“EVALUACIÓN Y CONSERVACIÓN DE PAVIMENTOS FLEXIBLES MEDIANTE LOS INDICES DE DESEMPEÑO “PCI” Y “VIZIR” EN LA CARRETERA HUANCHACO ENTRE EL TRAMO KM 11+200 HASTA EL KM 13+100, TRUJILLO 2021”

Tesis para optar el título profesional de:

INGENIERO CIVIL

2021

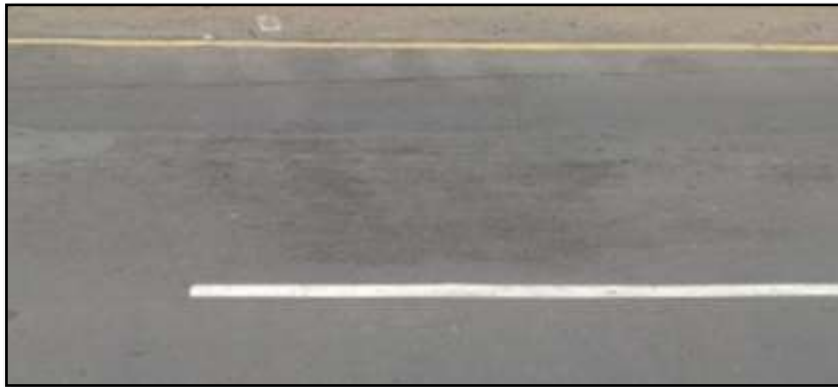
Figura 88: Desprendimiento De Agregado (Nivel Bajo) – Carril Izquierdo

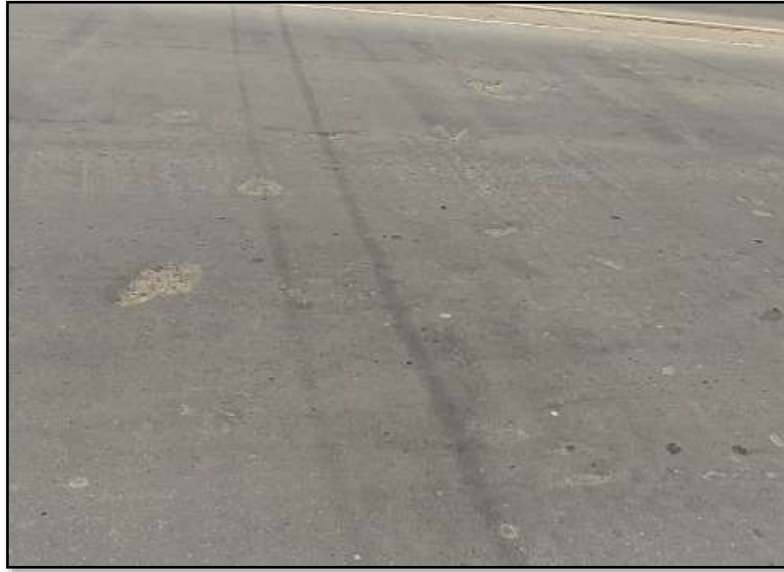
Figura 90: Corrugación (Nivel Bajo) – Carril Izquierdo

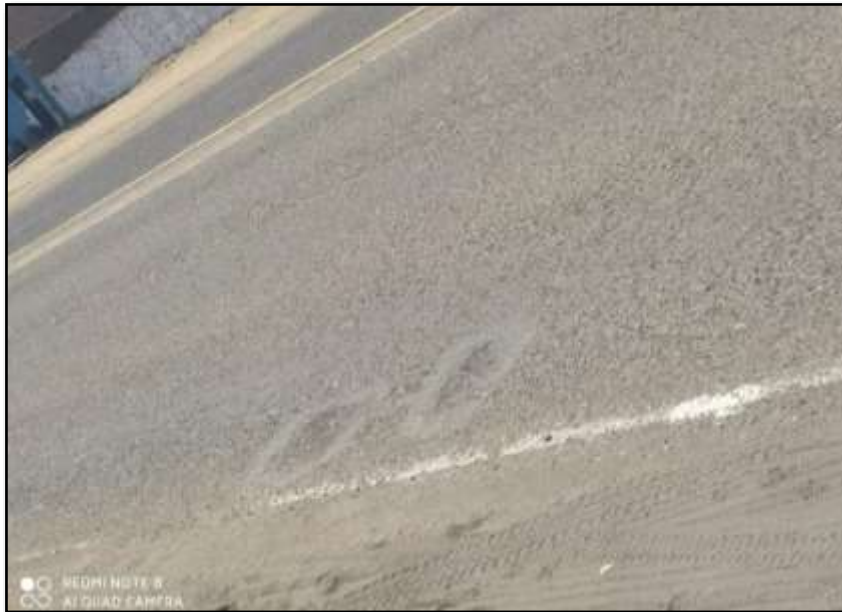
Figura 96: Desprendimiento De Agregado – Carril Izquierdo

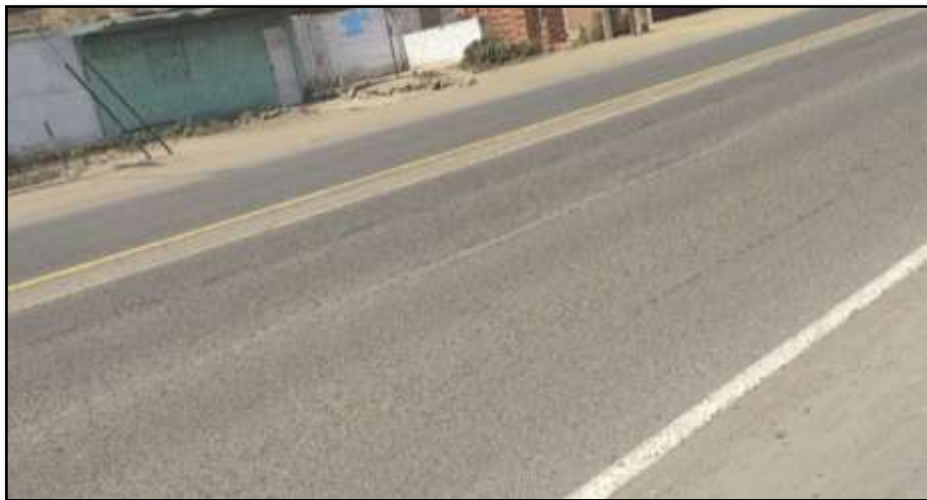
Figura 97: Ahuellamiento (Nivel Alto) – Carril Izquierdo

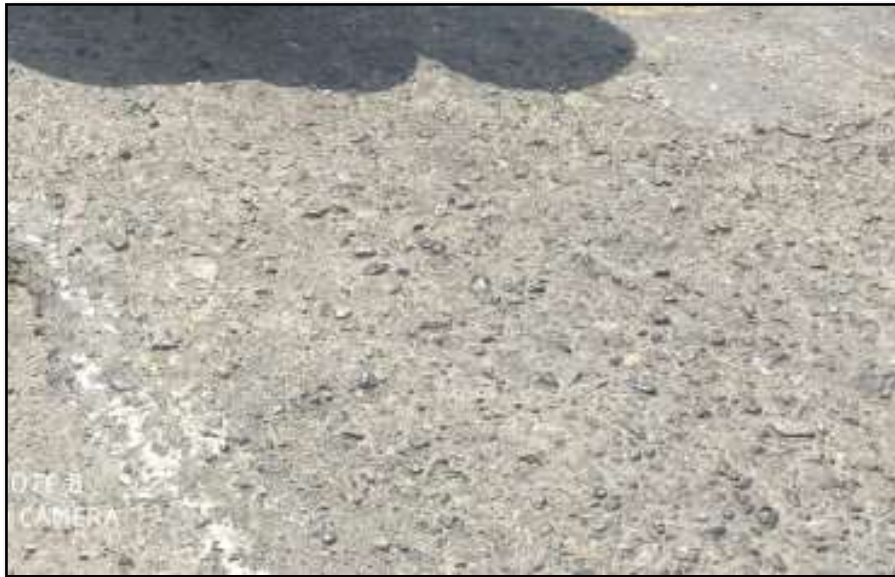
Figura 104: Pulimento De Agregados – Carril Izquierdo

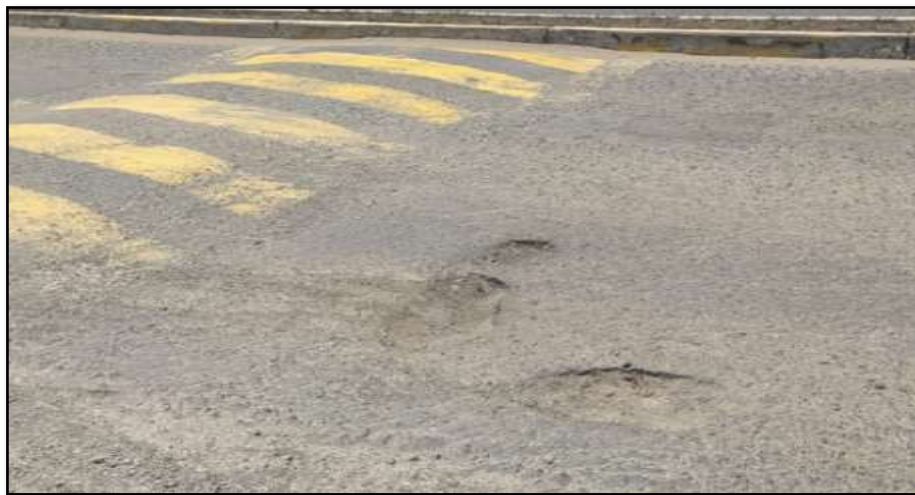
Figura 107: Desprendimiento De Agregado (Nivel Alto) – Carril Izquierdo
