“EVALUACIÓN DE PAVIMENTOS RÍGIDOS BARRIO  
CUMBE MAYO - CAJAMARCA, 2019”

Tesis para optar el título profesional de:

Ingeniero Civil

2021

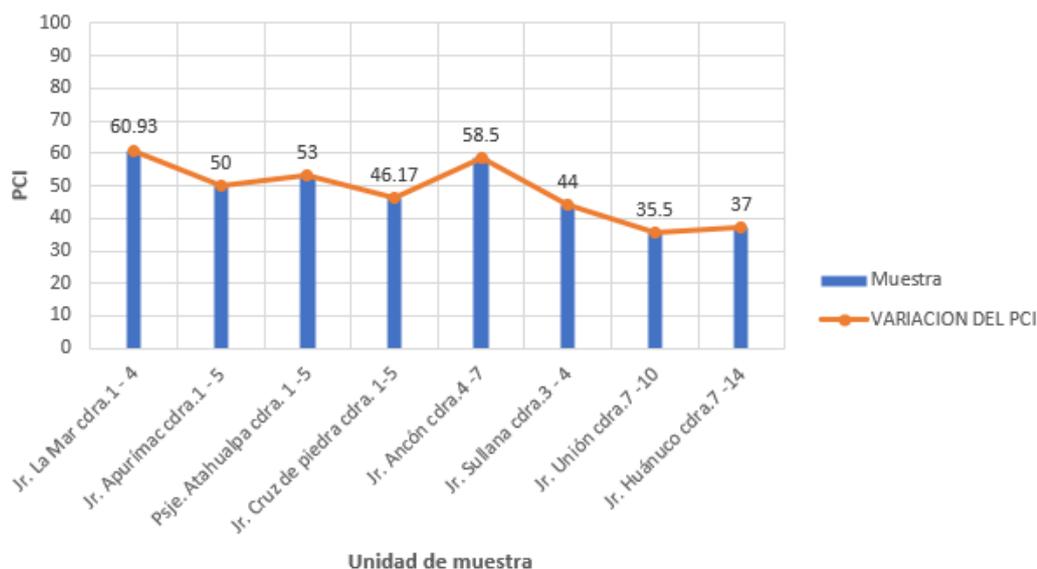
**Figura 44**
**Condición PCI Promedio de las Muestras**
**Gráfico : Resumen de los PCI Promedio de las Muestras Seleccionadas**

**Nota.** Variación del índice de condición del Pavimento de las muestras en el cual muestra los valores del PCI, demostrando que el Jr. La Mar cdra.1-4 tiene un mejor índice condición con respecto al Jr. Unión cdra.7-10 y el Jr. Huánuco cdra 7-14 que tienen un índice de condición bajo.

**Nota.** Cuadro resumen de los Índice de Condición PCI de las muestras, en el cual se recomienda una rehabilitación en cada una de las muestras tomadas

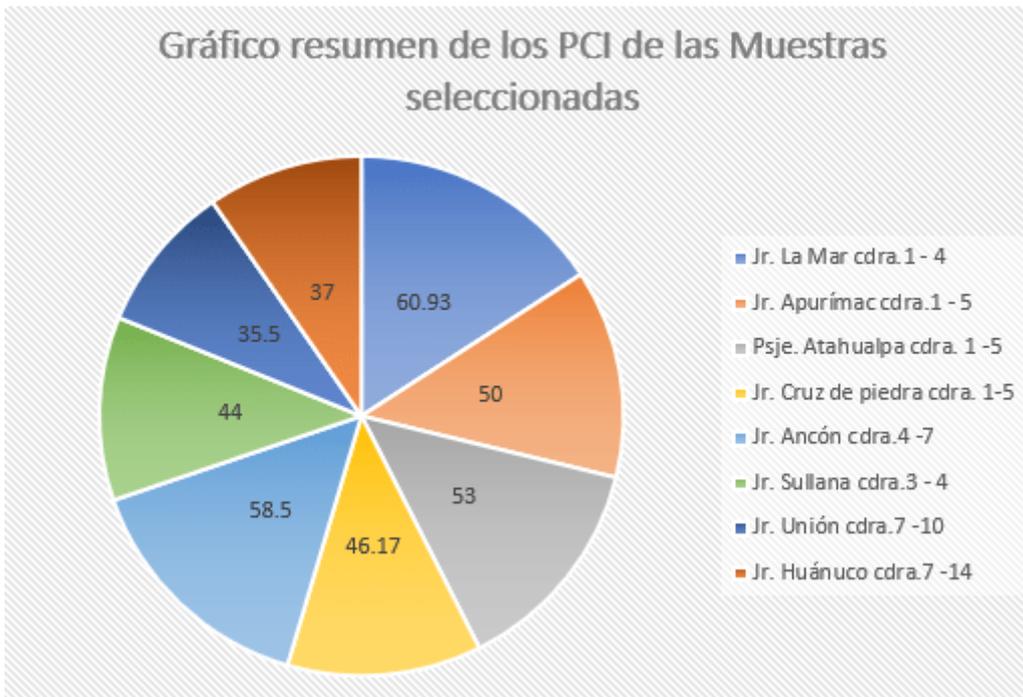
**Figura 45**

*Nota.* Variación del índice de condición del Pavimento de las muestras en el cual muestra los valores del PCI, demostrando que el Jr. La Mar cdra.1-4 y Jr. Ancón cdra.4-7 tienen un mejor índice condición y el Jr. Unión cdra.7-10 y el Jr. Huánuco cdra 7-14 que tienen un índice de condición bajo.

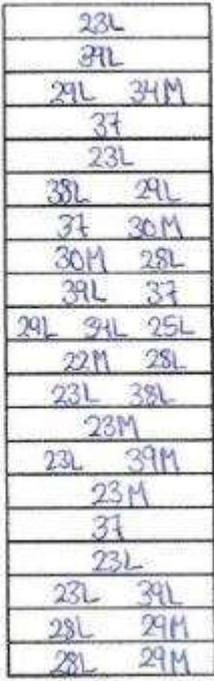
DAÑO #	SEVERIDAD L,M,H	Nº DE LOSAS	DENSIDAD (%) Nº LOSAS/MUESTRA	VALOR DEDUCIDO	CROQUIS	
22	M	1	5 %	8

23	L	6	30 %	28		
23	M	2	10 %	22		
25	L	1	5 %	2		
28	L	4	20 %	10		
29	L	3	15 %	4		
29	M	2	10 %	6		
30	M	2	10 %	3		
34	L	1	5 %	8		
34	M	1	5 %	11		
37	-	4	20 %	0		
38	L	2	10 %	1		
39	L	3	15 %	4		
39	M	1	5 %	2

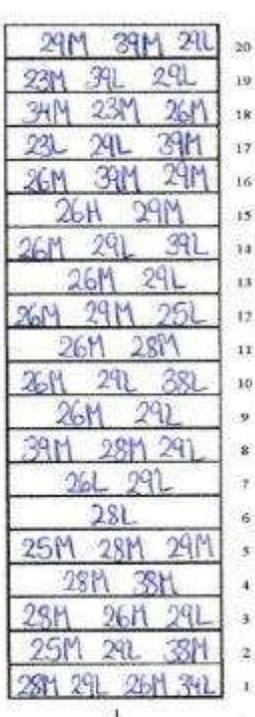
DAÑO	SEVERIDAD	L.M.H	Nº DE LOSAS	DENSIDAD (%) Nº LOSAS/MUESTRA	VALOR DEDUCIDO	CROQUIS
23	L		1	5%	6

23	M		2	10%	22	
25	L		1	5%	2	
25	M		2	10%	8	
26	L		1	5%	2	
26	M		10	50%	4	
26	H		1	5%	8	
28	L		1	5%	4	
28	M		6	30%	19	
29	L		12	60%	21	
29	M		5	25%	17	
34	L		1	5%	8	
34	M		1	5%	11	
38	L		1	5%	0	
38	M		2	10%	3	
39	L		2	10%	3	
39	M		4	20%	8
