Carrera de Ingeniería Civil

ESTUDIO SOBRE LA IDENTIFICACIÓN Y LAS
CAUSAS DE LAS PATOLOGÍAS QUE AFECTAN LAS
ESTRUCTURAS DE VIVIENDAS UNIFAMILIARES
DEL DISTRITO DE CASA GRANDE – ASCOPE - LA
LIBERTAD 2021

Tesis para optar el título profesional de:

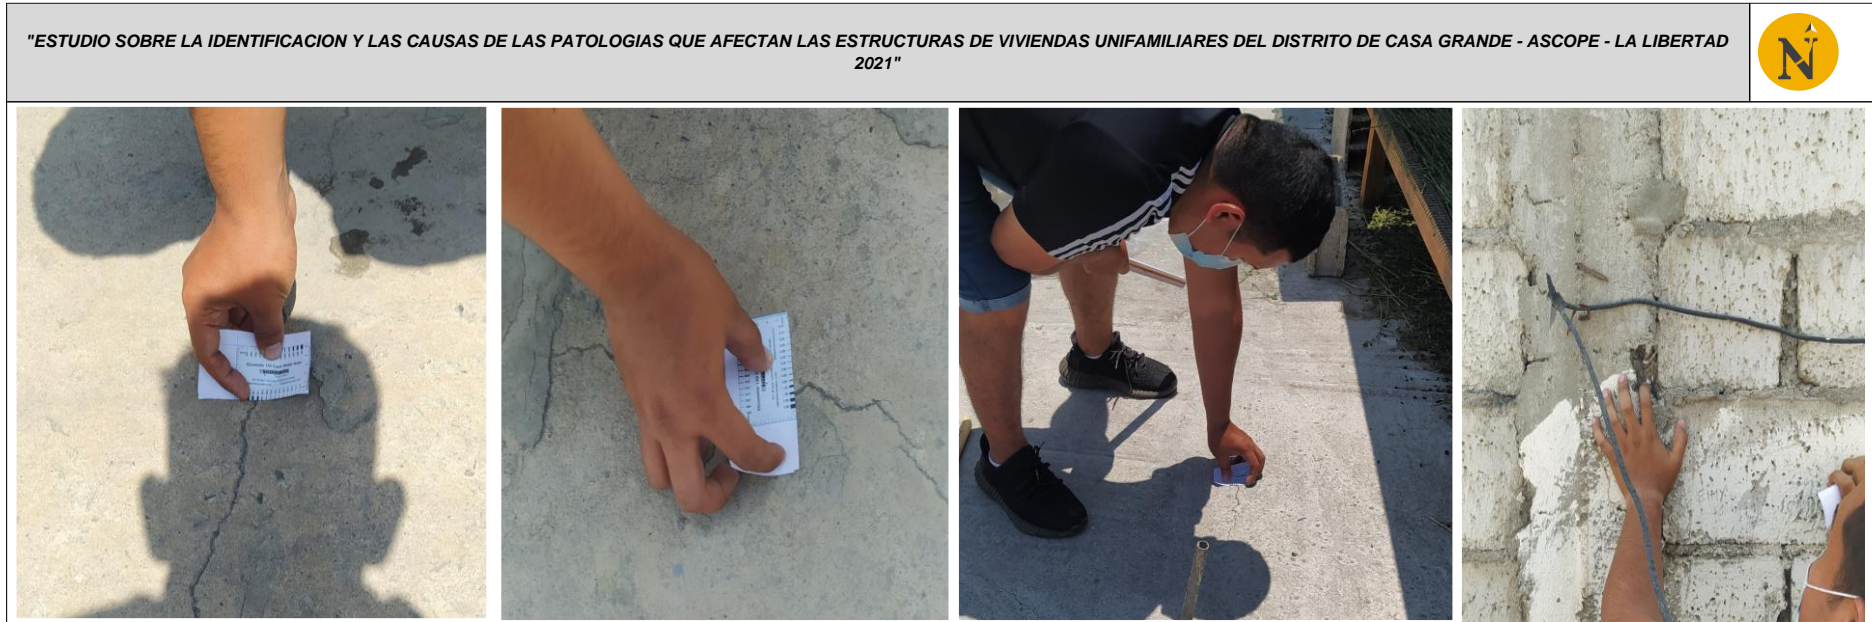
Figura 61: Ficha técnica de evaluación de la vivienda N°23 (Fotografías)

Combinado			Otros								X				
ANALISIS PATOLOGICO															
Inspeccion Preliminar			Inspeccion detallada					Inspeccion Visual							
Fisicas		Humedad		TIPO DE FISURA		Vertical		TIPO DE GRIETA		CARÁCTER DE LA INTERVENSION		Necesaria			
		Erosion				Diagonal						1.00 mm		2	
Mecanicas		Fisuras		UBICACIÓN DE FISURAS		Horizontal		UBICACIÓN DE GRIETAS		NIVEL DE DAÑOS					
		Grietas				Longitudinal						1.50 mm		4	
		Deformaciones				Muros						2.00 mm			
Quimicas		Desintegración		Vigas		Columnas		Techo		X		Ligero			
		Oxidación				Muros						Columnas		Moderado	
		Eflorescencia		Techo		X						Severo			
												Total

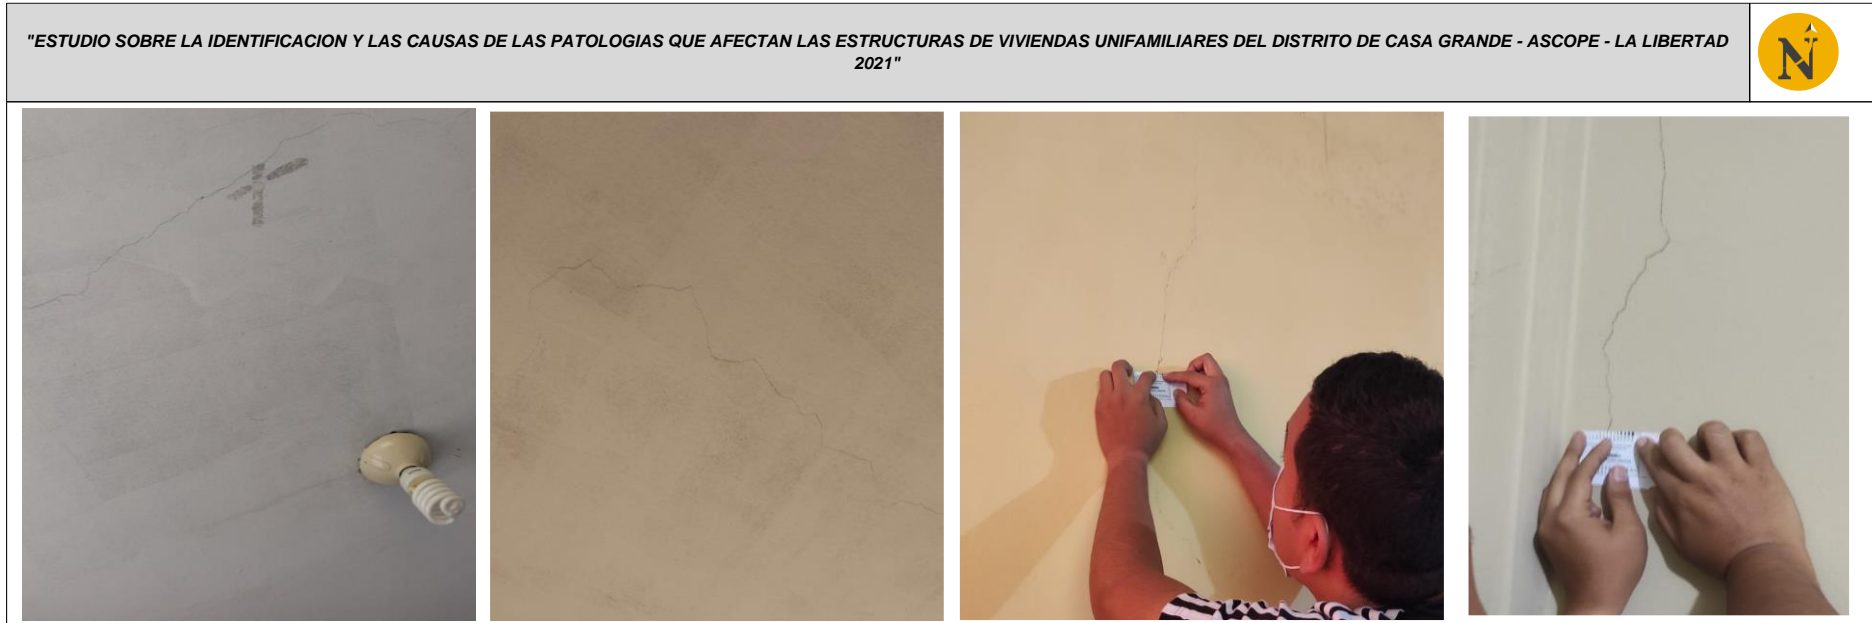
Figura 63: Ficha técnica de evaluación de la vivienda N°24 (Fotografías)

ANÁLISIS PATOLÓGICO											
Inspección Preliminar			Inspección detallada				Inspección Visual				
Físicas	Humedad		TIPO DE FISURA	Vertical	X	TIPO DE GRIETA	1.00 mm	CARÁCTER DE LA INTERVENCIÓN	Necesaria		
	Erosión			Diagonal			1.50 mm		Conveniente	X	
Mecánicas	Fisuras	X		Horizontal			2.00 mm		NIVEL DE DAÑOS	Ligero	X
	Grietas			Longitudinal	X		2.50 mm			Moderado	
	Deformaciones		Muros		Muros	Severo					
Desintegración		Columnas		Columnas	Total						
Químicas	Oxidación		Vigas		Vigas						
	Eflorescencia		Techo	X	Techo

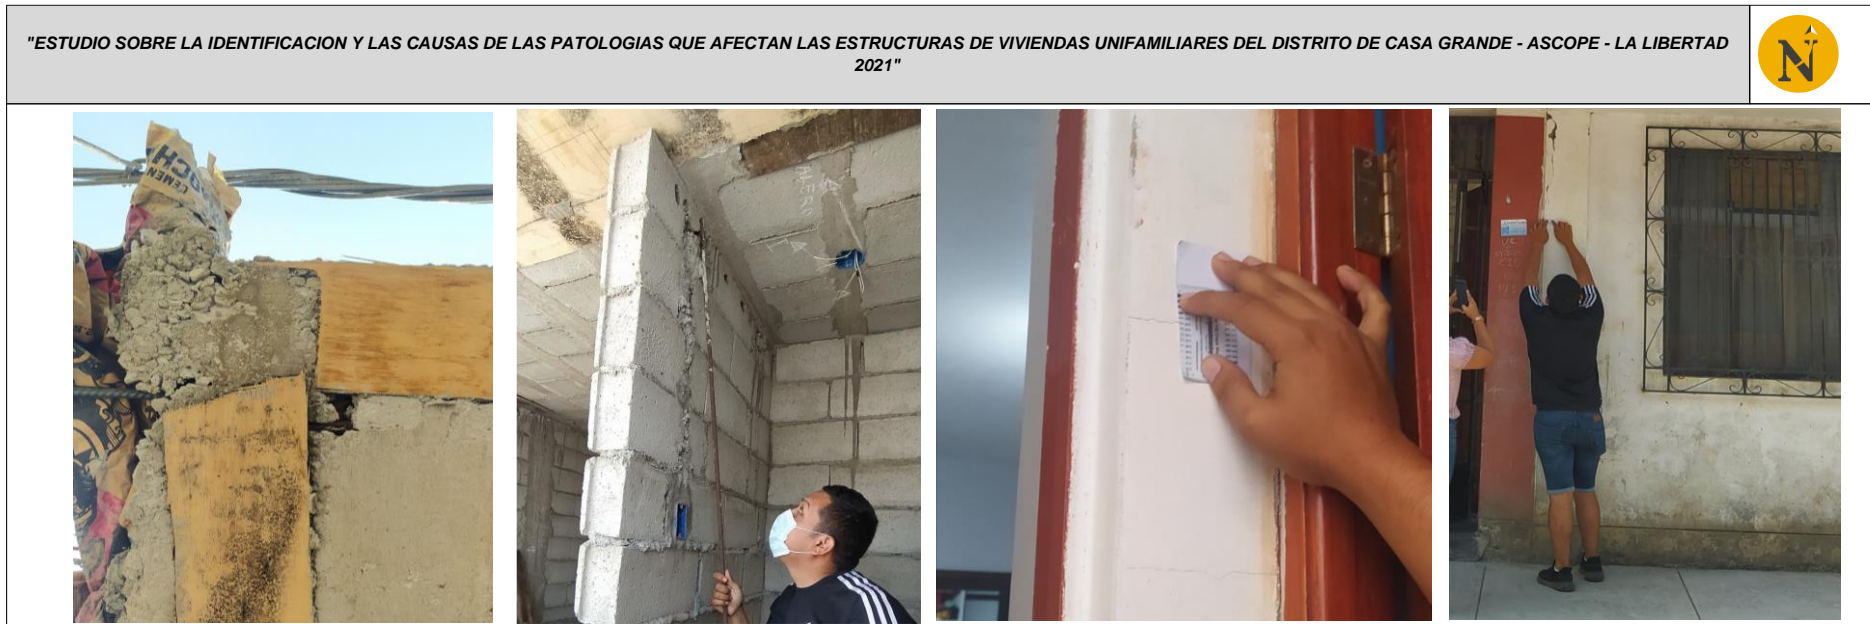
Figura 65:Ficha técnica de evaluación de la vivienda N°25 (Fotografías)

Combinado			Otros								X				
ANALISIS PATOLOGICO															
Inspeccion Preliminar			Inspeccion detallada					Inspeccion Visual							
Físicas		Humedad		TIPO DE FISURA		Vertical		TIPO DE GRIETA		CARÁCTER DE LA INTERVENSION		Necesaria			
		Erosion				Diagonal						1.00 mm		Conveniente	
Mecánicas		Fisuras		UBICACIÓN DE FISURAS		Horizontal		UBICACIÓN DE GRIETAS		NIVEL DE DAÑOS		Ligero			
		Grietas				Longitudinal						1.50 mm		Moderado	
		Deformaciones				Muros						2.00 mm		X	
Químicas		Desintegración		Vigas		Columnas		Techo				Severo			
		Oxidación				Muros						Columnas		Total	
		Eflorescencia		Techo

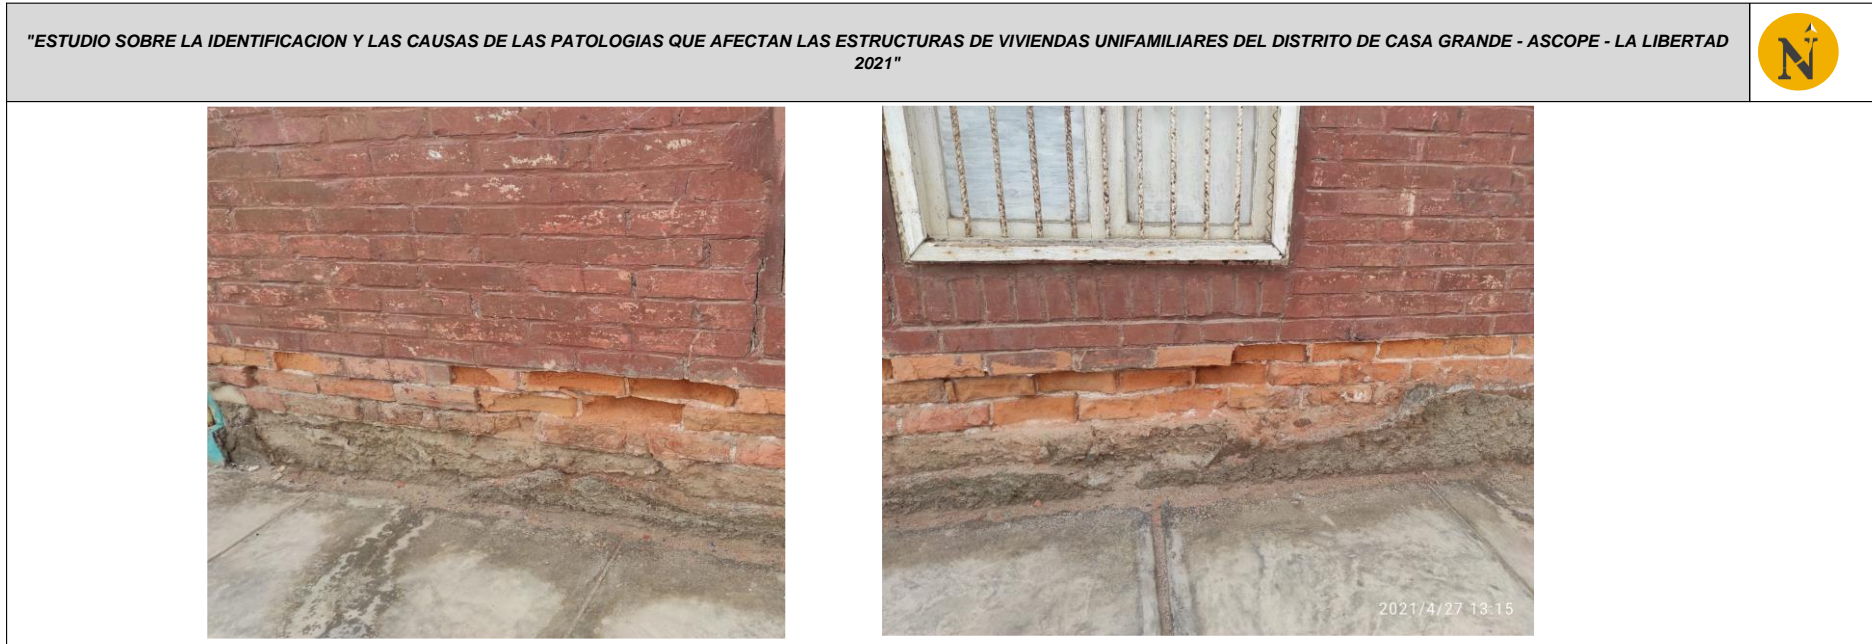
Figura 67: Ficha técnica de evaluación de la vivienda N°26 (Fotografías)

Combinado			Otros									X			
ANALISIS PATOLOGICO															
Inspeccion Preliminar			Inspeccion detallada					Inspeccion Visual							
Físicas		Humedad		X		TIPO DE FISURA		Vertical		CARÁCTER DE LA INTERVENSION		Necesaria			
		Erosion		X				Diagonal				Conveniente		X	
Mecánicas		Fisuras				UBICACIÓN DE FISURAS		Horizontal		NIVEL DE DAÑOS		Ligero			
		Grietas						Longitudinal				Moderado		X	
		Deformaciones						Muros				Severo			
Químicas		Desintegración				UBICACIÓN DE GRIETAS		Columnas		Total					
		Oxidación						Vigas							
		Eflourescencia						Techo

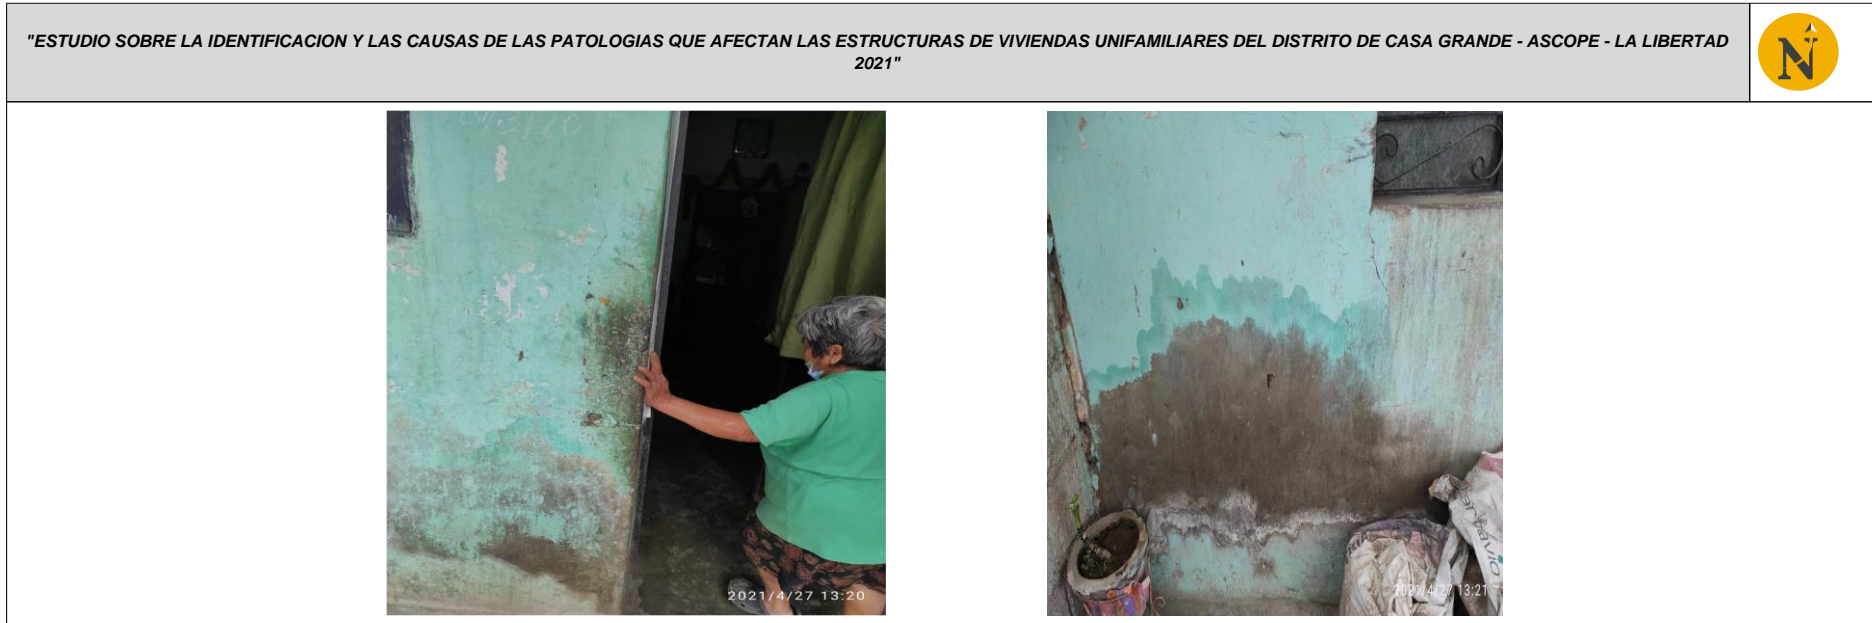
Figura 69:Ficha técnica de evaluación de la vivienda N°27 (Fotografías)

ANÁLISIS PATOLÓGICO											
Inspección Preliminar			Inspección detallada				Inspección Visual				
Físicas	Humedad	X	TIPO DE FISURA	Vertical		TIPO DE GRIETA	1.00 mm	CARÁCTER DE LA INTERVENCIÓN	Necesaria		
	Erosión			Diagonal	X		1.50 mm		Conveniente	X	
Mecánicas	Fisuras	X		Horizontal			2.00 mm	NIVEL DE DAÑOS	Ligero		X
	Grietas			Longitudinal			2.50 mm		Moderado		
	Deformaciones		Muros	X	Muros	Severo					
Químicas	Desintegración		Columnas		Columnas	Total					
	Oxidación		Vigas		Vigas						
	Eflorescencia		Techo		Techo

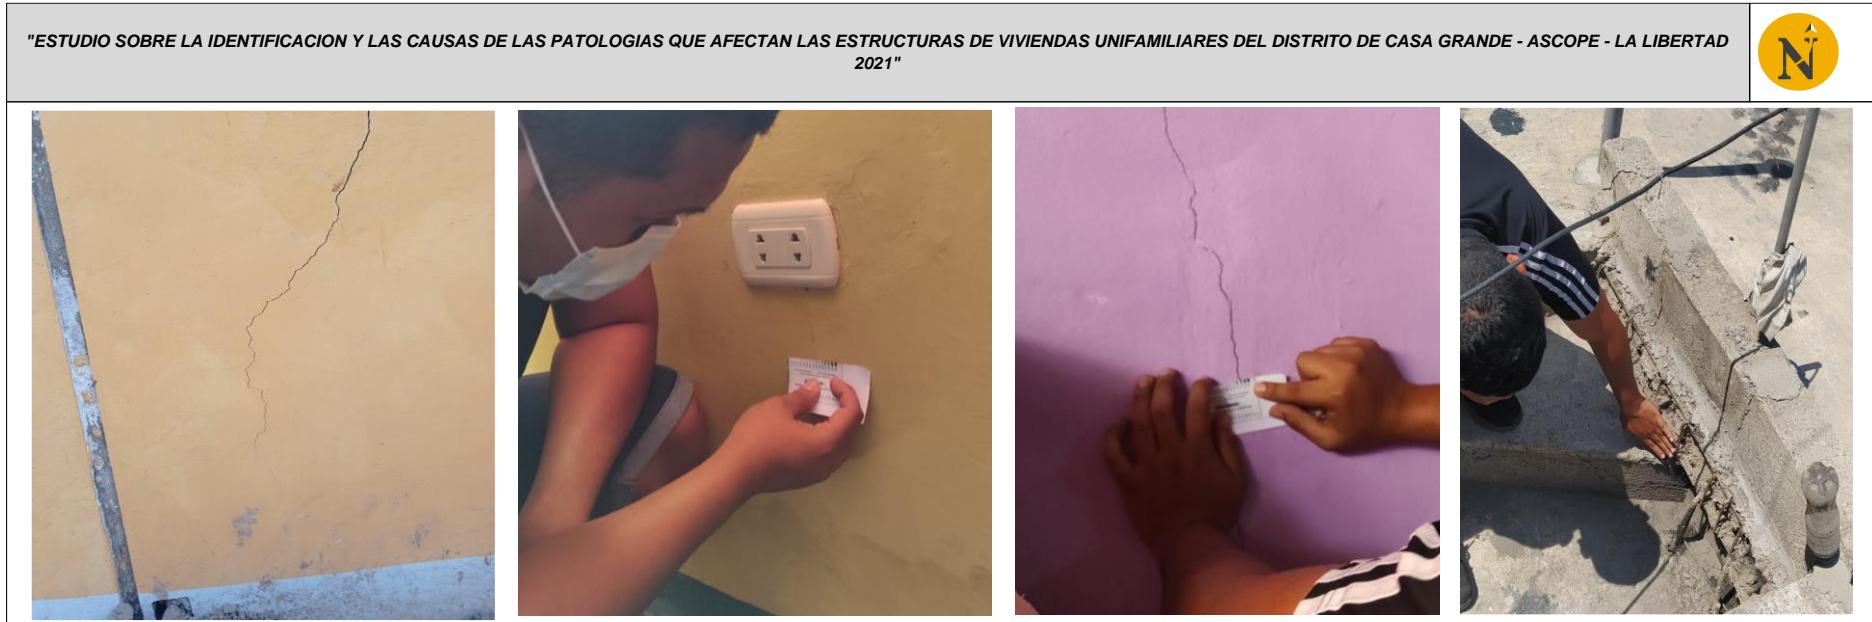
Figura 71: Ficha técnica de evaluación de la vivienda N°28 (Fotografías)

Combinado			Otros									
ANALISIS PATOLOGICO												
Inspeccion Preliminar			Inspeccion detallada					Inspeccion Visual				
Físicas	Humedad	X	TIPO DE FISURA	Vertical	X	TIPO DE GRIETA	1.00 mm		CARÁCTER DE LA INTERVENSION	Necesaria	X	
	Erosion			Diagonal	X		1.50 mm	2		Conveniente		
Mecánicas	Fisuras	X		Horizontal			2.00 mm	1	NIVEL DE DAÑOS	Ligero		
	Grietas	X		Longitudinal			2.50 mm			Moderado		
	Deformaciones		Muros	X	Muros	X	Severo	X				
Químicas	Desintegración		Columnas		Columnas		Total					
	Oxidación	X	Vigas		Vigas							
	Eflorescencia		Techo		Techo

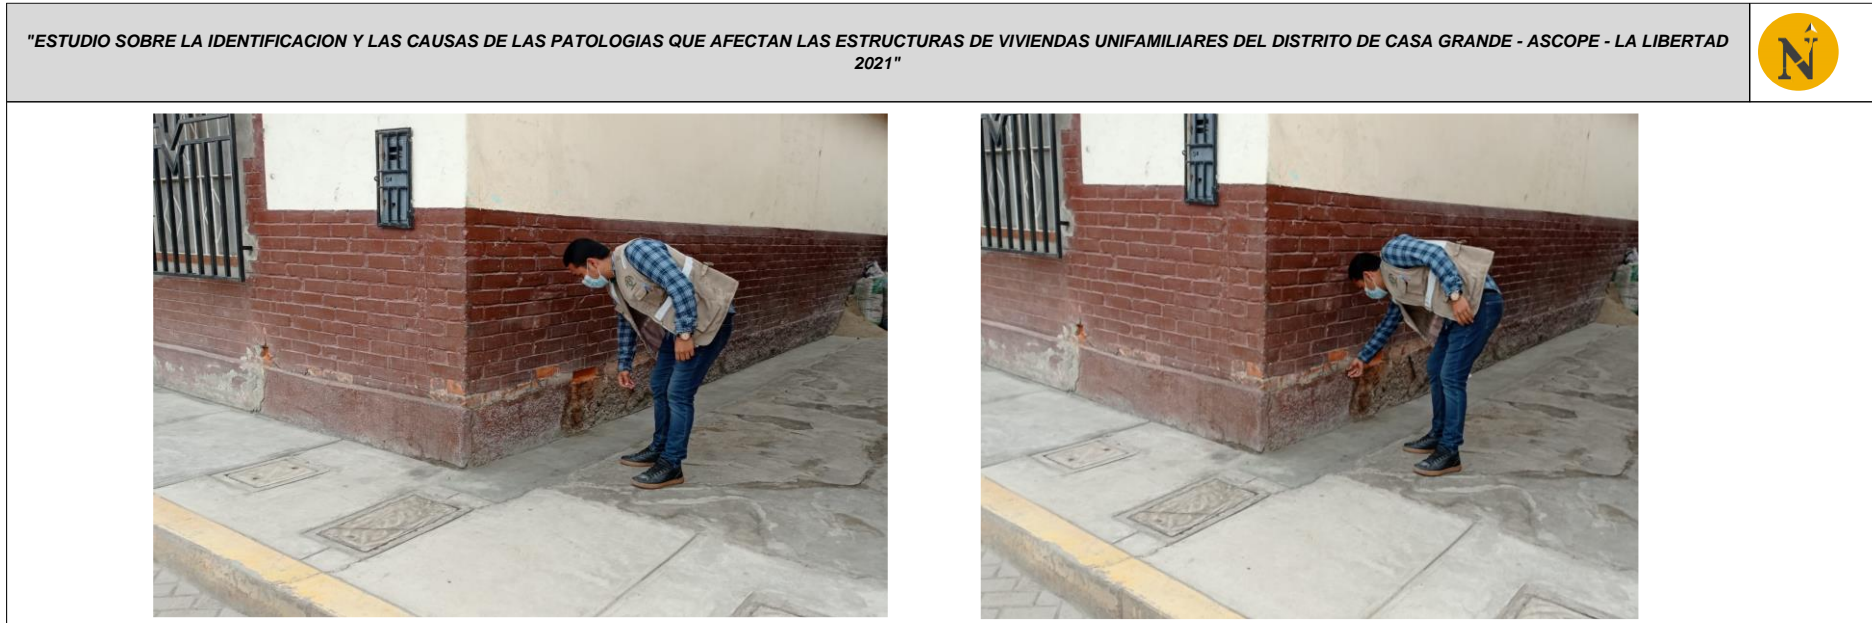
Figura 73: Ficha técnica de evaluación de la vivienda N°29 (Fotografías)

Porticos			Estructura metálica												
Combinado			Otros												
ANALISIS PATOLOGICO															
Inspeccion Preliminar			Inspeccion detallada				Inspeccion Visual								
Físicas		Humedad X		TIPO DE FISURA		TIPO DE GRIETA		CARÁCTER DE LA INTERVENSION		Necesaria					
		Erosion X								Conveniente X					
Mecánicas		Fisuras						UBICACIÓN DE FISURAS		UBICACIÓN DE GRIETAS		NIVEL DE DAÑOS		Ligero	
		Grietas												Moderado X	
		Deformaciones		Severo											
Químicas		Desintegración		Vigas		Techo		Total							
		Oxidación													
		Eflorescencia

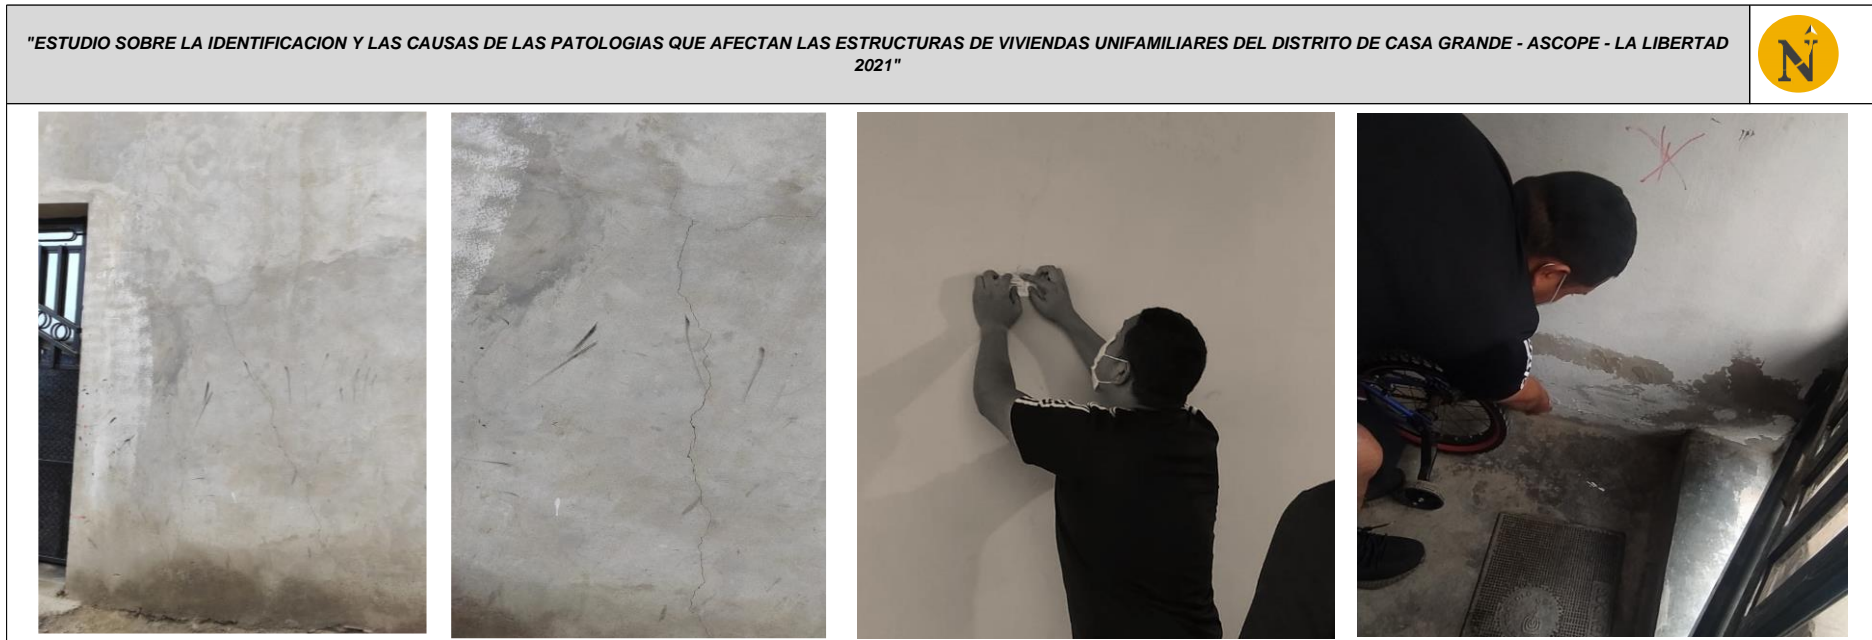
Figura 75: Ficha técnica de evaluación de la vivienda N°30 (Fotografías)

ANÁLISIS PATOLÓGICO											
Inspección Preliminar			Inspección detallada				Inspección Visual				
Físicas	Humedad	X	TIPO DE FISURA	Vertical		TIPO DE GRIETA	1.00 mm	CARÁCTER DE LA INTERVENCIÓN	Necesaria		
	Erosión			Diagonal	X		1.50 mm		Conveniente	X	
Mecánicas	Fisuras	X		Horizontal			2.00 mm	NIVEL DE DAÑOS	Ligero		X
	Grietas			Longitudinal	X		2.50 mm		Moderado		
	Deformaciones		Muros	X	Muros	Severo					
Químicas	Desintegración		Columnas		Columnas	Total					
	Oxidación		Vigas		Vigas						
	Eflorescencia	X	Techo	X	Techo
