Carrera de Ingeniería Geológica

“PROPUESTA Y DISEÑO PARA LA ESTABILIDAD DE TALUDES UBICADO EN EL KM 1360 + 100 – KM 1360 + 600, TUMBACUCHO, HUALGAYOC – 2021”

Tesis para optar el título profesional de:

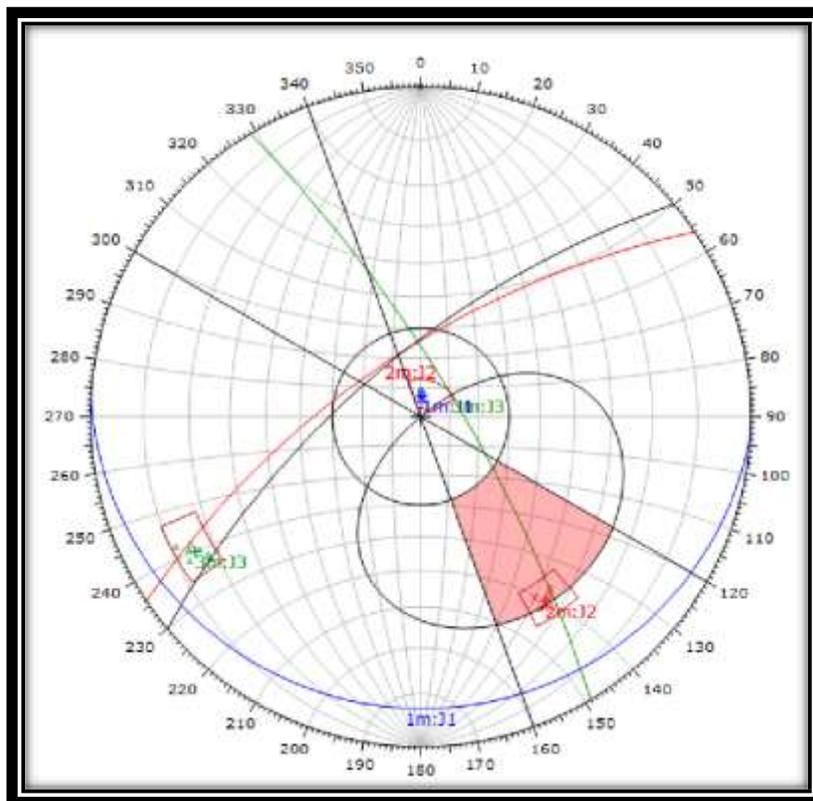
Figura 28. Análisis cinemático de roturas utilizando como criterio para establecer el área crítica el cono de fricción, la envolvente del talud y límites laterales de +-20. Se aprecia que el sistema de discontinuidades J2 reúne las condiciones geométricas y de fricción para producir una rotura planar.

Interpretación: A fin de evitar la saturación de las discontinuidades del macizo rocoso y el fallamiento por rotura planar se recomienda realizar obras de drenaje a fin de mantener el grado de saturación por debajo del 50% y bajar el ángulo del talud menor a 78^a

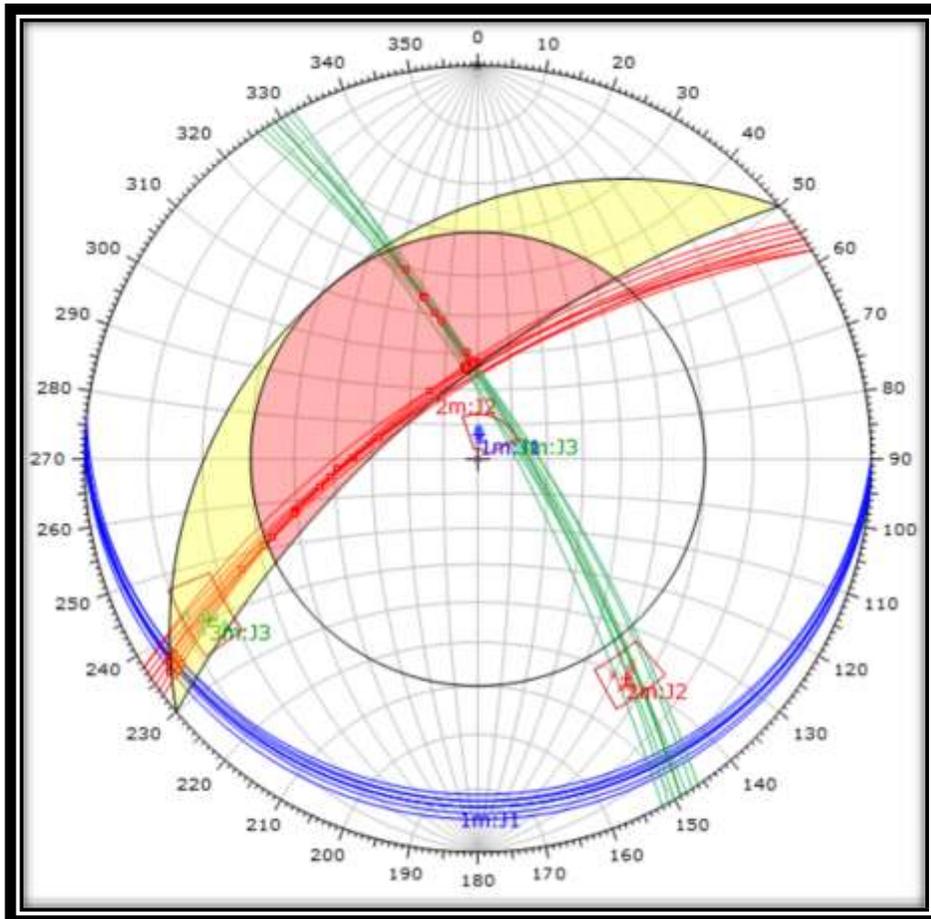
Figura 30. Análisis cinemático de rotura teniendo en cuenta como criterio para definir el área crítica el cono de fricción, y la envolvente del talud. Se aprecia que la familia J2 y J3 reúnen las condiciones geométricas y de fricción para producir fallamiento en cuña.

Interpretación: Debido a que la rotura en cuña produce debido a la saturación de agua en las discontinuidades recomendaciones para asegurar la estabilidad son las mismas que se realizaron para la rotura planar.

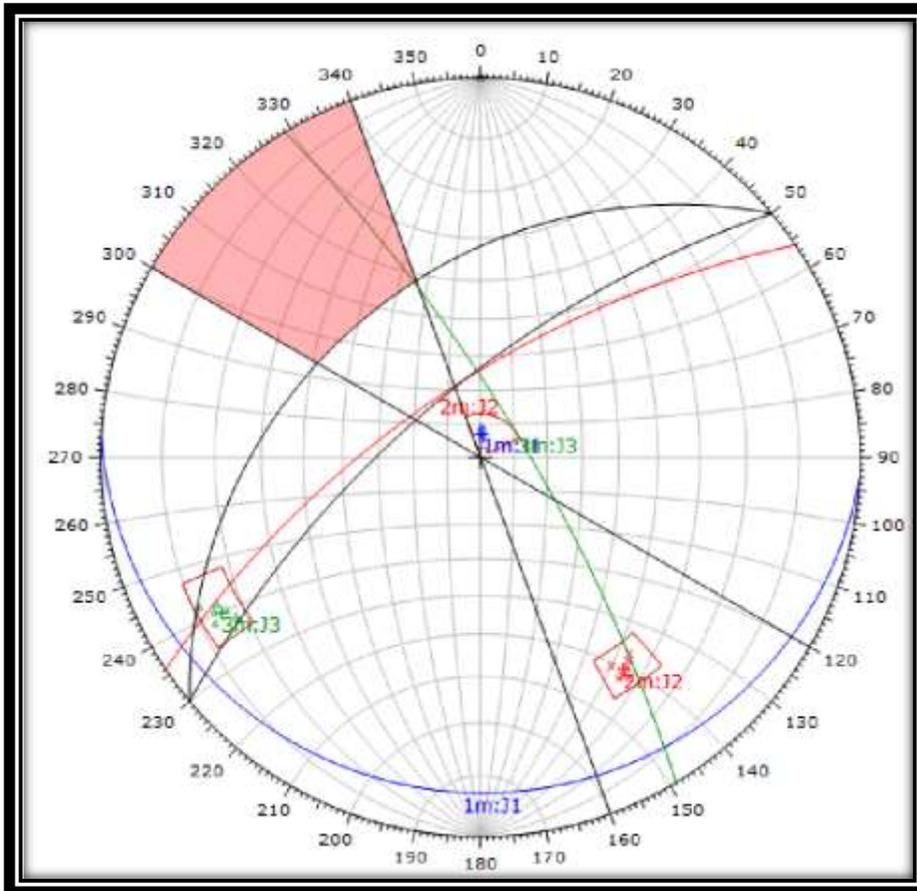
Figura 32. Análisis Cinemático utilizando como criterio para definir el área crítica límites laterales de $\pm 20^\circ$, y un plano auxiliar relacionado al talud y al ángulo de fricción. Se puede apreciar que no se produce la rotura en vuelco por ninguno de los sistemas de discontinuidades según las características de orientación de las juntas del macizo rocoso.
Fuente: propia.

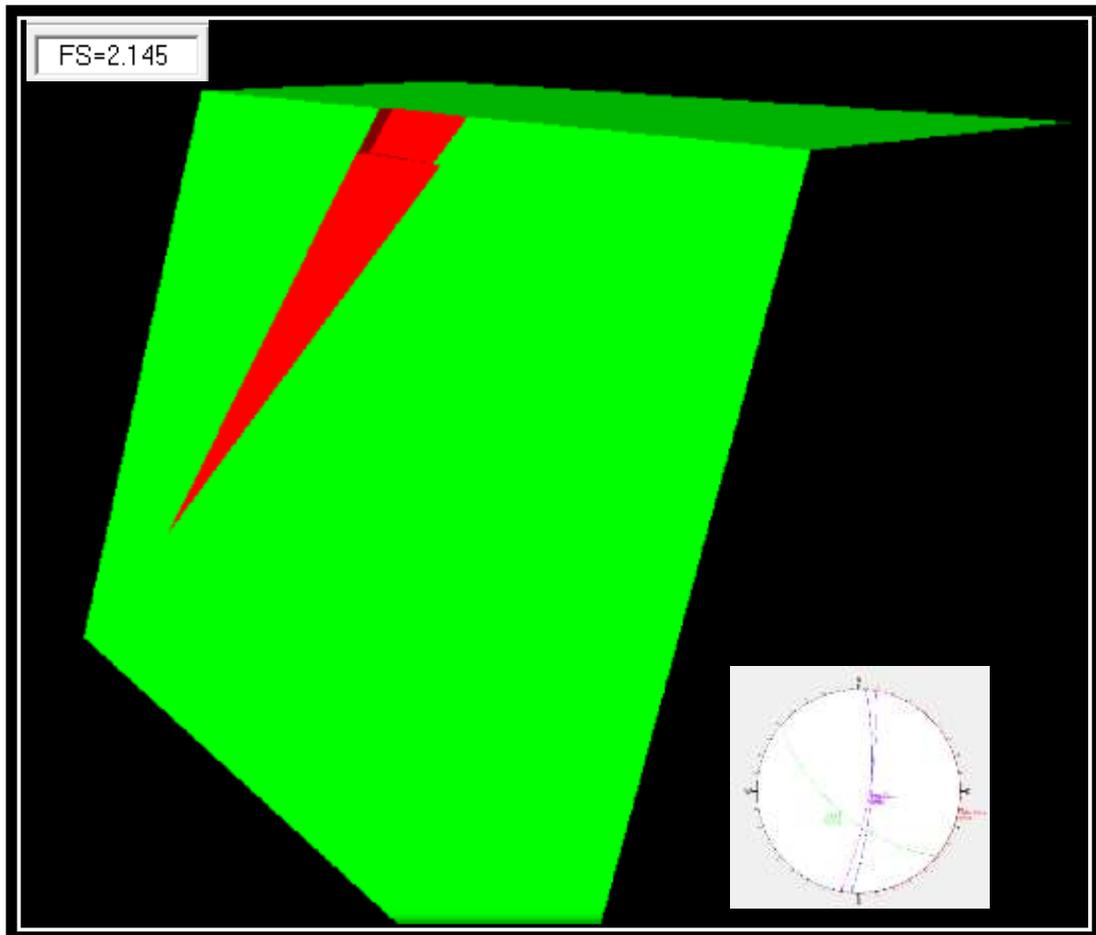
Figura 43. Análisis del factor de seguridad por el modelo de Morh Coulomb, en la que se aprecia que el talud estable en condiciones secas y estáticas con un factor de seguridad de 2.145, por lo cual no se produce la falla en cuña en estas condiciones.

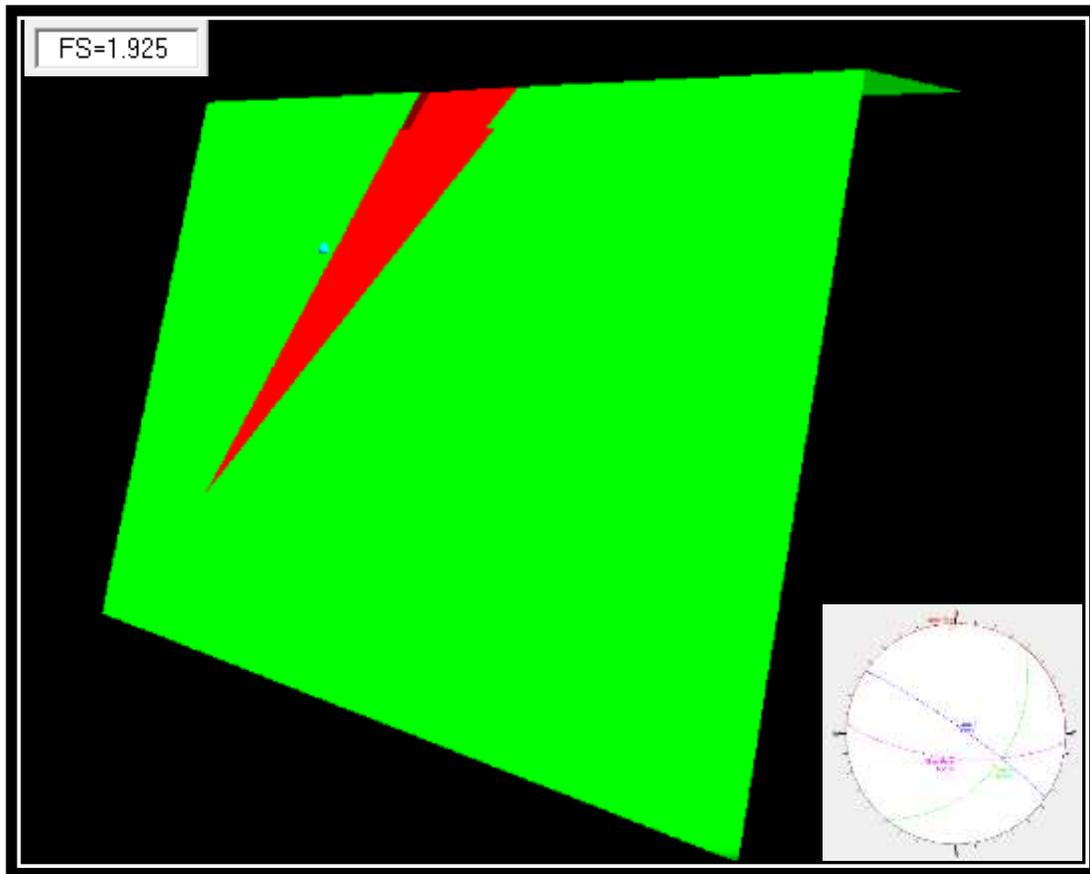
Figura 44. Análisis del factor de seguridad por el modelo de Morh Coulomb, en la que se aprecia que el talud es estable en condiciones saturadas y estáticas con un factor de seguridad de 1.925 por lo cual no se produce la falla en cuña en etas condiciones.

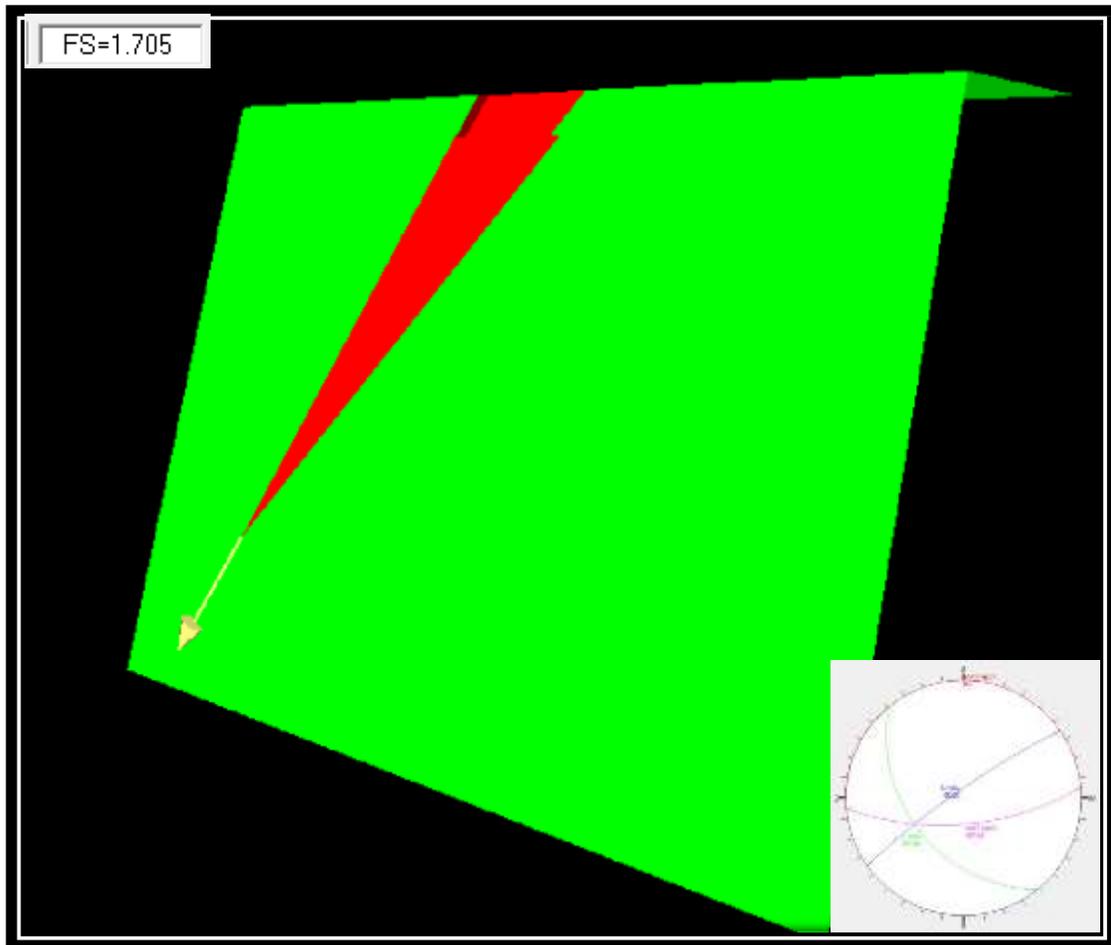
Figura 45. Análisis del factor de seguridad por el modelo de Mohr Coulomb, en la que se aprecia que el talud es estable en condiciones saturadas y con un coeficiente de sismicidad de 0.2354 se obtiene de seguridad de 1.075 por lo cual no se produce la falla en cuña.

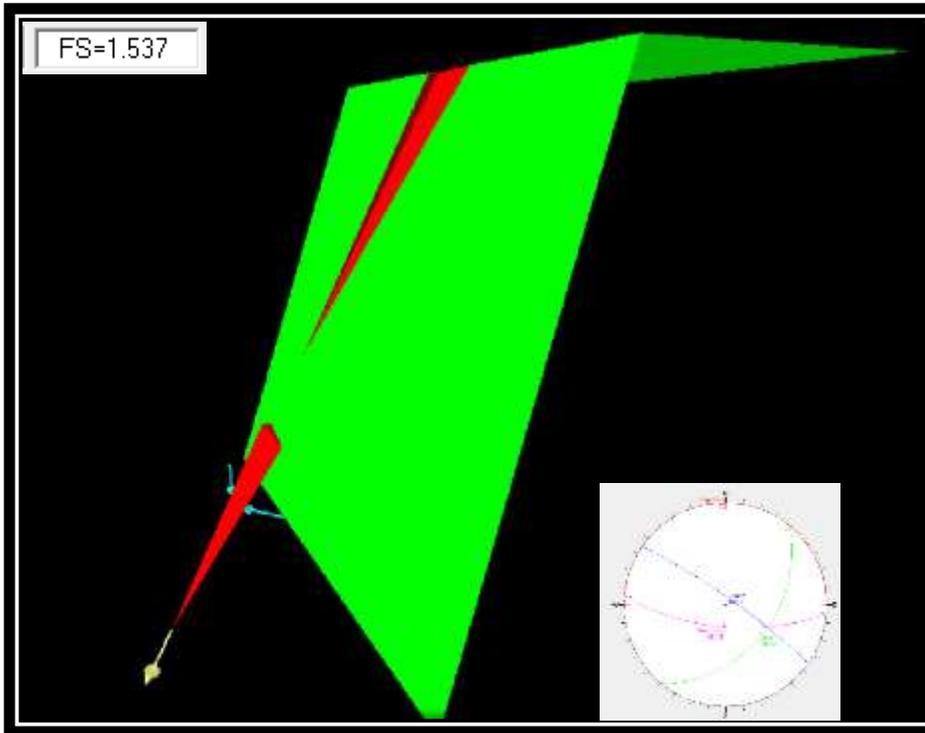
Figura 46. Análisis del factor de seguridad por el modelo de Mohr Coulomb, en la que se aprecia que el talud es estable en condiciones saturadas y con un coeficiente de sismicidad de 0.2354 se obtiene se seguridad de 1.537 por lo cual no se produce la falla en cuña en estas condiciones.

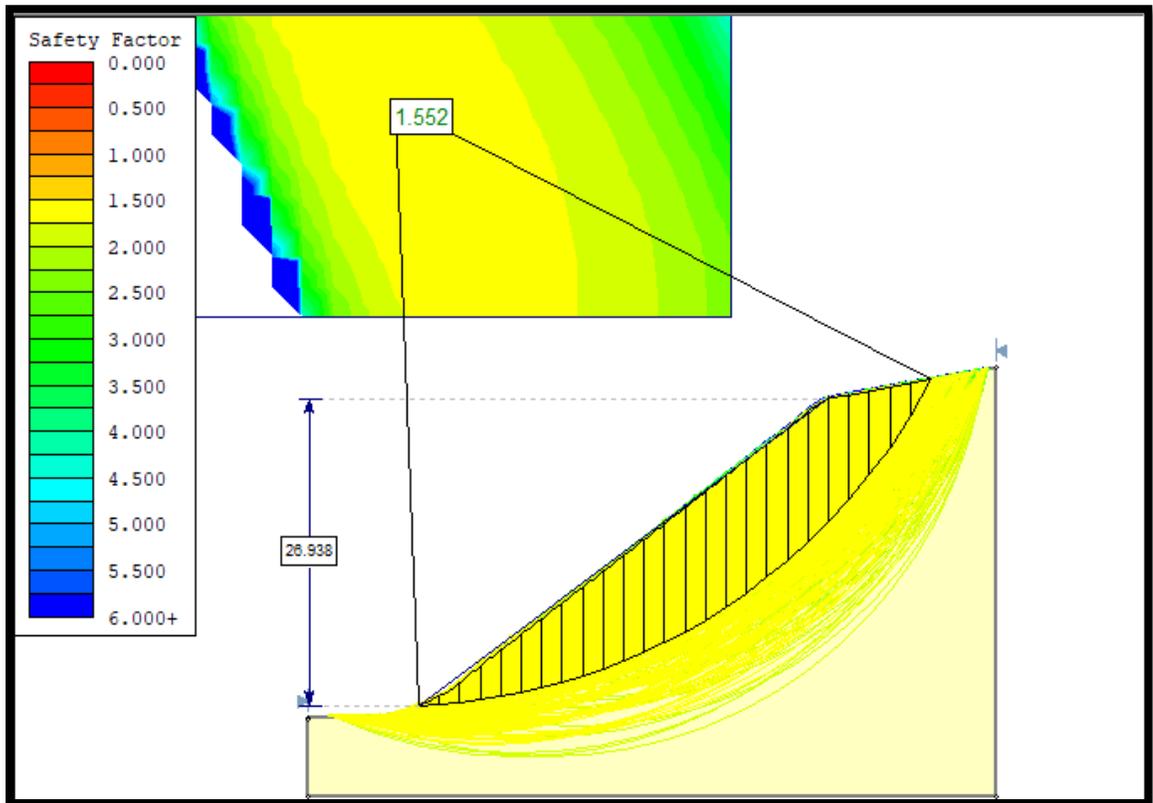
Figura 51. Análisis del factor de seguridad por el método de Spencer, en la que se aprecia que el talud es estable con un factor de seguridad de 1.550 en condiciones estáticas por el talud con el ángulo de inclinación de 40°. **Fuente:** Propia.

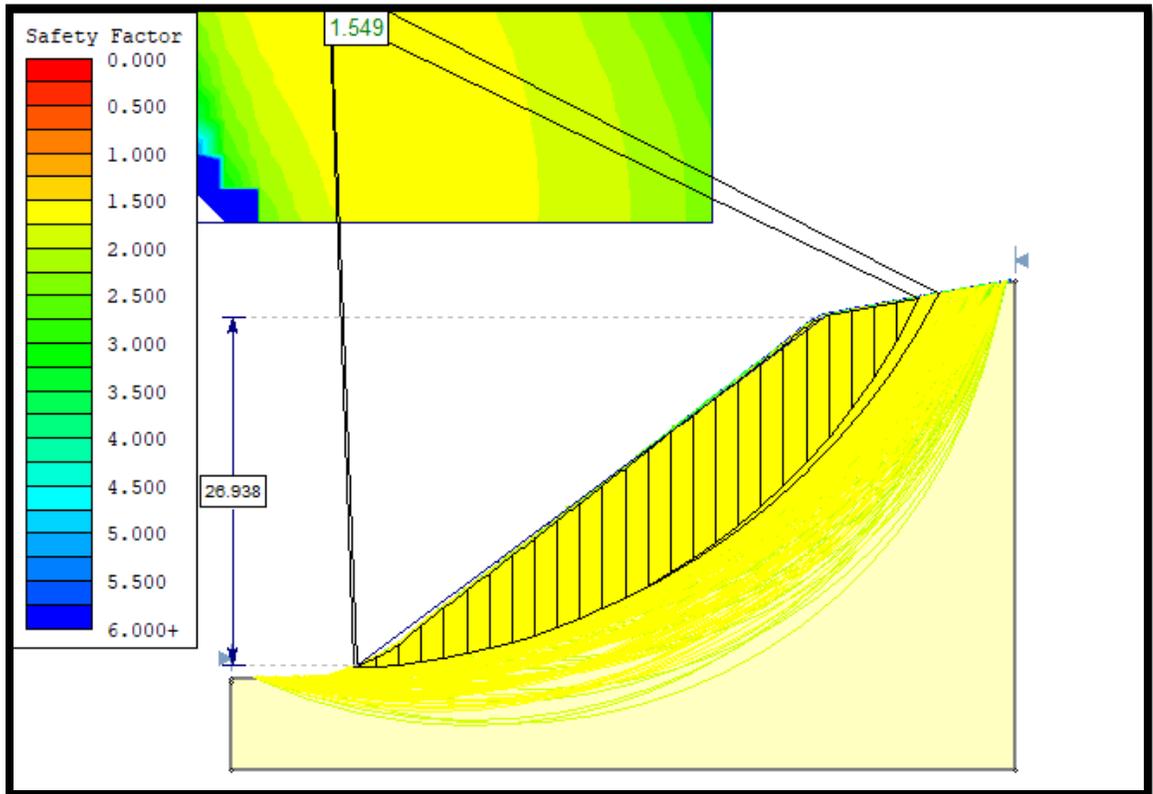
Figura 52. Análisis del factor de seguridad por el método de Morgenstern- Price en la que se aprecia que el talud es estable con un factor de seguridad de 1.549 en condiciones estáticas para el talud con un ángulo de inclinación de 40°.

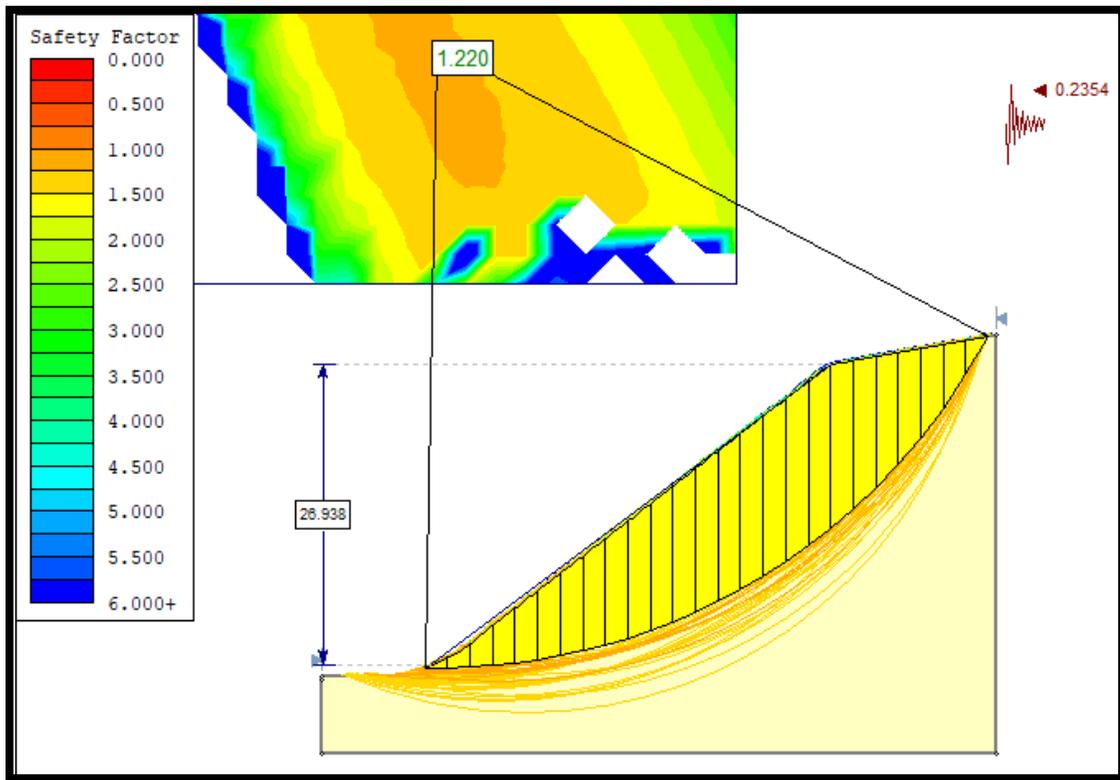
Figura 53. Análisis del factor de seguridad por el método de Spencer, en la se aprecia que el talud es estable con un factor de seguridad de 1.220 para condiciones Pseudo estáticas con coeficiente sismicidad horizontal de 0.2354 y con un coeficiente vertical 0.

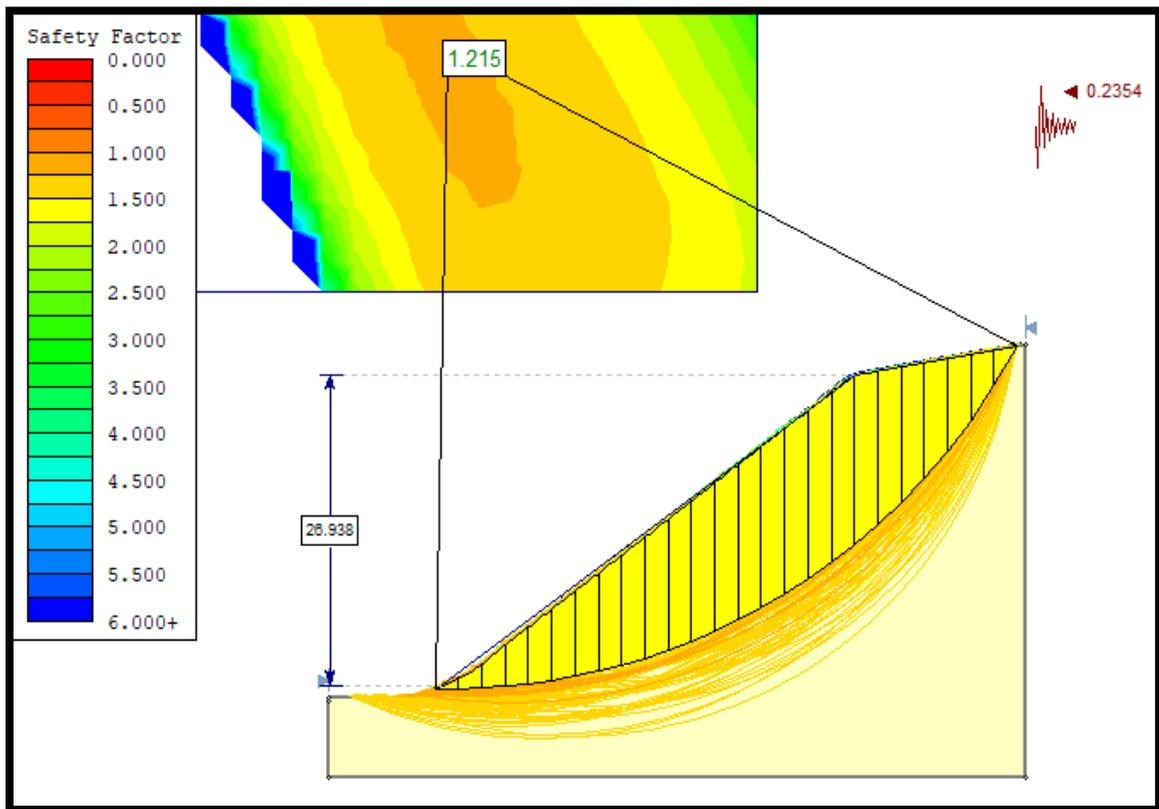
Figura 54. Análisis del factor de seguridad por el método de Morgenstern- Price, en la que se aprecia que el talud es inestable con un factor de seguridad de 1.280 para condiciones Pseudo estáticas con coeficiente de sismicidad horizontal de 0.2354 y un coeficiente vertical de 0.

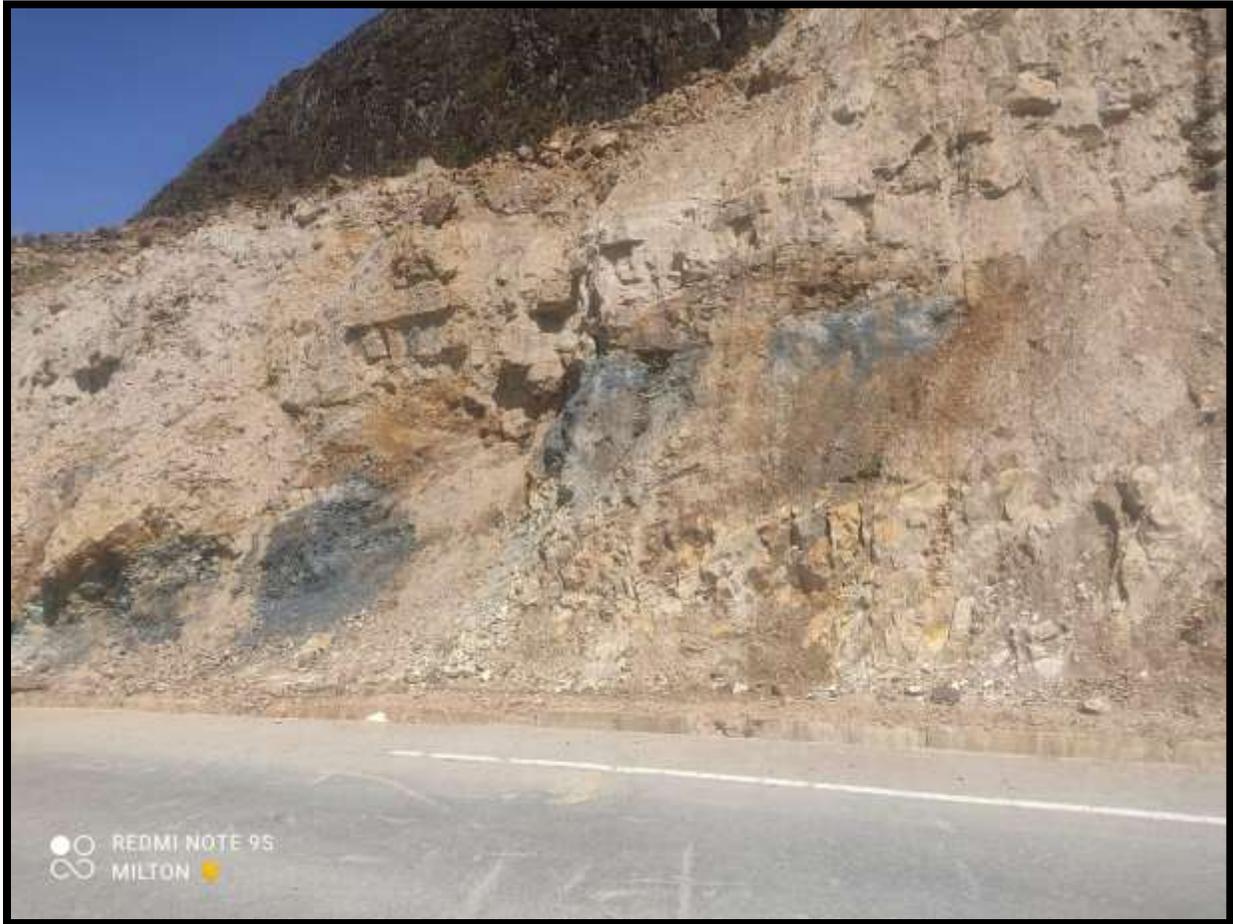
Anexo N° 06: Presencia de material a punto de caer en un talud de la zona de estudio tomada la foto desde SW a NE.

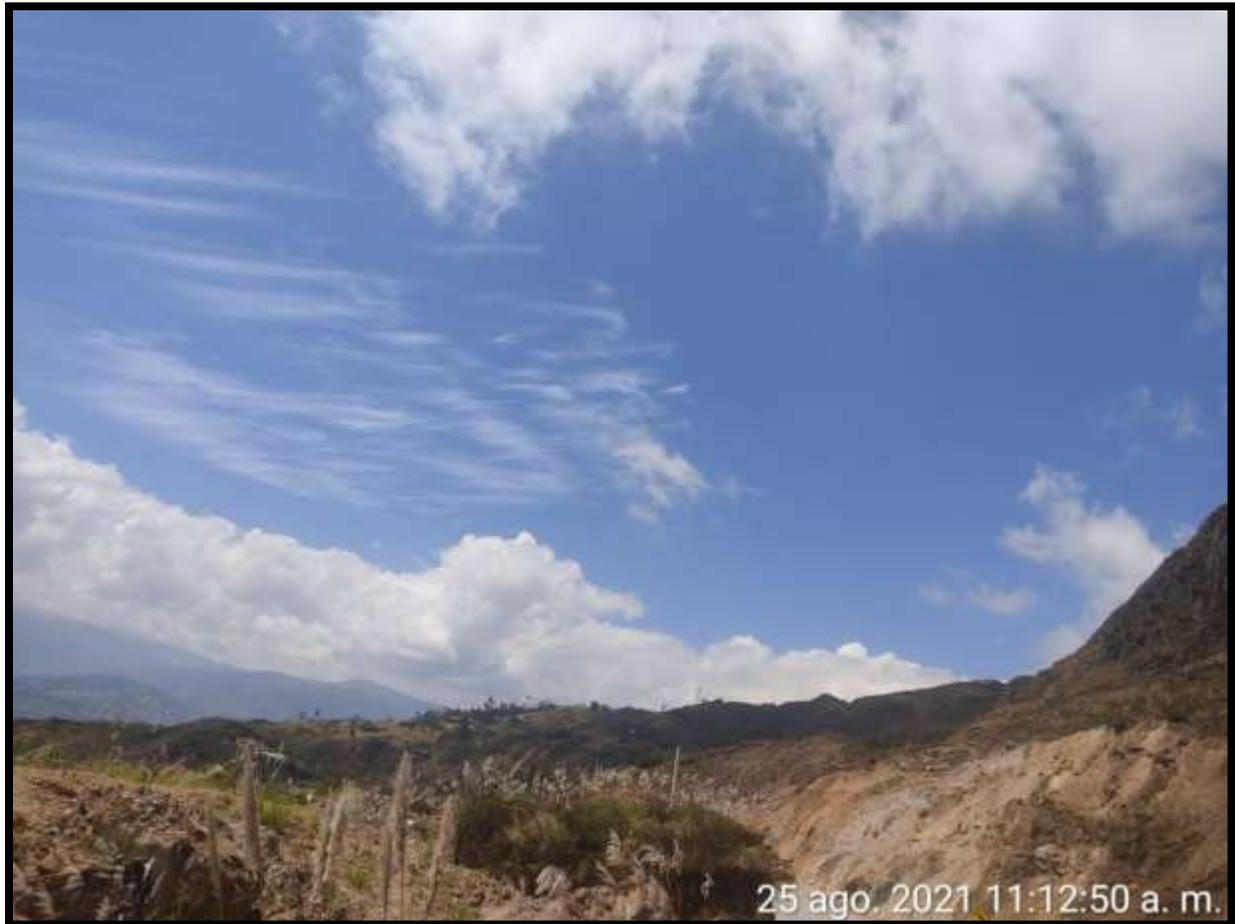
Anexo N° 08: Se muestra el material que se puede desprender en cualquier momento en la zona de estudio, fotografía tomada desde SW – NE.

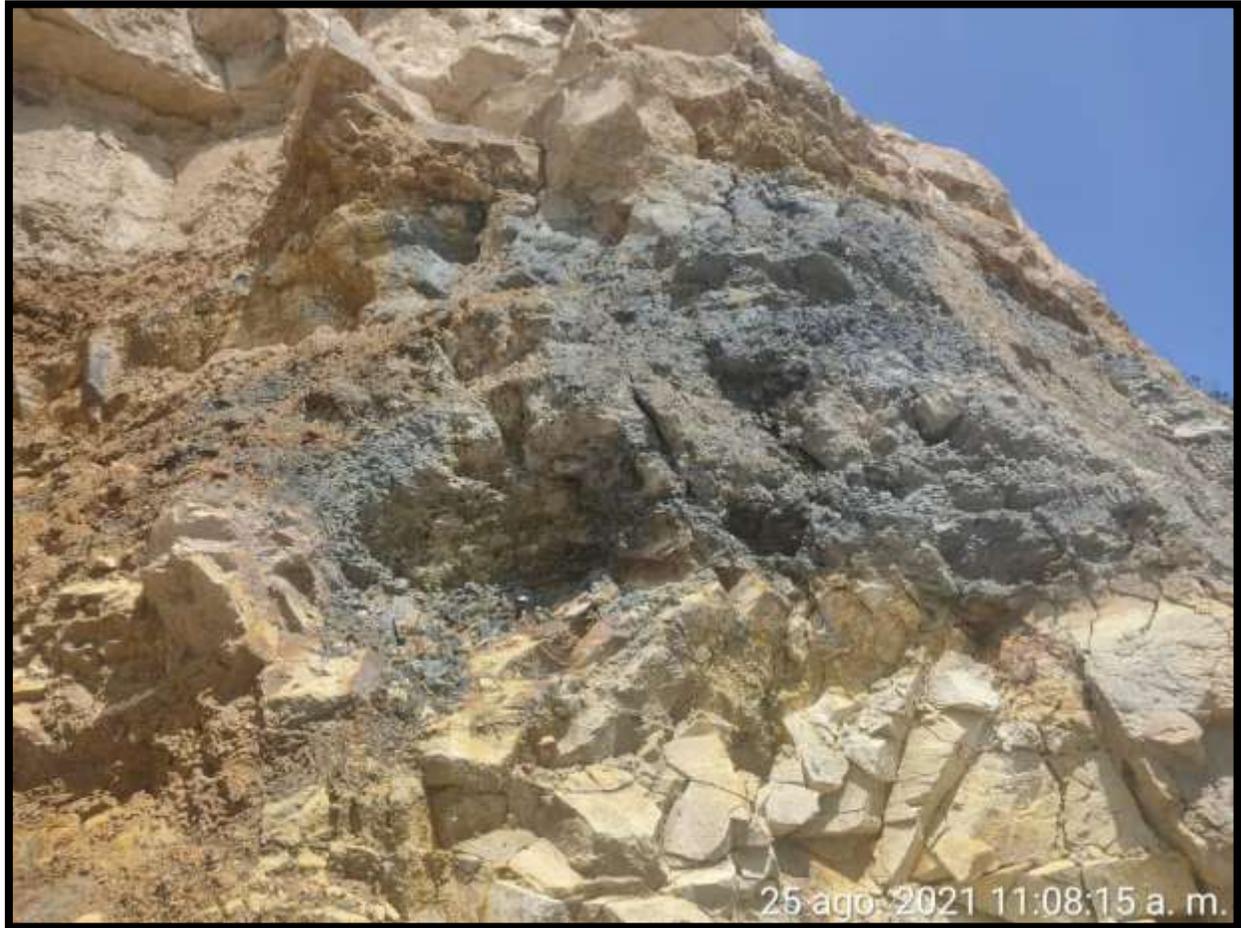
Anexo N° 09: Presencia de diaclasas en un talud de la zona.

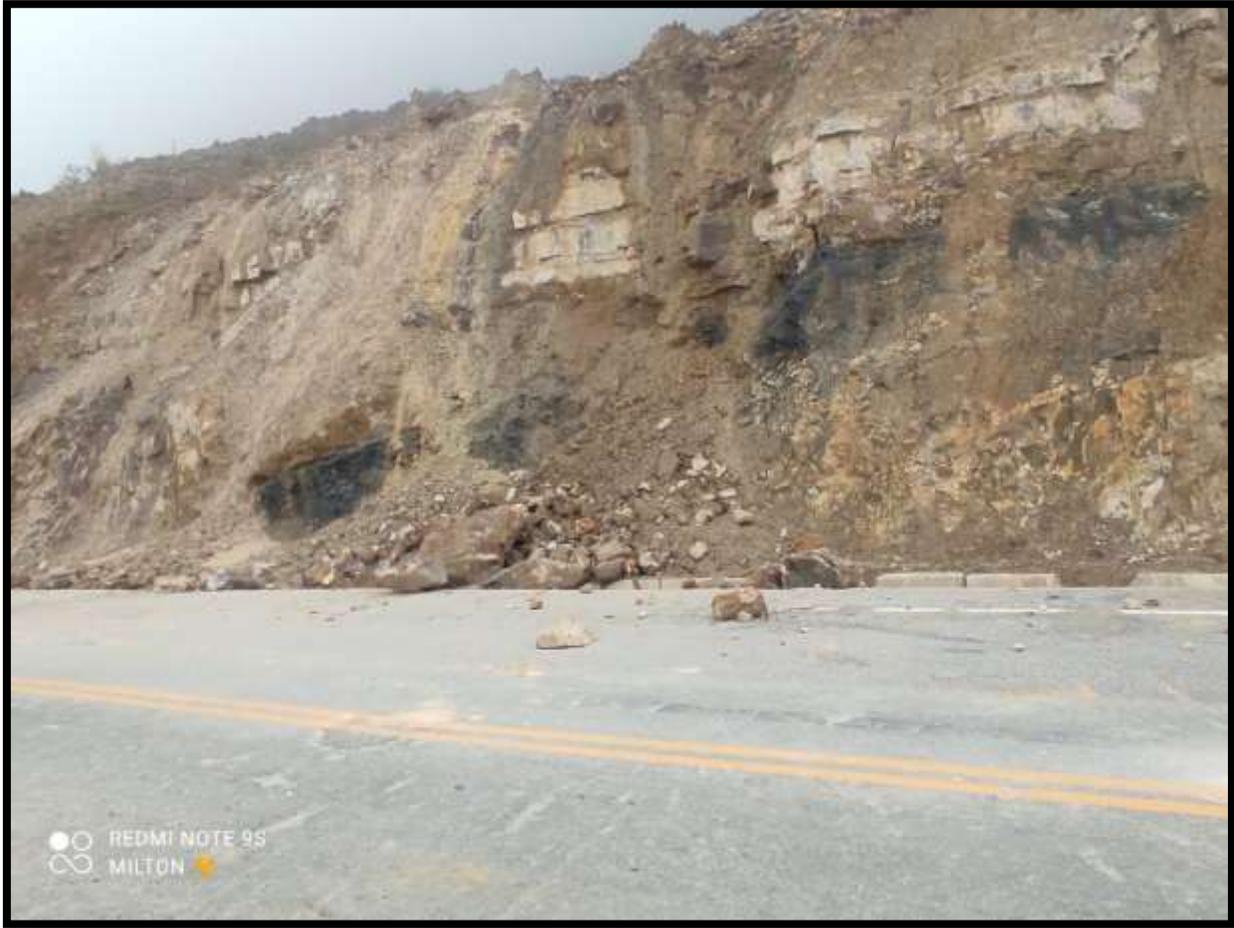
Anexo N° 11: Material suelto en el borde de la pista.

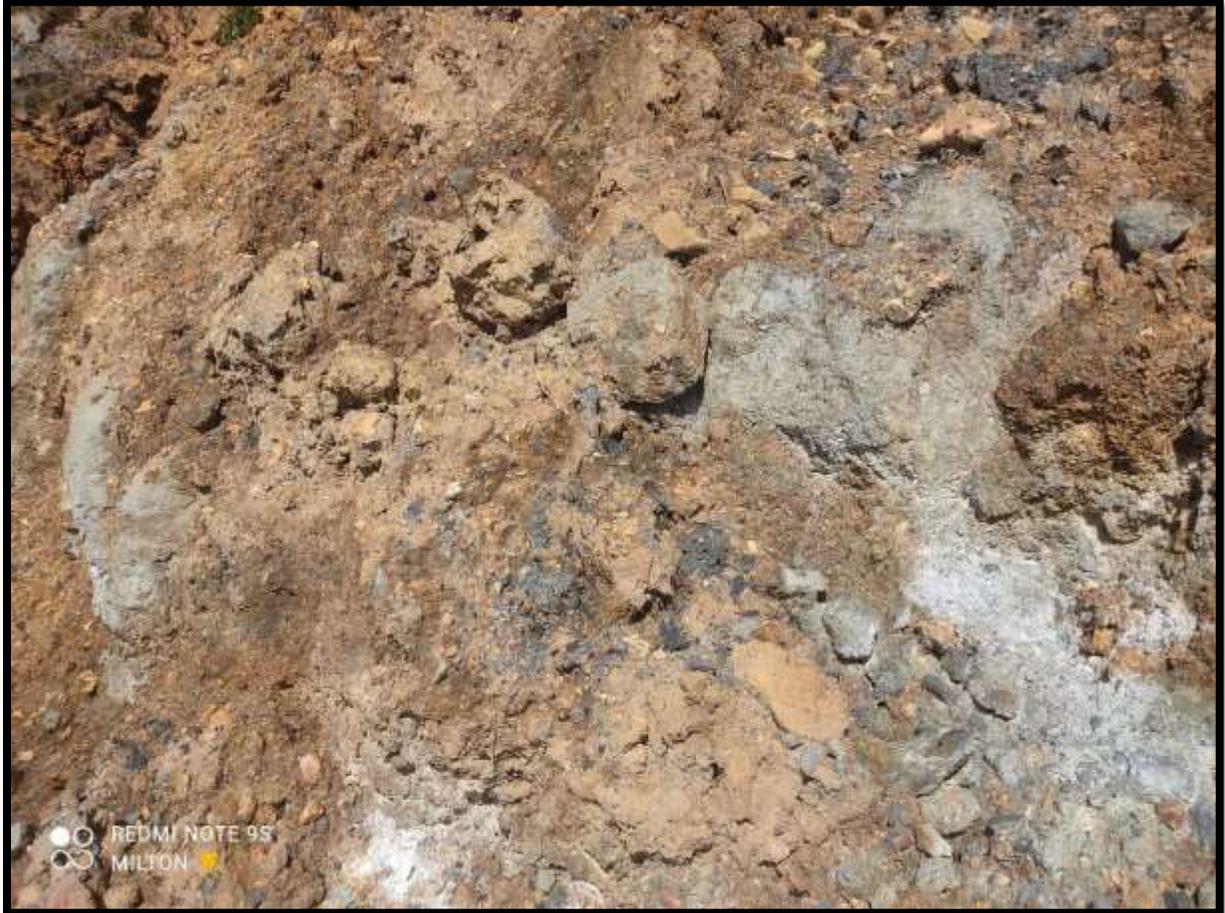
Anexo N° 12: material humedo a punto de despresnderse.

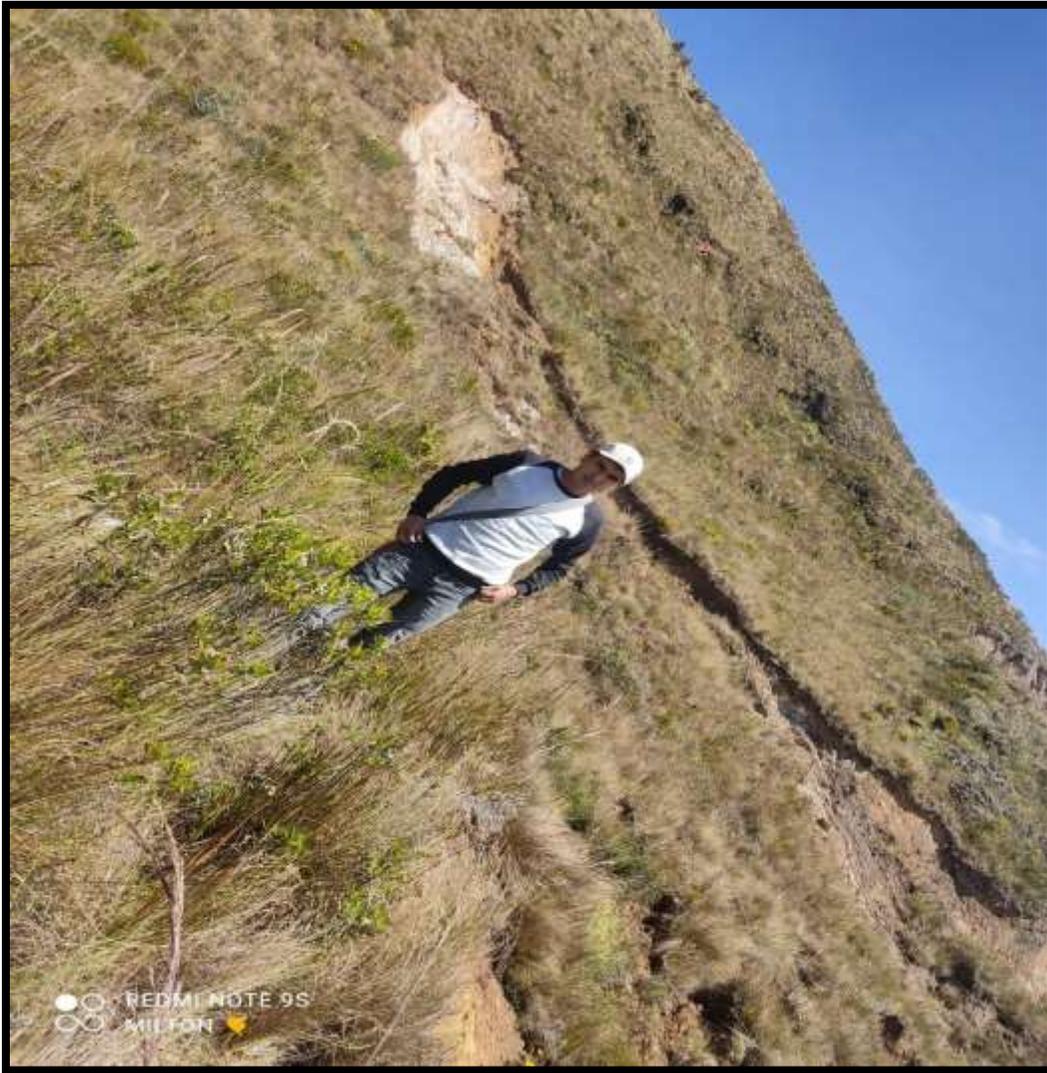
Anexo N° 13: Presencia de una parte deslizada en la zona.

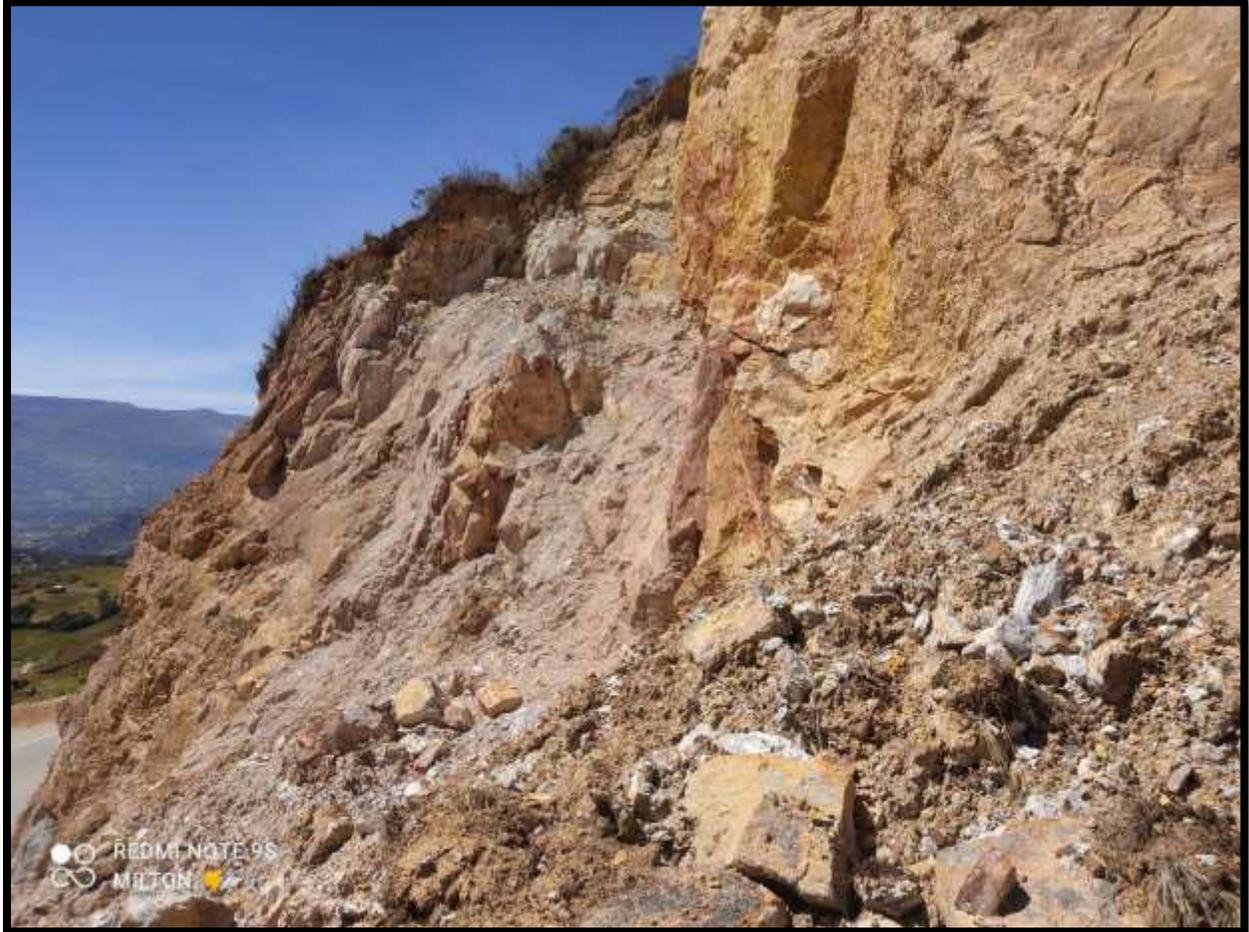
Anexo N° 16: Vista general de una parte del talud en deslizamiento.

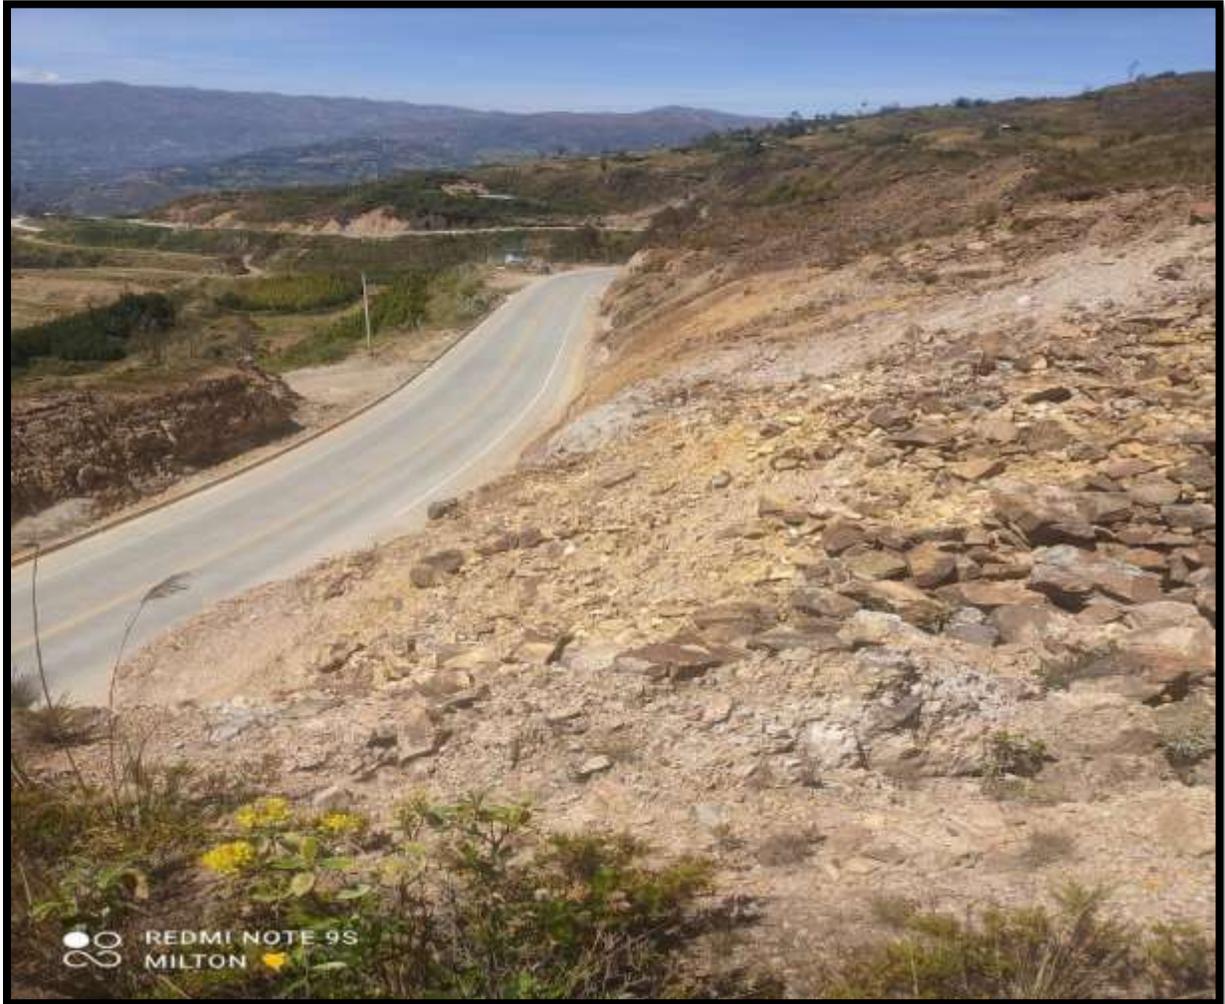
Anexo N° 18: Vista general del talud más inestable de la zona de estudio.

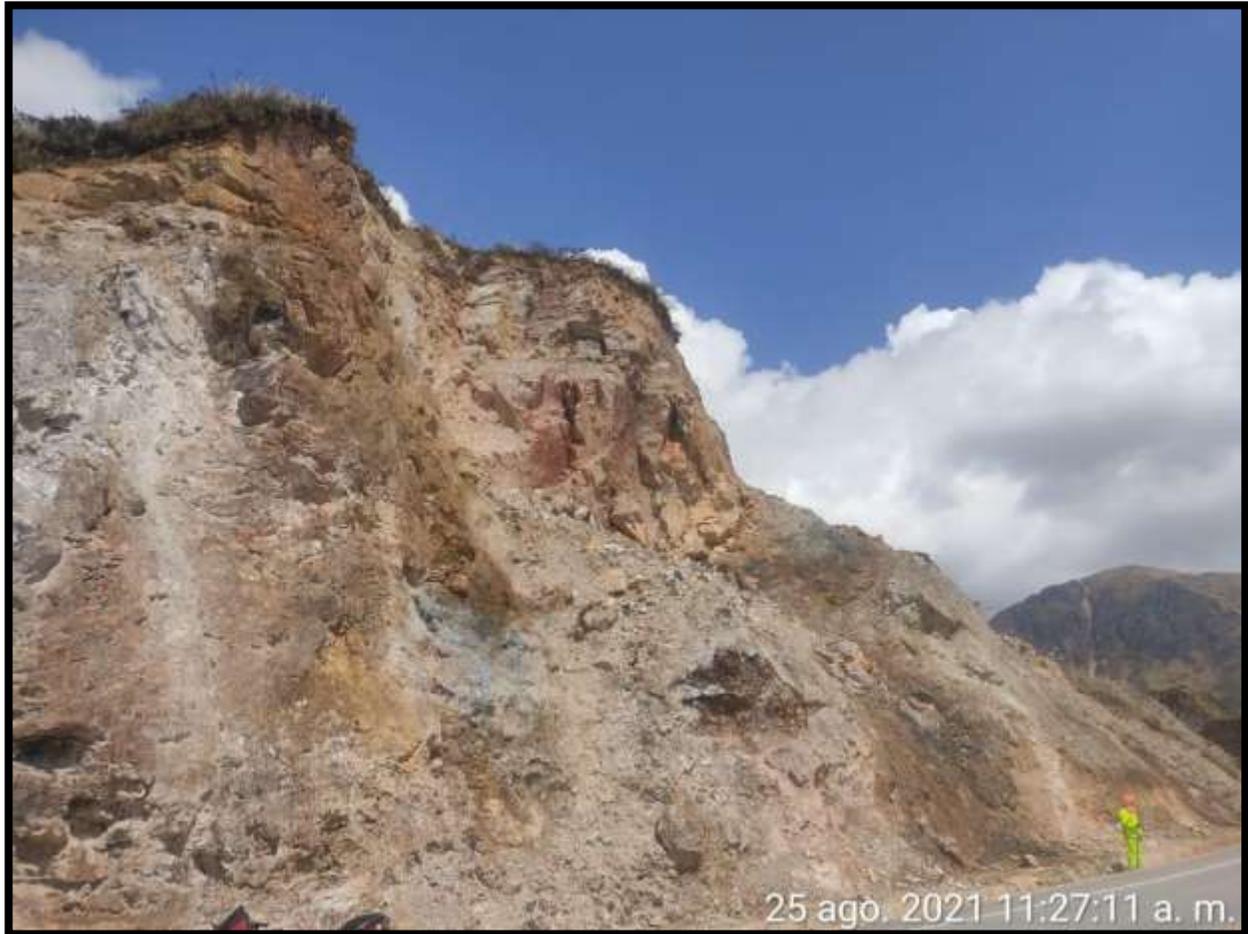
Anexo N° 20: Presencia de rocas y material suelto en la zona del talud.
