“EVALUACIÓN DE LA TERMOGRAFÍA Y LA RESISTIVIDAD ELÉCTRICA DE SUELOS COMO PROCEDIMIENTOS ADICIONALES PARA LA MEJORA EN LA PRECISIÓN DEL MÉTODO PCI DE LA AVENIDA TACNA DEL DISTRITO DE SAN MIGUEL”

Tesis para optar el título profesional de:

Ingeniero Civil

2021

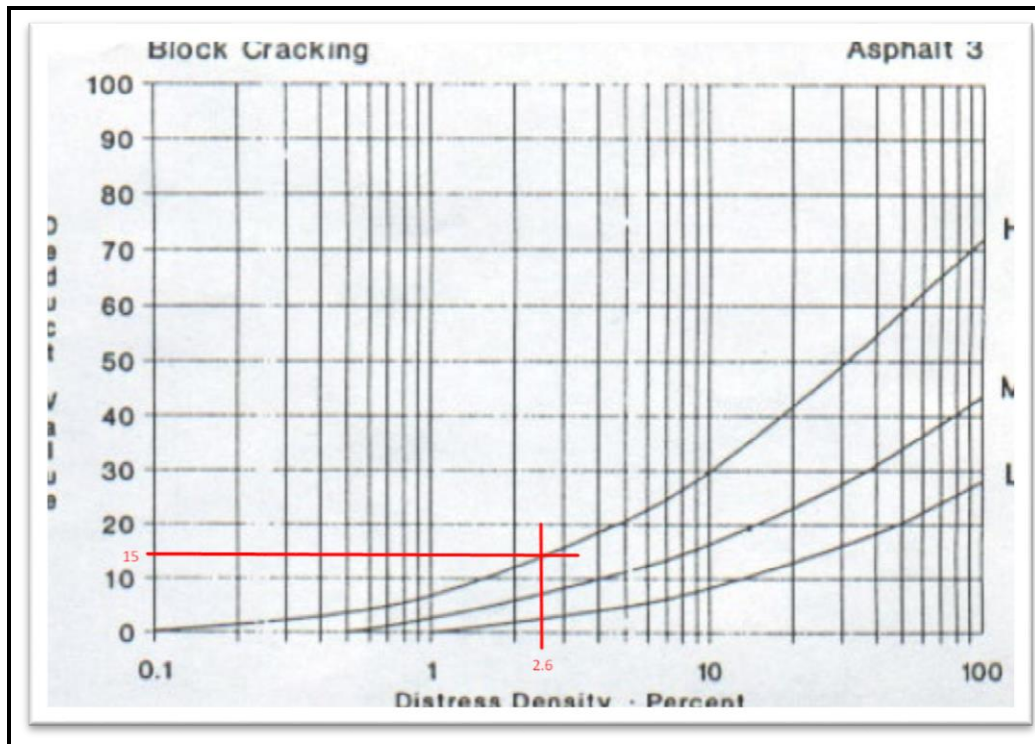
Figura 45
Valor deducido de Agrietamiento en bloque

Agrietamiento en bloque; severidad ALTA; densidad de 2.6 %

De la intersección de los valores en la curva se obtiene que el Valor deducido es 15.

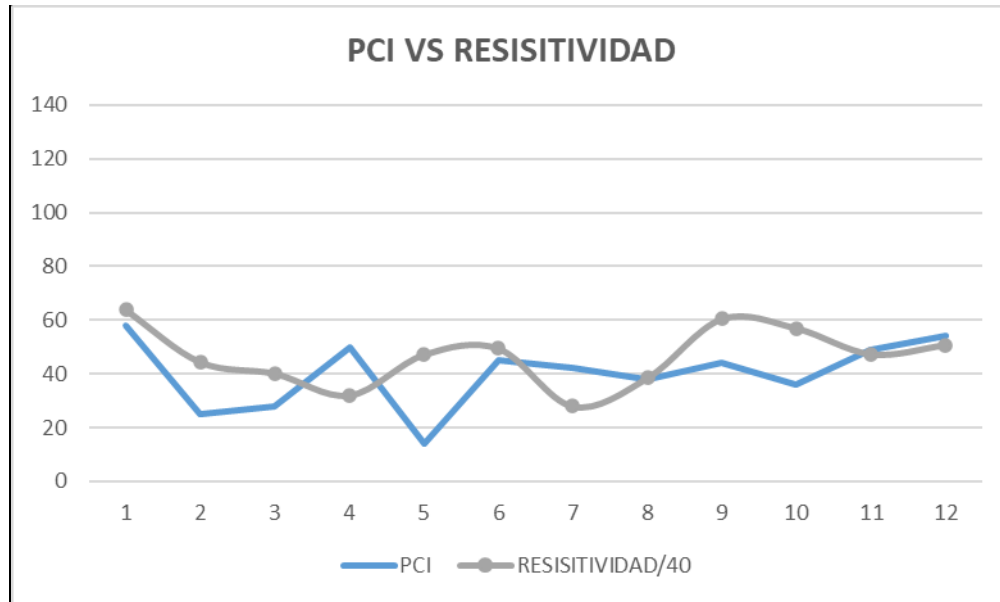
Figura 53
PCI vs resistividad

En el tramo UM-12 teníamos una falla tipo grieta longitudinal con severidad M (Medium), pero con ayuda de la resistividad podemos ver que es una falla de severidad H (High) de acuerdo con la lectura obtenida que nos arroja un valor menor a 20,000 ohm-m que según tablas nos indica una resistividad baja para un pavimento flexible.

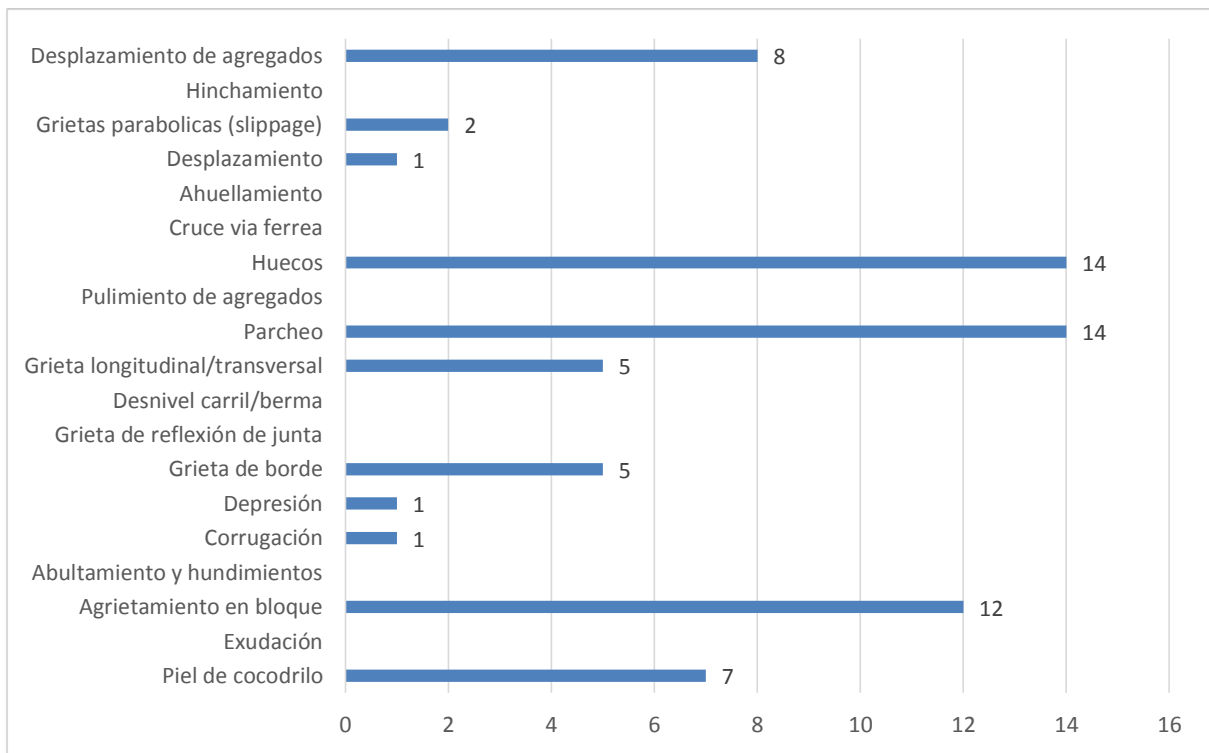
Figura 56
Frecuencia de tipo de falla en tramo

En este segundo cuadro podemos observar la frecuencia de cada tipo de falla en todo el tramo de estudio, considerando que se contabilizaron 70 fallas en su totalidad.

Estas fallas fueron identificadas mediante inspección visual, que es parte fundamental en el procedimiento del método PCI.

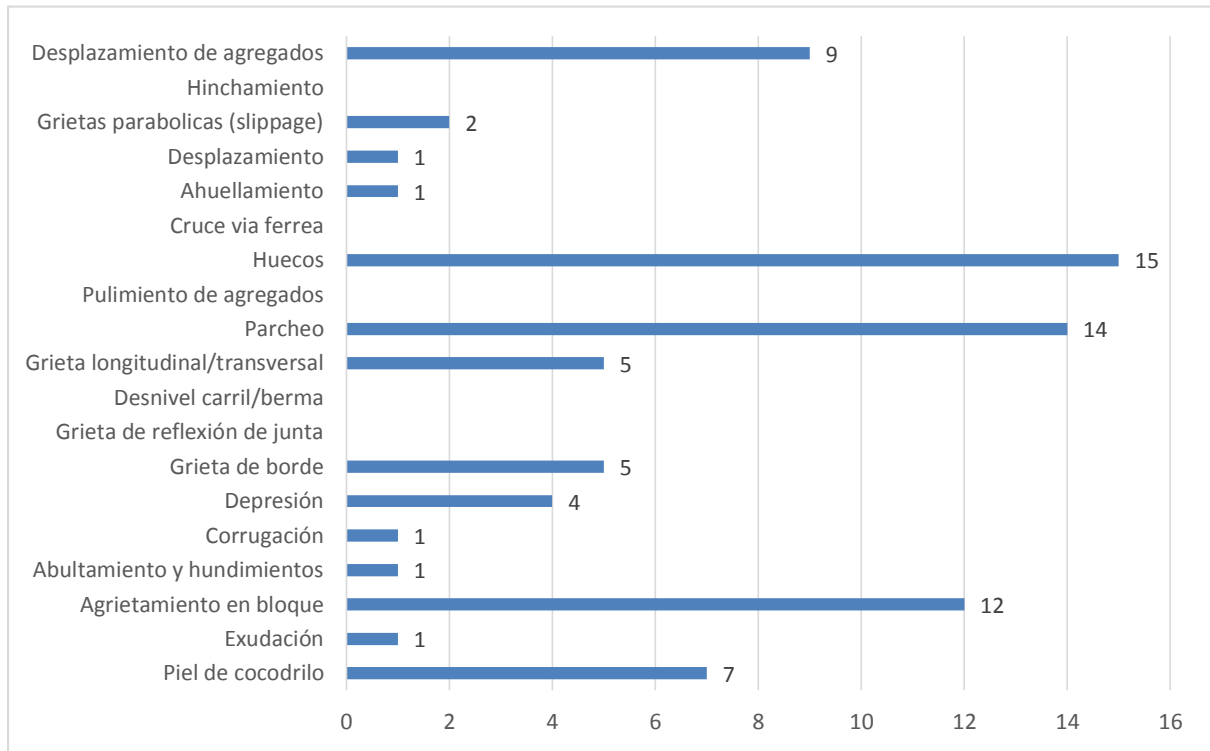
Figura 60

En este segundo cuadro podemos observar la frecuencia de cada tipo de falla en todo el tramo de estudio, considerando que se contabilizaron 78 fallas en su totalidad.

Estas fallas fueron identificadas mediante inspección visual, que es parte fundamental en el procedimiento del método PCI.

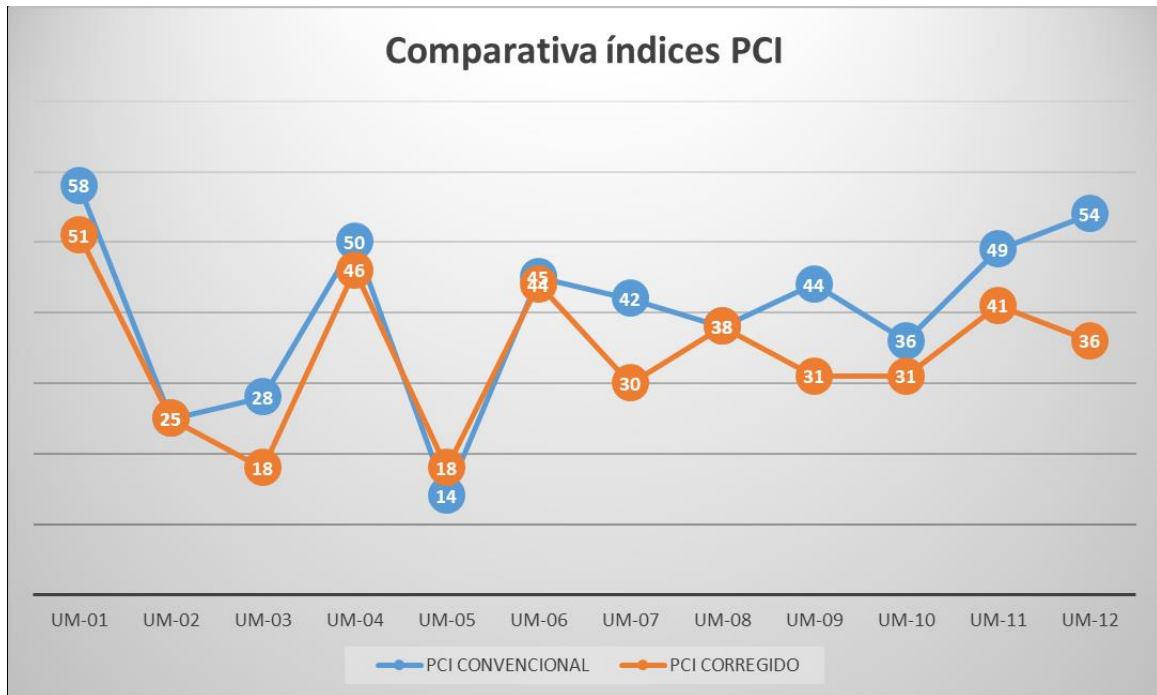
Figura 69
 Comparativa índices PCI

Para tener una idea gráfica de la variación de los índices tenemos la siguiente grafica donde se puede observar que la termografía y la resistividad de suelos brindaron datos adicionales que hicieron que el PCI bajara.

Finalmente podemos observar la comparativa del ponderado de índices PCI de la sección en estudio donde observamos que con los datos adicionales se logra un resultado más preciso, pasando de un pavimento de condición **REGULAR** a un pavimento de condición **MALO**.
