“CORRELACIÓN ENTRE LAS PATOLOGÍAS Y LA VULNERABILIDAD SÍSMICA DE LAS VIVIENDAS DE ADOBE DEL DISTRITO DE LLACANORA, CAJAMARCA 2021”

Tesis para optar el título profesional de:

Cajamarca - Perú

2021

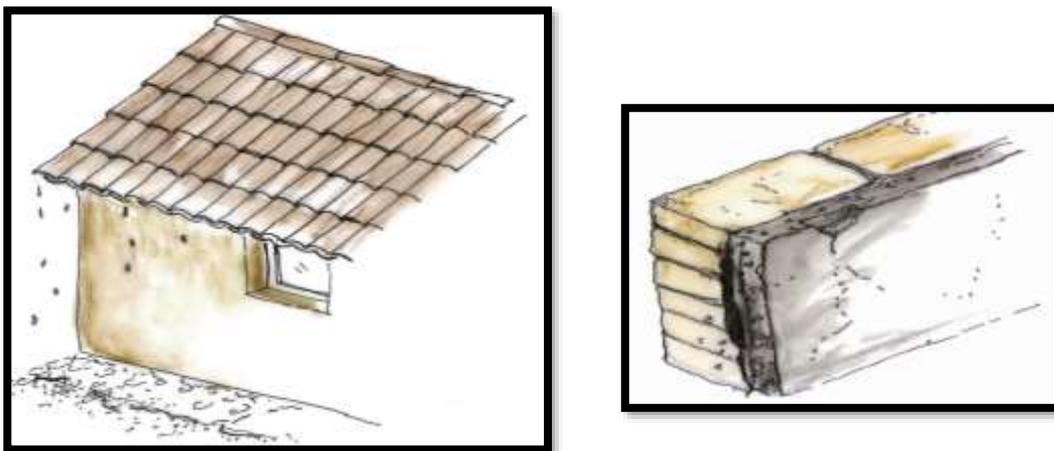
Figura 17 *Muros expuestos a lluvia, sin drenaje.*

Es prioridad que las coberturas protegan al muro de la acción de la lluvia para evitar el agrietamiento de la vivienda. Los aleros deben proyectarse fuera de las edificaciones de una longitud suficiente para eviatr que el agua de lluvia dañe los muros.

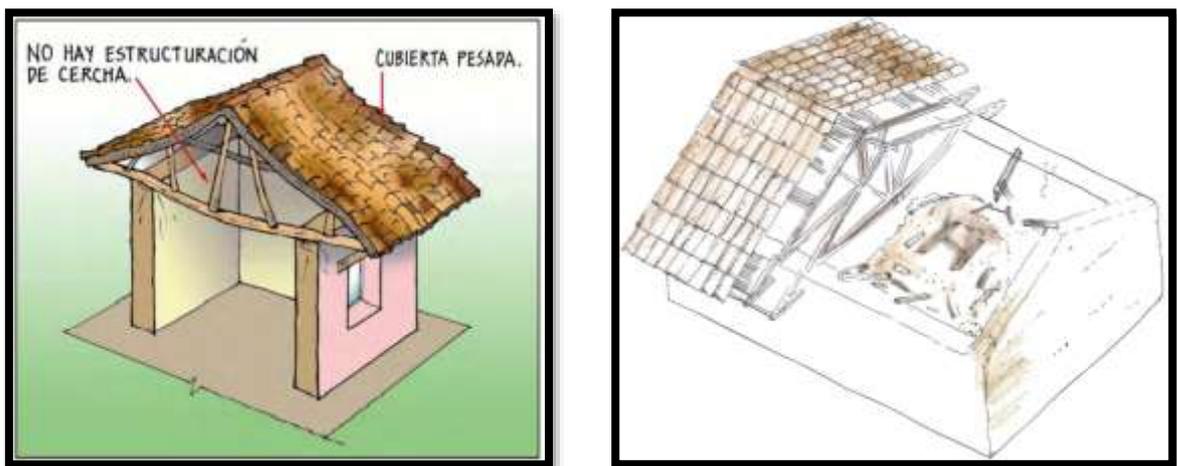
Figura 18 *Caída de la estructura de cubierta.*

Caída de la estructura de cubierta, bien sea por fallas locales en las conexiones (pérdida de apoyo de los elementos) o por malas condiciones de la madera, ya que en la mayoría de los casos ésta ha sufrido el efecto de insectos y deterioro por humedad variable. (Díaz & Juanita, 2005).

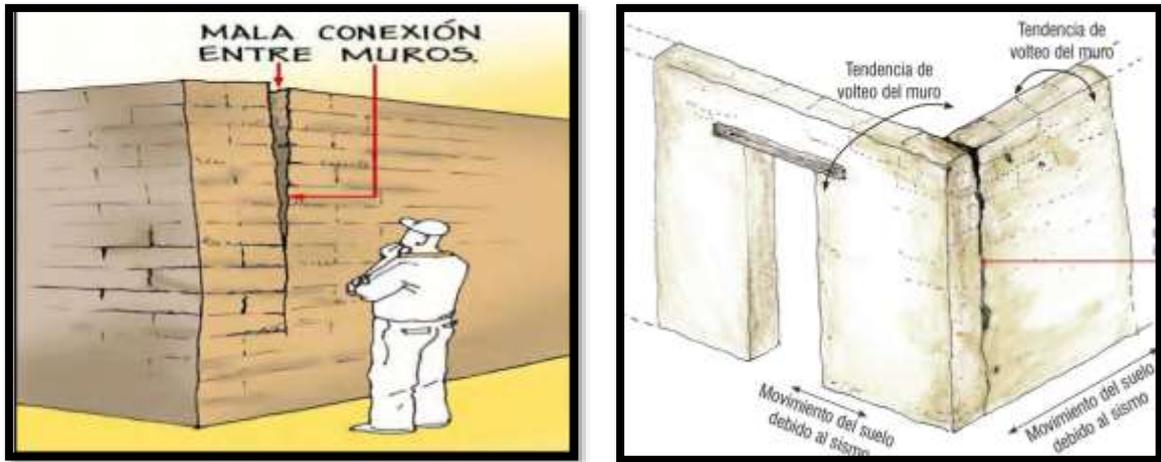
Figura 19 *Mala conexión entre muros.*

La falta de una adecuada conexión entre muros, bien sea en el trabe de los muros de adobe o en las conexiones de los muros de tapia, disminuye la restricción lateral de los muros, induciendo alta inestabilidad de los elementos verticales ante cargas perpendiculares a su plano. (AIS, 2010).

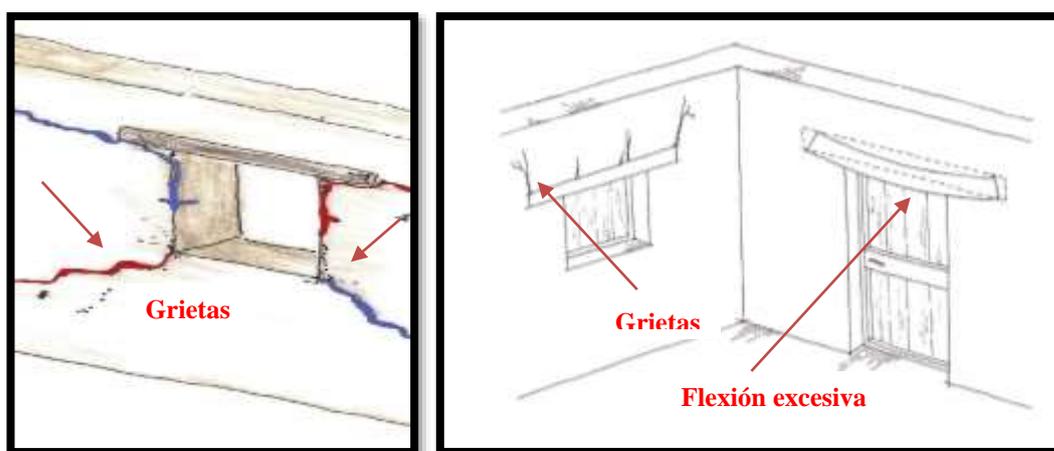
Figura 20 *Dinteles con reducida longitud de apoyo.*

El cálculo incorrecto de la longitud de los dinteles, cuando estos son demasiados cortos se produce una flexión excesiva en el centro de ellos ya que no tienen casi apoyo en los extremos o si están demasiados bajos el peso que soportan sobre ellos es superior al que pueden soportar. Este daño puede provocar un desajuste estructural en todo el muro de carga, induciendo a grietas y asentamientos.

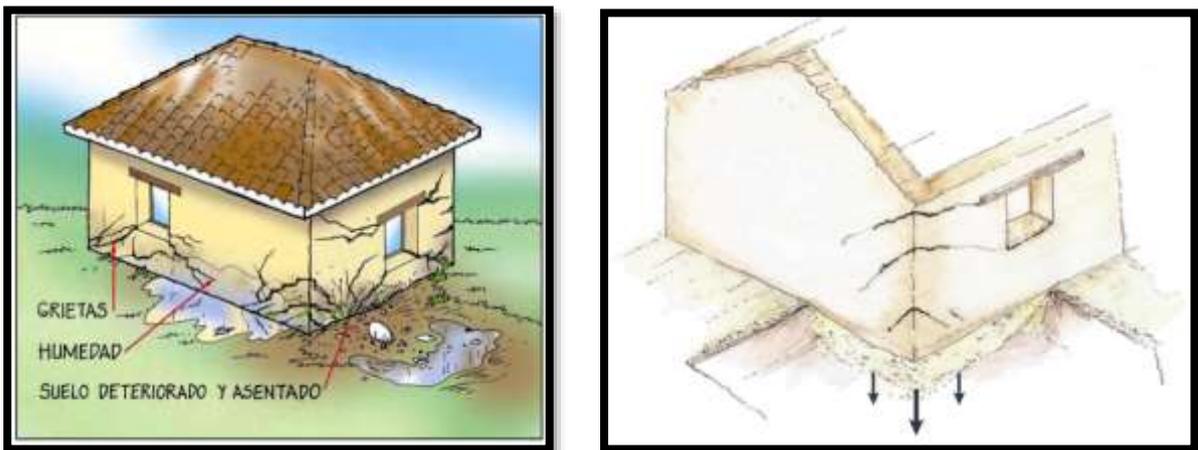
Figura 22 *Cimentaciones y/o sobrecimientos inadecuados*

Es fundamental la utilización de una adecuada cimentación ya que estas estructuras de elementos de tierra son frágiles, en las zonas rurales existe viviendas con carencia total de cimentación produciendo fallas en los muros por asentamientos diferenciales agravados por el efecto de la humedad y el efecto mecánico en sus bases.

Así mismo se encuentran cimentaciones superficiales con profundidad no mayor de 0.30m y con sobrecimientos insuficientes. Es indispensable el uso del sobrecimiento para proteger la base del muro de la humedad del suelo y del agua de lluvia que puede correr en su cercanía.

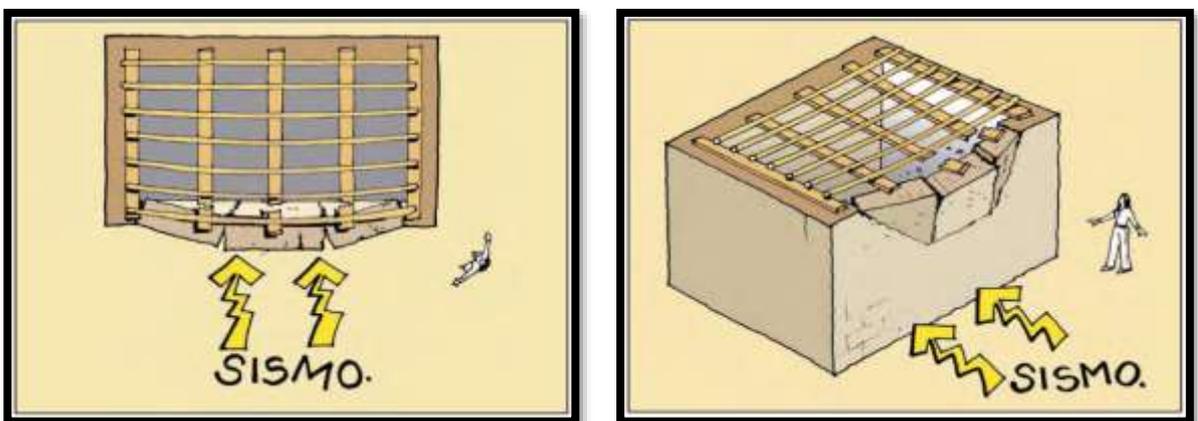
Figura 23 *Entrepisos y ausencia de diafragmas.*

Ausencia de un diafragma rígido de entrepiso. Que de existir, transmitiría las fuerzas sísmicas inerciales inducidas independientemente la dirección de excitación del sismo, como fuerzas en el plano de los muros de soporte. De lo contrario la distribución de las cargas laterales inducidas por el sismo será perjudicial, facilitando la acción de fuerzas perpendiculares excesivas contra los muros.
