FACULTAD DE INGENIERÍA

Carrera de Ingeniería Civil

“EVALUACION DE LA VULNERABILIDAD SISMICA EN LAS VIVIENDAS DE ADOBE DEL ASENTAMIENTO HUMANO VIRGEN DEL SOCORRO II MZ. 1,2,3 DEL DISTRITO DE LA ESPERANZA – LA LIBERTAD, 2021”

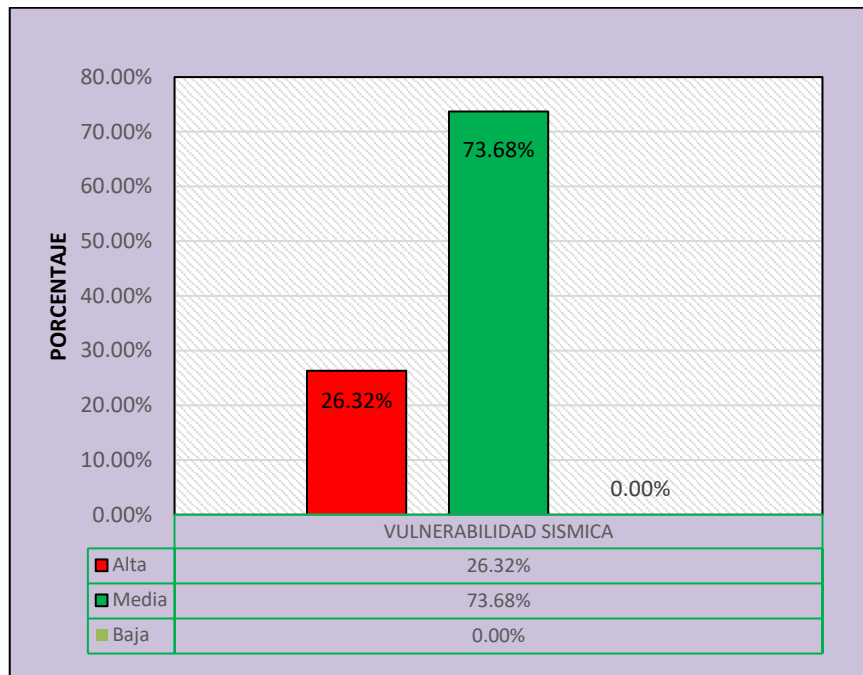
Figura 5: Resumen de la vulnerabilidad sísmica en porcentaje

Luego de tener los resultados procesamos en el programa Ms Excel y resumimos en el grafico estadístico Grafico 05.

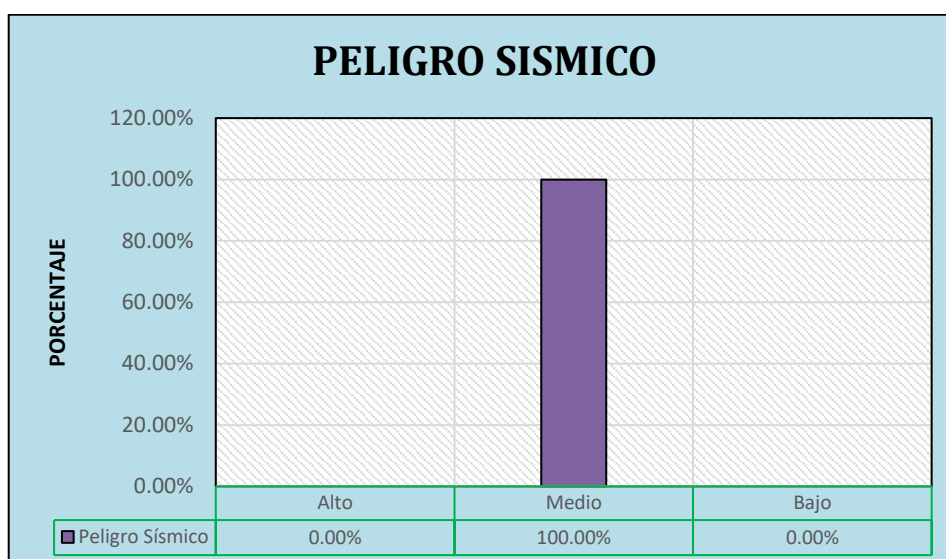
Figura 6: Resumen del peligro sísmico en porcentaje

Luego de tener los resultados procesamos en el programa Ms Excel y resumimos en el grafico estadístico Grafico 06.

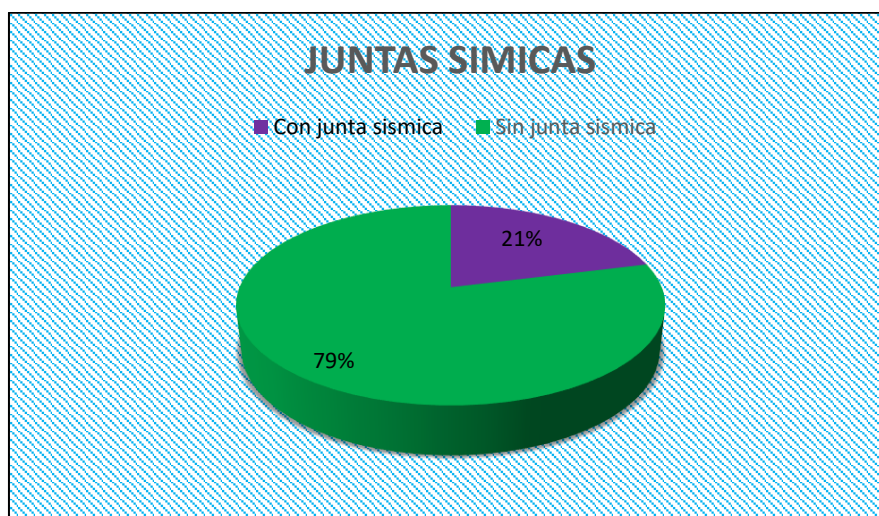
Figura 10: Total de viviendas con junta y sin junta sísmica

Para resumir estos datos en el gráfico estadístico se hizo mediante el software Ms Excel, estos datos reflejan en porcentaje las viviendas de adobe que cuentan con o sin junta sísmica.

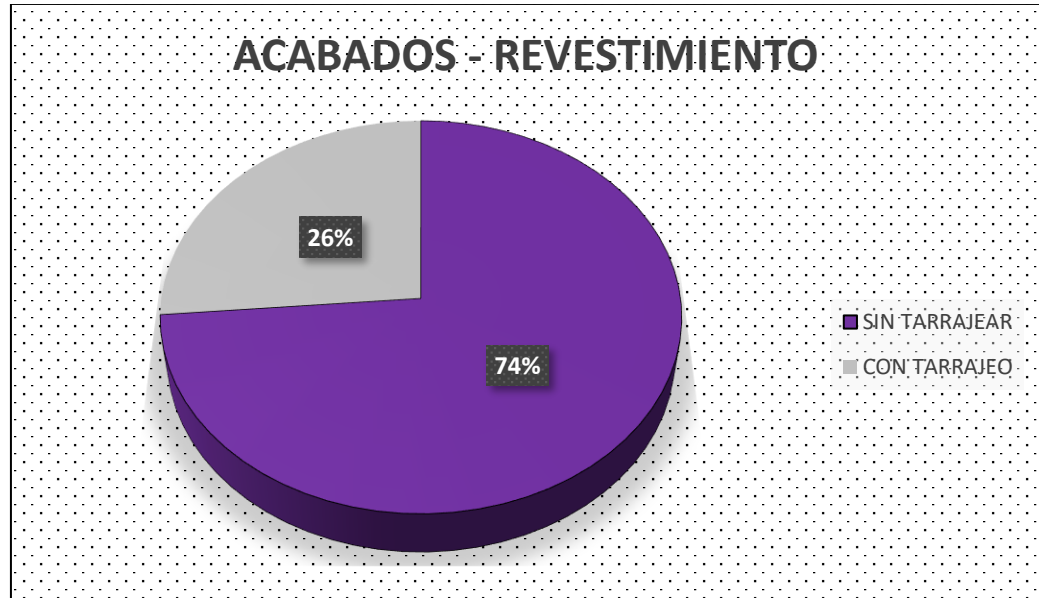
Figura 11: Total de viviendas con acabado y sin acabado

Para resumir estos datos en un gráfico estadístico se hizo mediante el software Ms Excel, estos datos reflejan en porcentaje las viviendas de adobe que cuentan con o sin acabados.

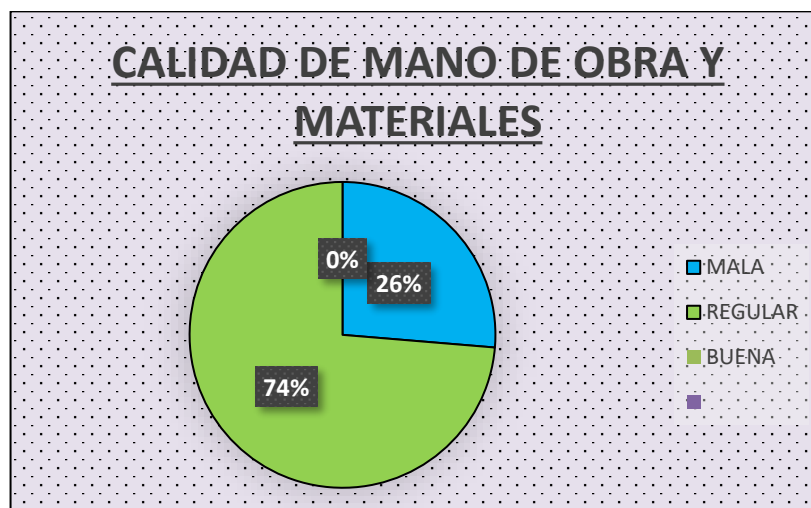
Figura 12: Total de viviendas con acabado y sin acabado

Para resumir estos datos en un gráfico estadístico se hizo mediante el software Ms Excel, estos datos reflejan en porcentaje las viviendas de adobe que cuentan con regular y mala calidad de mano de obra y de materiales.

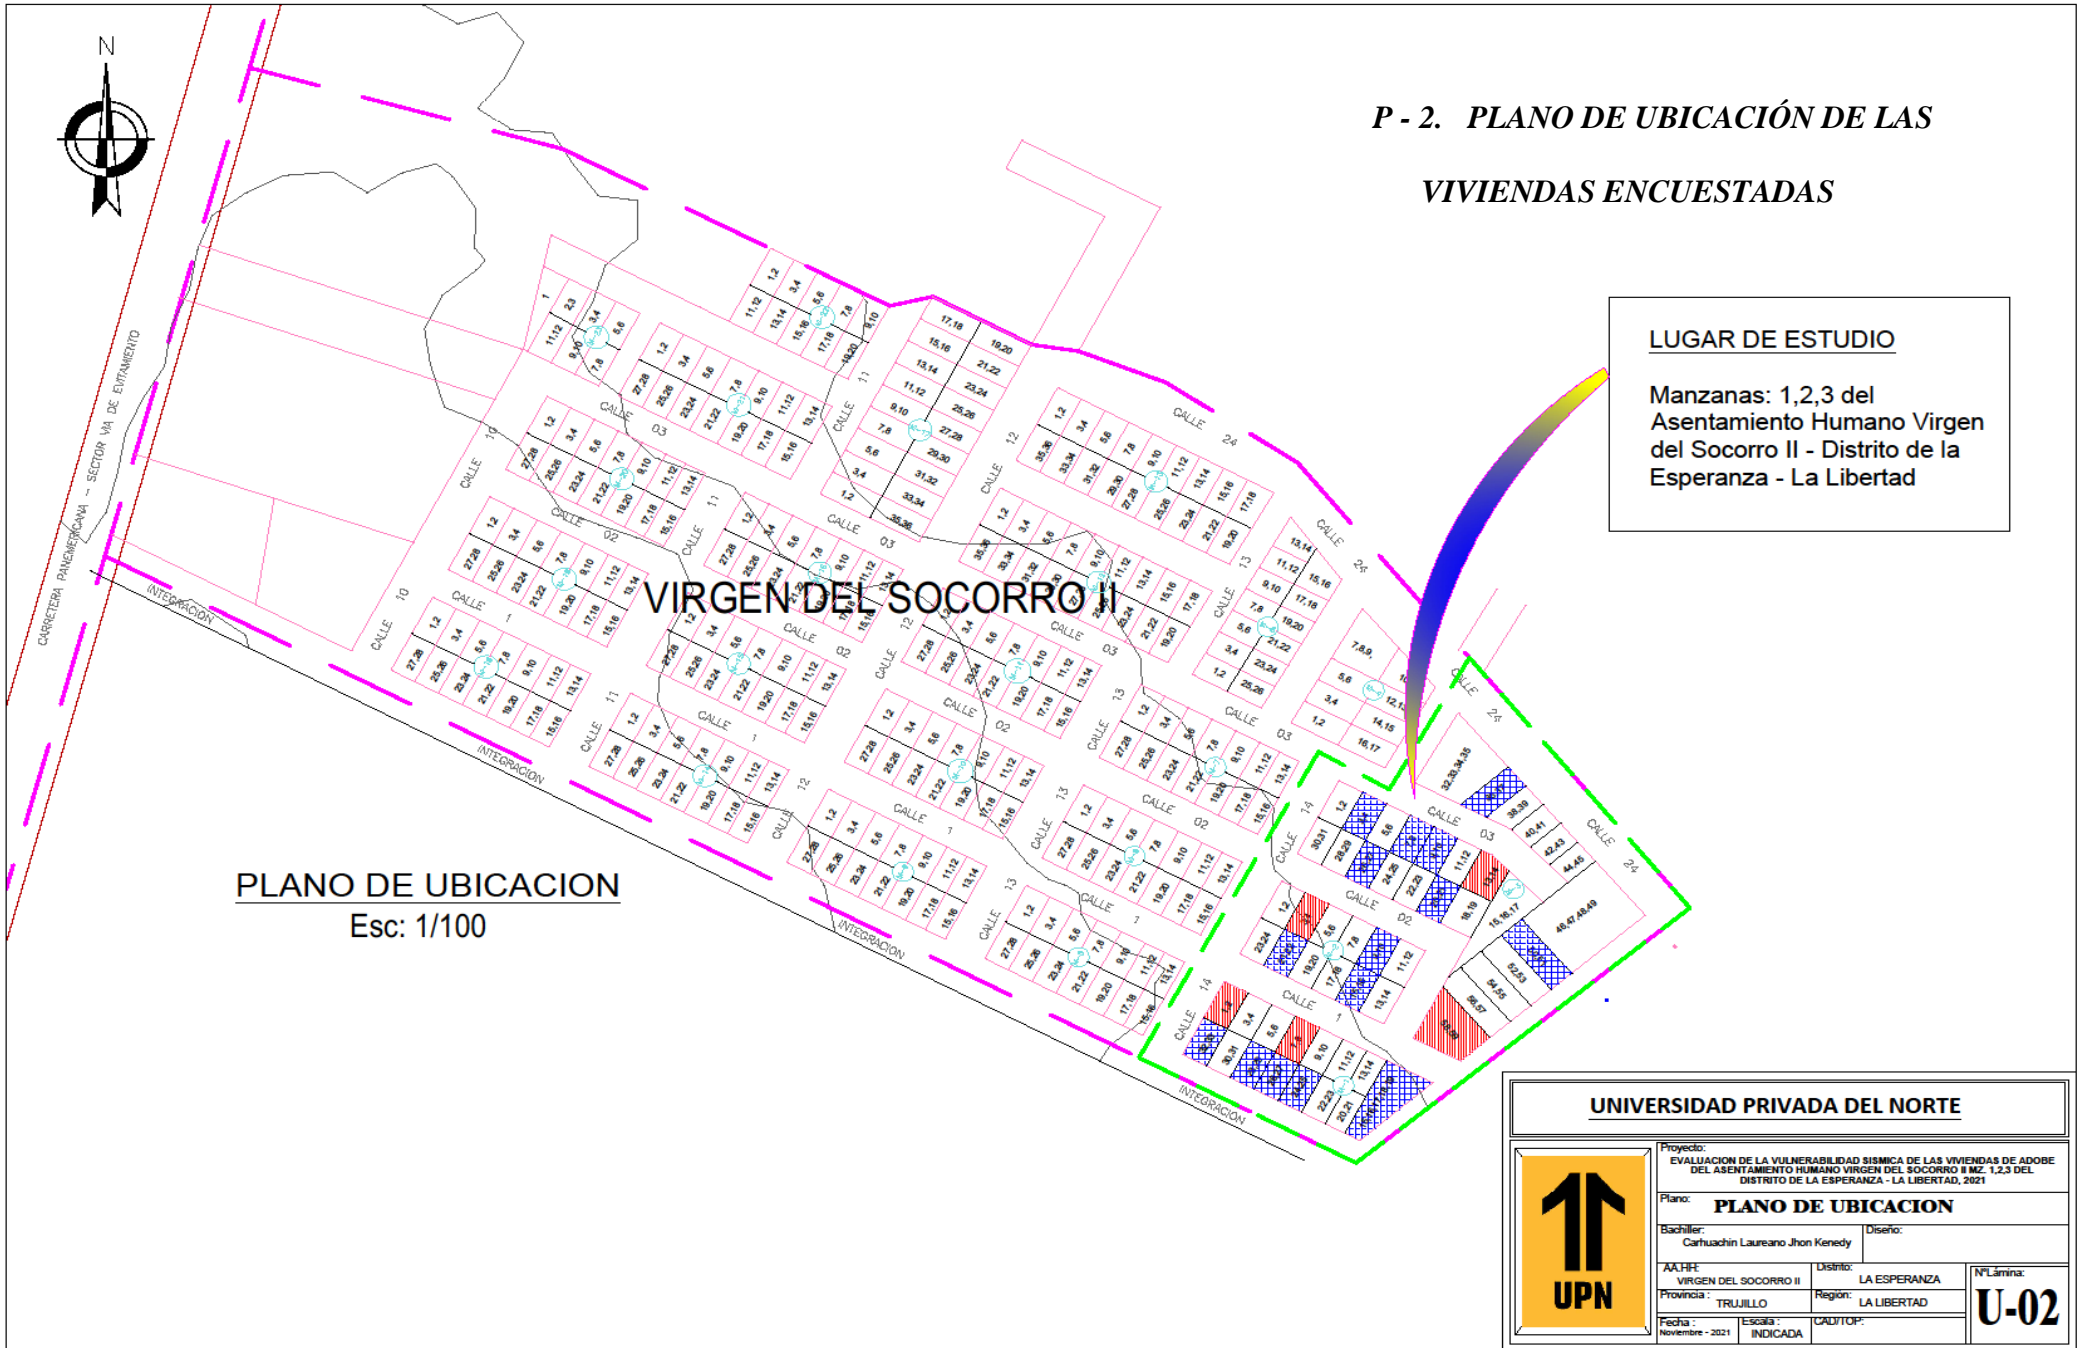
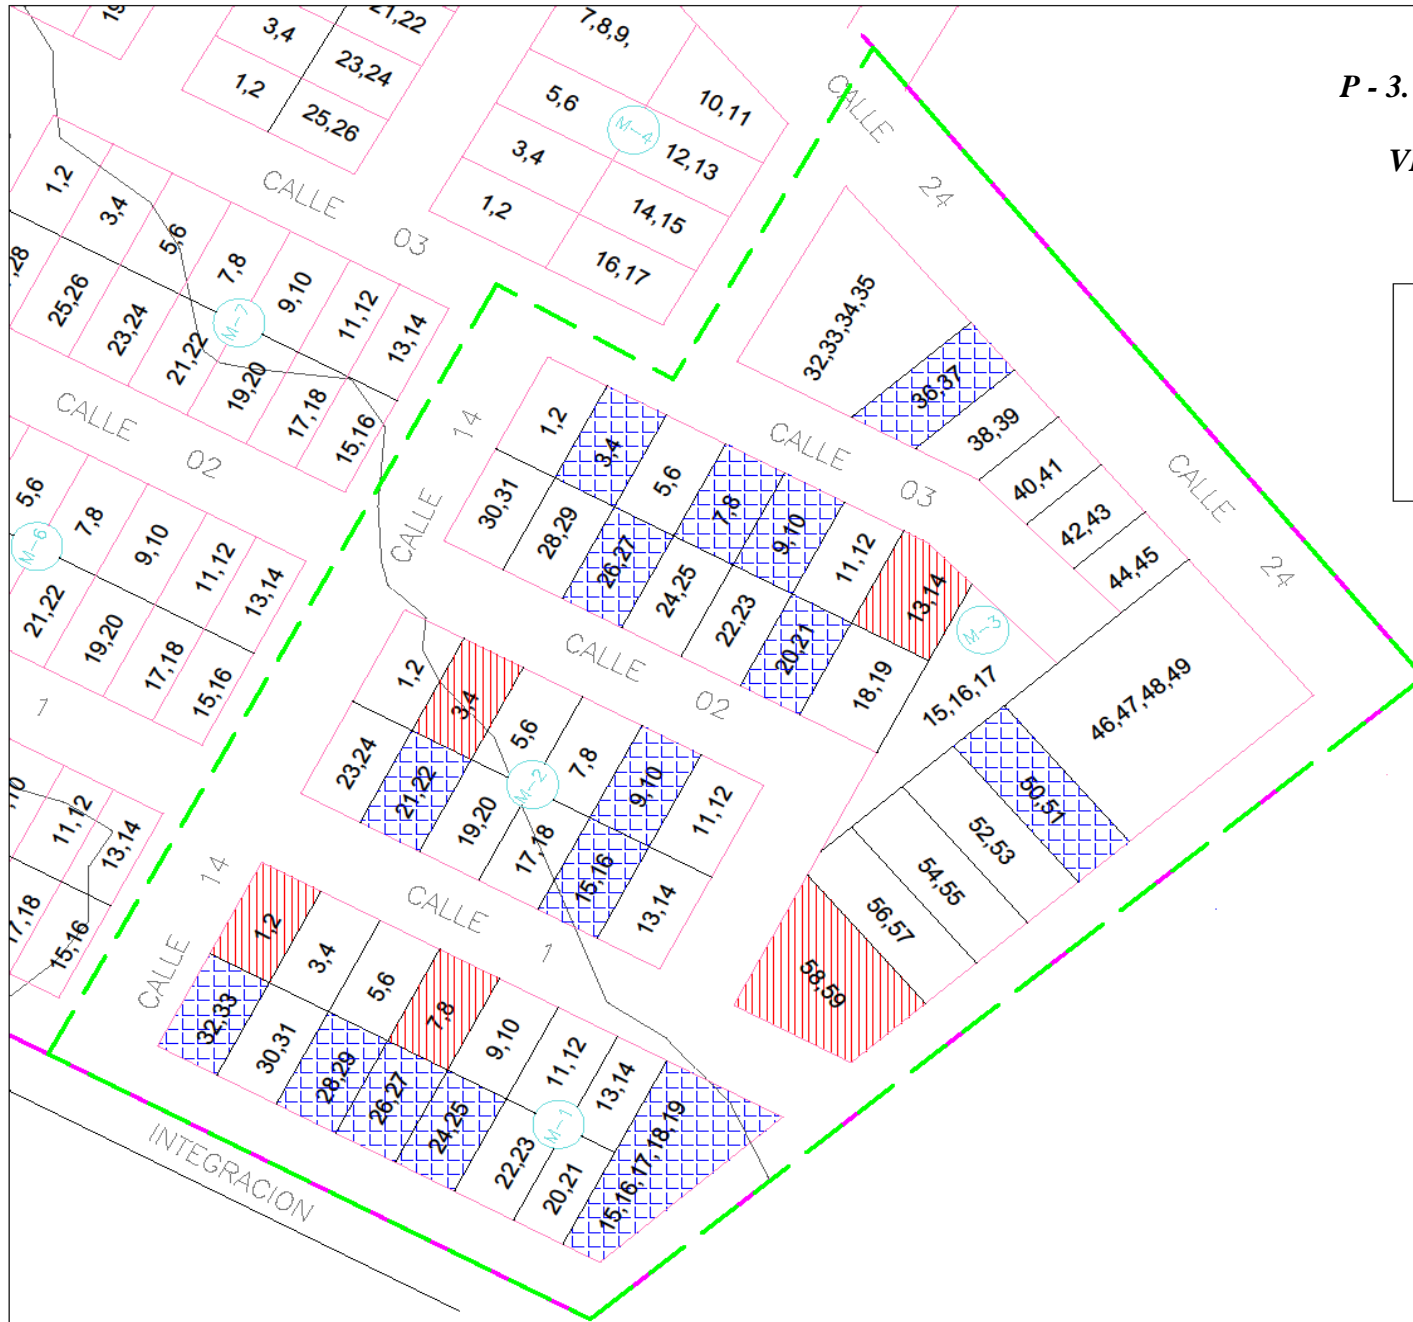
P - 3. PLANO DE UBICACIÓN DE LAS VIVIENDAS SEGÚN LOS RESULTADOS.

- VIVIENDAS CON ALTA VULNERABILIDAD SISMICA
- VIVIENDAS CON VULNERABILIDAD SISMICA MEDIA
- Manzanas: 1,2,3
