FACULTAD DE INGENIERÍA

“FALLAS ESTRUCTURALES Y APLICACIÓN DEL
MÉTODO PCI EN EL PAVIMENTO FLEXIBLE DE
LA CARRETERA ÁNCUSH – CHOPTALOMA,
JULCÁN, LA LIBERTAD, 2021”

Tesis para optar el título profesional de:

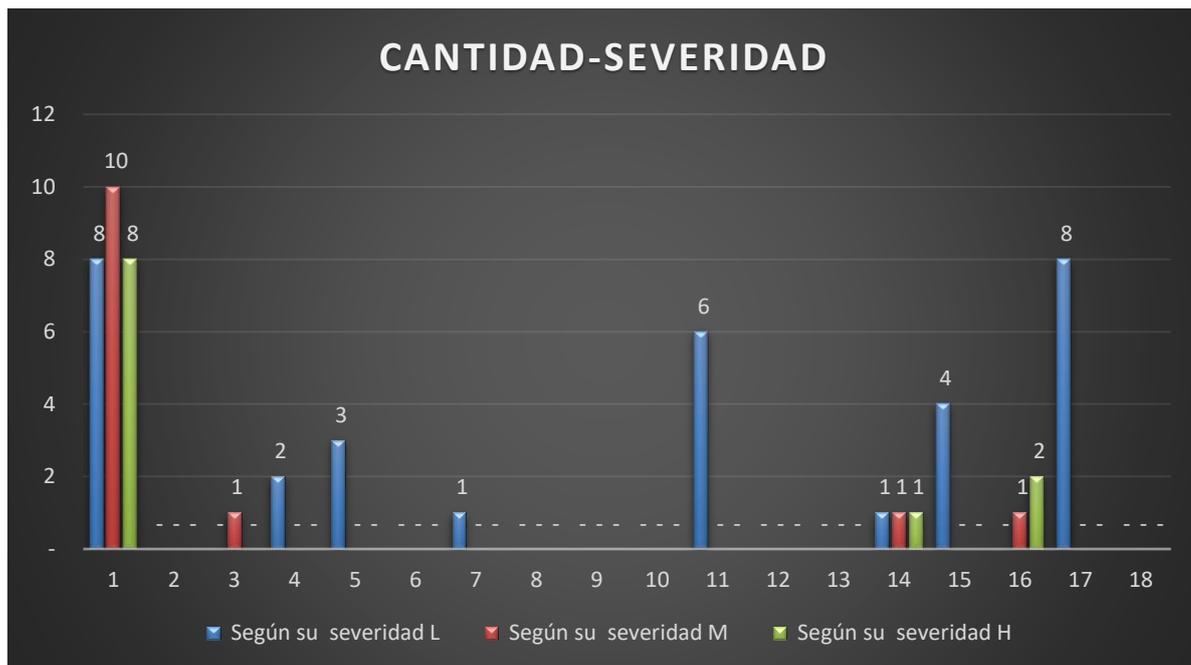
Figura 3. Cantidad - Severidad

En la Figura 3 se muestra la relación entre la cantidad de veces por falla encontradas y su respectiva severidad. Como se muestra en la Figura la Falla Piel de cocodrilo es la que más afecta al Estado de Condición del Pavimento, debido a que 8 de las 26 veces que fue encontrada su severidad es alta, seguido de la falla Bacheo(huecos) con un total de 2 veces. Además de la Falla Abultamiento y hundimiento la cual es la que menos afecta al estado de conservación del pavimento ya que solo se presenta 1 vez en todo el pavimento y su severidad es baja.

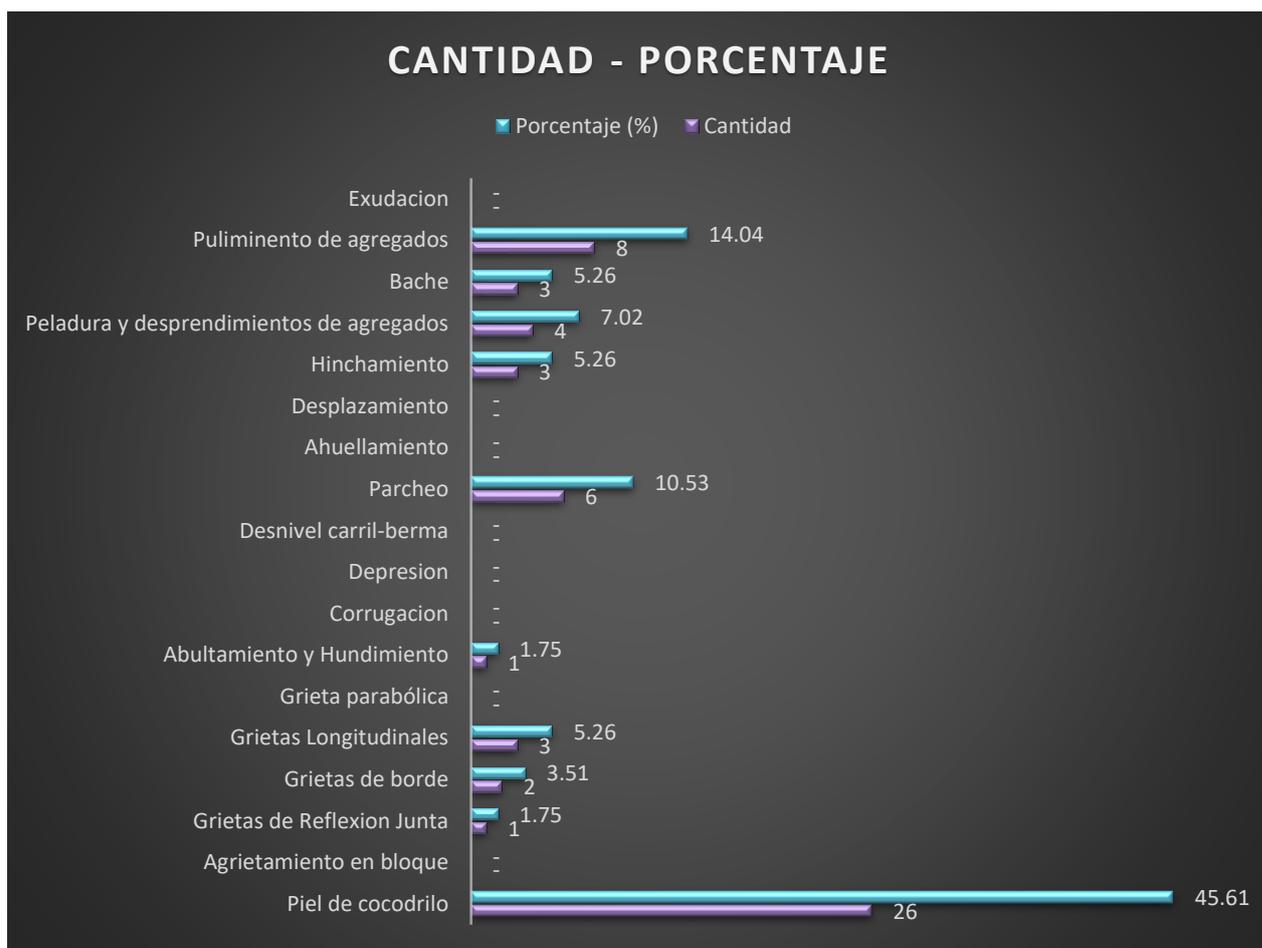
Figura 4. Cantidad de fallas y su respectiva representación porcentual

De igual manera en la Figura 4 se muestra el porcentaje que representa la cantidad de veces para cada una de las fallas, con lo cual la Falla Piel de cocodrilo se presenta un 45.61% del total de fallas encontradas, seguido de Pulimento de agregados con un 14.04 % y Parcheo con un total de 10.53%, siendo estas las más reincidentes en todo el tramo de la carretera.

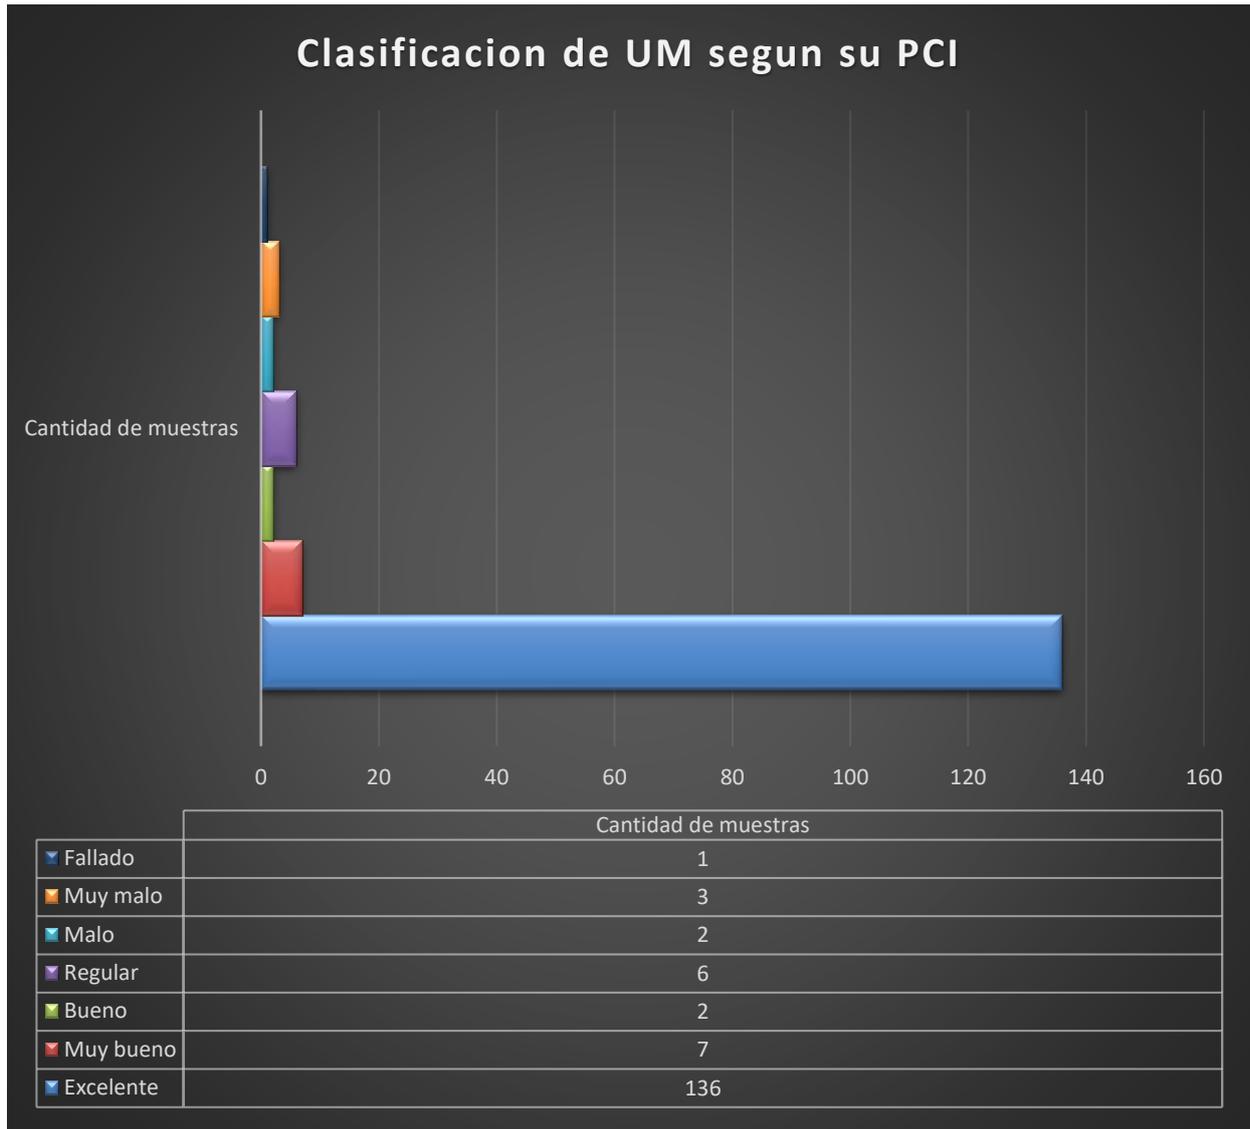
Figura 5. Cantidad de unidades de muestreo según la clasificación del estado de conservación del pavimento.

En la Figura 5 se muestra que de las 157 Unidades de muestreo identificadas a lo largo de la carretera Áncush –Choptaloma, 136 de ellas se encuentran en un estado de conservación EXCELENTE, 7 en estado MUY BUENO, 2 en estado BUENO,6 en estado REGULAR, 2 en estado MALO, 3 en estado MUY MALO y 1 en estado FALLADO.

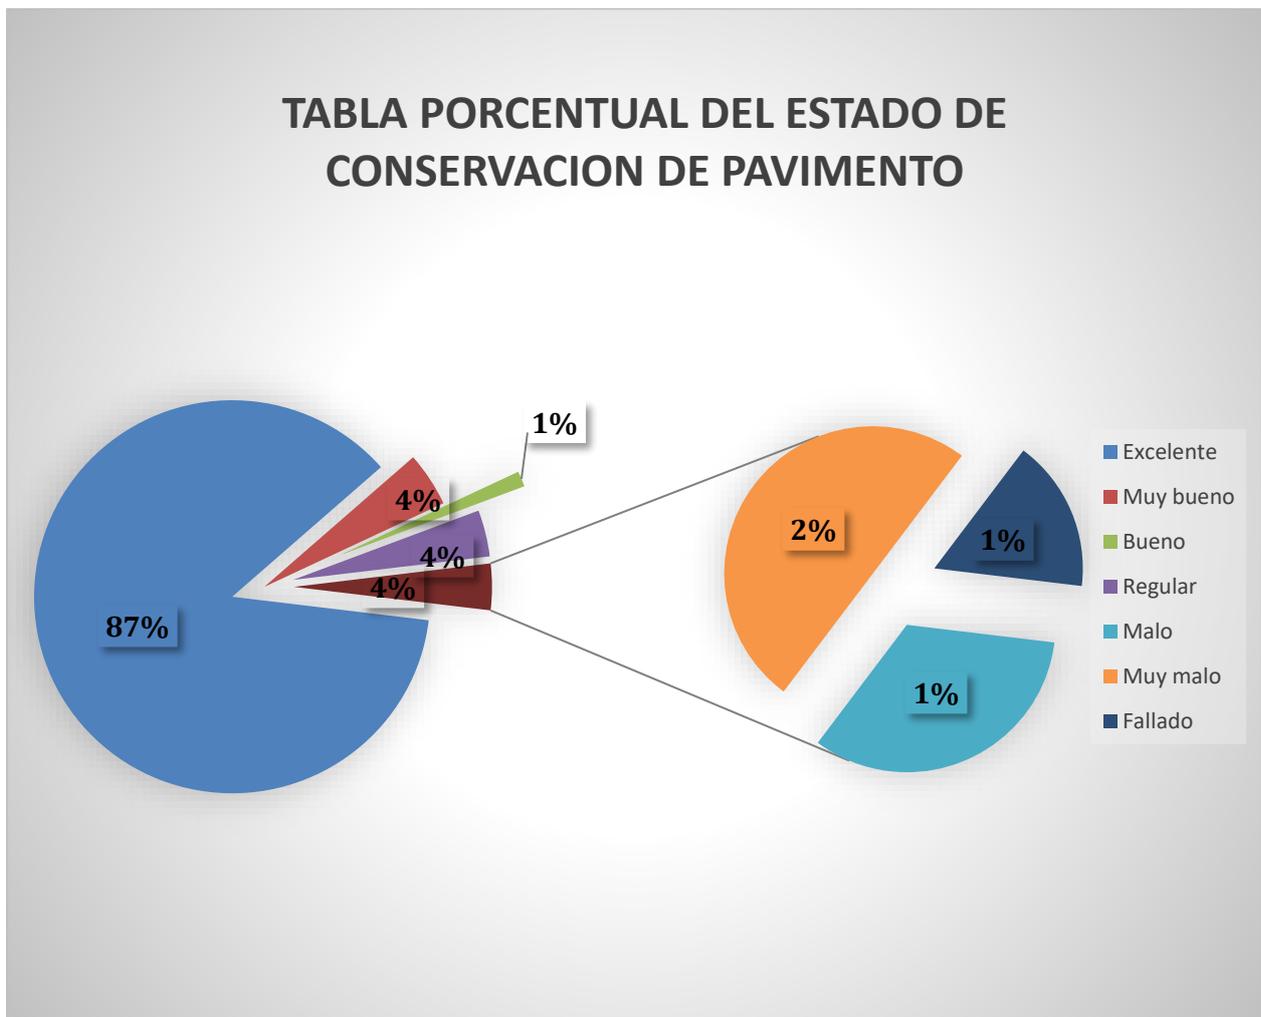
Figura 6. Tabla Porcentual del estado de conservación del pavimento

Además, en la Figura 6 se representa las cantidades de Unidades de muestreo en valores porcentuales, siendo el estado de conservación EXCELENTE el más predominante con un 87 % del total, seguido del estado MUY BUENO con 4% y con menos recurrencia, también se evidencia un estado de conservación BUENO, REGULAR, MALO, MUY MALO y FALLADO con 1%, 4%, 1%, 2% Y 1% respectivamente.
