UNIVERSIDAD
PRIVADA
DEL NORTE

Carrera de Ingeniería Geológica

“ANÁLISIS GEOMECÁNICO PARA DETERMINAR
LOS FACTORES CRÍTICOS QUE GENERAN LA
INESTABILIDAD DE LOS TALUDES, EN LAS
PROGRESIVAS KM6+000 – KM8+000 DE LA
CARRETERA CHILETE – SAN PABLO, 2022”

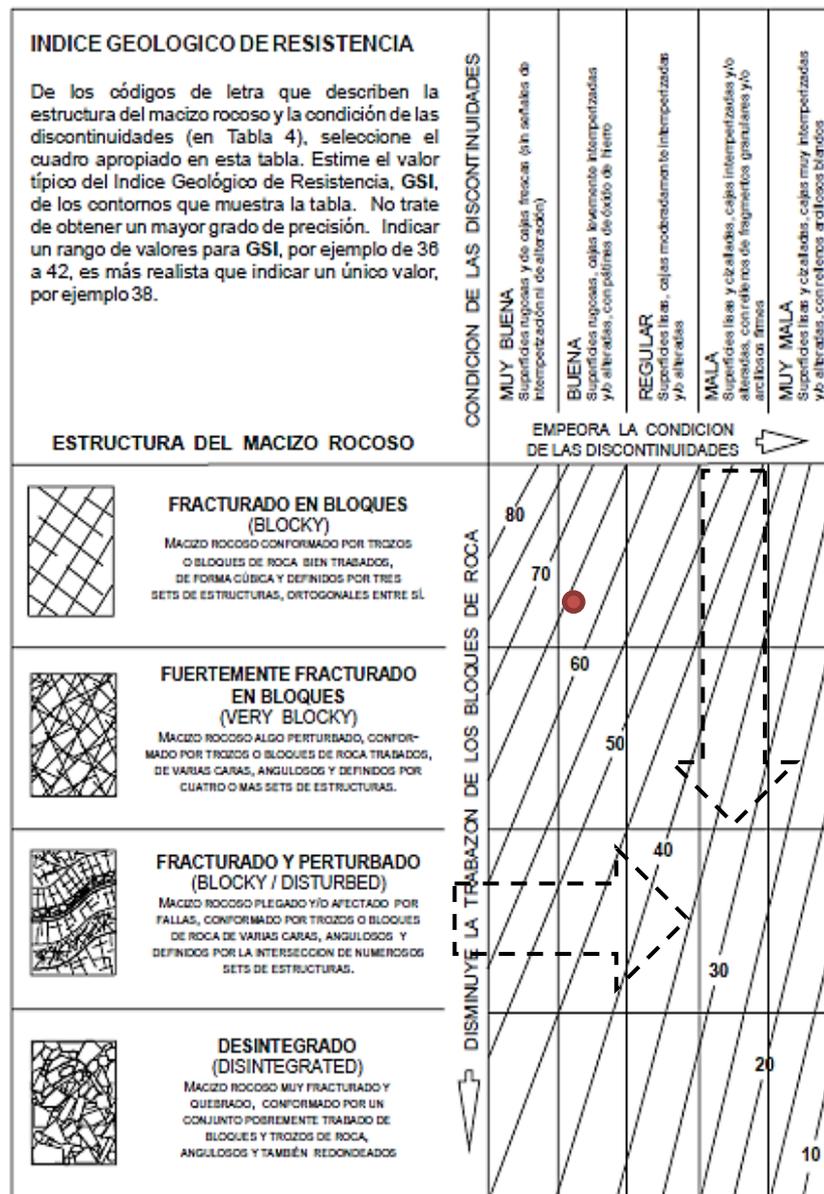
Figura:13 Ploteo del Valor de GSI, en función de las estructuras y condiciones de las discontinuidades; en el cual se aprecia que el valor de GSI es 65

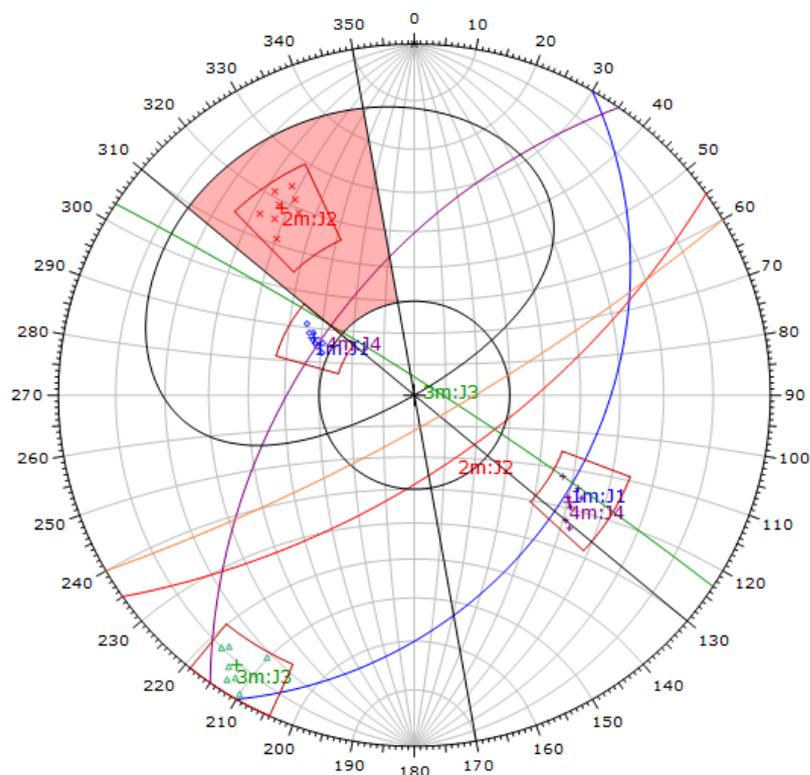
Figura N° 14 Análisis cinemático de roturas utilizando como criterio para establecer el área crítica el cono de fricción, la envolvente del talud y límites laterales de ± 20 . Se aprecia que el sistema de discontinuidades J2 reúne las condiciones geométricas y de fricción para producir una rotura planar

Kinematic Analysis	Planar Sliding		
Slope Dip	80		
Slope Dip Direction	150		
Friction Angle	30°		
Lateral Limits	20°		
	Critical	Total	%
Planar Sliding (All)	8	30	26.67%
Planar Sliding (Set 2: J2)	8	8	100.00%

A fin de evitar la saturación de las discontinuidades del macizo rocoso y el fallamiento por rotura planar se recomienda realizar obras de drenaje a fin de mantener el grado de saturación por debajo del 50% en cuanto geometría del talud se recomienda cambiar la geometría del talud con un buzamiento de 60°.

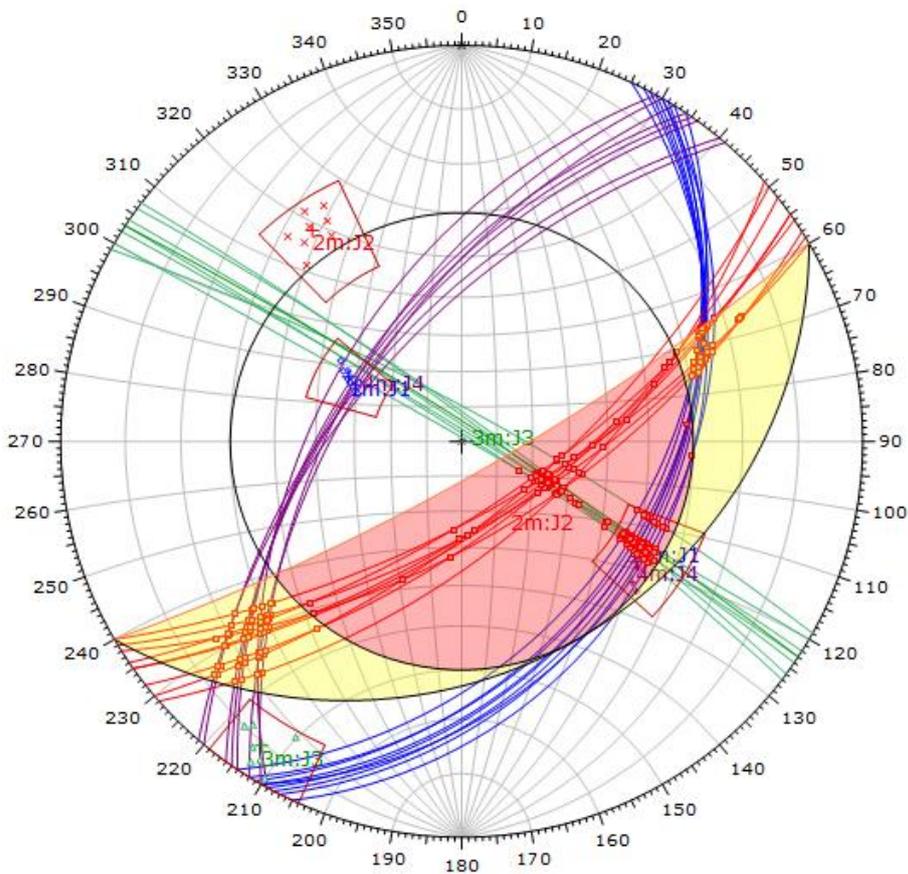
Figura N° 16 Análisis cinemático de rotura teniendo en cuenta como criterio para definir el área crítica el cono de fricción, y la envolvente del talud. Se aprecia que las intersecciones de la familia J1 y J3 y la familia J2 y J3 reúnen las condiciones geométricas y de fricción para producir dos Cuñas

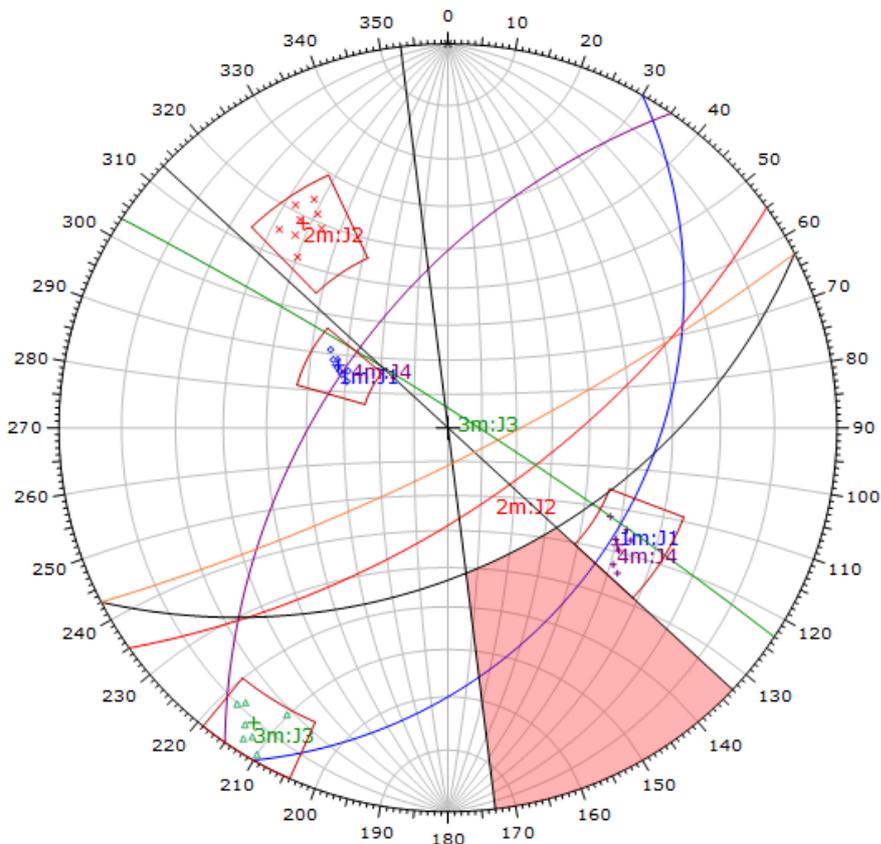
Figura N° 18 Análisis cinemático utilizando como criterio para definir el área crítica límites laterales de $\pm 20^\circ$, y un plano auxiliar relacionado al talud y al ángulo de fricción. Se puede apreciar que no se Produce la rotura en vuelco por ninguno de los sistemas de discontinuidades según las características de orientación de las juntas del macizo rocoso.

Kinematic Analysis	Flexural Toppling		
Slope Dip	80		
Slope Dip Direction	153		
Friction Angle	30°		
Lateral Limits	20°		
	Critical	Total	%
Flexural Toppling (All)	0	30	0.00%

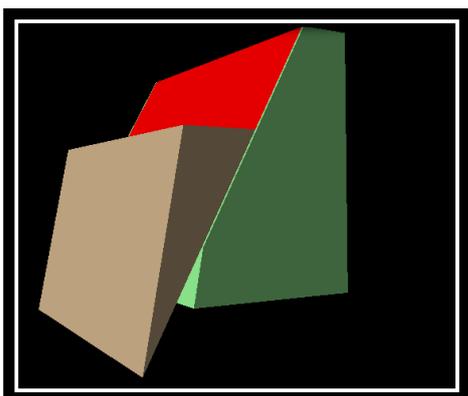
Figura N°23 Vista en Perspectiva del posible deslizamiento del Bloque de roca formado por la discontinuidad crítica de la Familia J02.

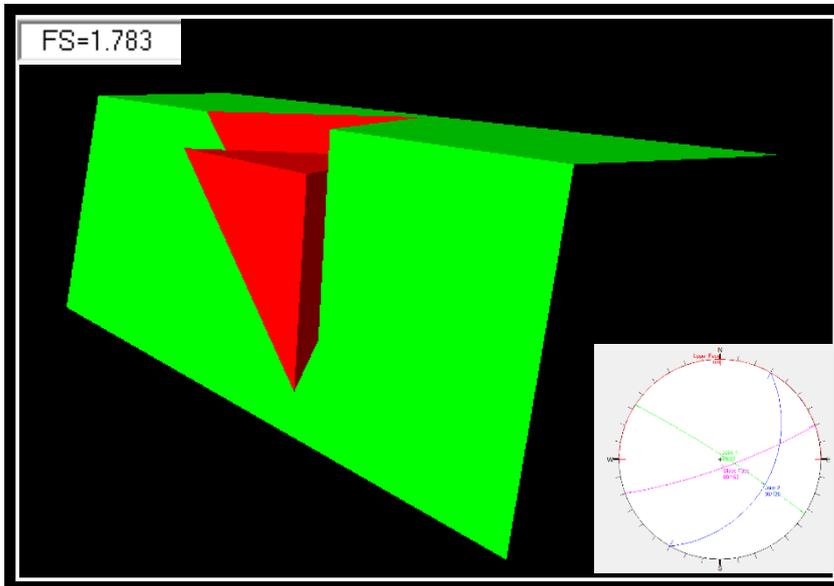
Figura N°29 Análisis del Factor de Seguridad por el modelo de Mohr coulomb, en la que se aprecia que el talud estable en condiciones secas y estáticas con un Factor de seguridad de 1.783, por lo cual no se produce la falla en cuña en estas condiciones.

Debido a que no se produce la rotura de la cuña n°01 las recomendaciones para asegurar la estabilidad son las mismas que se realizaron para la rotura planar

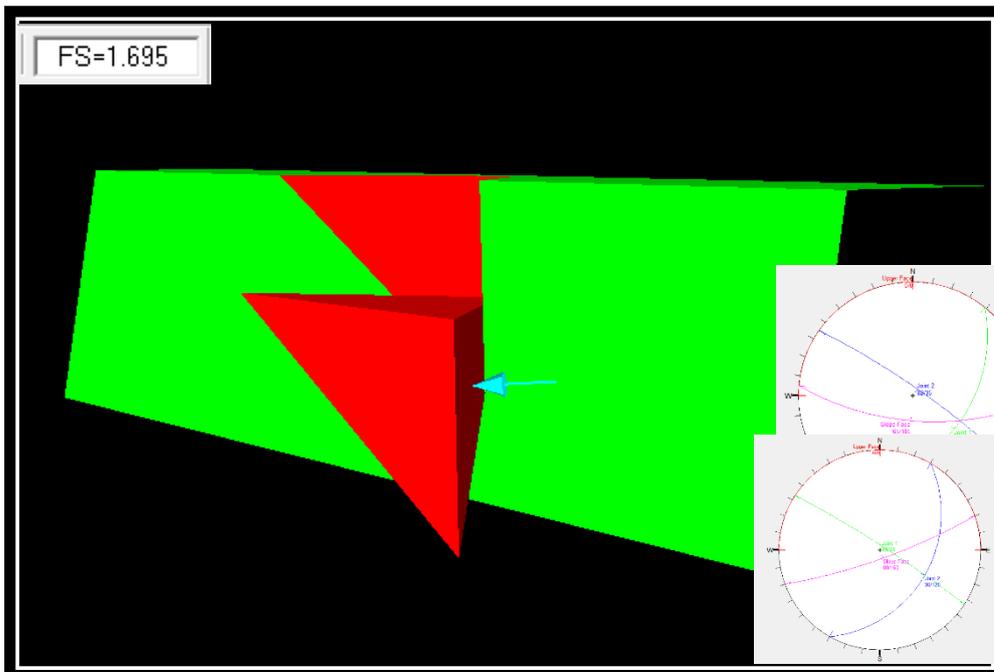
Figura N°30 Análisis del Factor de Seguridad por el modelo de Mohr coulomb, en la que se aprecia que el talud es estable en condiciones saturadas y estáticas con un Factor de seguridad de 1.695 por lo cual no se produce la falla en cuña en estas condiciones.

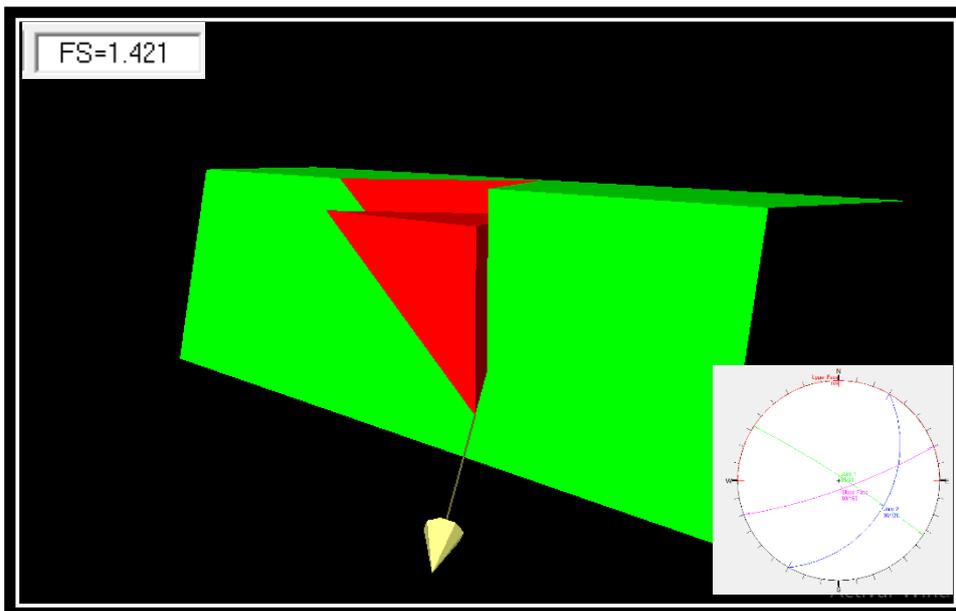
Figura N°31 Análisis del Factor de Seguridad por el modelo de Mohr coulomb, en la que se aprecia que el talud es estable en condiciones saturadas y con un coeficiente de sismicidad de 0.2207 se obtiene de seguridad de 1.421 por lo cual no se produce la falla en cuña.

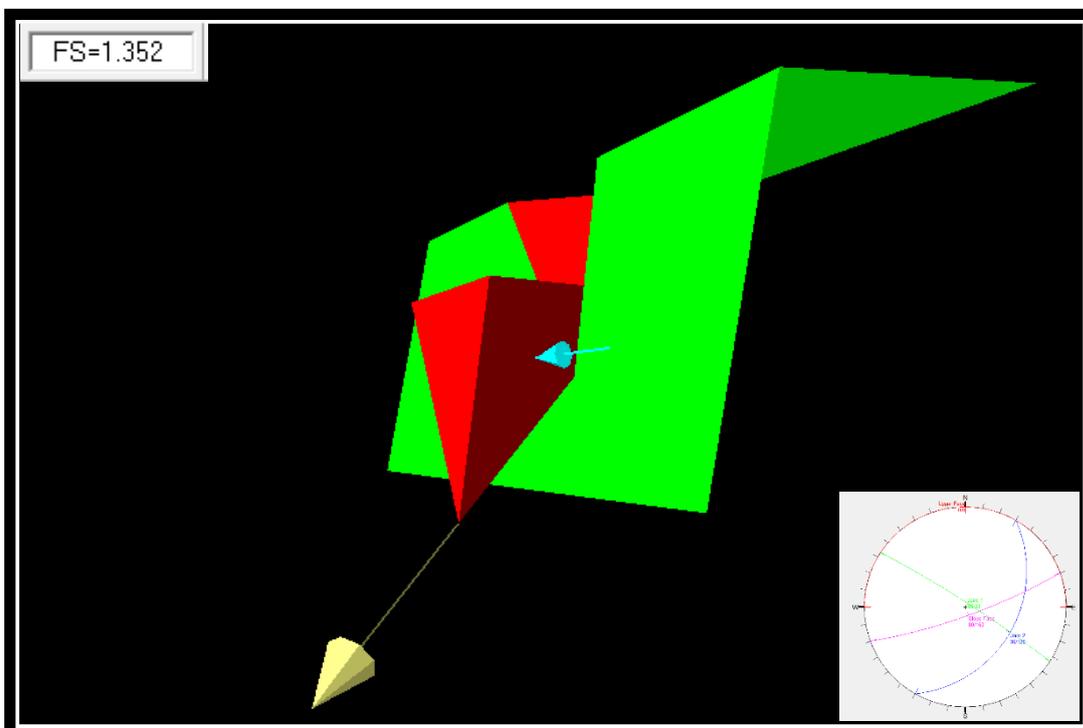
Figura N°32 Análisis del Factor de Seguridad por el modelo de Mohr coulomb, en la que se aprecia que el talud es estable en condiciones saturadas y con un coeficiente de sismicidad de 0.2207 se obtiene de seguridad de 1.352 por lo cual no se produce la falla en cuña en estas condiciones.

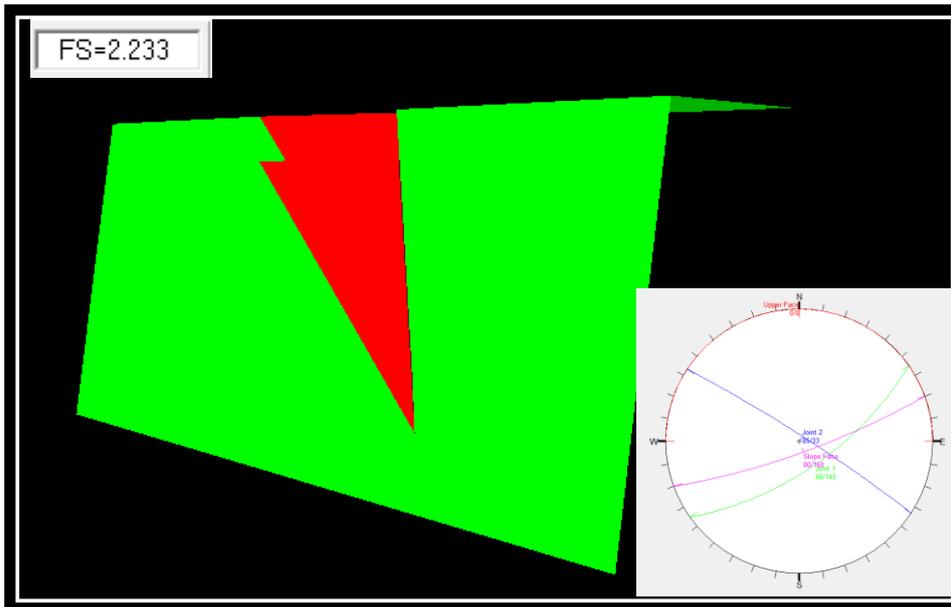
Figura N°33 Análisis del Factor de Seguridad por el modelo de Mohr coulomb, en la que se aprecia que el talud estable en condiciones secas y estáticas con un Factor de seguridad de 2.233 , por lo cual no se produce la falla en cuña en estas condiciones.

Debido a que no se produce la rotura de la cuña n°02 entre las familias J2 y J3 las recomendaciones para asegurar la estabilidad son las mismas que se realizaron para la rotura planar.

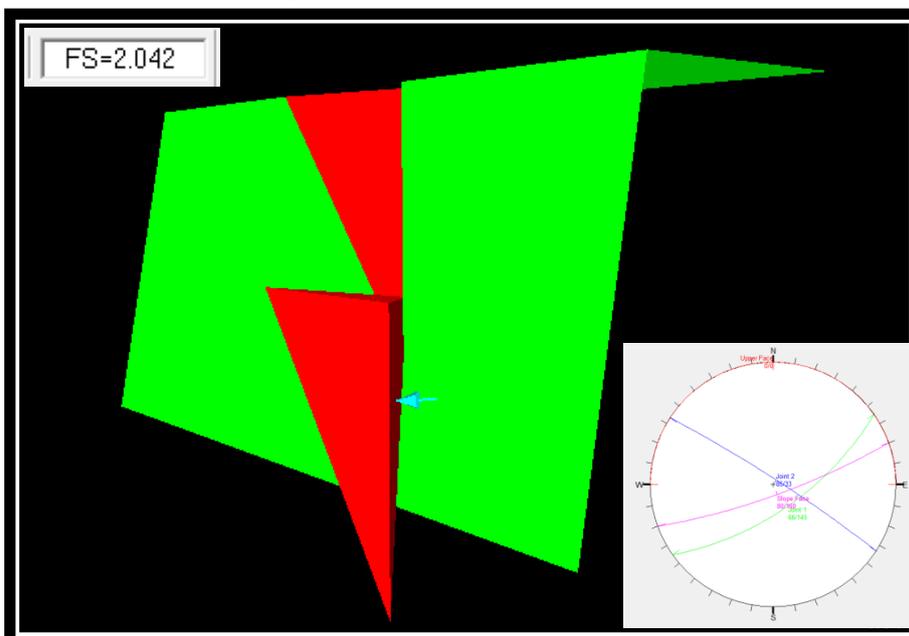
Figura N°34 Análisis del Factor de Seguridad por el modelo de Mohr coulomb, en la que se aprecia que el talud es estable en condiciones saturadas y estáticas con un Factor de seguridad de 2.042 por lo cual no se produce la falla en cuña en estas condiciones.

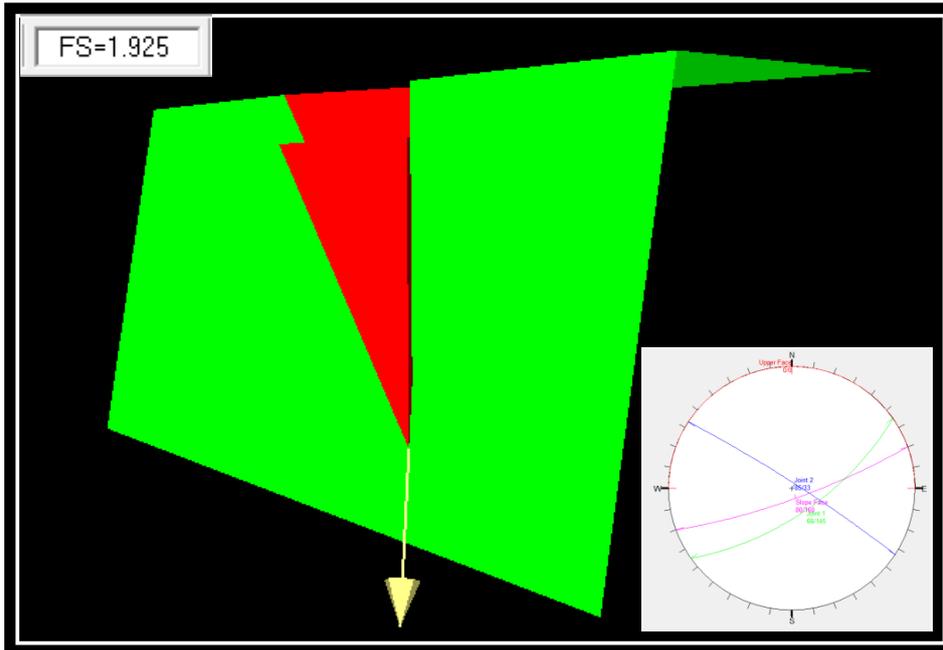
Figura N°35 Análisis del Factor de Seguridad por el modelo de Mohr coulomb, en la que se aprecia que el talud es estable en condiciones saturadas y con un coeficiente de sismicidad de 0.2207 se obtiene de seguridad de 1.925 por lo cual no se produce la falla en cuña.

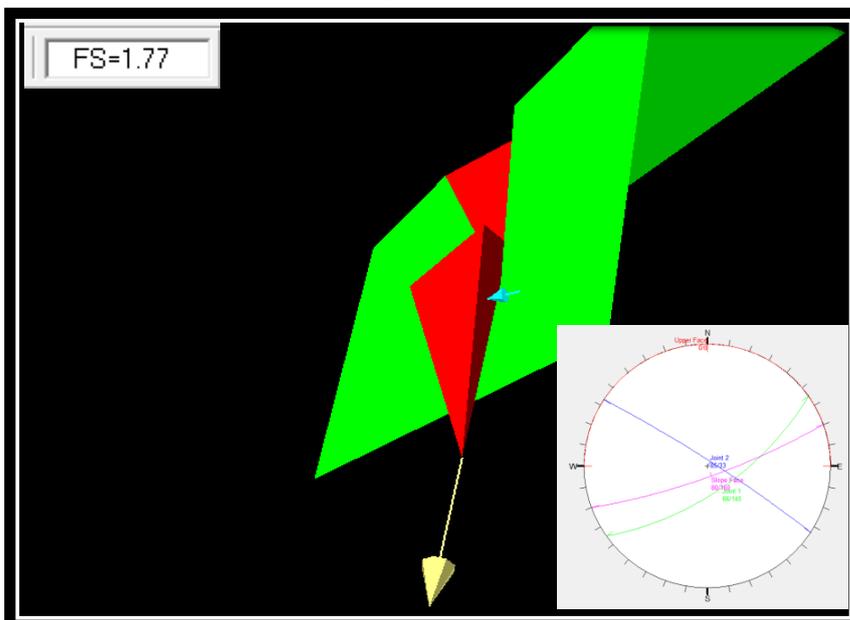
Figura N°36 Análisis del Factor de Seguridad por el modelo de Mohr coulomb, en la que se aprecia que el talud es estable en condiciones saturadas y con un coeficiente de sismicidad de 0.2207 se obtiene de seguridad de 1.77 por lo cual no se produce la falla en cuña en estas condiciones.

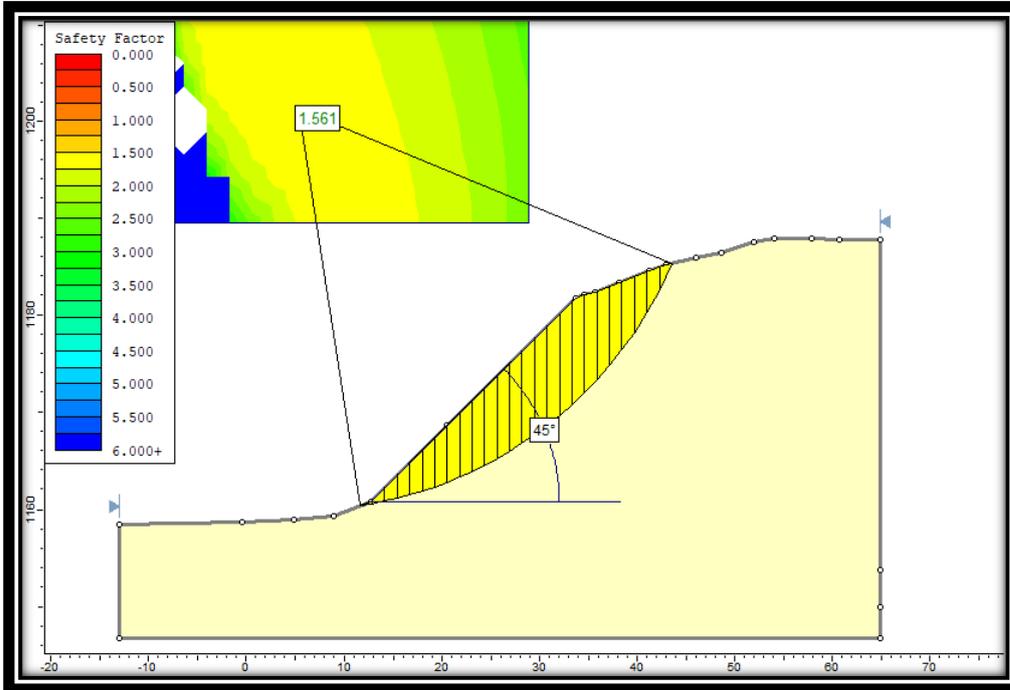
Figura N°41 Análisis del Factor de Seguridad por el método de Spencer , en la que se aprecia que el talud es estable con un Factor de seguridad de 1.561 en condiciones estáticas para el talud con un ángulo de inclinación de 45°.

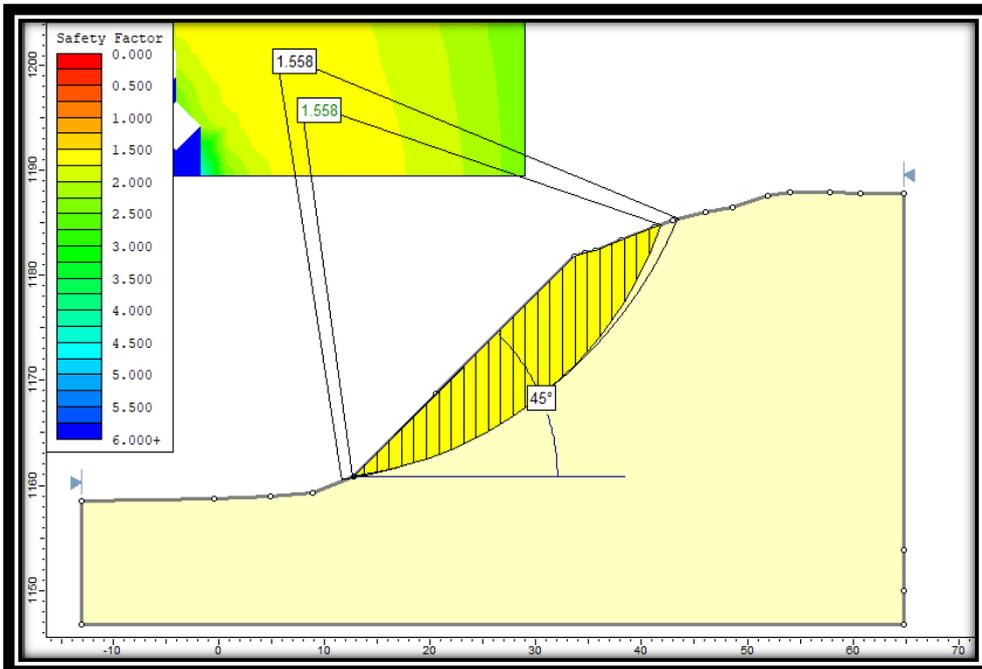
Figura N°42 Análisis del Factor de Seguridad por el método de Morgenstern - Price, en la que se aprecia que el talud es estable con un Factor de seguridad de 1.558 en condiciones estáticas para el talud Global con un ángulo de inclinación de 45°.

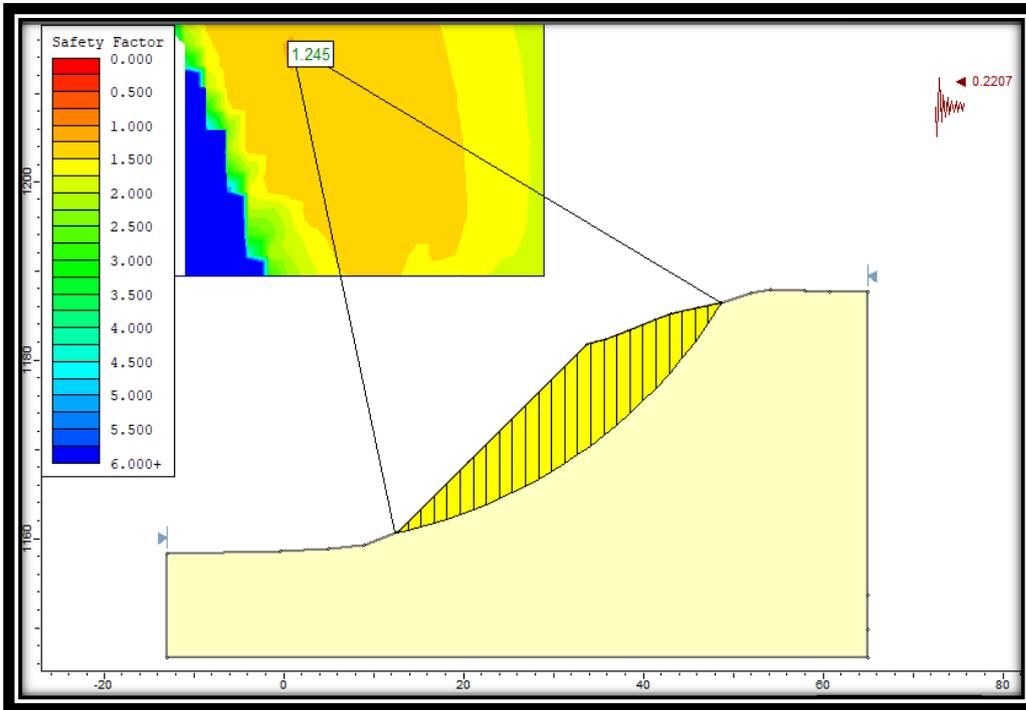
Figura N°43 Análisis del Factor de Seguridad por el método de Spencer , en la que se aprecia que el talud es estable con un Factor de seguridad de 1.245 para condiciones pseudo estáticas con coeficiente de sismicidad horizontal de 0.2207 y un coeficiente vertical de 0,

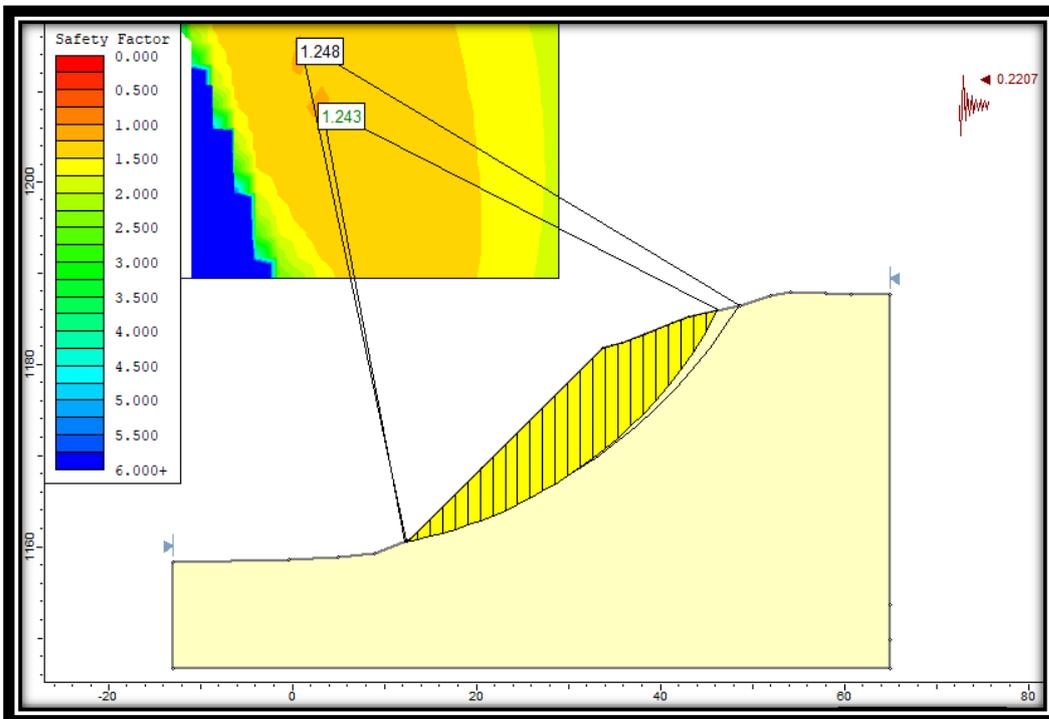
Figura N°44 Análisis del Factor de Seguridad por el método de Morgenstern - Price, en la que se aprecia que el talud es estable con un Factor de seguridad de 1.243 para condiciones pseudo estáticas con coeficiente de sismicidad horizontal de 0.2207 y un coeficiente vertical de 0,

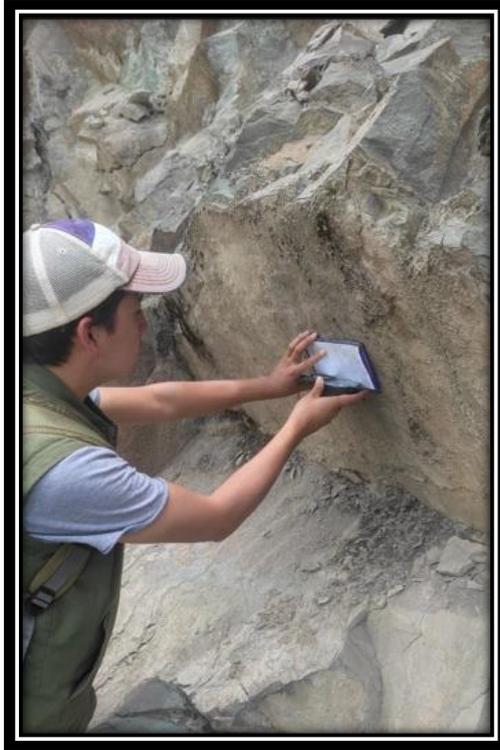
Anexo N° 1: Toma de datos de la Orientación de las discontinuidades

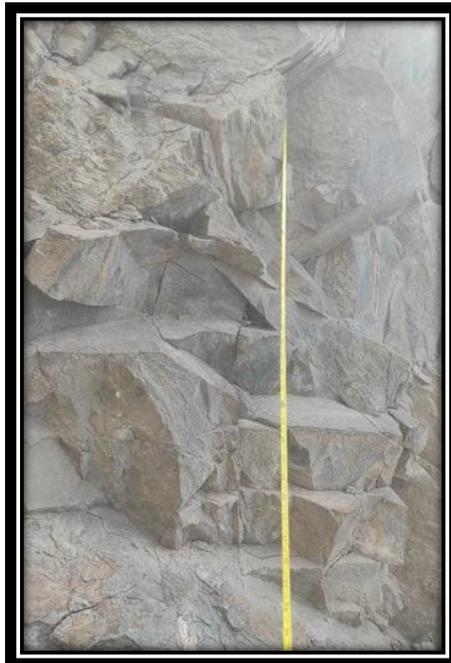
Anexo N° 2: Medición del espaciado de las familias de las discontinuidades

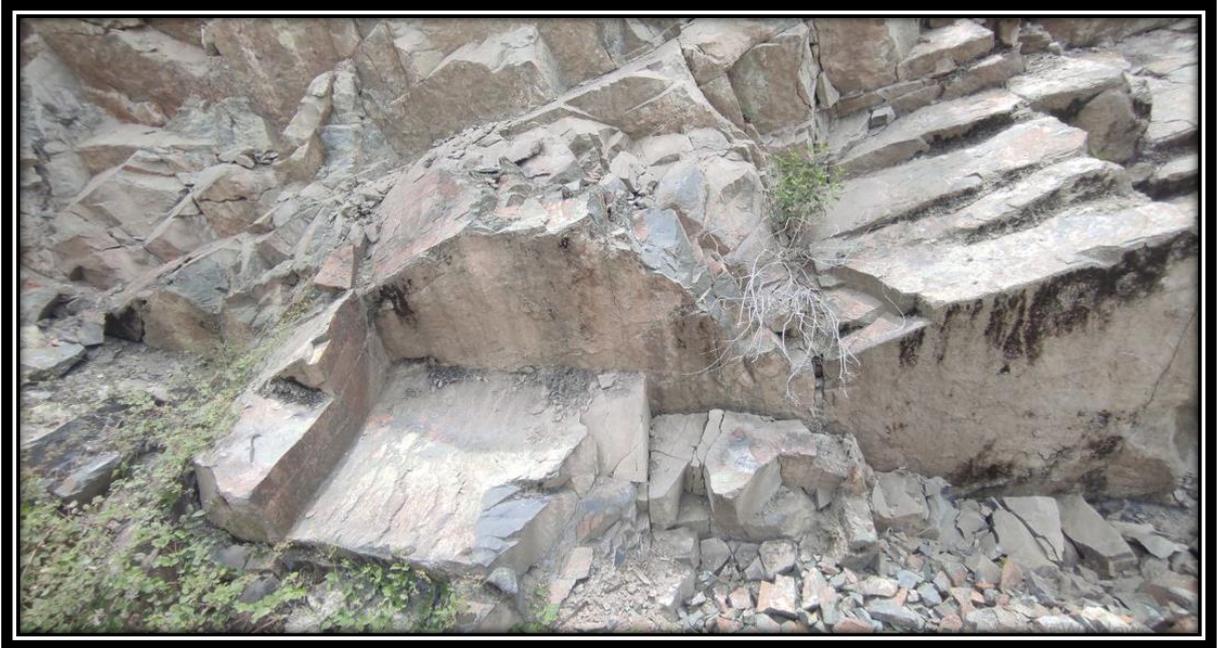
Anexo N° 3: Afloramiento rocoso donde se observa las 04 familias de discontinuidades

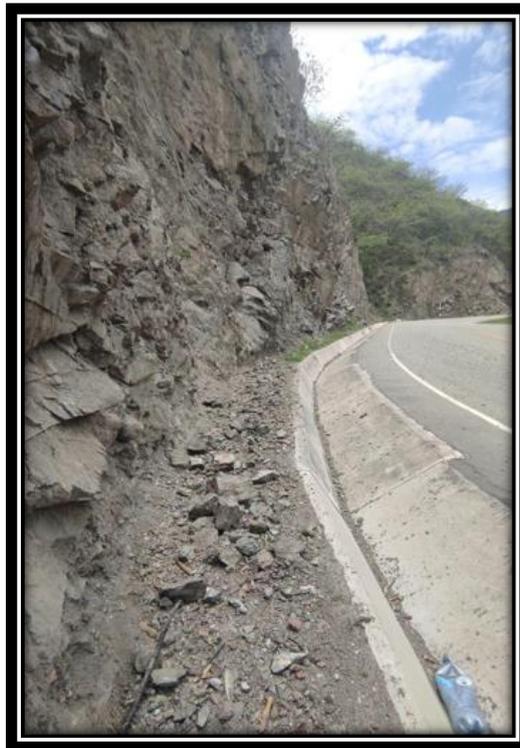
Anexo N° 6: caída de bloques de roca en el segundo talud evaluado
