Carrera de **INGENIERÍA CIVIL**

“FACTORES QUE GENERAN PATOLOGÍAS EN
LOS ELEMENTOS ESTRUCTURALES DE
CONCRETO PARA LAS VIVIENDAS
UNIFAMILIARES DE ALBAÑILERÍA CONFINADA,
EN EL BARRIO MIRAFLORES, CAJAMARCA 2021”

Cajamarca - Perú

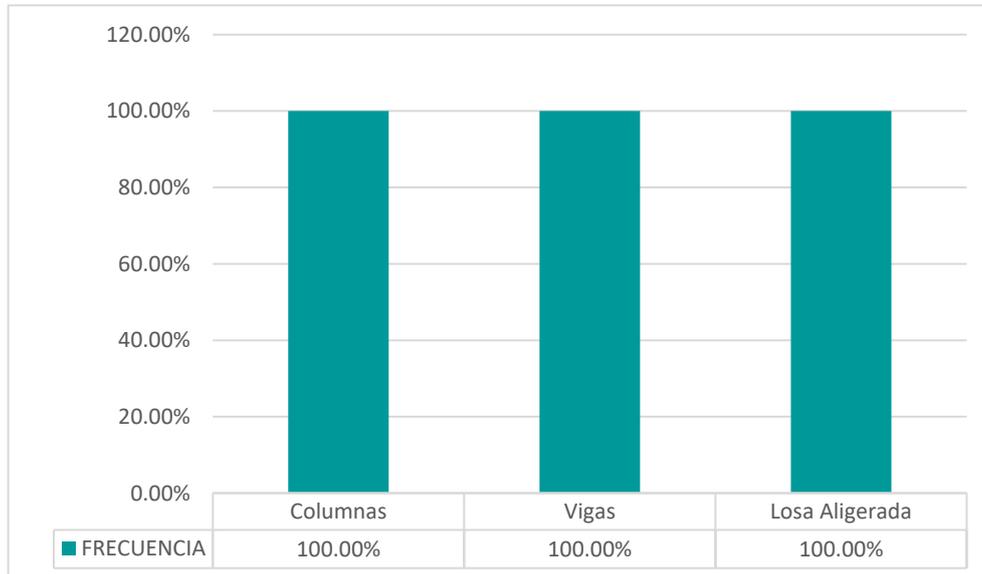
Figura 40

Resultados de la patología CARBONATACIÓN por elemento estructural

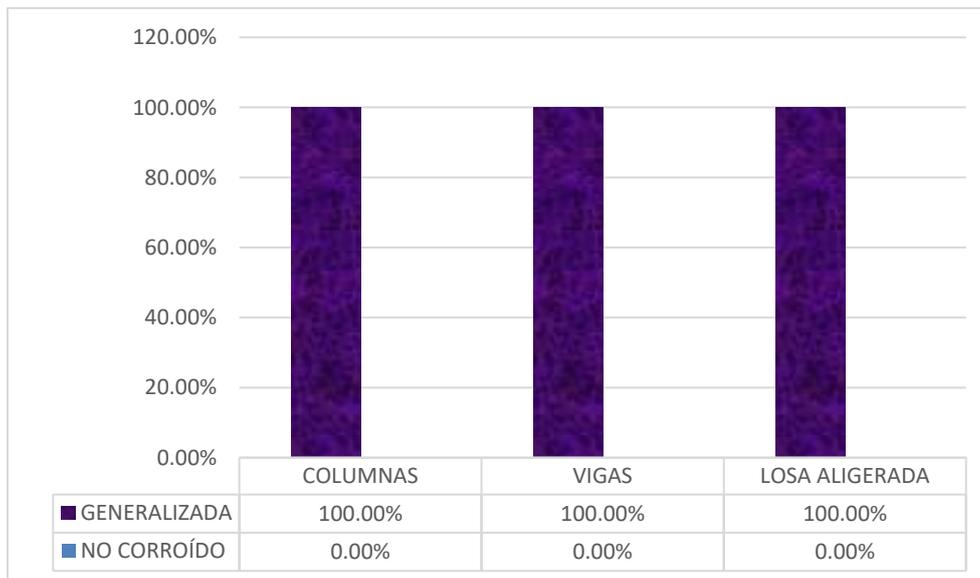
Figura 41

En la tabla 23 se observa que la corrosión está presente en los elementos estructurales como las columnas, vigas y losas aligeradas en un 100% cada una, de las viviendas del Barrio Miraflores.

Resultados de la patología CORROSIÓN por elemento estructural

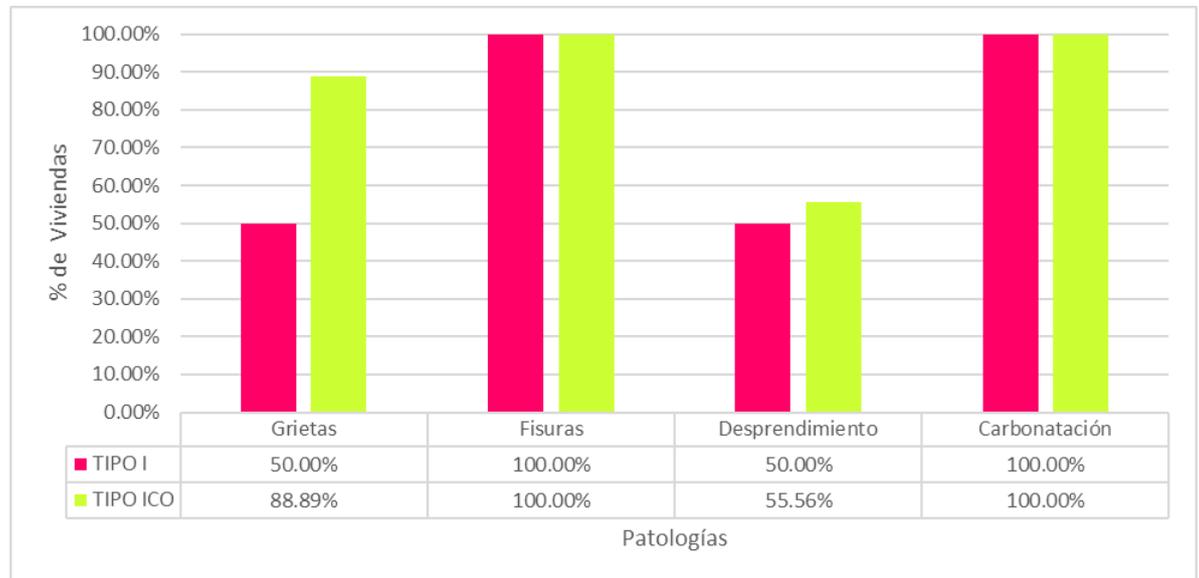
Figura 42

Patologías presentes por el tipo de cemento utilizado

Según el tipo de cemento utilizado, las patologías presentes en viviendas construidas con cemento tipo I con menor incidencia son las grietas (50.00%) y los desprendimientos (50.00%), mientras que las patologías con mayor incidencia presentes son las fisuras (100.00%) y la carbonatación (100.00%) **Tabla 25 y Figura 42**; en cambio con el tipo ICO la patología encontrada con una menor incidencia son los desprendimientos (55.56%), las grietas (88.89%), y con mayor incidencia las fisuras (100.00%) y la carbonatación (100.00%) **Tabla 25 y Figura 42**. Ambos tipos de cementos cumplen con lo requerido de las fichas técnicas (**Ver Anexo N°06**).

La carbonatación se presentó en viviendas que utilizaron tanto cemento Tipo I como cemento Tipo ICO (100.00% para ambos) **Tabla 25 y Figura 42**, de igual manera, para el caso de los agregados, con ambos tipos tanto de cerro y de río, presentaron carbonatación (100.00% para ambos). **Tabla 26 y Figura 43**.

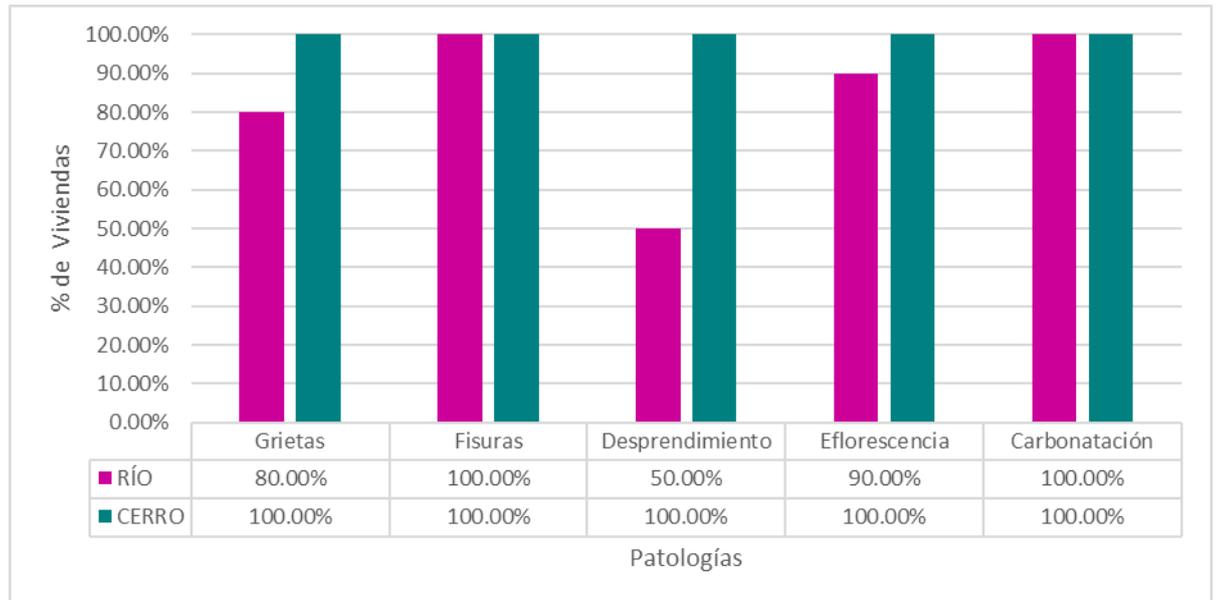
Figura 43

Patologías presentes por tipo de agregado utilizado

Del total de la muestra, 10 viviendas fueron construidas con agregados de río y presentaron grietas (80.00%), fisuras (100.00%), desprendimiento (50.00%), eflorescencia (90.00%) y carbonatación (100.00%) **Tabla 26 y Figura 43**, mientras que la vivienda N°04 fue construida con agregado de cerro y presentó en su totalidad las patologías de grietas, fisuras, desprendimiento, eflorescencia y carbonatación (**Ver Anexos N°05**).

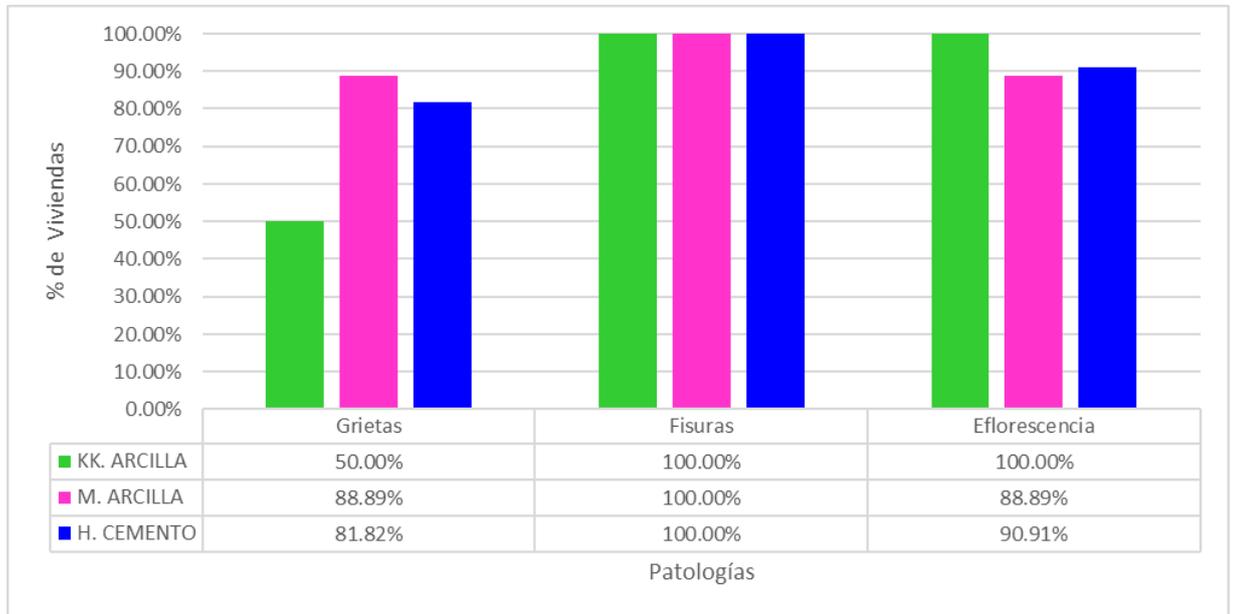
Figura 44

Patologías presentes por tipo de ladrillo utilizado

La gran mayoría de viviendas utilizaron ladrillos macizos de arcilla en los muros y presentaron las patologías de grietas (88.89%), fisuras (100.00%) y eflorescencia (88.89%) **Tabla 27 y Figura 44**, mientras 2 viviendas utilizaron ladrillos industriales King Kong de arcilla presentando las patologías de grietas (50.00%), fisuras (100.00%) y eflorescencia (100.00%) **Tabla 27 y Figura 44**, es importante resaltar que se presentaron las patologías

en mayor porcentaje en las viviendas construidas con ladrillo macizo de arcilla. Las 11 viviendas utilizaron ladrillo hueco de cemento para la construcción de las losas aligeradas, lo cual presentaron las patologías de grietas (81.82%), fisuras (100.00%) y eflorescencia (90,91%) **Tabla 27 y Figura 44**, cabe resaltar que las fisuras se presentaron en todas las viviendas, seguido de la eflorescencia y finalmente las grietas.

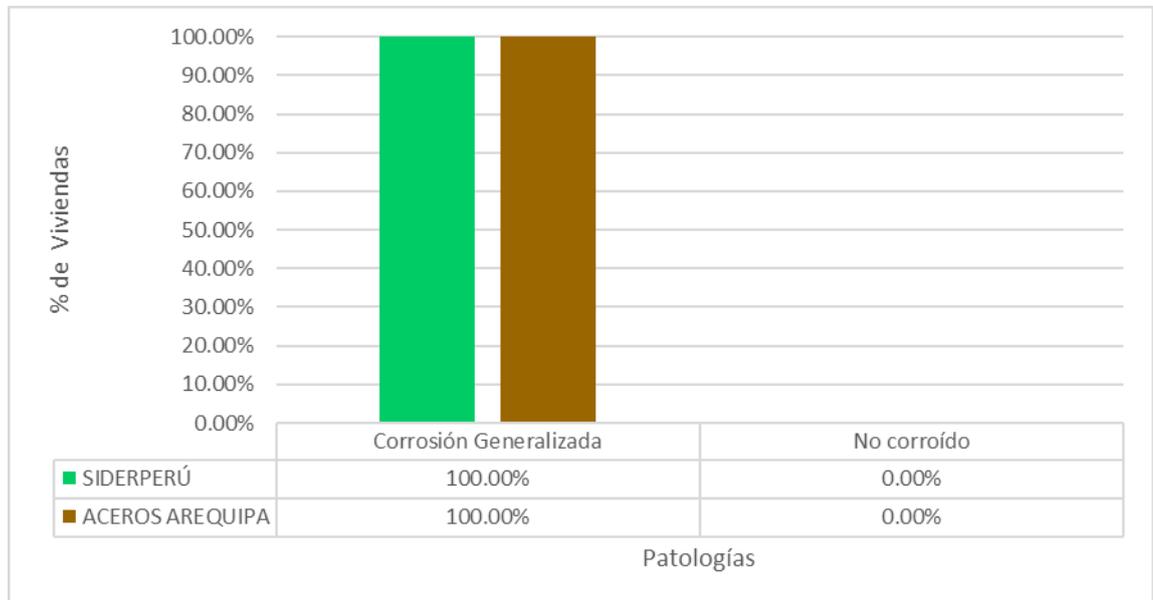
Figura 45

En la tabla 28 se observa que, para la construcción de las viviendas del Barrio Miraflores, tanto para las que utilizaron aceros de la marca SIDERPERÚ y ACEROS AREQUIPA, presentaron corrosión (100.00%).

Corrosión presente por el tipo de acero utilizado

La corrosión generalizada se presentó en ambas marcas de acero utilizado (**Tabla 28 y Figura 45**), ambos tipos cumplen con lo requerido en las fichas técnicas (**Ver Anexo N°06**).

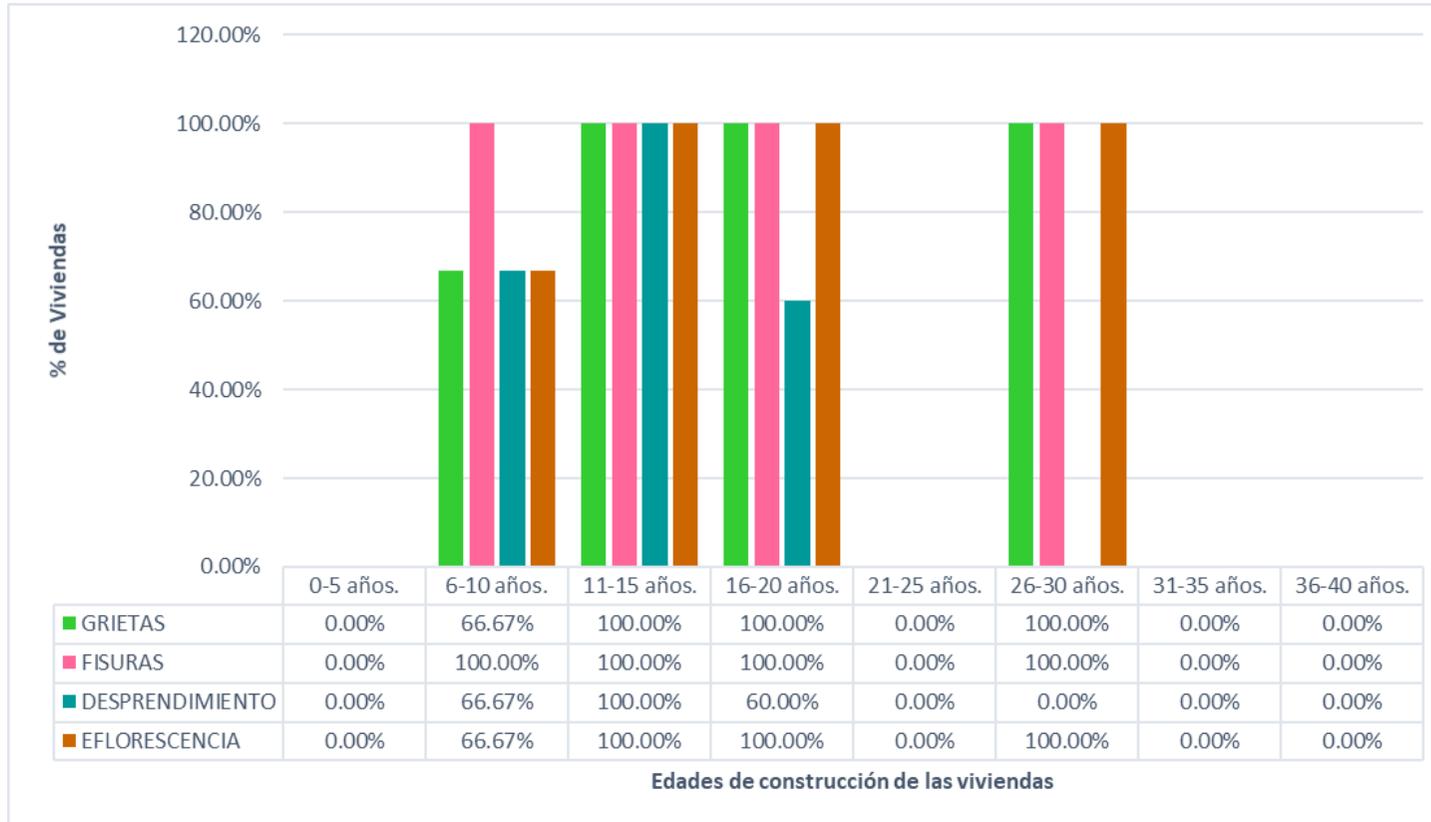
Figura 46

En la tabla 29, las viviendas de la muestra de viviendas del Barrio Miraflores con edades entre los 11 a los 15 años, presentaron al 100% las patologías de: grietas, fisuras, desprendimientos y eflorescencias.

Patologías presentes según la edad de construcción de las viviendas

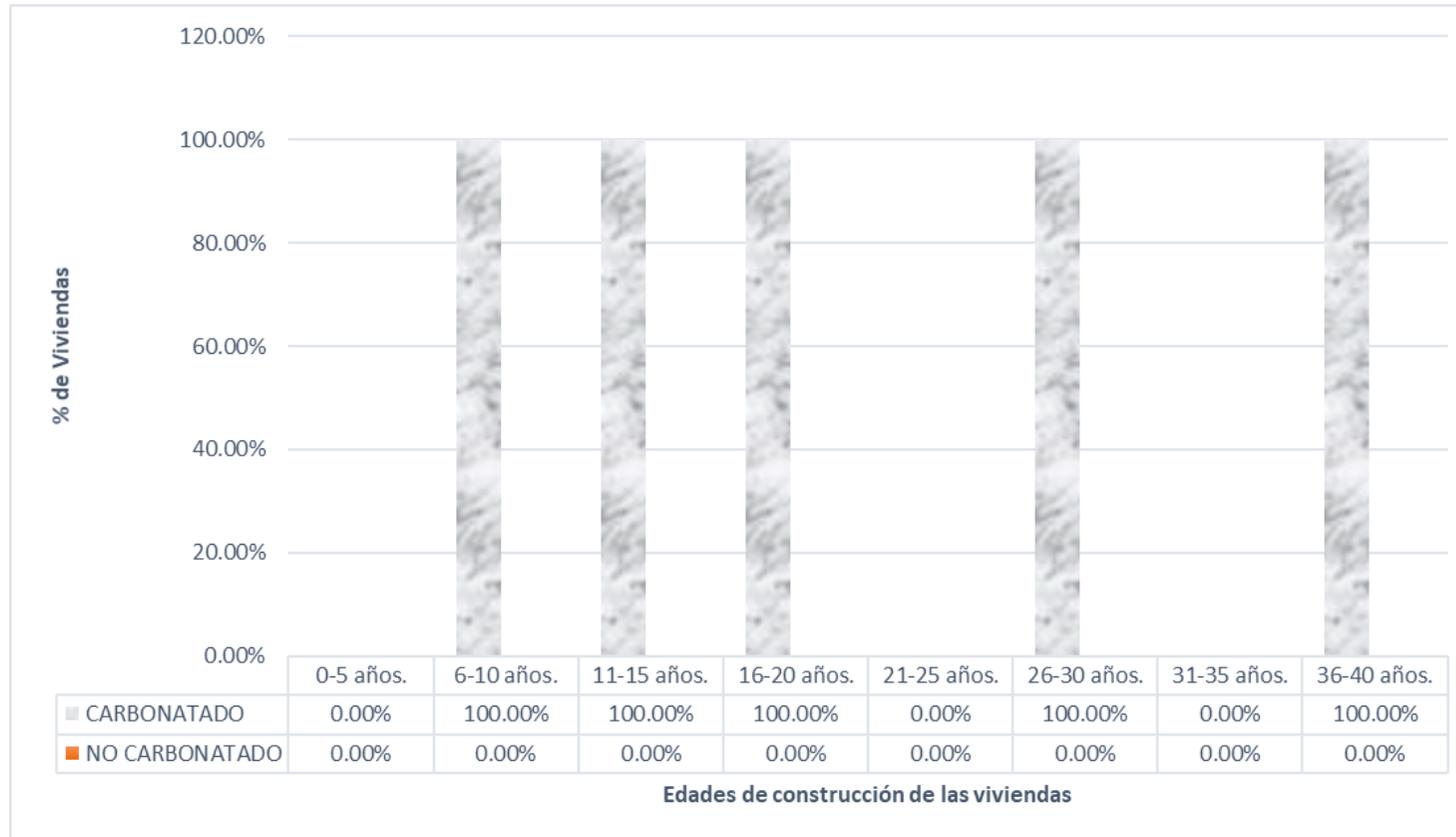
Figura 47

Patologías presentes según la edad de construcción de las viviendas

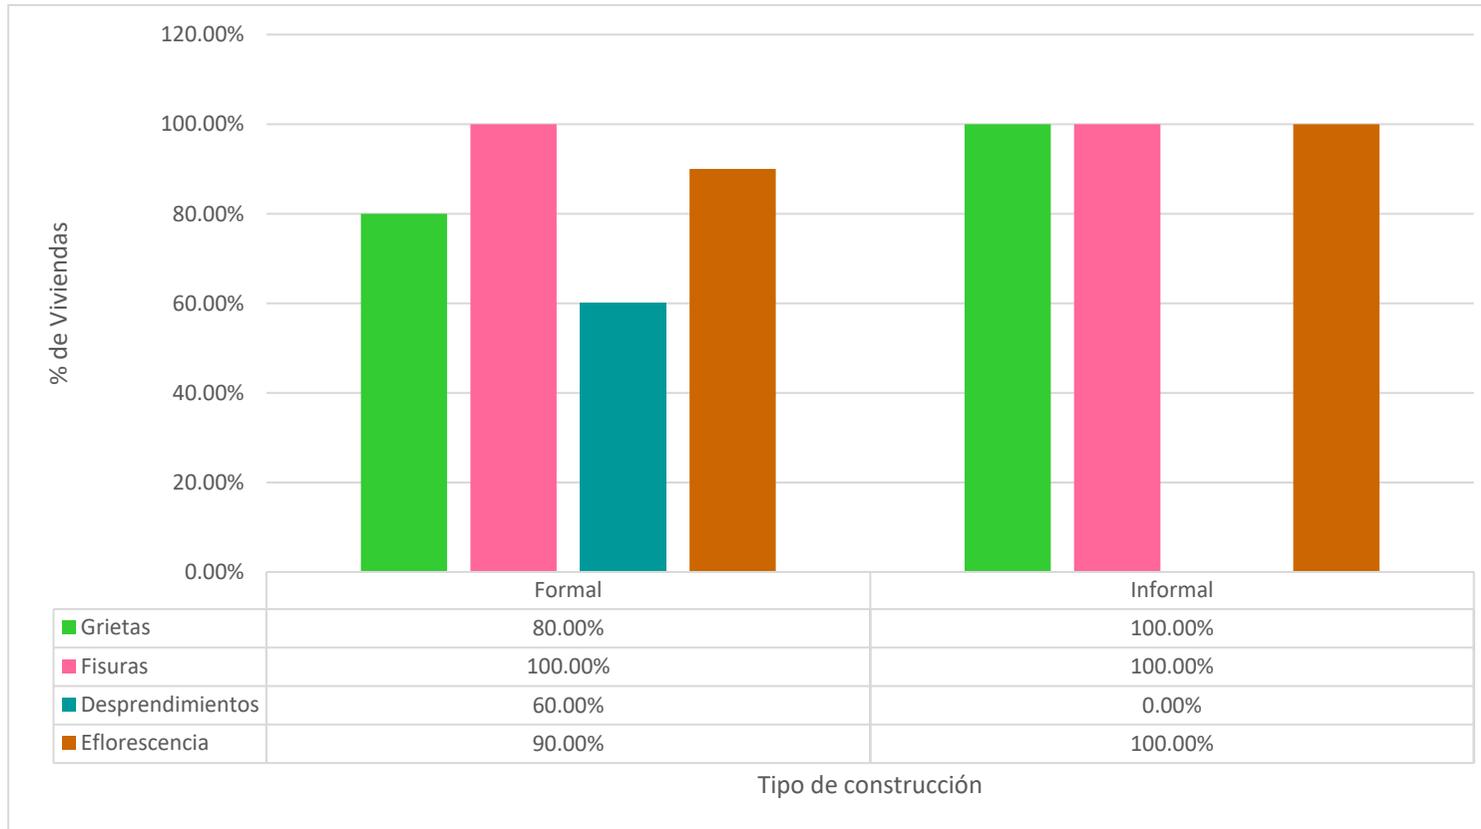
Figura 48

Patologías presentes según el tipo de construcción de las viviendas

El tipo de construcción de las viviendas en el Barrio Miraflores en su mayoría (10 viviendas) fueron construidas de manera formal, es decir, cuentan con un Expediente Técnico y contaron con asesoría técnica profesional, se presentaron grietas (80.00%), fisuras (100.00%), desprendimiento (60,00%), eflorescencia (90.00%) y carbonatación (100.00%); mientras que en la **vivienda N°09** de la muestra presenta grietas (100.00%), fisuras (100.00%), eflorescencia (100.00%) y carbonatación (100.00%), cabe resaltar que al momento de inspeccionar no se encontró la patología de desprendimiento, puesto que sus dueños realizan un mantenimiento anual a su vivienda. **Tablas 31. 32 y Figuras 48, 49.** Por estas razones, a pesar de que las viviendas han recibido asesoría técnica han logrado desarrollar patologías en sus elementos estructurales, esto debido a que no hubo inspección durante la ejecución de la obra, durante los procesos constructivos. Arivabene en su investigación: “Patologías em Estructuras de Concreto Armado Estudio de Caso”, menciona que, incluso si las etapas de diseño han sido de calidad adecuada, la estructuras pueden presentar problemas patológicos derivados del mal uso o falta de un programa de mantenimiento adecuado.

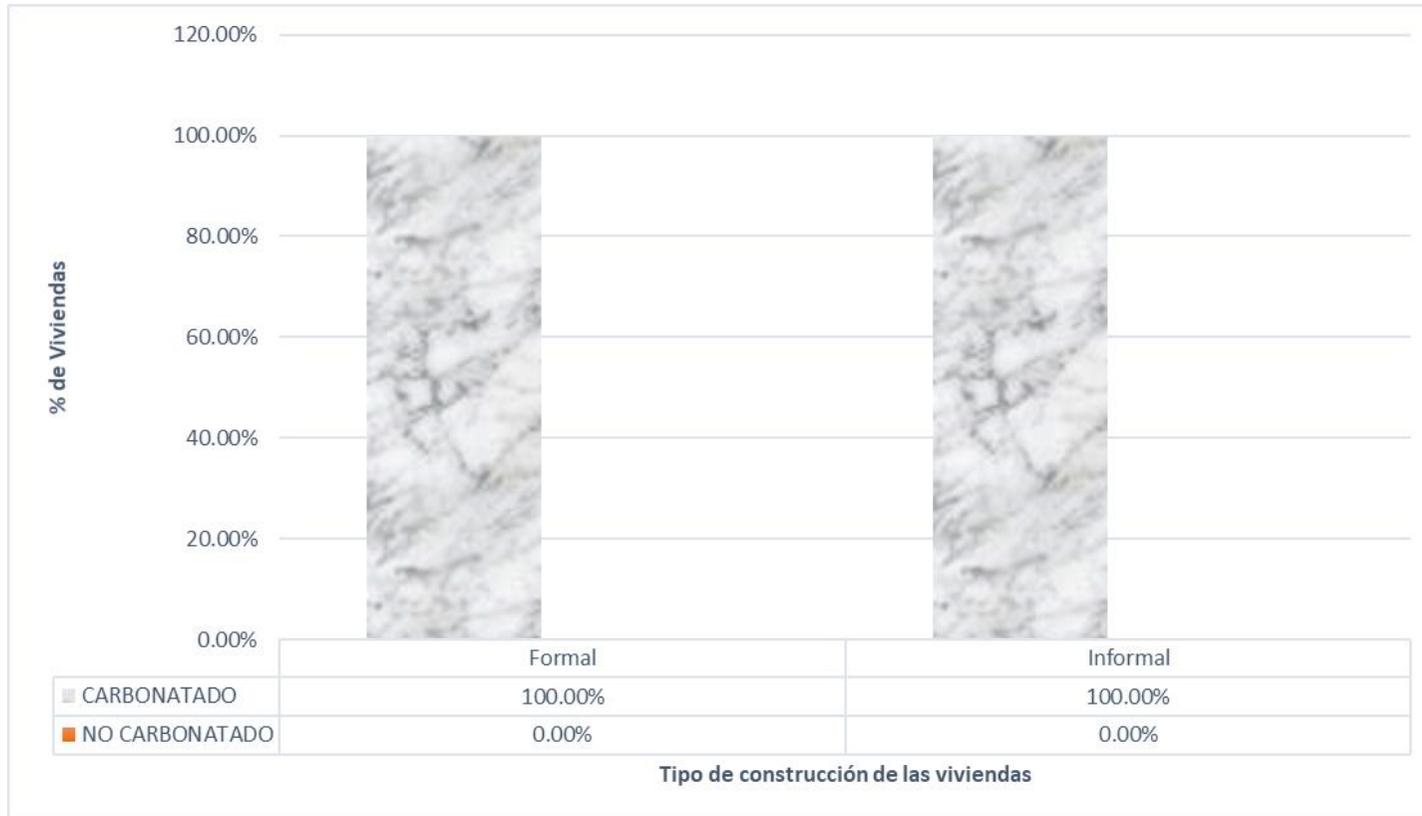
Figura 49

Carbonatación según el tipo de construcción de las viviendas

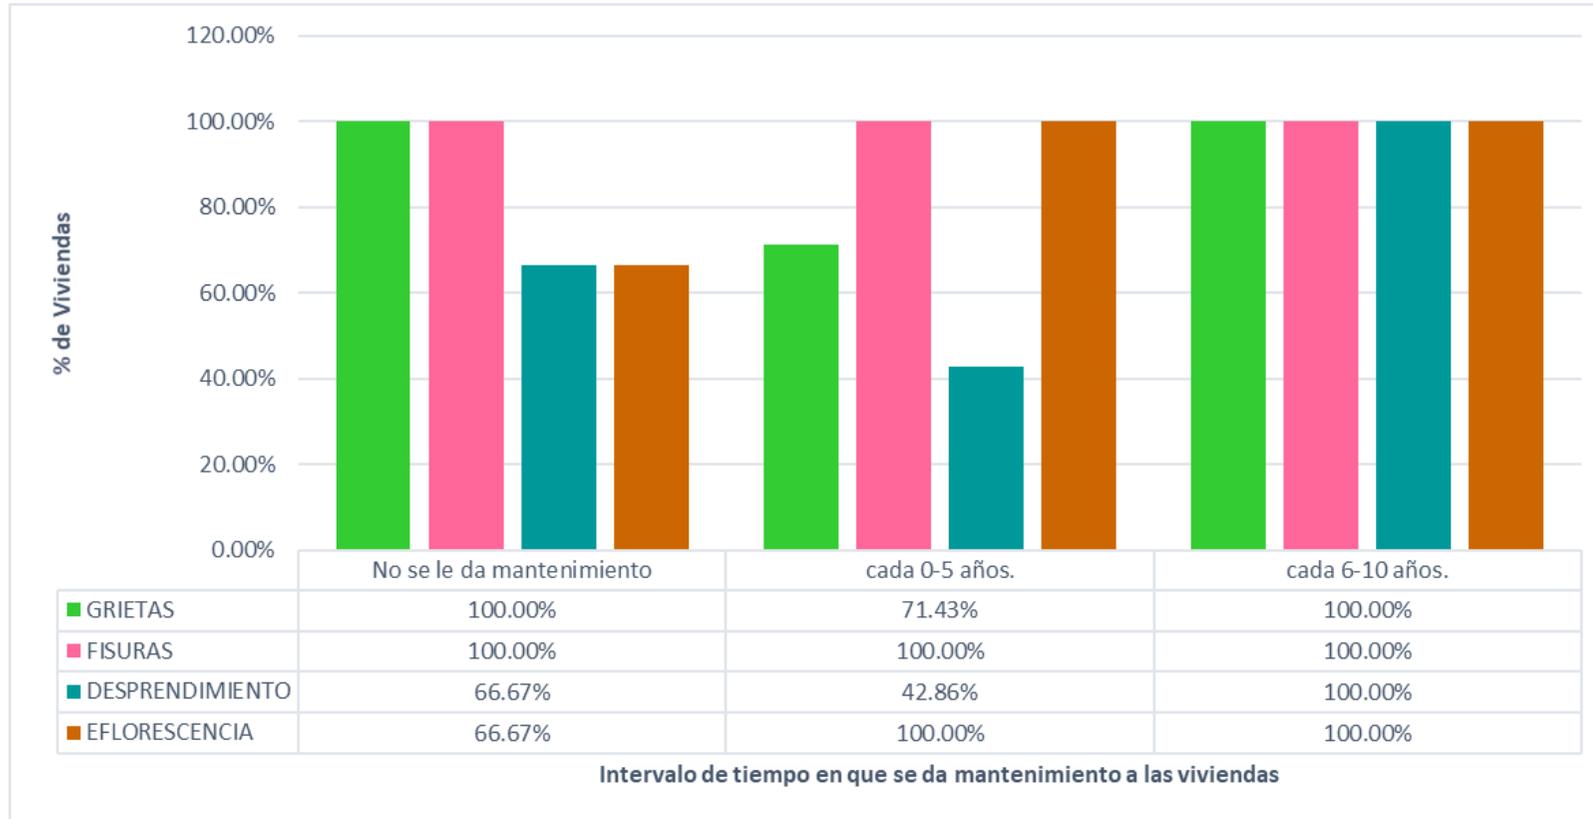
Figura 50

Patologías presentes según cada cuanto tiempo se da mantenimiento a las viviendas

Del total de la muestra 3 viviendas no le dan mantenimiento y presentaron grietas (100.00%), fisuras (100.00%), desprendimiento (66.67%), eflorescencia (66.67%) y carbonatación (100.00%); 7 viviendas tienen mantenimiento cada 5 años, presentaron grietas (71.43%), fisuras (100.00%), desprendimiento (42.86%), eflorescencia (100.00%) y carbonatación (100.00%); y una vivienda le da mantenimiento cada 6 a 10 años, y presenta grietas (100.00%), fisuras (100.00%), desprendimientos (100.00%), eflorescencia (100.00%) y carbonatación (100.00%) **Tablas 33, 34 y Figuras 50, 51**. Las viviendas que más presentaron patologías son las viviendas que no tuvieron mantenimiento o tienen en un intervalo de tiempo entre 6 a 10 años, mientras que las viviendas que presentaron menor presencia de patologías son las que les dan mantenimiento cada 5 años. Por ello, la falta de mantenimiento, o un mantenimiento inadecuado, son factores que generan patologías en los elementos estructurales de concreto de las viviendas de la muestra estudiada.

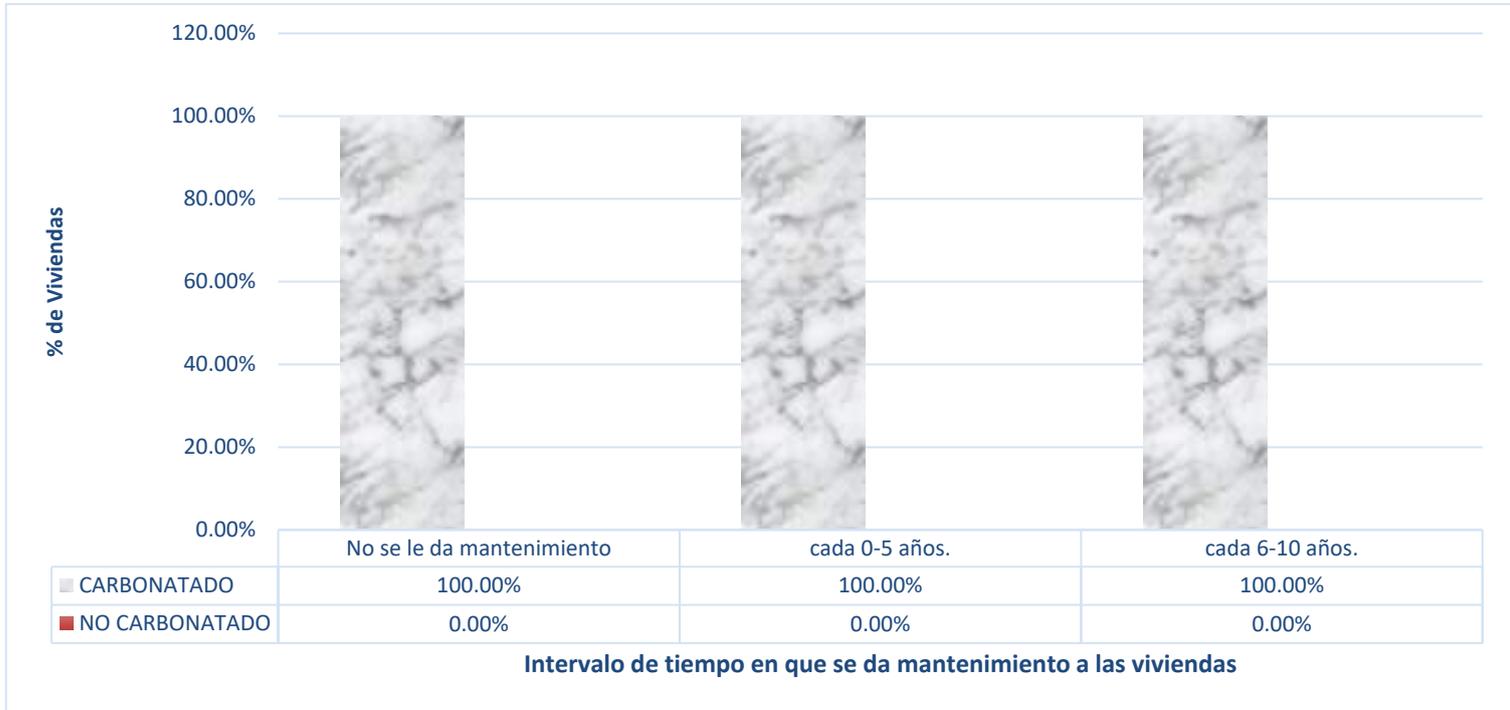
Figura 51

Carbonatación según cada cuanto tiempo se da mantenimiento

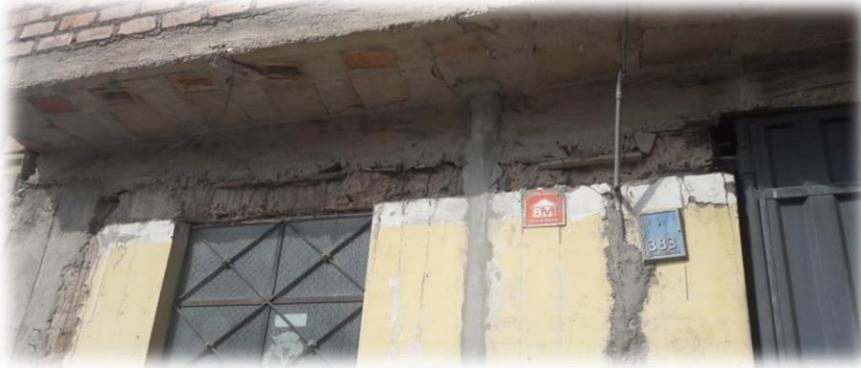
Figura 59

Desprendimiento en muro

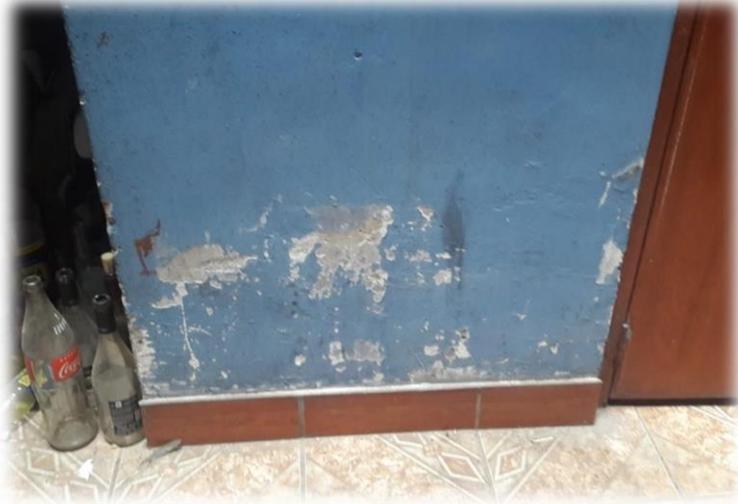
Figura 64

Eflorescencia en muro

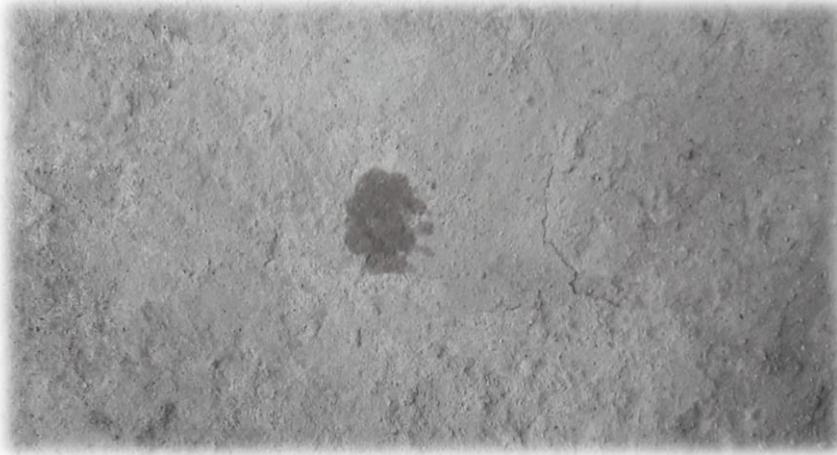
Figura 66

Viga carbonatada, no existe presencia de color guinda al contacto con el químico (Fenolftaleína) - Vivienda N°2

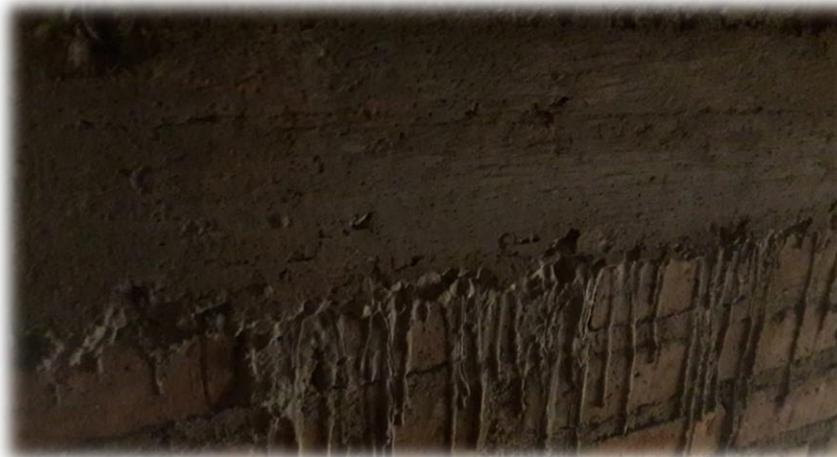
Figura 67

Columna carbonatada, no existe presencia de color guinda al contacto con el químico (Fenolftaleína)- Vivienda N°2
