“SUPERVISIÓN Y MEJORAMIENTO EN LA CALIDAD EN EL
PROCESO CONSTRUCTIVO DE MUROS ANCLADOS EN
EL PROYECTO LIF PEZET, SAN ISIDRO, LIMA 2022”

Trabajo de suficiencia profesional para optar el título

Ingeniero Civil

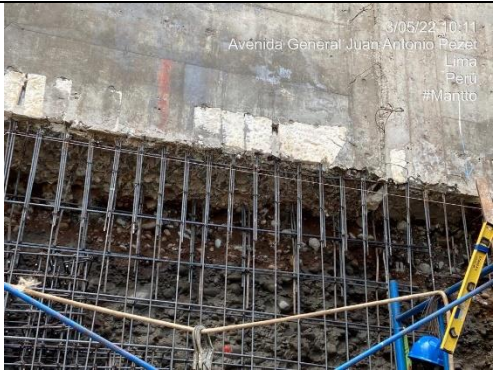
Ítem	Observaciones	Imagen
1.00	Se observó que, en el picado de fondo de los muros, no se está retirando los estratos en su totalidad (tierra), se debe realizar cuidadosamente este proceso para garantizar la limpieza de las superficies de juntas.

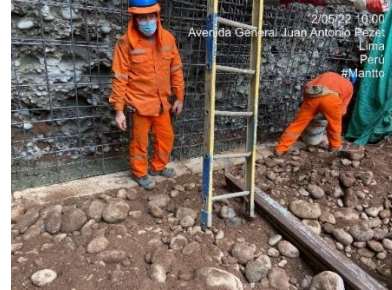
- 4.00 No se realizó solado para el Muro 4.13,
se evidencio que solo se le añadió una
lechada.

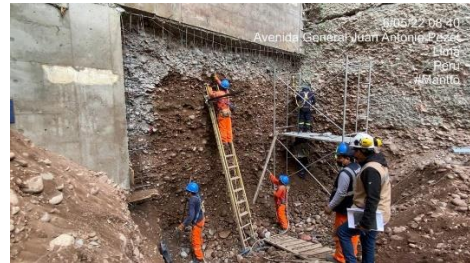
- 5.00 No se debería excavar en su totalidad
los muros, ya que al momento del retiro
de los elementos sueltos (piedras y
tierra) esto podría dañar físicamente al
trabajador y tampoco le permite hacer
una limpieza correcta.

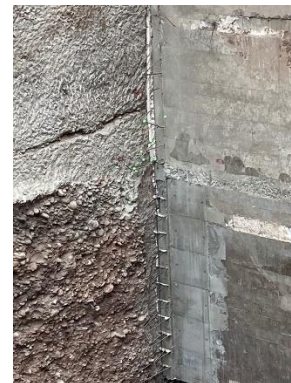
- 6.00 No se ha colocado tecnopor para el
ahuellamiento de la losa en la zona que
se completo del muro 3.01.

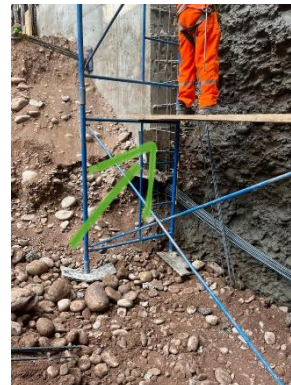
- 7.00 No se está retirando los elementos de
encofrado completos para los trabajos
siguientes como la colocación de acero.

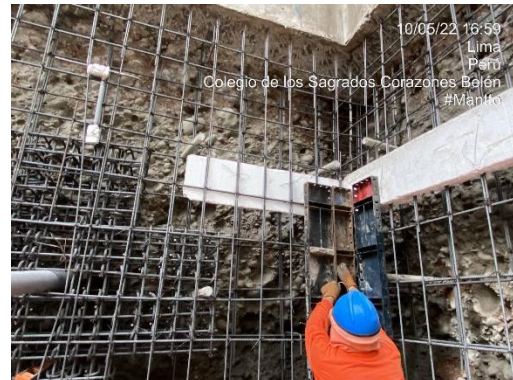
8.00 No se están respetando los procedimientos, se está encofrando sin antes haber terminado la colocación del tecnopor con su correcto aseguramiento, ya se ha visto paños post vaciado con el tecnopor corrido o movidos para la zona del ahuellamiento.

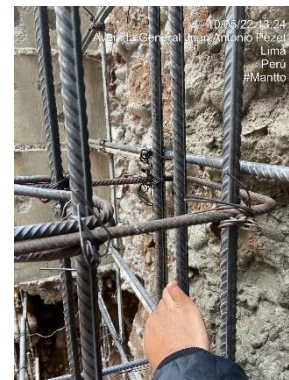
9.00 No se está asegurando de la manera correcta el acero vertical, de ocurrir esto, hará que en el siguiente paño las varillas no estén alineadas como ocurrió en el paño 4.05 y será complicado enderezarlas y como consecuencia haciendo que el recubrimiento sea menor de lo esperado.

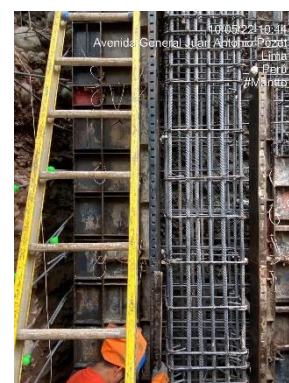
10.00 No se está colocando los tacos de manera correcta, al momento del encofrado los tacos se están cayendo y no cumpliendo su función para el recubrimiento y más en los elementos críticos.

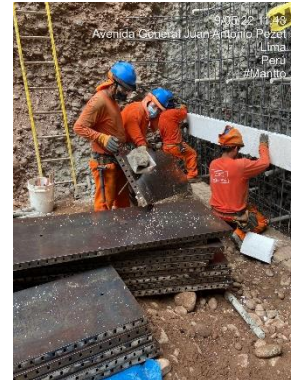
11.00 El corte del tecnopor no se está haciendo en un lugar apartado de donde se encuentra el encofrado ya con su desmoldante, todo los desechos se está quedando adherido al encofrado provocando que la superficie del post vaciado quede con burbujas y no tenga una superficie plana.

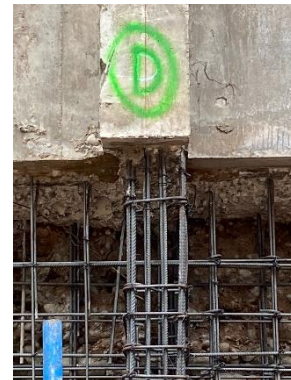
12.00 Cuando se hizo el vaciado de la placa 1 en el 3er anillo, no se fijó de la manera correcta para el recubrimiento, teniendo como consecuencia recubrimiento de 1cm en la parte inferior de la placa, esta observación se dio a notar en la colocación de acero del 4to anillo, en el momento que se hizo el traslape necesario.

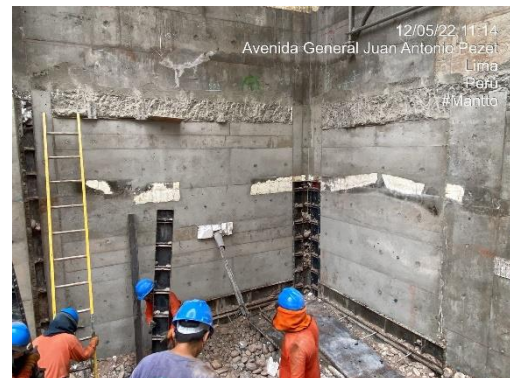
13.00 Falta de aseguramiento de tecnopor en los muros, hace que al momento de desencofrar tengamos estos resultados, ahuellamientos desalineados.

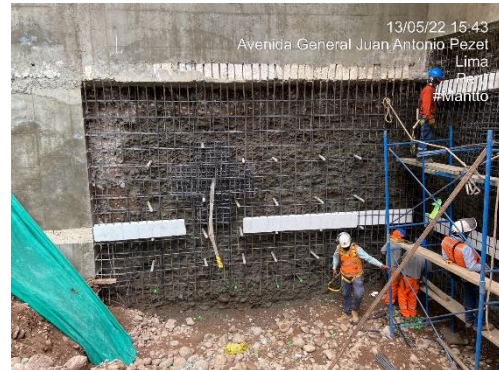
14.00 Se observó que se colocó los escantillones sin antes haber tenido un trazo previo por parte de topografía, haciendo que de alguna u otra manera la longitud de escantillones quizá no sean las correctas y esto pueda generar algún tipo de desplome. Esto ocurrió por reducir tiempos para que pueda ingresar posteriormente la cuadrilla de encofradores.

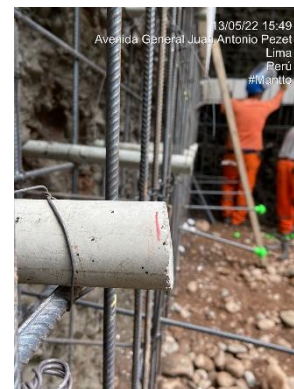
15.00 El corte de los escantillones no está siendo de manera correcta, de forma recta para y en la marca que hace el mismo personal, que se entiende son las medidas exactas. Esto puede provocar mayor recubrimiento o en el peor de los casos algún desplome.

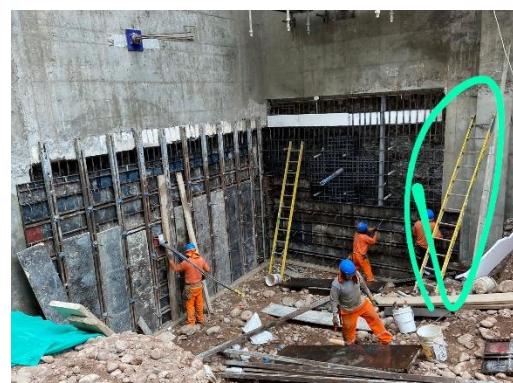
16.00 En la parte lateral del muro 4.05, se observó que estaba 2cm fuera, y al no reparar o levantar la observación, esto provocará que el siguiente muro (4.04) tengo el mismo desplome, ya que el encofrado que se coloca de manera horizontal se apoya en la cara del muro

desplomado y el error se arrastrará al siguiente muro.

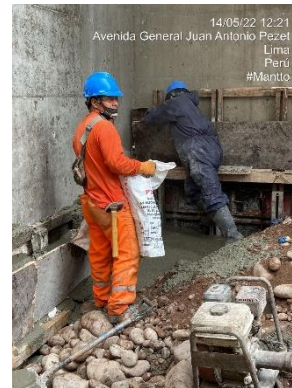
- 17.00** Se observó que no se hizo un encofrado de manera correcta para el encuentro de los muros 4.03 y 4.04, haciendo que al momento del vaciado esto se desmenuzara y el concreto quede esparcido y teniendo un volumen de concreto como pérdida.

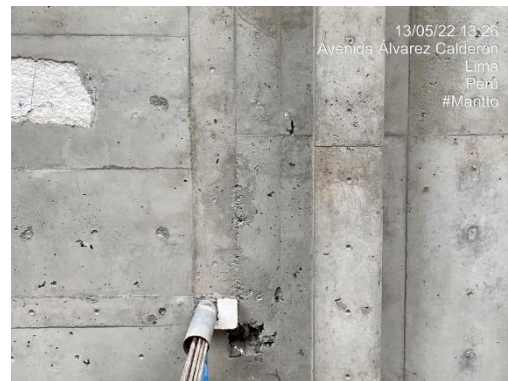
- 18.00** Se observa que la aparición de burbujas está siendo más constante en los muros, se tiene que mejorar el vibrado para evitar esta observación en el chequeo post vaciado.

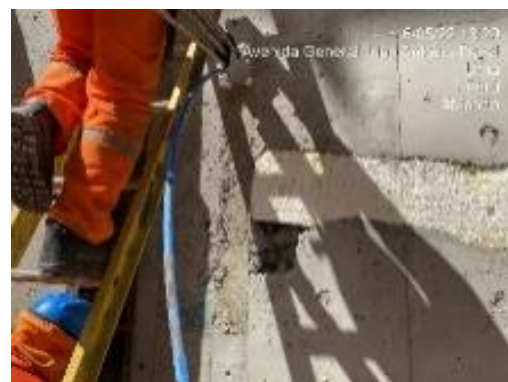
- 19.00** Se evidenció segregación y cangrejera en la parte central del muro 4.08 del cuarto anillo, producto a una falta de aseguramiento del tecnopor para el ahuellamiento de la losa y una mala aplicación del vibrado.

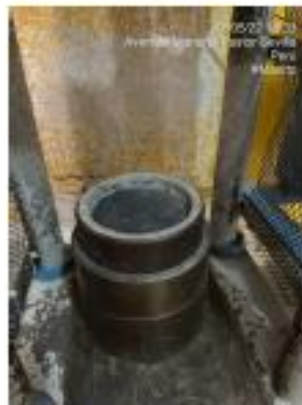
Figura 11. Verificación del neopreno

Para el momento del ensayo, se revisa la lista de control de ensayos para confirmar la fecha exacta en la cual deberá ser ensayada. En el proceso de colocación del testigo en el equipo de compresión axial, se revisa previamente el plato de retención, verificando que el neopreno se encuentre en buen estado, para ello indicaron que el cambio de neopreno se realiza cada 100 ensayos aproximadamente.
