Carrera de **INGENIERÍA CIVIL**

**PROPUESTA DE GESTIÓN DE PAVIMENTOS MEDIANTE
LA INTEGRACIÓN DEL SISTEMA DE INFORMACIÓN
GEOGRÁFICA “SIG” Y EL ÍNDICE DE CONDICIÓN DEL
PAVIMENTO “PCI” PARA LOGRAR LA CONSERVACIÓN
DE LA AV. MARAÑÓN, LOS OLIVOS, LIMA – 2022**

Luis Miguel Orrego Chiara

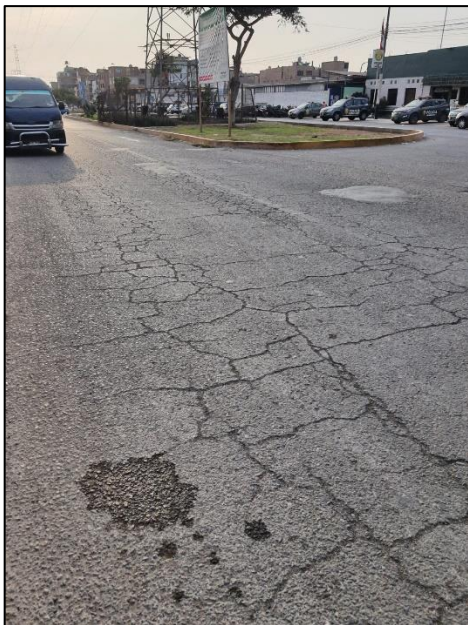
Figura 2

Fallas en la Av. Marañón

Nota. La figura muestra las fallas más comunes en la Av. Marañón.

Como se ve en las imágenes esta avenida necesita ser evaluado para poder proponer distintas actividades de intervención, pero mediante un sistema de Gestión de pavimentos, que son actividades de conservaciones que a lo largo de la vida útil del pavimento mantiene un servicio apropiado.

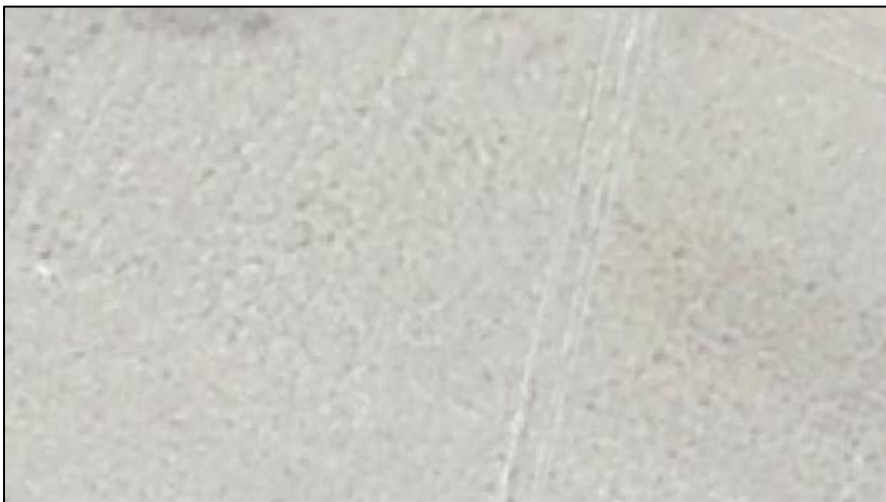
Figura 67

Piel de cocodrilo, con el daño N° 1

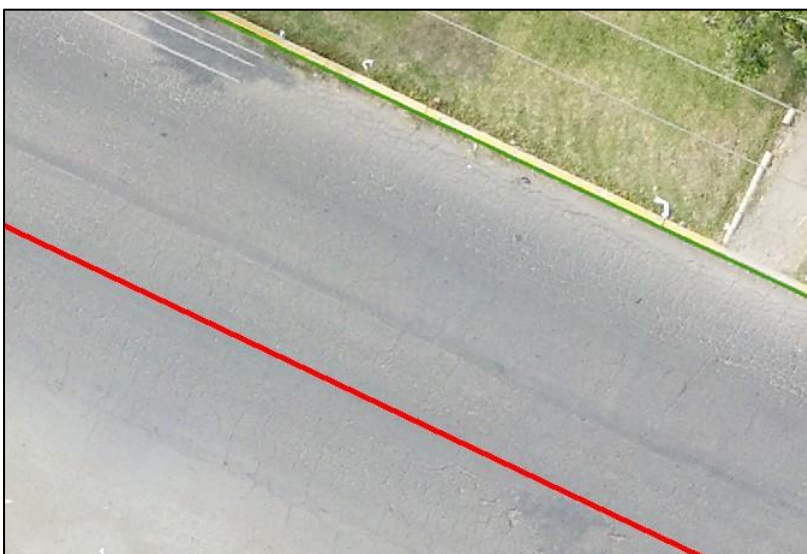
Figura 68

Exudación, con el daño N° 2

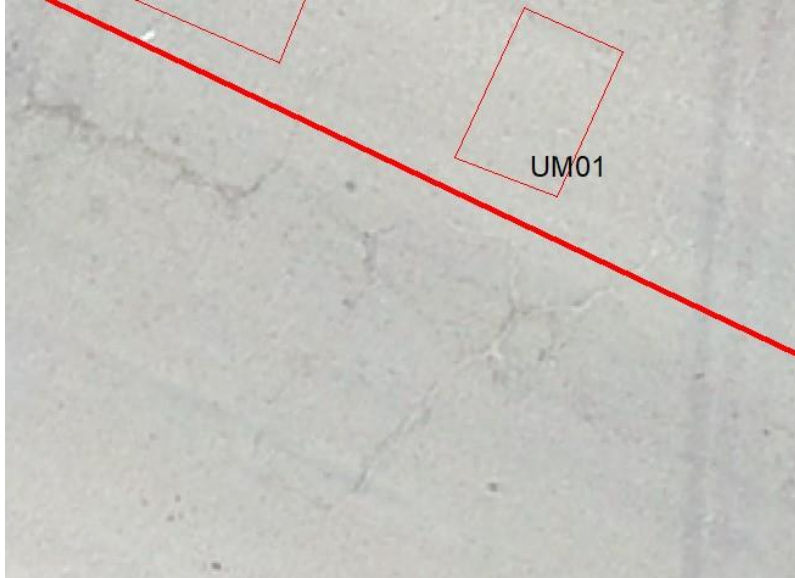
Figura 73

Grieta longitudinales y transversales, con el daño N°10

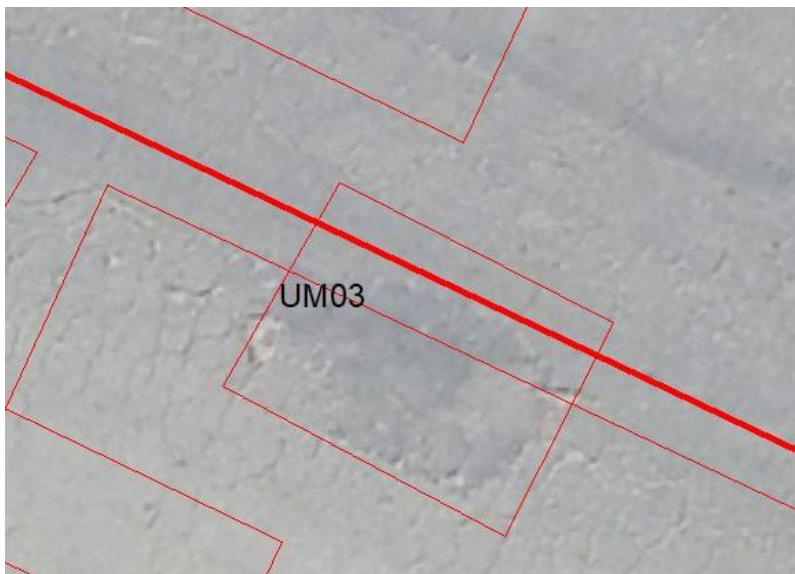
Figura 74

Parqueo, con el daño N°11

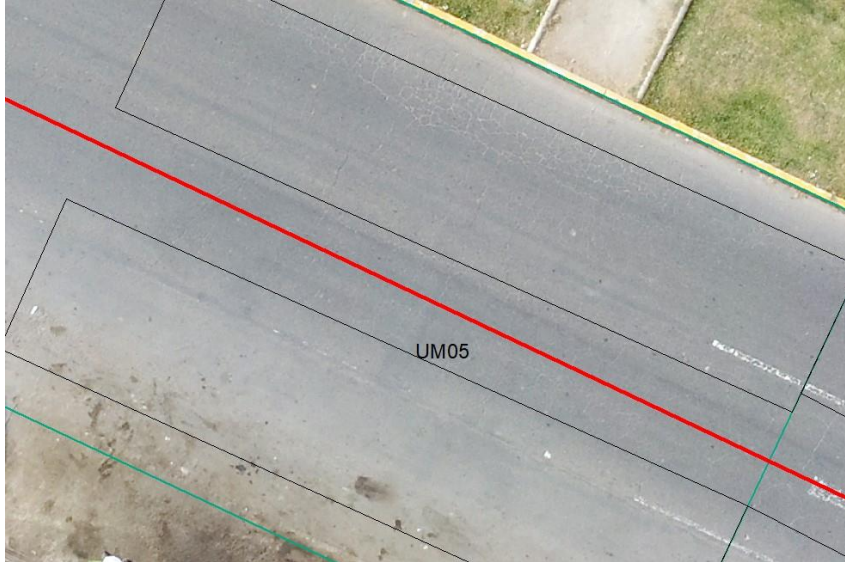
Figura 75

Pulimiento de agregados, con el daño N°12

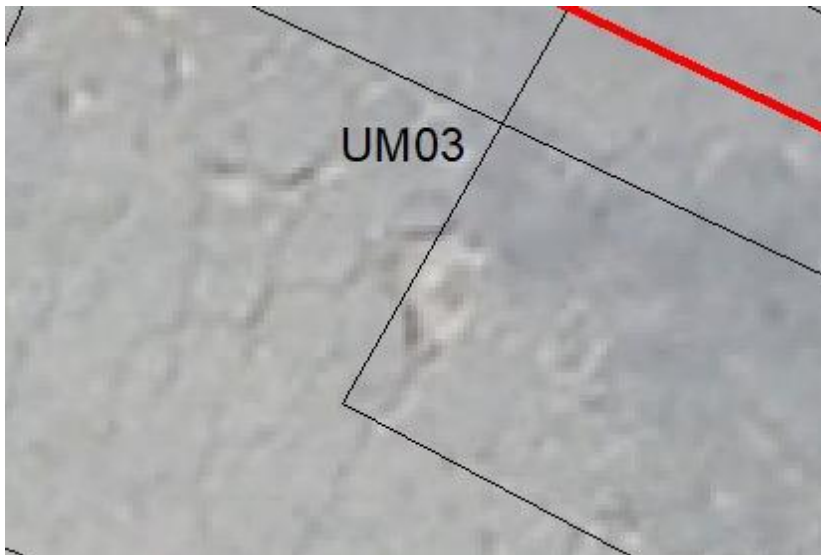
Figura 76

Huecos, con el daño N°13

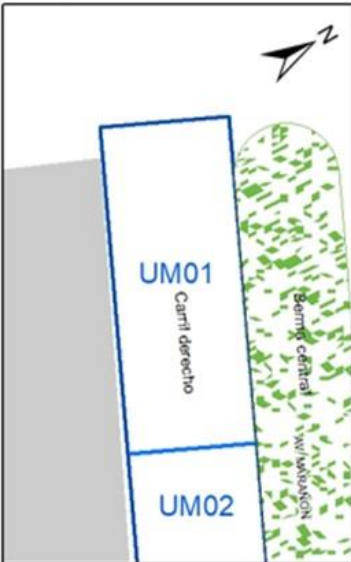
Calculo del PCI de la unidad de muestra con la progresiva 00+00 – 00+28

-	00+00	UM01			
CÓDIGO VIA	ABSCISA FINAL	ÁREA MUESTREO (m²)			
-	00+28	308			
INSPECCIONADA POR:		FECHA:			
Luis Miguel Orrego Chiara		7/05/2022			
N°	DAÑO	N°	DAÑO		
1	Piel de cocodrilo.	11	Parqueo.		
2	Exudación.	12	Pulimiento de agregados.		
3	Agrietamiento.	13	Huecos.		
4	Abultamientos y hundimientos.	14	Cruce de vía férrea.		
5	Corrugación.	15	Ahuellamiento.		
6	Depresión.	16	Desplazamiento.		
7	Grieta de borde	17	Grieta parabólica (slippage).		
8	Grieta de reflexión de junta.	18	Hinchamiento.		
9	Desnivel carril/berma.	19	Desprendimiento de agregados.		
10	Grietas longitudinal y transversal.				
Max. VD	Número max. VD	Max. VDC	INDICE PCI (%)	CONDICIÓN	
63	4.4	57	43%	REGULAR

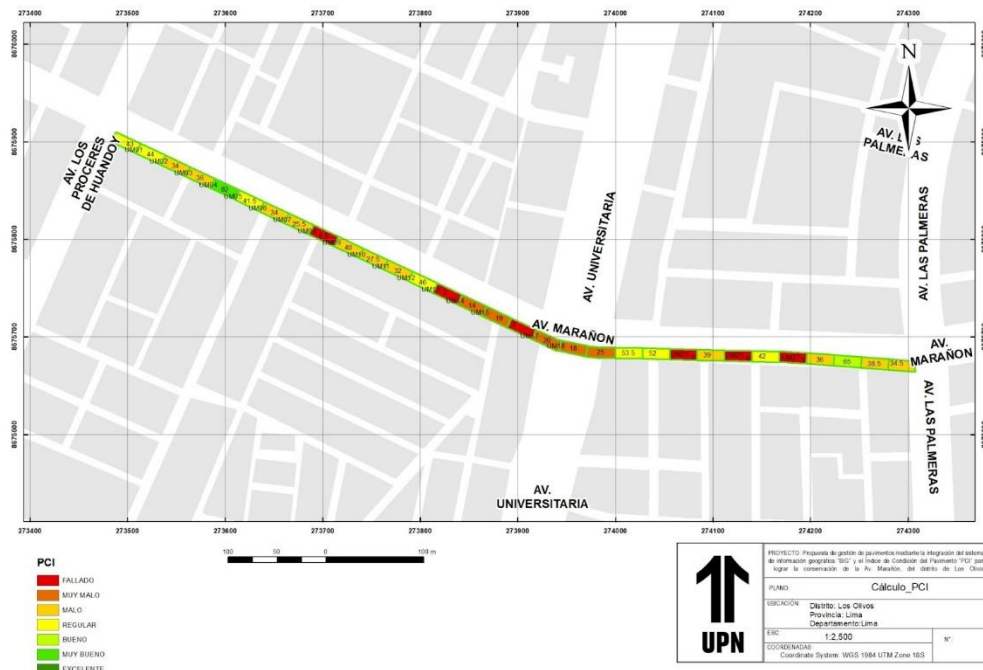
Figura 115

Mapa mostrando los valores del PCI en las unidades de muestreo.

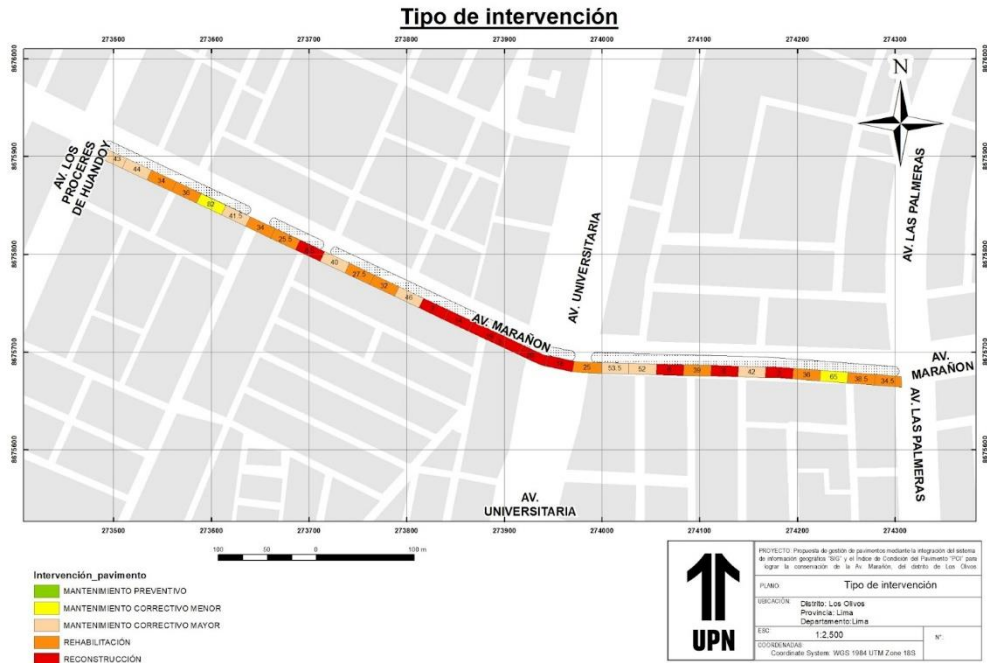
Figura 116

Mapa mostrando los tipos de intervención a realizarse, según el PCI resultante.

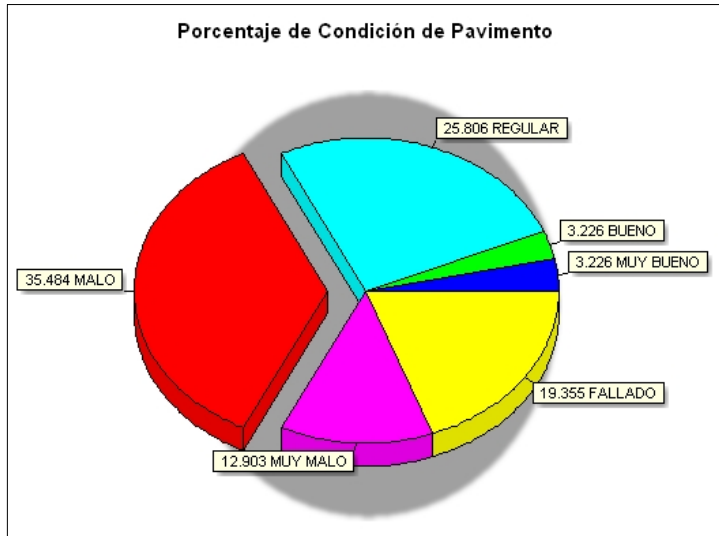
Figura 129

Porcentaje tipo pie de la condición de pavimento, del tramo de la Av. Marañón.

De esta forma podemos definir las condiciones de pavimento como: fallado, muy malo, malo y regular que predominan en la vía. Siendo la condición “malo” con la mayor proporción con 35.48%, seguido con 25.8% la condición “regular”, 19.35% la condición “fallado”, seguido de 12.9% condición “muy malo”, 3.26% en condición “bueno” y 3.26% en condición “muy bueno”

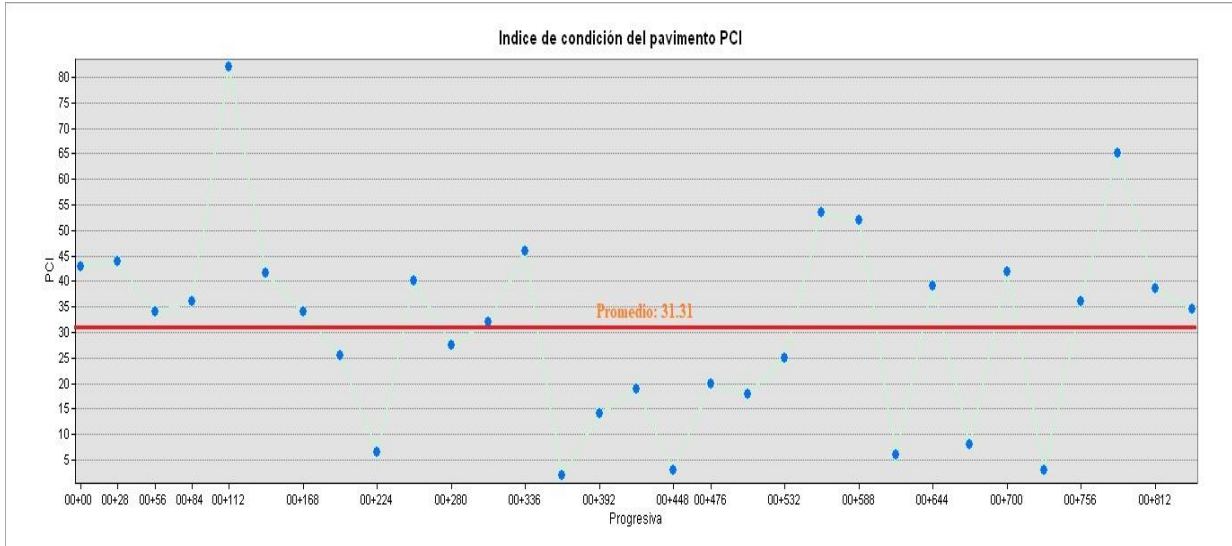
Figura 131

Resultado de Índice de Condición del pavimento

Como se aprecian los resultados se obtuvieron 31 valores deducidos: Siguiendo el procedimiento de la metodología Índice de Condición del Pavimento (PCI), se obtiene como máximo valor deducido corregido (VDC) 98.00 y mínimo valor deducido corregido (VDC) 18.00 dando como resultado un Índice de Condición del Pavimento PCI de 31.76 que corresponde a un pavimento malo.

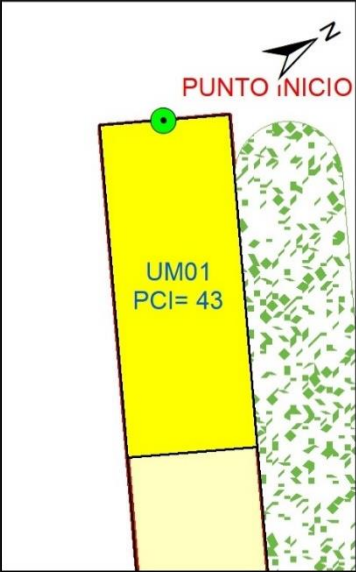
-	00+00	UM01		
CÓDIGO VIA	ABSCISA FINAL	ÁREA MUESTREO (m²)		
-	00+28	308		
INSPECCIONADA POR:		FECHA:		
Luis Miguel Orrego Chiara		7/05/2022		
N°	DAÑO	N°	DAÑO	
1	Piel de cocodrilo.	11	Parcheo.	
2	Exudación.	12	Pulimiento de agregados.	
3	Agrietamiento.	13	Huecos.	
4	Abultamientos y hundimientos.	14	Cruce de vía férrea.	
5	Corrugación.	15	Ahuellamiento.	
6	Depresión.	16	Desplazamiento.	
7	Grieta de borde	17	Grieta parabólica (slippage).	
8	Grieta de reflexión de junta.	18	Hincharamiento.	
9	Desnivel carril/berma.	19	Desprendimiento de agregados.	
10	Grietas longitudinal y transversal.			
Max. VD	Número max. VD	Max. VDC	ÍNDICE PCI	CONDICIÓN
63	4.4	57	43	REGULAR

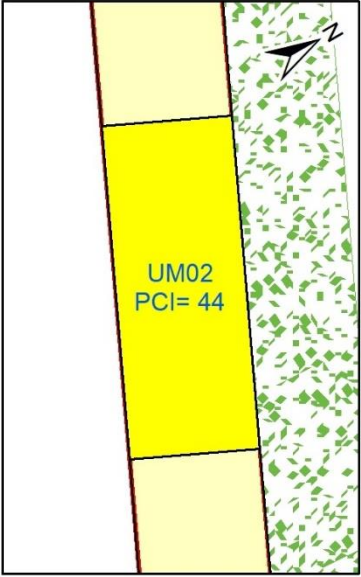
-	00+28	UM02		
CÓDIGO VIA	ABSCISA FINAL	ÁREA MUESTREO (m²)		
-	00+56	308		
INSPECCIONADA POR:		FECHA:		
Luis Miguel Orrego Chiara		7/05/2022		
N°	DAÑO	N°	DAÑO	
1	Piel de cocodrilo.	11	Parcheo.	
2	Exudación.	12	Pulimiento de agregados.	
3	Agrietamiento.	13	Huecos.	
4	Abultamientos y hundimientos.	14	Cruce de vía férrea.	
5	Corrugación.	15	Ahuellamiento.	
6	Depresión.	16	Desplazamiento.	
7	Grieta de borde	17	Grieta parabólica (slippage).	
8	Grieta de reflexión de junta.	18	Hinchamiento.	
9	Desnivel carril/berma.	19	Desprendimiento de agregados.	
10	Grietas longitudinal y transversal.			
Max. VD	Número max. VD	Max. VDC	INDICE PCI	CONDICIÓN
56	5.04	56	44	REGULAR

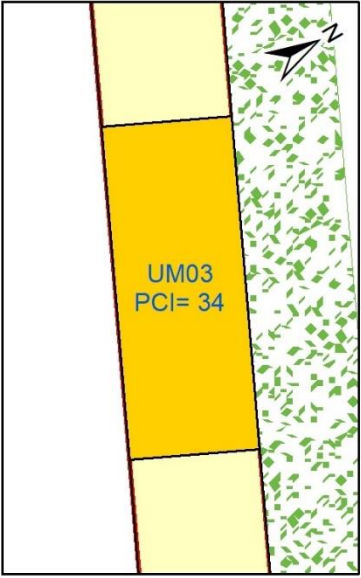
-	00+56	UM03		
CÓDIGO VIA	ABSCISA FINAL	ÁREA MUESTREO (m²)		
-	00+84	308		
INSPECCIONADA POR:		FECHA:		
Luis Miguel Orrego Chiara		7/05/2022		
N°	DAÑO	N°	DAÑO	
1	Piel de cocodrilo.	11	Parcheo.	
2	Exudación.	12	Pulimiento de agregados.	
3	Agrietamiento.	13	Huecos.	
4	Abultamientos y hundimientos.	14	Cruce de vía férrea.	
5	Corrugación.	15	Ahuellamiento.	
6	Depresión.	16	Desplazamiento.	
7	Grieta de borde	17	Grieta parabólica (slippage).	
8	Grieta de reflexión de junta.	18	Hincharamiento.	
9	Desnivel carril/berma.	19	Desprendimiento de agregados.	
10	Grietas longitudinal y transversal.			
Max. VD	Número max. VD	Max. VDC	INDICE PCI	CONDICIÓN
32	7.24	66	34	MALO

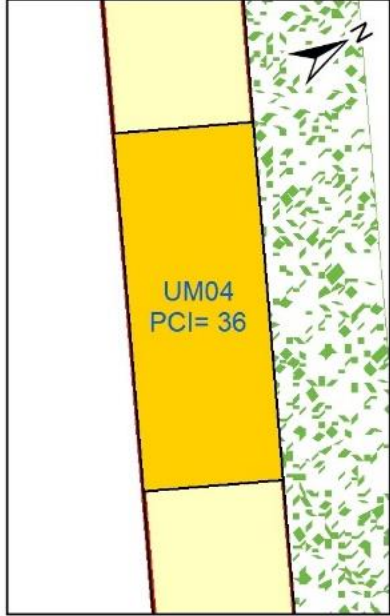
-	00+84	UM04		
CÓDIGO VIA	ABSCISA FINAL	ÁREA MUESTREO (m²)		
-	00+112	308		
INSPECCIONADA POR:	FECHA:			
Luis Miguel Orrego Chiara	7/05/2022			
N°	DAÑO	N°	DAÑO	
1	Piel de cocodrilo.	11	Parcheo.	
2	Exudación.	12	Pulimiento de agregados.	
3	Agrietamiento.	13	Huecos.	
4	Abultamientos y hundimientos.	14	Cruce de vía férrea.	
5	Corrugación.	15	Ahuellamiento.	
6	Depresión.	16	Desplazamiento.	
7	Grieta de borde	17	Grieta parabólica (slippage).	
8	Grieta de reflexión de junta.	18	Hinchamiento.	
9	Desnivel carril/berma.	19	Desprendimiento de agregados.	
10	Grietas longitudinal y transversal.			
Max. VD	Número max. VD	Max. VDC	INDICE PCI	CONDICIÓN
36	6.88	64	36	MALO

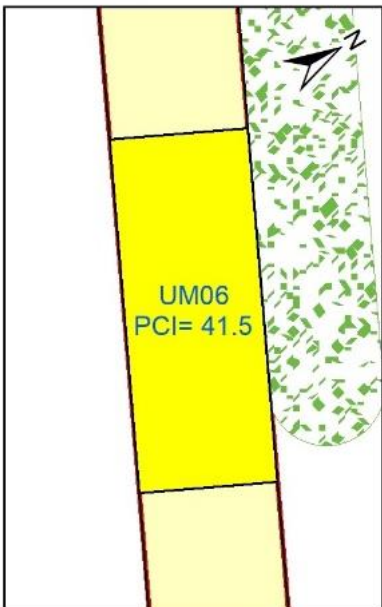
-	00+140	UM06		
CÓDIGO VIA	ABSCISA FINAL	ÁREA MUESTREO (m²)		
-	00+168	308		
INSPECCIONADA POR:		FECHA:		
Luis Miguel Orrego Chiara		7/05/2022		
N°	DAÑO	N°	DAÑO	
1	Piel de cocodrilo.	11	Parqueo.	
2	Exudación.	12	Pulimiento de agregados.	
3	Agrietamiento.	13	Huecos.	
4	Abultamientos y hundimientos.	14	Cruce de vía férrea.	
5	Corrugación.	15	Ahuellamiento.	
6	Depresión.	16	Desplazamiento.	
7	Grieta de borde	17	Grieta parabólica (slippage).	
8	Grieta de reflexión de junta.	18	Hinchamiento.	
9	Desnivel carril/berma.	19	Desprendimiento de agregados.	
10	Grietas longitudinal y transversal.			
Max. VD	Número max. VD	Max. VDC	INDICE PCI	CONDICIÓN
38	6.69	58.5	41.5	REGULAR

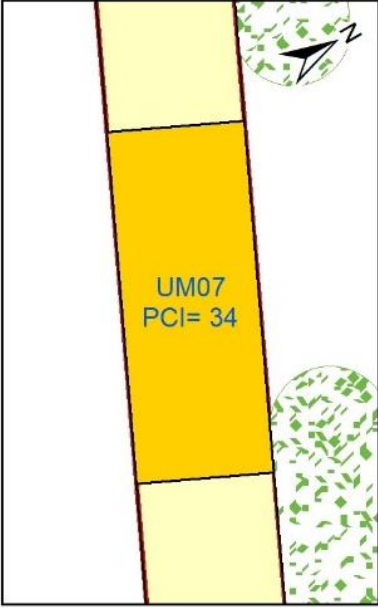
-	00+168	UM07		
CÓDIGO VIA	ABSCISA FINAL	ÁREA MUESTREO (m²)		
-	00+196	308		
INSPECCIONADA POR:		FECHA:		
Luis Miguel Orrego Chiara		7/05/2022		
N°	DAÑO	N°	DAÑO	
1	Piel de cocodrilo.	11	Parcheo.	
2	Exudación.	12	Pulimiento de agregados.	
3	Agrietamiento.	13	Huecos.	
4	Abultamientos y hundimientos.	14	Cruce de vía férrea.	
5	Corrugación.	15	Ahuellamiento.	
6	Depresión.	16	Desplazamiento.	
7	Grieta de borde	17	Grieta parabólica (slippage).	
8	Grieta de reflexión de junta.	18	Hinchamiento.	
9	Desnivel carril/berma.	19	Desprendimiento de agregados.	
10	Grietas longitudinal y transversal.			
Max. VD	Número max. VD	Max. VDC	INDICE PCI	CONDICIÓN
51	5.5	66	34	MALO

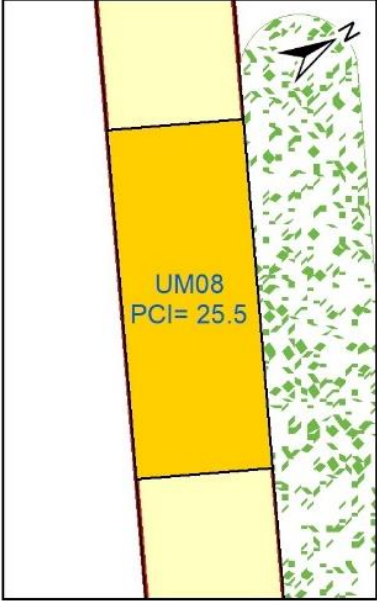
-	00+196	UM08		
CÓDIGO VIA	ABSCISA FINAL	ÁREA MUESTREO (m²)		
-	00+224	308		
INSPECCIONADA POR:		FECHA:		
Luis Miguel Orrego Chiara		7/05/2022		
N°	DAÑO	N°	DAÑO	
1	Piel de cocodrilo.	11	Parqueo.	
2	Exudación.	12	Pulimiento de agregados.	
3	Agrietamiento.	13	Huecos.	
4	Abultamientos y hundimientos.	14	Cruce de vía férrea.	
5	Corrugación.	15	Ahuellamiento.	
6	Depresión.	16	Desplazamiento.	
7	Grieta de borde	17	Grieta parabólica (slippage).	
8	Grieta de reflexión de junta.	18	Hinchamiento.	
9	Desnivel carril/berma.	19	Desprendimiento de agregados.	
10	Grietas longitudinal y transversal.			
Max. VD	Número max. VD	Max. VDC	INDICE PCI	CONDICIÓN
66	4.12	74.5	25.5	MALO

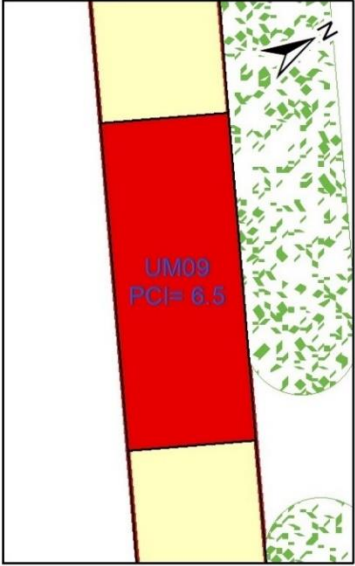
-	00+224	UM09		
CÓDIGO VIA	ABSCISA FINAL	ÁREA MUESTREO (m²)		
-	00+252	308		
INSPECCIONADA POR:	FECHA:			
Luis Miguel Orrego Chiara	7/05/2022			
N°	DAÑO	N°	DAÑO	
1	Piel de cocodrilo.	11	Parqueo.	
2	Exudación.	12	Pulimiento de agregados.	
3	Agrietamiento.	13	Huecos.	
4	Abultamientos y hundimientos.	14	Cruce de vía férrea.	
5	Corrugación.	15	Ahuellamiento.	
6	Depresión.	16	Desplazamiento.	
7	Grieta de borde	17	Grieta parabólica (slippage).	
8	Grieta de reflexión de junta.	18	Hinchamiento.	
9	Desnivel carril/berma.	19	Desprendimiento de agregados.	
10	Grietas longitudinal y transversal.			
Max. VD	Número max. VD	Max. VDC	INDICE PCI	CONDICIÓN
78	3.02	93.5	6.5	FALLADO

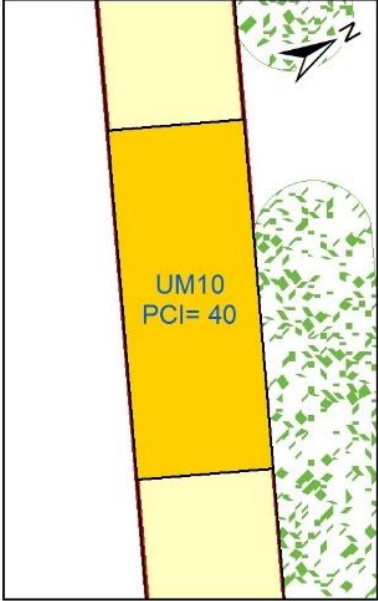
-	00+252	UM10		
CÓDIGO VIA	ABSCISA FINAL	ÁREA MUESTREO (m²)		
-	00+280	308		
INSPECCIONADA POR:		FECHA:		
Luis Miguel Orrego Chiara		7/05/2022		
N°	DAÑO	N°	DAÑO	
1	Piel de cocodrilo.	11	Parqueo.	
2	Exudación.	12	Pulimiento de agregados.	
3	Agrietamiento.	13	Huecos.	
4	Abultamientos y hundimientos.	14	Cruce de vía férrea.	
5	Corrugación.	15	Ahuellamiento.	
6	Depresión.	16	Desplazamiento.	
7	Grieta de borde	17	Grieta parabólica (slippage).	
8	Grieta de reflexión de junta.	18	Hinchamiento.	
9	Desnivel carril/berma.	19	Desprendimiento de agregados.	
10	Grietas longitudinal y transversal.			
Max. VD	Número max. VD	Max. VDC	INDICE PCI	CONDICIÓN
34	7.06	60	40	REGULAR

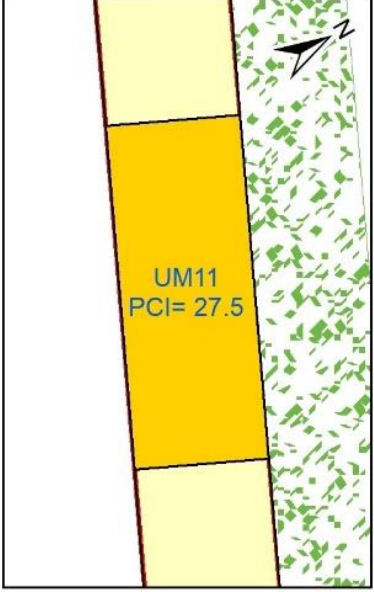
-	00+280	UM11		
CÓDIGO VIA	ABSCISA FINAL	ÁREA MUESTREO (m²)		
-	00+308	308		
INSPECCIONADA POR:		FECHA:		
Luis Miguel Orrego Chiara		7/05/2022		
N°	DAÑO	N°	DAÑO	
1	Piel de cocodrilo.	11	Parcheo.	
2	Exudación.	12	Pulimiento de agregados.	
3	Agrietamiento.	13	Huecos.	
4	Abultamientos y hundimientos.	14	Cruce de vía férrea.	
5	Corrugación.	15	Ahuellamiento.	
6	Depresión.	16	Desplazamiento.	
7	Grieta de borde	17	Grieta parabólica (slippage).	
8	Grieta de reflexión de junta.	18	Hinchamiento.	
9	Desnivel carril/berma.	19	Desprendimiento de agregados.	
10	Grietas longitudinal y transversal.			
Max. VD	Número max. VD	Max. VDC	INDICE PCI	CONDICIÓN
43	6.23	72.5	27.5	MALO

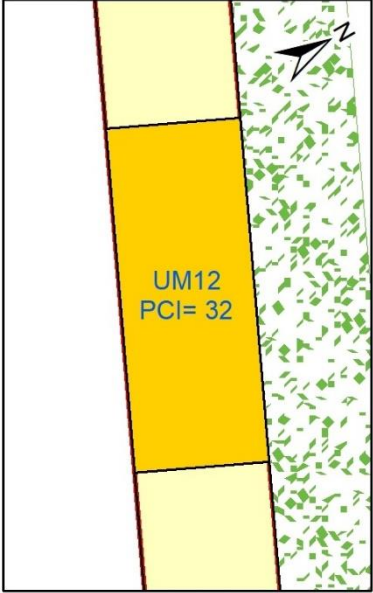
-	00+308	UM12		
CÓDIGO VIA	ABSCISA FINAL	ÁREA MUESTREO (m²)		
-	00+336	308		
INSPECCIONADA POR:		FECHA:		
Luis Miguel Orrego Chiara		7/05/2022		
N°	DAÑO	N°	DAÑO	
1	Piel de cocodrilo.	11	Parcheo.	
2	Exudación.	12	Pulimiento de agregados.	
3	Agrietamiento.	13	Huecos.	
4	Abultamientos y hundimientos.	14	Cruce de vía férrea.	
5	Corrugación.	15	Ahuellamiento.	
6	Depresión.	16	Desplazamiento.	
7	Grieta de borde	17	Grieta parabólica (slippage).	
8	Grieta de reflexión de junta.	18	Hincharamiento.	
9	Desnivel carril/berma.	19	Desprendimiento de agregados.	
10	Grietas longitudinal y transversal.			
Max. VD	Número max. VD	Max. VDC	INDICE PCI	CONDICIÓN
37	6.79	68	32	MALO

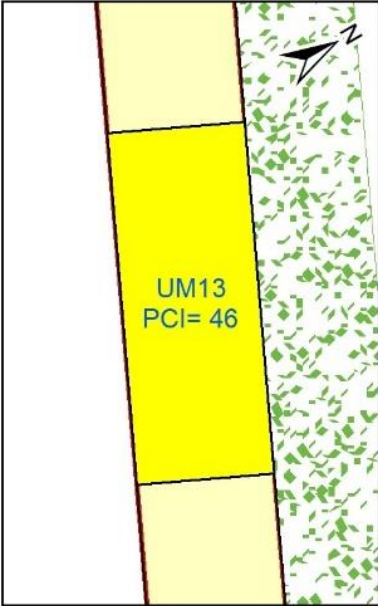
-	00+336	UM13		
CÓDIGO VIA	ABSCISA FINAL	ÁREA MUESTREO (m²)		
-	00+364	308		
INSPECCIONADA POR:	FECHA:			
Luis Miguel Orrego Chiara	7/05/2022			
N°	DAÑO	N°	DAÑO	
1	Piel de cocodrilo.	11	Parcheo.	
2	Exudación.	12	Pulimiento de agregados.	
3	Agrietamiento.	13	Huecos.	
4	Abultamientos y hundimientos.	14	Cruce de vía férrea.	
5	Corrugación.	15	Ahuellamiento.	
6	Depresión.	16	Desplazamiento.	
7	Grieta de borde	17	Grieta parabólica (slippage).	
8	Grieta de reflexión de junta.	18	Hinchamiento.	
9	Desnivel carril/berma.	19	Desprendimiento de agregados.	
10	Grietas longitudinal y transversal.			
Max. VD	Número max. VD	Max. VDC	INDICE PCI	CONDICIÓN
35	6.97	54	46	REGULAR

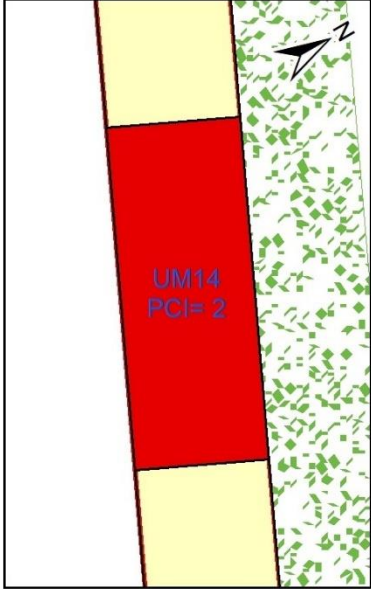
-	00+364	UM14		
CÓDIGO VIA	ABSCISA FINAL	ÁREA MUESTREO (m²)		
-	00+392	308		
INSPECCIONADA POR:		FECHA:		
Luis Miguel Orrego Chiara		7/05/2022		
N°	DAÑO	N°	DAÑO	
1	Piel de cocodrilo.	11	Parcheo.	
2	Exudación.	12	Pulimento de agregados.	
3	Agrietamiento.	13	Huecos.	
4	Abultamientos y hundimientos.	14	Cruce de vía férrea.	
5	Corrugación.	15	Ahuellamiento.	
6	Depresión.	16	Desplazamiento.	
7	Grieta de borde	17	Grieta parabólica (slippage).	
8	Grieta de reflexión de junta.	18	Hinchamiento.	
9	Desnivel carril/berma.	19	Desprendimiento de agregados.	
10	Grietas longitudinal y transversal.			
Max. VD	Número max. VD	Max. VDC	INDICE PCI	CONDICIÓN
82	2.65	98	2	FALLADO

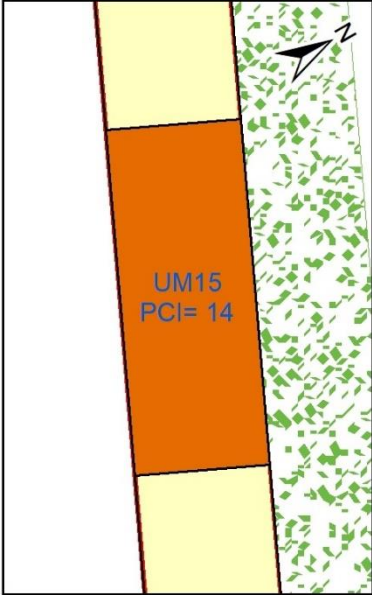
-	00+392	UM15		
CÓDIGO VIA	ABSCISA FINAL	ÁREA MUESTREO (m²)		
-	00+420	308		
INSPECCIONADA POR:		FECHA:		
Luis Miguel Orrego Chiara		7/05/2022		
N°	DAÑO	N°	DAÑO	
1	Piel de cocodrilo.	11	Parqueo.	
2	Exudación.	12	Pulimiento de agregados.	
3	Agrietamiento.	13	Huecos.	
4	Abultamientos y hundimientos.	14	Cruce de vía férrea.	
5	Corrugación.	15	Ahuellamiento.	
6	Depresión.	16	Desplazamiento.	
7	Grieta de borde	17	Grieta parabólica (slippage).	
8	Grieta de reflexión de junta.	18	Hinchamiento.	
9	Desnivel carril/berma.	19	Desprendimiento de agregados.	
10	Grietas longitudinal y transversal.			
Max. VD	Número max. VD	Max. VDC	INDICE PCI	CONDICIÓN
78	3.02	86	14	MUY MALO

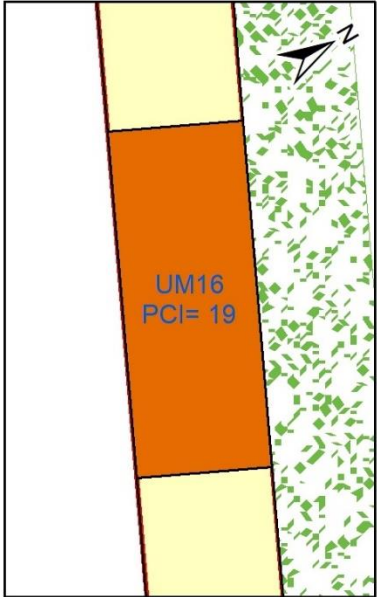
-	00+420	UM16		
CÓDIGO VIA	ABSCISA FINAL	ÁREA MUESTREO (m²)		
-	00+448	308		
INSPECCIONADA POR:		FECHA:		
Luis Miguel Orrego Chiara		7/05/2022		
N°	DAÑO	N°	DAÑO	
1	Piel de cocodrilo.	11	Parcheo.	
2	Exudación.	12	Pulimiento de agregados.	
3	Agrietamiento.	13	Huecos.	
4	Abultamientos y hundimientos.	14	Cruce de vía férrea.	
5	Corrugación.	15	Ahuellamiento.	
6	Depresión.	16	Desplazamiento.	
7	Grieta de borde	17	Grieta parabólica (slippage).	
8	Grieta de reflexión de junta.	18	Hinchamiento.	
9	Desnivel carril/berma.	19	Desprendimiento de agregados.	
10	Grietas longitudinal y transversal.			
Max. VD	Número max. VD	Max. VDC	INDICE PCI	CONDICIÓN
48	5.78	81	19	MUY MALO

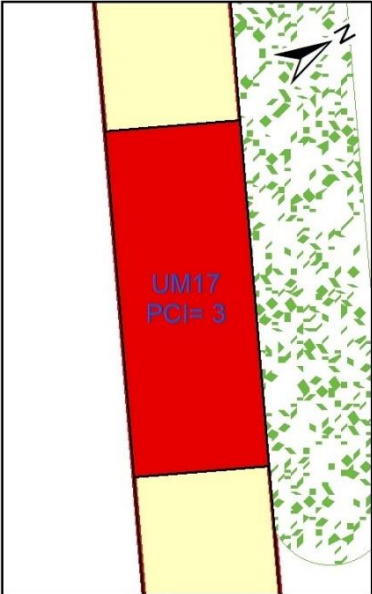
-	00+448	UM17			
CÓDIGO VIA	ABSCISA FINAL	ÁREA MUESTREO (m²)			
-	00+476	308			
INSPECCIONADA POR:		FECHA:			
Luis Miguel Orrego Chiara		7/05/2022			
N°	DAÑO	N°	DAÑO		
1	Piel de cocodrilo.	11	Parqueo.		
2	Exudación.	12	Pulimiento de agregados.		
3	Agrietamiento.	13	Huecos.		
4	Abultamientos y hundimientos.	14	Cruce de vía férrea.		
5	Corrugación.	15	Ahuellamiento.		
6	Depresión.	16	Desplazamiento.		
7	Grieta de borde	17	Grieta parabólica (slippage).		
8	Grieta de reflexión de junta.	18	Hinchamiento.		
9	Desnivel carril/berma.	19	Desprendimiento de agregados.		
10	Grietas longitudinal y transversal.				
Max. VD	Número max. VD	Max. VDC	INDICE PCI	CONDICIÓN	
79	2.93	97	3	FALLADO

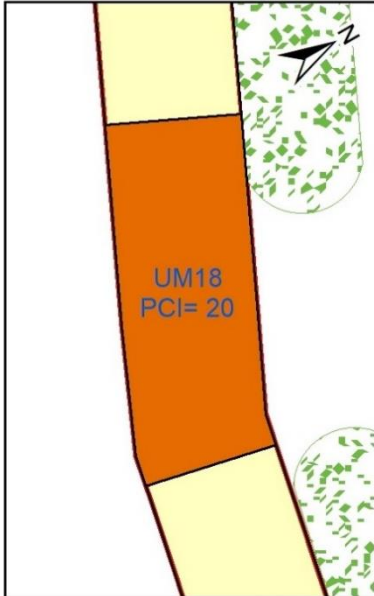
-	00+476	UM18		
CÓDIGO VIA	ABSCISA FINAL	ÁREA MUESTREO (m²)		
-	00+504	308		
INSPECCIONADA POR:	FECHA:			
Luis Miguel Orrego Chiara	7/05/2022			
N°	DAÑO	N°	DAÑO	
1	Piel de cocodrilo.	11	Parqueo.	
2	Exudación.	12	Pulimento de agregados.	
3	Agrietamiento.	13	Huecos.	
4	Abultamientos y hundimientos.	14	Cruce de vía férrea.	
5	Corrugación.	15	Ahuellamiento.	
6	Depresión.	16	Desplazamiento.	
7	Grieta de borde	17	Grieta parabólica (slippage).	
8	Grieta de reflexión de junta.	18	Hinchamiento.	
9	Desnivel carril/berma.	19	Desprendimiento de agregados.	
10	Grietas longitudinal y transversal.			
Max. VD	Número max. VD	Max. VDC	INDICE PCI	CONDICIÓN
49	5.68	80	20	MUY MALO

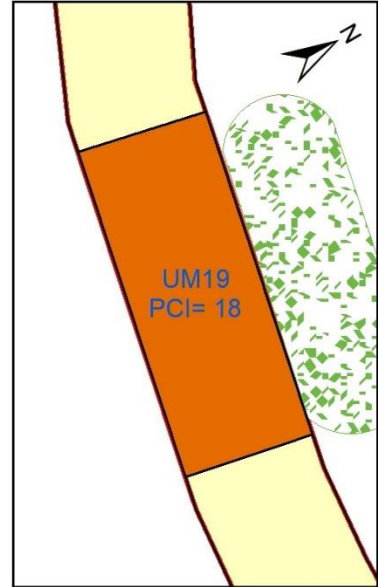
EXPLORACIÓN DE LA CONDICIÓN POR UNIDAD DE MUESTREO			ESQUEMA	
ZONA	ABSCISA INICIAL	UNIDAD DE MUESTREO		
-	00+504	UM19		
CÓDIGO VIA	ABSCISA FINAL	ÁREA MUESTREO (m²)		
-	00+532	308		
INSPECCIONADA POR:		FECHA:		
Luis Miguel Orrego Chiara		7/05/2022		
N°	DAÑO	N°	DAÑO	
1	Piel de cocodrilo.	11	Parqueo.	
2	Exudación.	12	Pulimiento de agregados.	
3	Agrietamiento.	13	Huecos.	
4	Abultamientos y hundimientos.	14	Cruce de vía férrea.	
5	Corrugación.	15	Ahuellamiento.	
6	Depresión.	16	Desplazamiento.	
7	Grieta de borde	17	Grieta parabólica (slippage).	
8	Grieta de reflexión de junta.	18	Hinchamiento.	
9	Desnivel carril/berma.	19	Desprendimiento de agregados.	
10	Grietas longitudinal y transversal.			
Max. VD	Número max. VD	Max. VDC	INDICE PCI	CONDICIÓN
77	3.11	82	18	MUY MALO

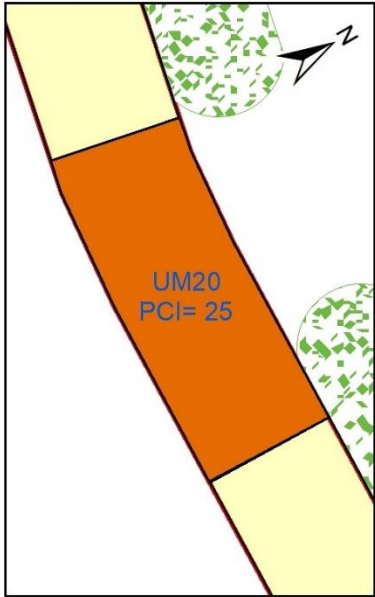
EXPLORACIÓN DE LA CONDICIÓN POR UNIDAD DE MUESTREO			ESQUEMA	
ZONA	ABSCISA INICIAL	UNIDAD DE MUESTREO		
-	00+532	UM20		
CÓDIGO VIA	ABSCISA FINAL	ÁREA MUESTREO (m²)		
-	00+560	308		
INSPECCIONADA POR:		FECHA:

Luis Miguel Orrego Chiara		7/05/2022		
N°	DAÑO	N°	DAÑO	
1	Piel de cocodrilo.	11	Parqueo.	
2	Exudación.	12	Pulimiento de agregados.	
3	Agrietamiento.	13	Huecos.	
4	Abultamientos y hundimientos.	14	Cruce de vía férrea.	
5	Corrugación.	15	Ahuellamiento.	
6	Depresión.	16	Desplazamiento.	
7	Grieta de borde	17	Grieta parabólica (slippage).	
8	Grieta de reflexión de junta.	18	Hinchamiento.	
9	Desnivel carril/berma.	19	Desprendimiento de agregados.	
10	Grietas longitudinal y transversal.			
Max. VD	Número max. VD	Max. VDC	INDICE PCI	CONDICIÓN
78	3.02	75	25	MALO

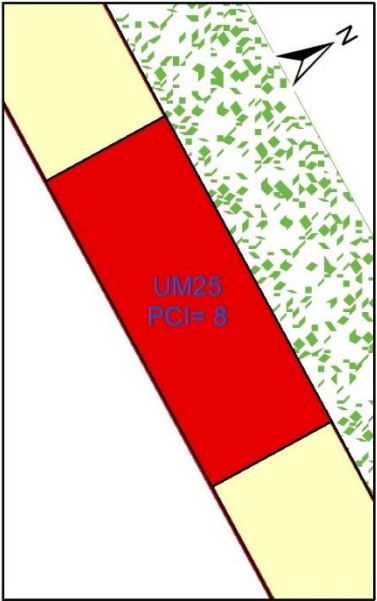
-	00+672	UM25		
CÓDIGO VIA	ABSCISA FINAL	ÁREA MUESTREO (m²)		
-	00+700	308		
INSPECCIONADA POR:		FECHA:		
Luis Miguel Orrego Chiara		7/05/2022		
N°	DAÑO	N°	DAÑO	
1	Piel de cocodrilo.	11	Parcheo.	
2	Exudación.	12	Pulimiento de agregados.	
3	Agrietamiento.	13	Huecos.	
4	Abultamientos y hundimientos.	14	Cruce de vía férrea.	
5	Corrugación.	15	Ahuellamiento.	
6	Depresión.	16	Desplazamiento.	
7	Grieta de borde	17	Grieta parabólica (slippage).	
8	Grieta de reflexión de junta.	18	Hincharamiento.	
9	Desnivel carril/berma.	19	Desprendimiento de agregados.	
10	Grietas longitudinal y transversal.			
Max. VD	Número max. VD	Max. VDC	INDICE PCI	CONDICIÓN
69	3.85	92	8	MUY MALO

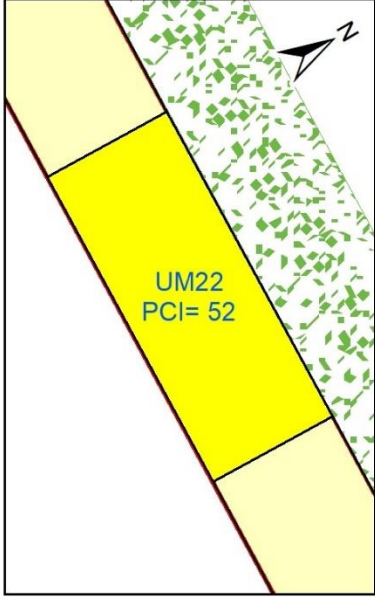
-	00+588	UM22			
CÓDIGO VIA	ABSCISA FINAL	ÁREA MUESTREO (m²)			
-	00+616	308			
INSPECCIONADA POR:		FECHA:			
Luis Miguel Orrego Chiara		7/05/2022			
N°	DAÑO	N°	DAÑO		
1	Piel de cocodrilo.	11	Parqueo.		
2	Exudación.	12	Pulimiento de agregados.		
3	Agrietamiento.	13	Huecos.		
4	Abultamientos y hundimientos.	14	Cruce de vía férrea.		
5	Corrugación.	15	Ahuellamiento.		
6	Depresión.	16	Desplazamiento.		
7	Grieta de borde	17	Grieta parabólica (slippage).		
8	Grieta de reflexión de junta.	18	Hinchamiento.		
9	Desnivel carril/berma.	19	Desprendimiento de agregados.		
10	Grietas longitudinal y transversal.				
Max. VD	Número max. VD	Max. VDC	INDICE PCI	CONDICIÓN	
33	7.15	48	52	REGULAR

U_MUES	DAÑO	SEVERIDAD	ANCHO	LARGO	AREA	DENSIDAD	VALOR_DEDUCID	LADO
UM22	10 Grietas longitudinales y transversales	L-BAJA	1	23	23	7.5%	6	EQ
UM22	19 Desprendimiento de agregados	M-MEDIA	7.2	22	158.4	51.4%	33	EQ
UM22	11 Parches	M-MEDIA	1.35	25	33.75	11%	32	EQ

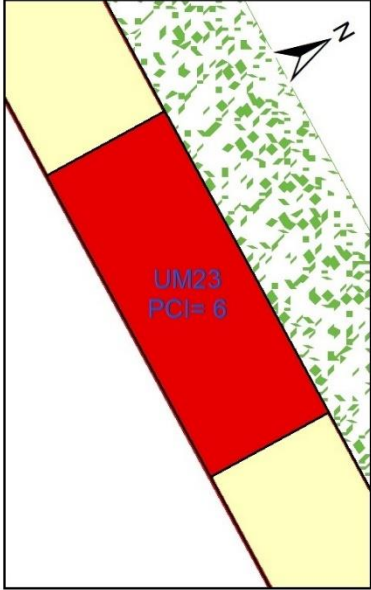
-	00+616	UM23		
CÓDIGO VIA	ABSCISA FINAL	ÁREA MUESTREO (m²)		
-	00+644	308		
INSPECCIONADA POR:	FECHA:			
Luis Miguel Orrego Chiara	7/05/2022			
N°	DAÑO	N°	DAÑO	
1	Piel de cocodrilo.	11	Parcheo.	
2	Exudación.	12	Pulimiento de agregados.	
3	Agrietamiento.	13	Huecos.	
4	Abultamientos y hundimientos.	14	Cruce de vía férrea.	
5	Corrugación.	15	Ahuellamiento.	
6	Depresión.	16	Desplazamiento.	
7	Grieta de borde	17	Grieta parabólica (slippage).	
8	Grieta de reflexión de junta.	18	Hinchamiento.	
9	Desnivel carril/berma.	19	Desprendimiento de agregados.	
10	Grietas longitudinal y transversal.			
Max. VD	Número max. VD	Max. VDC	INDICE PCI	CONDICIÓN
82	2.65	94	6	FALLADO

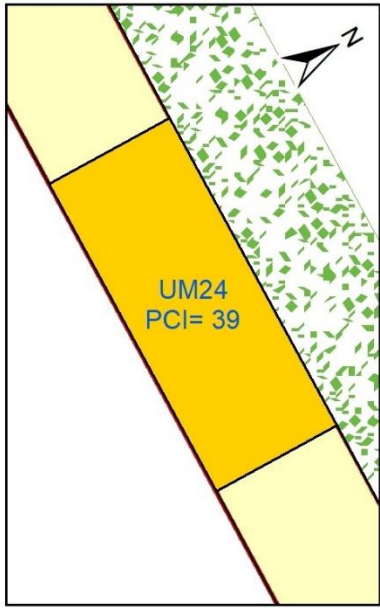
-	00+644	UM24		
CÓDIGO VIA	ABSCISA FINAL	ÁREA MUESTREO (m²)		
-	00+672	308		
INSPECCIONADA POR:	FECHA:			
Luis Miguel Orrego Chiara	7/05/2022			
N°	DAÑO	N°	DAÑO	
1	Piel de cocodrilo.	11	Parqueo.	
2	Exudación.	12	Pulimiento de agregados.	
3	Agrietamiento.	13	Huecos.	
4	Abultamientos y hundimientos.	14	Cruce de vía férrea.	
5	Corrugación.	15	Ahuellamiento.	
6	Depresión.	16	Desplazamiento.	
7	Grieta de borde	17	Grieta parabólica (slippage).	
8	Grieta de reflexión de junta.	18	Hinchamiento.	
9	Desnivel carril/berma.	19	Desprendimiento de agregados.	
10	Grietas longitudinal y transversal.			
Max. VD	Número max. VD	Max. VDC	INDICE PCI	CONDICIÓN
44	6.14	61	39	MALO

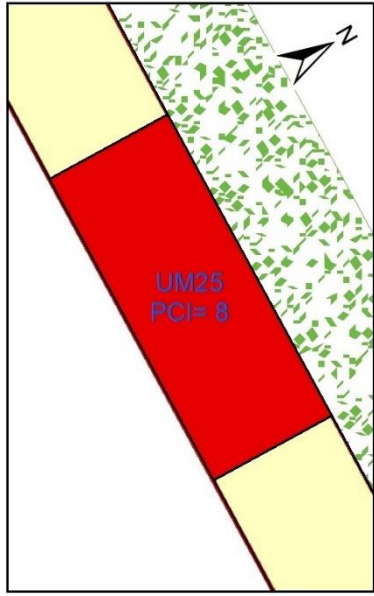
-	00+672	UM25		
CÓDIGO VIA	ABSCISA FINAL	ÁREA MUESTREO (m²)		
-	00+700	308		
INSPECCIONADA POR:		FECHA:		
Luis Miguel Orrego Chiara		7/05/2022		
N°	DAÑO	N°	DAÑO	
1	Piel de cocodrilo.	11	Parcheo.	
2	Exudación.	12	Pulimiento de agregados.	
3	Agrietamiento.	13	Huecos.	
4	Abultamientos y hundimientos.	14	Cruce de vía férrea.	
5	Corrugación.	15	Ahuellamiento.	
6	Depresión.	16	Desplazamiento.	
7	Grieta de borde	17	Grieta parabólica (slippage).	
8	Grieta de reflexión de junta.	18	Hinchamiento.	
9	Desnivel carril/berma.	19	Desprendimiento de agregados.	
10	Grietas longitudinal y transversal.			
Max. VD	Número max. VD	Max. VDC	INDICE PCI	CONDICIÓN
69	3.85	92	8	FALLADO

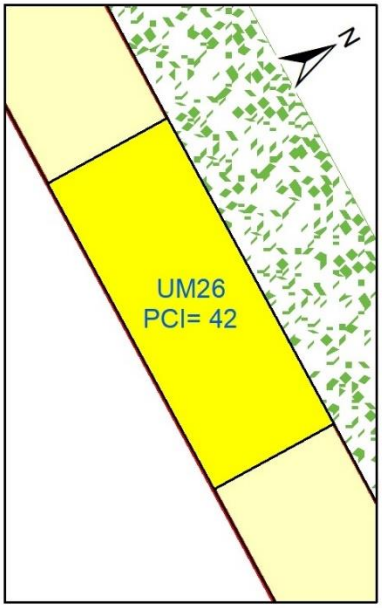
-	00+700	UM26		
CÓDIGO VIA	ABSCISA FINAL	ÁREA MUESTREO (m²)		
-	00+728	308		
INSPECCIONADA POR:	FECHA:			
Luis Miguel Orrego Chiara	7/05/2022			
N°	DAÑO	N°	DAÑO	
1	Piel de cocodrilo.	11	Parcheo.	
2	Exudación.	12	Pulimiento de agregados.	
3	Agrietamiento.	13	Huecos.	
4	Abultamientos y hundimientos.	14	Cruce de vía férrea.	
5	Corrugación.	15	Ahuellamiento.	
6	Depresión.	16	Desplazamiento.	
7	Grieta de borde	17	Grieta parabólica (slippage).	
8	Grieta de reflexión de junta.	18	Hinchamiento.	
9	Desnivel carril/berma.	19	Desprendimiento de agregados.	
10	Grietas longitudinal y transversal.			
Max. VD	Número max. VD	Max. VDC	INDICE PCI	CONDICIÓN
58	4.86	58	42	REGULAR

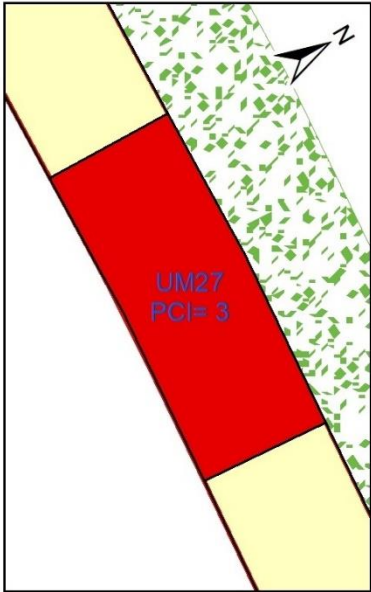
-	00+728	UM27			
CÓDIGO VIA	ABSCISA FINAL	ÁREA MUESTREO (m²)			
-	00+756	308			
INSPECCIONADA POR:		FECHA:			
Luis Miguel Orrego Chiara		7/05/2022			
N°	DAÑO	N°	DAÑO		
1	Piel de cocodrilo.	11	Parcheo.		
2	Exudación.	12	Pulimiento de agregados.		
3	Agrietamiento.	13	Huecos.		
4	Abultamientos y hundimientos.	14	Cruce de vía férrea.		
5	Corrugación.	15	Ahuellamiento.		
6	Depresión.	16	Desplazamiento.		
7	Grieta de borde	17	Grieta parabólica (slippage).		
8	Grieta de reflexión de junta.	18	Hinchamiento.		
9	Desnivel carril/berma.	19	Desprendimiento de agregados.		
10	Grietas longitudinal y transversal.				
Max. VD	Número max. VD	Max. VDC	INDICE PCI	CONDICIÓN	
77	3.11	97	3	FALLADO

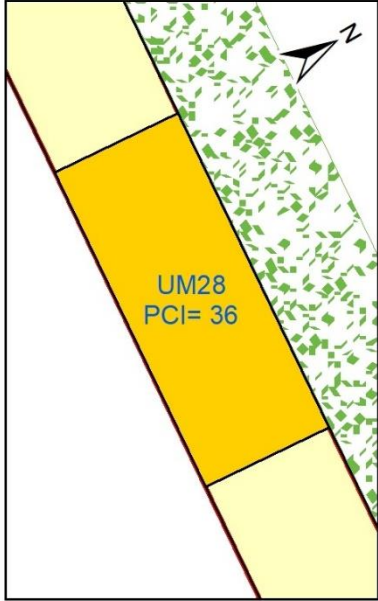
-	00+756	UM28		
CÓDIGO VIA	ABSCISA FINAL	ÁREA MUESTREO (m²)		
-	00+784	308		
INSPECCIONADA POR:	FECHA:			
Luis Miguel Orrego Chiara	7/05/2022			
N°	DAÑO	N°	DAÑO	
1	Piel de cocodrilo.	11	Parcheo.	
2	Exudación.	12	Pulimiento de agregados.	
3	Agrietamiento.	13	Huecos.	
4	Abultamientos y hundimientos.	14	Cruce de vía férrea.	
5	Corrugación.	15	Ahuellamiento.	
6	Depresión.	16	Desplazamiento.	
7	Grieta de borde	17	Grieta parabólica (slippage).	
8	Grieta de reflexión de junta.	18	Hinchamiento.	
9	Desnivel carril/berma.	19	Desprendimiento de agregados.	
10	Grietas longitudinal y transversal.			
Max. VD	Número max. VD	Max. VDC	INDICE PCI	CONDICIÓN
35	6.97	64	36	MALO

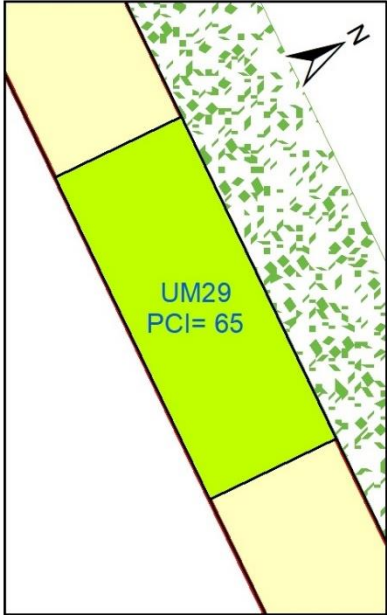
-	00+784	UM29		
CÓDIGO VIA	ABSCISA FINAL	ÁREA MUESTREO (m²)		
-	00+812	308		
INSPECCIONADA POR:		FECHA:		
Luis Miguel Orrego Chiara		7/05/2022		
N°	DAÑO	N°	DAÑO	
1	Piel de cocodrilo.	11	Parqueo.	
2	Exudación.	12	Pulimiento de agregados.	
3	Agrietamiento.	13	Huecos.	
4	Abultamientos y hundimientos.	14	Cruce de vía férrea.	
5	Corrugación.	15	Ahuellamiento.	
6	Depresión.	16	Desplazamiento.	
7	Grieta de borde	17	Grieta parabólica (slippage).	
8	Grieta de reflexión de junta.	18	Hinchamiento.	
9	Desnivel carril/berma.	19	Desprendimiento de agregados.	
10	Grietas longitudinal y transversal.			
Max. VD	Número max. VD	Max. VDC	INDICE PCI	CONDICIÓN
34	7.06	35	65	BUENO

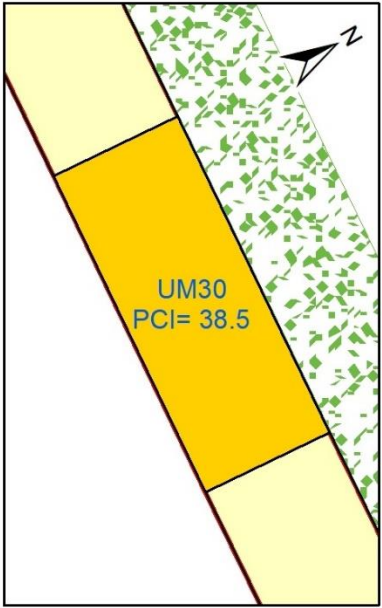
-	00+812	UM30		
CÓDIGO VIA	ABSCISA FINAL	ÁREA MUESTREO (m²)		
-	00+840	308		
INSPECCIONADA POR:		FECHA:		
Luis Miguel Orrego Chiara		7/05/2022		
N°	DAÑO	N°	DAÑO	
1	Piel de cocodrilo.	11	Parqueo.	
2	Exudación.	12	Pulimiento de agregados.	
3	Agrietamiento.	13	Huecos.	
4	Abultamientos y hundimientos.	14	Cruce de vía férrea.	
5	Corrugación.	15	Ahuellamiento.	
6	Depresión.	16	Desplazamiento.	
7	Grieta de borde	17	Grieta parabólica (slippage).	
8	Grieta de reflexión de junta.	18	Hinchamiento.	
9	Desnivel carril/berma.	19	Desprendimiento de agregados.	
10	Grietas longitudinal y transversal.			
Max. VD	Número max. VD	Max. VDC	INDICE PCI	CONDICIÓN
58	4.86	61.5	38.5	MALO

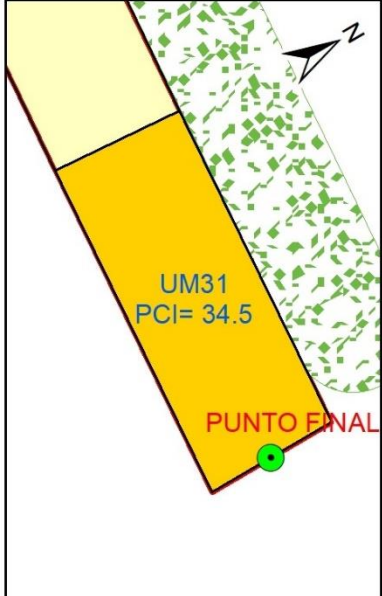
-	00+840	UM31		
CÓDIGO VIA	ABSCISA FINAL	ÁREA MUESTREO (m²)		
-	00+868	308		
INSPECCIONADA POR:		FECHA:		
Luis Miguel Orrego Chiara		7/05/2022		
N°	DAÑO	N°	DAÑO	
1	Piel de cocodrilo.	11	Parqueo.	
2	Exudación.	12	Pulimiento de agregados.	
3	Agrietamiento.	13	Huecos.	
4	Abultamientos y hundimientos.	14	Cruce de vía férrea.	
5	Corrugación.	15	Ahuellamiento.	
6	Depresión.	16	Desplazamiento.	
7	Grieta de borde	17	Grieta parabólica (slippage).	
8	Grieta de reflexión de junta.	18	Hinchamiento.	
9	Desnivel carril/berma.	19	Desprendimiento de agregados.	
10	Grietas longitudinal y transversal.			
Max. VD	Número max. VD	Max. VDC	INDICE PCI	CONDICIÓN
53	5.32	65.5	34.5	MALO

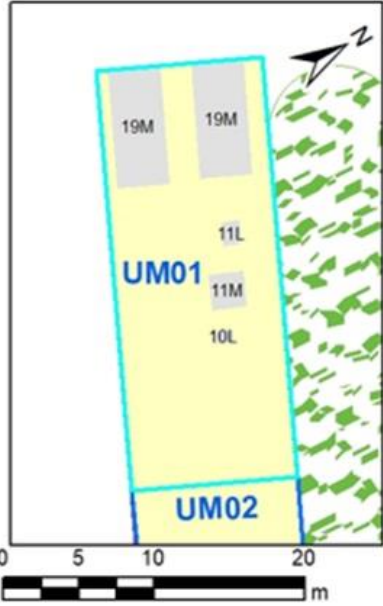
U_MUES	DAÑO	SEVERIDAD	ANCHO	LARGO	AREA_	DENSIDAD	VALOR_DUCID	LADO
UM01	10 Grietas longitudinales y transversales	L-BAJA	1	4.8	4.8	1.6%	0	I ZQ
UM01	11 Parches	M-MEDIA	1.5	5.3	7.95	2.6%	16	I ZQ
UM01	11 Parches	L-BAJA	1	1.2	1.2	0.4%	0	I ZQ
UM01	19 Desprendimiento de agregados	M-MEDIA	3.6	28	100.8	32.7%	63	I ZQ YDER

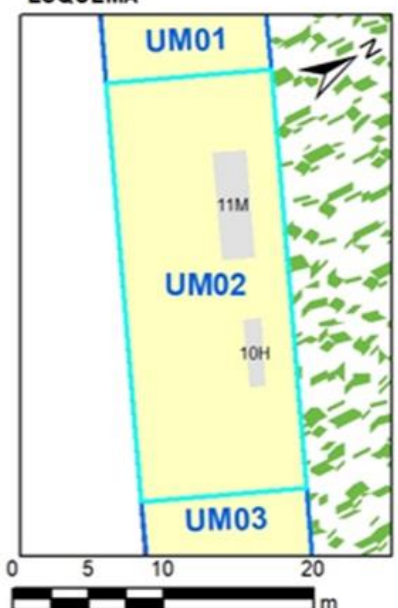
-	00+28	UM02						
CÓDIGO VIA	ABSCISA FINAL	ÁREA MUESTREO (m²)

-	00+56	308						
INSPECCIONADA POR:		FECHA:						
Luis Miguel Orrego Chiara		7/05/2022						
N°	DAÑO	N°	DAÑO					
1	Piel de cocodrilo.	11	Parqueo.					
2	Exudación.	12	Pulimiento de agregados.					
3	Agrietamiento.	13	Huecos.					
4	Abultamientos y hundimientos.	14	Cruce de vía férrea.					
5	Corrugación.	15	Ahuellamiento.					
6	Depresión.	16	Desplazamiento.					
7	Grieta de borde	17	Grieta parabólica (slippage).					
8	Grieta de reflexión de junta.	18	Hinchamiento.					
9	Desnivel carril/berma.	19	Desprendimiento de agregados.					
10	Grietas longitudinal y transversal.							
U_MUES	DAÑO	SEVERIDAD	ANCHO	LARGO	AREA	DENSIDAD	VALOR_DEDUCID	LADO
UM02	11 Parches	M-MEDIA	165	25	4125	13.4%	54	IQ
UM02	10 Grietas longitudinales y transversales	H-ALTA	1	15	15	4.9%	22	IQ
Firma de Validador Experto 1:			Firma de Validador Experto 2:			Firma de Validador Experto 3:

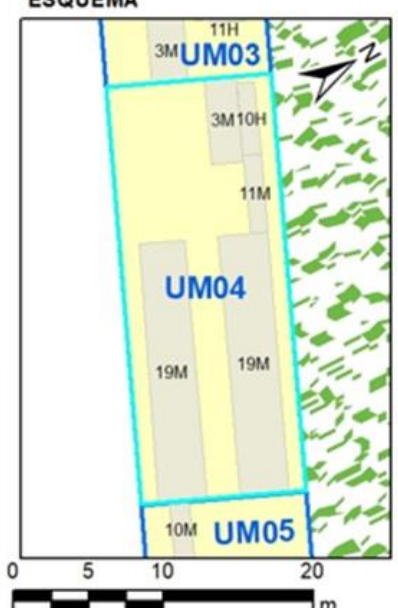
-	00+84	UM04						
CÓDIGO VIA	ABSCISA FINAL	ÁREA MUESTREO (m²)

-	00+112	308						
INSPECCIONADA POR:		FECHA:						
Luis Miguel Orrego Chiara		7/05/2022						
N°	DAÑO	N°	DAÑO					
1	Piel de cocodrilo.	11	Parcheo.					
2	Exudación.	12	Pulimiento de agregados.					
3	Agrietamiento.	13	Huecos.					
4	Abultamientos y hundimientos.	14	Cruce de vía férrea.					
5	Corrugación.	15	Ahuellamiento.					
6	Depresión.	16	Desplazamiento.					
7	Grieta de borde	17	Grieta parabólica (slippage).					
8	Grieta de reflexión de junta.	18	Hinchamiento.					
9	Desnivel carril/berma.	19	Desprendimiento de agregados.					
10	Grietas longitudinal y transversal.							
U_MUES	DAÑO	SEVERIDAD	ANCHO	LARGO	AREA	DENSIDAD	VALOR_DEDUCID	LADO
UM04	3 Agrietamiento en bloque	M- MEDIA	2.3	24	55.2	17.9%	21	IZQ
UM04	10 Grietas longitudinales y transversales	H- ALTA	1	18	18	5.8%	25	IZQ
UM04	11 Parches	M- MEDIA	1.2	22	26.4	8.6%	29	IZQ
UM04	19 Desprendimiento de agregados	M- MEDIA	6.6	25	165	53.6%	36	IZQ Y DER

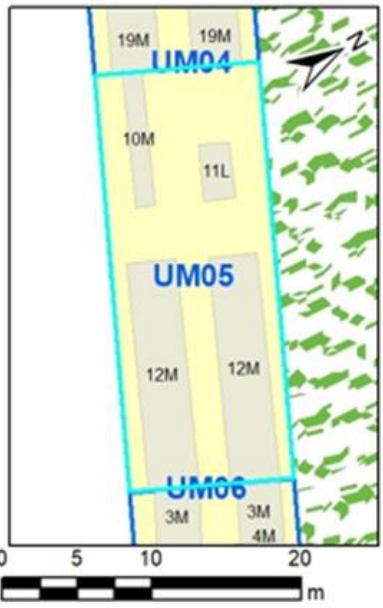
-	00+112	UM05						
CÓDIGO VIA	ABSCISA FINAL	ÁREA MUESTREO (m ²)

-	00+140	308						
INSPECCIONADA POR:		FECHA:						
Luis Miguel Orrego Chiara		7/05/2022						
N°	DAÑO	N°	DAÑO					
1	Piel de cocodrilo.	11	Parcheo.					
2	Exudación.	12	Pulimiento de agregados.					
3	Agrietamiento.	13	Huecos.					
4	Abultamientos y hundimientos.	14	Cruce de vía férrea.					
5	Corrugación.	15	Ahuellamiento.					
6	Depresión.	16	Desplazamiento.					
7	Grieta de borde	17	Grieta parabólica (slippage).					
8	Grieta de reflexión de junta.	18	Hinchamiento.					
9	Desnivel carril/berma.	19	Desprendimiento de agregados.					
10	Grietas longitudinal y transversal.							
U_MUES	DAÑO	SEVERIDAD	ANCHO	LARGO	AREA	DENSIDAD	VALOR_DEDUCID	LADO
UM05	10 Grietas longitudinales y transversales	M- MEDIA	1	22	22	7.1%	14.5	DER
UM05	11 Parches	L- BAJA	1.35	8.6	11.61	3.8%	0.8	IZQ
UM05	12 Pulimiento de agregados	M- MEDIA	6.9	26	179.4	58.2%	11	IZQ Y DER
Firma de Validador Experto 1:			Firma de Validador Experto 2:			Firma de Validador Experto 3:

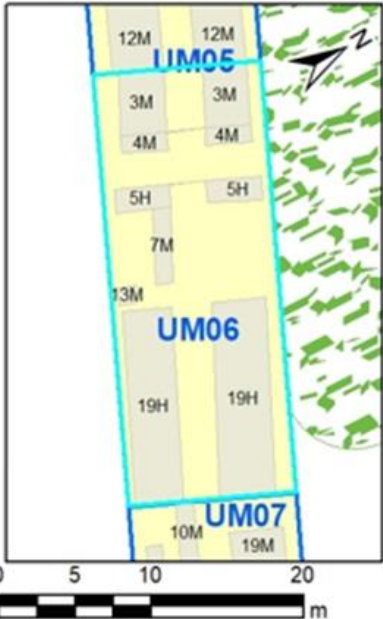
U_MUES	DAÑO	SEVERIDAD	ANCHO	LARGO	AREA	DENSIDAD	VALOR_DEDUCID	LADO
UM06	3 Agrietamiento en bloque	M-MEDIA	1	28	28	9.1%	16	EQ Y DER
UM06	4 Abultamientos y hundimientos	M-MEDIA	6.8	28	190.4	61.8%	0	EQ Y DER
UM06	5 Corrugación	H-ALTA	1.7	3.15	5.355	1.7%	38	EQ Y DER
UM06	7 Grieta de borde	M-MEDIA	0.5	1.25	0.625	0.2%	0	DER
UM06	13 Baches	M-MEDIA	3.2	23	73.6	23.9%	0	DER
UM06	19 Desprendimiento de agregados	H-ALTA	1	25	25	8.1%	38	EQ Y DER

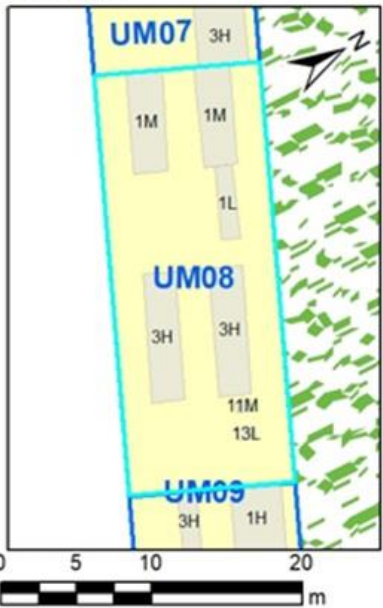
-	00+196	UM08						
CÓDIGO VIA	ABSCISA FINAL	ÁREA MUESTREO (m²)

-	00+224	308						
INSPECCIONADA POR:		FECHA:						
Luis Miguel Orrego Chiara		7/05/2022						
N°	DAÑO	N°	DAÑO					
1	Piel de cocodrilo.	11	Parcheo.					
2	Exudación.	12	Pulimiento de agregados.					
3	Agrietamiento.	13	Huecos.					
4	Abultamientos y hundimientos.	14	Cruce de vía férrea.					
5	Corrugación.	15	Ahuellamiento.					
6	Depresión.	16	Desplazamiento.					
7	Grieta de borde	17	Grieta parabólica (slippage).					
8	Grieta de reflexión de junta.	18	Hinchamiento.					
9	Desnivel carril/berma.	19	Desprendimiento de agregados.					
10	Grietas longitudinal y transversal.							
U_MUES	DAÑO	SEVERIDAD	ANCHO	LARGO	AREA	DENSIDAD	VALOR_DUCID	LADO
UM08	1 Piel de cocodrilo	M- MEDIA	4.6	28	128.8	41.8%	66	IQYDER
UM08	1 Piel de cocodrilo	L- BAJA	1.2	15	18	5.8%	28	IQ
UM08	3 Agrietamiento en bloque	H- ALTA	2.8	32	89.6	29.1%	49	IQYDER
UM08	11 Parches	M- MEDIA	0.8	1.8	1.44	0.5%	0.7	IQ
UM08	13 Baches	L- BAJA	1	1	1	0.3%	0.7	IQ

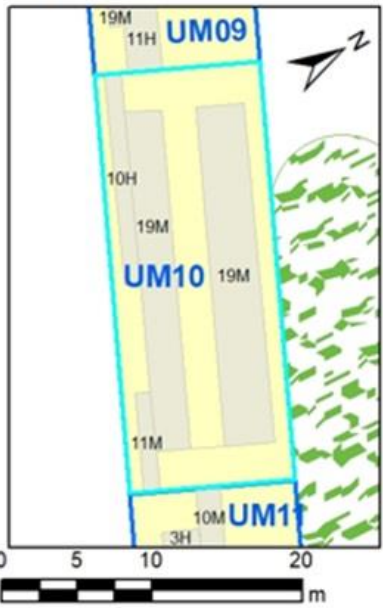
EXPLORACIÓN DE LA CONDICIÓN POR UNIDAD DE MUESTREO			ESQUEMA	
ZONA	ABSCISA INICIAL	UNIDAD DE MUESTREO		
-	00+252	UM10		
CÓDIGO VIA	ABSCISA FINAL	ÁREA MUESTREO (m²)		
-	00+280	308		
INSPECCIONADA POR:		FECHA:

U_MUES	DAÑO	SEVERIDAD	ANCHO	LARGO	AREA	DENSIDAD	VALOR_DEDUCID	LADO
UM10	10 Grietas longitudinales y transversales	H-ALTA	1	27	27	8.8%	31	DER
UM10	11 Parches	M-MEDIA	1.2	23	27.6	9%	29.5	DER
UM10	19 Desprendimiento de agregados	M-MEDIA	6.8	20	136	44.2%	34	IZQ Y DER

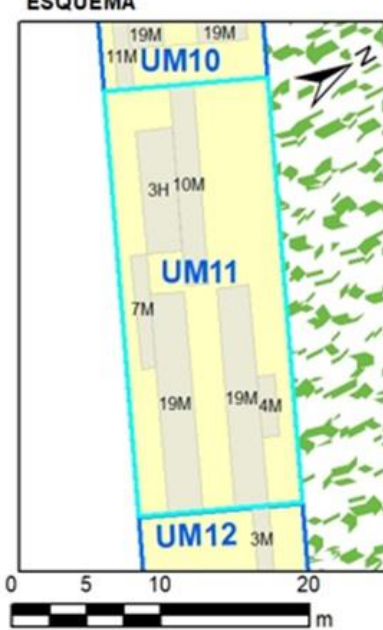
U_MUES	DAÑO	SEVERIDAD	ANCHO	LARGO	AREA	DENSIDAD	VALOR_DEDUCID	LADO
UM11	10 Grietas longitudinales y transversales	M-MEDIA	1	28	28	9.1%	18	EJE
UM11	3 Agrietamiento en bloque	H-ALTA	2.8	25	70	22.7%	43	DER
UM11	7 Grieta de borde	M-MEDIA	1	28	28	9.1%	14	DER
UM11	19 Desprendimiento de agregados	M-MEDIA	6.1	26	158.6	51.5%	36	IZQ Y DER
UM11	4 Abultamientos y hundimientos	M-MEDIA	1	15	15	4.9%	28	IZQ
