Carrera de **INGENIERÍA CIVIL**

**PROPUESTA DE GESTIÓN DE PAVIMENTOS MEDIANTE
LA INTEGRACIÓN DEL SISTEMA DE INFORMACIÓN
GEOGRÁFICA “SIG” Y EL ÍNDICE DE CONDICIÓN DEL
PAVIMENTO “PCI” PARA LOGRAR LA CONSERVACIÓN
DE LA AV. MARAÑÓN, LOS OLIVOS, LIMA – 2022**

Luis Miguel Orrego Chiara

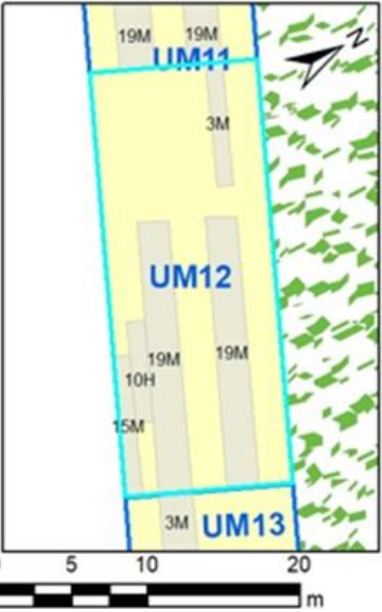
U_MUES	DAÑO	SEVERIDAD	ANCHO	LARGO	AREA	DENSIDAD	VALOR_DEDUCID	LADO
UM12	3 Agrietamiento en bloque	M-MEDIA	1.62	28	45.36	14.7%	19.5	IZQ
UM12	19 Desprendimiento de agregados	M-MEDIA	6.8	26	176.8	57.4%	37	IZQ Y DER
UM12	10 Grietas longitudinales y transversales	H-ALTA	1	25	25	8.1%	29.5	DER
UM12	15 Ahuallamiento	M-MEDIA	0.5	24	12	3.9%	32	DER

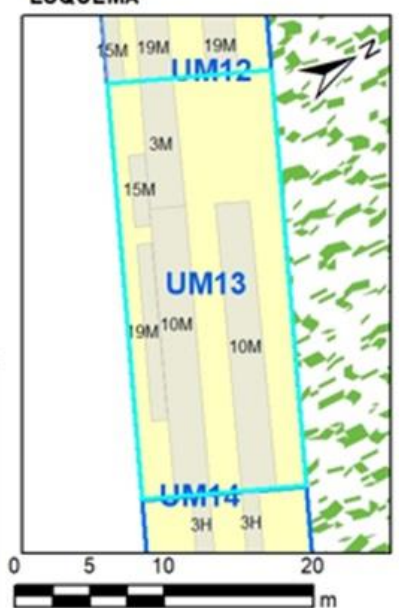
-	00+336	UM13						
CÓDIGO VIA	ABSCISA FINAL	ÁREA MUESTREO (m²)

-	00+364	308						
INSPECCIONADA POR:		FECHA:						
Luis Miguel Orrego Chiara		7/05/2022						
N°	DAÑO	N°	DAÑO					
1	Piel de cocodrilo.	11	Parcheo.					
2	Exudación.	12	Pulimiento de agregados.					
3	Agrietamiento.	13	Huecos.					
4	Abultamientos y hundimientos.	14	Cruce de vía férrea.					
5	Corrugación.	15	Ahuellamiento.					
6	Depresión.	16	Desplazamiento.					
7	Grieta de borde	17	Grieta parabólica (slippage).					
8	Grieta de reflexión de junta.	18	Hinchamiento.					
9	Desnivel carril/berma.	19	Desprendimiento de agregados.					
10	Grietas longitudinal y transversal.							
U_MUES	DAÑO	SEVERIDAD	ANCHO	LARGO	AREA	DENSIDAD	VALOR_DUCID	LADO
UM13	3 Agrietamiento en bloque	M- MEDIA	2.6	28	72.8	23.6%	26	DER
UM13	10 Grietas longitudinales y transversales	M- MEDIA	1	21	21	6.8%	10.4	DER
UM13	15 Ahuellamiento	M- MEDIA	0.3	15	4.5	1.5%	22	DER
UM13	19 Desprendimiento de agregados	M- MEDIA	6.2	25	155	50.3%	35	ZQ Y DER

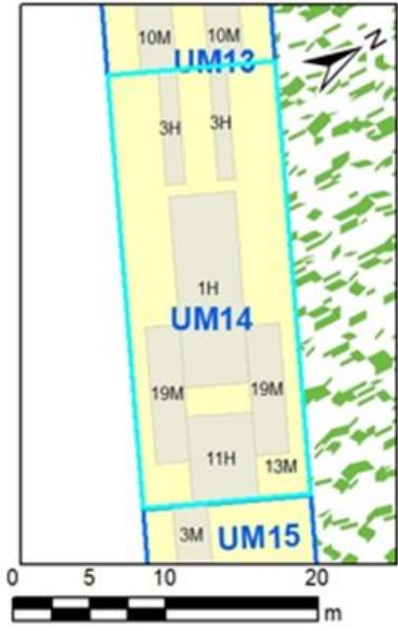
-	00+364	UM14						
CÓDIGO VIA	ABSCISA FINAL	ÁREA MUESTREO (m²)

-	00+392	308						
INSPECCIONADA POR:		FECHA:						
Luis Miguel Orrego Chiara		7/05/2022						
N°	DAÑO	N°	DAÑO					
1	Piel de cocodrilo.	11	Parcheo.					
2	Exudación.	12	Pulimiento de agregados.					
3	Agrietamiento.	13	Huecos.					
4	Abultamientos y hundimientos.	14	Cruce de vía férrea.					
5	Corrugación.	15	Ahuellamiento.					
6	Depresión.	16	Desplazamiento.					
7	Grieta de borde	17	Grieta parabólica (slippage).					
8	Grieta de reflexión de junta.	18	Hinchamiento.					
9	Desnivel carril/berma.	19	Desprendimiento de agregados.					
10	Grietas longitudinal y transversal.							
U_MUES	DAÑO	SEVERIDAD	ANCHO	LARGO	AREA	DENSIDAD	VALOR_DEDUCID	LADO
UM14	3 Agrietamiento en bloque	H- ALTA	1.8	27	48.6	15.8%	37	EQYDER
UM14	1 Piel de cocodrilo	H- ALTA	5.6	25	140	45.5%	82	EQYDER
UM14	11 Parches	H- ALTA	4.5	18	81	26.3%	72	EQYDER
UM14	13 Baches	M- MEDIA	1	1	1	0.3%	15	EQ
UM14	19 Desprendimiento de agregados	M- MEDIA	4.9	23	112.7	36.6%	30	EQYDER

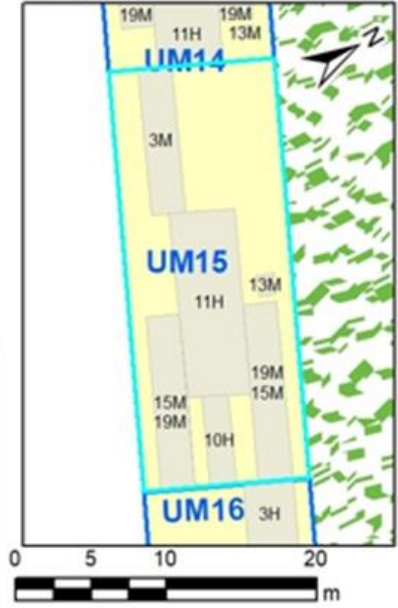
-	00+392	UM15						
CÓDIGO VIA	ABSCISA FINAL	ÁREA MUESTREO (m²)

-	00+420	308						
INSPECCIONADA POR:	FECHA:							
Luis Miguel Orrego Chiara	7/05/2022							
N°	DAÑO	N°	DAÑO					
1	Piel de cocodrilo.	11	Parqueo.					
2	Exudación.	12	Pulimiento de agregados.					
3	Agrietamiento.	13	Huecos.					
4	Abultamientos y hundimientos.	14	Cruce de vía férrea.					
5	Corrugación.	15	Ahuellamiento.					
6	Depresión.	16	Desplazamiento.					
7	Grieta de borde	17	Grieta parabólica (slippage).					
8	Grieta de reflexión de junta.	18	Hinchamiento.					
9	Desnivel carril/berma.	19	Desprendimiento de agregados.					
10	Grietas longitudinal y transversal.							
U_MUES	DAÑO	SEVERIDAD	ANCHO	LARGO	AREA	DENSIDAD	VALOR_DEUCID	LADO
UM15	3 Agrietamiento en bloque	M-MEDIA	2.2	25	55	17.9%	22	DER
UM15	11 Parches	H-ALTA	5.2	23	119.6	38.8%	78	IZQ YDER
UM15	13 Baches	M-MEDIA	1	6	6	1.9%	44	IZQ YDER
UM15	10 Grietas longitudinales y transversales	H-ALTA	1	21	21	6.8%	28	EJE
UM15	15 Ahuellamiento	M-MEDIA	1.2	22	26.4	8.6%	42	IZQ YDER

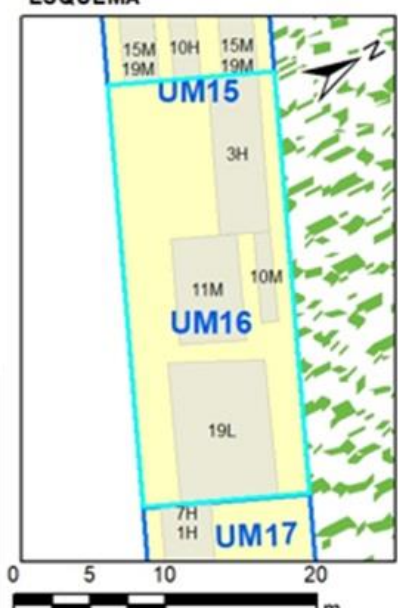
-	00+420	UM16						
CÓDIGO VIA	ABSCISA FINAL	ÁREA MUESTREO (m²)

-	00+448	308						
INSPECCIONADA POR:		FECHA:						
Luis Miguel Orrego Chiara		7/05/2022						
N°	DAÑO	N°	DAÑO					
1	Piel de cocodrilo.	11	Parcheo.					
2	Exudación.	12	Pulimiento de agregados.					
3	Agrietamiento.	13	Huecos.					
4	Abultamientos y hundimientos.	14	Cruce de vía férrea.					
5	Corrugación.	15	Ahuellamiento.					
6	Depresión.	16	Desplazamiento.					
7	Grieta de borde	17	Grieta parabólica (slippage).					
8	Grieta de reflexión de junta.	18	Hinchamiento.					
9	Desnivel carril/berma.	19	Desprendimiento de agregados.					
10	Grietas longitudinal y transversal.							
U_MUES	DAÑO	SEVERIDAD	ANCHO	LARGO	AREA	DENSIDAD	VALOR_DEUCID	LADO
UM16	3 Agrietamiento en bloque	H- ALTA	3.8	22	83.6	27.1%	47	IZQ
UM16	10 Grietas longitudinales y transversales	M- MEDIA	1	28	28	9.1%	17	IZQ
UM16	11 Parches	M- MEDIA	3.2	27	86.4	28.1%	48	IZQ Y DER
UM16	19 Desprendimiento de agregados	L- BAJA	6.2	22	136.4	44.3%	34	IZQ Y DER

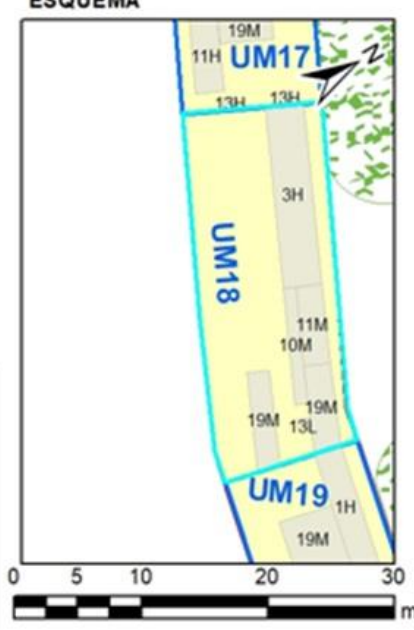
-	00+476	UM18						
CÓDIGO VIA	ABSCISA FINAL	ÁREA MUESTREO (m²)

-	00+504	308						
INSPECCIONADA POR:		FECHA:						
Luis Miguel Orrego Chiara		7/05/2022						
N°	DAÑO	N°	DAÑO					
1	Piel de cocodrilo.	11	Parcheo.					
2	Exudación.	12	Pulimiento de agregados.					
3	Agrietamiento.	13	Huecos.					
4	Abultamientos y hundimientos.	14	Cruce de vía férrea.					
5	Corrugación.	15	Ahuellamiento.					
6	Depresión.	16	Desplazamiento.					
7	Grieta de borde	17	Grieta parabólica (slippage).					
8	Grieta de reflexión de junta.	18	Hinchamiento.					
9	Desnivel carril/berma.	19	Desprendimiento de agregados.					
10	Grietas longitudinal y transversal.							
U_MUES	DAÑO	SEVERIDAD	ANCHO	LARGO	AREA	DENSIDAD	VALOR_DEDUCID	LADO
UM18	3 Agrietamiento en bloque	H-ALTA	4.2	22	92.4	30%		49 IZQ
UM18	10 Grietas longitudinales y transversales	M-MEDIA	1	25	25	8.1%		16 IZQ
UM18	11 Parches	M-MEDIA	2.2	25	55	17.9%		40 IZQ
UM18	13 Baches	L-BAJA	1	1	1	0.3%		8 IZQ
UM18	19 Desprendimiento de agregados	M-MEDIA	7.1	24	170.4	55.3%		37 IZQ Y DER

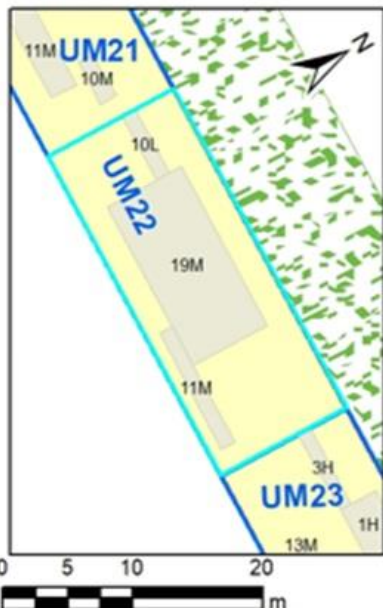
U_MUES	DAÑO	SEVERIDAD	ANCHO	LARGO	AREA	DENSIDAD	VALOR_DEDUCID	LADO
UM22	10 Grietas longitudinales y transversales	L-BAJA	1	23	23	7.5%	6	EQ
UM22	19 Desprendimiento de agregados	M-MEDIA	7.2	22	158.4	51.4%	33	EQ
UM22	11 Parches	M-MEDIA	1.35	25	33.75	11%	32	EQ

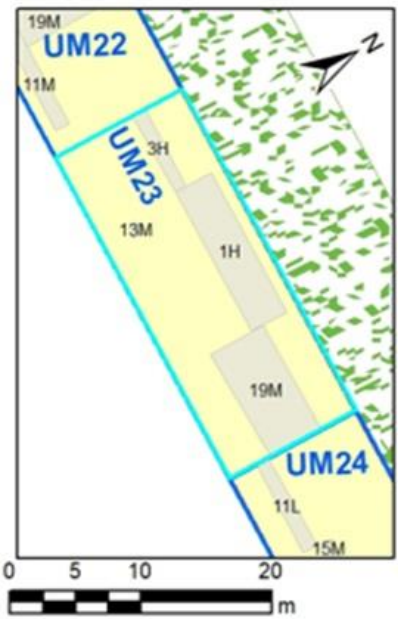
U_MUES	DAÑO	SEVERIDAD	ANCHO	LARGO	AREA_	DENSIDAD	VALOR_DEDUCID	LADO
UM23	3 Agrietamiento en bloque	H-ALTA	1.8	27	48.6	15.8%	36	EQ
UM23	1 Piel de cocodrilo	H-ALTA	5.6	25	140	45.5%	82	EQ
UM23	13 Baches	M-MEDIA	1	2	2	0.6%	23	EQ
UM23	19 Desprendimiento de agregados	M-MEDIA	4.9	23	112.7	36.6%	30	EQ

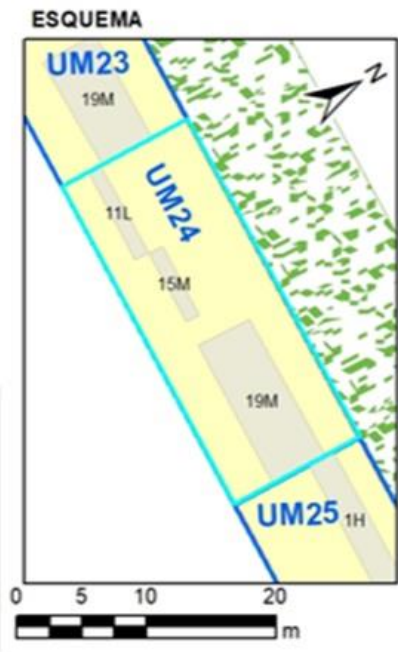
EXPLORACIÓN DE LA CONDICIÓN POR UNIDAD DE MUESTREO			
ZONA	ABSCISA INICIAL	UNIDAD DE MUESTREO	
-	00+644	UM24	
CÓDIGO VIA	ABSCISA FINAL	ÁREA MUESTREO (m²)	
-	00+672	308	
INSPECCIONADA POR:		FECHA:	
Luis Miguel Orrego Chiara		7/05/2022

U_MUES	DAÑO	SEVERIDAD	ANCHO	LARGO	AREA	DENSIDAD	VALOR_DUCID	LADO
UM24	11 Parches	L- BAJA	1.1	23	25.3	8.2%	15	IZQ
UM24	15 Ahuellamiento	M- MEDIA	1.4	22	30.8	10%	44	IZQ
UM24	19 Desprendimiento de agregados	M- MEDIA	6.8	24	163.2	53%	36	IZQ

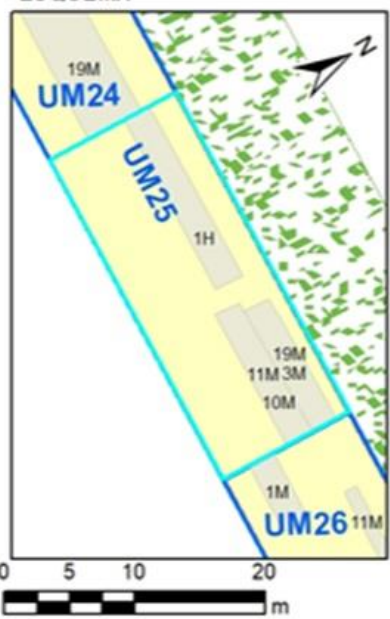
U_MUES	DAÑO	SEVERIDAD	ANCHO	LARGO	AREA	DENSIDAD	VALOR_DEDUCID	LADO
UM25	1 Piel de cocodrilo	H-ALTA	2.1	25	52.5	17%	69	EQ
UM25	3 Agrietamiento en bloque	M-MEDIA	3	23	69	22.4%	24	EQ
UM25	10 Grietas longitudinales y transversales	M-MEDIA	1	22	22	7.1%	13	EQ
UM25	11 Parches	M-MEDIA	2.1	23	48.3	15.7%	37	EQ
UM25	19 Desprendimiento de agregados	M-MEDIA	5.8	21	121.8	39.5%	32	EQ

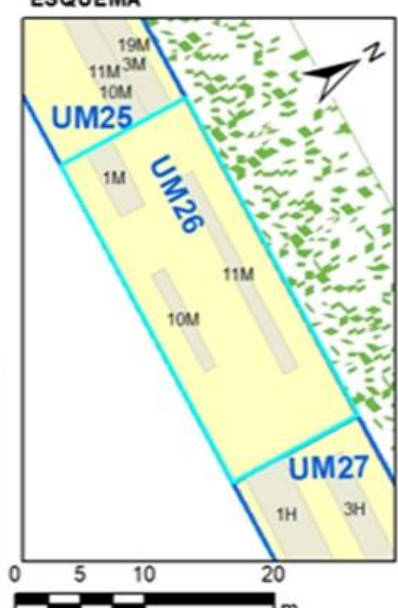
-	00+700	UM26						
CÓDIGO VIA	ABSCISA FINAL	ÁREA MUESTREO (m²)

-	00+728	308						
INSPECCIONADA POR:		FECHA:						
Luis Miguel Orrego Chiara		7/05/2022						
N°	DAÑO	N°	DAÑO					
1	Piel de cocodrilo.	11	Parcheo.					
2	Exudación.	12	Pulimiento de agregados.					
3	Agrietamiento.	13	Huecos.					
4	Abultamientos y hundimientos.	14	Cruce de vía férrea.					
5	Corrugación.	15	Ahuellamiento.					
6	Depresión.	16	Desplazamiento.					
7	Grieta de borde	17	Grieta parabólica (slippage).					
8	Grieta de reflexión de junta.	18	Hinchamiento.					
9	Desnivel carril/berma.	19	Desprendimiento de agregados.					
10	Grietas longitudinal y transversal.							
U_MUES	DAÑO	SEVERIDAD	ANCHO	LARGO	AREA	DENSIDAD	VALOR_DEDUCID	LADO
UM26	1 Piel de cocodrilo	M- MEDIA	3.4	21	71.4	23.2%		58 EQ
UM26	10 Grietas longitudinales y transversales	M- MEDIA	1	22	22	7.1%		13 EQ
UM26	11 Parches	M- MEDIA	0.5	24	12	3.9%		20 EQ
Firma de Validador Experto 1:		Firma de Validador Experto 2:		Firma de Validador Experto 3:

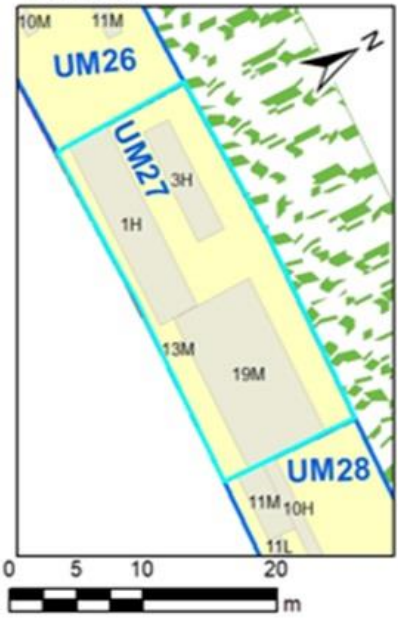
-	00+728	UM27						
CÓDIGO VIA	ABSCISA FINAL	ÁREA MUESTREO (m ²)

-	00+756	308						
INSPECCIONADA POR:		FECHA:						
Luis Miguel Orrego Chiara		7/05/2022						
N°	DAÑO	N°	DAÑO					
1	Piel de cocodrilo.	11	Parqueo.					
2	Exudación.	12	Pulimiento de agregados.					
3	Agrietamiento.	13	Huecos.					
4	Abultamientos y hundimientos.	14	Cruce de vía férrea.					
5	Corrugación.	15	Ahuellamiento.					
6	Depresión.	16	Desplazamiento.					
7	Grieta de borde	17	Grieta parabólica (slippage).					
8	Grieta de reflexión de junta.	18	Hinchamiento.					
9	Desnivel carril/berma.	19	Desprendimiento de agregados.					
10	Grietas longitudinal y transversal.							
U_MUES	DAÑO	SEVERIDAD	ANCHO	LARGO	AREA_	DENSIDAD	VALOR_DEDUCID	LADO
UM27	1 Piel de cocodrilo	H-ALTA	3.6	26	93.6	30.4%	77	EQ
UM27	3 Agrietamiento en bloque	H-ALTA	2.8	24	67.2	21.8%	43	EQ
UM27	13 Baches	M-MEDIA	1	1	1	0.3%	14	EQ
UM27	19 Desprendimiento de agregados	M-MEDIA	6.8	23	156.4	50.8%	36	EQ
Firma de Validador Experto 1:		Firma de Validador Experto 2:		Firma de Validador Experto 3:

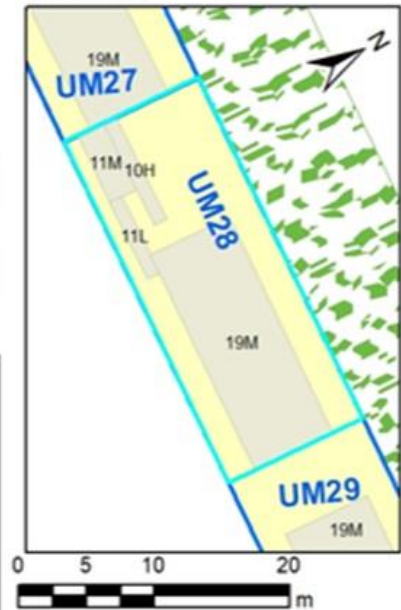
ZONA	ABSCISA INICIAL	UNIDAD DE MUESTREO
-	00+756	UM28
CÓDIGO VIA	ABSCISA FINAL	ÁREA MUESTREO (m²)
-	00+784	308
INSPECCIONADA POR:		FECHA:
Luis Miguel Orrego Chiara		7/05/2022

U_MUES	DAÑO	SEVERIDAD	ANCHO	LARGO	AREA	DENSIDAD	VALOR_DEDUCID	LADO
UM28	10 Grietas longitudinales y transversales	H-ALTA	1	25	25	8.1%	30	EQ
UM28	11 Parches	L-BAJA	0.5	22	11	3.6%	8	EQ
UM28	11 Parches	M-MEDIA	2.3	18	41.4	13.4%	35	EQ
UM28	19 Desprendimiento de agregados	M-MEDIA	6.2	22	136.4	44.3%	33	EQ

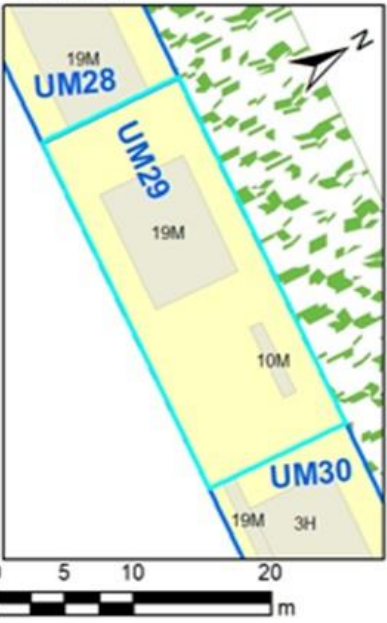
U_MUES	DAÑO	SEVERIDAD	ANCHO	LARGO	AREA	DENSIDAD	VALOR_DEDUCID	LADO
UM29	10 Grietas longitudinales y transversales	M-MEDIA	1	19	19	6.2%	13	IZQ
UM29	19 Desprendimiento de agregados	M-MEDIA	6.9	22	151.8	49.3%	34	IZQ

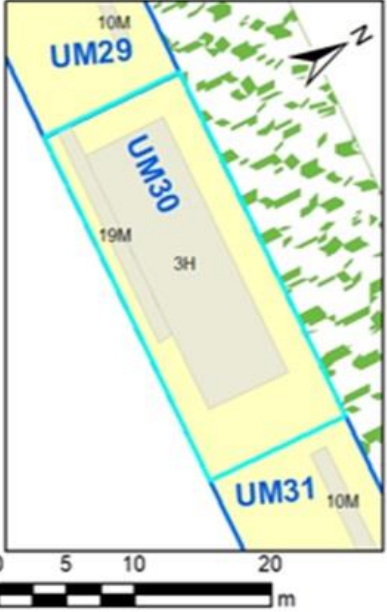
-	00+812	UM30			
CÓDIGO VIA	ABSCISA FINAL	ÁREA MUESTREO (m ²)			
-	00+840	308			
INSPECCIONADA POR:		FECHA:			
Luis Miguel Orrego Chiara		7/05/2022			
N°	DAÑO	N°	DAÑO		
1	Piel de cocodrilo.	11	Parcheo.		
2	Exudación.	12	Pulimiento de agregados.		
3	Agrietamiento.	13	Huecos.		
4	Abultamientos y hundimientos.	14	Cruce de vía férrea.		
5	Corrugación.	15	Ahuellamiento.		
6	Depresión.	16	Desplazamiento.		
7	Grieta de borde	17	Grieta parabólica (slippage).		
8	Grieta de reflexión de junta.	18	Hinchamiento.		
9	Desnivel carril/berma.	19	Desprendimiento de agregados.		
10	Grietas longitudinal y transversal.

U_MUES	DAÑO	SEVERIDAD	ANCHO	LARGO	AREA	DENSIDAD	VALOR_DEDUCID	LADO
UM30	3 Agrietamiento en bloque	H-ALTA	5.8	25	145	47.1%	58	I/Q
UM30	19 Desprendimiento de agregados	M-MEDIA	3.6	22	79.2	25.7%	27	I/Q

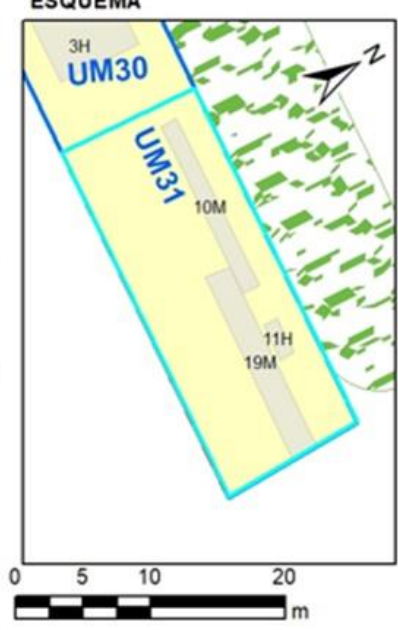
-	00+840	UM31						
CÓDIGO VIA	ABSCISA FINAL	ÁREA MUESTREO (m ²)

-	00+868	308						
INSPECCIONADA POR:		FECHA:						
Luis Miguel Orrego Chiara		7/05/2022						
N°	DAÑO	N°	DAÑO					
1	Piel de cocodrilo.	11	Parqueo.					
2	Exudación.	12	Pulimiento de agregados.					
3	Agrietamiento.	13	Huecos.					
4	Abultamientos y hundimientos.	14	Cruce de vía férrea.					
5	Corrugación.	15	Ahuellamiento.					
6	Depresión.	16	Desplazamiento.					
7	Grieta de borde	17	Grieta parabólica (slippage).					
8	Grieta de reflexión de junta.	18	Hinchamiento.					
9	Desnivel carril/berma.	19	Desprendimiento de agregados.					
10	Grietas longitudinal y transversal.							
U_MUES	DAÑO	SEVERIDAD	ANCHO	LARGO	AREA	DENSIDAD	VALOR_DUCID	LADO
UM31	10 Grietas longitudinales y transversales	M- MEDIA	1	22	22	7.1%	14	I/Q
UM31	11 Parches	H- ALTA	5.2	23	119.6	38.8%	53	I/Q
UM31	19 Desprendimiento de agregados	M- MEDIA	6.6	24	158.4	51.4%	36	I/Q
Firma de Validador Experto 1:			Firma de Validador Experto 2:			Firma de Validador Experto 3:

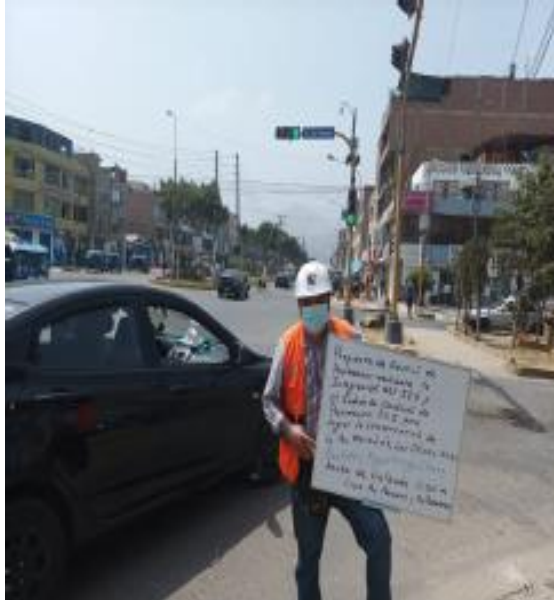
Figura 233

Progresiva 00+868 m del tramo de estudio en Av. Marañón

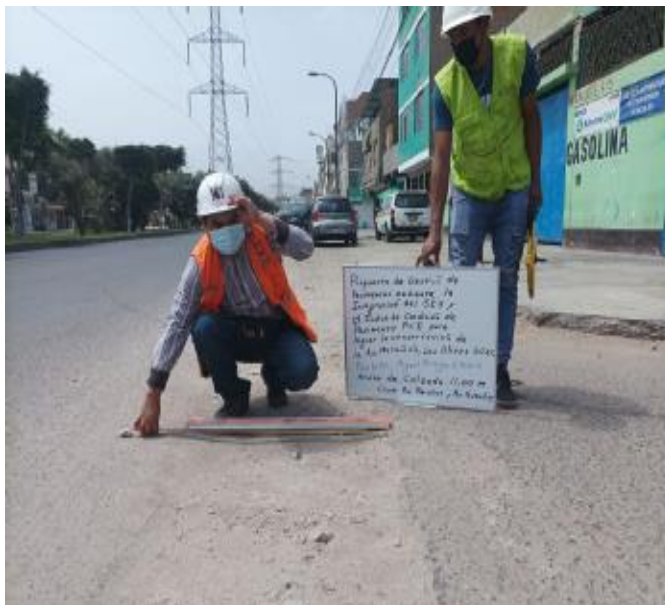
Figura 234

Medición de ancho de falla Ahuellamiento

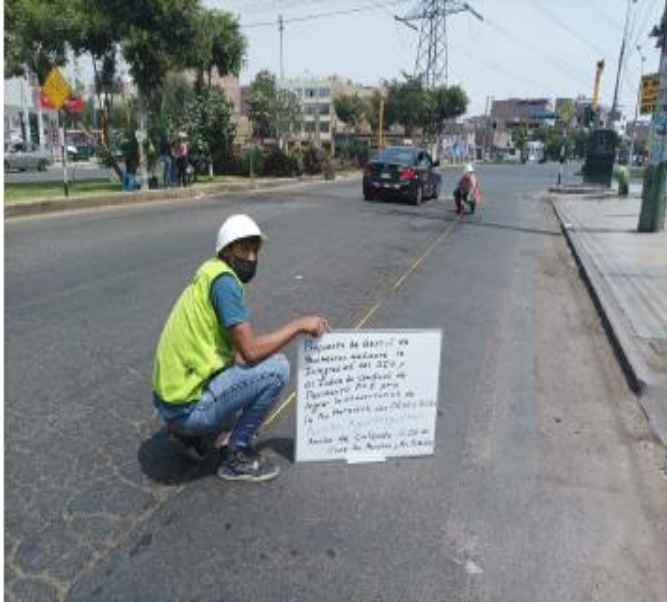
Figura 235

Medición de largo de fallas en Av. Marañón

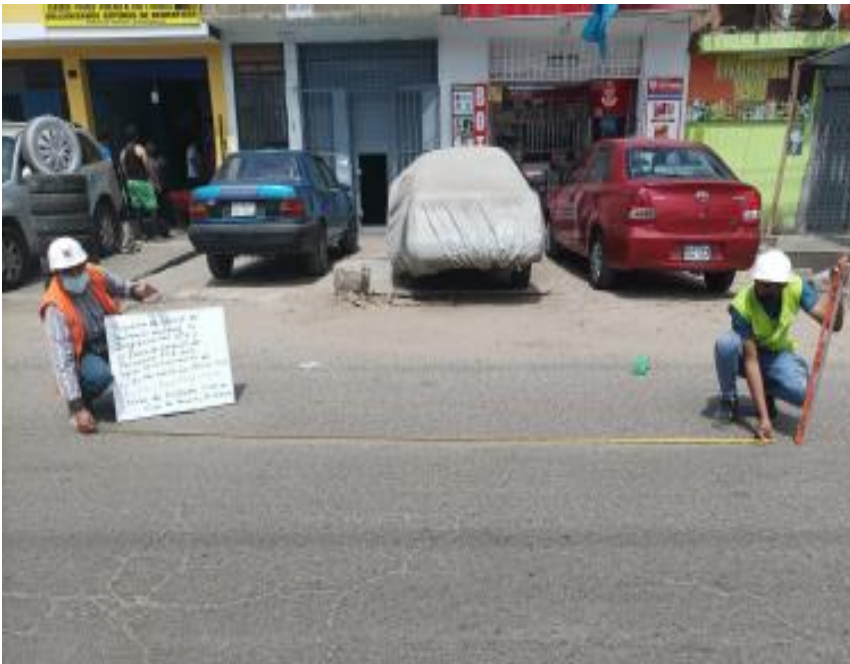
Figura 236

Medición en grietas

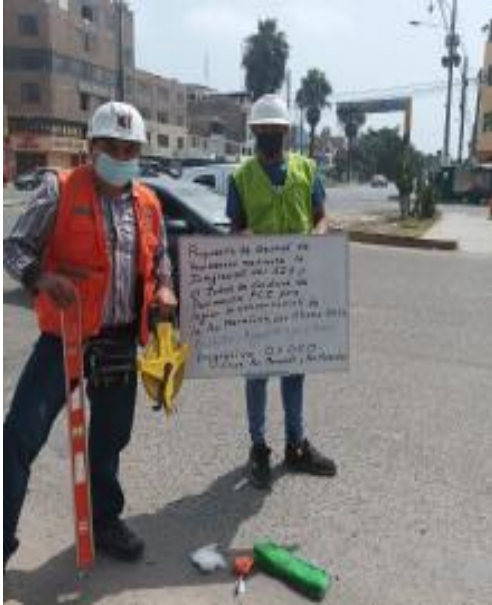
Figura 239

Inicio del tramo de estudio- progresiva 00+000m

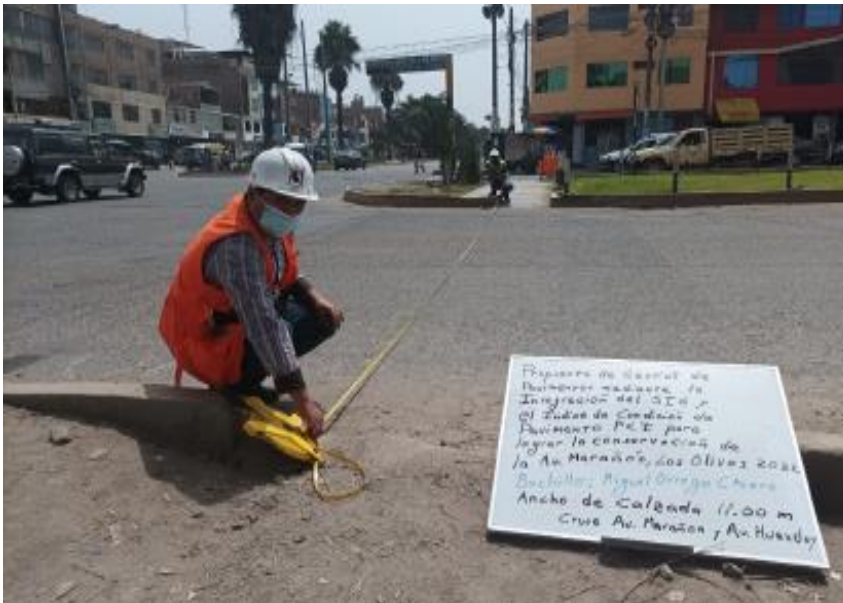
Figura 240

Medición de ancho del carril derecho- Av. Marañón

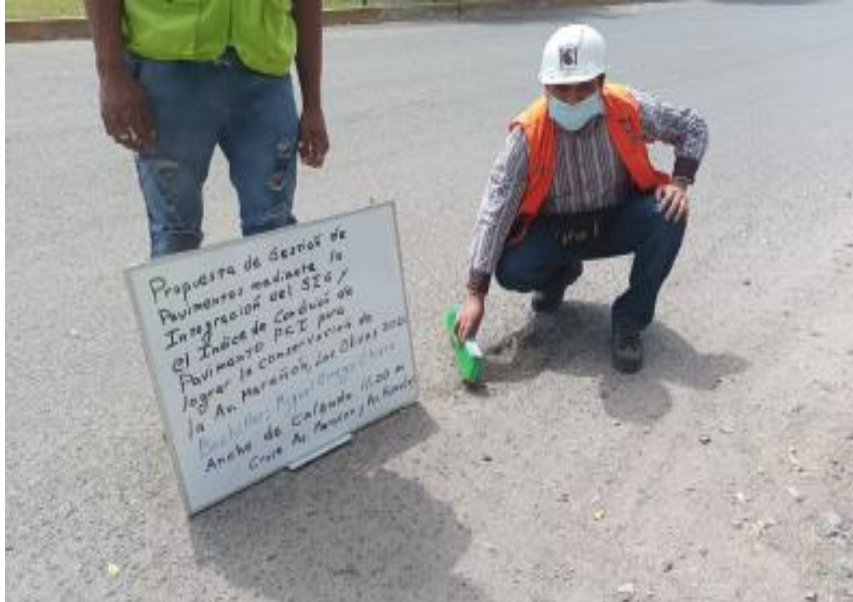
Figura 241

Limpieza antes de la medición

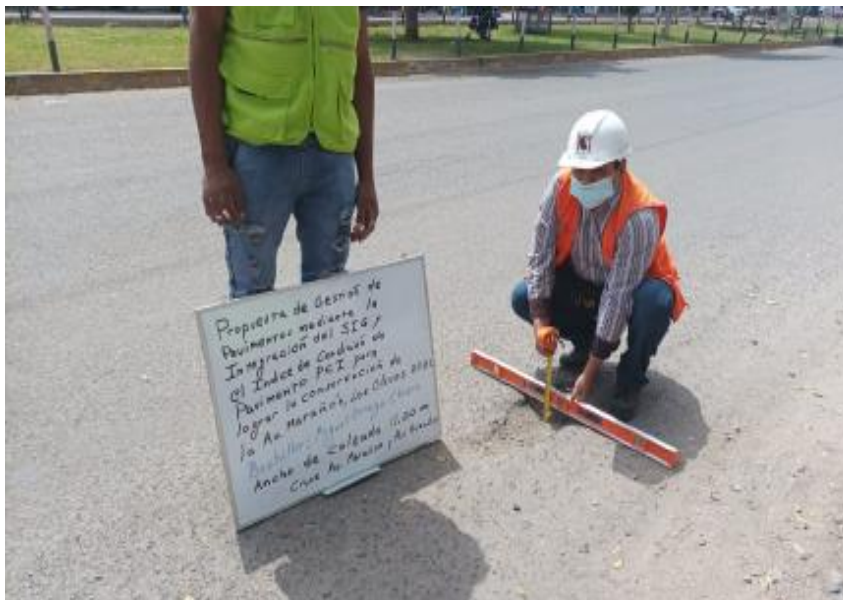
Figura 242

Medición de profundidad de deflexión

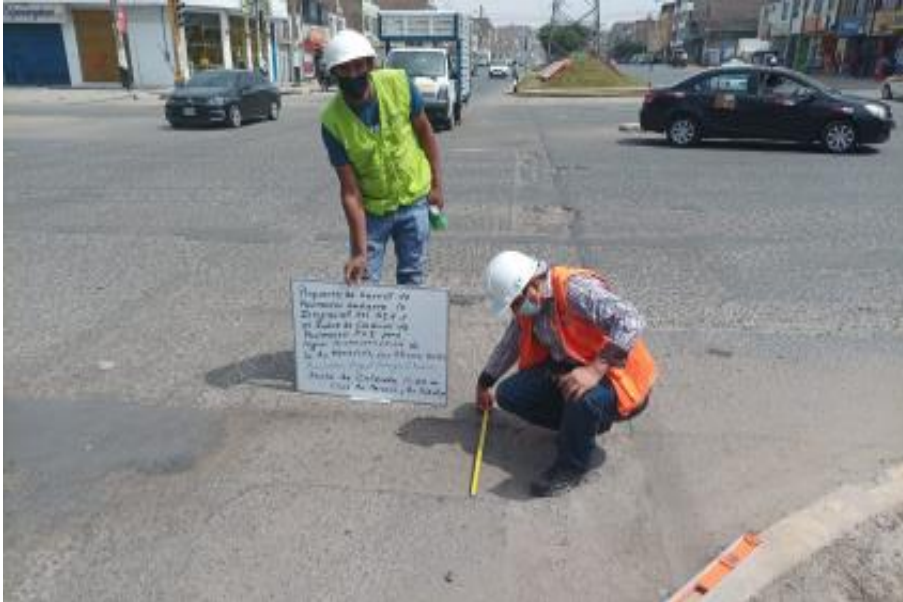
Figura 243

Mediciones en campo

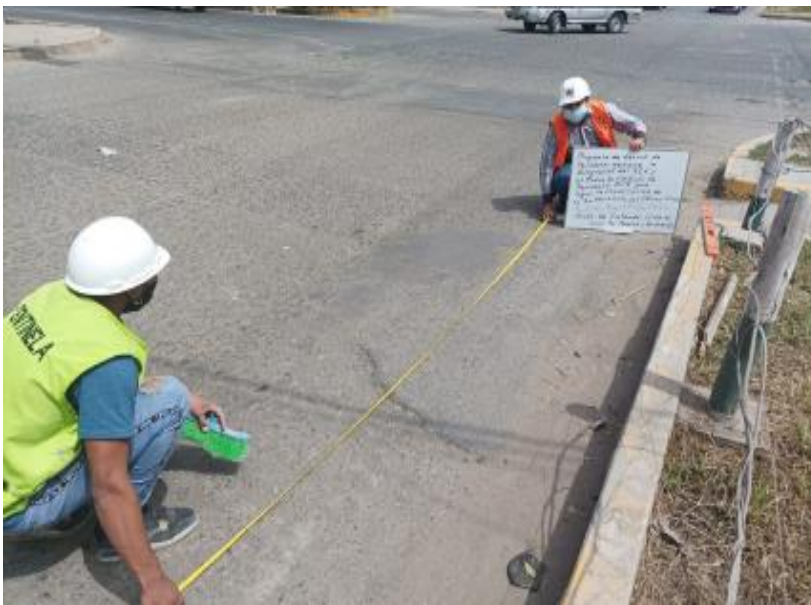
Figura 244

Medición en falla parche

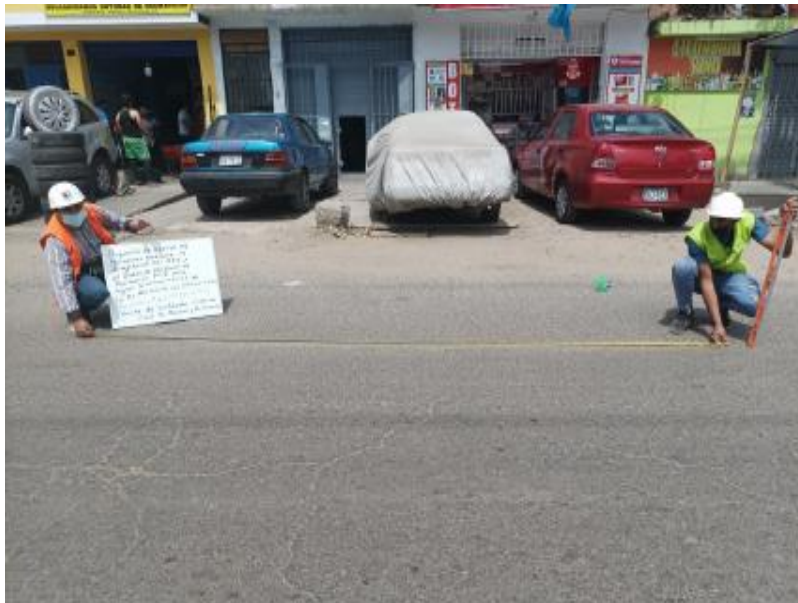
Figura 246

Medición de longitud de grietas

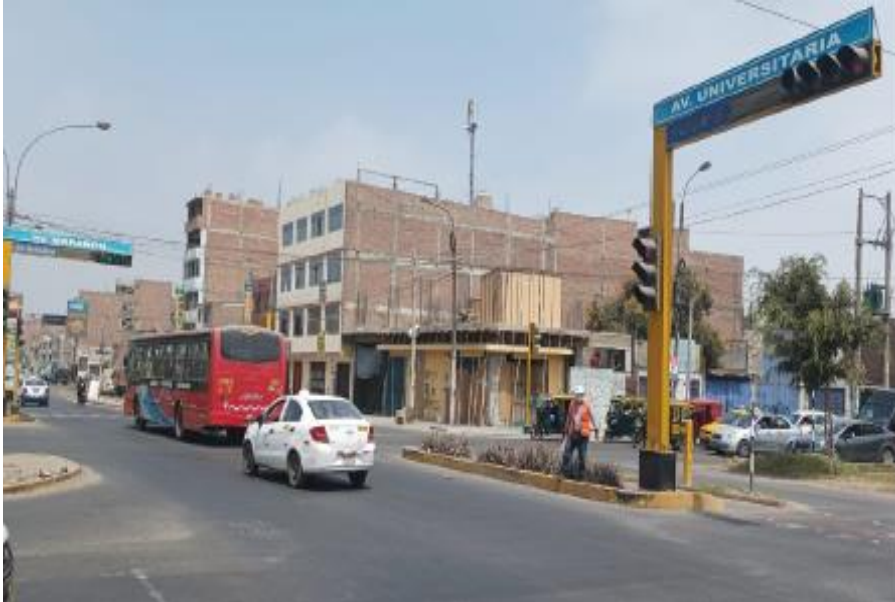
Figura 247

Intersección de Av. Marañón y Av. Universitaria

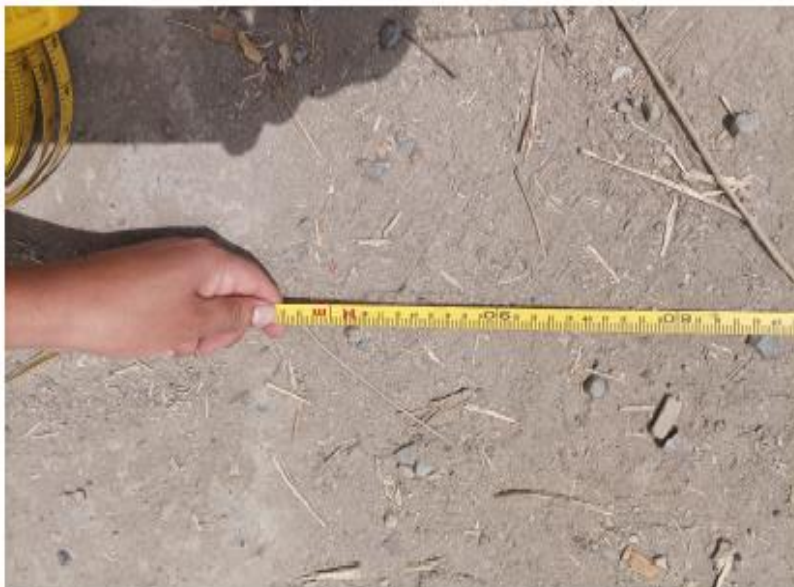
Figura 248

Medición de berma

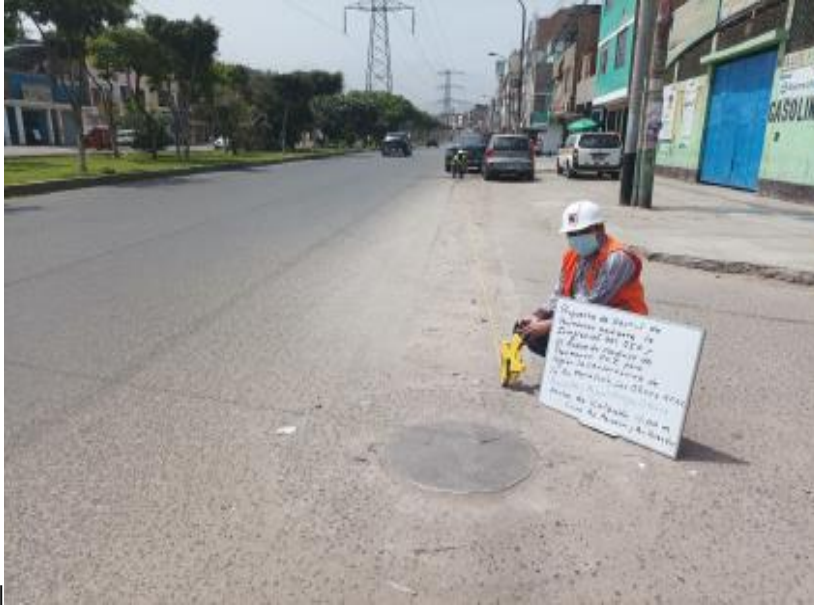
Figura 250

Medición de grietas

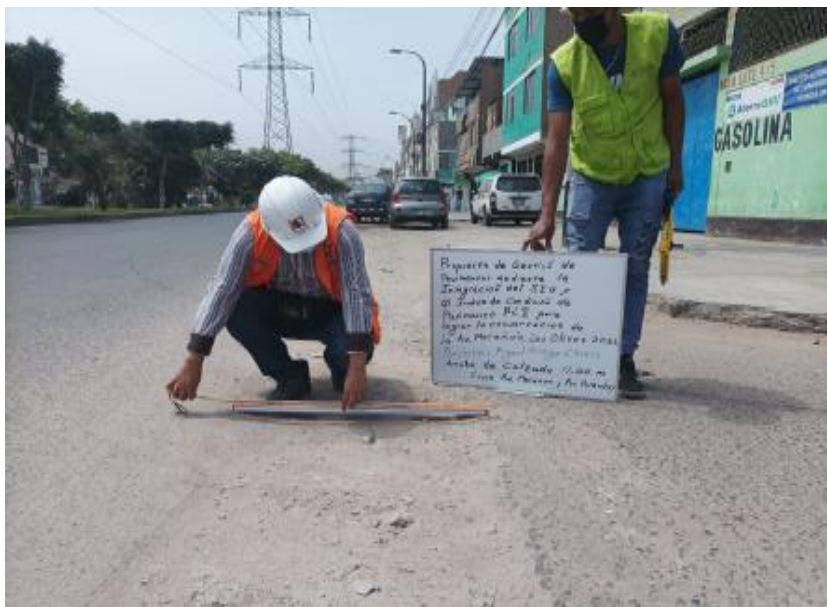
Figura 251

Medición de berma
