FACULTAD DE INGENIERÍA

Carrera de **INGENIERÍA CIVIL**

“EVALUACIÓN DEL PAVIMENTO FLEXIBLE
APLICANDO LA METODOLOGÍA VIZIR Y LOS
IMPACTOS AMBIENTALES EN LA AVENIDA
INDEPENDENCIA, SANTIAGO METROPOLITANA,
CHILE, 2021”

Tesis para optar el título profesional de:

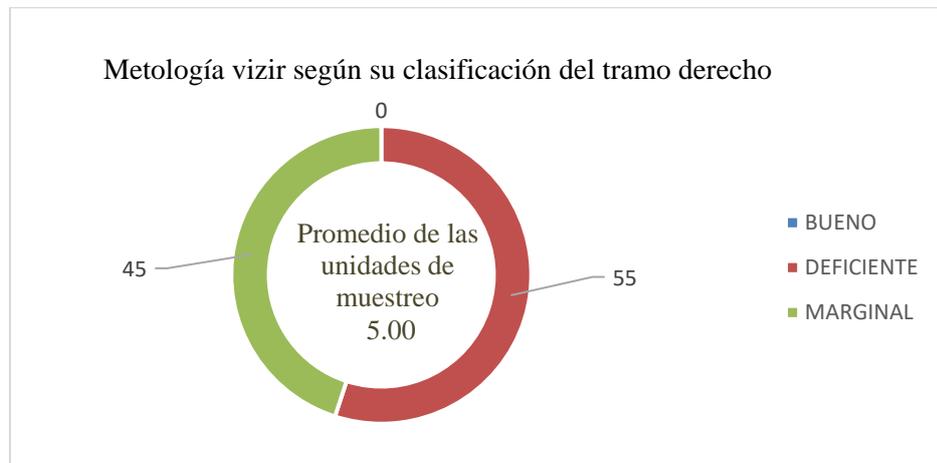
Figura 15: Clasificación de Conservación de la Av. Independencia

En la siguiente grafica se clasifica el estado de conservación de la vía evaluada, resultando como una calificación Marginal con un total de 45%, Deficiente con un total de 55% muestras, y finalmente Bueno con un total de 0%
