FACULTAD DE INGENIERÍA
Carrera de **INGENIERÍA CIVIL**

“EVALUACIÓN COMPARATIVA DE LAS FALLAS
EN EL PAVIMENTO, SEGÚN EL MÉTODO VIZIR,
PCI Y EMPLEADO POR EL MTC, TRAMO DESVÍO
OTUZCO - OTUZCO (LI-114) KM 1+000 AL KM
3+000, OTUZCO, LA LIBERTAD - 2022”

Tesis para optar al título profesional de:

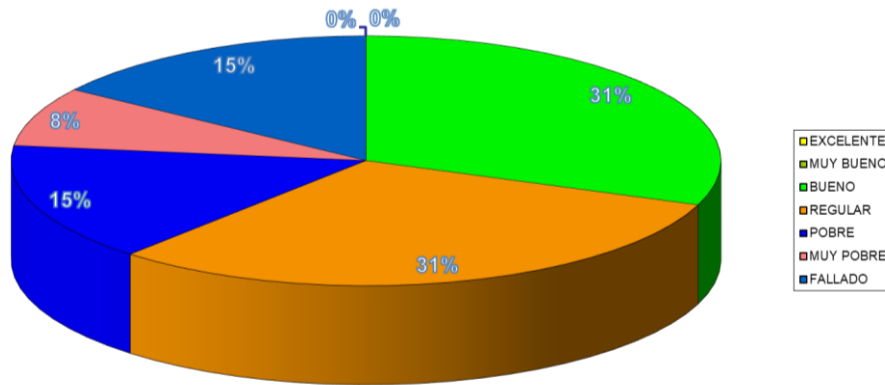
Figura 2

Índice de la Condición del Pavimento (PCI)

Interpretación: En el gráfico se observa el porcentaje del PCI, con un 15% en condición fallado, 8% en condición muy pobre, 15% en condición pobre, 31% de condición Regular, 31% de condición Bueno.

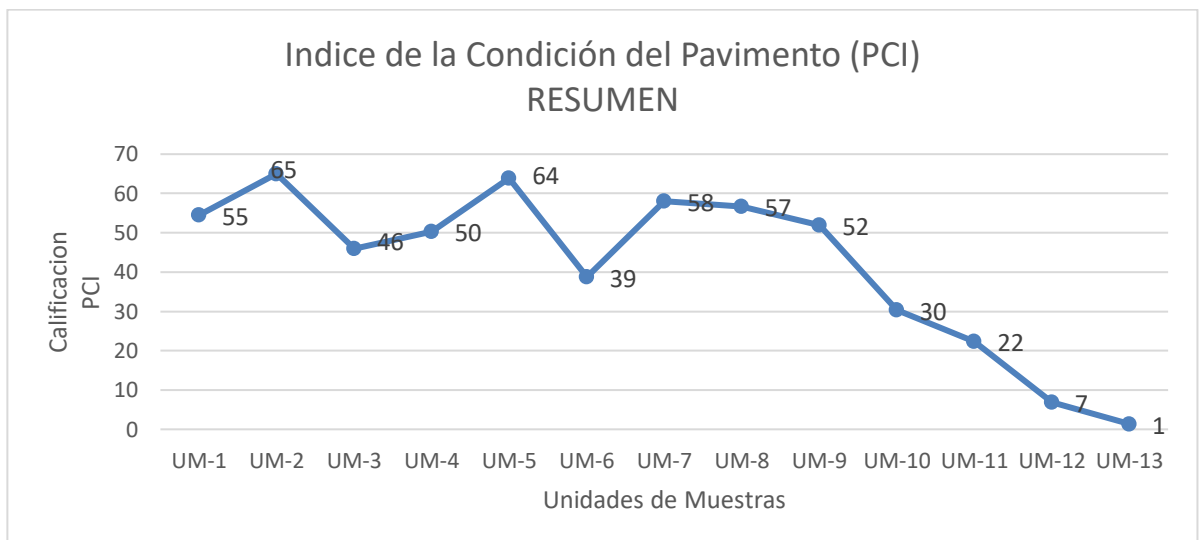
Figura 3

Diagrama del método PCI – tramo derecho.

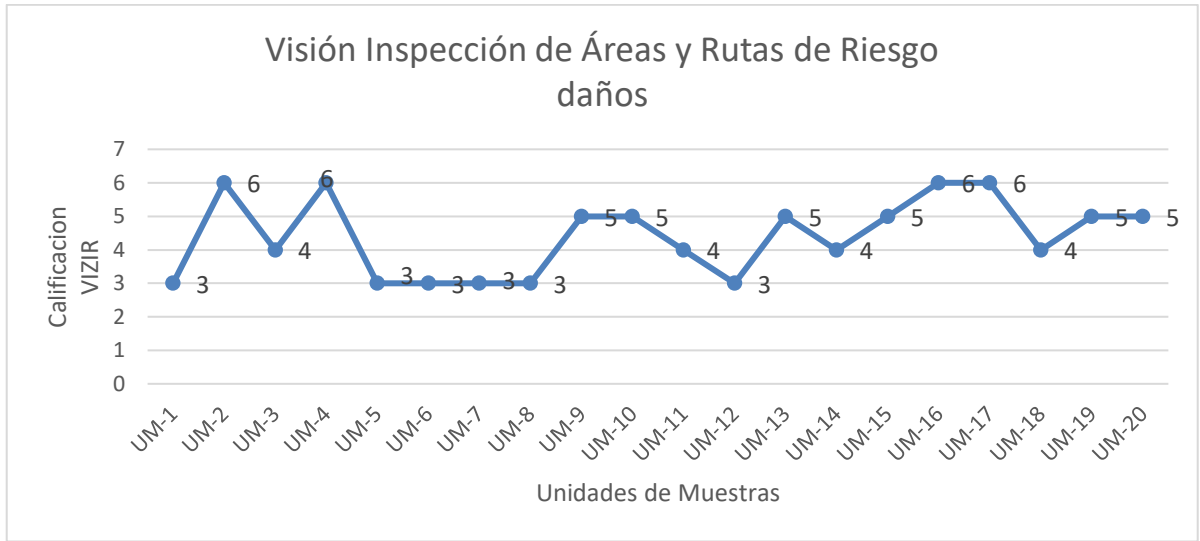
Figura 4

En la tabla 19, se muestra el resumen kilométrico de las progresivas 2+000 al 3+000 dado como resultado por el método VIZIR, donde nos indica un promedio ponderado de 5 estableciendo una calificación Condición Deficiente del Pavimento y por ello debe aplicar una Reconstrucción.

Diagrama VIZIR

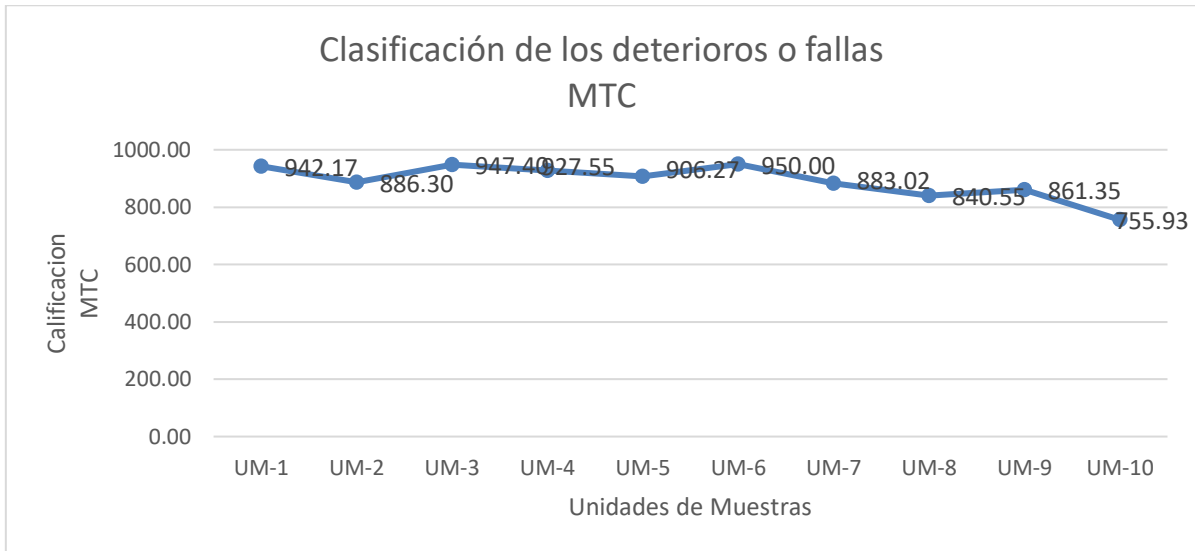
Figura 6

Determinando un valor ponderado para hallar el estado del pavimento (MTC) para las 10 UM, se obtuvo como resultado un valor numérico de 890.05, lo que se concluye a un estado de clasificación BUENO.

Diagrama del método MTC.
