FACULTAD DE INGENIERÍA

Carrera de **INGENIERÍA CIVIL**

“VULNERABILIDAD SÍSMICA EN VIVIENDAS DE
ALBAÑILERÍA CONFINADA DEL DISTRITO DE LA
ENCAÑADA, 2020”

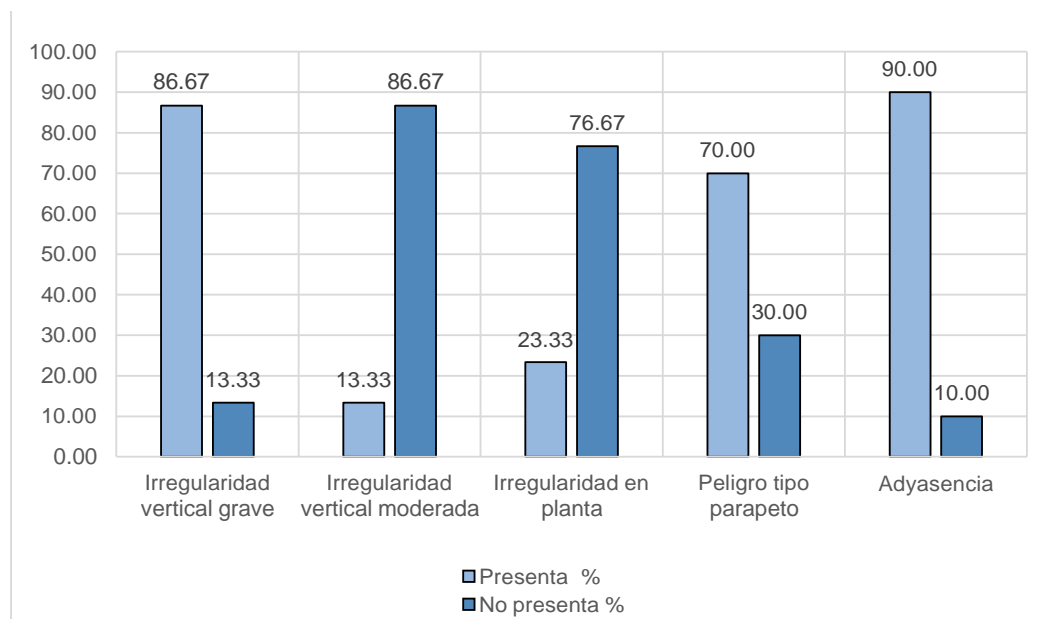
Fallas estructurales.

Tabla 24*Fallas estructurales.*

Irregularidades	Presenta %	No presenta %
Irregularidad vertical grave	86.67	13.33
Irregularidad vertical moderada	13.33	86.67
Irregularidad en planta	23.33	76.67
Peligro tipo parapeto	70.00	30.00
Adyacencia	90.00	10.00

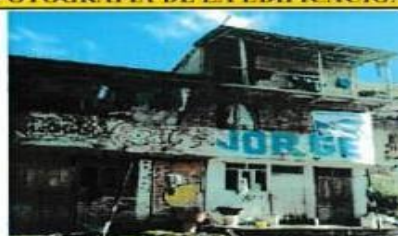
<p>UNIVERSIDAD PRIVADA DEL NORTE</p>
Exploración Rápida Visual de los Edificios para Posibles Riesgos Sísmicos		
DATOS GENERALES		
DIRECCIÓN: Jr. Ancón # 822		FICHA N° 01
REFERENCIA: Carretera a Celendín.		
NOMBRE DE EDIFICIO: Tacilla Chávez		
USO: Vivienda familiar	FECHA/HORA: 30/05/21 08:29 a.m.	
ENCUESTADOR: Ana Gabriela Chiclayo Vásquez		
FOTOGRAFÍA DE LA EDIFICACIÓN		DATOS DE LA EDIFICACIÓN

N°pisos: 3 Nivel superior: 3 Nivel inferior: -----
		Año de construcción: 2013
		Superficie Total del suelo m ² : 112 m ²
		Adiciones: <input checked="" type="checkbox"/> Ninguna <input type="checkbox"/> Si, años de construcción: _____
		OCUPACIÓN:
		<input type="checkbox"/> Asamblea <input type="checkbox"/> Oficina <input type="checkbox"/> Escuela <input type="checkbox"/> Industrial <input type="checkbox"/> Almacén <input checked="" type="checkbox"/> Residencial, # Unid. 8 <input type="checkbox"/> Comercial <input type="checkbox"/> Serv. Emergencia <input type="checkbox"/> Gobierno

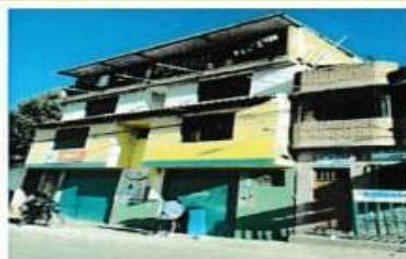
Exploración Rápida Visual de los Edificios para Posibles Riesgos Sísmicos		
DATOS GENERALES		
DIRECCIÓN: Jr. Ancón # 740		FICHA N° 02
REFERENCIA: Carretera a Celendín- Frente al local de la municipalidad		
NOMBRE DE EDIFICIO: Izquierdo Valera		
USO: Vivienda familiar- Tienda	FECHA/HORA: 30/05/21 08:21 a.m.	
ENCUESTADOR: Ana Gabriela Chiclayo Vásquez		
FOTOGRAFÍA DE LA EDIFICACIÓN	DATOS DE LA EDIFICACIÓN

N°pisos: 3 Nivel superior: 3 Nivel inferior: -----	
	Año de construcción: 1995	
Superficie Total del suelo m ² : 150 m ²		
Adiciones: <input checked="" type="checkbox"/> Ninguna <input type="checkbox"/> Si, años de construcción: _____		
OCUPACIÓN:		
<input type="checkbox"/> Asamblea <input type="checkbox"/> Oficina <input type="checkbox"/> Escuela <input type="checkbox"/> Industrial <input type="checkbox"/> Almacén <input checked="" type="checkbox"/> Residencial, # Unid. 10 <input type="checkbox"/> Comercial <input type="checkbox"/> Serv. Emergencia <input type="checkbox"/> Gobierno

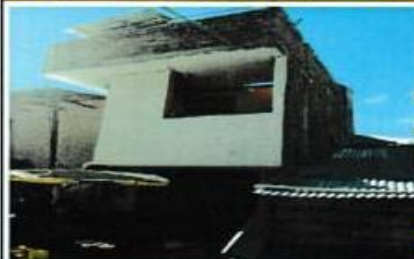
<p>UNIVERSIDAD PRIVADA DEL NORTE</p>
Exploración Rápida Visual de los Edificios para Posibles Riesgos Sísmicos		
DATOS GENERALES		
DIRECCIÓN: Jr. Ancón # 941		FICHA N° 04
REFERENCIA: Carretera a Celendín.		
NOMBRE DE EDIFICIO: Bringas Cerna		
USO: Vivienda familiar	FECHA/HORA: 30/05/21 08:55 a.m.	
ENCUESTADOR: Ana Gabriela Chiclayo Vásquez		
FOTOGRAFÍA DE LA EDIFICACIÓN	DATOS DE LA EDIFICACIÓN

N°pisos: 4 Nivel superior: 2 Nivel inferior: 2	
	Año de construcción: 2014	
Superficie Total del suelo m ² : 70 m ²		
Adiciones: <input checked="" type="checkbox"/> Ninguna <input type="checkbox"/> Si, años de construcción:		
OCUPACIÓN:		
<input type="checkbox"/> Asamblea <input type="checkbox"/> Oficina <input type="checkbox"/> Escuela <input type="checkbox"/> Industrial <input type="checkbox"/> Almacén <input checked="" type="checkbox"/> Recidencial, # Uni. <u>14</u> <input type="checkbox"/> Comercial <input type="checkbox"/> Serv. Emergencia <input type="checkbox"/> Gobierno

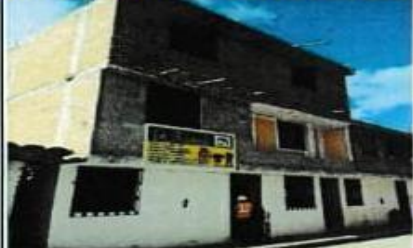
FEMA P-154 FORMULARIO DE RECOLECCIÓN DE DATOS		  <p>UNIVERSIDAD PRIVADA DEL NORTE</p>
Exploración Rápida Visual de los Edificios para Posibles Riesgos Sísmicos		
DATOS GENERALES		
DIRECCIÓN: Jr. Ancón S/N		
REFERENCIA: Carretera a Celendín.		
NOMBRE DE EDIFICIO: Izquierdo Valera		
USO: Vivienda familiar - Tienda	FECHA/HORA: 30/05/21 09:18 a.m.	
ENCUESTADOR: Ana Gabriela Chiclayo Vásquez		FICHA N° 05
FOTOGRAFÍA DE LA EDIFICACIÓN	DATOS DE LA EDIFICACIÓN

N°pisos: 3 Nivel superior: 3 Nivel inferior: -----	
	Año de construcción: 2015	
	Superficie Total del suelo m ² : 48m ²	
	Adiciones: <input checked="" type="checkbox"/> Ninguna <input type="checkbox"/> Sí, años de construcción: _____	
OCUPACIÓN:		
<input type="checkbox"/> Asamblea <input type="checkbox"/> Oficina <input type="checkbox"/> Escuela <input type="checkbox"/> Industrial <input type="checkbox"/> Almacén <input checked="" type="checkbox"/> Residencial, # Unid. 5 <input type="checkbox"/> Comercial <input type="checkbox"/> Serv. Emergencia <input type="checkbox"/> Gobierno

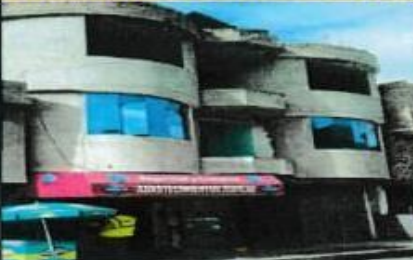
<p>UNIVERSIDAD PRIVADA DEL NORTE</p>
Exploración Rápida Visual de los Edificios para Posibles Riesgos Sísmicos		
DATOS GENERALES		
DIRECCIÓN: Jr. Amazonas # 357		
REFERENCIA: A dos cuadras de la plaza de armas		
NOMBRE DE EDIFICIO: Huaman Cortez		
USO: Vivienda familiar	FECHA/HORA: 30/06/21 09:40 a.m.	
ENCUESTADOR: Ana Gabriela Chiclayo Vásquez		FICHA N° 06
FOTOGRAFÍA DE LA EDIFICACIÓN	DATOS DE LA EDIFICACIÓN

N°pisos: 3 Nivel superior: 3 Nivel inferior: -----	
	Año de construcción: 2010	
	Superficie Total del suelo m²: 100 m²	
	Adiciones: <input checked="" type="checkbox"/> Ninguna <input type="checkbox"/> Si, años de construcción: _____	
OCUPACIÓN:		
<input type="checkbox"/> Asamblea <input type="checkbox"/> Oficina <input type="checkbox"/> Escuela <input type="checkbox"/> Industrial <input type="checkbox"/> Almacen <input checked="" type="checkbox"/> Residencial, # Unid. 10 <input type="checkbox"/> Comercial <input type="checkbox"/> Serv. Emergencia <input type="checkbox"/> Gobierno

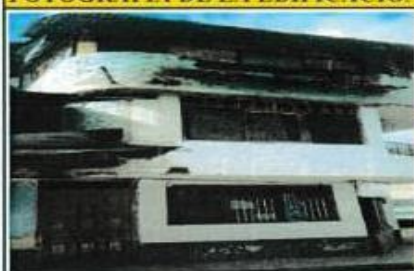
FEMA / TIPO DE EDIFICIO URM (Mampostería de relleno no reforzada)		
Puntaje básico	1.7	
Irregularidad Vertical Grave	-1	
Irregularidad Vertical Moderada	-0.6	
Irregularidad en planta	-0.7	
Pre- código (sin criterio Sísmico)	-0.1	
Posterior al año de Referencia (con criterio sísmico)	N/A	
Suelo tipo A o B	1.3	
Suelo tipo E (1-3 Pisos)	-0.6	
Suelo tipo E (>-3 Pisos)	-0.6	
Puntaje mínimo S _{min}	0.2	
FINAL PUNTAJE NIVEL 1,SL1≥SMIN 0.2		
COMENTARIOS	No cuenta con junta sísmica Esta construido con materiales de mala calidad. / Cuenta con parapetos y otros materiales que están propensos a caer ante la presencia de un evento sísmico.	
Tesista :

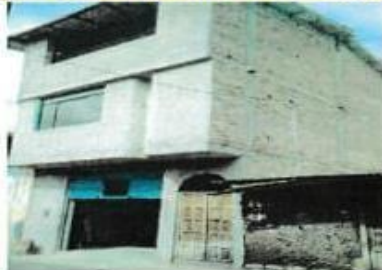
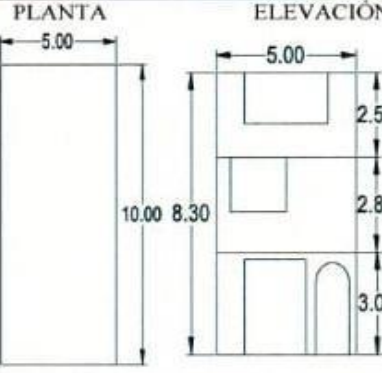
RIESGOS GEOLÓGICOS																								
ADYASENCIA Golpes <input checked="" type="checkbox"/> Peligro de caída de edificio adyacente <input type="checkbox"/> IRREGULARIDAD Vertical: Severa Planta: ----- PELIGROS Chimeneas <input type="checkbox"/> Revestimiento <input type="checkbox"/> Parapetos <input type="checkbox"/>		COMENTARIOS																								
Irregularidad vertical: retroceso fuera del plano, piso blando o débil, efecto de columna corta.																										
NOTA DE BASE, MODIFICADORES, Y LA ÚLTIMA PUNTAJACIÓN NIVEL 1,SLI		¿EVALUACIÓN DETALLADA ESTRUCTURAL RECOMENDADA? <div style="font-size: 2em; font-weight: bold; text-align: center;">S</div> <input checked="" type="checkbox"/> SI <input type="checkbox"/> NO

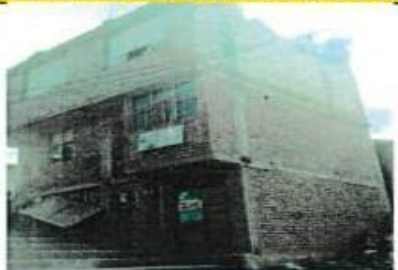
FEMA / TIPO DE EDIFICIO	URM(Mampostería de relleno no reforzada)	
Puntaje básico	1.7	
Irregularidad Vertical Grave	-1	
Irregularidad Vertical Moderada	-0.6	
Irregularidad en planta	-0.7	
Pre- código (sin criterio Sísmico)	-0.1	
Posterior al año de Referencia (con criterio sísmico)	N/A	
Suelo tipo A o B	1.3	
Suelo tipo E (1-3 Pisos)	-0.6	
Suelo tipo E (>-3 Pisos)	-0.6	
Puntaje mínimo Smin	0.2	
FINAL PUNTAJE NIVEL 1,SL1≥SMIN	0.2	
COMENTARIOS	Se puede visualizar falla de piso blando por la flexibilidad y falta de muro en el primer piso. El muro posterior está soportando la parte lateral del cerro por lo que el primer piso está expuesto a la humedad.	
Tesista :	Asesor :

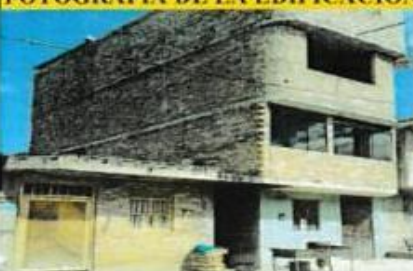
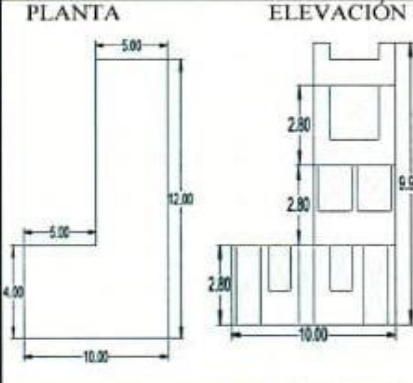
TIPOS DE SUELO	
A <input type="checkbox"/> B <input type="checkbox"/> C <input checked="" type="checkbox"/> D <input type="checkbox"/> E <input type="checkbox"/> F <input type="checkbox"/> NO SE <input type="checkbox"/> Roca Roca Suelo Suelo Suelo Suelo Si no se sabe, Dura Débil Denso Duro Blando Pobre Asumir tipo D		
RIESGOS GEOLÓGICOS		
ADYASENCIA Golpes <input checked="" type="checkbox"/> Peligro de caída de edificio adyacente <input type="checkbox"/> IRREGULARIDAD Vertical: Severa Planta: Esquinas entrantes		
PELIGROS Chimeneas <input type="checkbox"/> Revestimiento <input type="checkbox"/> Parapetos <input checked="" type="checkbox"/>		
COMENTARIOS		
Irregularidad vertical: Retreceso fuera de plano, pilar de columna corta en el segundo piso.		
PLANTA		
ELEVACIÓN

FEMA / TIPO DE EDIFICIO	URM(Mampostería de relleno no reforzada)	
Puntaje básico	1.7	
Irregularidad Vertical Grave	-1	
Irregularidad Vertical Moderada	-0.6	
Irregularidad en planta	-0.7	
Pre- código (sin criterio Sísmico)	-0.1	
Posterior al año de Referencia (con criterio sísmico)	N/A	
Suelo tipo A o B	1.3	
Suelo tipo E (1-3 Pisos)	-0.6	
Suelo tipo E (>-3 Pisos)	-0.6	
Puntaje mínimo Smin	0.2	
FINAL PUNTAJE NIVEL 1,SL1≥SMIN	0.7	
COMENTARIOS		
No se consideró juntas sísmicas, lo cual ante un evento sísmico provocaría golpes con las edificaciones adyacentes. al Sistema Estructural.		
Tesista :

NOTA DE BASE, MODIFICADORES, Y LA ÚLTIMA PUNTUACIÓN NIVEL 1,SL1		¿EVALUACIÓN DETALLADA ESTRUCTURAL RECOMENDADA? <div style="font-size: 2em; font-weight: bold; margin-bottom: 10px;">S</div> <input checked="" type="checkbox"/> SI <input type="checkbox"/> NO

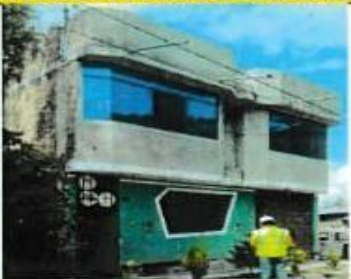
TIPOS DE SUELO	
A <input type="checkbox"/> B <input type="checkbox"/> C <input checked="" type="checkbox"/> D <input type="checkbox"/> E <input type="checkbox"/> F <input type="checkbox"/> NO SE <input type="checkbox"/> Roca Roca Suelo Suelo Suelo Suelo Si no se sabe, Dura Débil Denso Duro Blando Pobre Asumir tipo D		
RIESGOS GEOLÓGICOS		
ADYASENCIA Golpes <input type="checkbox"/> Peligro de caída de edificio adyacente <input type="checkbox"/> IRREGULARIDAD Vertical: Moderada Planta: ----- PELIGROS Chimeneas <input type="checkbox"/> Revestimiento <input type="checkbox"/> Parapetos <input checked="" type="checkbox"/>		
COMENTARIOS		
Irregularidad vertical: Retroceso fuera del plano.		
PLANTA		ELEVACIÓN

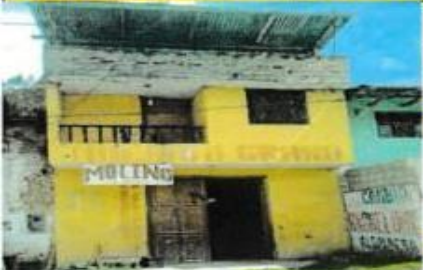
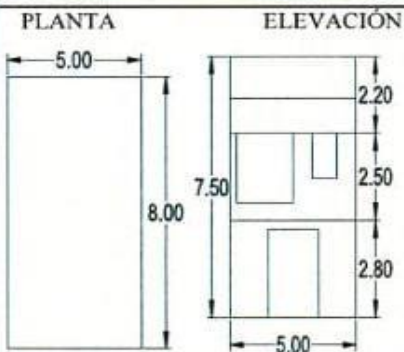
RIEGOS GEOLÓGICOS																									
ADYASENCIA Golpes <input checked="" type="checkbox"/> Peligro de caída de edificio adyacente <input type="checkbox"/> IRREGULARIDAD Vertical: Severa Planta: Torción PELIGROS Chimeneas <input type="checkbox"/> Revestimiento <input type="checkbox"/> Parapetos <input checked="" type="checkbox"/>																									
COMENTARIOS																									
Irregularidad vertical: piso debil, retroceso fuera del plano,																									
NOTA DE BASE, MODIFICADORES, Y LA ULTIMA PUNTUACIÓN NIVEL 1,SL1		¿EVALUACIÓN DETALLADA ESTRUCTURAL RECOMENDADA?
