“EVALUACIÓN DEL PAVIMENTO FLEXIBLE
MEDIANTE EL SOFTWARE EVALPAV PARA
PROPUESTA DE SOLUCIÓN DE LA AV.
MANSICHE, TRUJILLO, 2022”

Tesis para optar el título profesional de:

INGENIERO CIVIL

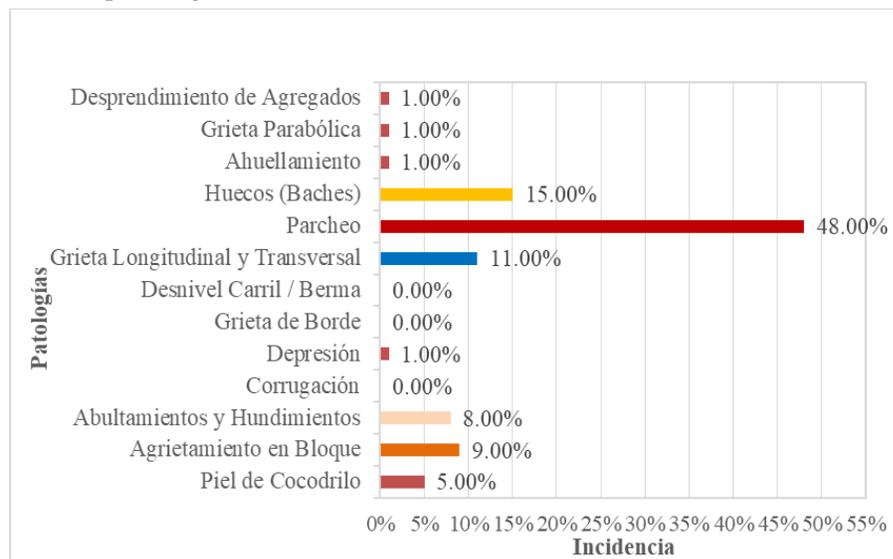
Figura 6

Indicencia de patologías - Tramo 01/C.D.

Nota. La figura muestra la incidencia en porcentajes de las patologías en el tramo 01 calzada derecha.

- En las figuras N°6, 7, 8 y 9 se puede observar las patologías existentes en los tramos seccionados en base al software EvalPav, por calzada, y así determinar las más concurrentes y de mayor incidencia en cada uno de ellos, para posteriormente plantear las propuestas de solución; es así que, respecto a la calzada derecha, en el tramo 1 se presenta la falla de tipo Parcheo en un 48%, Huecos (Baches) 15%, Grietas longitudinales y transversales 11%, Agrietamiento en bloque 9% y demás patologías 17%; el tramo 2 contiene Agrietamiento en bloque 28.95%, Grietas longitudinales y transversales 23.98%, Parcheo 19.88%, Huecos (Baches) 7.60% y demás 19.59%; para el tramo 3 Grieta longitudinal y transversal 60.99%, Agrietamiento en bloque 17.58%, Desprendimiento de agregados 8.79% y demás 12.64%; para el tramo 4 Grieta longitudinal y transversal 41.28%, Agrietamiento en bloque 37.61%, Desprendimiento de agregados 9.17% y demás 11.94%. De igual manera, en las figuras N° 10, 11, 12 y 13 se aprecian las patologías con mayor incidencia para la calzada izquierda, en el tramo 1 se tiene Grietas longitudinales y transversales en un 25.83%, Agrietamiento en bloque 22.52%, Huecos (Baches) 18.54%, Abultamientos y hundimiento 11.26, Piel de cocodrilo 9.27% y demás patologías un 12.58%; para el tramo 2 Grietas longitudinales y transversales 45.86%, Agrietamiento en bloque 32.33%, Desnivel carril/berma 9.02% y demás 12.79%; para el tramo 3 Grietas longitudinales y transversales 40.11%, Agrietamiento en bloque 39.56%, Desprendimiento de agregados 9.89% y demás

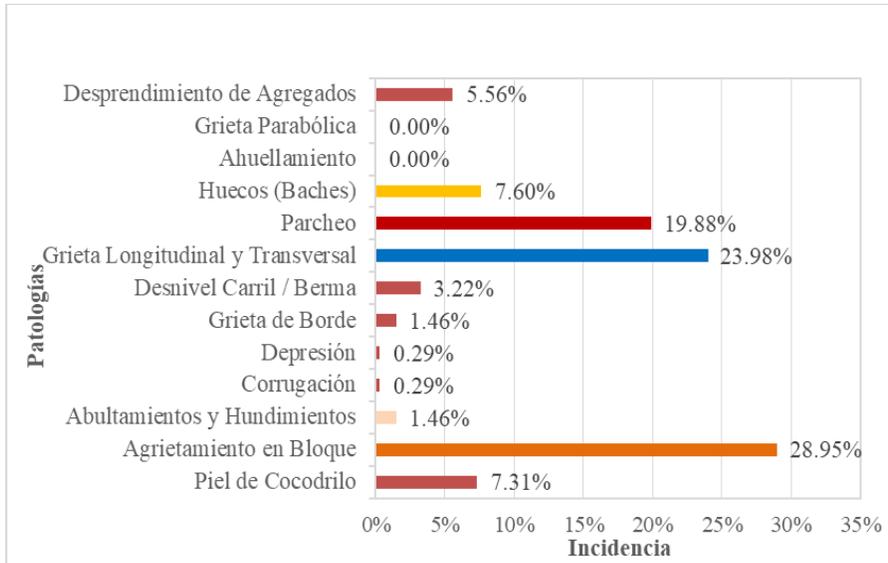
Figura 7

Indicencia de patologías - Tramo 02/C.D.

Nota. La figura muestra la incidencia en porcentajes de las patologías en el tramo 02 calzada derecha.

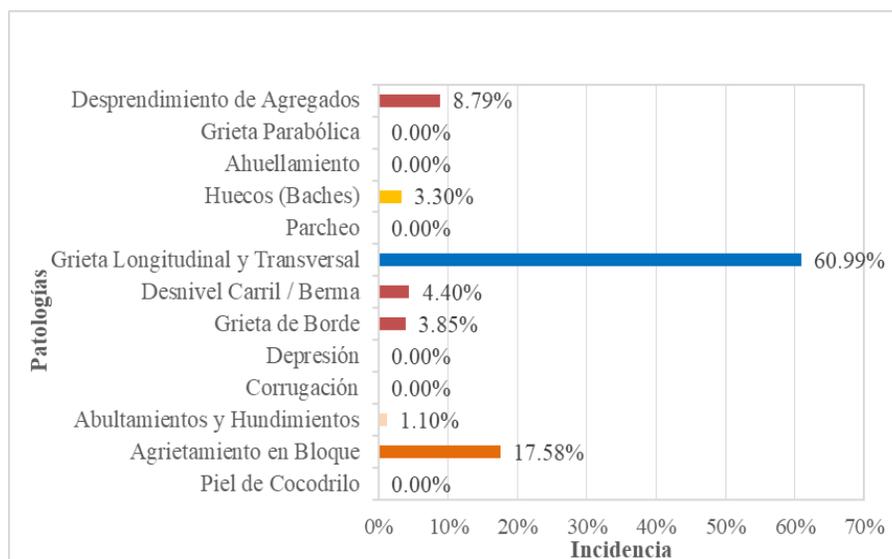
Figura 8

Indicencia de patologías - Tramo 03/C.D.

Nota. La figura muestra la incidencia en porcentajes de las patologías en el tramo 03 calzada derecha.

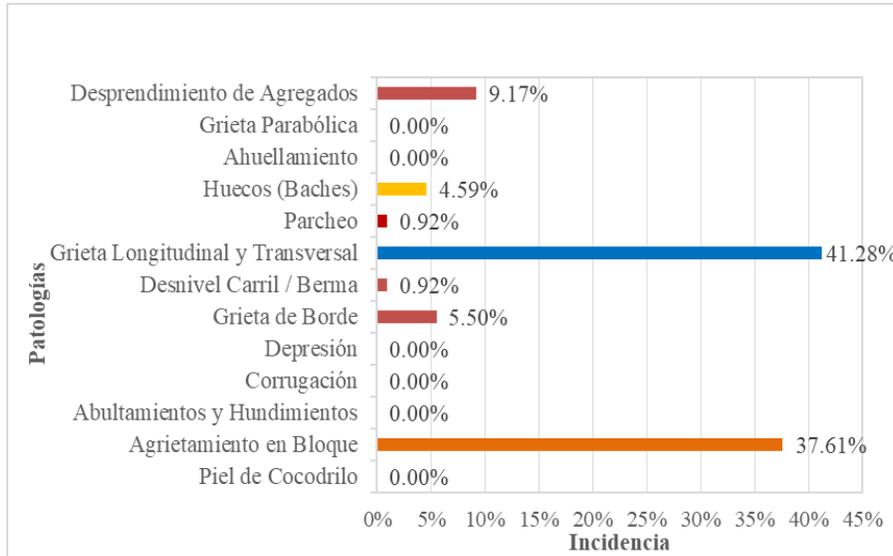
Figura 9

Indicencia de patologías - Tramo 04/C.D.

Nota. La figura muestra la incidencia en porcentajes de las patologías en el tramo 04 calzada derecha.

10.44%; por último, el tramo 4 Agrietamiento en bloque 52.08%, Grietas longitudinales y transversales 26.04%, Desprendimiento de agregados 11.46% y demás 10.42%.

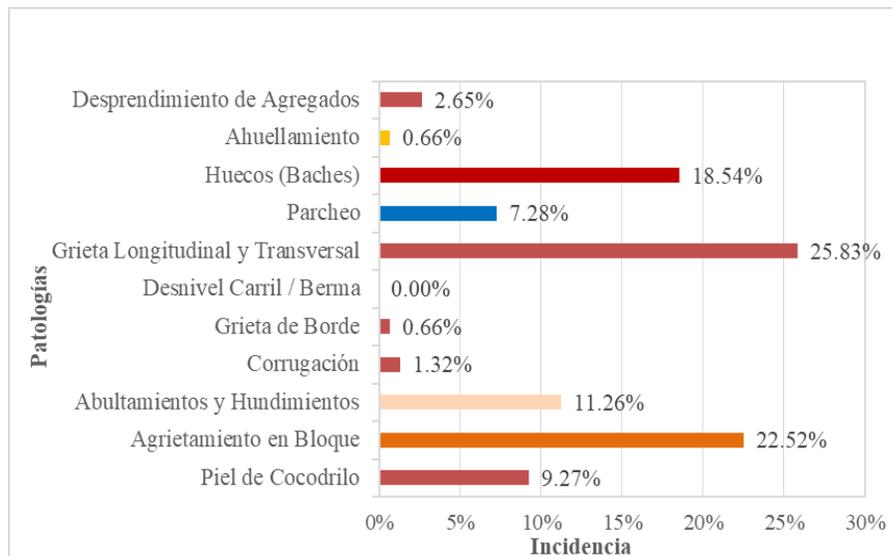
Figura 10

Indicencia de patologías - Tramo 01/C.I.

Nota. La figura muestra la incidencia en porcentajes de las patologías en el tramo 01 calzada izquierda.

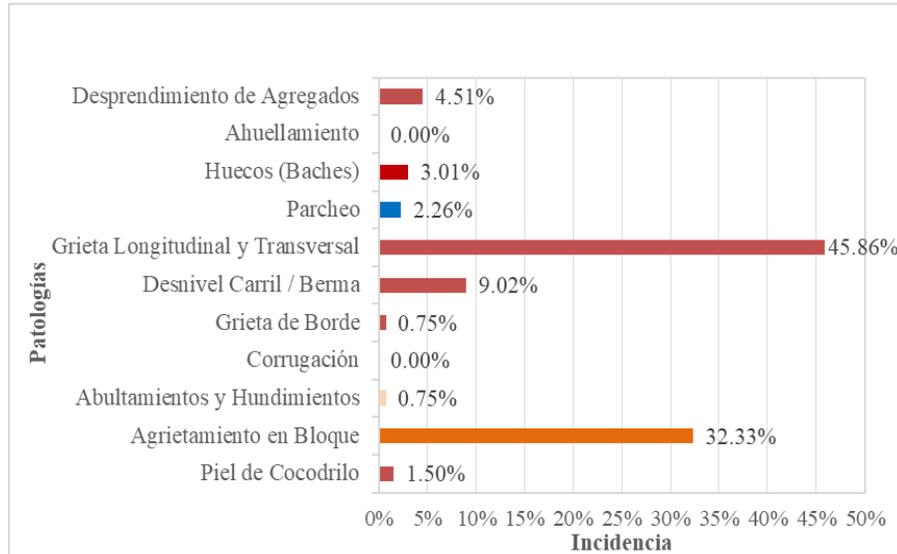
Figura 11

Indicencia de patologías - Tramo 02/C.I.

Nota. La figura muestra la incidencia en porcentajes de las patologías en el tramo 02 calzada izquierda.

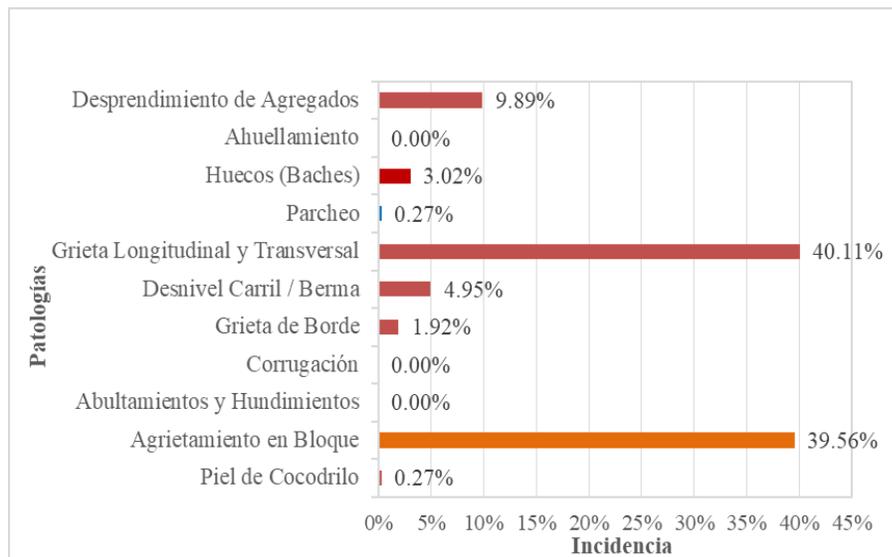
Figura 12.

Indicencia de patologías - Tramo 03/C.I.

Nota. La figura muestra la incidencia en porcentajes de las patologías en el tramo 03 calzada izquierda.

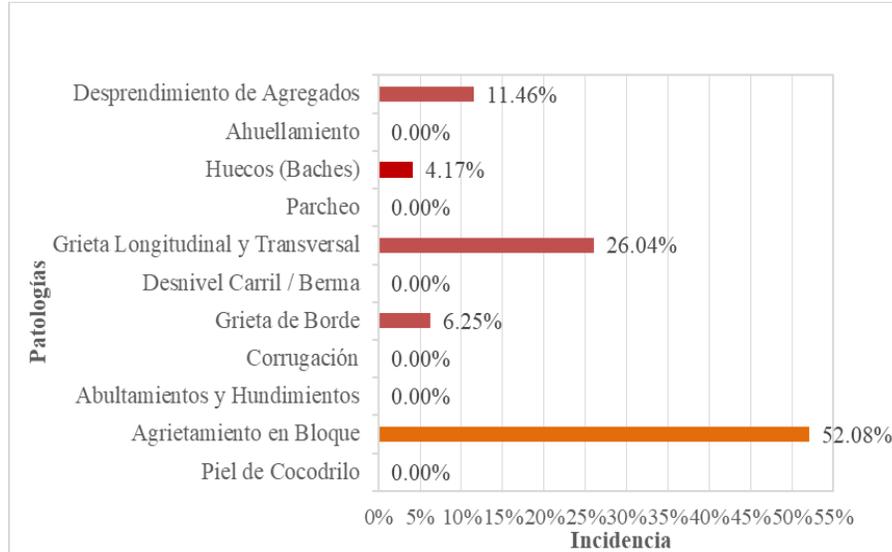
Figura 13

Indicencia de patologías - Tramo 04/C.I.

Nota. La figura muestra la incidencia en porcentajes de las patologías en el tramo 04 calzada izquierda.

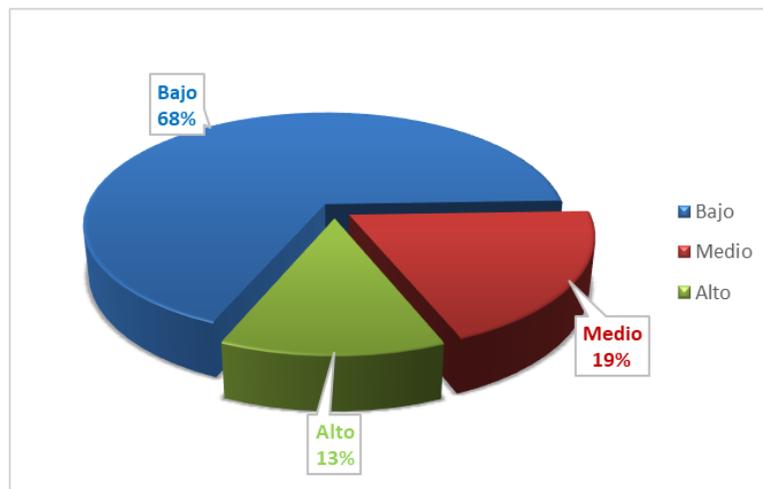
Figura 14

Proporción de niveles de severidad general - C.D.

Nota. La figura muestra la proporción de los niveles de severidad en toda la calzada derecha

- En la figura N°14 se aprecia que, en la calzada derecha el 68% de las patologías halladas poseen un nivel de severidad bajo, el 17% corresponde a severidad media y por último el 13% a severidad alta. Del global de estos porcentajes, en la tabla N°9 se puede desglosar que la falla piel de cocodrilo posee el 1.36% de severidad baja, 1.23% severidad media y 1.50% severidad alta; Agrietamiento en bloque 13.64% severidad baja, 8.19% severidad media y 2.86% severidad alta; Abultamiento y hundimiento 1.50% severidad baja, 0.41% severidad media y 0.14% severidad alta; Corrugación 0.14% severidad baja; Depresión 0.14% severidad baja y 0.14% severidad alta; Grieta de borde 1.09% severidad baja, 0.82% severidad media y 0.55% severidad alta; Desnivel carril/berma 1.36% severidad baja, 0.82% severidad media y 0.55% severidad alta; Grietas longitudinales y transversales 28.92% severidad baja, 3.41% severidad media y 1.64% severidad alta; Parcheo 13.92% severidad baja, 1.50% severidad media y 0.55% severidad alta; Huecos (Baches) 2.59% severidad baja, 1.36% severidad media y 3.14% severidad baja; Ahuellamiento 0.14% severidad baja; Grieta parabólica 0.14% severidad baja; Desprendimiento de agregados 3.14% severidad baja, 1.64% severidad media y 1.50% severidad alta. Por otro lado, en la figura N°15 se observa que, la calzada izquierda posee un 65% de patologías en severidad baja, 24% de severidad media y 11% severidad alta, de las cuales en la tabla N°10 se detalla que, las patologías encontradas como piel de cocodrilo posee el 1.61% de severidad baja, 0.54% severidad

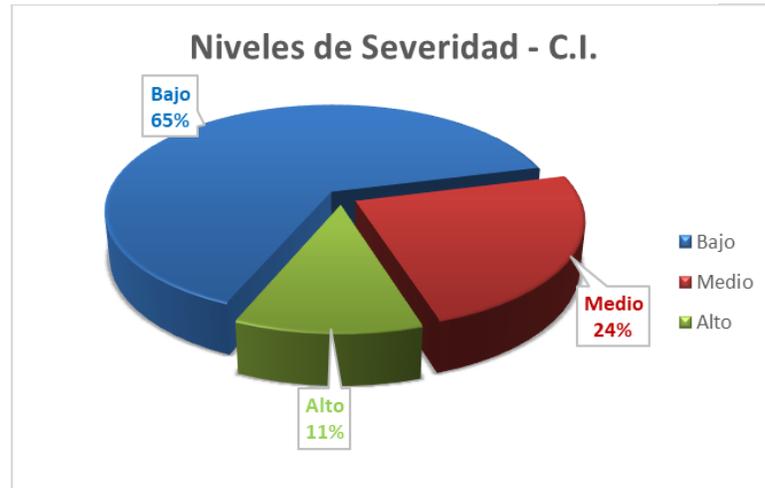
Figura 15

Niveles de severidad general - C.I.

Nota. La figura muestra la proporción de los niveles de severidad en toda la calzada izquierda
