Carrera de Ingeniería Civil

“REPARACIÓN DE FISURAS Y GRIETAS
TRANSVERSALES A LA VIA DE PAVIMENTO RÍGIDO EN
LA OBRA MEJORAMIENTO DE LA INFRAESTRUCTURA
VEHICULAR Y PEATONAL DE LA AV. CAMPOY TRAMO
AV. GRAN CHIMÚ- PUENTE HUAYCOLORO-DISTRITO DE
SAN JUAN DE LURIGANCHO- PROVINCIA DE LIMA”

Trabajo de suficiencia profesional para optar el título
profesional de:

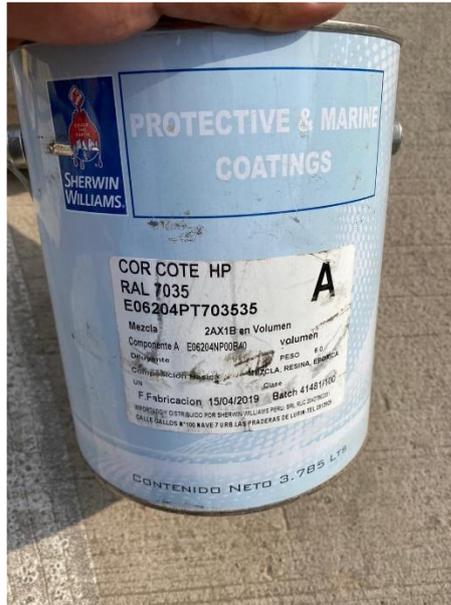
Ilustración 42 Material utilizado para la reparación de fisuras componente A. Fuente propia

4.- Se realizará un repicado y contención con silicona o cinta para que el material se mantenga en la zona de influencia. Posterior a ello, se colocará la resina epóxica y curante aminas COR COTE HP sellado y saturado, quedando el material por encima del nivel del pavimento terminado.

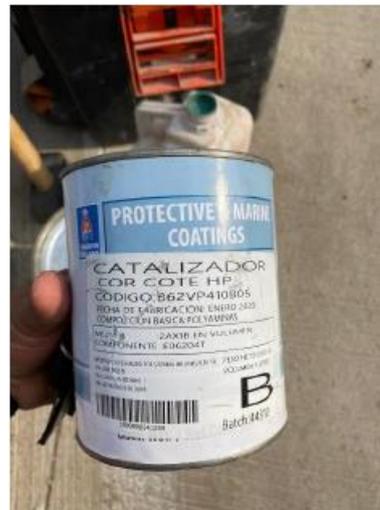
Ilustración 43 Material utilizado para la reparación de fisuras componente B. Fuente propia

5.- Se procederá a mezclar los Componentes A, B empleando para ello una Batidora portátil de bajas revoluciones, provista de un eje con paletas. Mezclar finalmente 5 a 6 minutos más. En ningún caso alterar las proporciones en que se presentan los Componentes A (2) y B (1).

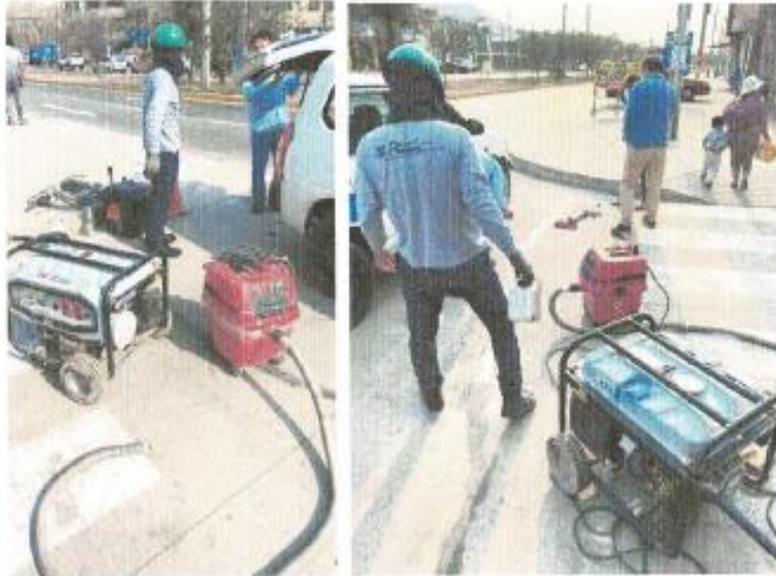
FOTO N° 01.- MATERIALES Y HERRAMIENTAS A EMPLEAR LA REPARACION DE FISURAS EN EL PAVIMENTO RIGIDO DE LA OBRA DE LA AV. CAMPOY, DISTRITO DE SAN JUAN DE LURIGANCHO – LIMA – LIMA

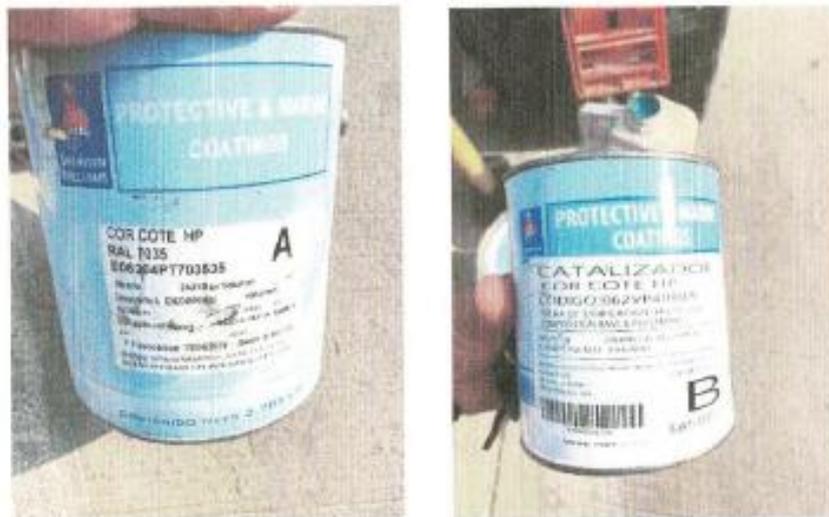
FOTO N° 02.- VISTA DEL SELLADOR EXPOXICO COR COTE HP, QUE SE MEZCLA DURANTE 4 OA 5 MINUTOS LOS COMPONENTES A + B HASTA LOGRAR OBTENER UN COLOR HOMOGENEO PARA LA OBRA DE LA AV. CAMPOY, CAMPOY – DISTRITO DE SAN JUAN DE LURIGANCHO – LIMA - LIMA
