FACULTAD DE INGENIERÍA

Carrera de INGENIERÍA CIVIL

“OPTIMIZACIÓN DE LA EVALUACIÓN FUNCIONAL DEL
PAVIMENTO FLEXIBLE MEDIANTE EL SOFTWARE
ROADROID Y EL MÉTODO MERLÍN DE LA AV.
PROLONGACIÓN IQUITOS -LINCE-LIMA- 2022”

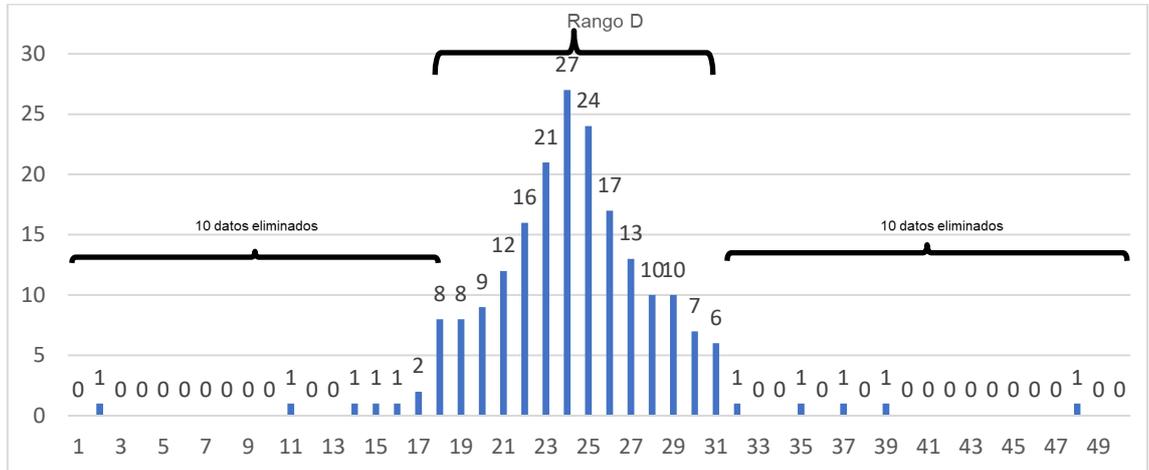
Figura 25

Histograma ensayo N°1 carril derecho km 0+000m-0+400m

Nuestra tabla de recuento de campo nos permite determinar el histograma N°1 de distribución y el intervalo "D". El eje "x" muestra los intervalos de desviación y el eje "y" las frecuencias. La ubicación del puntero merlín durante esta prueba reveló valores de depresión y elevación según las imperfecciones del pavimento, mostrando el número de veces que los intervalos de desviación se repiten 24 mm con un total de 27 veces y con menor frecuencia 1 vez los valores de 2,11, 14, 15, 16, 32, 35, 37, 39 y 48. El 10% -10 datos de cada extremo- debe eliminarse de estos valores, el valor del extremo izquierdo origina una fracción de $\frac{3}{8} = 0.375$, el valor del extremo derecho origina una fracción de $\frac{1}{6} = 0.167$; lo cual tenemos 12 barras libres como dato. En consecuencia, tenemos un rango "D" = $12 + 0.375 + 0.167 = 12.541$ unidades.

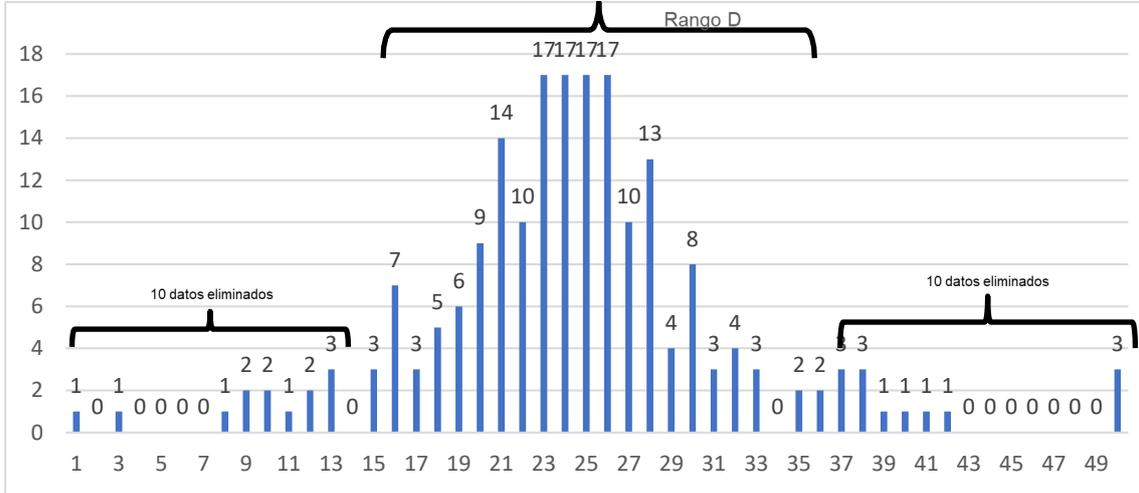
Figura 26

Histograma ensayo N°02 carril derecho km 0+400m-0+800m

Con nuestra tabla de recuento de campos, podemos determinar el histograma N°2 de distribución y, a continuación, calcular el intervalo "D". El eje "x" muestra los intervalos de desviación, mientras que el "y" muestra las frecuencias. La posición del puntero de merlín a lo largo de esta prueba indica los valores de depresión y elevación en función de las irregularidades del pavimento, indicando el número de veces que se repiten en los intervalos de desviación, con 23, 24, 25 y 26 mm ocurriendo 17 veces y 1, 3, 8, 11, 39, 40, 41 y 42 ocurriendo 1 vez. De estos valores recogidos, debemos restar el 10%, es decir, 10 de ambos extremos; el valor del extremo izquierdo se genera a partir de una fracción de $3/3 = 1$, mientras que el valor del extremo derecho se deriva de $3/3 = 1$. Esto deja 21 barras libres como datos. En consecuencia, tenemos un rango "D" = $21 + 1 + 1 = 23$ unidades.

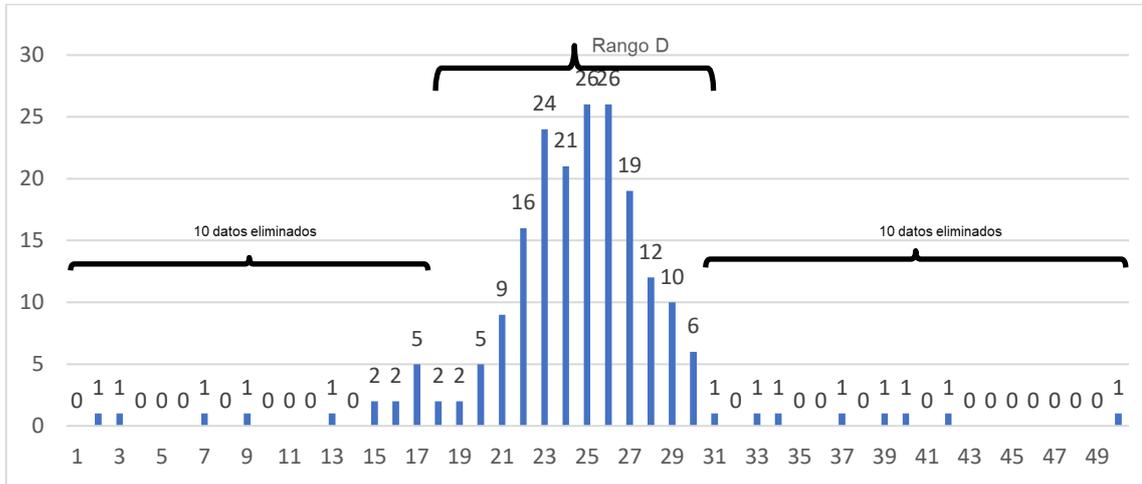
Figura 27

Histograma ensayo N°03 carril derecho 0+800 km-1+200 km

Con nuestra tabla de recuento de campos, podemos determinar el histograma N°3 de distribución y, a continuación, calcular el intervalo "D". El "eje" y muestra las frecuencias y el eje "x" los intervalos de desviación. La ubicación del puntero merlín durante esta prueba mostró depresión y elevación debido a las imperfecciones del pavimento, repitiendo 26 veces los valores de 25 y 26 mm y 1 vez los valores de 2, 3, 7, 9, 13, 31, 33, 33, 34, 37, 39, 40, 42 y 50. El 10% -10 de cada extremo- debe eliminarse de estas estadísticas. El extremo izquierdo es 0,8 y el derecho 0,667, obtenidos a partir de fracciones de 4/5 y 4/6. En consecuencia, tenemos un rango "D" = $12 + 0.8 + 0.667 = 13.467$ unidades.

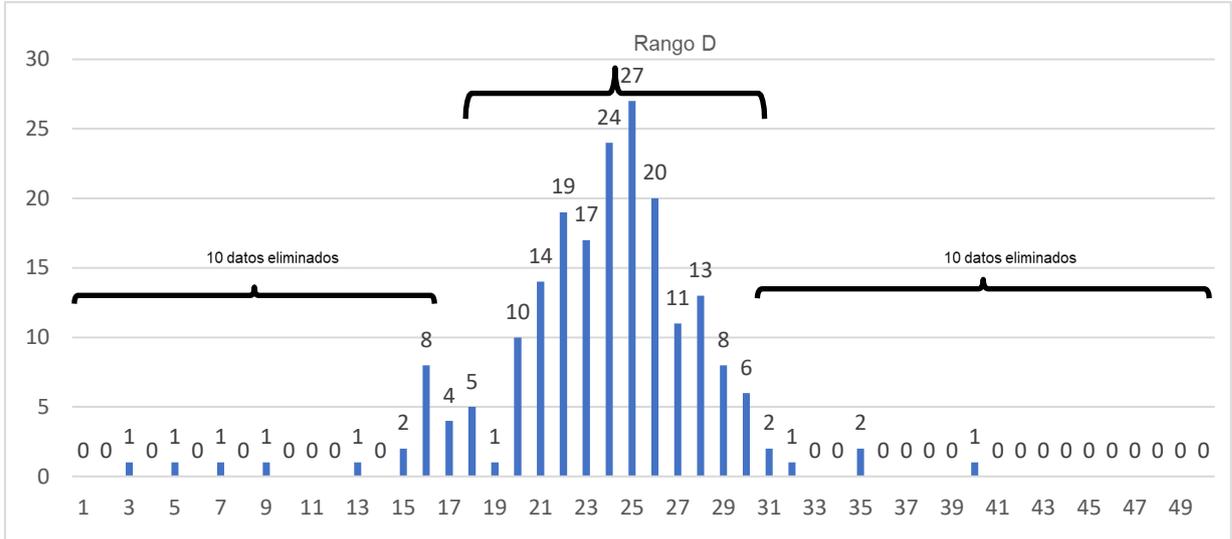
Figura 28

Histograma ensayo N°4 carril derecho km 1+200-1+600m

Con nuestra tabla de recuento de campos, podemos determinar el histograma N°4 de distribución y, a continuación, calcular el intervalo "D". El eje x muestra los intervalos de desviación y el eje y las frecuencias. En esta prueba, el puntero merlín reveló valores de depresión y elevación como resultado de las imperfecciones del pavimento, con 25 mm ocurriendo 27 veces y 3, 5, 7, 9, 13, 19, 32 y 40 ocurriendo una vez cada uno. Hay que eliminar el 10% de estos valores adquiridos, es decir, 10 de ambos extremos. El valor del extremo izquierdo deriva de una fracción de $\frac{5}{8} = 0,625\%$, mientras que el valor del extremo derecho deriva de una fracción de $\frac{2}{6} = 0,3333\%$. En consecuencia, tenemos un rango "D" = $13 + 0.625 + 0.333 = 13.958$ unidades.

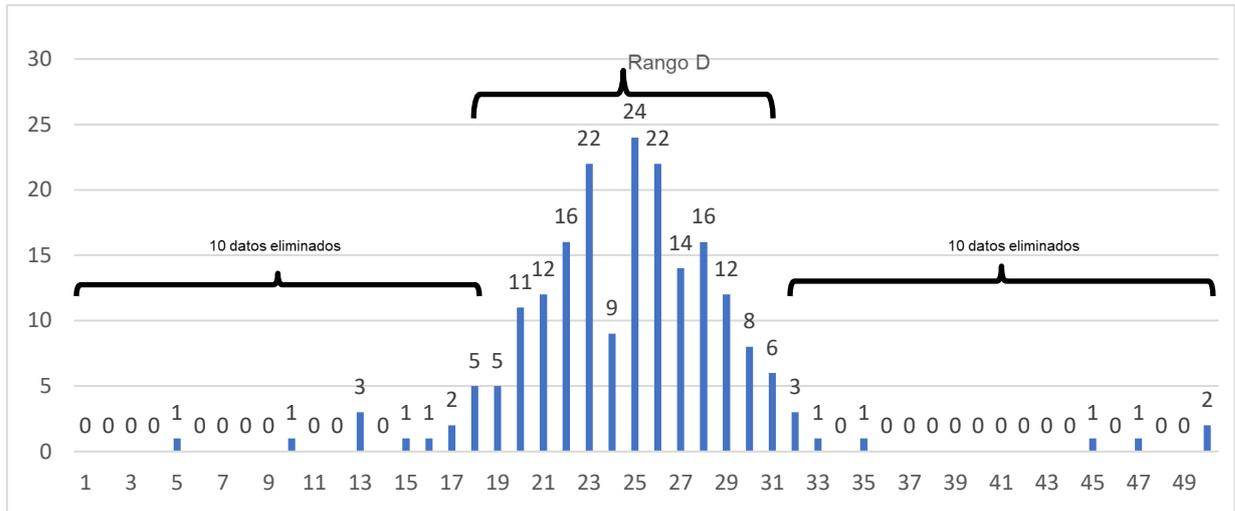
Figura 29

Histograma ensayo N°1 carril medio km 0+000m-0+400m

Con nuestra tabla de recuento de campos, podemos determinar el histograma N°5 de distribución y, a continuación, calcular el intervalo "D". El eje "x" muestra los intervalos de desviación, mientras que el "y" muestra las frecuencias. La ubicación del puntero merlin durante esta prueba mostraba los valores de depresión y elevación según las anomalías del pavimento, mostrando el número de veces que se repiten en los intervalos de desviación, apareciendo 25 mm 24 veces y 5, 10, 15, 16, 33, 35, 45 y 47, 1 vez. Debe eliminarse el 10% de estos valores adquiridos, o 10 de ambos extremos. El valor del extremo izquierdo deriva de una fracción de $4/5 = 0,8$, mientras que el valor del extremo derecho deriva de una fracción de $5/6 = 0,833$. En consecuencia, tenemos un rango "D" = $12 + 0,8 + 0,833 = 13,633$ unidades.

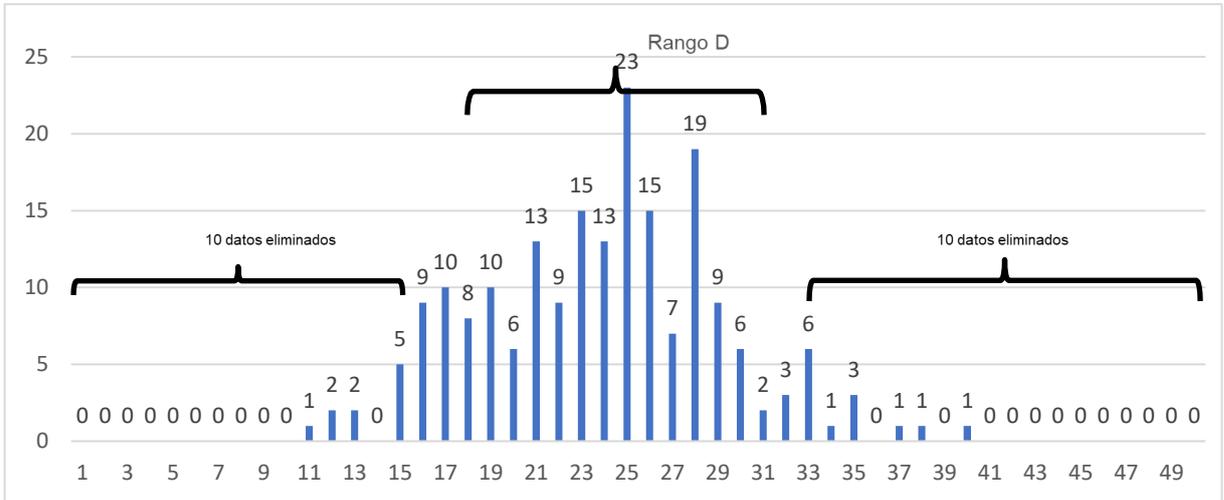
Figura 30

Histograma ensayo N°2 carril medio km 0+400m-0+800m

Con nuestra tabla de recuento de campos, podemos determinar el histograma N°6 de distribución y, a continuación, calcular el intervalo "D". El eje "x" muestra los intervalos de desviación, mientras que el "y" muestra las frecuencias. El puntero merlín muestra los valores de depresión y elevación de las imperfecciones del pavimento en intervalos de desviación, apareciendo 25 mm 23 veces y 11, 34, 37, 38 y 40 1 vez. Debemos eliminar el 10%, es decir, 10 de ambos extremos, ya que el valor del extremo izquierdo surge de un porcentaje de $9/9 = 1$ y el valor del extremo derecho de una fracción de $3/6 = 0,5$, lo que deja 16 barras libres como datos. Por lo tanto, "D" es igual a 17,5 unidades.

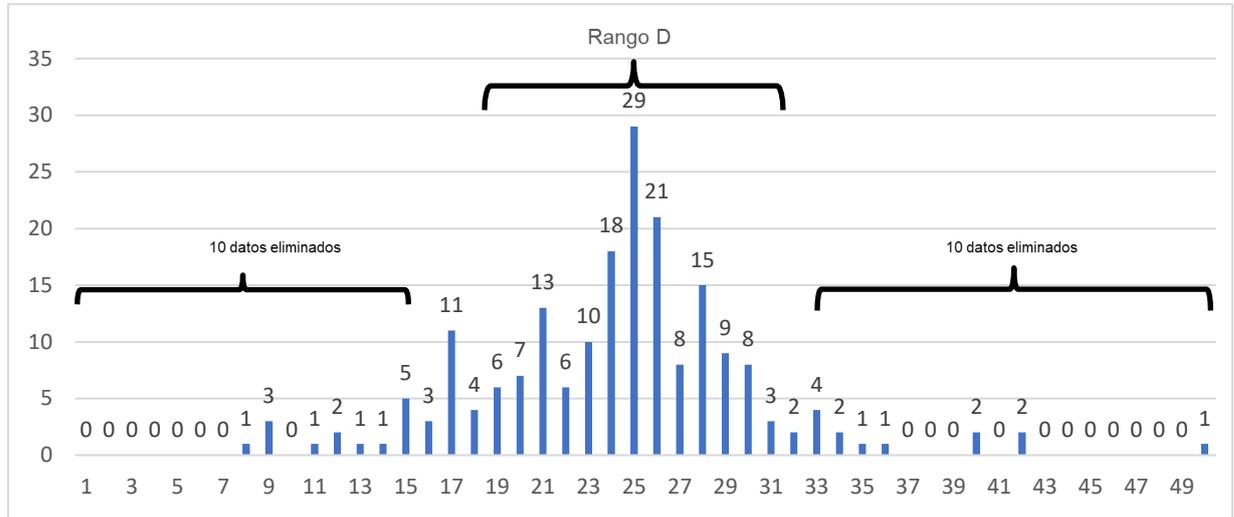
Figura 31

Histograma ensayo N°3 carril medio km 0+800m-1+200m

Con nuestra tabla de recuento de campo, podemos determinar el histograma N°7 de distribución y, a continuación, calcular el intervalo "D". El eje "x" muestra los intervalos de desviación y el eje "y" las frecuencias. La ubicación del puntero láser durante esta prueba mostró los valores de depresión y elevación en función de las imperfecciones del pavimento y el número de veces que se repetían en los intervalos de desviación, con 25 mm ocurriendo 29 veces y 8, 11, 13, 14, 14, 35, 36 y 50 ocurriendo una vez cada uno. El 10% -10 de ambos extremos- debe eliminarse de estas cifras. El valor del extremo izquierdo se deriva de una fracción de $4/5 = 0,80$, mientras que el valor del extremo derecho se origina en una fracción de $3/4 = 0,75$. Por lo tanto, el intervalo "D" es igual a $17 + 0,8 + 0,75 = 18,55$ unidades.

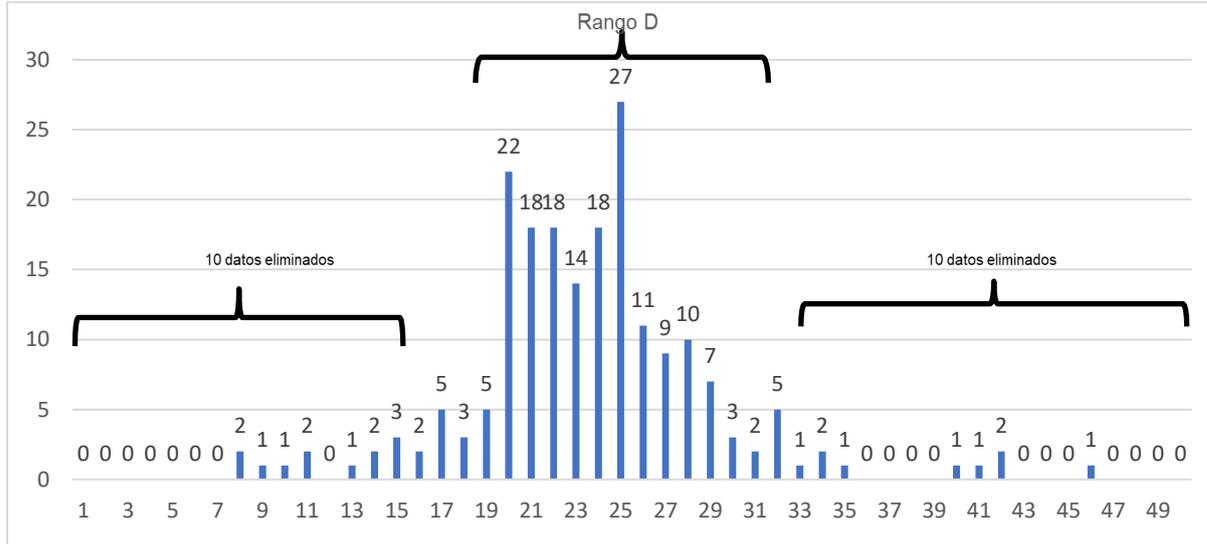
Figura 32

Histograma ensayo N°4 carril medio km 1+200m-1+600m

Con nuestra tabla de recuento de campo, podemos determinar el histograma N°8 de distribución y, a continuación, calcular el intervalo "D". El eje "x" muestra los intervalos de desviación y el eje "y" las frecuencias. La ubicación del puntero merlin a lo largo de esta prueba mostró valores de depresión y elevación en función de las imperfecciones del pavimento, con 25 mm ocurriendo 27 veces y los números 9, 10, 13, 33, 35, 35, 40, 41 y 46 ocurriendo una vez cada uno. Elimine el 10% de estos valores, es decir, 10 de ambos extremos; el valor del extremo izquierdo se deriva de una fracción de $\frac{2}{3} = 0,667$, mientras que el valor del extremo derecho se deriva de una fracción de $\frac{4}{5} = 0,8$; tenemos 16 barras libres como datos. Por lo tanto, el intervalo "D" es $16 + 0,667\% + 0,80\% = 17,467$ unidades.

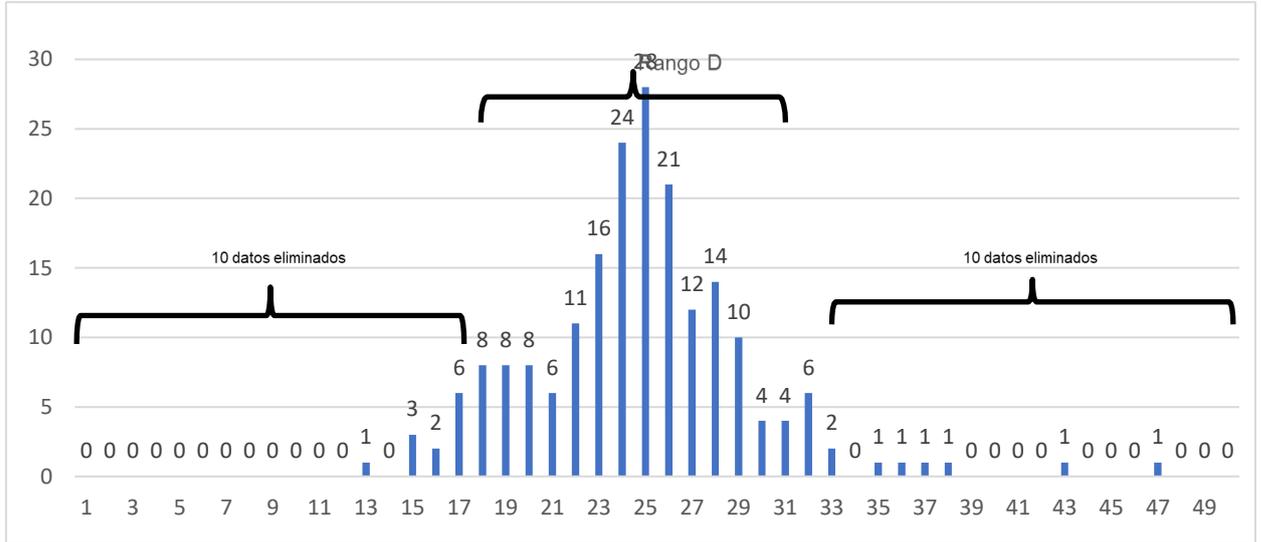
Figura 33

Histograma ensayo N°1 carril izquierdo km 0+000m-0+400m

Con nuestra tabla de recuento de campo, podemos determinar el histograma N°9 de distribución y, a continuación, calcular el intervalo "D". El eje "x" muestra los intervalos de desviación y el eje "y" las frecuencias. La ubicación del puntero merlín durante esta prueba mostró los valores de depresión y elevación en función de las imperfecciones del pavimento y el número de veces que se repetían en los intervalos de desviación, con 25 mm ocurriendo 28 veces y 13, 35, 36, 37, 37, 38, 43 y 47 ocurriendo una vez cada uno. Eliminar el 10% de estos valores, es decir, 10 de ambos extremos. El valor del extremo izquierdo deriva de una fracción de $2/6 = 0,333$, mientras que el valor del extremo derecho deriva de una fracción de $4/6 = 0,667$. Por lo tanto, el rango "D" es $14 + 0,333 + 0,667\% = 15$ unidades.

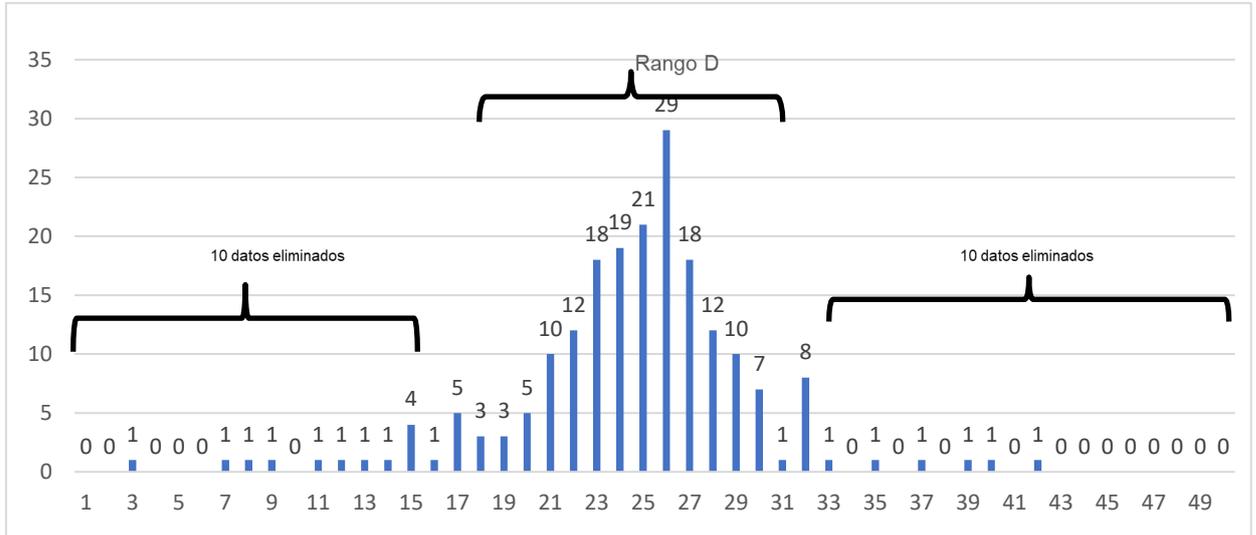
Figura 34

Tabla de conteo del ensayo N°2 carril izquierdo km 0+400m-0+800m

Con nuestra tabla de recuento de campos, podemos determinar el histograma N°10 de distribución y, a continuación, calcular el intervalo "D". El eje "x" representa a la desviación, mientras que el "y" muestra las frecuencias. Las irregularidades del pavimento flexible ocasionan valores de depresión y elevación, generando que el puntero del Merlin indique los números que se repiten en los intervalos de desviación, con 26 mm repetido 29 veces y los valores de 3, 7, 8, 9, 11, 12, 13, 14, 16, 31, 33, 35, 37, 39, 40 y 42 repetidos 1 vez. De estos valores adquiridos, debemos excluir el 10%, es decir, 10 de ambos extremos; el valor del extremo izquierdo deriva de una proporción de $2/4 = 0,5$, mientras que el valor del extremo derecho deriva de una fracción de $4/8 = 0,5$; esto nos deja 16 barras libres como datos. Por lo tanto, el intervalo "D" es igual a $16 + 0,5 + 0,5 = 17$ unidades.

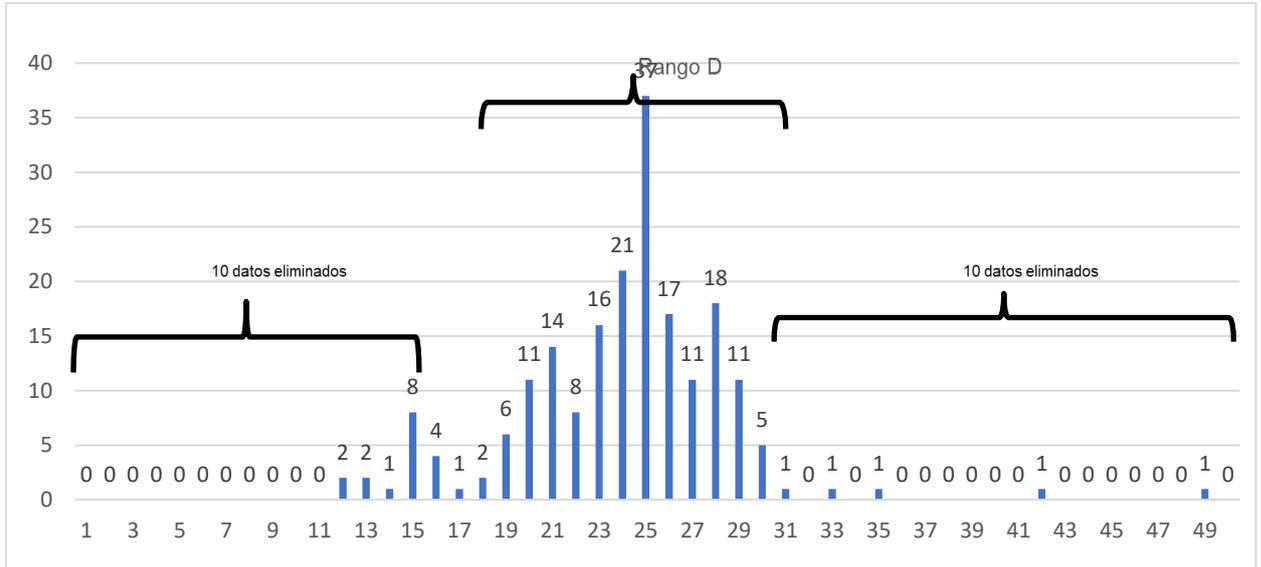
Figura 35

Tabla de conteo del ensayo N°3 carril izquierdo km 0+800m-1+200m

Con nuestra tabla de recuento de campos, podemos determinar el histograma N°11 de distribución y, a continuación, calcular el intervalo "D". El eje (X) muestra los intervalos de desviación, mientras que el (Y) muestra las frecuencias. El puntero merlín reveló valores de depresión y elevación dependiendo de las imperfecciones de la pavimentación, con 25 mm ocurriendo 37 veces y los valores de 14, 17, 31, 33, 35, 35, 42 y 49 ocurriendo una vez cada uno. Hay que eliminar el 10% de estos valores, 10 de cada extremo, el valor del extremo izquierdo origina una fracción de $3/8 = 0.375$, el valor del extremo derecho origina una fracción de $0/5 = 0$; lo cual tenemos 14 barras libres como dato. En consecuencia, tenemos un rango "D" = $14 + 0.375 + 0 = 14.375$ unidades.

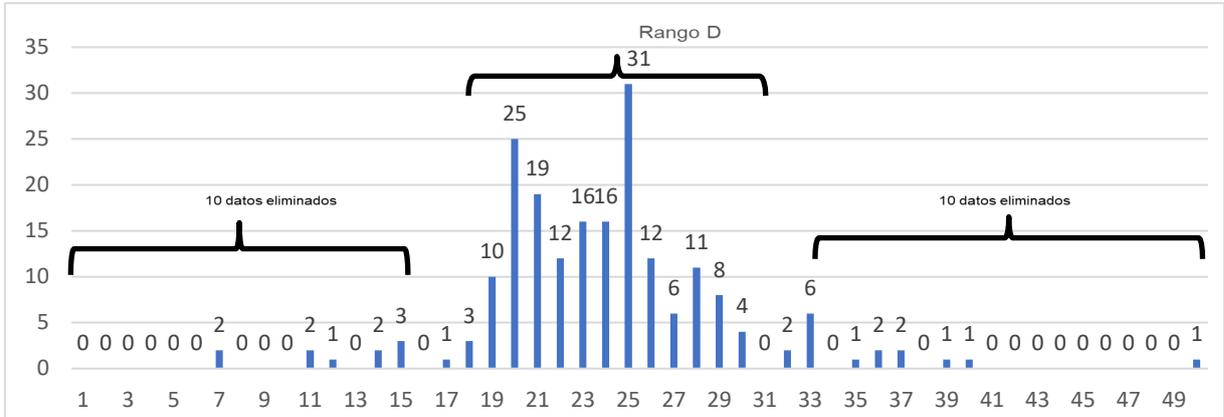
Figura 36

Tabla de conteo del ensayo N°4 carril izquierdo km 1+200m-1+600m

Con nuestra tabla de recuento de campos, podemos determinar el histograma N°12 de distribución y, a continuación, calcular el intervalo "D". El eje (x) muestra los intervalos de desviación y el eje (y) las frecuencias. El puntero merlín mostró valores de depresión y elevación como consecuencia de las imperfecciones del pavimento, con 25 mm ocurriendo 31 veces y 12, 17, 35, 39, 40 y 50 ocurriendo una vez cada uno. Debemos eliminar el 10% de estos números derivados, es decir, 10 de ambos extremos, el valor del extremo izquierdo origina una fracción de $0/3=0$, el valor del extremo derecho origina una fracción de $4/6=0.667$; lo cual tenemos 15 barras libres como dato. En consecuencia, tenemos un rango "D" = $15 + 0 + 0.667 = 15.667$ unidades.
