FACULTAD DE INGENIERÍA

Carrera de **INGENIERÍA GEOLÓGICA**

"EVALUACIÓN GEOMECÁNICA – GEOTÉCNICA PARA EL  
DISEÑO Y ESTABILIDAD DE TALUDES EN LA CANTERA  
EL GAVILAN – CAJAMARCA 2023"

Tesis para optar el título profesional de:

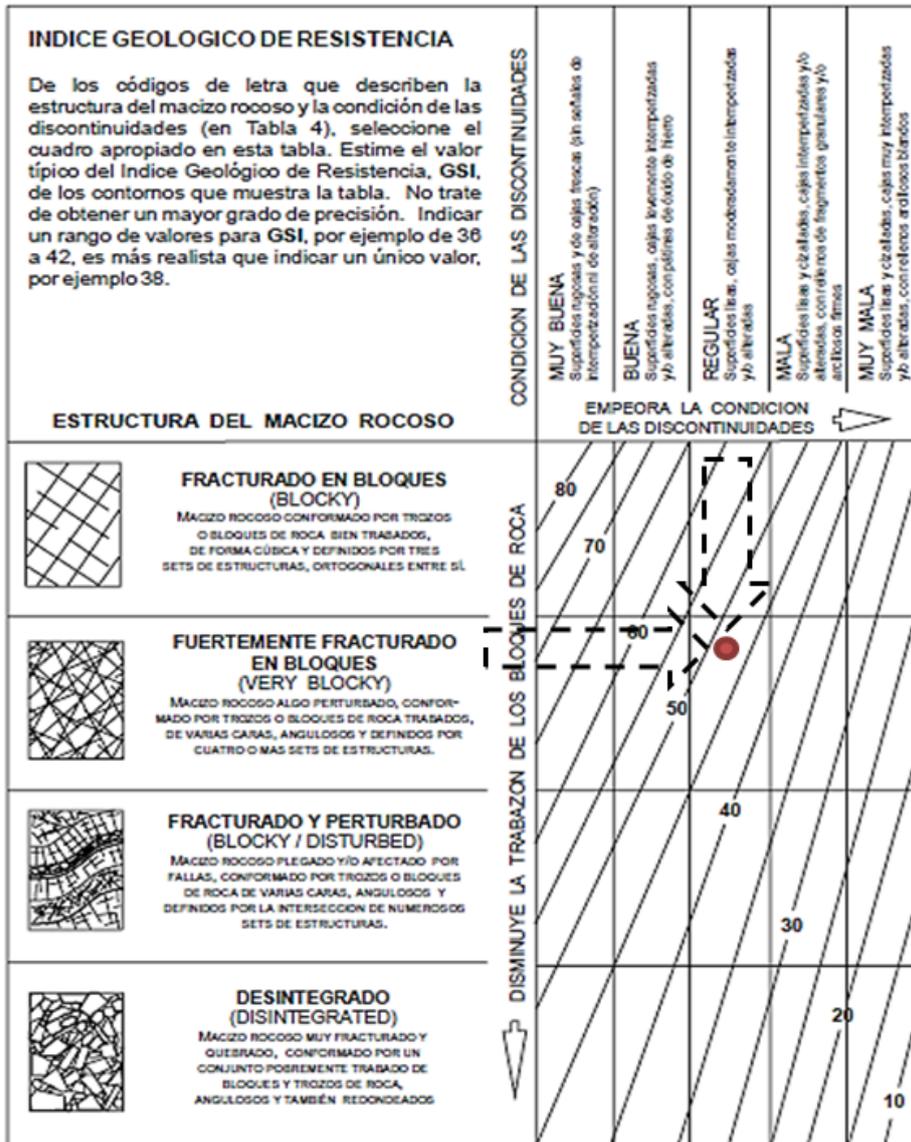
**Figura 12**

*Representación del Índice de Resistencia Geomecánica (GSI) en relación a las discontinuidades, con valor de 48.*

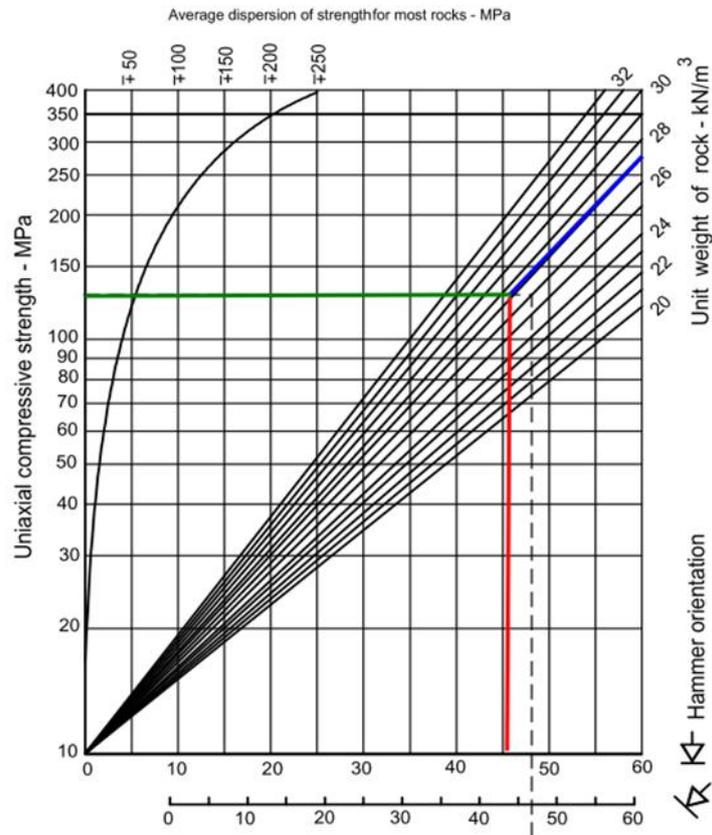
**Figura 23**

Para obtener el Parámetro UCS, se utilizó el martillo de schmid en el plano de la discontinuidad J2 que es la más crítica, la cual registro un número de rebote de 46, obteniéndose un valor de UCS de 135 MPa.

*Estimación de la resistencia a la compresión.*

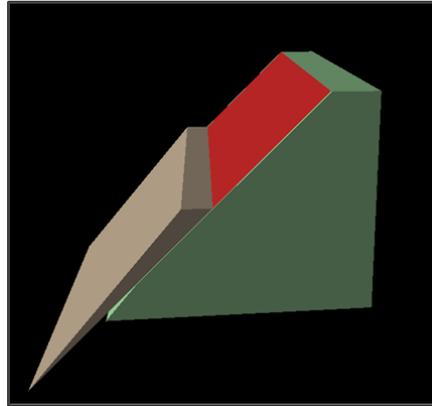
**Figura 24**

Con el fin de analizar una falla de tipo Planar generada por las fracturas de la familia J3, se determinará el índice de estabilidad, en este análisis se tomará en cuenta la saturación del agua, considerando tanto la presencia como la ausencia de un coeficiente de sismicidad.

*Representación en perspectiva del desplazamiento del bloque deslizante a través de la fractura en la familia J3.*

Con el objetivo de prevenir la acumulación de agua en las fracturas de la roca y el deslizamiento de la rotura planar, se sugiere la construcción de zanjas de coronación para reducir la saturación de agua por debajo del 50%. Esta medida es recomendada especialmente en el diseño de bancos con un buzamiento de 60°.

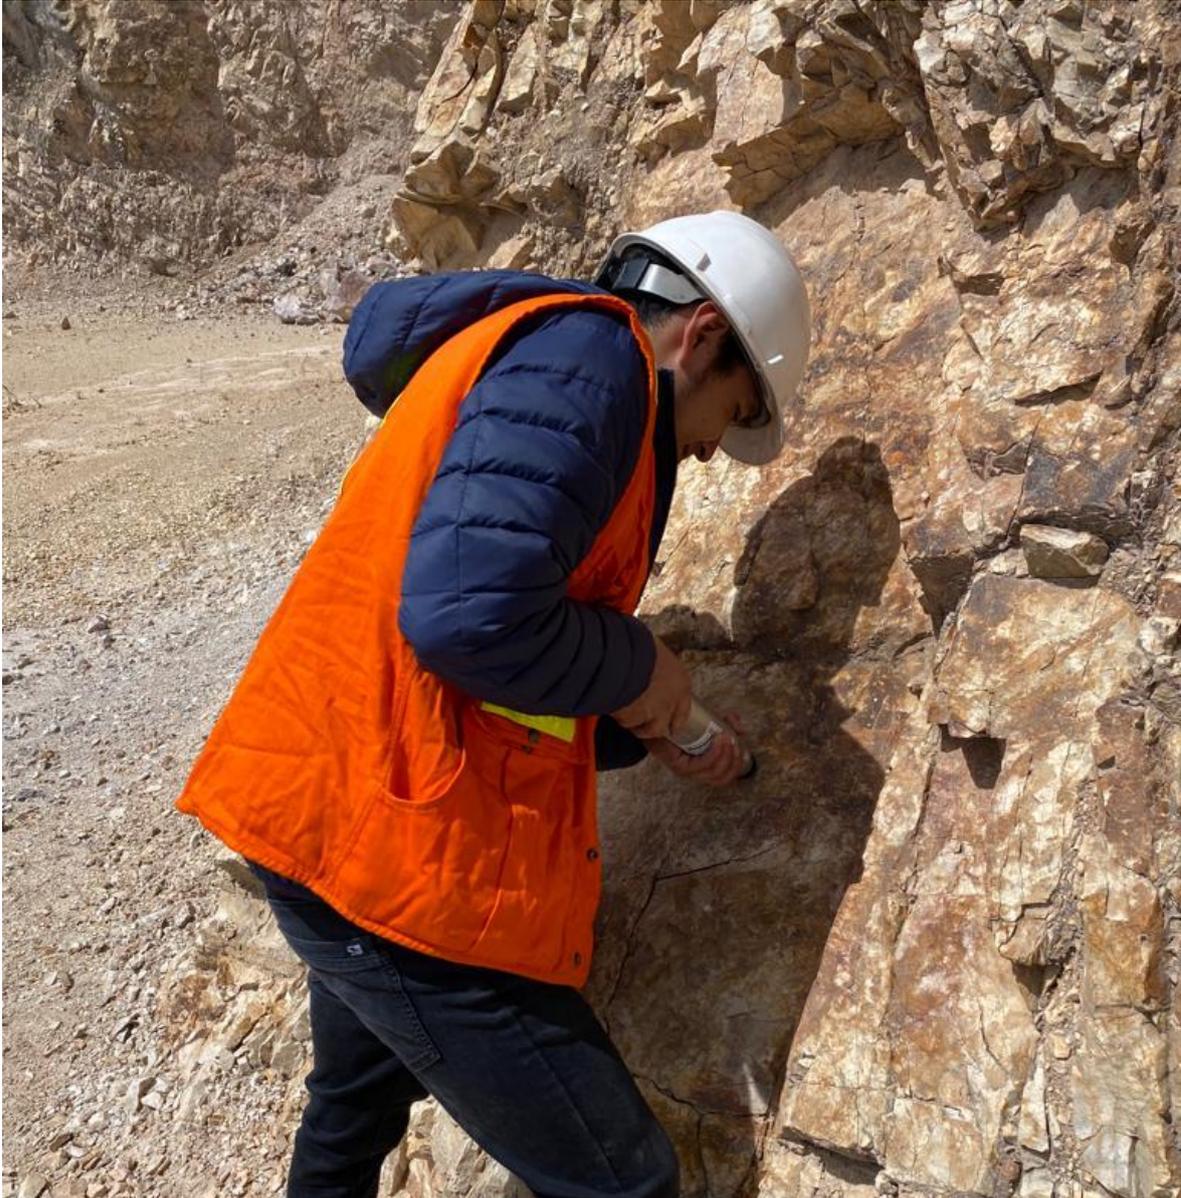
**Anexo 3:** Obteniendo el número de rebote de la discontinuidad del macizo rocoso con el martillo de Schmidt de 48Mpa.

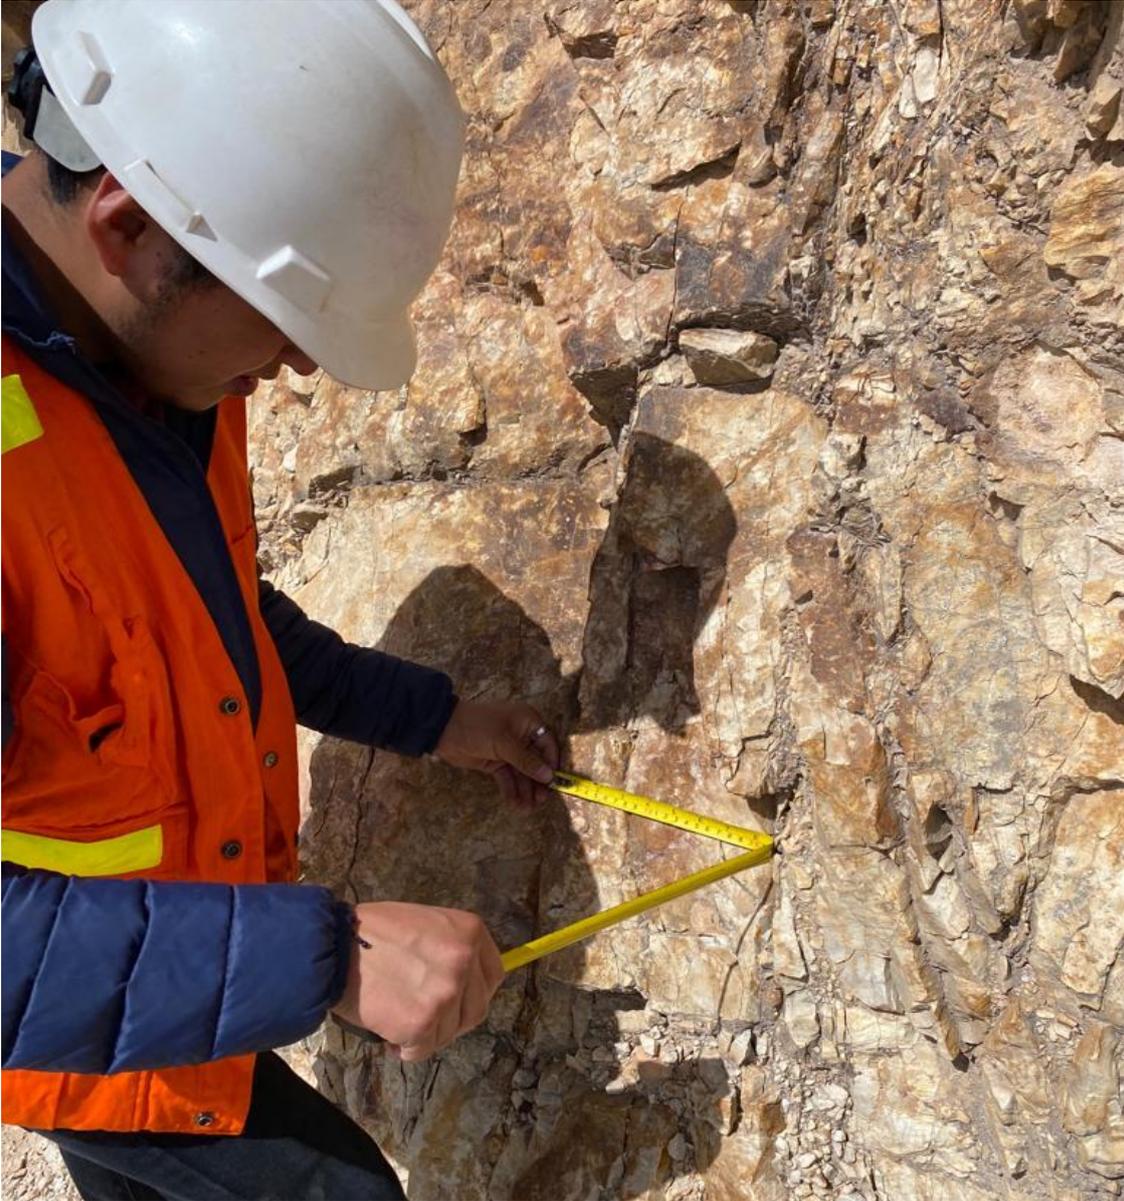
**Anexo 4:** Midiendo la longitud de las discontinuidades del macizo rocoso de la familia J1 la cual nos dio un resultado de 13.

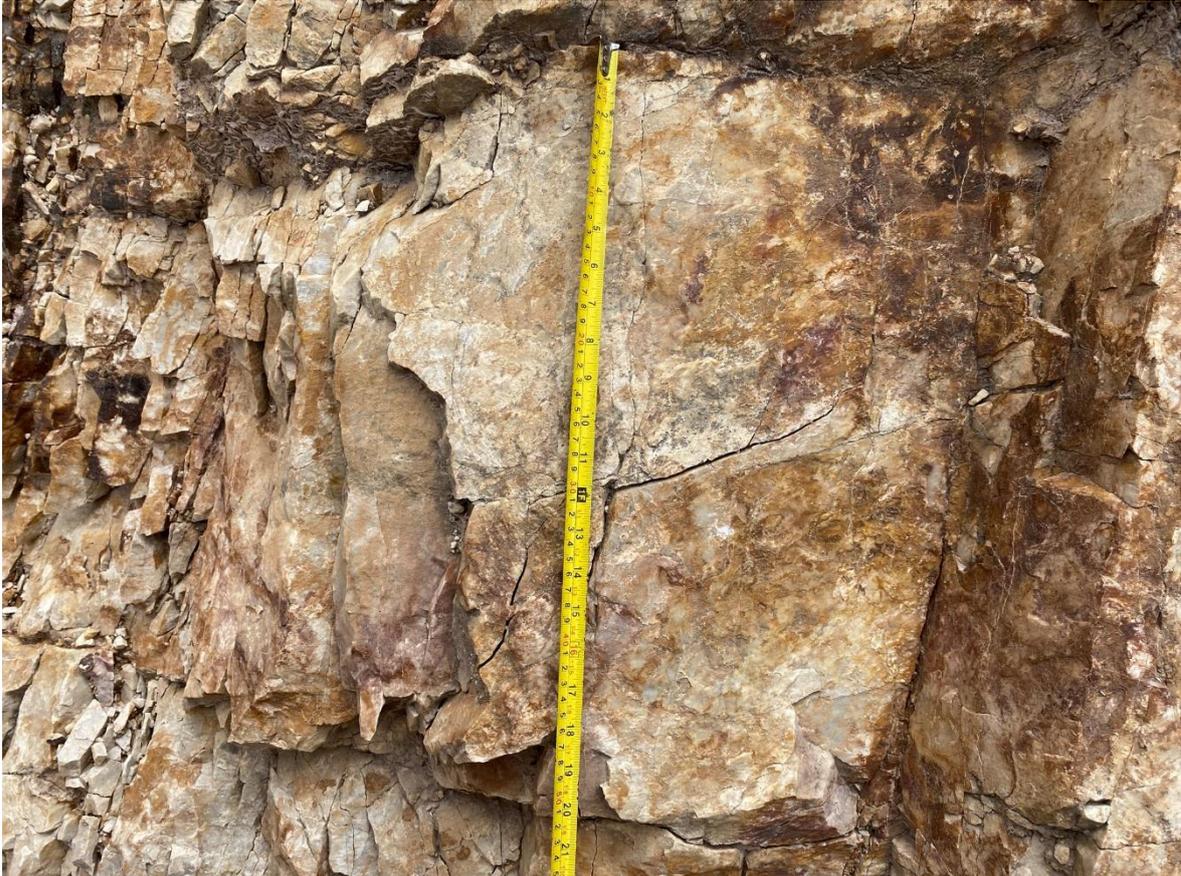
**Anexo 5:** Midiendo la longitud de las discontinuidades del macizo rocoso de la familia J2 la cual nos dio un resultado de 21.

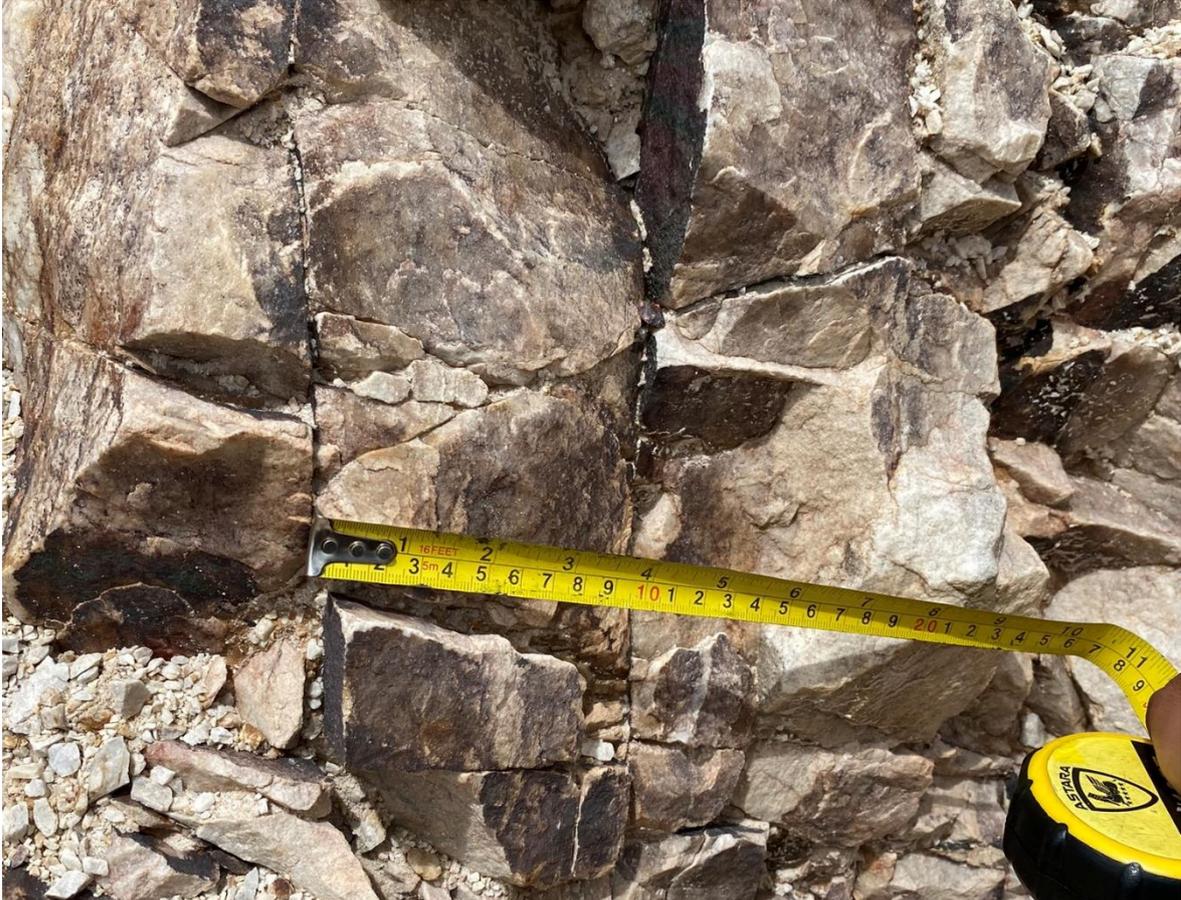
**Anexo 6:** Midiendo la longitud de las discontinuidades del macizo rocoso de la familia J3 la cual nos dio un resultado de 20.

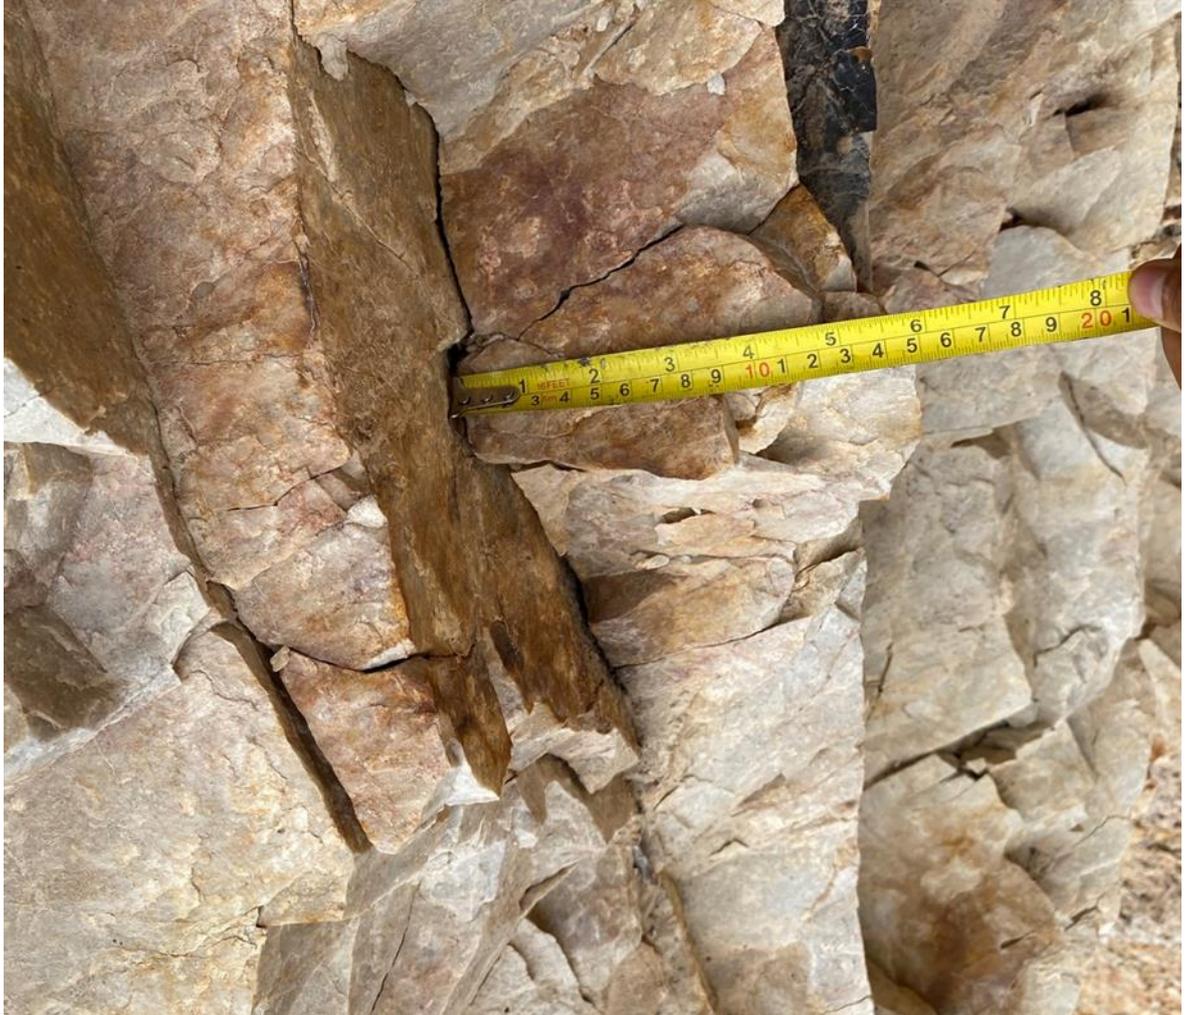
**Anexo 7:** Midiendo la longitud de las discontinuidades del macizo rocoso de la familia J4 la cual nos dio un resultado de 15.
