“AUSCULTACIÓN VISUAL USANDO EL DRON DJI MAVIC 3, PARA MEJORAR LA PRECISION DE LAS METODOLOGIAS VIZIR Y PCI EN LA EVALUACION DE PAVIMENTOS FLEXIBLES EN LA CARRETERA A PLAYA LOS DELFINES, DISTRITO DE VENTANILLA, PROVINCIA CONSTITUCIONAL DEL CALLAO - 2023”

Tesis para optar al título profesional de:

**Ingeniero Civil**

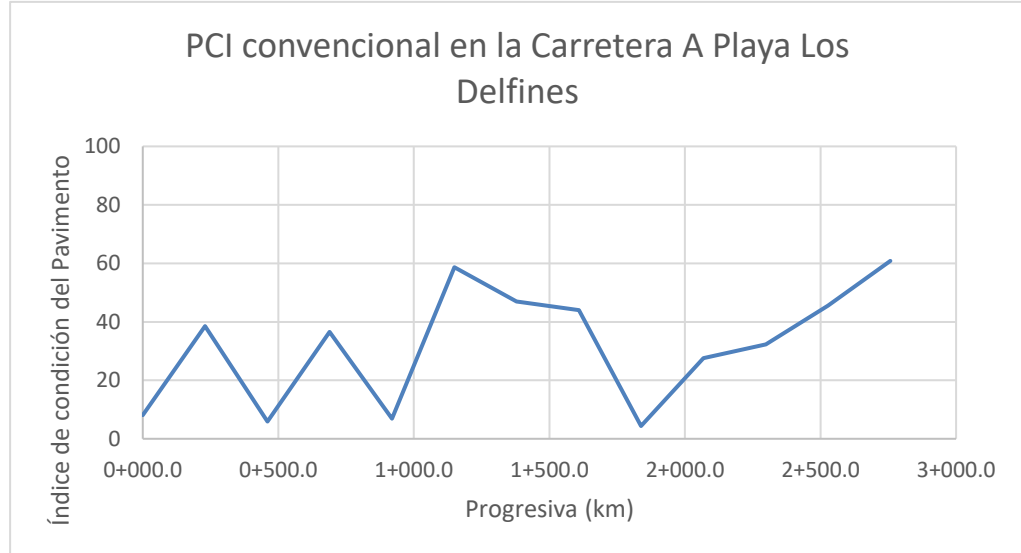
**Figura 78**

*Comportamiento de los Valores PCI convencional por Unidad de Muestreo*

*Nota.* En la gráfica podemos observar el comportamiento de los valores PCI de cada unidad de muestreo. Elaboración Propia.

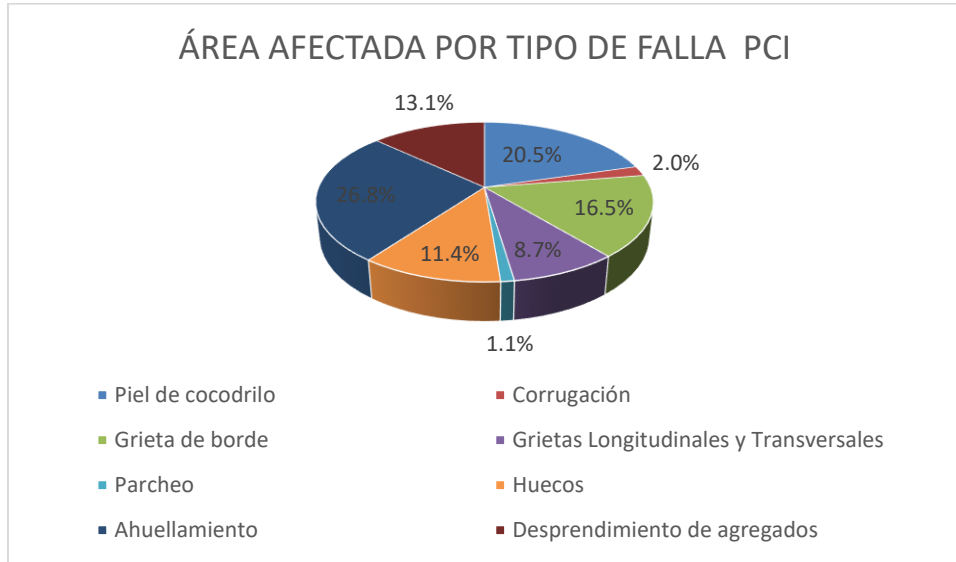
**Figura 79**

*Área afectada por Tipo de Falla PCI convencional*

Podemos observar en la gráfica que la falla más predominante en la carretera es el Ahuellamiento, con un 26.8% en menor medida pero también significativo la Piel de Cocodrilo con un 20.5% y la falla con menor porcentaje el Parcheo.

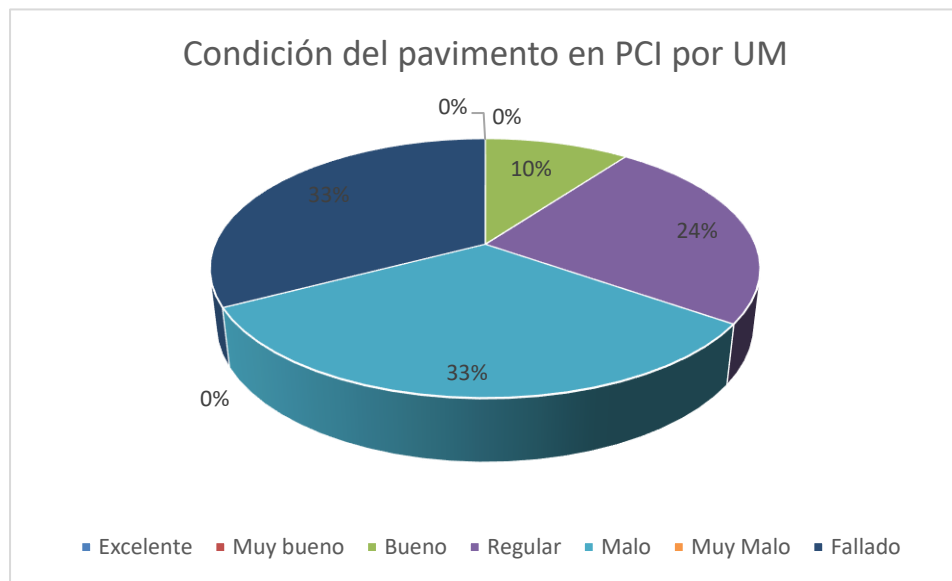
**Figura 80**

*Condición del pavimento en PCI convencional por UM*

Observamos que el Estado del tramo en su mayoría se encuentra en una Mala y una Fallada Condición, esto a partir de que ambos tienen un 33%, equivalentes a 4 Unidades de Muestreo 153.2m, considerar que cada unidad de muestreo corresponde a 38.3m, el estado de condición con menor representación es un estado Bueno con un 10% y tan solo 2 Unidades de Muestreo.

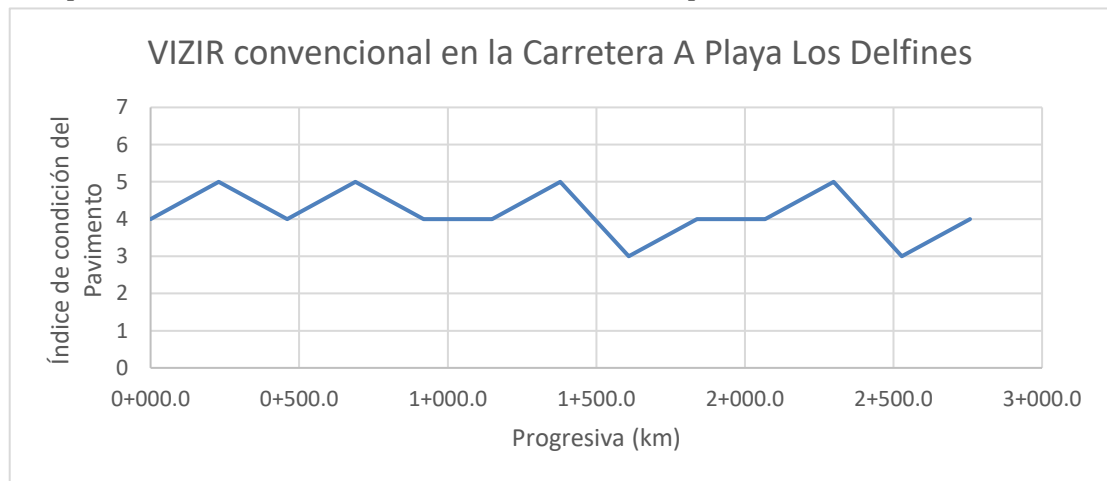
**Figura 81**

*Comportamiento de los Valores VIZIR convencional por Unidad de Muestreo*

*Nota.* En la gráfica podemos observar el comportamiento de los valores VIZIR de cada unidad de muestreo. Elaboración Propia.

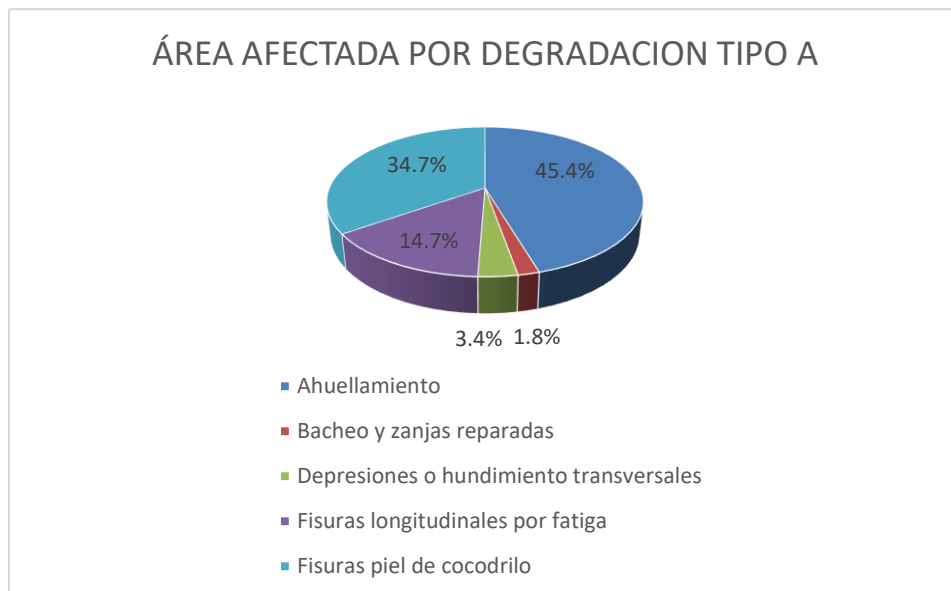
**Figura 82**

*Área afectada por Degradación Tipo A VIZIR convencional*

Podemos observar en la gráfica que la falla más predominante en la carretera es el Ahuellamiento, con un 45.4% en menor medida, pero también significativo las Fisuras Piel de Cocodrilo con un 34.7% y la falla con menor porcentaje el Bacheo y Zanja Reparadas.

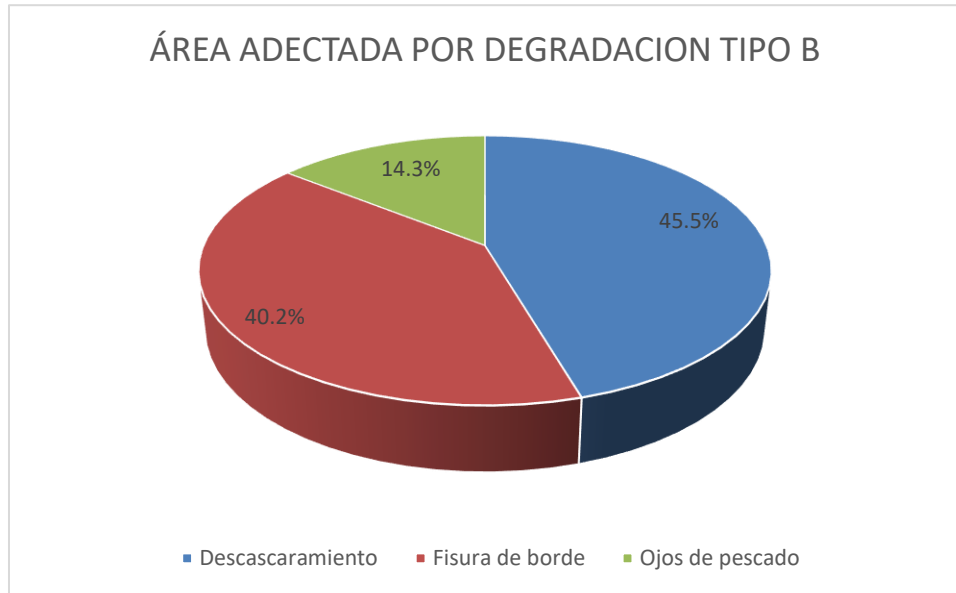
**Figura 83**

*Área afectada por Degradación Tipo B VIZIR convencional*

Podemos observar en la gráfica que la falla más predominante en la carretera es el Descascaramiento con un 45.5%, en menor medida, pero también significativo las Fisuras de Borde con un 40.2% y la falla con menor porcentaje el Ojos de Pescado.

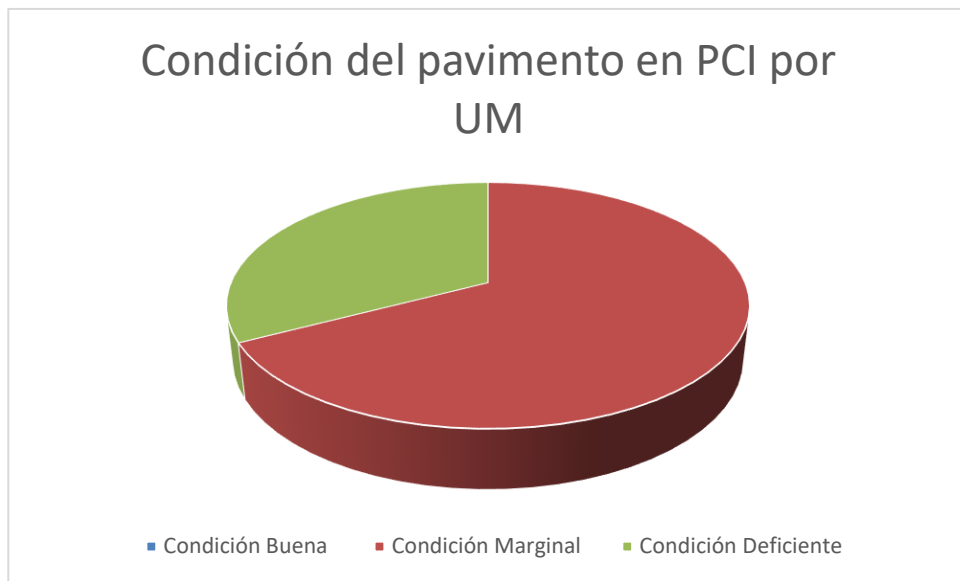
**Figura 84**

*Condición de pavimento en VIZIR convencional por UM*

Observamos que el Estado del tramo en su mayoría se encuentra en una Marginal Condición, esto a partir de que este tiene un 67%, equivalentes a 9 Unidades de Muestreo 315.80m, considerar que cada unidad de muestreo corresponde a 38.3m, seguidamente predomina con 4 UM un 33% de un pavimento en Condición Deficiente, además, podemos observar claramente que ninguna UM bajo los criterios de la metodología VIZIR convencional se encuentra en Buena Condición.

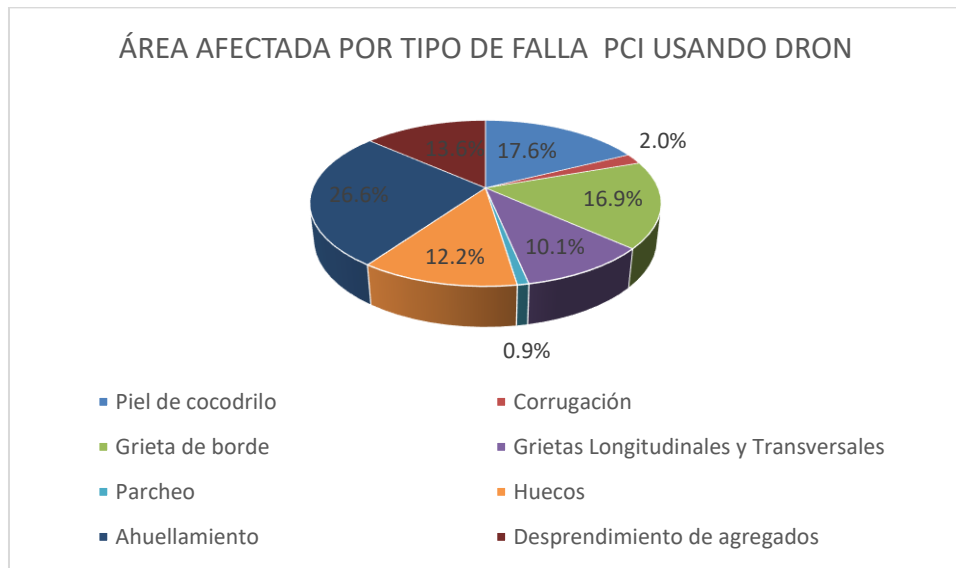
**Figura 86**

*Área afectada por Tipo de Falla PCI usando dron*

Podemos observar en la grafica que la falla mas predominante en la carretera es el Ahuellamiento, con un 26.6% en menor medida pero también significativo la Piel de Cocodrilo con un 17.6% y la falla con menor porcentaje el Parcheo.

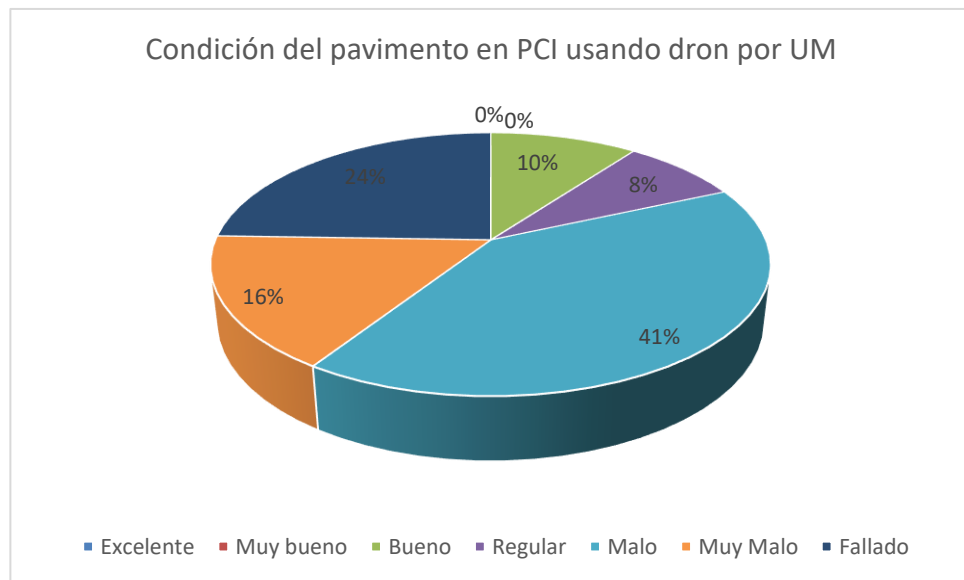
**Figura 87**

*Condición del pavimento en PCI usando dron por UM*

Observamos que el Estado del tramo en su mayoría se encuentra en un Mala Condición, esto a partir de que este tiene un 41%, equivalentes a 5 Unidades de Muestreo 191.5m, considerar que cada unidad de muestreo corresponde a 38.3m, seguidamente predomina con 3 UM un 24% de un pavimento en estado Fallado y el estado de condición con menor representación es un estado Regular con un 8% y tan solo 1 Unidad de Muestreo.

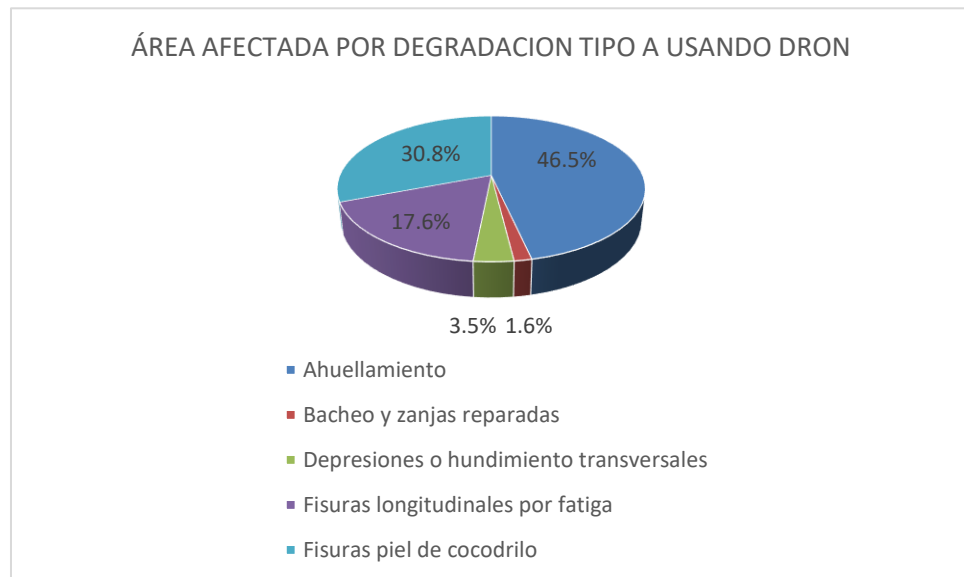
**Figura 89**

*Área afectada por Degradación Tipo A usando dron*

Podemos observar en la gráfica que la falla más predominante en la carretera es el Ahuellamiento, con un 46.5% en menor medida pero también significativo las Fisuras Piel de Cocodrilo con un 17.6% y la falla con menor porcentaje el Bacheo y Zanja Reparadas.

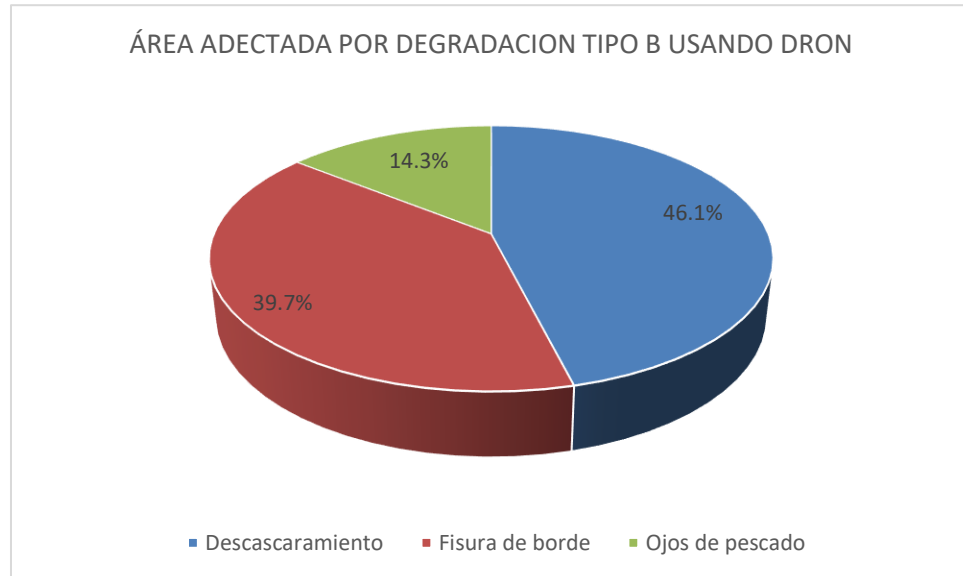
**Figura 90**

*Área afectada por Degradación Tipo B usando dron*

Podemos observar en la gráfica que la falla más predominante en la carretera es el Descascaramiento con un 46.1%, en menor medida pero también significativo las Fisuras de Borde con un 39.7% y la falla con menor porcentaje el Ojos de Pescado.

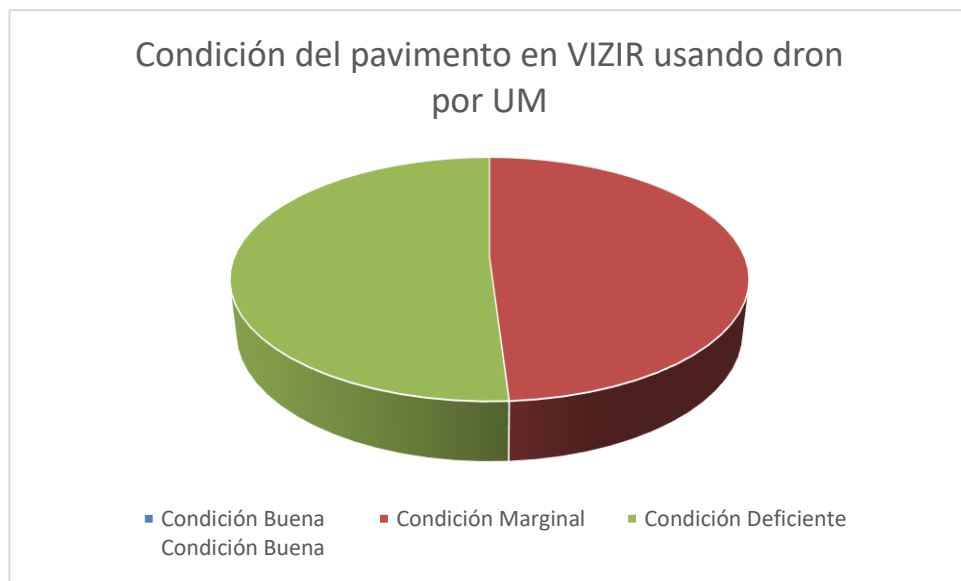
**Figura 91**

*Condición de pavimento en VIZIR usando dron por UM*

Observamos que el Estado del tramo en su mayoría se encuentra en un Deficiente Condición, esto a partir de que este tiene un 51%, equivalentes a 7 Unidades de Muestreo 239.2m, considerar que cada unidad de muestreo corresponde a 38.3m, seguidamente predomina con 6 UM un 49% de un pavimento en Condición Marginal, además, podemos observar claramente que ninguna UM bajo los criterios de la metodología VIZIR se encuentra en Buena Condición.

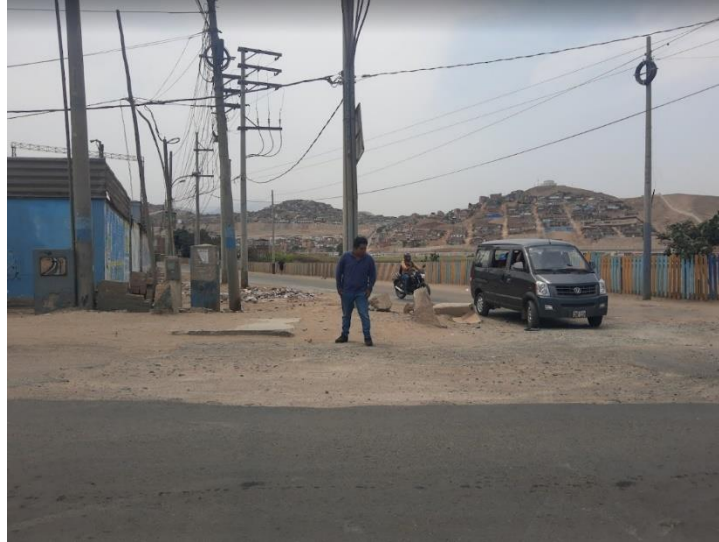
### Figura 147

*Inicio del Tramo – Progresiva 0+000.0*
