FACULTAD DE INGENIERÍA

Carrera de **INGENIERÍA GEOLÓGICA**

“EVALUACIÓN GEOMECÁNICA PARA LA ESTABILIDAD DE TALUDES EN EL TRAMO KM 1360+800 A KM 1362+200 DE LA CARRETERA HUALGAYOC – BAMBAMARCA – CAJAMARCA, 2023”

Tesis para optar al título profesional de:

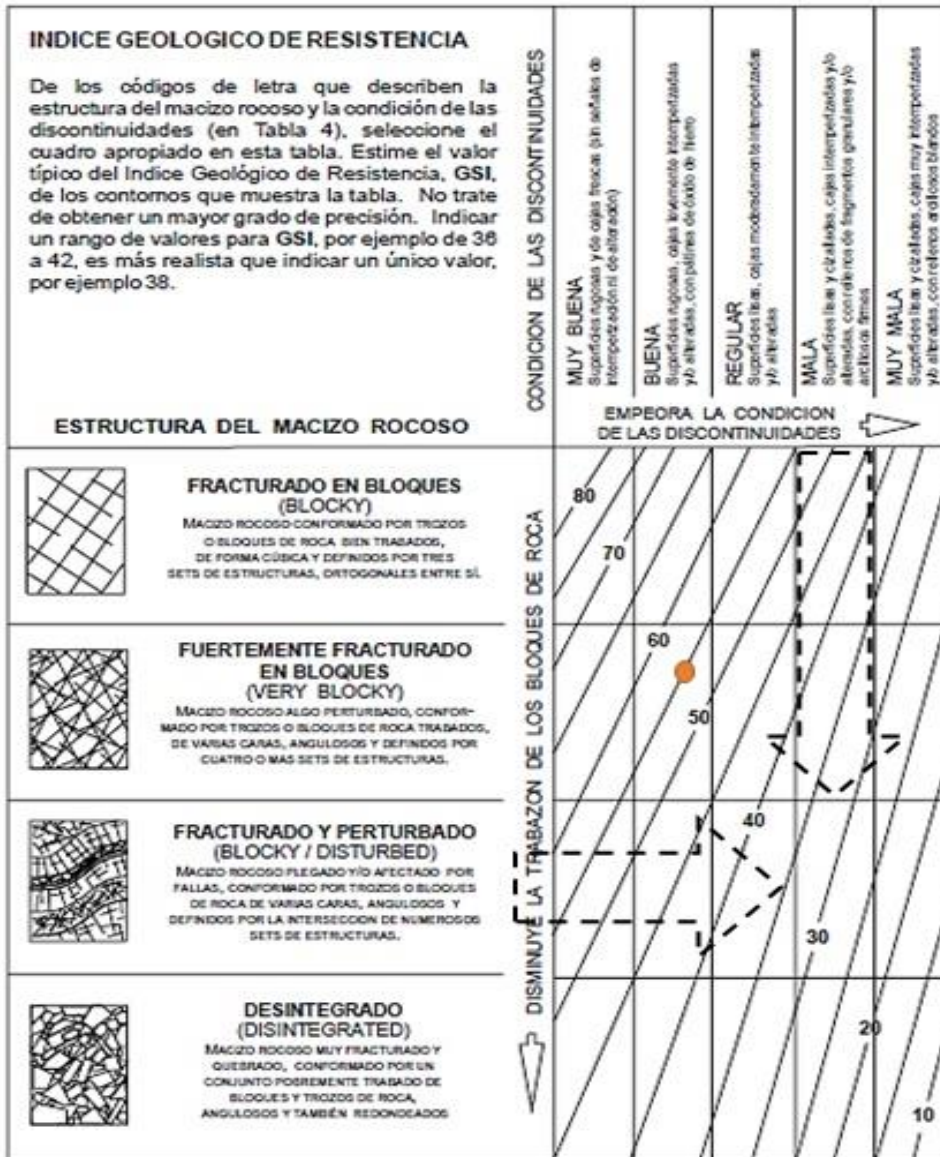
Figura:15 Ploteo del Valor de GSI, en función de las estructuras y condiciones de las discontinuidades; en el cual se aprecia que el valor de GSI es 55

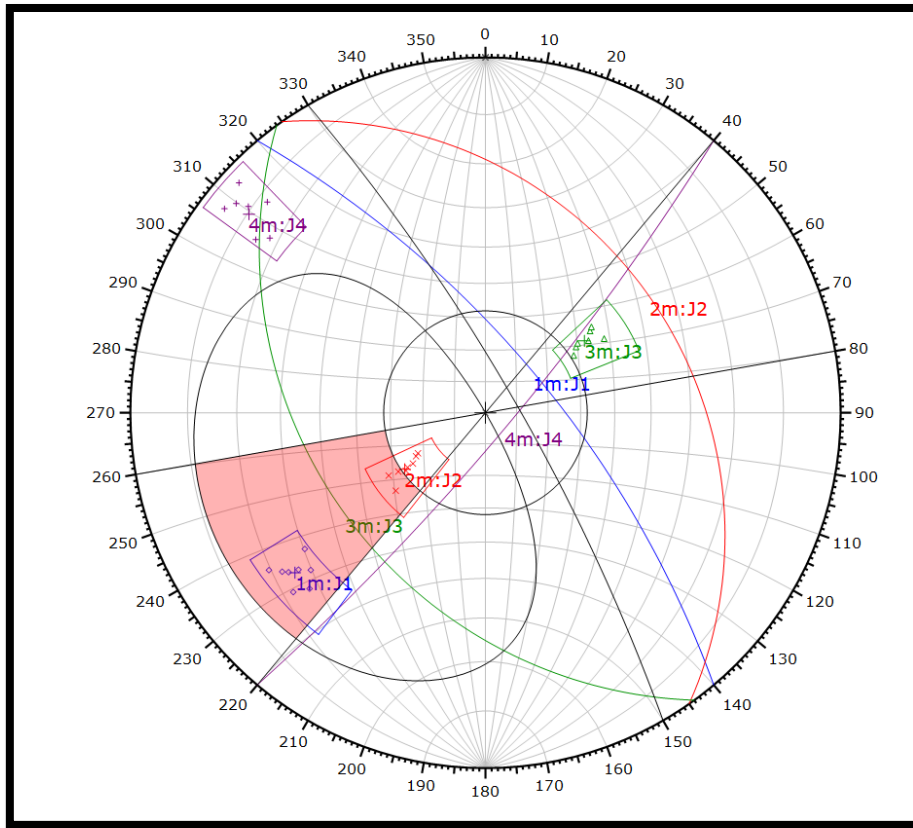
Figura N°19 Análisis cinemático de roturas utilizando como criterio para establecer el área crítica el cono de fricción, la envolvente del talud y límites laterales de $\pm 20^\circ$. Se aprecia que el sistema de discontinuidades J1 y J2 reúne las condiciones geométricas y de fricción para producir una rotura planar

Kinematic Analysis		Planar Sliding		
Slope Dip		80		
Slope Dip Direction		60		
Friction Angle		32°		
Lateral Limits		20°		
		Critical	Total	%
Planar Sliding (All)		11	30	36.67%
Planar Sliding (Set 1)		8	8	100.00%
Planar Sliding (Set 2)		3	8	37.50%

Figura N° 20 Valores de ángulo de fricción, orientación del talud, dirección y buzamiento de los planos promedios de las familias de discontinuidades. Con el 100% de los datos de la familia J1 y el 37.50% de los datos de la familia J2 para producir una rotura planar.

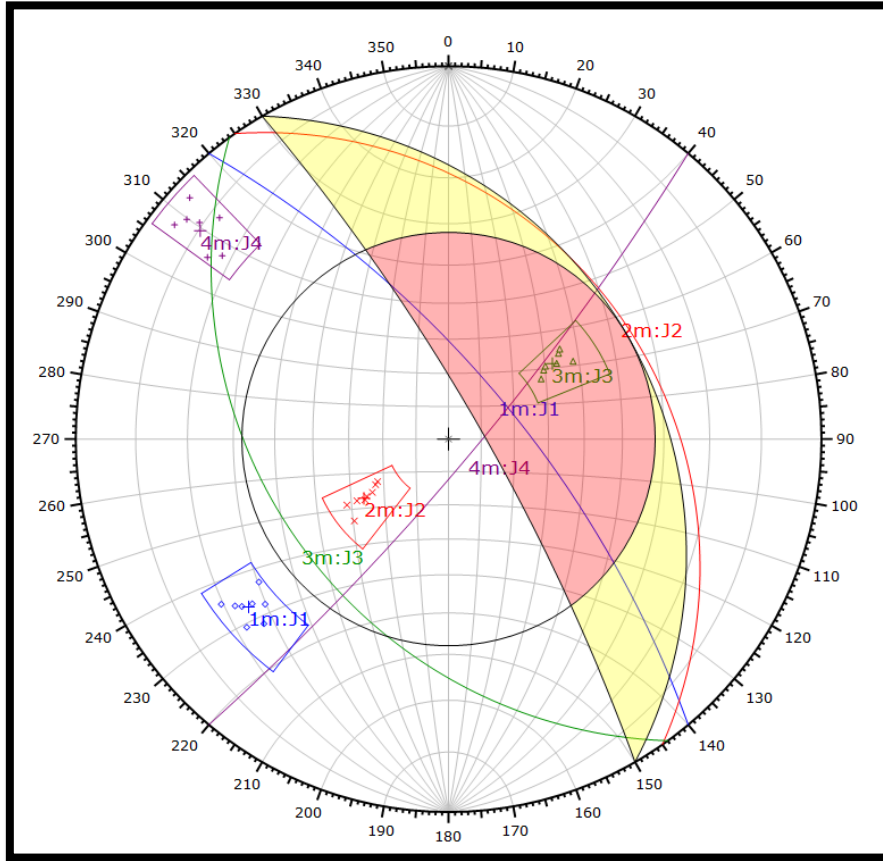
Figura N° 21 Análisis cinemático de rotura teniendo en cuenta como criterio para definir el área crítica el cono de fricción, y la envolvente del talud. Se aprecia que las intersecciones de los planos de la familia J1 y J4 reúnen las condiciones geométricas y de fricción para producir una rotura en cuña.

Kinematic Analysis		Wedge Sliding		
Slope Dip		80		
Slope Dip Direction		60		
Friction Angle		32°		
		Critical	Total	%
Wedge Sliding		105	435	24.14%
	Color	Strike (Right)	Dip	Label
Mean Set Planes				
1m	Blue	320	70	J1
2m	Red	325	31	J2
3m	Green	144	38	J3
4m	Purple	40	82	J4

Figura N°22. Valores de ángulo de fricción, orientación del talud, dirección y buzamiento de los planos promedio de las familias de discontinuidades. Con probabilidad de condiciones geométricas y de fricción del 24.14% de las intersecciones para producir una rotura en cuña.

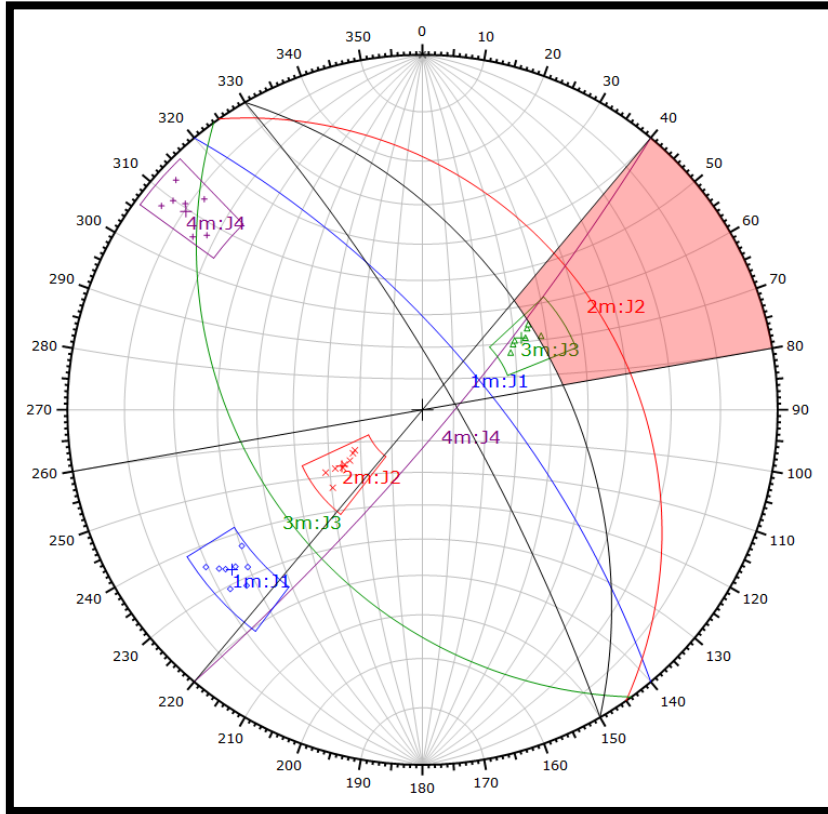
Figura N° 23 Análisis cinemático utilizando como criterio para definir el área crítica límites laterales de $\pm 20^\circ$, y un plano auxiliar relacionado al buzamiento del y al ángulo de fricción. Se puede apreciar que la familia J3 cumple las condiciones geométricas y de fricción para producir una rotura en vuelco.

Kinematic Analysis	Flexural Toppling		
Slope Dip	80		
Slope Dip Direction	60		
Friction Angle	32°		
Lateral Limits	20°		
	Critical	Total	%
Flexural Toppling (All)	1	30	3.33%
Flexural Toppling (Set 3)	1	7	14.29%

Figura N° 24 Valores de ángulo de fricción, orientación del talud, dirección y buzamiento de los planos promedios de las familias de discontinuidades. Con el 14.29% de los datos de todas las familia para producir una rotura por vuelco.

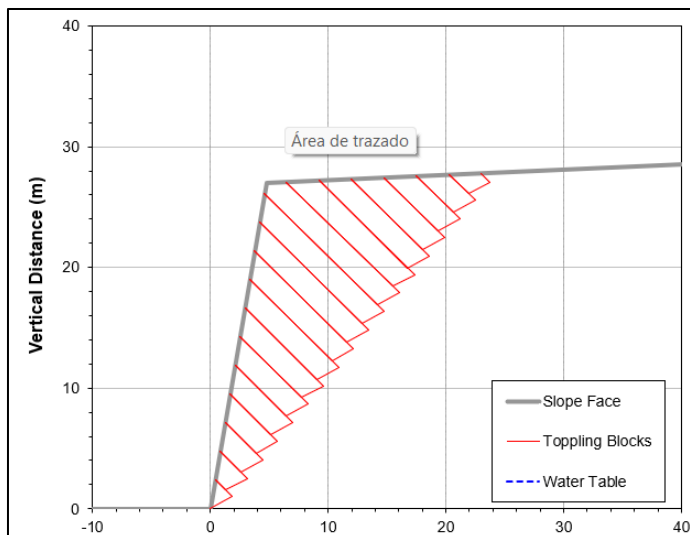
Kinematic Probability of Block Toppling Failure $(P_{f \text{ Kinematic}})$	1.000
Kinetic Probability of Block Toppling Failure $(P_{f \text{ Kinetic} \text{ Kinematic}})$	1.000
Total Probability of Block Toppling Failure $(P_{f \text{ Kinematic}}) \times (P_{f \text{ Kinetic} \text{ Kinematic}})$	1.000
Mean FS Kinematically Feasible	0.91
Median FS Kinematically Feasible	0.91

Figura N°43 Análisis del Factor de Seguridad por el modelo de Mohr Coulomb, en la que se puede apreciar que el talud no cumple las condiciones de completa estabilidad según la Norma, en condiciones secas y estáticas con un Factor de seguridad de 0.91, por lo cual nos indica que el talud no es completamente estable ante una falla en Vuelco en estas condiciones.

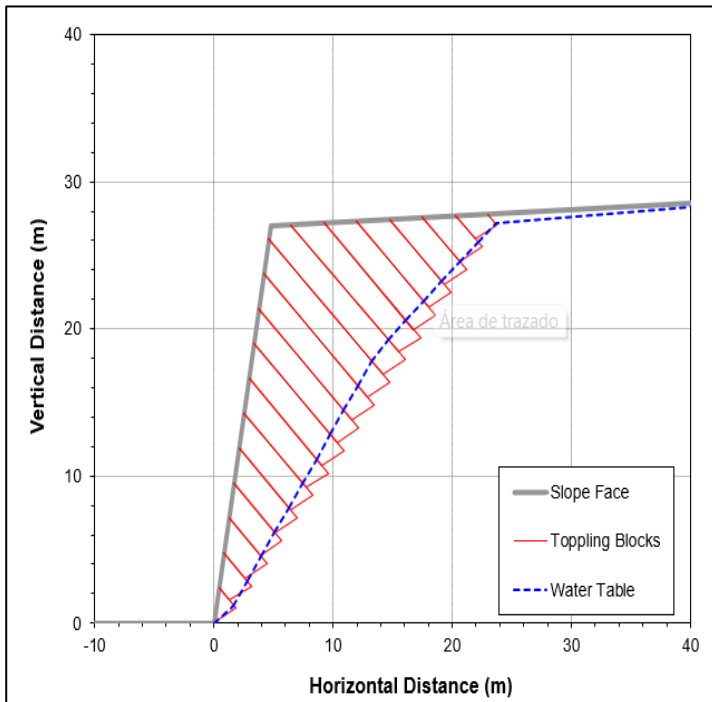
Propuesta de estabilidad progresiva 1361+800

Kinematic Probability of Block Toppling Failure $(P_{f\text{Kinematic}})$	1.000
Kinetic Probability of Block Toppling Failure $(P_{f\text{Kinetic} \text{Kinematic}})$	1.000
Total Probability of Block Toppling Failure $(P_{f\text{Kinematic}}) \times (P_{f\text{Kinetic} \text{Kinematic}})$	1.000
Mean FS Kinematically Feasible	1.32
Median FS Kinematically Feasible	1.32

Figura N°47 propuesta de estabilidad mediante la instalación de pernos con una capacidad de 144 t/m, en la que se aprecia que el talud en condiciones saturadas y Pseudo estáticas, con un coeficiente de sismicidad de 0.1858 se obtiene un Factor de seguridad de 1.32 por lo cual no se produce la falla en Vuelco en estas condiciones.

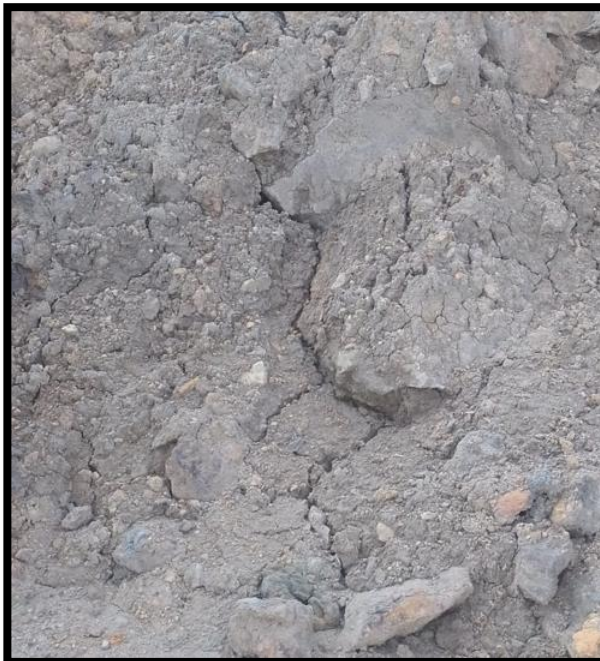
Anexo 06

Grietas de tensión en talud de suelo

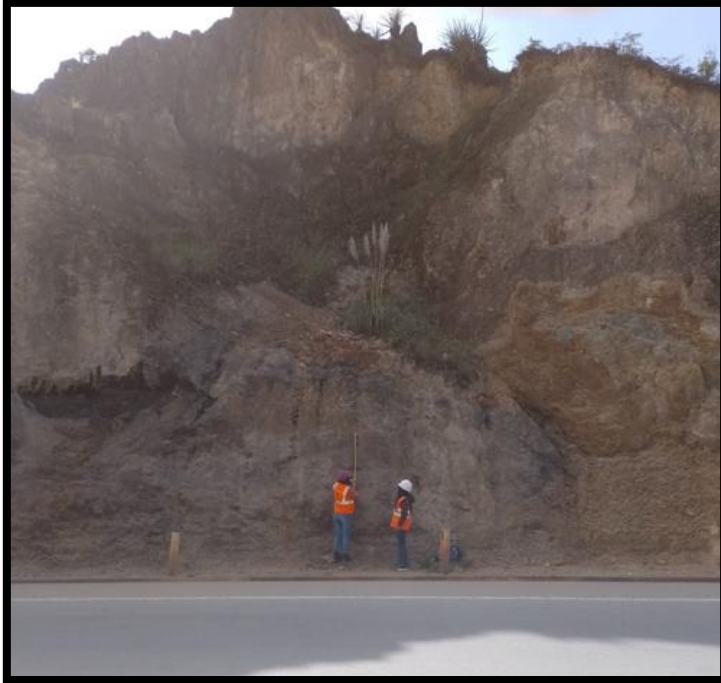
Anexo 06

Talud progresiva 1632+100

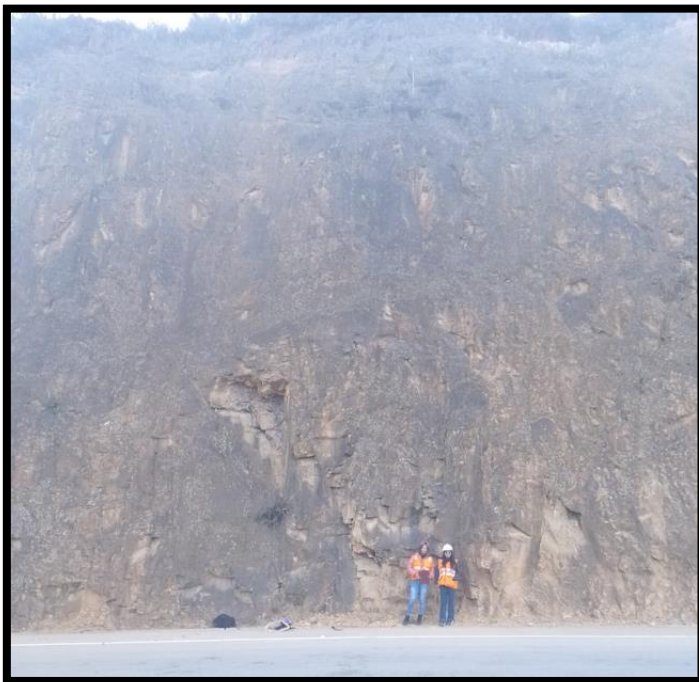
Anexo 06

Talud progresiva 1631+800
