“EVALUACIÓN DE LA CONDICIÓN DEL
PAVIMENTO FLEXIBLE MEDIANTE EL
SOFTWARE EVALPAV Y MÉTODO VIZIR PARA
ESTABLECER LA MATRIZ DE INTERVENCIÓN
EN LA AV. GRAN CHIMU, LA ESPERANZA,
TRUJILLO 2023”

Tesis para optar al título profesional de:

Trujillo - Perú

2024

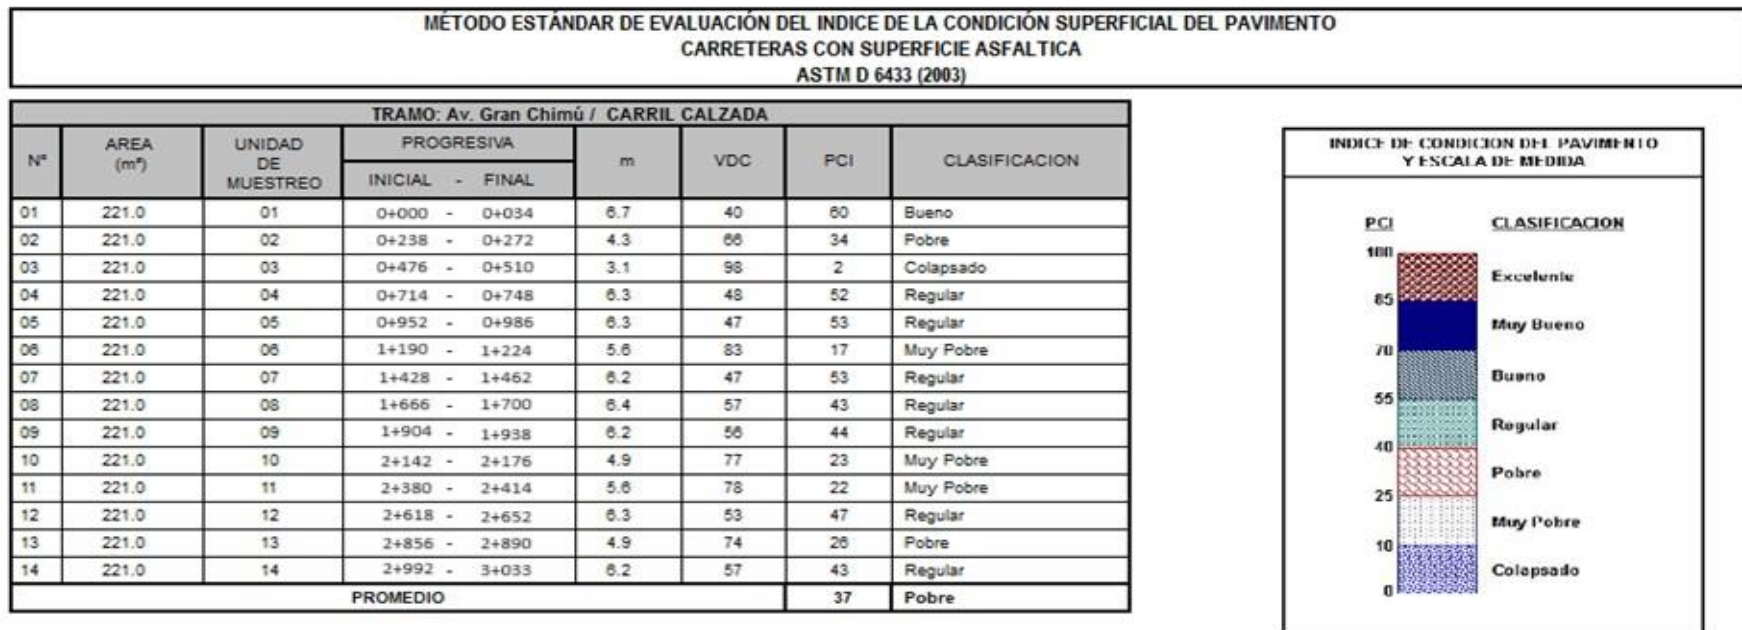
Figura 37

Resumen de la condición de la Av. Gran Chimú mediante el software EVALPAV

Interpretación; en la **Figura 37**, con el programa EVALPAV, se realizó la evaluación del pavimento, en la que se analizaron 14 unidades de muestra; el valor más alto del PCI fue el de la primera sección con un número de 60, mientras que los más bajos fueron de 2 y 17, la tabla arroja un promedio total del índice de condición del pavimento de 37 con una clasificación “Pobre”.

CONDICIÓN	UNIDADES MUESTREO	%
EXCELENTE	0	0.00
MUY BUENO	0	0.00
BUENO	1	7.14
REGULAR	7	50.00
POBRE	2	14.29
MUY POBRE	3	21.43
COLAPSADO	1	7.14
TOTAL	14	100.00

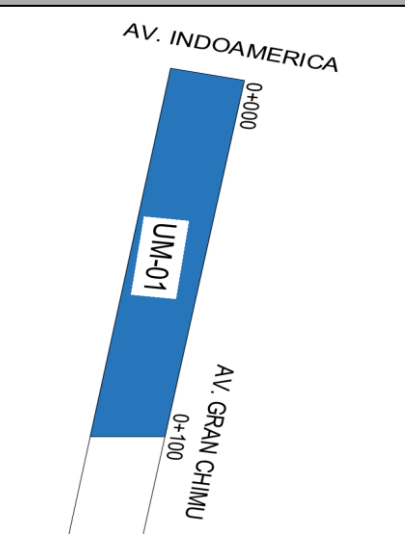
Anexo 26. Ficha resumen del cálculo del "Is" de la UM-01

8	Fisuras de borde					19	Erosión de bermas					
9	Abultamientos					20	Segregación					
FALLAS ENCONTRADAS							CALCULO IS					
Progresiva	Tipo de falla	Gravedad	Longitud	Cantidad	Profun. (mm)	If	If. Tramo	Id	Id. Tramo	1era Calif.	Corrección	Is
PRO+00.00 PRO+100.00	FISURA DE BORDE	2	1.70%			-	0	-	0	1	0	1
	FISURA DE BORDE	2	3.00%			-						
	FISURA DE BORDE	2	2.10%			-						
	OJOS DE PESCADO	2	0.70%	1	30	-						
CALIFICACIÓN											BUENO	
OBSERVACIONES		EL PULIMIENTO SE EXTIENDE POR TODA LE SECCION

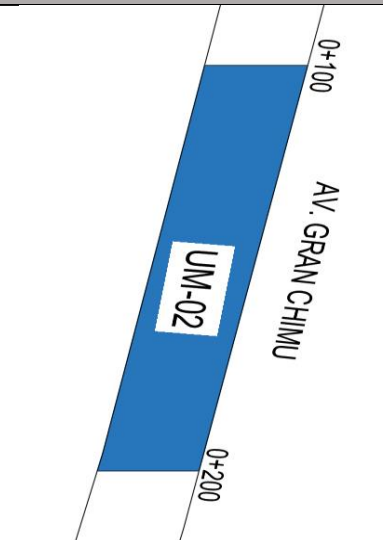
Anexo 27. Ficha resumen del cálculo del "Is" de la UM-02

7	Fisuras parabólicas					18		Escalonamiento entre calzada y berma					
8	Fisuras de borde					19		Erosión de bermas					
9	Abultamientos					20		Segregación					
FALLAS ENCONTRADAS							CALCULO IS						
Progresiva	Tipo de falla	Gravedad	Longitud	Cantidad	Profun. (mm)	If	If. Tramo	Id	Id. Tramo	1era Calif.	Corrección	Is	
PRO+100.00 PRO+200.00	PARCHEO	1	13.66%				0		0	1	0	1	
	FISURA DE BORDE	1	0.80%										
	OJOS DE PESCADO	2	2.08%	4									
CALIFICACIÓN											BUENO		
OBSERVACIONES		EL PULIMIENTO SE EXTIENDE POR TODA LE SECCION

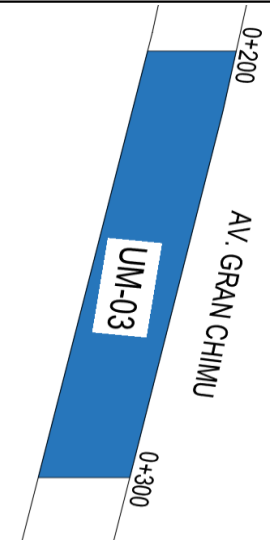
8	Fisuras de borde					19	Erosión de bermas					
9	Abultamientos					20	Segregación					
FALLAS ENCONTRADAS							CALCULO IS					
Progresiva	Tipo de falla	Gravedad	Longitud	Cantidad	Profun. (mm)	If	If. Tramo	Id	Id. Tramo	1era Calif.	Corrección	Is
PRO+200.00 PRO+300.00	PERDIDA DE PELICULA LIGANTE	2	100.00%				0		0	1	0	1
CALIFICACIÓN											BUENO	
OBSERVACIONES

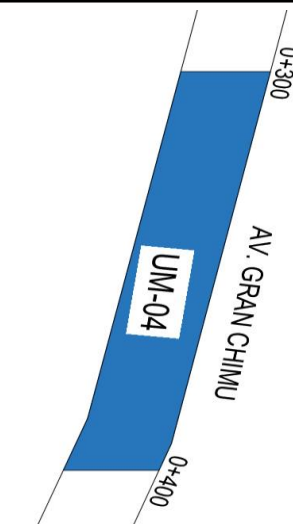
8	Fisuras de borde					19	Erosión de bermas					
9	Abultamientos					20	Segregación					
FALLAS ENCONTRADAS							CALCULO IS					
Progresiva	Tipo de falla	Gravedad	Longitud	Cantidad	Profun. (mm)	If	If. Tramo	Id	Id. Tramo	1era Calif.	Corrección	Is
PRO+300.00 PRO+400.00	PARCHEO	1	11.83%				0		0	1	0	1
	OJOS DE PESCADO	2	0.50%	1								
	PERDIDA DE PELICULA LIGANTE	2	100.00%									
	DESINTEGRACION DE BORDE	3	1.94%									
CALIFICACIÓN											BUENO	
OBSERVACIONES

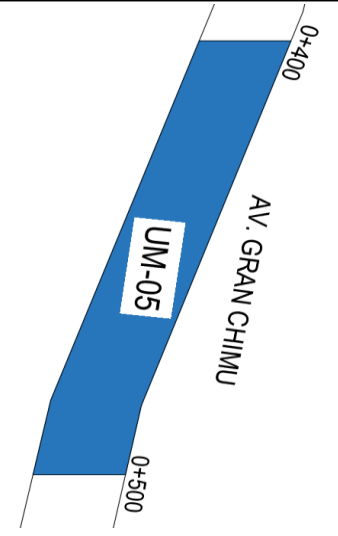
8 Fisuras de borde						18 Escalonamiento entre calzada y berma						
9 Abultamientos						19 Erosión de bermas						
						20 Segregación						
FALLAS ENCONTRADAS							CALCULO IS					
Progresiva	Tipo de falla	Gravedad	Longitud	Cantidad	Profun. (mm)	If	If. Tramo	Id	Id. Tramo	1era Calif.	Corrección	Is
PRO+400.00 PRO+500.00	PARCHEO	1	5.54%				0		0	1	0	1
	OJO DE PESCADO	2	1.60%	3								
	OJO DE PESCADO	2	0.69%	1								
	PERDIDA DE PELICULA LIGANTE	2	100.00%									
	OJO DE PESCADO	3	3.70%	5								
	OJO DE PESCADO	2	1.50%	2								
OJO DE PESCADO	3	1.60%	6									
CALIFICACIÓN											BUENO	
OBSERVACIONES

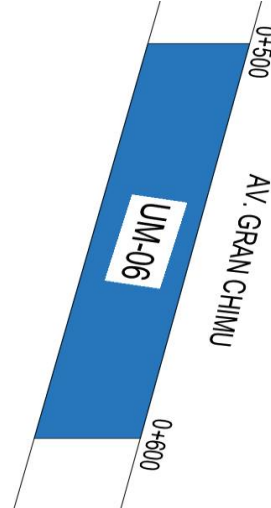
Anexo 31. Ficha resumen del cálculo del "Is" de la UM-06

7	Fisuras parabólicas				18	Escalonamiento entre calzada y berma							
8	Fisuras de borde				19	Erosión de bermas							
9	Abultamientos				20	Segregación							
FALLAS ENCONTRADAS							CALCULO IS						
Progresiva	Tipo de falla	Gravedad	Longitud	Cantidad	Profun. (mm)	If	If. Tramo	Id	Id. Tramo	1era Calif.	Corrección	Is	
PRO+500.00 PRO+600.00	OJO DE PESCADO	2	0.73%	1			0		0	1	0	1	
	PARCHEO	1	6.23%										
	PERDIDA DE PELICULA LIGANTE	2	100.00%										
	OJO DE PESCADO	2	0.80%	1									
CALIFICACIÓN											BUENO		
OBSERVACIONES

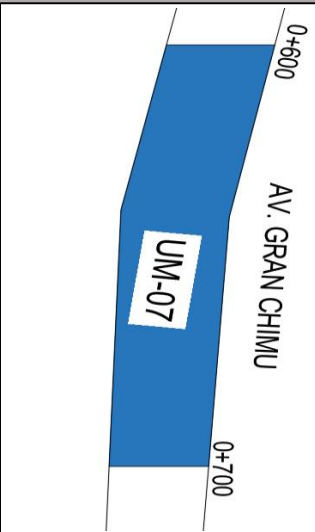
Anexo 32. Ficha resumen del cálculo del "Is" de la UM-07

7	Fisuras parabólicas				18		Escalonamiento entre calzada y berma						
8	Fisuras de borde				19		Erosión de bermas						
9	Abultamientos				20		Segregación						
FALLAS ENCONTRADAS							CALCULO IS						
Progresiva	Tipo de falla	Gravedad	Longitud	Cantidad	Profun. (mm)	If	If. Tramo	Id	Id. Tramo	1era Calif.	Corrección	Is	
PRO+600.00 PRO+700.00	PARCHEO	1	15.08%				0		0	1	0	1	
	OJO DE PESCADO	2	0.50%	1									
	OJO DE PESCADO	2	0.60%	1									
	ABULTAMIENTO	2	0.60%										
	PERDIDA PELICULA LIGANTE	2	100.00%										
CALIFICACIÓN											BUENO		
OBSERVACIONES

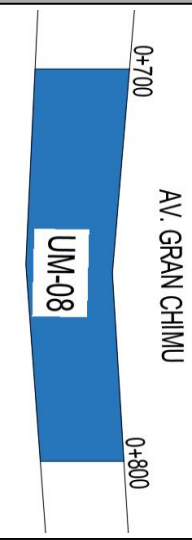
8	Fisuras de borde					19	Erosión de bermas					
9	Abultamientos					20	Segregación					
FALLAS ENCONTRADAS							CALCULO IS					
Progresiva	Tipo de falla	Gravedad	Longitud	Cantidad	Profun. (mm)	If	If. Tramo	Id	Id. Tramo	1era Calif.	Corrección	Is
PRO+700.00 PRO+800.00	PERDIDA DE PELICULA LIGANTE	2	100.00%				0		0	1	0	1
	PARCHEO	1	6.30%									
CALIFICACIÓN											BUENO	
OBSERVACIONES

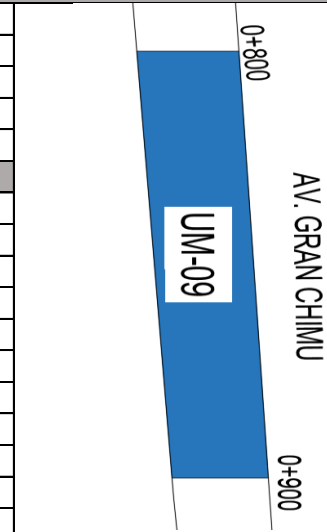
8	Fisuras de borde					19	Erosión de bermas					
9	Abultamientos					20	Segregación					
FALLAS ENCONTRADAS							CALCULO IS					
Progresiva	Tipo de falla	Gravedad	Longitud	Cantidad	Profun. (mm)	If	If. Tramo	Id	Id. Tramo	1era Calif.	Corrección	Is
PRO+800.00 PRO+900.00	PERDIDA DE PELICULA LIGANTE	2	100.00%				0		2	3	0	3
	DEPRESION LONGITUDINAL	2	1.30%									
	PARCHEO	1	5.09%									
CALIFICACIÓN											REGULAR	
OBSERVACIONES		EL ESCALONAMIENTO CALZADA Y BERMA SE EXTIENDE POR TODA LE SECCION

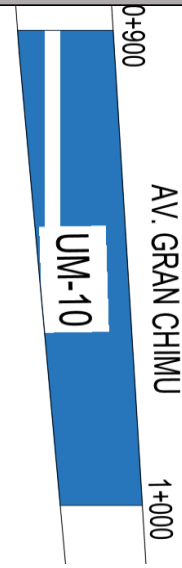
UNIVERSIDAD PRIVADA DEL NORTE												
FORMATO DE REGISTRO PARA UNIDAD DE MUESTRA DEL PAVIMENTO FLEXIBLE - METODO VIZIR												
NOMBRE DE LA VÍA:		AV. GRAN CHIMU					N° DE MUESTRA:		UM-10			
LUGAR:		LA ESPERANZA					LONGITUD DE MUESTRA:		100.00			
FECHA:		15/11/2023					ANCHO DE VIA:		6.50			
ABCISA INICIAL:		0+900					ÁREA DE MUESTRA:		650.00			
ABCISA FINAL:		1+000										
TIPOS DE FALLAS												
DETERIOROS TIPO A						10	Ojos de pescado					
1	Ahuellamiento y otras deformaciones					11	Pérdida de película ligante					
2	Fisuras longitudinales por fatiga					12	Pérdida de agregado					
3	Piel de cocodrilo					13	Descascaramiento					
4	Bacheos y Parcheos					14	Pulimiento de agregados					
DETERIOROS TIPO B						15	Exudación					
5	Fisura longitudinal de junta de construcción					16	Afloramiento					
6	Fisuras de contracción térmica					17	Desitengración de bordes					
7	Fisuras parabólicas					18	Escalonamiento entre calzada y berma

8	Fisuras de borde					19	Erosión de bermas					
9	Abultamientos					20	Segregación					
FALLAS ENCONTRADAS							CALCULO IS					
Progresiva	Tipo de falla	Gravedad	Longitud	Cantidad	Profun. (mm)	If	If. Tramo	Id	Id. Tramo	1era Calif.	Corrección	Is
PRO+900.00 PRO 1+000.00	PERDIDA DE PELICULA LIGANTE	2	100.00%				0		0	1	0	1
	PARCHEO	1	2.24%									
CALIFICACIÓN											BUENO	
OBSERVACIONES		EL ESCALONAMIENTO CALZADA Y BERMA SE EXTIENDE POR TODA LE SECCION

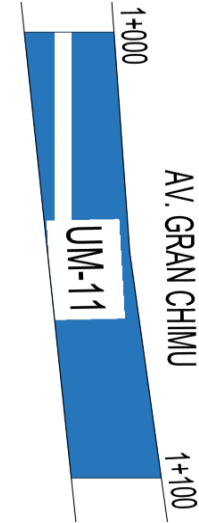
Anexo 36. Ficha resumen del cálculo del "Is" de la UM-11

UNIVERSIDAD PRIVADA DEL NORTE												
FORMATO DE REGISTRO PARA UNIDAD DE MUESTRA DEL PAVIMENTO FLEXIBLE - METODO VIZIR												
NOMBRE DE LA VÍA:		AV. GRAN CHIMU					N° DE MUESTRA:		UM-11			
LUGAR:		LA ESPERANZA					LONGITUD DE MUESTRA:		100.00			
FECHA:		15/11/2023					ANCHO DE VIA:		6.50			
ABCISA INICIAL:		1+000					ÁREA DE MUESTRA:		650.00			
ABCISA FINAL:		1+100										
TIPOS DE FALLAS												
DETERIOROS TIPO A				10		Ojos de pescado						
1	Ahuellamiento y otras deformaciones				11		Pérdida de película ligante					
2	Fisuras longitudinales por fatiga				12		Pérdida de agregado					
3	Piel de cocodrilo				13		Descascaramiento					
4	Bacheos y Parcheos				14		Pulimiento de agregados					
DETERIOROS TIPO B				15		Exudación						
5	Fisura longitinal de junta de construcción				16		Afloramiento					
6	Fisuras de contracción térmica				17		Desitengración de bordes					
7	Fisuras parabólicas				18		Escalonamiento entre calzada y berma

8	Fisuras de borde				19		Erosión de bermas					
9	Abultamientos				20		Segregación					
FALLAS ENCONTRADAS							CALCULO IS					
Progresiva	Tipo de falla	Gravedad	Longitud	Cantidad	Profun. (mm)	If	If. Tramo	Id	Id. Tramo	1era Calif.	Corrección	Is
PRO 1+000.00	PERDIDA DE PELICULA LIGANTE	2	100.00%				2		0	2	0	2
	OJO DE PESCADO	2	0.97%	1								
PRO 1+100.00	OJO DE PESCADO	2	1.73%	4								
	FISURA LONG. POR FATIGA	2	6.50%			2						
CALIFICACIÓN											BUENO	
OBSERVACIONES		EL ESCALONAMIENTO CALZADA Y BERMA SE EXTIENDE POR TODA LE SECCION

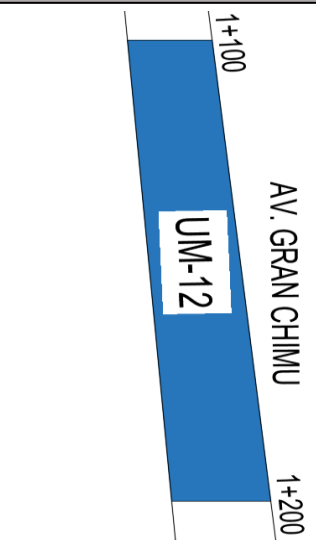
Anexo 37. Ficha resumen del cálculo del "Is" de la UM-12

LUGAR:		LA ESPERANZA				LONGITUD DE MUESTRA:		100.00				
FECHA:		15/11/2023				ANCHO DE VIA:		6.50				
ABCISA INICIAL:		1+100				ÁREA DE MUESTRA:		650.00				
ABCISA FINAL:		1+200										
TIPOS DE FALLAS												
DETERIOROS TIPO A					DETERIOROS TIPO B							
		10				Ojos de pescado						
1	Ahuellamiento y otras deformaciones				11	Pérdida de película ligante						
2	Fisuras longitudinales por fatiga				12	Pérdida de agregado						
3	Piel de cocodrilo				13	Descascaramiento						
4	Bacheos y Parcheos				14	Pulimento de agregados						
		15				Exudación						
5	Fisura longitinal de junta de construcción				16	Afloramiento						
6	Fisuras de contracción térmica				17	Desintegración de bordes						
7	Fisuras parabólicas				18	Escalonamiento entre calzada y berma

8	Fisuras de borde				19	Erosión de bermas						
9	Abultamientos				20	Segregación						
FALLAS ENCONTRADAS						CALCULO IS						
Progresiva	Tipo de falla	Gravedad	Longitud	Cantidad	Profun. (mm)	If	If. Tramo	Id	Id. Tramo	1era Calif.	Corrección	Is
PRO 1+100.00	PERDIDA DE PELICULA LIGANTE	2	100.00%				0		0	1	0	1
	ABULTAMIENTO	2	0.90%									
PRO 1+200.00	PARCHEO	1	21.93%									
	DESINTEGRACION DE BORDE	1	3.00%									
CALIFICACIÓN											BUENO	
OBSERVACIONES		EL ESCALONAMIENTO CALZADA Y BERMA SE EXTIENDE POR TODA LE SECCION

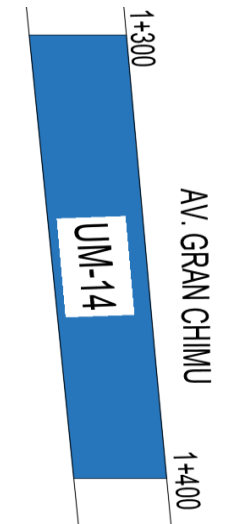
Anexo 39. Ficha resumen del cálculo del "Is" de la UM-14

LUGAR:		LA ESPERANZA				LONGITUD DE MUESTRA:		100.00					
FECHA:		15/11/2023				ANCHO DE VIA:		6.50					
ABCISA INICIAL:		1+300				ÁREA DE MUESTRA:		650.00					
ABCISA FINAL:		1+400											
TIPOS DE FALLAS													
DETERIOROS TIPO A						10		Ojos de pescado					
1	Ahuellamiento y otras deformaciones				11		Pérdida de película ligante						
2	Fisuras longitudinales por fatiga				12		Pérdida de agregado						
3	Piel de cocodrilo				13		Descascaramiento						
4	Bacheos y Parcheos				14		Pulimiento de agregados						
DETERIOROS TIPO B						15		Exudación					
5	Fisura longitudinal de junta de construcción				16		Afloramiento						
6	Fisuras de contracción térmica				17		Desintegración de bordes

7	Fisuras parabólicas				18		Escalonamiento entre calzada y berma						
8	Fisuras de borde				19		Erosión de bermas						
9	Abultamientos				20		Segregación						
FALLAS ENCONTRADAS							CALCULO IS						
Progresiva	Tipo de falla		Gravedad	Longitud	Cantidad	Profun. (mm)	If	If. Tramo	Id	Id. Tramo	1era Calif.	Corrección	Is
PRO 1+300.00	PERDIDA PELICULA LIGANTE		2	100.00%				0		0	1	0	1
	DESINTEGRACION BORDE		1	32.00%									
PARCHEO		1	32.35%										
OJOS DE PESCADO		2	0.89%										
OJOS DE PESCADO		2	0.58%										
OJOS DE PESCADO		2	40.00%										
OJOS DE PESCADO		1	0.80%										
CALIFICACIÓN												BUENO	
OBSERVACIONES			EL ESCALONAMIENTO CALZADA Y BERMA SE EXTIENDE POR TODA LE SECCION

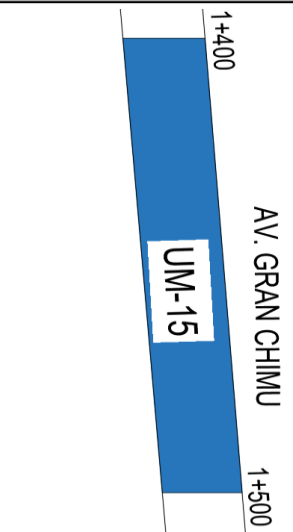
Anexo 40. Ficha resumen del cálculo del "Is" de la UM-15

LUGAR:		LA ESPERANZA				LONGITUD DE MUESTRA:		100.00					
FECHA:		15/11/2023				ANCHO DE VIA:		6.50					
ABCISA INICIAL:		1+400				ÁREA DE MUESTRA:		650.00					
ABCISA FINAL:		1+500											
TIPOS DE FALLAS													
DETERIOROS TIPO A													
					10		Ojos de pescado						
1	Ahuellamiento y otras deformaciones				11		Pérdida de película ligante						
2	Fisuras longitudinales por fatiga				12		Pérdida de agregado						
3	Piel de cocodrilo				13		Descascaramiento						
4	Bacheos y Parcheos				14		Pulimiento de agregados						
DETERIOROS TIPO B					15 <td colspan="6">Exudación</td>		Exudación						
5	Fisura longitudinal de junta de construcción				16		Afloramiento						
6	Fisuras de contracción térmica				17		Desitengración de bordes

7	Fisuras parabólicas				18		Escalonamiento entre calzada y berma						
8	Fisuras de borde				19		Erosión de bermas						
9	Abultamientos				20		Segregación						
FALLAS ENCONTRADAS							CALCULO IS						
Progresiva	Tipo de falla	Gravedad	Longitud	Cantidad	Profun. (mm)	If	If. Tramo	Id	Id. Tramo	1era Calif.	Corrección	Is	
PRO 1+400.00	PERDIDA DE PELICULA LIGANTE	2	100.00%				0		0	1	0	1	
	DESINTRACION DE BORDE	1	26.00%										
PRO 1+500.00	EXUDACION	1	0.90%										
	PARCHEO	1	2.34%										
CALIFICACIÓN											BUENO		
OBSERVACIONES

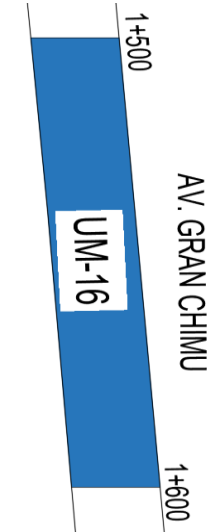
UNIVERSIDAD PRIVADA DEL NORTE												
FORMATO DE REGISTRO PARA UNIDAD DE MUESTRA DEL PAVIMENTO FLEXIBLE - METODO VIZIR												
NOMBRE DE LA VÍA:		AV. GRAN CHIMU					N° DE MUESTRA:		UM-16			
LUGAR:		LA ESPERANZA					LONGITUD DE MUESTRA:		100.00			
FECHA:		15/11/2023					ANCHO DE VIA:		6.50			
ABCISA INICIAL:		1+500					ÁREA DE MUESTRA:		650.00			
ABCISA FINAL:		1+600										
TIPOS DE FALLAS												
DETERIOROS TIPO A												
						10	Ojos de pescado					
1	Ahuellamiento y otras deformaciones					11	Pérdida de película ligante					
2	Fisuras longitudinales por fatiga					12	Pérdida de agregado					
3	Piel de cocodrilo					13	Descascaramiento					
4	Bacheos y Parcheos					14	Pulimiento de agregados					
DETERIOROS TIPO B												
						15	Exudación					
5	Fisura longitinal de junta de construcción					16	Afloramiento					
6	Fisuras de contracción térmica					17	Desitengración de bordes

7	Fisuras parabólicas					18	Escalonamiento entre calzada y berma					
8	Fisuras de borde					19	Erosión de bermas					
9	Abultamientos					20	Segregación					
FALLAS ENCONTRADAS							CALCULO IS					
Progresiva	Tipo de falla	Gravedad	Longitud	Cantidad	Profun. (mm)	If	If. Tramo	Id	Id. Tramo	1era Calif.	Corrección	Is
PRO 1+500.00	PERDIDA DE PÉLICULA LIGANTE	2	100.00%				0		0	1	0	1
	OJO DE PESCADO	2	0.70%									
	OJO DE PESCADO	2	0.40%									
PRO 1+600.00												
CALIFICACIÓN											BUENO	
OBSERVACIONES		EL ESCALONAMIENTO CALZADA Y BERMA SE EXTIENDE POR TODA LE SECCION

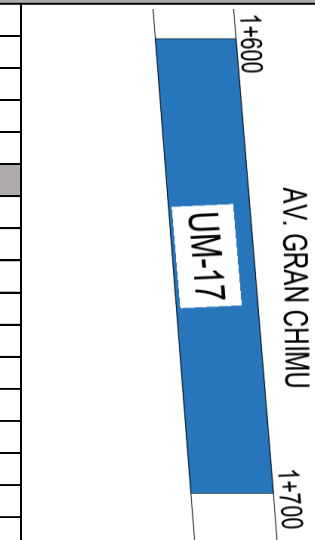
Anexo 42. Ficha resumen del cálculo del "Is" de la UM-17

UNIVERSIDAD PRIVADA DEL NORTE												
FORMATO DE REGISTRO PARA UNIDAD DE MUESTRA DEL PAVIMENTO FLEXIBLE - METODO VIZIR												
NOMBRE DE LA VÍA:		AV. GRAN CHIMU					N° DE MUESTRA:		UM-17			
LUGAR:		LA ESPERANZA					LONGITUD DE MUESTRA:		100.00			
FECHA:		15/11/2023					ANCHO DE VIA:		6.50			
ABCISA INICIAL:		1+600					ÁREA DE MUESTRA:		650.00			
ABCISA FINAL:		1+700										
TIPOS DE FALLAS												
DETERIOROS TIPO A			10	Ojos de pescado								
1	Ahuellamiento y otras deformaciones		11	Pérdida de película ligante								
2	Fisuras longitudinales por fatiga		12	Pérdida de agregado								
3	Piel de cocodrilo		13	Descascaramiento								
4	Bacheos y Parcheos		14	Pulimiento de agregados								
DETERIOROS TIPO B			15	Exudación								
5	Fisura longitudinal de junta de construcción		16	Afloramiento								
6	Fisuras de contracción térmica		17	Desintegración de bordes								
7	Fisuras parabólicas		18	Escalonamiento entre calzada y berma

8	Fisuras de borde		19	Erosión de bermas								
9	Abultamientos		20	Segregación								
FALLAS ENCONTRADAS							CALCULO IS					
Progresiva	Tipo de falla	Gravedad	Longitud	Cantidad	Profun. (mm)	If	If. Tramo	Id	Id. Tramo	1era Calif.	Corrección	Is
PRO	PERDIDA DE PELICULA LIGANTE	2	100.00%				2		0	2	0	2
	DESINTEGRACION BORDE	1	0.80%									
PRO	PARCHEO	1	34.00%									
	FISURA LONG. FATIGA	2	6.30%			2						
	DESINTEGRACION BORDE	2	1.50%									
CALIFICACIÓN											BUENO	
OBSERVACIONES		EL ESCALONAMIENTO CALZADA Y BERMA SE EXTIENDE POR TODA LE SECCION

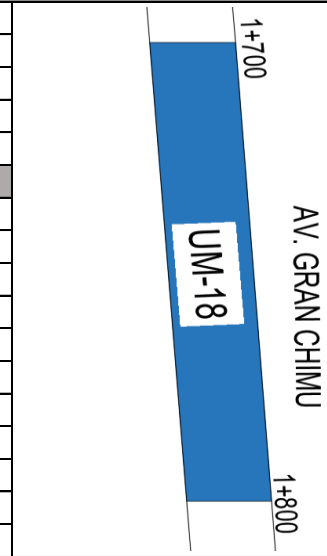
Anexo 43. Ficha resumen del cálculo del "Is" de la UM-18

UNIVERSIDAD PRIVADA DEL NORTE												
FORMATO DE REGISTRO PARA UNIDAD DE MUESTRA DEL PAVIMENTO FLEXIBLE - METODO VIZIR												
NOMBRE DE LA VÍA:		AV. GRAN CHIMU					N° DE MUESTRA:		UM-18			
LUGAR:		LA ESPERANZA					LONGITUD DE MUESTRA:		100.00			
FECHA:		15/11/2023					ANCHO DE VIA:		6.50			
ABCISA INICIAL:		1+700					ÁREA DE MUESTRA:		650.00			
ABCISA FINAL:		1+800										
TIPOS DE FALLAS												
DETERIOROS TIPO A						10	Ojos de pescado					
1	Ahuellamiento y otras deformaciones					11	Pérdida de película ligante					
2	Fisuras longitudinales por fatiga					12	Pérdida de agregado					
3	Piel de cocodrilo					13	Descascaramiento					
4	Bacheos y Parcheos					14	Pulimiento de agregados					
DETERIOROS TIPO B						15	Exudación					
5	Fisura longitudinal de junta de construcción					16	Afloramiento					
6	Fisuras de contracción térmica					17	Desintegración de bordes					
7	Fisuras parabólicas					18	Escalonamiento entre calzada y berma

8	Fisuras de borde					19	Erosión de bermas					
9	Abultamientos					20	Segregación					
FALLAS ENCONTRADAS							CALCULO IS					
Progresiva	Tipo de falla	Gravedad	Longitud	Cantidad	Profun. (mm)	If	If. Tramo	Id	Id. Tramo	1era Calif.	Corrección	Is
PRO 1+700.00	PERDIDA DE PÉLICULA LIGANTE	2	100.00%				0		0	1	0	1
	DESINTEGRACION DE BORDE	3	15.00%									
PRO 1+800.00	OJO DE PESCADO	2	1.10%									
	PARCHEO	1	36.20%									
	ABULTAMIENTO	2	1.80%									
CALIFICACIÓN											BUENO	
OBSERVACIONES		EL ESCALONAMIENTO CALZADA Y BERMA SE EXTIENDE POR TODA LE SECCION

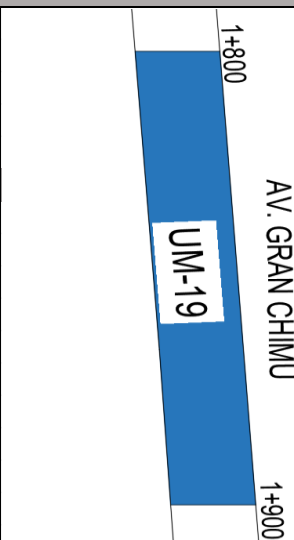
Anexo 44. Ficha resumen del cálculo del "Is" de la UM-19

LUGAR:		LA ESPERANZA				LONGITUD DE MUESTRA:		100.00					
FECHA:		15/11/2023				ANCHO DE VIA:		6.50					
ABCISA INICIAL:		1+800				ÁREA DE MUESTRA:		650.00					
ABCISA FINAL:		1+900											
TIPOS DE FALLAS													
DETERIOROS TIPO A						10		Ojos de pescado					
1	Ahuellamiento y otras deformaciones				11		Pérdida de película ligante						
2	Fisuras longitudinales por fatiga				12		Pérdida de agregado						
3	Piel de cocodrilo				13		Descascaramiento						
4	Bacheos y Parcheos				14		Pulimiento de agregados						
DETERIOROS TIPO B						15		Exudación					
5	Fisura longitinal de junta de construcción				16		Afloramiento						
6	Fisuras de contracción térmica				17		Desintegración de bordes						
7	Fisuras parabólicas				18		Escalonamiento entre calzada y berma

8	Fisuras de borde				19		Erosión de bermas						
9	Abultamientos				20		Segregación						
FALLAS ENCONTRADAS							CALCULO IS						
Progresiva	Tipo de falla	Gravedad	Longitud	Cantidad	Profun. (mm)	If	If. Tramo	Id	Id. Tramo	1era Calif.	Corrección	Is	
PRO 1+800.00 PRO 1+900.00	PERDIDA DE PELICULA LIGANTE	2	100.00%				0		0	1	0	1	
CALIFICACIÓN											BUENO		
OBSERVACIONES		EL ESCALONAMIENTO CALZADA Y BERMA SE EXTIENDE POR TODA LE SECCION

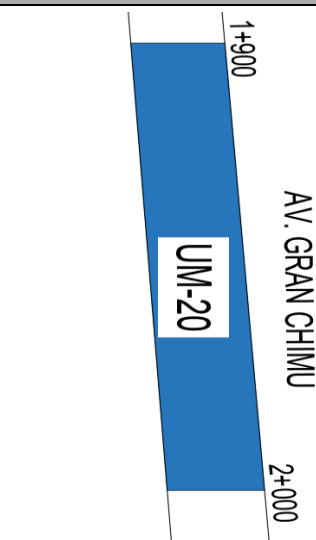
Anexo 45. Ficha resumen del cálculo del "Is" de la UM-20

LUGAR:		LA ESPERANZA				LONGITUD DE MUESTRA:		100.00					
FECHA:		15/11/2023				ANCHO DE VIA:		6.50					
ABCISA INICIAL:		1+900				ÁREA DE MUESTRA:		650.00					
ABCISA FINAL:		2+000											
TIPOS DE FALLAS													
DETERIOROS TIPO A				DETERIOROS TIPO B									
1		Ahuellamiento y otras deformaciones		10		Ojos de pescado							
2		Fisuras longitudinales por fatiga		11		Pérdida de película ligante							
3		Piel de cocodrilo		12		Pérdida de agregado							
4		Bacheos y Parcheos		13		Descascaramiento							
5		Fisura longitudinal de junta de construcción		14		Pulimiento de agregados							
6		Fisuras de contracción térmica		15		Exudación							
7		Fisuras parabólicas		16		Afloramiento							
8		Fisuras de borde		17		Desitengración de bordes

9		Abultamientos		18		Escalonamiento entre calzada y berma							
				19		Erosión de bermas							
				20		Segregación							
FALLAS ENCONTRADAS							CALCULO IS						
Progresiva	Tipo de falla	Gravedad	Longitud	Cantidad	Profun. (mm)	If	If. Tramo	Id	Id. Tramo	1era Calif.	Corrección	Is	
PRO 1+900.00	PERDIDA DE PIELICULA LIGANTE	2	100.00%				0		0	1	0	1	
	PARCHEO	1	5.63%										
	DESINTEGRACION BORDE	3	5.06%										
PRO 2+000.00	OJO DE PESCADO	2	0.36%										
OJO DE PESCADO	2	0.33%											
OJO DE PESCADO	2	0.38%											
CALIFICACIÓN											BUENO		
OBSERVACIONES		EL ESCALONAMIENTO CALZADA Y BERMA SE EXTIENDE POR TODA LE SECCION

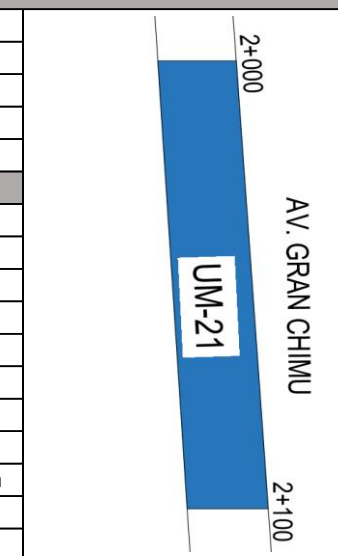
UNIVERSIDAD PRIVADA DEL NORTE												
FORMATO DE REGISTRO PARA UNIDAD DE MUESTRA DEL PAVIMENTO FLEXIBLE - METODO VIZIR												
NOMBRE DE LA VÍA:		AV. GRAN CHIMU					N° DE MUESTRA:		UM-21			
LUGAR:		LA ESPERANZA					LONGITUD DE MUESTRA:		100.00			
FECHA:		15/11/2023					ANCHO DE VIA:		6.50			
ABCISA INICIAL:		2+000					ÁREA DE MUESTRA:		650.00			
ABCISA FINAL:		2+100										
TIPOS DE FALLAS												
DETERIOROS TIPO A						10	Ojos de pescado					
1	Ahuellamiento y otras deformaciones					11	Pérdida de película ligante					
2	Fisuras longitudinales por fatiga					12	Pérdida de agregado					
3	Piel de cocodrilo					13	Descascaramiento					
4	Bacheos y Parcheos					14	Pulimiento de agregados					
DETERIOROS TIPO B						15	Exudación					
5	Fisura longitudinal de junta de construcción					16	Afloramiento					
6	Fisuras de contracción térmica					17	Desintegración de bordes					
7	Fisuras parabólicas					18	Escalonamiento entre calzada y berma

8	Fisuras de borde					19	Erosión de bermas					
9	Abultamientos					20	Segregación					
FALLAS ENCONTRADAS							CALCULO IS					
Progresiva	Tipo de falla	Gravedad	Longitud	Cantidad	Profun. (mm)	If	If. Tramo	Id	Id. Tramo	1era Calif.	Corrección	Is
PRO 2+000.00	PERDIDA DE PELICULA LIGANTE	2	100.00%				0		0	1	0	1
	PARCHEO	1	35.00%									
	OJO DE PESCADO	2	0.91%									
PRO 2+100.00	ABULTAMIENTO	2	0.60%									
	ABULTAMIENTO	2	1.70%									
CALIFICACIÓN											BUENO	
OBSERVACIONES		EL ESCALONAMIENTO CALZADA Y BERMA SE EXTIENDE POR TODA LE SECCION

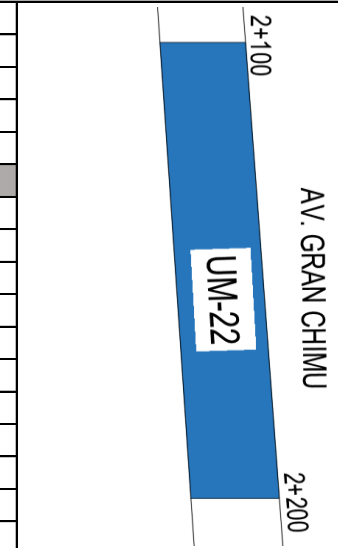
Anexo 47. Ficha resumen del cálculo del "Is" de la UM-22

UNIVERSIDAD PRIVADA DEL NORTE												
FORMATO DE REGISTRO PARA UNIDAD DE MUESTRA DEL PAVIMENTO FLEXIBLE - METODO VIZIR												
NOMBRE DE LA VÍA:		AV. GRAN CHIMU					N° DE MUESTRA:		UM-22			
LUGAR:		LA ESPERANZA					LONGITUD DE MUESTRA:		100.00			
FECHA:		15/11/2023					ANCHO DE VIA:		6.50			
ABCISA INICIAL:		2+100					ÁREA DE MUESTRA:		650.00			
ABCISA FINAL:		2+200										
TIPOS DE FALLAS												
DETERIOROS TIPO A						10	Ojos de pescado					
1	Ahuellamiento y otras deformaciones					11	Pérdida de película ligante					
2	Fisuras longitudinales por fatiga					12	Pérdida de agregado					
3	Piel de cocodrilo					13	Descascaramiento					
4	Bacheos y Parcheos					14	Pulimiento de agregados					
DETERIOROS TIPO B						15	Exudación					
5	Fisura longitudinal de junta de construcción					16	Afloramiento					
6	Fisuras de contracción térmica					17	Desitengración de bordes					
7	Fisuras parabólicas					18	Escalonamiento entre calzada y berma

8	Fisuras de borde					19	Erosión de bermas					
9	Abultamientos					20	Segregación					
FALLAS ENCONTRADAS							CALCULO IS					
Progresiva	Tipo de falla	Gravedad	Longitud	Cantidad	Profun. (mm)	If	If. Tramo	Id	Id. Tramo	1era Calif.	Corrección	Is
PRO 2+100.00 PRO 2+200.00	PERDIDA DE PELICULA LIGANTE	2	100.00%				0		0	1	0	1
CALIFICACIÓN											BUENO	
OBSERVACIONES		EL ESCALONAMIENTO CALZADA Y BERMA SE EXTIENDE POR TODA LE SECCION

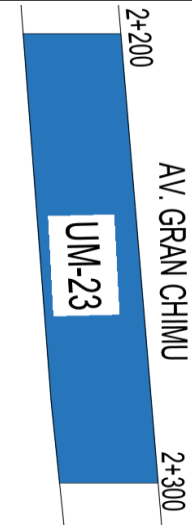
Anexo 48. Ficha resumen del cálculo del "Is" de la UM-23

UNIVERSIDAD PRIVADA DEL NORTE													
FORMATO DE REGISTRO PARA UNIDAD DE MUESTRA DEL PAVIMENTO FLEXIBLE - METODO VIZIR													
NOMBRE DE LA VÍA:	AV. GRAN CHIMU					N° DE MUESTRA:	UM-23						
LUGAR:	LA ESPERANZA					LONGITUD DE MUESTRA:	100.00						
FECHA:	15/11/2023					ANCHO DE VIA:	6.50						
ABCISA INICIAL:	2+200					ÁREA DE MUESTRA:	650.00						
ABCISA FINAL:	2+300												
TIPOS DE FALLAS													
DETERIOROS TIPO A						10	Ojos de pescado						
1	Ahuellamiento y otras deformaciones					11	Pérdida de película ligante						
2	Fisuras longitudinales por fatiga					12	Pérdida de agregado						
3	Piel de cocodrilo					13	Descascaramiento						
4	Bacheos y Parcheos					14	Pulimiento de agregados						
DETERIOROS TIPO B						15	Exudación						
5	Fisura longitudinal de junta de construcción					16	Afloramiento						
6	Fisuras de contracción térmica					17	Desitengración de bordes						
7	Fisuras parabólicas					18	Escalonamiento entre calzada y berma

8	Fisuras de borde					19	Erosión de bermas						
9	Abultamientos					20	Segregación						
FALLAS ENCONTRADAS							CALCULO IS						
Progresiva	Tipo de falla		Gravedad	Longitud	Cantidad	Profun. (mm)	If	If. Tramo	Id	Id. Tramo	1era Calif.	Corrección	Is
PRO 2+200.00	PERDIDA DE PELICULA LIGANTE		2	100.00%				0		0	1	0	1
	PARCHEO		1	2.04%									
PRO 2+300.00													
CALIFICACIÓN												BUENO	
OBSERVACIONES			EL ESCALONAMIENTO CALZADA Y BERMA SE EXTIENDE POR TODA LE SECCION

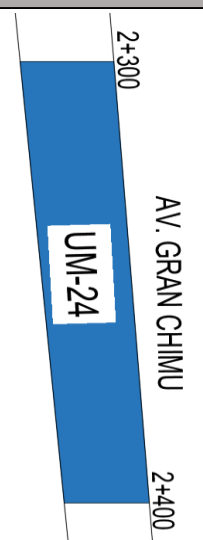
Anexo 49. Ficha resumen del cálculo del "Is" de la UM-24

LUGAR:		LA ESPERANZA				LONGITUD DE MUESTRA:		100.00					
FECHA:		15/11/2023				ANCHO DE VIA:		6.50					
ABCISA INICIAL:		2+300				ÁREA DE MUESTRA:		650.00					
ABCISA FINAL:		2+400											
TIPOS DE FALLAS													
DETERIOROS TIPO A						10	Ojos de pescado						
1	Ahuellamiento y otras deformaciones				11	Pérdida de película ligante							
2	Fisuras longitudinales por fatiga				12	Pérdida de agregado							
3	Piel de cocodrilo				13	Descascaramiento							
4	Bacheos y Parcheos				14	Pulimiento de agregados							
DETERIOROS TIPO B						15	Exudación						
5	Fisura longitudinal de junta de construcción				16	Afloramiento							
6	Fisuras de contracción térmica				17	Desintegración de bordes

7	Fisuras parabólicas				18	Escalonamiento entre calzada y berma							
8	Fisuras de borde				19	Erosión de bermas							
9	Abultamientos				20	Segregación							
FALLAS ENCONTRADAS							CALCULO IS						
Progresiva	Tipo de falla	Gravedad	Longitud	Cantidad	Profun. (mm)	If	If. Tramo	Id	Id. Tramo	1era Calif.	Corrección	Is	
PRO 2+300.00 PRO 2+400.00	PERDIDA DE PELICULA LIGANTE	2	100.00%				0		0	1	0	1	
	OJO DE PESCADO	2	0.30%	1									
	OJO DE PESCADO	1	0.12%	1									
	OJO DE PESCADO	1	0.15%	1									
	OJO DE PESCADO	2	0.60%	1									
	OJO DE PESCADO	2	0.50%	1									
OJO DE PESCADO	2	0.32%	1										
CALIFICACIÓN											BUENO		
OBSERVACIONES		EL ESCALONAMIENTO CALZADA Y BERMA SE EXTIENDE POR TODA LE SECCION

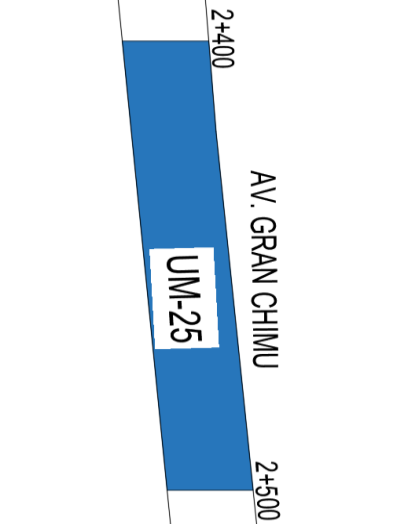
Anexo 50. Ficha resumen del cálculo del "Is" de la UM-25

LUGAR:		LA ESPERANZA				LONGITUD DE MUESTRA:		100.00									
FECHA:		15/11/2023				ANCHO DE VIA:		6.50									
ABCISA INICIAL:		2+400				ÁREA DE MUESTRA:		650.00									
ABCISA FINAL:		2+500															
TIPOS DE FALLAS																	
DETERIOROS TIPO A																	
						10	Ojos de pescado										
1	Ahuellamiento y otras deformaciones					11	Pérdida de película ligante										
2	Fisuras longitudinales por fatiga					12	Pérdida de agregado										
3	Piel de cocodrilo					13	Descascaramiento										
4	Bacheos y Parcheos					14	Pulimiento de agregados										
DETERIOROS TIPO B						15	Exudación										
5	Fisura longitudinal de junta de construcción					16	Afloramiento

6	Fisuras de contracción térmica					17	Desintegración de bordes										
7	Fisuras parabólicas					18	Escalonamiento entre calzada y berma										
8	Fisuras de borde					19	Erosión de bermas										
9	Abultamientos					20	Segregación										
FALLAS ENCONTRADAS							CALCULO IS										
Progresiva	Tipo de falla	Gravedad	Longitud	Cantidad	Profun. (mm)	If	If. Tramo	Id	Id. Tramo	1era Calif.	Corrección	Is					
PRO 2+400.00	PERDIDA DE PELICULA LIGANTE	2	100.00%				0		0	1	0	1					
	PARCHEO	1	21.34%														
PRO																	
PRO																	
2+500.00																	
CALIFICACIÓN											BUENO						
OBSERVACIONES		EL ESCALONAMIENTO CALZADA Y BERMA SE EXTIENDE POR TODA LE SECCION

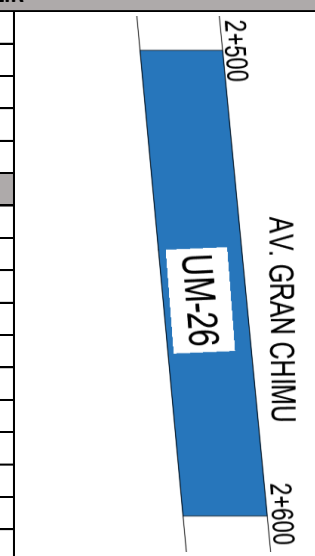
UNIVERSIDAD PRIVADA DEL NORTE												
FORMATO DE REGISTRO PARA UNIDAD DE MUESTRA DEL PAVIMENTO FLEXIBLE - METODO VIZIR												
NOMBRE DE LA VÍA:		AV. GRAN CHIMU					N° DE MUESTRA:		UM-26			
LUGAR:		LA ESPERANZA					LONGITUD DE MUESTRA:		100.00			
FECHA:		15/11/2023					ANCHO DE VIA:		6.50			
ABCISA INICIAL:		2+500					ÁREA DE MUESTRA:		650.00			
ABCISA FINAL:		2+600										
TIPOS DE FALLAS												
DETERIOROS TIPO A						10	Ojos de pescado					
1	Ahuellamiento y otras deformaciones					11	Pérdida de película ligante					
2	Fisuras longitudinales por fatiga					12	Pérdida de agregado					
3	Piel de cocodrilo					13	Descascaramiento					
4	Bacheos y Parcheos					14	Pulimiento de agregados					
DETERIOROS TIPO B						15	Exudación					
5	Fisura longitudinal de junta de construcción					16	Afloramiento					
6	Fisuras de contracción térmica					17	Desintegración de bordes					
7	Fisuras parabólicas					18	Escalonamiento entre calzada y berma

8	Fisuras de borde					19	Erosión de bermas					
9	Abultamientos					20	Segregación					
FALLAS ENCONTRADAS							CALCULO IS					
Progresiva	Tipo de falla	Gravedad	Longitud	Cantidad	Profun. (mm)	If	If. Tramo	Id	Id. Tramo	1era Calif.	Corrección	Is
PRO 2+500.00 PRO 2+600.00	PERDIDA DE PELICULA LIGANTE	2	100.00%				0		3	4	0	4
	AHUELLAMIENTO	3	1.10%					3				
	PARCHEO	1	1.00%									
	ABULTAMIENTO	2	1.00%									
	OJO DE PESCADO	1	0.23%	1								
	OJO DE PESCADO	2	0.31%	1								
OJO DE PESCADO	1	0.29%	1									
CALIFICACIÓN											REGULAR	
OBSERVACIONES

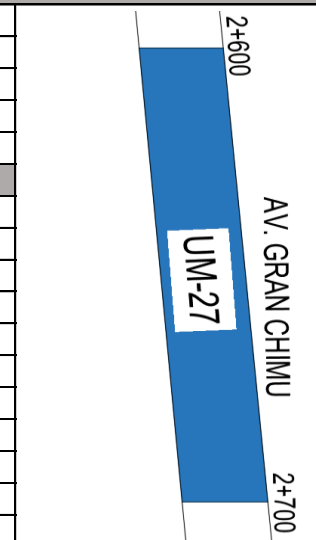
Anexo 52. Ficha resumen del cálculo del "Is" de la UM-27

UNIVERSIDAD PRIVADA DEL NORTE												
FORMATO DE REGISTRO PARA UNIDAD DE MUESTRA DEL PAVIMENTO FLEXIBLE - METODO VIZIR												
NOMBRE DE LA VÍA:		AV. GRAN CHIMU					N° DE MUESTRA:		UM-27			
LUGAR:		LA ESPERANZA					LONGITUD DE MUESTRA:		100.00			
FECHA:		15/11/2023					ANCHO DE VIA:		6.50			
ABCISA INICIAL:		2+600					ÁREA DE MUESTRA:		650.00			
ABCISA FINAL:		2+700										
TIPOS DE FALLAS												
DETERIOROS TIPO A												
						10	Ojos de pescado					
1	Ahuellamiento y otras deformaciones					11	Pérdida de película ligante					
2	Fisuras longitudinales por fatiga					12	Pérdida de agregado					
3	Piel de cocodrilo					13	Descascaramiento					
4	Bacheos y Parcheos					14	Pulimiento de agregados					
DETERIOROS TIPO B												
5	Fisura longitudinal de junta de construcción					15	Exudación					
6	Fisuras de contracción térmica					16	Afloramiento					
7	Fisuras parabólicas					17	Desintegración de bordes

8	Fisuras de borde					18	Escalonamiento entre calzada y berma					
9	Abultamientos					19	Erosión de bermas					
						20	Segregación					
FALLAS ENCONTRADAS							CALCULO IS					
Progresiva	Tipo de falla	Gravedad	Longitud	Cantidad	Profun. (mm)	If	If. Tramo	Id	Id. Tramo	1era Calif.	Corrección	Is
PRO 2+600.00	PERDIDA DE PELICULA LIGANTE	2	100.00%				0		1	3	0	3
	PARCHEO	1	8.26%									
PRO 2+700.00	OJO DE PESCADO	1	0.24%	1								
	OJO DE PESCADO	1	0.20%	1								
	AHULLEAMIENTO	1	2.50%					1				
CALIFICACIÓN											REGULAR	
OBSERVACIONES

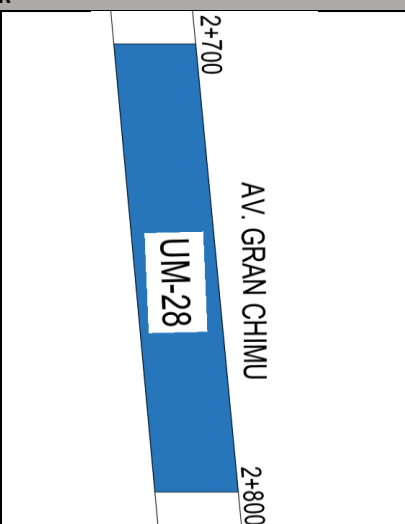
Anexo 53. Ficha resumen del cálculo del "Is" de la UM-28

LUGAR:		LA ESPERANZA				LONGITUD DE MUESTRA:		100.00					
FECHA:		15/11/2023				ANCHO DE VIA:		6.50					
ABCISA INICIAL:		2+700				ÁREA DE MUESTRA:		650.00					
ABCISA FINAL:		2+800											
TIPOS DE FALLAS													
DETERIOROS TIPO A						DETERIOROS TIPO B							
1		Ahuellamiento y otras deformaciones				10		Ojos de pescado					
2		Fisuras longitudinales por fatiga				11		Pérdida de película ligante					
3		Piel de cocodrilo				12		Pérdida de agregado					
4		Bacheos y Parcheos				13		Descascaramiento					
						14		Pulimiento de agregados					
						15		Exudación					
5		Fisura longitudinal de junta de construcción				16		Afloramiento					
6		Fisuras de contracción térmica				17		Desintegración de bordes

7		Fisuras parabólicas				18		Escalonamiento entre calzada y berma					
8		Fisuras de borde				19		Erosión de bermas					
9		Abultamientos				20		Segregación					
FALLAS ENCONTRADAS							CALCULO IS						
Progresiva	Tipo de falla	Gravedad	Longitud	Cantidad	Profun. (mm)	If	If. Tramo	Id	Id. Tramo	1era Calif.	Corrección	Is	
PRO 2+700.00	PERDIDA DE PELICULA LIGANTE	2	100.00%				0		0	1	0	1	
	PARCHEO	1	34.70%										
PRO 2+800.00	DESINTEGRACION BORDE	2	3.00%										
	OJO DE PESCADO	2	0.50%										
	OJO DE PESCADO	2	0.40%										
CALIFICACIÓN											BUENO		
OBSERVACIONES		EL ESCALONAMIENTO CALZADA Y BERMA SE EXTIENDE POR TODA LE SECCION

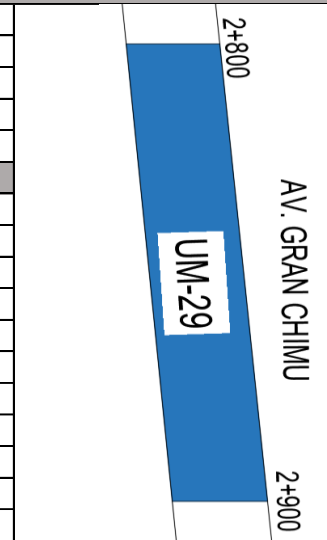
UNIVERSIDAD PRIVADA DEL NORTE												
FORMATO DE REGISTRO PARA UNIDAD DE MUESTRA DEL PAVIMENTO FLEXIBLE - METODO VIZIR												
NOMBRE DE LA VÍA:		AV. GRAN CHIMU					N° DE MUESTRA:		UM-29			
LUGAR:		LA ESPERANZA					LONGITUD DE MUESTRA:		100.00			
FECHA:		15/11/2023					ANCHO DE VIA:		6.50			
ABCISA INICIAL:		2+800					ÁREA DE MUESTRA:		650.00			
ABCISA FINAL:		2+900										
TIPOS DE FALLAS												
DETERIOROS TIPO A						10	Ojos de pescado					
1	Ahuellamiento y otras deformaciones					11	Pérdida de película ligante					
2	Fisuras longitudinales por fatiga					12	Pérdida de agregado					
3	Piel de cocodrilo					13	Descascaramiento					
4	Bacheos y Parcheos					14	Pulimiento de agregados					
DETERIOROS TIPO B						15	Exudación					
5	Fisura longitudinal de junta de construcción					16	Afloramiento					
6	Fisuras de contracción térmica					17	Desintegración de bordes					
7	Fisuras parabólicas					18	Escalonamiento entre calzada y berma

8	Fisuras de borde					19	Erosión de bermas					
9	Abultamientos					20	Segregación					
FALLAS ENCONTRADAS							CALCULO IS					
Progresiva	Tipo de falla	Gravedad	Longitud	Cantidad	Profun. (mm)	If	If. Tramo	Id	Id. Tramo	1era Calif.	Corrección	Is
PRO 2+800.00	PERDIDA DE PELICULA LIGANTE	2	100.00%				0		0	1	0	1
	DESINTEGRACION DE BORDE	3	15.00%									
	OJO DE PESCADO	2	1.10%									
PRO 2+900.00												
CALIFICACIÓN											BUENO	
OBSERVACIONES

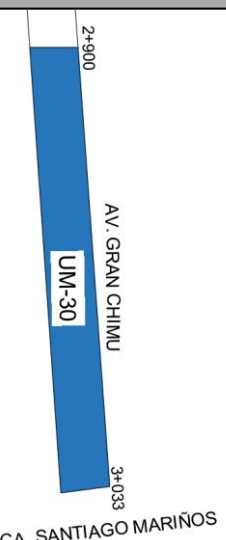
Anexo 55. Ficha resumen del cálculo del "Is" de la UM-30

LUGAR:		LA ESPERANZA				LONGITUD DE MUESTRA:		100.00					
FECHA:		15/11/2023				ANCHO DE VIA:		6.50					
ABCISA INICIAL:		2+900				ÁREA DE MUESTRA:		650.00					
ABCISA FINAL:		3+033											
TIPOS DE FALLAS													
DETERIOROS TIPO A						10	Ojos de pescado						
1	Ahuellamiento y otras deformaciones				11	Pérdida de película ligante							
2	Fisuras longitudinales por fatiga				12	Pérdida de agregado							
3	Piel de cocodrilo				13	Descascaramiento							
4	Bacheos y Parcheos				14	Pulimiento de agregados							
DETERIOROS TIPO B						15	Exudación						
5	Fisura longitudinal de junta de construcción				16	Afloramiento							
6	Fisuras de contracción térmica				17	Desintegración de bordes

7	Fisuras parabólicas				18	Escalonamiento entre calzada y berma							
8	Fisuras de borde				19	Erosión de bermas							
9	Abultamientos				20	Segregación							
FALLAS ENCONTRADAS							CALCULO IS						
Progresiva	Tipo de falla	Gravedad	Longitud	Cantidad	Profun. (mm)	If	If. Tramo	Id	Id. Tramo	1era Calif.	Corrección	Is	
PRO 2+900.00	PERDIDA DE PELICULA LIGANTE	2	100.00%				3		0	3	0	3	
	EXUDACION	1	3.00%										
	DESINTEGRACION DE BORDE	1	17.60%										
PRO 3+033.00	PIEL DE COCODRILO	3	2.40%			3							
CALIFICACIÓN											REGULAR		
OBSERVACIONES		EL ESCALONAMIENTO CALZADA Y BERMA SE EXTIENDE POR TODA LE SECCION
