Carrera de **INGENIERÍA CIVIL**

“EVALUACIÓN DEL USO DEL TRATAMIENTO SUPERFICIAL
BICAPA EN EL MANTENIMIENTO PERIÓDICO DEL CAMINO
VECINAL DV. SAYWITE – CACHORA, ABANCAY, 2023”

Tesis para optar al título profesional de:

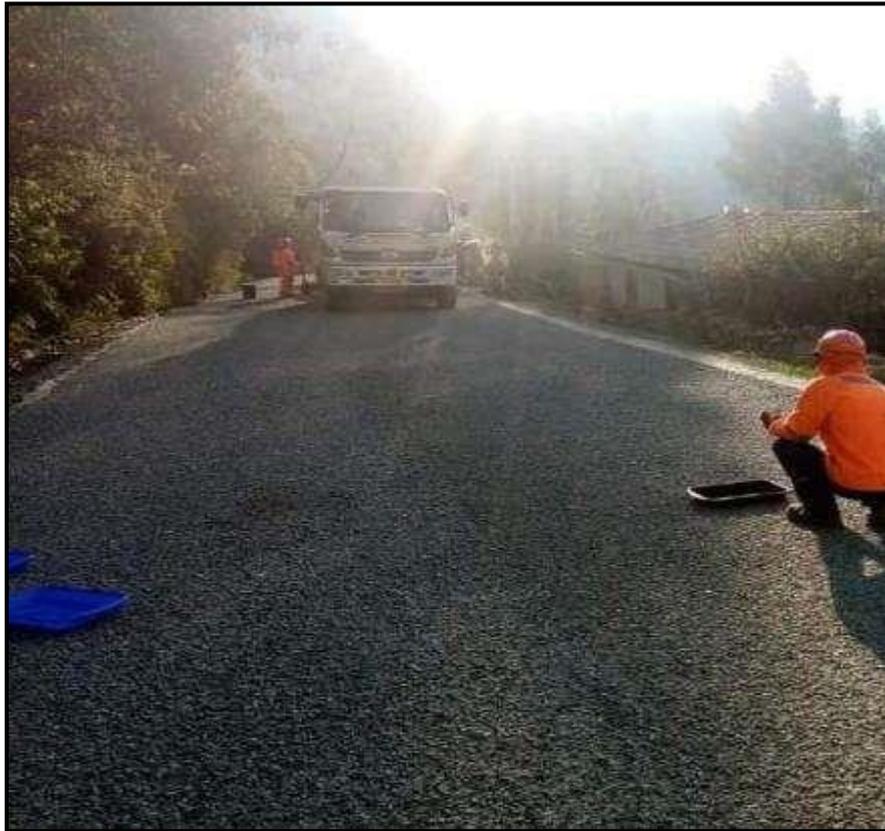
Figura 49: Foto general tratamiento superficial bicapa.

En la figura N°49 se puede apreciar el tratamiento superficial bicapa culminado en un tramo del camino vecinal Dv. Saywite – Cachora.

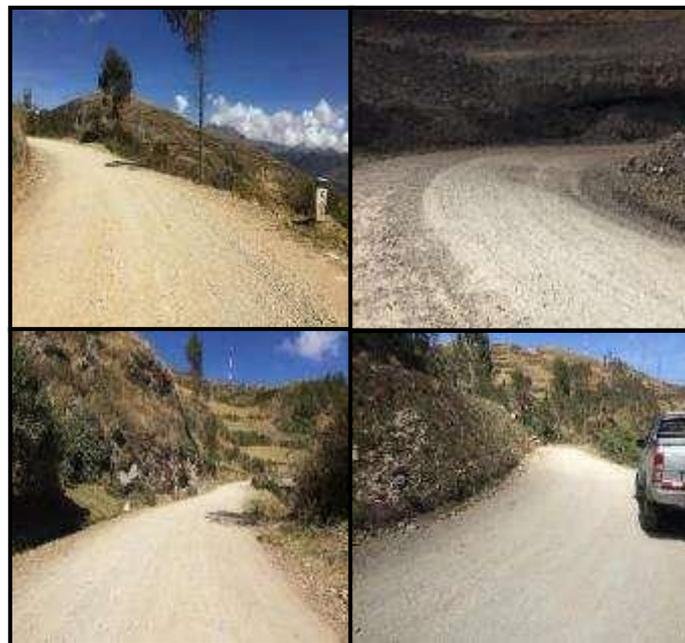
Figura 52: Etapas pre PROG. 01+00 a 02+00.

En las fotos se observa al camino vecinal entre las PROG. 01+00 a 02+00 los tramos con curvas menos al 8% en donde se aprecia la capa de rodadura a nivel de terreno natural en su gran mayoría, se observa el desprendimiento de gravas grandes a causa del desgaste propia de la capa, así como desprendimiento de finos que generan polvo.

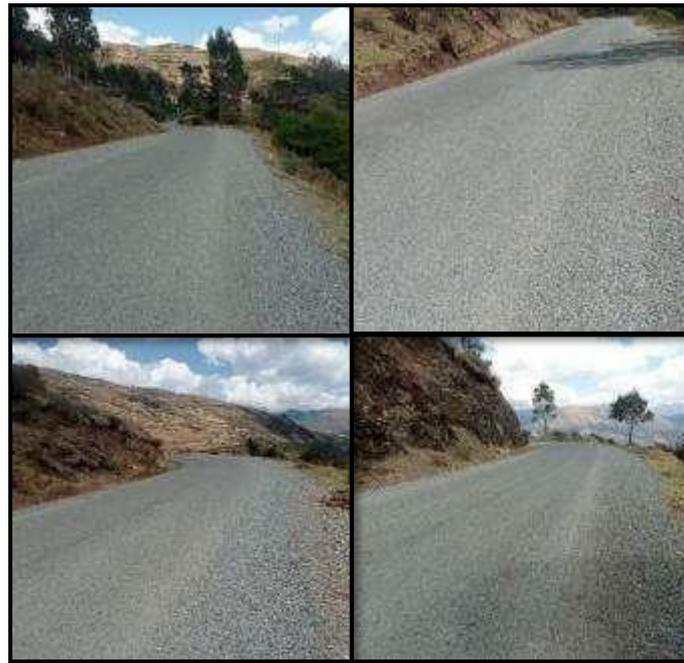
Figura 55: Etapa post PROG. 02+00 a 03+00..

En la figura N°54 se observa las fotografías tomadas, en donde se visualiza al camino vecinal entre las progresivas 02+00 a 03+00 con una capa de rodadura a nivel de tratamiento superficial bicapa, sin daño que se pueda identificar, se mantiene una capa de rodadura uniforme como en tramos anteriores sin desprendimiento de la gravilla del tratamiento.

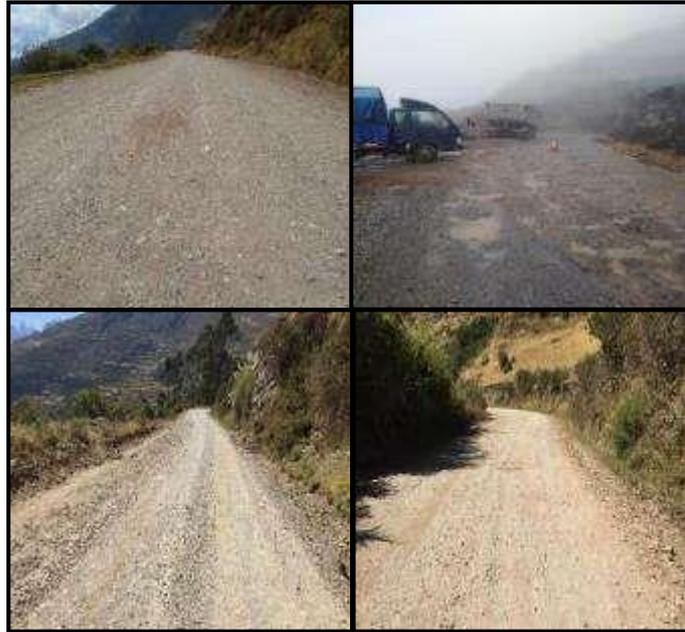
Figura 56: Etapa pre PROG. 03+00 a 06+00.

En la figura N° 55 se observa el tramo de progresiva 03+00 a 06+00, en donde se aprecia que en una etapa inicial se tuvo una capa de rodadura a nivel de terreno natural, con gran desprendimiento de gravas grandes y finos los cuales ocasionan el polvo que se genera por el tránsito de los vehículos, el estado de transitabilidad inicial de las progresivas evaluadas se aprecia en un mal estado, ocasionando inseguridad y molestias en los usuarios del camino vecinal.

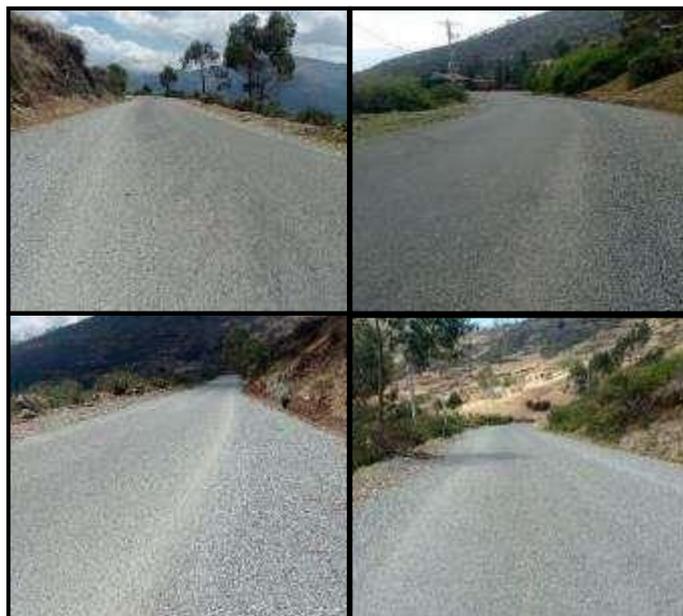
Figura 57: Etapa post PROG. 03+00 a 06+00.

En la figura N°56 se puede observar la progresiva 03+00 a 06+00 en una etapa post aplicación del tratamiento superficial bicapa se aprecia la vía en buen estado, recuperando su estado de transitabilidad del camino vecinal, dando seguridad para los usuarios de la vía.

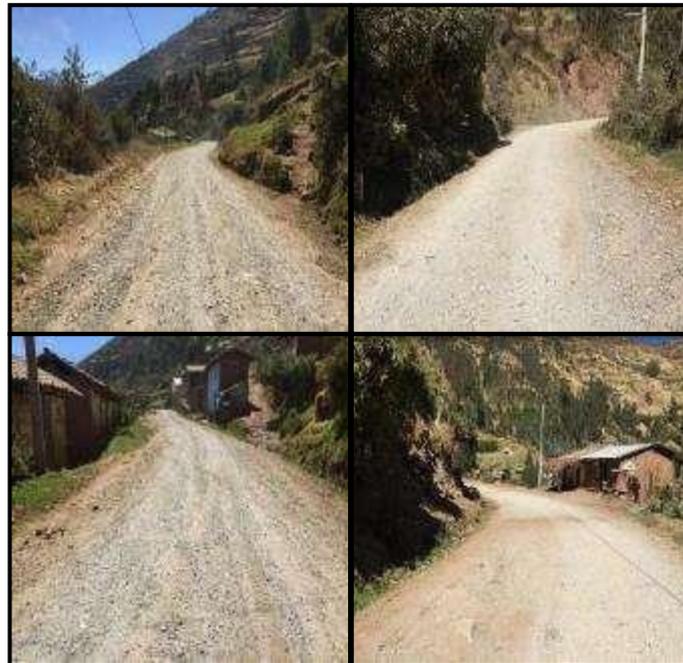
Figura 58: Etapa pre PROG. 06+00 a 07+00.

En la figura N°57 se observa el tramo entre la progresiva 06+00 a 07+00, en donde se aprecia la calzada erosionada y deformada propio del tiempo que se dejó de hacerle mantenimiento a la vía, la capa de rodadura se encuentra a nivel de terreno natural con desprendimiento de finos y gravas, material suelto lo cual causa polvo al transitar la vía, entre estas progresivas se encuentra el centro poblado de Marjupata cuyos habitantes eran afectados debido al polvo que se generaba por el tránsito de vehículos.

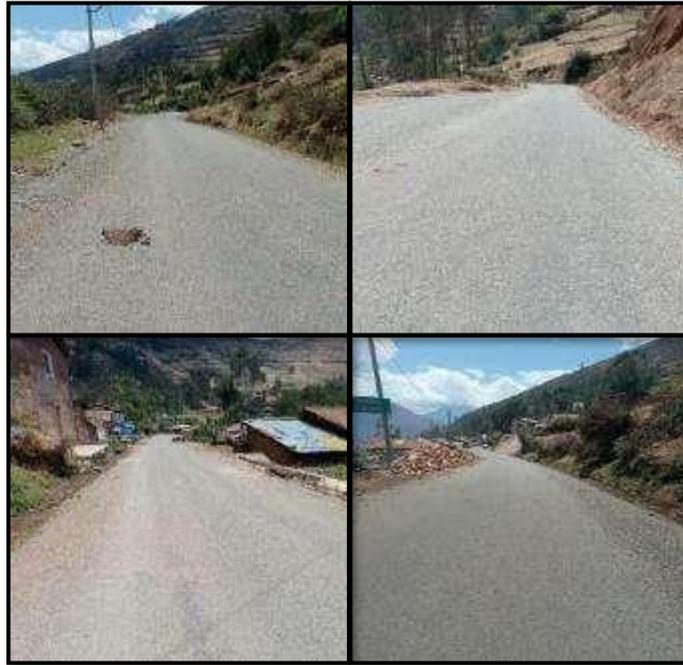
Figura 59: *Etapa post PROG. 06+00 a 07+00.*

En la figura N°58 se puede apreciar el tramo comprendido entre las progresivas 06+00 a 07+00, en donde se aprecia la capa de rodadura a nivel de tratamiento superficial bicapa, recuperando el estado de transitabilidad y seguridad de la vida, se solucionó la generación de polvo que afectaba al centro poblado de Marjupata.

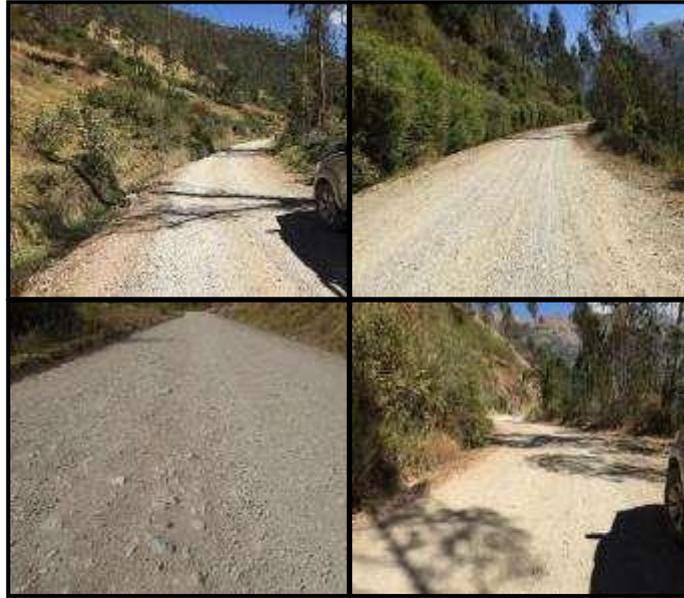
Figura 60: Etapa pre PROG. 07+00 a 10+00.

En la figura N°59 se observa el tramo de progresiva 07+00 a 10+00, en donde se pudo apreciar en una etapa inicial su capa de rodadura erosionada a nivel de terreno natural, con desprendimiento de gravas grandes y presencia de finos, presentaba dificultad para los usuarios de la vía e inseguridad para los mismos.

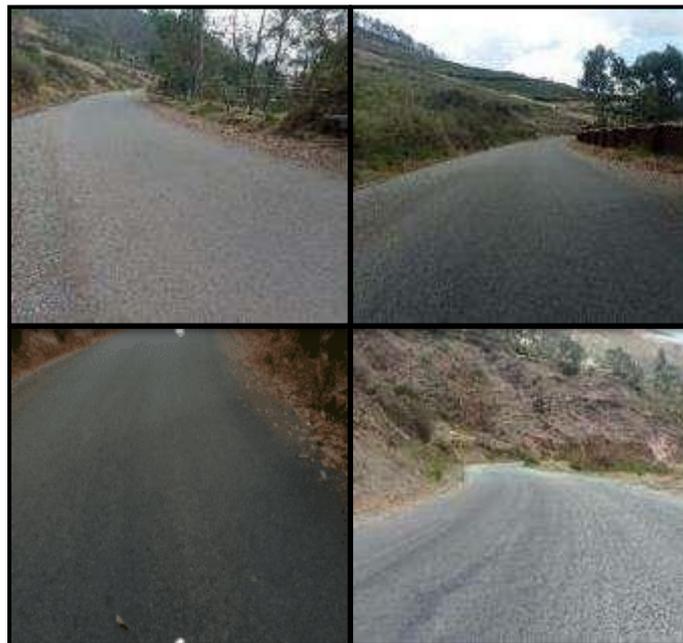
Figura 61: Etapa post PROG. 07+00 A 10+00.

En la figura N°60 se observa el tramo de progresivas 07+00 a 10+00, en donde se aprecia su capa de rodadura a nivel de tratamiento superficial bicapa, recuperando el estado de transitabilidad del camino vecinal brindando mayor seguridad para los usuarios de la misma. Se visualiza una vía uniforme en buenas condiciones.

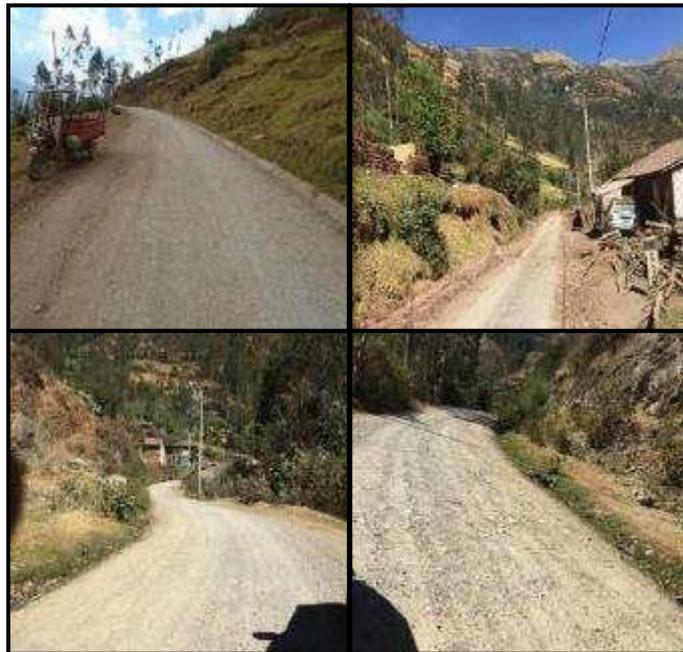
Figura 62: Etapa pre PROG. 10+00 a 11+00.

En la figura N°61 se observa al tramo entre la progresiva 10+00 a 11+00, en donde se aprecia zonas urbanas pertenecientes al centro poblado Asil, en esta progresiva se generaba un gran problema por el polvo generado por el tránsito de los vehículos causando problemas e incomodidad para los habitantes de las zonas aledañas. Se visualiza desprendimiento de gravas grandes y finas, el estado de transitabilidad es malo lo cual dificulta el flujo de los automóviles.

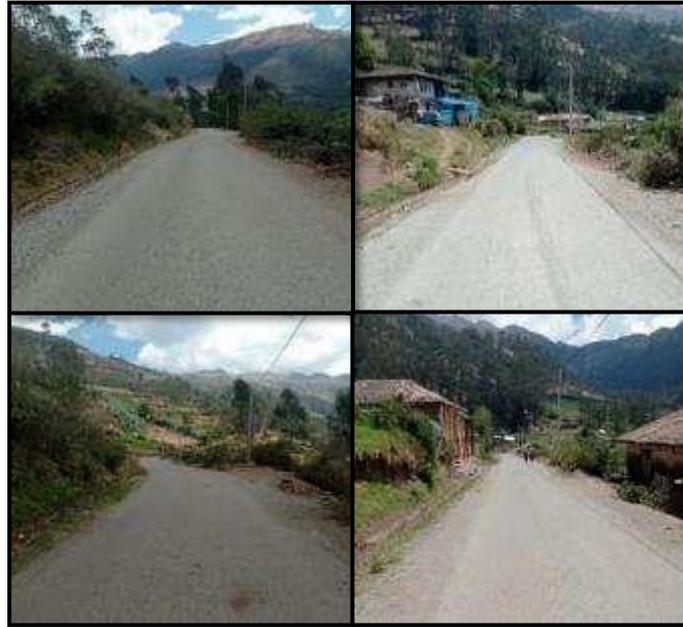
Figura 63: *Etapa post PROG. 10+00 a 11+00.*

En la figura N°62 se observa el tramo de progresivas 10+00 a 11+00 a nivel de tratamiento superficial bicapa, solucionando el problema tanto de las irregularidades de la vía como el problema generado por el polvo que levantaban los autos al circular por el camino vecinal que era un gran problema para el centro poblado de Asil.

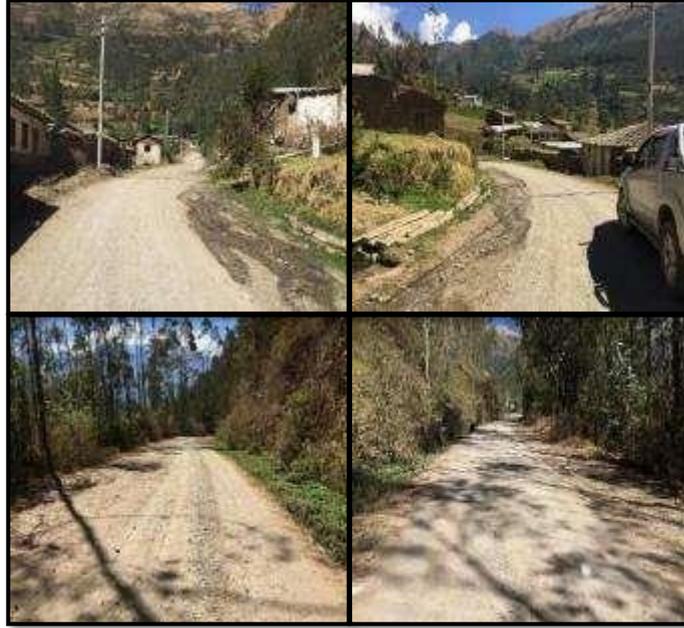
Figura 64: Etapa pre PROG. 11+00 a 13+00.

En la figura N°63 se observa el tramo entre la progresiva 11+00 a 13+00, en donde se da el culmino del centro poblado de Asil, se puede ver la capa de rodadura a nivel de terreno natural, con desprendimientos de gravas grandes y finos que están presentes en la superficie de la vía, el estado de transitabilidad es malo a lo largo de todo el tramo.

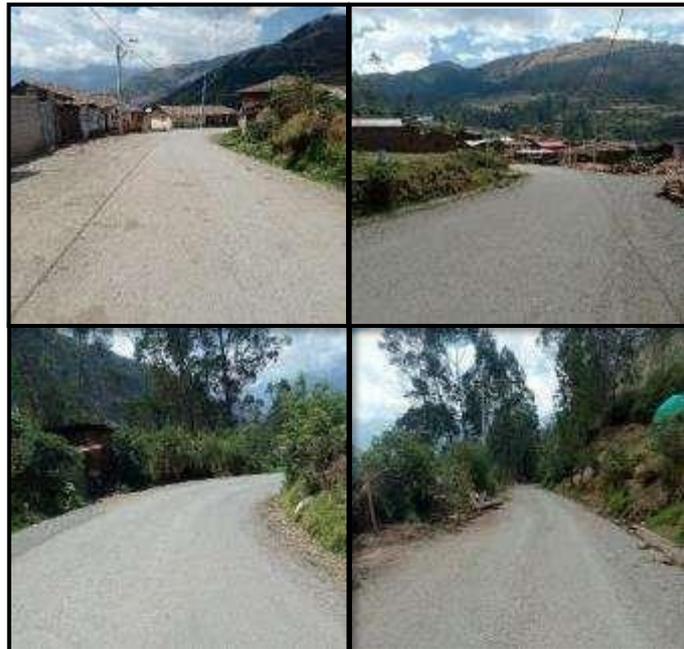
Figura 65: Etapa pre PROG. 11+00 a 13+00.

En la figura N°64 se observa el tramo entre la progresiva 11+00 a 13+00, la capa de rodadura a nivel de tratamiento superficial bicapa, recuperando el estado de transitabilidad y mantenimiento la uniformidad a lo largo de todo el camino vecinal

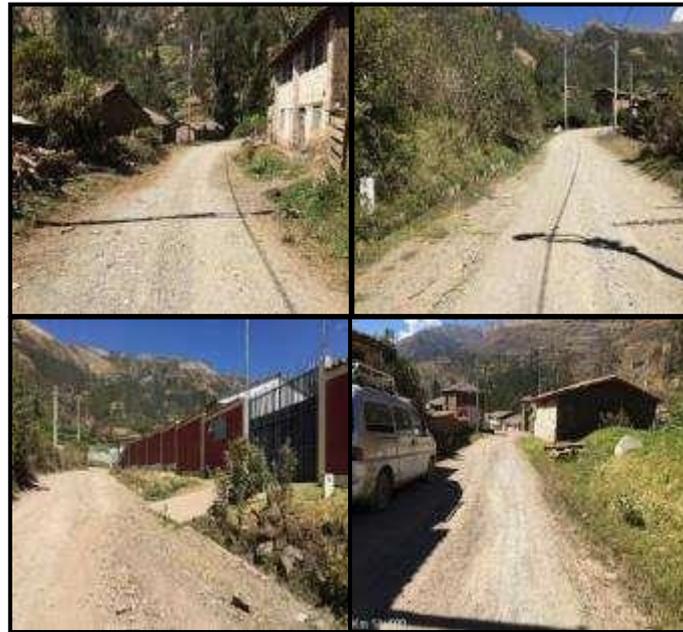
Figura 66: Etapa pre PROG. 13+00 a 15+660.

En la figura N°65 se observa el tramo de progresiva 13+00 a 15+660, se aprecia la zona urbana perteneciente al centro poblado de Paccaypata, así también, el ingreso al pueblo de Cachora, en este centro poblado se encuentra el colegio del pueblo el cual tanto como las viviendas eran afectadas por el polvo causado por el tránsito de los vehículos, se observa un estado transitable malo, desprendimiento de gravas grandes y finas en la superficie de la plataforma

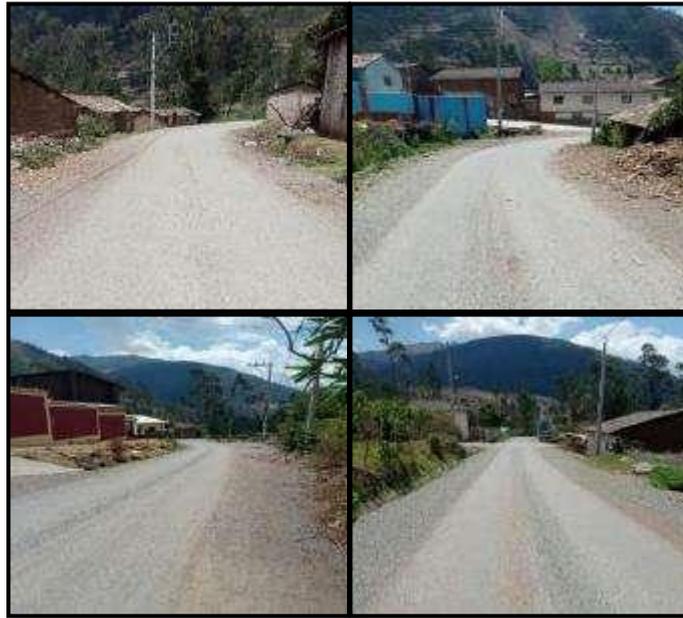
Figura 67: Etapa post PROG. 13+00 s 15+660.

En la figura N°66 se observa el tramo de progresivas 13+00 a 15+660 se observa el camino vecinal a nivel de tratamiento superficial bicapa, mantenimiento su uniformidad a lo largo de toda la vía, se solucionó el gran problema del polvo para el centro poblado de Paccaypata, se devolvió a un buen estado de transitabilidad y seguridad al camino vecinal.
