UNIVERSIDAD
PRIVADA
DEL NORTE

CARRERA DE INGENIERIA CIVIL

“EVALUACIÓN SUPERFICIAL DEL PAVIMENTO FLEXIBLE DEL TRAMO 3 DE LA CARRETERA INTEROCEÁNICA NORTE PERÚ – BRASIL APLICANDO EL MÉTODO PCI”

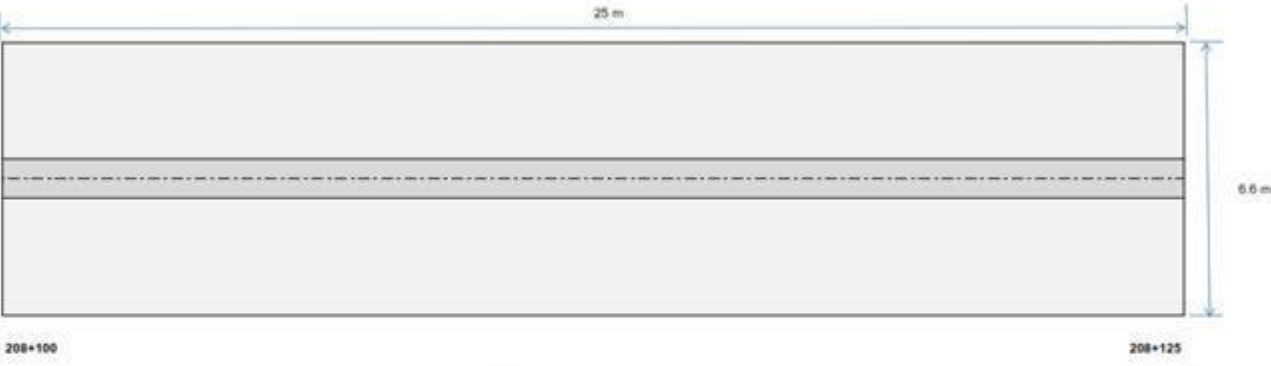
Figura n.º 35. Formato de exploración.

AREA:	165 m ²													
SECCION:	13													
UNIDAD DE MUESTRA:	M-485													
UNIDAD DE AREA:	m ²													
FECHA:	oct-17

5. Corugacion	m ²	10. Grietas Longitudnales y Transversa	m	15. Ahuellamiento	m ²									
DEFECTO	SEVERIDAD	CANTIDAD										TOTAL	DENSIDAD	VALOR DEDUCIDO
7	M	10.0	15.0	8.0	7.0	6.0	2.0							
10	L	15.0	20.0	25.0										
10	M	25.0	10.0	8.0										
11	M	2.0	5.0											
11	H	25.0												
12	M	5.5												
15	M	25.0

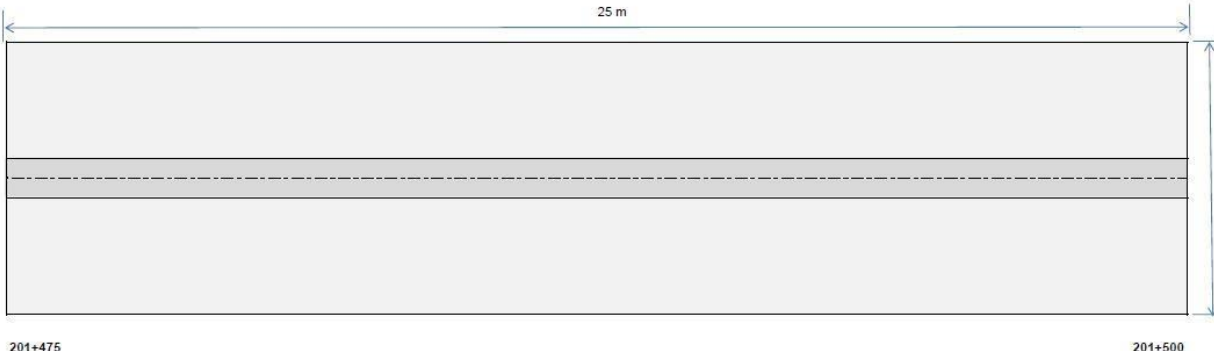
ÁREA:	165 m2													
SECCION:	6													
UNIDAD DE MUESTRA:	M-220													
UNIDAD DE ÁREA:	m2													
FECHA:	oct-17
