FACULTAD DE INGENIERÍA

Carrera de Ingeniería Civil

“VULNERABILIDAD SÍSMICA DE LAS VIVIENDAS DE
TAPIAL DEL SECTOR “D” DEL DISTRITO DE HUALGAYOC
- CAJAMARCA 2016”

Tesis para optar el título profesional de:

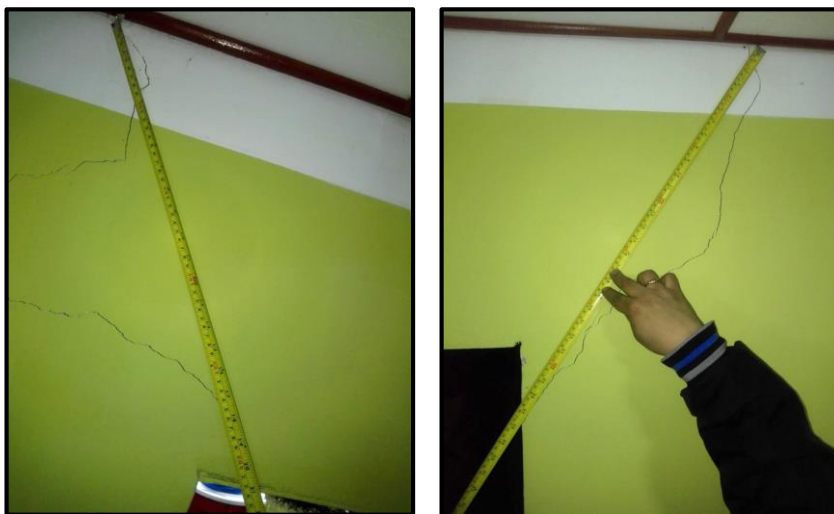
Figura N° 24 Fisuras en muros

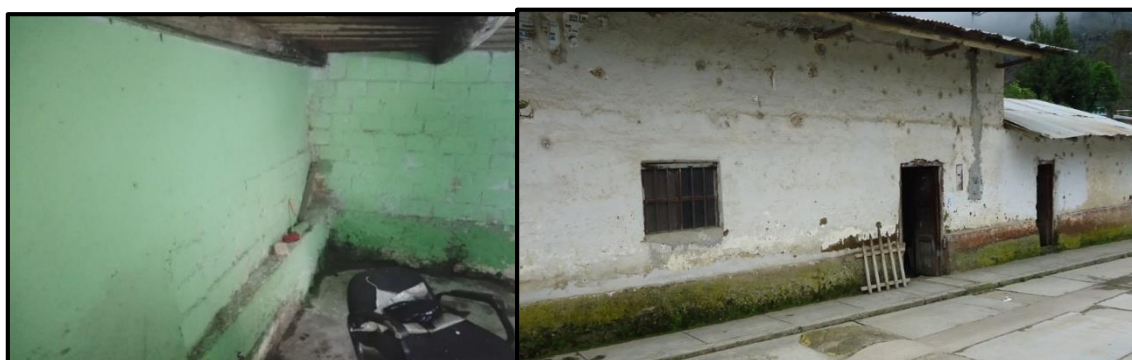
Figura N° 25 Humedad en muros

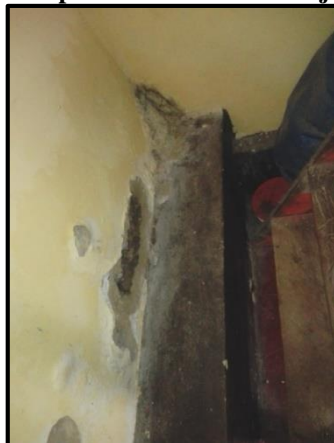
Figura N° 26 Desprendimiento de Tarrajeo

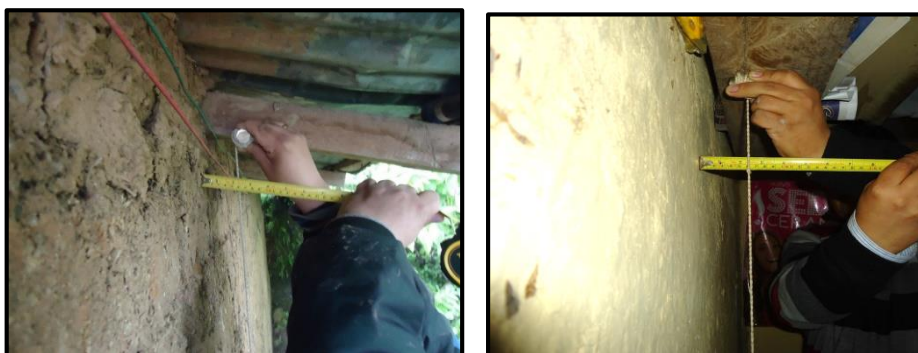
Figura N° 27 Desplome de muros

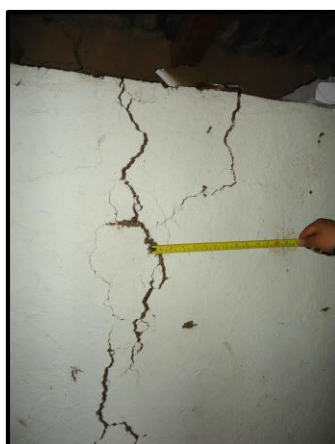
Figura N° 28 Desgarramiento de Muro

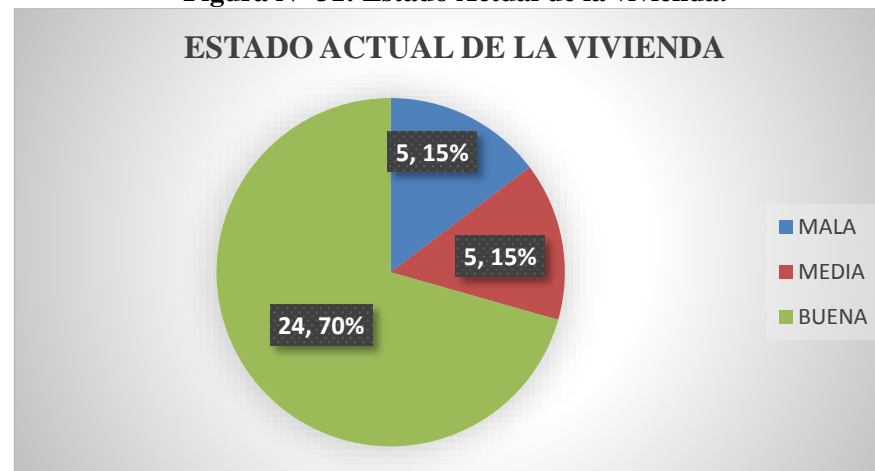
Figura N° 31: Estado Actual de la vivienda.

ESTADO ACTUAL DE LA VIVIENDA		
CALIDAD	NUMERO DE VIVIENDAS	%
PÉSIMA	5	15%
MEDIA	5	15%
BUENA	24	70%
TOTAL	34	100%

De acuerdo a la *Figura N° 31: Estado actual de la vivienda*, observamos que un 70% (24 viviendas) se encuentran en **Calidad Buena**, así mismo un 15% (5 viviendas) se encuentran en **Calidad Media** y finalmente un 15% (5 viviendas) en **Calidad Mala**; esto se debe a que la mayoría de viviendas presentan daños reparables de la edificación (*aspecto daños de vivienda*), afectando así su funcionalidad arquitectónica y posiblemente su función estructural, en la mayoría de casos las fallas encontradas son por un aspecto constructivo o ciertos agentes climáticos que deterioran las viviendas, así mismo la ubicación de estas no están afectadas por pendientes extremas; sin embargo hay que considerar la antigüedad de las viviendas ya que es un factor determinante puesto que existen viviendas con más de 40 años de antigüedad según relatan los propietarios de las mismas.

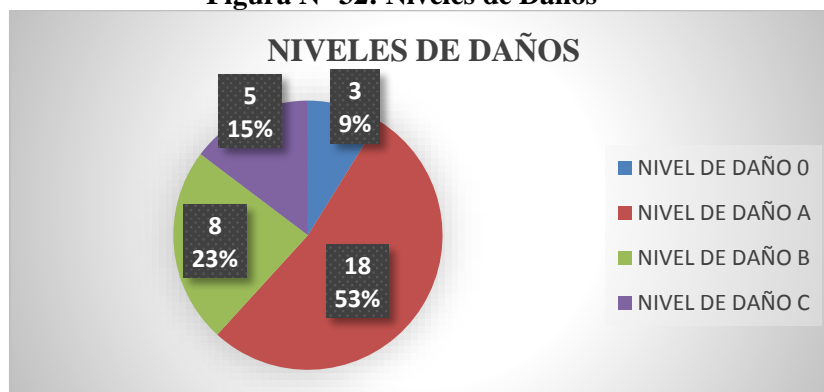
Figura N° 32: Niveles de Daños

De acuerdo a la *Figura N° 32: Niveles de daños*, existe un 9% (3 viviendas) que tienen un nivel de daño 0 (nulo), 53% (18 viviendas) con nivel de daño A, 23% (8 viviendas) con nivel de daño B y 15% (5 viviendas) con nivel de daño C. Se considera un nivel de daño entre leve y moderado (A y B), esto se debe a que en su mayoría se encontraron fisuras y desprendimiento de tarrajeo producto a agentes climáticos, muros sin recubrimiento y sin mantenimiento; grietas en su mayoría de entre 1cm a 2cm que pueden ser reparables producto a un mal proceso constructivo, así mismo se encontraron pocas viviendas que sus muros presenten pérdida de verticalidad y/o grietas mayores a 2cm. Hay que considerar que cada una de estas viviendas están sujetas a su antigüedad.

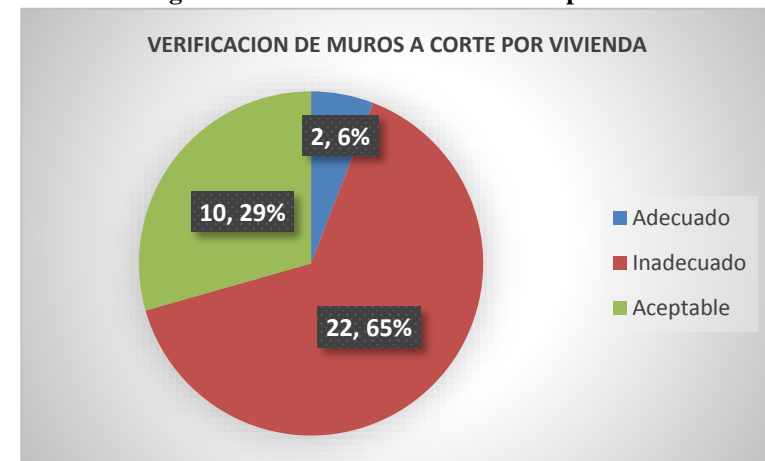
Figura N° 33: Verificación de muros por corte

VERIFICACION DE MUROS A CORTE POR VIVIENDA	
Adecuado	2
Inadecuado	22
Aceptable	10
Total	34

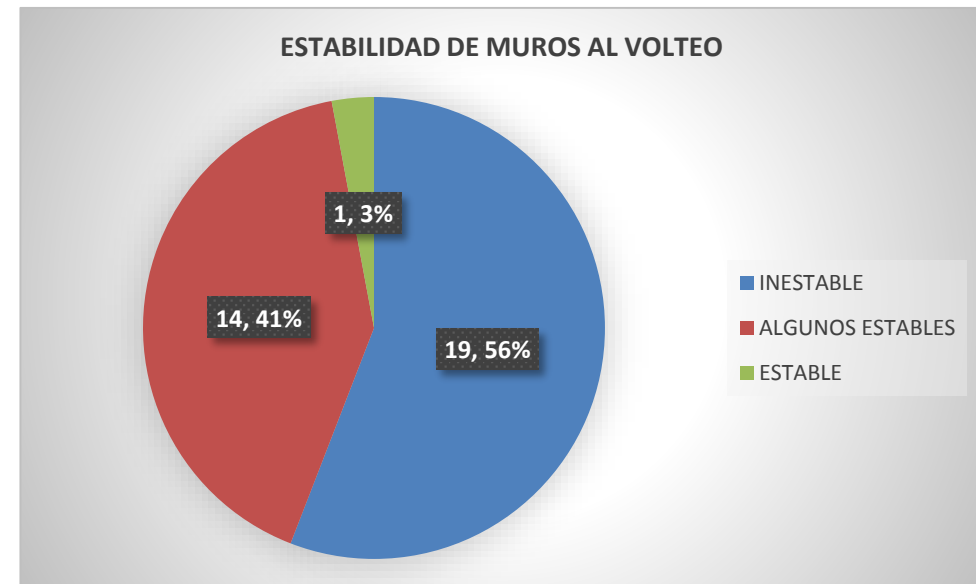
Figura N° 34: Verificación de muros por volteo.

ESTABILIDAD DE MUROS AL VOLTEO	
INESTABLE	19
ALGUNOS ESTABLES	14
ESTABLE	1
TOTAL	34

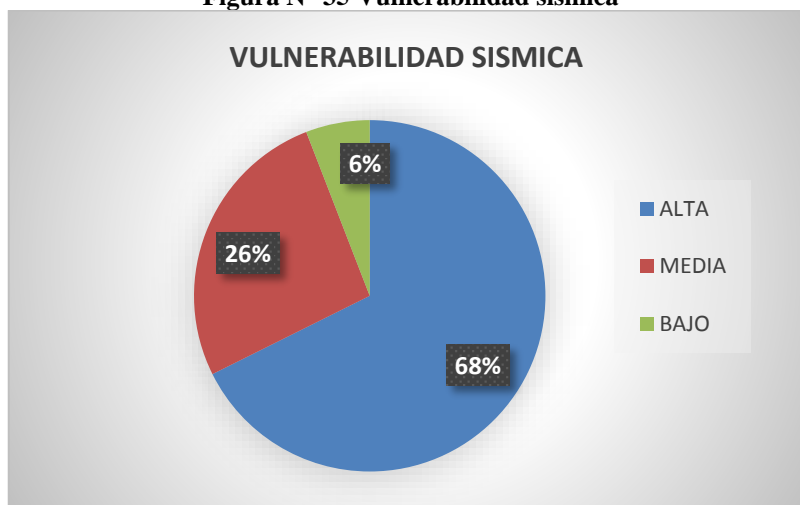
Figura N° 35 Vulnerabilidad sísmica

VULNERABILIDAD SISMICA		
NIVEL	NUMERO DE VIVIENDAS	%
ALTA	23	68%
MEDIA	9	26%
BAJO	2	6%
TOTAL	34	100%

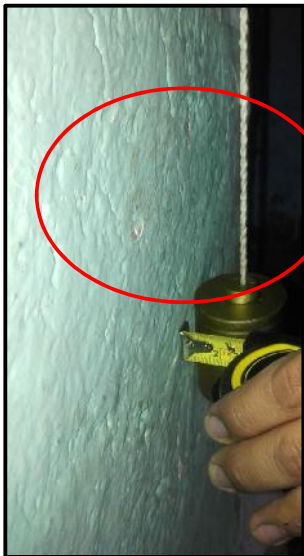
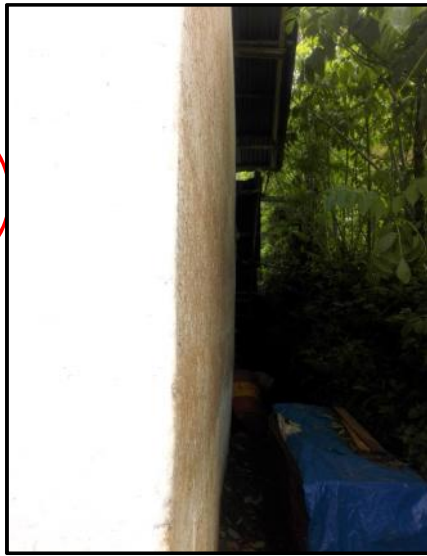
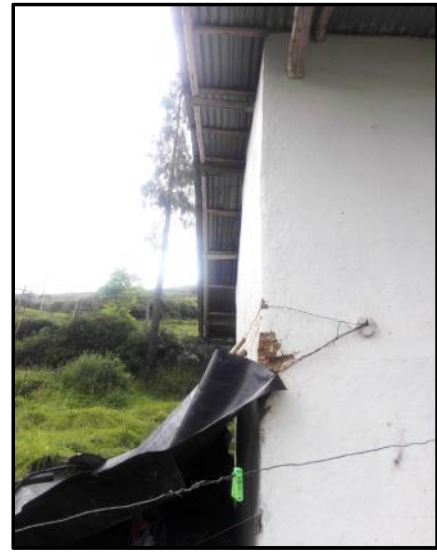
02. No se evidencian desplomes de muros

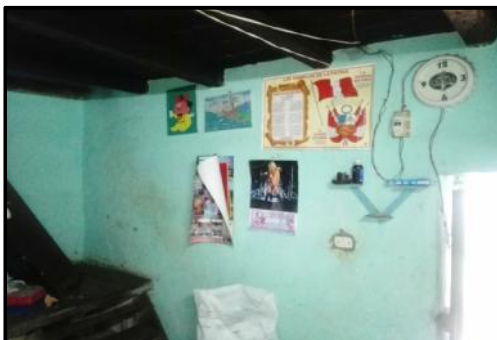
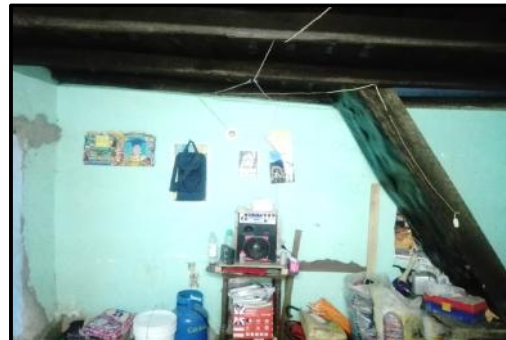
A	OBSERVACION		
Fisuras en muros	<u>No presenta. Ver fotos 3.</u>		
Humedad en muros	<u>No presenta. Ver fotos 4.</u>		
Desprendimiento del tarrajeo	<u>No presenta.</u>		
B		FISURAS - OBSERVACION	
Fallas de desgarramiento	<u>No presenta</u>		
Fallas por flexión	<u>No presenta</u>		
Fallas por asentamiento	<u>No presenta</u>		
Fallas en tímpano	<u>No presenta</u>		
Fallas por punzonamiento	<u>No presenta</u>		
C		GRIETAS - OBSERVACION	
Fallas de desgarramiento	<u>No presenta</u>		
Fallas por flexión	<u>No presenta</u>		
Fallas por asentamiento	<u>No presenta</u>		
Fallas en tímpano	<u>No presenta</u>		
Fallas por punzonamiento	<u>No presenta</u>		
Desplome de muros	<u>No presenta. Ver fotos 3.</u>

03. No se observan fisuras en los muros.

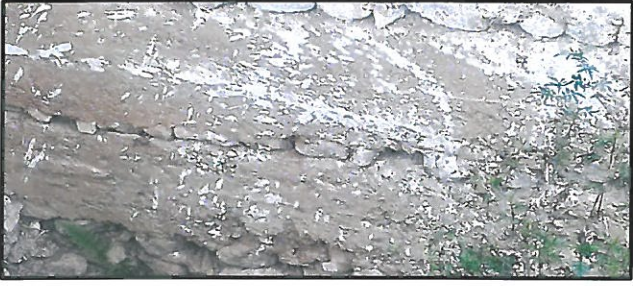
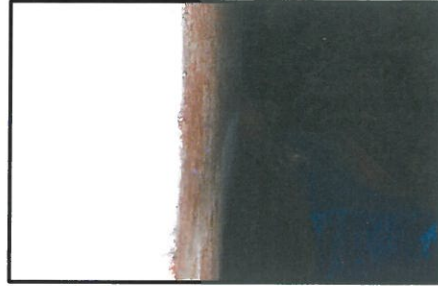
04. No se observan filtraciones de muros

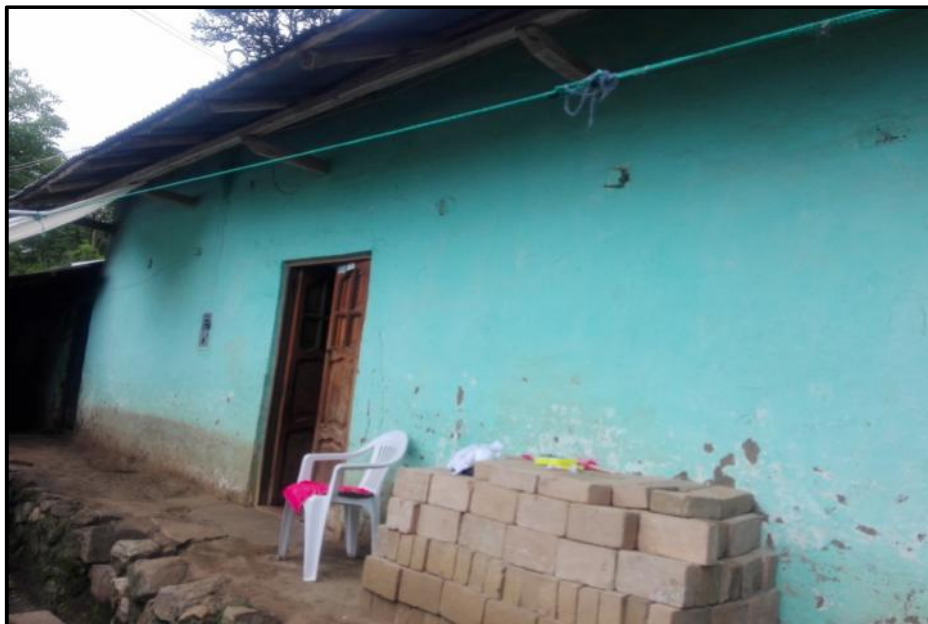
01. Frontis de la vivienda

02. Acequias de drenaje de lluvia sin protección provocan humedad en:

(H1): muro lateral izquierdo, cara externa, parte inferior

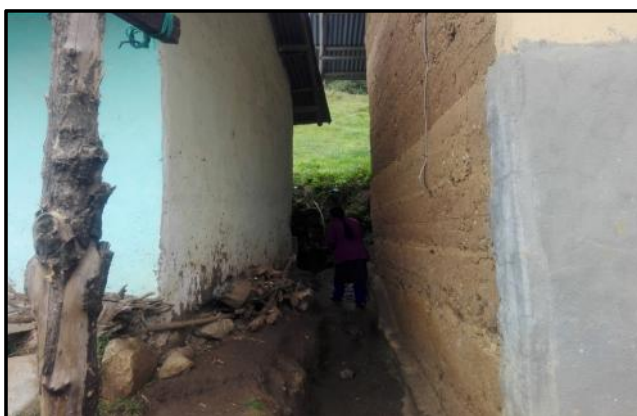
(H2): muro del fondo, cara externa parte inferior

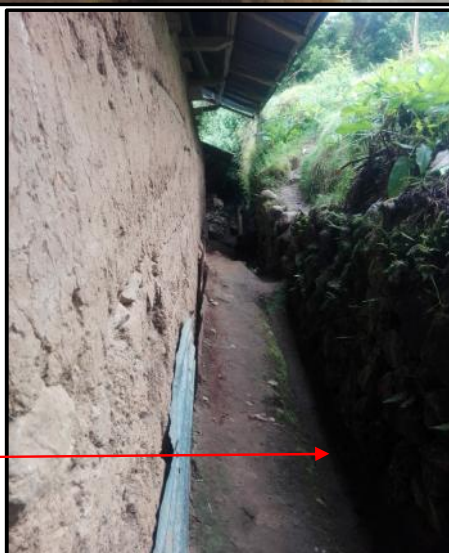
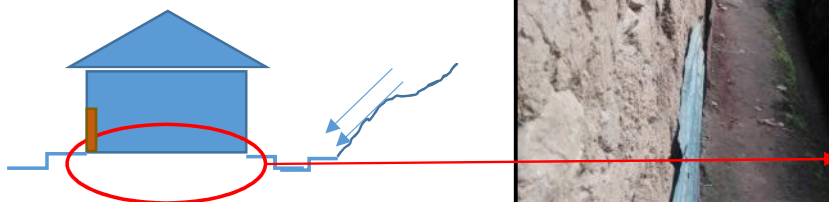
03. Se observan grietas verticales en muro posterior, cara externa:

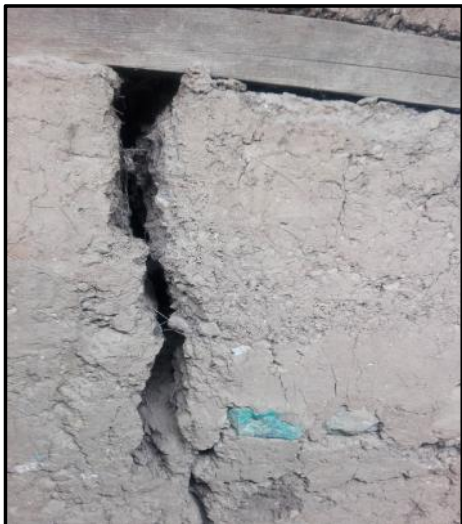
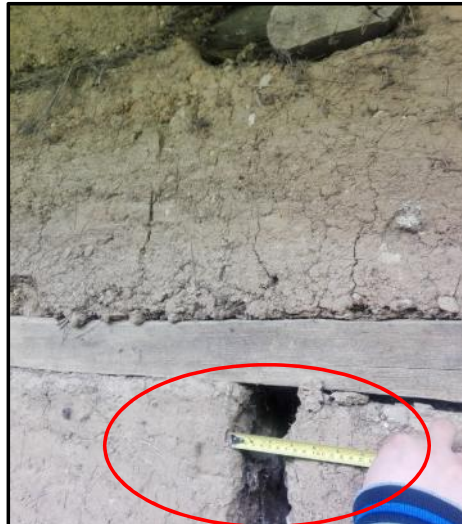
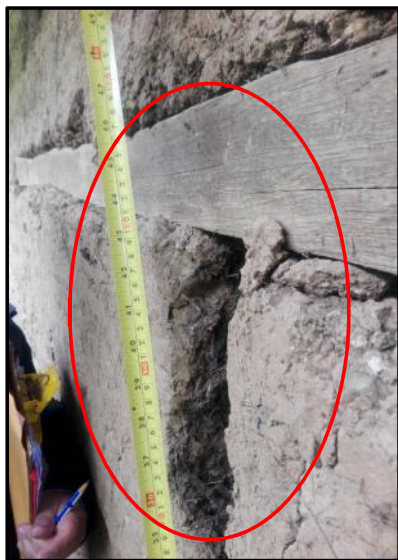
- (G1): Grieta vertical de 7cm de ancho, 1.10cm. y 50cm de profundidad.

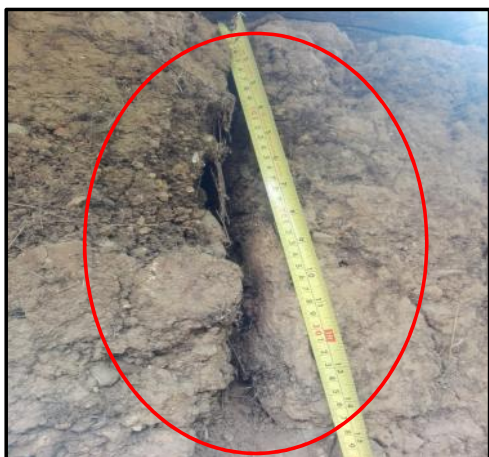
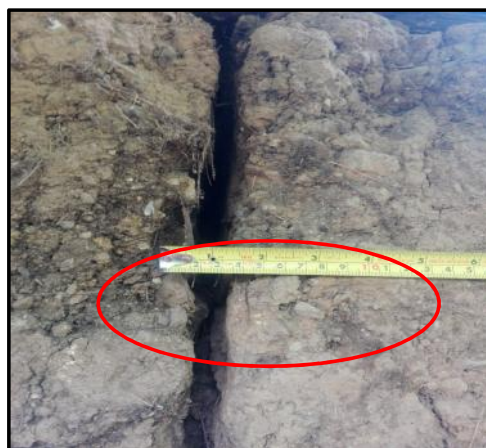
- (G2): Grietas vertical de 4cm, de ancho, 40cmde altura, de 50cm de profundidad.

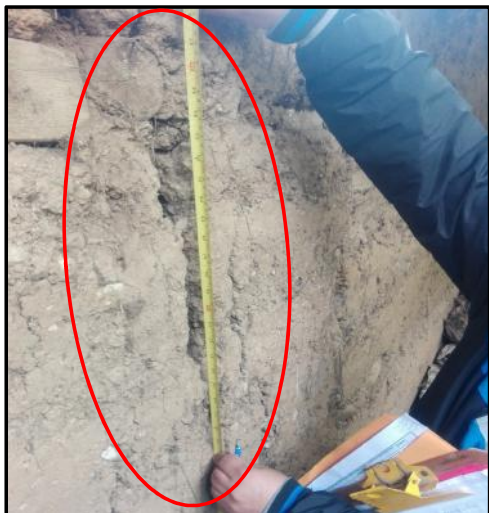
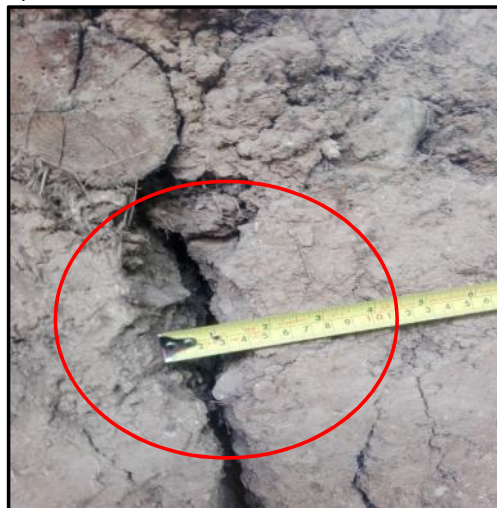
- (G3): Grietas vertical de 5cm, de ancho, 90cmde altura, de 50cm de profundidad.

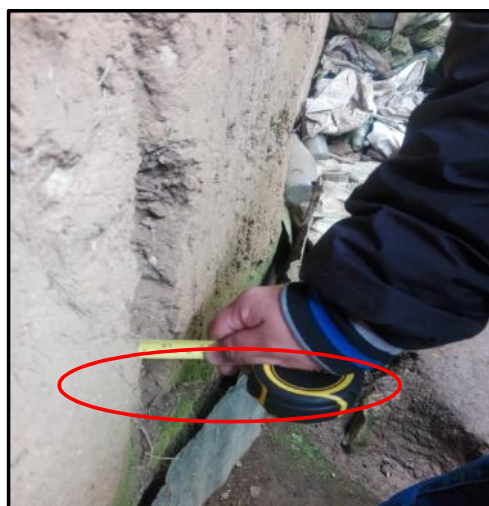
- (G4): Grietas vertical de 5cm, de ancho, 80cmde altura, de 50cm de profundidad.

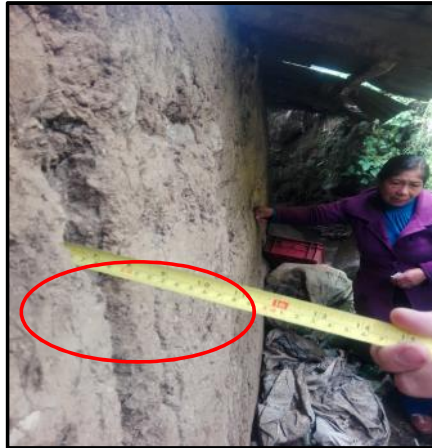
- (G5): Grieta vertical en encuentro de muro posterior y muro medio, de 10cm de ancho, 1.10m de longitud y 22cm de profundidad.

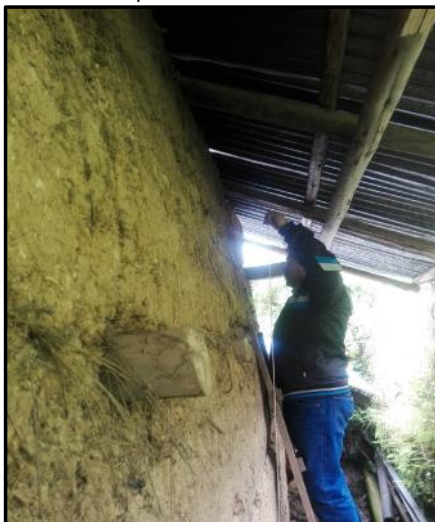
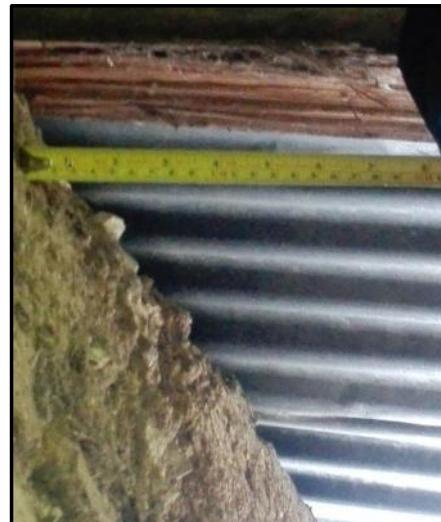
Fallas por flexión	No presenta
	Fallas por asentamiento	No presenta
	Fallas en tímpano	No presenta
	Fallas por punzonamiento	No presenta
X	Desplome de muros	Se observa desplome en (Ver fotos 5): <ul style="list-style-type: none"> • (1) en el muro del fondo, en la cara exterior de espesor de 0.55m a una altura de 2.3m presenta un desplome de 0.20m, pero debido a proceso constructivo del muro. • (2) en el muro del centro hacia la cocina con un espesor de 0.55m a una altura de 1.9m presenta un desplome de 0.14m, La pared se muestra ensanche a la mitad, por proceso constructivo.

05. Se observa desplome en:

- (1) en el muro del fondo, en la cara exterior de espesor de 0.55m a una altura de 2.3m presenta un desplome de 0.20m, pero debido al proceso constructivo del muro

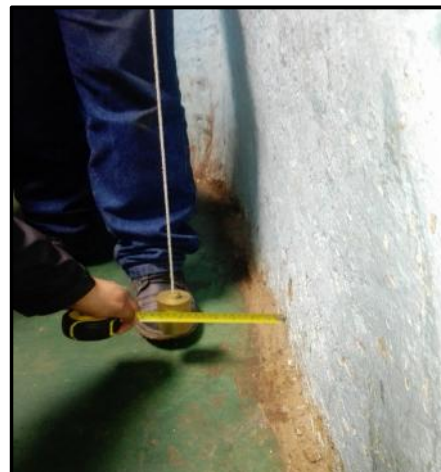
- (2) en el muro del fondo, en la cara exterior de espesor de 0.55m a una altura de 1.9m presenta un desplome de 0.14m. La pared se muestra ensanche a la mitad, por proceso constructivo.

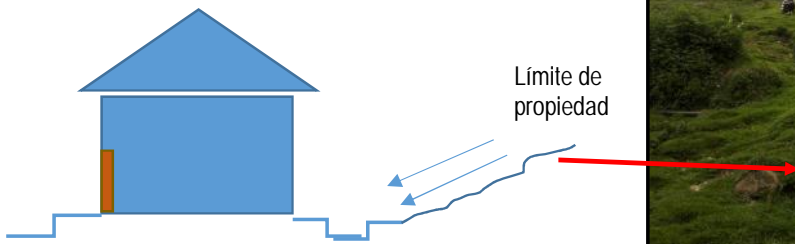
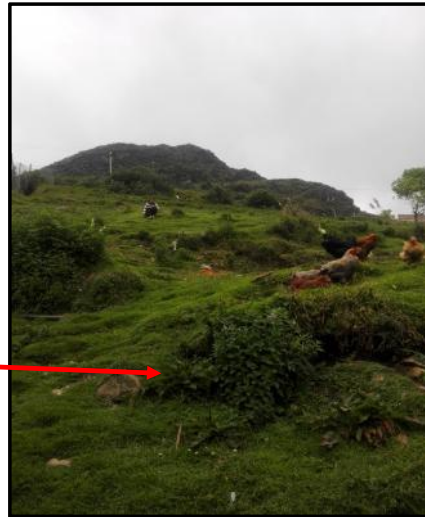
02. Se observa humedad

* Talud posterior a la casa descarga agua en acequia desprotegida

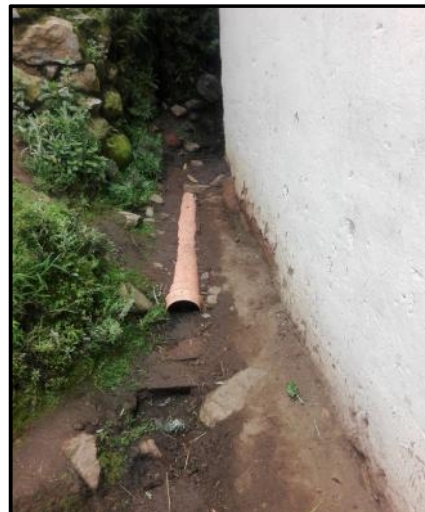
* (H1) y (D1): Humedad en mureto del lado derecho, en cara exterior hay desprendimiento de torta de barro, hay contacto con el sobrecimiento.

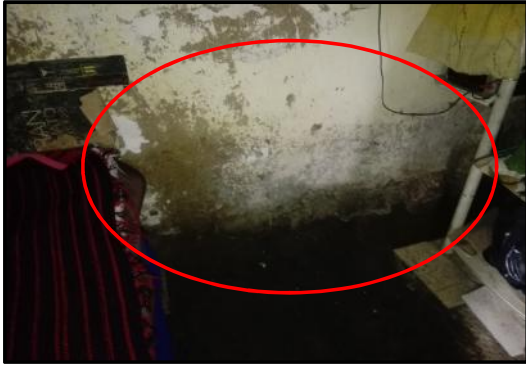
(H2): (H1) provoca el paso de humedad a la cara interior de muro izquierdo.

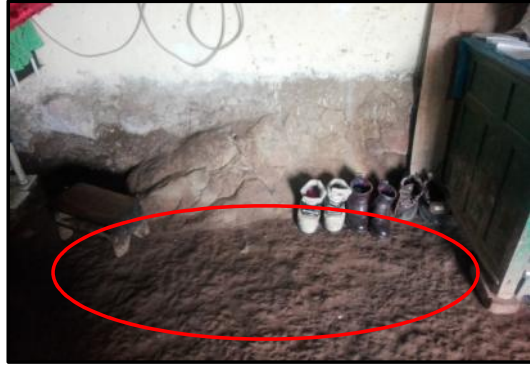
(H3): (H1) y (H2) provocan el humedecimiento del piso del ambiente.

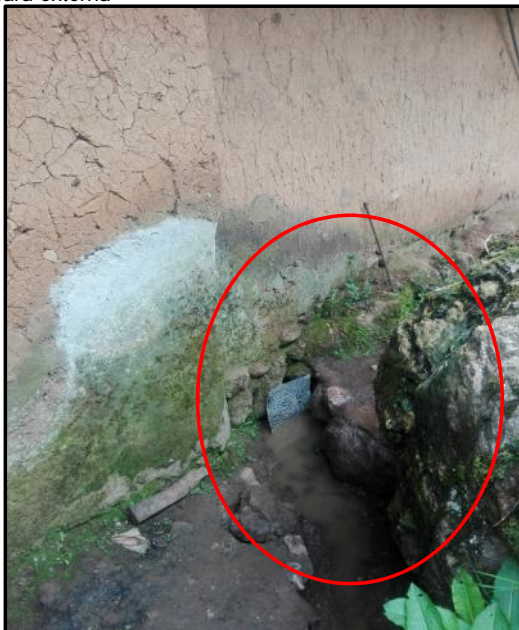
(H4) y (D2): Acequia sin protección que recoge agua de lluvia y escorrentía de talud natural en la parte posterior de la casa, que incluso cruza al pie de la casa, provoca considerablemente humedecimiento del muro posterior en cara externa

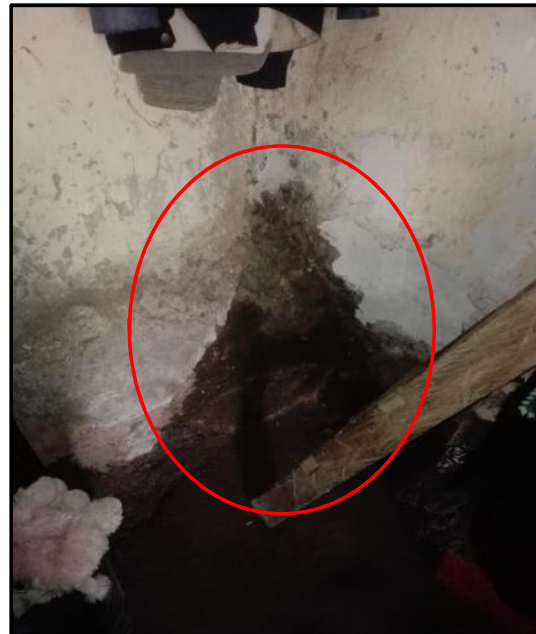
(H5) y (D3): (H4) afecta a la esquina interna entre muro de fondo y muro medio (dentro del dormitorio).

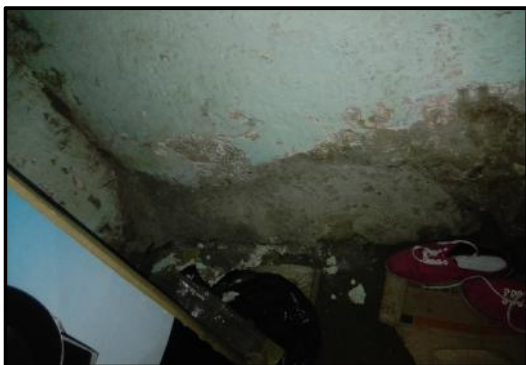
(H6) y (D4): En muro lateral derecho, cara interna, esquina inferior izquierda, el propietario ha tratado de reparar afectación por humedad.

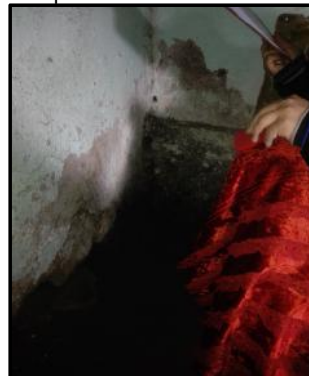
(H7) y (D5): En muro lateral derecho, cara interna, esquina inferior derecha, el propietario ha tratado de reparar afectación por humedad.

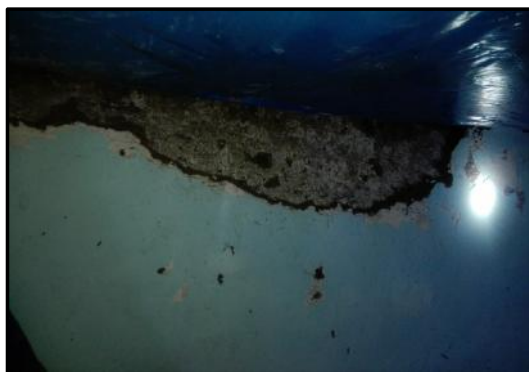
(D6): Desprendimiento de tarrajeo en muro lateral derecho, cara interna, en su esquina inferior derecha.

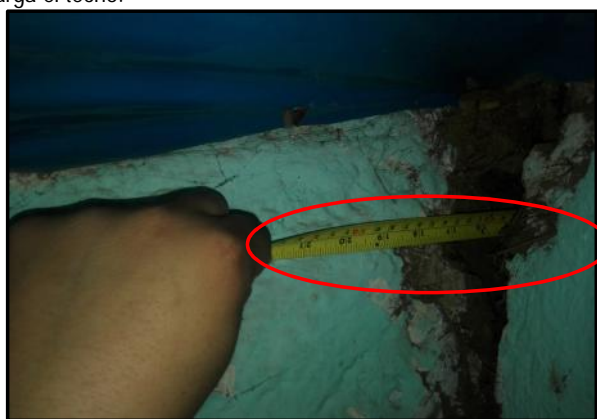
(DG1): Presenta desgarramiento en el encuentro entre el muro medio y muro frontal, caras internas, esquina superior izquierda de hasta 8cm de ancho, 50cm de profundidad y 40cm. Lo mismo sucede en parte inferior que ha sido cubierta con mortero de cemento con yeso. La grieta pasa hasta la parte exterior del muro, también está comprometida la viga de madera que pasa por encima y que carga el techo.

Punzonamiento de viga comprometida con desgarramiento (DG1)

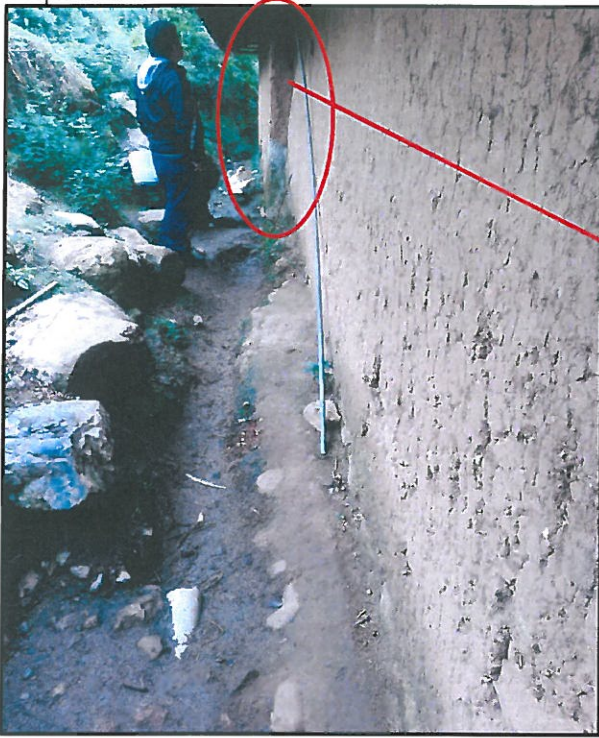
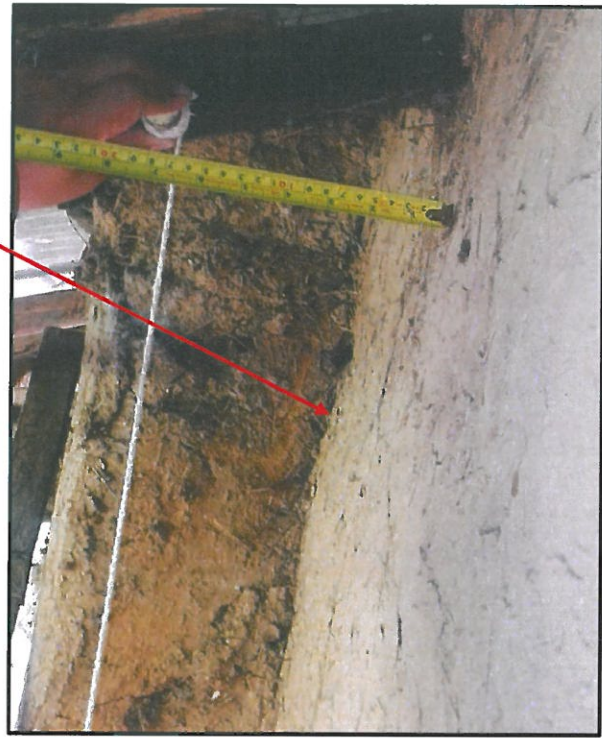
(Δ1): En la cara exterior del muro del fondo izquierdo de espesor de 0.55m, a una altura de 2.20m presenta un desplome de 0.17 m.

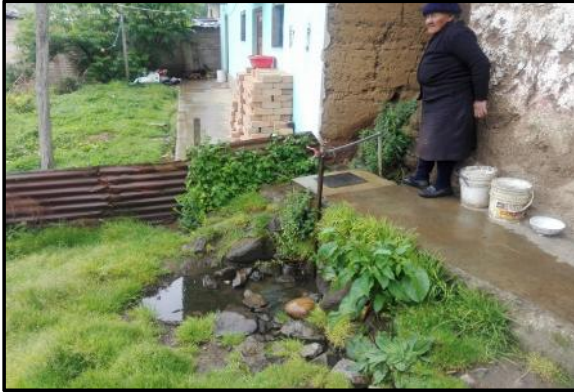
* El 28/01/16 La Sra, María Celestina, hija de los primeros propietarios, atiende la inspección.

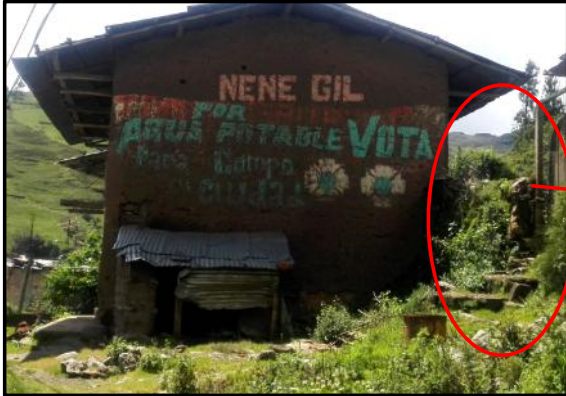
* Vista de muro lateral derecho colinda con acceso a su huerta

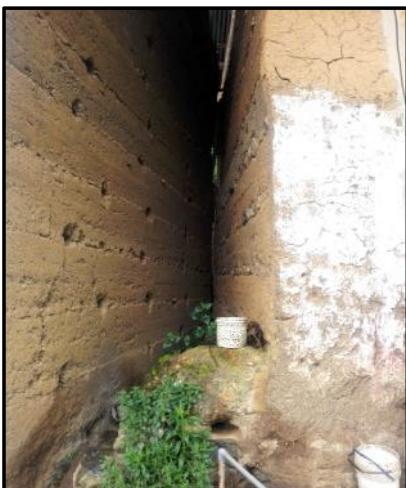
* (H1): Ausencia de drenaje deja expuesto al muro del lado izquierdo, cara externa.

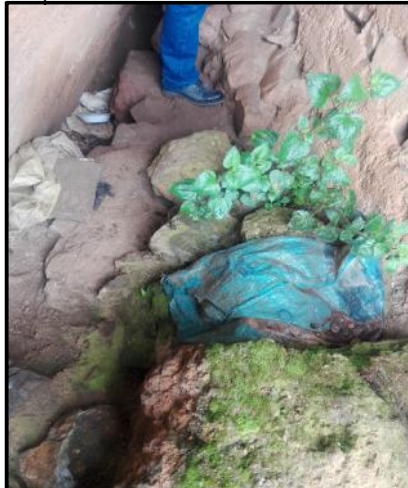
* Además, provoca que cemento y sobrecimiento del muro izquierdo pierdan protección y queden expuestos.

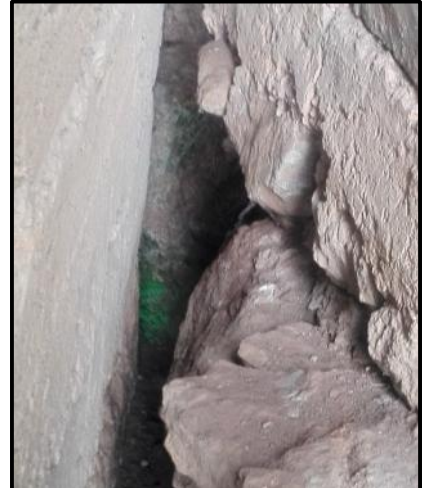
* En el fondo del muro del lado izquierdo se ha desprendido parte del cemento.

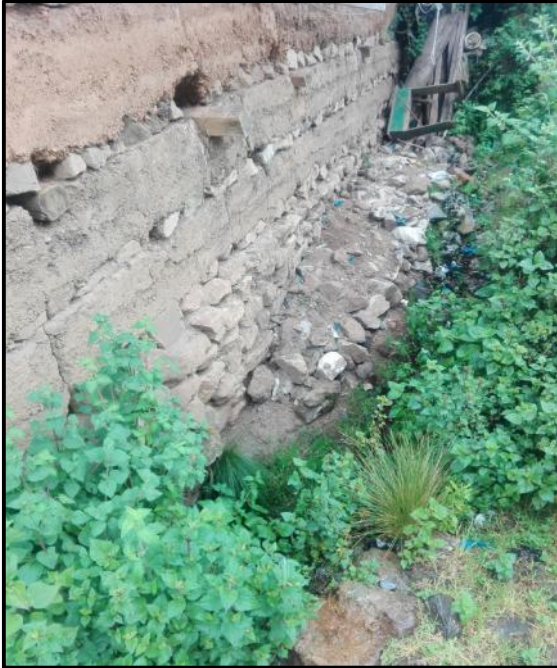
* (H2): En muro posterior, cara externa, se observa acequia desprotegida que causa desgaste del mortero de barro del sobrecimiento y cimiento debido a la alta presencia de humedad del terreno posterior a la casa.

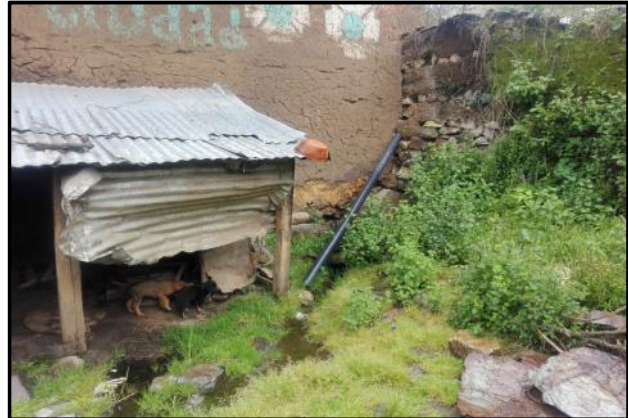
* (H3): La acequia posterior al muro del fondo cruza bajo el muro lateral izquierdo provocando el desgaste del tarrajeo, del muro, así como del sobrecimiento y cimiento.

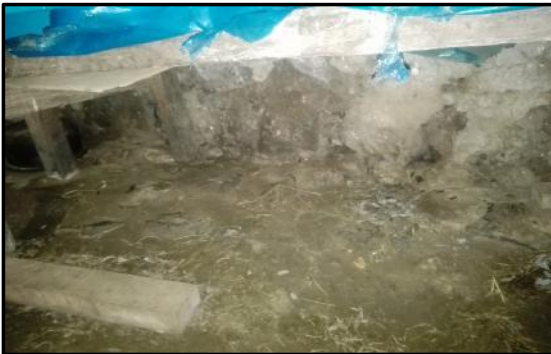
* (H4) y (D1): (H2) causa que en muro posterior, cara interna, se haya desgastado el tarrajeo del sobrecimiento, quedando descubierto. También se observa humedad en el piso.

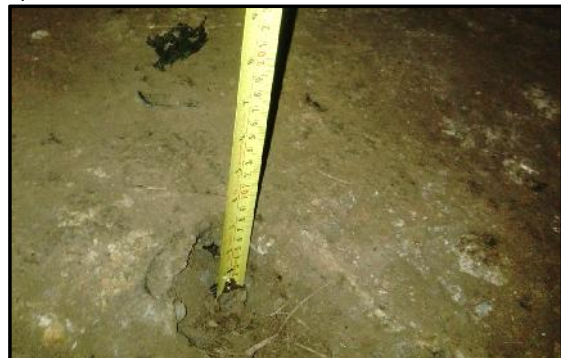
* (H5): piso con huecadas a la alta presencia de humedad del terreno posterior a la casa, profundidad 5cm.

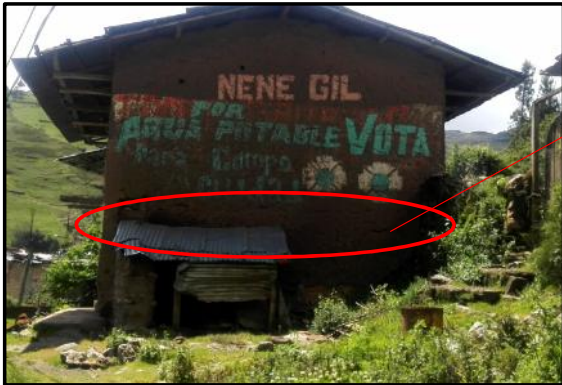
* (D2): En muro lateral derecho, cara externa se observa agrietamiento en el tarrajeo, desde una separación de 5cm a más.

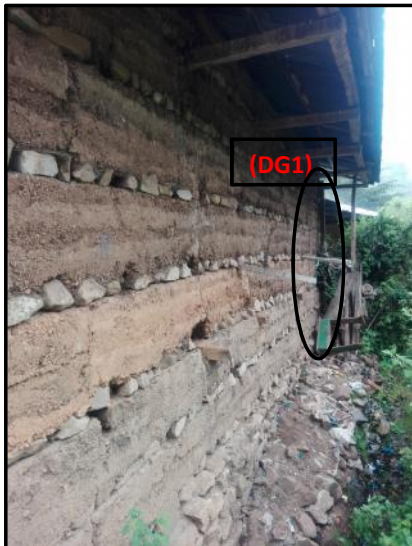
* En muro de fondo, cara externa se observan grandes grietas verticales, se registran las más considerables en función a la accesibilidad debido a diferencia de niveles de terreno y a la altura del muro

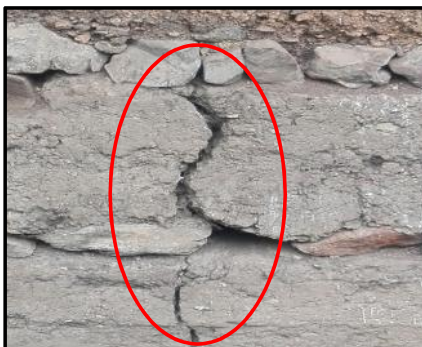
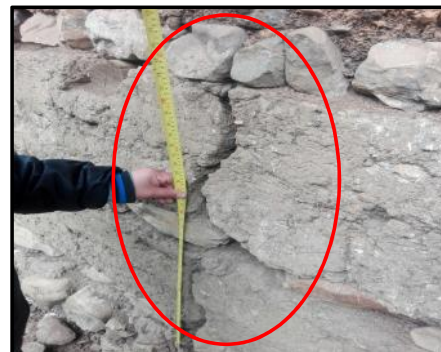
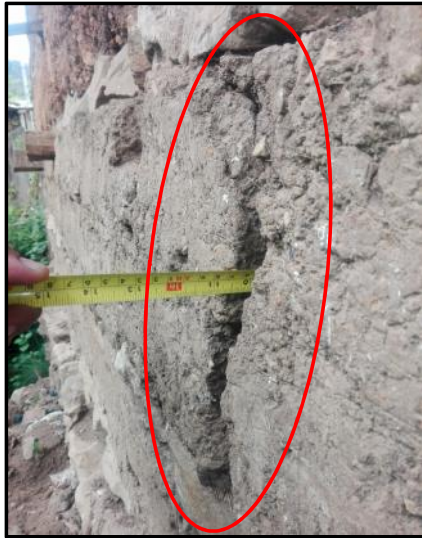
* (F1): Grieta vertical de 3cm de ancho, 1m de longitud, 30cm de profundidad.

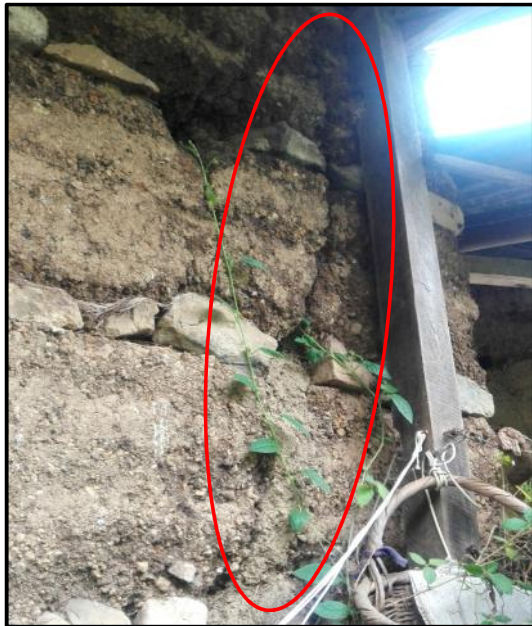
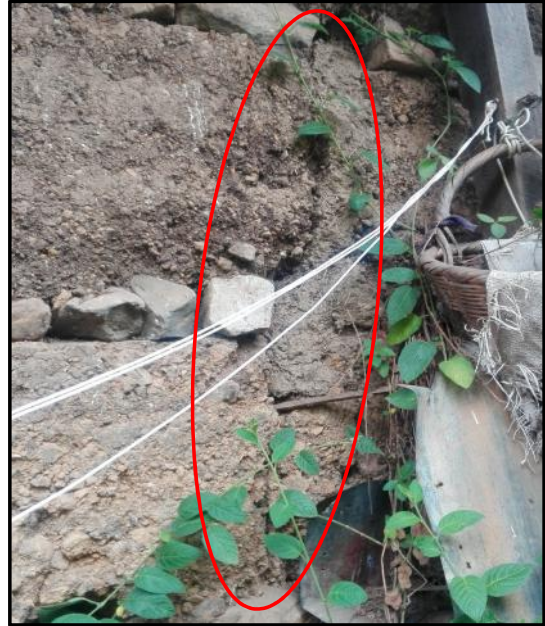
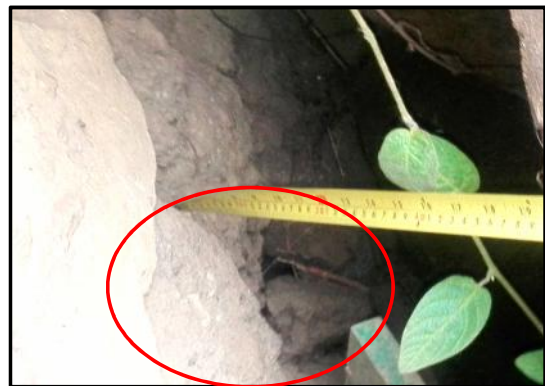
(DG1): Desgarramiento en el encuentro de muros de fondo y lateral izquierdo en toda su longitud, y con una profundidad de 30cm.

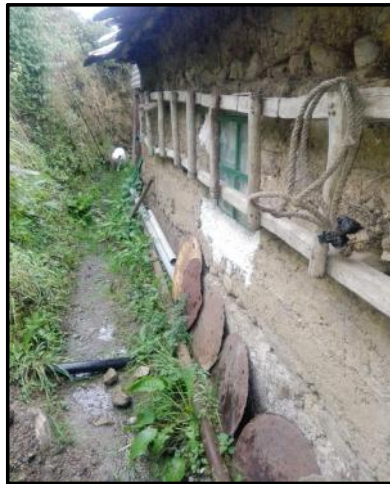
(H1): Fondo de vivienda, muy cerca a talud de terreno natural con fuerte pendiente y alta presencia de humedad. Los propietarios han hecho trabajos de drenaje para no tener mayores afectaciones por humedad.

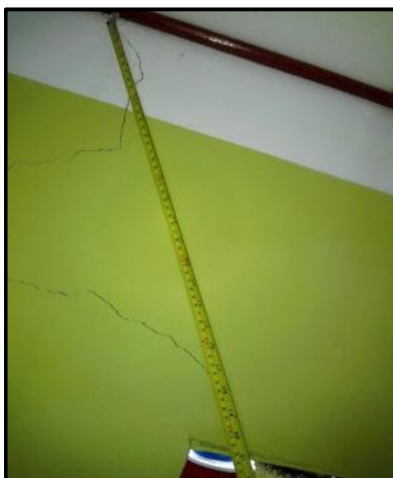
(a)

2. Se observa en el tarrajeo de cemento, pintado, de las caras internas de los muros de la sala, en el primer nivel, numerosas grietas menores a 1cm de espesor pero de longitudes hasta de 1.7m, sólo a nivel tarrajeo, pero al ser numerosas y tener continuidad algunas de ellas en el segundo nivel debería reconsiderarse una evaluación debajo del tarrajeo, esto implicaría tener que retirarlo.

(F1): Fisura transversal sobre la parte superior izquierda del dintel de puerta principal, cara interna del muro de frontis, eje 3-3, primer nivel, con una longitud aprox. de 60cm.

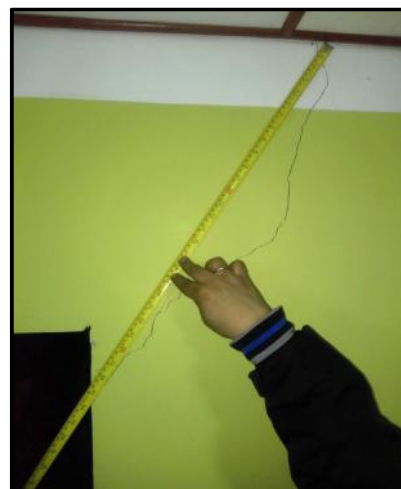
(b)

(F2): Fisura transversal sobre la parte superior derecha de del dintel de puerta principal, cara interna del muro de frontis, eje 3-3, primer nivel, con una longitud aprox. de 60cm.

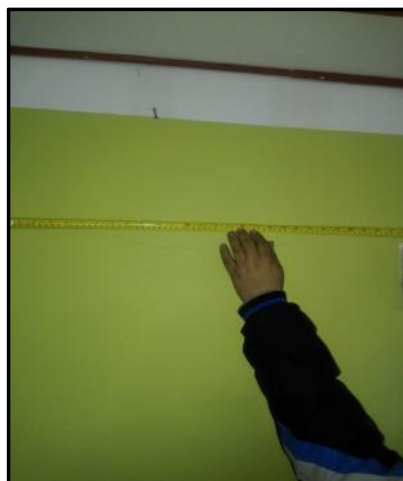
(F3): Fisura horizontal en parte superior izquierda, cara interna de muro de frontis, eje 3-3, primer nivel, con una longitud aprox. de 70cm.

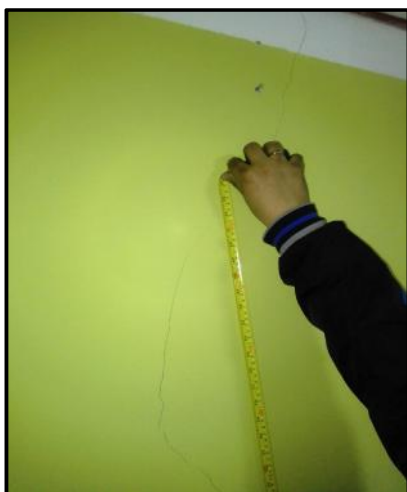
(F4): Fisura vertical en parte superior derecha, cara interna de muro lateral derecho, eje D-D, primer nivel con una longitud aprox. de 1.30m.

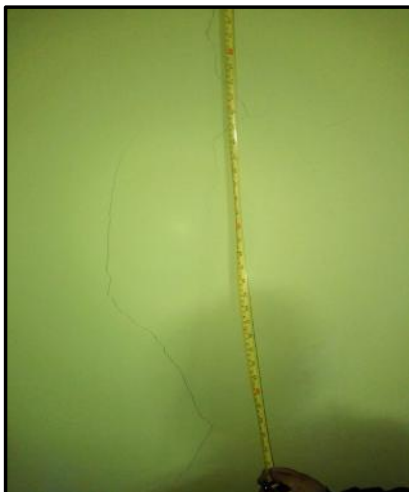
(F5): Fisura vertical, a la derecha de (F4), en parte superior derecha, cara interna de muro lateral derecho, eje D-D, primer nivel, con una longitud aprox. de 60cm.

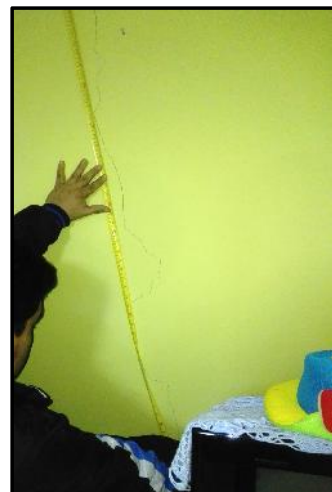
(F6): Fisura vertical en parte inferior izquierda, cara interna de muro lateral derecho, eje D-D, primer nivel con una longitud aprox. de 1.25m.

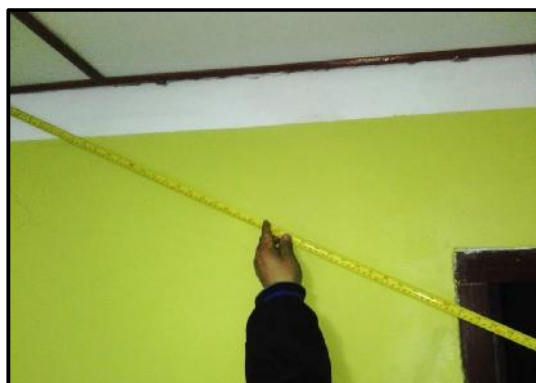
(F7): Fisura transversal sobre la parte superior izquierda del dintel de puerta 2 (de sala hacia dormitorio 1 de primer nivel), cara interna hacia la sala, del muro central, eje 2-2, primer nivel, con una longitud aprox. de 90cm.

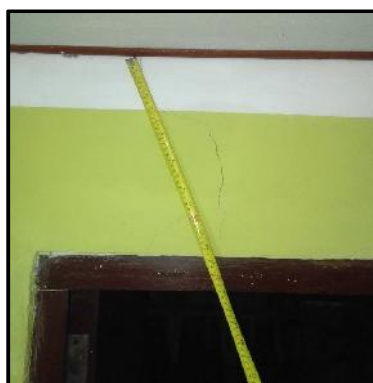
(F8): Fisura transversal sobre la parte superior central del dintel de puerta 2 (de sala hacia dormitorio 1 de primer nivel), cara interna hacia la sala, del muro central, eje 2-2, primer nivel, con una longitud aprox. de 35cm.

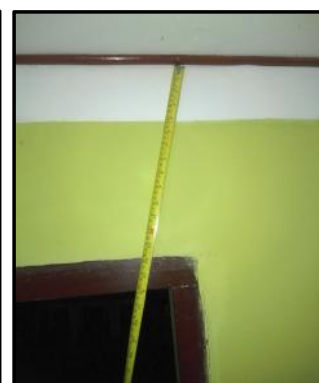
(F9): Fisura transversal sobre la parte superior derecha del dintel de puerta 2 (de sala hacia dormitorio 1 de primer nivel), cara interna hacia la sala, del muro central, eje 2-2, primer nivel, con una longitud aprox. de 35cm.

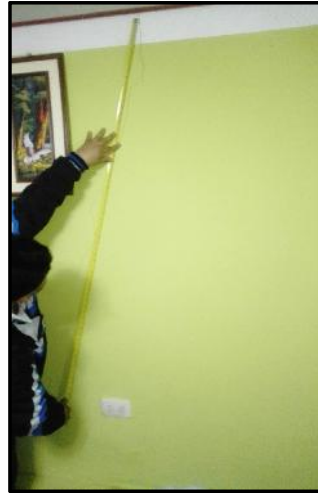
(F10): Fisura vertical en la parte superior izquierda de la cara interna hacia la sala, del muro central, eje 2-2, primer nivel, con una longitud aprox. de 1.70m.

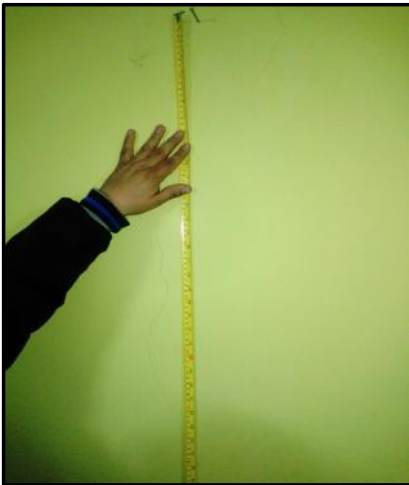
- (F11): Grieta vertical, a la izquierda de (F10), en la parte superior central de la cara interna hacia la sala, del muro central, eje 2-2, primer nivel, con una longitud de 70cm.

(F11): Fisura vertical, a la izquierda de (F10), en la parte superior central de la cara interna hacia la sala, del muro central, eje 2-2, primer nivel, con una longitud de 70cm.

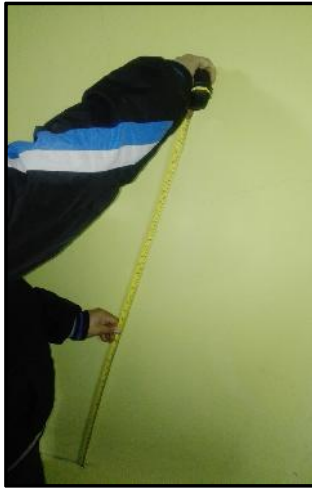
- (F12): Grieta vertical, a la izquierda de (F11), en la parte inferior central de la cara interna hacia la sala, del muro central, eje 2-2, primer nivel, con una longitud de 70cm.

(F12): Fisura vertical, a la izquierda de (F11), en la parte inferior central de la cara interna hacia la sala, del muro central, eje 2-2, primer nivel, con una longitud de 70cm.

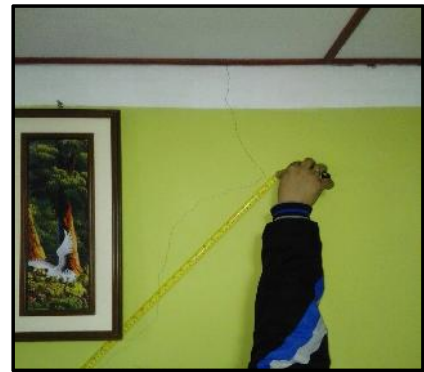
- (F13): Grieta vertical-diagonal, en la parte superior derecha de la cara interna hacia la sala, del muro central, eje 2-2, primer nivel, con una longitud de 1.20m.

(F13): Fisura vertical-diagonal, en la parte superior derecha de la cara interna hacia la sala, del muro central, eje 2-2, primer nivel, con una longitud de 1.20m.

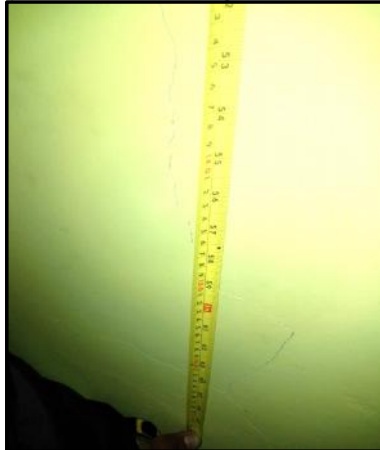
- (F16): Grieta vertical, en la parte superior izquierda, cara interna hacia el dormitorio, del muro central, eje B-B, primer nivel, con una longitud de 50cm, no se puede apreciar más por la ubicación de ropero en esa zona.

(F16): Fisura vertical, en la parte superior izquierda, cara interna hacia el dormitorio, del muro central, eje B-B, primer nivel, con una longitud de 50cm.

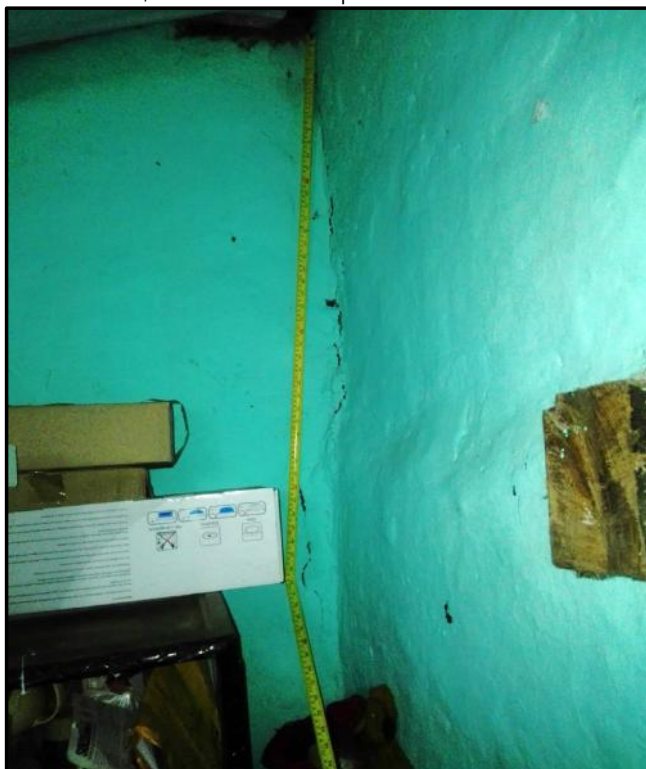
* (DG2): Encuentro de muros derecho y posterior, caras internas, en el dormitorio 1 del primer nivel.

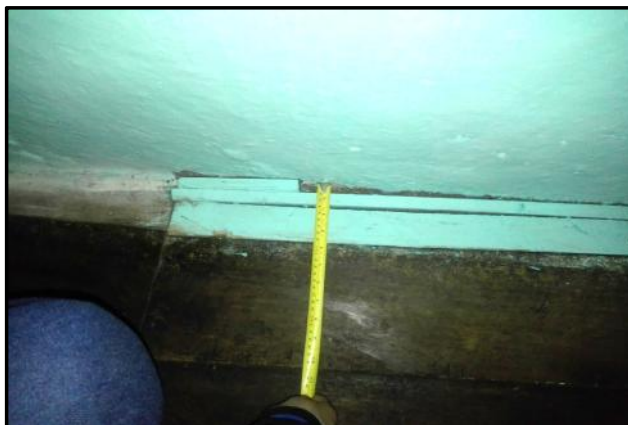
04. En el muro central, paralelo al frontis, eje 2-2, se observa separación con el entablado del segundo nivel de hasta 9cm en su parte central. El propietario ha tenido que cubrir el claro con retacera de madera.
