FACULTAD DE INGENIERÍA

Carrera de Ingeniería Civil

“VULNERABILIDAD SÍSMICA DE LAS VIVIENDAS DE
TAPIAL DEL SECTOR “D” DEL DISTRITO DE HUALGAYOC
- CAJAMARCA 2016”

Tesis para optar el título profesional de:

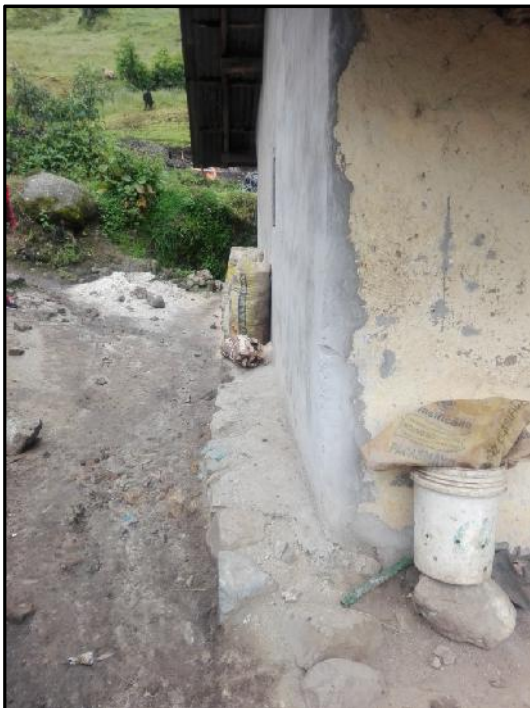
Muro lateral izquierdo (eje A-A) ha sido resanado por propietario para evitar que la humedad continúe ingresando al interior

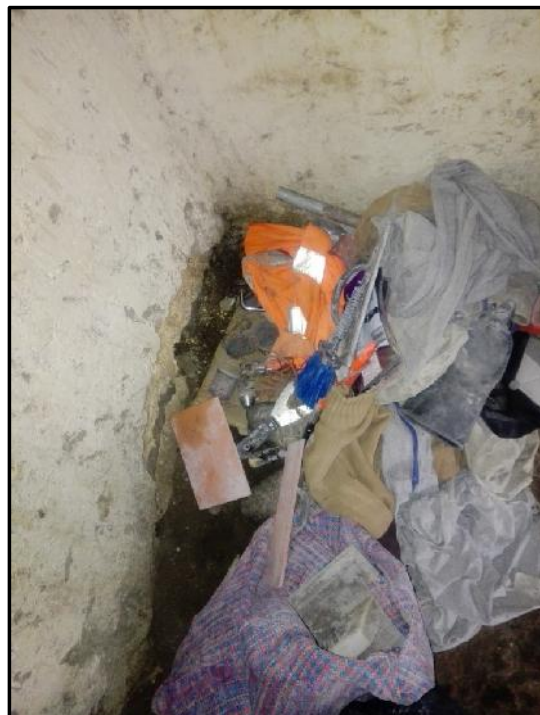
(H1) y (D1): Presencia de humedad y desprendimiento de tarrajeo en interior de esquina inferior entre muro de fondo(eje 1-1) y muro izquierdo (A-A)

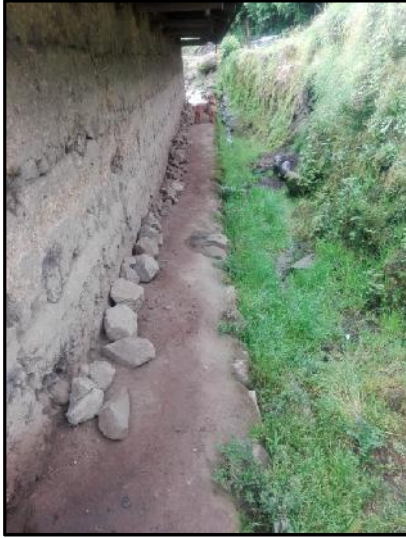
Muro posterior (eje 1-1) cercano a talud vertical, por el que discurre filtración de agua, además la acequia que recoge el agua de lluvia no está revestida, tampoco la vereda, ni la parte baja del muro.

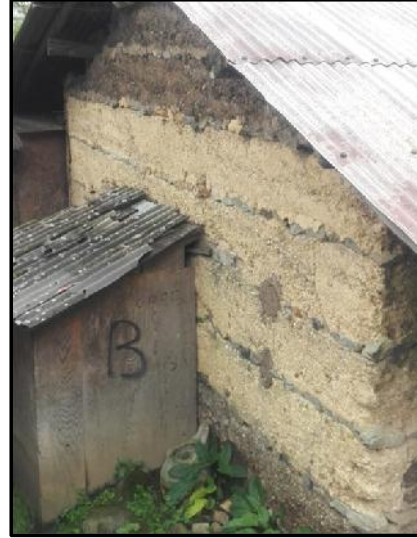
Muro lateral derecho (eje C-C), en su parte inferior está expuesto a lluvia, y no hay cercano drenaje. de protección. También en el muro se observa cambio de material en las hileras de tapial.

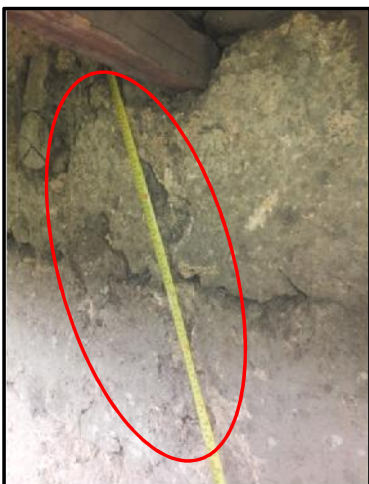
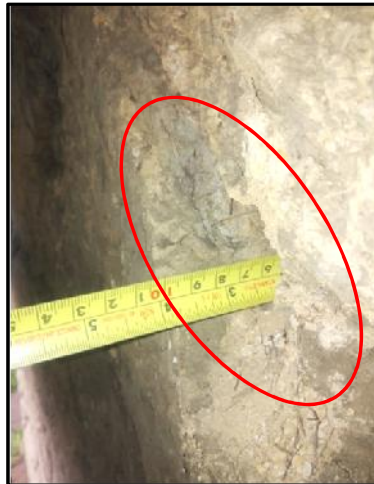
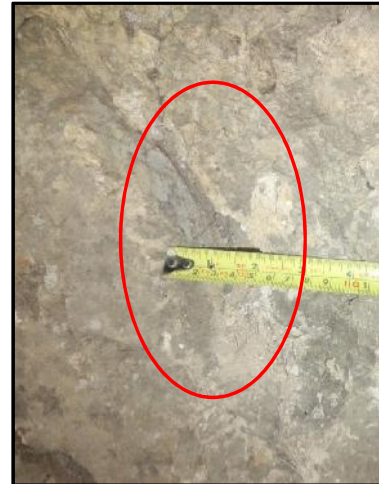
03. Se observa fisura que inicia por punzonamiento de viga en:

(F1) Cara externa de muro de fondo, eje 1-1, presenta grieta de espesor de 5cm, profundidad de 10cm y una longitud de 80cm.

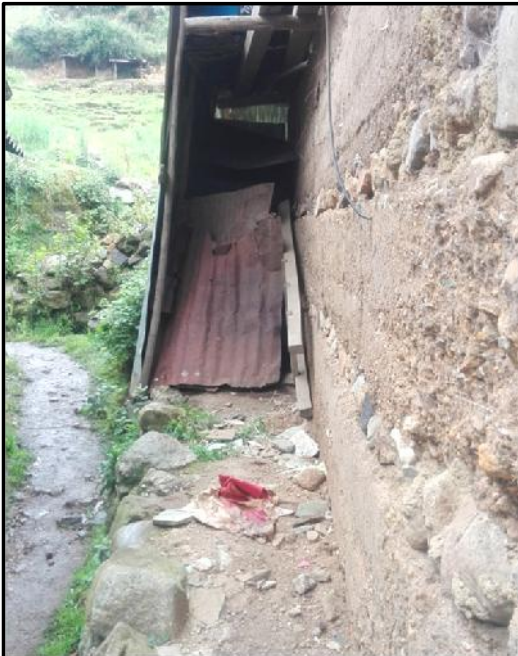
*Muro lateral izquierdo (eje A-A) propenso a afectarse por humedad, no tiene revestimiento en su parte inferior, tampoco hay drenaje.

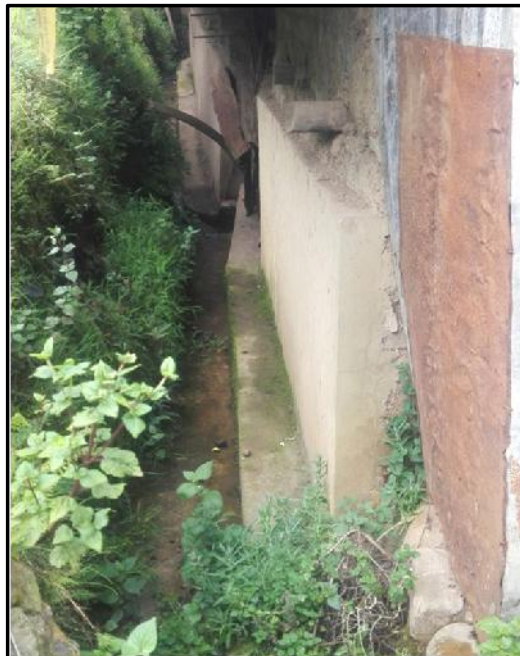
*Muro posterior (eje 1-1) cercano a talud vertical, por el que discurre filtración de agua, se encuentra protegido con muro de concreto con altura de 1.50m y espesor de 15cm. Además cuenta con acequia revestida que recoge el agua de lluvia.

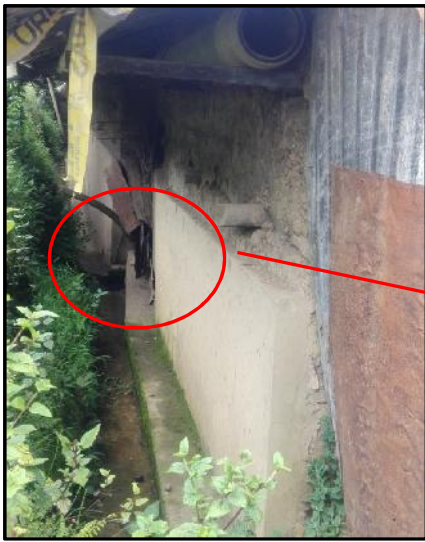
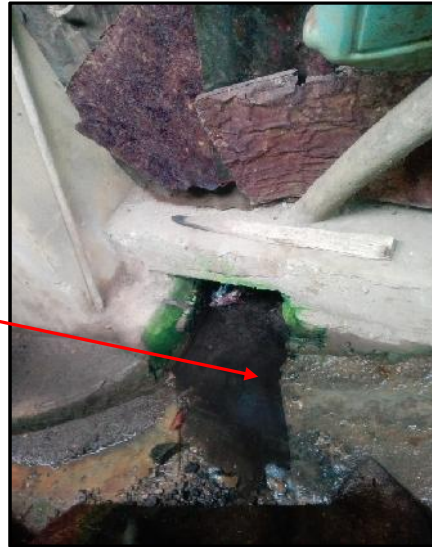
*La acequia perimetral al muro posterior (eje 1-1) desvía sus aguas por debajo de la casa. Se aclara que de acuerdo a lo observado no está afectando el interior de la vivienda por humedad y no motiva la fisuración del piso.

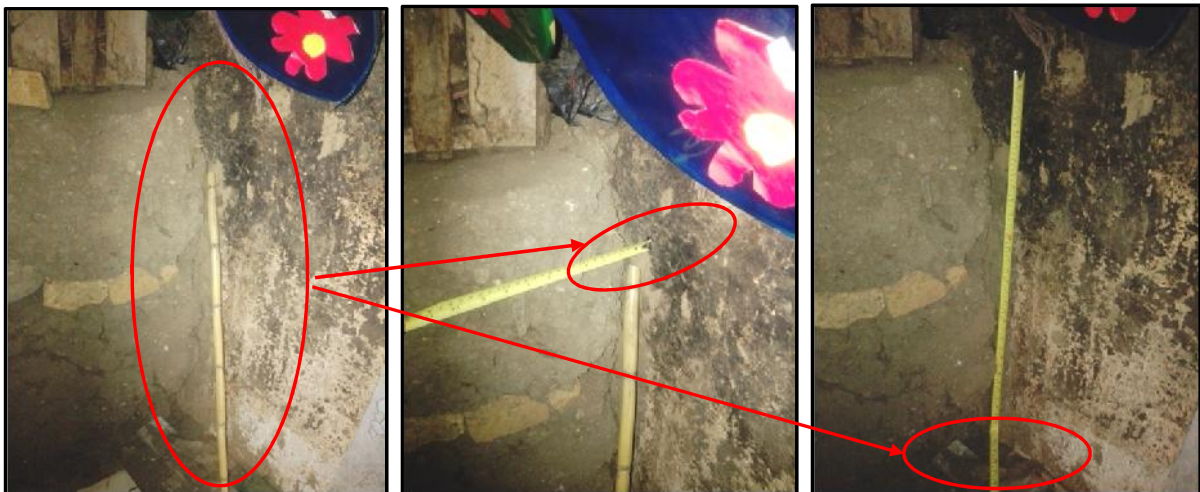
*(F1) En encuentro de caras internas de muros derecho (eje B-B) y de fondo (eje 1-1), se observa fisura con espesor de 2cm y una longitud de 90cm, por causa de falta de trabe entre las hileras de tapial de los muros.

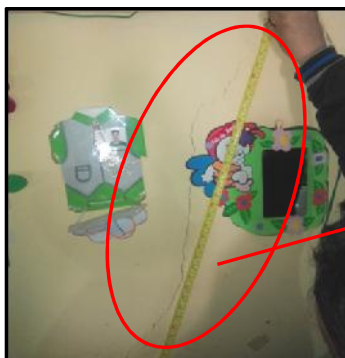
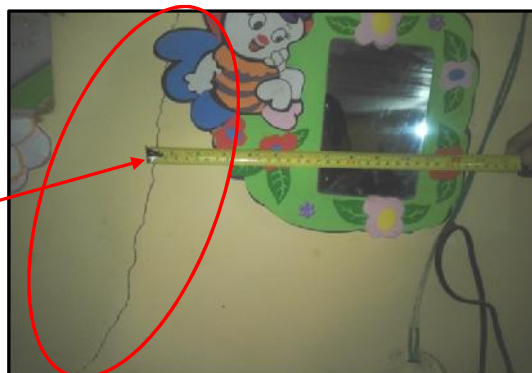
*(F2) En caras interiores de muros de primer nivel se observan fisuras verticales menores a 1cm y una longitud de 1.30m, sólo a nivel tarrajeo.

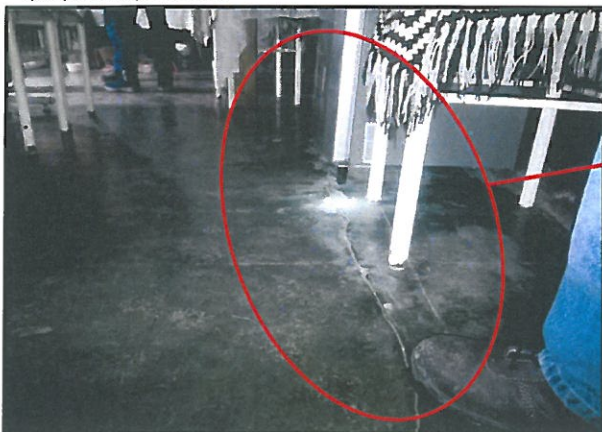
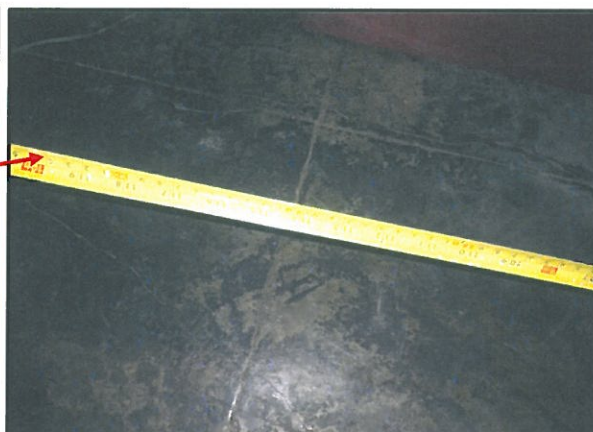
*(F3): En casi todo el largo del piso, cerca de la cara interna del muro del fondo (eje 1-1), con una longitud sobre los 3m, debido a la presencia de humedad en el terreno al pie del piso. Se aclara que esta fisura es ajena al recorrido de la acequia que pasa bajo la casa.

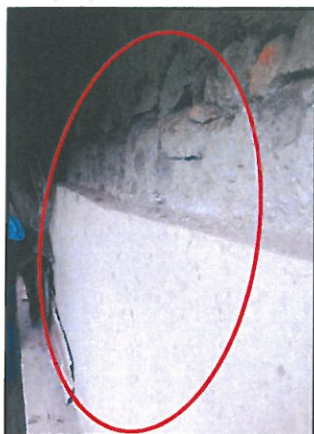
04. Se observa flexión, vista en planta, en muro posterior (eje B-B), en su cara externa se encuentra protegido con muro de concreto con altura de 1.50m y espesor de 15cm.

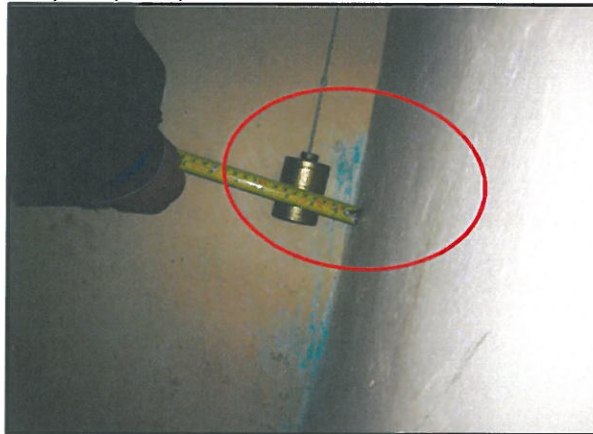
05. ($\Delta 1$): En muro lateral derecho (eje B-B) de $e=55\text{cm}$, se observa un ligero desplome de 4cm, a una altura de 1.05m, dentro del desplome aceptable ($\Delta=e/10$).

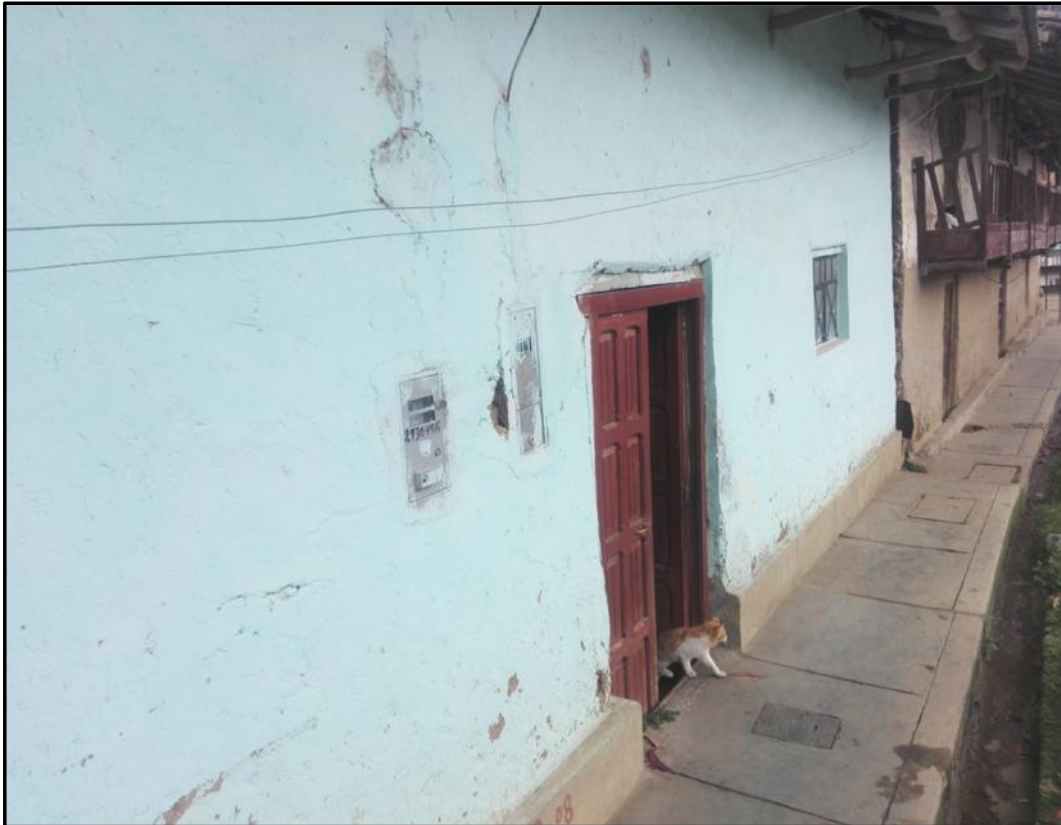
01. Frontis de la vivienda

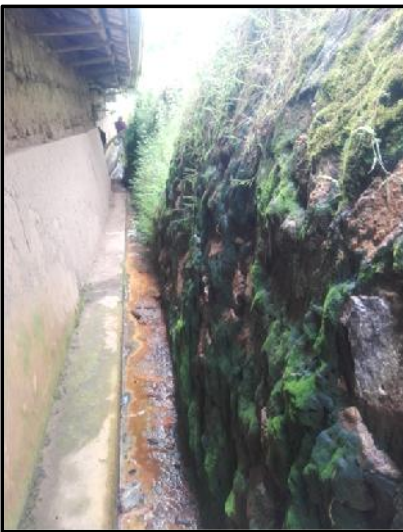
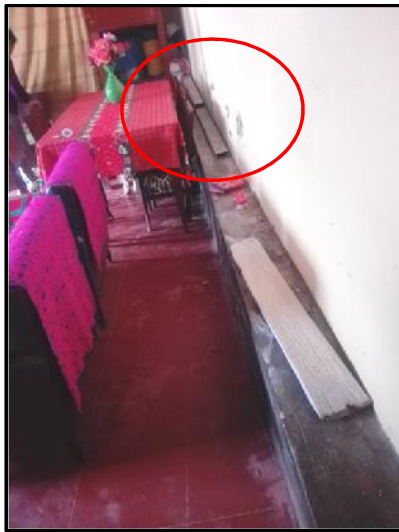
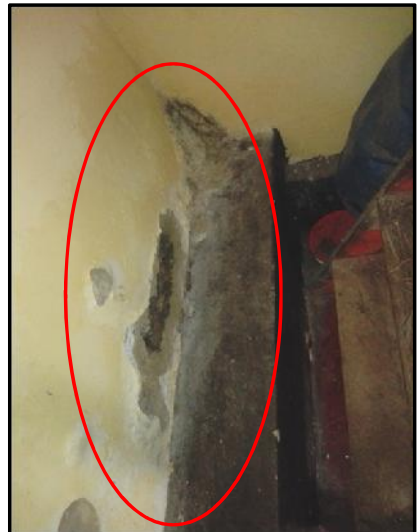
02. En observaciones por humedad:

*Muro posterior (eje 1-1) cara externa, cercano a talud vertical, por el que discurre filtración de agua, se encuentra protegido con muro de concreto con altura de 1.50m y espesor de 15cm. Además cuenta con acequia revestida que recoge el agua de lluvia.

*(H1) y (D1): Muro posterior (eje 1-1) cara interna protegido con zócalo. Sin embargo se observa humedad y desprendimiento de tarrajeo a mitad del muro.

*(H2) y (D2): Muro posterior (eje 1-1) cara interna, también se observa humedad y desprendimiento de tarrajeo en zona de escalera.

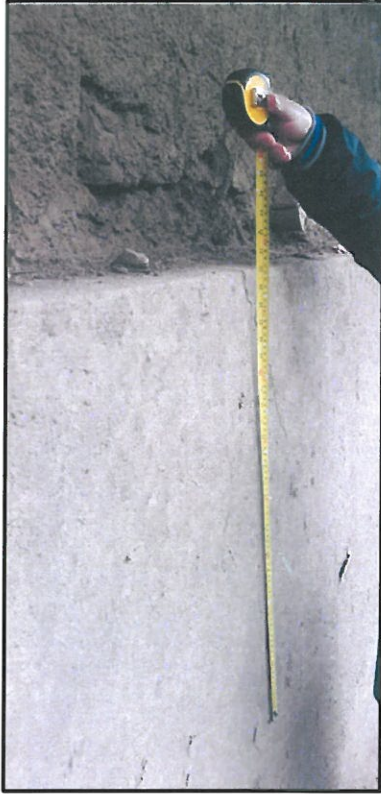
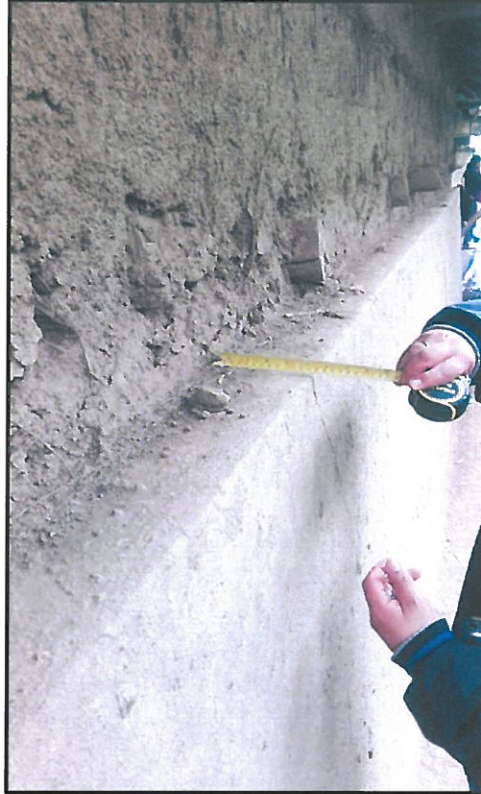
03. En observaciones por fisuras:

* (F1) A mitad del muro de protección de concreto, posterior a la cara externa de muro de fondo (eje 1-1) se observa fisura en todo su espesor $e=15\text{cm}$ y en una longitud vertical de 80cm , por falta de junta de contracción. Esta fisura no afecta el muro de tapial.

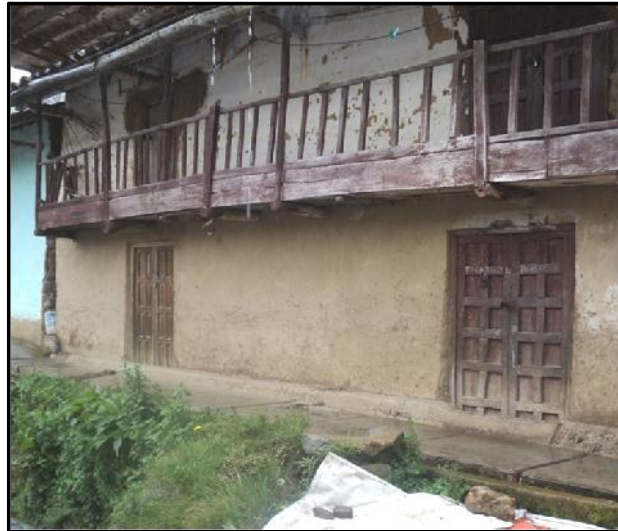
01. Frontis de la vivienda

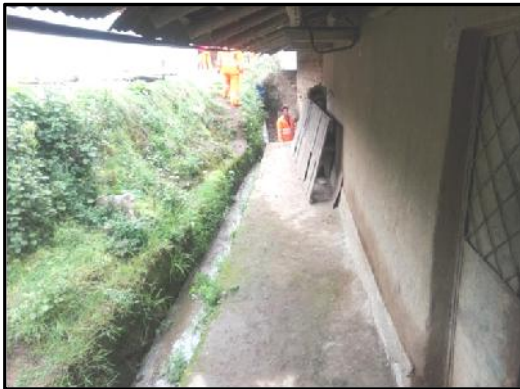
*(H1): Muro posterior (eje 1-1) cara externa, a la altura del segundo nivel, cercano a talud vertical, por el que discurre filtración de agua, se encuentra protegido con acequia revestida y vereda, sin embargo en la parte inferior de la cara externa se observa humedad por capilaridad.

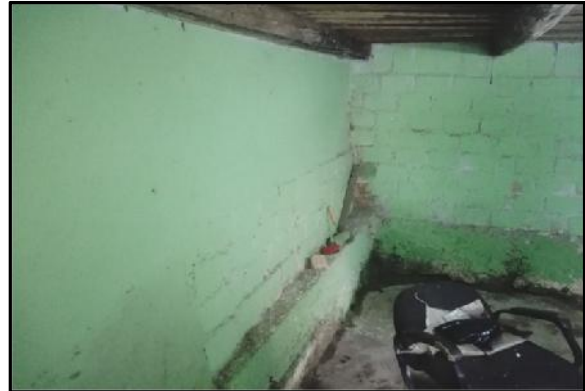
*(H2): En muro posterior (eje 1-1) a la altura del primer nivel queda soterrado, soportando el empuje lateral de terreno natural. En su cara interna hacia dormitorio de la izquierda cuenta con protección hecha de ladrillo, y aunque en su parte inferior cuenta con zócalo de concreto, hay fuerte infiltración en pared y piso.

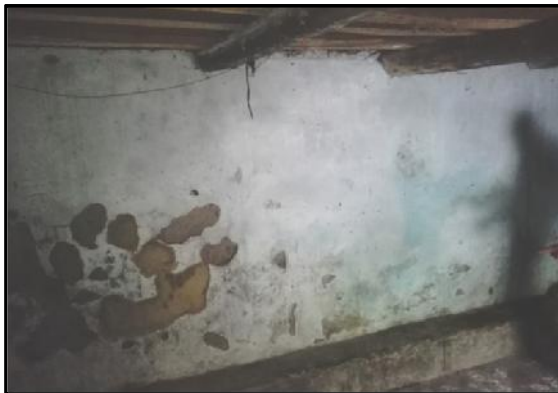
*(H3): En muro posterior (eje 1-1) cara interna a la altura del primer nivel, en dormitorio del centro, soporta empuje lateral de terreno natural, aunque en su parte inferior cuenta con zócalo de concreto, hay fuerte infiltración en pared y piso.

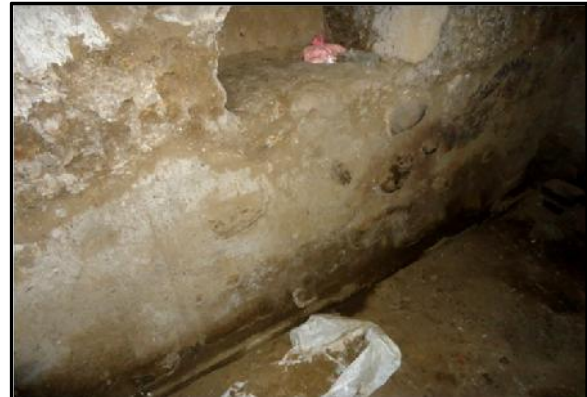
*(H4): En muro posterior (eje 1-1) cara interna a la altura del primer nivel, hecho de piedra, en ambiente del horno, soporta empuje lateral de terreno natural, hay fuerte infiltración en pared y piso.

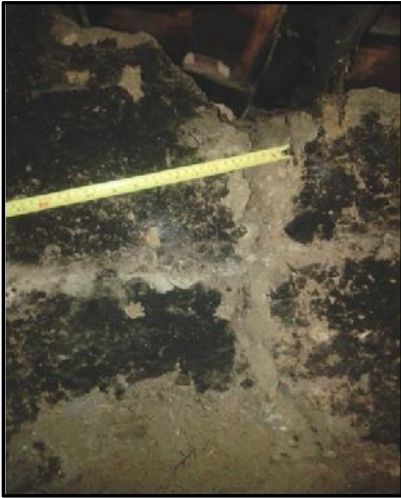
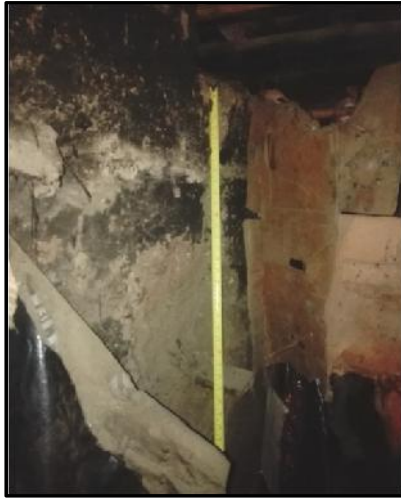
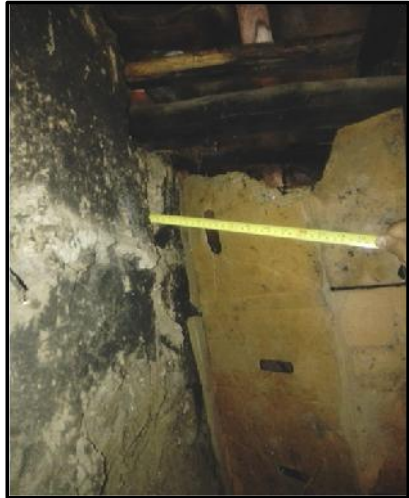
*(G1) En muro central derecho (eje C-C) segundo nivel, cara hacia la cocina, se observa grieta de 7cm de espesor, longitud de 30cm y profundidad en todo el muro, causado por punzonamiento de viga superior.

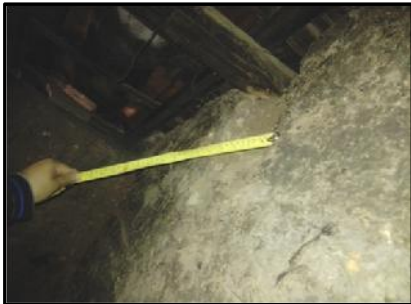
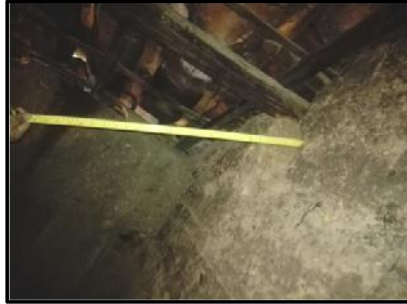
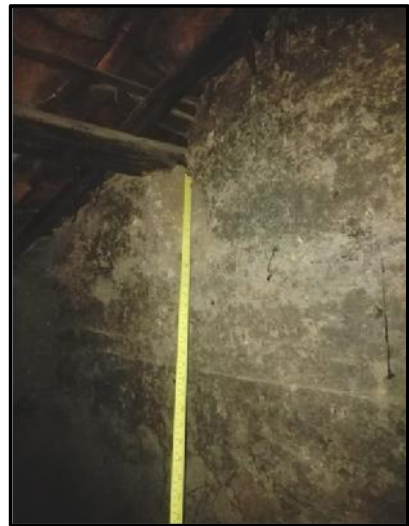
(G2) En muro central derecho (eje C-C) segundo nivel, cara hacia el dormitorio central, se observa fisura de 7cm de espesor, longitud de 30cm y profundidad en todo el muro.

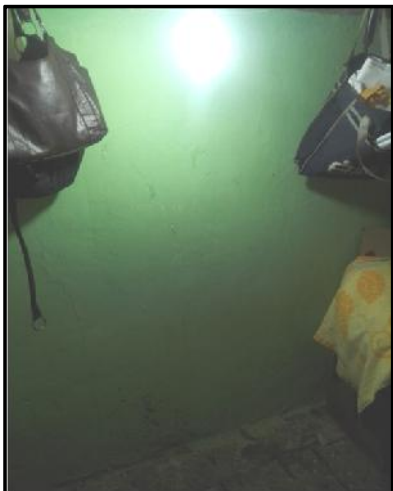
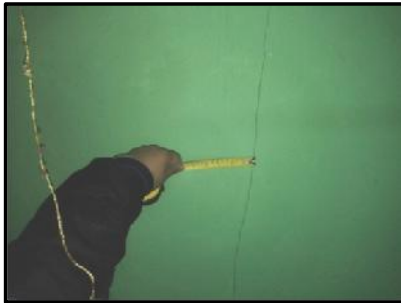
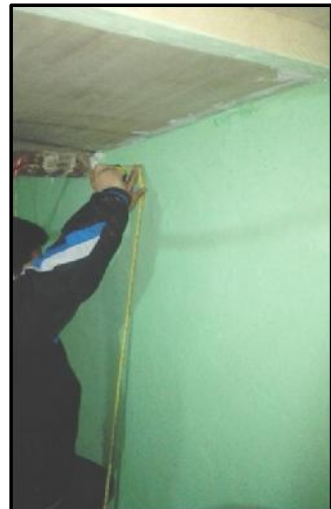
(F1) En muro de fondo (eje 1-1) segundo nivel, cara interna se observa fisura menor de 1cm de espesor, longitud de 1.70m, se presume a nivel de tarrajeo.

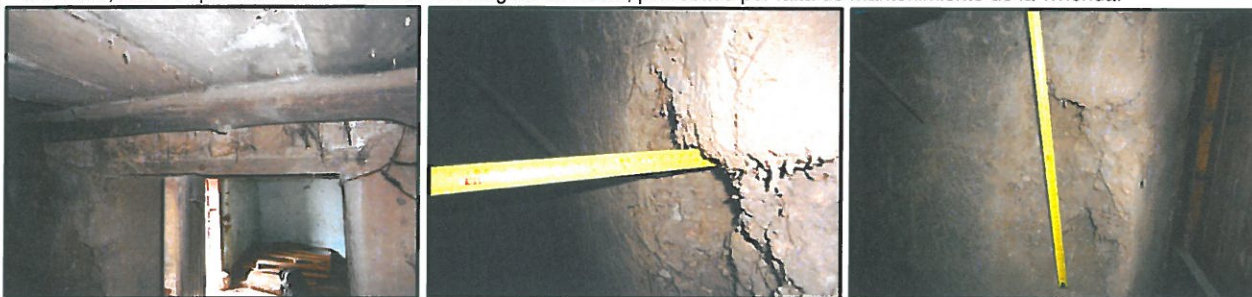
(D1) En segundo muro central (eje C-C) segundo nivel, de cara hacia el ambiente del horno, se observa pérdida de material del muro, con una profundidad de 13cm en una longitud de 45cm, provocado por falta de mantenimiento de la vivienda.

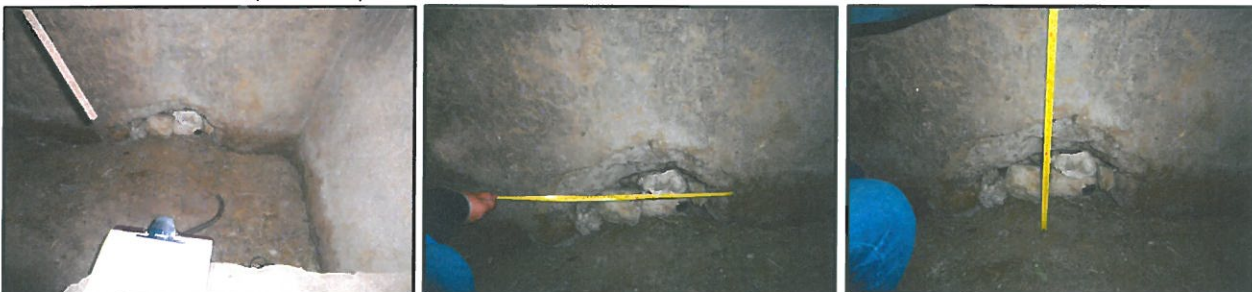
(D2) En muro frontal (eje 2-2) segundo nivel, cara interna hacia el ambiente del horno, se observa pérdida de tarrajeo, en un área de 40cmx50cm, provocado por falta de mantenimiento de la vivienda.

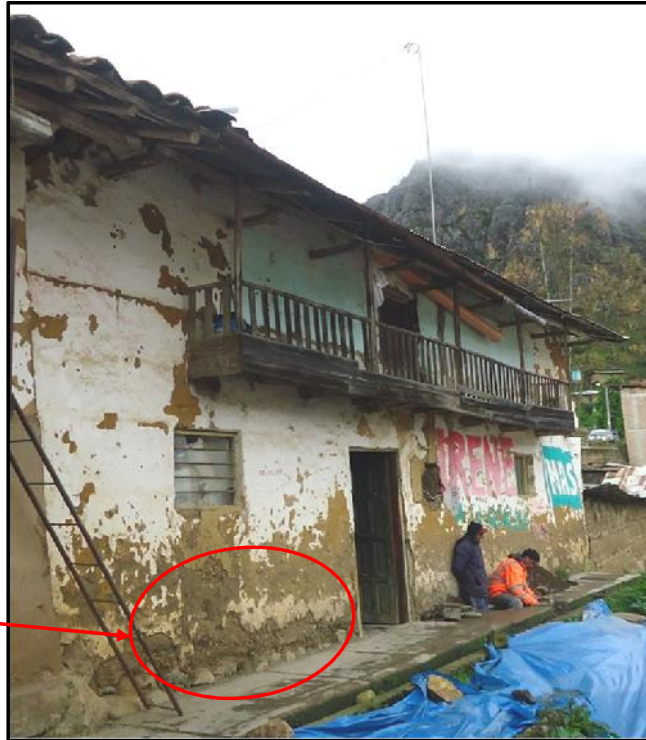
01. Frontis de la vivienda

(D1): En la base del primer nivel del muro de frontis, eje 2-2, cara externa, se observa desprendimiento de tarrajeo, causado por la falta de protección de la cobertura del techo ante la humedad de la lluvia.

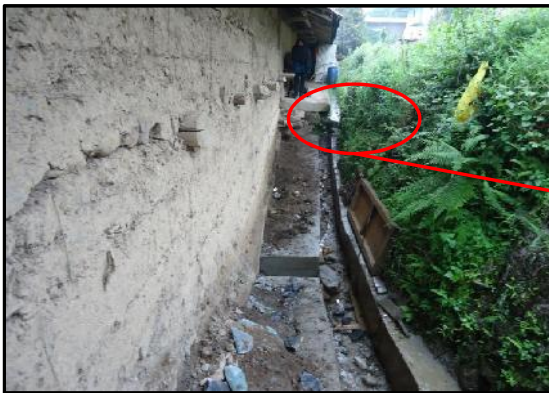
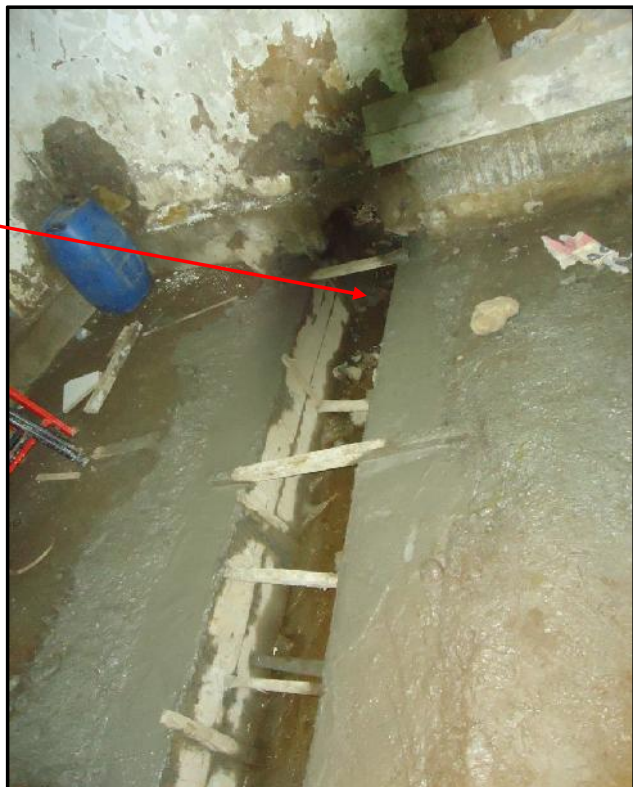
02. Se observan trabajos para protección ante la humedad:

* Tras del muro posterior (eje 1-1), cara externa, a la altura del primer nivel, cercano a talud vertical, por el que discurre filtración de agua, se observan trabajos para su canalización así como del agua de lluvia del canal, para luego cruzar al pie de la vivienda. Se recomienda que se extienda la tubería hasta el canal para evitar humedad por salpicadura.

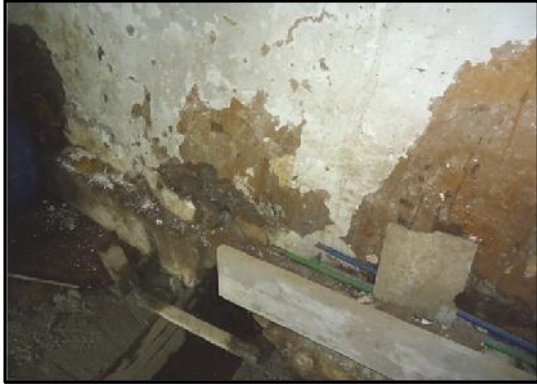
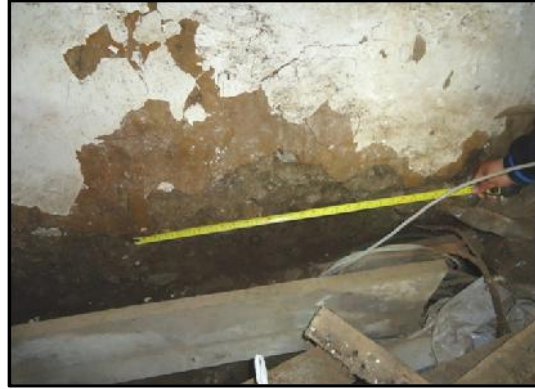
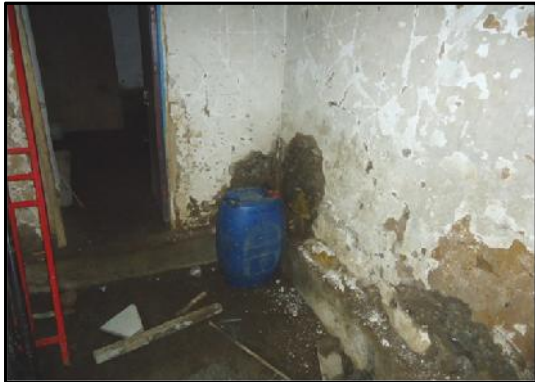
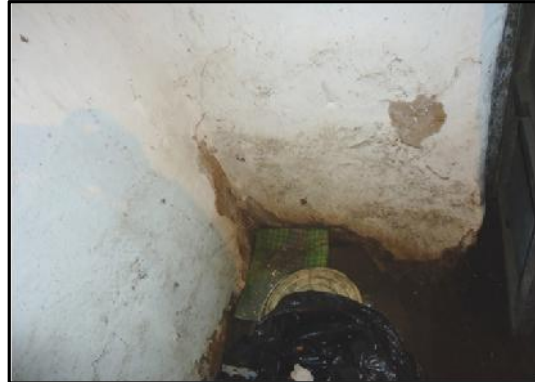
* (H1), (H2), (D2), (D3) En muro posterior, eje 1-1, cara interna, en la base, se observa el desprendimiento del tarrajeo, por causa de la humedad. La Municipalidad Distrital de Hualgayoc está realizando trabajos de mejora de protección del muro con zócalos en caras interna y externa.

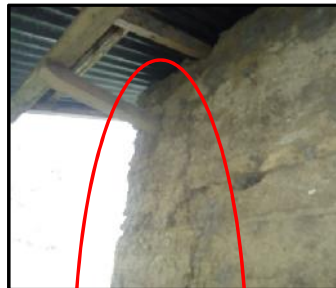
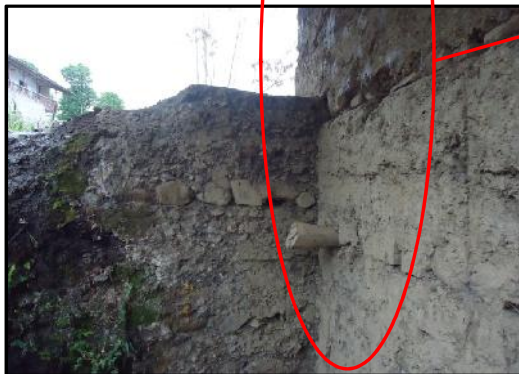
(F1) En esquina izquierda y externa entre muros lateral izquierdo (eje C-C) y de fondo (eje 1-1), se observa grieta vertical en toda su altura, se presume por falta de trabe entre los muros.

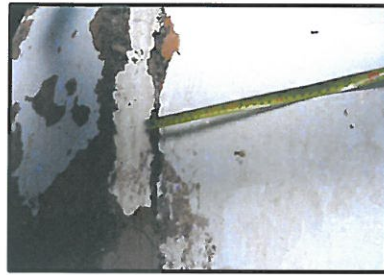
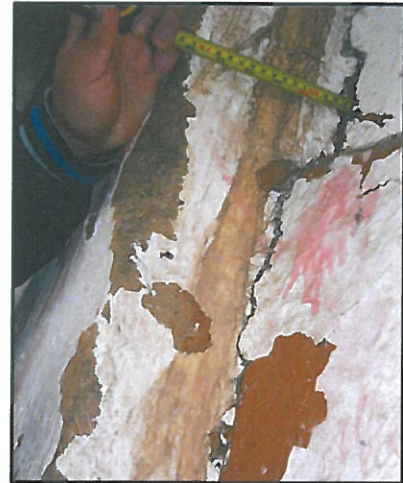
(F2) Muro de frontis (eje 2-2) pegado directamente a pared del colindante, genera grieta vertical a la altura del segundo nivel con un espesor de 2cm, en una longitud de 1.20m y una profundidad de 56 cm. Se aclara que es causa de proceso constructivo y que no significa un daño estructural.

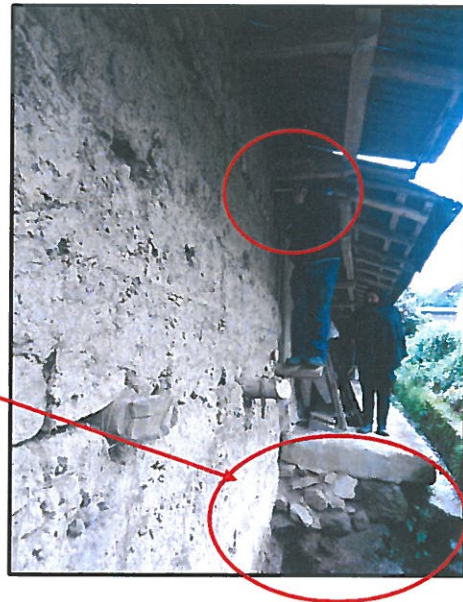
(Δ1) En muro posterior (eje 1-1) de $e=55$ cm, cara externa a una altura de 1.70m, se aprecia hacia el segundo nivel, un desplome de 7cm ligeramente mayor al aceptable ($e/10$), pero menor al límite máximo para reparar 8 ($e/5$).

(H3) También se puede apreciar atrás del muro de fondo, eje 1-1, cara externa como el agua está afectando la vivienda.

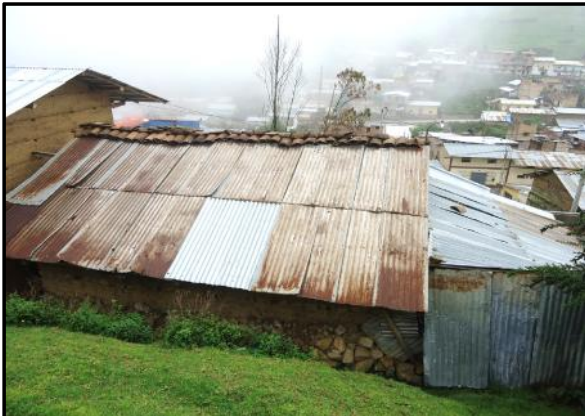
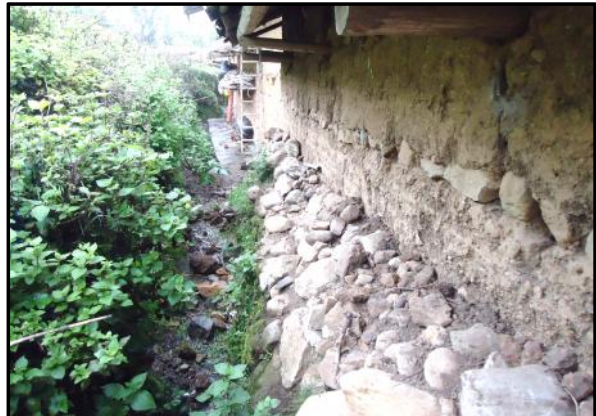
* Muro de fondo (eje 1-1), cara externa, se encuentra cerca a pendiente de terreno natural con presencia de alto contenido de humedad. El muro en su parte inferior sólo está protegido por piedras con barro. La acequia no se encuentra revestida.

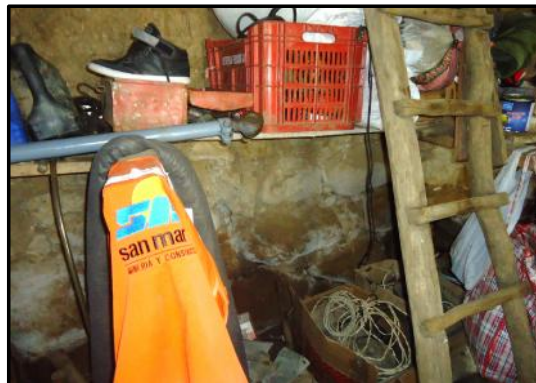
* (H1) Por condiciones anteriores, hay presencia de humedad en cara interna de Muro de fondo (eje 1-1).

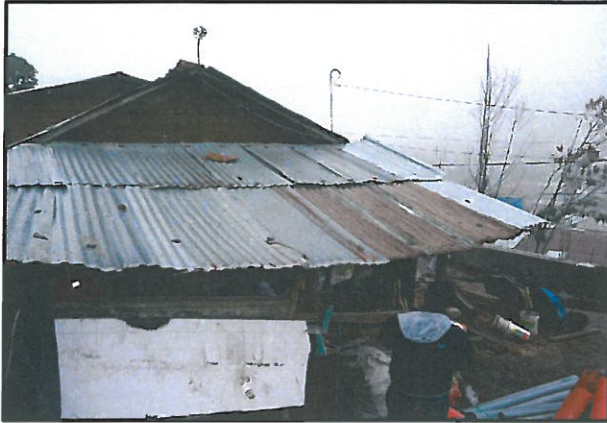
* Muro lateral izquierdo (eje 1-1), cara externa, ocupado por habitación provisional.

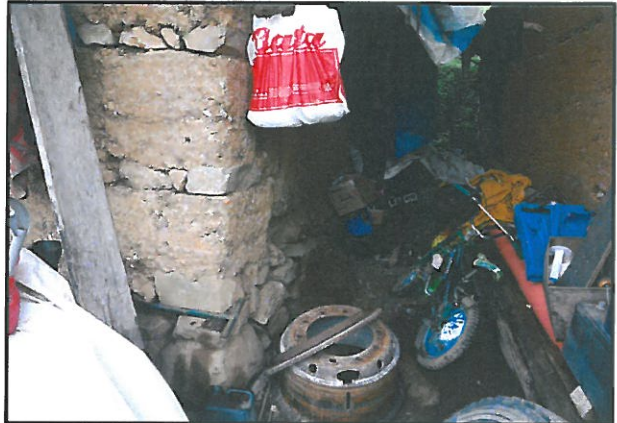
* Muro lateral derecho (eje 1-1), no tiene protección ante humedad y está con materiales.

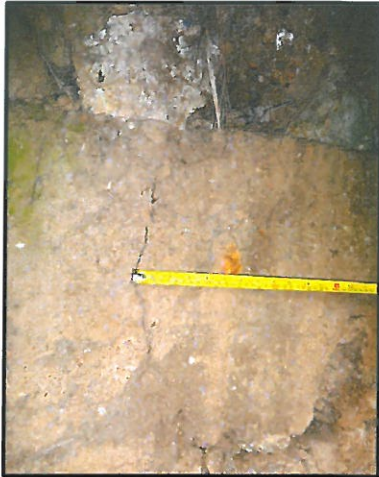
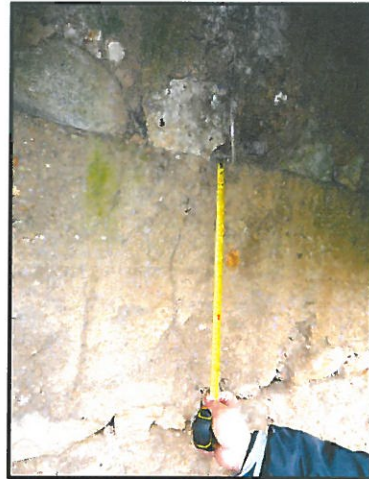
* (F1) En muro posterior (eje 1-1), cara externa, fisura menor con espesor de 4mm en una longitud de 50cm en una sola hilera de tapial, por falta de compactación en el proceso de construcción. Se observa también afectación por goteras.

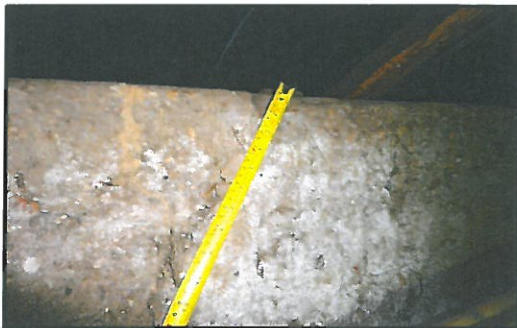
* (F2) En muro lateral izquierdo (eje A-A), cara interna, parte superior, se observa fisura con 4mm de espesor en una longitudes de 30cm, por falta de arriestre horizontal.

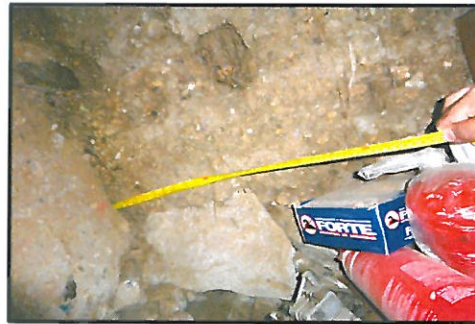
* (F3) En encuentro de muro lateral derecho (eje B-B) y muro de fondo (eje 1-1), caras internas, se observa fisura de 5mm, pero en una profundidad de 7cm, por falta de trabe.

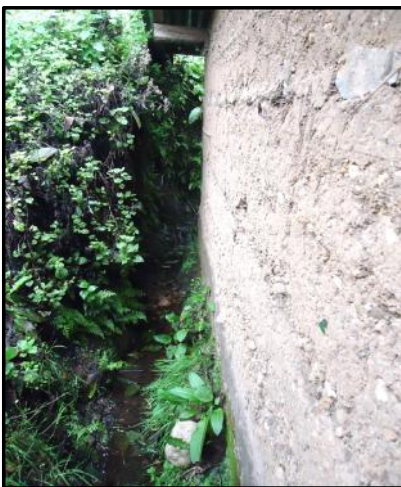
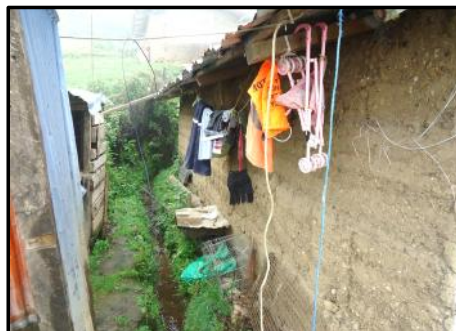
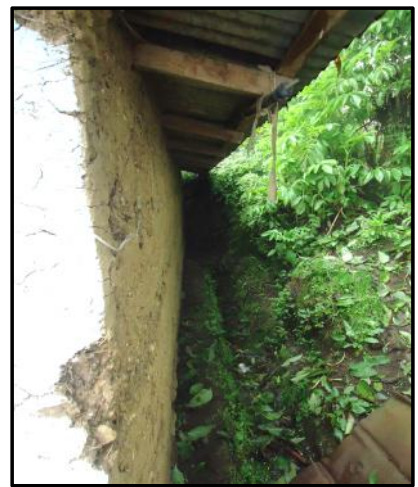
(H1), (H2), (H3) No se observan cunetas perimetrales revestidas a los exteriores de los muros lateral izquierdo (eje A-A), de fondo (eje 1-1), lateral derecho (eje B-B).

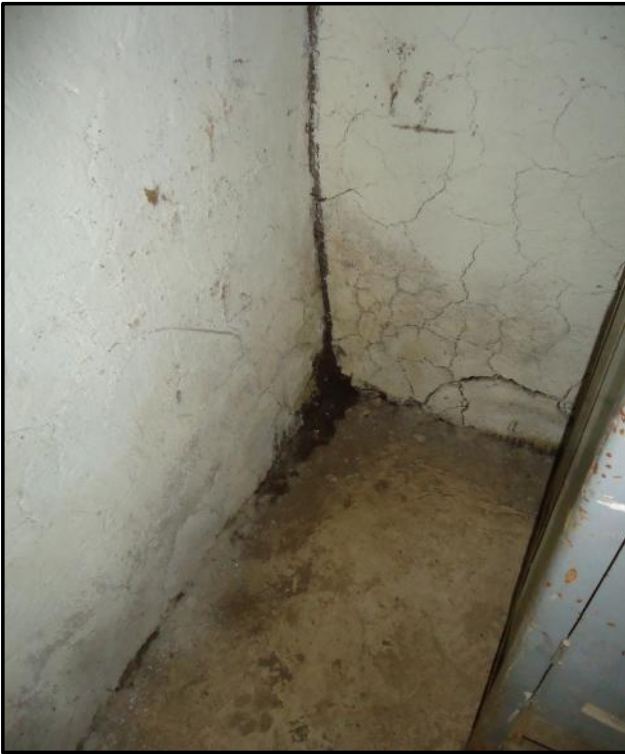
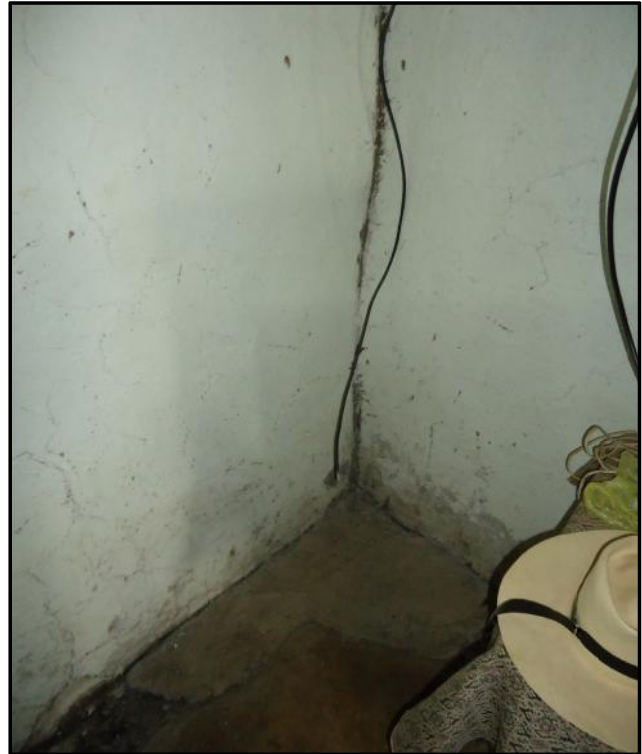
(H4) y (H5) En encuentros de muros lateral izquierdo (eje 1-1) y de fondo (eje A-A), así como de fondo (eje A-A) y lateral derecho (eje B-B), caras internas, se observa presencia de humedad por las condiciones anteriormente comentadas.

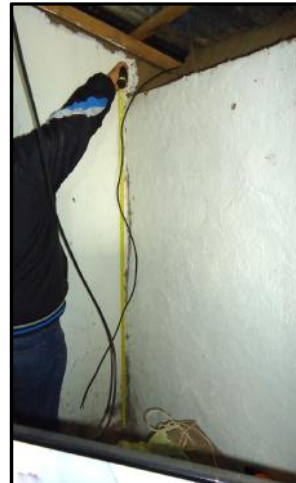
(F1) y (F2) En encuentros de muros lateral izquierdo (eje 1-1) y de fondo (eje A-A), así como de fondo (eje A-A) y lateral derecho (eje B-B), caras internas, se observa presencia de fisuras verticales con espesor de 5mm, en toda su altura, sólo a nivel tarrajeo, por pobre proceso constructivo.

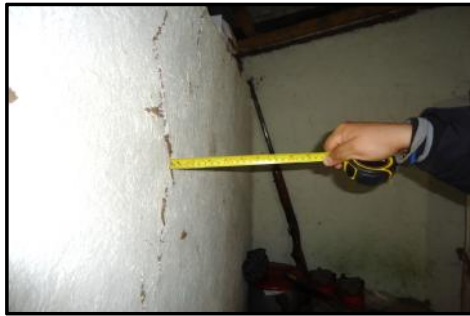
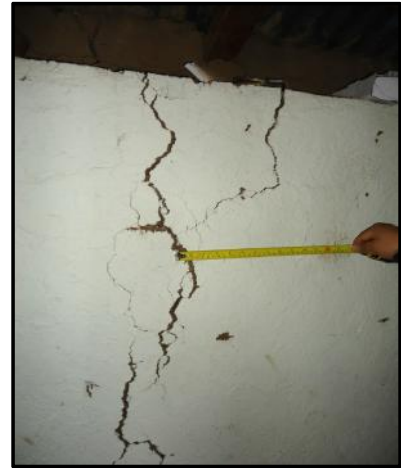
(F3) En muro lateral derecho (eje B-B), cara interior, se observa fisura de 5mm de espesor en toda la altura con una profundidad de 1cm, sólo a nivel tarrajeo, por falta de arriostamiento horizontal.

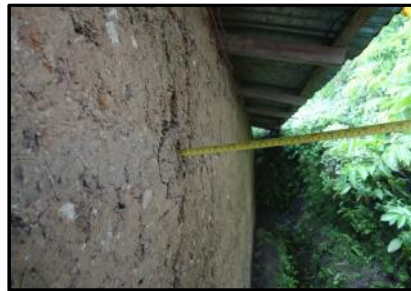
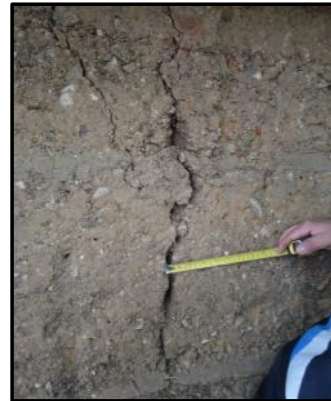
B		FISURAS - OBSERVACION
x	Fallas de desgarramiento	(F4) En muro lateral derecho (eje B-B), cara exterior, se observa grieta de 2cm de espesor, en una long de 1.10m y con una profundidad de 40cm, por falta de arriostamiento horizontal (Ver fotos del ítem 3).
	Fallas por flexión	No presenta
	Fallas por asentamiento	No presenta
	Fallas en tímpano	No presenta
	Fallas por punzonamiento	No presenta
C		GRIETAS - OBSERVACION
	Fallas de desgarramiento	No presenta
	Fallas por flexión	No presenta
	Fallas por asentamiento	No presenta
	Fallas en tímpano	No presenta
	Fallas por punzonamiento	No presenta
	Desplome de muros	(1) En muro lateral derecho (eje B-B), de espesor (e) de 40cm, cara exterior, a una altura de 1.80m se observa un desplome de 6cm, menor a 8cm desplome máximo para reparar (e/5) (Ver fotos ítem 4)
CLASIFICACIÓN: 0 <input type="checkbox"/> A <input checked="" type="checkbox"/> B <input type="checkbox"/> C <input type="checkbox"/>

(F4) En muro lateral derecho (eje B-B), cara exterior, se observa grieta de 2cm de espesor, en una long de 1.10m y con una profundidad de 40cm, por falta de arriostamiento horizontal.

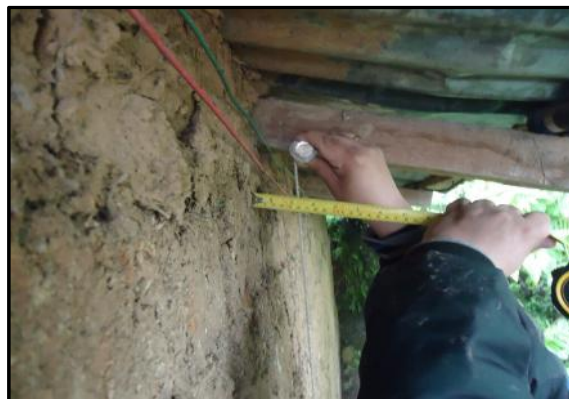
(1) En muro lateral derecho (eje B-B), de espesor (e) de 40cm, cara exterior, a una altura de 1.80m se observa un desplome de 6cm, mayor al aceptable ($e/10$), pero menor al desplome máximo para reparar ($e/5$).

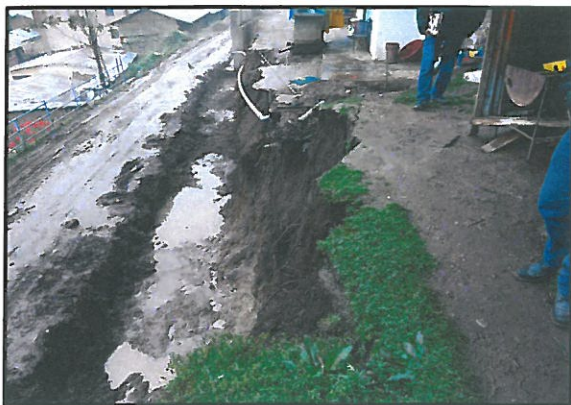
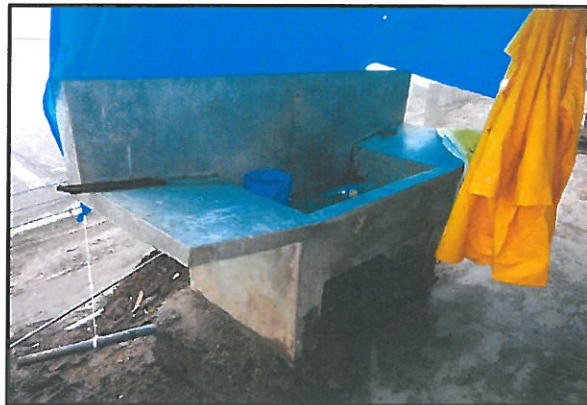
Trabajos de corte de terreno natural para próxima construcción de muro de contención están quedando muy cerca a la vivienda. Por estos trabajos no se observa mayor afectación en la vivienda, mas bien lo que se busca con el muro es darle mayor consolidación al terreno.

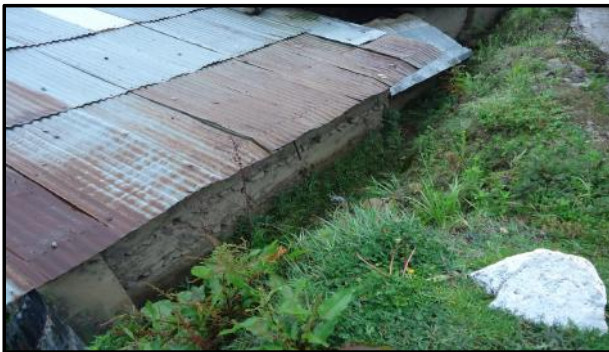
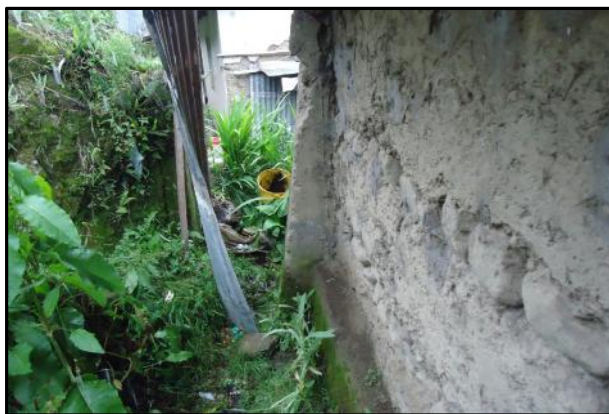
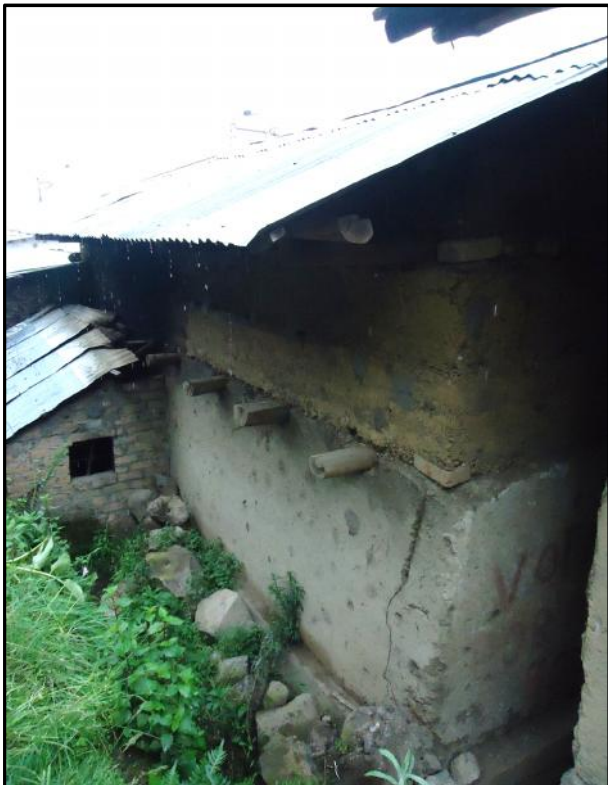
(H1), (H2) y (H3): Muros posteriores (ejes 1-1, 2-2, 3-3), cara exterior, quedan abajo del talud del Jr. Mariscal Cáceres, no tiene acequias definidas y revestidas.

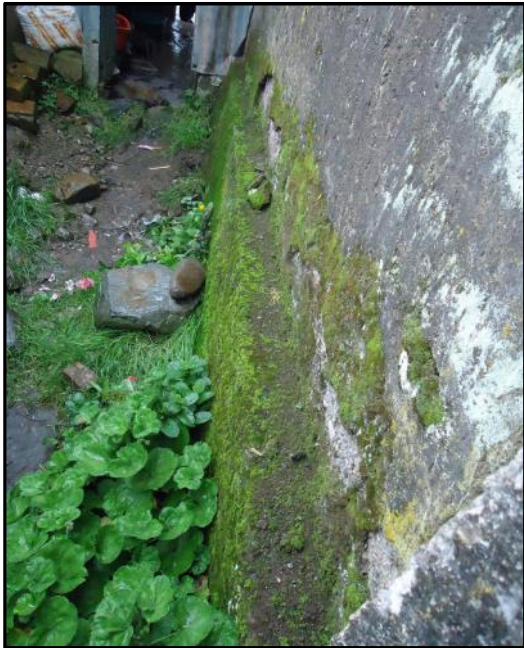
(H4): Muro de tapial lateral derecho (eje D-D) afectados por humedad, debido a que no cuenta con canal perimetral.

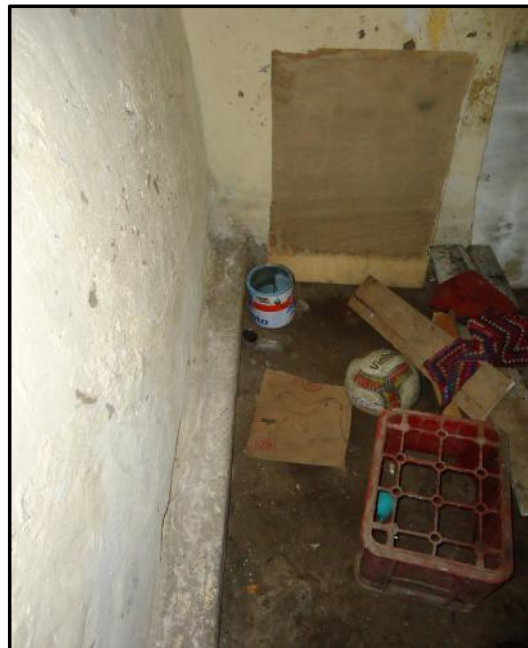
(H5): En encuentro de muros de tapial, de frontis (eje 4-4) y de muro lateral derecho de tapial (D-D), caras internas, hacia la sala, y piso afectado por humedad.
