FACULTAD DE INGENIERÍA

Carrera de Ingeniería Civil

“VULNERABILIDAD SÍSMICA DE LAS VIVIENDAS DE
TAPIAL DEL SECTOR “D” DEL DISTRITO DE HUALGAYOC
- CAJAMARCA 2016”

Tesis para optar el título profesional de:

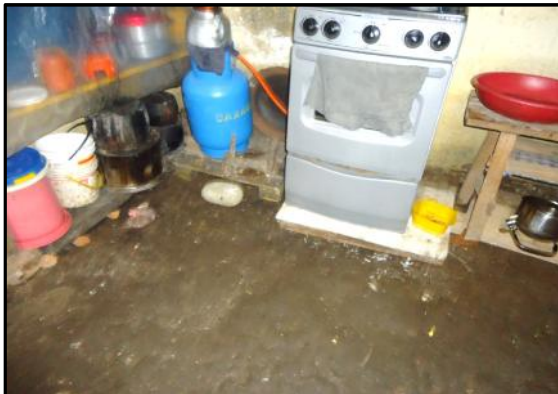
(H6): Muro de tapial de fondo (eje 1-1), cara interna, hacia la cocina afectados por humedad.

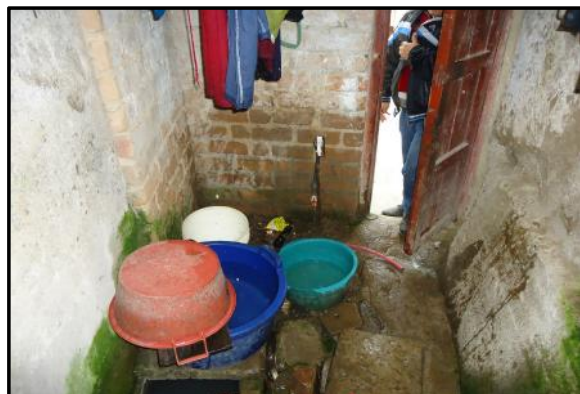
(H7): Muro de ladrillo lateral derecho (eje E-E) en baño, cara interiores afectados por humedad.

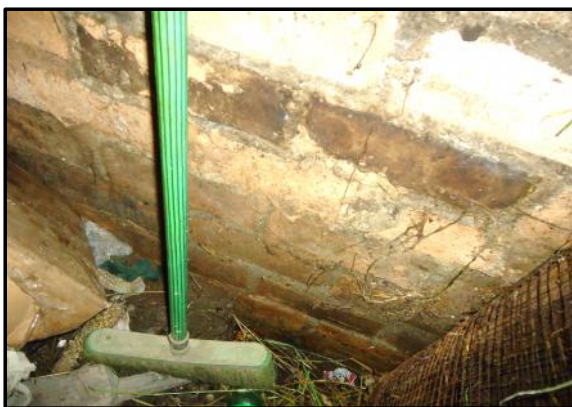
(H8): Muro de ladrillo de fondo (eje 2-2) en galpón, cara interior afectada por humedad.

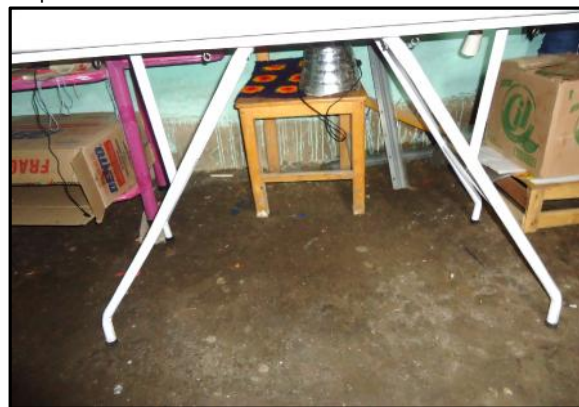
(H9): Muro de tapial de fondo (eje 3-3), cara interior, en dormitorio, afectado por humedad que asciende por capilaridad desde el terreno natural.

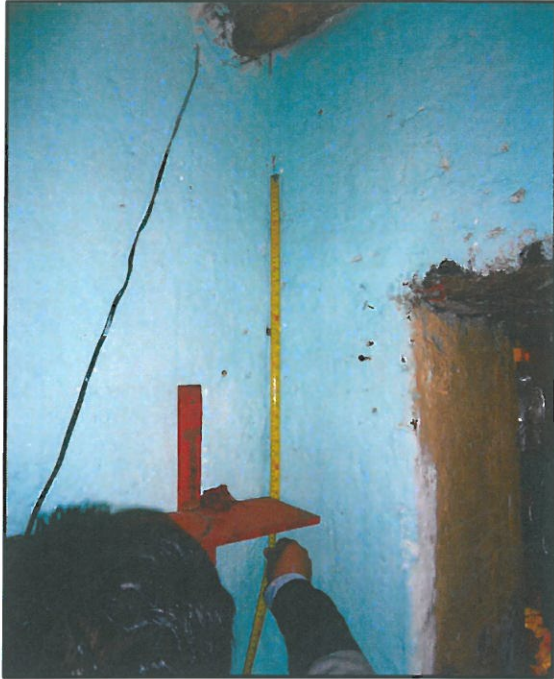
(F1) En encuentro de muros de fondo (eje 3-3) y muro lateral (eje B-B), caras interiores se observa fisura vertical de 1cm de espesor en un a longitud de 90cm.

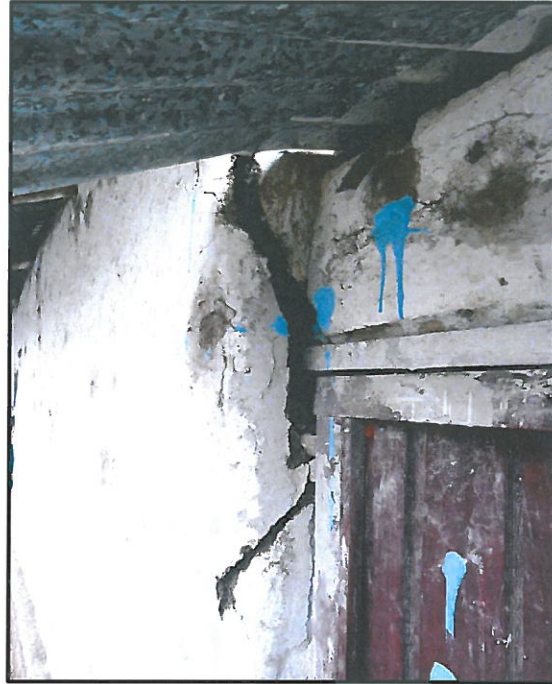
(F2) En encuentro de muros lateral derecho (eje D-D) y muro frontal (eje 4-4), caras interiores se observa fisura vertical de 2cm de espesor en una longitud de 2.20m.

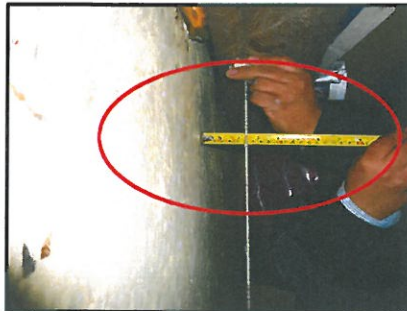
(Δ1): En muro frontal (eje 4-4) de espesor (e) de 50cm, a una altura de 1.80m, se observa un ligero desplome, menor al recomendado para reparar (e/5).

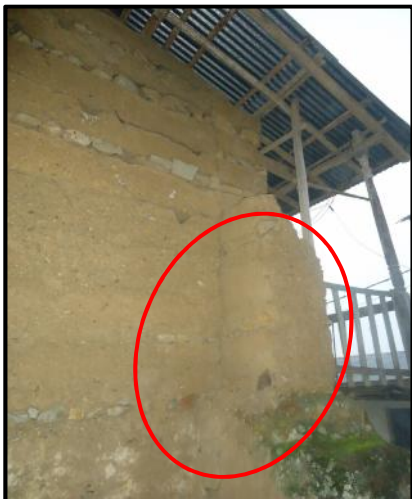
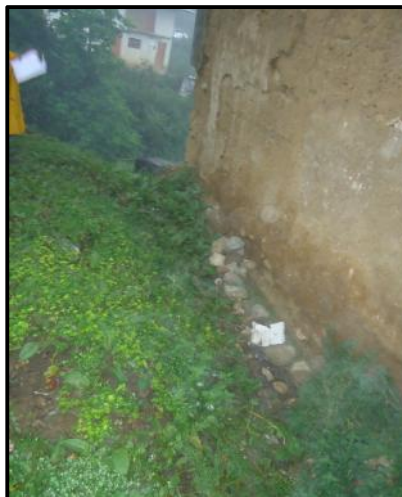
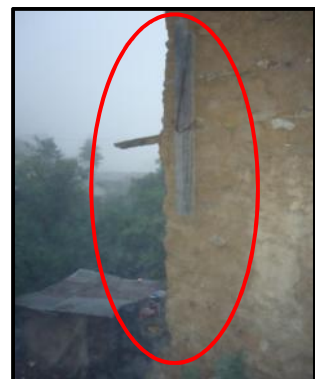
* (H1) y (D1): Muros lateral izquierdo (eje A-A), cara externa, muestra parte de muro de frontis de vivienda colindante colapsada. El muro ha quedado expuesto a la humedad, tanto en su parte inferior como en los extremos, por tanto también se observa desprendimiento de tarrajeo. No cuenta con cuneta perimetral.

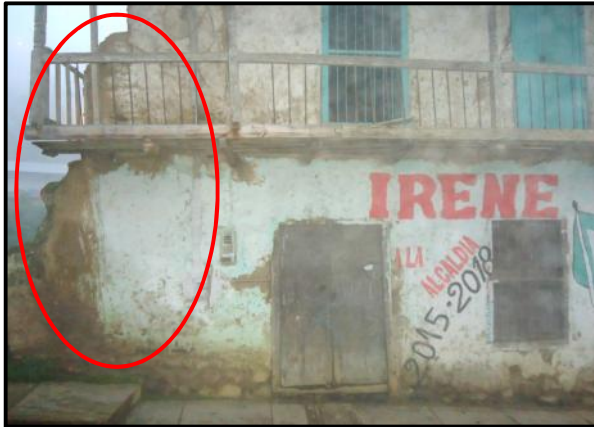
* (H2) y (D2): Muro frontal (eje 2-2) muestra parte del muro de frontis de vivienda colindante colapsada, quedando comprometido el anclaje izquierdo del balcón. Así mismo se observa desprendimiento de tarrajeo en parte inferior del muro.

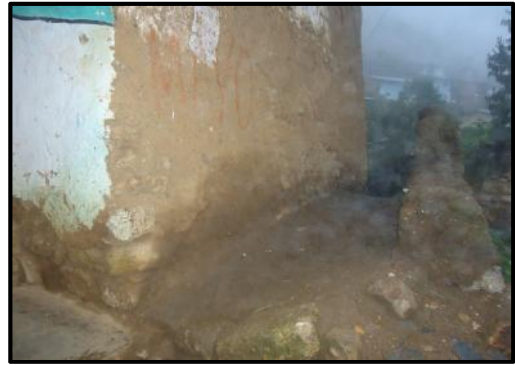
* (H3): En muro lateral derecho (eje B-B), se observa afectación por humedad, debido a la corta protección de la cobertura del techo.

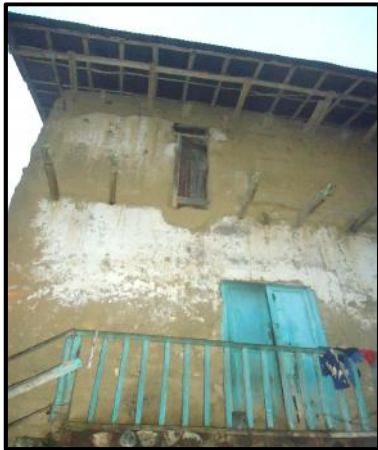
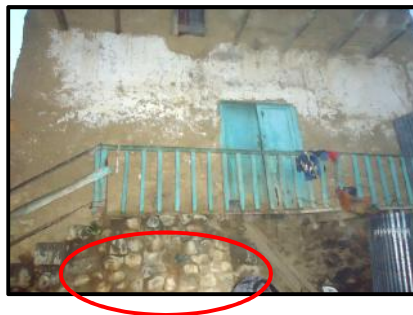
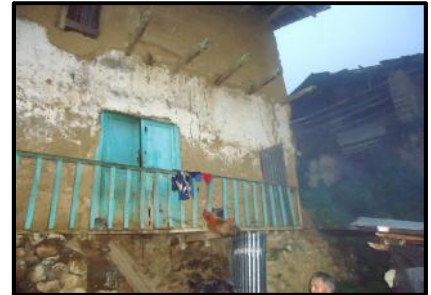
* Muro de fondo (eje 1-1), cara externa no tiene mayor afectación por humedad.

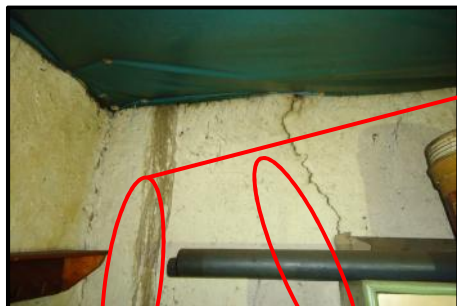
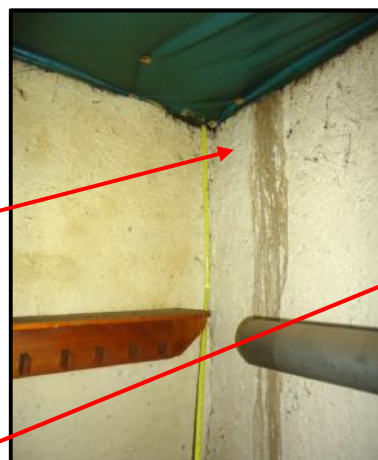
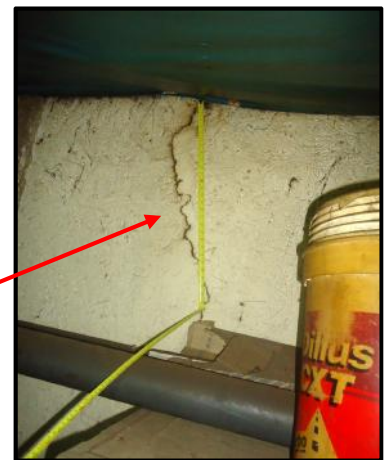
* (F1) y (F2) En encuentro de muros lateral izquierdo (eje A-A) y muro posterior (eje 1-1) se observan fisuras verticales de 1cm de espesor y de 1.50m y 0.60m de longitud.

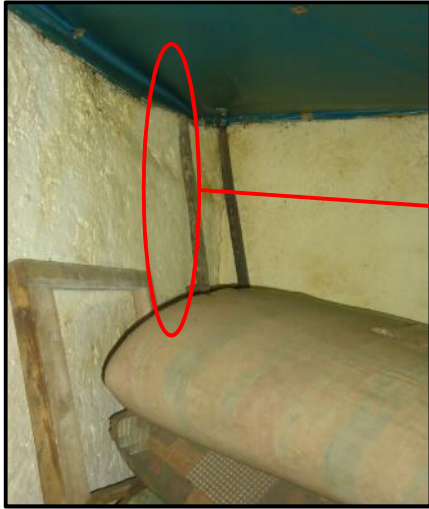
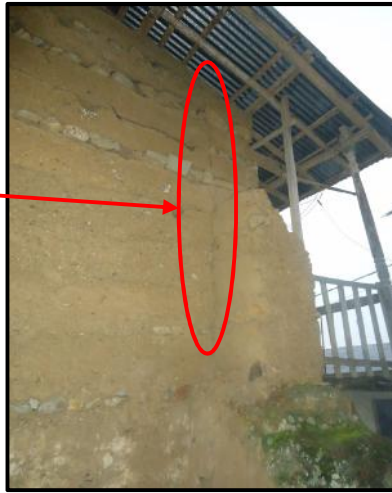
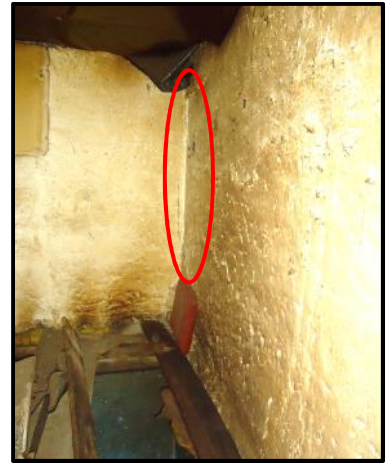
* (F3) En encuentro de muros frontal (eje 2-2) y muro lateral izquierdo (eje A-A), caras interiores y

* (F4) En encuentro de muros de fondo (eje 1-1) y muro lateral derecho (eje B-B), caras interiores se observa fisura vertical de 1cm de espesor en un a longitud de 90cm.

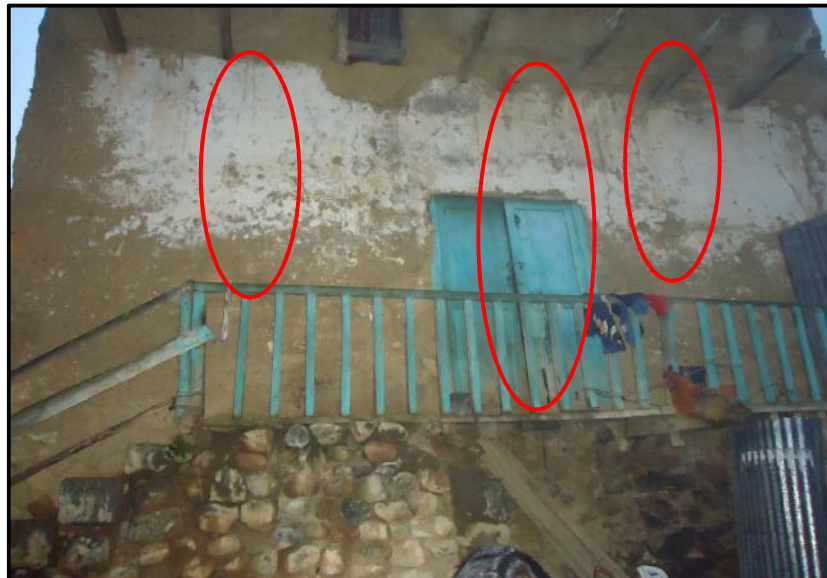
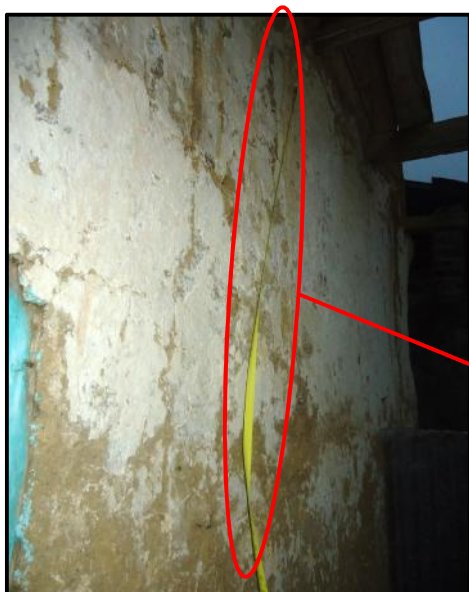
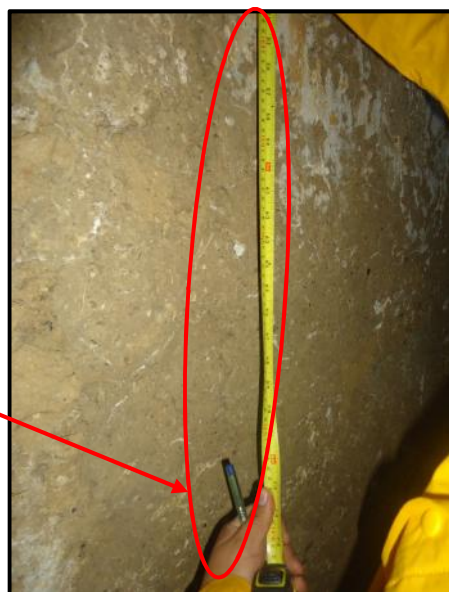
* (F5) En muro posterior (eje 1-1), cara externa se observan fisuramientos, con espesores de 1cm en longitudes de 1.80m., que se extienden desde la cimentación hasta el techo.

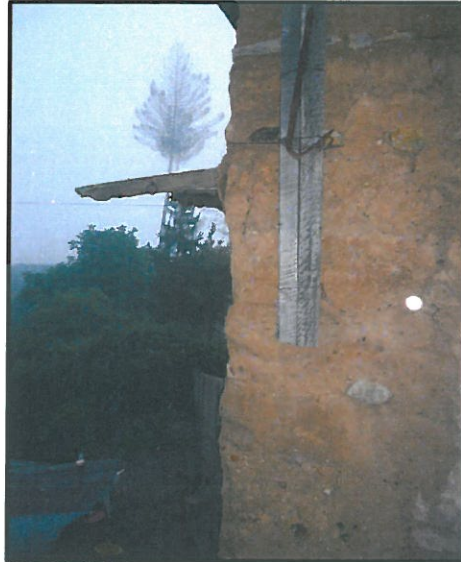
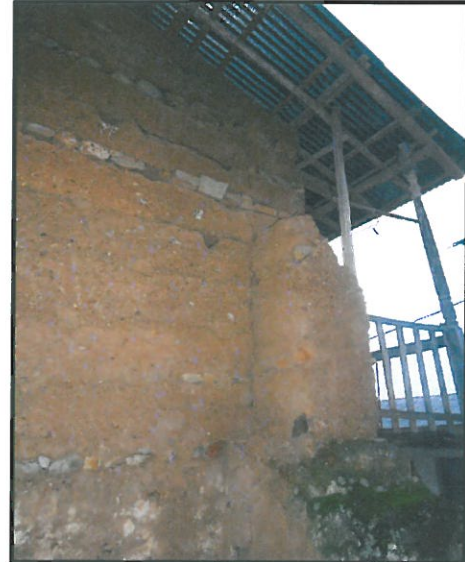
(Δ1): En muro lateral izquierdo (A-A) y en encuentro con muro (1-1) de fondo (eje 2-2) de espesores (e) de 80cm, en parte alta y media se observa pérdida de verticalidad de los muros, con inclinación hacia adentro, en parte por desgaste de los muros debido a la humedad, que en el tiempo poco a poco, va restando sus propiedades estructurales. No se pudo tomar medidas por difícil acceso.

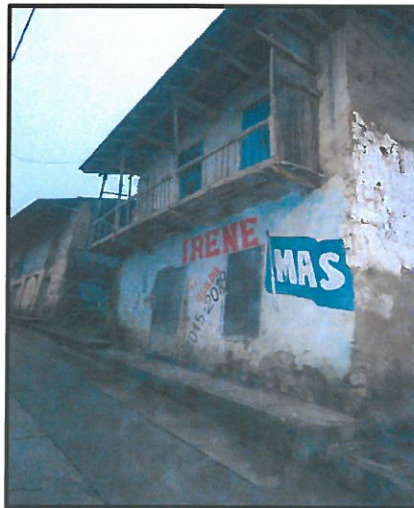
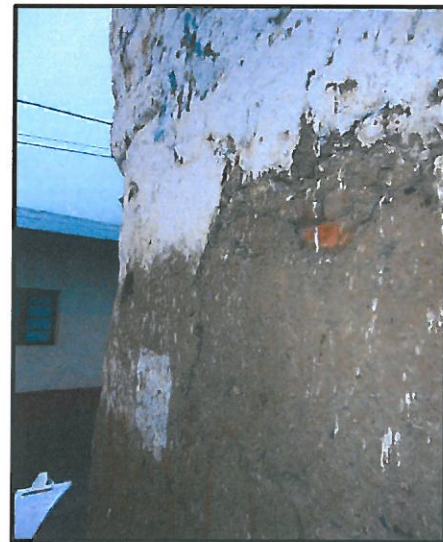
(Δ2): En muro lateral derecho (B-B) de espesor (e) de 80cm, en parte alta y media se observa pérdida de verticalidad de los muros, con inclinación hacia adentro, en parte por desgaste de los muros debido a la humedad, que en el tiempo poco a poco, va restando sus propiedades estructurales. No se pudo tomar medidas por difícil acceso.

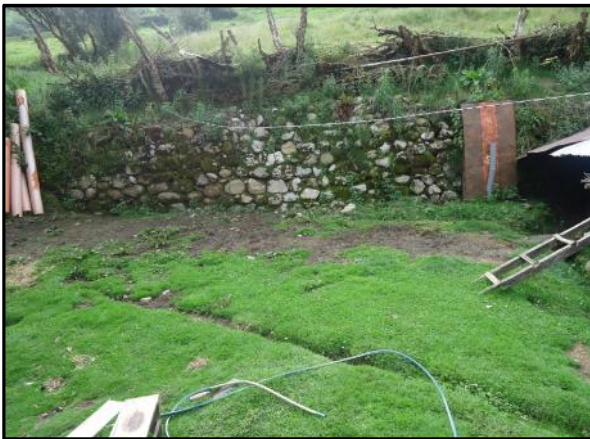
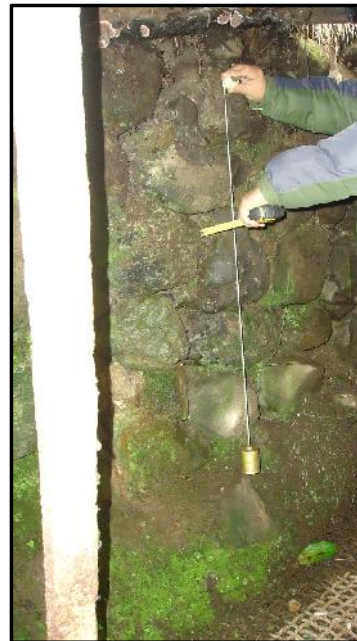
* (H2): Muro de fondo de la vivienda (eje 1-1), cara externa hacia el patio, aunque cuenta vereda y acequia, pero sin revestimiento, sin embargo hay afectación por humedad de origen de infiltración del terreno natural.

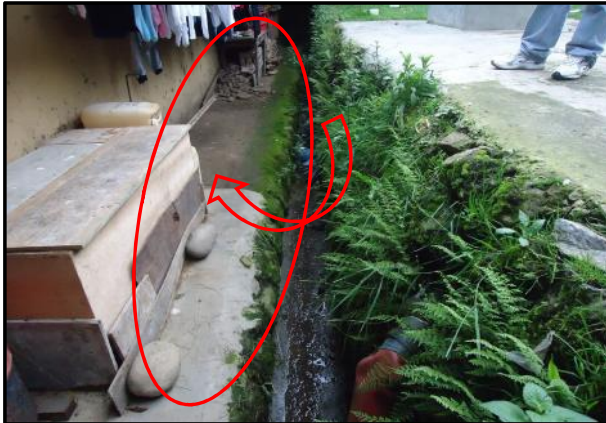
* (H3): Muro lateral izquierdo de cocina (eje A'-A'), cara externa hacia el patio, se observa deficiencias en el mantenimiento de la cuneta, generándose la presencia de humedad.

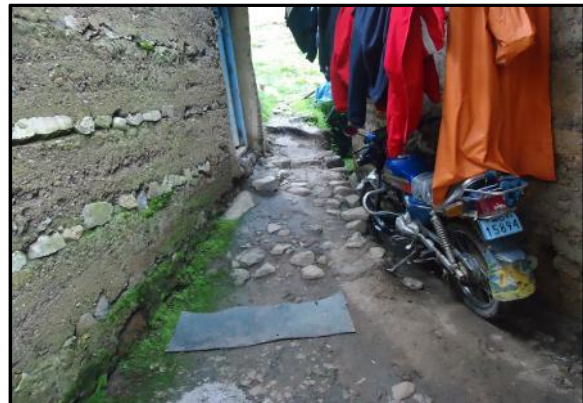
* (H5) Pero luego el muro (eje C-B) que conecta al muro lateral derecho que da hacia la cocina ya no cuenta con protección, observándose humedad en sus caras externa e interna.

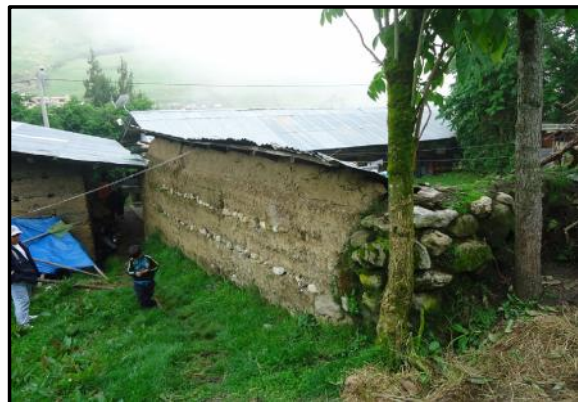
* (H6) De la misma forma el muro lateral derecho que da hacia la cocina (eje B'-B') ya no cuenta con protección, observándose humedad en su cara externa.

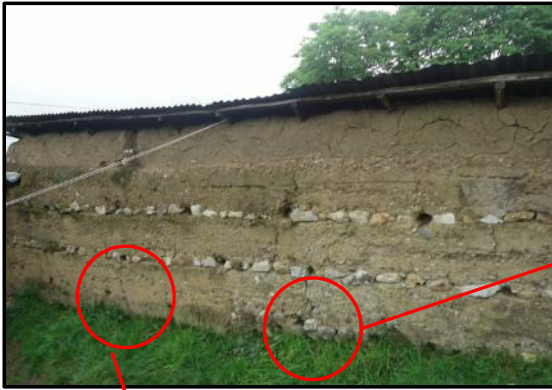
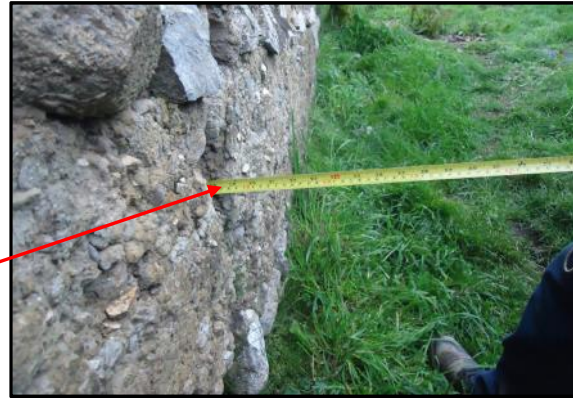
* (F1) En muro lateral derecho que da hacia el galpón (eje B'-B'), cara externa, se observan grietas en hilera de tapial independientes una de otras, una de las más pronunciadas atraviesa todo el muro con un espesor de 3cm en la altura de la hilera de 40cm.

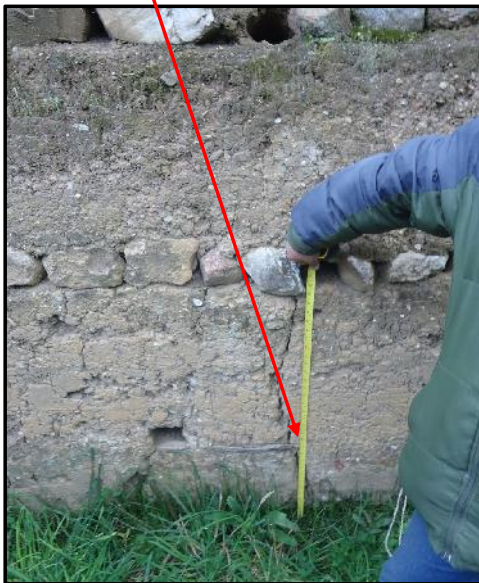
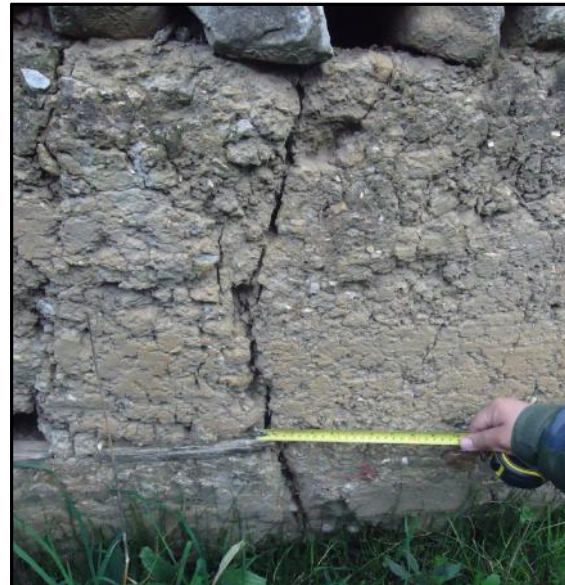
* (F2) Otra fisura en la misma zona que atraviesa todo el muro con espesor de 2cm y en la altura de la primera hilera de 40cm.

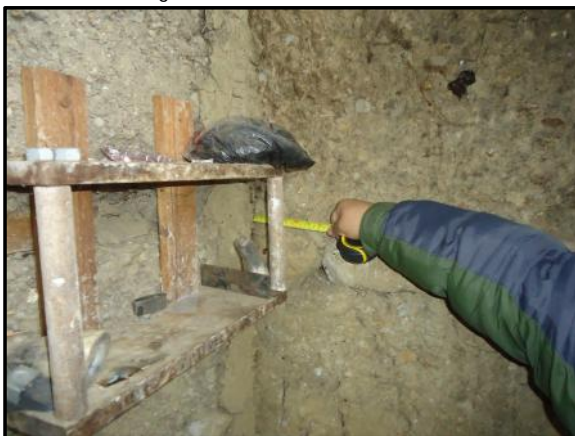
* (F3) En encuentro de muros de galpón, ejes 2'-2' y B-B, caras hacia el patio, se observa revestimiento de fisura vertical que atraviesa todo el muro, con espesores de 2cm, en una longitud de 90 cm, debido a falta de trabe.

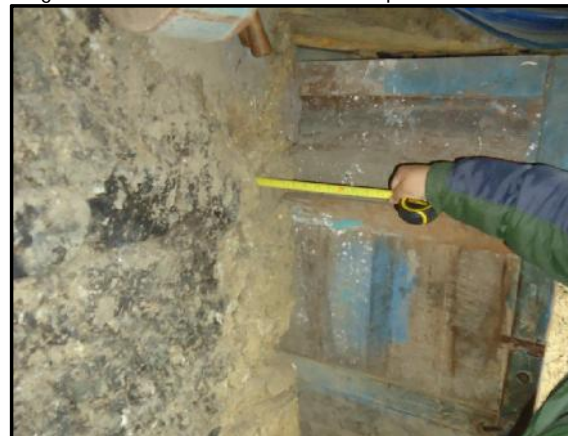
* (F4) En muro de eje B-B, cara hacia el patio, detrás de la puerta P-3 se observa revestimiento de fisura vertical que atraviesa todo el muro, con espesor de 2cm, en una longitud de 70cm debido a falta de traslape del dintel.

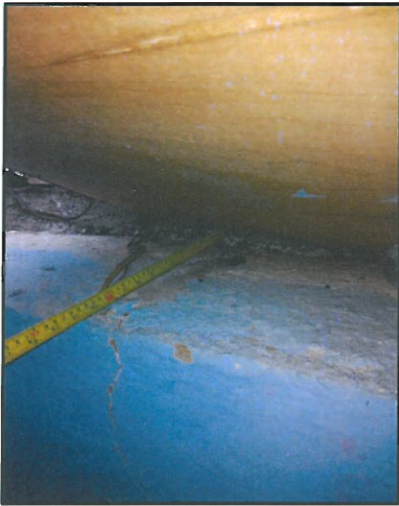
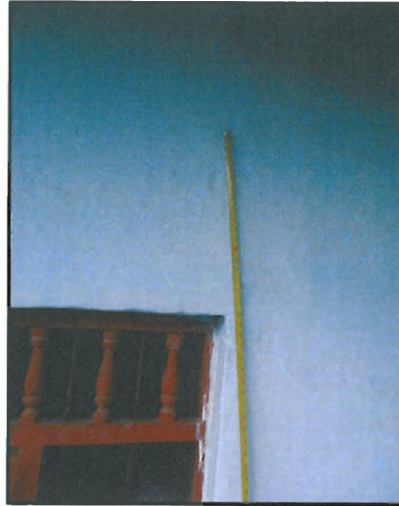
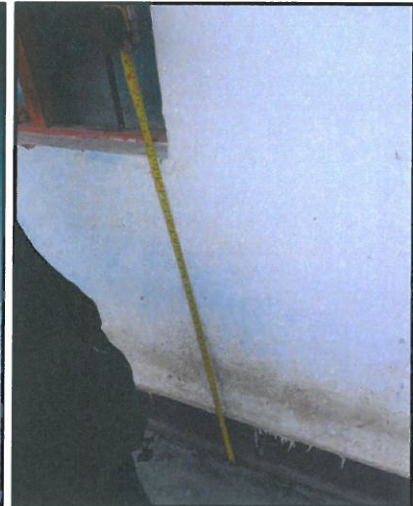
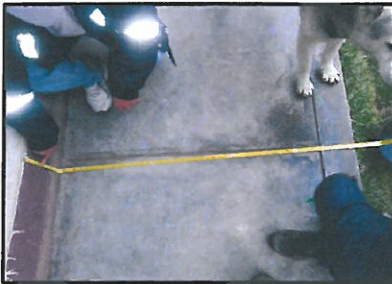
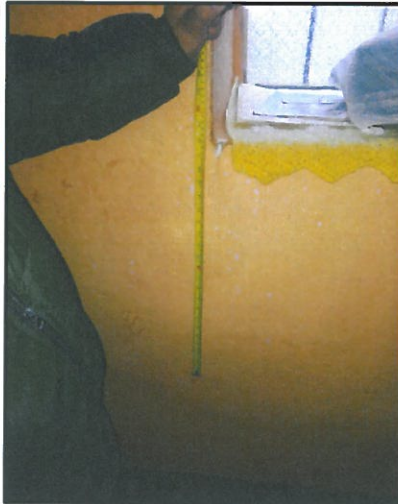
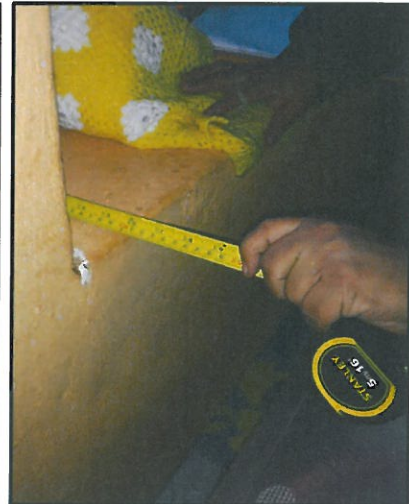
* (F5) En muro frontal de la vivienda (eje 2-2), se observa fisuras en el muro, caras interna y externa, involucrando el vano y el piso, debido a la falta de confinamiento del vano y a asentamiento por presencia de humedad en el terreno natural.

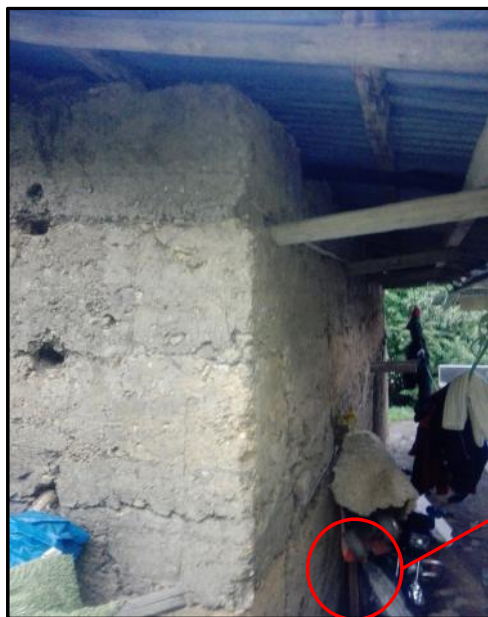
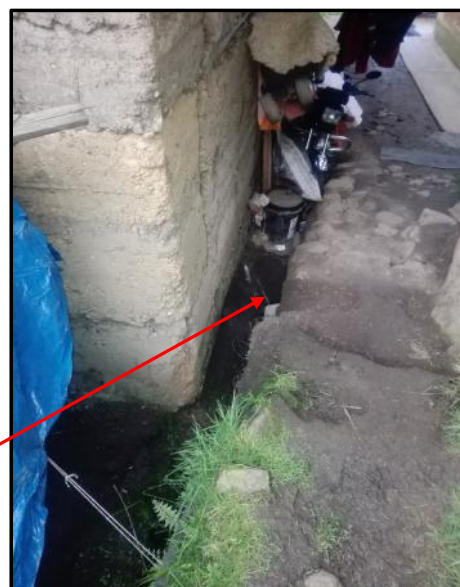
* Vivienda de tapial nueva construida en una sola etapa, en ella se observa que el muro de frontis (eje A-A) tiene acequia de recojo de aguas de lluvia, pegada a su cara externa, sin revestimiento, y obstruida por materiales de uso de los inquilinos.

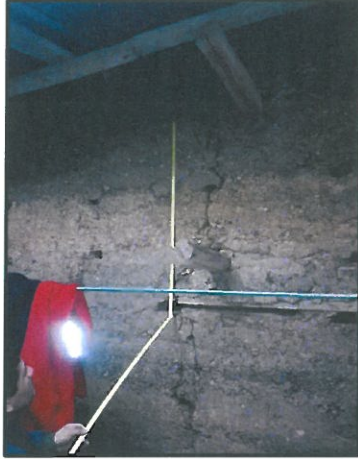
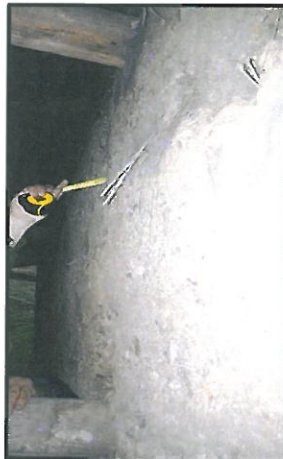
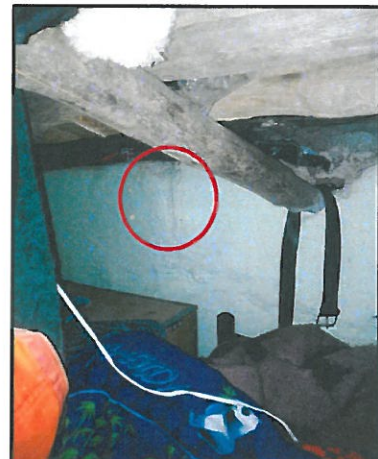
* (F1) Muro de frontis (eje A-A), cara externa, presenta en toda su altura una fisura de 2cm , con una profundidad de 23cm, incluso aparece en parte superior de cara interna, esto se debe a que se está produciendo asentamiento por terreno natural con alta presencia de humedad.

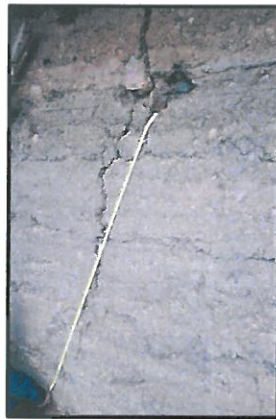
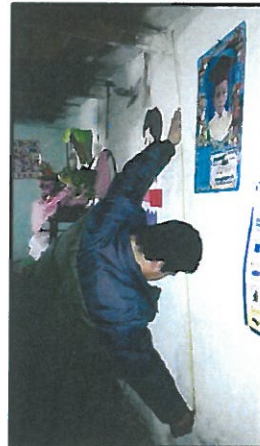
* (F2) Muro de fondo (ejeB-B), cara externa, presenta en toda su altura una fisura de 2cm , en todo el espesor del muro, apareciendo en cara interna, esto se debe a que se está produciendo asentamiento por terreno natural con presencia de alto contenido de humedad. Se está produciendo en la misma dirección, pero opuesta a fisura (F1).

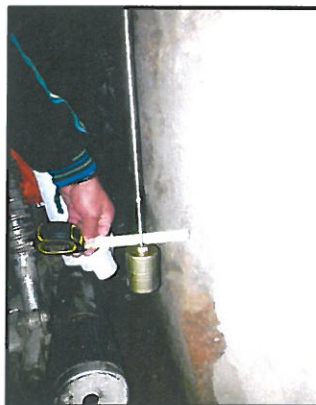
* ($\Delta 1$) En muro lateral derecho con espesor de 40cm, cara externa, a una altura de 1.80m, se observa un desplome de 6cm, menor al desplome máximo para reparar (e/5), pero mayor al aceptable (e/10).

* ($\Delta 2$) En muro de frontis con espesor de 40cm, cara externa, a una altura de 3m, se observa un desplome de 6cm, menor al desplome máximo para reparar (e/5), pero mayor al aceptable (e/10).

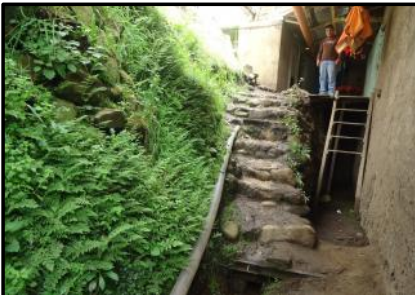
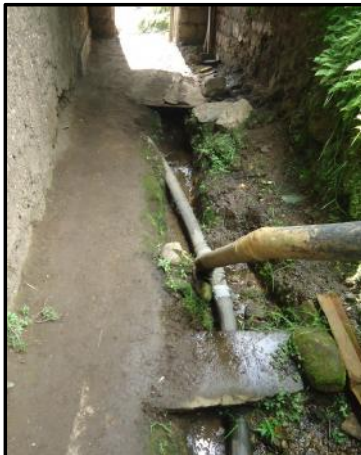
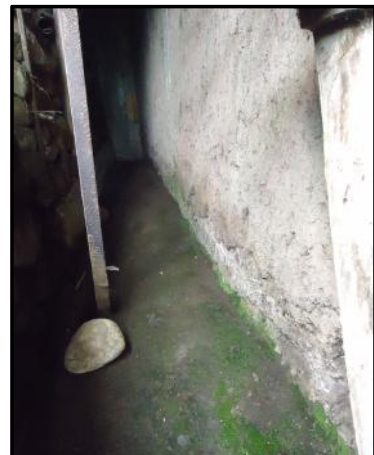
* (H1): Muro posterior (eje 1-1), cara externa, cerca a fuerte pendiente de terreno natural que presenta alto contenido de humedad. Cuenta con vereda y acequia perimetral, pero no están revestidas, generándose presencia de humedad sobre éste.

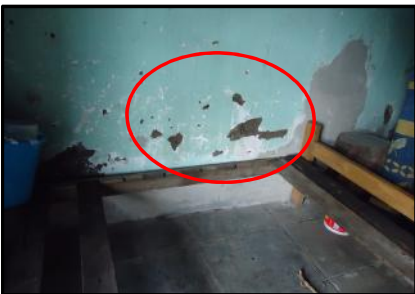
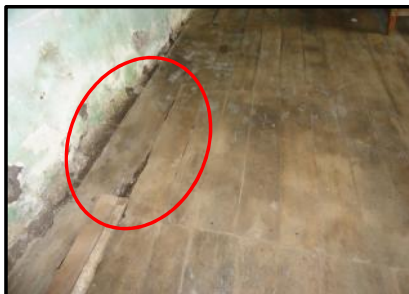
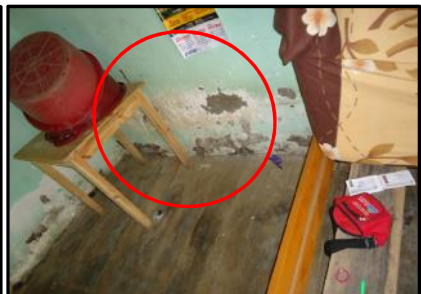
* (H2), (H3), (D1), (D2) y (D3): En muro posterior (eje 1-1), cara interna, y pisos de los ambientes, más en el de madera, se observa afectación por la humedad que procede del exterior del muro, así como de abajo del terreno natural. Además se observa en los muros desprendimiento de tarrajeo.

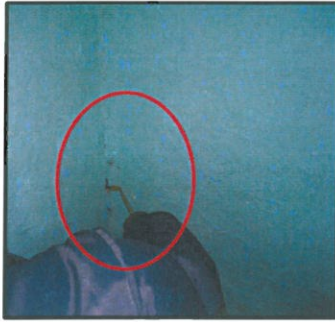
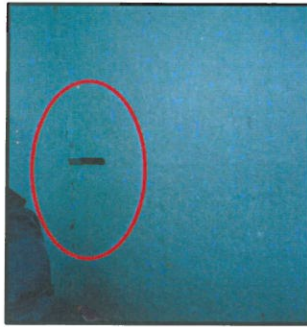
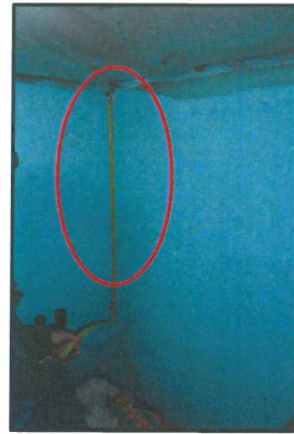
* (F1) Encuentro de muros posterior (eje 1-1) y lateral derecho (eje C-C), segundo nivel, caras internas, presenta fisura vertical de 5mm de espesor, en una longitud de 1.20m, con una profundidad de 6cm, sólo a nivel tarrajeo.

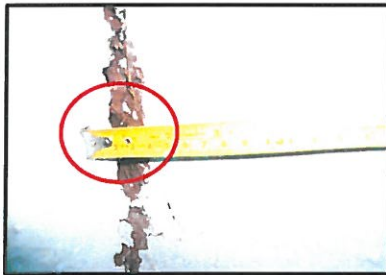
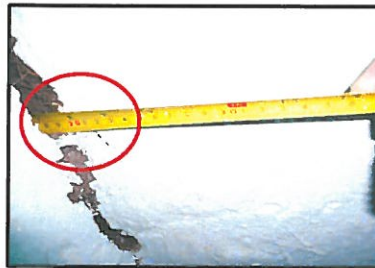
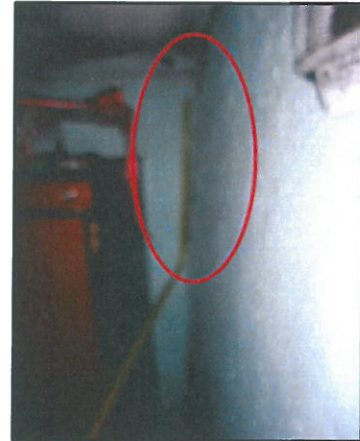
* (F2) Encuentro de muros de frontis (eje 2-2) y lateral derecho (eje C-C), segundo nivel caras internas, presenta fisura vertical de 2cm de espesor, en una longitud de 1.20m, con una profundidad de 18cm, debido a falta de trabe entre muros.

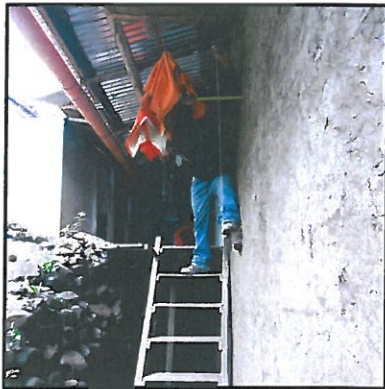
* ($\Delta 1$) En muro de fondo (eje 1-1) con espesor de 50cm, cara externa, a una altura de 3m, se observa un desplome de 15cm, mayor al desplome máximo para reparar (e/5), y al aceptable (e/10).

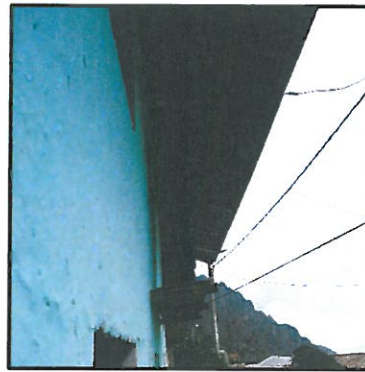
* ($\Delta 2$) En muro de frontis con espesor de 50cm, cara externa, a una altura de 3m, se observa un desplome de 12cm, mayor al desplome de máximo para reparar (e/5), y al aceptable (e/10).

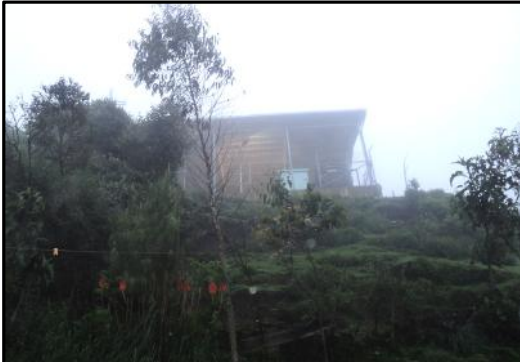
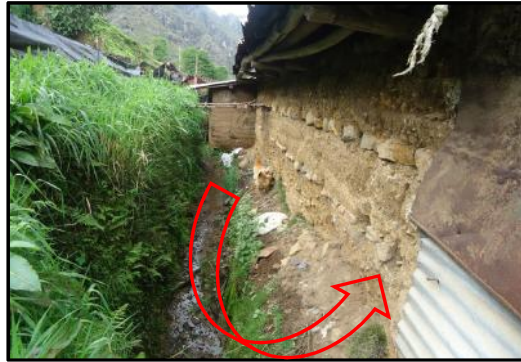
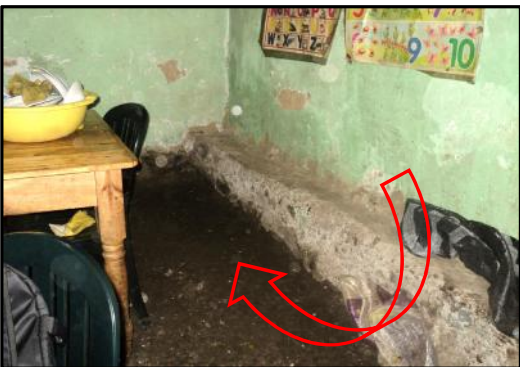
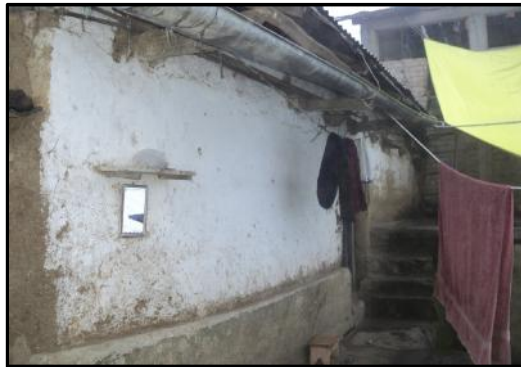
* La parte posterior de la casa da hacia terreno natural con fuerte pendiente, y con alta presencia de humedad. Detrás del muro de fondo, cuenta con acequia sin revestimiento, pero delante de éste y del muro de frontis, cuentan con zócalo de concreto, sin embargo (H1): en el piso interior aún se observa humedad por infiltración del terreno natural.

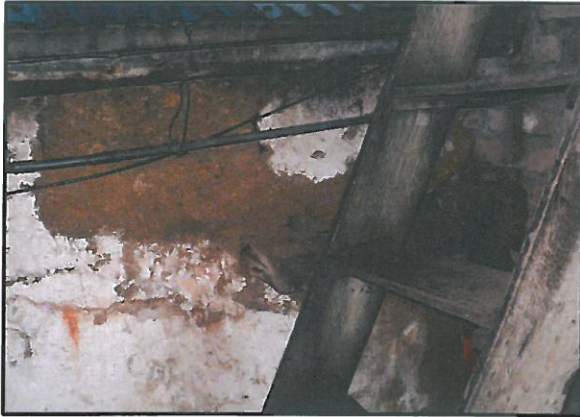
* (F1) Resane de grieta en muro frontal por causas ajenas a estructurales.

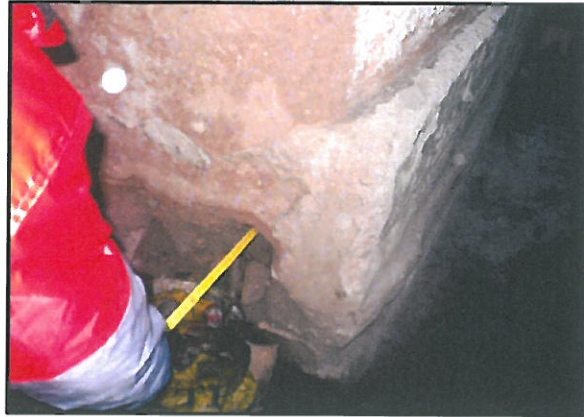
* (F2) Desprendimiento de material en muro lateral izquierdo (eje A-A), cara externa, esquina parte inferior derecha .

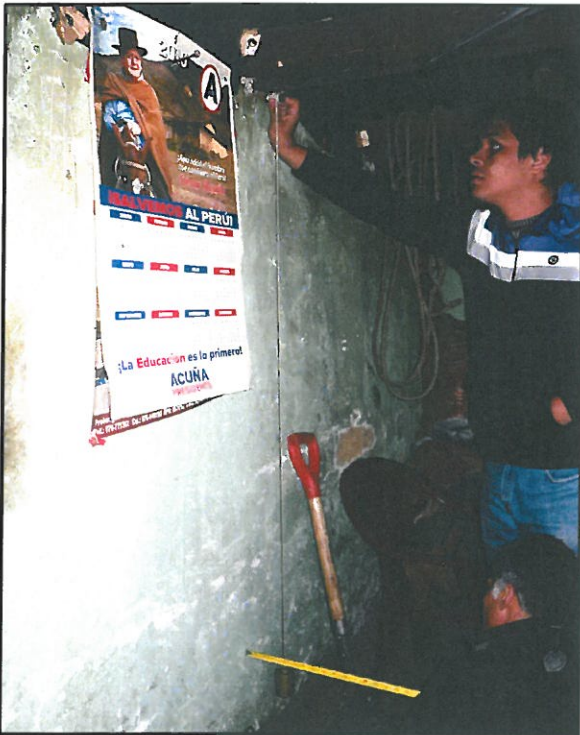
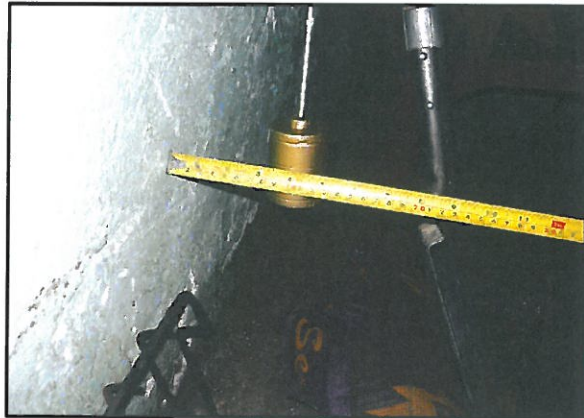
C		GRIETAS - OBSERVACION
Fallas de desgarramiento		No presenta
Fallas por flexión		No presenta
Fallas por asentamiento		No presenta
Fallas en tímpano		No presenta
Fallas por punzonamiento		No presenta
Desplome de muros		* (1): En muro frontal (eje 2-2), con espesor (e) de 50cm, en cara interna, se observa un desplome de 7cm, mayor al aceptable (e/10), pero menor al máximo para reparar (e/5).

* ($\Delta 1$): En muro frontal (eje 2-2), con espesor (e) de 50cm, en cara interna, se observa un desplome de 7cm, mayor al aceptable (e/10), pero menor al máximo para reparar (e/5).

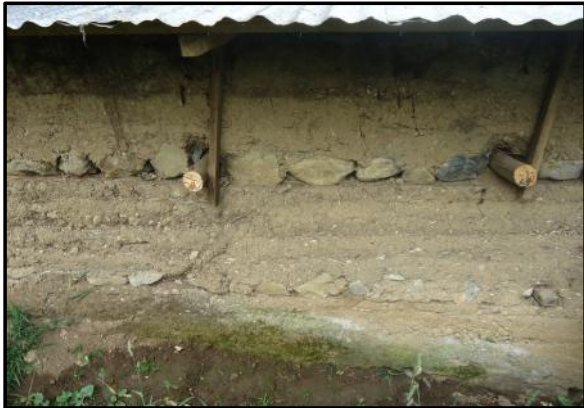
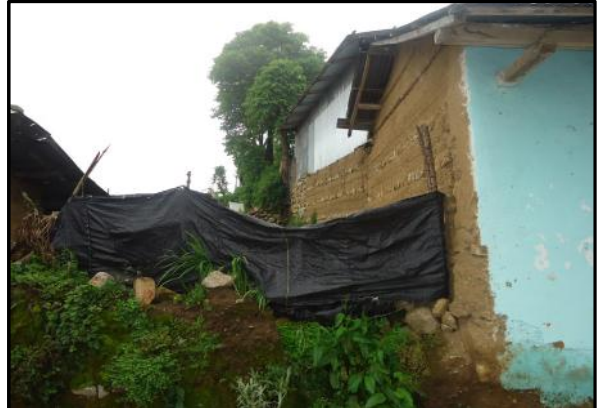
* (H1): El muro posterior (eje 1-1) da hacia terreno natural con regular pendiente, con alta presencia de humedad y en propiedad de colindante, (H2): en menor medida sucede en el exterior del muro lateral izquierdo (eje A-A) , quedando las habitaciones del fondo del primer nivel soterradas. Al estar en terrenos de colindantes no hay revestimientos exteriores, ni acequias perimetrales, observándose los efectos de la humedad en los interiores.

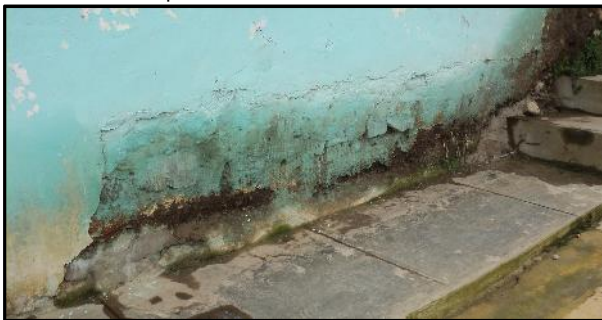
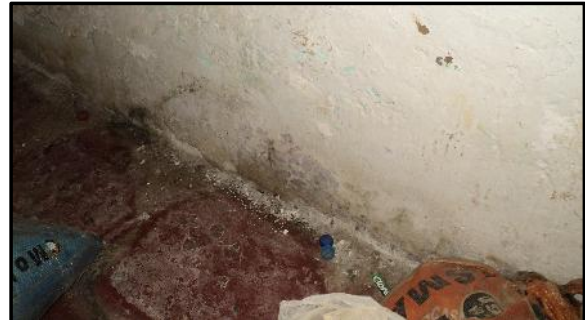
* (H3), (D1) y (H4): Muro de frontis (eje 3-3) da hacia el Pje. Humboldt, con fuerte pendiente. Tanto en sus caras externa como interna se muestran afectaciones por humedad, así como desprendimiento de tarrajeo, esto se produce además de la corta protección de la cobertura del techo ante la lluvia, por las infiltraciones de la alta presencia de humedad que contiene el terreno natural sobre el que se ubica la vivienda.

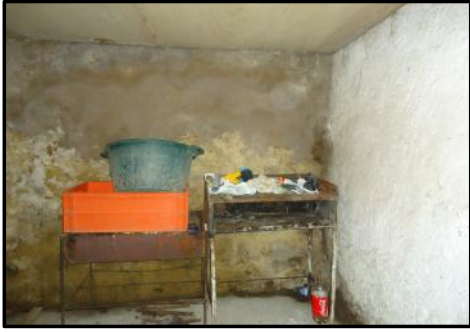
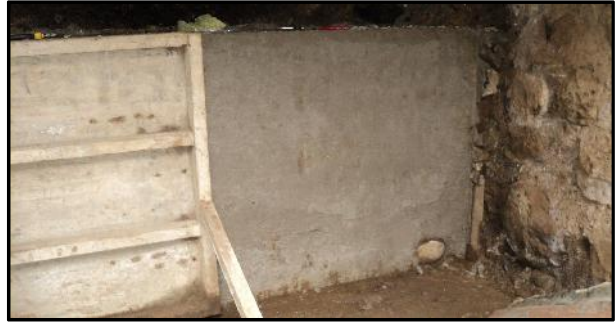
* (H5) En muro de fondo (eje 1-1), cara interna, se observa en una primera sección la presencia de humedad, y en una segunda el inicio de trabajo de los propietarios en colocar muro de contención para evitar los efectos de la humedad.

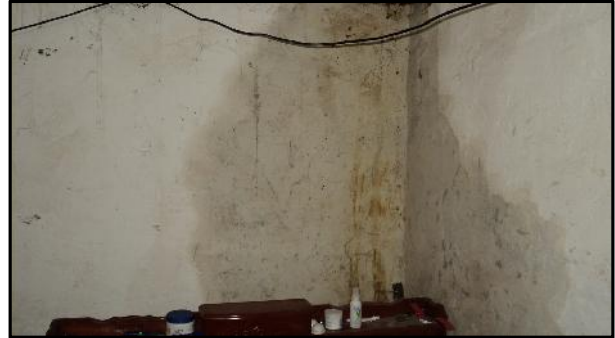
* (H6) En encuentro de muros laterales izquierdo (eje A-A) y muro lateral intermedio que da hacia el dormitorio (eje 2-2), se observa la presencia de humedad, por causas explicadas en (H2): infiltración del terreno natural con alta presencia de humedad, al estar el muro izquierdo en contacto con el talud.

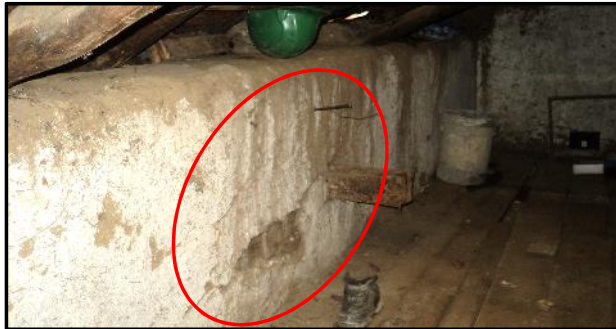
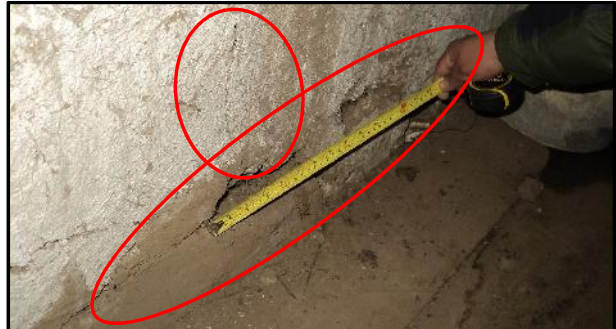
* (F1) En muro lateral izquierdo (eje A-A), cara interna, en el altillo, se observa fisuramiento que está generando desprendimiento de tarrajeo, en un espesor de 5cm, 14cm de longitud, y una profundidad de 11cm, por lo que ya está comprometiendo parte del material de la hilera del tapial.

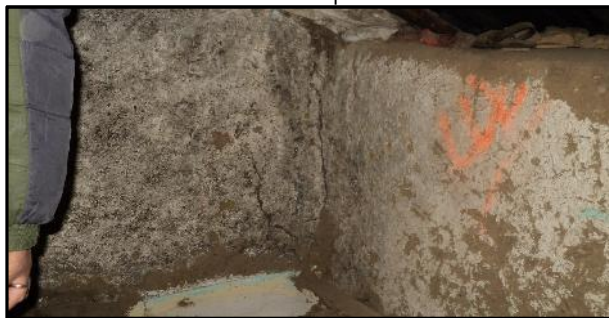
* (F2) En encuentro de muros lateral derecho (eje C-C) y de frontis (eje 3-3), se observa fisura vertical, esto se debe a falta de trabe de las hileras de tapial.

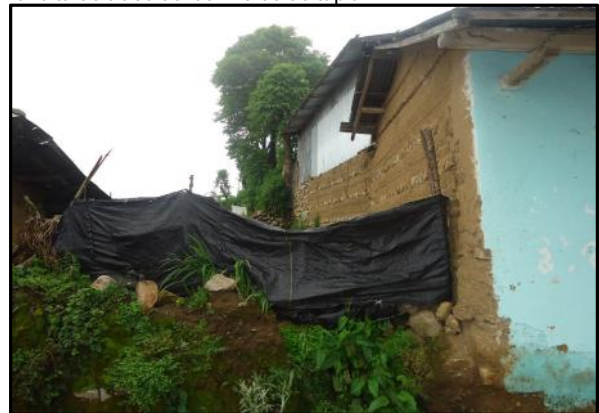
* (F3) En encuentro de muros lateral izquierdo (eje A-A) y de frontis (eje 3-3), se observa fisura vertical, esto se debe a falta de trabe de las hileras de tapial.

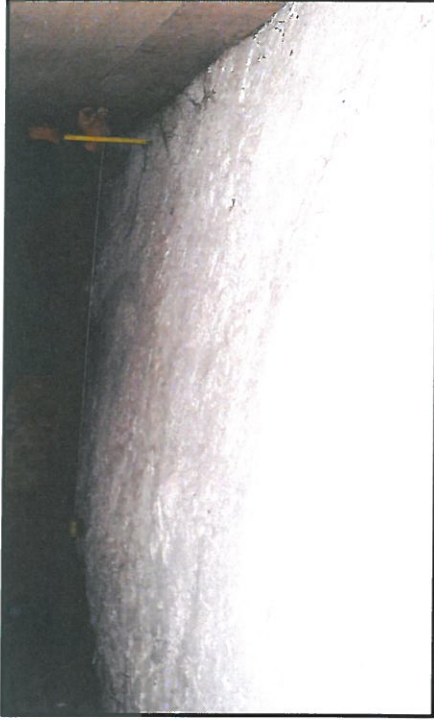
*(Δ1), En muro central (eje B-B), con espesor de 55cm, a una altura de 1.50m, se observa un desplome de 10cm, mayor al aceptable, pero menor al desplome máximo para reparar, esto se debe a irregularidad en el muro por proceso constructivo.

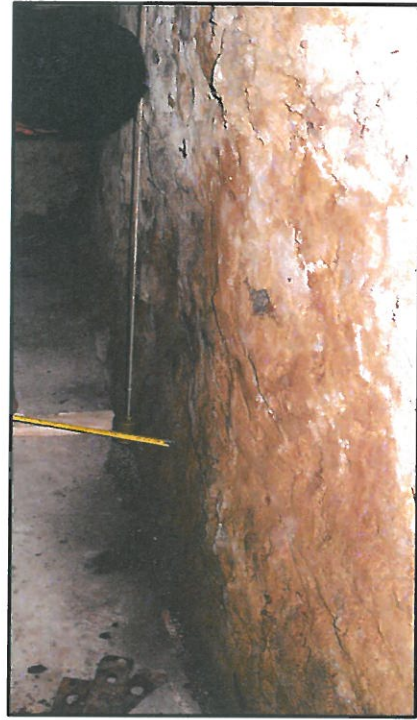
*(Δ2), En muro de fondo (eje 1-1), con espesor de 55cm, a una altura de 1.10m, se observa un desplome de 5cm, menor al aceptable y al desplome máximo para reparar, esto se debe a irregularidad en el muro por proceso constructivo.

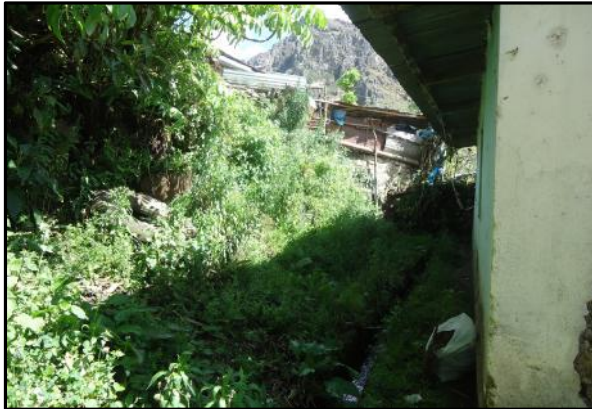
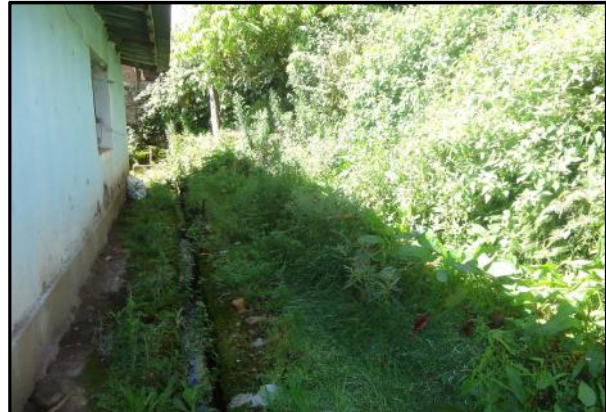
* (H1): Muro de fono (eje 1-1), cara externa, cercano a talud de terreno natural con alta presencia de humedad, debajo del Jr. Mariscal Cáceres (eje 1-1), además se observa cuneta perimetral y vereda, pero sin mantenimiento, provocándose afectación en la parte inferior del muro, aún contando con zócalo de cemento.

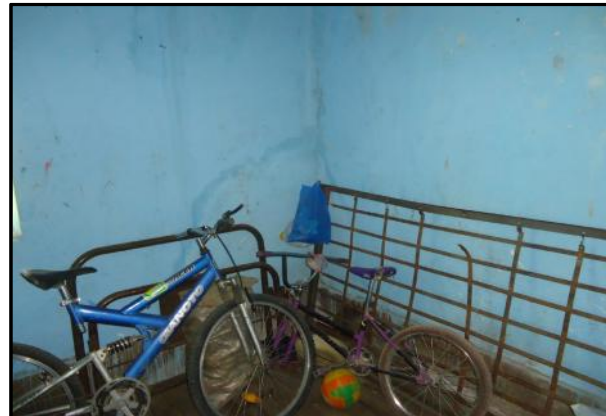
* (H2): Muro de fondo (eje 1-1), cara interna, se observa presencia de humedad po condiciones antes mencionadas.

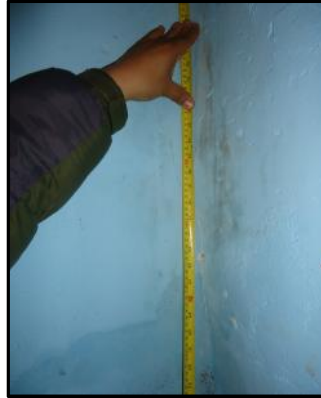
*(F1) En encuentro de muros de fondo (eje 1-1) y lateral derecho (eje E-E), caras internas, se observa fisura de 1.30m de longitud, con un espesor de 2mm, esto se debe a que se está presentando asentamiento diferencial, pues el terreno natural donde se ubica la vivienda presenta alto contenido de humedad.
