FACULTAD DE INGENIERÍA

Carrera de Ingeniería Civil

“VULNERABILIDAD SÍSMICA DE LAS VIVIENDAS DE
TAPIAL DEL SECTOR “D” DEL DISTRITO DE HUALGAYOC
- CAJAMARCA 2016”

Tesis para optar el título profesional de:

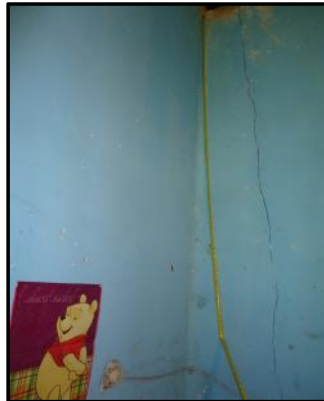
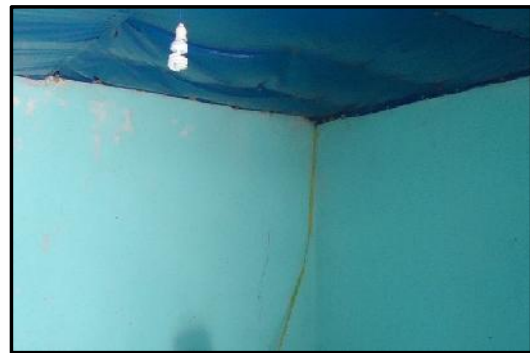
x	Fallas de desgarramiento	<p>En observaciones por fisuras (Ver fotos ítem 3):</p> <p>*(F2) Cerca al encuentro de muros lateral de ejes E-E (lateral derecho) y 2-2, en éste último muro, en ambas caras, externa e interna, se observa fisura de 2.10m, que involucra los zócalos, con un espesor de 2mm, esto se debe a que se está presentando asentamiento diferencial, pues el terreno natural donde se ubica la vivienda presenta alto contenido de humedad.</p> <p>*(F4) En encuentro de muros de frontis (eje 4-4) y lateral izquierdo (eje C-C), caras externas e internas se observa fisura con espesor aprox. de 4mm, por desgarramiento de muros, esto se debe a que se está produciendo asentamiento diferencial, pues el terreno natural donde se ubica la vivienda presenta alto contenido de humedad.</p> <p>*(F5) En encuentro de muros de frontis (eje 4-4) y lateral que da hacia la cocina, caras internas se observa fisura por desgarramiento, esto se debe a que se está produciendo asentamiento diferencial, pues el terreno natural donde se ubica la vivienda presenta alto contenido de humedad.</p>

*(F2) Cerca al encuentro de muros lateral de ejes E-E (lateral derecho) y 2-2, en éste último muro, en ambas caras, externa e interna, se observa fisura de 2.10m, que involucra los zócalos, con un espesor de 2mm, esto se debe a que se está presentando asentamiento diferencial, pues el terreno natural donde se ubica la vivienda presenta alto contenido de humedad.

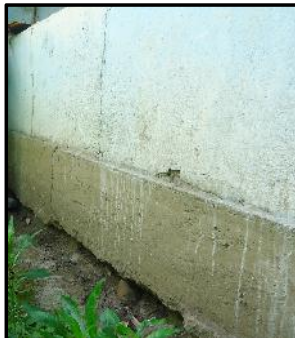
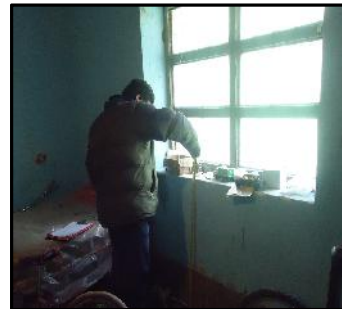
*(F3) En muro de fondo (eje 1-1), ventana 5, caras interna y externa, tanto en la parte superior como inferior se observan fisuras, que incluso atraviesan todo el muro, con un espesor de 4mm, involucrando el zócalo, esto se debe a falta de confinamiento de los vanos, restándole rigidez al muro, además se está produciendo asentamiento diferencial, pues el terreno natural donde se ubica la vivienda presenta alto contenido de humedad.

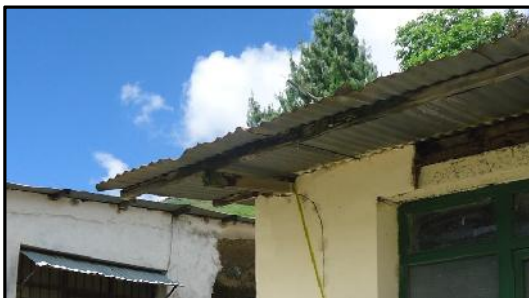
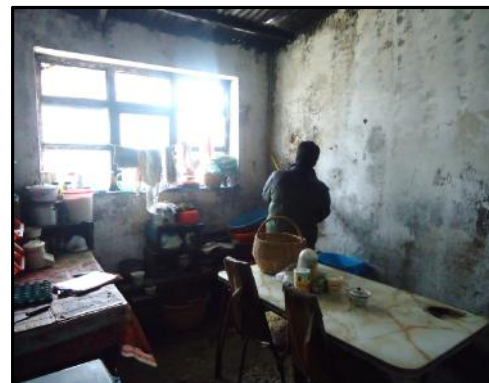
*(F4) En encuentro de muros de frontis (eje 4-4) y lateral izquierdo (eje C-C), caras externas e internas se observa fisura con espesor aprox. de 4mm, por desgarramiento de muros, esto se debe a que se está produciendo asentamiento diferencial, pues el terreno natural donde se ubica la vivienda presenta alto contenido de humedad.

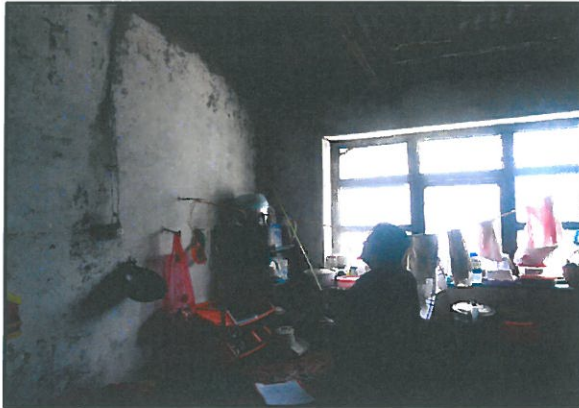
*(F5) En encuentro de muros de frontis (eje 4-4) y lateral que da hacia la cocina, caras internas se observa fisura por desgarramiento, esto se debe a que se está produciendo asentamiento diferencial, pues el terreno natural donde se ubica la vivienda presenta alto contenido de humedad.

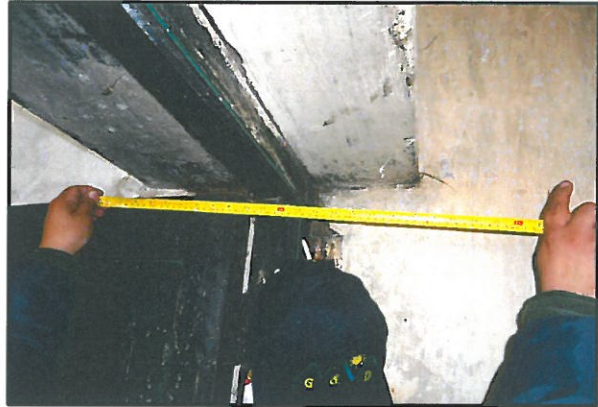
*(F6) En dintel sobre Puerta 2, se observa fisura, esto se debe a la falta de confinamiento del vano.

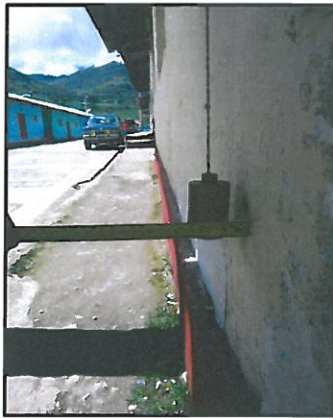
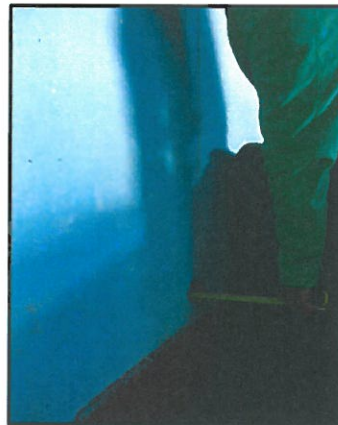
(Δ1) y (Δ2): En muros de frontis (eje 4-4) y su paralelo central, con espesores de 50cm, a alturas de 2.50m y 1.70m, respectivamente, no se observa desplome.

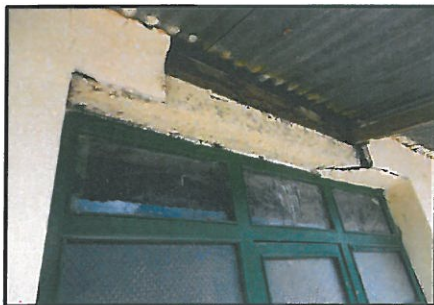
(D1): En el muro de frontis (eje 4-4), cara externa, sobre ventana 3, se observa desprendimiento de tarrajeo por humedad que pasa de la cobertura.

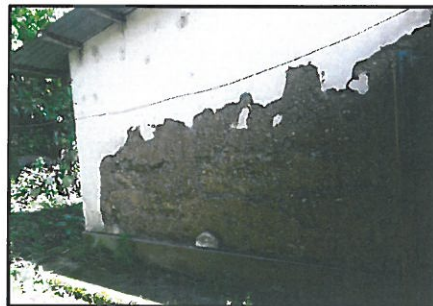
(D2): En el muro lateral derecho (eje C-C), cara externa, se observa desprendimiento de tarrajeo por falta de protección de la cobertura.

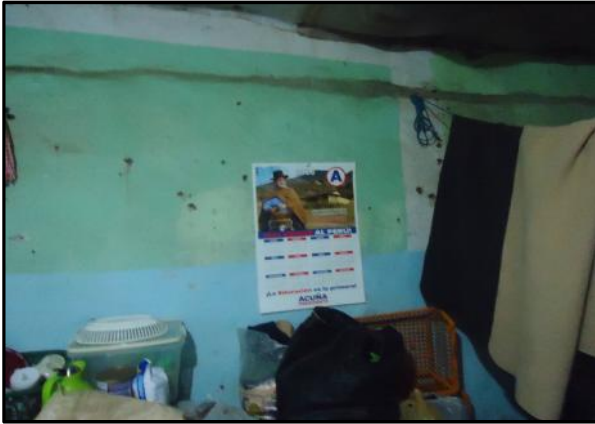
* (H1): El muro de frontis (eje 3-3) da a la calle, Jr. Silva Santisteban, a la altura del segundo nivel, quedando el muro del primer nivel soterrado, este ha sido hecho de piedra, tarrajado y pintado, y está soportando el empuje lateral del terreno natural y el alto contenido de humedad.

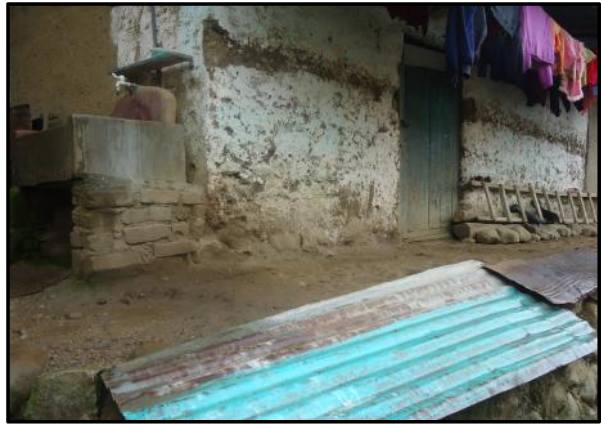
* Muro de fondo, sin mayor afectación.

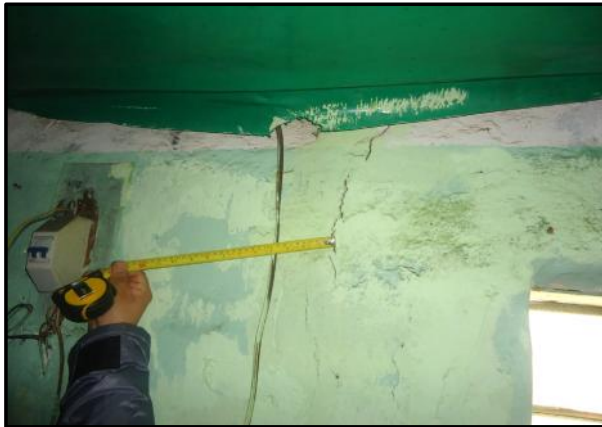
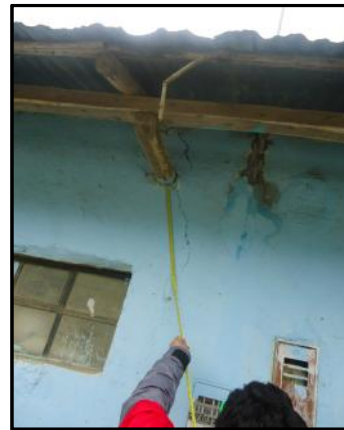
* (F1) En muro de frontis (eje 3-3), caras interna y externa, sobre ventana V1, se observa fisura menor de 5mm, debido a punzonamiento de viga.

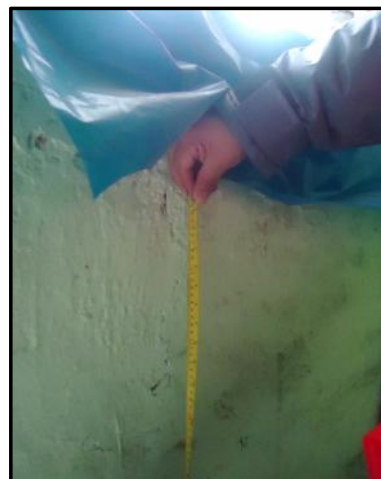
* (F2) En muro de frontis (eje 3-3), caras interna y externa, bajo ventana V1, se observa fisura menor de 5mm, , debido a falta de confinamiento de vano.

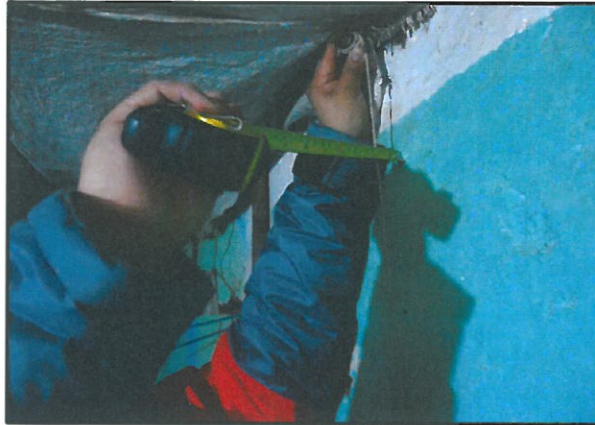
C		GRIETAS - OBSERVACION
Fallas de desgarramiento		No presenta
Fallas por flexión		No presenta
Fallas por asentamiento		No presenta
Fallas en tímpano		No presenta
Fallas por punzonamiento		No presenta
Desplome de muros		En observaciones por desplome (Ver fotos ítem 4): *(1) En primer nivel soterrado, en el muro del fondo (eje 1-1), con espesor (e) de 55cm, cara interna, a una altura de 2.60m, se observa un desplome de 4cm, menor al desplome aceptable. En la cara externa no se evidencia desplome por tanto se considera irregularidad por proceso constructivo.

*(Δ 1) En primer nivel soterrado, en el muro del fondo (eje 1-1), con espesor (e) de 55cm, cara interna, a una altura de 2.60m, se observa un desplome de 4cm, menor al desplome aceptable. En la cara externa no se evidencia desplome por tanto se considera irregularidad por proceso constructivo.

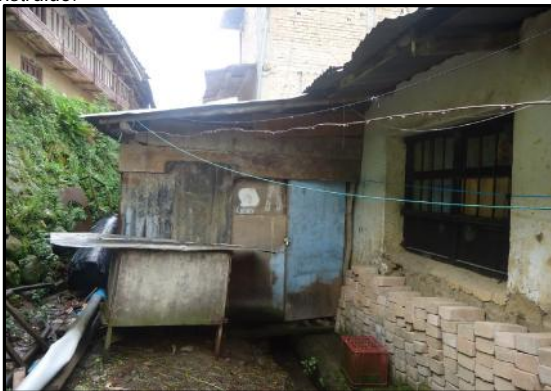
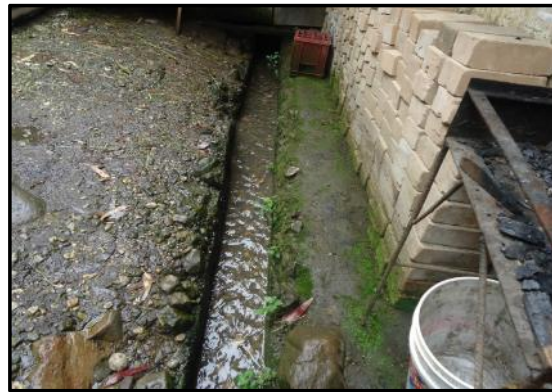
02. En observaciones por humedad:

*(H1): En muro de fondo de eje 1-1, cara externa, está cerca a terreno natural con fuerte pendiente y presencia de alto contenido de humedad, cuenta con vereda, acequia perimetral, que han perdido el revestimiento de cemento al ser afectas por la humedad, con el riesgo también de afectar al muro, reduciéndole sus propiedades estructurales para lo que ha sido construido.

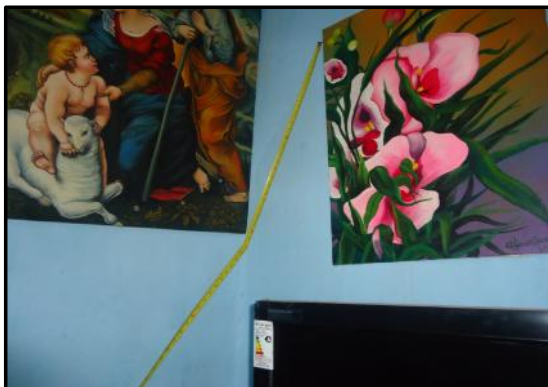
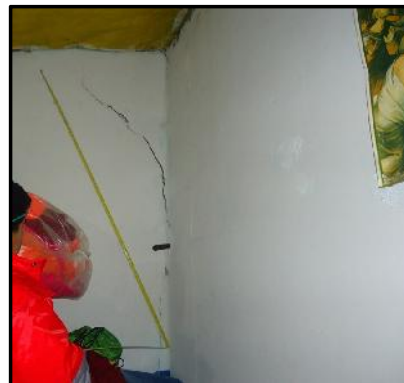
*(F1): En encuentro de muro lateral derecho de eje E-E cara interna y muro central de eje 2'-2' tanto en la cara que da a la sala como al dormitorio, se observa fisura menor a 1cm, que presuntamente atraviesa el muro cara a cara, con longitudes aprox. de 80cm y 1.80m respectivamente, esto se debe a que se está produciendo asentamiento diferencial, porque la casa está en corte de terreno natural que presenta alto contenido de humedad, éste, está afectando en el tiempo las propiedades estructurales del terreno de fundación y de los muros.

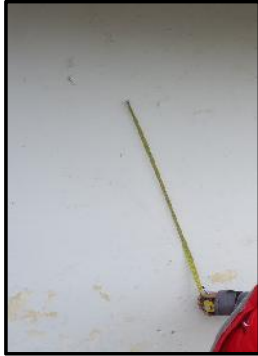
*(F2): En muro de frontis de eje 4-4, cara externa, parte derecha media, se observa fisura, sólo es a nivel tarrajeo.

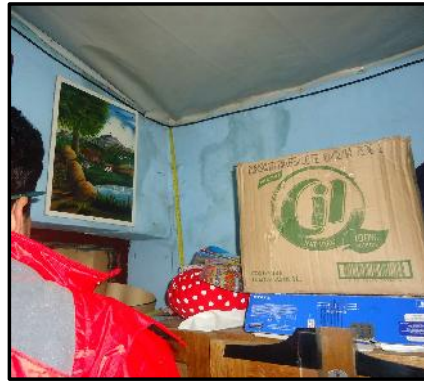
*(F3): En encuentro de muros de frontis de eje 4-4 y lateral derecho de eje E-E, cara interna, se observa fisura, sólo es a nivel tarrajeo.

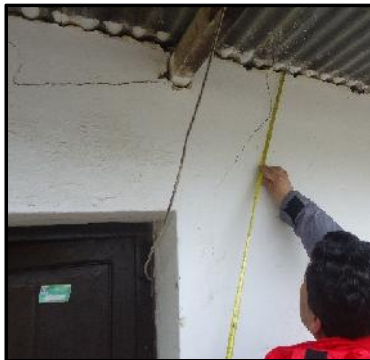
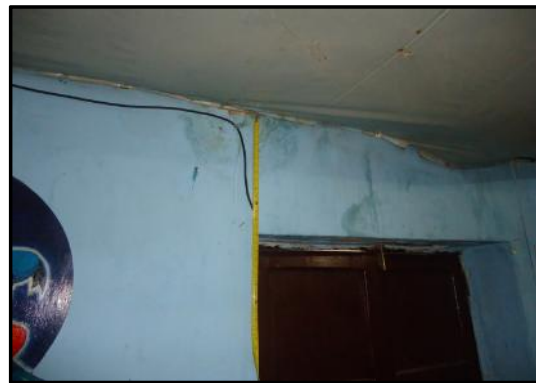
*(F4): En muro de frontis de eje 4-4, caras externa e interna, sobre el dintel de la puerta principal P-1, vértice derecho, se observa fisura con espesor menor a 5mm, con longitud de 70 y 40cm respectivamente, esto se debe a la corta longitud del dintel y a la falta de confinamiento del vano, reduciéndole rigidez al muro.

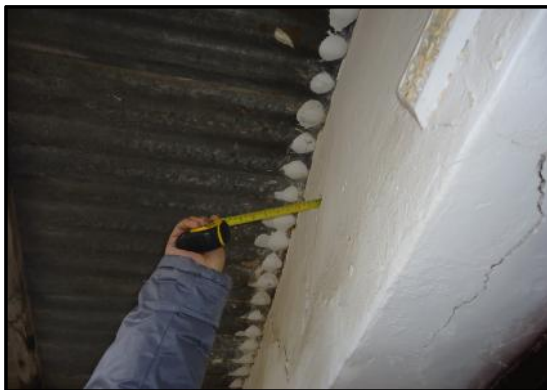
*(F5): En muro de frontis de eje 4-4, cara externa, sobre el dintel de la puerta principal P-1, parte central, se observa fisura, con longitud aprox. de 60cm, esto se debe a la corta longitud del dintel, y a la falta de confinamiento del vano, reduciéndole rigidez al muro.

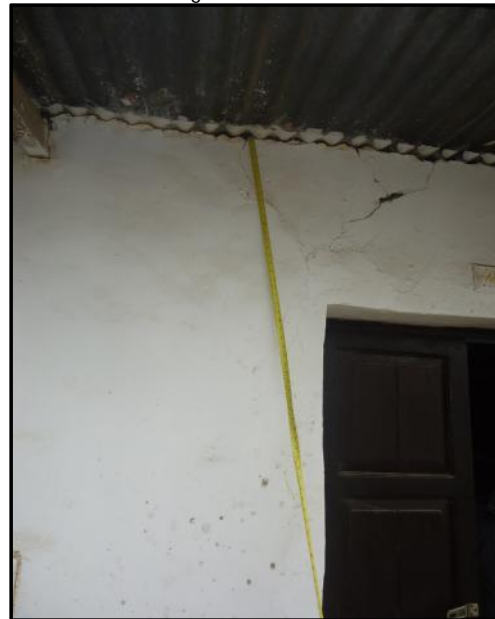
*(F6): En muro de frontis de eje 4-4, cara externa, sobre el dintel de la puerta principal P-1, vértice izquierdo, se observa fisura, con longitud aprox. de 60cm, esto se debe a la corta longitud del dintel, y a la falta de confinamiento del vano, reduciéndole la rigidez al muro.

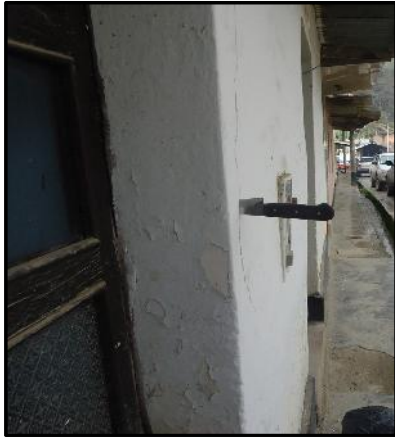
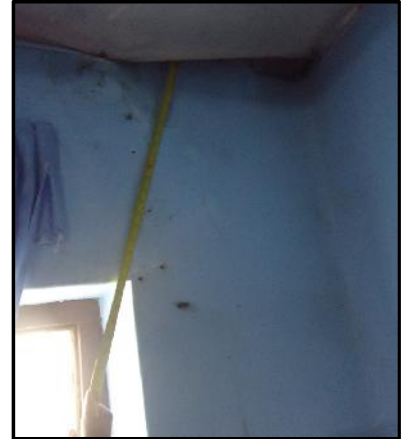
*(F7): En muro de frontis de eje 4-4, caras externa e interna, en ventana V2 se observan fisuras menor a 1cm de espesor, esto se debe a la falta de confinamiento del vano.

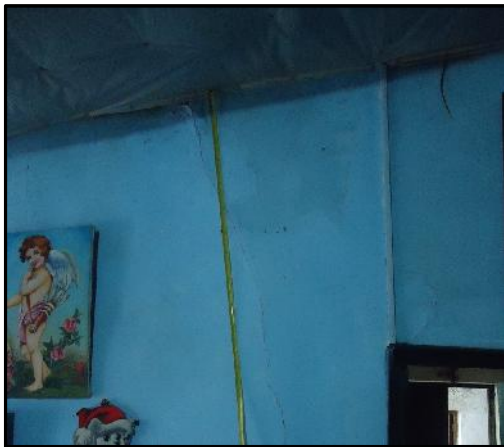
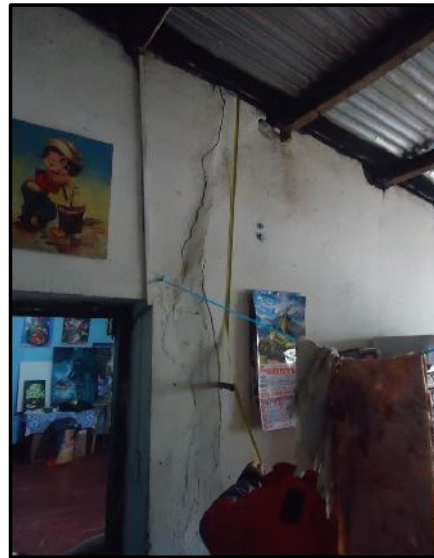
*(F8): En muro lateral eje C'-C', en ambas caras que dan hacia la sala y la cocina se observa fisura de 1cm de espesor, se presume que atraviesa ambas caras del muro, en una longitud aprox. de 1.20m, esto se debe a que se está produciendo asentamiento diferencial, porque la casa está en corte de terreno natural que presenta alto contenido de humedad, éste, está afectando en el tiempo las propiedades estructurales del terreno de fundación y de los muros.

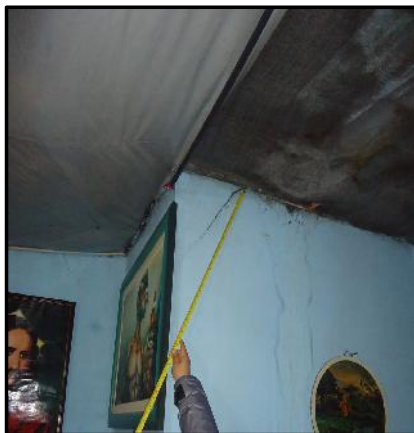
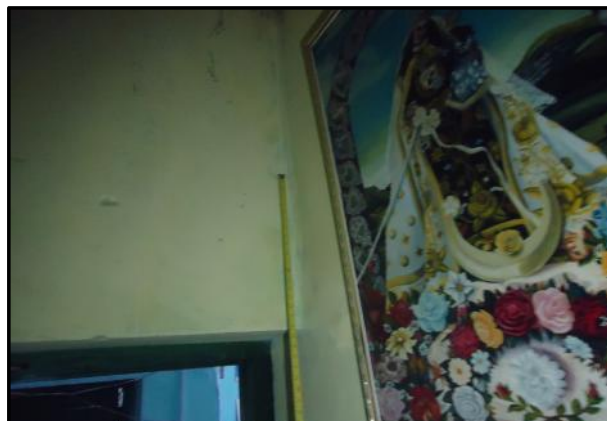
*(F9): En encuentro de muro lateral eje C"-C" y muro central de eje 2'-2', en cara externa que da hacia el hall y cara interna hacia el dormitorio, se observa fisuras de 1cm de espesor, esto se debe a la falta de confinamiento en el vano.

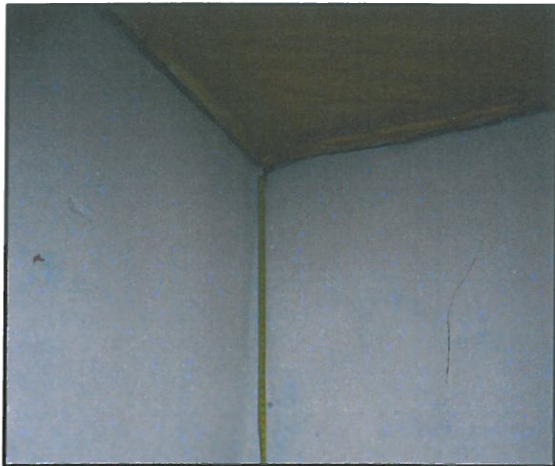
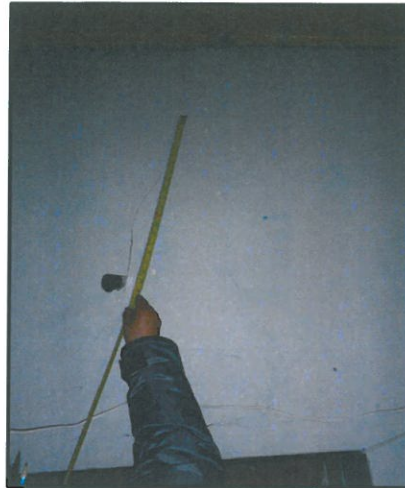
*(F10): En muro lateral D'-D', cara interna hacia dormitorio, sobre dintel de puerta P-2, se observan fisuras menores de 1cm de espesor, esto se debe a la falta de confinamiento en el vano.

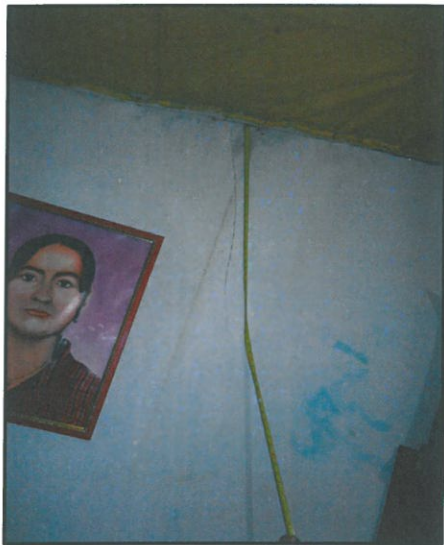
*(F11): En muro lateral E-E, cara interna, hacia el dormitorio, en la parte superior central, se observa fisura de 1cm de espesor.

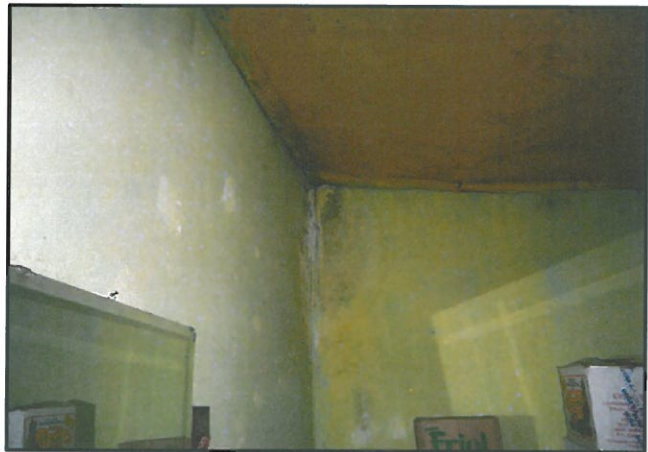
*(F12): En encuentro de muros lateral C-C y central 2'-2', caras hacia el dormitorio, se observa fisura de 1cm de espesor.

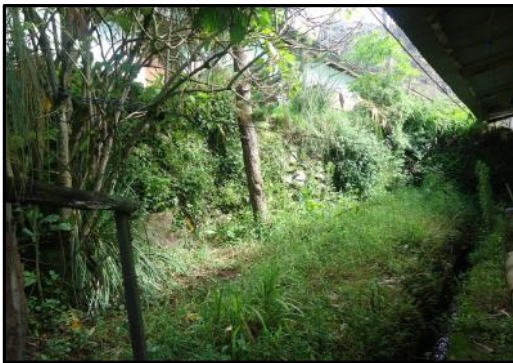
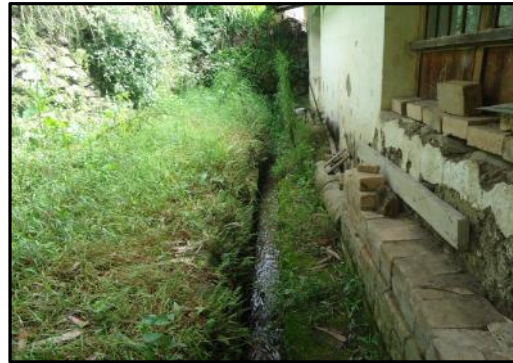
*(H1): En muro de fondo de eje 1-1, cara externa, está cerca a terreno natural con fuerte pendiente y presencia de alto contenido de humedad, cuenta con vereda, acequia perimetral, que han perdido el revestimiento de cemento al ser afectas por la humedad, y en el muro se observa desprendimiento de tarrajeo, reduciéndole sus propiedades estructurales para lo que ha sido construido.

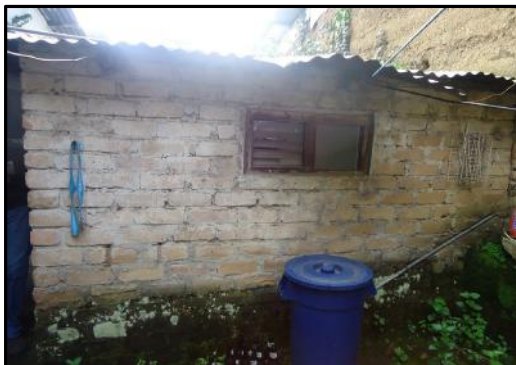
*(H2): En muro de ladrillo, de fondo de eje 2-2, cara externa, parte inferior se observa presencia de humedad. Además se observa falta de confinamiento: vigas y columnas que amarren los muros del baño, los vanos.

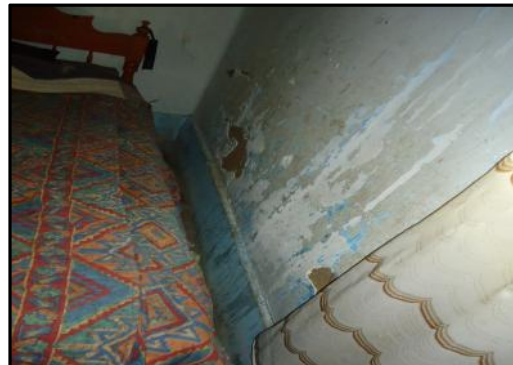
*(H3): En muro de tapial, lateral derecho eje E-E, cara interna, parte inferior se observa presencia de humedad.

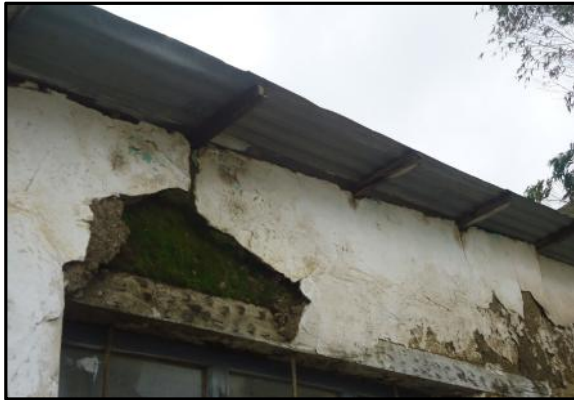
*(D1): En muro de tapial, lateral derecho eje E-E, cara externa, se observa presencia desprendimiento de tarrajeo por presencia de humedad.

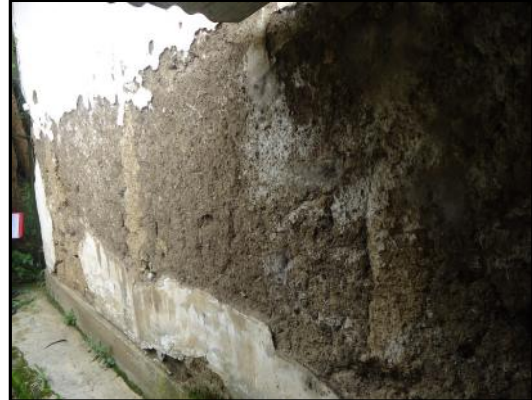
*(D2): En muro de tapial, lateral izquierdo eje C-C, cara externa, se observa presencia desprendimiento de tarrajeo por presencia de humedad.

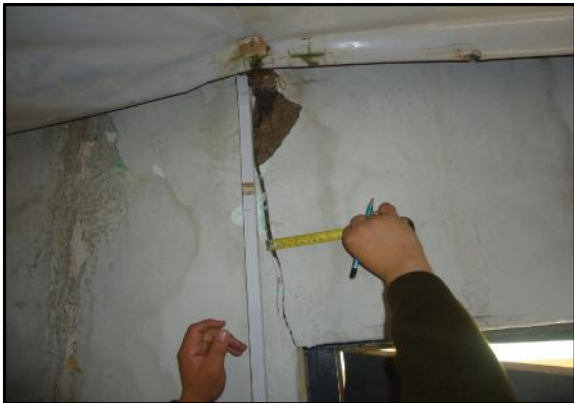
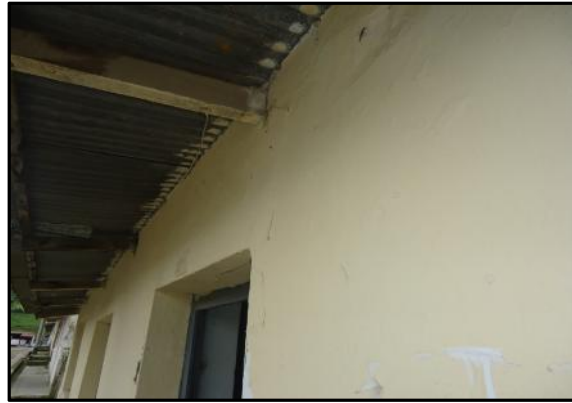
*(F1): En muro de tapial, de frontis eje 4-4, caras interna y externa, sobre dintel de puerta P-1, se observa fisura de 1cm de espesor, con una longitud aprox. de 70cm y una profundidad de 10cm, esto se debe a la falta de confinamiento del vano de la puerta, así como el punzonamiento de viga superior.

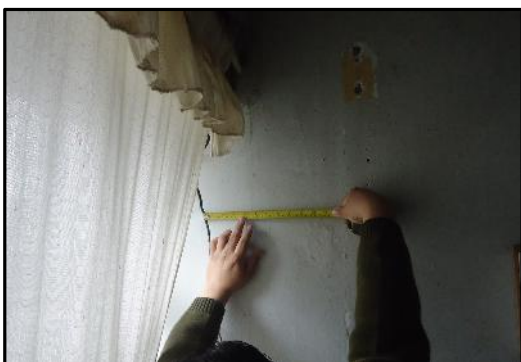
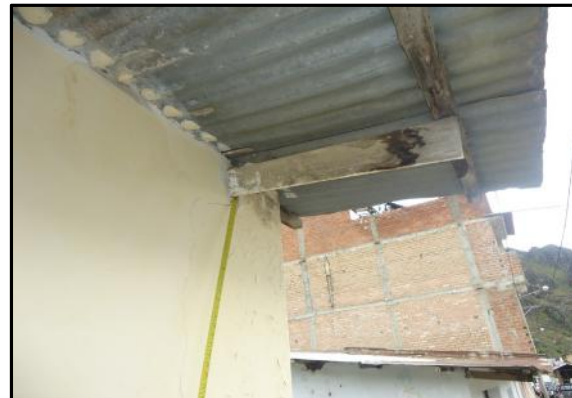
*(F2): En encuentro de muros de tapial, de frontis eje 4-4, y lateral de eje C'-C', caras interna y externa cerca a ventana V-2, se observa fisura de 1cm de espesor, con una longitud aprox. de 1.20m y 70 cm respectivamente, y una profundidad de 4cm, esto se debe a la falta de confinamiento del vano.

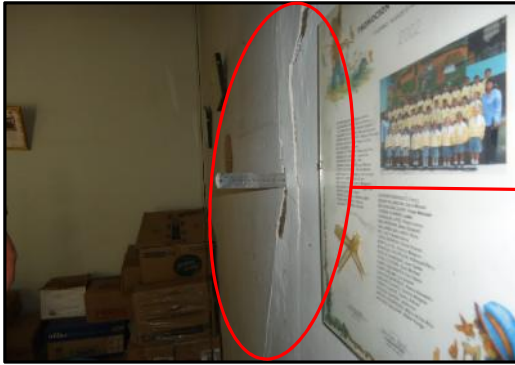
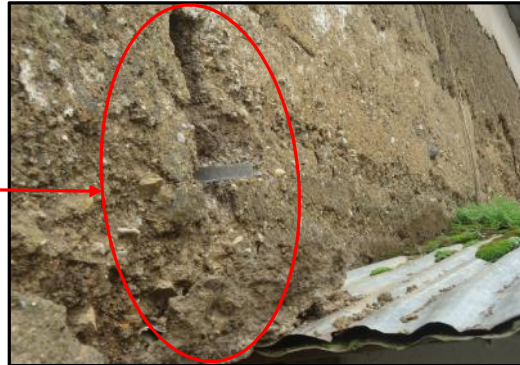
B		FISURAS - OBSERVACION
	Fallas de desgarramiento	
	Fallas por flexión	No presenta
x	Fallas por asentamiento	<p>En observaciones por fisuras (Ver fotos ítem 3):</p> <p>*(F3) y (F4): En muro de tapial, lateral derecho eje D-D, cara interna, se observan dos grietas de 1cm de espesor, con longitudes aprox. de 2.60 y 1.80m, que atraviesan el muro, y en cara externa aparecen con 2cm de espesor, esto se debe a que se está presentando asentamiento diferencial por la alta presencia de humedad en el terreno natural, que está afectando las propiedades estructurales de los muros.</p> <p>*(F7): En muro de tapial, de fondo con eje 1-1, caras externa e interna, sobre dintel de la ventana V-5, en vértices superiores se observan fisuras, que presuntamente atraviesan el muro, esto se debe a que la longitud del dintel es corta, falta de confinamiento del vano, por tanto se reduce la rigidez del muro, además se está produciendo asentamiento diferencial, debido a que la vivienda se ubica en el corte de un terreno natural con alta presencia de contenido de humedad, que afectan tanto al terreno de fundación como a lo muros, reduciendo sus propiedades estructurales para los que han sido construidos.</p> <p>*(F13) y (F14): En encuentro de muros de tapial, lateral C-C, y central 2'-2', caras internas hacia el dormitorio, se observan fisuras de 5mm de espesor, en toda la altura del muro, debido a que se está produciendo asentamiento diferencial, pues la vivienda se ubica en el corte de un terreno natural con alta presencia de contenido de humedad, que afectan tanto al terreno de fundación como a lo muros, reduciendo sus propiedades estructurales para los que han sido construidos.</p>

*(F3) y (F4): En muro de tapial, lateral derecho eje D-D, cara interna, se observan dos grietas de 1cm de espesor, con longitudes aprox. de 2.60 y 1.80m, que atraviesan el muro, y en cara externa aparecen con 2cm de espesor, esto se debe a que se está presentando asentamiento diferencial por la alta presencia de humedad en el terreno natural, que está afectando las propiedades estructurales de los muros.

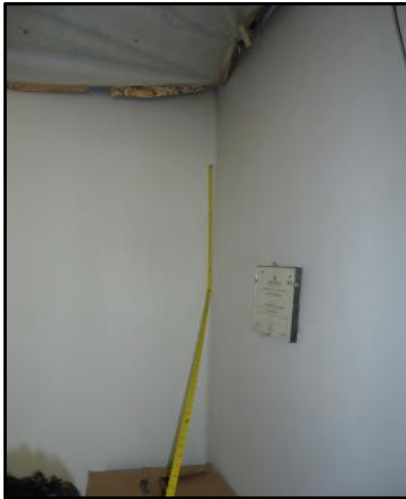
*(F5): En encuentro de muros de tapial, central de eje 2'-2', y lateral derecho de eje E-E, cara interna, se observa fisura de 5mm de espesor, con una longitud aprox. de 90cm, sólo a nivel de tarrajeo.

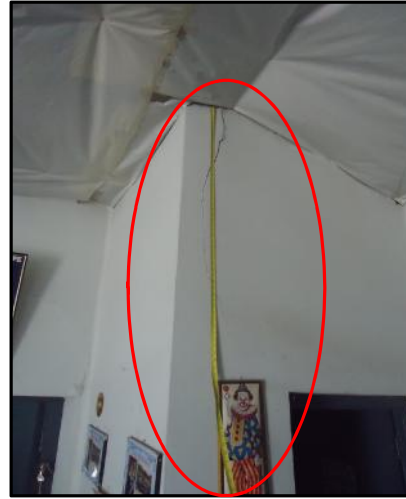
*(F6): En encuentro de muros de tapial, sobre el dintel de la puerta P-3, cara hacia el hall, se observa fisura menor de 5mm de espesor, en toda la altura del muro, incluso en el zócalo de cemento.

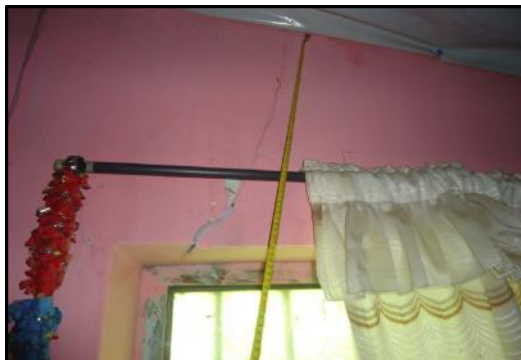
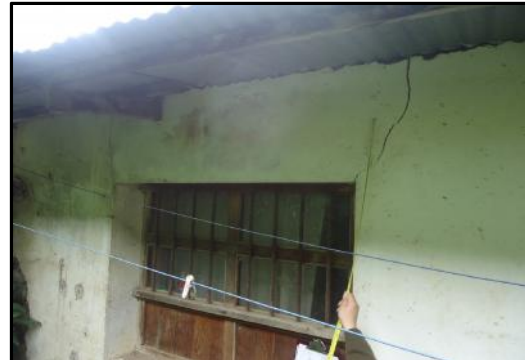
*(F8): En muro de tapial lateral C'-C', caras interna y externa, sobre dintel de puerta, se observan fisuras de 5mm de espesor, esto se debe por falta de confinamiento en el vano.

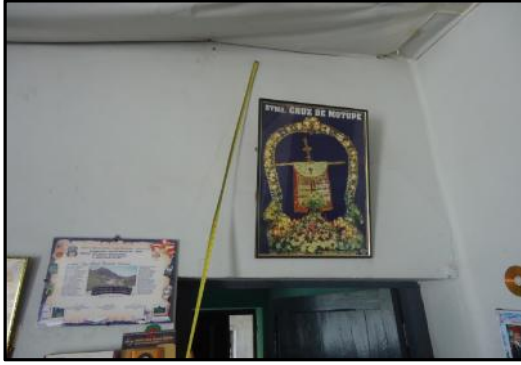
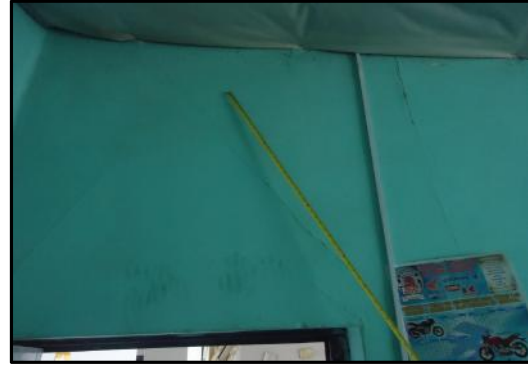
*(F9) y (F10): En muro de tapial lateral C'-C', caras interna y externa, se observan fisuras de 5mm de espesor, con longitud aprox. de 1.20m.

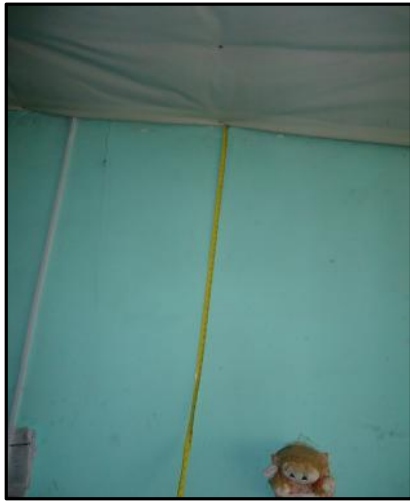
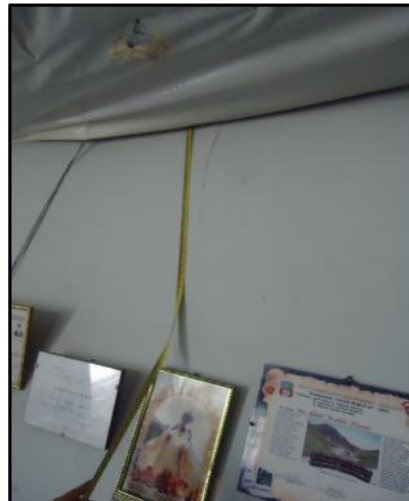
*(F11): En muro de tapial lateral C-C, cara externa, se observa fisura de 5mm de espesor, en toda la altura del muro, iniciando en el punzonamiento de la viga del techo.

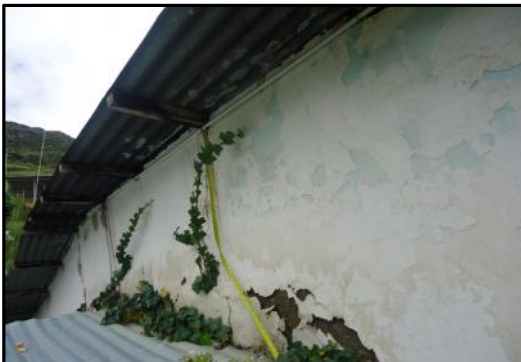
*(F12): En encuentro de muros lateral izquierdo de eje C-C y mocheta en eje 3-3, se observa fisura de 5mm de espesor, con una longitud de 1.20m.

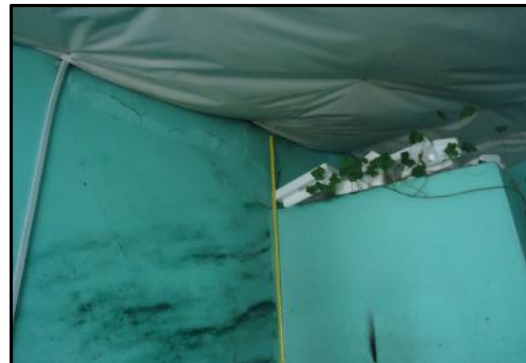
*(F13) y (F14): En encuentro de muros de tapial, lateral C-C, y central 2'-2', caras internas hacia el dormitorio, se observan fisuras de 5mm de espesor, en toda la altura del muro, debido a que se está produciendo asentamiento diferencial, pues la vivienda se ubica en el corte de un terreno natural con alta presencia de contenido de humedad, que afectan tanto al terreno de fundación como a lo muros, reduciendo sus propiedades estructurales para los que han sido construidos.

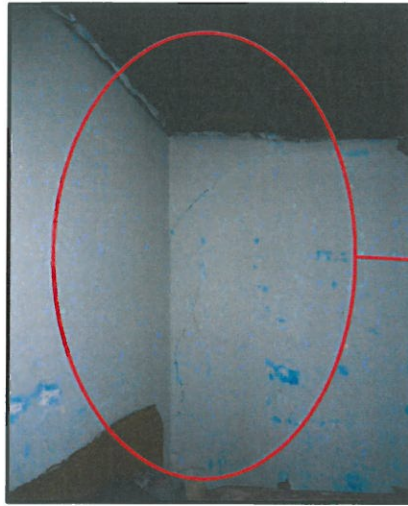
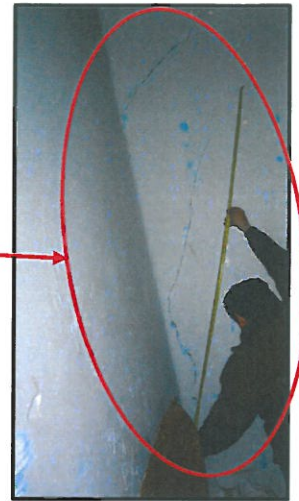
*(F15): En muro de tapial lateral C-C, cara externa, se observa fisura de 5mm de espesor, en toda la altura del muro, iniciando en el punzonamiento de la viga del techo.

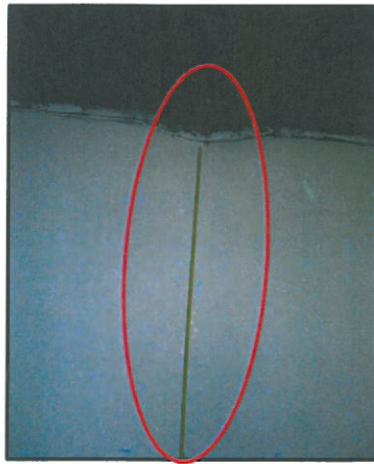
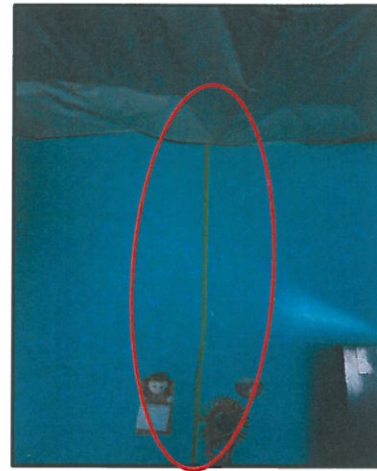
*(Δ1): En muro de tapial lateral E-E, con espesor (e) de 50cm, a una altura de 2.30m, aunque se aprecia irregularidad por construcción, no se observa desplome.

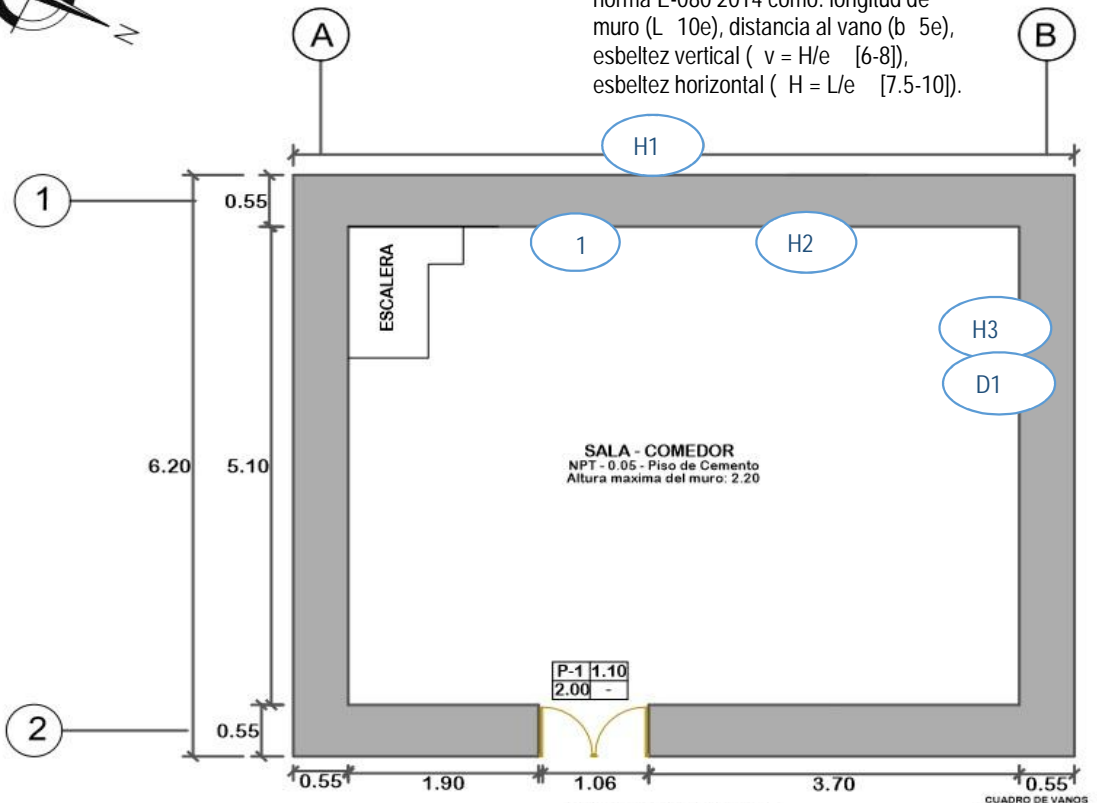
Los muros de la casa no satisfacen algunos requisitos del proyecto de norma E-080 2014 como: longitud de muro (L > 10e), distancia al vano (b > 5e), esbeltez vertical ($v = H/e$ [6-8]), esbeltez horizontal ($H = L/e$ [7.5-10]).

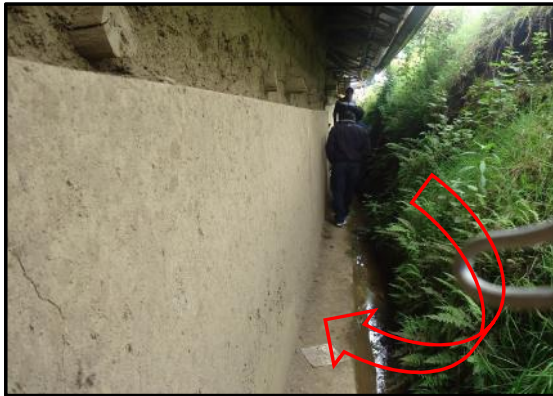
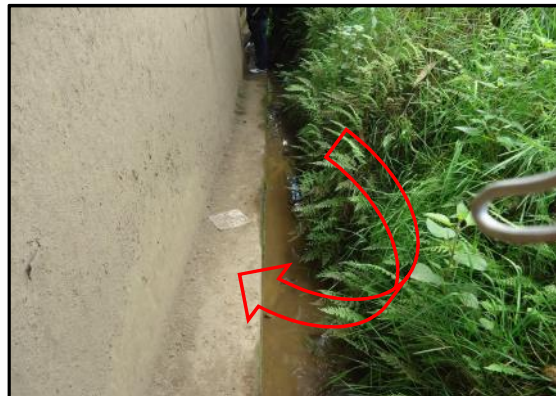
*(H2): Muro de fondo, eje 1-1, cara interna afectada por la presencia de infiltraciones antes comentada, aún contando con zócalo de concreto.

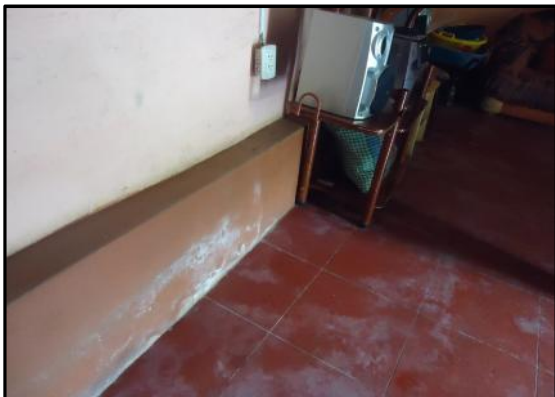
*(H3) y (D1): Muro lateral derecho, eje B-B, cara interna afectada por la presencia de infiltraciones antes comentada, aún contando con zócalo de concreto. Además se observa desprendimiento de tarrajeo.

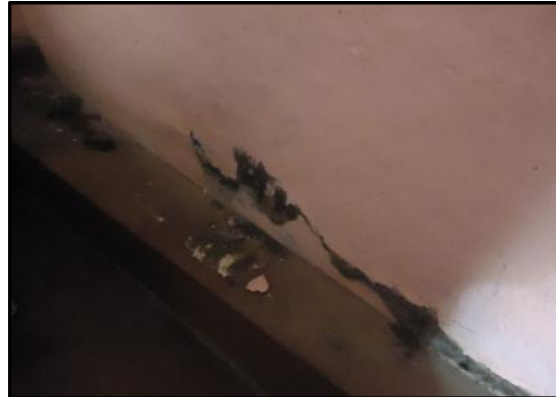
*(F1): En muro de fondo de eje 1-1, caras interna y externa, se observa presencia de fisura vertical con espesor de 5mm y con longitudes de 1.50m y 70cm respectivamente, esto se debe a que no hay arriostramiento horizontal y a la colaboración de punzonamiento de las vigas.

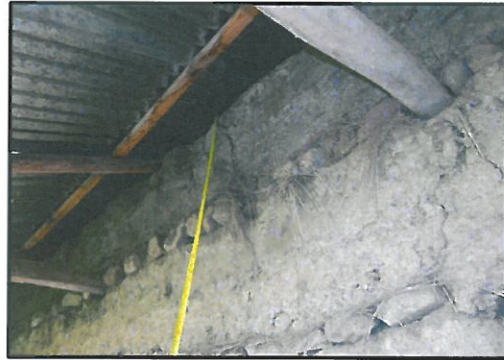
*(F2): En muro de fondo de eje 2-2, caras interna y externa, se observa presencia de fisura vertical con espesor de 5mm y longitudes aprox. de 50cm, esto se debe a que no hay arriostramiento horizontal y a la colaboración del punzonamiento de la viga.

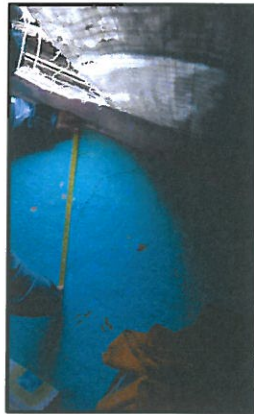
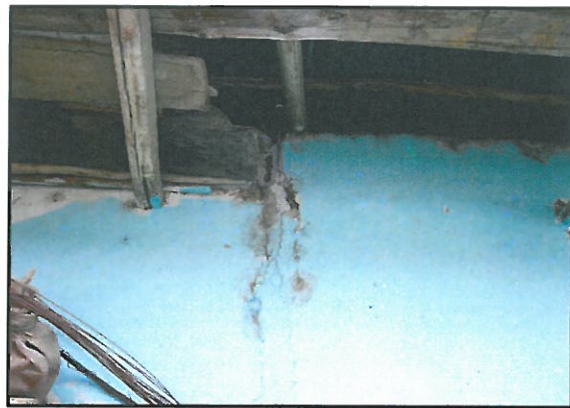
*(Δ1): En muro de fondo, de eje 1-1, con espesor (e) de 55cm, a una altura de 1.50m no se observa desplome.

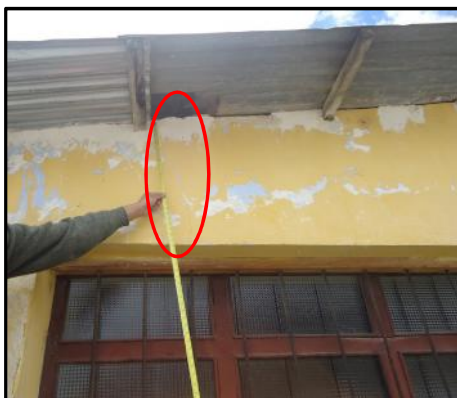
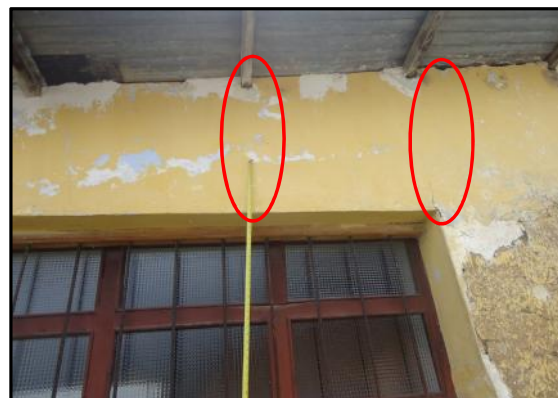
*(F4) y (F5): En muro lateral derecho, eje C-C, en caras externa e interna, parte superior se observan fisuras con espesores de 5mm. (H2): En la cara externa también se puede apreciar afectaciones por humedad de lluvia.

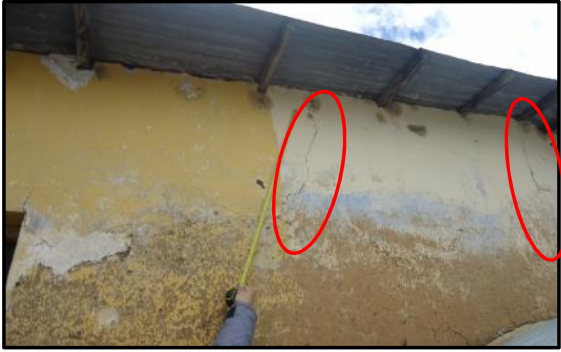
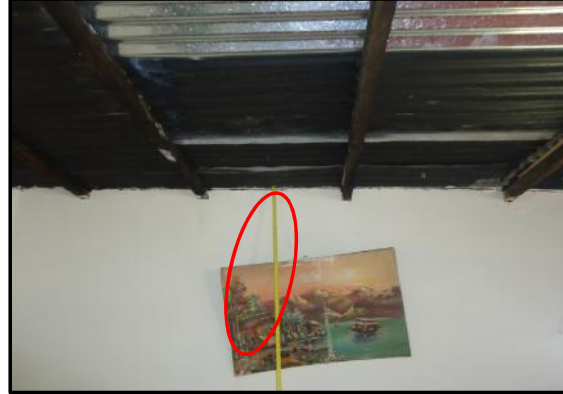
*(F6): En muro lateral, de eje A'-A', caras a la sala y a la cocina, se observan fisuras verticales con espesor de 5mm.

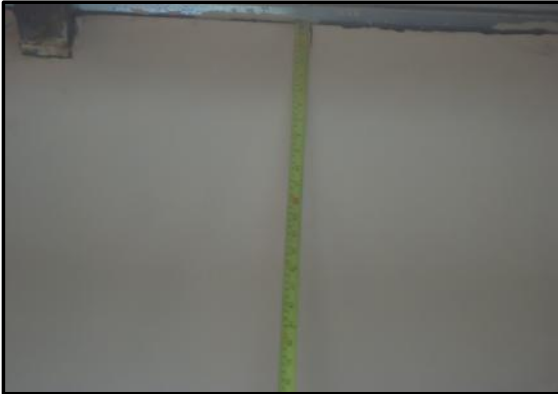
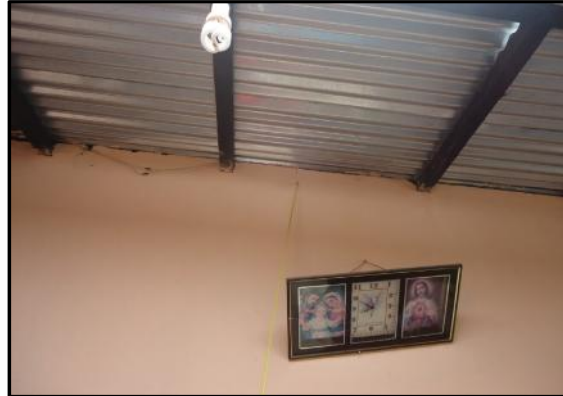
*(F7): En muro lateral, de eje B'-B', ambas caras al hall y al dormitorio, sobre el dintel de la puerta P-2 se observan fisuras con espesor de 5mm, sólo a nivel tarrajeo, debido a que la longitud del dintel es corta, falta confinamiento del vano.

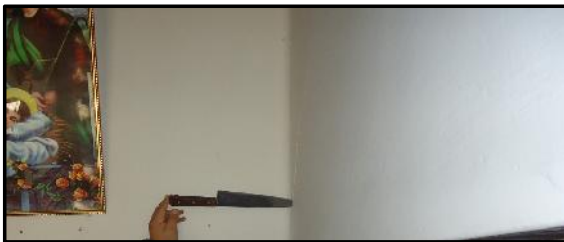
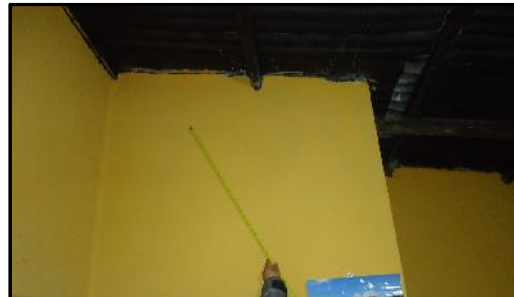
*(F8): En muro de fondo, de eje 1-1, caras externa e interna, sobre dintel de ventana V-4 se observan presencia de fisuras con espesor de 5mm, sólo a nivel tarrajeo, debido a que la longitud del dintel es corta, falta confinamiento del vano.

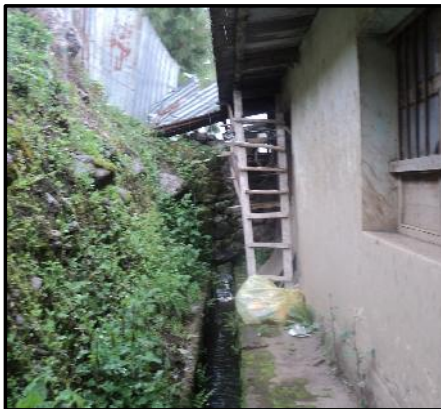
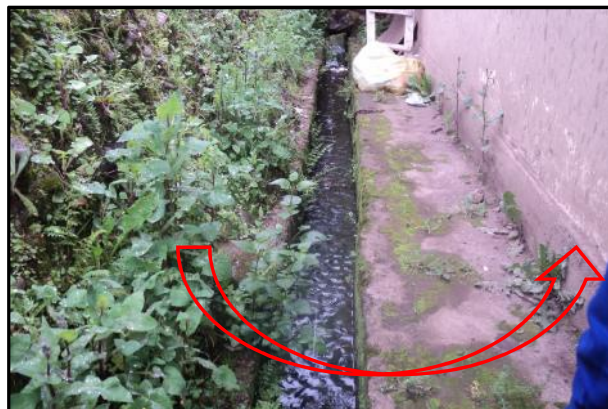
*(H1): En muro de tapial, de fondo de eje 1-1, cara externa, está cerca a terreno natural con fuerte pendiente, al pie del Jr. Mariscal Sucre, con presencia de alto contenido de humedad. Aunque cuenta con vereda, acequia perimetral, se observa afectaciones en el exterior e interior de la vivienda por las infiltraciones de la humedad del terreno natural.

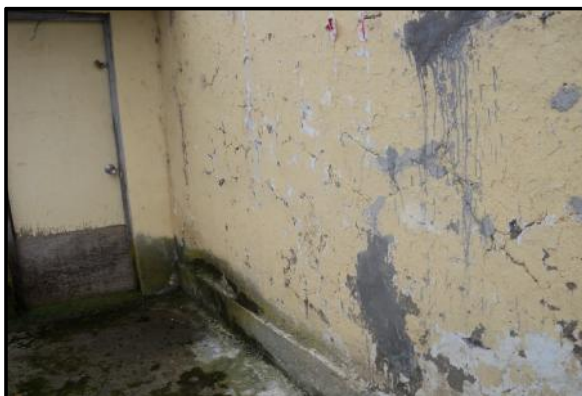
*(H2) y (D1): En muro e tapial, lateral izquierdo, eje C-C, cara externa, se observa presencia de humedad, esto se debe a infiltración de humedad del terreno y por falta de cobertura del techo. También se observa fisuramiento y desprendimiento por contracción de secado del tarrajeo.

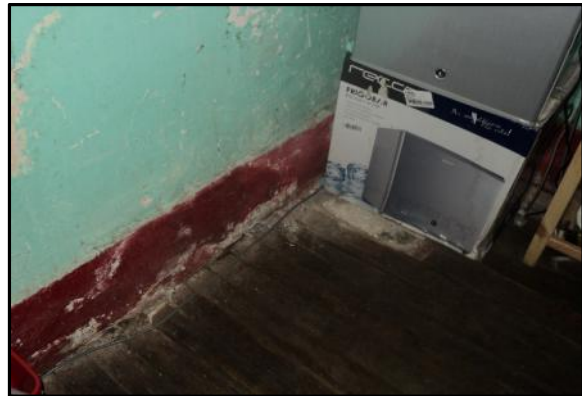
*(H3) y (D2): En muro lateral, eje D-D, en cara que da hacia el dormitorio, parte baja y entablado, se observa presencia de humedad, esto se debe a infiltración de humedad del terreno. También se observa desprendimiento de enlucido.

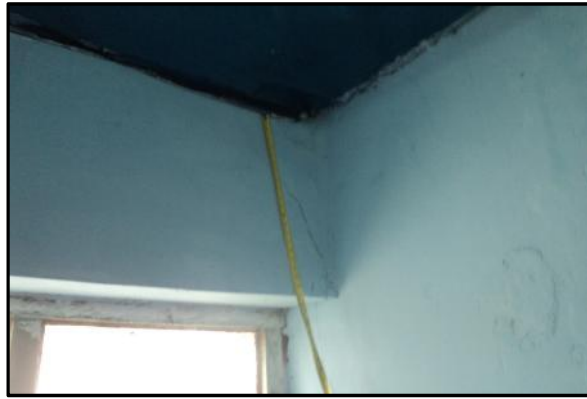
*(F1): En muro lateral derecho, eje E-E, en cara interna, sobre el dintel de la ventana V-1 se observan fisuras con 5mm de espesor, sólo a nivel de tarrajeo, esto se debe a que la longitud del dintel es corto, falta de confinamiento del vano, restándole rigidez al muro.
