FACULTAD DE INGENIERÍA

Carrera de Ingeniería Civil

“VULNERABILIDAD SÍSMICA DE LAS VIVIENDAS DE
TAPIAL DEL SECTOR “D” DEL DISTRITO DE HUALGAYOC
- CAJAMARCA 2016”

Tesis para optar el título profesional de:

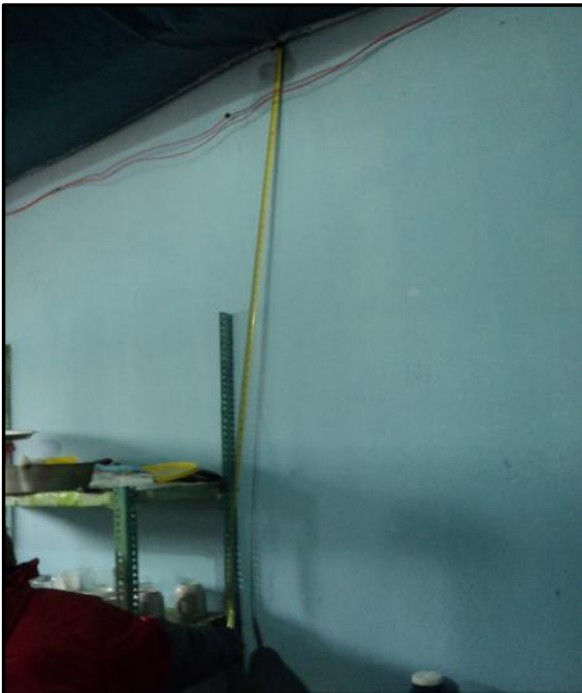
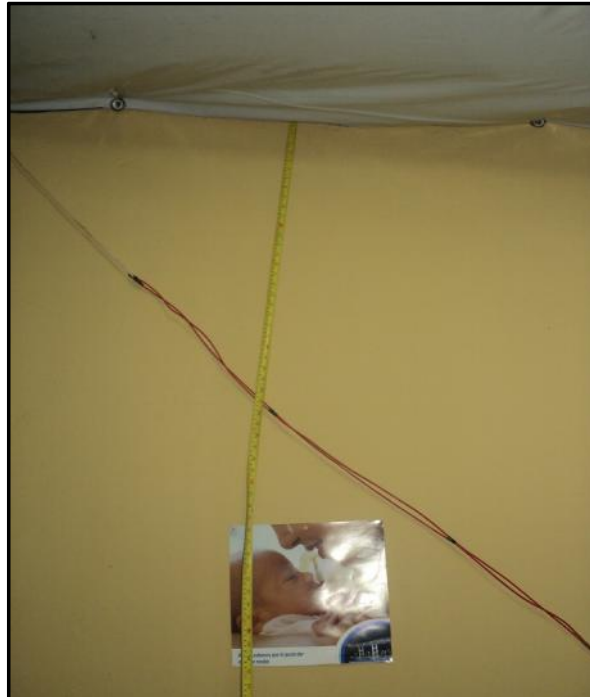
*(F2) y (F3): En muro lateral, de eje C'-C', caras a la sala y a la cocina, se observan fisuras verticales con espesor de 5mm, se presume que podría atravesar el muro, esto se debe a que se está produciendo asentamiento diferencial porque la casa está ubicada en un corte de terreno natural con alta presencia de humedad.

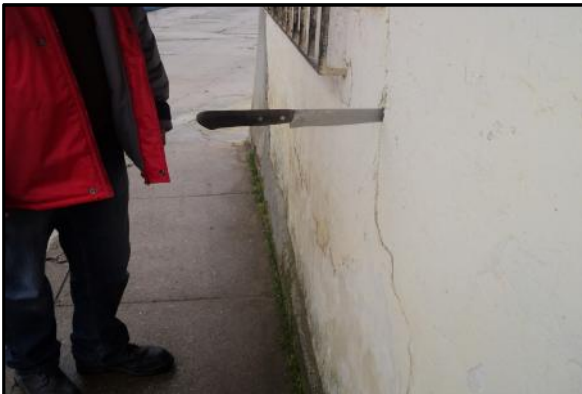
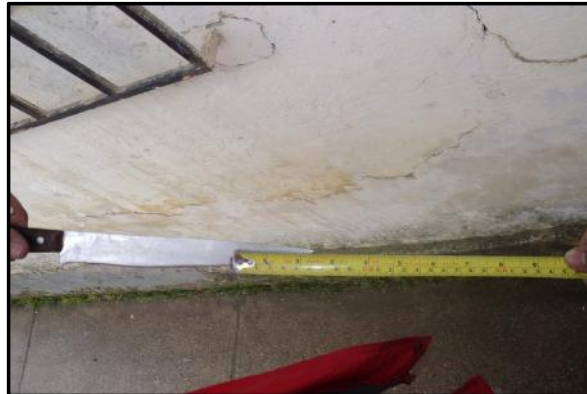
*(F4): En muro de frontis, de eje 4-4, cara externa, al pie de ventana V-3, se observan fisuras verticales con 5mm de espesor, a nivel de tarrajeo por falta de confinamiento del vano.

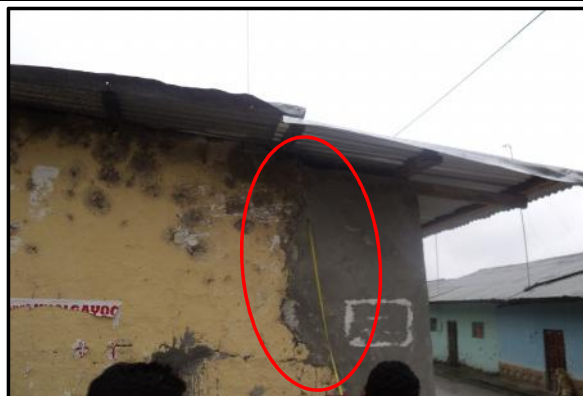
*(F5): En encuentro de muros lateral izquierdo de eje C-C, y de frontis de eje 4-4, caras externas, ha habido según comentarios de los usuarios, hace un año, un resane con cemento por presencia de desgarramiento de muros, el mismo que debe seguir en evaluación.

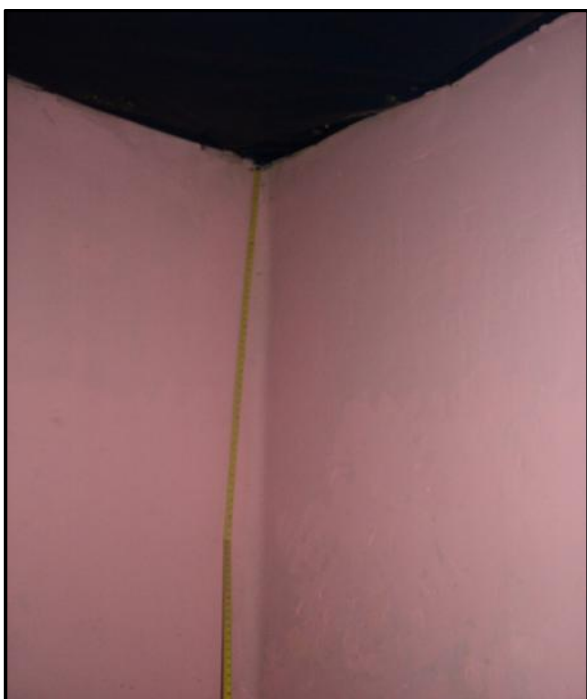
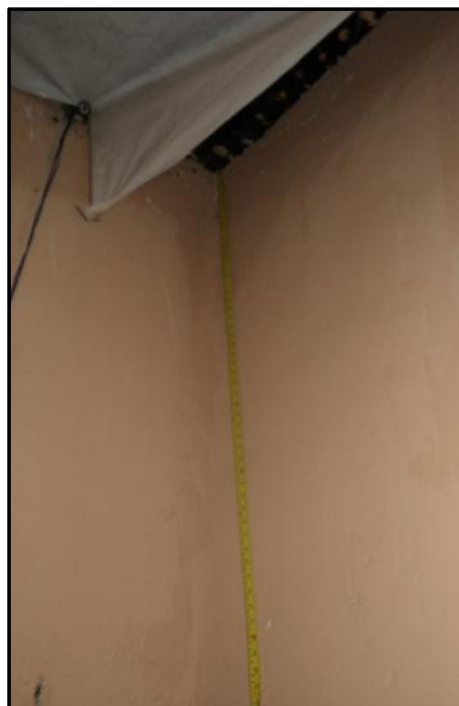
*(F6): En encuentro de muros lateral izquierdo de eje C-C, y central 2'-2', caras hacia el pasillo (externa) y hacia el dormitorio (interna), se observa fisura vertical con espesor de 5mm.

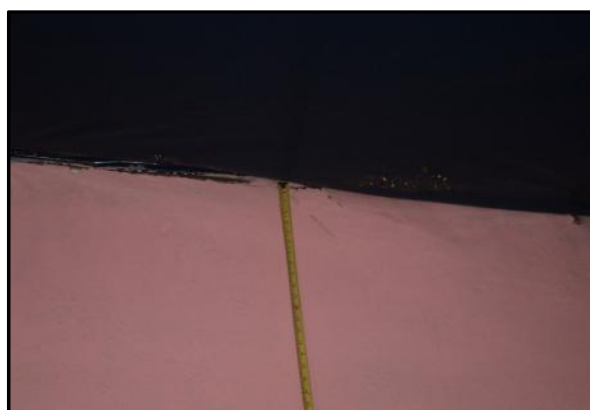
*(F7): En muro central 2'-2', cara hacia el dormitorio (interna), se observa fisura vertical con espesor de 5mm, se presume por menor esbeltez horizontal.

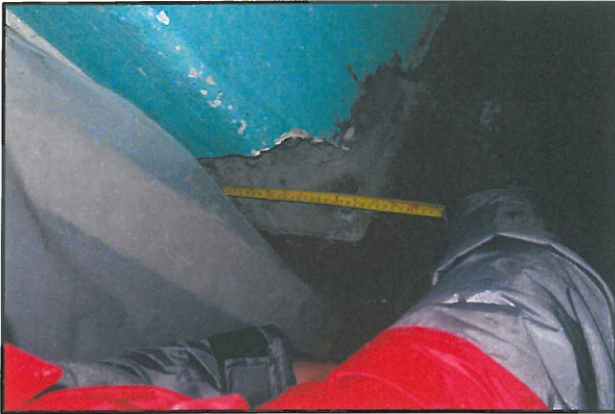
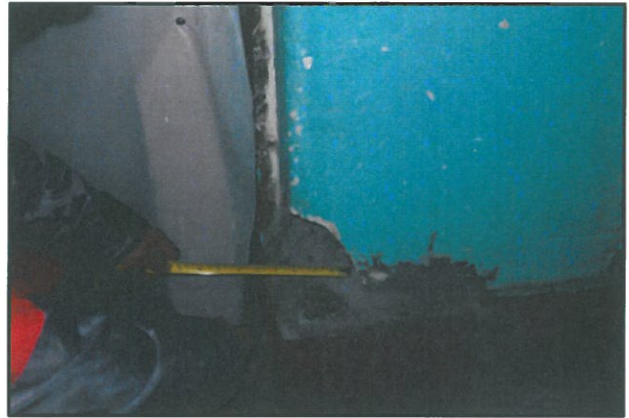
*(F8): En mocheta de muro central 1'-1', haia el dormitorio de la derecha, parte inferior, se muestra resane en un forado producido por desprendimiento del material de muro.

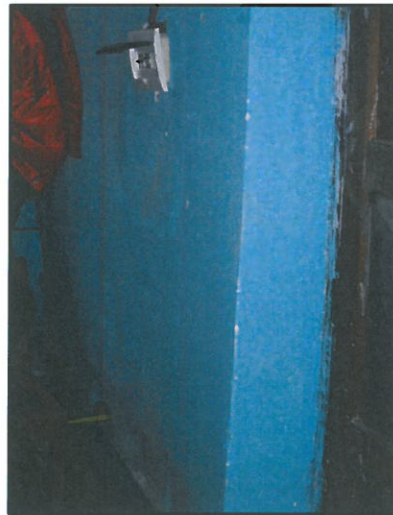
*(Δ1): En mocheta de muro central 1'-1', con un espesor (e) de 50cm, cara externa hacia el hall, a una altura de 2.10m, no se observa desplome.

*(Δ2): En muro de frontis, de eje 4-4, con un espesor (e) de 50cm, cara interna, a una altura de 2.10m, no se observa desplome.

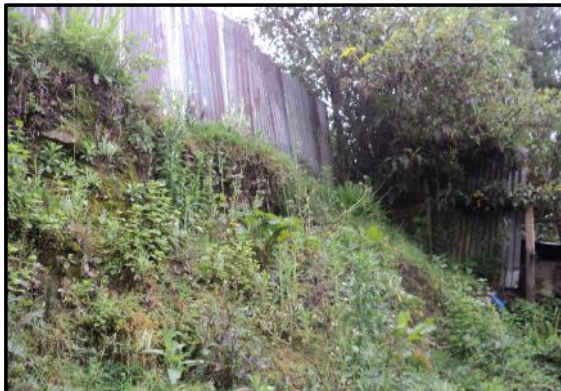
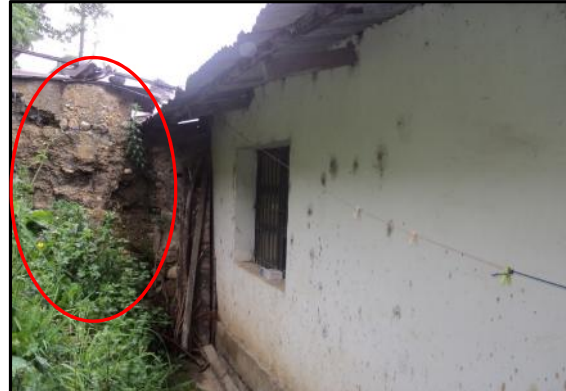
*(H1): En muro de tapial, de fondo, de eje 1-1, cara externa, está cerca a terreno natural con fuerte pendiente, al pie del Jr. Mariscal Sucre, con presencia de alto contenido de humedad. Aunque cuenta con vereda, acequia perimetral, y zócalo, su revestimiento está siendo afectado por la humedad, facilitando que las infiltraciones del terreno natural también afecten el interior de la vivienda. En el tabique que separa la casa vecina también se observa deterioro por humedad.

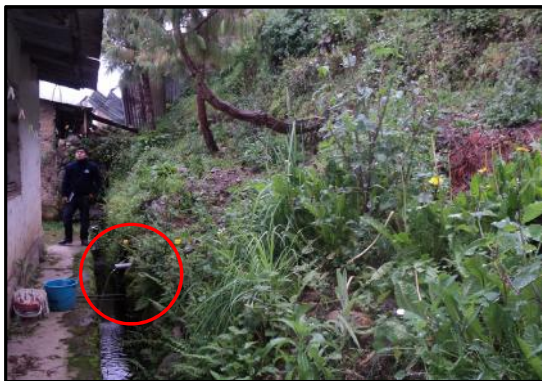
*(H2): En pendiente de terreno natural posterior al muro de fondo se observa tubería y ojo del que drenan la humedad que emana de éste.

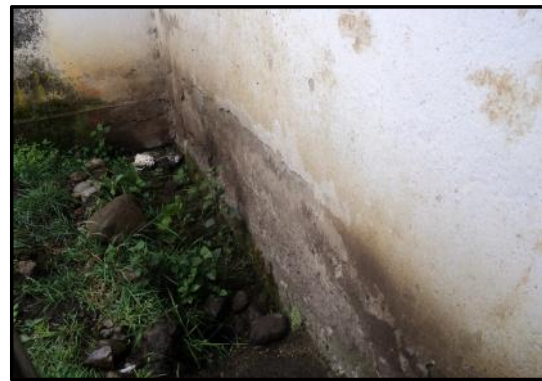
*(H3): En muro de ladrillo, de fondo eje 2-2, cara externa, se observa presencia de humedad, esto se debe a la presencia de infiltraciones de humedad del terreno y por falta de cobertura del techo.

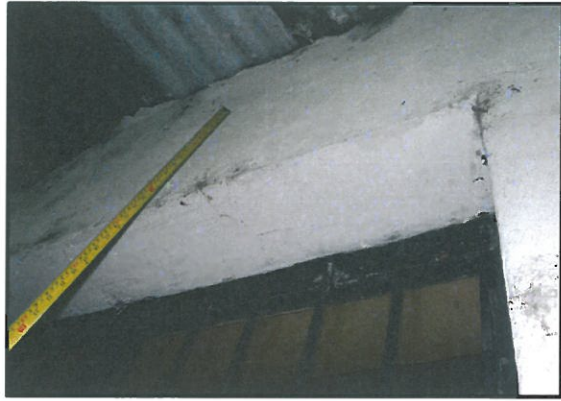
*(F1): En muro de fondo eje 1-1, en cara externa, sobre el dintel de la ventana V-5 se observan fisuras con espesor menores a 1cm, se presume a nivel de tarrajeo por falta de confinamiento del vano.

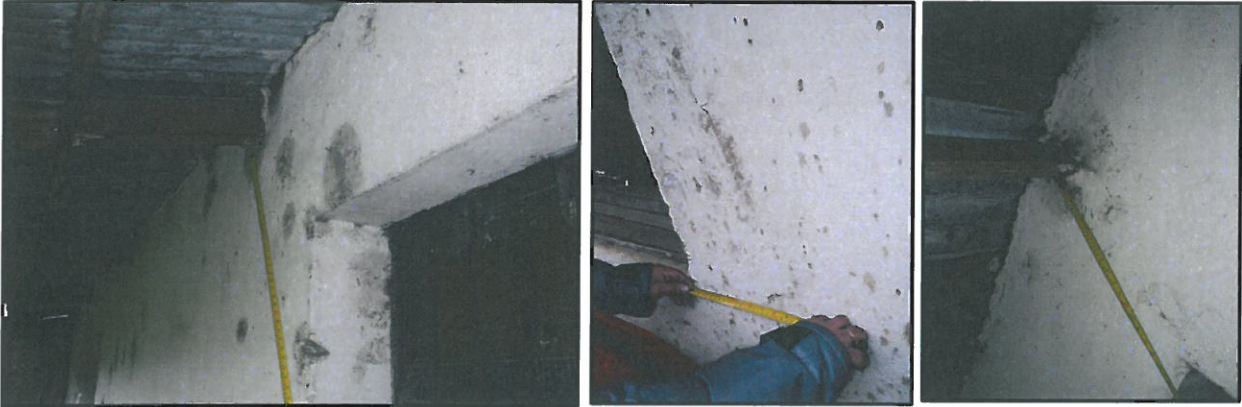
*(F2): y (F3) En muro de fondo eje 1-1, en cara externa, arriba y abajo de la ventana V-4 se observan fisuras con espesor de 5mm, sólo a nivel de tarrajeo, esto se debe a que la longitud del dintel es corta, falta de confinamiento del vano., testando rigidez a muro.

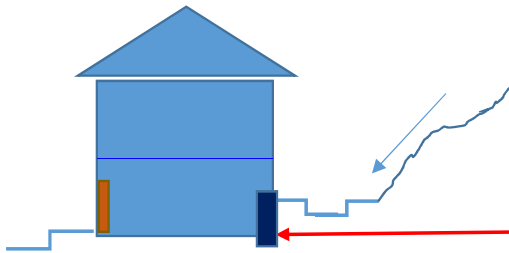
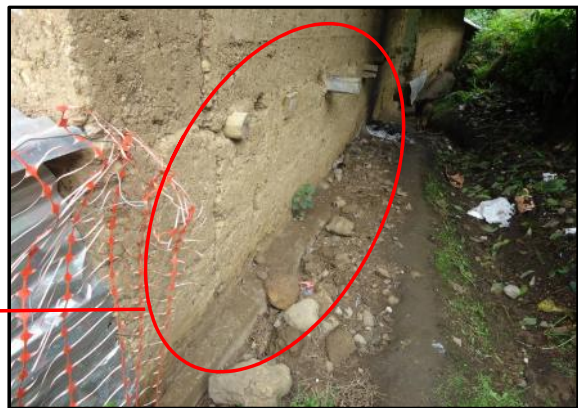
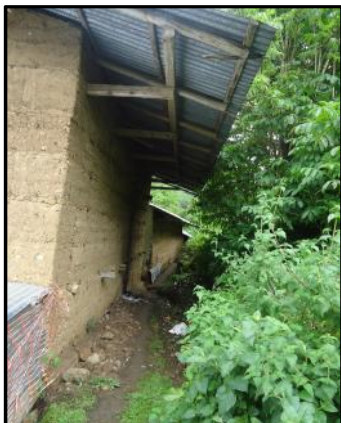
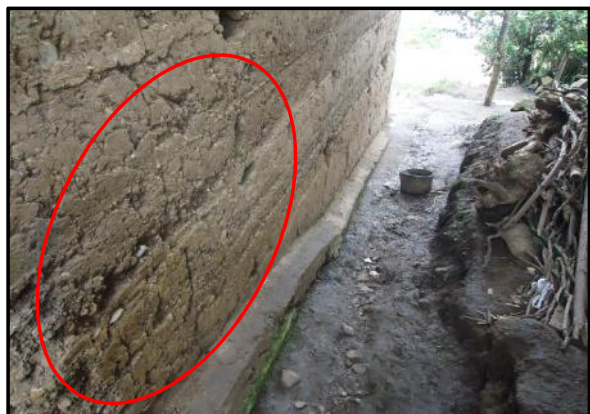
*En muro de tapial, de fondo de eje 1-1, cara externa, está cerca a terreno natural con fuerte pendiente, con presencia de alto contenido de humedad, no cuenta con revestimiento, ni en vereda, ni en acequia, pero sí cuenta con muro de concreto de 1.35m de altura que protege de la humedad en el interior de la vivienda. En muros laterales también tiene protección con sobrecimientos de concreto, pero se observa fisuramiento por contracción de secado de tarrajeo.

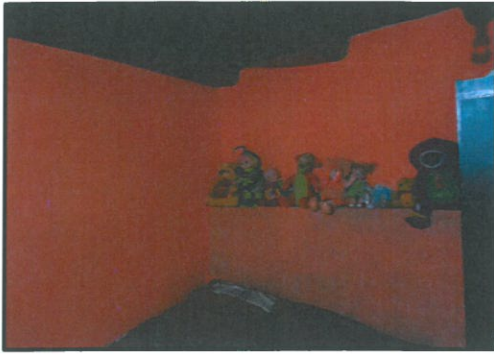
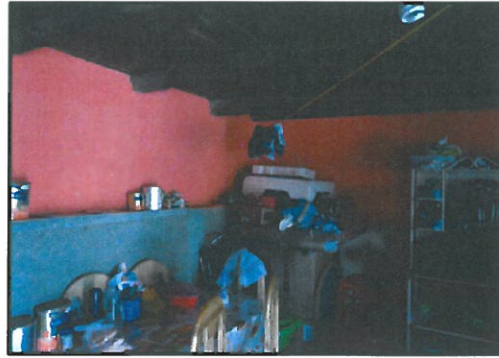
*En primer piso, no se observan fisuras, por el contrario el muro de concreto aparece en el muro de fondo, eje 1-1, cara interna, dando resistencia y protección ante la humedad en el interior de la vivienda.

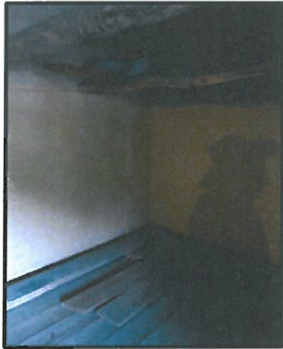
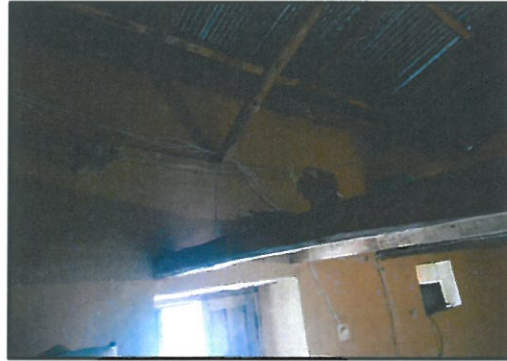
*En segundo piso, no se observan fisuras, por el contrario se observa una buena armadura de techo con intentos de vigas soleras para el descanso de las vigas de techo.

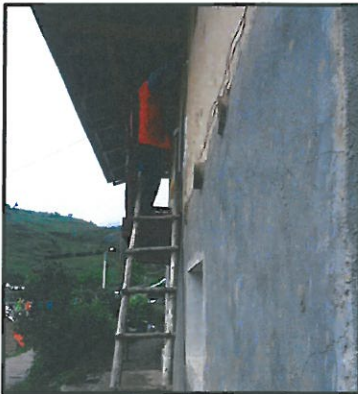
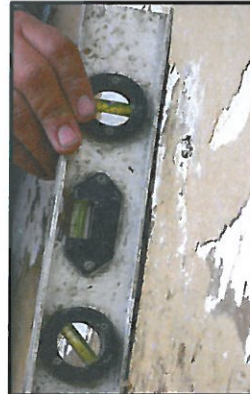
*En muro de frontis, eje 2-2, con espesor (e) de 60cm, a una altura de 3.00m, no se observa desplome.

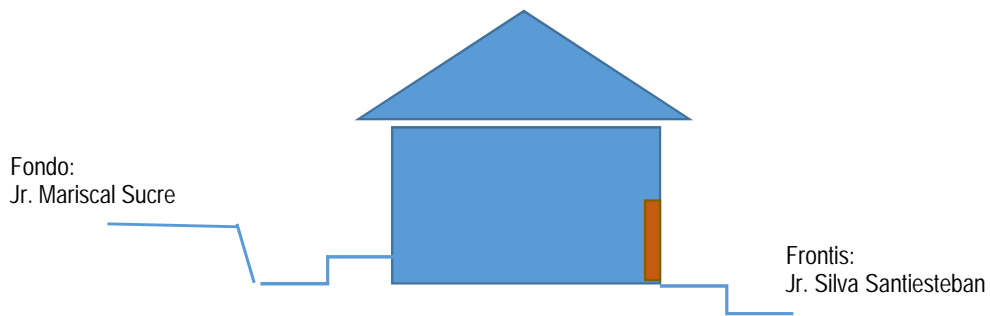
Vista de perfil de la vivienda:

La casa no satisface algunos requisitos del proyecto de norma E-080 2014 como: longitud de muro (L 10e), distancia al vano (b 5e), esbeltez vertical ($v = H/e$ [6-8]), esbeltez horizontal ($H = L/e$ [7.5-10]).

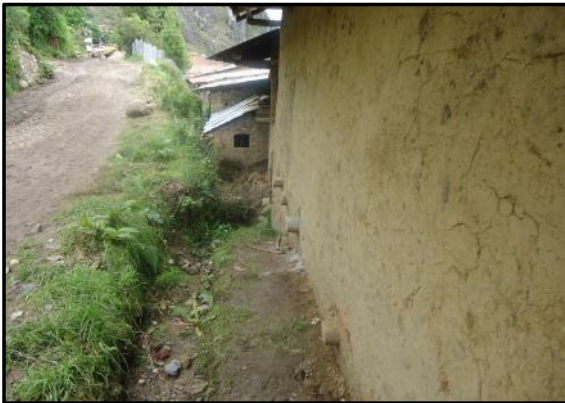
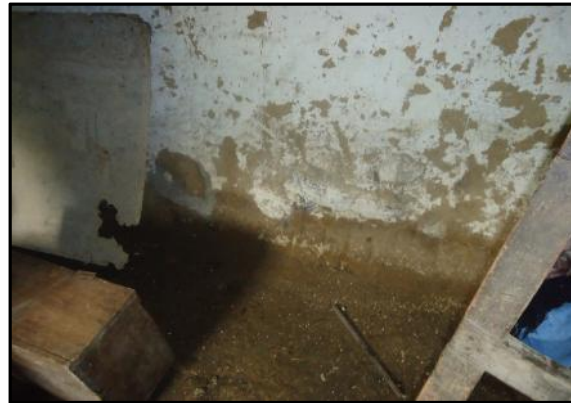
*Muro de fondo, eje 1-1, cara externa cerca y hacia abajo de talud lateral y de muy baja altura de la cuadra del Jr. Mariscal Sucre. No hay revestimiento, en el muro, en la vereda ni en la acequia posterior. presentándose humedad en las caras externa e interna del muro.

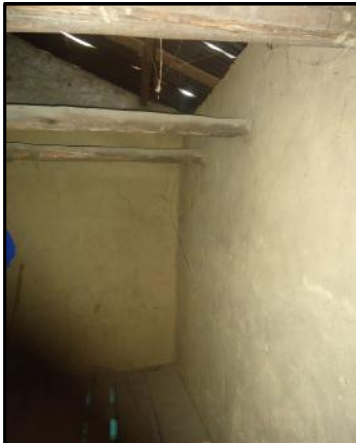
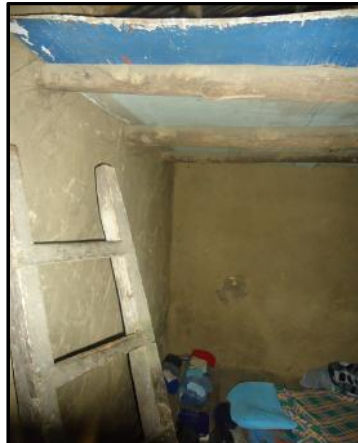
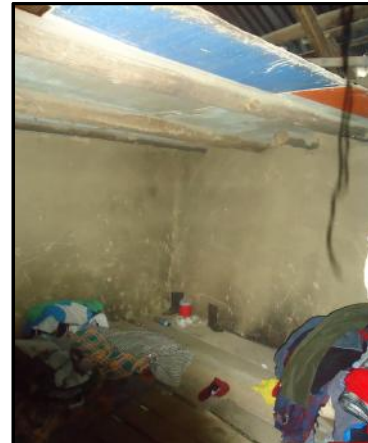
*En muros de altillo, caras internas, no se observan fisuras que afecten la estructura.

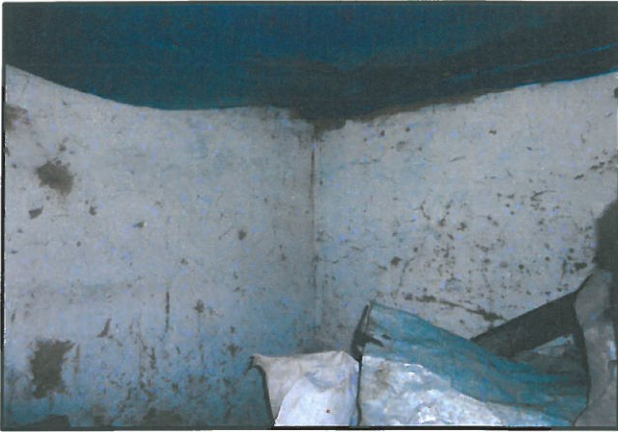
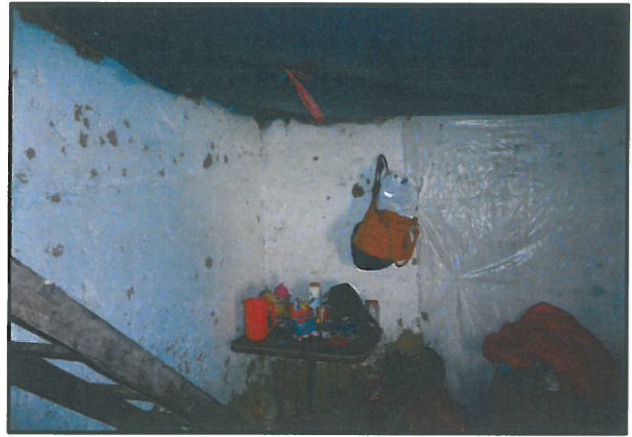
*En muros de primer nivel, caras internas, no se observan fisuras que afecten la estructura, sólo fisuramiento por contracción del secado del tarrajeo.

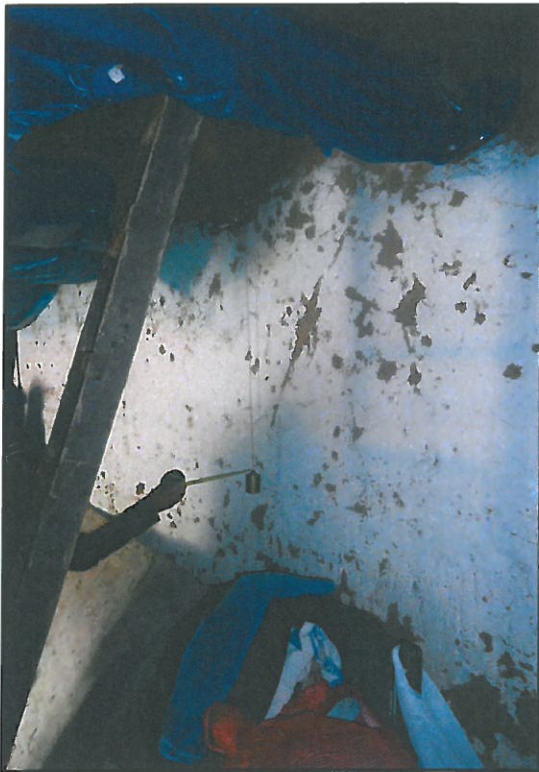
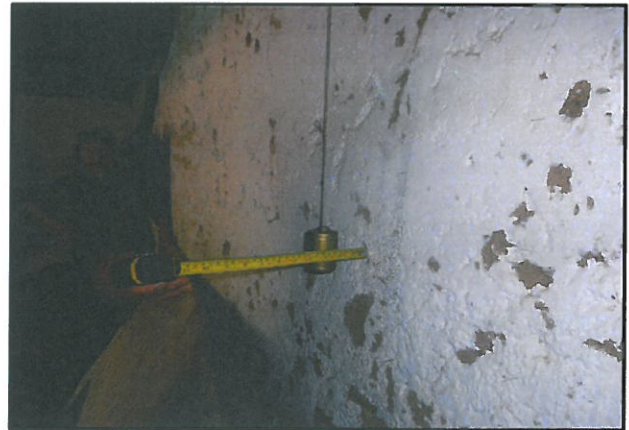
C	GRIETAS - OBSERVACION
Fallas de desgarramiento	No presenta
Fallas por flexión	No presenta
Fallas por asentamiento	No presenta
Fallas en timpano	No presenta
Fallas por punzonamiento	No presenta
Desplome de muros	*En muros de fondo, eje 1-1, con espesor (e) de 40cm, en una altura de 3m, se observa un desplome de 4cm, aceptable.

*En muros de fondo, eje 1-1, con espesor (e) de 40cm, en una altura de 3m, se observa un desplome de 4cm, aceptable.

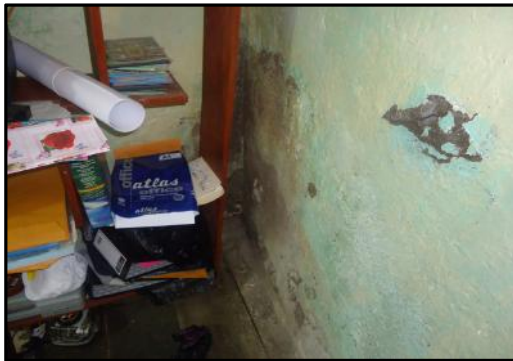
* (H1) En muro de fondo, eje B-B, segundo piso, cara interna, se observa afectación por humedad, debido a que la protección de la cobertura de techo no es suficiente.

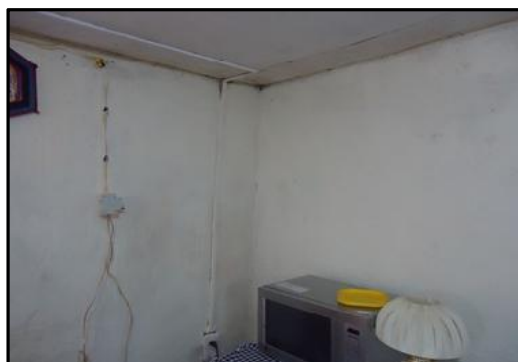
* (H3): En muro de frontis, eje A-A, primer piso, cara interna, arista izquierda, se observa alta presencia de humedad, debido a que este muro queda soterrado, y el terreno natural con el que colinda tiene alto contenido de humedad.

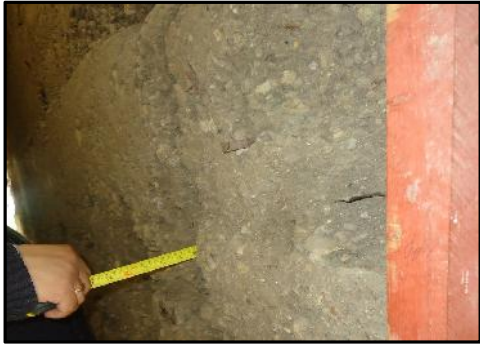
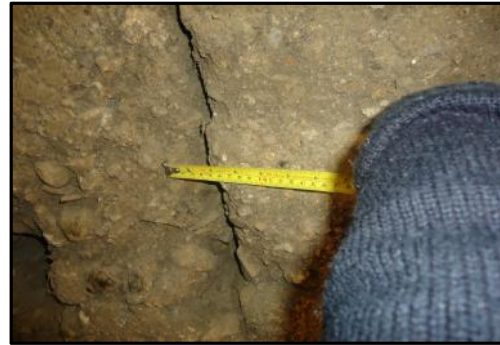
*(F1): En encuentro de muros lateral izquierdo, eje 1-1, y de frontis, eje A-A, segundo piso, caras externas, se observa fisura con espesor de 4cm, con una longitud aprox. de 1.70m y una profundidad de 50cm, provocada por falta de trabe entre los muros.

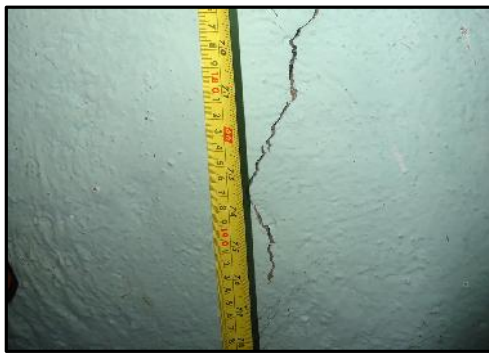
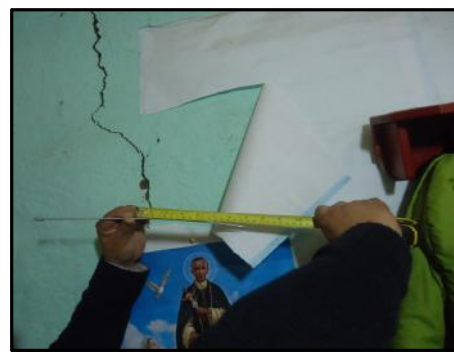
*(F2): En muro de fondo, eje B-B, segundo piso, cara interna que da hacia el dormitorio, se observa una fisura con espesor de 2cm, con una longitud aprox. de 1.90m y una profundidad de 18cm, esto se debe a que se está produciendo asentamiento diferencial, pues la vivienda se encuentra en corte de terreno natural con alta presencia de humedad.

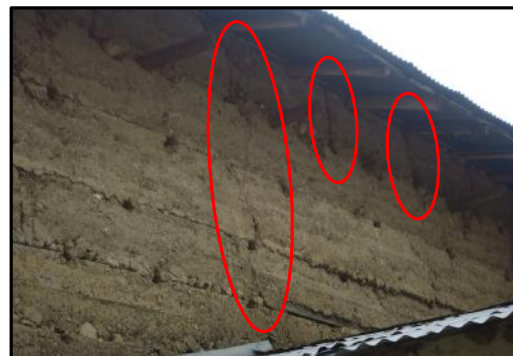
*(F3): En muro posterior, eje B-B, cara externa, se observa una fisura que afecta a 4 hileras juntas, no se tiene mayor información por dificultad de toma de medidas.

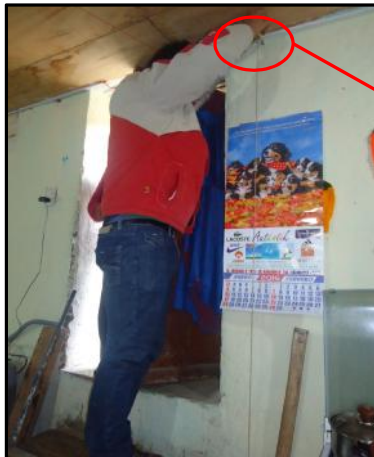
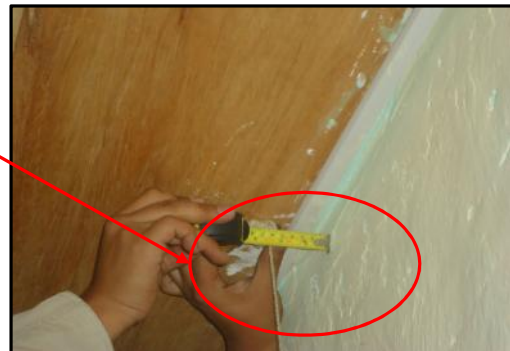
Fallas por flexión	No presenta
Fallas por asentamiento	No presenta
Fallas en tímpano	No presenta
Fallas por punzonamiento	No presenta
C	
Fallas de desgarramiento	No presenta
Fallas por flexión	No presenta
Fallas por asentamiento	No presenta
Fallas en tímpano	No presenta
Fallas por punzonamiento	No presenta
x Desplome de muros	En observaciones por desplome (ver fotos ítem 4): *(1): En muro de frontis, de eje A-A, con espesor de 45cm, en una altura de 2.20m, se observa un desplome de 6cm, mayor al aceptable (e/10), pero menor al requerido para reparar.

*(1): En muro de frontis, de eje A-A, con espesor de 45cm, en una altura de 2.20m, se observa un desplome de 6cm, mayor al aceptable ($e/10$), pero menor al requerido para reparar.

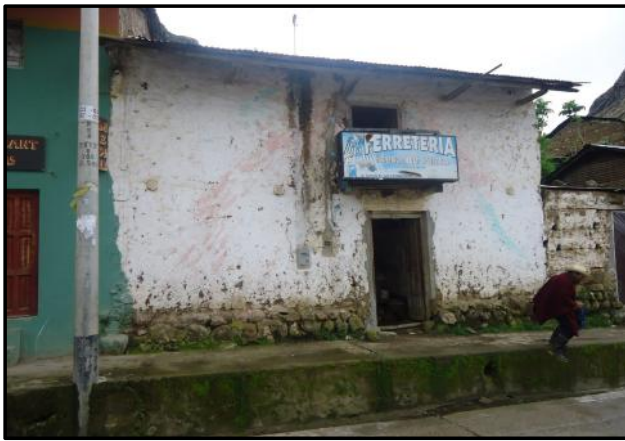
* (H4): En muro de frontis, eje 2-2, cara externa, hacia la casa y el corral, se observa que el sobrecimiento ha quedado sin recubrimiento, por efecto de la lluvia.

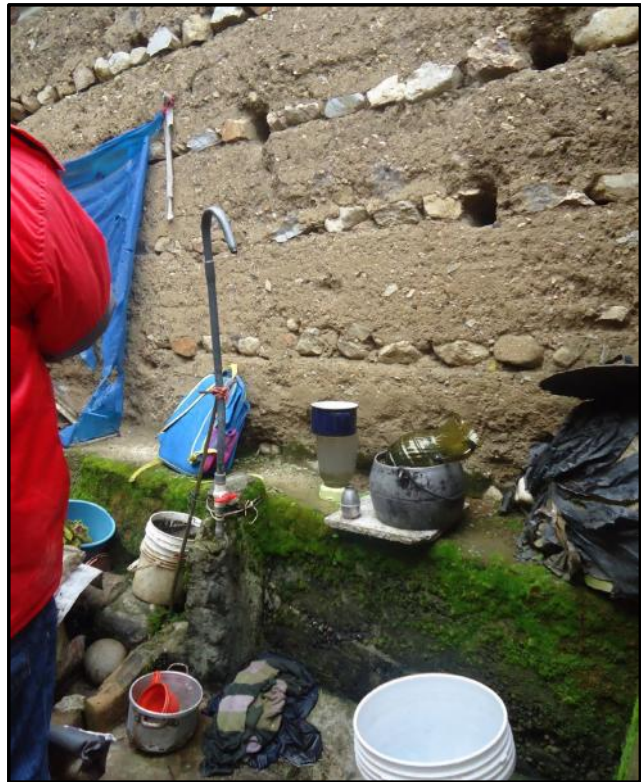
* (H5): Muro lateral derecho medianero, eje C-C, que separa el corral con el colindante, aunque tiene zócalo de concreto, la humedad está afectando al vecino.

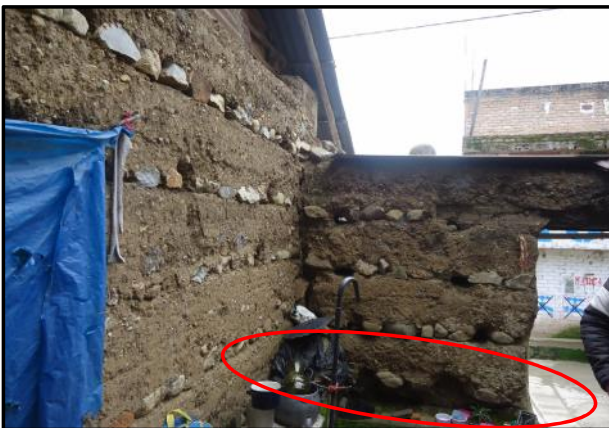
* (H6): En muro de frontis, eje 2-2, cara interna, hacia el corral, se observa que por falta de protección ante la lluvia, la humedad ha socavado el muro.

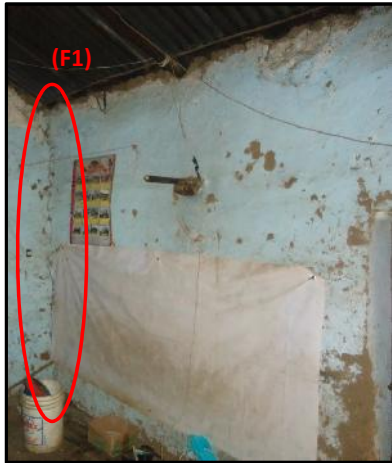
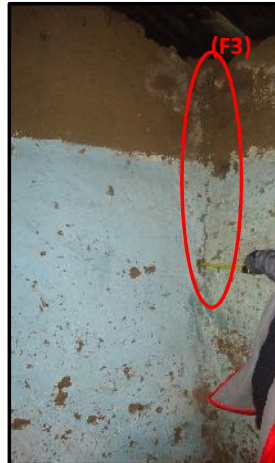
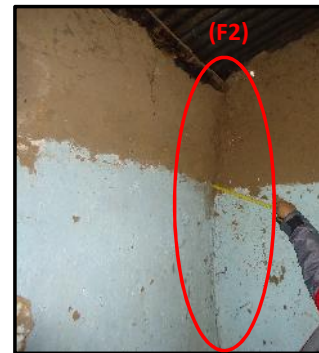
* En encuentro de muros (F1): lateral derecho, eje B-B, con el frontis, eje 2-2, (F2): frontis, eje 2-2, con el lateral izquierdo, eje 1-1, y (F3): lateral izquierdo, eje 1-1, con el fondo, eje 1-1, en toda la altura del segundo nivel, caras internas, se observan fisuras verticales con espesores de 5mm y con profundidad de hasta 6cm, sólo a nivel tarrajeo.

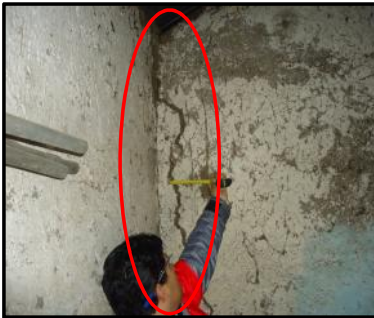
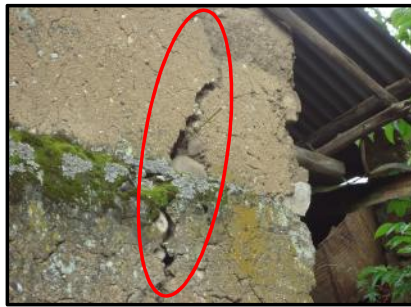
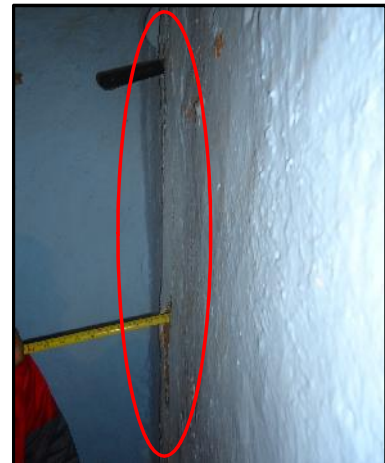
* En encuentro de muros (F4): lateral derecho, eje B-B, con el fondo, eje 1-1, en toda la altura del primer y segundo nivel, caras internas y externas, se observa grieta vertical con espesor de 3cm, atravesando todo el espesor del muro, que es de 50cm, este desgarro se debe a que se está produciendo asentamiento diferencial, pues la vivienda se ubica en corte de terreno natural con alta presencia de humedad, la que está afectando las propiedades estructurales del suelo de fundación y de los muros, que son los elementos portantes, ver (H4) y (D1).

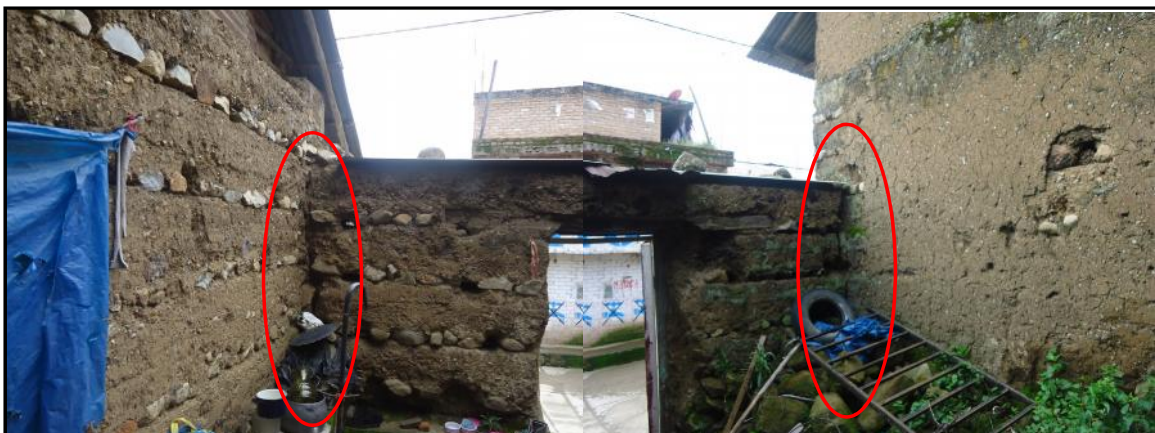
*(F5) y (F6): Muro de frontis, eje 2-2, hacia el corral, no tiene trabes.

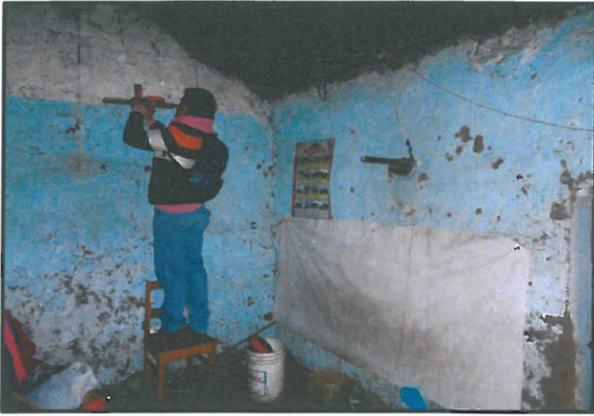
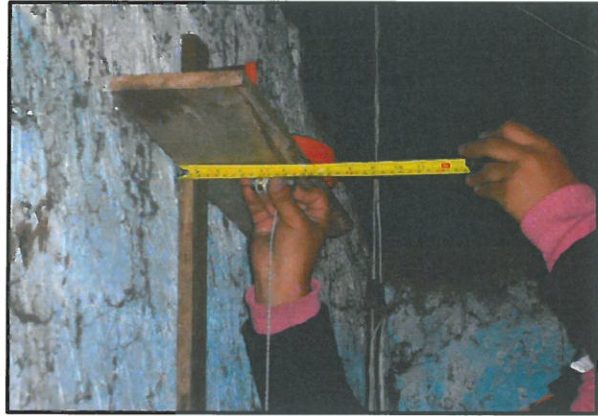
*($\Delta 1$): En muro lateral derecho, eje B-B, segundo nivel, con espesor de 50cm, cara internade frontis, a una altura de 1.70m, se observa un desplome de 10cm, igual al necesario para reparar.

C		GRIETAS - OBSERVACION
Fallas de desgarramiento		
Fallas por flexión		No presenta
Fallas por asentamiento		No presenta
Fallas en tímpano		No presenta
Fallas por punzonamiento		No presenta
Desplome de muros		En observaciones por desplome (ver fotos ítem 4): * (1): En muro lateral izquierdo, eje A-A, con espesor de 50cm, cara externa, a una altura de 1.40m, se observa un desplome de 5cm, igual al aceptable (e/10). * (2): En muro de frontis, eje 2-2, con espesor (e) de 50cm, cara externa, a una altura de 1.50m, se observa un desplome de 10cm, mayor al aceptable (e/10) e igual al requerido para reparar (e/5).

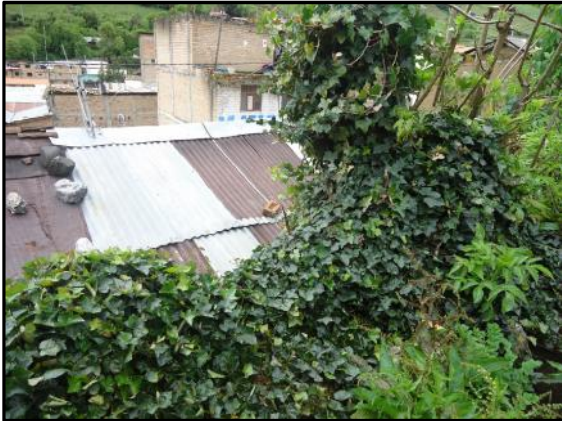
* (H1): Muro de fondo, eje 1-1, cara externa, pegado a terreno natural soportando empuje lateral. La presencia de humedad es alta, debido a que el vecino colindante, por su ausencia, limita labores de mantenimiento.

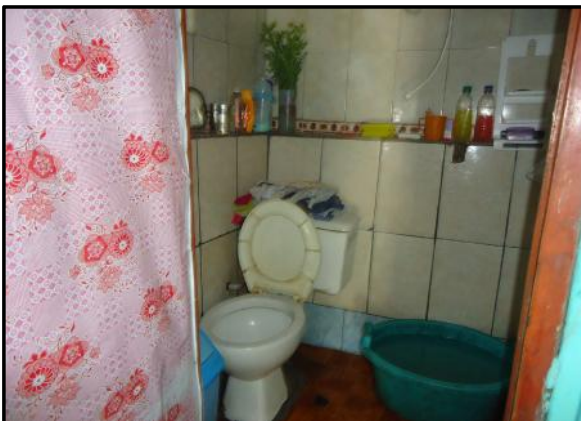
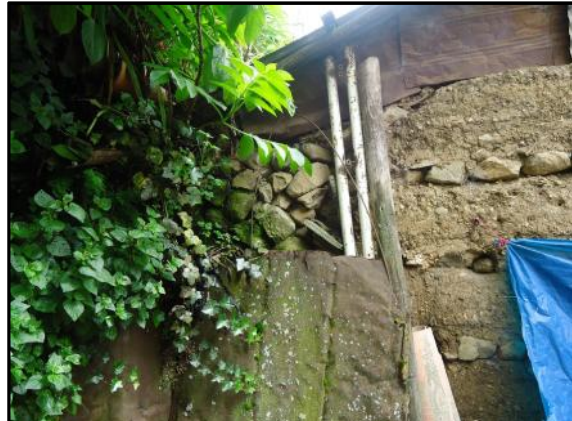
* (H2): Muro de fondo, eje 1-1, cara interna, hacia el baño está afectado por humedad, por razones antes comentadas.

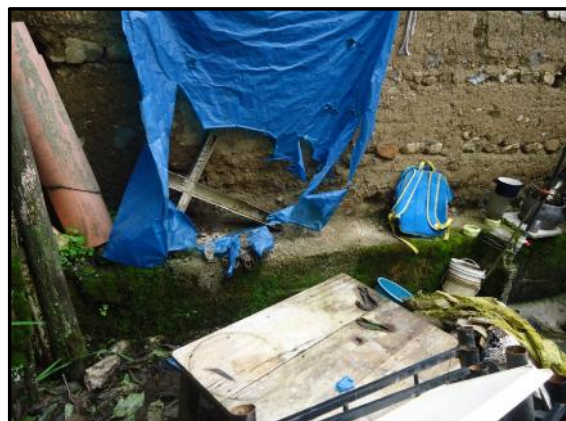
* (H3): Muro medianero, lateral izquierdo, eje A-A, cara externa, a pesar que cuenta con zócalo de concreto, hay afectación de humedad debido a la falta de protección ante la lluvia en la vivienda del colindante.

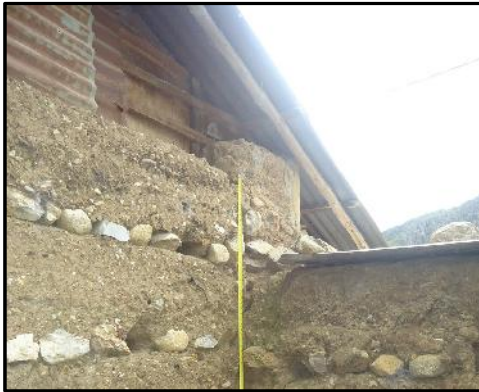
* (F1): En encuentro de muros lateral izquierdo, eje A-A, y muro de frontis, eje 2-2, se observa fisura con espesor de 5mm, en una longitud aprox. de 1.10m, por falta de trabe en los muros.

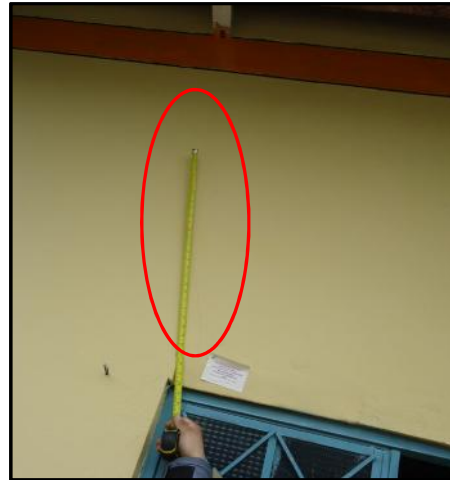
* (F2): En muro de frontis, eje 2-2, sobre dintel de puerta P-1, cara externa, se observa fisura con espesor de 5mm, en una longitud aprox. de 80cm, sólo a nivel tarrajeo, debido a que la longitud del dintel es corta, falta de confinamiento del vano, reduciéndole la rigidez al muro .

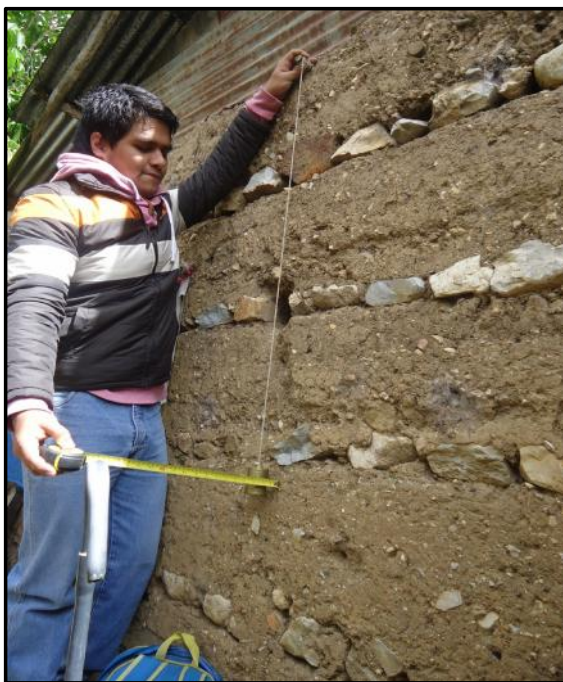
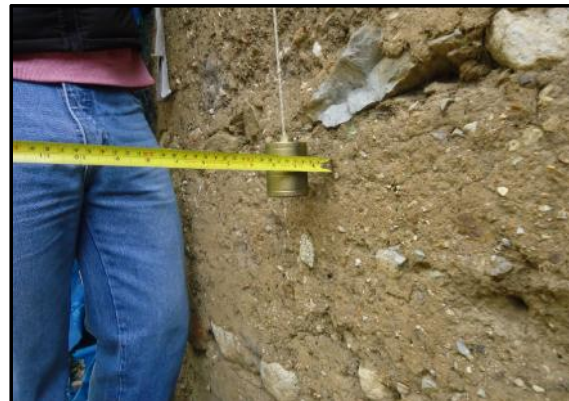
* (1): En muro lateral izquierdo, eje A-A, con espesor de 50cm, cara externa, a una altura de 1.40m, se observa un desplome de 5cm, igual al aceptable ($e/10$).

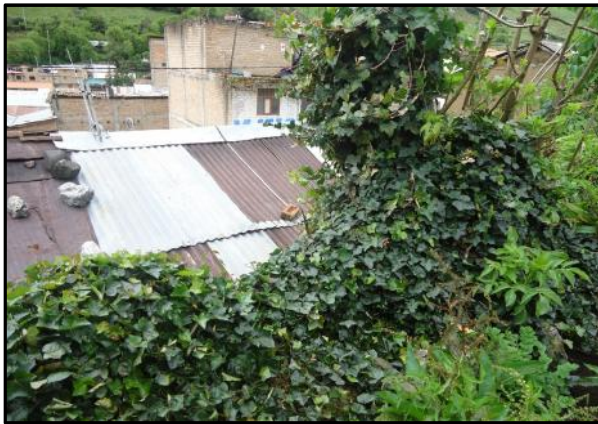
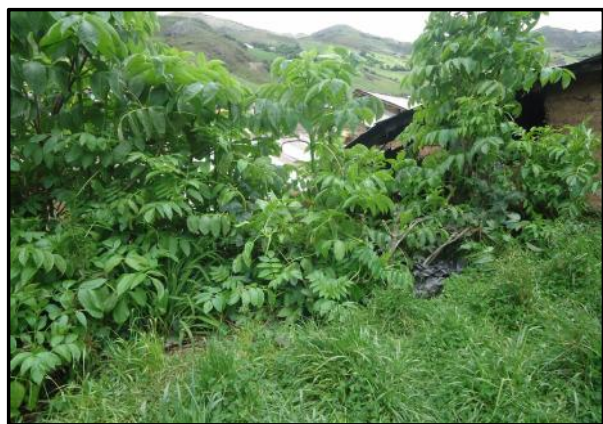
* (H1), (H2): La vivienda en el margen izquierdo y fondo cuenta con área libre que queda arriba de colindantes, ésta presenta alto contenido de humedad que afecta a los vecinos, por falta de limpieza y mantenimiento.

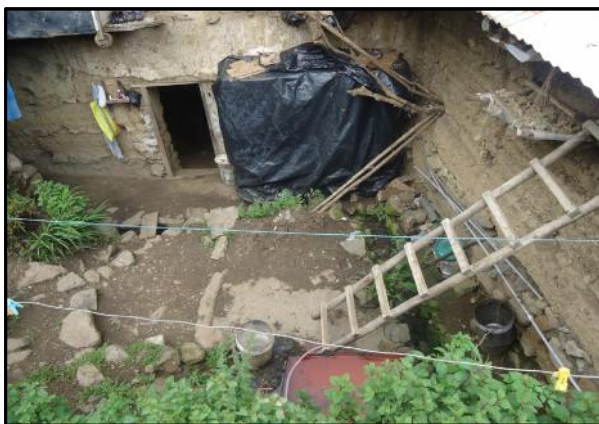
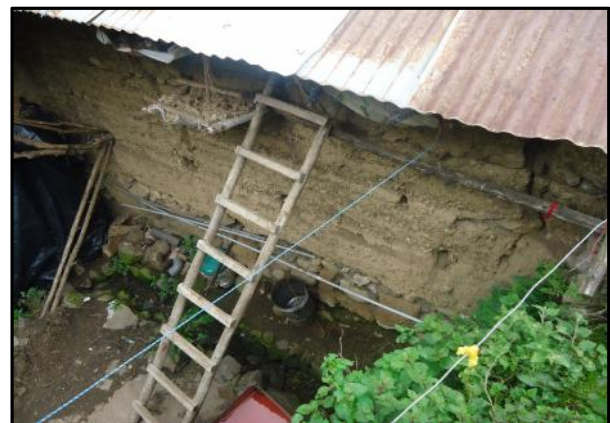
* (H3), (H4) En muros de ejes 2-2 y B-B, caras externas, que dan hacia el patio, cuentan con veredas y acequias, pero sin revestimiento y angostas, afectando la humedad en el interior del dormitorio que da hacia el frontis del primer piso, al quedar más bajo.

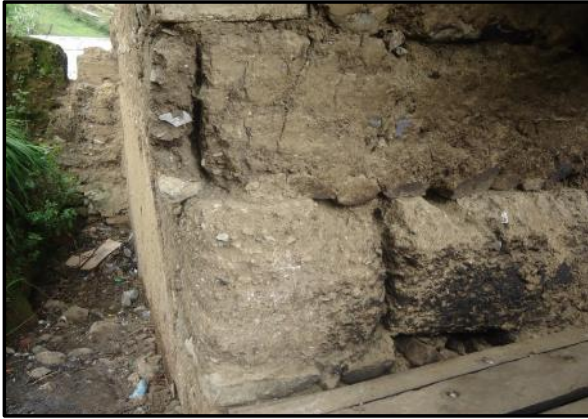
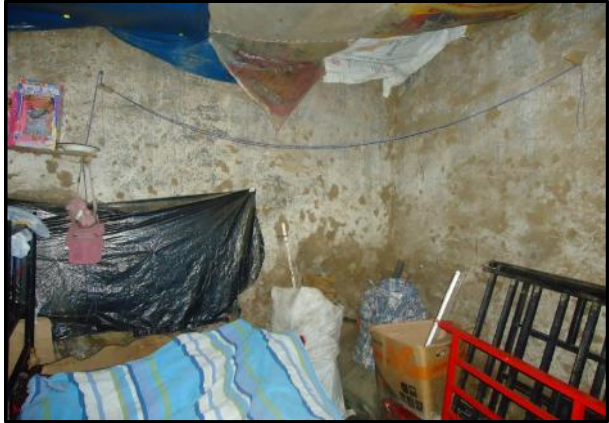
* (H5) y (H6): En muro lateral derecho, eje C-C, cuenta con acequia pero sin revestimiento, sin pendiente definida, sin mantenimiento, afectándose la cara interna y el piso del dormitorio que da hacia el frontis del primer piso.

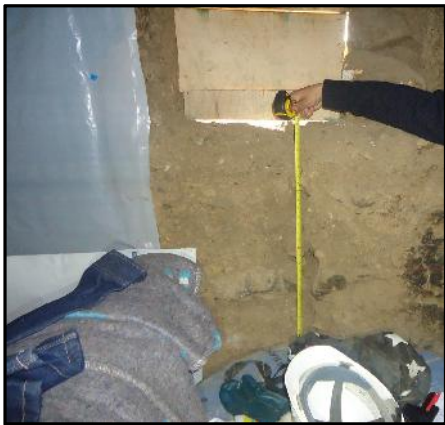
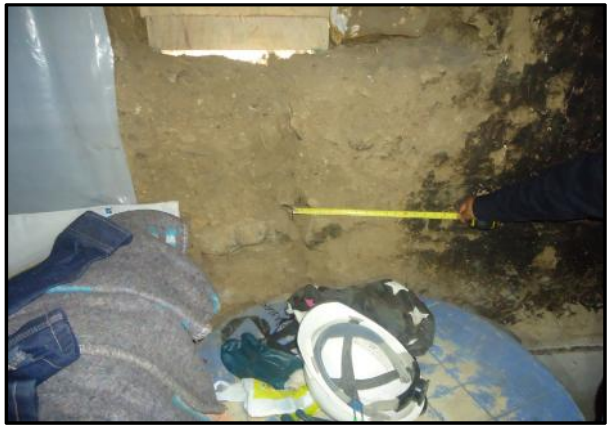
* (G1): En muro lateral izquierdo, eje A-A, primer nivel, cara interna, que da hacia dormitorio posterior, abajo de la ventana V-1, se observa fisura con espesor de 3cm, con una altura de 70cm y una profundidad de 20cm, por falta de confinamiento del vano.

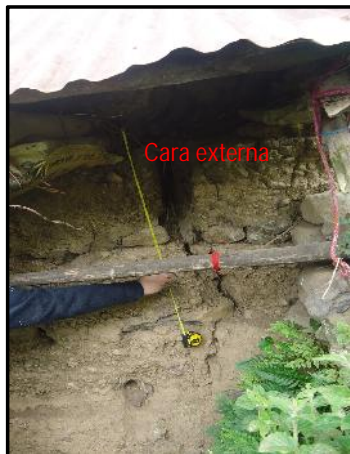
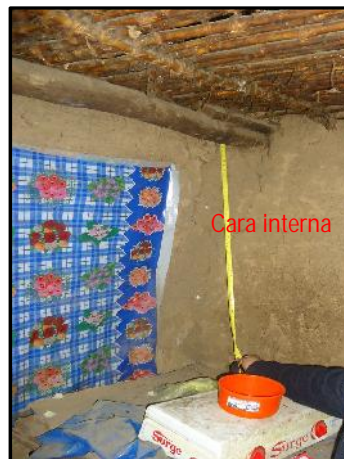
* (G2): En encuentro de muros: lateral, eje B-B, y de fondo, eje 1-1, a la altura del segundo nivel, caras externa e interna, se observa una grieta con espesor de 10cm, con una longitud aprox. de 1.70m, atravesando el espesor del muro de 60cm, produciéndose desgarre de los muros por falta de trabe.

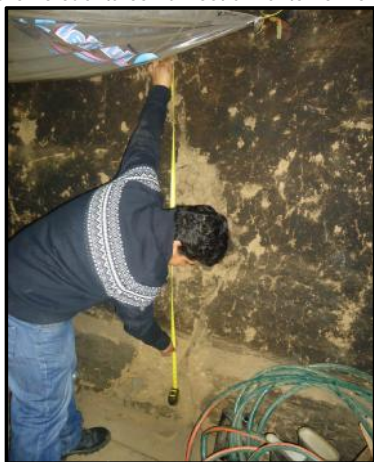
* (G3) En muro lateral izquierdo, eje A-A, segundo nivel, cara interna, se observa grieta con espesor de 3cm, en una longitud aprox. de 1.50m, con una profundidad de 50cm, esto se debe a que está presentando asentamiento diferencial, puesto que la vivienda se ubica en un terreno con alta presencia de humedad, además el muro no cuenta con arriostramiento horizontal.

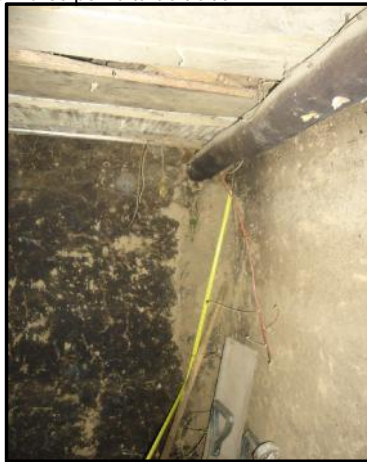
* (G4) y (G5) en encuentro de muros lateral izquierdo, eje A-A, y de fondo, eje 1-1, a la altura del segundo nivel, caras internas, se observan grietas con espesores de 3cm, en una longitud aprox. de 1.50m, atravesando el espesor del muro de 60cm, produciéndose desgarre de los muros por falta de trabe.

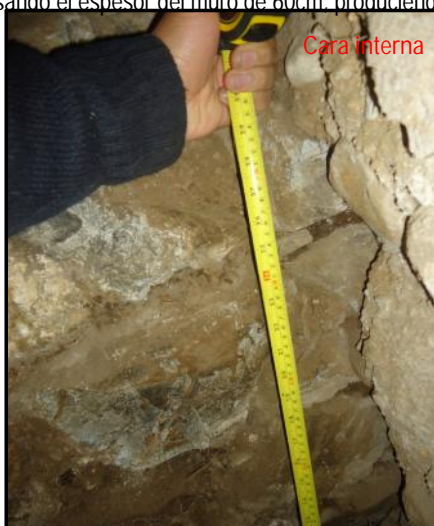
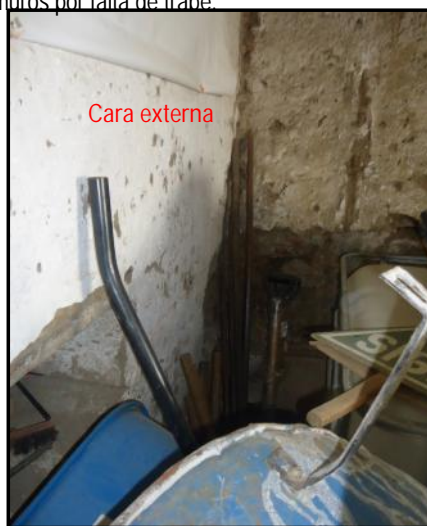
* (G6) En encuentro de muros lateral, eje B-B, y central, eje 2-2, en la altura del primer nivel, cara interna, hacia el dormitorio posterior, y cara externa, hacia el almacén del ingreso, se observa grieta con espesor de 2cm, en una longitud aprox. de 80cm atravesando el espesor del muro de 60cm, produciéndose desgarre de los muros por falta de trabe.

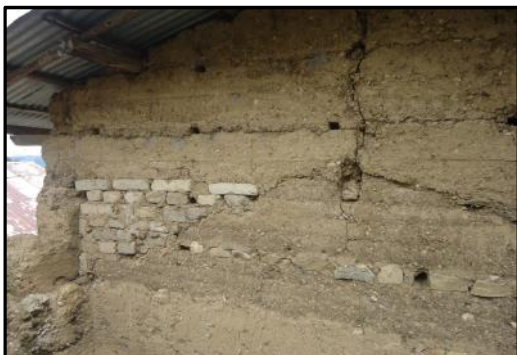
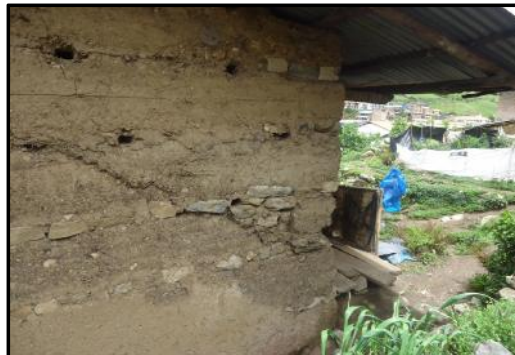
* (G7): En muro lateral derecho, eje C-C, cara externa, se observa recrecimiento de muro para alcanzar a la cumbre, pero con un deficiente proceso constructivo. No se ha trabajado una buena junta, las hileras de recrecimiento no tienen trabe, y hay incompatibilidad de materiales.

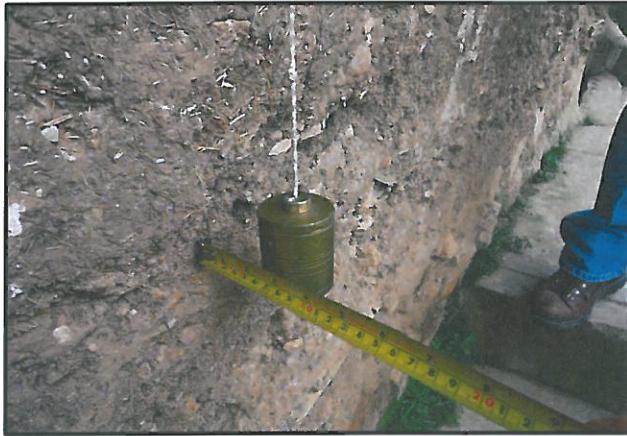
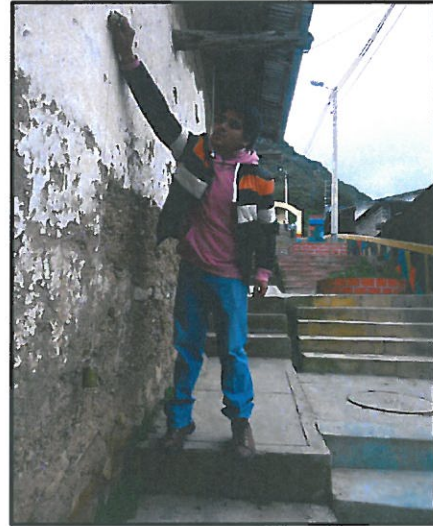
* En muro de frontis, eje 3-3, con espesor (e) de 60cm, a una altura de 1.40m no se observa desplome.
