FACULTAD DE INGENIERÍA

Carrera de Ingeniería Civil

“VULNERABILIDAD SÍSMICA DE LAS VIVIENDAS DE
TAPIAL DEL SECTOR “D” DEL DISTRITO DE HUALGAYOC
- CAJAMARCA 2016”

Tesis para optar el título profesional de:

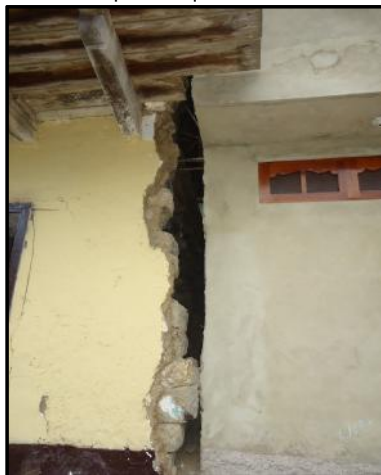
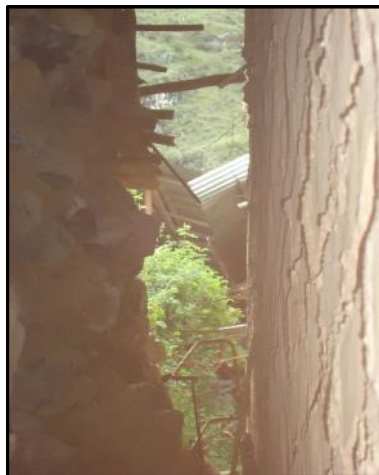
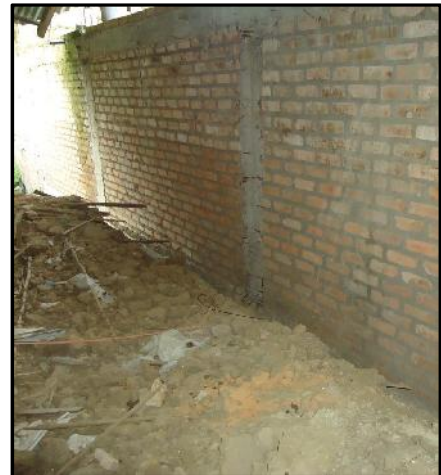
* (G1): Muro medianero lateral derecho, eje B-B, además de haber estado en mal estado, ha sido desvastado en el primer piso y demolido en el segundo, por el colindante para la construcción del suyo propio de material noble, de esta manera los muros de amarre han sido afectados: el muro de fondo ha colapsado, ver (C1) y el muro de frontis está jalando al muro del colindante por la izquierda, ver ficha D68.

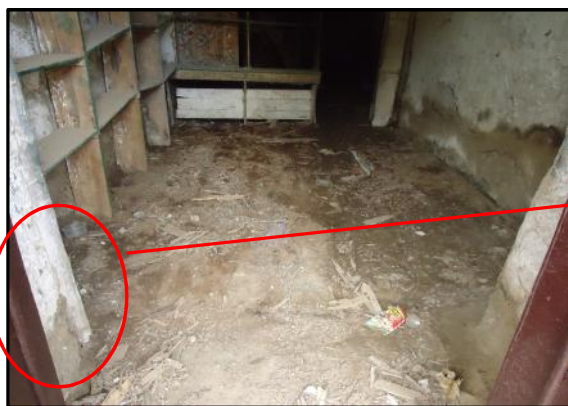
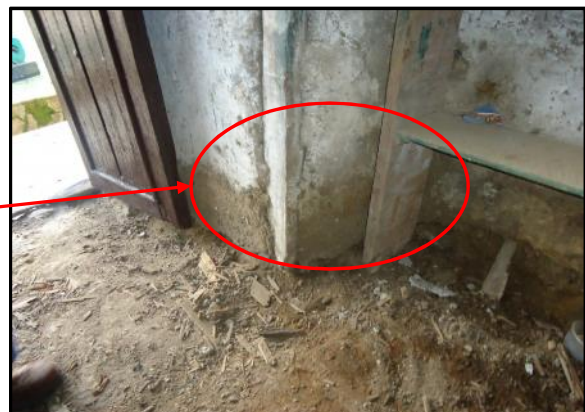
*(S1) y (H1): En muro de frontis, eje 1-1, vano de puerta principal, parte inferior, lado derecho, se observa socavamiento causado por la presencia de humedad del terreno sobre el que localiza la casa.

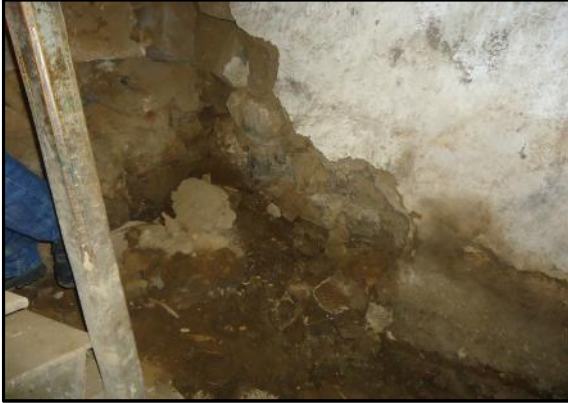
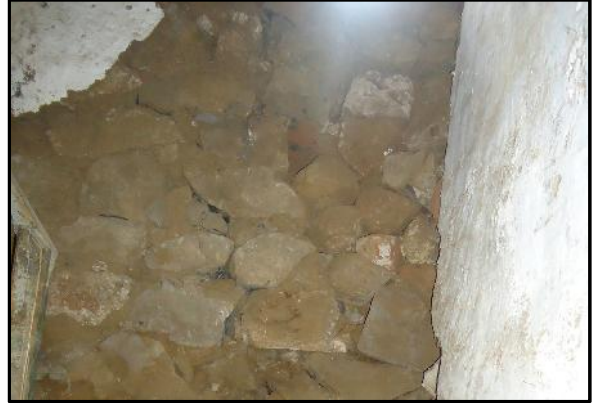
* (D1)y (D2): En muro posterior, eje 1-1, primer nivel, cara interna, se observa desprendimiento de tarrajeo.

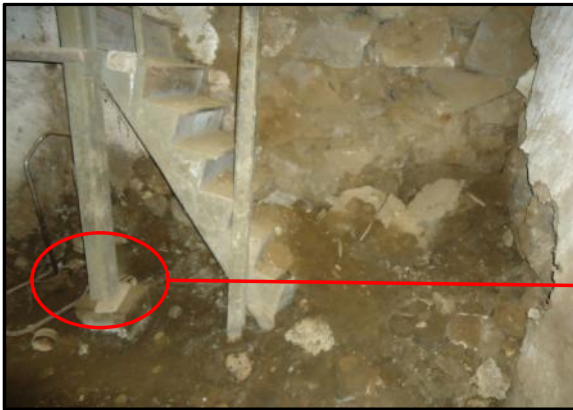
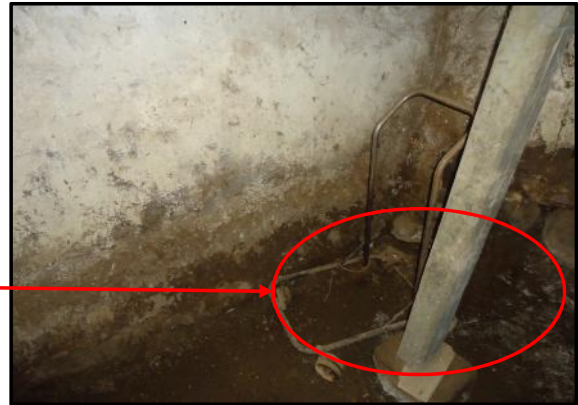
* (O1): Escalera con falso punto de apoyo, en peligro de desplomarse.

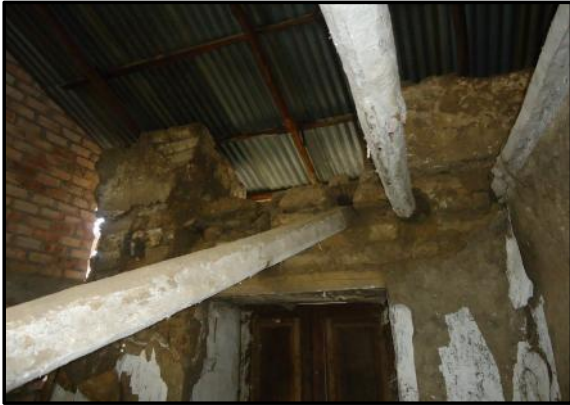
* (C2): Muro de fondo, eje 1-1, segundo piso colapsado por desgarre, quedando algunas vigas suspendidas en el muro de frontis, eje 2-2 (C3). (G2): La viga que aún no ha caído genera en el muro del fondo grieta por punzonamiento que atraviesa el espesor del muro de 80cm.

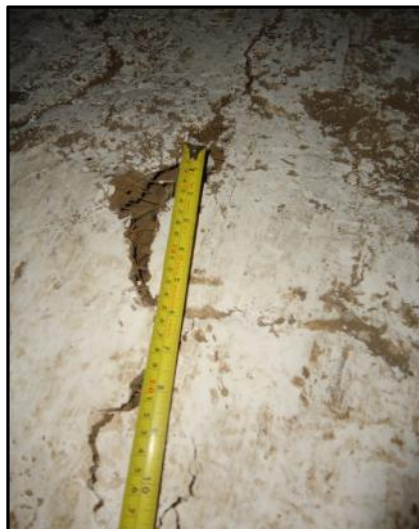
* (G3): En muro de fondo, eje 1-1, cara interna, subiendo la escalera, se observa grieta de 2cm, con una longitud aprox. de 30cm, atravesando todo el espesor del muro $e=80\text{cm}$. Esto se debe a que no hay arriostramientos ni horizontal, ni vertical ante muros tan esbeltos. Además la casa está colapsada en el segundo nivel, y en el primer piso el muro ha sufrido devastamiento mecánico, bajo el concepto de "medianía", para que colindante construya un muro nuevo propio de material noble.

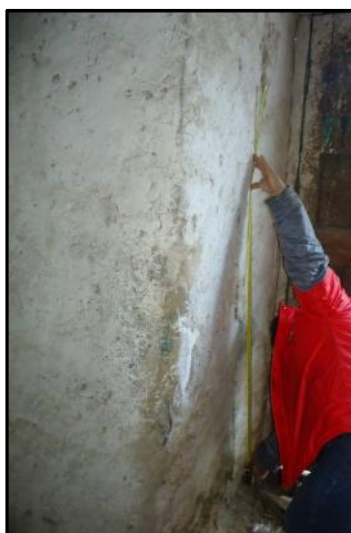
* (G4): En vano de puerta principal, primer piso, cara interna, se observa una grieta de 2cm de espesor, en una longitud aprox. de 1.70m, y una profundidad de 50cm en sentido paralelo al muro, esto se debe a falta de confinamiento del vano. Además la casa está colapsada en el segundo nivel, y en el primer piso el muro ha sufrido devastamiento mecánico, bajo el concepto de "medianía" para que colindante construya un muro nuevo propio de material noble.

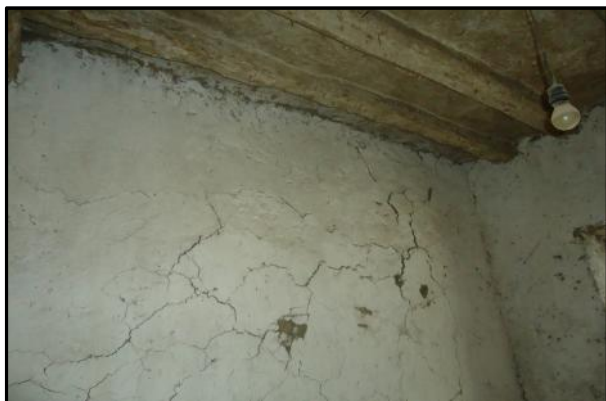
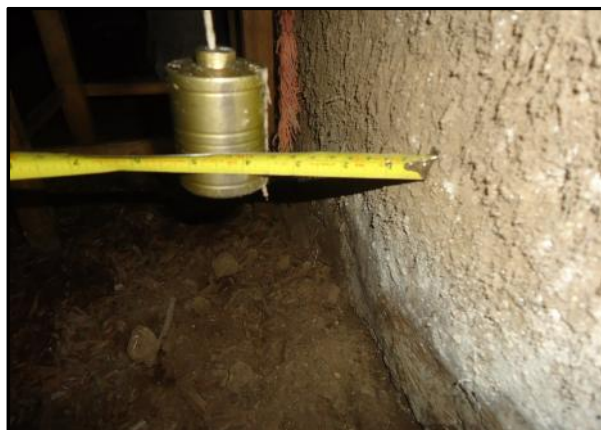
Fallas por flexión	No presenta
	Fallas por asentamiento	No presenta
	Fallas en tímpano	No presenta
	Fallas por punzonamiento	No presenta
x	Desplome de muros	* (1): En muro lateral derecho, eje B-B, con espesor de 80cm, a una altura de 1.80m, presenta un desplome de 9cm, mayor al aceptable (e/10), pero menor al requerido para reparar (e/5), pero por las condiciones descritas anteriormente, sí lo necesita.

* (1): En muro lateral derecho, eje B-B, con espesor de 80cm, a una altura de 1.80m, presenta un desplome de 9cm, mayor al aceptable ($e/10$), pero menor al requerido para reparar ($e/5$), pero por las condiciones descritas anteriormente, sí lo necesita.
