“NIVELES DE SEVERIDAD DE LAS FALLAS EN EL PAVIMENTO ARTICULADO DE LA AV. HUÁSCAR, AV. MANCO CÁPAC, AV. PACHACÚTEC Y AV. WIRACOCHA DEL COMPLEJO QHAPAC ÑAN, CAJAMARCA 2016”.

Tesis para optar el título profesional de:

Cajamarca - Perú

2019

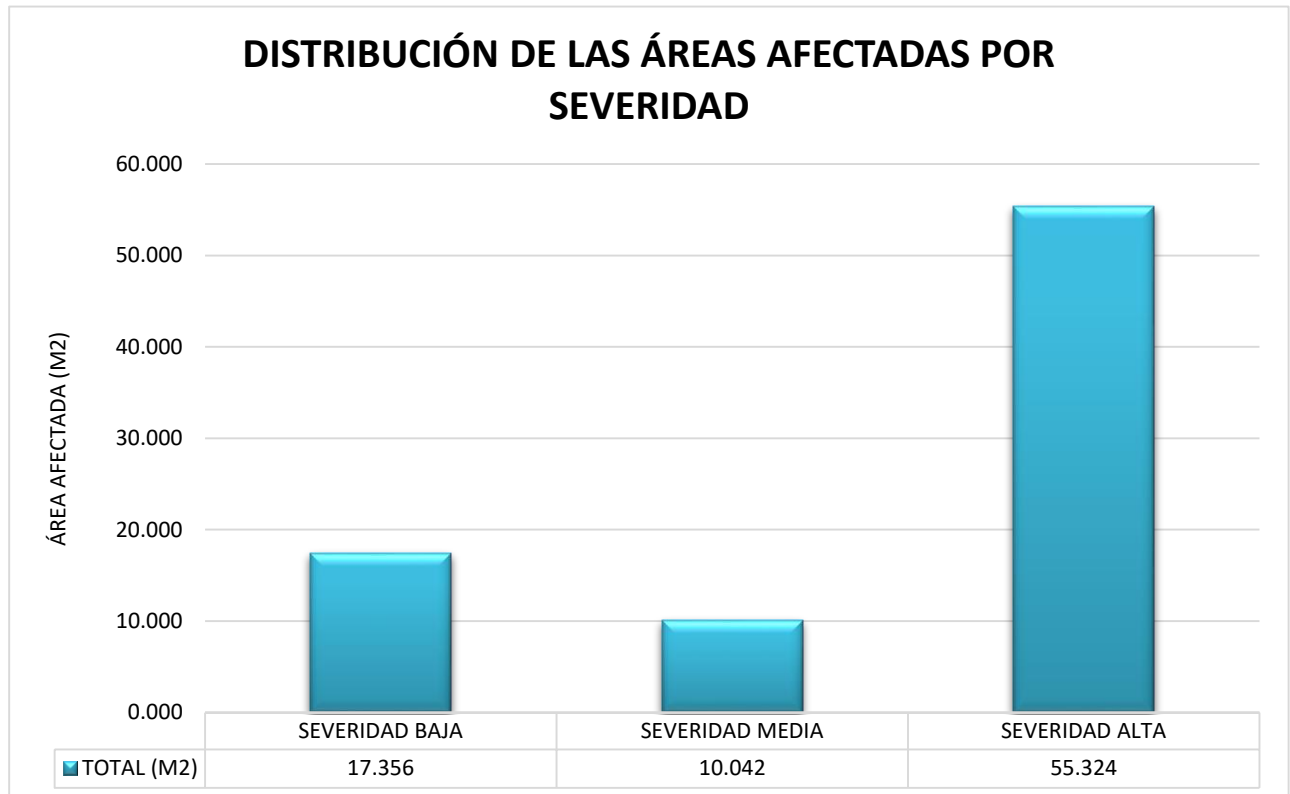
Gráfico 5. Distribución de las áreas afectadas por severidad en la Av. Huáscar

NIVELES DE SEVERIDAD	ÁREA (M2)
SEVERIDAD BAJA	17.356
SEVERIDAD MEDIA	10.042
SEVERIDAD ALTA	55.324
<b>TOTAL</b>	<b>82.772</b>

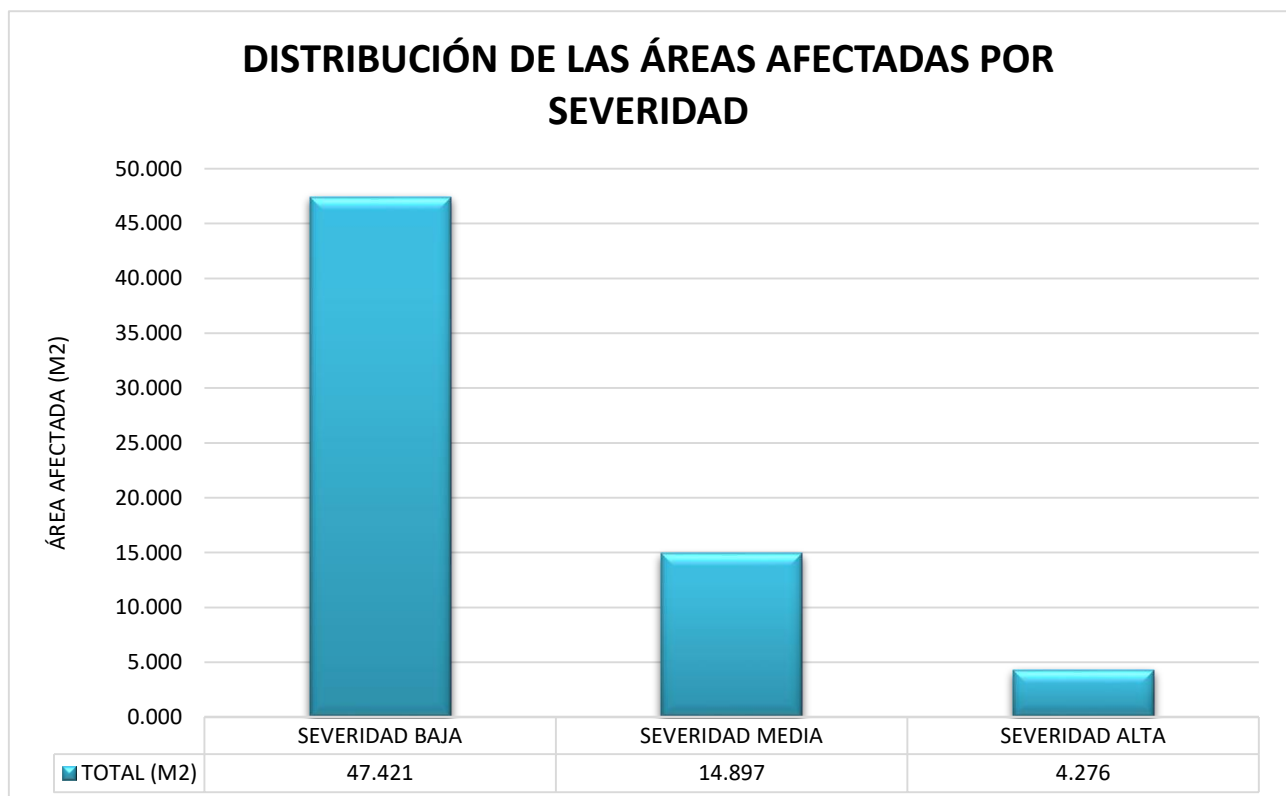
Gráfico 10. Distribución de las áreas afectadas por severidad en la Av. Manco Cápac

NIVELES DE SEVERIDAD	ÁREA (M2)
SEVERIDAD BAJA	47.421
SEVERIDAD MEDIA	14.897
SEVERIDAD ALTA	4.276
<b>TOTAL</b>	<b>66.594</b>

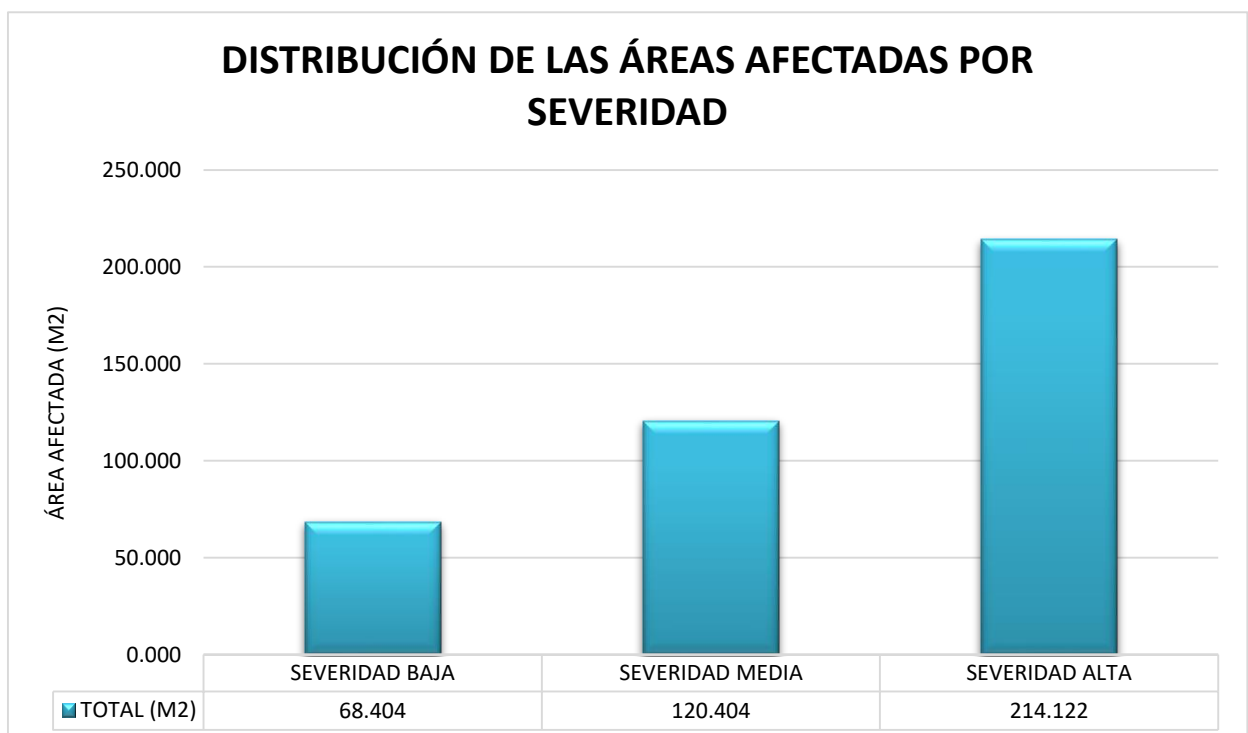
Gráfico 15. Distribución de las áreas afectadas por severidad en la Av. Pachacútec

NIVELES DE SEVERIDAD	ÁREA (M2)
SEVERIDAD BAJA	68.404
SEVERIDAD MEDIA	120.404
SEVERIDAD ALTA	214.122
<b>TOTAL</b>	<b>402.930</b>

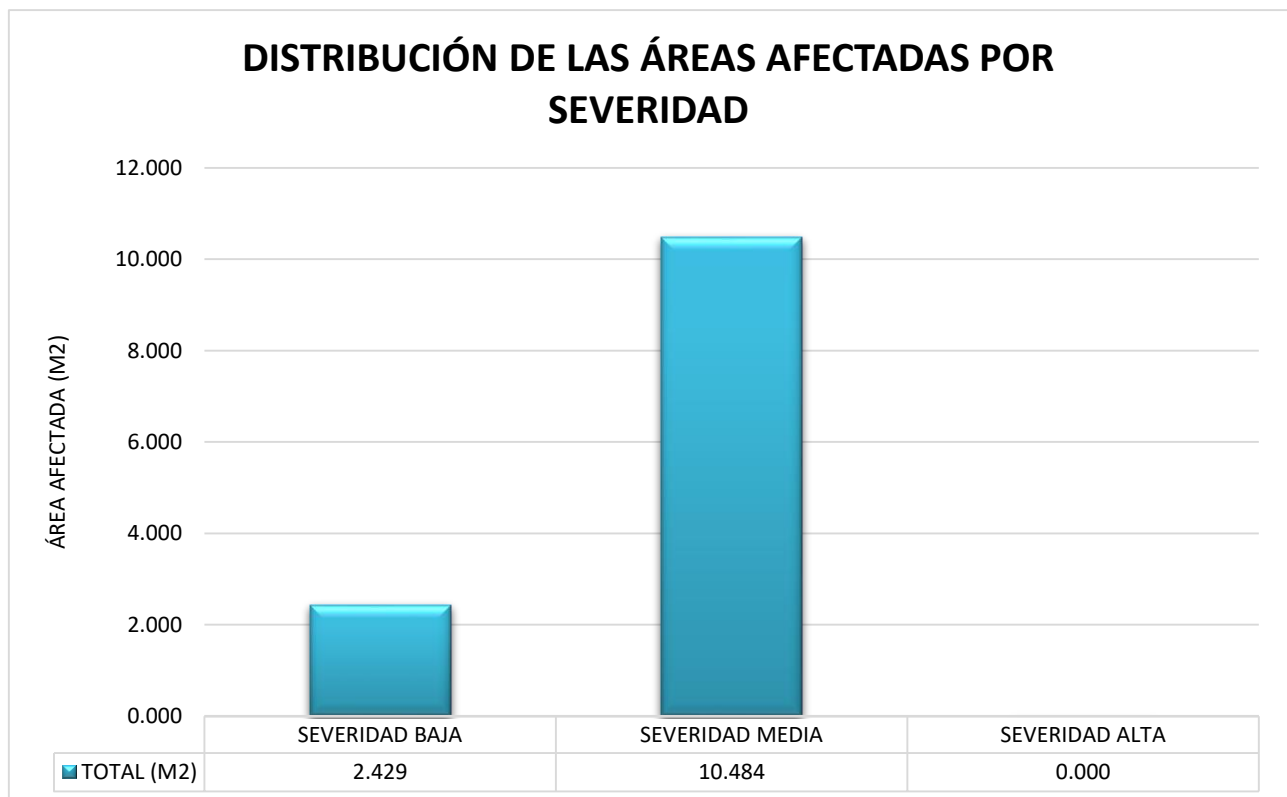
Gráfico 19. Distribución de las áreas afectadas por severidad en la Av. Wiracocha

NIVELES DE SEVERIDAD	ÁREA (M2)
SEVERIDAD BAJA	2.429
SEVERIDAD MEDIA	10.484
SEVERIDAD ALTA	0.000
<b>TOTAL</b>	<b>12.913</b>

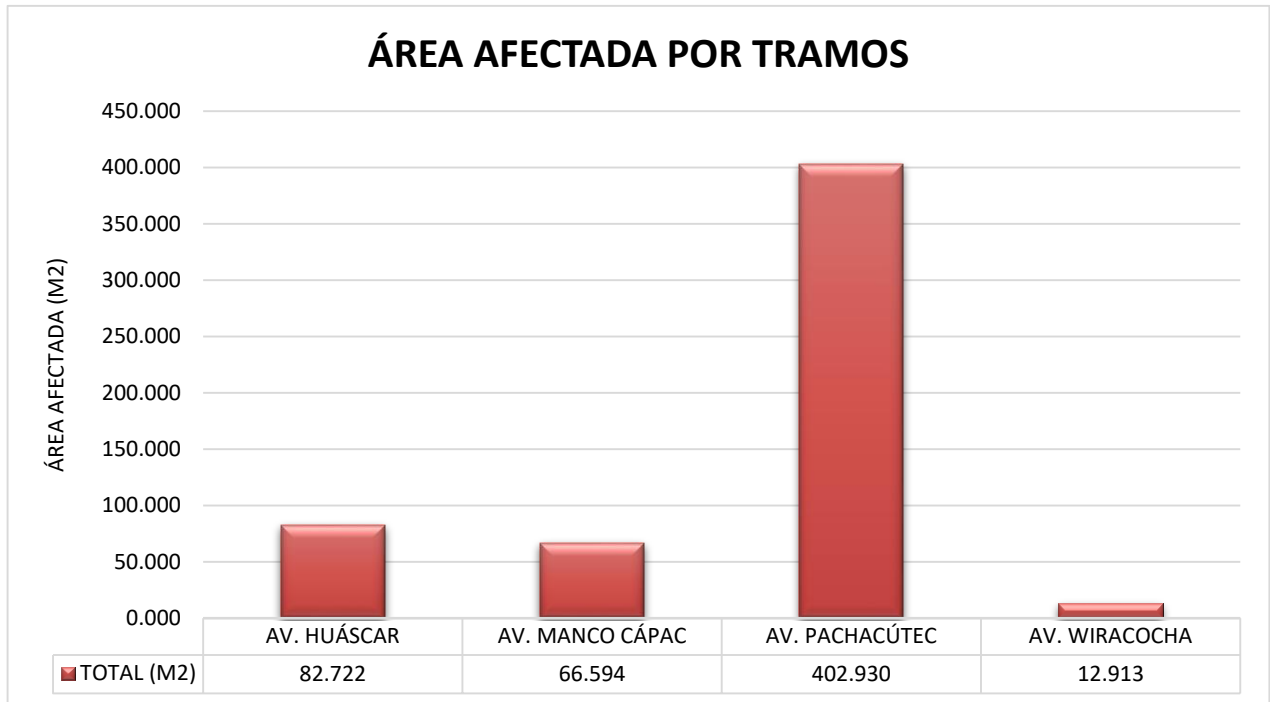
Gráfico 21. Área afectada por tramos

TRAMO	TOTAL (m2)
Av. Huáscar	82.772
Av. Manco Cápac	66.594
Av. Pachacútec	402.930
Av. Wiracocha	12.913
<b>TOTAL</b>	<b>565.209</b>

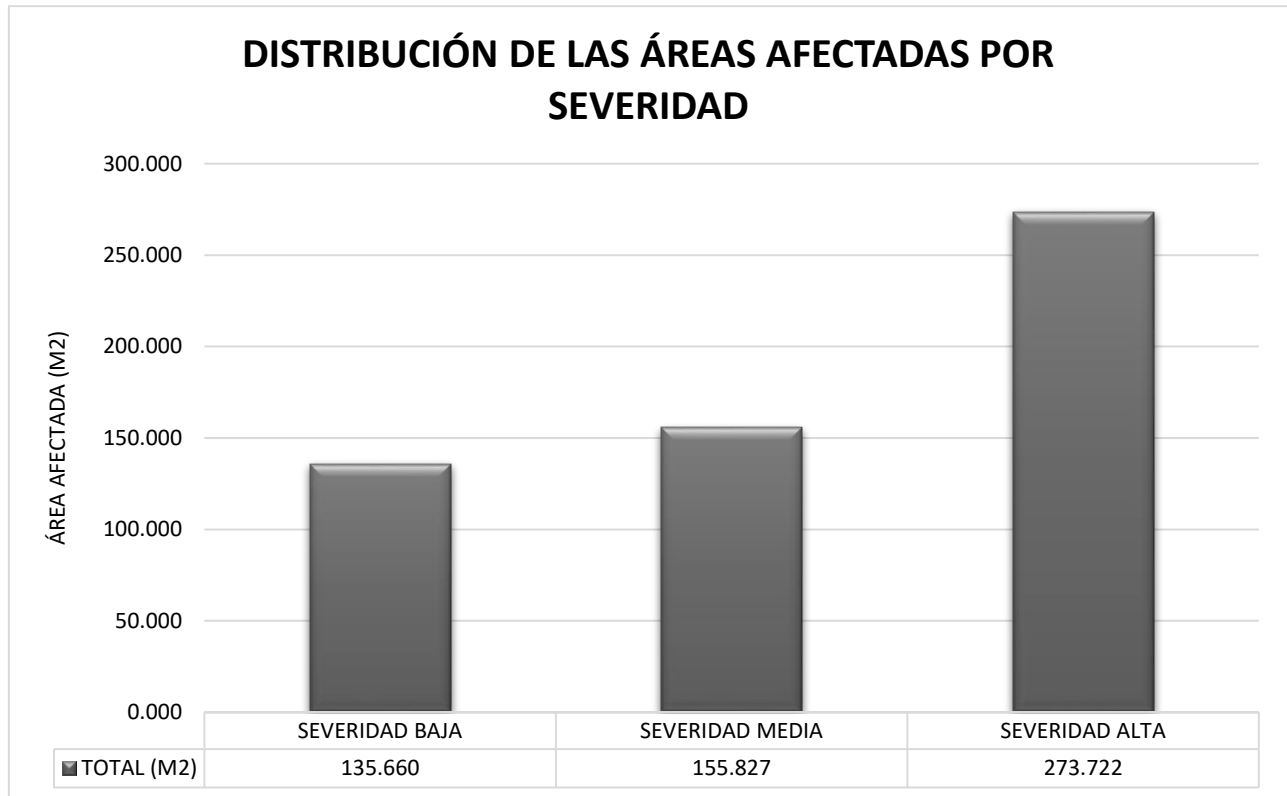
Gráfico 25. Distribución de las áreas afectadas por severidad

NIVELES DE SEVERIDAD	ÁREA (M2)
SEVERIDAD BAJA	135.660
SEVERIDAD MEDIA	155.827
SEVERIDAD ALTA	273.722
<b>TOTAL</b>	<b>565.209</b>
