“EVALUACIÓN DEL PAVIMENTO FLEXIBLE DE LA AV.  
MARIO URTEAGA MEDIANTE EL RUGOSÍMETRO DE  
MERLÍN Y EL MÉTODO PCI PARA DETERMINAR EL  
ESTADO DE CONDICION DEL PAVIMENTO, 2017”

Tesis para optar el título profesional de:

Bach. Cristhian Jhon Huaccha Montenegro

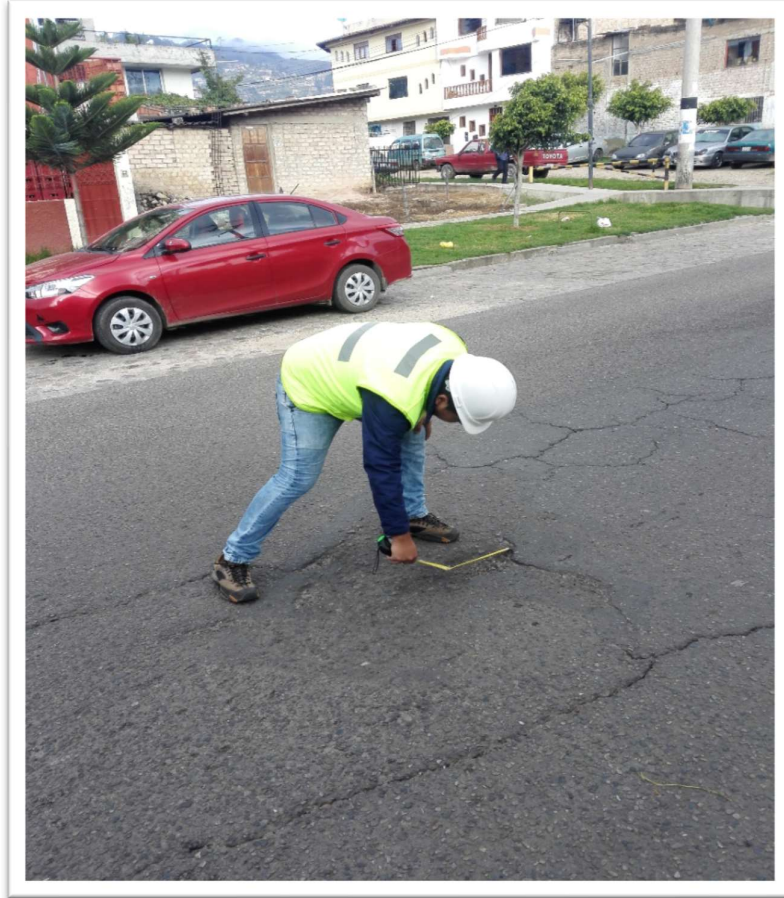
Fotografía N° 25: Medición huecos en Unidad 10

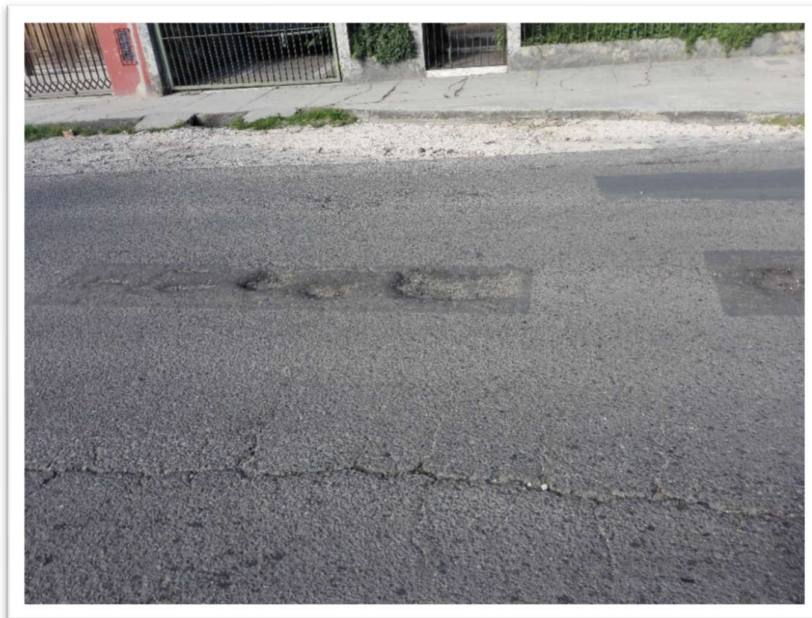
Fotografía N° 26: Parches y Huecos de la Unidad 12

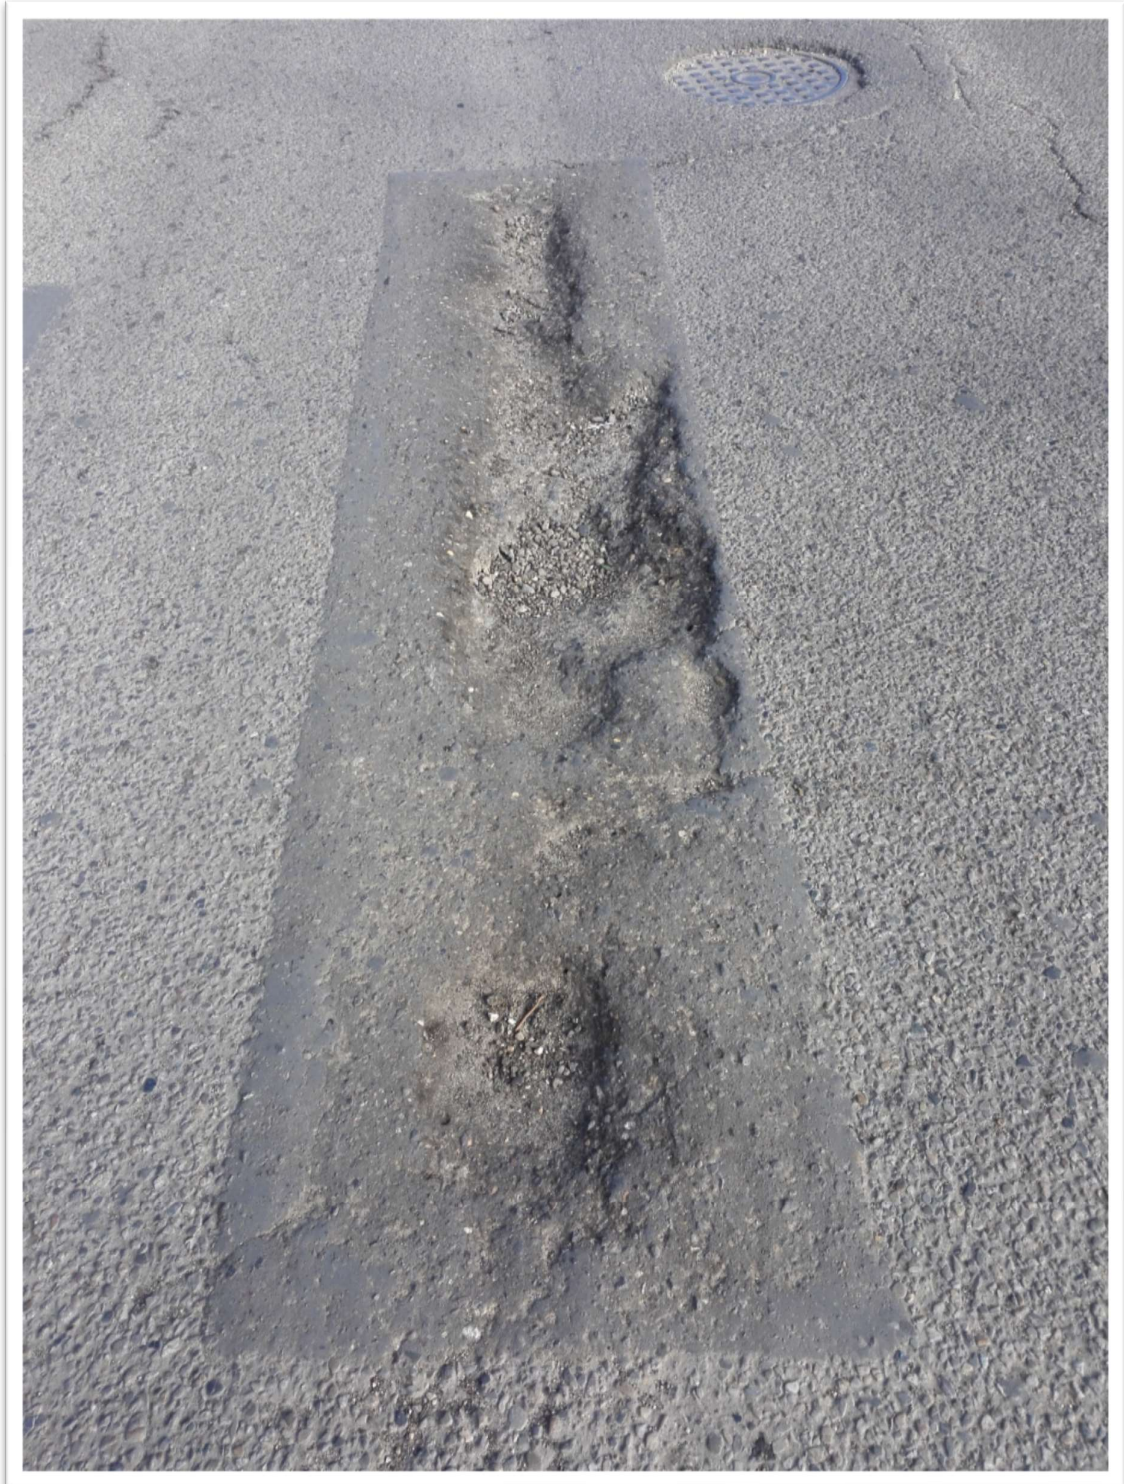
Fotografía N° 27: Parches y Huecos de la Unidad 12

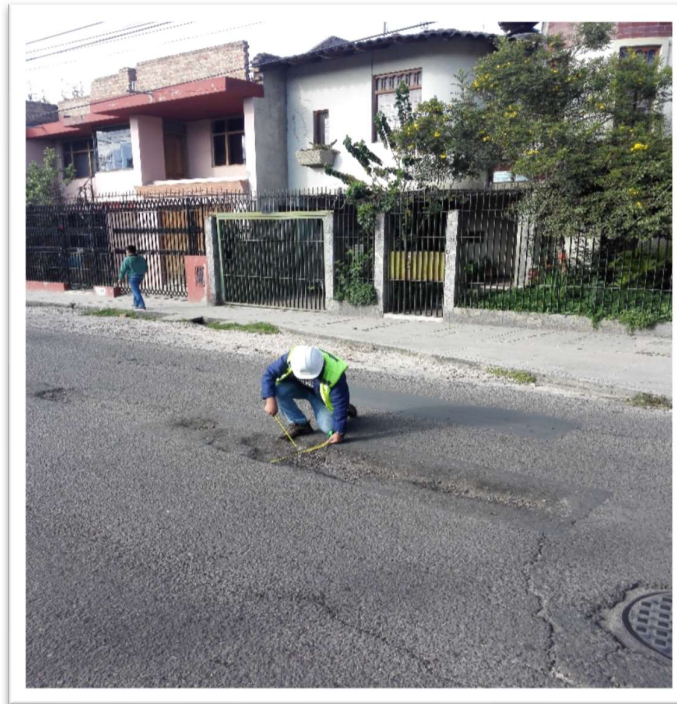
Fotografía N° 30: Pavimento expuesto en el inicio de tramo B

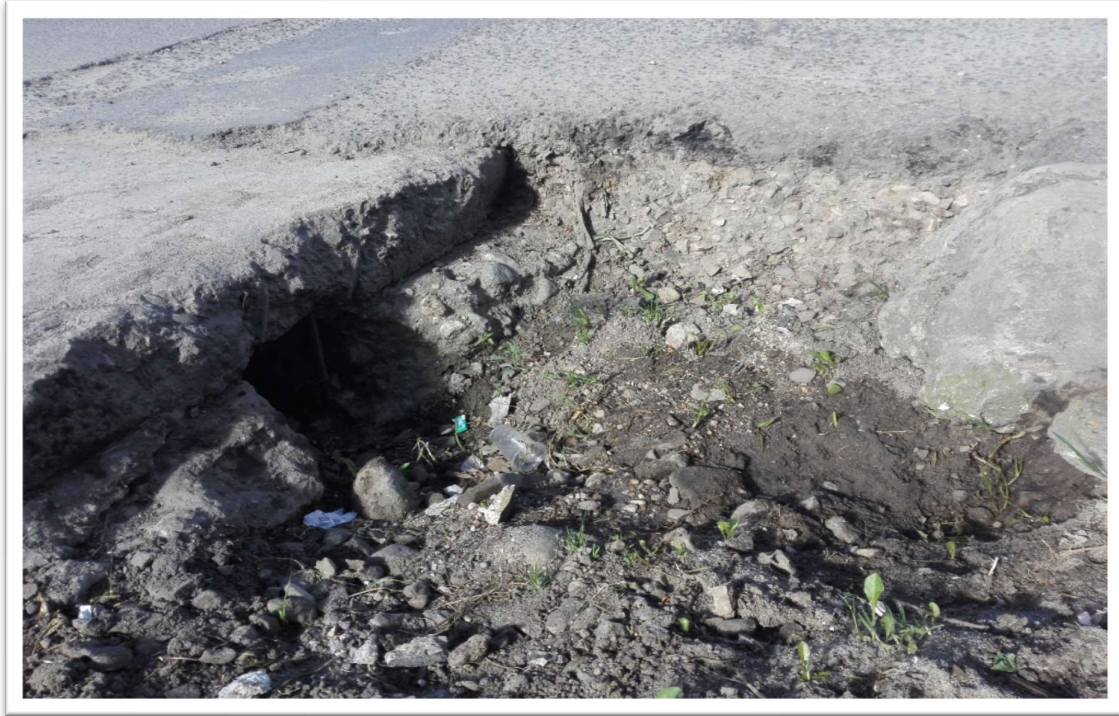
Fotografía N° 31: Huevo en la Unidad 17

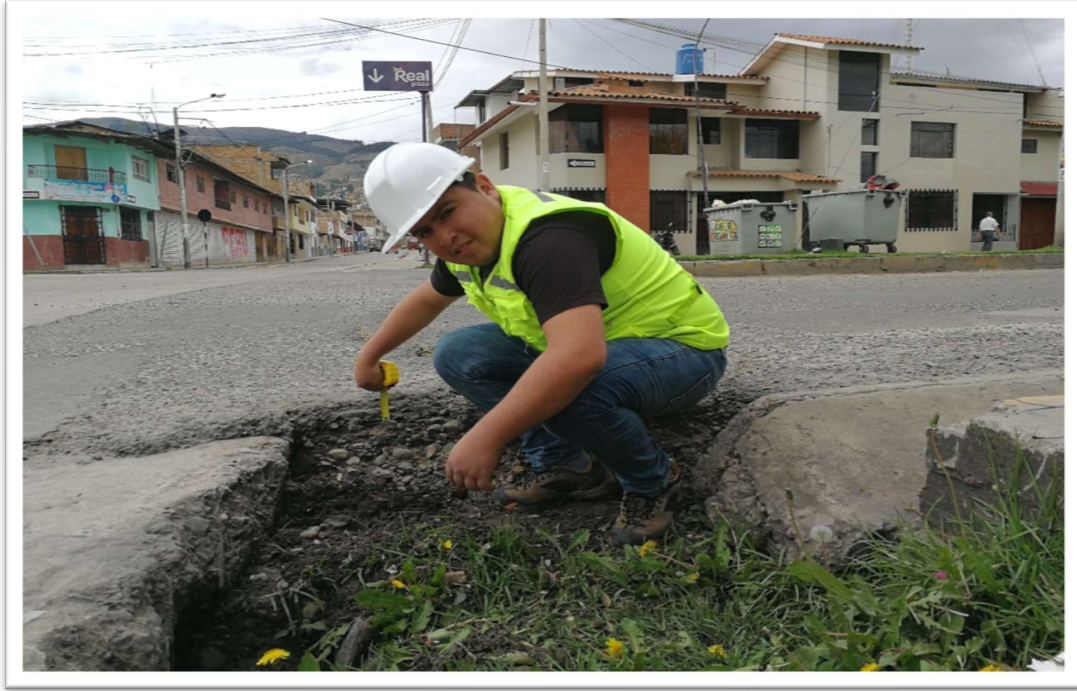
Fotografía N° 36: Medición de espesor de pavimento

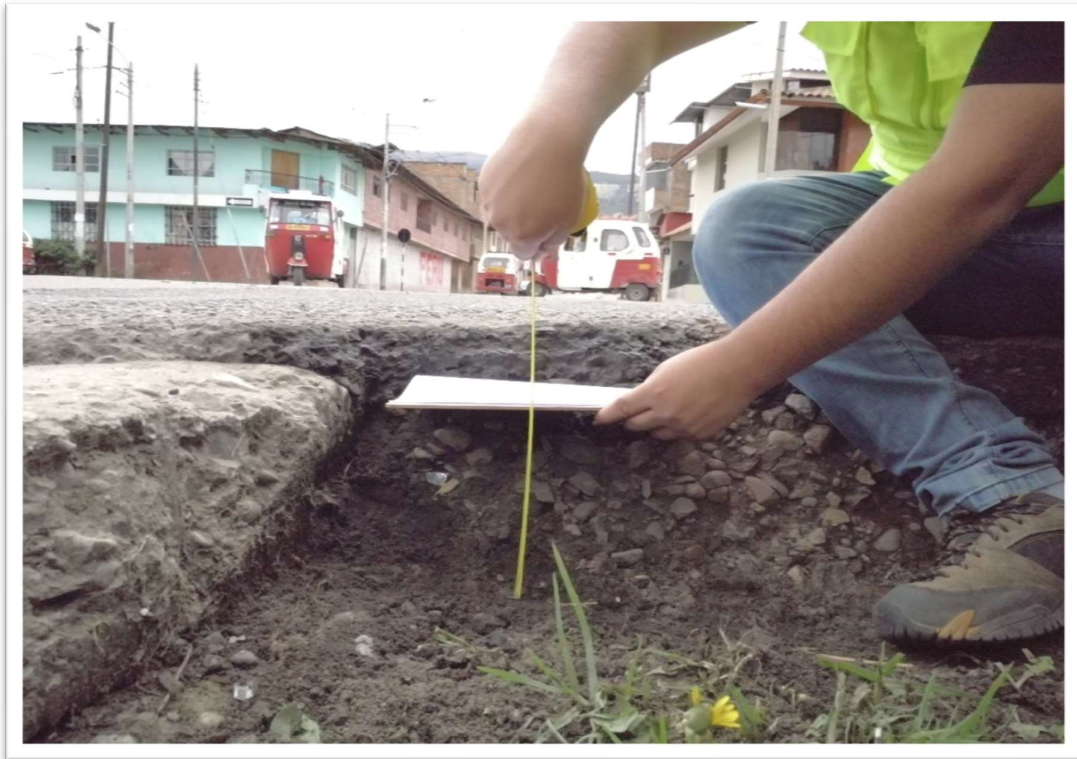
Fotografía N° 37: Perfil de pavimento

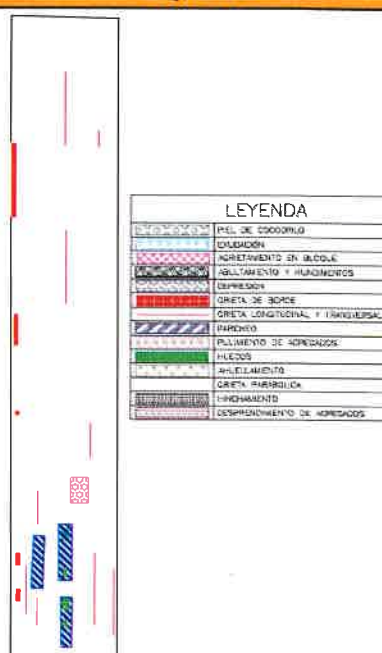
Mario Urteaga	0+421.3	U12			
<b>COD. VÍA</b>	<b>ABCISA FINAL</b>	<b>ÁREA MUESTREO (m<sup>2</sup>)</b>			
TRAMO A	0+459.6	229.8			
<b>INSPECCIONADA POR</b>		<b>FECHA</b>			
Cristhian J. Huaccha Montenegro					
No.	Daño	No.	Daño		
1	Piel de cocodrilo.	11	Parqueo.		
2	Exudación.	12	Pulimento de agregados.		
3	Agrietamiento en bloque.	13	Huecos.		
4	Abultamiento y hundimientos.	14	Cruce de vía férrea.		
5	Corrugación.	15	Ahuellamiento.		
6	Depresión.	16	Desplazamiento.		
7	Grieta de borde.	17	Grita parabólica (sippage).		
8	Grieta de reflexión de junta.	18	Hinchamiento.		
9	Desnivel carril / berma.	19	Desprendimiento de agregados.		
10	Grietas long y transversal.

Daño	Severidad	Cantidades parciales						Total	Densidad (%)	Valor deducido
6	L	1.5						1.5	0.65%	8.42
7	M	4.35						4.35	1.89%	6.55
7	H	1.8	0.187	0.7	0.68			3.347	1.46%	11.57
9	L	0.04						0.04	0.02%	0.00
10	L	4.33	1	2	4.32	4.317	4	26.337	11.46%	8.15
		2.79	1.61	2						
11	L	1.91						1.9096	0.83%	1.84
11	H	2.365	1.489					3.85421	1.68%	23.14
13	H	0.221	0.221	0.1	0.0805			0.6115	0.27%	29.69

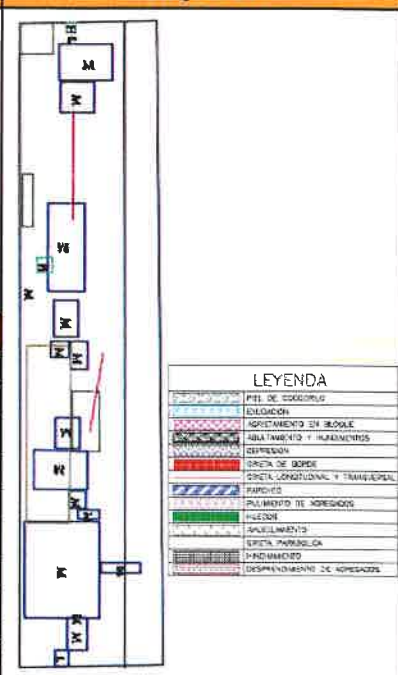
Mario Urteaga	0+823.22	U23			
<b>COD. VÍA</b>	<b>ABCISA FINAL</b>	<b>ÁREA MUESTREO (m<sup>2</sup>)</b>			
TRAMO B	0+861.52	229.8			
<b>INSPECCIONADA PO</b>		<b>FECHA</b>			
Cristhian J. Huaccha Montenegro		Nov-17			
No.	Daño	No.	Daño		
1	Piel de cocodrilo.	11	Parcheo.		
2	Exudación.	12	Pulimento de agregados.		
3	Agrietamiento en bloque.	13	Huecos.		
4	Abultamiento y hundimientos.	14	Cruce de vía férrea.		
5	Corrugación.	15	Ahuellamiento.		
6	Depresión.	16	Desplazamiento.		
7	Grieta de borde.	17	Grita parabólica (sippage).		
8	Grieta de reflexión de junta.	18	Hinchamiento.		
9	Desnivel carril / berma.	19	Desprendimiento de agregados		
10	Grietas long y transversal.

Daño	Severidad	Cantidades parciales						Total	Densidad (%)	Valor deducido
1	L	3.513	1.72	5.558				10.7904	4.70%	25.00
9	L	0.035						0.035	0.02%	0.00
10	L	5.65	7.33					12.98	5.65%	5.00
11	L	0.69						0.69	0.30%	0.00
11	M	5.136	1.11	24.75	6.61	3.513	3.248	77.3153	33.64%	52.00
		3.273	2.558	2.204	4.141	10.64				
		7.13	3							
13	L	0.068						0.0676	0.03%	0
13	M	0.063	0.044					0.1066	0.05%	0
13	H	0.303	0.81					1.1125	0.48%	39.2
15	L	26.25						26.25	11.42%	28.84

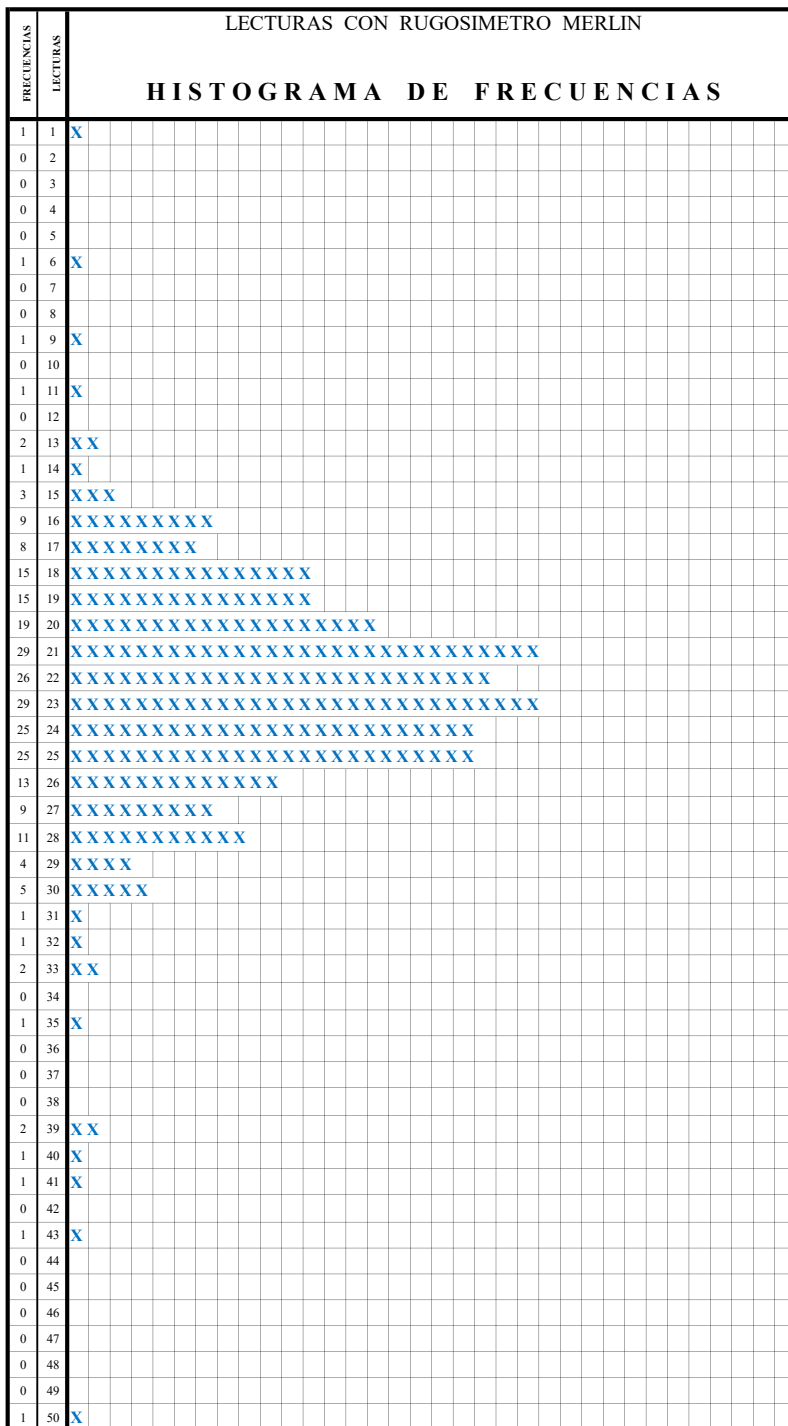
COLA IZQUIERDA (CI)	CENTRO (CE)	COLA DERECHA (CD)
TOTALES LECTURAS EXTREMAS	6	-	3
LECTURAS CONSIDERADAS	9	-	5
FRACIONES RESULTANTES	0.67	12	0.60
SUMA FRACIONES (CI + CE + CD)	13.27		
<b>D (mm)</b>	<b>60.03</b>		
<b>IRI</b>	<b>3.42</b>

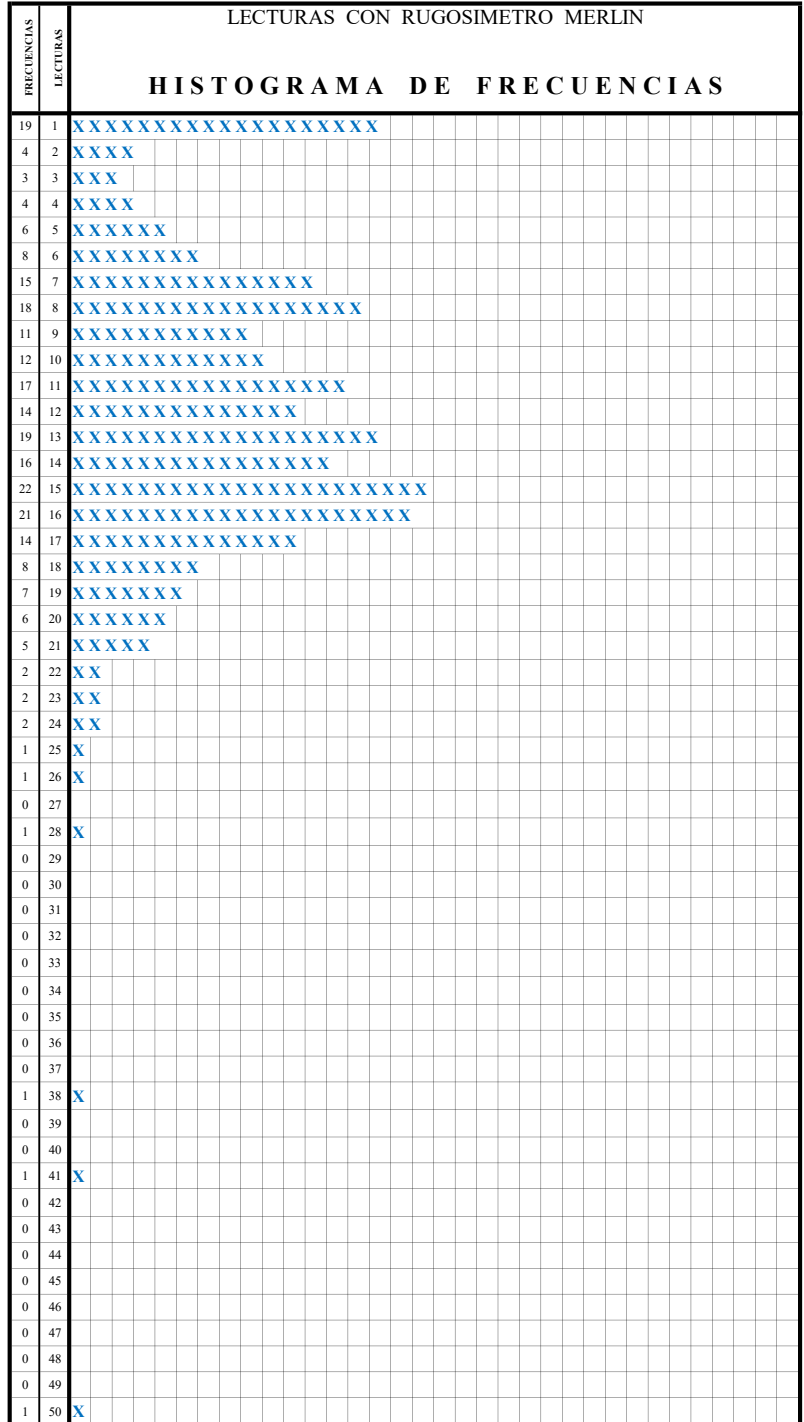
COLA IZQUIERDA (CI)	CENTRO (CE)	COLA DERECHA (CD)
TOTALES LECTURAS EXTREMAS	6	-	4
LECTURAS CONSIDERADAS	19	-	5
FRACIONES RESULTANTES	0.32	19	0.80
SUMA FRACIONES (CI + CE + CD)	20.12		
<b>D (mm)</b>	<b>91.02</b>		
<b>IRI</b>	<b>4.88</b>

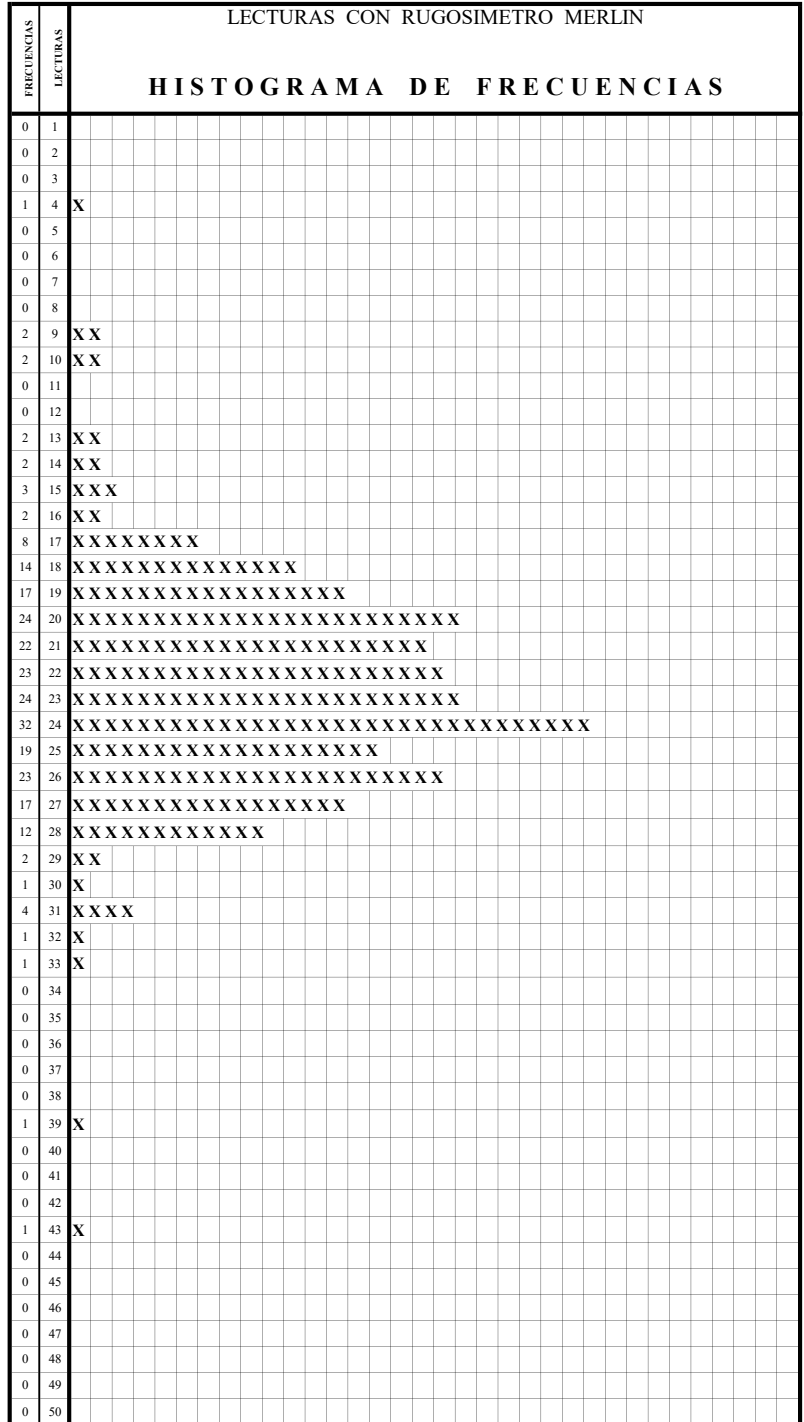
COLA IZQUIERDA (CI)	CENTRO (CE)	COLA DERECHA (CD)
TOTALES LECTURAS EXTREMAS	1	-	10
LECTURAS CONSIDERADAS	2	-	12
FRACIONES RESULTANTES	0.50	11	0.83
SUMA FRACIONES (CI + CE + CD)	12.33		
<b>D (mm)</b>	<b>55.81</b>		
<b>IRI</b>	<b>3.22</b>

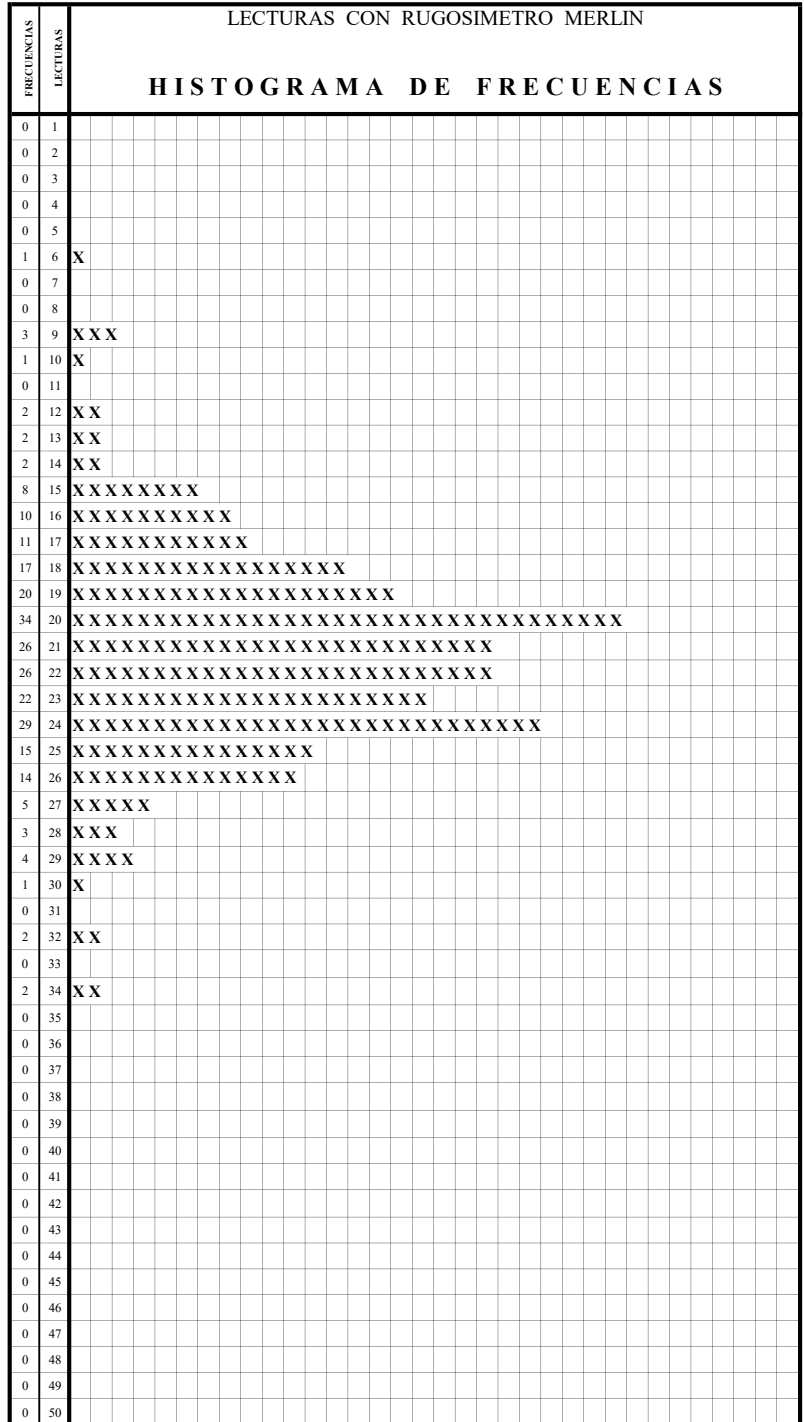
COLA IZQUIERDA (CI)	CENTRO (CE)	COLA DERECHA (CD)
TOTALES LECTURAS EXTREMAS	6	-	4
LECTURAS CONSIDERADAS	8	-	5
FRACIONES RESULTANTES	0.75	12	0.80
SUMA FRACIONES (CI + CE + CD)	13.55		
<b>D (mm)</b>	<b>61.31</b>		
<b>IRI</b>	<b>3.48</b>

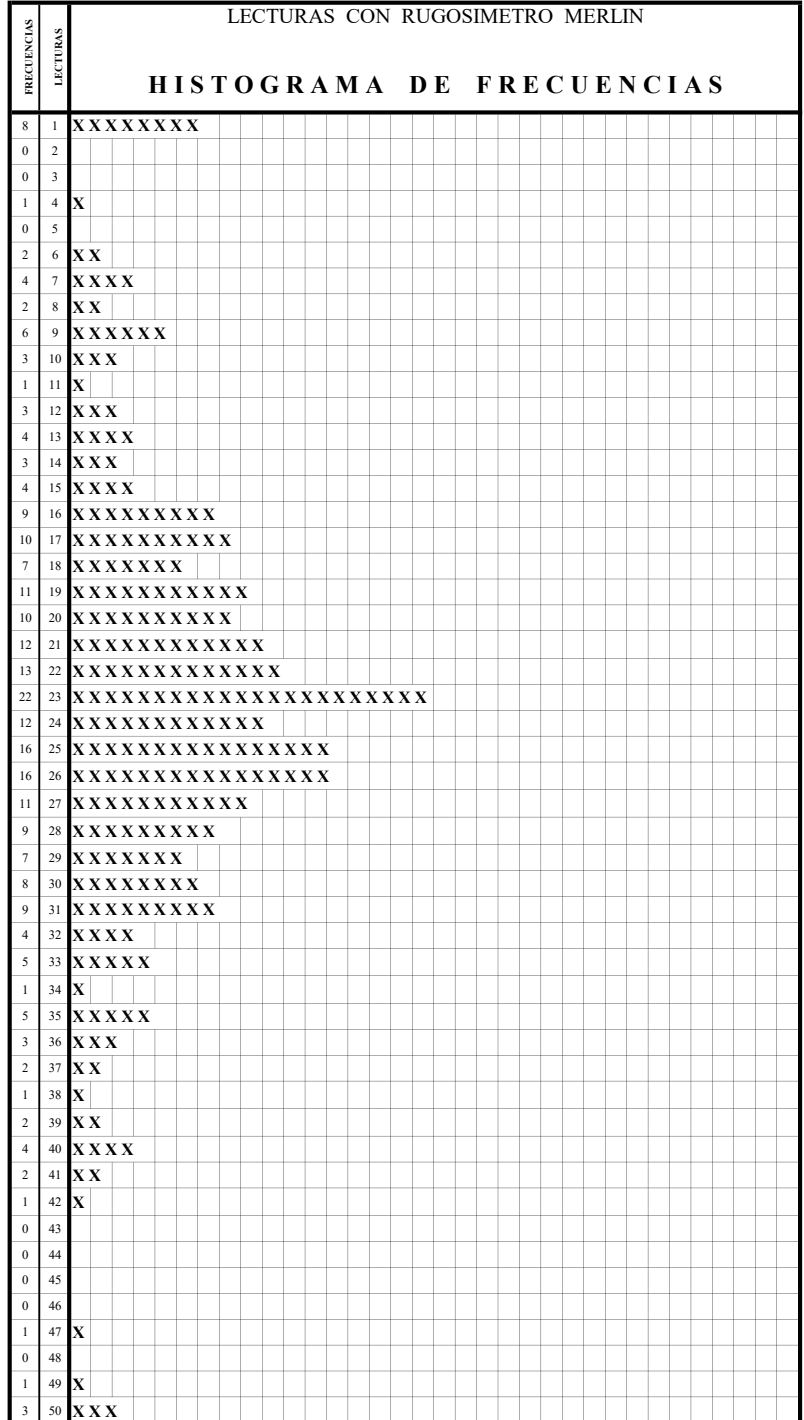
COLA IZQUIERDA (CI)	CENTRO (CE)	COLA DERECHA (CD)
TOTALES LECTURAS EXTREMAS	2	-	1
LECTURAS CONSIDERADAS	4	-	2
FRACIONES RESULTANTES	0.50	31	0.50
SUMA FRACIONES ( CI + CE + CD )	32.00		
<b>D (mm)</b>	<b>144.80</b>		
<b>IRI</b>	<b>7.41</b>

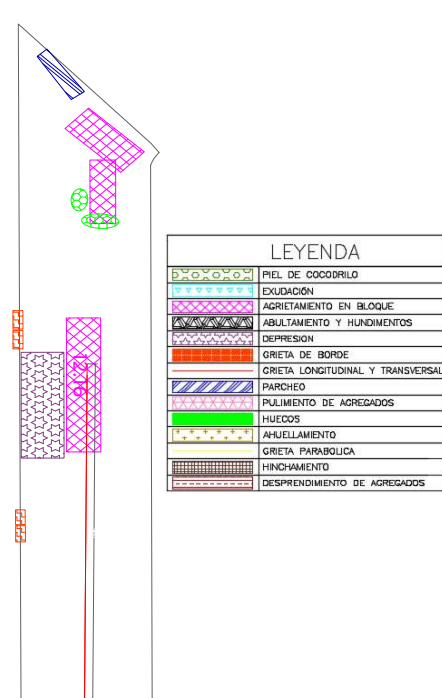
Mario Urteaga	0+000	U1			
<b>COD. VÍA</b>	<b>ABCISA FINAL</b>	<b>ÁREA MUESTREO (m²)</b>			
TRAMO A	0+038.3	229.8			
<b>INSPECCIONADA POR</b>		<b>FECHA</b>			
Cristhian J. Huaccha Montenegro		Nov-17			
No.	Daño	No.	Daño		
1	Piel de cocodrilo.	11	Parcheo.		
2	Exudación.	12	Pulimento de agregados.		
3	Agrietamiento en bloque.	13	Huecos.		
4	Abultamiento y hundimientos.	14	Cruce de vía férrea.		
5	Corrugación.	15	Ahuellamiento.		
6	Depresión.	16	Desplazamiento.		
7	Grieta de borde.	17	Grita parabólica (sippage).		
8	Grieta de reflexión de junta.	18	Hinchamiento.		
9	Desnivel carril / berma.	19	Desprendimiento de agregados.		
10	Grietas long y transversal.

Daño	Severidad	Cantidades parciales						Total	Densidad (%)	Valor deducido
3	L	4.32	12.16					16.48	7.17%	6.22
3	H	5.76						5.76	2.51%	13.95
6	L	12						12.00	5.22%	11.36
7	M	1.75						1.75	0.76%	5.10
7	H	2.3	1.2					3.50	1.52%	9.58
9	L	0.045						0.05	0.02%	0.00
10	L	19.2						19.20	8.36%	6.59
11	M	2.4336						2.43	1.06%	9.78
13	M	0.8415	0.112					0.95	0.41%	17.95
