UNIVERSIDAD
PRIVADA
DEL NORTE

Carrera de Ingeniería Civil

**“TRATAMIENTO Y PREVENCIÓN DE PATOLOGÍAS
EN SISTEMAS DE CONCRETO ESTRUCTURAL
UTILIZADOS EN LA AVENIDA PASEO DE LA REPÚBLICA
(VIA EXPRESA) EN LA INTERSECCIÓN DE LOS TRAMOS
AV. JAVIER PRADO- AV. CANADÁ EN LA PROVINCIA DE
LIMA”**

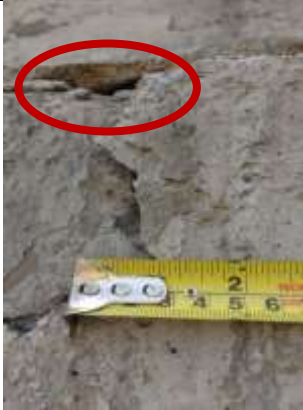
Figura 16. Planilla de anotación de la inspección.

Planilla de inspección N° 1			
Obra:	Avenida Paseo de la República, los tramos estudiados son (Avenida Javier Prado-Avenida Canadá)		
Contratista:	Universidad privada del norte		
Inspector:	Cynthia Paola Goyoneche Linares	Fecha:	13/04/2018
Determinación y evaluación de las patologías			
Unidad de estudio:	estructura		
Patología:	Presencia de erosión en el muro estructural (agentes físicos)		
Estructural:	Si		
No estructural:	si		
Área (m2)	64.88	Área afectada (m2)	51.25
Descripción de la patología			
Se presencia erosión en el muro estructural, se observa falta de mantenimiento en el área estudiada. “Su nivel de severidad es severo” (Morales Rivaa, 2018).			
Observación			
Se presencia erosión en la avenida Javier Prado en los muros estructurales.			
Imagen de muestra

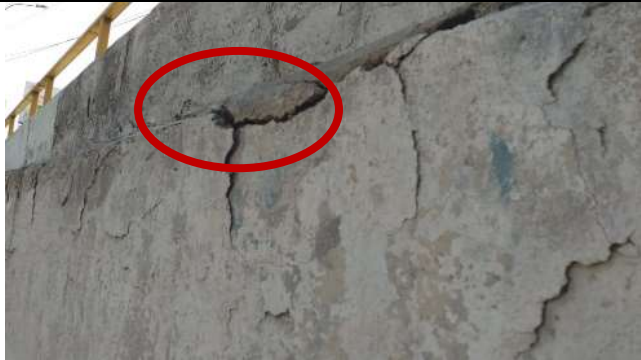
Figura 17. Planilla de anotación de la inspección.

Planilla de inspección N° 2			
Obra:	Avenida Paseo de la República, los tramos estudiados son (Avenida Javier Prado-Avenida Canadá)		
Contratista:	Universidad privada del norte		
Inspector:	Cynthia Paola Goyoneche Linares	Fecha:	13/04/2018
Determinación y evaluación patológica			
Sección de estudio:	Estructura		
Patología:	Presencia de erosión alta (agente físico)		
Estructural:	Si		
No estructural:	Si		
Área (m2)	64.88	Área afectada (m2)	51.25
Descripción de la patología			
Muro afectado, presencia de erosión muy profunda, nivel de severidad severo (Morales Rivaa, 2018).			
Observación			
Se aprecia daño muy avanzado en el muro estructural, por un mal diseño de mezcla.			
Imagen de muestra

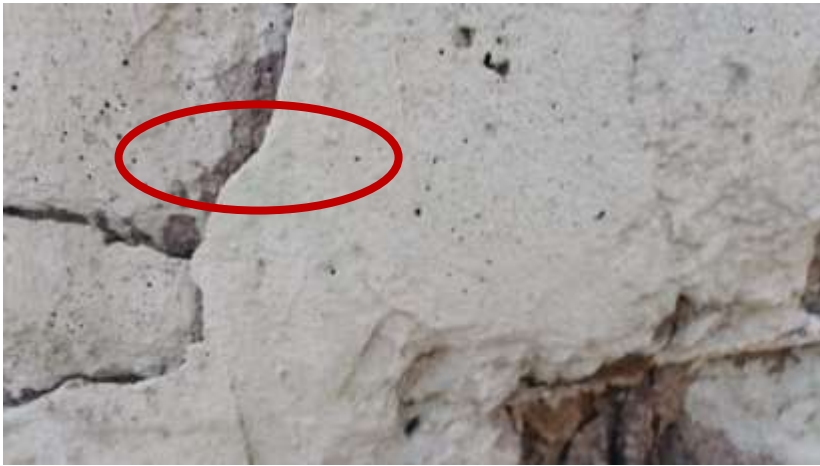
Figura 18. Planilla de anotación de la inspección.

Planilla de inspección N°3			
Obra:	Avenida Paseo de la República, los tramos estudiados (Avenida Javier Prado-Avenida Canadá)		
Contratista:	Universidad privada del norte		
Inspector:	Cynthia Paola Goyoneche Linares	Fecha:	13/04/2018
Determinación y evaluación patológica			
Sección de estudio:	Estructura		
Patología:	Presencia de erosión (agente físico)		
Estructural:	Si		
No estructural:	Si		
Área (m2)	64.88	Área afectada (m2)	51.25
Descripción de la patología			
Muro afectado, presencia de erosión muy profunda, Se percibe un nivel de severidad moderado (Morales Rivaa, 2018).			
Observación			
Se aprecia un daño muy avanzado en el muro estructural, también se evidencia la afectación por ausencia de un adecuado mantenimiento a la Avenida Javier Prado.			
Imagen de muestra

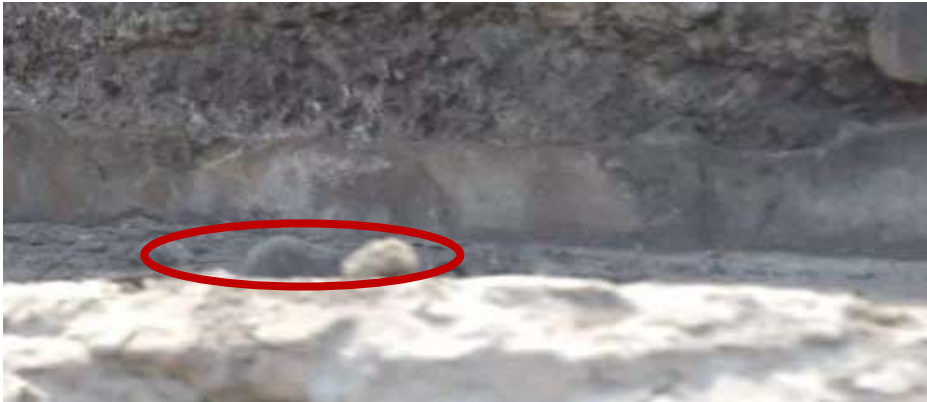
Figura 19. Planilla de anotación de la inspección.

Planilla de inspección N°4			
Obra:	Avenida Paseo de la República, los tramos estudiados son (Avenida Javier Prado-Avenida Canadá)		
Contratista:	Universidad privada del norte		
Inspector:	Cynthia Paola Goyoneche Linares	Fecha:	13/04/2018
Determinación y evaluación patológica			
Sección de estudio:	Estructura		
Patología:	Presencia de sedimentación de solidos (agente físico)		
Estructural:	Si		
No estructural:	Si		
Área (m2)	64.88	Área afectada (m2)	55
Descripción de la patología			
Muro afectado, presencia de sedimentación de sólidos en los muros estructurales, se ubica en la Avenida Javier Prado. Su “nivel de severidad leve” (Morales Rivaa, 2018).			
Observación			
En el margen derecho de la imagen, se ubicó sedimentación de solido por falta de un mantenimiento a los muros.			
Imagen de muestra

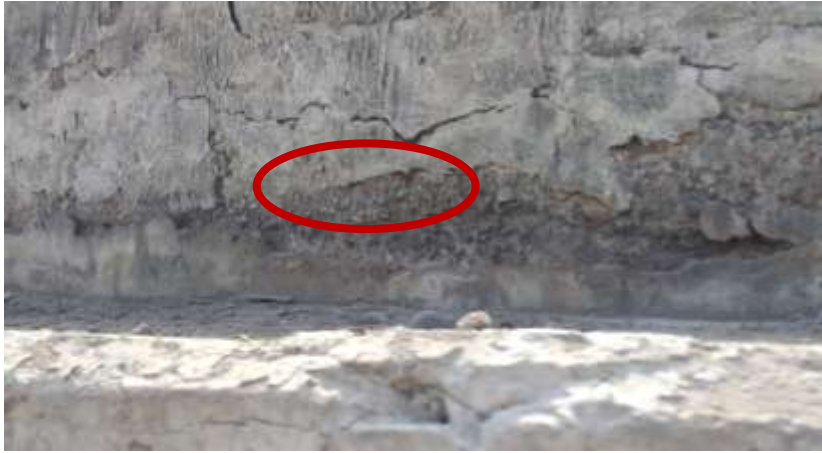
Figura 21. Planilla de anotación de la inspección.

Planilla de inspección N° 6			
Obra:	Avenida Paseo de la República, los tramos estudiados son (Avenida Javier Prado-Avenida Canadá)		
Contratista:	Universidad privada del norte		
Inspector:	Cynthia Paola Goyoneche Linares	Fecha:	13/04/2018
Determinación y evaluación patológica			
Sección de estudio:	estructura		
Patología:	Presencia de fisuras y separación del concreto		
Estructural:	Si		
No estructural:	Si		
Área (m2)	100	Área afectada (m2)	77.5
Descripción de la patología			
Se observa presencia de fisuras muy largas por ausencia de un adecuado mantenimiento en la edificación. Por lo cual, presencia una patología de agente mecánico. Su “nivel de severidad moderado” (Morales Riva, 2018).			
Observación			
Se aprecian diversas grietas debido a la infiltración de humedad, se ve la afectación por mal diseño del concreto en la estructura.			
Imagen de muestra

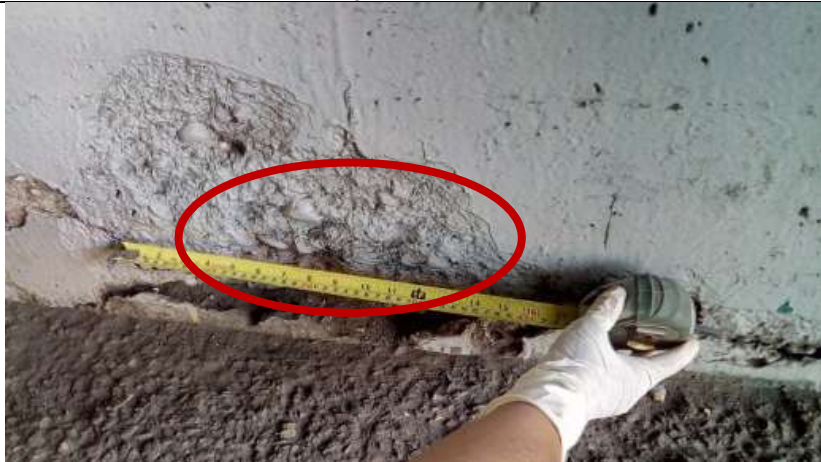
Figura 22. Planilla de anotación de la inspección.

Planilla de inspección N° 7			
Obra:	Avenida Paseo de la República, los tramos estudiados son (Avenida Javier Prado-Avenida Canadá)		
Contratista:	Universidad privada del norte		
Inspector:	Cynthia Paola Goyoneche Linares	Fecha:	13/04/2018
Determinación y evaluación patológica			
Sección de estudio:	Estructura		
Patología:	Presencia de medición al desprendimiento severo (agente mecánico)		
Estructural:	Si		
No estructural:	Si		
Área (m2)	64.88	Área afectada (m2)	20
Descripción de la patología			
Muro afectado, se evidencia un desprendimiento mayor de 30 cm como se muestra en la imagen. Su “nivel de severidad severo” (Morales Rivaa, 2018).			
Observación			
En varios puntos se observan problemas similares en los muros estructurales, se debe resanar las zonas afectadas.			
Imagen de muestra

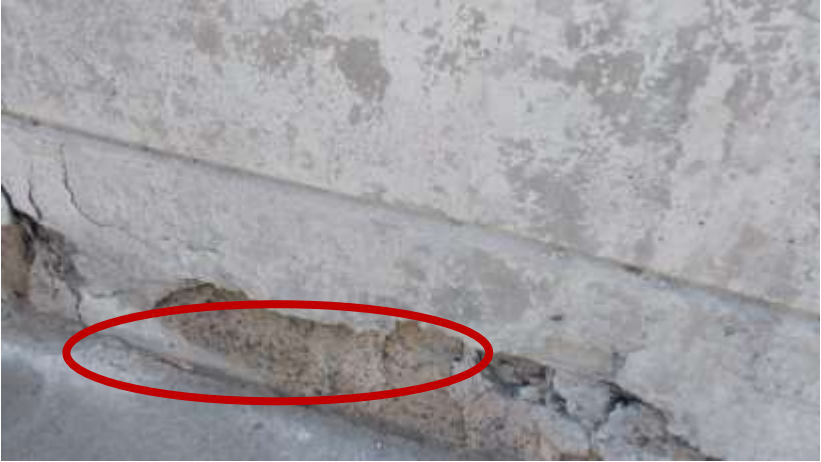
Figura 24. Planilla de anotación de la inspección.

Planilla de inspección N° 9			
Obra:	Avenida Paseo de la República, los tramos estudiados son (Avenida Javier Prado-Avenida Canadá)		
Contratista:	Universidad privada del norte		
Inspector:	Cynthia Paola Goyoneche Linares	Fecha:	13/04/2018
Determinación y evaluación patológica			
Sección de estudio:	Estructura		
Patología:	desprendimiento del concreto		
Estructural:	Si		
No estructural:	Si		
Área (m2)	64.88	Área afectada (m2)	20
Descripción de la patología			
Durante un periodo de tiempo muy prolongado, se observa desprendimiento por falta de mantenimiento en la edificación. Por lo cual presencia una patología de agente mecánico. “Nivel de severidad moderado” (Morales Riva, 2018).			
Observación			
Se observa un severo desprendimiento en toda la parte del muro estructural inferior, a futuro, se puede exponer el acero de refuerzo.			
Imagen de muestra

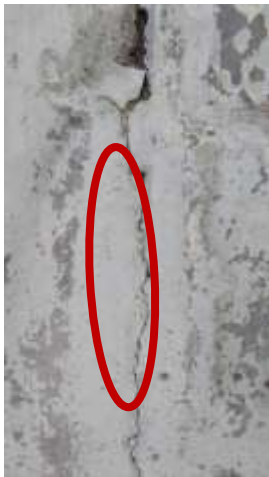
Figura 26. Planilla de anotación de la inspección.

Planilla de inspección N° 11			
Obra:	Avenida Paseo de la República, los tramos estudiados son (Avenida Javier Prado- Avenida Canadá)		
Contratista:	Universidad privada del norte		
Inspector:	Cynthia Paola Goyoneche Linares	Fecha:	13/04/2018
Determinación y evaluación patológica			
Sección de estudio:	Estructura		
Patología:	Presencia de fisura		
Estructural:	Si		
No estructural:	Si		
Área (m2)	100	Área afectada (m2)	77.50
Descripción de la patología			
Presentación de fisura de 0.05 mm, se observa desprendimiento por falta de mantenimiento en la edificación. Por lo cual, presencia una patología de agente mecánico. Su nivel de severidad leve” (Morales Riva, 2018).			
Observación			
Se aprecia una fisura extensa en el muro estructural.			
Imagen de muestra

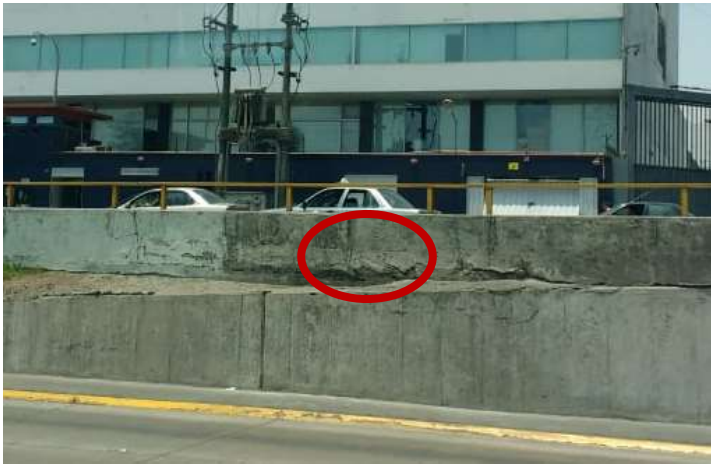
Figura 28. Planilla de anotación de la inspección.

Planilla de inspección N° 13			
Obra:	Avenida Paseo de la República, los tramos estudiados son (Avenida Javier Prado- Avenida Canadá)		
Contratista:	Universidad privada del norte		
Inspector:	Cynthia Paola Goyoneche Linares	Fecha:	13/04/2018
Determinación y evaluación patológica			
Sección de estudio:	Estructura		
Patología:	Desprendimiento del muro estructural		
Estructural:	Si		
No estructural:	Si		
Área (m2)	35.26	Área afectada (m2)	20
Descripción de la patología			
Durante un periodo de tiempo muy prolongado, se observa desprendimiento por falta de mantenimiento en la edificación. Por lo cual, presencia una patología de agente mecánico. “Nivel de severidad moderado” (Morales Riva, 2018).			
Observación			
Se observa ausencia de mantenimiento en la avenida Canadá, en el margen derecho de la vía.			
Imagen de muestra

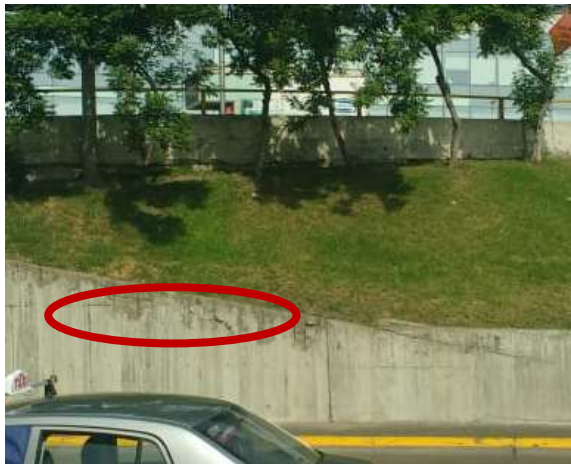
Figura 29. Planilla de anotación de la inspección.

Planilla de inspección N° 14			
Obra:	Avenida Paseo de la República, los tramos estudiados son (Avenida Javier Prado-Avenida Canadá)		
Contratista:	Universidad privada del norte		
Inspector:	Cynthia Paola Goyoneche Linares	Fecha:	13/04/2018
Determinación y evaluación patológica			
Sección de estudio:	Estructura		
Patología:	desprendimiento del concreto		
Estructural:	Si		
No estructural:	Si		
Área (m2)	44.50	Área afectada (m2)	20
Descripción de la patología			
Se observa desprendimiento en el tramo de la Avenida Canadá, por falta de mantenimiento en la edificación. Por lo cual, presencia una patología de agente mecánico.” Nivel de severidad leve” (Morales Rivaa, 2018),			
Observación			
Se aprecia un desprendimiento leve, en toda la parte del muro estructural inferior.			
Imagen de muestra

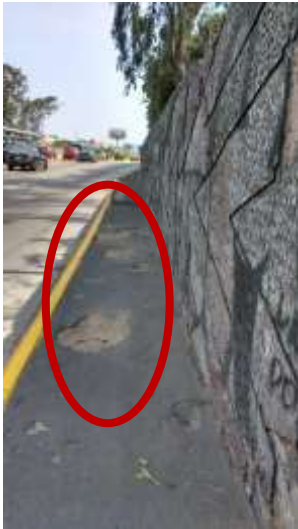
Figura 31. Planilla de anotación de la inspección.

Planilla de inspección N° 16			
Obra:	Avenida Paseo de la República, los tramos estudiados son (Avenida Javier Prado- Avenida Canadá)		
Contratista:	Universidad privada del norte		
Inspector:	Cynthia Paola Goyoneche Linares	Fecha:	13/04/2018
Determinación y evaluación patológica			
Sección de estudio:	Estructura		
Patología:	desprendimiento de la berma lateral		
Estructural:	Si		
No estructural:	Si		
Área (m2)	64.88	Área afectada (m2)	20
Descripción de la patología			
Se observa desprendimiento en el tramo de la Avenida Javier Prado, por falta de mantenimiento en la edificación. Por lo cual, presencia una patología de agente mecánico. “Nivel de severidad moderado” (Morales Riva, 2018).			
Observación			
Se aprecia un desprendimiento moderado en toda la parte del muro estructural inferior.			
Imagen de muestra

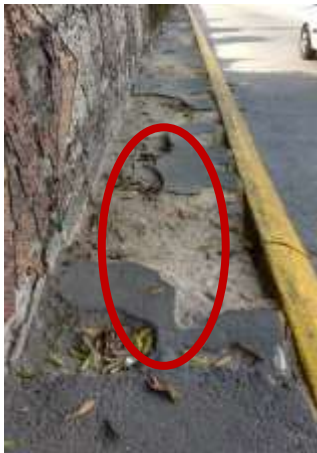
Figura 32. Planilla de anotación de la inspección.

Planilla de inspección N° 17			
Obra:	Avenida Paseo de la República, los tramos estudiados son (Avenida Javier Prado- Avenida Canadá)		
Contratista:	Universidad privada del norte		
Inspector:	Cynthia Paola Goyoneche Linares	Fecha:	13/04/2018
Determinación y evaluación patológica			
Sección de estudio:	estructura		
Patología:	desprendimiento de la berma lateral		
Estructural:	Si		
No estructural:	Si		
Área (m2)	64.88	Área afectada (m2)	20
Descripción de la patología			
Se observa desprendimiento en el tramo de la Avenida Javier Prado, por falta de mantenimiento en la edificación. Por lo cual, presencia una patología de agente mecánico. “Nivel de severidad severo” (Morales Riva, 2018).			
Observación			
Se aprecia un desprendimiento severo, en toda la parte del muro estructural inferior.			
Imagen de muestra

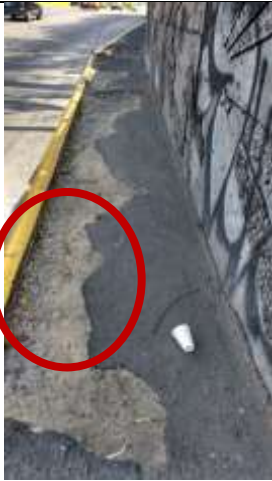
Figura 33. Planilla de anotación de la inspección.

Planilla de inspección N° 18			
Obra:	Avenida Paseo de la República, los tramos estudiados son (Avenida Javier Prado-Avenida Canadá)		
Contratista:	Universidad privada del norte		
Inspector:	Cynthia Paola Goyoneche Linares	Fecha:	13/04/2018
Determinación y evaluación patológica			
Sección de estudio:	Estructura		
Patología:	desprendimiento de la berma lateral		
Estructural:	Si		
No estructural:	Si		
Área (m2)	64.88	Área afectada (m2)	20
Descripción de la patología			
Se observa desprendimiento en el tramo de la Avenida Javier Prado, por falta de mantenimiento en la edificación. Por lo cual, presencia una patología de agente mecánico. “Nivel de severidad severo” (Morales Rivaa, 2018).			
Observación			
Se aprecia un desprendimiento severo en toda la parte del muro estructural inferior.			
Imagen de muestra

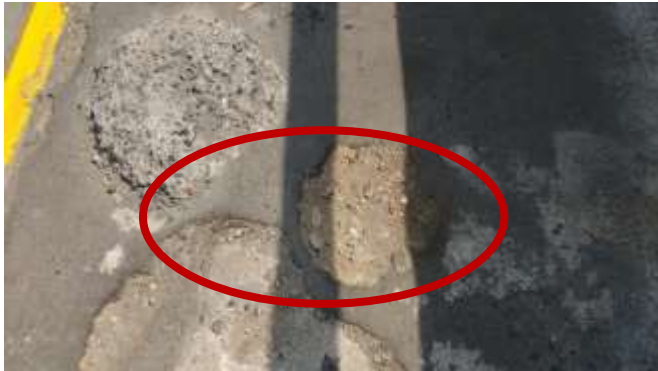
Figura 34. Planilla de anotación de la inspección.

Planilla de inspección N° 19			
Obra:	Avenida Paseo de la República, los tramos estudiados son (Avenida Javier Prado-Avenida Canadá)		
Contratista:	Universidad privada del norte		
Inspector:	Cynthia Paola Goyoneche Linares	Fecha:	13/04/2018
Determinación y evaluación patológica			
Sección de estudio:	estructura		
Patología:	desprendimiento de la berma lateral		
Estructural:	Si		
No estructural:	Si		
Área (m2)	64.88	Área afectada (m2)	20
Descripción de la patología			
Se observa un mal mantenimiento del tramo de la Avenida Javier Prado, por falta de mantenimiento en la edificación. Por lo cual presencia una patología de agente mecánico. “Nivel de severidad severo” (Morales Riva, 2018).			
Observación			
Se aprecia un desprendimiento moderado en toda la parte del muro estructural inferior.			
Imagen de muestra

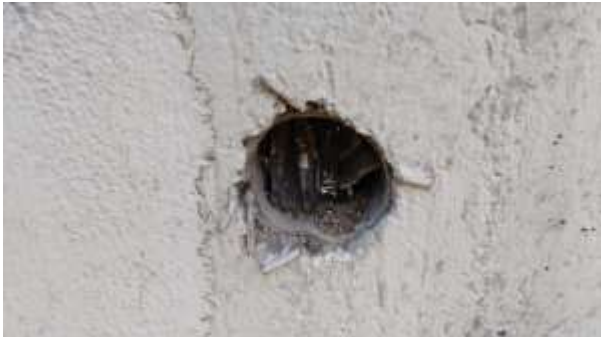
Figura 41. Planilla de anotación de la inspección.

Planilla de inspección N° 26			
Obra:	Avenida Paseo de la República, los tramos estudiados son (Avenida Javier Prado - Avenida Canadá)		
Contratista:	Universidad privada del norte		
Inspector:	Cynthia Paola Goyoneche Linares	Fecha:	14/04/2018
Determinación y evaluación patológica			
Sección de estudio:	estructura		
Patología:	Presencia sistema de drenaje obstruido con vegetación (agente biológico)		
Estructural:	Si		
No estructural:	si		
Área (m2)	64.88	Área afectada (m2)	11.00
Descripción de la patología			
El drenaje de dicho muro esta obstruido. “Nivel de severidad leve” (Morales Rivaa, 2018).			
Observación			
Se aprecia corrosión muy avanzada en el muro estructural, se observa la afectación por falta de mantenimiento.			
Imagen de muestra

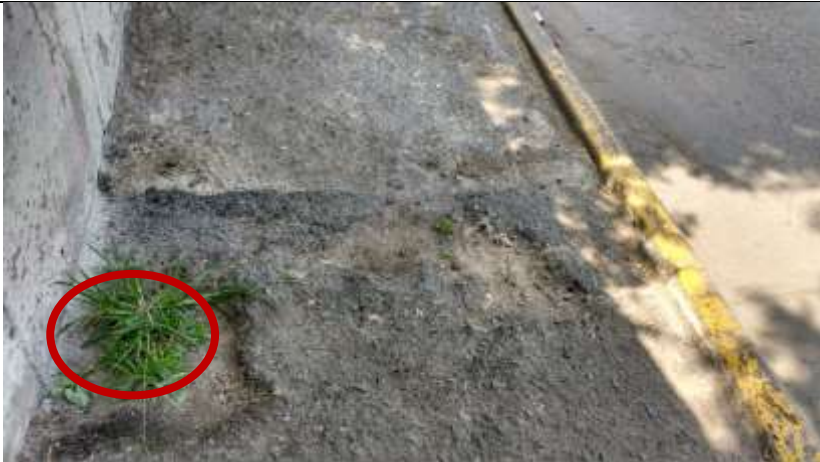
Figura 44. Planilla de anotación de la inspección.

Planilla de inspección N° 29			
Obra:	Avenida Paseo de la República, los tramos estudiados son (Avenida Javier Prado-Avenida Canada)		
Contratista:	Universidad privada del norte		
Inspector:	Cynthia Paola Goyoneche Linares	Fecha:	14/04/2018
Determinación y evaluación patológica			
Sección de estudio:	estructura		
Patología:	Presencia de vegetación en los muros estructurales (agente biológico)		
Estructural:	Si		
No estructural:	si		
Área (m2)	0.08	Área afectada (m2)	0.08
Descripción de la patología			
Muro afectado por presencia de vegetación y humedad por el riego de jardines. “Nivel de severidad leve” (Morales Rivaa, 2018).			
Observación			
Crecimiento de vegetación y desprendimiento en la berma del presente estudio.			
Imagen de muestra

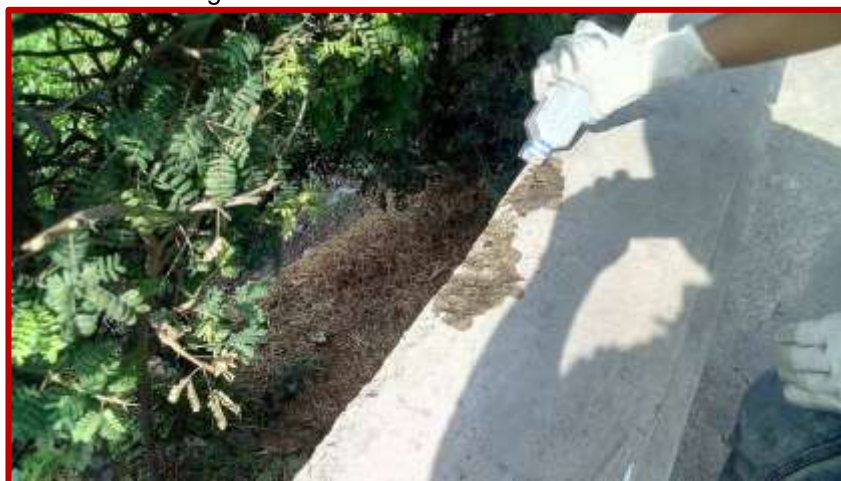
Imagen 16. Prueba con fenolftaleína 1%.

Paso 1: limpieza de la zona a realizar para el ensayo de carbonatación, se pica solo el borde del área del muro, la solución indicada es 1% de fenolftaleína en alcohol etílico al 70%; este es el tipo de solución que se debe utilizar en dicha prueba, se aplica por rociado o por aplicación de gotero.

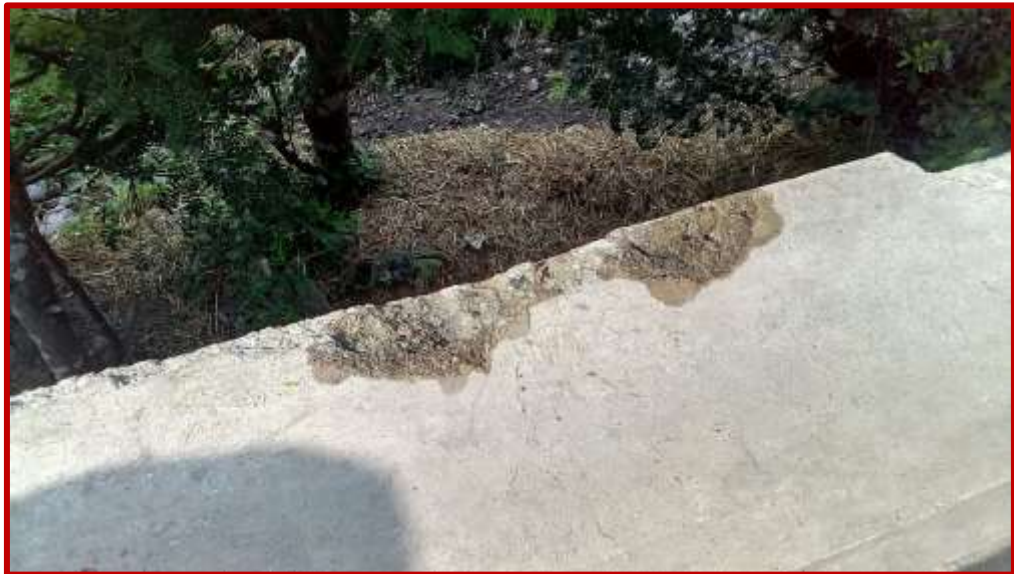
Imagen 17. Prueba con fenolftaleína 1%.

Paso 2: Aplicación de la solución mencionada, esperar alrededor de 15- 30 min.

Presenta una carbonatación baja, que alcanza una profundidad no alarmante de 2.00 cm, es aceptable.
