“DETERMINACIÓN DE LAS CONDICIONES DEL PAVIMENTO FLEXIBLE Y SUS CAUSAS, DESPUÉS DEL FENÓMENO DEL NIÑO EN EL AÑO 2017, APLICANDO EL MÉTODO ÍNDICE DE CONDICIÓN DEL PAVIMENTO, EN LA AVENIDA MIRAFLORES – TRUJILLO”

Tesis para optar el título profesional de:
Ingeniera Civil

Ruth Emily Terrones Benavidez

2020

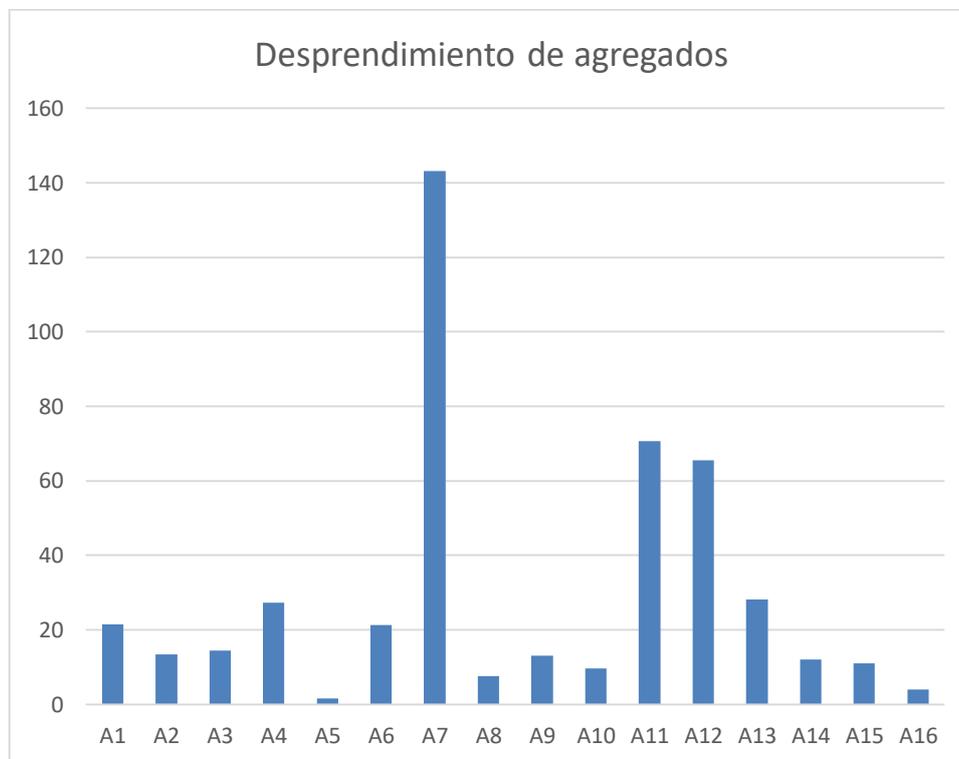
Figura 9. Distribución de fallas – Desprendimiento de agregados
Fuente: Elaboración propia

Primero. “Desprendimiento de agregados” con el mayor porcentaje de fallas, un porcentaje de 12.60% con respecto a las 16 unidades evaluadas.

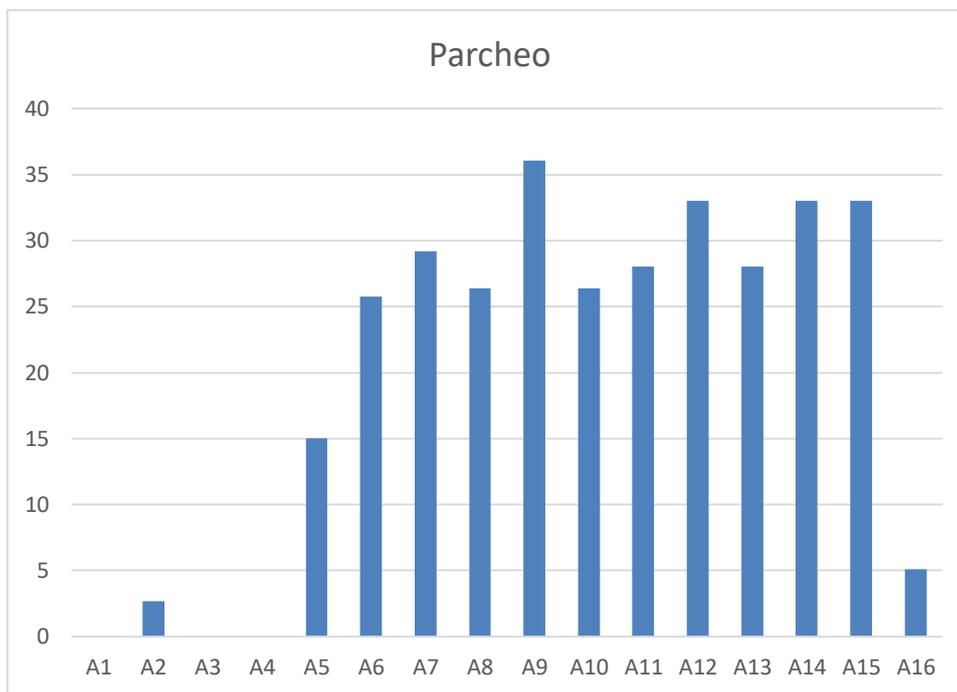
Figura 10. Distribución de fallas – Parcheo
Fuente: Elaboración propia

Segundo. “Parcheo” con un 8.74% respecto a las 16 unidades evaluadas.

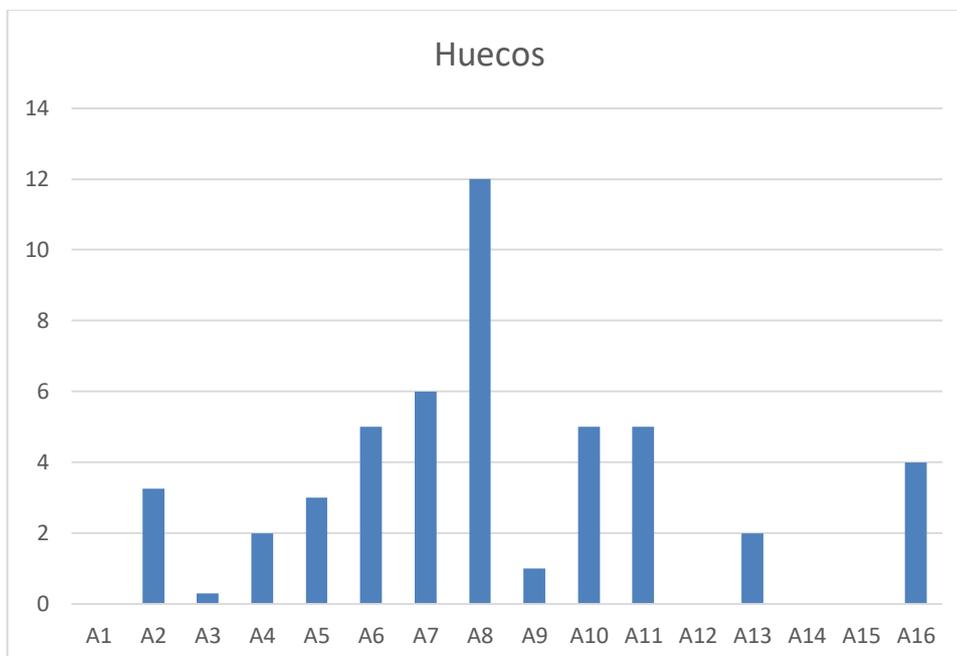
Figura 11. Distribución de fallas – Huecos
Fuente: Elaboración propia

Tercero. “Huecos” con un 1.32% con respecto a las 16 unidades evaluadas.

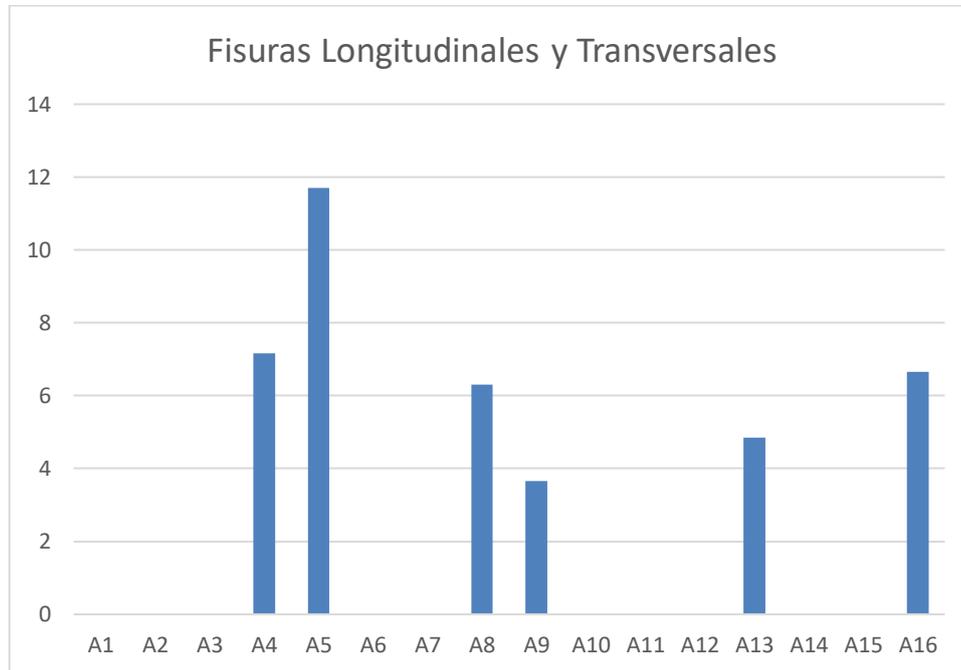
Figura 12. Distribución de fallas – Fisuras longitudinales y transversales
Fuente: Elaboración propia

Cuarto. “Fisuras longitudinales y transversales” con un 1.10% respecto a las 16 unidades evaluadas.

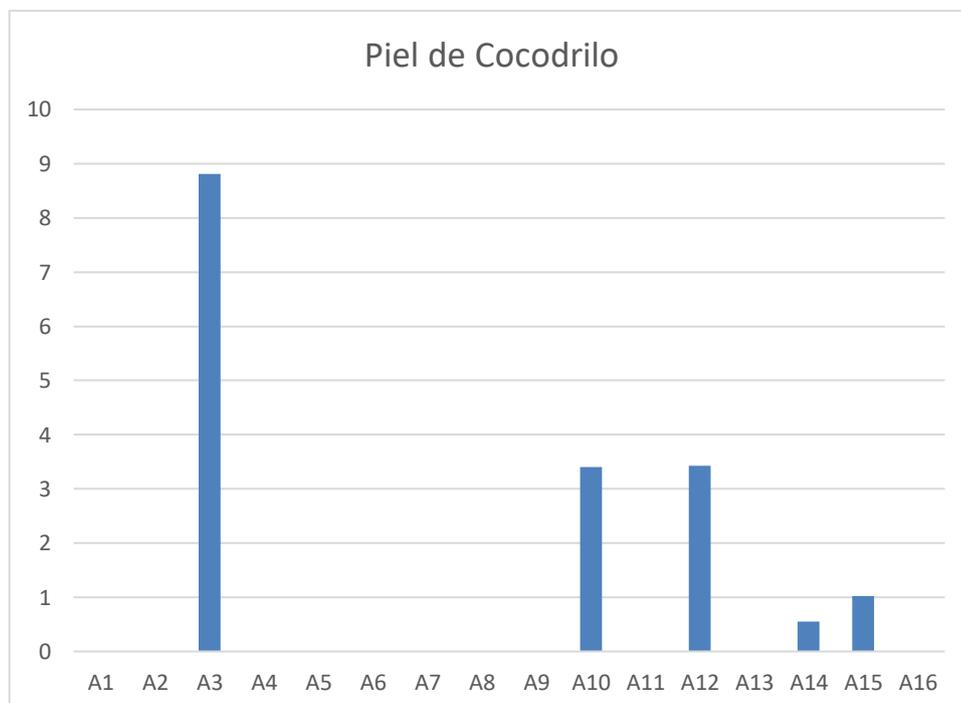
Figura 13. Distribución de fallas – Piel de Cocodrilo
Fuente: Elaboración propia

Quinto. “Piel de cocodrilo” con un 0.47% respecto a las 16 unidades evaluadas.

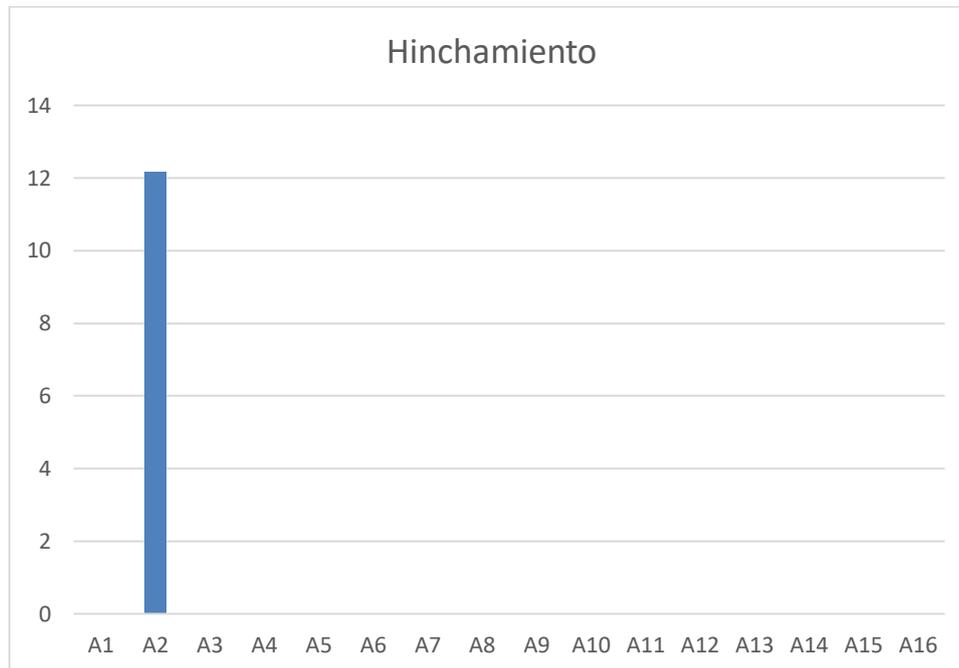
Figura 14. Distribución de fallas – Hinchamiento
Fuente: Elaboración propia

Sexto. “Hinchamiento” con un 0.47% respecto a las 16 unidades evaluadas.

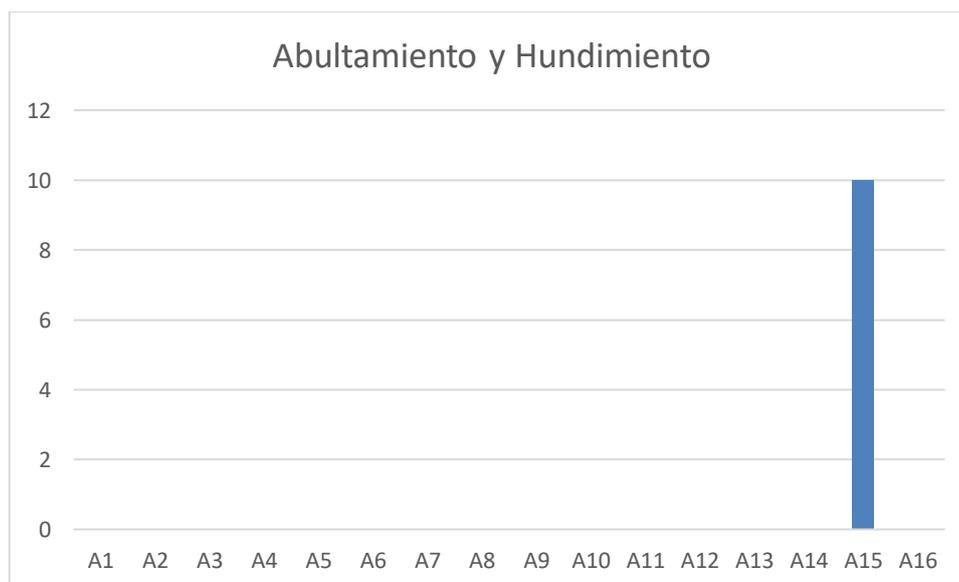
Figura 15. Distribución de fallas – Abultamiento y hundimiento
Fuente: Elaboración propia

Séptimo. “Abultamiento y hundimiento” con un 0.27% respecto a las 16 unidades evaluadas.

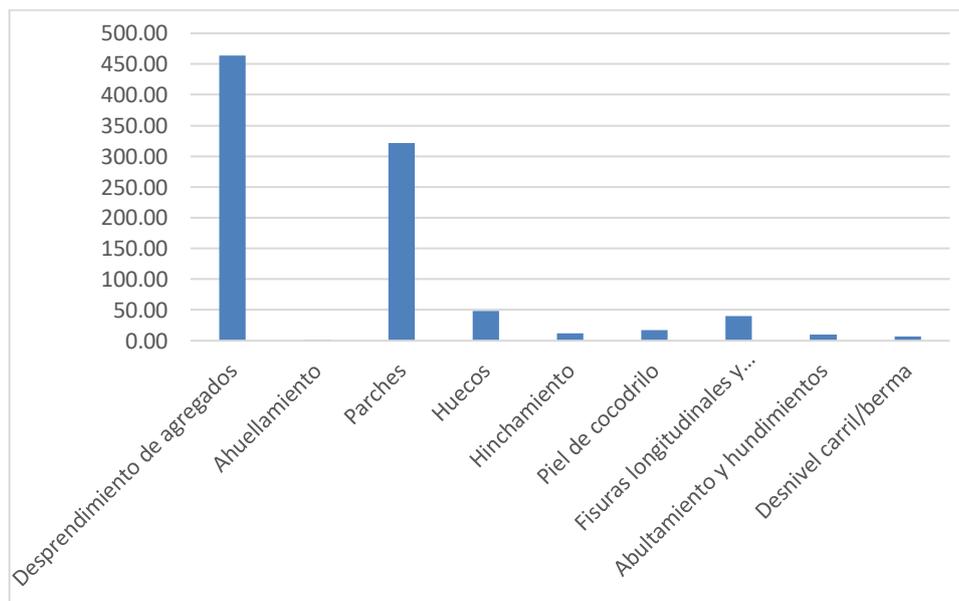
Figura 16. Número de fallas según su tipo
Fuente: Elaboración propia

Las fallas más frecuentes en la Av. Miraflores en el desprendimiento de agregados con un área total de 463.53 m², seguido de la falla número 11 Parcheo con un área de 321.70 m², en las 16 unidades estudiadas presentaron estas fallas, pero con densidades variables.

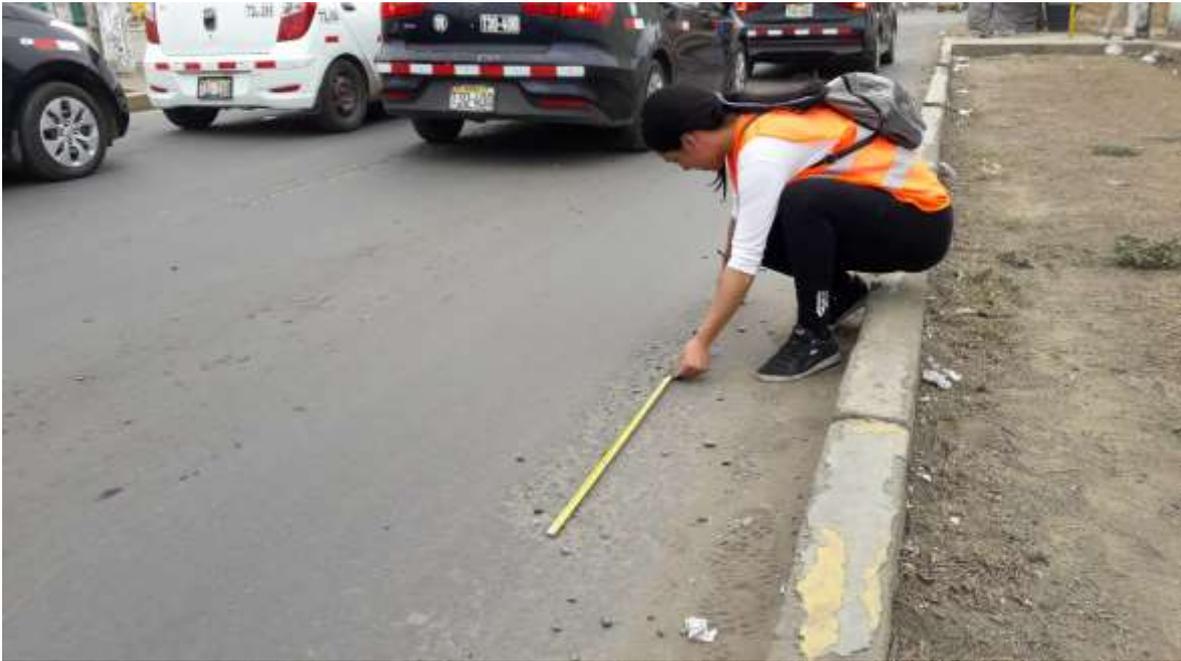
Fotografía 5. Midiendo la falla
Fuente: Elaboración propia

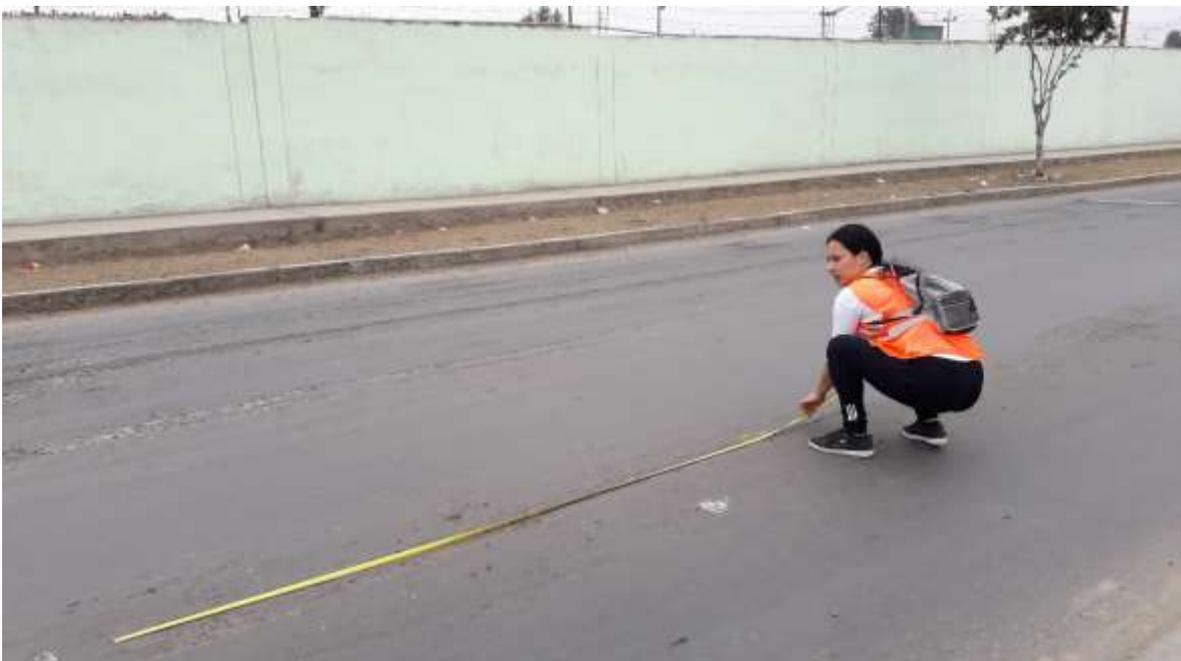
*Fotografía 8. Midiendo la falla
Fuente: Elaboración propia*

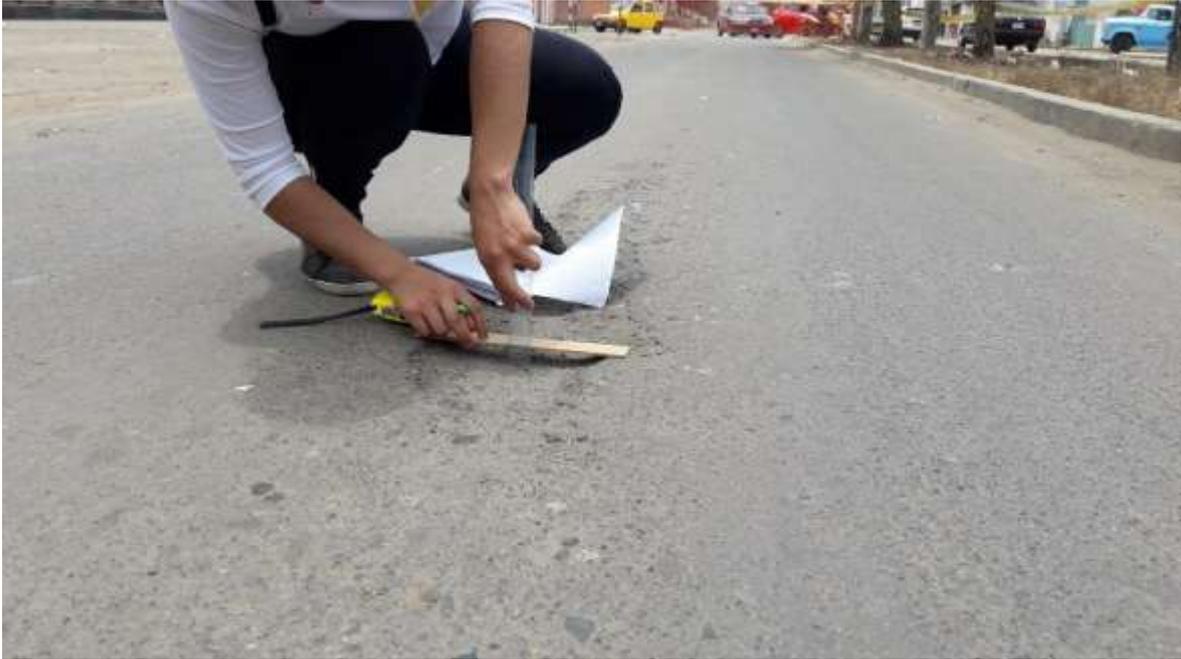
Fotografía 15. Tomando la altura de la falla
Fuente: Elaboración propia

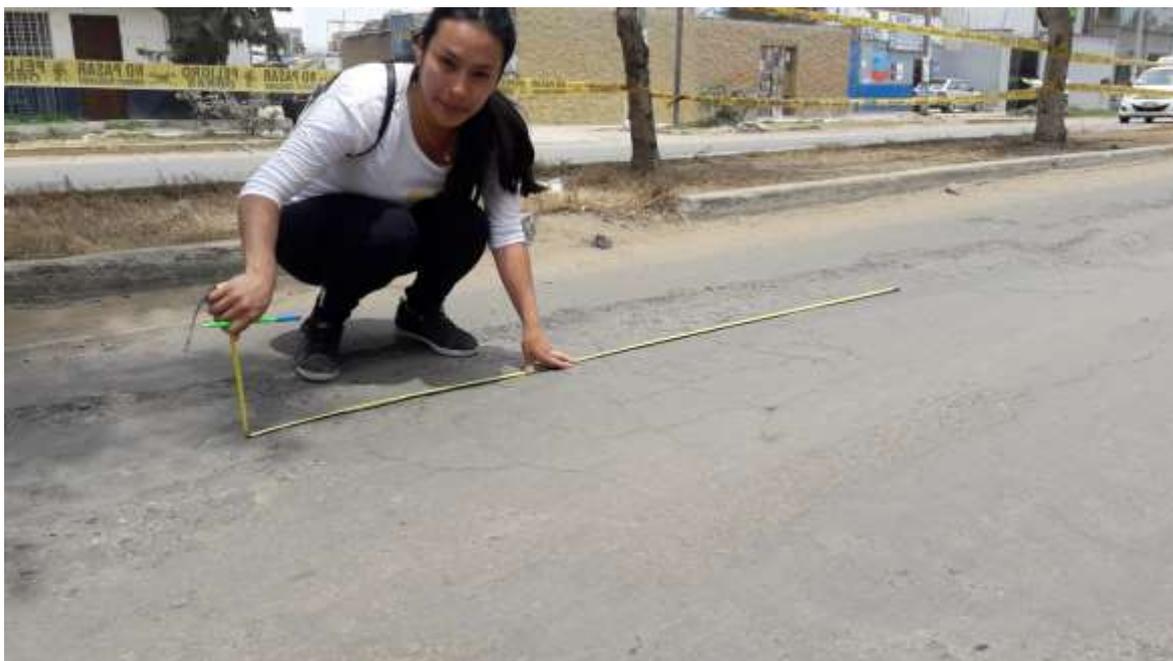
Fotografía 21. Midiendo las fallas
Fuente: Elaboración propia
