“APLICACIÓN DE LAS METODOLOGÍAS PCI Y VIZIR EN LA
EVALUACIÓN SUPERFICIAL DEL PAVIMENTO FLEXIBLE
DEL OVALO LA MARINA HASTA KM 680 - TRUJILLO”

Tesis para optar el título profesional de:

INGENIERO CIVIL

Trujillo - Perú

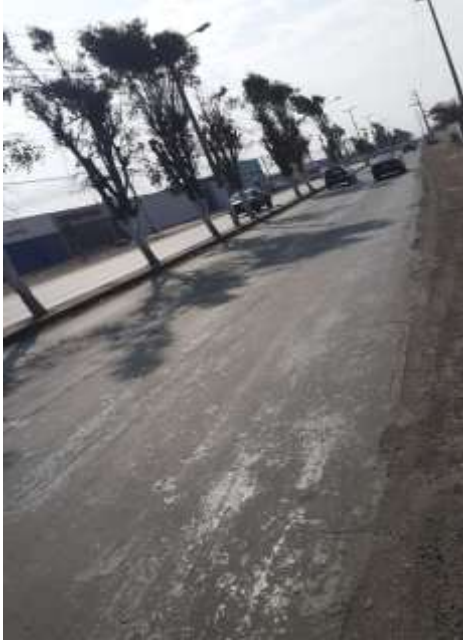
Muestra 3

Pulimiento de agregados

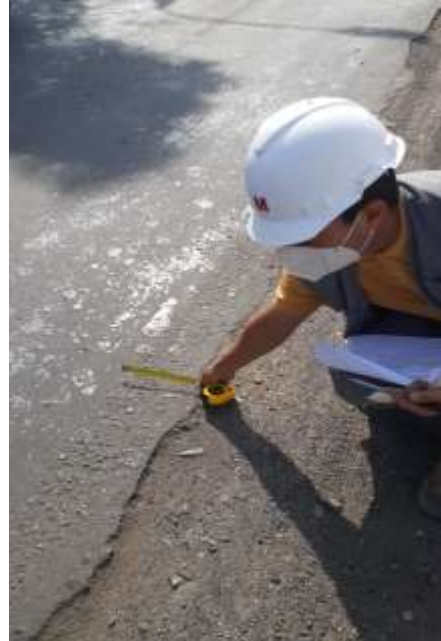
Desprendimiento de agregados

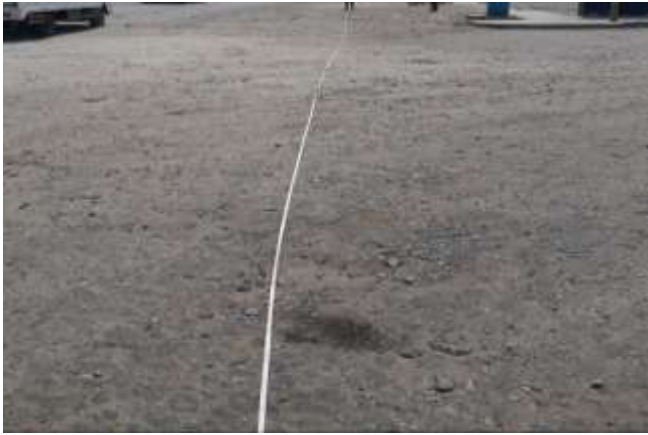
Muestra 28
Desprendimiento de agregados

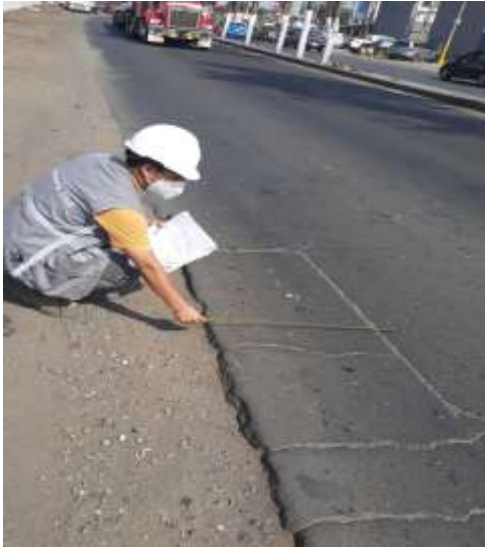
Levantamiento de grieta
