FACULTAD DE INGENIERÍA

Carrera de Ingeniería Geológica

“ESTUDIO GEOMECÁNICO-GEOTÉCNICO PARA
EL DISEÑO DE ESTABILIDAD DE TALUDES,
ENTRE LA PROGRESIVA DEL 07+580 AL KM
08+970, DE LA CARRETERA CHOROPAMPA-
ASUNCIÓN, SECTOR SALABAMBA,
CAJAMARCA-2021”

Tesis para optar el título profesional de:

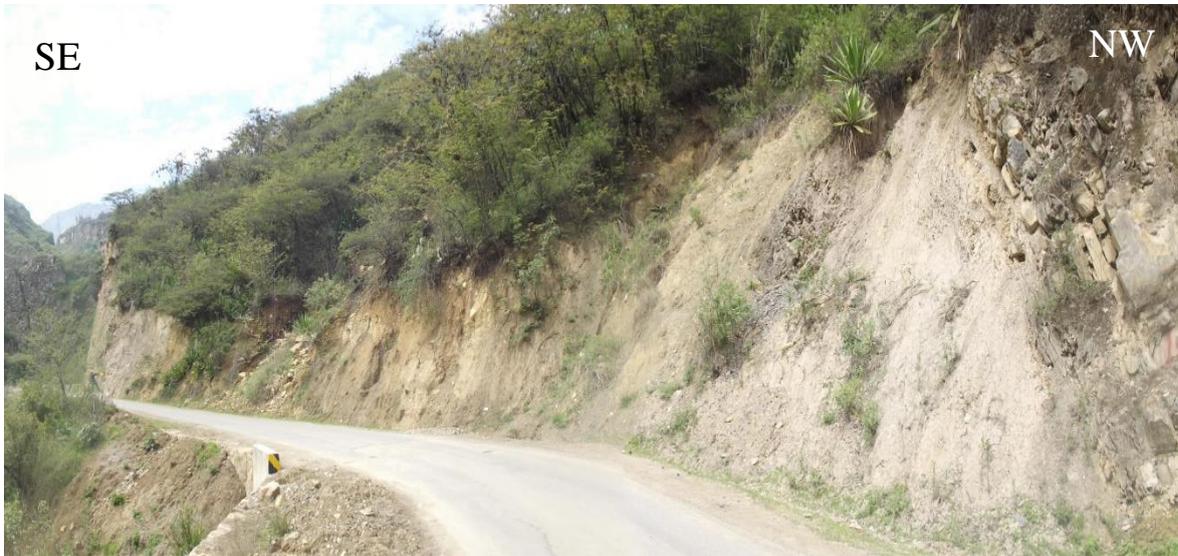
Figura 18

Éste depósito está formado por margas angulosas de coloración crema-amarillenta y calizas con bloques angulosos y sub angulosos pertenecientes a la Formación Chulec y bloques de areniscas subangulares con una leve oxidación de la Formación Farrat y en matriz limo arenosa de color grisáceo remanentes de la Formación Chulec. Ubicados en tres partes de la zona de estudio entre la progresivas del km 08+005 al 08+024, km 08+124 al 08+180 y del km 08+241 al km 08+252. La acción antrópica aumenta la erosión de este depósito (figura 18).981002000

Ejemplo de suelo coluvial en la zona de estudio, entre las progresivas del km 08+005 al 08+024.

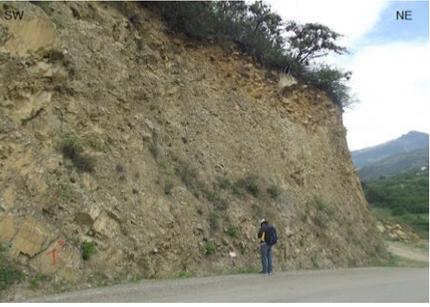
ELABORADO POR : - JEAN CARLO GUEVARA MENDOZA - OSCAR JHANCARLOS VIGO CASANOVA				FECHA: 24/02/2021		ESTACIÓN GEOMECÁNICA N°: 01				TALUD N° 03											
ESPACIAMIENTO DISCONTINUIDADES												INICIO DE PROGRESIVA: 07+764		FINAL DE PROGRESIVA: 07+786		COORDENADAS DE ESTACIÓN ESTE: 772146 NORTE: 9190878 COTA: 1830 DATUM WGS84 ZONA 17 S			DESCRIPCIÓN		
N° de discontinuidad	F1			F2			F3			F4			UBICACIÓN DE PROYECTO								
	AZIMUT	DIP	DIP DIRECT	AZIMUT	DIP	DIP DIRECT	AZIMUT	DIP	DIP DIRECT	AZIMUT	DIP	DIP DIRECT	DISTRITO : ASUNCIÓN								
1	275	72	5	109	61	199	15	61	105				PROVINCIA : CAJAMARCA								
2	294	87	24	98	46	188	18	55	108				DEPARTAMENTO : CAJAMARCA

GSI: 47								AGUA				CORRECCIÓN DE DISCON.		RMR BÁSICO AJUSTADO		17					
												VALOR: Húmedo		RMR BÁSICO		VALOR: Medias		CLASE NÚMERO		V	
												PUNTAJE: 7		42		PUNTAJE: -25		CALIDAD (DESCRIPCIÓN)		Muy Malo

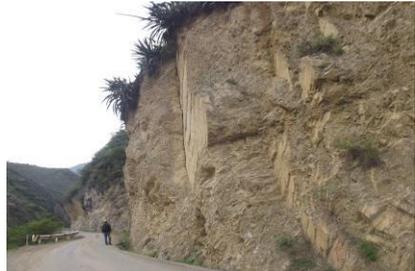
ELABORADO POR : CARLO GUEVARA MENDOZA JHANCARLOS VIGO CASANOVA				JEAN OSCAR		FECHA: 25/01/2021		ESTACIÓN GEOMECÁNICA N°: 02							TALUD N° 04				
ESPACIAMIENTO DISCONTINUIDADES												INICIO DE PROGRESIVA: 07+786		FINAL DE PROGRESIVA: 07+808				DESCRIPCIÓN	
N° de discontinuidad	F1			F2			F3			F4			COORDENADAS DE ESTACIÓN			DATUM WGS84			
	AZIMUT	DIP	DIP DIRECT	AZIMUT	DIP	DIP DIRECT	AZIMUT	DIP	DIP DIRECT	AZIMUT	DIP	DIP DIRECT	ESTE:	NORTE:	COTA:				ZONA 17 S
												UBICACIÓN DE PROYECTO			<p>Compuesta por la intercalación de calizas en un 90% y lutitas en un 10% de la Formación Chúlec, color grisáceo- amarillento, en potencia notoria. Presenta vetileo de calcita asociado a una falla inversa y vegetación como pencas. Dicho talud viene siendo erosionado por la escorrentía de agua proveniente de la acción antrópica.</p>

F2	1	VALOR	38		VALOR: Húmedo		53										
		F3	-25	CLASE N°	IV		PUNTAJE: 7												
		F4	10	DESCRIPCIÓN	Mala														
SMR = RMR BÁSICO + (F1*F2*F3)+F4				38		ROTURAS	Juntas o grandes cuñas		CORRECCIÓN DE DISCON.		GSI: 48								
						ESTABILIDAD	Totalmen inestable		VALOR: Medias										
						SOSTENIMIENTOS	corrección		PUNTAJE: -25

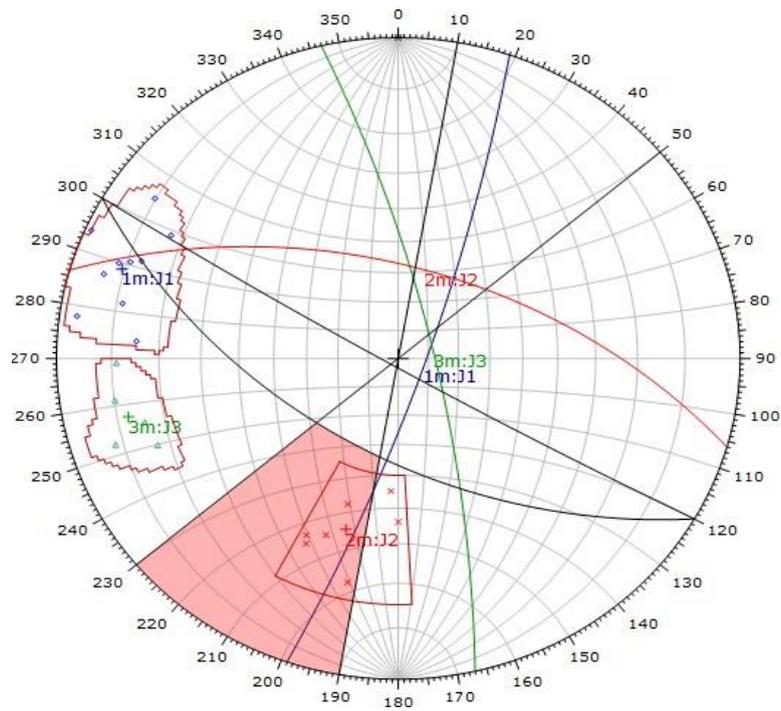
Figura 30

- Falla en vuelco:** El análisis estereográfico evidencia que la familia J2 cumple con las condiciones para producir la falla en vuelco debido a las características de orientación del macizo rocoso.

Análisis estereográfico utilizando como criterio límites laterales de ± 20 y la envolvente del talud N°04.

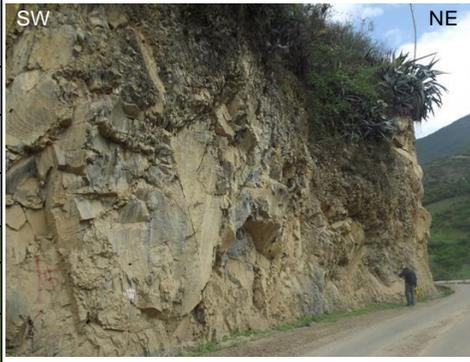
DIMENSIONES DEL TALUD																				
												Longitud (m)	Altura del talud (m)	AZIMUT	DIP	Dip Direction				
												13m	20m	6	84°	96				
RESISTENCIA DE LA ROCA				ÍNDICE DE CALIDAD DE LA ROCA				ESPACIADO DE LA DISCONTINUIDAD				CONDICIONES DE LAS DISCONTINUIDADES								
RESISTENCIA A LA COMPRESIÓN UNIAxIAL (MPa)				ROD (%)				ESPACIADO Promedio Total (mm)				PERSISTENCIA	APERTURA	RUGOSIDAD	RELLENO	ALTERACION				
VALOR: 50 - 100 ; R4 - Resistente. Se necesita más de un golpe con el martillo geológico para romper la muestra.				VALOR: 75-90				VALOR: Separadas				VALOR: 3- 10 m	VALOR: Angosta	VALOR: Ligeramente rugosa	VALOR:	VALOR: Altamente meteorizada				
PUNTAJE: 7				PUNTAJE: 17				PUNTAJE:15				PUNTAJE: 2	PUNTAJE: 4	PUNTAJE: 3	PUNTAJE: 4	PUNTAJE: 1				
GSI: 49												AGUA		RMR BÁSICO	CORRECCIÓN DE DISCON.	RMR BÁSICO AJUSTADO	32			
												VALOR: Húmedo			VALOR: Medias	CLASE NÚMERO	IV

PUNTAJE: 7		57	PUNTAJE: -25	CALIDAD (DESCRIPCIÓN)	Malo

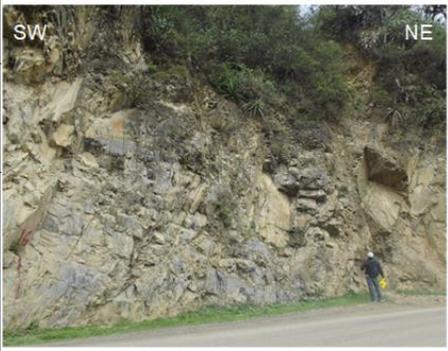
ESPACIAMIENTO DISCONTINUIDADES										INICIO DE PROGRESIVA: 07+821		FINAL DE PROGRESIVA: 07+830						
N° de discontinuidad	F1			F2			F3			F4			COORDENADAS DE ESTACIÓN			DESCRIPCIÓN		
	AZIMUT	DIP	DIP DIRECT	AZIMUT	DIP	DIP DIRECT	AZIMUT	DIP	DIP DIRECT	AZIMUT	DIP	DIP DIRECT	ESTE: 772147	NORTE: 9190804	COTA: 1860		DATUM WGS84	
													UBICACIÓN DE PROYECTO			<p>Talud compuesta por interalación de calizas en un 90% y 10 % de lutitas calcareas, ademas de presentar una capa de suelo con pequenos arbustos. Dicho talud está afectado por acción antrópica.</p>

PUNTAJE: 4				PUNTAJE: 13			PUNTAJE: 15			PUNTAJE: 4	PUNTAJE: 4	PUNTAJE: 3	PUNTAJE: 1	PUNTAJE: 3				
GSI: 50				AGUA			RMR BÁSICO	CORRECCIÓN DE DISCON.		RMR BÁSICO AJUSTADO		29						
				VALOR: Húmedo				VALOR: Medias		CLASE NÚMERO		IV						
				PUNTAJE: 7				54		PUNTAJE: -25		CALIDAD (DESCRIPCIÓN)		Malo

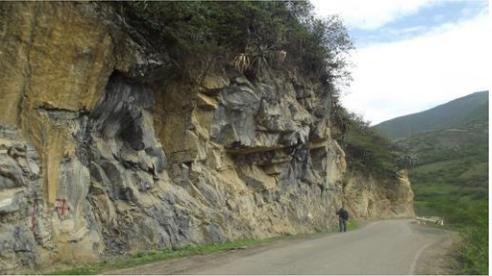
ELABORADO POR : CARLO GUEVARA MENDOZA JHANCARLOS VIGO CASANOVA					JEAN OSCAR		FECHA: 25/01/2021			ESTACIÓN GEOMECAÁNICA N°: 05										TALUD N° 07											
ESPACIAMIENTO DISCONTINUIDADES															INICIO DE PROGRESIVA: 07+830			FINAL DE PROGRESIVA: 07+856							COORDENADAS DE ESTACIÓN					DESCRIPCIÓN	
N° de discontinuidad	F1			F2			F3			F4			ESTE: 772149			NORTE: 9190774			COTA: 1882			DATUM WGS84									
	AZIMUT	DIP	DIP DIRECT	AZIMUT	DIP	DIP DIRECT	AZIMUT	DIP	DIP DIRECT	AZIMUT	DIP	DIP DIRECT	ZONA 17 S					<p>Macizo rocoso de calizas pertenecientes a la Formación Chulec, se evidencia falla tipo Cuña. Su erosión es baja, en la parte superior se encuentra cubierta por pequeños arbustos.</p>

SMR- CORRECIÓN POR ORIENTACIÓN (ORIENTACIÓN DE LAS DISCONTINUIDADES)		F1	0.15	CLASE DE MACIZO ROCOSO SEGÚN EL SMR		AGUA		RMR BÁSICO																							
		F2	1	VALOR	47		VALOR: Húmedo	46																							
		F3	-60	CLASE N°	III		PUNTAJE: 7																								
		F4	10	DESCRIPCIÓN	Normal																										
SMR = RMR BÁSICO + (F1*F2*F3)+F4		47		ROTURAS	Algunas juntas o muchas cuñas		CORRECCIÓN DE DISCON.		GSI: 51																						
				ESTABILIDAD	Parcialmente estable		VALOR: Muy favorable																								
				SOSTENIMIENTO OS	Sistemático		PUNTAJE: 0

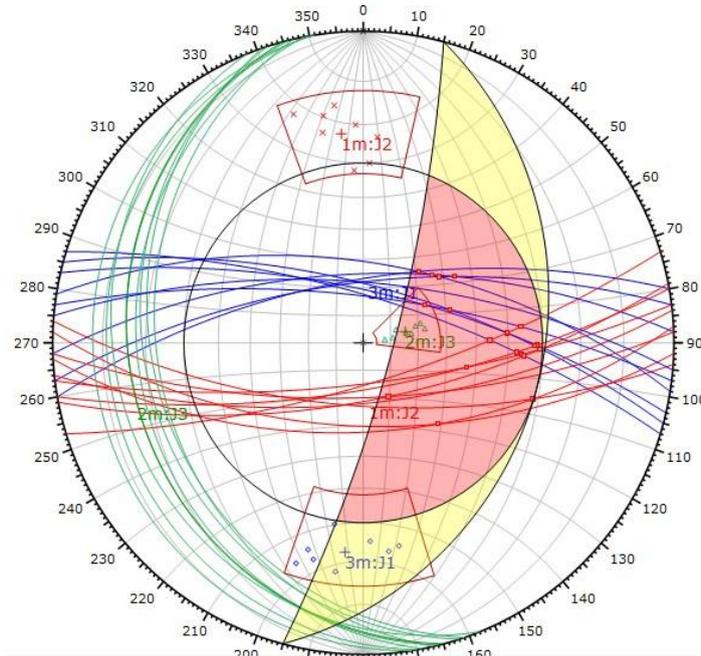
Figura 34

- **Falla en Cuña:** El análisis estereográfico muestra que las discontinuidades del talud N°07 y por las características de orientación del macizo rocoso, muestran una probabilidad baja, además que la familia J1 y J2 cumplen las condiciones para producir la falla en cuña.

Análisis estereográfico utilizando como criterio el cono de fricción y el talud N°07 sin límites laterales.

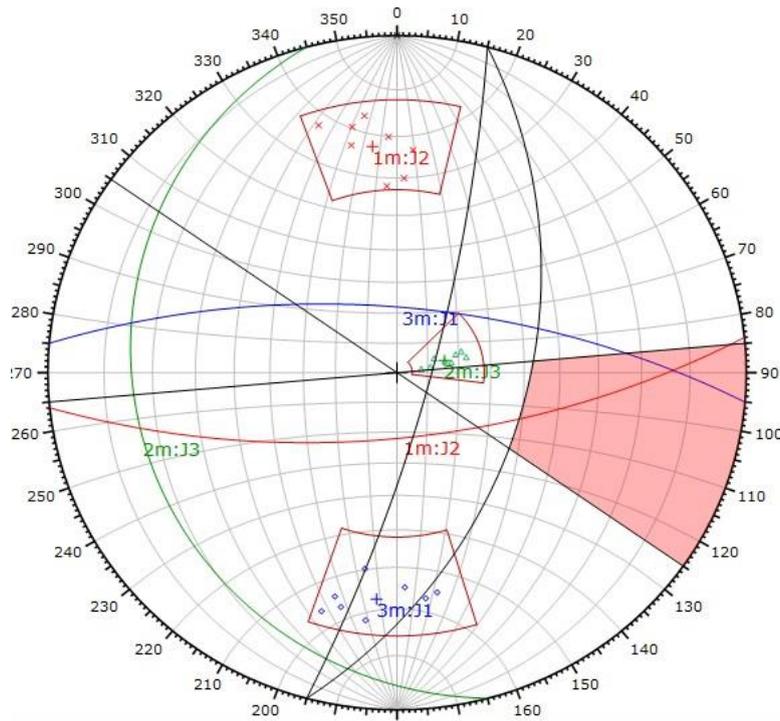
Figura 37

- Falla en vuelco:** El análisis estereográfico evidencia que ninguna de las familias cumple con las condiciones para producir la falla en vuelco debido a las características de orientación del macizo rocoso.

Análisis estereográfico utilizando como criterio límites laterales de ± 20 y la envolvente del talud N°07.

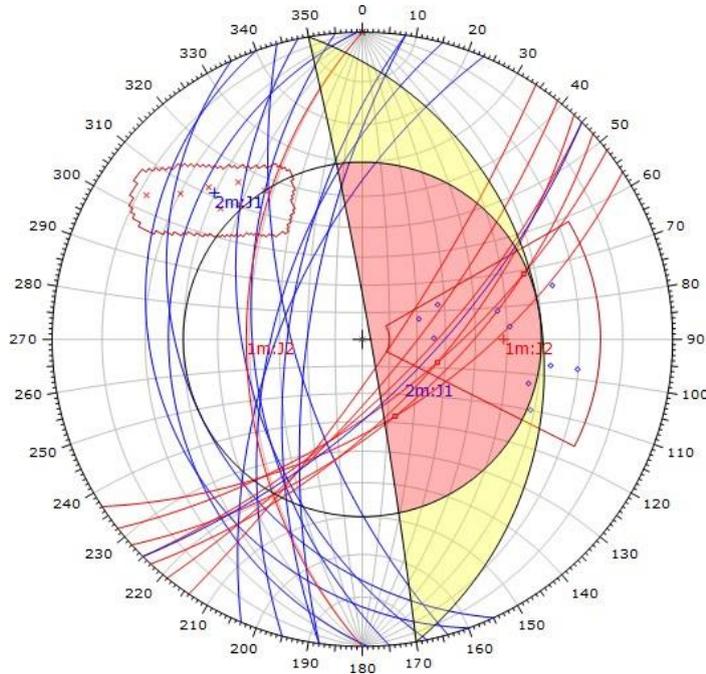
Figura 41

Análisis estereográfico utilizando como criterio el cono de fricción y el talud N°08, sin límites laterales.

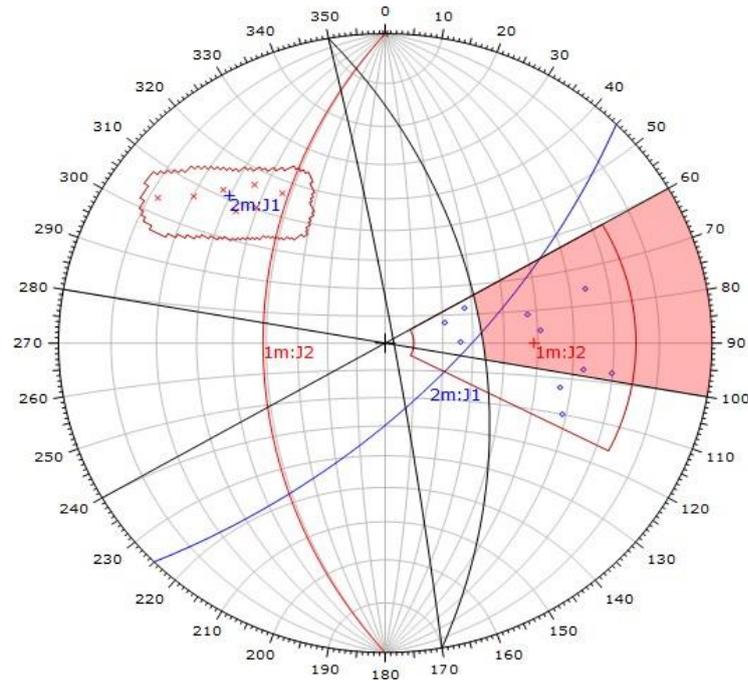
Figura 43

Análisis estereográfico utilizando como criterio límites laterales de ± 20 y la envolvente del talud N°08.

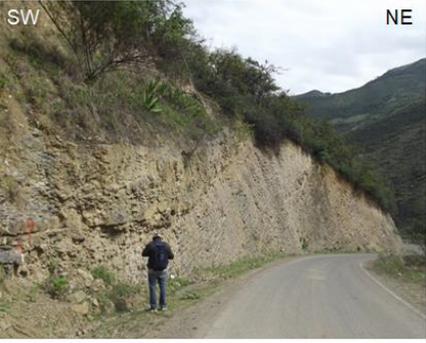
Mapeo geotécnico de la estación geomecánica N°07- talud N°09.

MAPEO GEOTECNICO																								
PROYECTO : "ESTUDIO GEOMECÁNICO-GEOTÉCNICO PARA EL DISEÑO DE ESTABILIDAD DE TALUDES, ENTRE LA PROGRESIVA DEL KM 07+580 AL KM 08+970, DE LA CARRETERA CHOROPAMPA-ASUNCIÓN, SECTOR SALABAMBA, CAJAMARCA-2021"																								
ELABORADO POR : - JEAN CARLO GUEVARA MENDOZA - OSCAR JHAN CARLOS VIGO CASANOVA					FECHA: 24/02/2021			ESTACIÓN GEOMECÁNICA N°: 07			TALUD N° 09													
ESPACIAMIENTO DISCONTINUIDADES										INICIO DE PROGRESIVA: 07+908		FINAL DE PROGRESIVA: 08+005			DESCRIPCIÓN									
N° de discontinuidad	F1			F2			F3			F4			COORDENADAS DE ESTACIÓN				DATUM WGS84 ZONA 17 S							
	AZIMUT	DIP	DIP DIRECT	AZIMUT	DIP	DIP DIRECT	AZIMUT	DIP	DIP DIRECT	AZIMUT	DIP	DIP DIRECT	ESTE: 772108	NORTE: 9190652				COTA: 1884						
UBICACIÓN DE PROYECTO																								
DISTRITO : ASUNCIÓN																								
PROVINCIA : CAJAMARCA																								
DEPARTAMENTO : CAJAMARCA																								
DIMENSIONES DEL TALUD																								
<table border="1"> <tr> <td>Longitud (m)</td> <td>Altura del talud (m)</td> <td>AZIMUT</td> <td>DIP</td> <td>Dip Direction</td> </tr> <tr> <td>97m</td> <td>20m</td> <td>22</td> <td>76°</td> <td>112</td> </tr> </table>															Longitud (m)	Altura del talud (m)	AZIMUT	DIP	Dip Direction	97m	20m	22	76°	112
Longitud (m)	Altura del talud (m)	AZIMUT	DIP	Dip Direction																				
97m	20m	22	76°	112																				
<p>Compuesta por estratos de calizas calcáreas y lutitas calcáreas y margas amarillentas de la Formación Chúlec, con potencia entre 10 a 20 cm y su inclinación de 10 a 30 grados. Evidencia vegetación como pencas y tayos, además por acción antrópica aumenta la erosión.</p>																								
RESISTENCIA DE LA ROCA			ÍNDICE DE CALIDAD DE LA ROCA			ESPACIADO DE LA DISCONTINUIDAD			CONDICIONES DE LAS DISCONTINUIDADES						SW		NE							
RESISTENCIA A LA COMPRESIÓN UNIAIAL (MPa)			ROD (%)			ESPACIADO Promedio Total (mm)			PERSISTENCIA	APERTURA	RUGOSIDAD	RELLENO	ALTERACION

VALOR: 50 - 25 ; R3 - Media. No se puede cortar con navaja; las muestras no se pueden romper con un golpe firme con el martillo.			VALOR: 25-50			VALOR: Juntas			VALOR: <1 m	VALOR: Muy abierta	VALOR: Ligeramente rugosa	VALOR: Relleno Blando	VALOR: Altamente meteorizada											
PUNTAJE: 4			PUNTAJE: 8			PUNTAJE: 8			PUNTAJE: 6	PUNTAJE: 0	PUNTAJE: 3	PUNTAJE: 0	PUNTAJE: 1											
GSI: 32			AGUA			CORRECCIÓN DE DISCON.			RMR BÁSICO AJUSTADO			5												
			VALOR: Flujo			RMR BÁSICO			VALOR: Medias			CLASE NÚMERO			V									
			PUNTAJE: 0			30			PUNTAJE: -25			CALIDAD (DESCRIPCIÓN)			Muy Malo

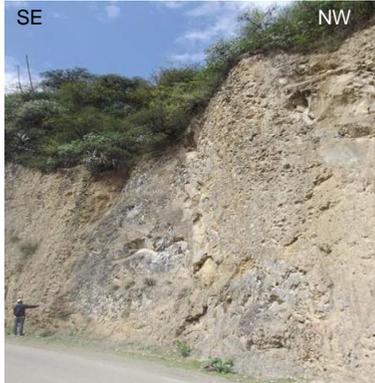
ELABORADO POR : - JEAN CARLO GUEVARA MENDOZA - OSCAR JHANCARLOS VIGO CASANOVA					FECHA: 24/02/2021			ESTACIÓN GEOMECAÁNICA N°: 09					TALUD N° 12					
ESPACIAMIENTO DISCONTINUIDADES										INICIO DE PROGRESIVA: 08+041		FINAL DE PROGRESIVA: 08+056						
N° de discontinuidad	F1			F2			F3			F4			COORDENADAS DE ESTACIÓN			DATUM WGS84	DESCRIPCIÓN	
	AZIMUT	DIP	DIP DIRECT	AZIMUT	DIP	DIP DIRECT	AZIMUT	DIP	DIP DIRECT	AZIMUT	DIP	DIP DIRECT	ESTE:	NORTE:	COTA:			ZONA 17 S
1	294	57	24	5	46	95	114	44	204				772103	9190595	1889		Compuesta por estratificación de calizas y lutitas grisáceas, pertenecientes a la Formación Chulec. Evidencia escorrentía de agua la cual aumenta la erosión del talud además de generar desprendimientos pequeños de bloques de roca.

PUNTAJE: 12				PUNTAJE: 17			PUNTAJE: 15			PUNTAJE: 1	PUNTAJE: 5	PUNTAJE: 3	PUNTAJE: 2	PUNTAJE: 3				
GSI: 70				AGUA			RMR BÁSICO	CORRECCIÓN DE DISCON.		RMR BÁSICO AJUSTADO		40						
				VALOR: Húmedo				VALOR: Medias		CLASE NÚMERO		IV						
				PUNTAJE: 7			65		PUNTAJE: -25		CALIDAD (DESCRIPCIÓN)		Malo

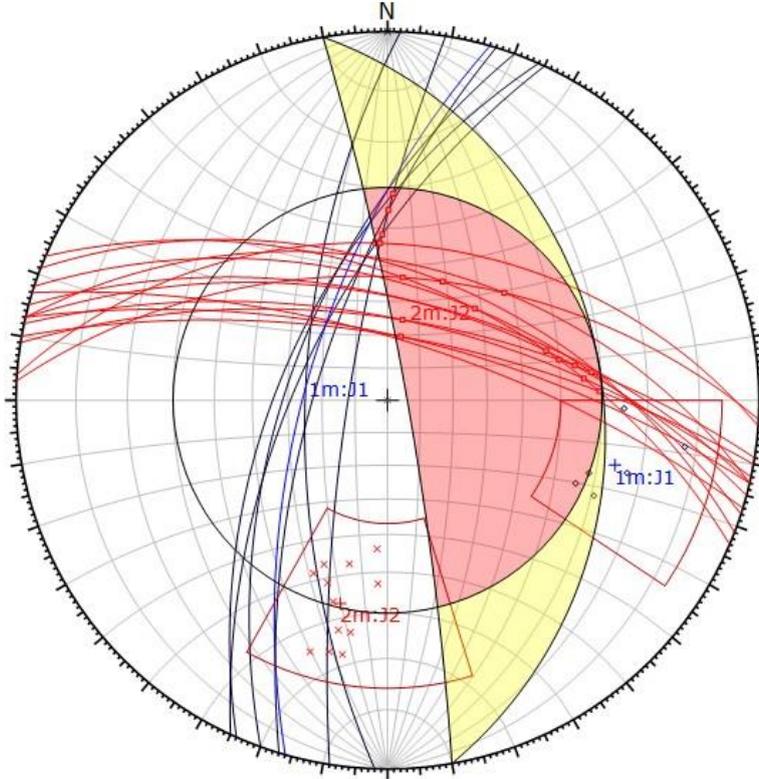
Figura 47

Análisis estereográfico utilizando como criterio el cono de fricción y el talud N°13, sin límites laterales.

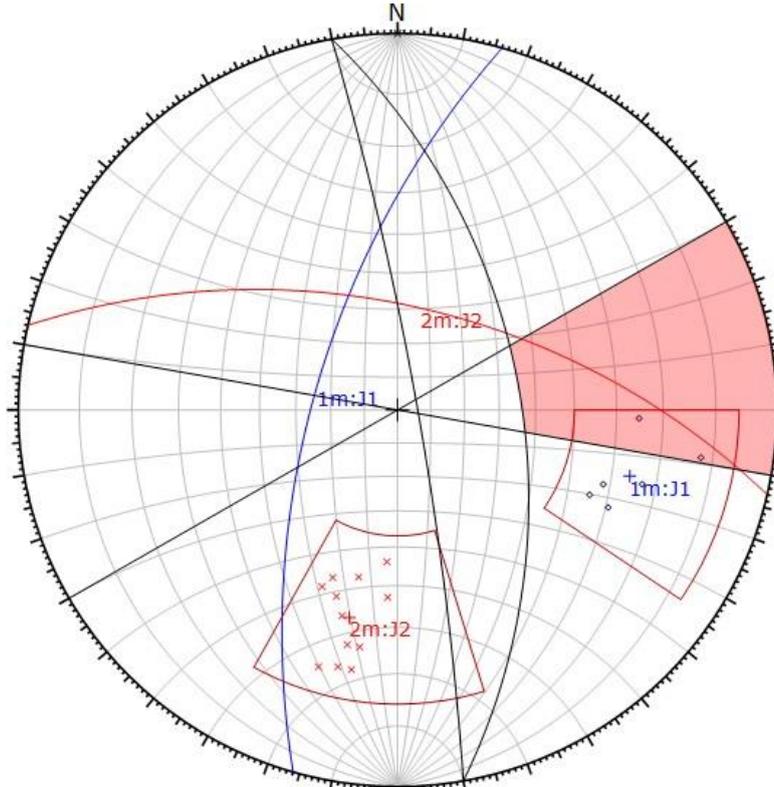
Figura 48

Análisis estereográfico utilizando como criterio límites laterales de ± 20 y la envolvente del talud N°13.

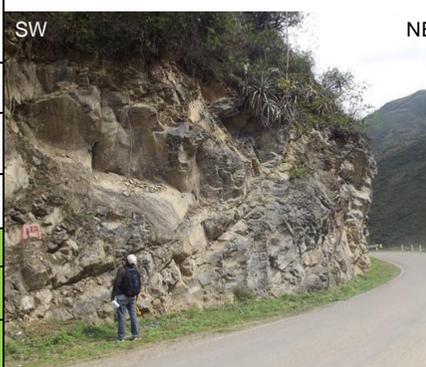
MAPEO GEOTECNICO																			
PROYECTO : "ESTUDIO GEOMECÁNICO-GEOTÉCNICO PARA EL DISEÑO DE ESTABILIDAD DE TALUDES, ENTRE LA PROGRESIVA DEL KM 07+580 AL KM 08+970, DE LA CARRETERA CHOROPAMPA-ASUNCIÓN, SECTOR SALABAMBA, CAJAMARCA-2021"																			
ELABORADO POR : - JEAN CARLO GUEVARA MENDOZA - OSCAR JHANCARLOS VIGO CASANOVA					FECHA: 24/02/2021			ESTACIÓN GEOMECÁNICA N°: 11				TALUD N° 14							
ESPACIAMIENTO DISCONTINUIDADES															INICIO DE PROGRESIVA: 08+100		FINAL DE PROGRESIVA: 08+124		
N° de discontinuidad	F1			F2			F3			F4			COORDENADAS DE ESTACIÓN			DATUM WGS84		DESCRIPCIÓN	
	AZIMUT	DIP	DIP DIRECT	AZIMUT	DIP	DIP DIRECT	AZIMUT	DIP	DIP DIRECT	AZIMUT	DIP	DIP DIRECT	ESTE:	NORTE:	COTA:	ZONA 17 S			
													UBICACIÓN DE PROYECTO						
	1	289	65	19	227	26	317	178	41	268	14	40	104	DISTRITO : ASUNCIÓN					
	2	277	67	7	205	38	295	160	62	250	214	46	304	PROVINCIA : CAJAMARCA

GSI:64							AGUA		RMR BÁSICO		CORRECCIÓN DE DISCON.		RMR BÁSICO AJUSTADO		13				
							VALOR: Lig. Húmedo				VALOR: Desfavorable		CLASE NÚMERO		V				
							PUNTAJE: 10		73		PUNTAJE: -50		CALIDAD (DESCRIPCIÓN)		Muy Malo

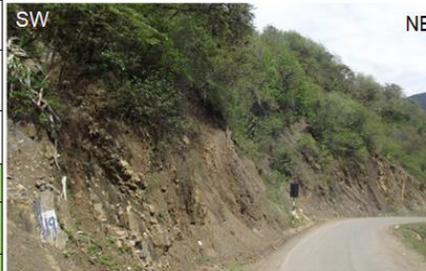
GSI: 24				AGUA				CORRECCIÓN DE DISCON.				RMR BÁSICO AJUSTADO			6											
				VALOR: Húmedo				RMR BÁSICO				VALOR: Medias			CLASE NÚMERO			V								
				PUNTAJE: 7				31				PUNTAJE: -25			CALIDAD (DESCRIPCIÓN)			Muy Malo								
<p>Compuesta por estratos de calizas grisáceas de la Formación Chulec y lutitas amarillo-anaranjado con evidente acción de limotización de la Formación Inca, zona de contacto entre las dos formaciones además de estar altamente erosionadas por acción antrópica.</p>

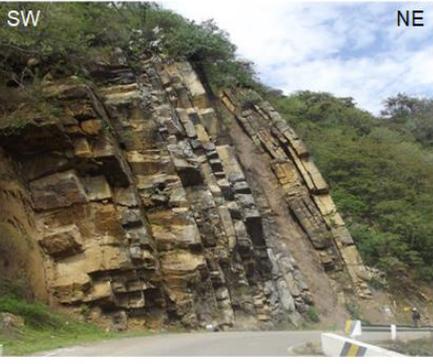
23m	41m	310	78°	40
RESISTENCIA DE LA ROCA				ÍNDICE DE CALIDAD DE LA ROCA			ESPACIADO DE LA DISCONTINUIDAD			CONDICIONES DE LAS DISCONTINUIDADES							
RESISTENCIA A LA COMPRESIÓN UNIAxIAL (MPa)				RQD (%)			ESPACIADO Promedio Total (mm)			PERSISTENCIA	APERTURA	RUGOSIDAD	RELLENO	ALTERACION			
VALOR: 100 - 250 - R5 - Muy resistente. Se necesita muchos golpes con el martillo geológico para romper la muestra.				VALOR: 75-90			VALOR: Separadas			VALOR: 1-3 m	VALOR: Angosta	VALOR: Ligeramente rugosa	VALOR: Relleno Duro	VALOR: Ligeramente			
PUNTAJE: 12				PUNTAJE: 17			PUNTAJE:15			PUNTAJE: 4	PUNTAJE: 4	PUNTAJE: 3	PUNTAJE: 4	PUNTAJE: 5			
GSI: 69							AGUA		RMR BÁSICO	CORRECCIÓN DE DISCON.	RMR BÁSICO AJUSTADO	49					
							VALOR: Lig. H húmedo			VALOR: Medias	CLASE NÚMERO	III					
							PUNTAJE: 10		74	PUNTAJE: -25	CALIDAD (DESCRIPCIÓN)	Medio					
DESCRIPCIÓN																	
Compuesta por estratos de cuarcita de 25cm a 40 cm de la Formación Farrat con inclinación entre 70° a 85°, con presencia de vetillas de cuarzo. Talud altamente erosionado ocasionando el desprendimiento de bloques de roca.

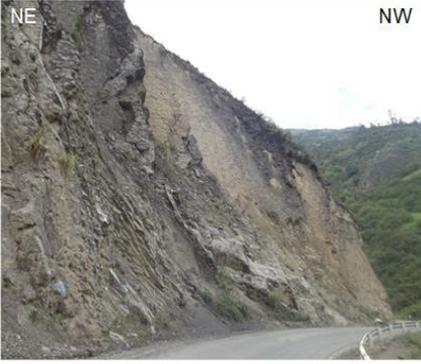
ESPACIAMIENTO DISCONTINUIDADES										INICIO DE PROGRESIVA:					FINAL DE PROGRESIVA:		
N° de discontinuidad	F1			F2			F3			F4			COORDENADAS DE ESTACIÓN			DATUM WGS84	DESCRIPCIÓN
	AZIMUT	DIP	DIP DIRECT	AZIMUT	DIP	DIP DIRECT	AZIMUT	DIP	DIP DIRECT	AZIMUT	DIP	DIP DIRECT	ESTE:	NORTE:	COTA:		
1	111	73	201	121	59	211	211	54	301								<p>Compuesta por estratos de calizas calcáreas con mínima presencia de lutitas, presentando una inclinación entre 60° a 75° con evidencia de vetillas de calcita en partes alterada parte de la Formación Chúlec. Muestra bloques de rocas que han caído, por el fracturamiento a causa de la erosión del talud.</p>

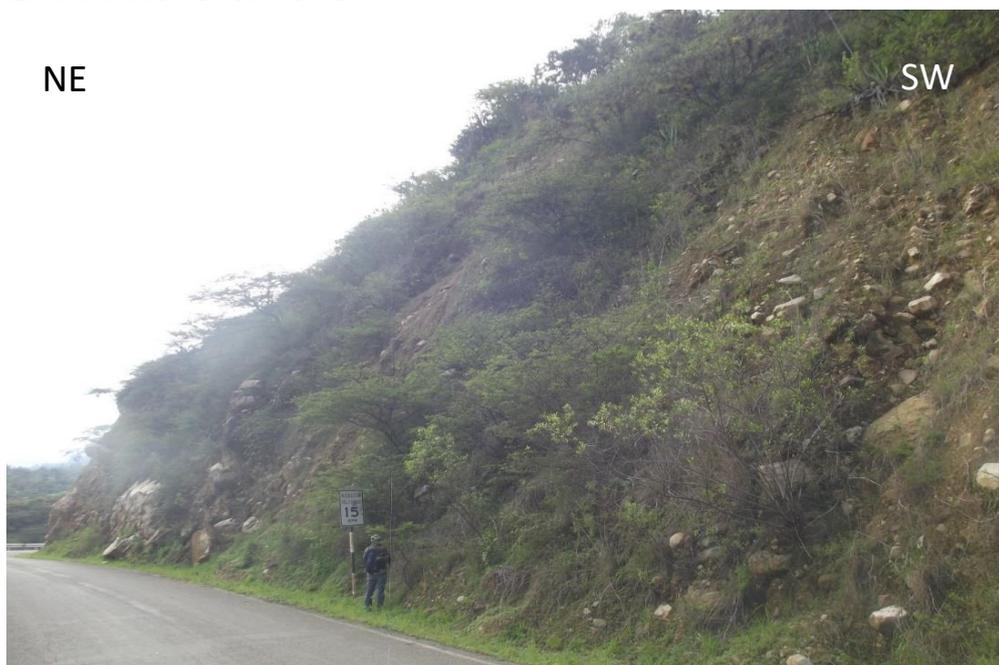
Figura 50

Estación suelo N°01 – Talud N°01.

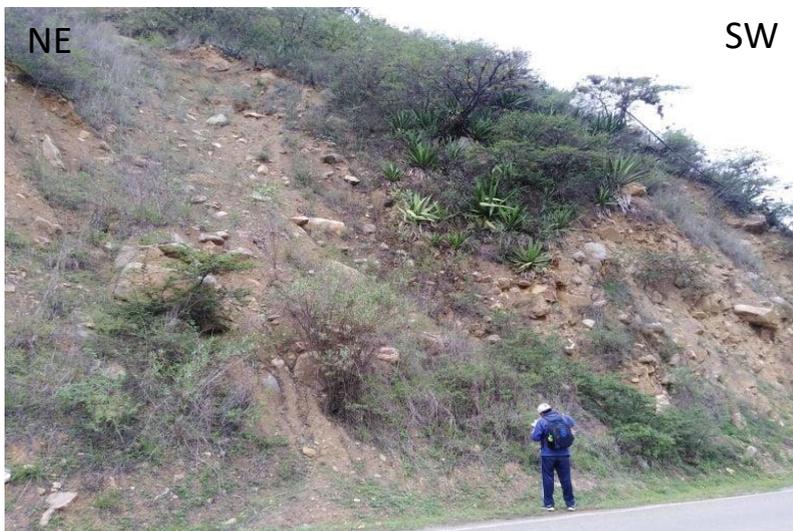
Figura 51

Estación suelo N°02 - Talud N°02.

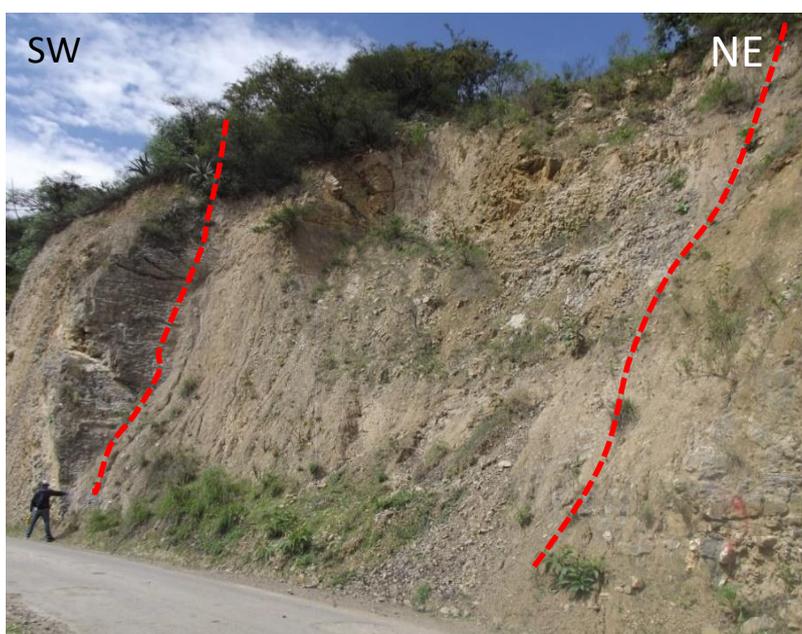
Figura 52

Estación suelo N°03 – talud N°10.

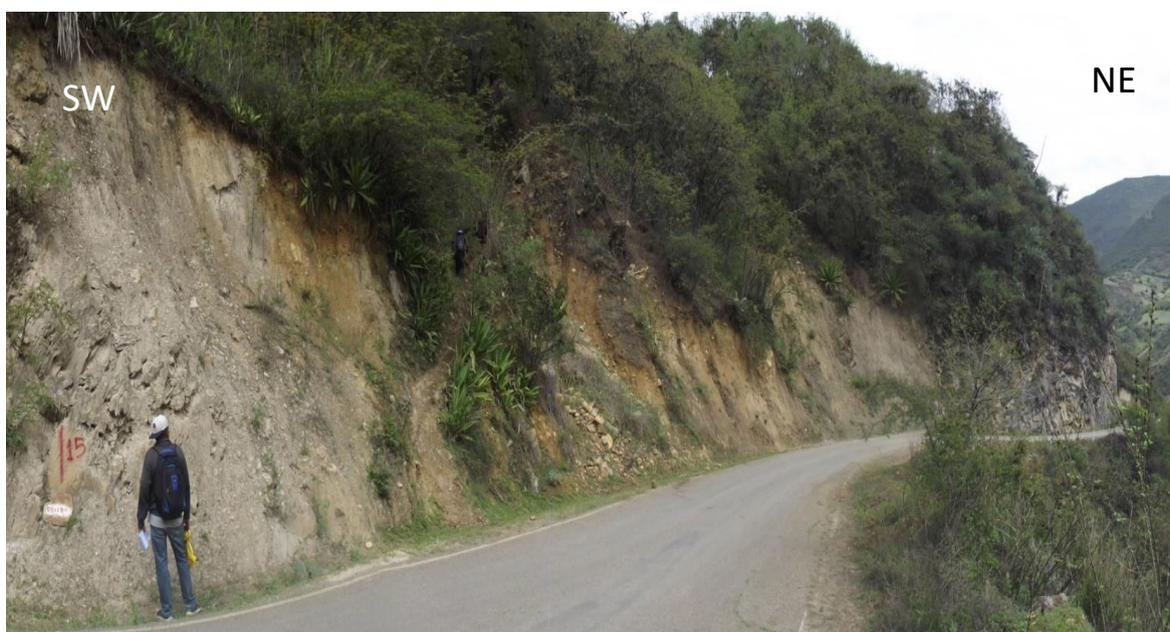
Figura 53: Estación suelo N°04 – talud N°15.

Dimensiones del talud N°15.

TALUD N° 15 - EST. SUELOS N°04	
ALTURA	19 m
LONGITUD	56 m
DIP	58
DIP DIRECTION	84

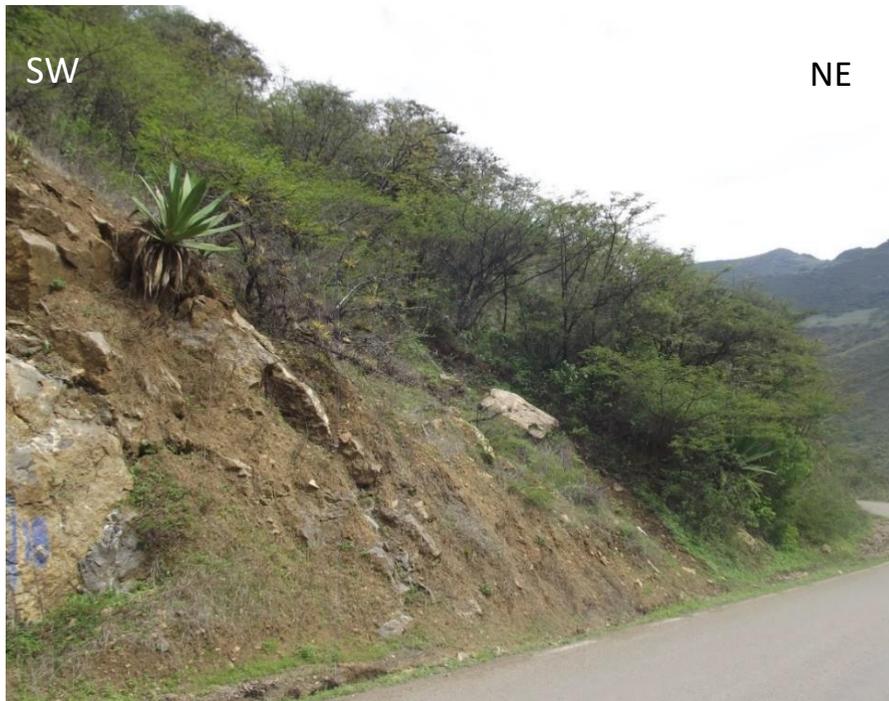
Figura 54

Estación suelo N°04 – talud N°15.

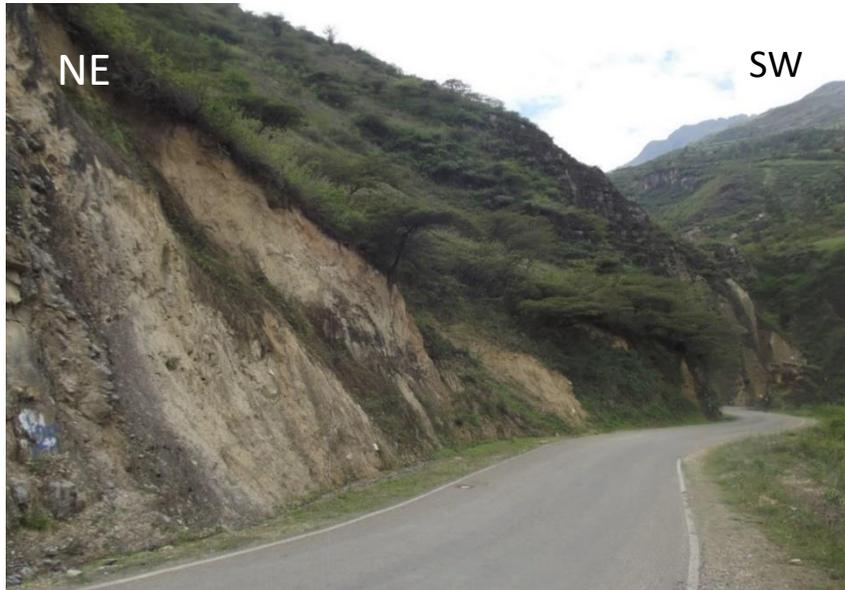
Figura 55

Suelo coluvial compuesta por gravas angulosas a sub angulosas provenientes de la Formación Chulec, con una matriz de margas arcillo-arenosas de color crema-amarillento, además se observa una oxidación a nivel superficial por infiltración del agua. Talud ubicado entre las progresivas del km 08+595 al km 08+669, en este punto hay evidencia de un deslizamiento rotacional y la acción antrópica aumenta la erosión del talud.

Estación suelo N°06 – talud N°25.

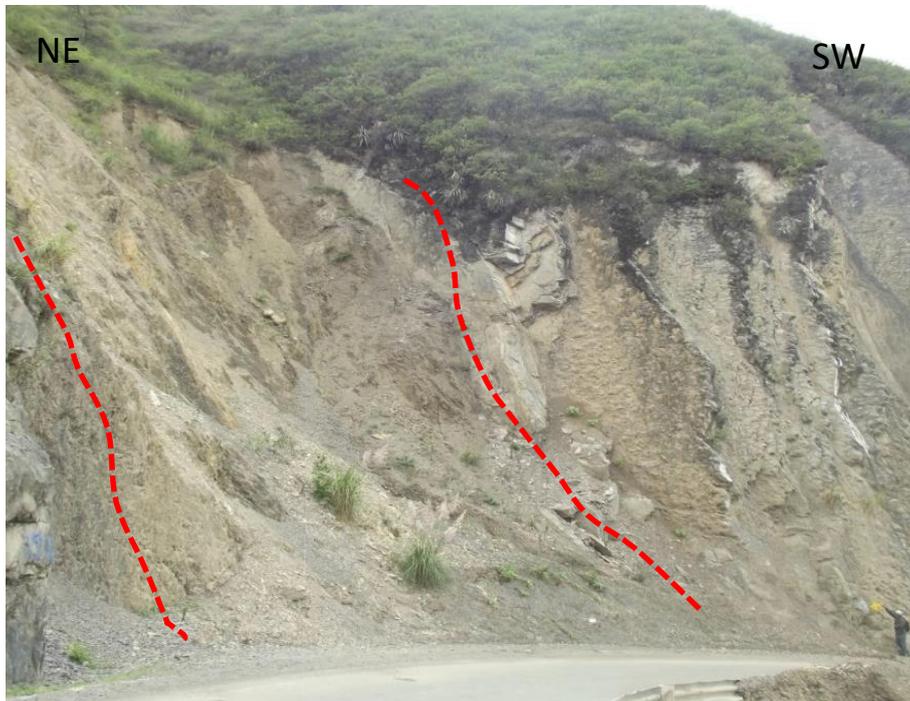
Figura 56

Estación suelo N°07 – talud N°27.

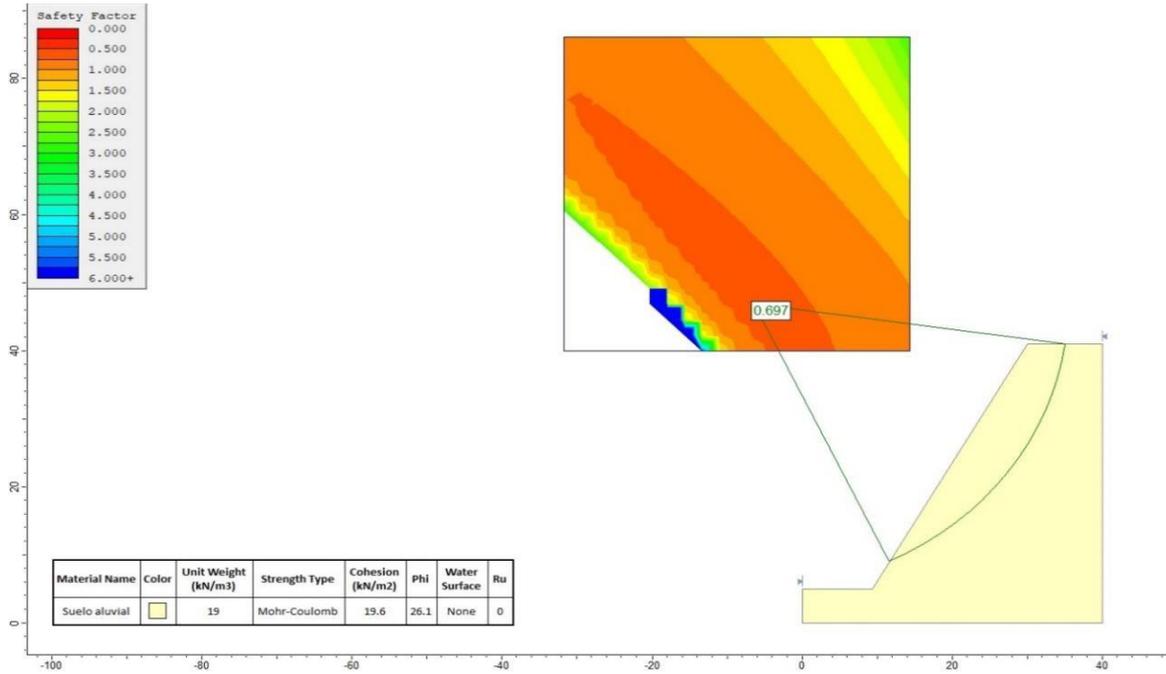
Figura 57

3.5.1. Talud N° 01 – talud suelo N°01: El análisis de talud N°01 muestra un factor de seguridad de 0.0697, haciéndola inestable (Figura 57).

Cálculo del factor de seguridad del Talud N°01 en condición estática.

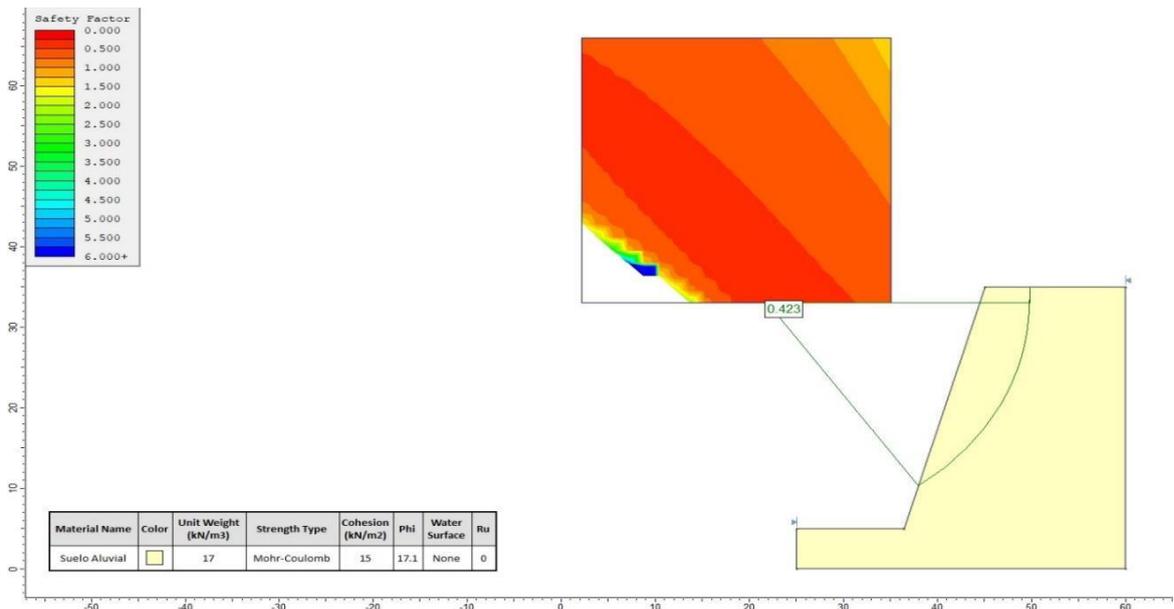
Figura 58

3.5.2. Talud N°02 – talud suelo N°02: El análisis de talud N°02 muestra un factor de seguridad de 0.423, haciéndola inestable (Figura 58).

Cálculo del factor de seguridad del Talud N°02 en condición estática.

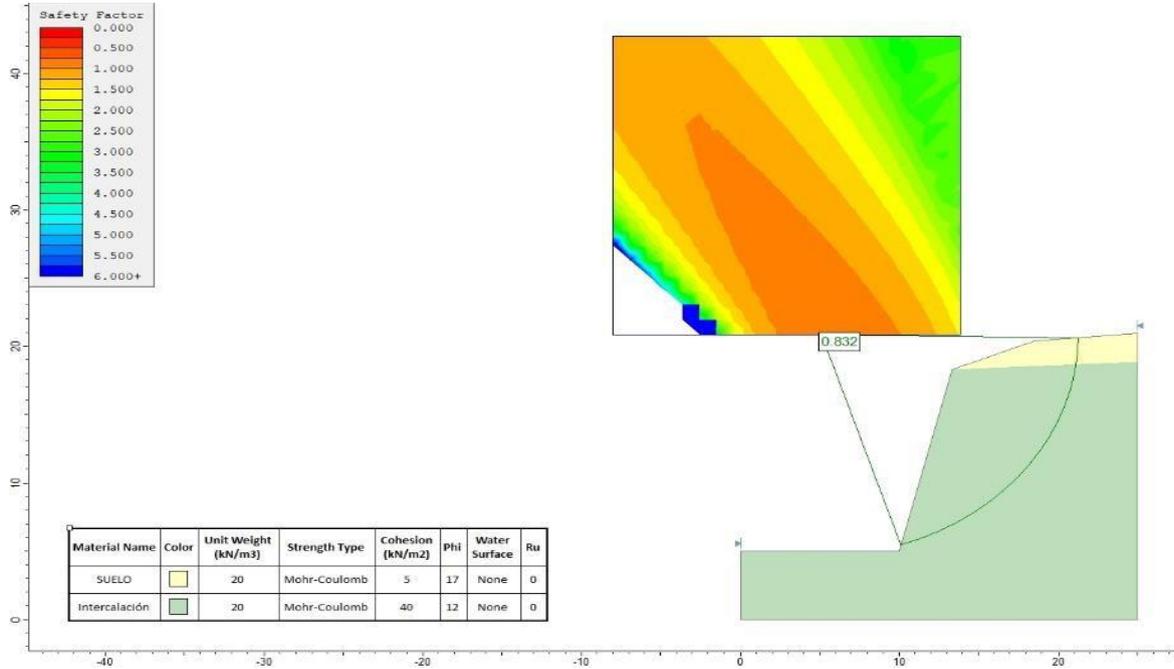
Figura 59

3.5.3. Talud N°03 – estación geomecánica N°01: El análisis de talud N°03 muestra un factor de seguridad de 0.832, haciéndola inestable (Figura 59).

Cálculo del factor de seguridad del Talud N°03, en condición estática.

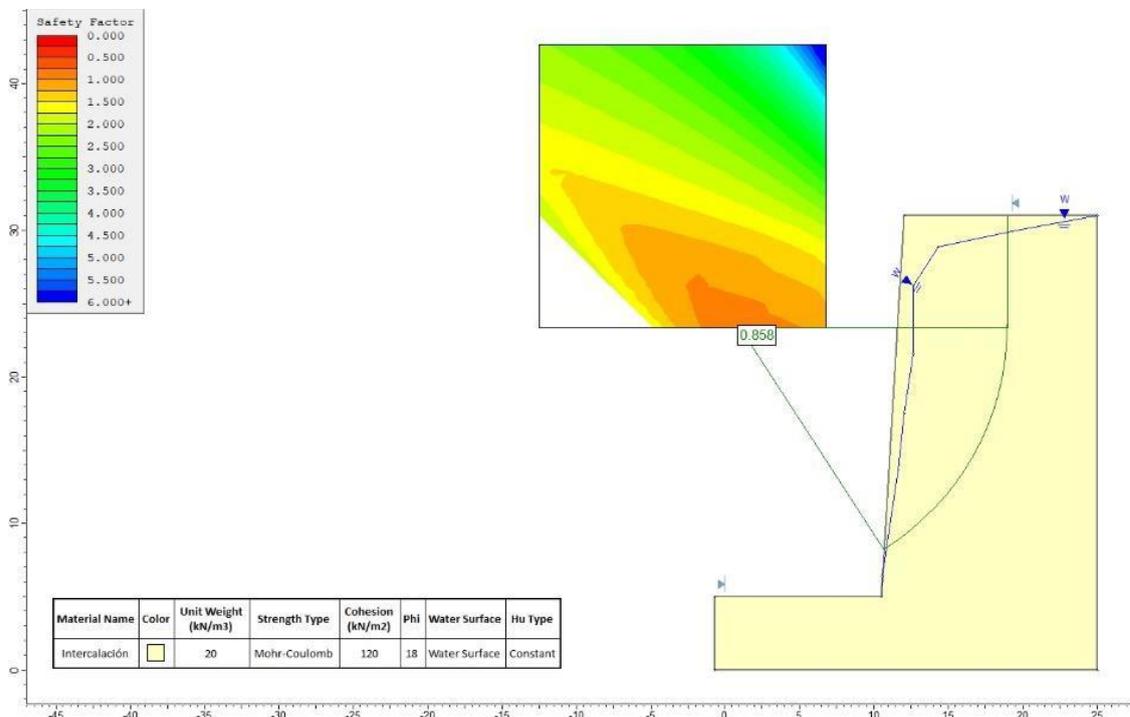
Figura 60

3.5.4. Talud N°04 – estación geomecánica N°02: El análisis de talud N°02 muestra un factor de seguridad de 0.852, haciéndola inestable (Figura 60).

Cálculo del factor de seguridad del Talud N°04, en condición estática.

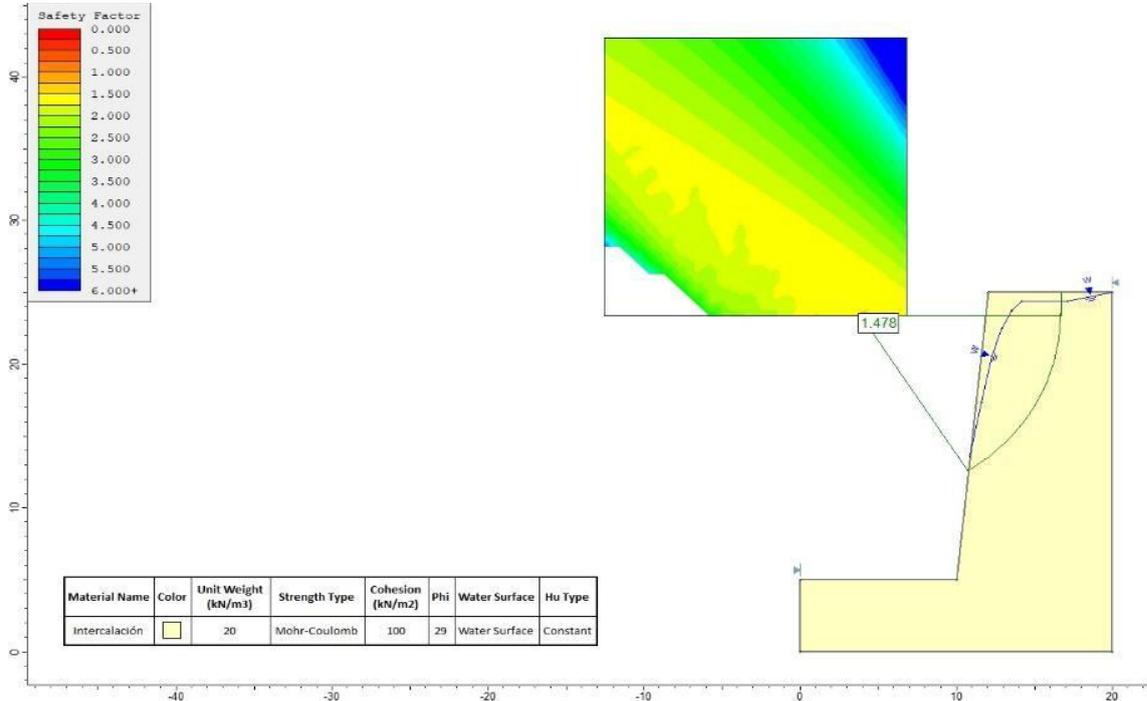
Figura 61

3.5.5. Talud N°05 – estación geomecánica N°03: El análisis de talud N°05 muestra un factor de seguridad de 1.478, haciéndola estable (Figura 61).

Cálculo del factor de seguridad del Talud N°05, en condición estática.

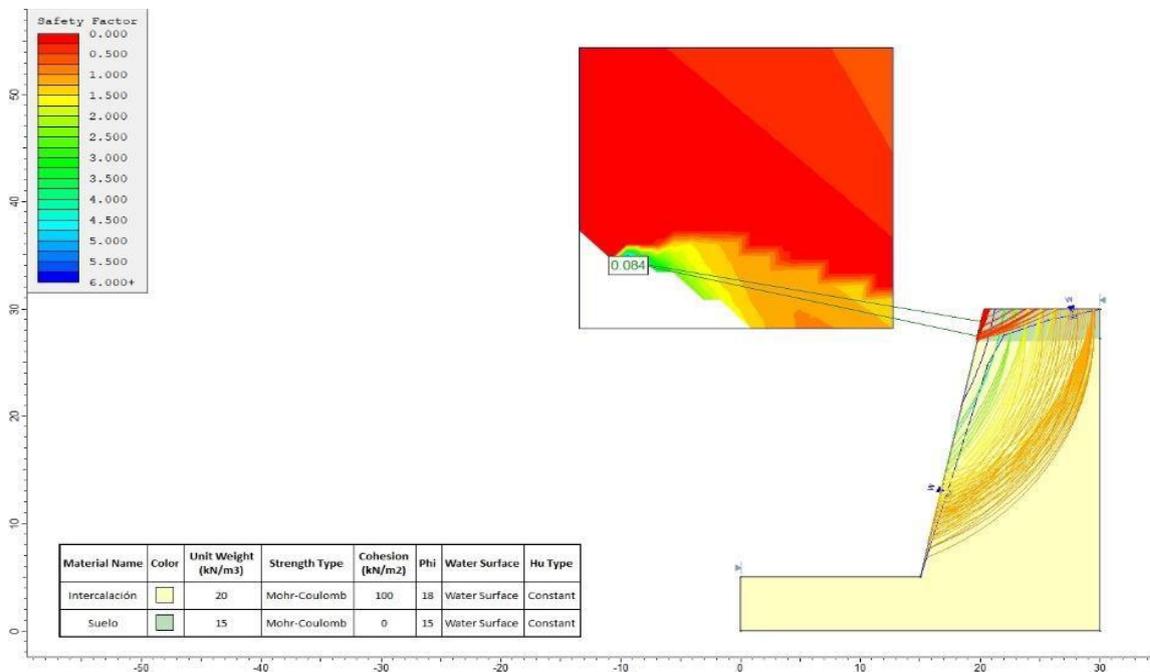
Figura 62

3.5.6. Talud N°06 – estación geomecánica N°04: El análisis de talud N°06 muestra un factor de seguridad de 0.084, haciéndola inestable (Figura 62).

Cálculo del factor de seguridad del Talud N°06, en condición estática.

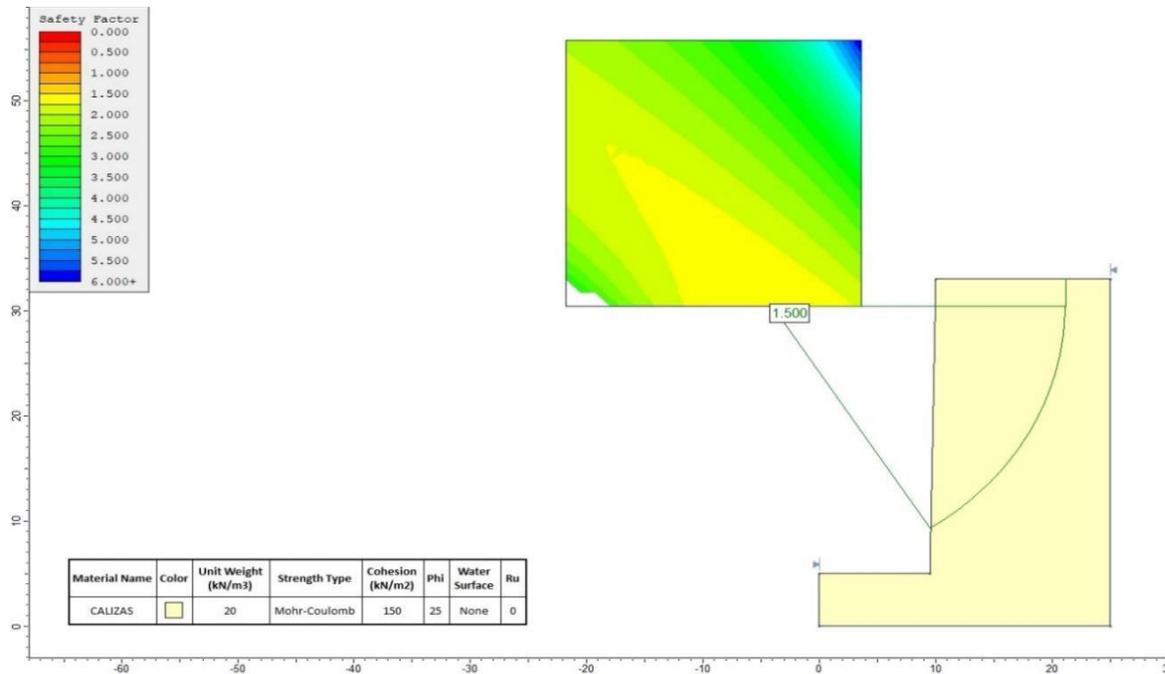
Figura 63

3.5.7. Talud N°07 – estación geomecánica N°05: El análisis de talud N°07 muestra un factor de seguridad de 1.5 haciéndola estable (Figura 58).

Cálculo del factor de seguridad del Talud N°07, en condición estática.

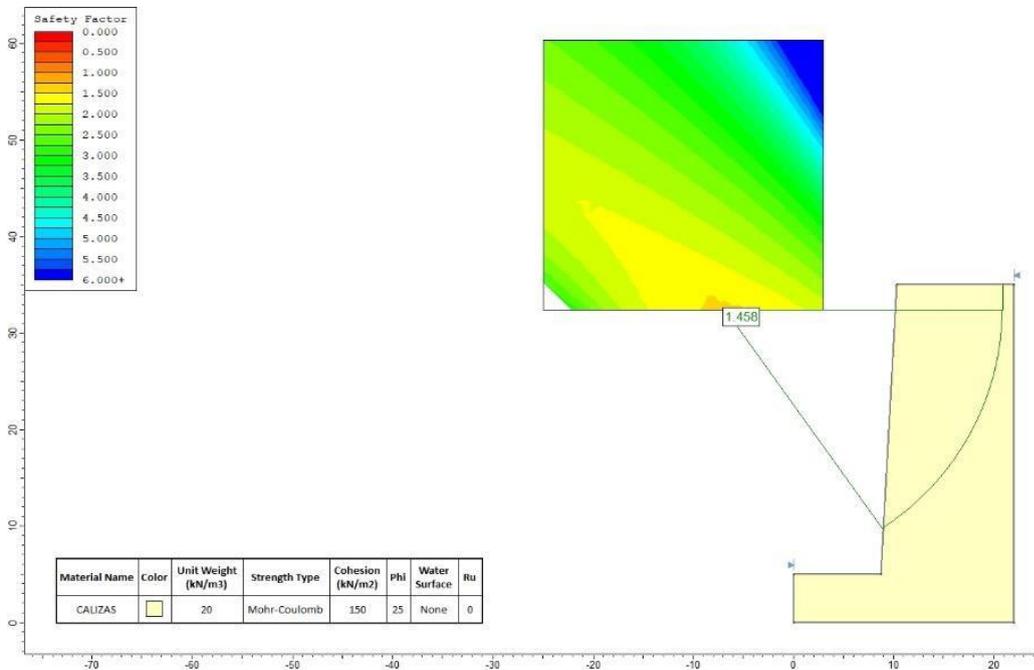
Figura 64

3.5.8. Talud N°08 – estación geomecánica N°06: El análisis de talud N°08 muestra un factor de seguridad de 1.458 haciéndola estable (Figura 64).

Cálculo del factor de seguridad del Talud N°08, en condición estática.

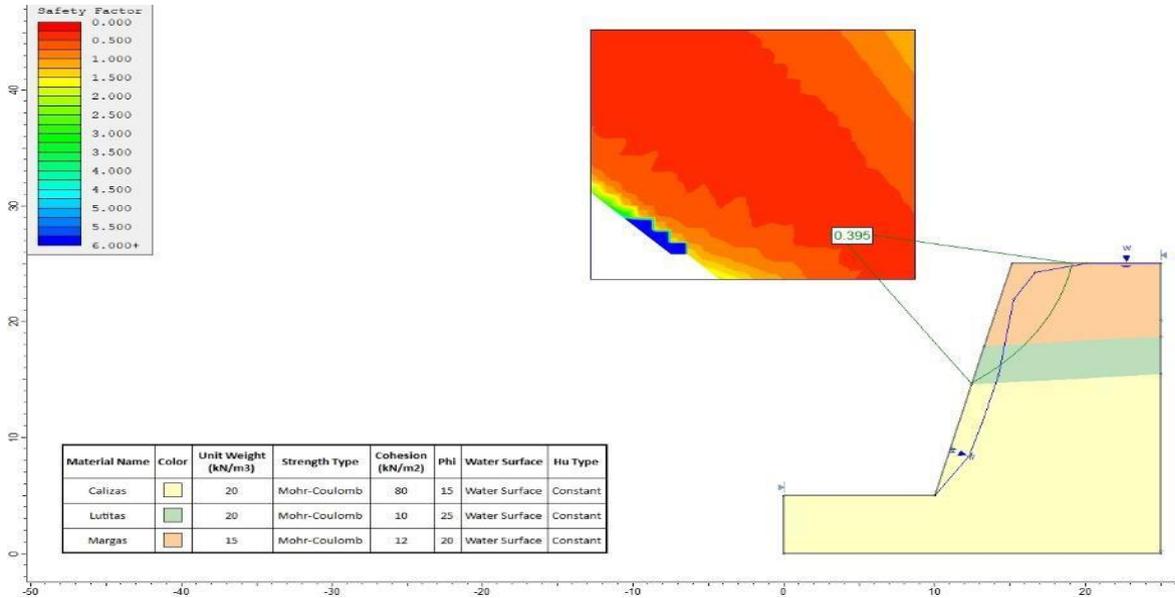
Figura 65

3.5.9. Talud N°09 – estación geomecánica N°07: El análisis de talud N°09 muestra un factor de seguridad de 0.395, haciéndola inestable (Figura 65).

Cálculo del factor de seguridad del Talud N°09, en condición estática.
