FACULTAD DE INGENIERÍA

Carrera de Ingeniería Geológica

“ESTUDIO GEOMECÁNICO-GEOTÉCNICO PARA
EL DISEÑO DE ESTABILIDAD DE TALUDES,
ENTRE LA PROGRESIVA DEL 07+580 AL KM
08+970, DE LA CARRETERA CHOROPAMPA-
ASUNCIÓN, SECTOR SALABAMBA,
CAJAMARCA-2021”

Tesis para optar el título profesional de:

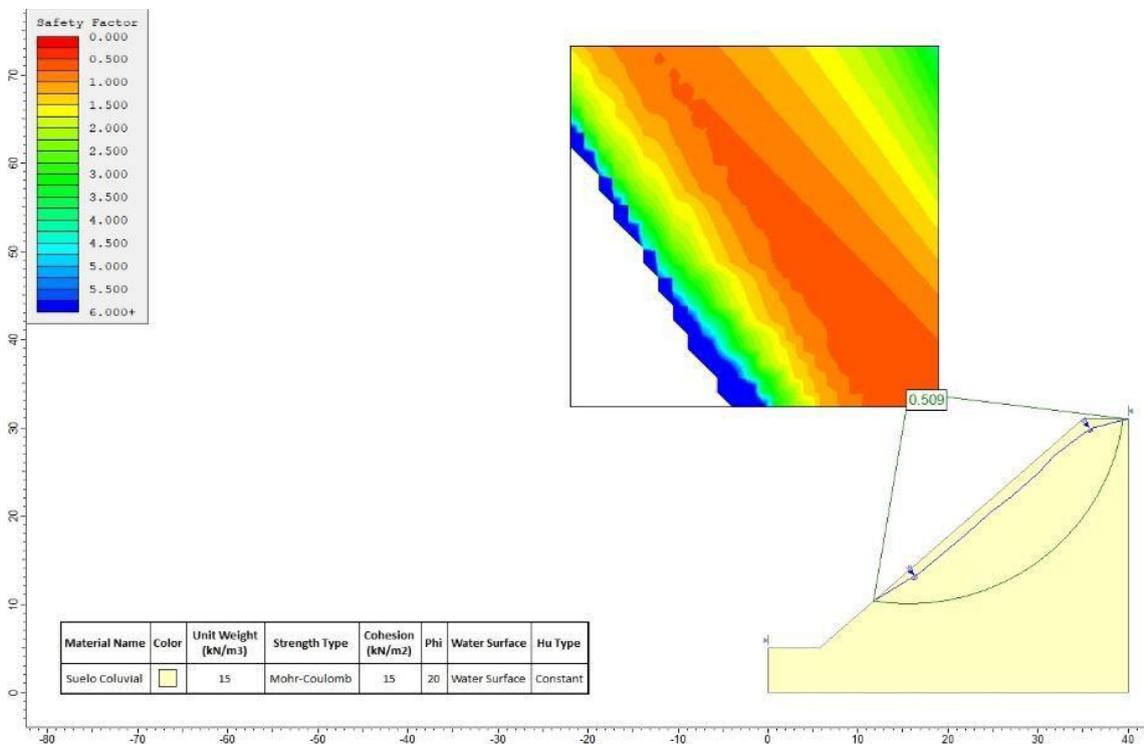
Figura 66

3.5.10. Talud N°10 – estación suelo N°03: El análisis de talud N°10 muestra un factor de seguridad de 0.509, haciéndola inestable (Figura 66).

Cálculo del factor de seguridad del Talud N°10, en condición estática.

3.6.7. Talud N°10 – estación suelo N°03: Para estabilizar el talud N°10 se aplica el método de terraceo, realizando dos bermas, una de 3.3 m y la otra de 4.5 m de ancho, presentando tres caras, la primera cara con respecto a la base tiene una inclinación de 38° con una altura de 10.4 metros, la segunda cara tiene una inclinación de 47° con respecto a la berma, posee una altura de 8.4 metros. Finalmente, la tercera cara con respecto a la berma tiene una inclinación de 51° con una altura de 7.2 metros. dicho modelo presenta un factor de seguridad de 1.011 indicando que el talud N°10 es estable en condición estática como se evidencia en la figura 93.

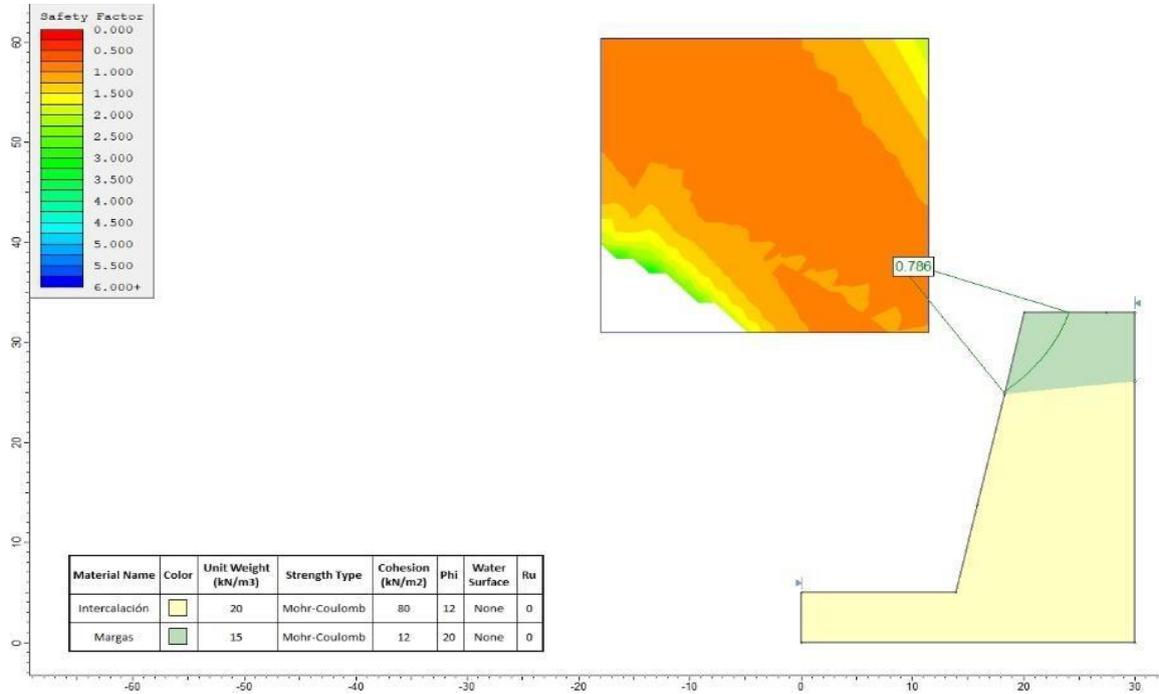
Figura 67

3.5.11. Talud N°11 – estación geomecánica N°08: El análisis de talud N°11 muestra un factor de seguridad de 0.786, haciéndola inestable (Figura 67).

Cálculo del factor de seguridad del Talud N°11, en condición estática.

3.6.8. Talud N°11 – estación geomecánica N°11: Para estabilizar el talud N°11 se aplica el método de terraceo, realizando dos bermas, una de 3.3 m y la otra de 3.8 m de ancho, presentando tres caras, la primera cara con respecto a la base tiene una inclinación de 67° con una altura de 10.0 metros, la segunda cara tiene una inclinación de 70° con respecto a la berma, posee una altura de 8.8 metros. Finalmente, la tercera cara con respecto a la berma tiene una inclinación de 70° con una altura de 9.1 metros. dicho modelo presenta un factor de seguridad de 1.111 indicando que el talud N°11 es estable en condición estática como se evidencia en la figura 94.

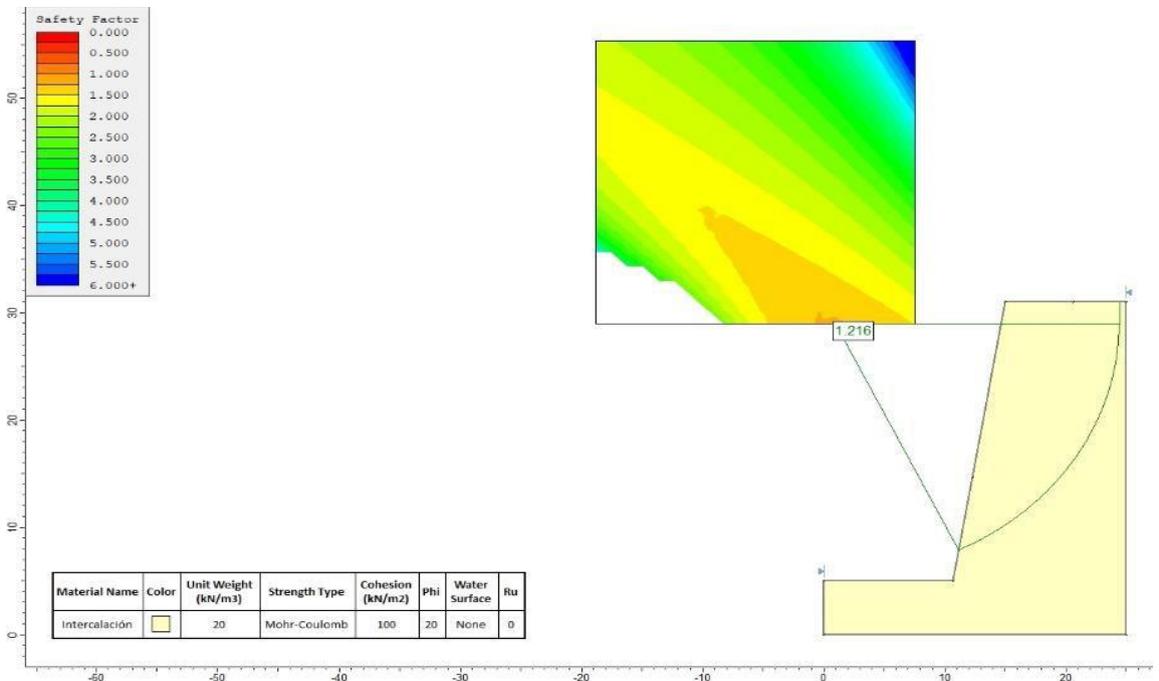
Figura 68

3.5.12. Talud N°12 – estación geomecánica N°09: El análisis de talud N°12 muestra un factor de seguridad de 1.216 haciéndola estable (Figura 68).

Cálculo del factor de seguridad del Talud N°12, en condición estática.

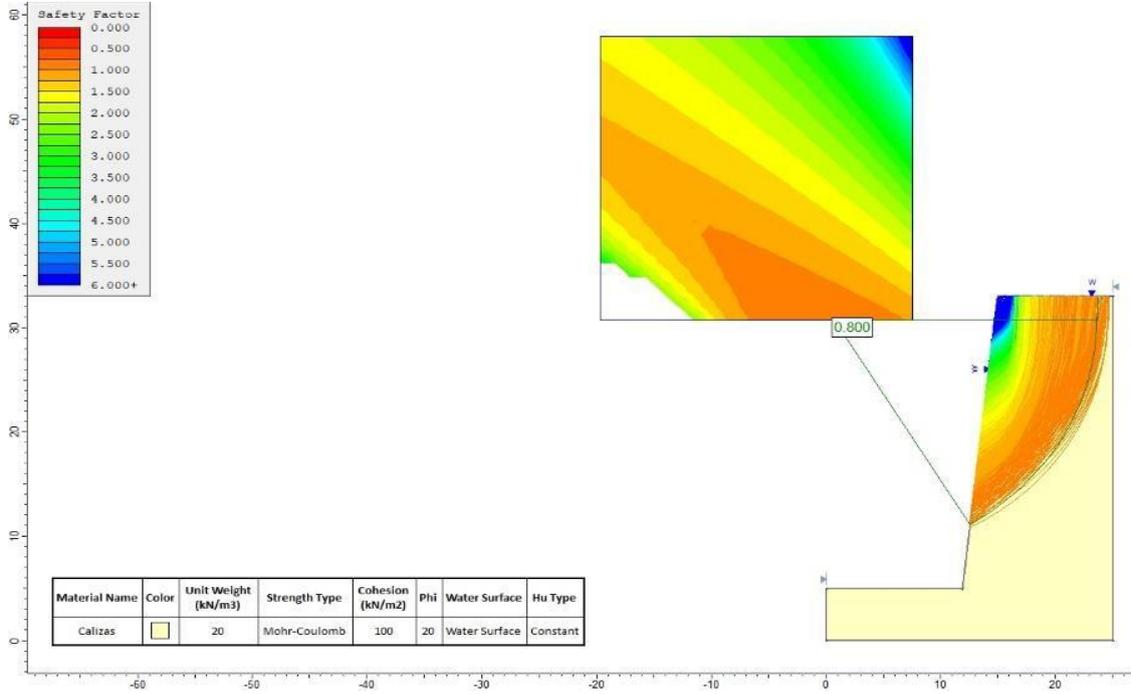
Figura 69

3.5.13. Talud N°13 – estación geomecánica N°10: El análisis de talud N°13 muestra un factor de seguridad de 0.800 haciéndola inestable (Figura 69).

Cálculo del factor de seguridad del Talud N°13, en condición estática.

3.6.9. Talud N°13 – estación geomecánica N°10: Para Para estabilizar el talud N°13 se aplica el método de terraceo, realizando dos bermas, una de 2.2 m y la otra de 1.5 m de ancho, presentando tres caras, la primera cara con respecto a la base tiene una inclinación de 84° con una altura de 9.1 metros, la segunda cara tiene una inclinación de 85° con respecto a la berma, posee una altura de 9.4 metros. Finalmente, la tercera cara con respecto a la berma tiene una inclinación de 85° con una altura de 9.4 metros. dicho modelo presenta un factor de seguridad de 1.445 indicando que el talud N°13 es estable en condición estática como se evidencia en la figura 95.

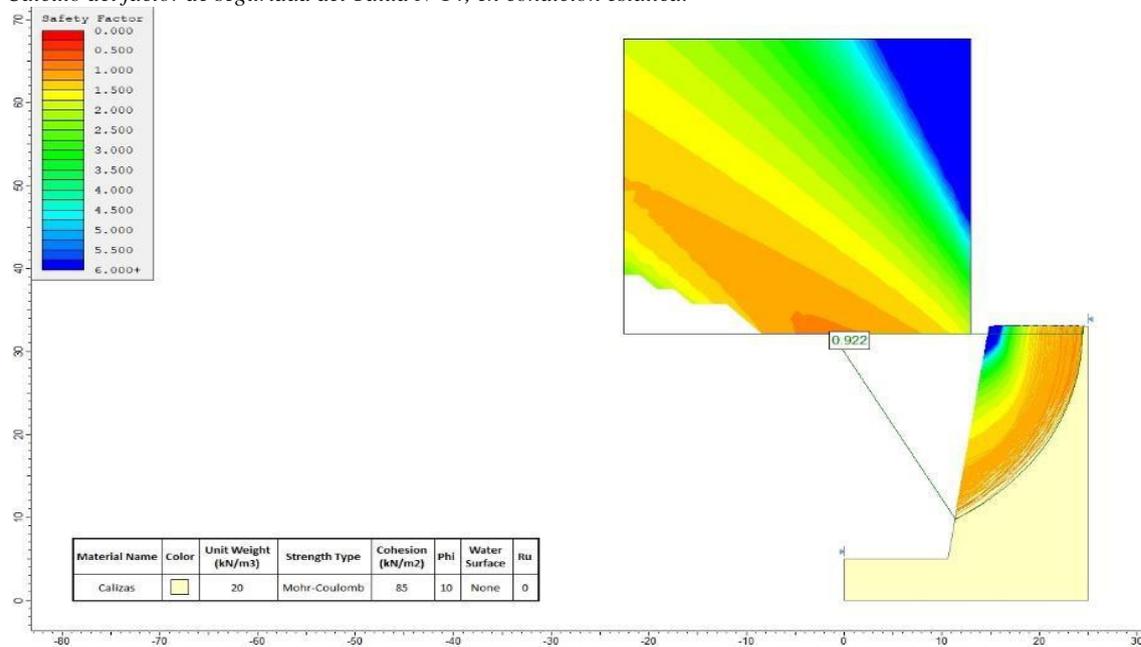
Figura 70

3.5.14. Talud N°14 – estación geomecánica N°11: El análisis de talud N°14 muestra un factor de seguridad de 0.922 haciéndola inestable (Figura 70).

Cálculo del factor de seguridad del Talud N°14, en condición estática.

3.6.10. Talud N°14 – estación geomecánica N°11: Para estabilizar el talud N°14 se aplica el método de terraceo, realizando dos bermas, una de 2.8 m y la otra de 2.3 m de ancho, presentando tres caras, la primera cara con respecto a la base tiene una inclinación de 81° con una altura de 11.2 metros, la segunda cara tiene una inclinación de 83° con respecto a la berma, posee una altura de 9.1 metros. Finalmente, la tercera cara con respecto a la berma tiene una inclinación de 83° con una altura de 7.7 metros. dicho modelo presenta un factor de seguridad de 1.173 indicando que el talud N°14 es estable en condición estática como se evidencia en la figura 96.

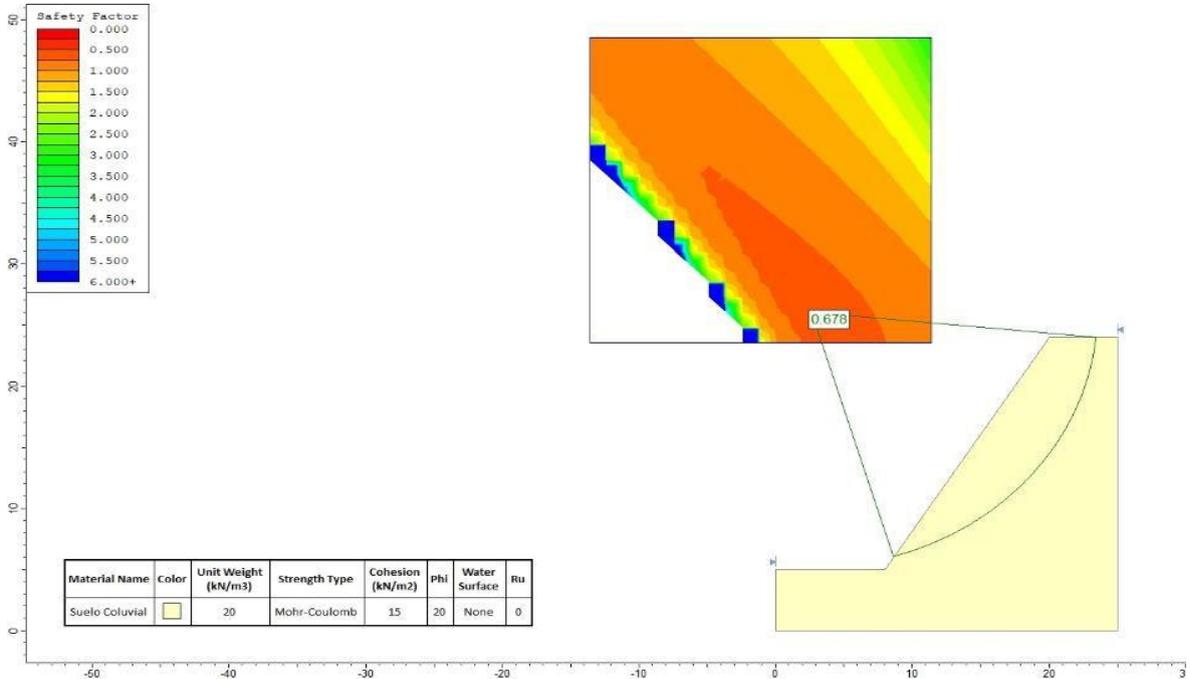
Figura 71

3.5.15. Talud N°15 – estación suelo N°04: El análisis de talud N°15 muestra un factor de seguridad de 0.678 haciéndola inestable (Figura 71).

Cálculo del factor de seguridad del Talud N°15, en condición estática.

3.6.11. Talud N°15 – estación suelo N°04: Para estabilizar el talud N°15 se aplica el método de terraceo, realizando dos bermas, una de 3.7 m y la otra de 2.7 m de ancho, presentando tres caras, la primera cara con respecto a la base tiene una inclinación de 38° con una altura de 6.1 metros, la segunda cara tiene una inclinación de 42° con respecto a la berma, posee una altura de 6.6 metros. Finalmente, la tercera cara con respecto a la berma tiene una inclinación de 50° con una altura de 6.3 metros. dicho modelo presenta un factor de seguridad de 1.105 indicando que el talud N°15 es estable en condición estático como se evidencia en la figura 97.

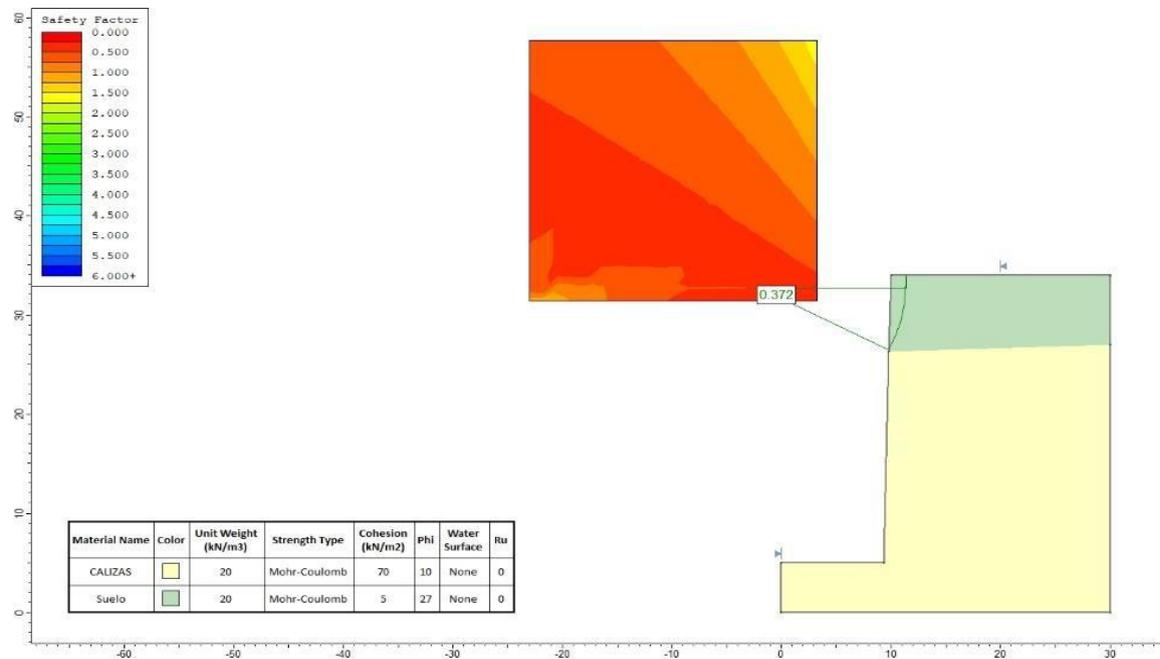
Figura 72

3.5.16. Talud N°16 – estación geomecánica N°12: El análisis de talud N°02 muestra un factor de seguridad de 0.372 haciéndola inestable (Figura 72).

Cálculo del factor de seguridad del Talud N°16, en condición estática.

3.6.12. Talud N°16 – estación geomecánico N°12: Para estabilizar el talud N°16 se aplica el método de terraceo, realizando dos bermas, una de 1.2 m y la otra de 3.2 m de ancho, presentando tres caras, la primera cara con respecto a la base tiene una inclinación de 55° con una altura de 11.0 metros, la segunda cara tiene una inclinación de 56° con respecto a la berma, posee una altura de 10.5 metros. Finalmente, la tercera cara con respecto a la berma tiene una inclinación de 49° con una altura de 6.5 metros. dicho modelo presenta un factor de seguridad de 1.034 indicando que el talud N°16 es estable en condición estática como se evidencia en la figura 98.

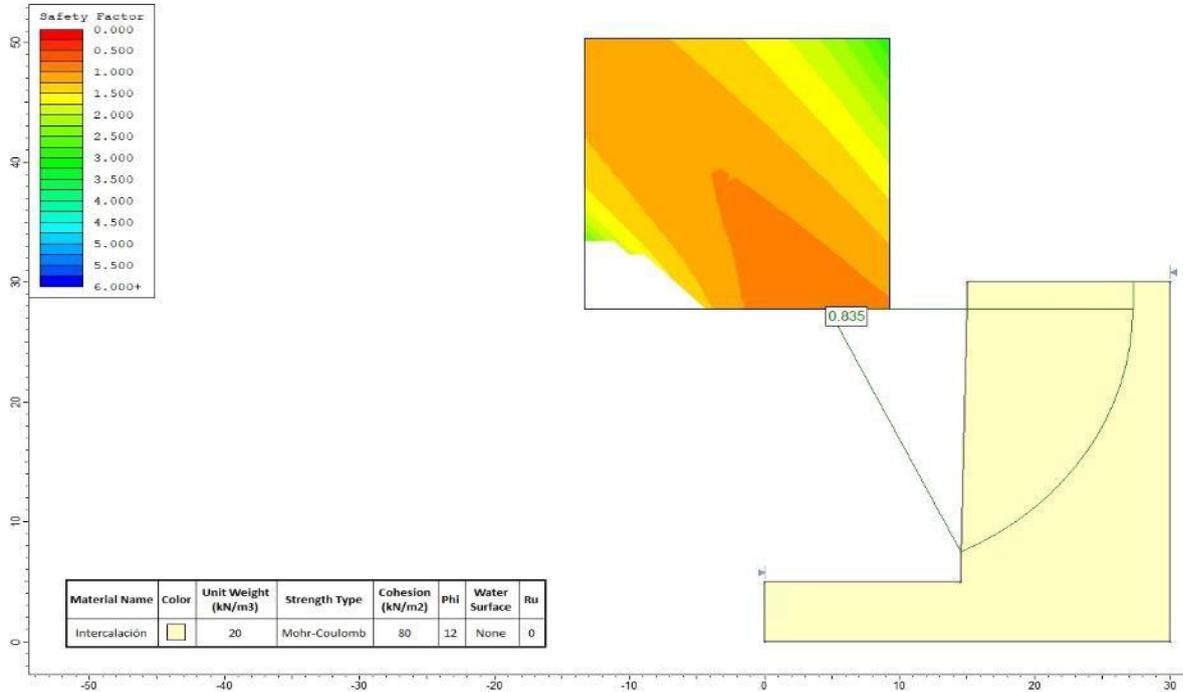
Figura 73

3.5.17. Talud N°17 – estación geomecánica N°13: El análisis de talud N°17 muestra un factor de seguridad de 0.835 haciéndola inestable (Figura 73).

Cálculo del factor de seguridad del Talud N°17, en condición estática.

3.6.13. Talud N°17 – estación geomecánica N°13: Para estabilizar el talud N°17 se aplica el método de terraceo, realizando dos bermas, una de 1.5 m y la otra de 1.3 m de ancho, presentando tres caras, la primera cara con respecto a la base tiene una inclinación de 79° con una altura de 8.9 metros, la segunda cara tiene una inclinación de 79° con respecto a la berma, posee una altura de 8.1 metros. Finalmente, la tercera cara con respecto a la berma tiene una inclinación de 78° con una altura de 8.0 metros. dicho modelo presenta un factor de seguridad de 1.057 indicando que el talud N°6 es estable en condición estática como se evidencia en la figura 99.

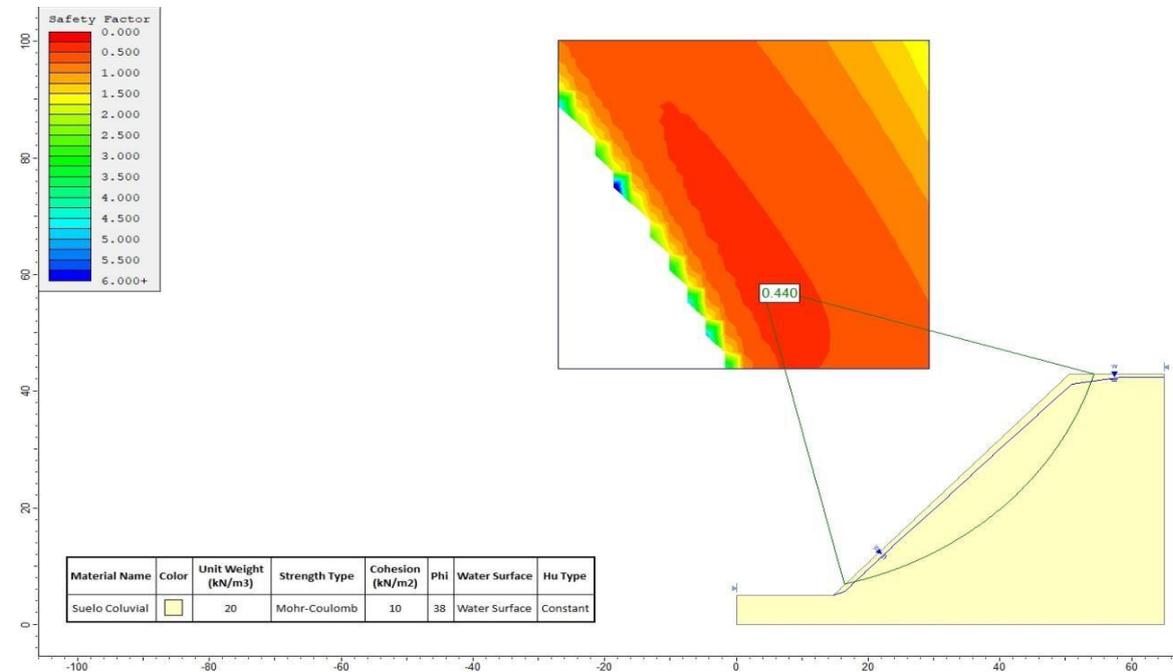
Figura 74

3.5.18. Talud N°18 – estación geomecánica N°14: El análisis de talud N°02 muestra un factor de seguridad de 0.440 haciéndola inestable (Figura 74).

Cálculo del factor de seguridad del Talud N°18, en condición estática.

3.6.14. Talud N°18 – estación suelo N°05: Para estabilizar el talud N°18 se aplica el método de terraceo, realizando dos bermas, una de 5.2 m y la otra de 2.8 m de ancho, presentando tres caras, la primera cara con respecto a la base tiene una inclinación de 43° con una altura de 13.4 metros, la segunda cara tiene una inclinación de 53° con respecto a la berma, posee una altura de 14.7 metros. Finalmente, la tercera cara con respecto a la berma tiene una inclinación de 56° con una altura de 9.9 metros. dicho modelo presenta un factor de seguridad de 1.072 indicando que el talud N°18 es estable en condición estático como se evidencia en la figura 100.

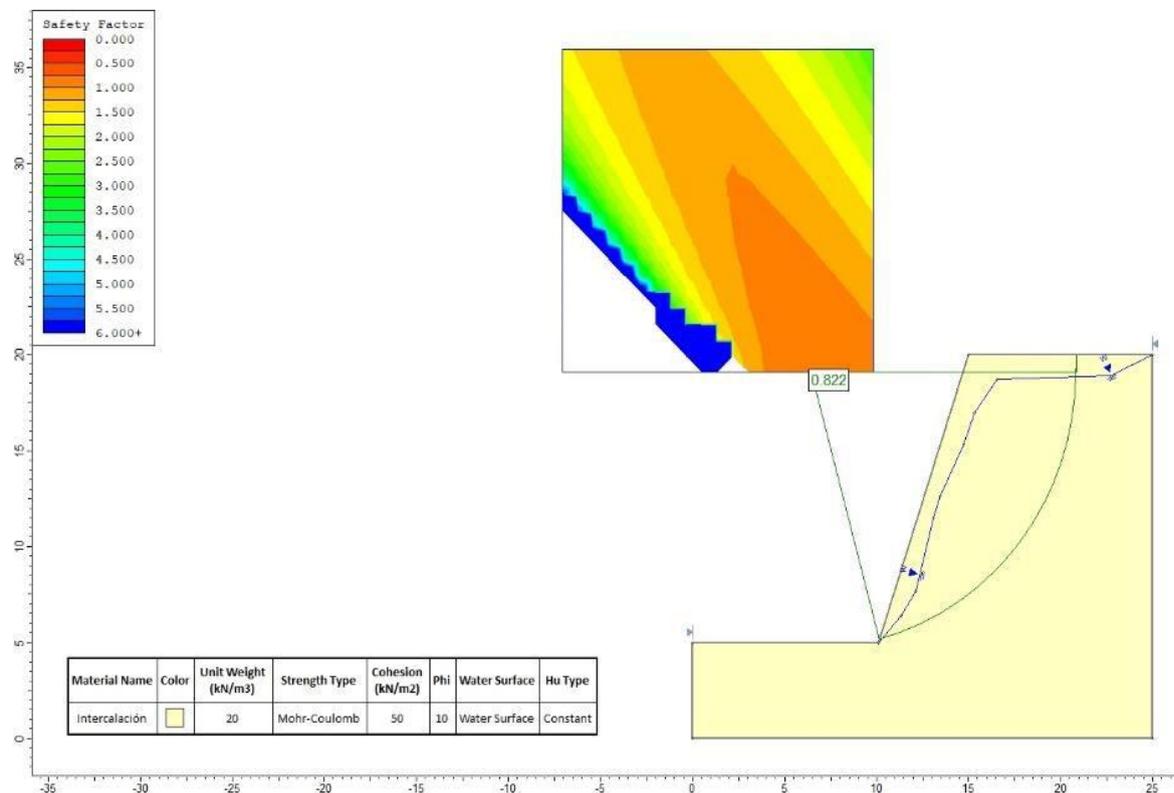
Figura 75

3.5.19. Talud N°19 – estación suelo N°05: El análisis de talud N°19 muestra un factor de seguridad de 0.822 haciéndola inestable (Figura 75).

Cálculo del factor de seguridad del Talud N°19, en condición estática.

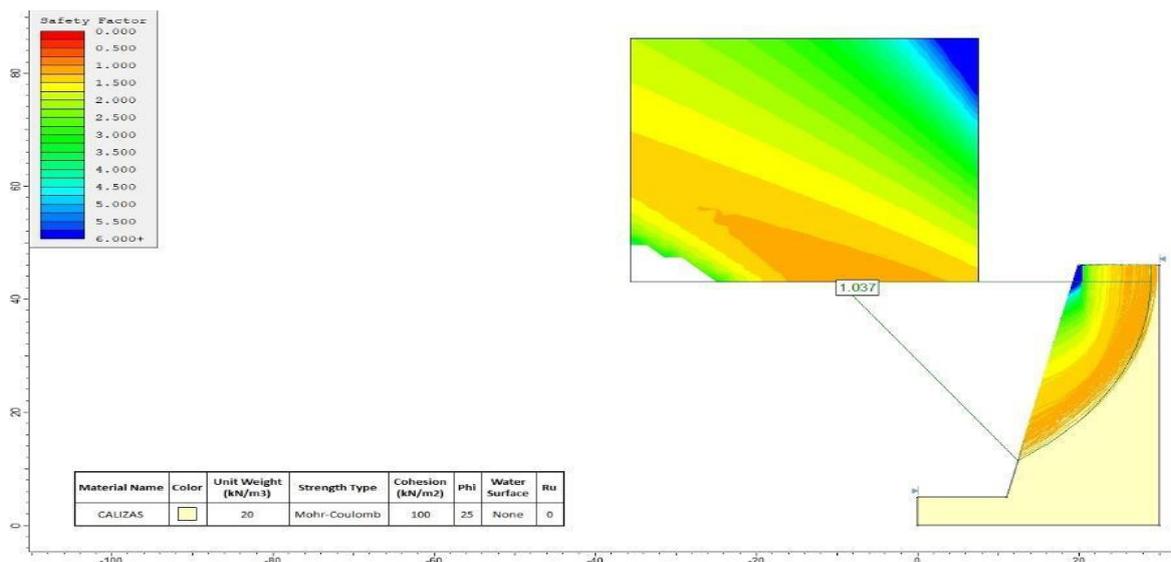
Figura 76

3.5.20. Talud N°20 – estación geomecánica N°15: El análisis de talud N°20 muestra un factor de seguridad de 1.037 haciéndola estable (Figura 76).

Cálculo del factor de seguridad del Talud N°20, en condición estática.

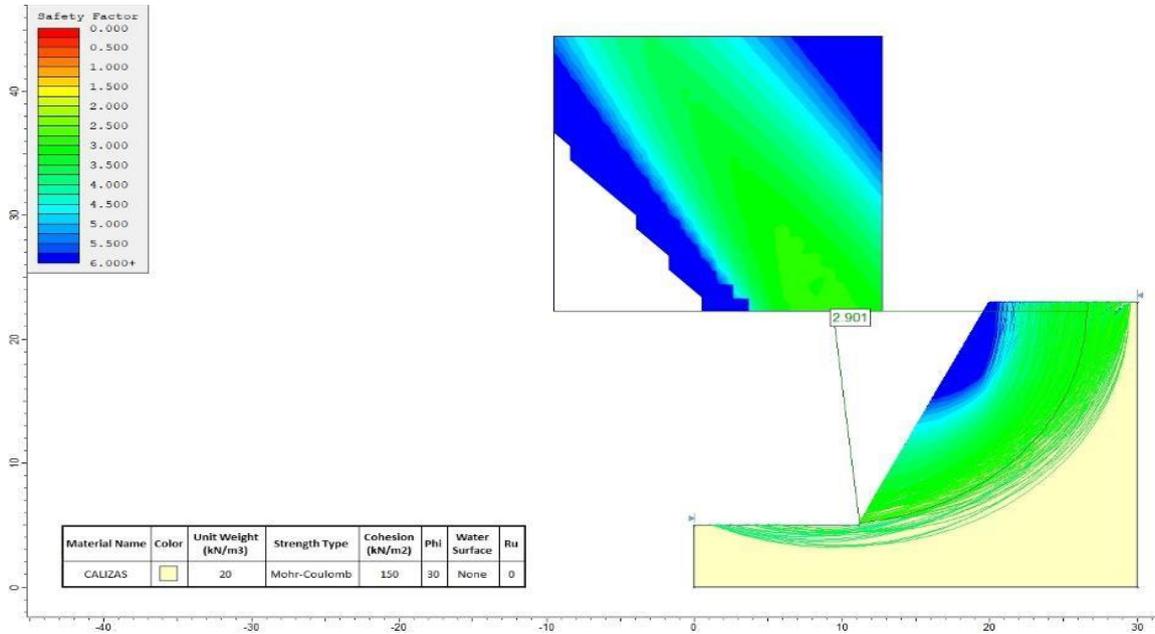
Figura 77

3.5.21. Talud N°21 – estación geomecánica N°16: El análisis de talud N°17 muestra un factor de seguridad de 2.901 haciéndola estable (Figura 77).

Cálculo del factor de seguridad del Talud N°21, en condición estática.

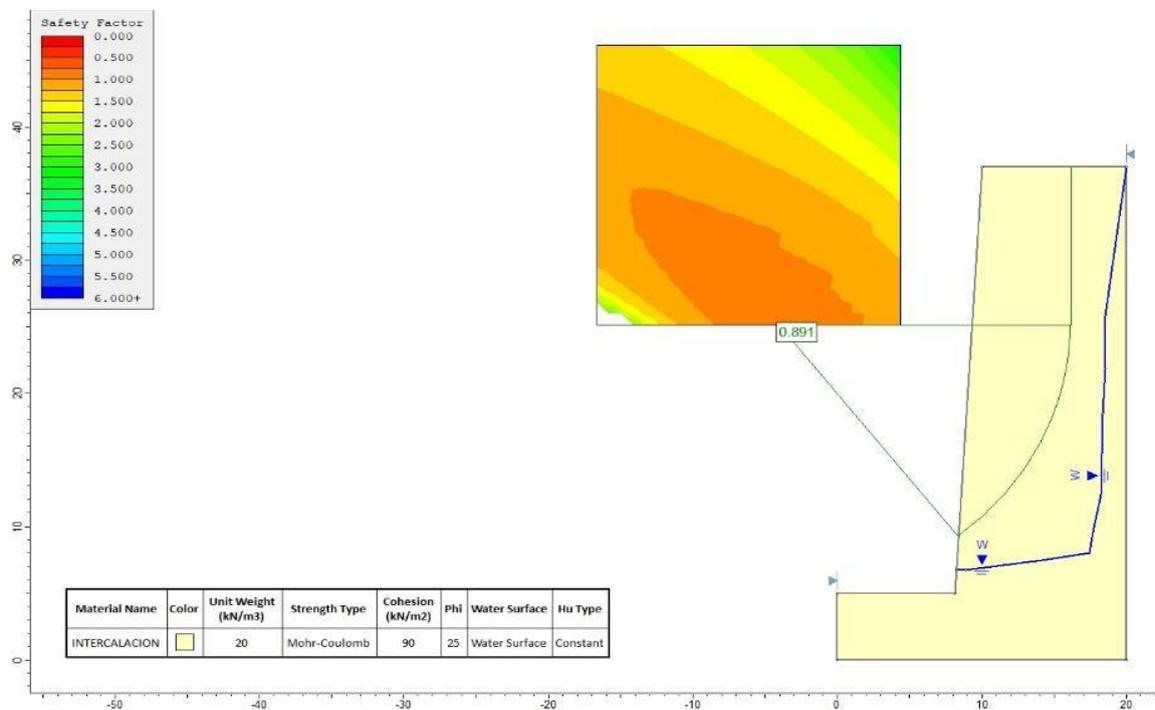
Figura 78

3.5.22. Talud N°22 – estación geomecánica N°17: El análisis de talud N°02 muestra un factor de seguridad de 0.891 haciéndola inestable (Figura 78).

Cálculo del factor de seguridad del Talud N°22, en condición estática.

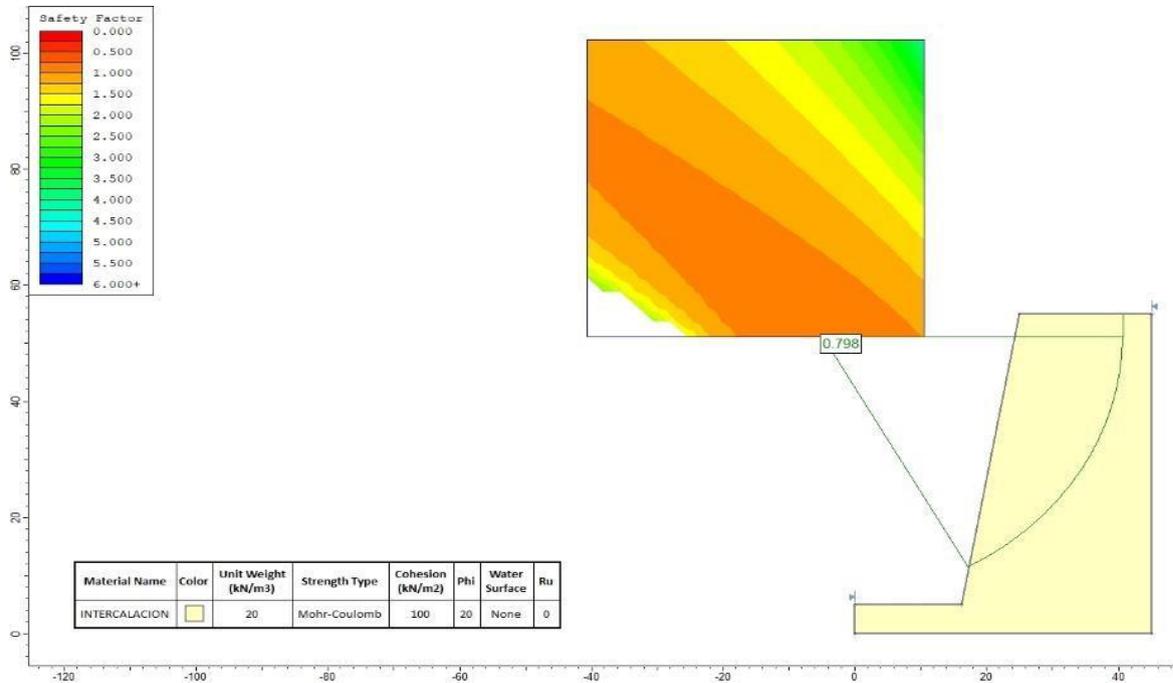
Figura 79

3.5.23. Talud N°23 – estación geomecánica N°18: El análisis de talud N°02 muestra un factor de seguridad de 0.798 haciéndola inestable (Figura 79).

Cálculo del factor de seguridad del Talud N°23, en condición estática.

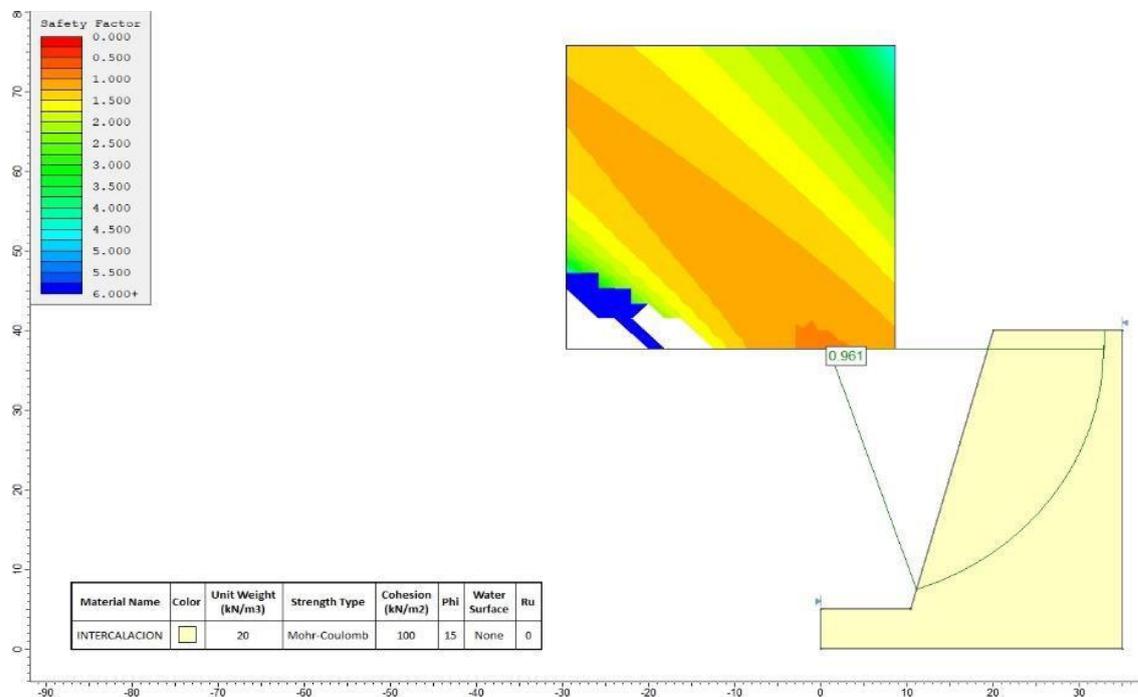
Figura 80

3.5.24. Talud N°24 – estación geomecánica N°19: El análisis de talud N°02 muestra un factor de seguridad de 0.961 haciéndola inestable (Figura 80).

Cálculo del factor de seguridad del Talud N°24, en condición estática.

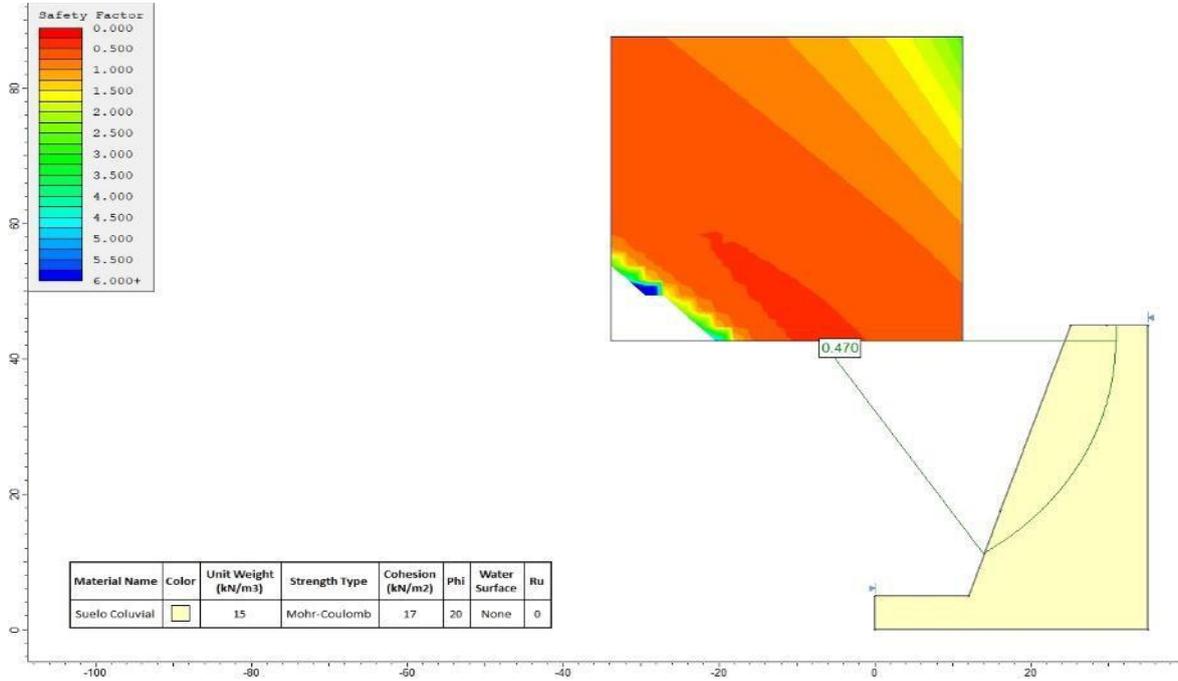
Figura 81

3.5.25. Talud N°25 – estación suelo N°06: El análisis de talud N°25 muestra un factor de seguridad de 0.470 haciéndola inestable (Figura 81).

Cálculo del factor de seguridad del Talud N°25, en condición estática.

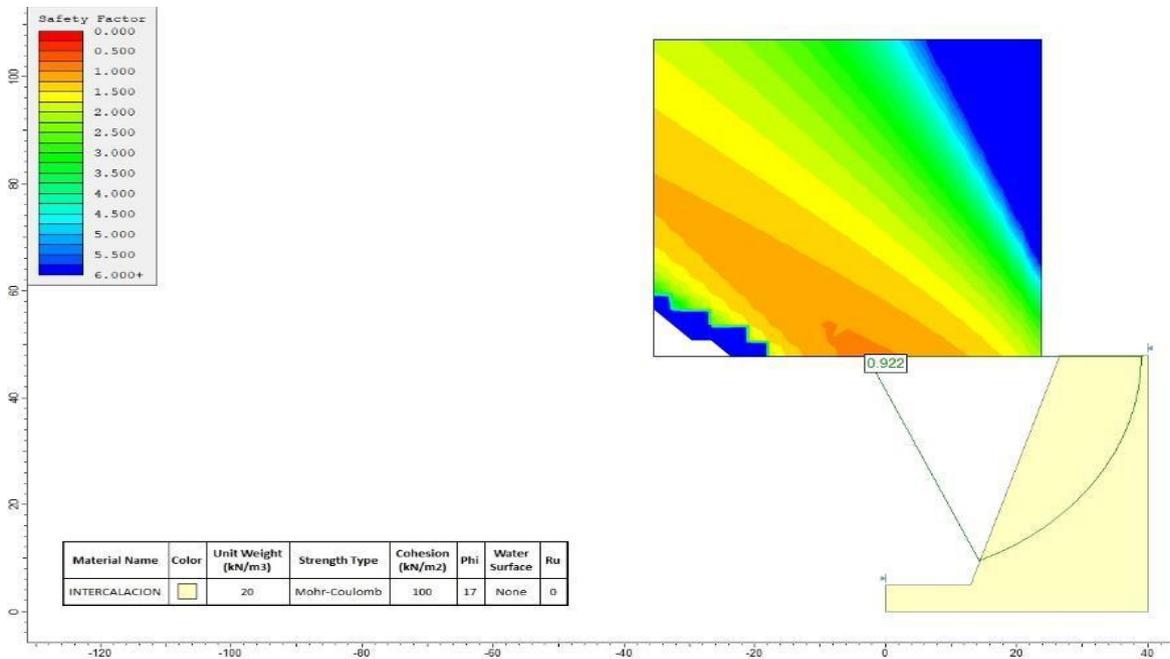
Figura 82

3.5.26. Talud N°26 – estación geomecánica N°20: El análisis de talud N°26 muestra un factor de seguridad de 0.922 haciéndola inestable (Figura 82).

Cálculo del factor de seguridad del Talud N°26, en condición estática.

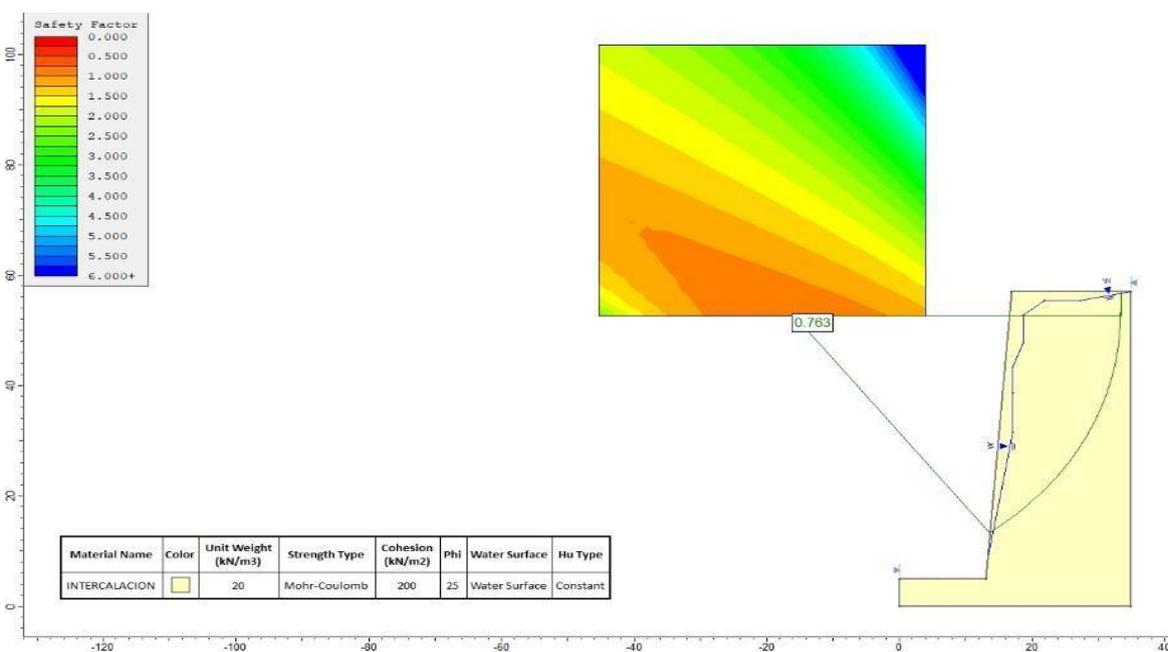
Figura 84

3.5.28. Talud N°28 – estación geomecánica N°21: El análisis de talud N°28 muestra un factor de seguridad de 0.763 haciéndola inestable (Figura 84).

Cálculo del factor de seguridad del Talud N°28, en condición estática.

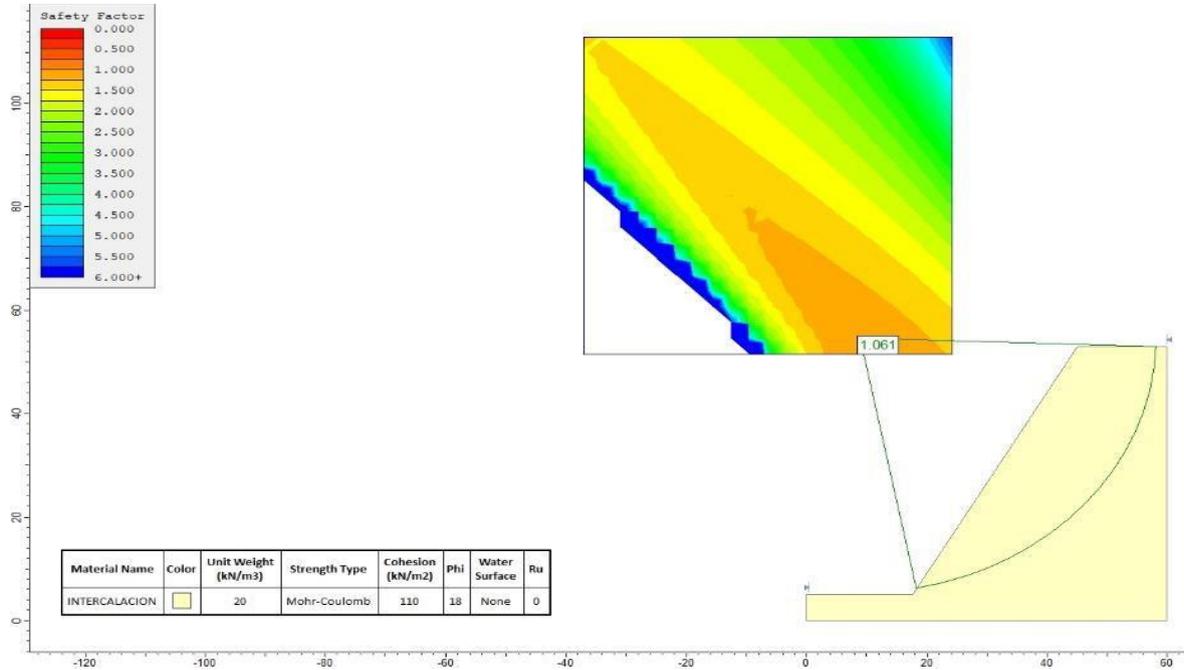
Figura 85

3.5.29. Talud N°29 – estación geomecánica N°22: El análisis de talud N°29 muestra un factor de seguridad de 1.061 haciéndola estable (Figura 85).

Cálculo del factor de seguridad del Talud N°29, en condición estática.

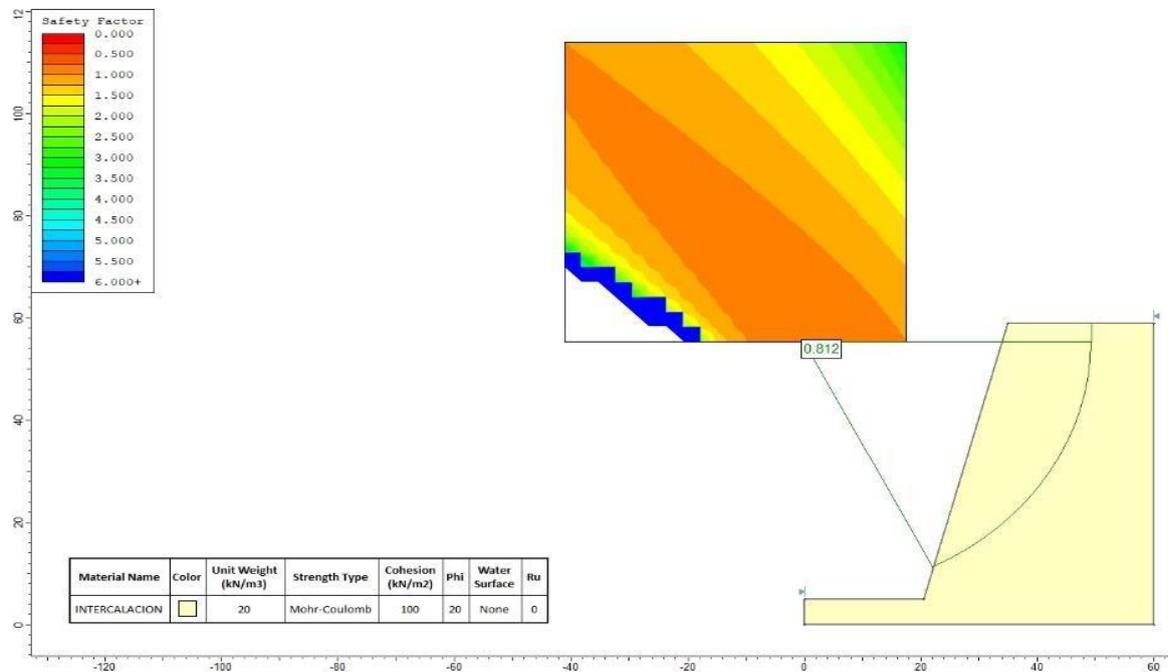
Figura 86

3.5.30. Talud N°30 – estación geomecánica N°23: El análisis de talud N°30 muestra un factor de seguridad de 0.812 haciéndola inestable (Figura 86).

Cálculo del factor de seguridad del Talud N°30, en condición estática.

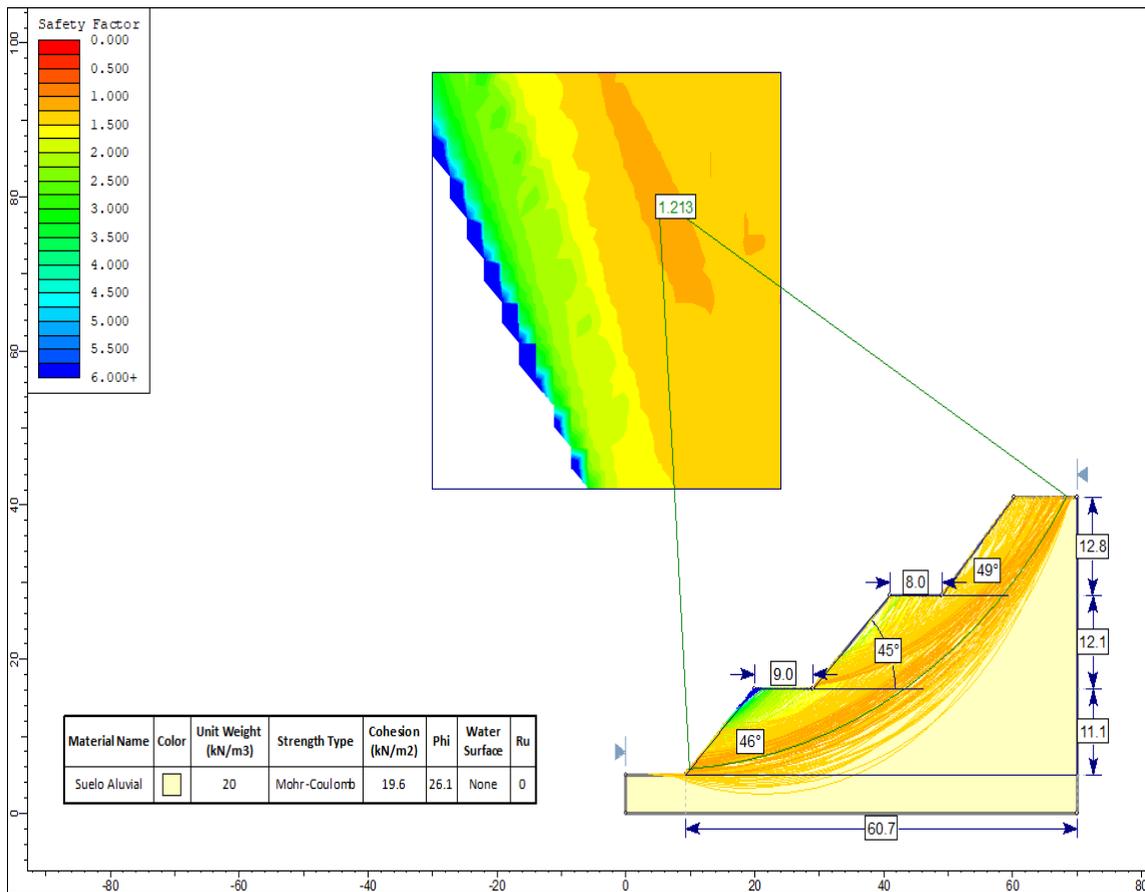
Figura 87

Cálculo del factor de seguridad en el talud N°1 aplicado el control de estabilidad. en condición estática.

3.6.1. Talud N°01 – estación suelo N°01: Para estabilizar el talud N°01 se aplica el método de terraceo, realizando dos bermas, una de 9 m y la otra de 8 m de ancho, presentando tres caras, la primera cara con respecto a la base tiene una inclinación de 46° con una altura de 11.1 metros, la segunda cara tiene una inclinación de 45° con respecto a la berma, posee una altura de 12.1 metros. Finalmente, la tercera cara con respecto a la berma tiene una inclinación de 49° con una altura de 12.8 metros. dicho modelo presenta un factor de seguridad de 1.213 indicando que el talud N°1 es estable en condición estático como se evidencia en la figura 87.

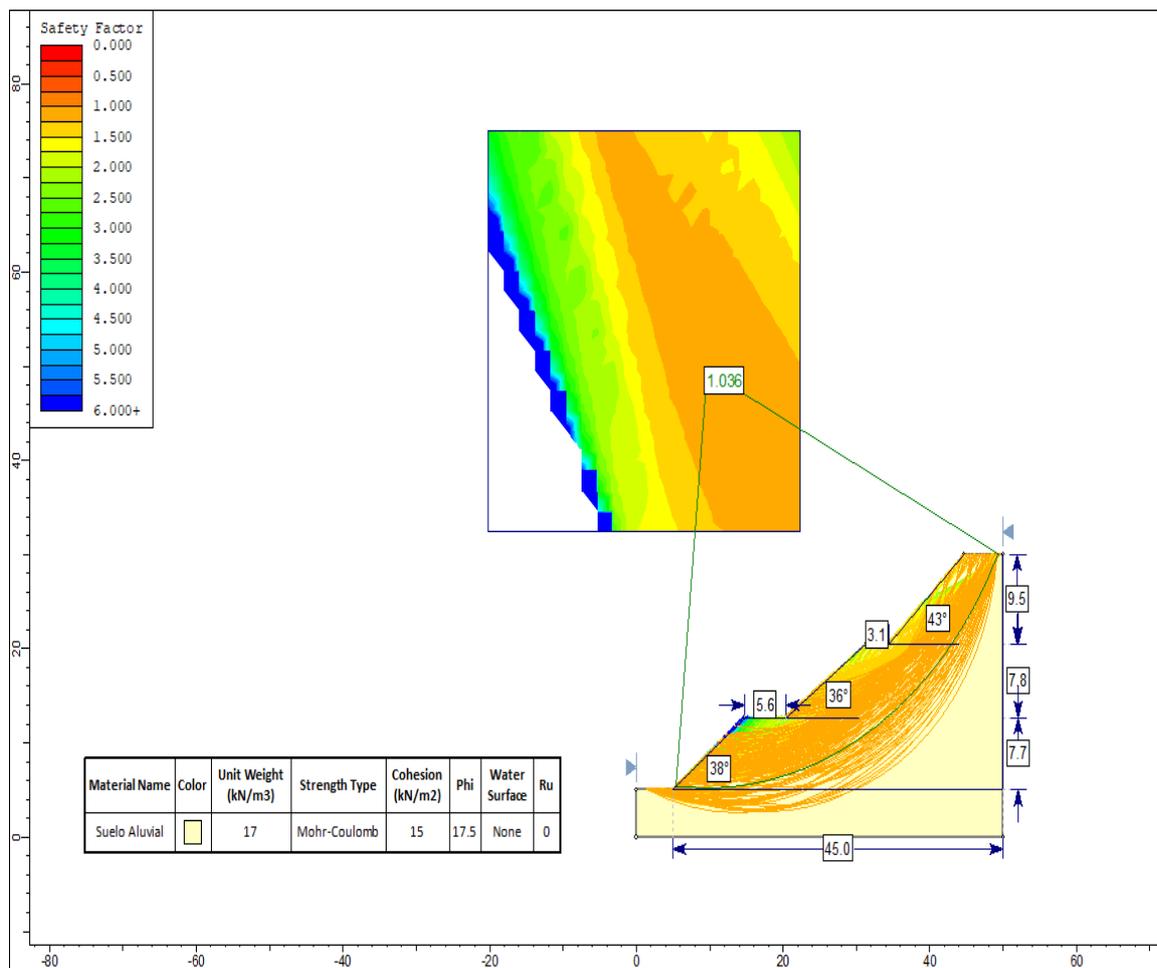
Figura 88

Cálculo del factor de seguridad en el talud N°2 aplicado el control de estabilidad. en condición estática.

3.6.2. Talud N°02 – estación suelo N°02: Para estabilizar el talud N°02 se aplica el método de terraceo, realizando dos bermas, una de 5.6 m y la otra de 3.1 m de ancho, presentando tres caras, la primera cara con respecto a la base tiene una inclinación de 38° con una altura de 7.7 metros, la segunda cara tiene una inclinación de 36° con respecto a la berma, posee una altura de 7.8 metros. Finalmente, la tercera cara con respecto a la berma tiene una inclinación de 43° con una altura de 9.5 metros. dicho modelo presenta un factor de seguridad de 1.036 indicando que el talud N°2 es estable en condición estático como se evidencia en la figura 88.

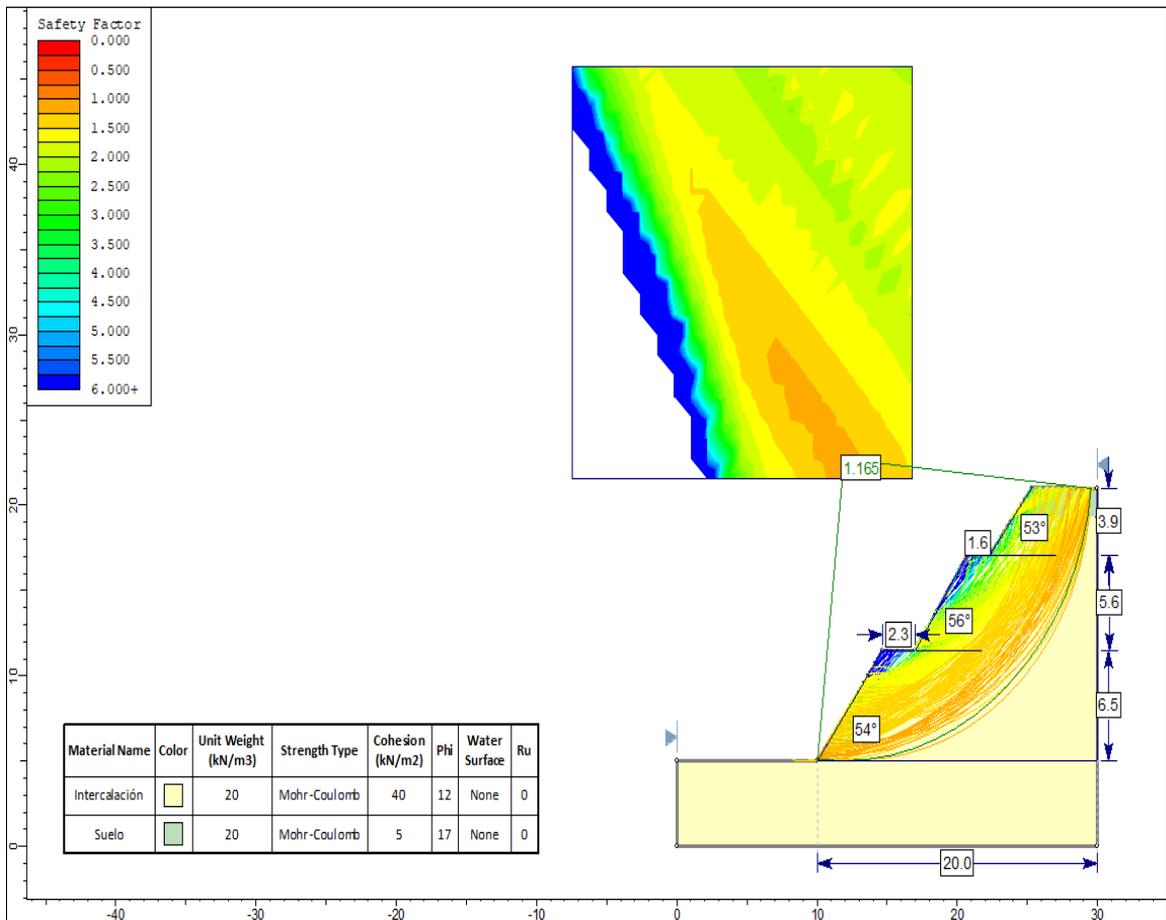
Figura 89

Cálculo del factor de seguridad en el talud N°3 aplicado el control de estabilidad. en condición estática.

3.6.3. Talud N°03 – estación geomecánica N°01: Para estabilizar el talud N°03 se aplica el método de terraceo, realizando dos bermas, una de 2.3 m y la otra de 1.6 m de ancho, presentando tres caras, la primera cara con respecto a la base tiene una inclinación de 54° con una altura de 6.5 metros, la segunda cara tiene una inclinación de 56° con respecto a la berma, posee una altura de 5.6 metros. Finalmente, la tercera cara con respecto a la berma tiene una inclinación de 53° con una altura de 3.9 metros. dicho modelo presenta un factor de seguridad de 1.165 indicando que el talud N°3 es estable en condición estática como se evidencia en la figura 89.
