FACULTAD DE INGENIERÍA

Carrera de Ingeniería Geológica

“ESTUDIO GEOMECÁNICO-GEOTÉCNICO PARA
EL DISEÑO DE ESTABILIDAD DE TALUDES,
ENTRE LA PROGRESIVA DEL 07+580 AL KM
08+970, DE LA CARRETERA CHOROPAMPA-
ASUNCIÓN, SECTOR SALABAMBA,
CAJAMARCA-2021”

Tesis para optar el título profesional de:

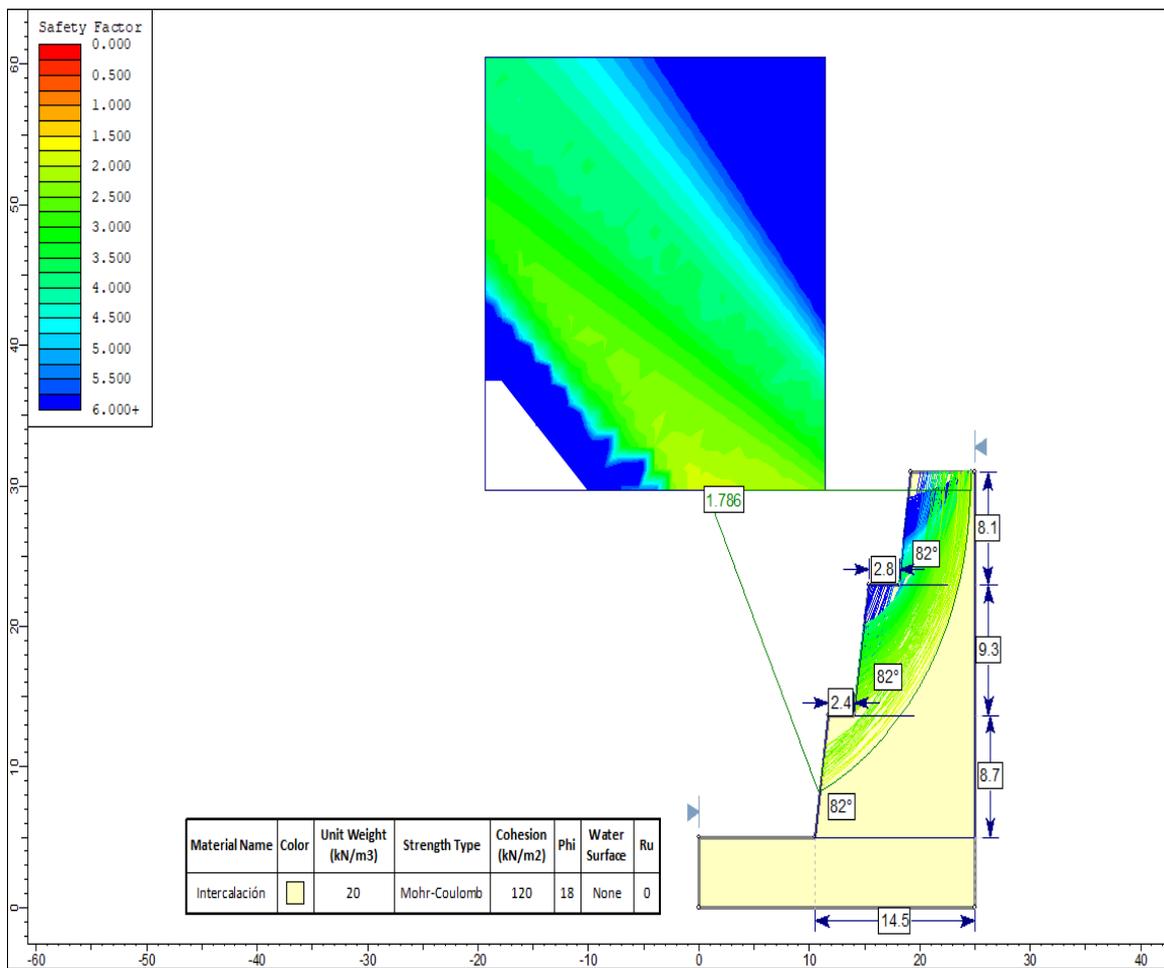
Figura 90

Cálculo del factor de seguridad en el talud N°4 aplicado el control de estabilidad, en condición estática.

3.6.4. Talud N°04 – estación geomecánica N°02: Para estabilizar el talud N°04 se aplica el método de terraceo, realizando dos bermas, una de 2.4 m y la otra de 2.8 m de ancho, presentando tres caras, la primera cara con respecto a la base tiene una inclinación de 82° con una altura de 8.7 metros, la segunda cara tiene una inclinación de 82° con respecto a la berma, posee una altura de 9.3 metros. Finalmente, la tercera cara con respecto a la berma tiene una inclinación de 82° con una altura de 8.1 metros. dicho modelo presenta un factor de seguridad de 1.786 indicando que el talud N°4 es estable en condición estática como se evidencia en la figura 90.

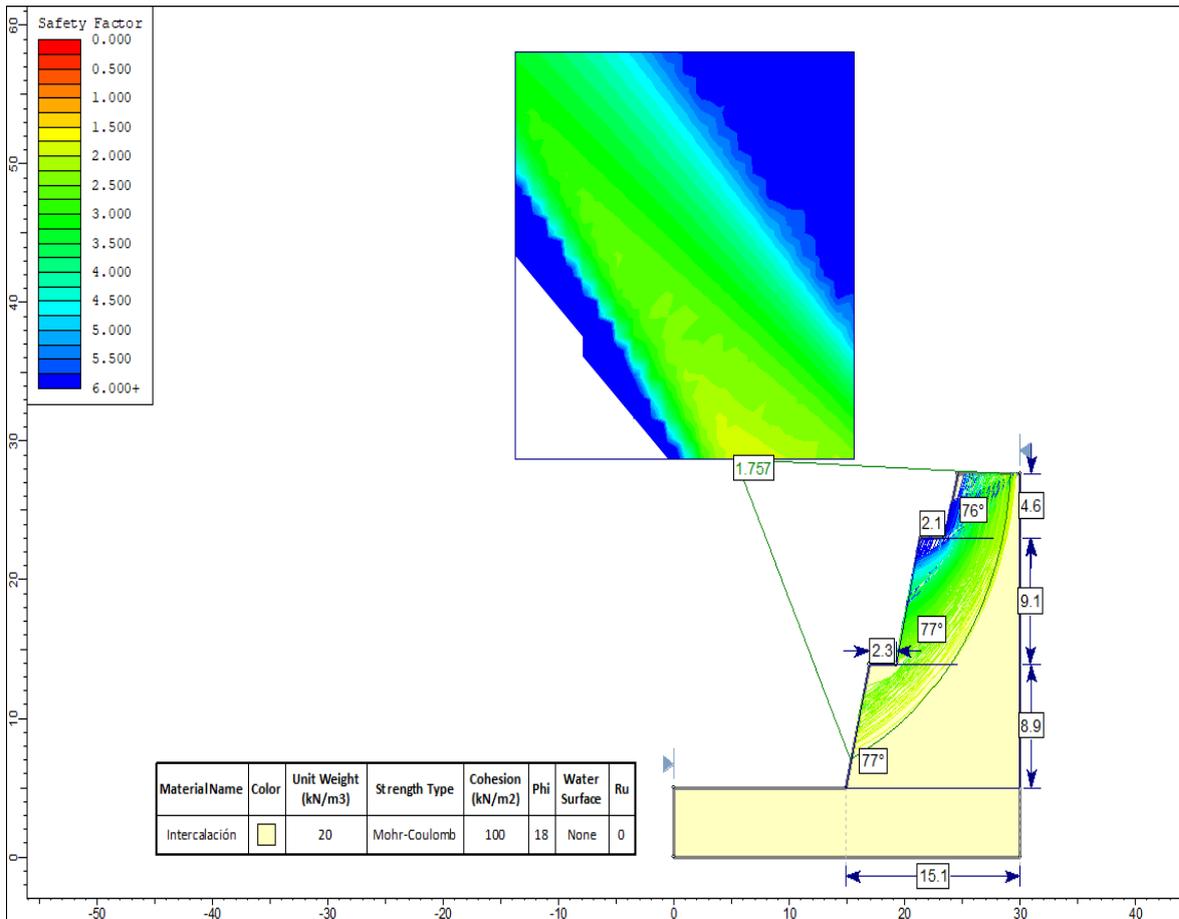
Figura 91

Cálculo del factor de seguridad en el talud N°06 aplicado el control de estabilidad, en condición estática.

3.6.5. Talud N°06 – estación geomecánica N°03: Para estabilizar el talud N°06 se aplica el método de terraceo, realizando dos bermas, una de 2.3 m y la otra de 2.1 m de ancho, presentando tres caras, la primera cara con respecto a la base tiene una inclinación de 77° con una altura de 8.9 metros, la segunda cara tiene una inclinación de 77° con respecto a la berma, posee una altura de 9.1 metros. Finalmente, la tercera cara con respecto a la berma tiene una inclinación de 76° con una altura de 4.6 metros. dicho modelo presenta un factor de seguridad de 1.757 indicando que el talud N°6 es estable en condición estática como se evidencia en la figura 91.

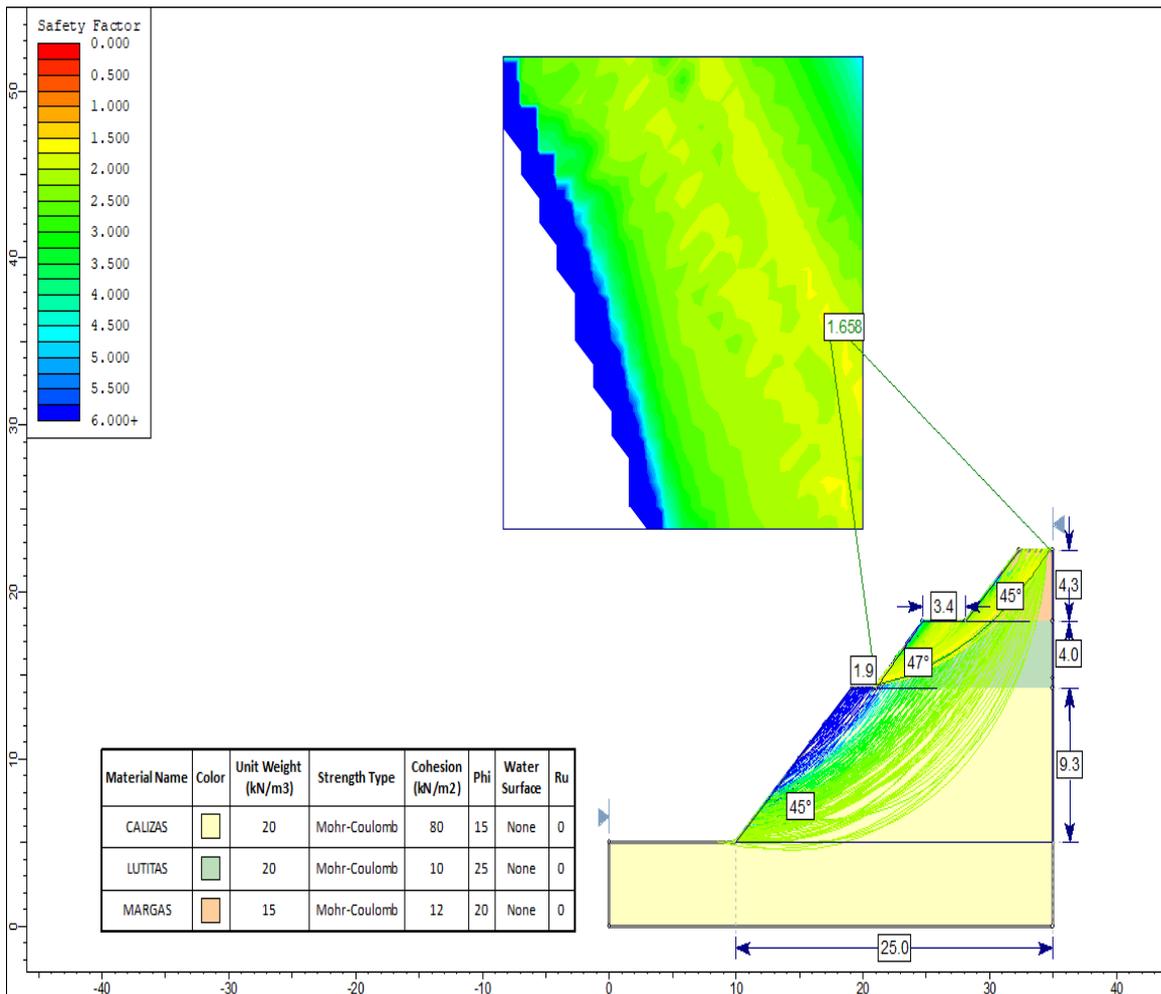
Figura 92

Cálculo del factor de seguridad en el talud N°09 aplicado el control de estabilidad, en condición estática.

3.6.6. Talud N°09 – estación geomecánica N°07: Para estabilizar el talud N°09 se aplica el método de terraceo, realizando dos bermas, una de 1.9 m y la otra de 3.4 m de ancho, presentando tres caras, la primera cara con respecto a la base tiene una inclinación de 45° con una altura de 9.3 metros, la segunda cara tiene una inclinación de 47° con respecto a la berma, posee una altura de 4.0 metros. Finalmente, la tercera cara con respecto a la berma tiene una inclinación de 45° con una altura de 4.3 metros. dicho modelo presenta un factor de seguridad de 1.658 indicando que el talud N°9 es estable en condición estática como se evidencia en la figura 92.

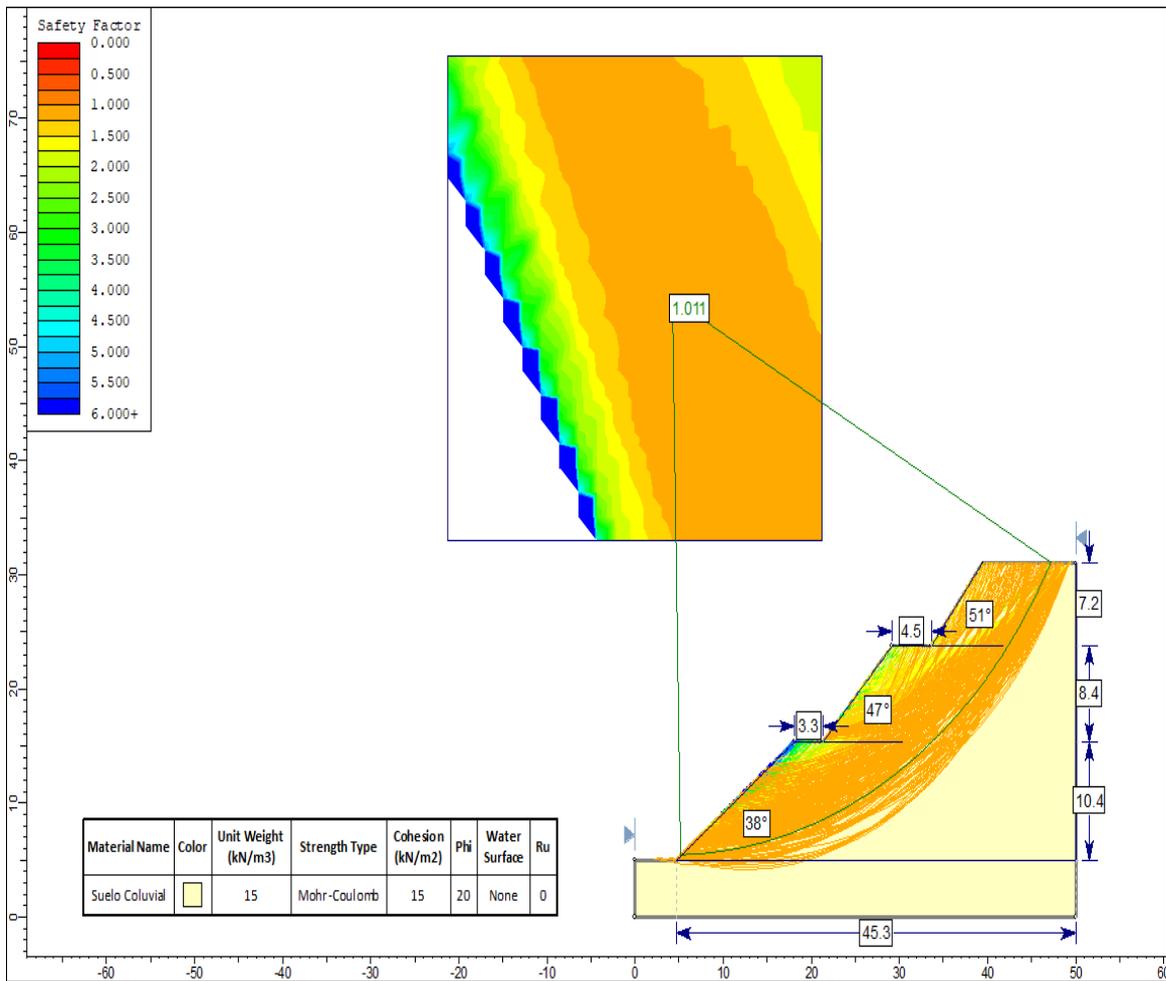
Figura 93

Cálculo del factor de seguridad en el talud N°10 aplicado el control de estabilidad, en condición estática.

3.6.7. Talud N°10 – estación suelo N°03: Para estabilizar el talud N°10 se aplica el método de terraceo, realizando dos bermas, una de 3.3 m y la otra de 4.5 m de ancho, presentando tres caras, la primera cara con respecto a la base tiene una inclinación de 38° con una altura de 10.4 metros, la segunda cara tiene una inclinación de 47° con respecto a la berma, posee una altura de 8.4 metros. Finalmente, la tercera cara con respecto a la berma tiene una inclinación de 51° con una altura de 7.2 metros. dicho modelo presenta un factor de seguridad de 1.011 indicando que el talud N°10 es estable en condición estática como se evidencia en la figura 93.

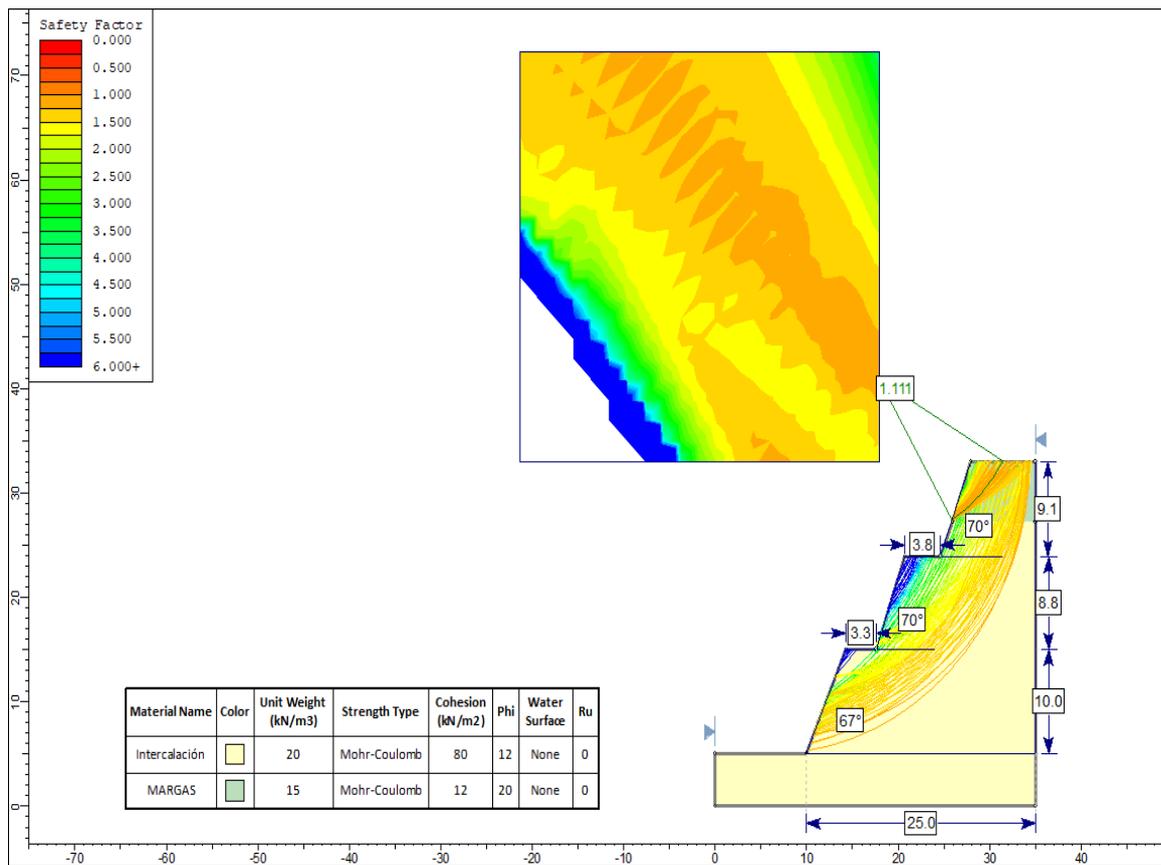
Figura 94

Cálculo del factor de seguridad en el talud N°11 aplicado el control de estabilidad, en condición estática.

3.6.8. Talud N°11 – estación geomecánica N°11: Para estabilizar el talud N°11 se aplica el método de terraceo, realizando dos bermas, una de 3.3 m y la otra de 3.8 m de ancho, presentando tres caras, la primera cara con respecto a la base tiene una inclinación de 67° con una altura de 10.0 metros, la segunda cara tiene una inclinación de 70° con respecto a la berma, posee una altura de 8.8 metros. Finalmente, la tercera cara con respecto a la berma tiene una inclinación de 70° con una altura de 9.1 metros. dicho modelo presenta un factor de seguridad de 1.111 indicando que el talud N°11 es estable en condición estática como se evidencia en la figura 94.

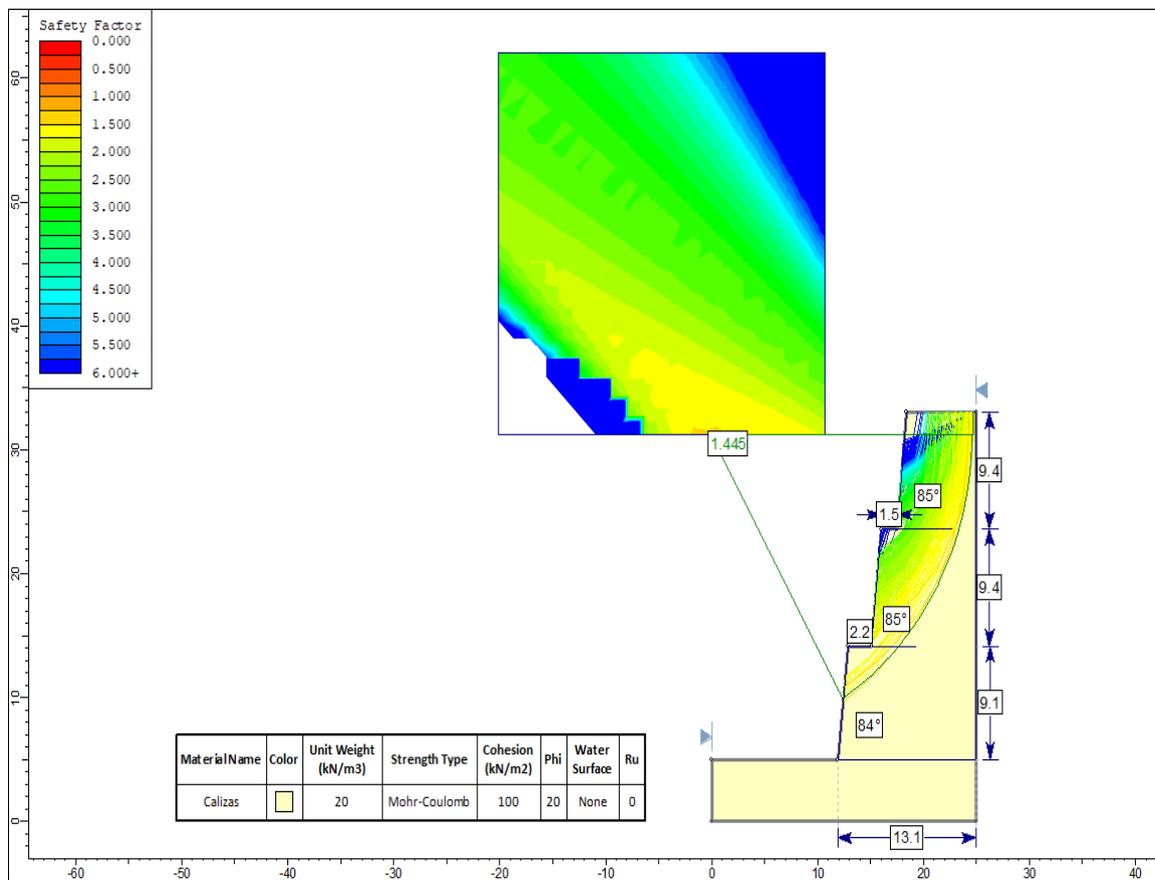
Figura 95

Cálculo del factor de seguridad en el talud N°13 aplicado el control de estabilidad en condición estática.

3.6.9. Talud N°13 – estación geomecánica N°10: Para Para estabilizar el talud N°13 se aplica el método de terraceo, realizando dos bermas, una de 2.2 m y la otra de 1.5 m de ancho, presentando tres caras, la primera cara con respecto a la base tiene una inclinación de 84° con una altura de 9.1 metros, la segunda cara tiene una inclinación de 85° con respecto a la berma, posee una altura de 9.4 metros. Finalmente, la tercera cara con respecto a la berma tiene una inclinación de 85° con una altura de 9.4 metros. dicho modelo presenta un factor de seguridad de 1.445 indicando que el talud N°13 es estable en condición estática como se evidencia en la figura 95.

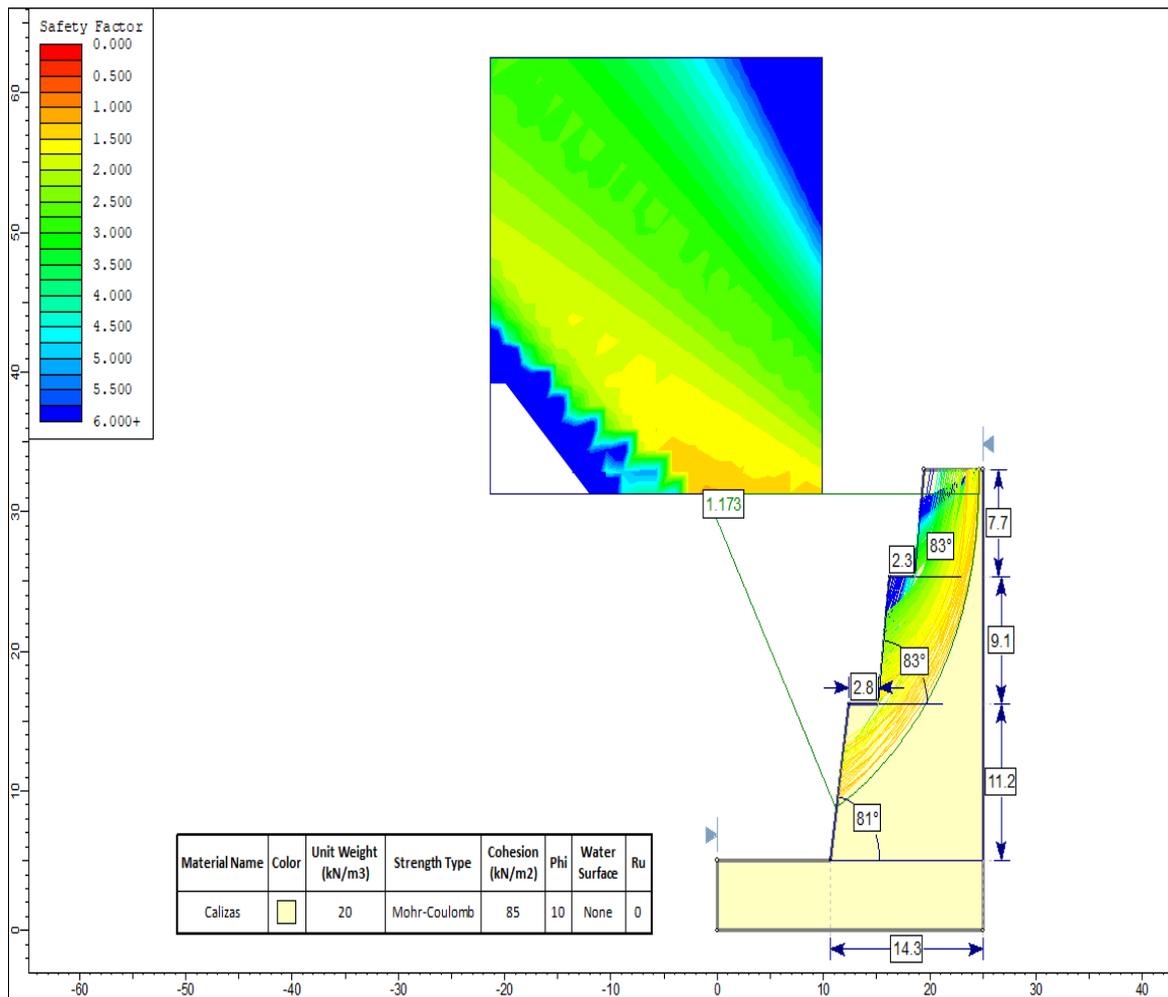
Figura 96

Cálculo del factor de seguridad en el talud N°14 aplicado el control de estabilidad, en condición estática.

3.6.10. Talud N°14 – estación geomecánica N°11: Para estabilizar el talud N°14 se aplica el método de terraceo, realizando dos bermas, una de 2.8 m y la otra de 2.3 m de ancho, presentando tres caras, la primera cara con respecto a la base tiene una inclinación de 81° con una altura de 11.2 metros, la segunda cara tiene una inclinación de 83° con respecto a la berma, posee una altura de 9.1 metros. Finalmente, la tercera cara con respecto a la berma tiene una inclinación de 83° con una altura de 7.7 metros. dicho modelo presenta un factor de seguridad de 1.173 indicando que el talud N°14 es estable en condición estática como se evidencia en la figura 96.

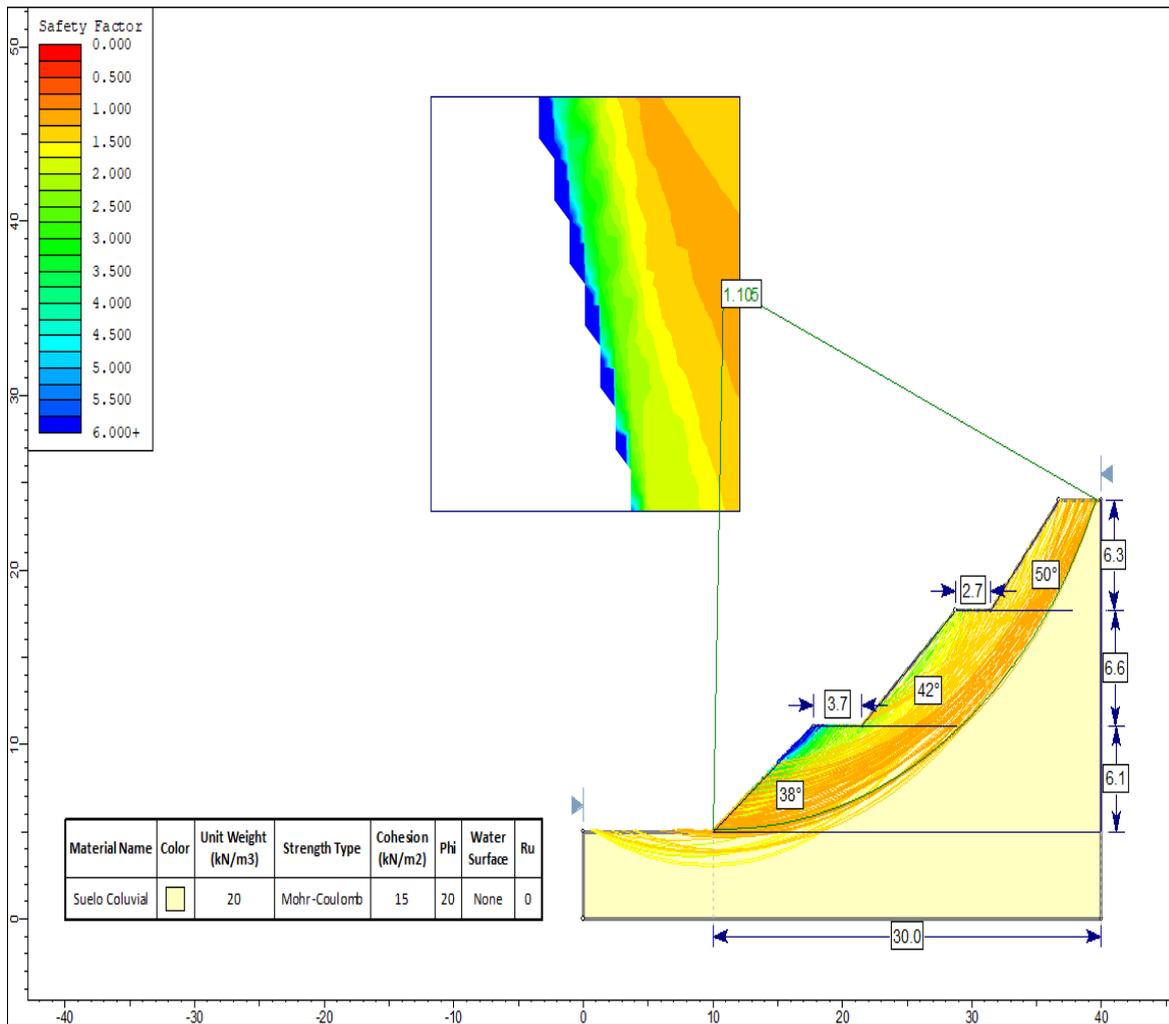
Figura 97

Cálculo del factor de seguridad en el talud N°15 aplicado el control de estabilidad, en condición estática.

3.6.11. Talud N°15 – estación suelo N°04: Para estabilizar el talud N°15 se aplica el método de terraceo, realizando dos bermas, una de 3.7 m y la otra de 2.7 m de ancho, presentando tres caras, la primera cara con respecto a la base tiene una inclinación de 38° con una altura de 6.1 metros, la segunda cara tiene una inclinación de 42° con respecto a la berma, posee una altura de 6.6 metros. Finalmente, la tercera cara con respecto a la berma tiene una inclinación de 50° con una altura de 6.3 metros. dicho modelo presenta un factor de seguridad de 1.105 indicando que el talud N°15 es estable en condición estático como se evidencia en la figura 97.

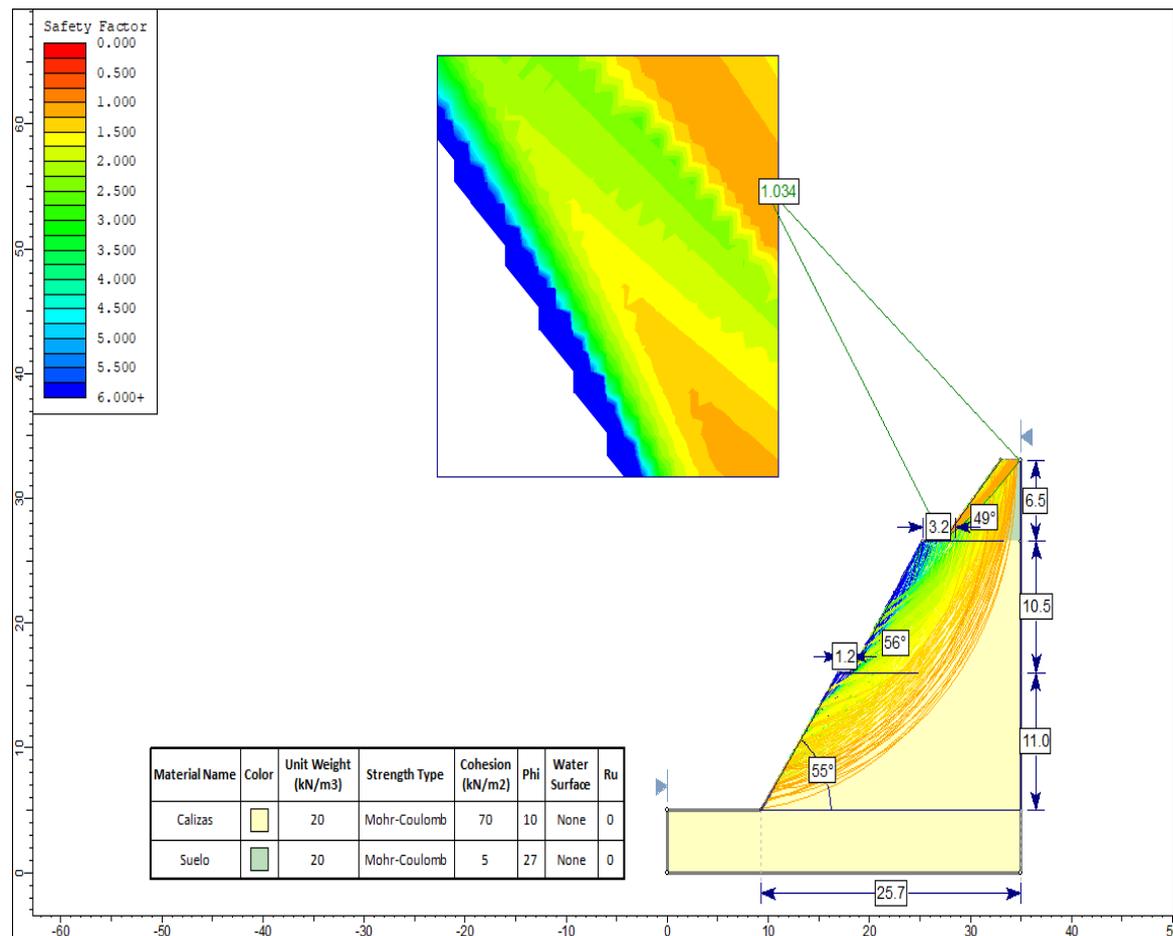
Figura 98

Cálculo del factor de seguridad en el talud N°16 aplicado el control de estabilidad, en condición estática.

3.6.12. Talud N°16 – estación geomecánico N°12: Para estabilizar el talud N°16 se aplica el método de terraceo, realizando dos bermas, una de 1.2 m y la otra de 3.2 m de ancho, presentando tres caras, la primera cara con respecto a la base tiene una inclinación de 55° con una altura de 11.0 metros, la segunda cara tiene una inclinación de 56° con respecto a la berma, posee una altura de 10.5 metros. Finalmente, la tercera cara con respecto a la berma tiene una inclinación de 49° con una altura de 6.5 metros. dicho modelo presenta un factor de seguridad de 1.034 indicando que el talud N°16 es estable en condición estática como se evidencia en la figura 98.

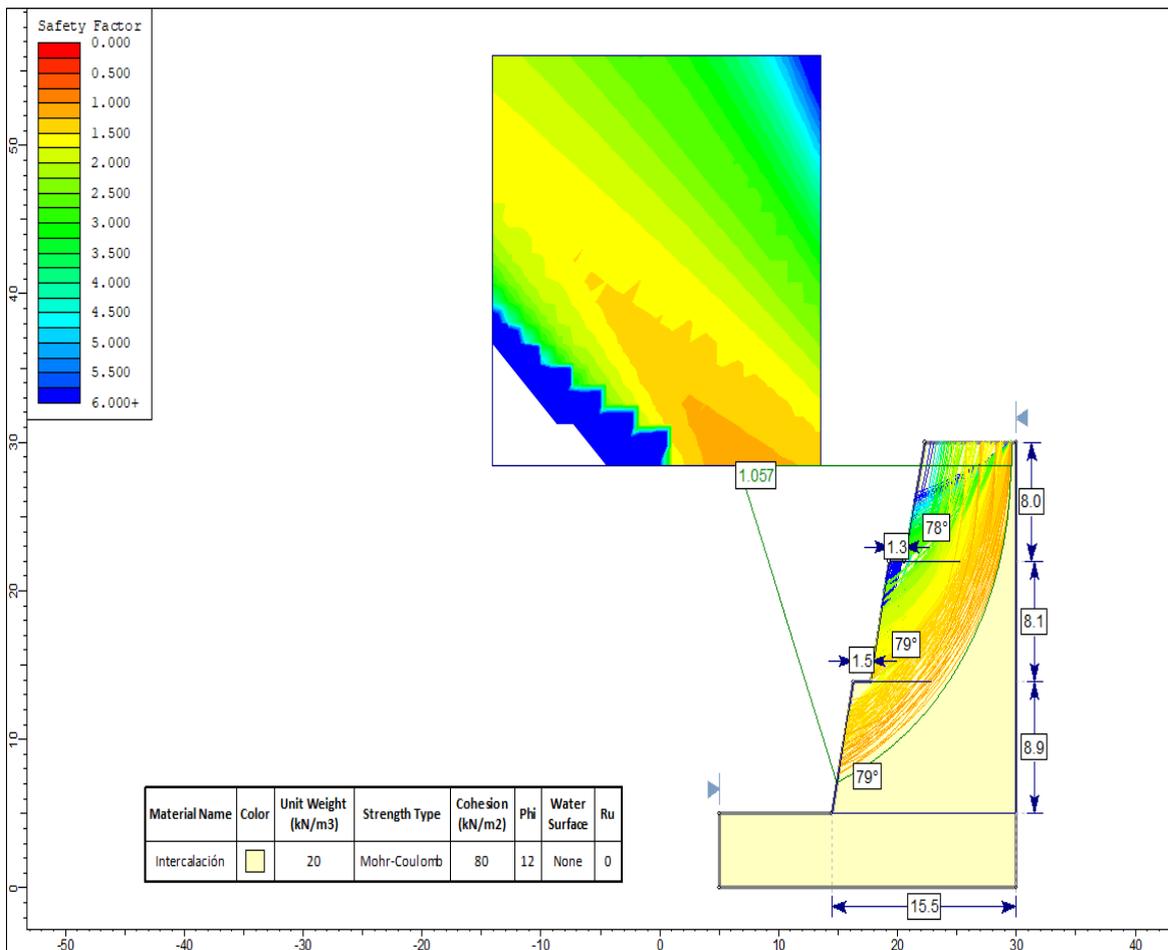
Figura 99

Cálculo del factor de seguridad en el talud N°17 aplicado el control de estabilidad, en condición estática.

3.6.13. Talud N°17 – estación geomecánica N°13: Para estabilizar el talud N°17 se aplica el método de terraceo, realizando dos bermas, una de 1.5 m y la otra de 1.3 m de ancho, presentando tres caras, la primera cara con respecto a la base tiene una inclinación de 79° con una altura de 8.9 metros, la segunda cara tiene una inclinación de 79° con respecto a la berma, posee una altura de 8.1 metros. Finalmente, la tercera cara con respecto a la berma tiene una inclinación de 78° con una altura de 8.0 metros. dicho modelo presenta un factor de seguridad de 1.057 indicando que el talud N°6 es estable en condición estática como se evidencia en la figura 99.

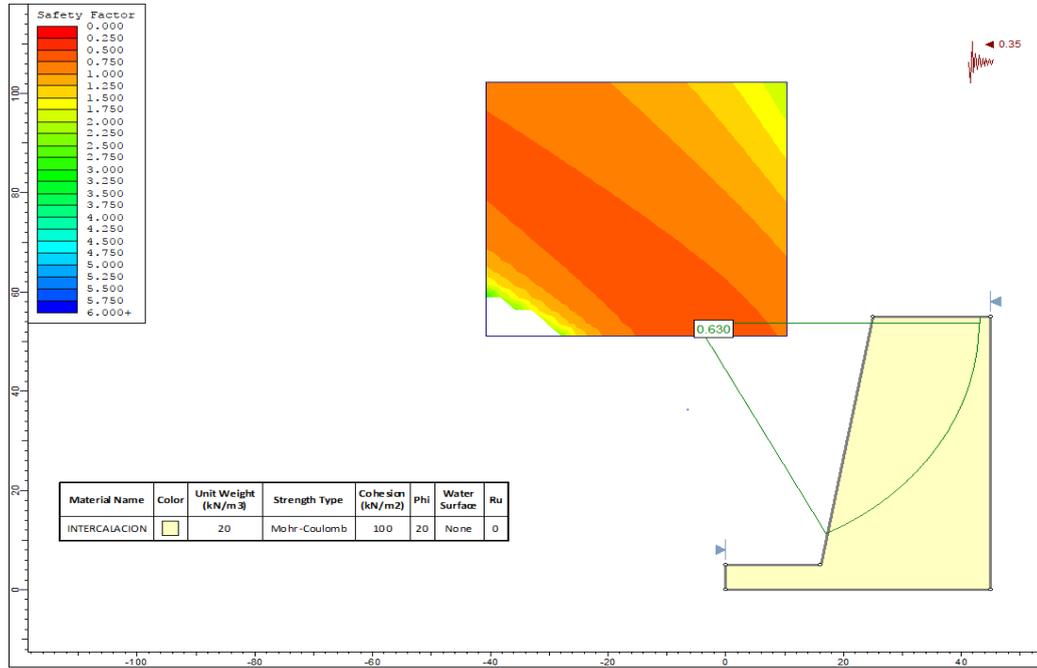
Figura 132

3.7.23. Talud N°23 – estación geomecánica N°18: El análisis de talud N°23 muestra un factor de seguridad de 0.630 en condiciones pseudoestáticas con valor 0.35 de factor sísmico, siendo inestable (Figura 132).

Cálculo del factor de seguridad en el talud N°23 en condición pseudoestáticas.

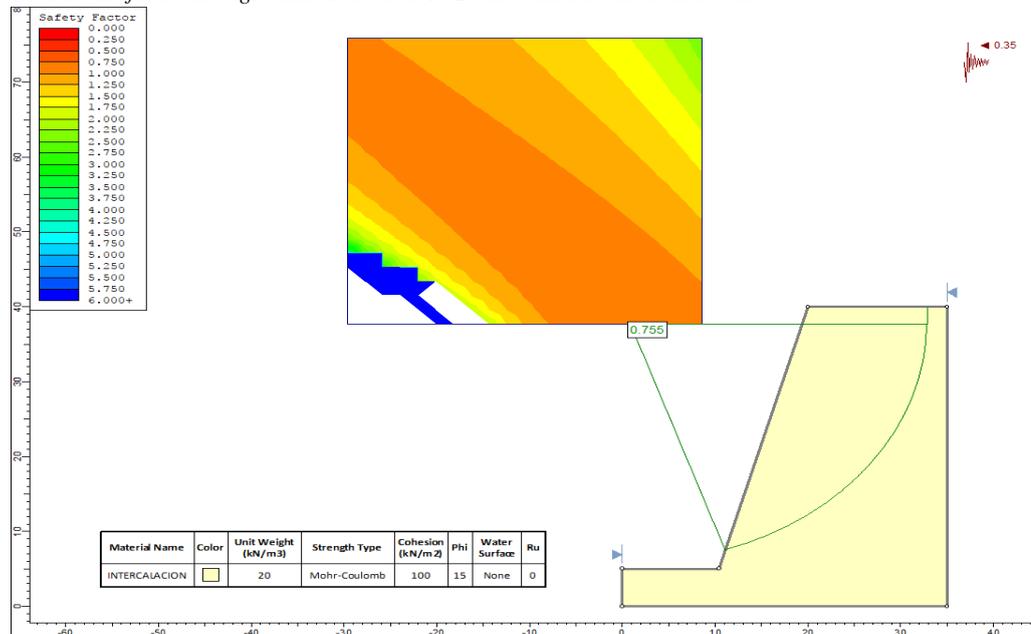
Figura 133

3.7.24. Talud N°24 – estación geomecánica N°19: El análisis de talud N°24 muestra un factor de seguridad de 0.755 en condiciones pseudoestáticas con valor 0.35 de factor sísmico, siendo inestable (Figura 133).

Cálculo del factor de seguridad en el talud N°24 en condición pseudoestáticas.

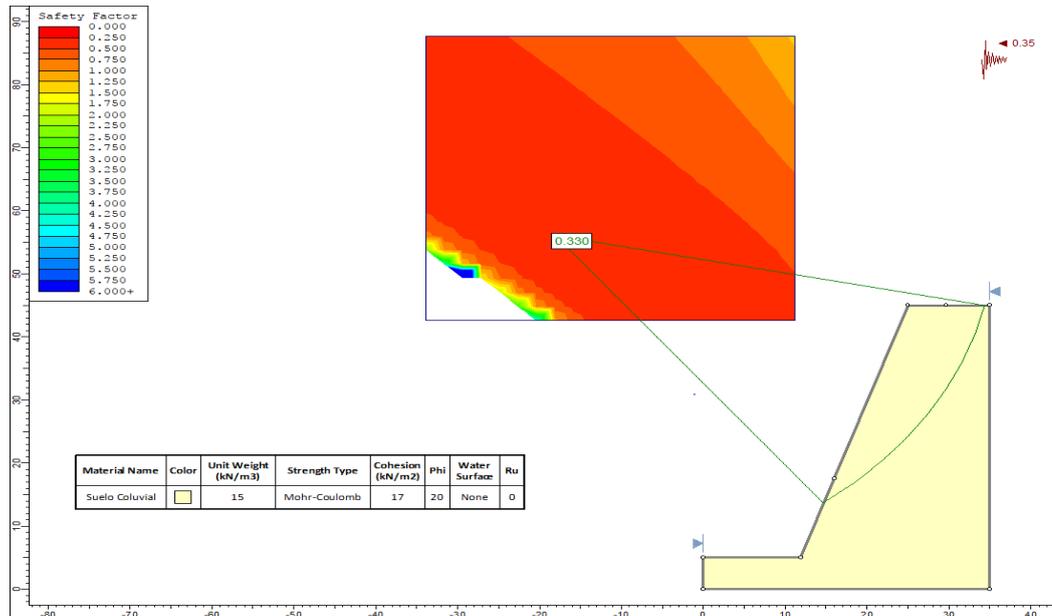
Figura 134

3.7.25. Talud N°25 – estación suelo N°06: El análisis de talud N°25 muestra un factor de seguridad de 0.330 en condiciones pseudoestáticas con valor 0.35 de factor sísmico, siendo inestable (Figura 134).

Cálculo del factor de seguridad en el talud N°25 en condición pseudoestáticas.

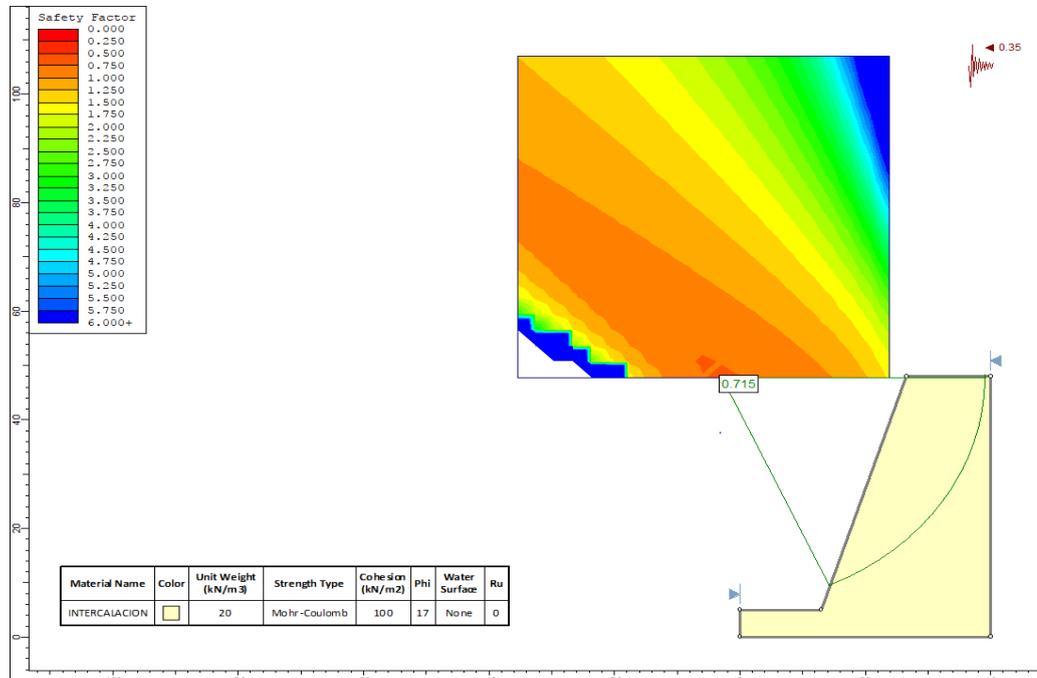
Figura 135

3.7.26. Talud N°26 – estación geomecánica N°20: El análisis de talud N°26 muestra un factor de seguridad de 0.715 en condiciones pseudoestáticas con valor 0.35 de factor sísmico, siendo inestable (Figura 135).

Cálculo del factor de seguridad en el talud N°26 en condición pseudoestáticas.

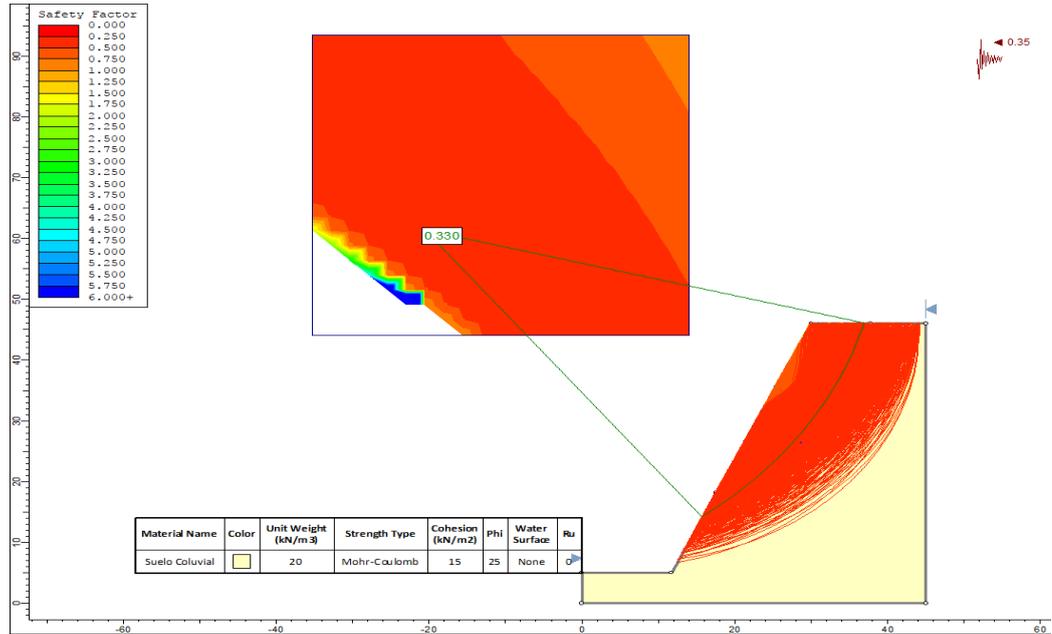
Figura 136

3.7.27. Talud N°27 – estación suelo N°07: El análisis de talud N°27 muestra un factor de seguridad de 0.330 en condiciones pseudoestáticas con valor 0.35 de factor sísmico, siendo inestable (Figura 136).

Cálculo del factor de seguridad en el talud N°27 en condición pseudoestáticas.

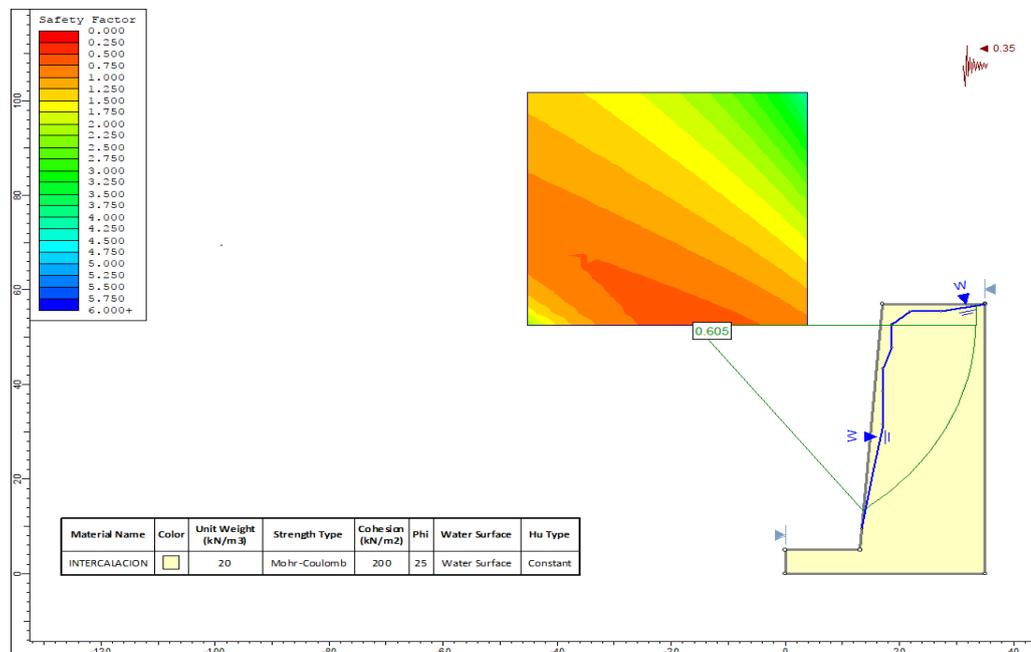
Figura 137

3.7.28. Talud N°28 – estación geomecánica N°21: El análisis de talud N°28 muestra un factor de seguridad de 0.605 en condiciones pseudoestáticas con valor 0.35 de factor sísmico, siendo inestable (Figura 137).

Cálculo del factor de seguridad en el talud N°28 en condición pseudoestáticas.

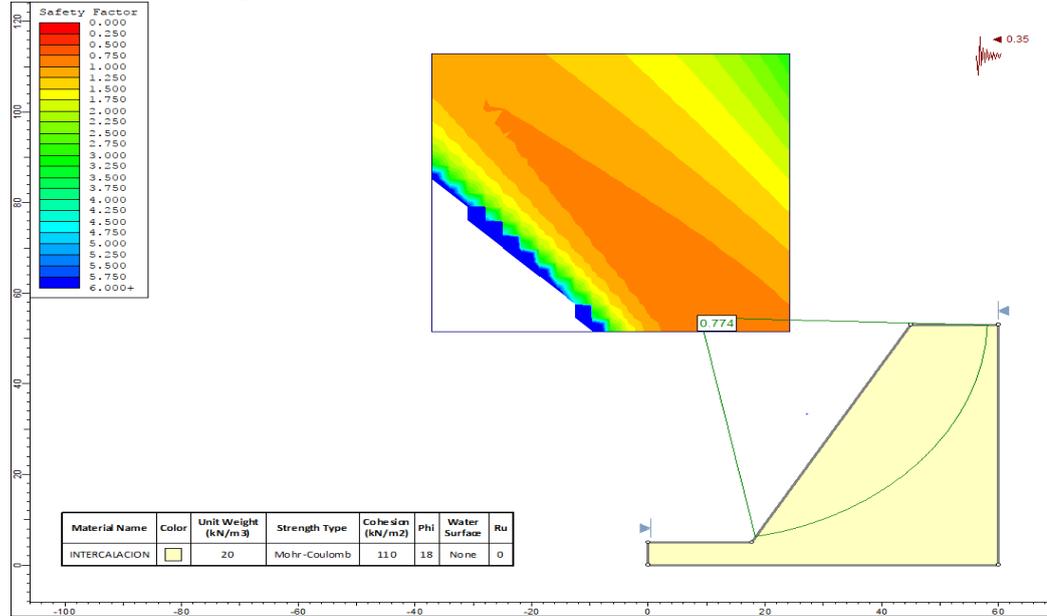
Figura 138

3.7.29. Talud N°29 – estación geomecánica N°22: El análisis de talud N°29 muestra un factor de seguridad de 0.774 en condiciones pseudoestáticas con valor 0.35 de factor sísmico, siendo inestable (Figura 138).

Cálculo del factor de seguridad en el talud N°29 en condición pseudoestáticas.

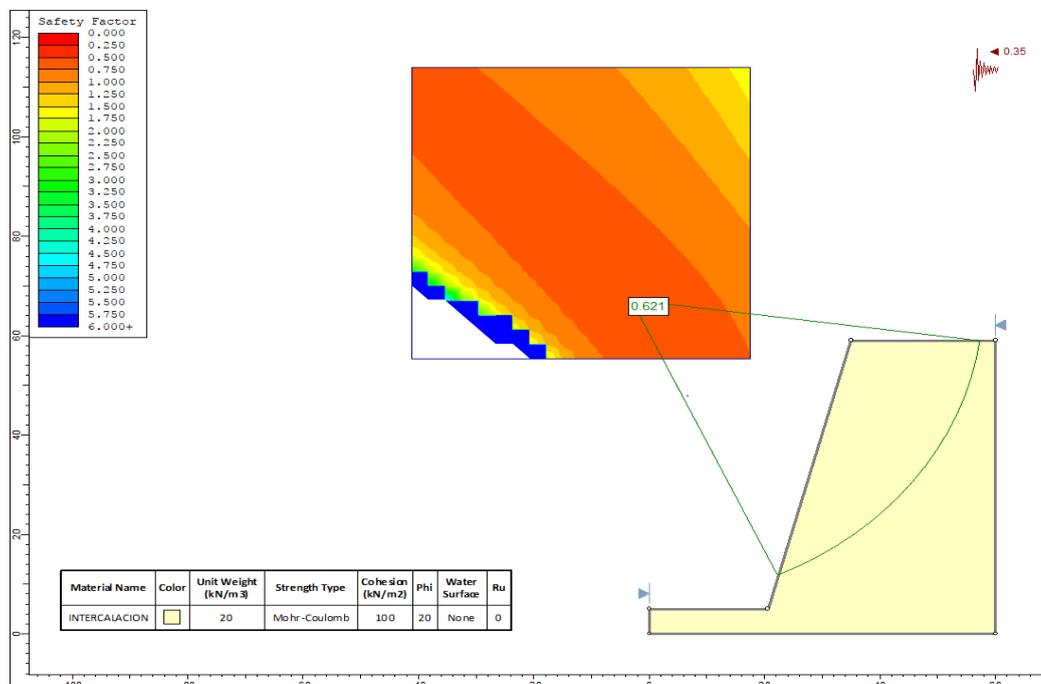
Figura 139

3.7.30. Talud N°30 – estación geomecánica N°23: El análisis de talud N°30 muestra un factor de seguridad de 0.621 en condiciones pseudoestáticas con valor 0.35 de factor sísmico, siendo inestable (Figura 139).

Cálculo del factor de seguridad en el talud N°29 en condición pseudoestáticas.

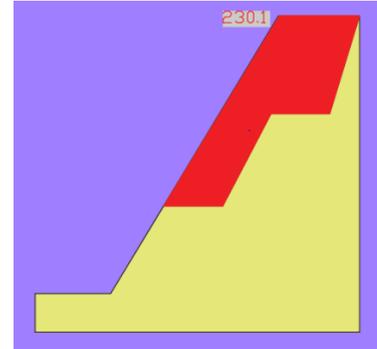
Corte de material en el talud N°01, material a cortar color rojo.

estabilización del talud N°01 se aplica el método terraceo, para lo cual primero se tiene que hacer un corte de material de 230.1 m², tal y como se muestra en la figura 140, para luego construir 2 bermas de 7.30 metros de ancho, teniendo tres caras del talud, la primera cara con ángulo de inclinación de 60° con una altura de 11.336 metros instalándose 7 anclajes de longitud 11 metros cada uno, separados cada 2 metros, la segunda cara con ángulo de inclinación

de 64°, respecto a la primera berma, con altura de 11.946 metros instalándose 14 anclajes de longitud 9 metros cada uno, separados cada 1 metro, la tercera cara con inclinación de 74°, respecto a la segunda berma, con altura de 12.718 instalándose 7 anclajes de longitud 3 metros cada uno, separados cada 2 metros, los 3 soportes a instalarse tienen una capacidad de soporte de 128 kN (13 toneladas); dicho modelo indica un factor de seguridad de 1.190 mostrando que el talud N°01 es estable en condición pseudoestática, así se evidencia en la Figura 140.

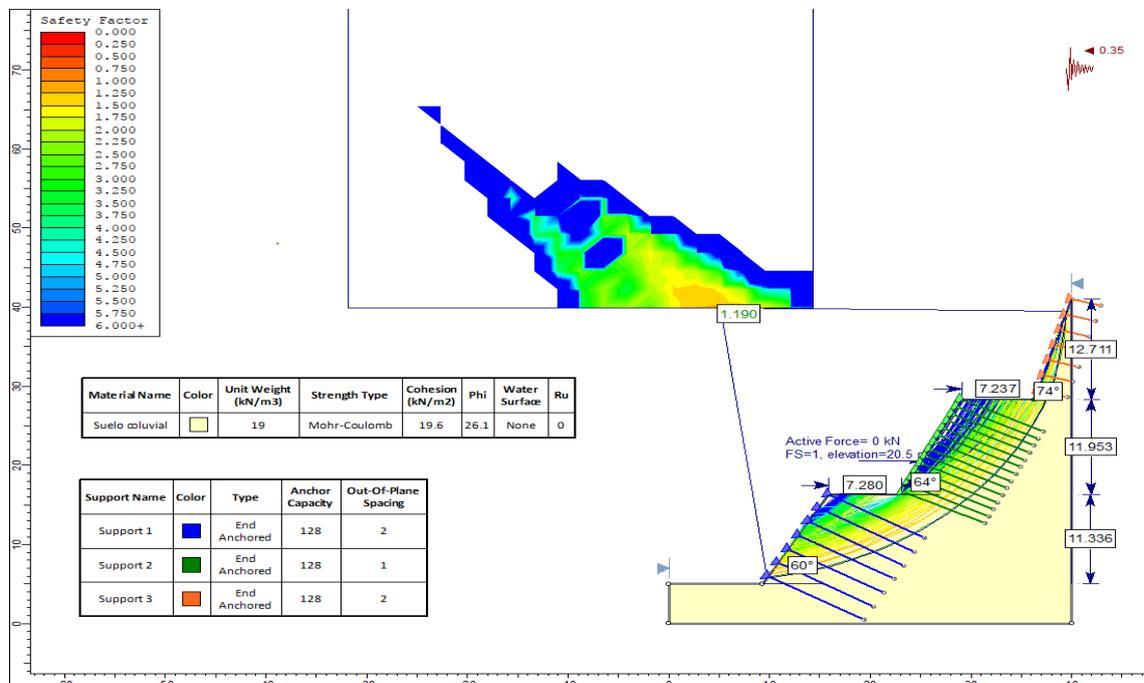
Figura 141

Cálculo del factor de seguridad en el talud N°01 aplicado el control de estabilidad, en condición pseudoestática.

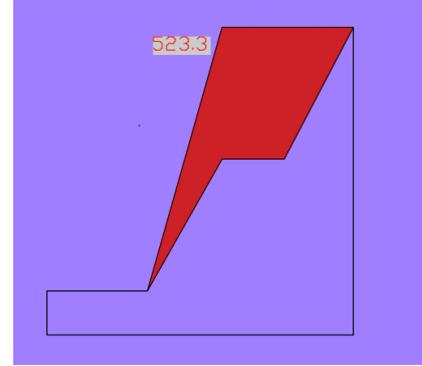
Corte de material en el talud N°02, material a cortar color rojo.

estabilizar el talud N°02 se aplica el método de terraceo, primero se debe realizar el corte de material de 523.3 m² como se muestra en la figura 142, realizando una berma de 7 metros de ancho, presentando dos caras, la primera con respecto a la base tiene una inclinación de 60° con una altura de 15 metros, instalándose 17 anclajes de 12 metros de longitud cada uno, separados cada 1 metro, la segunda cara tiene

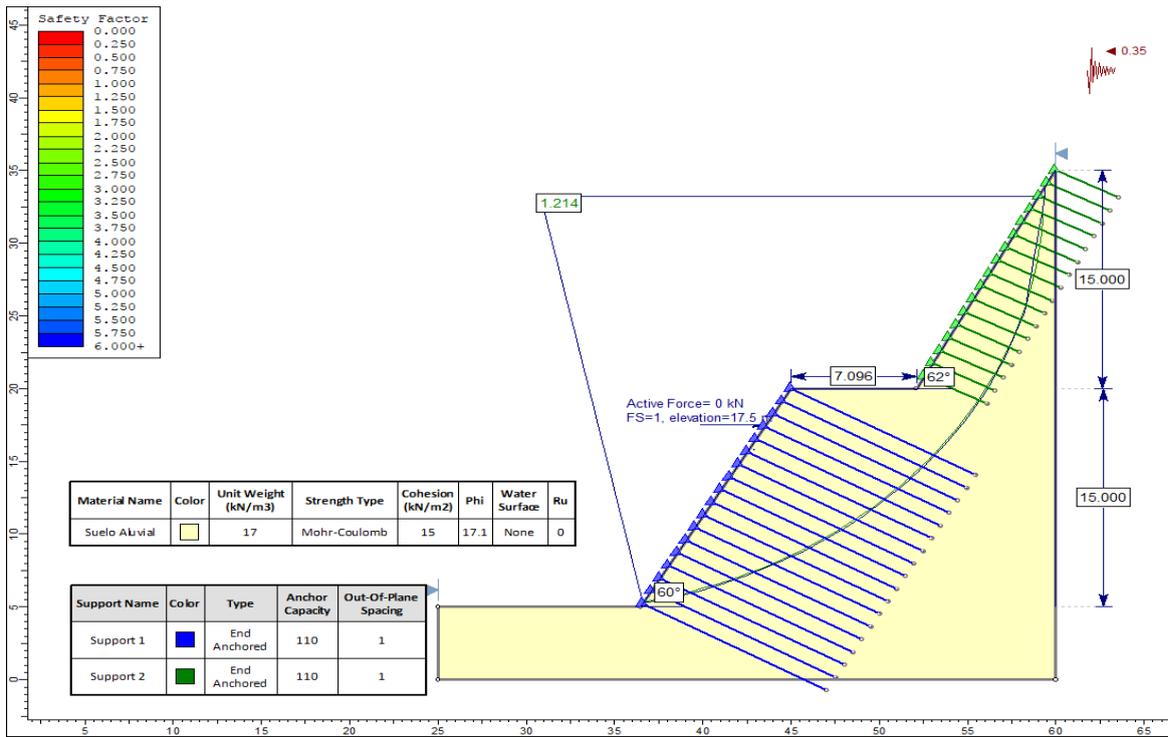
Figura 142

Cálculo del factor de seguridad en el talud N°02 aplicado el control de estabilidad, en condición pseudoestática.

una inclinación de 62° con respecto a la berma, posee una altura de 15 metros, instalándose 17 anclajes de 4 metros de longitud cada uno, separados cada 1 metro, todos los anclajes a colocarse en el talud tienen una capacidad de 110 kN (11.20 toneladas); dicho modelo presenta un factor de seguridad de 1.214 indicando que el talud N°02 es estable en condición pseudoestática como se evidencia en la figura 143.

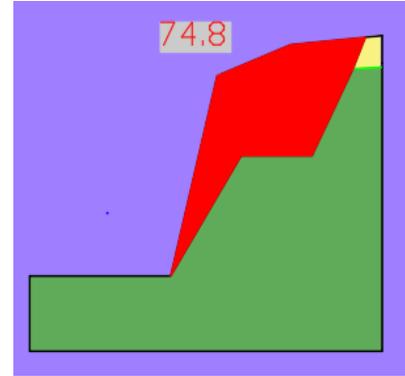
Corte de material en el talud N°03, material a cortar color rojo.

Para estabilizar el talud N°03, se aplica el método de terraceo, realizando el corte de 74.8 m² de material como se muestra en la figura 144, construyendo una berma de 5 metros de ancho, dicho talud tiene 2 caras, la primera cara posee una inclinación de 58° con altura de 8 metros y la segunda cara tiene una inclinación de 64° con una altura de 8 metros, instalándose 4 anclajes de 2 metros de longitud cada uno separados cada
