FACULTAD DE INGENIERÍA

Carrera de Ingeniería Geológica

“ESTUDIO GEOMECÁNICO-GEOTÉCNICO PARA
EL DISEÑO DE ESTABILIDAD DE TALUDES,
ENTRE LA PROGRESIVA DEL 07+580 AL KM
08+970, DE LA CARRETERA CHOROPAMPA-
ASUNCIÓN, SECTOR SALABAMBA,
CAJAMARCA-2021”

Tesis para optar el título profesional de:

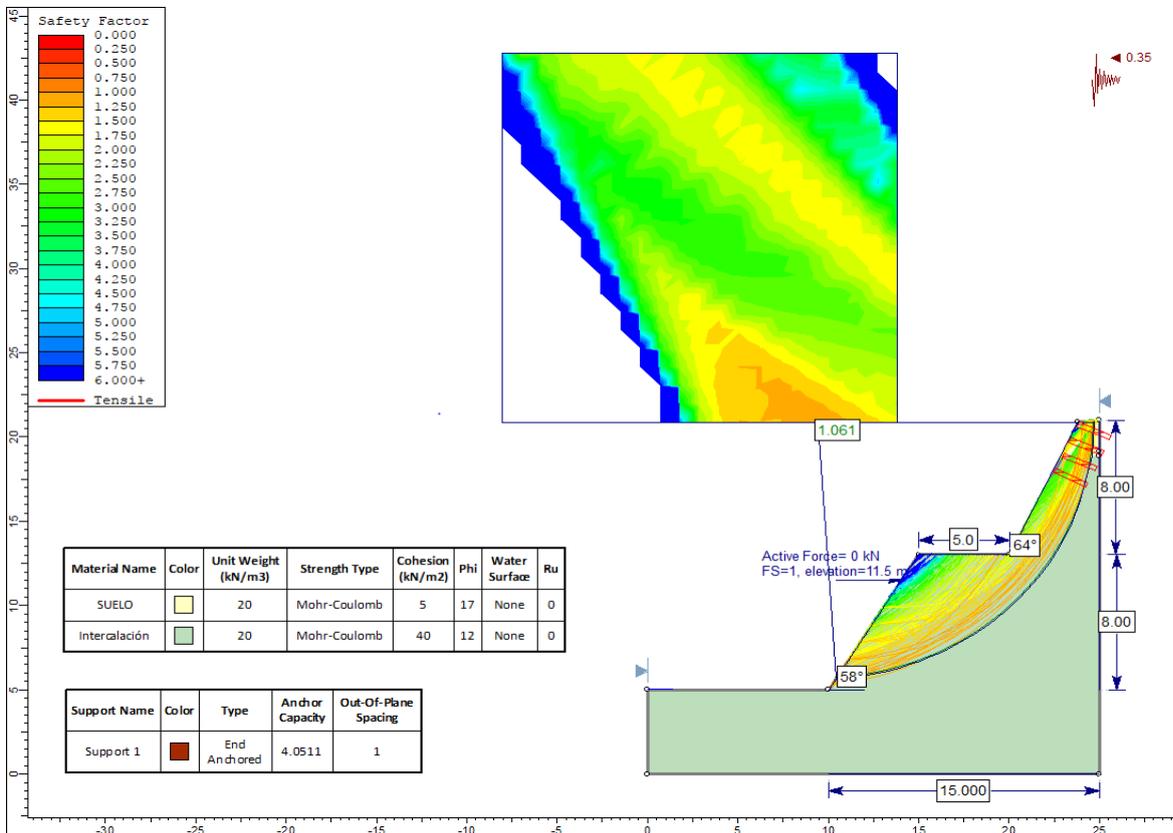
Figura 144

Cálculo del factor de seguridad en el talud N°03 aplicado el control de estabilidad, en condición pseudoestática.

1 metro con capacidad de soporte de 4 kN (0.5 toneladas), dicho modelo presenta un factor de seguridad de 1.061 indicando que es estable en condición pseudoestática como se evidencia en la figura 145.

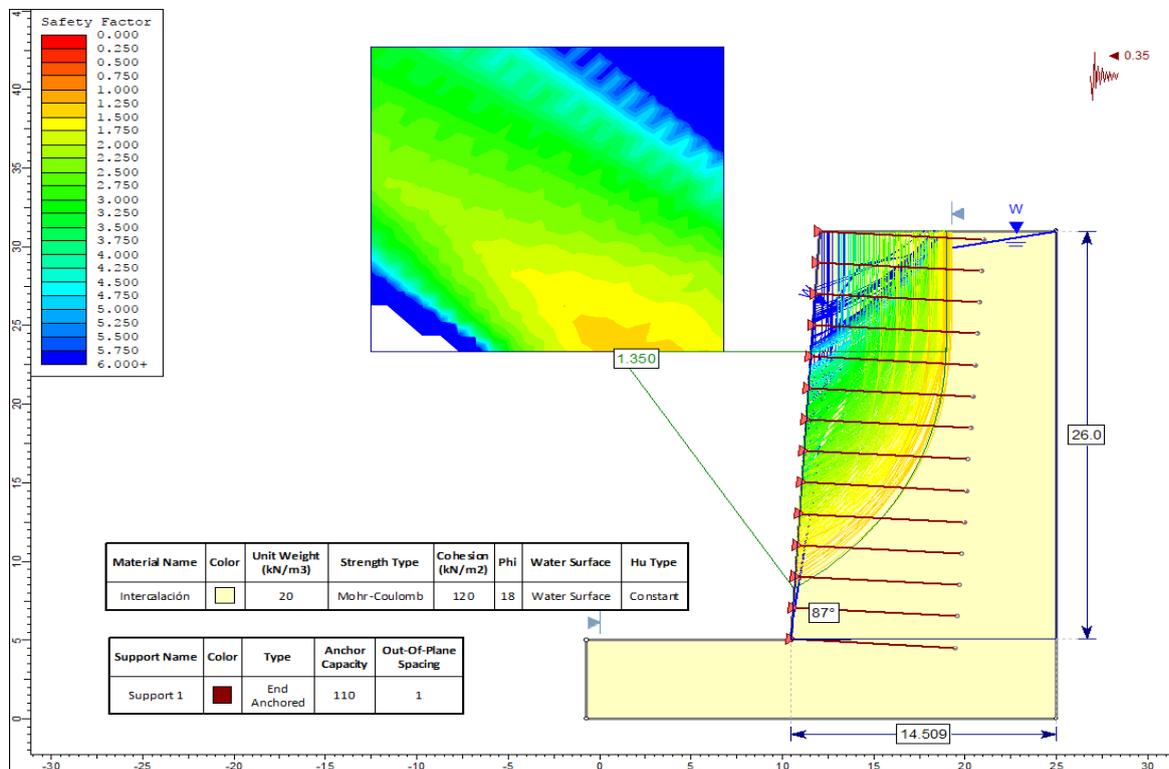
Figura 146

Cálculo del factor de seguridad en el talud N°04 aplicado el control de estabilidad, en condición seudoestática.

3.8.4. Talud N°04 – estación geomecánica N°02: Para estabilizar el talud N°04, se aplica el método de soportes instalándose 14 anclajes de longitud 9 metros cada uno separados cada 2 metro con capacidad de soporte de 110 kN (11.20 toneladas), dicho modelo presenta un factor de seguridad 1.350 indicando que es estable en condición seudoestática, además no se modifica le geometría del talud, esto se representa en la figura 146. La presencia de agua se recomienda, realizar canales en la parte superior, ya que es originada por acción antrópica.

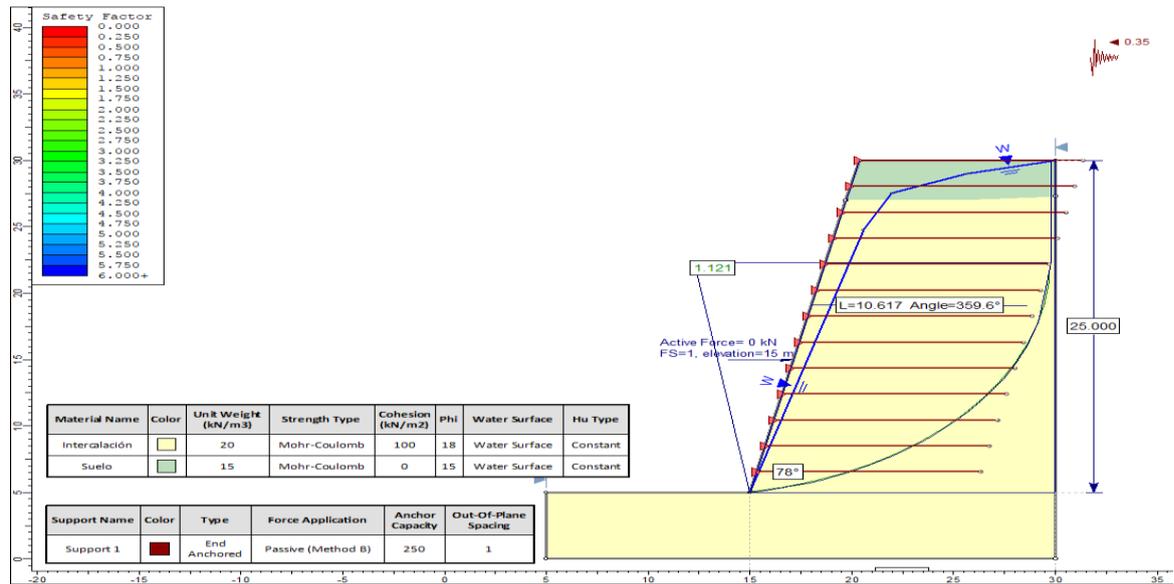
Cálculo del factor de seguridad en el talud N°06 aplicado el control de estabilidad, en condición pseudoestática.

3.8.5. Talud N°06 – estación geomecánica N°04: Para estabilizar el talud N°06, se aplica el método de soportes instalándose 13 anclajes de longitud 11 metros cada uno estando separados cada 2 metros con capacidad de soporte de 250 kN (25.5 toneladas), dicho modelo presenta un factor de seguridad de 1.121 indicando que es estable en condición seudoestática, además no se modifica la geometría del talud así se evidencia en la figura 147.

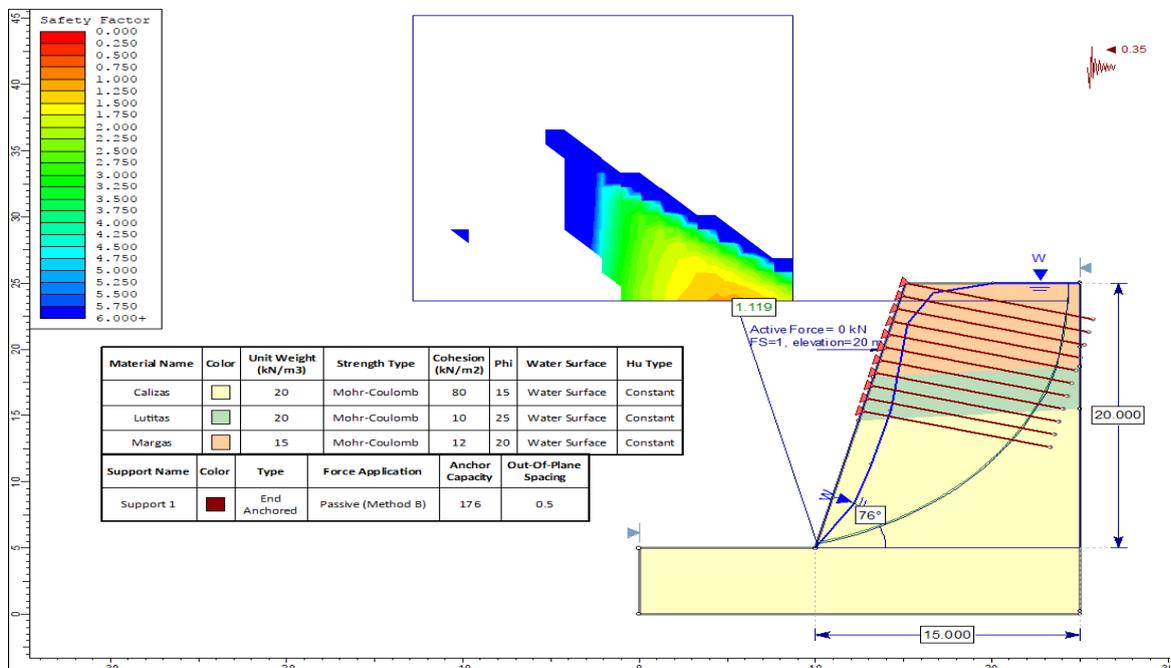
Figura 147

Cálculo del factor de seguridad en el talud N°09 aplicado el control de estabilidad, en condición pseudoestática.

3.8.6 Talud N°09 – estación geomecánica N°07: Para estabilizar el talud N°09, se aplica el método de soportes instalándose 11 anclajes de 11 metros de longitud, separados cada 1 metro con capacidad de soporte de 176 Kn (18 toneladas) cada uno, dicho modelo presenta un factor de seguridad de 1.119 indicando que es estable en condición pseudoestática, además de no modificarse la geometría del talud, así se evidencia en la figura 148.

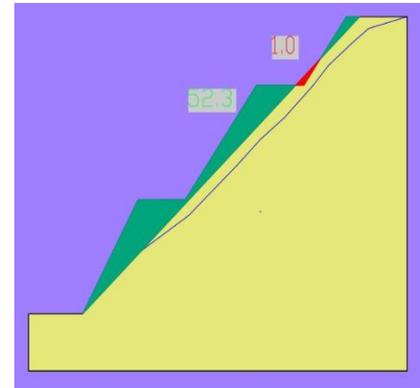
Corte de material en el talud N°10, material a cortar color rojo y material de relleno color verde.

estabilizar el talud N°10, se aplica un relleno de material de 52.3 m² y hacer un recorte de 1 m² en la base de la cara superior del talud tal como se representa en la figura 150, siguiente realizar 2 bermas de 5 metros de ancho, teniendo tres caras, la primera cara tiene una inclinación de 60° con una altura de 10 metros, la segunda cara con inclinación de 53° y altura de 10 metros instalándose 13 anclajes de longitud 6 metros cada uno separados cada 1 metro con capacidad de soporte de 200 kN (20.4 toneladas), la tercera cara con inclinación 53° y altura 6 metros instalándose 7 anclajes de longitud 6 metros cada uno separados cada 1 metro con capacidad de soporte de 200 kN (20.4 toneladas), además de hacer un sub drenaje en el talud, dicho modelo presenta un factor de seguridad de 1.132 en condición pseudoestática mostrándose en la figura 149.

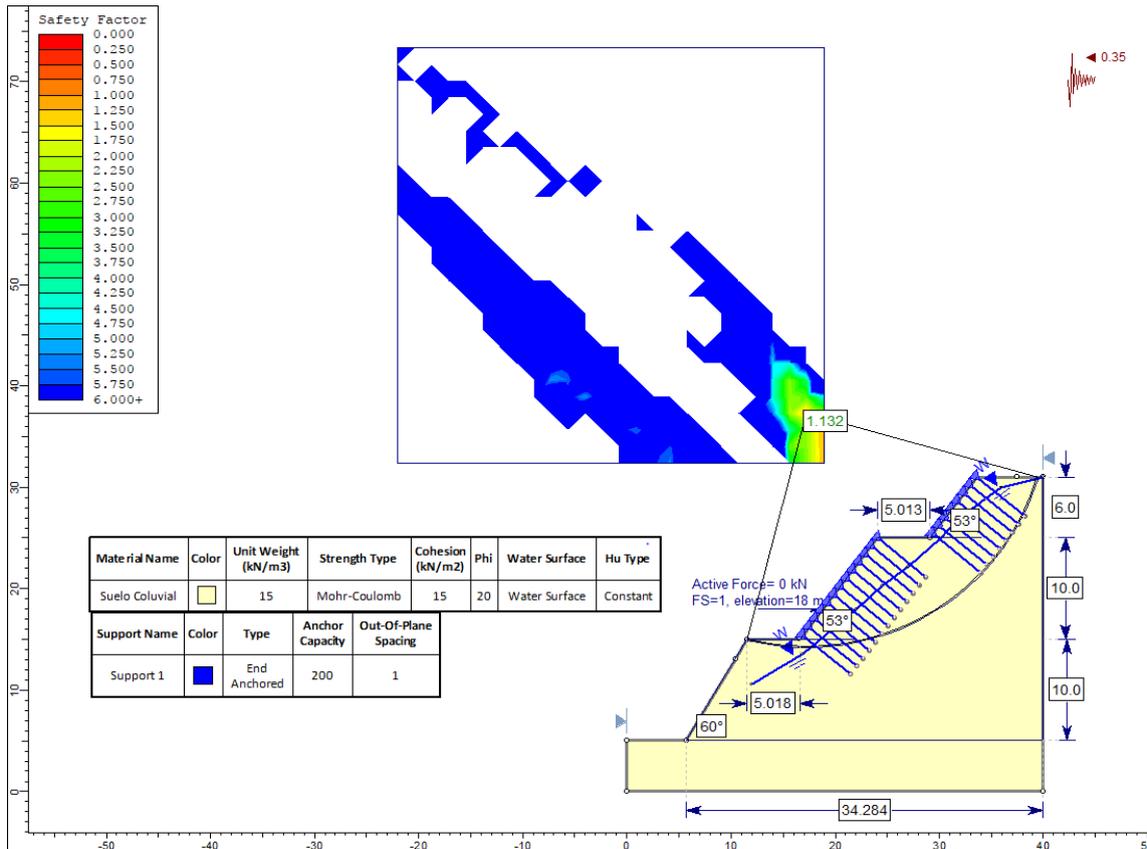
Figura 149

Cálculo del factor de seguridad en el talud N°10 aplicado el control de estabilidad, en condición pseudoestática..

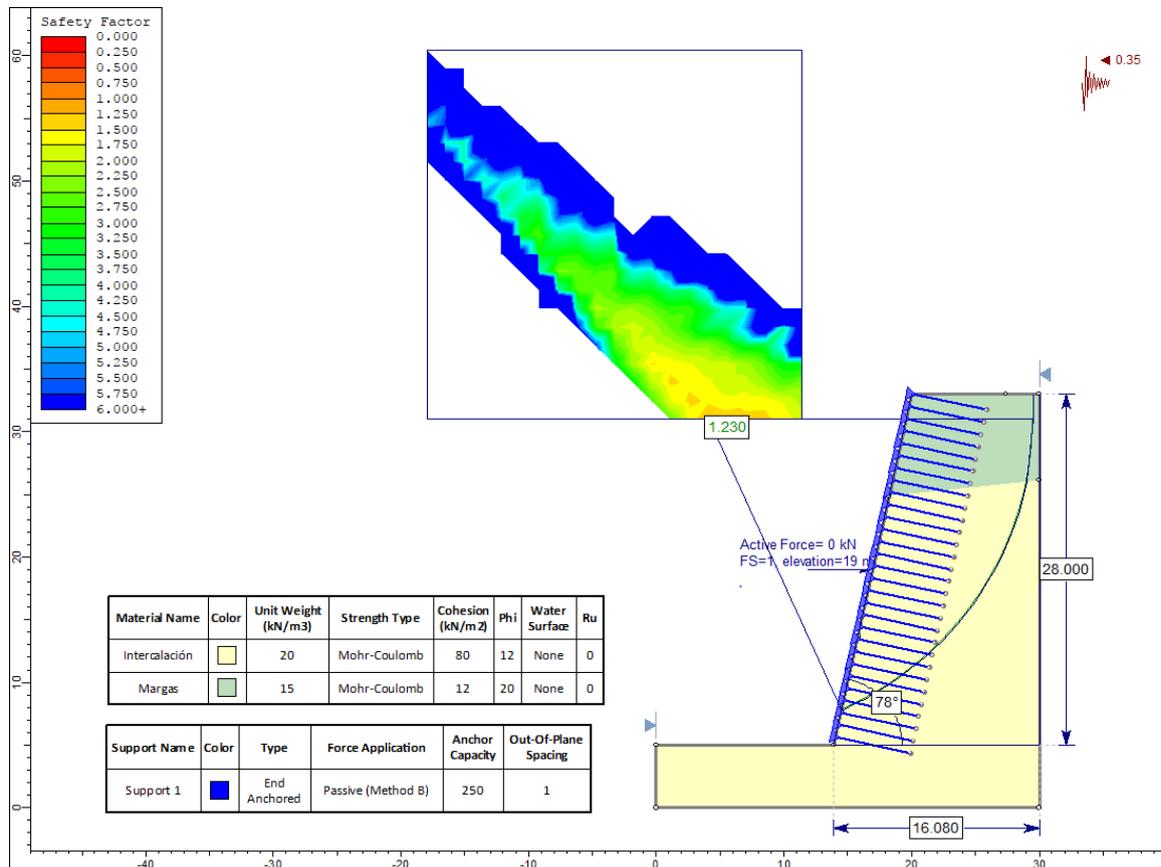
Figura 151

Cálculo del factor de seguridad en el talud N°11 aplicado el control de estabilidad, en condición pseudoestática.

3.8.7. Talud N°11 – estación geomecánica N°08: Para estabilizar el talud N°11 se necesita colocar 29 anclajes de 6 metros separados cada 1 metro con capacidad de soporte de 250 kN (25.5 toneladas) cada uno, dicho modelo presenta un factor de seguridad de 1.230 indicando que es estable en condición pseudoestática, así mismo no se realiza modificación alguna en la geometría del talud, así se evidencia en la figura 151.

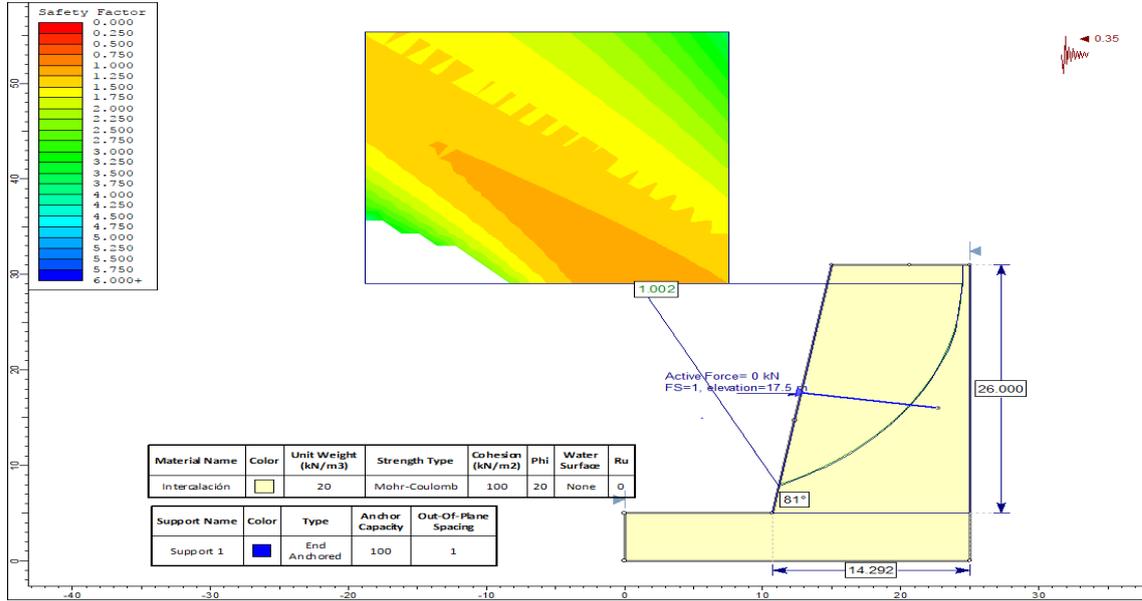
Figura 153

Cálculo del factor de seguridad en el talud N°12 aplicado el control de estabilidad, en condición pseudoestática.

3.8.8. Talud N°12 – estación geomecánica N°09: Para estabilizar el talud N°12 se necesita colocar un anclaje con longitud 10 metros al centro del talud, con capacidad de soporte de 100 kN (10.2 toneladas), dicho modelo presenta un factor de seguridad de 1.002 haciéndola estable en condición pseudoestática, así mismo no se realiza ninguna modificación en la geometría del talud, así se evidencia en la figura 152.

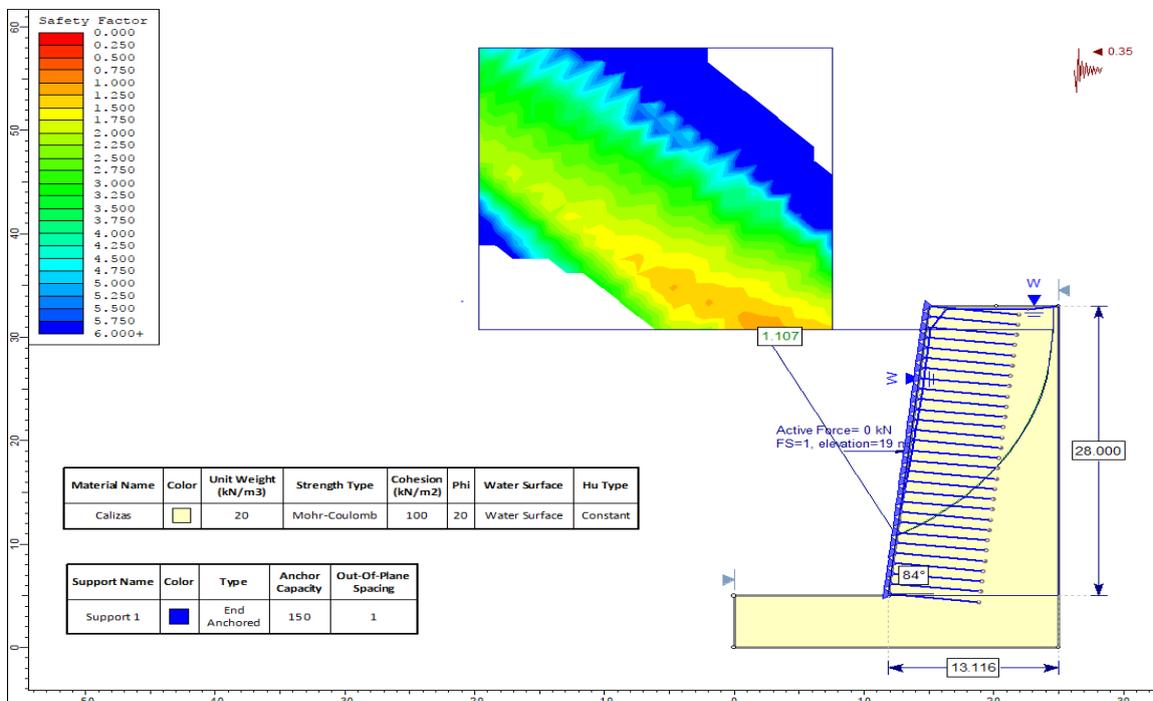
Figura 152

Cálculo del factor de seguridad en el talud N°13 aplicado el control de estabilidad, en condición pseudoestática.

3.8.9. Talud N°13 – estación geomecánica N°10: Para estabilizar el talud N°13 se necesita colocar 29 anclajes con longitud 7 metros separados cada 1 metro con capacidad de soporte de 150 kN (15.3 toneladas), dicho modelo presenta un factor de seguridad de 1.107 haciéndola estable en condición pseudoestática, así mismo no se realiza ninguna modificación en la geometría del talud, así se evidencia en la figura 153.

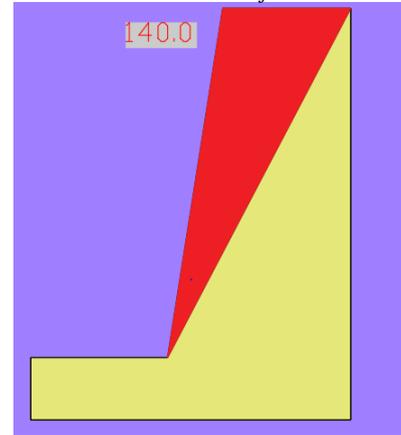
Corte de material en el talud N°14, material a cortar color rojo.

estabilizar el talud N°14 se aplica el método de terraceo, primero se debe realizar el corte de material de 140.00 m² como se muestra en la figura 154, quedando una sola cara del talud con una inclinación de 63°, instalándose 16 anclajes de 5 metros de longitud separados 2 metros cada uno, con una capacidad de soporte de 200 kN (20.4 toneladas), dicho modelo presenta un factor de seguridad de 1.337 haciéndola estable en condición seudoestática, así se evidencia en la figura 155.

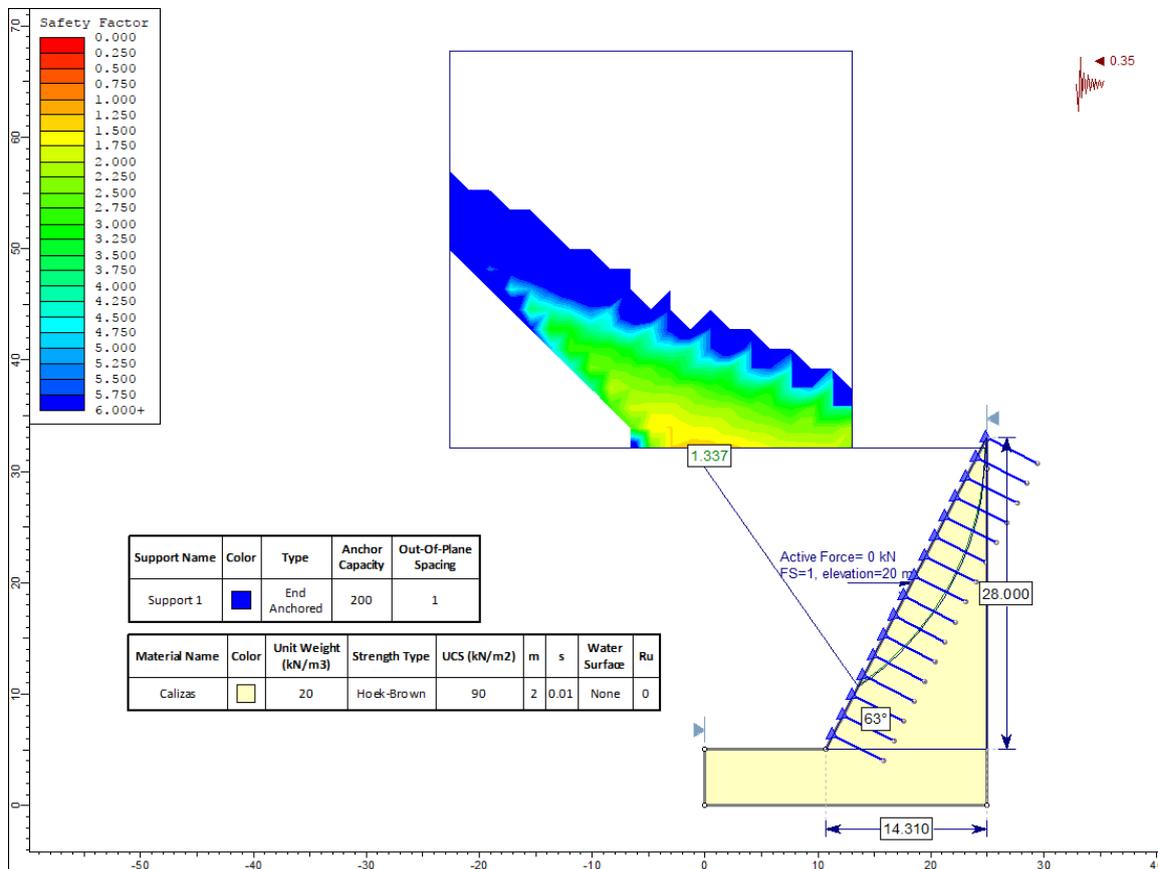
Figura 155

Cálculo del factor de seguridad en el talud N°14 aplicado el control de estabilidad, en condición seudoestática.

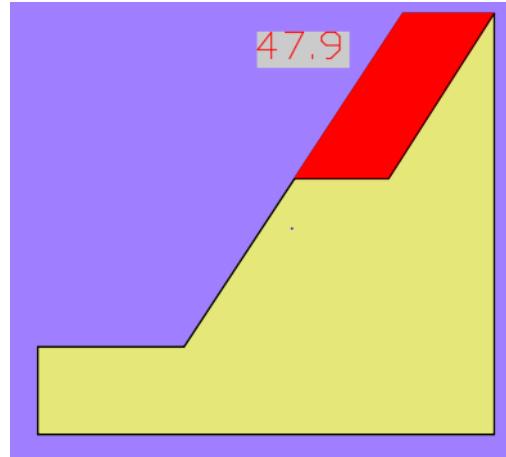
Corte de material en el talud N°15, material a cortar color rojo.

estabilizar el talud N°15 se aplica el método de terraceo, primero se debe realizar el corte de material de 47.9 m² como se muestra en la figura 157, realizando una berma de 5.1 metros, teniendo dos caras, ambas con inclinación 58°, altura de 9.6 metros y 9.4 metros, en cada berma cara instalar 6 anclajes de 5 metros de longitud separados cada 2 metros cada uno los cuales poseen una capacidad de 150 kN (15.3 toneladas);

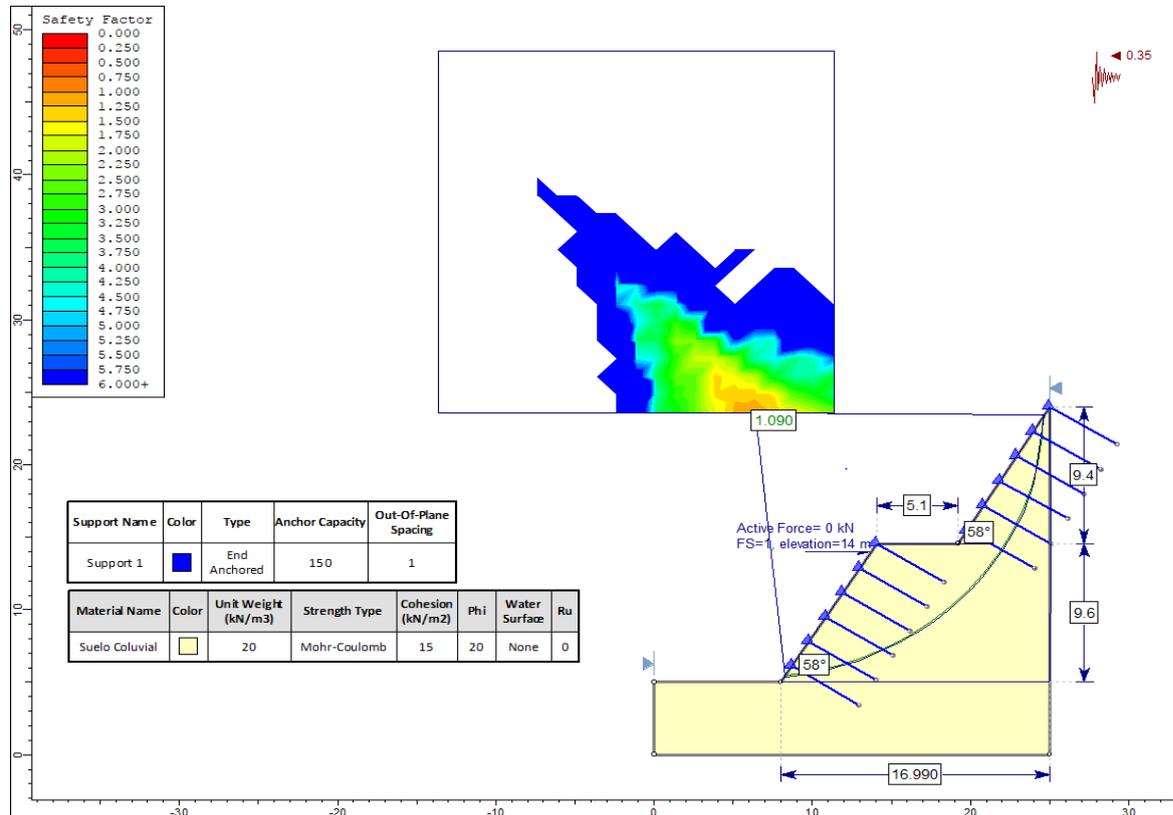
Figura 157

Cálculo del factor de seguridad en el talud N°15 aplicado el control de estabilidad, en condición pseudoestática.

dicho modelo presenta un factor de seguridad 1.090 indicando que el talud N°15 es estable en condición pseudoestática como como se presenta en la figura 156.

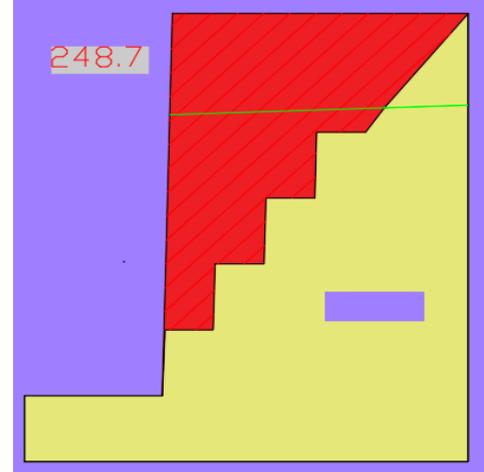
Corte de material en el talud N°16, material a cortar color rojo.

N°12: Para estabilizar el talud N°16 se aplica el método de terraceo, realizando el corte de 284.7 m² de material como se muestra en la figura 158 construyendo 4 bermas, cada una con inclinación de 88°, 3 metros de ancho, 5 metros de altura e instalándose en cada berma 4 anclajes con inclinación 20°, respecto a la berma, de 6 metros de longitud separados cada 1 metro, con capacidad de soporte de 200 kN (20.4 toneladas), finalmente luego de las 4

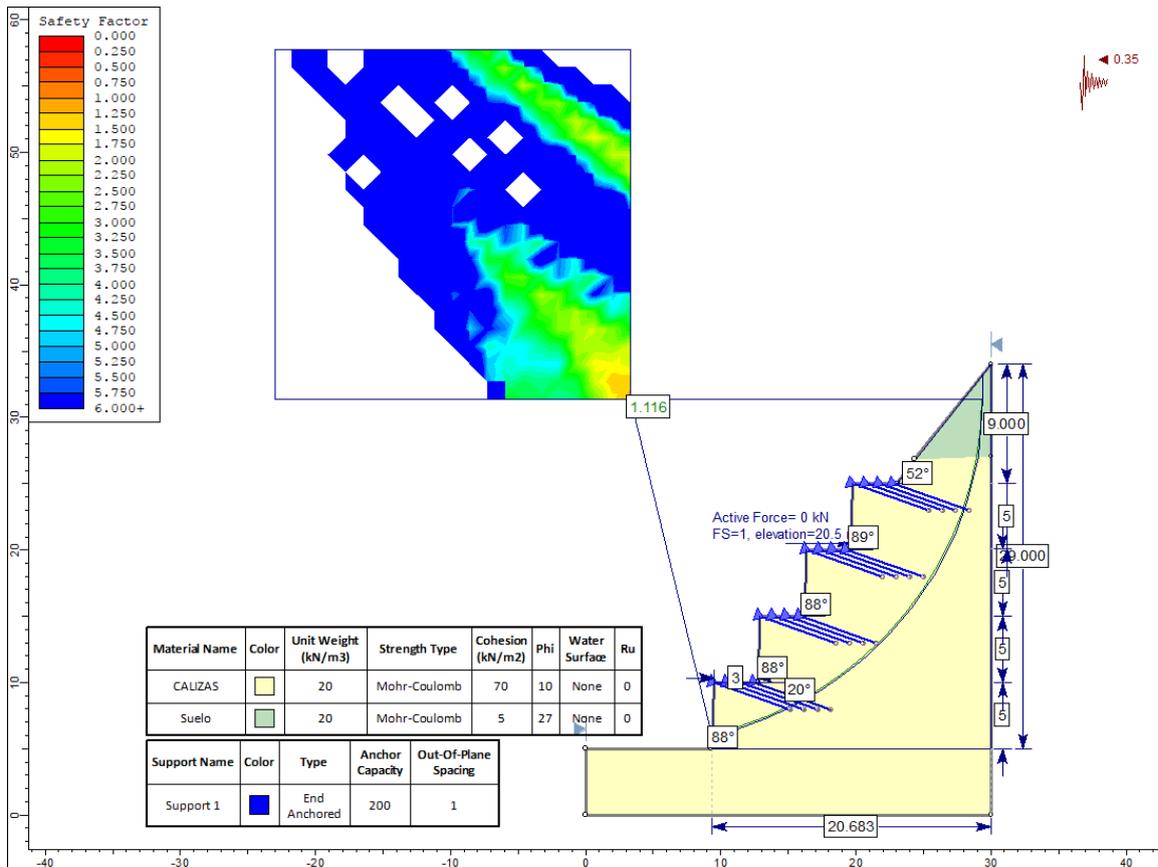
Figura 159

Cálculo del factor de seguridad en el talud N°16 aplicado el control de estabilidad, en condición pseudoestática.

bermas realizar una cara con inclinación 52° y altura de 9 metros; dicho modelo indica un factor de seguridad de 1.116 siendo estable en condición pseudoestática como se presenta en la figura 159.

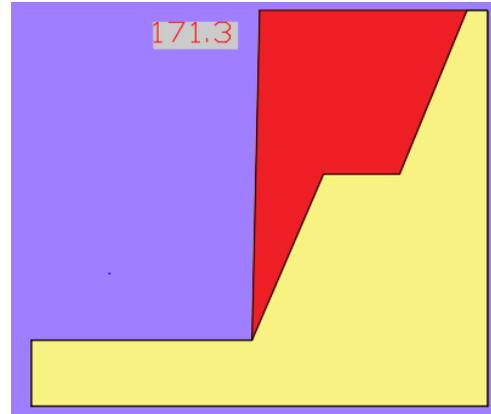
Corte de material en el talud N°17, material a cortar color rojo.

N°13: Para estabilizar el talud N°17, se necesita realizar el corte de 171.3 m² de material como se muestra en la figura 161, construyendo una berma de 5 metros de ancho, teniendo dos caras en la estación con ángulo de 70°, una con altura de 13 metros y otra con 12 metros, dicho modelo presenta un factor de seguridad de 1.319 indicando que el talud N°17 es estable en condiciones pseudoestáticas como se presenta en la figura 160.

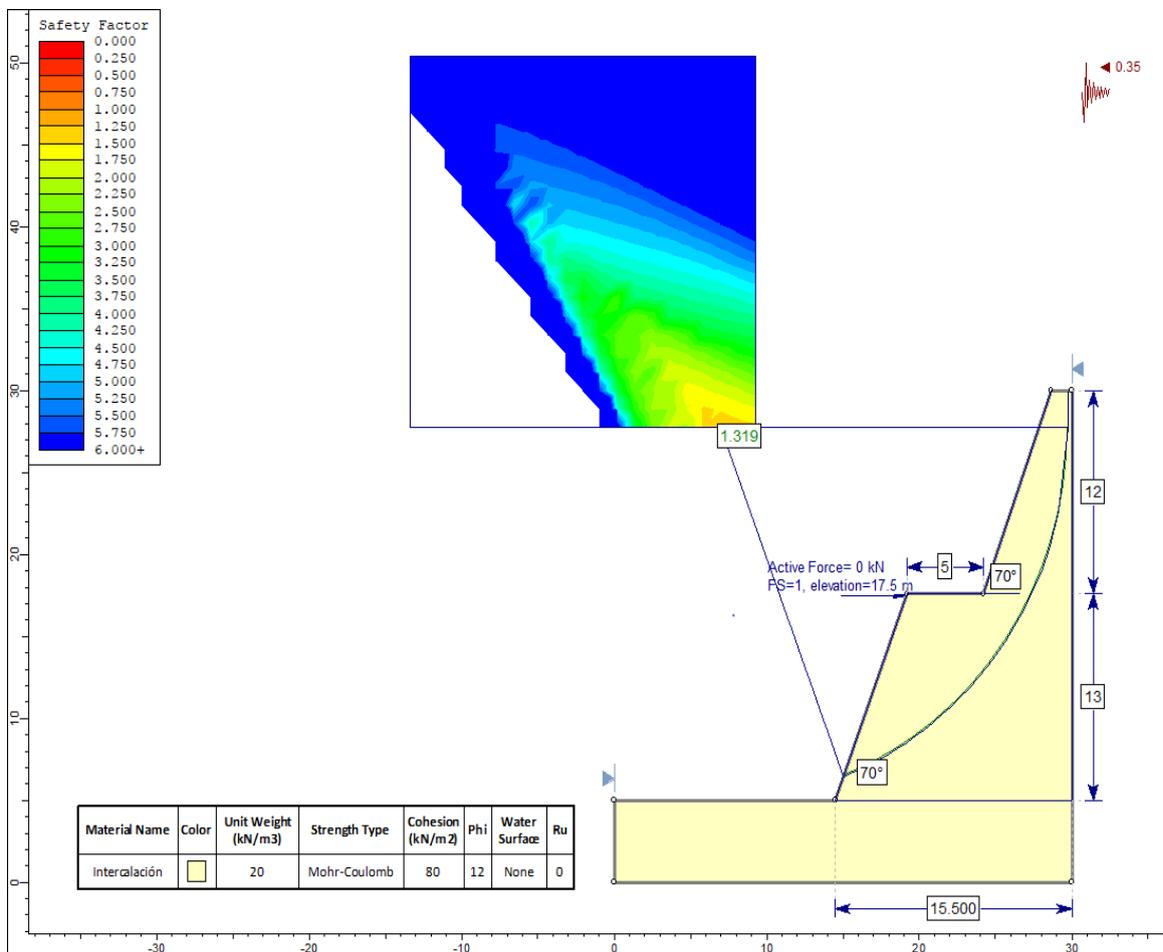
Figura 161

Cálculo del factor de seguridad en el talud N°17 aplicado el control de estabilidad, en condición pseudoestática.

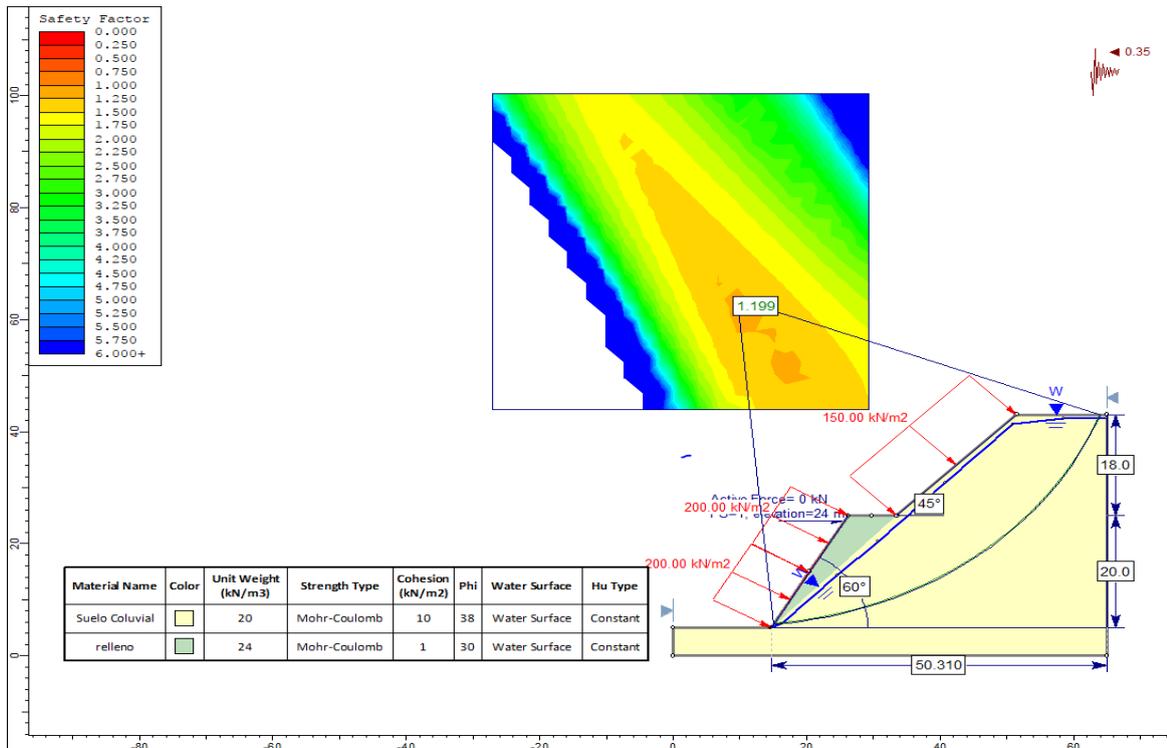
Figura 163

Cálculo del factor de seguridad en el talud N°18 aplicado el control de estabilidad, en condición pseudoestática.

suelo N°05: Para estabilizar el talud N°18, ese necesario realizar una banqueta, esta tiene que ser hecha con relleno de 82.3 m² como en la figura 163, con una inclinación de 60° y altura de 20 metros, además de en dos partes de la cara una distribución de carga de 200 kN/m² así como se muestra en la figura 162 y en la cara restante se tiene que hacer un corte de 8.7 m² como en la figura 163, teniendo una inclinación de 45° con altura de 18 metros y agregar una distribución de carga de 150 kN/m² mostrándose en la figura 162, lográndose obtener un factor de seguridad de 1.199 indicando que el talud N°18 es estable en condiciones pseudoestática.

200 kN/m² así como se muestra en la figura 162 y en la cara restante se tiene que hacer un corte de 8.7 m² como en la figura 163, teniendo una inclinación de 45° con altura de 18 metros y agregar una distribución de carga de 150 kN/m² mostrándose en la figura 162, lográndose obtener un factor de seguridad de 1.199 indicando que el talud N°18 es estable en condiciones pseudoestática.

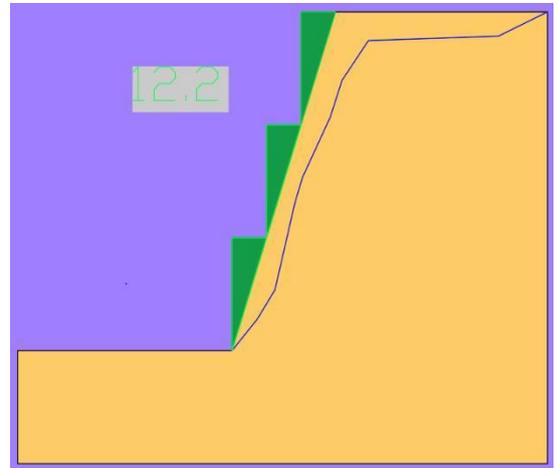
Corte de material en el talud N°19, material a rellenar de color verde.

N°14: Para estabilizar el talud N°19 se necesita hacer tres bancos con un total de relleno de 12.2 m² tal como se muestra en la figura 164, cada banco con un ángulo de 90 grados, altura de 5 metros y tener una distribución de fuerzas de 100 Kn/m², además de realizar un subdrenaje, lográndose obtener un factor de seguridad de 1.193 indicando que es estable en condición pseudoestática, así se muestra en la figura 165.

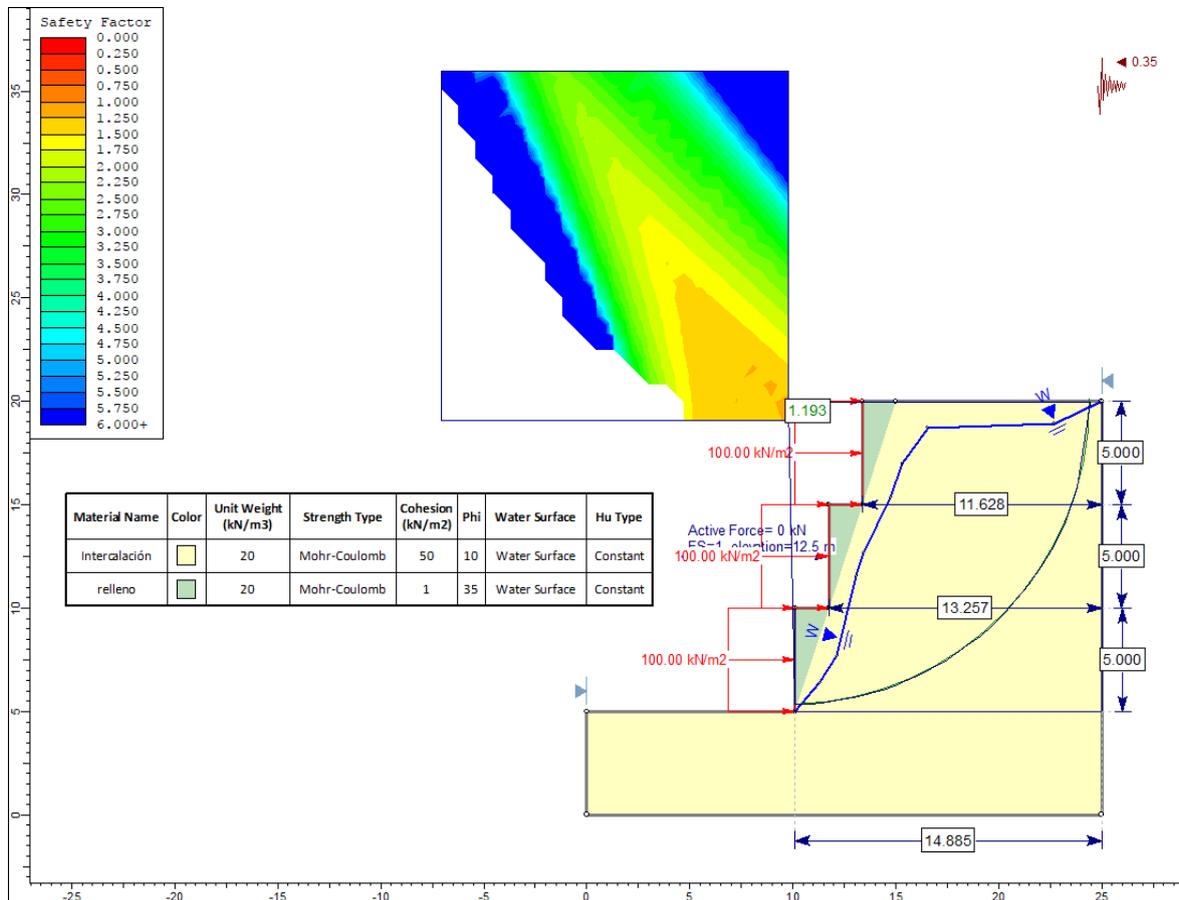
Figura 164

Cálculo del factor de seguridad en el talud N°19 aplicado el control de estabilidad, en condición pseudoestática.

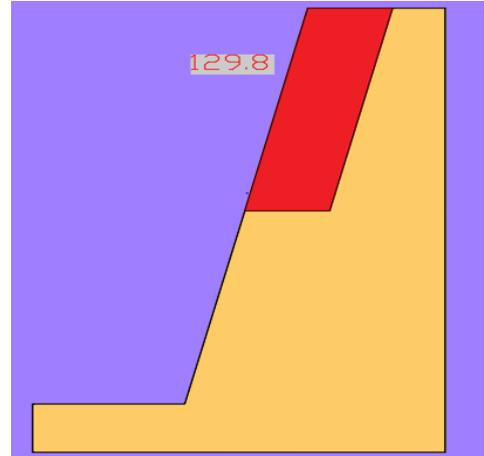
Figura 166

Corte de material en el talud N°19, material a cortar color rojo.

N°15: Para estabilizar el talud N°20, se realiza el método de terraceo, realizando el corte de 129.8 m² como se presenta en la figura 166, construyendo una berma de 6.2 metros, teniendo dos caras de talud de 78°, así mismo una cara con altura de 20 metros y la otra de 21 metros, lográndose obtener un factor de seguridad de 1.222 indicando que es estable en condiciones seudoestáticas, así se muestra en la figura 167.

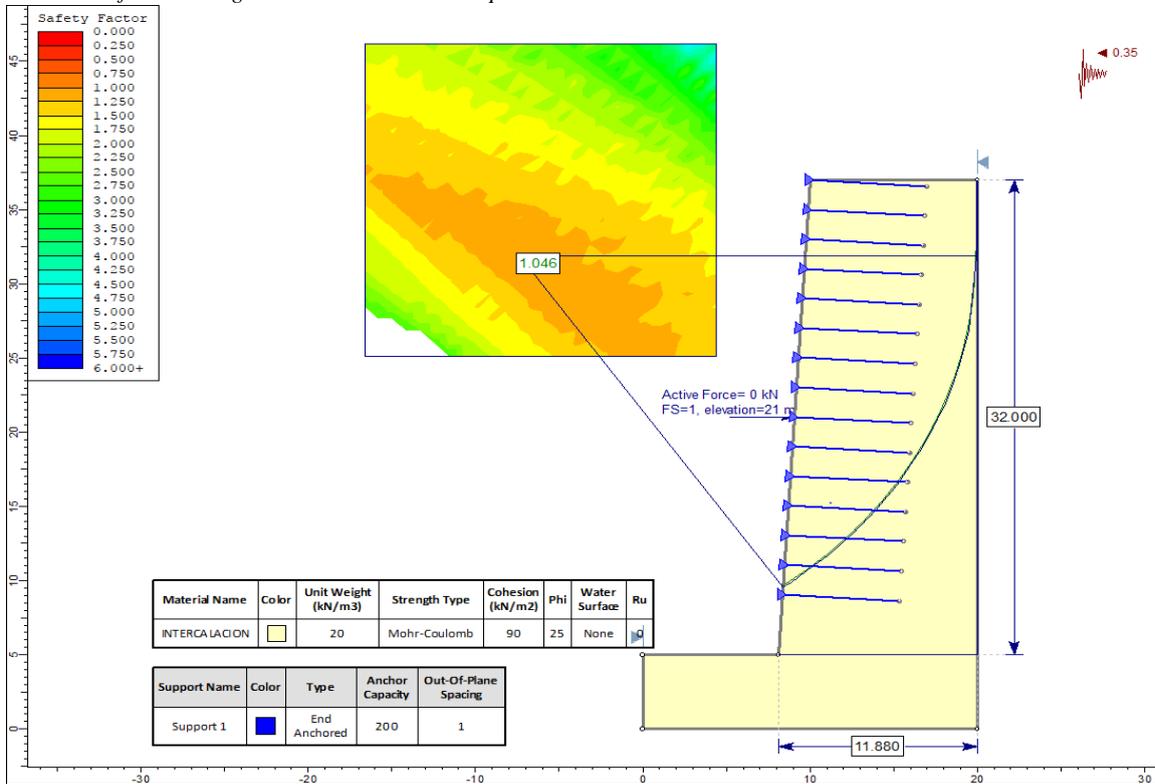
Figura 168

Cálculo del factor de seguridad en el talud N°22 aplicado el control de estabilidad en condición pseudoestática.

3.8.17. Talud N°22 – estación geomecánica N°17: Para estabilizar el talud N°21 se necesita colocar 15 anclajes de longitud de 7 metros separados cada 2 metros con capacidad de soporte de 200 kN (20.4 toneladas), además de canalizar la escorrentía de agua que viene de la parte superior y no tener ninguna modificación en la geometría del talud; dicho modelo presenta un factor de seguridad de 1.107 indicando estabilidad en condición pseudoestática, así se muestra en la figura 168.

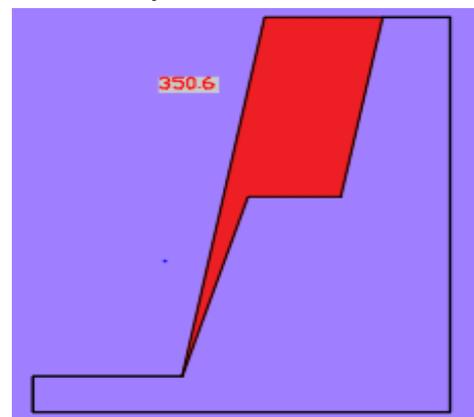
Figura 169:

Corte de material en el talud N°23, material a cortar color rojo.

3.8.18. Talud N°23 – estación geomecánica N°18: Para estabilizar el talud N°23, es necesario hacer un corte de material de 350.6 m2, así como se muestra en la figura 169, logrando realizar una berma de 10 metros que posee dos anclajes con ángulo 40° respecto a la berma, generando dos caras en el talud, la primera cara con respecto a la base tiene un ángulo de 74° con altura de 25

metros y la segunda cara un ángulo de 80 grados con altura de 25 metros instalándose 11 anclajes perpendiculares a esta cara, los 13 anclajes en total poseen 8 metros de longitud colocados cada 2 metros con capacidad de soporte de 150 kN (15.3 toneladas), presentando un factor de seguridad de 1.034 del talud N°23 indicando que es estable en condición pseudoestática, así se muestra en la figura 170.

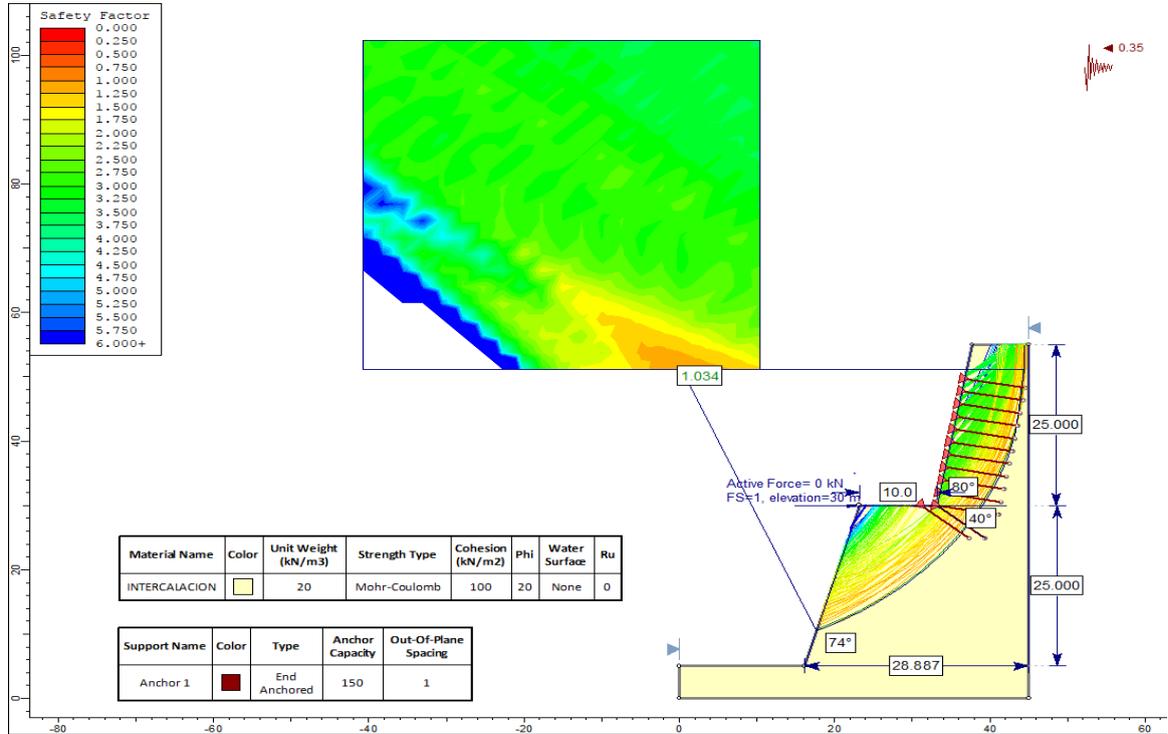
Figura 170

Cálculo del factor de seguridad en el talud N°23 aplicado el control de estabilidad en condición pseudoestática.

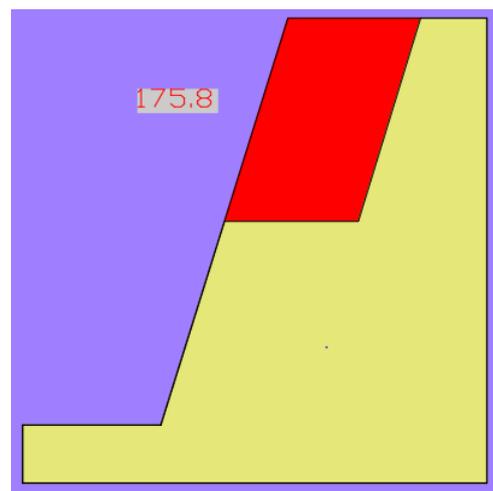
Corte de material en el talud N°24, material a cortar color rojo.

N°19: Para estabilizar el talud N°24 es necesario hacer un corte de material de 175.8 m², así como se muestra en la figura, 171 construyendo una berma 10.1 metros, generando dos caras del talud, ambas con ángulo de 75° y altura de 17.5 metros, presentando un factor de seguridad de 1.053 del talud N°24

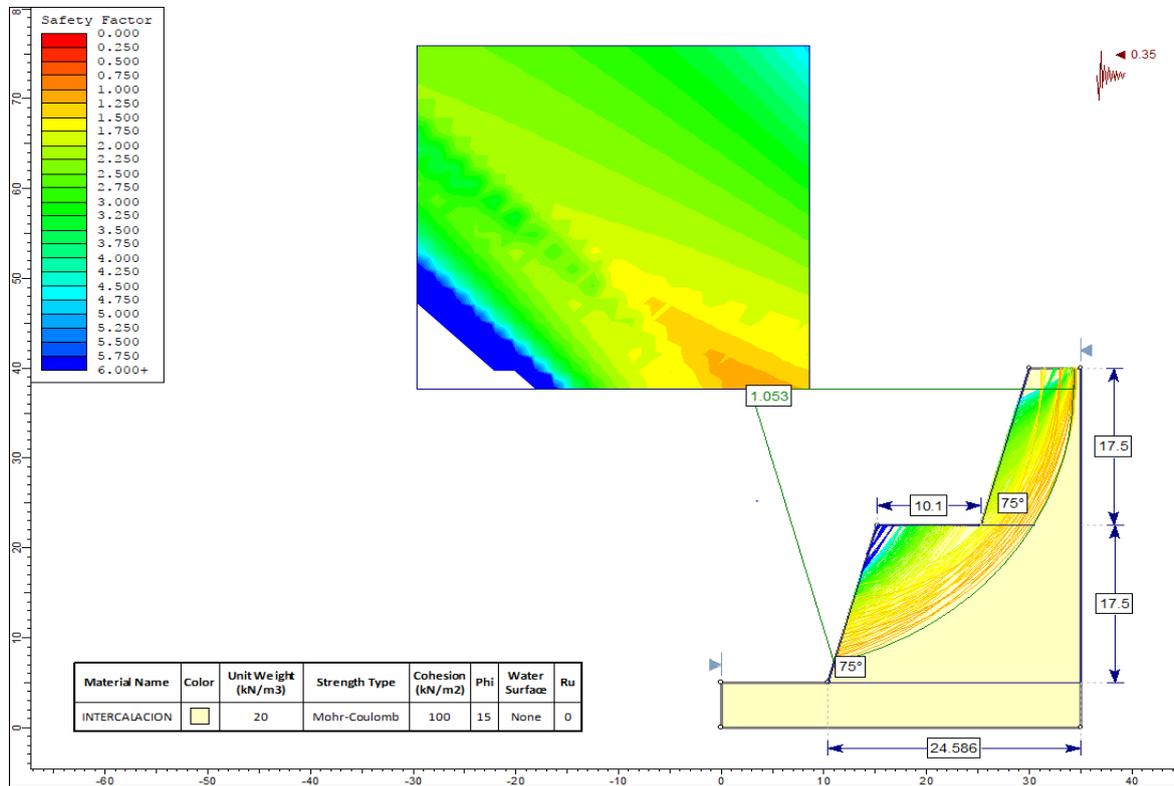
Figura 172

Cálculo del factor de seguridad en el talud N°24 aplicado el control de estabilidad en condición pseudoestática.

indicando que estable en condición pseudoestática, así se muestra en la figura 172.

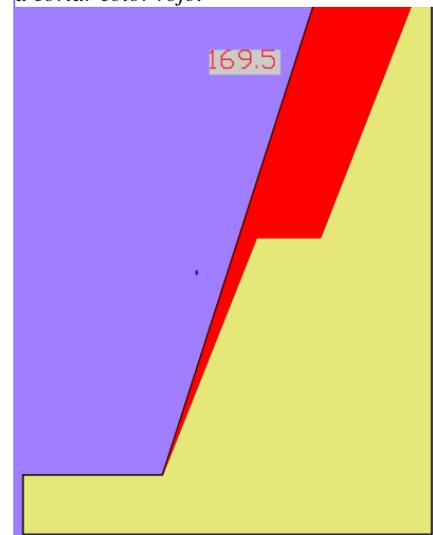
Corte de material en el talud N°25, material a cortar color rojo.

estabilizar el talud N°25, se realiza el método de terraceo, realizando el corte de 169.5 m2 como se presenta en la figura 173, construyendo una berma de 5.5 metros de ancho instalándose 3 anclajes de longitud 7 metros separados cada 2 metros con capacidad de soporte de 100 kN (10.2 toneladas) a una inclinación de 40° respecto a la berma cada uno, además de presentar dos caras teniendo como inclinación 68° y altura 20 metros. La primera cara con respecto a la base se instalará 6 anclajes y en la segunda cara 11 anclajes,

estas perpendiculares a las caras, estos 17 anclajes tienen una longitud de 5 metros separados cada 2 metros con capacidad de soporte de 250 kN (25.5 toneladas), estas

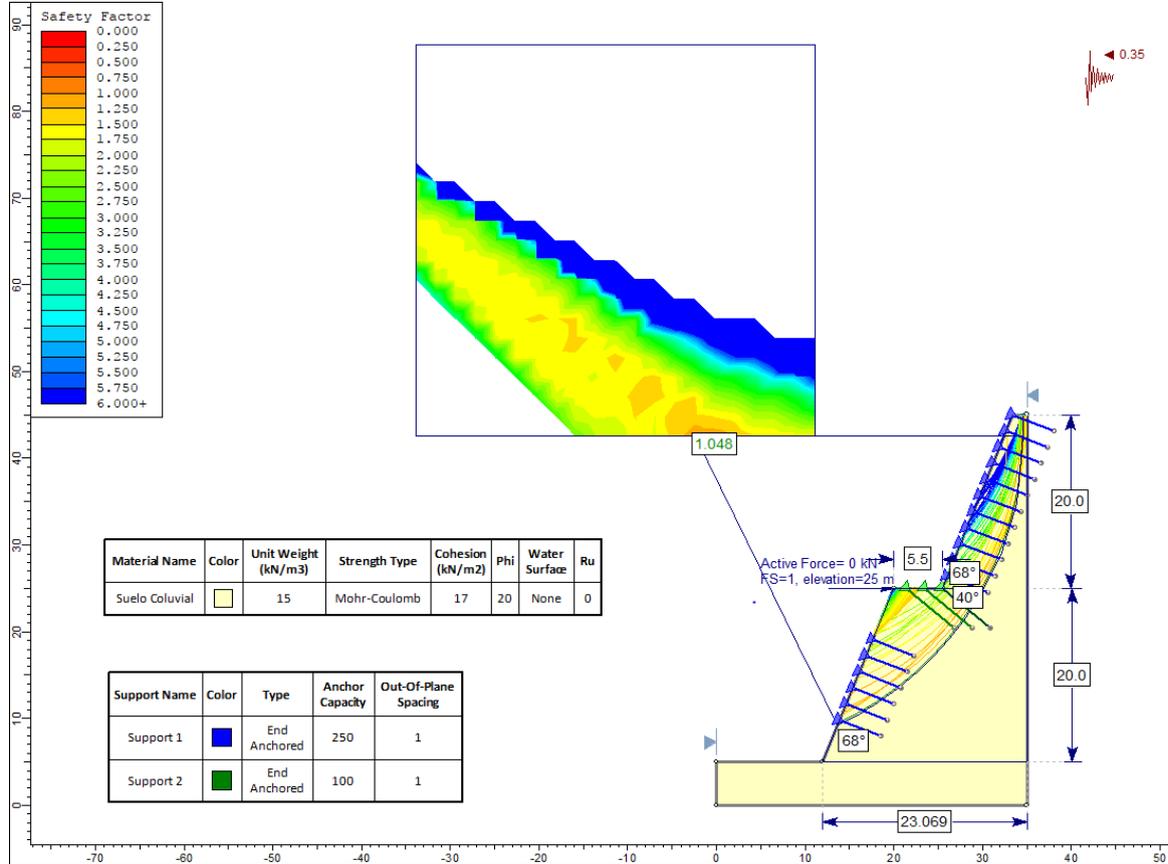
Figura 174

Cálculo del factor de seguridad en el talud N°25 aplicado el control de estabilidad en condición seudoestática

características definen un factor de seguridad de 1.048 indicando estabilidad del talud N°25 en condiciones seudoestática, tal como lo muestra la figura 175.

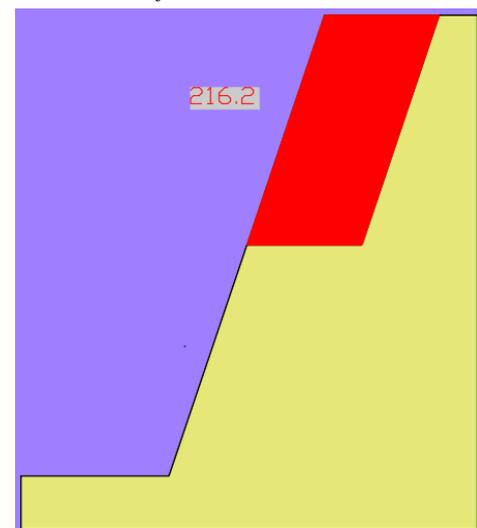
Corte de material en el talud N°25, material a cortar color rojo.

Para estabilizar el talud N°26 es necesario hacer un corte de material de 216.2 m², así como se muestra en la figura 174, construyendo una berma 10.1 metros de ancho, generando dos caras del talud, ambas con ángulo de 72° y altura de 21.5 metros, presentando un factor de seguridad de 1.136 del talud N°26 indicando que estable en condición seudoestática, así lo muestra en la figura 177.
