FACULTAD DE INGENIERÍA

Carrera de Ingeniería Geológica

“ESTUDIO GEOMECÁNICO-GEOTÉCNICO PARA
EL DISEÑO DE ESTABILIDAD DE TALUDES,
ENTRE LA PROGRESIVA DEL 07+580 AL KM
08+970, DE LA CARRETERA CHOROPAMPA-
ASUNCIÓN, SECTOR SALABAMBA,
CAJAMARCA-2021”

Tesis para optar el título profesional de:

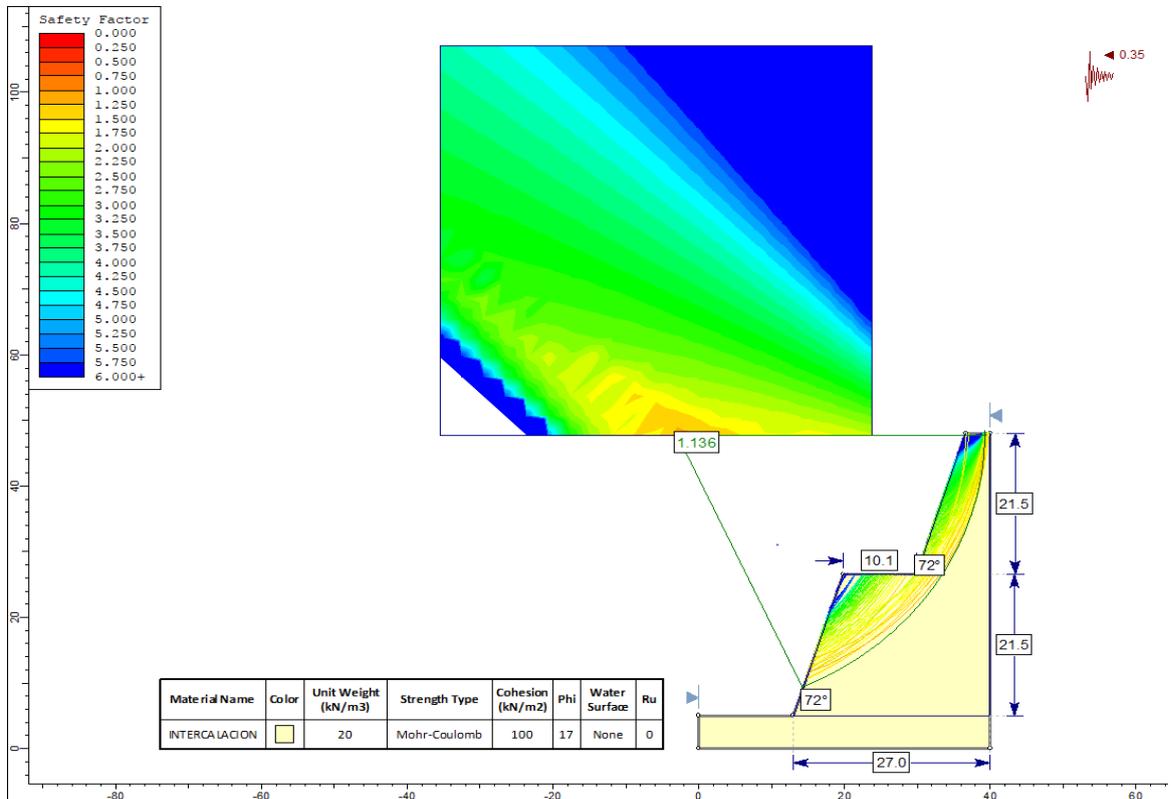
Figura 177

Cálculo del factor de seguridad en el talud N°152 aplicado el control de estabilidad en condición

Para estabilizar el talud N°26 es necesario hacer un corte de material de 216.2 m², así como se muestra en la figura 174, construyendo una berma 10.1 metros de ancho, generando dos caras del talud, ambas con ángulo de 72° y altura de 21.5 metros, presentando un factor de seguridad de 1.136 del talud N°26 indicando que estable en condición seudoestática, así lo muestra en la figura 177.

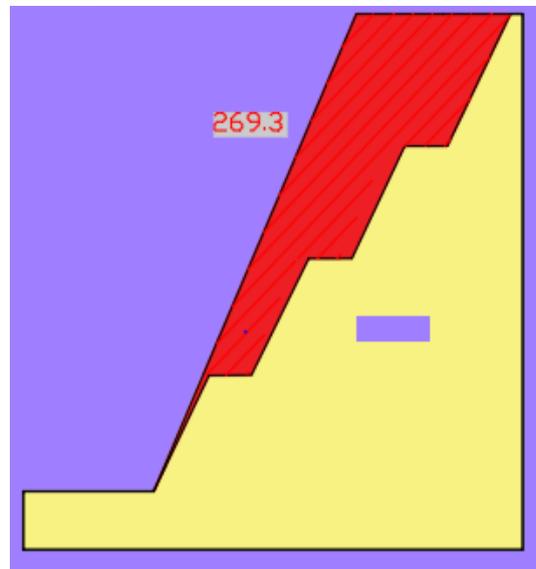
Figura 176

Corte de material en el talud N°27, material a cortar color rojo.

3.8.22. Talud N°27 – estación suelo N°07: Para estabilizar el talud N°27, es necesario

realizar un corte de material de 269.3 m² como se muestra en la figura 176

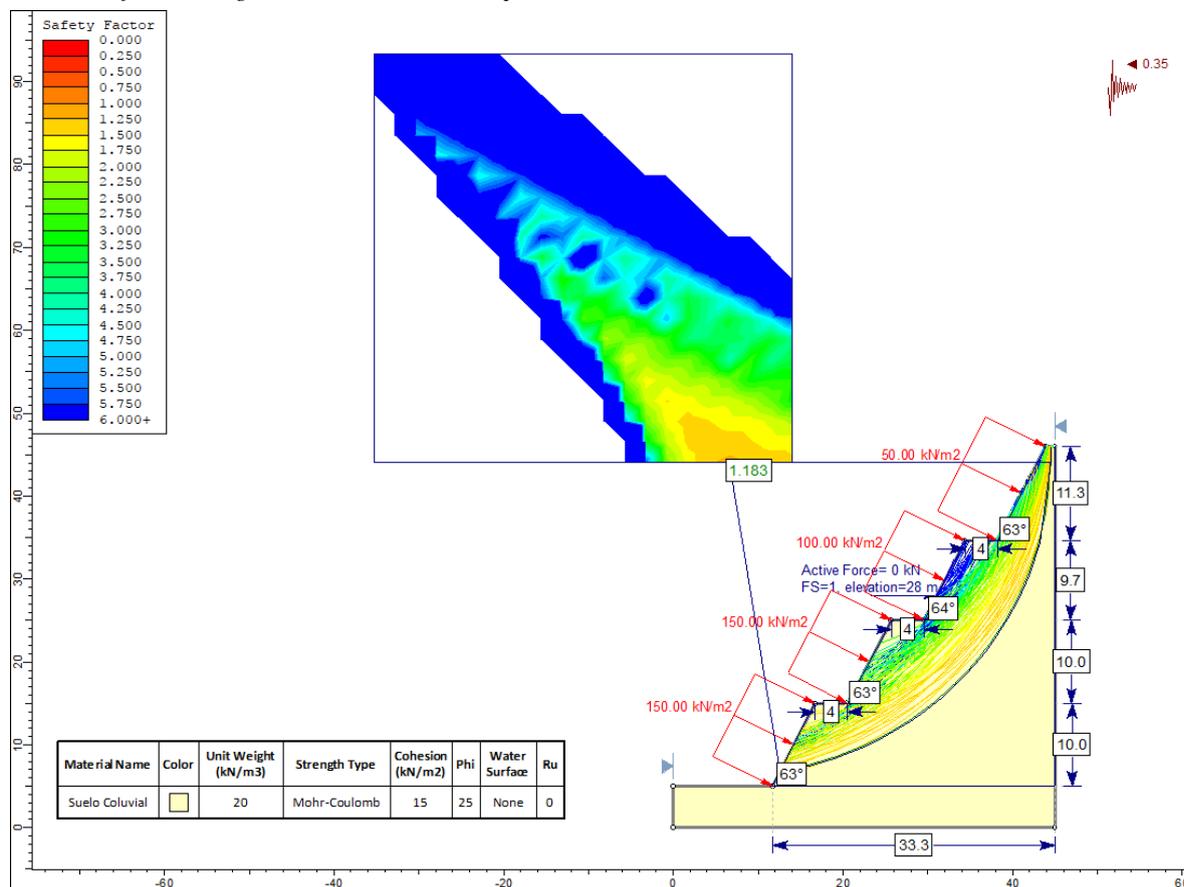
Figura 179

Cálculo del factor de seguridad en el talud N°153 aplicado el control de estabilidad en condición

que el talud N°27 es estable en condiciones pseudoestática, así como se muestra en la figura 179. gnelter@gmail.com

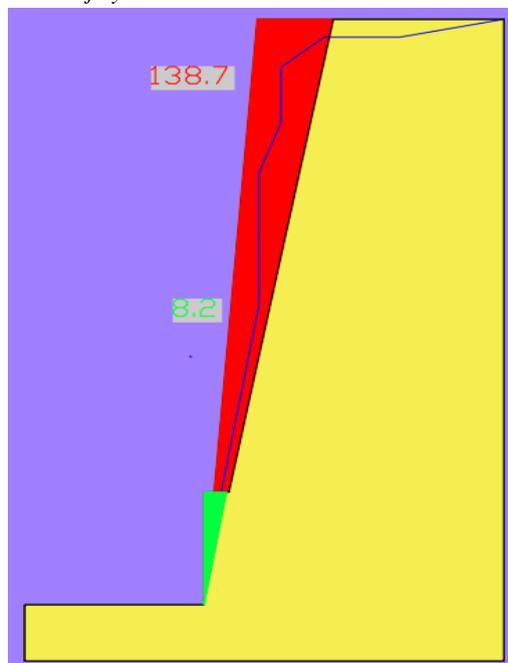
Corte de material en el talud N°28, material a cortar color rojo y material a rellenar color verde.

N°21: Para estabilizar el talud N°28, es necesario realizar un corte de material de 138.7 m² y un relleno de material de 8.2 m² como se muestra en la figura 178, construyendo una berma superior de 12.5 metros de ancho y una cara en el talud con inclinación de 81°, con altura de 52 metros instalándose 43 anclajes de 10 metros de longitud separados cada 1 metro con capacidad de soporte de 200 kN (20.4 toneladas) perpendiculares a las caras, además en el material relleno actúa una distribución de fuerzas de 150.00 Kn/m², lograndose obtener un

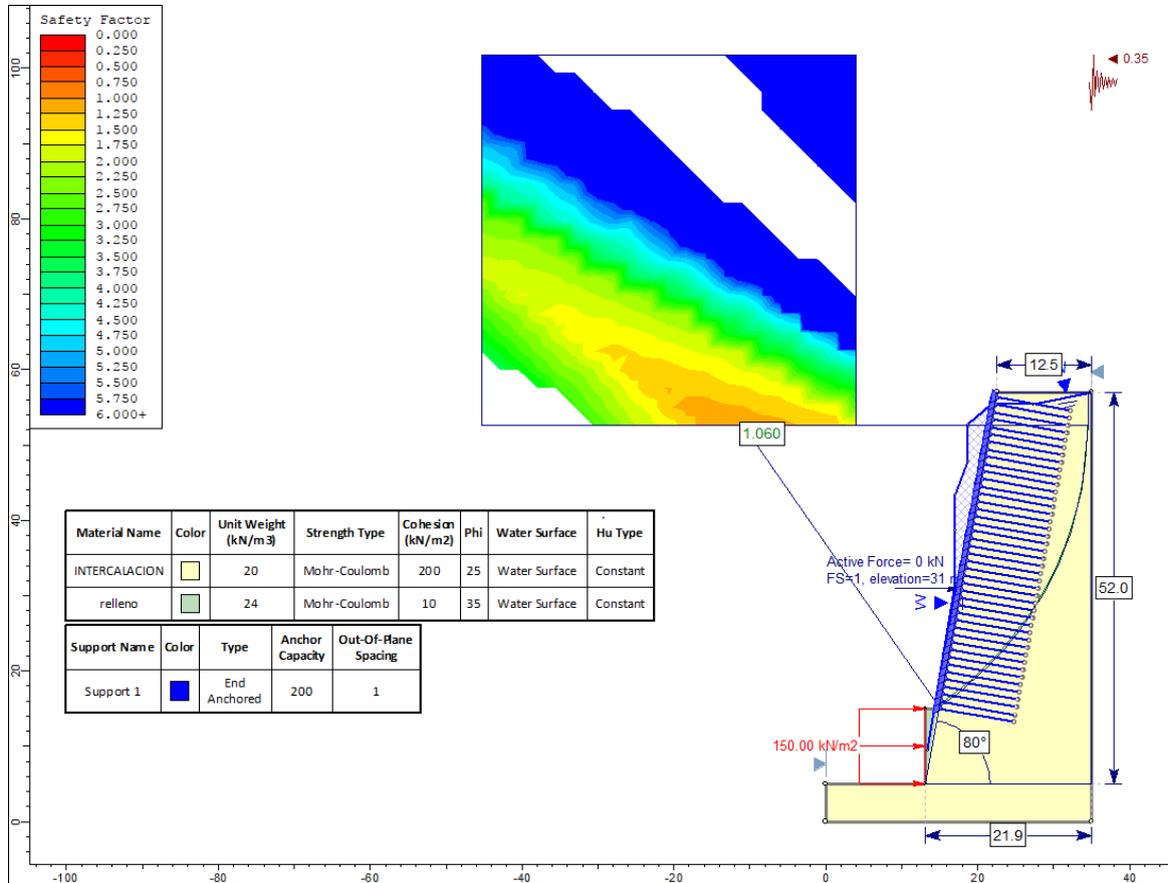
Figura 180

Cálculo del factor de seguridad en el talud N°28 aplicado el control de estabilidad en condición pseudoestática.

factor de seguridad de 1.060 indicando que el talud N°28 es estable en condiciones pseudoestáticas, así como se muestra en la figura 180.

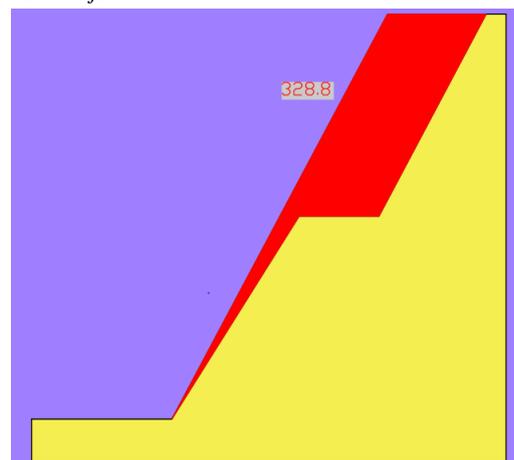
Corte de material en el talud N°29, material a cortar color rojo.

N°22: Para estabilizar el talud N°29, se aplica el método de terraceo, cortando material de 328.8 m² como lo muestra la figura 181, construyendo una berma de 10.1 metros de ancho, generando dos caras, la primera cara con ángulo de 56° respecto a la base y la otra 61 grados con referencia a la berma, ambas con altura de 24 metros, estas característica definen un factor de seguridad de 1.087

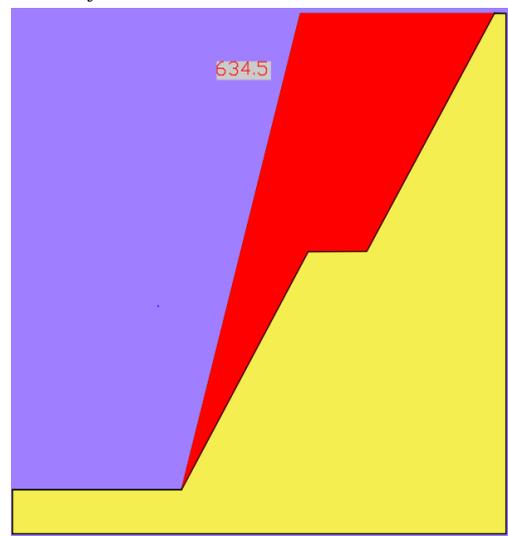
Figura 182

Corte de material en el talud N°30, material a cortar color rojo.

aplica el método de terraceo, cortando material de 634.5 m² como se muestra en la figura 182, construyendo una berma de 7.1 metros generando dos caras en el talud con inclinación de 60° y altura 27 metros, además en cada una de ellas se instalarán anclajes de 10 metros de longitud separados cada 1 metro con capacidad de carga de 100 kN (10.2 toneladas) perpendiculares a las caras, estas características definen un factor de seguridad de 1.079 indicando que el talud N°30 es estable así como se muestra en la figura 184.

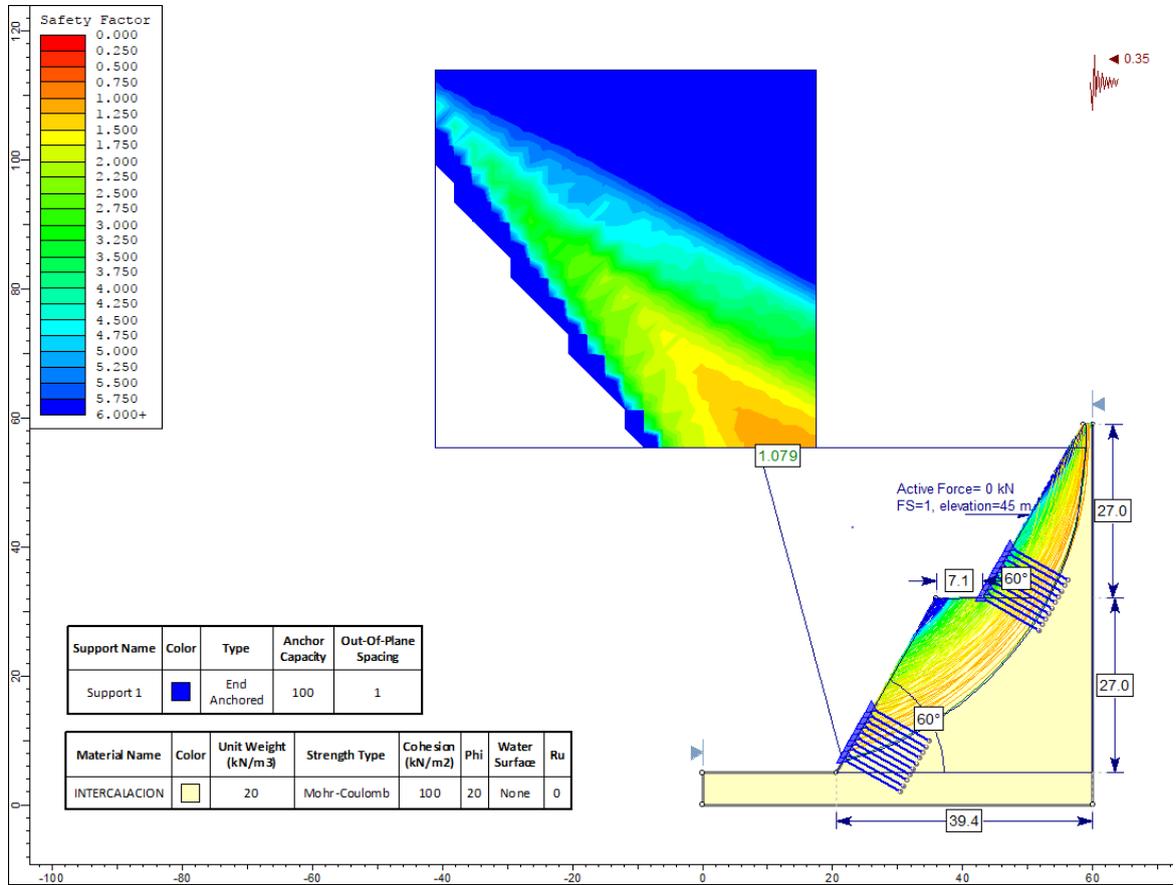
Figura 184

Cálculo del factor de seguridad en el talud N°30 aplicado el control de estabilidad en condición pseudoestática
