FACULTAD DE INGENIERÍA

Carrera de Ingeniería Geológica

“CARACTERIZACIÓN GEOMECÁNICA Y DISEÑO DE ESTABILIDAD DE TALUDES EN EL TRAMO DE CARRETERA KM 40+200 – KM 44+800, DESVÍO MICHICUILLAY-QUINUAMAYO, CAJAMARCA 2021”

Tesis para optar el título profesional de:

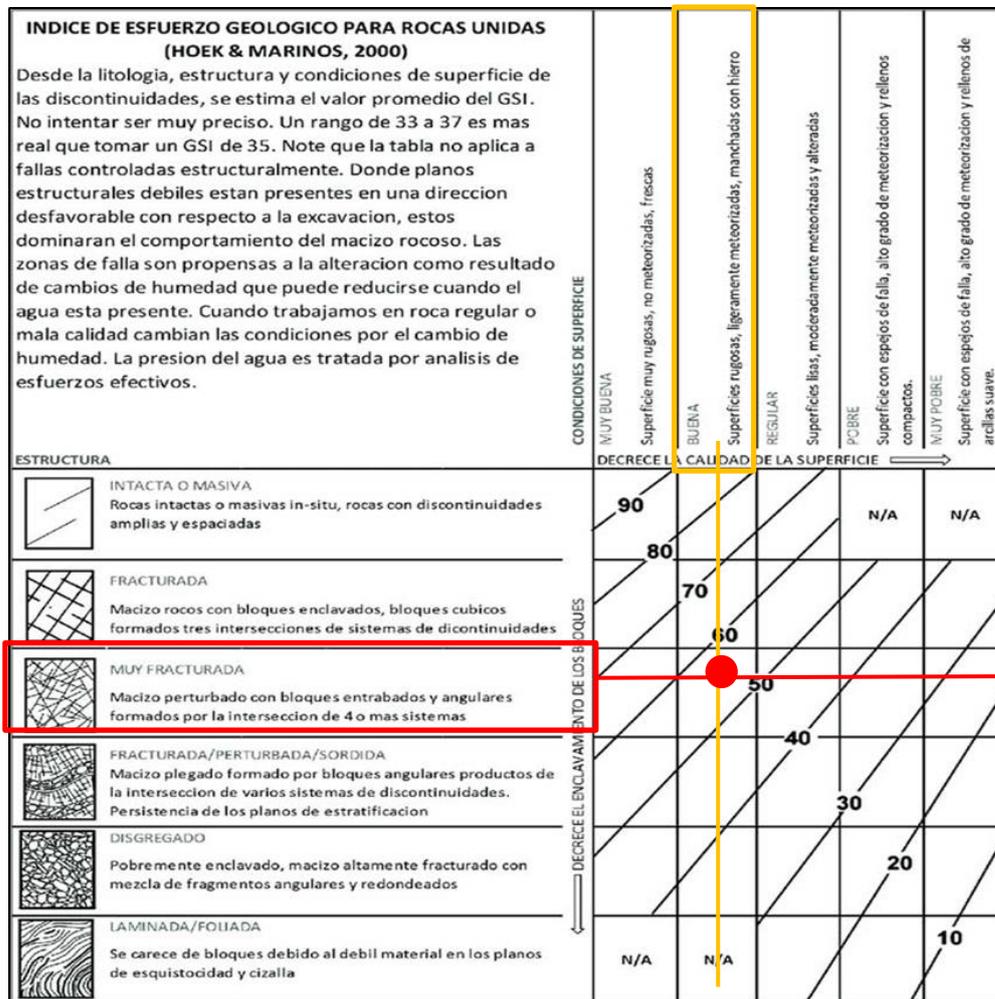
Figura 5.

Valorización de GSI en campo

En este análisis se ingresa el rango de resistencia a la compresión uniaxial y el GSI y el tipo de roca en la que se ha hecho el análisis, para el primer talud se obtuvo un valor de GSI de 55 valorizado en campo y una resistencia a la compresión valorada con golpes de picota la cual se obtuvo entre 25-50Mpa.

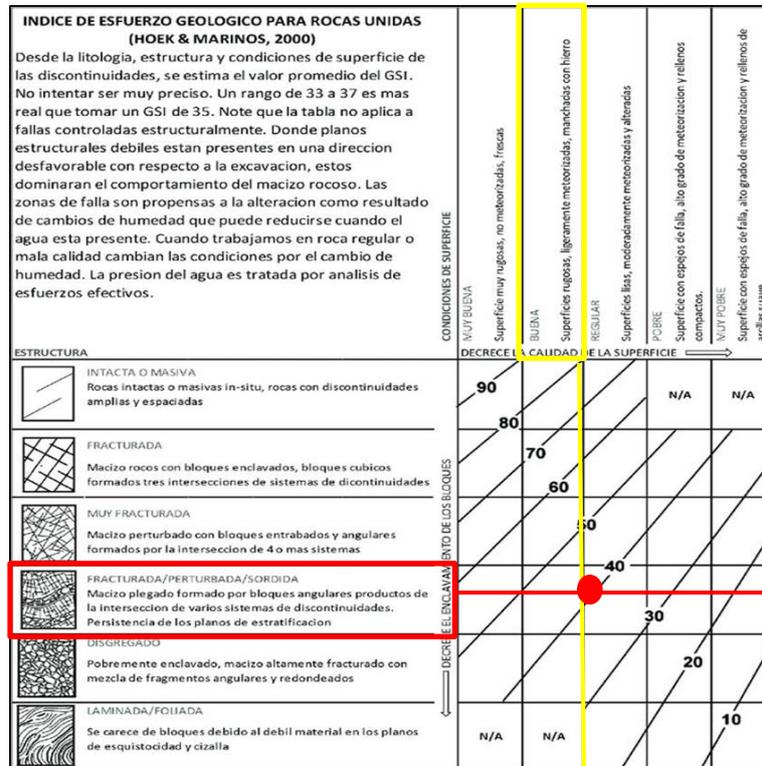
Figura 13.

Talud 2: Valorización de GSI en campo.

En este análisis se ingresa el rango de resistencia a la compresión uniaxial y el GSI y el tipo de roca en la que se ha hecho el análisis, para el primer talud se obtuvo un valor de GSI de 40 valorizado en campo y una resistencia a la compresión valorada con golpes de picota la cual se obtuvo entre 25-50Mpa.

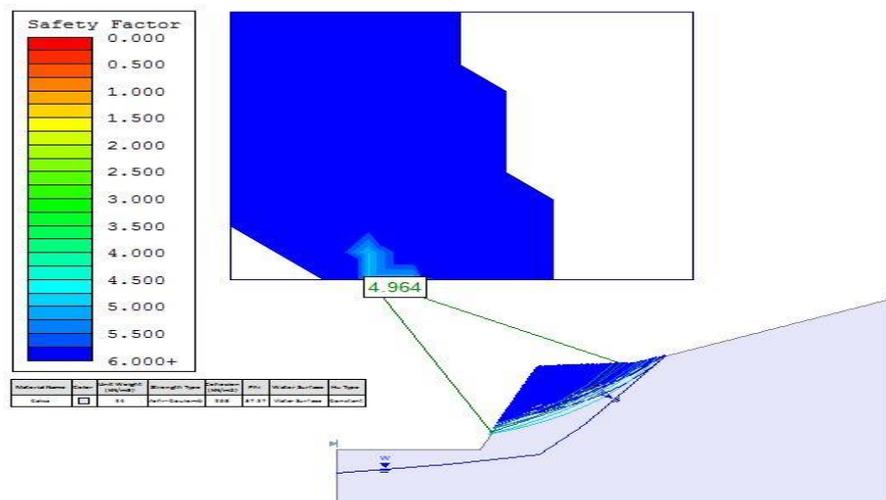
Figura 28.

Talud 3. Análisis del FS en condiciones estáticas con sistema de cambio de topografía.

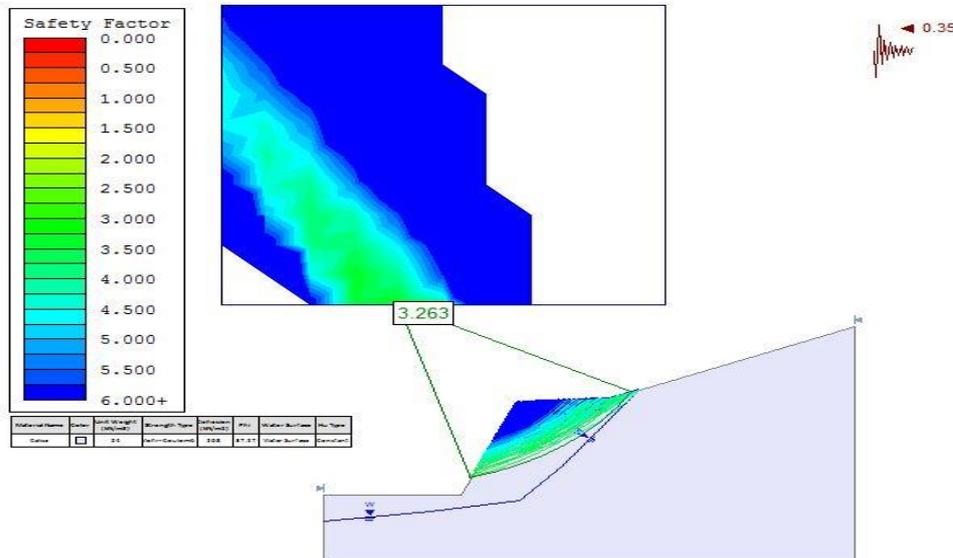
Talud 3. Análisis del FS en condiciones pseudoestáticas con sistema de cambio de topografía.

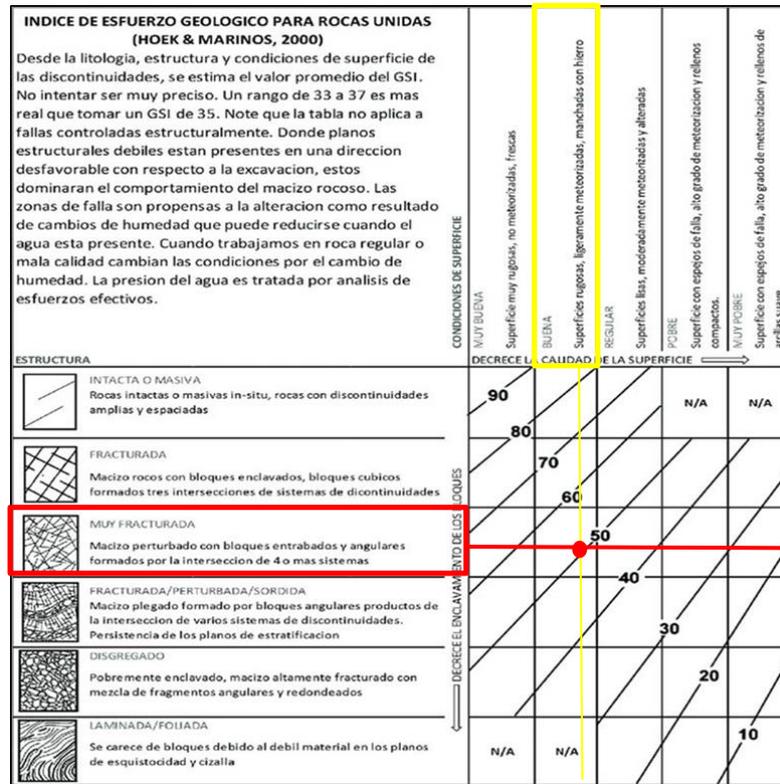
Figura 29.

Valorización de GSI en campo.

En este análisis se ingresa el rango de resistencia a la compresión uniaxial y el GSI y el tipo de roca en la que se ha hecho el análisis, para el primer talud se obtuvo un valor de GSI de 50 valorizado en campo y una resistencia a la compresión valorada con golpes de picota la cual se obtuvo entre 25-50Mpa. Después del análisis se obtuvo un Angulo de fricción de 34.36° y una cohesión relativamente baja de 0.189Mpa.

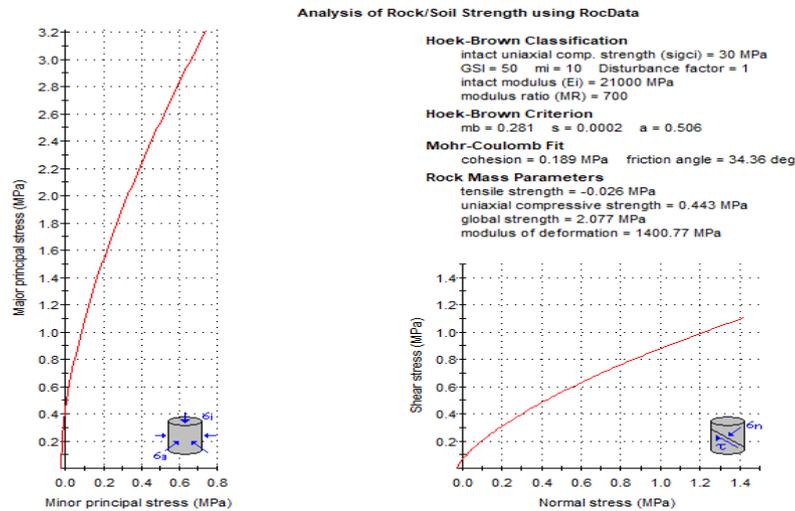
Figura 30.

Talud N°4: Análisis en RocData.

Se obtuvieron por resultados los siguientes; Ángulo de Fricción: 34.36° y Cohesión: 0,189 Mpa.

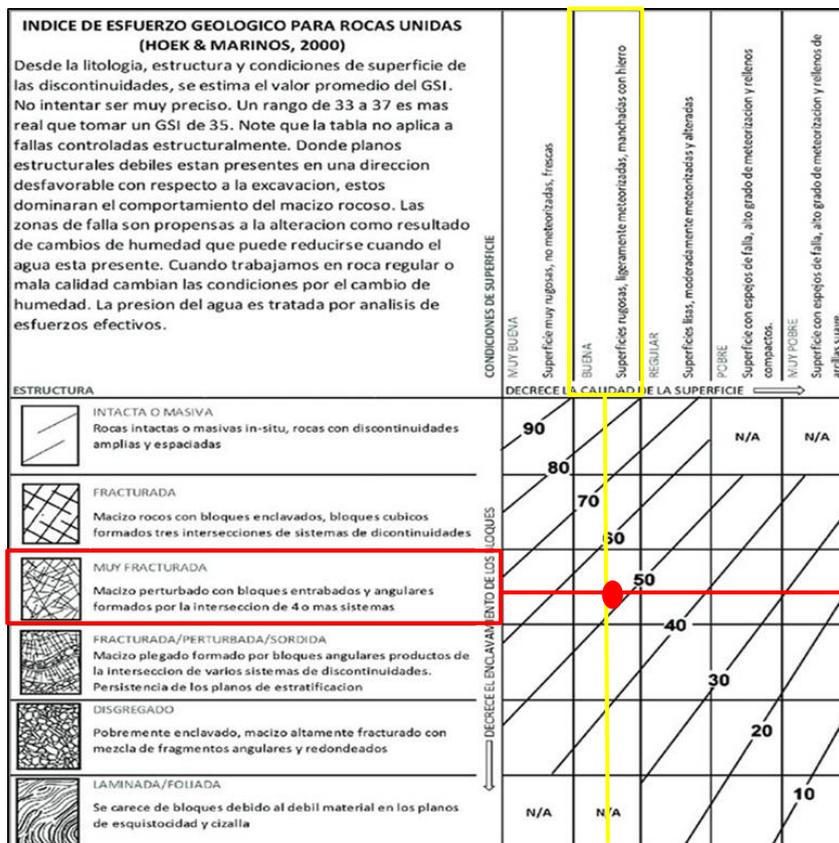
Figura 36.

Valorización de GSI en campo "talud 5".

En este análisis se ingresa el rango de resistencia a la compresión uniaxial, el GSI y el tipo de roca en la que se ha hecho el análisis, para el quinto talud se obtuvo un valor de GSI de 52 valorizado en campo y una resistencia a la compresión valorada con golpes de picota la cual se obtuvo entre 25-50Mpa.

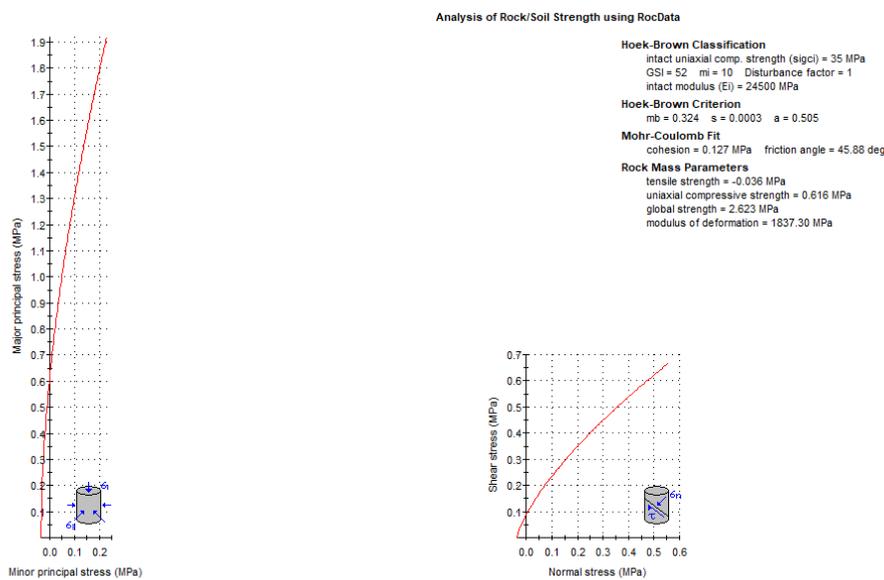
Figura 37.

Talud N°5: Análisis en RocData.

Los resultados obtenidos del análisis son; Ángulo de Fricción: 45.88 y Cohesión: 0,127 Mpa.

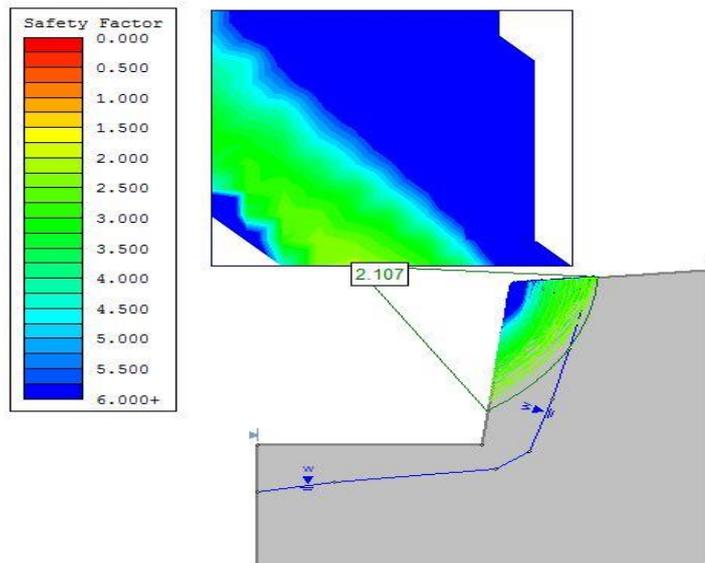
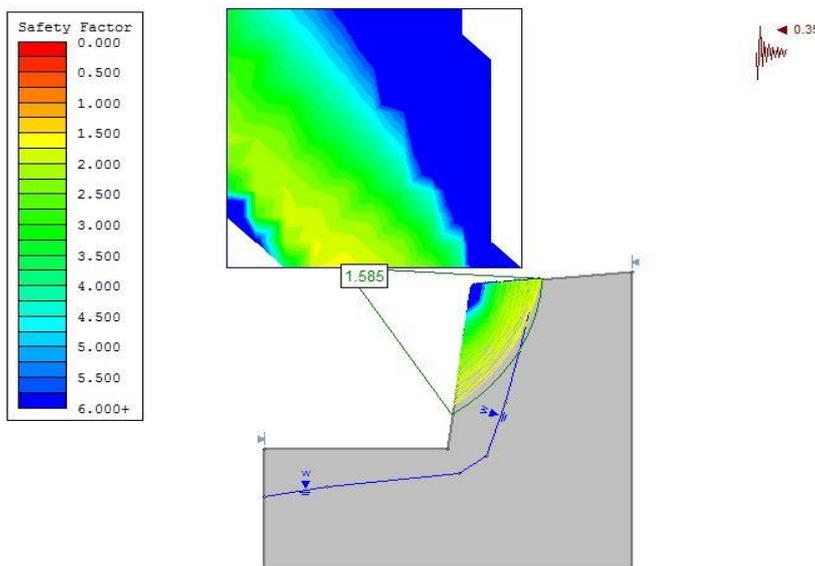
Talud 5: Análisis del Factor de Seguridad en condiciones estáticas.

Talud 5: Análisis del Factor de Seguridad en condiciones pseudoestáticas.

Se aprecia que el talud es estable en su condición inicial con un Factor de Seguridad en condiciones estáticas de 2.107 y para condiciones pseudoestáticas el FS es de 1.585 con coeficiente de sismicidad horizontal de 0.35 y un coeficiente vertical de 0.

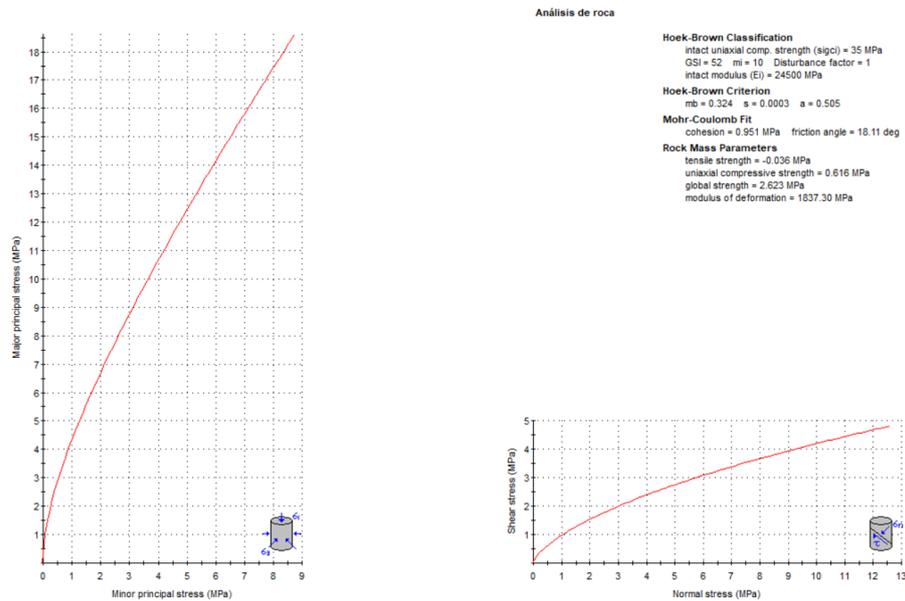
Figura 44.

Talud N°6: Análisis en RocData.

Los resultados obtenidos del análisis son; Ángulo de Fricción: 18.11° y Cohesión: 0,951 Mpa.

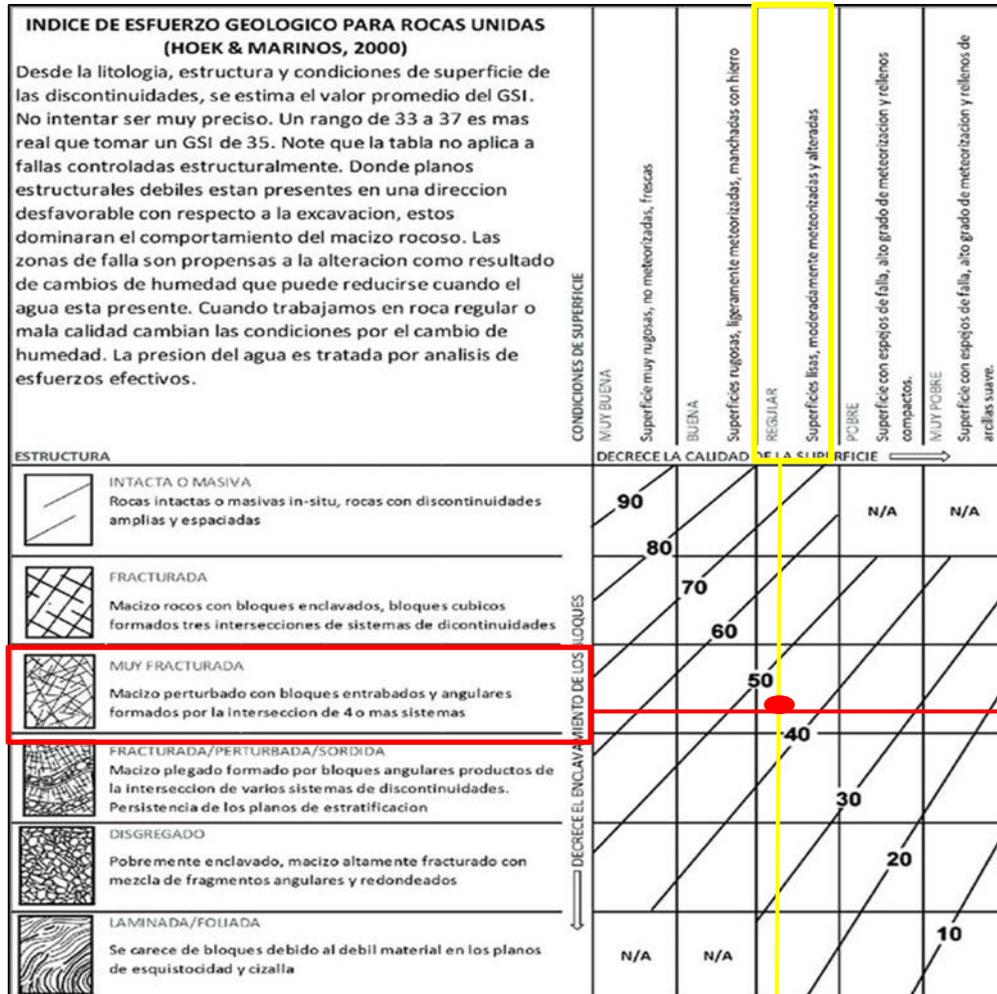
Figura 50.

Valorización de GSI en campo del talud 7.

En este análisis se ingresa el rango de resistencia a la compresión uniaxial y el GSI y el tipo de roca en la que se ha hecho el análisis, para el tercer talud se obtuvo un valor de GSI de 45 valorizado en campo y una resistencia a la compresión valorada con golpes de picota la cual se obtuvo entre 25-50Mpa.

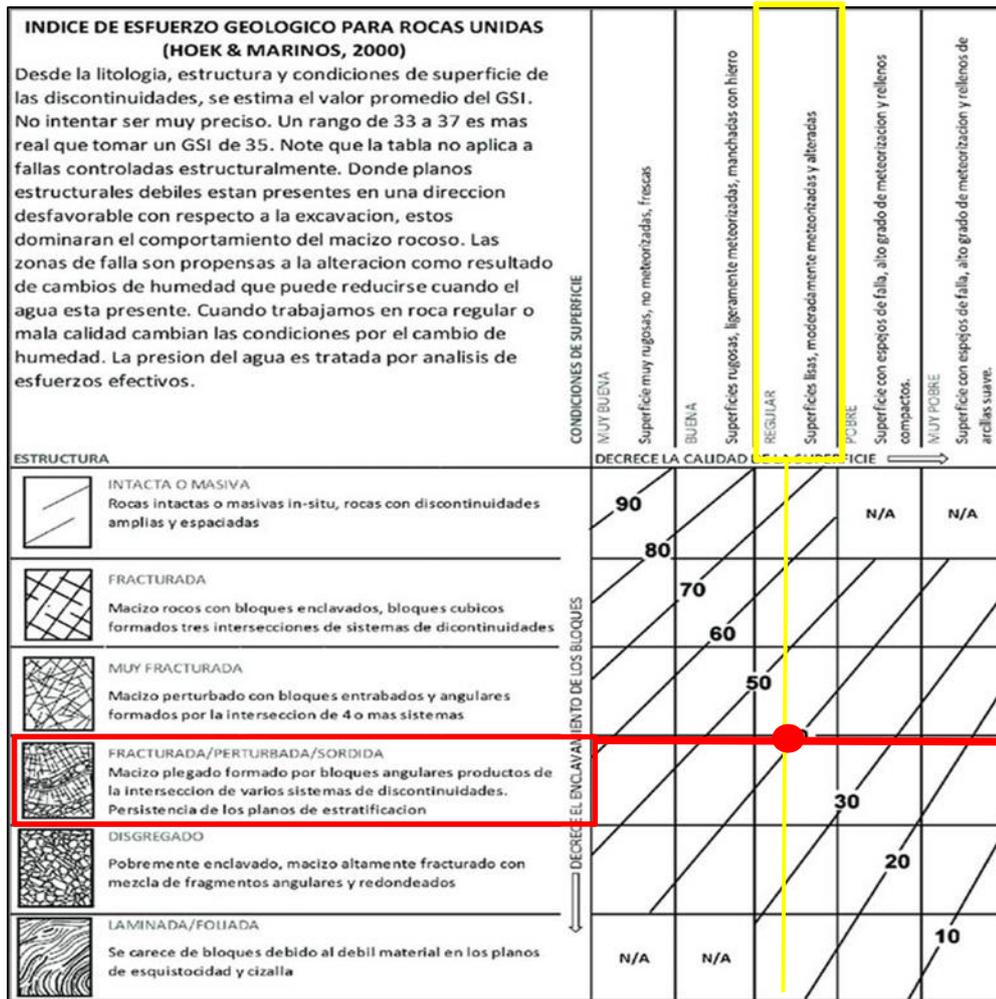
Figura 57.

Valoración de GSI en campo del talud 8.

En este análisis se ingresa el rango de resistencia a la compresión uniaxial y el GSI y el tipo de roca en la que se ha hecho el análisis, para el tercer talud se obtuvo un valor de GSI de 43 valorizado en campo y una resistencia a la compresión valorada con golpes de picota la cual se obtuvo entre 25-50Mpa.

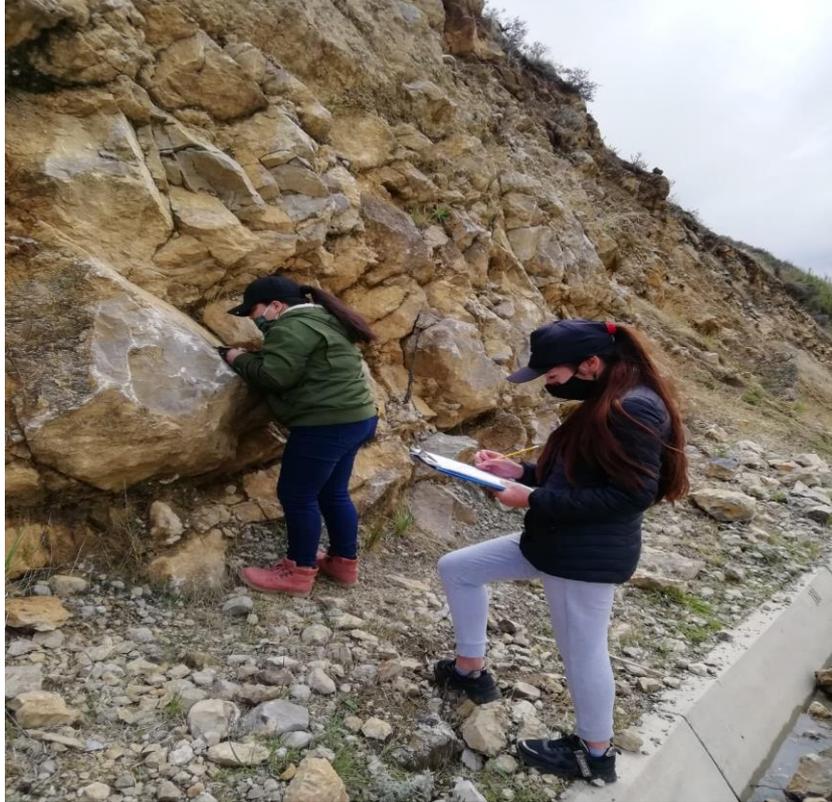
Anexo 12.

Toma de datos geomecánicos

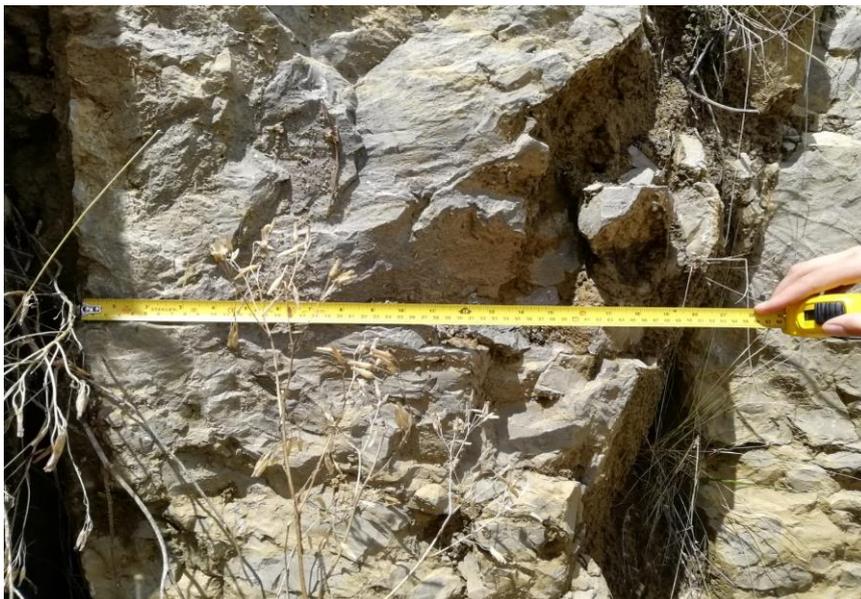
Anexo 13.

Toma del espaciamiento de las discontinuidades
