“EVALUACIÓN DE PATOLOGÍAS ESTRUCTURALES
Y PROPUESTA DE SOLUCIÓN DE LOS FRONTIS DE
LAS CONSTRUCCIONES INFORMALES DEL
CENTRO DE ABASTO LA HERMELINDA, TRUJILLO
2022”

Tesis para optar al título profesional de:

INGENIERO CIVIL

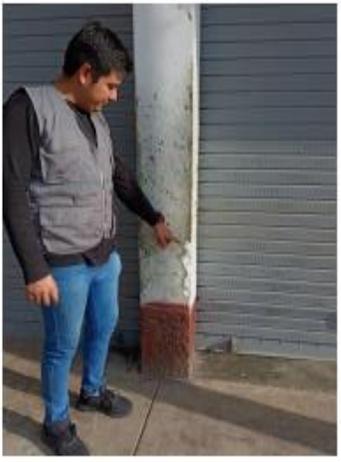
"EVALUACIÓN DE PATOLOGÍAS ESTRUCTURALES Y PROPUESTA DE SOLUCIÓN DE LOS FRENTES DE LAS CONSTRUCCIONES INFORMALES DEL CENTRO DE ABASTO LA HERMELINDA, TRUJILLO 2023"							
Inmueble:	18	Tipo de construcción:	Aporticada	Estado de la fachada del inmueble:	Regular	Fecha:	05/09/2023
PATOLOGÍA EXISTENTE		FOTOGRAFÍA DE ÁREA DAÑADA		FOTOGRAFÍA DE FACHADA		UBICACIÓN EN PLANO	
Humedad Capilar

Humedad Filtración							
Humedad Condensación							
Humedad Accidental							
Erosión							
Grietas							
Fisuras							
Delaminación							
Deformación							
Distorsión							
Desintegración	X						
Corrosión							
Oxidación							
Eflorescencia							
Criptoflorescencia							
Orgánico							
EVALUACIÓN DEL ELEMENTO ESTRUCTURAL							
Muros:		Columnas:		Vigas:		Piso:	
Área total (At):		(At):	15,000 cm ²	(At):		(At):	
Área Afectada (Af):		(Af):	1,200 cm ²	(Af):		(Af):

% A. afectada (%A)		(%A)	8.00 %	(%A)		(%A)	
Condición del elemento estructural (CE)		(CE)	Regular	(CE)		(CE)	
Criterio patológico		Criterio patológico	REPARACIÓN ESTRUCTURAL	Criterio patológico		Criterio patológico	
DIAGNOSTICO Y RESULTADO PATOLÓGICO:	El área afectada del elemento estructural COLUMNA , causado por la patología DESINTEGRACIÓN . Tiene un porcentaje de 8.00 % mayor a 4. Con una condición de elemento estructural Regular . Esto indica por criterio patológico una REPARACIÓN ESTRUCTURAL .						
ALTERNATIVAS DE SOLUCIÓN							
MÉTODOS				PROPUESTAS			
TRADICIONAL	Interior						
	Exterior						
	Interior						
ADITIVOS	Superficial						
	Profundidad						
	Estructural	X		DEBIDO AL PORCENTAJE DE AF >4%, SE PROCEDERÁ A UNA REPARACIÓN ESTRUCTURAL DEL ELEMENTO AFECTADO, APLICANDO UN ADITIVO DE MORTERO REFORZADO CON FIBRAS PARA REPARACIÓN DE ESTRUCTURAS. ESTE TIPO DE ADITIVO SE UTILIZA PARA UN ESPESOR DE RECUBRIMIENTO DE MÍNIMO 5 mm, ESPECIALMENTE PARA REPARAR DAÑOS DE DESINTEGRACIÓN O DELAMINACIÓN EN COLUMNAS, VIGAS, LOSAS Y MUROS. ES RECOMENDABLE QUE ANTES DE APLICAR SE TIENE QUE HACER UNA LIMPIEZA EN LA PARTE AFECTADA Y AGREGAR UN GEL DE ADHERENCIA EPÓXICO PARA UN PERFECTA EFECTIVIDAD. LUEGO, MEZCLAR EL MORTERO CON 0.16 LITROS DE AGUA POR KILO, APLICAR EN CAPAS SUBSECUENTES DE ESPESOR NO MAYOR A 20 mm CADA UNA, ESPERANDO QUE ENDUREZCA CADA CAPA PARA AGREGAR LA SIGUIENTE HASTA DARLE FORMA AL ÁREA AFECTADA. CABE RESALTAR, QUE SE DEBE MANTENER 3 DIAS HÚMEDO Y PROTEGER DEL SOL PARA EL CURADO DEL MORTERO ADITIVO.

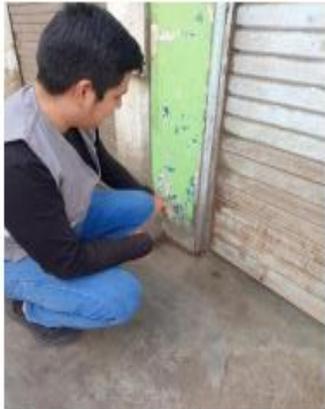
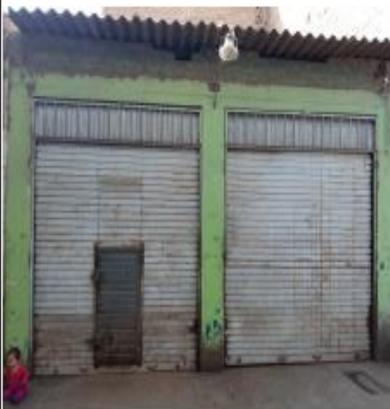
ANEXO N° 187: Ficha Técnica de Evaluación y Propuesta de Solución, Inmueble N° 02

Humedad Filtración							
Humedad Condensación							
Humedad Accidental	X						
Erosión							
Grietas							
Fisuras							
Delaminación							
Deformación							
Distorsión							
Desintegración							
Corrosión							
Oxidación							
Eflorescencia							
Criptoflorescencia							
Orgánico							
EVALUACIÓN DEL ELEMENTO ESTRUCTURAL							
Muros:		Columnas:		Vigas:		Piso:	
Área total (At):		(At):	9,600 cm ²	(At):		(At):	
Área Afectada (Af):		(Af):	900 cm ²	(Af):		(Af):

% A. afectada (%A)		(%A)	9.38 %	(%A)		(%A)	
Condición del elemento estructural (CE)		(CE)	Buena	(CE)		(CE)	
Criterio patológico		Criterio patológico	REPARACIÓN ESTRUCTURAL	Criterio patológico		Criterio patológico	
DIAGNOSTICO Y RESULTADO PATOLÓGICO:	El área afectada del elemento estructural es COLUMNA , causada por la patología HUMEDAD ACCIDENTAL .						
	Tiene un porcentaje de 9.38 % mayor a 4. Con una condición de elemento estructural Buena .						
	Esto indica por criterio patológico una REPARACIÓN ESTRUCTURAL .						
ALTERNATIVAS DE SOLUCIÓN							
MÉTODOS				PROPUESTAS			
TRADICIONAL	Inferior						
	Exterior						
	Interior						
ADITIVOS	Superficial						
	Profundidad						
	Estructural	X		DEBIDO AL PORCENTAJE DE AF ≥ 4%, SE PROCEDERÁ A REALIZAR UNA REPARACIÓN ESTRUCTURAL A BASE DE APLICACIÓN DE BARRERAS ANTIHUMEDAD (PDC) BASADA EN SILANOS PARA TRATAMIENTO DE HUMEDADES EN CONSTRUCCIÓN, UN ADITIVO TIPO GEL APLICADO EN INYECCIÓN, ANTES DE APLICARLO, SE TIENE QUE HACER PEQUEÑAS PERFORACIONES CON TALADRO PUNTA 12MM PARA A CONCRETO Y UNA SEPARACION NO MENOR DE 120MM, LA PROFUNDIDAD DEPENDERÁ DEL ELEMENTO ESTRUCTURAL, QUITAR PARTE DEL TARRAJEO QUE HA SIDO AFECTADO POR LA HUMEDAD HASTA DEJAR LIMPIO LA ZONA AFECTADA, LUEGO APLICAR INYECCIÓN DEL GEL DE BARRERAS ANTIHUMEDAD. CABE RESALTAR QUE ESTE ADITIVO HACE EFECTO CON EL MORTERO EXISTENTE O DAÑADO, ES POR ELLO QUE SE DEBE APLICAR EN ESA ZONA PARA MAYOR EFECTIVIDAD.FINALMENTE, SE DEBERA TARRAJEAR CON EL MISMO ADITIVO MORTERO QUE SE UTILIZA COMO BARRERA DE ANTIHUMEDAD BASADA EN SILANOS.

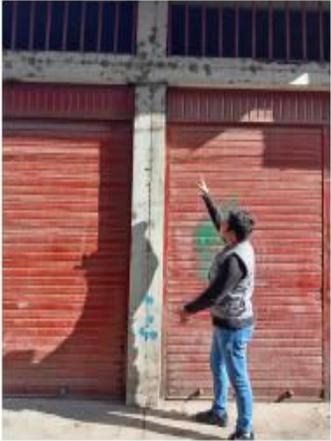
ANEXO N° 190: Ficha Técnica de Evaluación y Propuesta de Solución, Inmueble N° 05

Humedad Filtración					
Humedad Condensación					
Humedad Accidental					
Erosión					
Grietas					
Fisuras					
Delaminación					
Deformación					
Dilatación					
Desintegración	x				
Corrosión					
Oxidación					
Eflorescencia					
Criptoflorescencia					
Orgánico					
EVALUACIÓN DEL ELEMENTO ESTRUCTURAL					
Muros:		Columnas:		Vigas:	
Área total (At):		(At):	15,000 cm ²	(At):	
Área Afectada (Af):		(Af):	500 cm ²	(Af):	
% A. afectada (%A):		(%A):	3.33 %	(%A):

Condición del elemento estructural (CE):		(CE):	Regular	(CE):	
Criterio patológico		Criterio patológico	REPARACIÓN NO ESTRUCTURAL	Criterio patológico	
DIAGNOSTICO Y RESULTADO PATOLÓGICO:	El área afectada del elemento estructural COLUMNA , causado por la patología DESINTEGRACIÓN . Tiene un porcentaje de 3.33 % menor a 4. Con una condición de elemento estructural Regular . Esto indica por criterio patológico una REPARACIÓN NO ESTRUCTURAL .				
ALTERNATIVAS DE SOLUCIÓN					
MÉTODOS			PROPUESTAS		
TRADICIONAL	Inferior				
	Exterior				
	Interior				
ADITIVOS	Superficial	x	DEBIDO AL PORCENTAJE DE AF 34%, SE PROCEDERÁ A UNA REPARACIÓN SUPERFICIAL DEL ELEMENTO AFECTADO, APLICANDO UN ADITIVO DE MORTERO REFORZADO CON FIBRAS PARA REPARACIÓN DE ESTRUCTURAS, ESTE TIPO DE ADITIVO SE UTILIZA PARA UN ESPESOR DE RECUBRIMIENTO DE MÍNIMO 5 mm, ESPECIALMENTE PARA REPARAR DAÑOS DE DESINTEGRACIÓN O DELAMINACIÓN EN COLUMNAS, VIGAS, LOSAS Y MUROS. ES RECOMENDABLE QUE ANTES DE APLICAR SE TIENE QUE HACER UNA LIMPIEZA EN LA PARTE AFECTADA Y AGREGAR UN GEL DE ADHERENCIA EPÓXICO PARA UN PERFECTA EFECTIVIDAD. LUEGO, MEZCLAR EL MORTERO CON 0.16 LITROS DE AGUA POR KILO, APLICAR EN CAPAS SUBSECUENTES DE ESPESOR NO MAYOR A 20 mm CADA UNA, ESPERANDO QUE ENDUREZCA CADA CAPA PARA AGREGAR LA SIGUIENTE HASTA DARLE FORMA AL ÁREA AFECTADA. CABE RESALTAR, QUE SE DEBE MANTENER 3 DIAS HÚMEDO Y PROTEGER DEL SOL PARA EL CURADO DE ESTE.

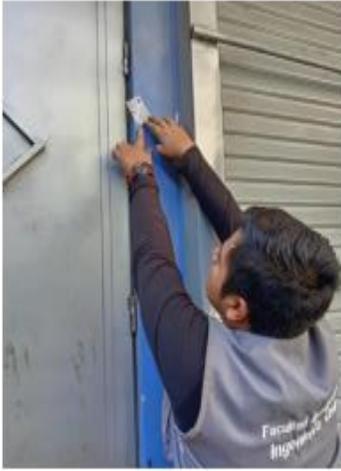
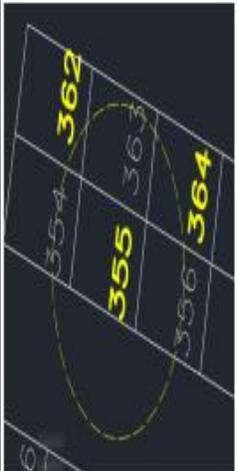
Humedad Filtración							
Humedad Condensación							
Humedad Accidental							
Erosión							
Grietas							
Fisuras	x						
Delaminación							
Deformación							
Distorsión							
Desintegración							
Corrosión							
Oxidación							
Eflorencia							
Criptoflorescencia							
Orgánico							
EVALUACIÓN DEL ELEMENTO ESTRUCTURAL							
Muros:		Columnas:		Vigas:		Piso:	
Área total (At):		(At):	11,200 cm ²	(At):		(At):	
Área Afectada (Af):		(Af):	L=25 mm, e=0.80mm L=50 mm, e=0.50 mm	(Af):		(Af):

% A. afectada (%A)		(%A)	750.00 mm	(%A)		(%A)	
Condición del elemento estructural (CE)		(CE)	Buena	(CE)		(CE)	
Criterio patológico		Criterio patológico	REPARACIÓN NO ESTRUCTURAL.	Criterio patológico		Criterio patológico	
DIAGNOSTICO Y RESULTADO PATOLÓGICO:		El area afectada del elemento estructural		COLUMNA , causado por la patologia		FISURAS	
		Tiene un daño de 750.00 mm		Con una condición de elemento estructural		Buena	
		Esto indica por criterio patológico una		REPARACIÓN NO ESTRUCTURAL.			
ALTERNATIVAS DE SOLUCIÓN							
MÉTODOS				PROPUESTAS			
TRADICIONAL	Interior						
	Exterior						
	Interior						
ADITIVOS	Superficial	x		DEBIDO AL PORCENTAJE AFECTADO MENOR A 4%, NO SE PROCEDERÁ A UNA REPARACIÓN ESTRUCTURAL NO OBSTANTE, SI SE HARÁ UNA REPARACIÓN SUPERFICIAL APLICANDO UN SELLANTE ACRÍLICO SEMIELÁSTICO, PARA FISURAS Y UNIONES EN INTERIORES Y EXTERIORES, MEJORANDO LA CAUDAD ESTÉTICA DEL FRONTIS DE LA CONSTRUCCIÓN PARA CUBRIR FISURAS DE E ≤10MM.

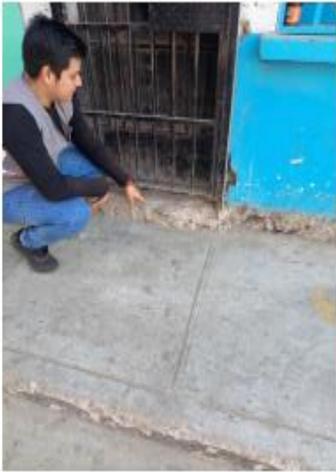
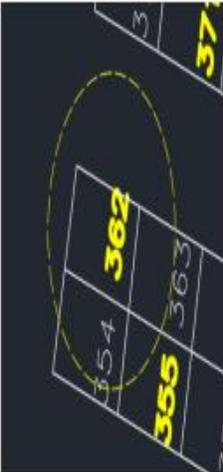
Humedad Filtración							
Humedad Condensación							
Humedad Accidental							
Erosión							
Grietas							
Fisuras							
Delaminación							
Deformación							
Distorsión							
Desintegración	x						
Corrosión							
Oxidación							
Eflorescencia							
Criptoflorescencia							
Orgánico							
EVALUACIÓN DEL ELEMENTO ESTRUCTURAL							
Muros:		Columnas:		Vigas:		Piso:	
Área total (At):		(At):		(At):		(At):	14.500 cm ²
Área Afectada (Af):		(Af):		(Af):		(Af):	12.500 cm ²

% A. afectada (%A)		(%A)		(%A)		(%A)	86.21 %
Condición del elemento estructural (CE)		(CE)		(CE)		(CE)	Mala
Criterio patológico		Criterio patológico		Criterio patológico		Criterio patológico	REPARACIÓN ESTRUCTURAL
DIAGNOSTICO Y RESULTADO PATOLÓGICO:		<p>El área afectada del elemento estructural PISO, causado por la patología DESINTEGRACIÓN. Tiene un porcentaje de 86.21 % mayor a 4. Con una condición de elemento estructural Mala. Esto indica por criterio patológico una REPARACIÓN ESTRUCTURAL.</p>					
ALTERNATIVAS DE SOLUCIÓN							
MÉTODOS				PROPUESTAS			
TRADICIONAL	Interior						
	Exterior						
	Interior						
ADITIVOS	Superficial	x		<p>DEBIDO AL PORCENTAJE DE AF ≥4%. SE PROCEDERÁ A UNA REPARACIÓN ESTRUCTURAL DEL ELEMENTO AFECTADO, APLICANDO UN ADITIVO DE MORTERO REFORZADO CON FIBRAS PARA REPARACIÓN DE ESTRUCTURAS. ESTE TIPO DE ADITIVO SE UTILIZA PARA UN ESPESOR DE RECUBRIMIENTO DE MÍNIMO 5mm, ESPECIALMENTE PARA REPARAR DAÑOS DE DESINTEGRACIÓN O DELAMINACIÓN EN COLUMNAS, VIGAS, LOSAS, PISOS Y MUROS. ES RECOMENDABLE QUE ANTES DE APLICAR SE TIENE QUE HACER UNA LIMPIEZA EN LA PARTE AFECTADA Y AGREGAR UN GEL DE ADHERENCIA EPÓXICO PARA UN PERFECTA EFECTIVIDAD. LUEGO, MEZCLAR EL MORTERO CON 0.16 LITROS DE AGUA POR KILO, APLICAR EN CAPAS SUBSECUENTES DE ESPESOR NO MAYOR A 20 mm CADA UNA, ESPERANDO QUE ENDUREZCA CADA CAPA PARA AGREGAR LA SIGUIENTE HASTA DARLE FORMA AL ÁREA AFECTADA. CABE RESALTAR, QUE SE DEBE MANTENER 3 DÍAS HÚMEDO Y PROTEGER DEL SOL PARA EL CURADO DE ESTE.</p>

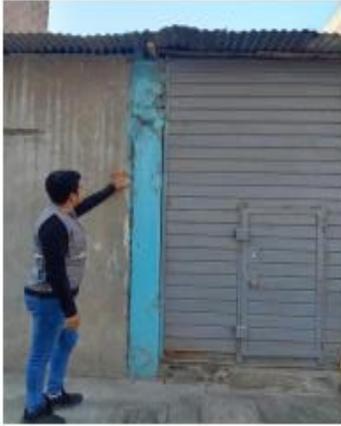
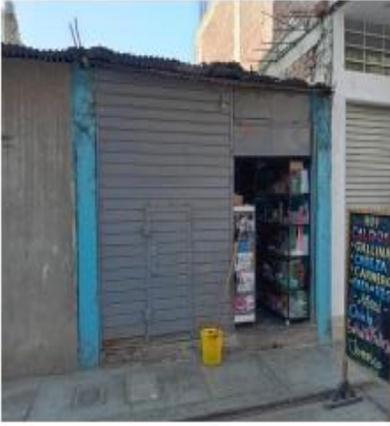
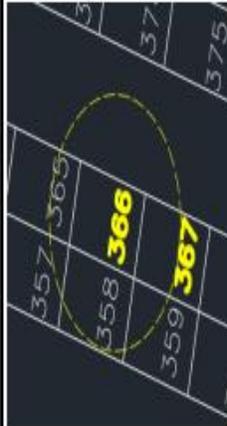
Humedad Filtración							
Humedad Condensación							
Humedad Accidental							
Erosión							
Grietas							
Fisuras							
Delaminación							
Deformación							
Distorsión							
Desintegración	x						
Corrosión							
Oxidación							
Eflorescencia							
Criptoflorescencia							
Orgánico							
EVALUACIÓN DEL ELEMENTO ESTRUCTURAL							
Muros:		Columnas:		Vigas:		Piso:	
Área total (At):		(At):	11.200 cm ²	(At):		(At):	
Área Afectada (Af):		(Af):	3.600 cm ²	(Af):		(Af):

% A. afectada (%A):		(%A)	32.14 %	(%A)		(%A)	
Condición del elemento estructural (CE):		(CE)	Regular	(CE)		(CE)	
Criterio patológico		Criterio patológico	REPARACIÓN ESTRUCTURAL.	Criterio patológico		Criterio patológico	
DIAGNOSTICO Y RESULTADO PATOLÓGICO:	<p>El área afectada del elemento estructural COLUMNA, causado por la patología DESINTEGRACIÓN Tiene un porcentaje de 32.14 % mayor a 4. Con una condición de elemento estructural Regular Esto indica por criterio patológico una REPARACIÓN ESTRUCTURAL.</p>						
ALTERNATIVAS DE SOLUCIÓN							
MÉTODOS				PROPUESTAS			
TRADICIONAL	Inferior						
	Exterior						
	Interior						
ADITIVOS	Superficial						
	Profundidad						
	Estructural	x		<p>DEBIDO AL PORCENTAJE DE AF ≥4%, SE PROCEDERÁ A UNA REPARACIÓN ESTRUCTURAL DEL ELEMENTO AFECTADO, APLICANDO UN ADITIVO DE MORTERO REFORZADO CON FIBRAS PARA REPARACIÓN DE ESTRUCTURAS, ESTE TIPO DE ADITIVO SE UTILIZA PARA UN ESPESOR DE RECUBRIMIENTO DE MÍNIMO 5mm, ESPECIALMENTE PARA REPARAR DAÑOS DE DESINTEGRACIÓN O DELAMINACIÓN EN COLUMNAS, VIGAS, LOSAS Y MUROS. ES RECOMENDABLE QUE ANTES DE APLICAR SE TIENE QUE HACER UNA LIMPIEZA EN LA PARTE AFECTADA Y AGREGAR UN GEL DE ADHERENCIA EPÓXICO PARA UN PERFECTA EFECTIVIDAD. LUEGO, MEZCLAR EL MORTERO CON 0.16 LITROS DE AGUA POR KILO, APLICAR EN CAPAS SUBSECUENTES DE ESPESOR NO MAYOR A 20mm CADA UNA, ESPERANDO QUE ENDUREZCA CADA CAPA PARA AGREGAR LA SIGUIENTE HASTA DARLE FORMA AL ÁREA AFECTADA. CABE RESALTAR, QUE SE DEBE MANTENER 3 DIAS HÚMEDO Y PROTEGER DEL SOL PARA EL CURADO DE ESTE.</p>

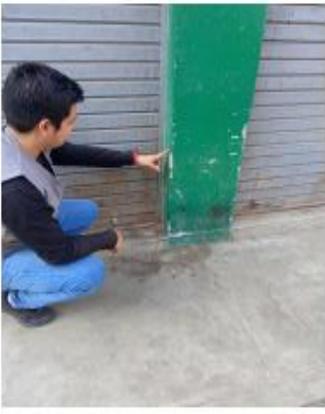
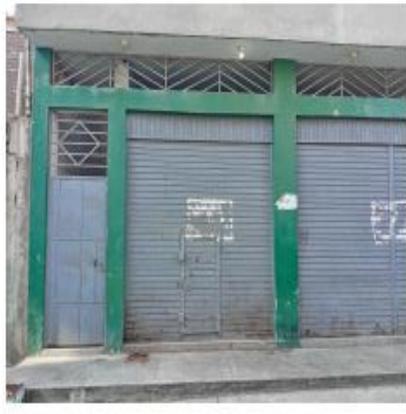
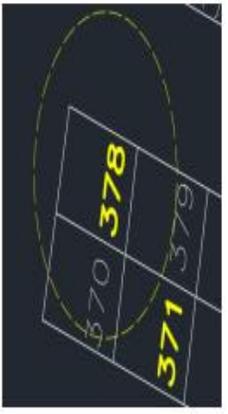
ANEXO N° 197: Ficha Técnica de Evaluación y Propuesta de Solución, Inmueble N° 12

Humedad Filtración								
Humedad Condensación								
Humedad Accidental								
Erosión								
Grietas								
Fisuras	X							
Delaminación								
Deformación								
Distorsión								
Desintegración	X							
Corrosión								
Oxidación								
Eflorescencia								
Criptoflorescencia								
Orgánico								
EVALUACIÓN DEL ELEMENTO ESTRUCTURAL								
Columnas: (Fisuras)		Columnas: (Desintegración)		Vigas:		Piso:

Área total (At):	15.000 cm ²	(At):	15.000 cm ²	(At):		(At):		
Área Afectada (Af):	L=35 mm, e=0.50mm L=80 mm, e=0.70 mm	(Af):	100 cm ²	(Af):		(Af):		
% A. afectada (%A)	460.00 mm	(%A)	0.67 %	(%A)		(%A)		
Condición del elemento estructural (CE)	Buena	(CE)	Buena	(CE)		(CE)		
Criterio patológico	REPARACIÓN NO ESTRUCTURAL	Criterio patológico	REPARACIÓN NO ESTRUCTURAL	Criterio patológico		Criterio patológico		
DIAGNOSTICO Y RESULTADO PATOLÓGICO:	El área afectada del elemento estructural COLUMNA , causado por la patología DESINTEGRACIÓN y FISURAS . Tiene un porcentaje de 0.67 % menor a 4, y un daño de 460.00 mm . Con una condición de elemento estructural Buena . Esto indica por criterio patológico una REPARACIÓN NO ESTRUCTURAL .							
ALTERNATIVAS DE SOLUCIÓN								
MÉTODOS			PROPUESTAS					
TRADICIONAL	Inferior							
	Exterior							
	Interior							
ADITIVOS	Superficial	X	DEBIDO AL PORCENTAJE DE AF $\leq 4\%$, SE PROCEDERÁ A UNA REPARACIÓN SUPERFICIAL DEL ELEMENTO AFECTADO, APLICANDO UN ADITIVO DE MORTERO REFORZADO CON FIBRAS PARA LA REPARACIÓN DE LA DESINTEGRACIÓN. ESTE TIPO DE ADITIVO SE UTILIZA PARA UN ESPESOR DE RECUBRIMIENTO DE MÍNIMO 5 mm, ESPECIALMENTE PARA REPARAR DAÑOS DE DESINTEGRACIÓN O DELAMINACIÓN EN COLUMNAS, VIGAS, LOSAS Y MUROS. ES RECOMENDABLE QUE ANTES DE APLICAR SE TIENE QUE HACER UNA LIMPIEZA EN LA PARTE AFECTADA Y AGREGAR UN GEL DE ADHERENCIA EPÓXICO PARA UN PERFECTA EFECTIVIDAD. LUEGO, MEZCLAR EL MORTERO CON 0.16 LITROS DE AGUA POR KILO, APLICAR EN CAPAS SUBSECUENTES DE ESPESOR NO MAYOR A 20 mm CADA UNA, ESPERANDO QUE ENDUREZCA CADA CAPA PARA AGREGAR LA SIGUIENTE HASTA DARLE FORMA AL ÁREA AFECTADA. CABE RESALTAR, QUE SE DEBE MANTENER 3 DÍAS HÚMEDO Y PROTEGER DEL SOL PARA EL CURADO DE ESTE. Y PARA LAS FISURAS SE HARÁ REPARACIONES SUPERFICIALES APLICANDO UN SELLANTE ACRÍLICO SEMIELÁSTICO, PARA FISURAS Y UNIONES EN INTERIORES Y EXTERIORES, MEJORANDO LA CALIDAD ESTÉTICA DEL FRONTIS DE LA CONSTRUCCIÓN CUBRIENDO FISURAS DE E ≤ 10 MM.

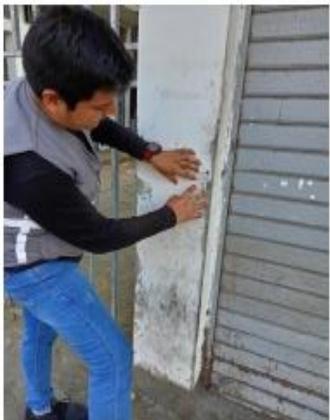
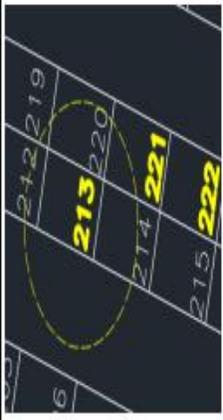
Humedad Filtración							
Humedad Condensación							
Humedad Accidental							
Erosión							
Grietas							
Fisuras	x						
Delaminación							
Deformación							
Distorsión							
Desintegración	x						
Corrosión							
Oxidación							
Eflorescencia							
Criptoflorescencia							
Orgánico							
EVALUACIÓN DEL ELEMENTO ESTRUCTURAL							
Columnas: (Fisuras)		Columnas: (Desintegración)		Vigas:		Piso:	
Área total (At):	12.000 cm ²	(At):	12.000 cm ²	(At):		(At):

Área Afectada (Af):	L= 339 mm. e=0.50mm	(Af):	700 cm ²	(Af):		(Af):	
% A. afectada (%A)	678.00 mm	(%A)	5.83 %	(%A)		(%A)	
Condición del elemento estructural (CE)	Regular	(CE)	Regular	(CE)		(CE)	
Criterio patológico	REPARACIÓN NO ESTRUCTURAL	Criterio patológico	REPARACIÓN ESTRUCTURAL	Criterio patológico		Criterio patológico	
DIAGNOSTICO Y RESULTADO PATOLÓGICO:	El área afectada del elemento estructural COLUMNA , causado por la patología FISURAS y DESINTEGRACIÓN . Tiene un porcentaje de 5.83 % mayor a 4 y un daño de 678.00 mm Con una condición de elemento estructural Regular . Esto indica por criterio patológico una REPARACIÓN ESTRUCTURAL .						
ALTERNATIVAS DE SOLUCIÓN							
MÉTODOS				PROPUESTAS			
TRADICIONAL	Interior						
	Exterior						
	Interior						
ADITIVOS	Superficial						
	Profundidad						
	Estructural	x	DEBIDO AL PORCENTAJE DE AF >4%, SE PROCEDERÁ A UNA REPARACIÓN ESTRUCTURAL DEL ELEMENTO AFECTADO, APLICANDO UN ADITIVO DE MORTERO REFORZADO CON FIBRAS PARA LA REPARACIÓN DE LA DESINTEGRACIÓN, ESTE TIPO DE ADITIVO SE UTILIZA PARA UN ESPESOR DE RECUBRIMIENTO DE MÍNIMO 5 mm, ESPECIALMENTE PARA REPARAR DAÑOS DE DESINTEGRACIÓN O DELAMINACIÓN EN COLUMNAS, VIGAS, LOSAS Y MUROS. ES RECOMENDABLE QUE ANTES DE APLICAR SE TIENE QUE HACER UNA LIMPIEZA EN LA PARTE AFECTADA Y AGREGAR UN GEL DE ADHERENCIA EPÓXICO PARA UN PERFECTA EFECTIVIDAD. LUEGO, MEZCLAR EL MORTERO CON 0.16 LITROS DE AGUA POR KILO, APLICAR EN CAPAS SUBSECUENTES DE ESPESOR NO MAYOR A 20 mm CADA UNA, ESPERANDO QUE ENDUREZCA CADA CAPA PARA AGREGAR LA SIGUIENTE HASTA DARLE FORMA AL ÁREA AFECTADA. CABE RESALTAR, QUE SE DEBE MANTENER 3 DÍAS HÚMEDO Y PROTEGER DEL SOL PARA EL CURADO DE ESTE. Y PARA LAS FISURAS SE HARÁ REPARACIONES SUPERFICIALES APLICANDO UN SELLANTE ACRÍLICO SEMIELÁSTICO, PARA FISURAS Y UNIONES EN INTERIORES Y EXTERIORES, MEJORANDO LA CALIDAD ESTÉTICA DEL FRONTIS DE LA CONSTRUCCIÓN CUBRIENDO FISURAS DE E ≤ 10MM.

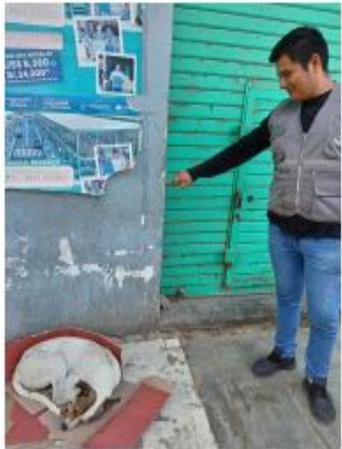
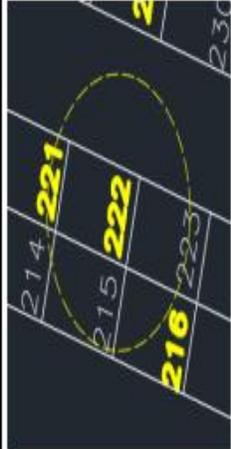
ANEXO N° 206: Ficha Técnica de Evaluación y Propuesta de Solución, Inmueble N° 21

EVALUACIÓN DEL ELEMENTO ESTRUCTURAL			
Muros:	Columnas:	Vigas:	Piso:
Área total (At):	(At): 16,000 cm ²	(At):	(At):
Área Afectada (Af):	(Af): 300 cm ²	(Af):	(Af):
% A. afectada (%A):	(%A) 1.88 %	(%A):	(%A):
Condición del elemento estructural (CE)	(CE) Regular	(CE):	(CE):
Criterio patológico	Criterio patológico REPARACIÓN NO ESTRUCTURAL	Criterio patológico:	Criterio patológico:

DIAGNOSTICO Y RESULTADO PATOLÓGICO:	El área afectada del elemento estructural COLUMNA , causado por la patología DESINTEGRACIÓN . Tiene un porcentaje de 1.88 % menor a 4. Con una condición de elemento estructural Regular . Esto indica por criterio patológico una REPARACIÓN NO ESTRUCTURAL .		
ALTERNATIVAS DE SOLUCIÓN			
MÉTODOS	PROPUESTAS		
TRADICIONAL	Inferior		
	Exterior		
	Interior		
ADITIVOS	Superficial x	DEBIDO AL PORCENTAJE DE AF <4%, SE PROCEDERÁ A UNA REPARACIÓN SUPERFICIAL DEL ELEMENTO AFECTADO, APLICANDO UN ADITIVO DE MORTERO REFORZADO CON FIBRAS PARA REPARACIÓN DE ESTRUCTURAS, ESTE TIPO DE ADITIVO SE UTILIZA PARA UN ESPESOR DE RECUBRIMIENTO DE MÍNIMO 5 mm, ESPECIALMENTE PARA REPARAR DAÑOS DE DESINTEGRACIÓN O DELAMINACIÓN EN COLUMNAS, VIGAS, LOSAS Y MUROS. ES RECOMENDABLE QUE ANTES DE APLICAR SE TIENE QUE HACER UNA LIMPIEZA EN LA PARTE AFECTADA Y AGREGAR UN GEL DE ADHERENCIA EPÓXICO PARA UN PERFECTA EFECTIVIDAD. LUEGO, MEZCLAR EL MORTERO CON 0.16 LITROS DE AGUA POR KILO, APLICAR EN CAPAS SUBSECUENTES DE ESPESOR NO MAYOR A 20 mm CADA UNA, ESPERANDO QUE ENDUREZCA CADA CAPA PARA AGREGAR LA SIGUIENTE HASTA DARLE FORMA AL ÁREA AFECTADA. CABE RESALTAR, QUE SE DEBE MANTENER 3 DÍAS HÚMEDO Y PROTEGER DEL SOL PARA EL CURADO DEL MORTERO ADITIVO.

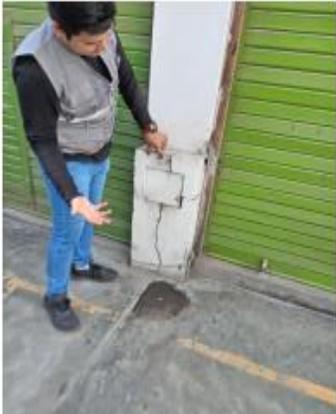
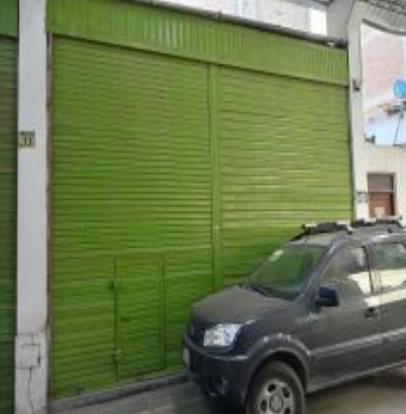
ANEXO N° 210: Ficha Técnica de Evaluación y Propuesta de Solución, Inmueble N° 25

Humedad Filtración							
Humedad Condensación							
Humedad Accidental							
Erosión							
Grietas	x						
Fisuras							
Delaminación							
Deformación							
Distorsión							
Desintegración	x						
Corrosión							
Oxidación							
Eflorescencia							
Criptoflorescencia							
Orgánico							
EVALUACIÓN DEL ELEMENTO ESTRUCTURAL							
Columnas: (Desintegración)		Columnas: (Grietas)		Vigas:		Piso:	
Área total (At):	15,000 cm ²	(At):	15,000 cm ²	(At):		(At):

Área Afectada (Af):	4,000 cm ²	(Af):	L=195 mm, e=2.00 mm L=263 mm, e=3.00 mm	(Af):		(Af):	
% A. afectada (%A):	26.67 %	(%A):	458 mm	(%A):		(%A):	
Condición del elemento estructural (CE):	Regular	(CE):	Regular	(CE):		(CE):	
Criterio patológico	REPARACIÓN ESTRUCTURAL	Criterio patológico	REPARACIÓN ESTRUCTURAL	Criterio patológico		Criterio patológico	
DIAGNOSTICO Y RESULTADO PATOLÓGICO:	<p>El área afectada del elemento estructural COLUMNA, causado por la patología DESINTEGRACIÓN y GRIETAS. Tiene un porcentaje de 26.67 % mayor a 4. y un daño de 458.00 mm Con una condición de elemento estructural Regular. Esto indica por criterio patológico una REPARACIÓN ESTRUCTURAL.</p>						
ALTERNATIVAS DE SOLUCIÓN							
MÉTODOS				PROPUESTAS			
TRADICIONAL	Inferior						
	Exterior						
	Interior						
ADITIVOS	Superficial						
	Profundidad						
	Estructural	x		<p>DEBIDO AL PORCENTAJE DE AF ≥4%, SE PROCEDERÁ A UNA REPARACIÓN ESTRUCTURAL DEL ELEMENTO AFECTADO, APLICANDO UN ADITIVO DE MORTERO REFORZADO CON FIBRAS PARA LA REPARACIÓN DE LA DESINTEGRACIÓN, ESTE TIPO DE ADITIVO SE UTILIZA PARA UN ESPESOR DE RECUBRIMIENTO DE MÍNIMO 5mm, ESPECIALMENTE PARA REPARAR DAÑOS DE DESINTEGRACIÓN O DELAMINACIÓN EN COLUMNAS, VIGAS, LOSAS Y MUROS. POR ENDE, TAMBIÉN LAS GRIETAS. ES RECOMENDABLE QUE ANTES DE APLICAR SE TIENE QUE HACER UNA LIMPIEZA, UN CORRECTO PICADO PREVIO EN LA PARTE AFECTADA Y AGREGAR UN GEL DE ADHERENCIA EPÓXICO PARA UN PERFECTA EFECTIVIDAD. LUEGO, MEZCLAR EL MORTERO CON 0.16 LITROS DE AGUA POR KILO, APLICAR EN CAPAS SUBSECUENTES DE ESPESOR NO MAYOR A 20 mm CADA UNA, ESPERANDO QUE ENDUREZCA CADA CAPA PARA AGREGAR LA SIGUIENTE HASTA DARLE FORMA AL ÁREA AFECTADA. CABE RESALTAR, QUE AL HACER TODO ESTE PROCESO SE DEBE MANTENER 3 DÍAS HÚMEDO Y PROTEGER DEL SOL PARA EL CURADO DEL MORTERO ADITIVO.</p>

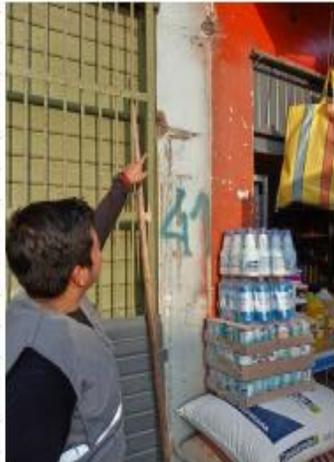
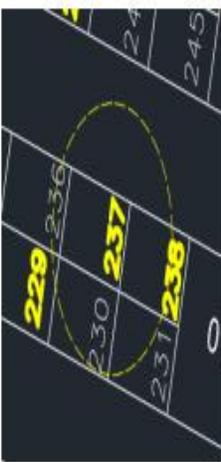
ANEXO N° 212: Ficha Técnica de Evaluación y Propuesta de Solución, Inmueble N° 27

EVALUACIÓN DEL ELEMENTO ESTRUCTURAL			
Muros:	Columnas:	Vigas:	Piso:
Área total (At):	(At): 15,000 cm ²	(At):	(At):
Área Afectada (Af):	(Af): 580 cm ²	(Af):	(Af):
% A. afectada (%A)	(%A) 3.87 %	(%A)	(%A)
Condición del elemento estructural (CE)	(CE) Buena	(CE)	(CE)
Criterio patológico	Criterio patológico REPARACIÓN NO ESTRUCTURAL	Criterio patológico	Criterio patológico

DIAGNOSTICO Y RESULTADO PATOLÓGICO:	El área afectada del elemento estructural COLUMNA , causado por la patología DESINTEGRACIÓN . Tiene un porcentaje de 3.87 % menor a 4. Con una condición de elemento estructural Buena . Esto indica por criterio patológico una REPARACIÓN NO ESTRUCTURAL .		
ALTERNATIVAS DE SOLUCIÓN			
MÉTODOS		PROPUESTAS	
TRADICIONAL	Interior		
	Exterior		
	Interior		
ADITIVOS	Superficial x	DEBIDO AL PORCENTAJE DE AF ≤4%, SE PROCEDERÁ A UNA REPARACIÓN SUPERFICIAL DEL ELEMENTO AFECTADO, APLICANDO UN ADITIVO DE MORTERO REFORZADO CON FIBRAS PARA REPARACIÓN DE ESTRUCTURAS. ESTE TIPO DE ADITIVO SE UTILIZA PARA UN ESPESOR DE RECUBRIMIENTO DE MÍNIMO 5 mm, ESPECIALMENTE PARA REPARAR DAÑOS DE DESINTEGRACIÓN O DELAMINACIÓN EN COLUMNAS, VIGAS, LOSAS Y MUROS. ES RECOMENDABLE QUE ANTES DE APLICAR SE TIENE QUE HACER UNA LIMPIEZA EN LA PARTE AFECTADA Y AGREGAR UN GEL DE ADHERENCIA EPÓXICO PARA UN PERFECTA EFECTIVIDAD. LUEGO, MEZCLAR EL MORTERO CON 0.16 LITROS DE AGUA POR KILO, APLICAR EN CAPAS SUBSECUENTES DE ESPESOR NO MAYOR A 20 mm CADA UNA, ESPERANDO QUE ENDUREZCA CADA CAPA PARA AGREGAR LA SIGUIENTE HASTA DARLE FORMA AL ÁREA AFECTADA. CABE RESALTAR, QUE SE DEBE MANTENER 3 DIAS HÚMEDO Y PROTEGER DEL SOL PARA EL CURADO DE ESTE.

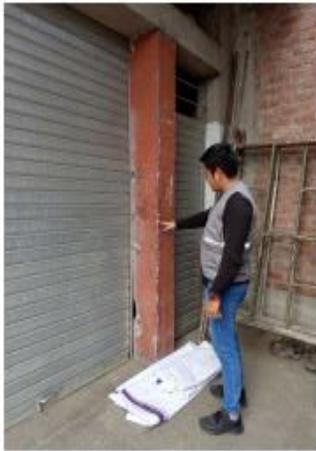
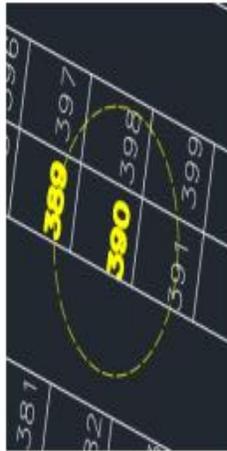
ANEXO N° 215: Ficha Técnica de Evaluación y Propuesta de Solución, Inmueble N° 30

Humedad Filtración							
Humedad Condensación							
Humedad Accidental							
Erosión							
Grietas							
Fisuras							
Delaminación							
Deformación							
Distorsión							
Desintegración	X						
Corrosión							
Oxidación							
Eflorescencia							
Criptoflorescencia							
Orgánico							
EVALUACIÓN DEL ELEMENTO ESTRUCTURAL							
Muros:		Columnas:		Vigas:		Piso:	
Área total (At):		(At)	16,000 cm ²	(At):		(At):	
Área Afectada (Af):		(Af)	1,050 cm ²	(Af):		(Af):

% A. afectada (%A)		(%A)	6.56 %	(%A)		(%A)	
Condición del elemento estructural (CE)		(CE)	Regular	(CE)		(CE)	
Criterio patológico		Criterio patológico	REPARACIÓN ESTRUCTURAL	Criterio patológico		Criterio patológico	
DIAGNOSTICO Y RESULTADO PATOLÓGICO:	<p>El área afectada del elemento estructural COLUMNA, causado por la patología DESINTEGRACIÓN. Tiene un porcentaje de 6.56 % mayor a 4. Con una condición de elemento estructural Regular. Esto indica por criterio patológico una REPARACIÓN ESTRUCTURAL.</p>						
ALTERNATIVAS DE SOLUCIÓN							
MÉTODOS				PROPUESTAS			
TRADICIONAL	Interior						
	Exterior						
	Interior						
ADITIVOS	Superficial						
	Profundidad						
	Estructural	X		<p>DEBIDO AL PORCENTAJE DE AF ≥4%, SE PROCEDERÁ A UNA REPARACIÓN ESTRUCTURAL DEL ELEMENTO AFECTADO, APLICANDO UN ADITIVO DE MORTERO REFORZADO CON FIBRAS PARA REPARACIÓN DE ESTRUCTURAS, ESTE TIPO DE ADITIVO SE UTILIZA PARA UN ESPESOR DE RECUBRIMIENTO DE MÍNIMO 5 mm, ESPECIALMENTE PARA REPARAR DAÑOS DE DESINTEGRACIÓN O DELAMINACIÓN EN COLUMNAS, VIGAS, LOSAS Y MUROS. ES RECOMENDABLE QUE ANTES DE APLICAR SE TIENE QUE HACER UNA LIMPIEZA EN LA PARTE AFECTADA Y AGREGAR UN GEL DE ADHERENCIA EPÓXICO PARA UN PERFECTA EFECTIVIDAD. LUEGO, MEZCLAR EL MORTERO CON 0.16 LITROS DE AGUA POR KILO, APLICAR EN CAPAS SUBSECUENTES DE ESPESOR NO MAYOR A 20 mm CADA UNA, ESPERANDO QUE ENDUREZCA CADA CAPA PARA AGREGAR LA SIGUIENTE HASTA DARLE FORMA AL ÁREA AFECTADA. CABE RESALTAR, QUE SE DEBE MANTENER 3 DIAS HÚMEDO Y PROTEGER DEL SOL PARA EL CURADO DE ESTE.</p>

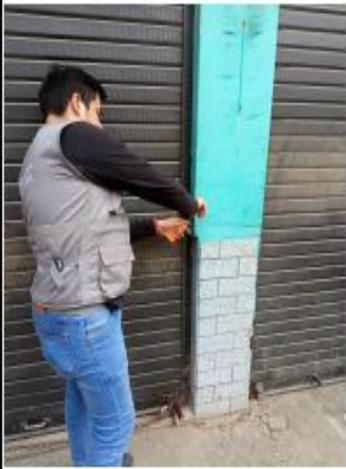
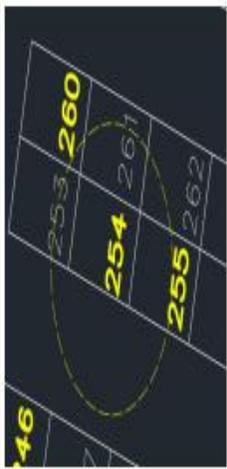
ANEXO N° 216: Ficha Técnica de Evaluación y Propuesta de Solución, Inmueble N° 31

Humedad Filtración							
Humedad Condensación							
Humedad Accidental							
Erosión							
Grietas							
Fisuras	X						
Delaminación							
Deformación							
Distorsión							
Desintegración							
Corrosión							
Oxidación							
Eflorencia							
Criptoflorescencia							
Orgánico							
EVALUACIÓN DEL ELEMENTO ESTRUCTURAL							
Muros:		Columnas:		Vigas:		Piso:	
Área total (At):		(At):	14,000 cm ²	(At):		(At):	
Área Afectada (Af):		(Af):	L=158 mm, e=0.50mm L=96 mm, e=0.60 mm	(Af):		(Af):

% A. afectada (%A):		(%A):	254 mm	(%A):		(%A):	
Condición del elemento estructural (CE):		(CE):	Buena	(CE):		(CE):	
Criterio patológico		Criterio patológico	REPARACIÓN NO ESTRUCTURAL.	Criterio patológico		Criterio patológico	
DIAGNOSTICO Y RESULTADO PATOLÓGICO:	El área afectada del elemento estructural		COLUMNA	, causado por la patología	FISURAS		
	Tiene un daño de		254 mm	Con una condición de elemento estructural	Buena		
	Esto indica por criterio patológico una		REPARACIÓN NO ESTRUCTURAL.				
ALTERNATIVAS DE SOLUCIÓN							
MÉTODOS			PROPUESTAS				
TRADICIONAL	Inferior						
	Exterior						
	Interior						
ADITIVOS	Superficial	X	DEBIDO AL PORCENTAJE AFECTADO MENOR A 4%, NO SE PROCEDERÁ A UNA REPARACIÓN ESTRUCTURAL. NO OBSTANTE, SI SE HARÁ UNA REPARACIÓN SUPERFICIAL APLICANDO UN SELLANTE ACRÍLICO SEMIELÁSTICO, PARA FISURAS Y UNIONES EN INTERIORES Y EXTERIORES, MEJORANDO LA CALIDAD ESTÉTICA DEL FRONTIS DE LA CONSTRUCCIÓN PARA CUBRIR FISURAS DE ESPESOR e ≤10MM.

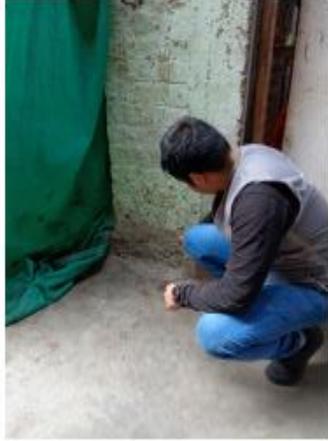
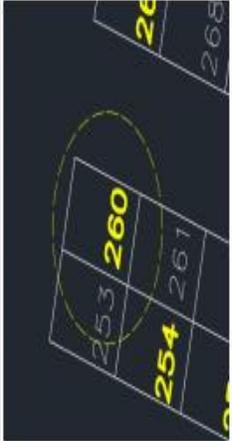
ANEXO N° 218: Ficha Técnica de Evaluación y Propuesta de Solución, Inmueble N° 33

Humedad Filtración							
Humedad Condensación							
Humedad Accidental	X						
Erosión							
Grietas							
Fisuras							
Delaminación							
Deformación							
Distorsión							
Desintegración							
Corrosión							
Oxidación							
Eflorescencia							
Criptoflorescencia							
Orgánico							
EVALUACIÓN DEL ELEMENTO ESTRUCTURAL							
Muros:		Columnas:		Vigas:		Piso:	
Área total (At):	11,200 cm ²	(At):	9,800 cm ²	(At):		(At):	
Área Afectada (Af):	1,200 cm ²	(Af):	1,050 cm ²	(Af):		(Af):

% A. afectada (%A):	10.71 %	(%A):	10.71 %	(%A):		(%A):	
Condición del elemento estructural (CE)	Mala	(CE)	Mala	(CE)		(CE)	
Criterio patológico	REPARACION ESTRUCTURAL.	Criterio patológico	REPARACION ESTRUCTURAL.	Criterio patológico		Criterio patológico	
DIAGNOSTICO Y RESULTADO PATOLÓGICO:	<p>El área afectada del elemento estructural COLUMNA Y MURO, causado por la patología HUMEDAD ACCIDENTAL. Tiene un porcentaje de 10.71 % mayor a 4. Con una condición de elemento estructural Mala. Esto indica por criterio patológico una REPARACION ESTRUCTURAL.</p>						
ALTERNATIVAS DE SOLUCIÓN							
MÉTODOS				PROPUESTAS			
TRADICIONAL	Interior						
	Exterior						
	Interior						
ADITIVOS	Superficial						
	Profundidad						
	Estructural	X		<p>DEBIDO AL PORCENTAJE DE AF ≥4%, SE PROCEDERA A REALIZAR UNA REPARACION ESTRUCTURAL A BASE DE APLICACIÓN DE BARRERAS ANTIHUMEDAD (PDC) BASADA EN SILANOS PARA TRATAMIENTO DE HUMEDADES EN CONSTRUCCIÓN, ADITIVO TIPO GEL APLICADO EN INYECCIÓN, ANTES DE APLICARLO, SE TIENE QUE HACER PEQUEÑAS PERFORACIONES CON TALADRO PUNTA 12MM PARA CONCRETO Y UNA SEPARACION NO MENOR DE 120MM, LA PROFUNDIDAD DEPENDERA DEL ELEMENTO ESTRUCTURAL, QUITAR PARTE DEL TARRAJEO QUE HA SIDO AFECTADO POR LA HUMEDAD HASTA DEJAR LIMPIO LA ZONA AFECTADA, LUEGO APLICAR INYECCIÓN DEL GEL DE BARRERAS ANTIHUMEDAD, CABE RESALTAR QUE ESTE ADITIVO HACE EFECTO CON EL MORTERO EXISTENTE O DAÑADO, ES POR ELLO QUE SE DEBE APLICAR EN ESA ZONA PARA MAYOR EFECTIVIDAD.</p>

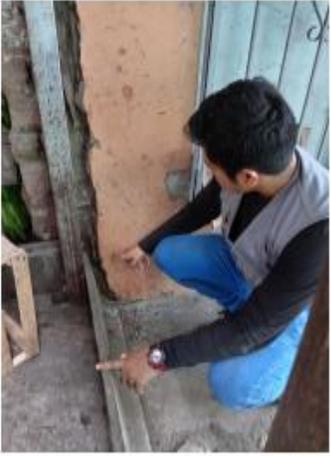
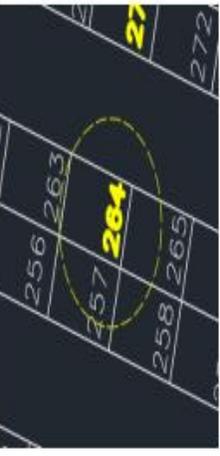
Humedad Filtración							
Humedad Condensación							
Humedad Accidental							
Erosión							
Grietas							
Fisuras	X						
Delaminación							
Deformación							
Distorsión							
Desintegración	X						
Corrosión							
Oxidación							
Eflorescencia							
Criptofluorescencia							
Orgánico							
EVALUACIÓN DEL ELEMENTO ESTRUCTURAL							
Columnas: (Fisuras)		Columnas: (Desintegración)		Vigas:		Piso:	
Área total (At):	14.000 cm ²	(At):	14.000 cm ²	(At):		(At):

Área Afectada (Af):	L=271 mm. a=0.70mm	(Af):	300 cm ²	(Af):		(Af):	
% A. afectada (%A):	271 mm	(%A):	2.14 %	(%A):		(%A):	
Condición del elemento estructural (CE):	Regular	(CE):	Regular	(CE):		(CE):	
Criterio patológico	REPARACIÓN NO ESTRUCTURAL	Criterio patológico	REPARACIÓN NO ESTRUCTURAL	Criterio patológico		Criterio patológico	
DIAGNOSTICO Y RESULTADO PATOLÓGICO:	El área afectada del elemento estructural COLUMNA , causado por la patología DESINTEGRACIÓN y FISURAS . Tiene un porcentaje de 2.14 % menor a 4, y un daño de 271.00 mm Con una condición de elemento estructural Regular . Esto indica por criterio patológico una REPARACIÓN NO ESTRUCTURAL .						
ALTERNATIVAS DE SOLUCIÓN							
MÉTODOS				PROPUESTAS			
TRADICIONAL	Interior						
	Exterior						
	Interior						
ADITIVOS	Superficial	X		DEBIDO AL PORCENTAJE DE AF ≤4%, SE PROCEDERÁ A UNA REPARACIÓN SUPERFICIAL DEL ELEMENTO AFECTADO, APLICANDO UN ADITIVO DE MORTERO REFORZADO CON FIBRAS PARA LA REPARACIÓN DE LA DESINTEGRACIÓN, ESTE TIPO DE ADITIVO SE UTILIZA PARA UN ESPESOR DE RECUBRIMIENTO DE MÍNIMO 5 mm, ESPECIALMENTE PARA REPARAR DAÑOS DE DESINTEGRACIÓN O DELAMINACIÓN EN COLUMNAS, VIGAS, LOSAS Y MUROS. ES RECOMENDABLE QUE ANTES DE APLICAR SE TIENE QUE HACER UNA LIMPIEZA EN LA PARTE AFECTADA Y AGREGAR UN GEL DE ADHERENCIA EPÓXICO PARA UNA PERFECTA EFECTIVIDAD. LUEGO, MEZCLAR EL MORTERO CON 0.16 LITROS DE AGUA POR KILO, APLICAR EN CAPAS SUBSECUENTES DE ESPESOR NO MAYOR A 20 mm CADA UNA, ESPERANDO QUE ENDUREZCA CADA CAPA PARA AGREGAR LA SIGUIENTE HASTA DARLE FORMA AL ÁREA AFECTADA. CABE RESALTAR, QUE SE DEBE MANTENER 3 DÍAS HÚMEDO Y PROTEGER DEL SOL PARA EL CURADO DE ESTE. Y PARA LAS FISURAS SE HARÁ REPARACIONES SUPERFICIALES APLICANDO UN SELLANTE ACRÍLICO SEMIELÁSTICO, PARA FISURAS Y UNIONES EN INTERIORES Y EXTERIORES, MEJORANDO LA CALIDAD ESTÉTICA DEL FRONTIS DE LA CONSTRUCCIÓN CUBRIENDO FISURAS DE E ≤10MM.

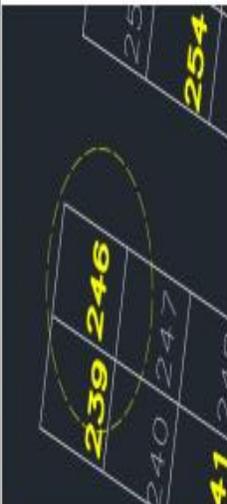
ANEXO N° 223: Ficha Técnica de Evaluación y Propuesta de Solución, Inmueble N° 38

Humedad Filtración							
Humedad Condensación							
Humedad Accidental							
Erosión							
Grietas	X						
Fisuras	X						
Delaminación							
Deformación							
Distorsión							
Desintegración							
Corrosión							
Oxidación							
Eflorescencia							
Criptoflorescencia							
Orgánico							
EVALUACIÓN DEL ELEMENTO ESTRUCTURAL							
Columnas: (fisuras)		Columnas: (grietas)		Vigas:		Piso:	
Área total (At):	18,000 cm ²	(At):	18,000 cm ²	(At):		(At):	
Área Afectada (Af):	L= 267 mm, e= 0.80 mm	(Af):	L=293 mm, e= 1.10 mm	(Af):		(Af):

% A. afectada (%A)	267.00 mm	(%A)	293.00 mm	(%A)		(%A)	
Condición del elemento estructural (CE)	Regular	(CE)	Regular	(CE)		(CE)	
Criterio patológico	REPARACIÓN NO ESTRUCTURAL.	Criterio patológico	REPARACIÓN NO ESTRUCTURAL.	Criterio patológico		Criterio patológico	
DIAGNOSTICO Y RESULTADO PATOLÓGICO:	El área afectada del elemento estructural COLUMNA , causado por la patología GRIETAS y FISURAS . Tiene un daño de 560 mm entre fisuras y grietas. Con una condición de elemento estructural Regular . Esto indica por criterio patológico una REPARACIÓN NO ESTRUCTURAL.						
ALTERNATIVAS DE SOLUCIÓN							
MÉTODOS				PROPUESTAS			
TRADICIONAL	Inferior						
	Exterior						
	Interior						
ADITIVOS	Superficial	X	DEBIDO AL PORCENTAJE AFECTADO MENOR A 4%, NO SE PROCEDERÁ A UNA REPARACIÓN ESTRUCTURAL. NO OBSTANTE, SI SE HARÁ UNA REPARACIÓN SUPERFICIAL APLICANDO UN SELLANTE ACRÍLICO SEMIELÁSTICO, PARA FISURAS Y GRIETAS EN INTERIORES Y EXTERIORES, MEJORANDO LA CALIDAD ESTÉTICA DEL FRONTIS DE LA CONSTRUCCIÓN PARA CUBRIR FISURAS Y GRIETAS DE ESPESOR e ≤10MM.

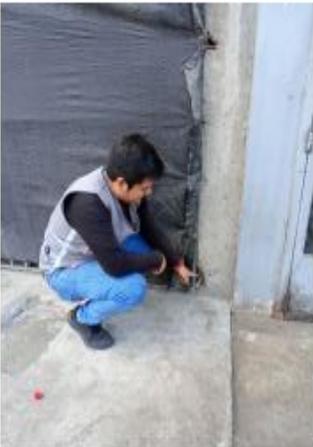
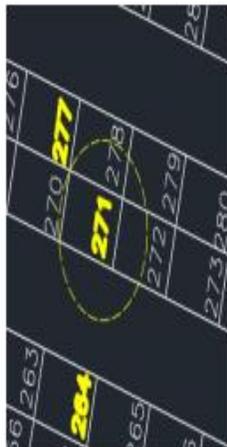
ANEXO N° 224: Ficha Técnica de Evaluación y Propuesta de Solución, Inmueble N° 39

Humedad Filtración							
Humedad Condensación							
Humedad Accidental							
Erosión							
Grietas							
Fisuras							
Delaminación							
Deformación							
Distorsión							
Desintegración	x						
Corrosión							
Oxidación							
Eflorencia							
Criptoflorencia							
Orgánico							
EVALUACIÓN DEL ELEMENTO ESTRUCTURAL							
Muros:		Columnas:		Vigas:		Piso:	
Área total (At):		(At):	12,000 cm ²	(At):		(At):	
Área Afectada (Af):		(Af):	600 cm ²	(Af):		(Af):

% A. afectada (%A)		(%A)	5.00 %	(%A)		(%A)	
Condición del elemento estructural (CE)		(CE)	Mala	(CE)		(CE)	
Criterio patológico		Criterio patológico	REPARACIÓN ESTRUCTURAL	Criterio patológico		Criterio patológico	
DIAGNOSTICO Y RESULTADO PATOLÓGICO:	El área afectada del elemento estructural COLUMNA , causado por la patología DESINTEGRACIÓN . Tiene un porcentaje de 5.00 % mayor a 4 . Con una condición de elemento estructural Mala . Esto indica por criterio patológico una REPARACIÓN ESTRUCTURAL .						
ALTERNATIVAS DE SOLUCIÓN							
MÉTODOS				PROPUESTAS			
TRADICIONAL	Interior						
	Exterior						
	Interior						
ADITIVOS	Superficial						
	Profundidad						
	Estructural	x		DEBIDO AL PORCENTAJE DE AF 5.00%, SE PROCEDERÁ A UNA REPARACIÓN ESTRUCTURAL DEL ELEMENTO AFECTADO, APLICANDO UN ADITIVO DE MORTERO REFORZADO CON FIBRAS PARA REPARACIÓN DE ESTRUCTURAS. ESTE TIPO DE ADITIVO SE UTILIZA PARA UN ESPESOR DE RECUBRIMIENTO DE MÍNIMO 5mm, ESPECIALMENTE PARA REPARAR DAÑOS DE DESINTEGRACIÓN O DELAMINACIÓN EN COLUMNAS, VIGAS, LOSAS Y MUROS. ES RECOMENDABLE QUE ANTES DE APLICAR SE TIENE QUE HACER UNA LIMPIEZA EN LA PARTE AFECTADA Y AGREGAR UN GEL DE ADHERENCIA EPÓXICO PARA UN PERFECTA EFECTIVIDAD. LUEGO, MEZCLAR EL MORTERO CON 0.16 LITROS DE AGUA POR KILO, APLICAR EN CAPAS SUBSECUENTES DE ESPESOR NO MAYOR A 20 mm CADA UNA, ESPERANDO QUE ENDUREZCA CADA CAPA PARA AGREGAR LA SIGUIENTE HASTA DARLE FORMA AL ÁREA AFECTADA. CABE RESALTAR, QUE SE DEBE MANTENER 3 DIAS HÚMEDO Y PROTEGER DEL SOL PARA EL CURADO DE ESTE.

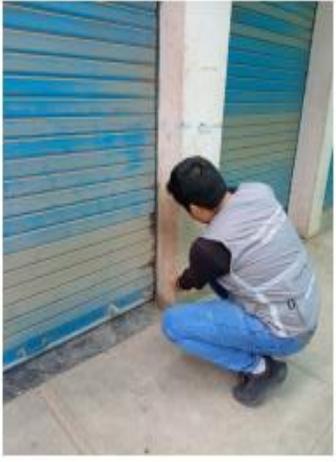
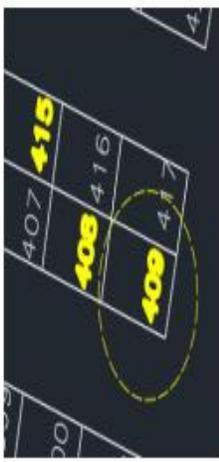
ANEXO N° 226: Ficha Técnica de Evaluación y Propuesta de Solución, Inmueble N° 41

Humedad Filtración							
Humedad Condensación							
Humedad Accidental							
Erosión							
Grietas							
Fisuras							
Delaminación							
Deformación							
Distorsión							
Desintegración							
Corrosión							
Oxidación							
Eflorescencia							
Criptoflorescencia							
Orgánico							
EVALUACIÓN DEL ELEMENTO ESTRUCTURAL							
Muros:		Columnas:		Vigas:		Piso:	
Área total (At):		(At):	14.000 cm ²	(At):		(At):	
Área Afectada (Af):		(Af):	4.000 cm ²	(Af):		(Af):

% A. afectada (%A):		(%A)	28.57 %	(%A)		(%A)	
Condición del elemento estructural (CE):		(CE)	Regular	(CE)		(CE)	
Criterio patológico		Criterio patológico	REPARACIÓN ESTRUCTURAL	Criterio patológico		Criterio patológico	
DIAGNOSTICO Y RESULTADO PATOLÓGICO:	<p>El área afectada del elemento estructural COLUMNA, causado por la patología HUMEDAD CAPILAR. Tiene un porcentaje de 28.57 % mayor a 4. Con una condición de elemento estructural Regular. Esto indica por criterio patológico una REPARACIÓN ESTRUCTURAL.</p>						
ALTERNATIVAS DE SOLUCIÓN							
MÉTODOS				PROPUESTAS			
TRADICIONAL	Interior						
	Exterior						
	Interior						
ADITIVOS	Superficial						
	Profundidad						
	Estructural	x		<p>DEBIDO AL PORCENTAJE DE AF ≥4%, SE PROCEDERÁ A REALIZAR UNA REPARACIÓN ESTRUCTURAL A BASE DE APLICACIÓN DE BARRERAS ANTIHUMEDAD (PDC) BASADA EN SILANOS PARA TRATAMIENTO DE HUMEDADES EN CONSTRUCCIÓN ADITIVO TIPO GEL APLICADO EN INYECCIÓN, ANTES DE APLICARLO, SE TIENE QUE HACER PEQUEÑAS PERFORACIONES CON TALADRO PUNTA 12MM PARA CONCRETO Y UNA SEPARACION NO MENOR DE 120MM. LA PROFUNDIDAD DEPENDERÁ DEL ELEMENTO ESTRUCTURAL, QUITAR PARTE DEL TARRAJEO QUE HA SIDO AFECTADO POR LA HUMEDAD HASTA DEJAR LIMPIO LA ZONA AFECTADA, LUEGO APLICAR INYECCIÓN DEL GEL DE BARRERAS ANTIHUMEDAD. CABE RESALTAR QUE ESTE ADITIVO HACE EFECTO CON EL MORTERO EXISTENTE O DAÑADO, ES POR ELLO QUE SE DEBE APLICAR EN ESA ZONA PARA MAYOR EFECTIVIDAD.</p>

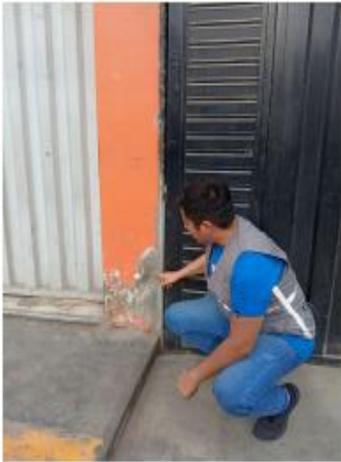
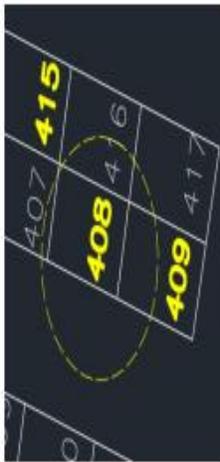
ANEXO N° 228: Ficha Técnica de Evaluación y Propuesta de Solución, Inmueble N° 43

Humedad Filtración							
Humedad Condensación							
Humedad Accidental							
Erosión							
Grietas							
Fisuras							
Delaminación	x						
Deformación							
Distorsión							
Desintegración							
Corrosión							
Oxidación							
Eflorescencia							
Criptoflorescencia							
Orgánico							
EVALUACIÓN DEL ELEMENTO ESTRUCTURAL							
Muros:		Columnas:		Vigas:		Piso:	
Área total (At):		(At):	14.000 cm ²	(At):		(At):

Área Afectada (Af):		(Af):	2.400 cm ²	(Af):		(Af):	
% A. afectada (%A):		(%A):	17.14 %	(%A):		(%A):	
Condición del elemento estructural (CE):		(CE):	Regular	(CE):		(CE):	
Criterio patológico		Criterio patológico	REPARACIÓN ESTRUCTURAL	Criterio patológico		Criterio patológico	
DIAGNOSTICO Y RESULTADO PATOLÓGICO:		El área afectada del elemento estructural COLUMNA, causado por la patología HUMEDAD CAPILAR y DELAMINACIÓN. Tiene un porcentaje de 17.14 % mayor a 4. Con una condición de elemento estructural Regular. Esto indica por criterio patológico una REPARACIÓN ESTRUCTURAL.					
ALTERNATIVAS DE SOLUCIÓN							
MÉTODOS				PROPUESTAS			
TRADICIONAL	Interior						
	Exterior						
	Interior						
ADITIVOS	Superficial						
	Profundidad						
	Estructural	x		DEBIDO AL PORCENTAJE DE AF 24%, SE PROCEDERA A REALIZAR UNA REPARACION ESTRUCTURAL A BASE DE APLICACIÓN DE BARRERAS ANTIHUMEDAD (PDC) BASADA EN SILANOS PARA TRATAMIENTO DE HUMEDADES EN CONSTRUCCIÓN, EVITANDO LA DELAMINACIÓN POR CONSECUENCIA DE LA HUMEDAD CAPILAR ADITIVO TIPO GEL APLICADO EN INYECCIÓN, ANTES DE APLICARLO, SE TIENE QUE HACER PEQUEÑAS PERFORACIONES CON TALADRO PUNTA 12MM PARA CONCRETO Y UNA SEPARACION NO MENOR DE 120MM, LA PROFUNDIDAD DEPENDERA DEL ELEMENTO ESTRUCTURAL, QUITAR PARTE DEL TARRAJEO QUE HA SIDO AFECTADO POR LA HUMEDAD HASTA DEJAR LIMPIO LA ZONA AFECTADA, LUEGO APLICAR INYECCIÓN DEL GEL DE BARRERAS ANTIHUMEDAD, CABE RESALTAR QUE ESTE ADITIVO HACE EFECTO CON EL MORTERO EXISTENTE O DAÑADO, ES POR ELLO QUE SE DEBE APLICAR EN ESA ZONA PARA MAYOR EFECTIVIDAD. FINALMENTE, SE DEBERA TARRAJEAR CON EL MISMO ADITIVO MORTERO QUE SE UTILIZA COMO BARRERA DE ANTIHUMEDAD BASADA EN SILANOS, DEJANDO UN ACABADO EN PERFECTAS CONDICIONES Y LIBRE DE PATOLOGÍAS.

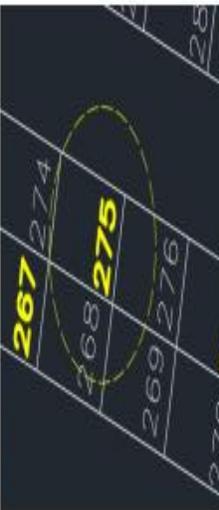
ANEXO N° 229: Ficha Técnica de Evaluación y Propuesta de Solución, Inmueble N° 44

Humedad Filtración							
Humedad Condensación							
Humedad Accidental							
Erosión							
Grietas							
Fisuras	X						
Delaminación							
Deformación							
Distorsión							
Desintegración							
Corrosión							
Oxidación							
Eflorescencia							
Criptoflorescencia							
Orgánico							
EVALUACIÓN DEL ELEMENTO ESTRUCTURAL							
Muros:		Columnas:		Vigas:		Piso:	
Área total (At):		(At):	12,000 cm ²	(At):		(At):	
Área Afectada (Af):		(Af):	L= 193 mm, e= 0.80 mm	(Af):		(Af):

% A. afectada (%A):		(%A)	193 mm	(%A)		(%A)	
Condición del elemento estructural (CE)		(CE)	Buena	(CE)		(CE)	
Criterio patológico		Criterio patológico	REPARACIÓN NO ESTRUCTURAL.	Criterio patológico		Criterio patológico	
DIAGNOSTICO Y RESULTADO PATOLÓGICO:	<p>El área afectada del elemento estructural COLUMNA, causado por la patología FISURAS Tiene un daño de 193 mm Con una condición de elemento estructural Buena Esto indica por criterio patológico una REPARACIÓN NO ESTRUCTURAL.</p>						
ALTERNATIVAS DE SOLUCIÓN							
MÉTODOS				PROPUESTAS			
TRADICIONAL	Interior						
	Exterior						
	Interior						
ADITIVOS	Superficial	X	DEBIDO AL PORCENTAJE AFECTADO MENOR A 4%, NO SE PROCEDERÁ A UNA REPARACIÓN ESTRUCTURAL. NO OBSTANTE, SI SE HARÁ UNA REPARACIÓN SUPERFICIAL APLICANDO UN SELLANTE ACRÍLICO SEMIELÁSTICO, PARA FISURAS Y UNIONES EN INTERIORES Y EXTERIORES, MEJORANDO LA CALIDAD ESTÉTICA DEL FRONTIS DE LA CONSTRUCCIÓN PARA CUBRIR FISURAS DE ESPESOR e ≤10MM.

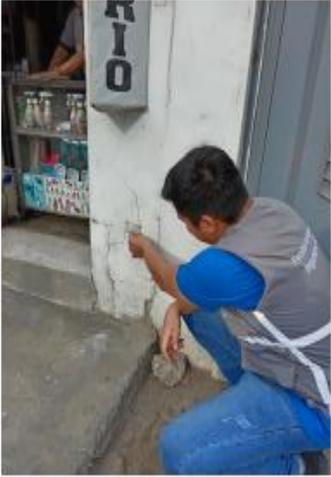
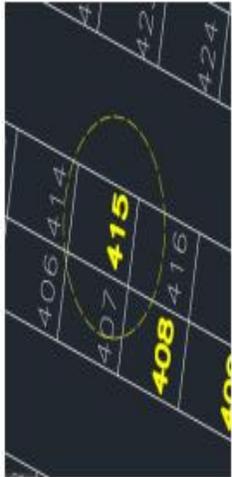
ANEXO N° 230: Ficha Técnica de Evaluación y Propuesta de Solución, Inmueble N° 45

Humedad Filtración							
Humedad Condensación							
Humedad Accidental							
Erosión							
Grietas	x						
Fisuras	x						
Delaminación							
Deformación							
Distorsión							
Desintegración	x						
Corrosión							
Oxidación							
Eflorencia							
Criptoflorescencia							
Orgánico							
EVALUACIÓN DEL ELEMENTO ESTRUCTURAL							
Columnas: (Fisuras)		Columnas: (Desintegración)		Columnas: (Grietas)		Piso:	
Área total (At):	12,000 cm ²	(At):	12,000 cm ²	(At):	12,000 cm ²	(At):

Área Afectada (Af):	L= 552 mm, e=0.80 mm	(Af):	1,600 cm ²	(Af):	L= 596 mm, e=2.20 mm	(Af):	
% A. afectada (%A)	552 mm	(%A)	13.33 %	(%A)	596 mm	(%A)	
Condición del elemento estructural (CE)	Mala	(CE)	Mala	(CE)	Mala	(CE)	
Criterio patológico	REPARACIÓN ESTRUCTURAL	Criterio patológico	REPARACIÓN ESTRUCTURAL	Criterio patológico	REPARACIÓN ESTRUCTURAL	Criterio patológico	
DIAGNOSTICO Y RESULTADO PATOLÓGICO:		<p>El área afectada del elemento estructural COLUMNA, causado por las patologías FISURAS, GRIETAS y DESINTEGRACIÓN. Tiene un porcentaje de 13.33 % mayor a 4, con un daño de 1,148 mm. Con una condición de elemento estructural Mala. Esto indica por criterio patológico una REPARACIÓN ESTRUCTURAL.</p>					
ALTERNATIVAS DE SOLUCIÓN							
MÉTODOS				PROPUESTAS			
TRADICIONAL	Inferior						
	Exterior						
	Interior						
ADITIVOS	Superficial						
	Profundidad						
MECÁNICOS	Reforzar						
	Reestructurar

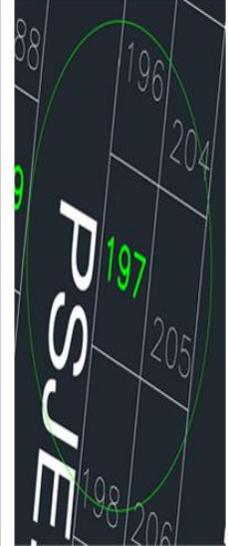
ANEXO N° 231: Ficha Técnica de Evaluación y Propuesta de Solución, Inmueble N° 46

Humedad Filtración		
Humedad Condensación							
Humedad Accidental	X						
Erosión							
Grietas							
Fisuras							
Delaminación							
Deformación							
Distorsión							
Desintegración	X						
Corrosión							
Oxidación							
Eflorescencia							
Criptofluorescencia							
Orgánico							
EVALUACIÓN DEL ELEMENTO ESTRUCTURAL							
Muros:		Columnas:		Vigas:		Piso:	
Área total (At):		(At):	14,400 cm ²	(At):		(At):	
Área Afectada (Af):		(Af):	380 cm ²	(Af):		(Af):

% A. afectada (%A):		(%A):	2.64 %	(%A):		(%A):	
Condición del elemento estructural (CE):		(CE):	Buena	(CE):		(CE):	
Criterio patológico		Criterio patológico	REPARACIÓN NO ESTRUCTURAL.	Criterio patológico		Criterio patológico	
DIAGNOSTICO Y RESULTADO PATOLÓGICO:	<p>El área afectada del elemento estructural COLUMNA, es causado por la patología HUMEDAD ACCIDENTAL y DESINTEGRACIÓN. Tiene un porcentaje de 2.64 % menor a 4%. Con una condición de elemento estructural Buena. Esto indica por criterio patológico una REPARACIÓN NO ESTRUCTURAL.</p>						
ALTERNATIVAS DE SOLUCIÓN							
MÉTODOS				PROPUESTAS			
TRADICIONAL	Inferior						
	Exterior	X		Se tiene que limpiar la parte afectada externa de manera manual con el uso de una escobilla para concreto o de metal el caso lo requiera, por tener un área < al 4%, se procede aplicar lechadas de cemento para cubrir la parte lesionada con su respectiva pintura y/o acabado si la tuviese, esto es sin aditivo por tema de que solo es exterior y no profundo.

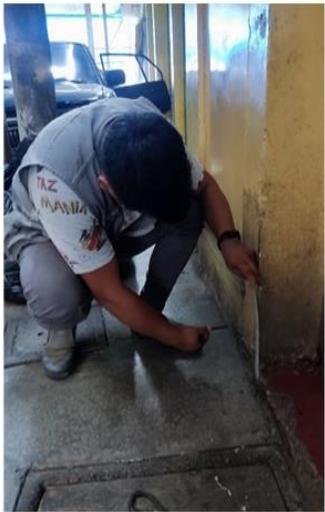
Humedad Filtración								
Humedad Condensación								
Humedad Accidental	X							
Erosión								
Grietas								
fisuras								
Delaminación								
Deformación								
Distorsión								
Desintegración	X							
Corrosión								
Oxidación								
Eflorescencia								
Criptoflorescencia								
Orgánico								
EVALUACIÓN DEL ELEMENTO ESTRUCTURAL								
Muros:		Columnas:		Vigas:		Piso:		
Área total (At):		(At):	6,250 cm ²	(At):		(At):		
Área Afectada (Af):		(Af):	298 cm ²	(Af):		(Af):

% A. afectada (%A)		(%A)	4.77 %	(%A)		(%A)		
Condición del elemento estructural (CE)		(CE)	Regular	(CE)		(CE)		
Criterio patológico		Criterio patológico	REPARACIÓN ESTRUCTURAL.	Criterio patológico		Criterio patológico		
DIAGNOSTICO Y RESULTADO PATOLÓGICO:	<p>El área afectada del elemento estructural COLUMNA, es causado por la patología HUMEDAD ACCIDENTAL y DESINTEGRACIÓN. Tiene un porcentaje de 4.77 % mayor a 4%. Con una condición de elemento estructural Regular. Esto indica por criterio patológico una REPARACIÓN ESTRUCTURAL.</p>							
ALTERNATIVAS DE SOLUCIÓN								
MÉTODOS			PROPUESTAS					
TRADICIONAL	Inferior							
	Exterior							
	Interior							
ADITIVOS	Superficial	X	Se tiene que limpiar la parte afectada externa de manera manual con el uso de una escobilla para concreto o de metal el caso lo requiera, por tener un área > al 4%, se procede aplicar el aditivo "Barrera antihumedad basada en silanos para tratamientos de humedades por capilaridad", esto es debido para corregir la patología hasta mitigarla, lo que otorga una resistencia, rigidez y durabilidad del elemento estructural a largo plazo.

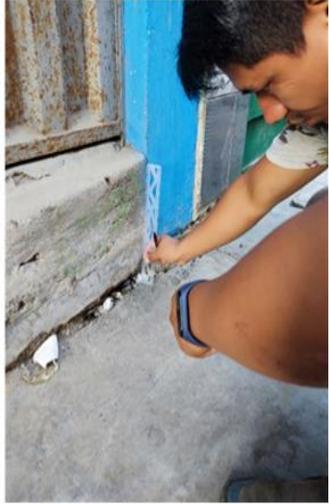
Humedad Filtración								
Humedad Condensación								
Humedad Accidental								
Erosión								
Grietas								
Fisuras								
Delaminación	x							
Deformación								
Distorsión								
Desintegración	x							
Corrosión								
Oxidación								
Eflorescencia								
Criptoflorescencia								
Orgánico								
EVALUACIÓN DEL ELEMENTO ESTRUCTURAL								
Muros:		Escalera:		Vigas:		Piso:		
Área total (At):		(At):	7,800 cm ²	(At):		(At):		
Área Afectada (Af):		(Af):	360 cm ²	(Af):		(Af):

% A. afectada (%A):		(%A):	4.62 %	(%A):		(%A):		
Condición del elemento estructural (CE)		(CE):	Regular	(CE):		(CE):		
Criterio patológico		Criterio patológico	REPARACIÓN ESTRUCTURAL.	Criterio patológico		Criterio patológico		
DIAGNOSTICO Y RESULTADO PATOLÓGICO:	El área afectada del elemento estructural COLUMNA , es causado por la patología DELAMINACIÓN y DESINTEGRACIÓN . Tiene un porcentaje de 4.62 % mayor a 4% . Con una condición de elemento estructural Regular . Esto indica por criterio patológico una REPARACIÓN ESTRUCTURAL.							
ALTERNATIVAS DE SOLUCIÓN								
MÉTODOS			PROPUESTAS					
TRADICIONAL	Inferior							
	Exterior							
	Interior							
ADITIVOS	Superficial							
	Profundidad	x	Se realiza una limpieza en el área del elemento estructural afectado sumado un 10% del total de manera manual con el uso de una escobilla para concreto o de metal el caso lo requiera, por tener un área > al 4%, se procede a aplicar el aditivo "Mejorar la adherencia de lechadas y morteros" con una brocha, esto es debido para corregir la patología hasta mitigarla, de manera manual se usa la escobilla para concreto y una brocha haciendo un puente de adherencia para añadir el concreto viejo al nuevo, lo que otorga una resistencia, rigidez y durabilidad del elemento estructural a largo plazo.

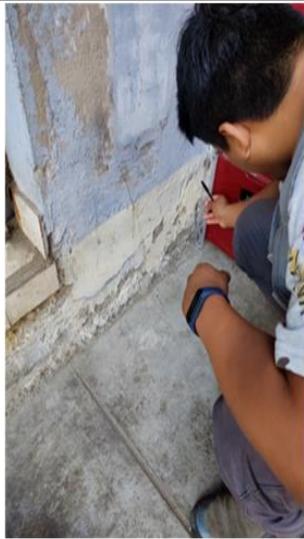
Humedad Filtración							
Humedad Condensación							
Humedad Accidental	x						
Erosión							
Grietas							
Fisuras							
Delaminación							
Deformación							
Distorsión							
Desintegración	x						
Corrosión							
Oxidación							
Eflorescencia							
Criptoflorescencia							
Orgánico							
EVALUACIÓN DEL ELEMENTO ESTRUCTURAL							
Muros:		Columnas:		Vigas:		Piso:	
Área total (At):		(At):	8,400 cm ²	(At):		(At):	
Área Afectada (Af):		(Af):	650 cm ²	(Af):		(Af):

% A. afectada (%A):		(%A):	7.74 %	(%A):		(%A):	
Condición del elemento estructural (CE):		(CE):	Regular	(CE):		(CE):	
Criterio patológico		Criterio patológico	REPARACIÓN ESTRUCTURAL.	Criterio patológico		Criterio patológico	
DIAGNOSTICO Y RESULTADO PATOLÓGICO:	<p>El área afectada del elemento estructural COLUMNA, es causado por la patología HUMEDAD ACCIDENTAL y DESINTEGRACIÓN. Tiene un porcentaje de 7.74 % mayor a 4%. Con una condición de elemento estructural Regular. Esto indica por criterio patológico una REPARACIÓN ESTRUCTURAL.</p>						
ALTERNATIVAS DE SOLUCIÓN							
MÉTODOS			PROPUESTAS				
TRADICIONAL	Inferior						
	Exterior						
	Interior						
ADITIVOS	Superficial	x	Se tiene que limpiar la parte afectada externa de manera manual con el uso de una escobilla para concreto o de metal el caso lo requiera, por tener un área > al 4%, se procede aplicar el aditivo "Barrera antihumedad basada en silanos para tratamientos de humedades por capilaridad" con una brocha, esto es debido para corregir la patología hasta mitigarla, lo que otorga una resistencia, rigidez y durabilidad del elemento estructural a largo plazo.

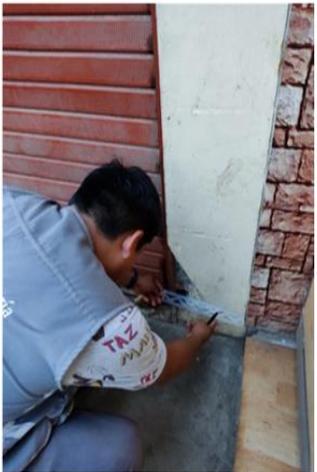
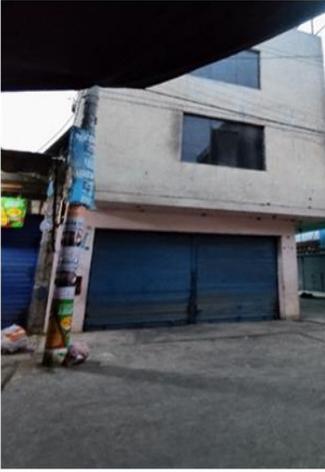
Humedad Filtración							
Humedad Condensación							
Humedad Accidental							
Erosión							
Grietas							
Fisuras							
Delaminación							
Deformación	x						
Distorsión							
Desintegración	x						
Corrosión							
Oxidación							
Eflorescencia							
Criptoflorescencia							
Orgánico							
EVALUACIÓN DEL ELEMENTO ESTRUCTURAL							
Muros:		Columnas:		Vigas:		Piso:	
Área total (At):		(At):	11,200 cm ²	(At):		(At):	
Área Afectada (Af):		(Af):	500 cm ²	(Af):		(Af):

% A. afectada (%A):		(%A):	4.46 %	(%A):		(%A):	
Condición del elemento estructural (CE):		(CE):	Mala	(CE):		(CE):	
Criterio patológico		Criterio patológico	REPARACIÓN ESTRUCTURAL.	Criterio patológico		Criterio patológico	
DIAGNOSTICO Y RESULTADO PATOLÓGICO:	El área afectada del elemento estructural COLUMNA , es causado por la patología DEFORMACIÓN y DESINTEGRACIÓN . Tiene un porcentaje de 4.46 % mayor a 4% . Con una condición de elemento estructural Mala . Esto indica por criterio patológico una REPARACIÓN ESTRUCTURAL .						
ALTERNATIVAS DE SOLUCIÓN							
MÉTODOS			PROPUESTAS				
TRADICIONAL	Inferior						
	Exterior						
	Interior						
ADITIVOS	Superficial						
	Profundidad						
	Estructural						
MECÁNICOS	Reforzar	x	Para este caso por tema de visualización, pasa a un estado de rehabilitación el elemento estructural con carácter de urgencia, aplicando una reconstrucción del elemento estructural como: aumento de medida, aumento del f'c, reconstrucción del área dañada y uso de fibra de carbono, lo cual se opta por la más adecuada ante esta situación. Esto establece más rigidez, resistencia y durabilidad de su estado actual.

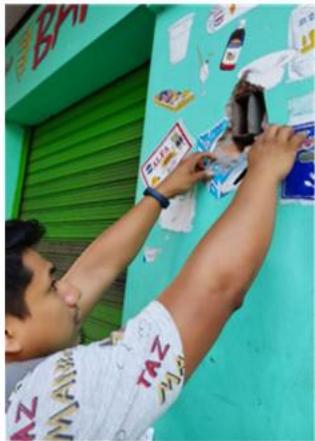
Humedad Filtración								
Humedad Condensación								
Humedad Accidental								
Erosión								
Grietas	x							
Fisuras	x							
Delaminación								
Deformación								
Distorsión								
Desintegración	x							
Corrosión								
Oxidación								
Eflorescencia								
Criptoflorescencia								
Orgánico								
EVALUACIÓN DEL ELEMENTO ESTRUCTURAL								
Columna 1 (Fisura):		Columna 1 (Desintegración):		Columna 2 (Grieta):		Piso:		
Área total (At):	8,400 cm ²	(At):	8,400 cm ²	(At):	8,400 cm ²	(At):

Área Afectada (Af):	14 cm, e=0.4 mm	(Af):	375 cm ²	(Af):	10 cm, e=1.2	(Af):		
% A. afectada (%A)	56 mm	(%A)	4.46 %	(%A)	40 mm	(%A)		
Condición del elemento estructural (CE)	Regular	(CE)	Mala	(CE)	Regular	(CE)		
Criterio patológico	REPARACIÓN ESTRUCTURAL	Criterio patológico	REPARACIÓN ESTRUCTURAL	Criterio patológico	REPARACIÓN ESTRUCTURAL	Criterio patológico		
DIAGNOSTICO Y RESULTADO PATOLÓGICO:	El área afectada del elemento estructural COLUMNA es causado por la patología FISURAS, GRIETAS Y DESINTEGRACION. Tiene un porcentaje de 4.46 % mayor a 4%. Con una condición de elemento estructural Mala. Esto indica por criterio patológico una REPARACIÓN ESTRUCTURAL.							
	El área afectada del elemento estructural COLUMNA es causado por la patología FISURAS, GRIETAS Y DESINTEGRACION. Tiene una longitud de 56 mm. Con una condición de elemento estructural Regular. Esto indica por criterio patológico una REPARACIÓN ESTRUCTURAL.

El área afectada del elemento estructural COLUMNA es causado por la patología FISURAS, GRIETAS Y DESINTEGRACION. Tiene una longitud de 40 mm. Con una condición de elemento estructural Regular. Esto indica por criterio patológico una REPARACIÓN ESTRUCTURAL.							
ALTERNATIVAS DE SOLUCIÓN								
MÉTODOS			PROPUESTAS					
TRADICIONAL	Inferior							
	Exterior							
	Interior							
ADITIVOS	Superficial	x	Para Fisura y Grieta. Se aplica el aditivo "Inyección epoxi", antes de ello se tiene que cortar y limpiar el lugar, se establece una junta que se adapte al movimiento y después realizar la inyección epóxica en entrada y salida de la fisura y/o grieta.					
	Profundidad	x	Para Desintegración. Se realiza una limpieza en el área del elemento estructural afectado sumado un 10% del total de manera manual con el uso de una escobilla para concreto o de metal el caso lo requiera, por tener un área > al 4%, se procede a aplicar el aditivo "Mejorar la adherencia de lechadas y morteros" con una brocha, esto es debido para corregir la patología hasta mitigarla, de manera manual se usa la escobilla para concreto y una brocha haciendo un puente de adherencia para añadir el concreto viejo al nuevo, lo que otorga una resistencia, rigidez y durabilidad del elemento estructural a largo plazo.
