“EVALUACIÓN DE PATOLOGÍAS ESTRUCTURALES
Y PROPUESTA DE SOLUCIÓN DE LOS FRONTIS DE
LAS CONSTRUCCIONES INFORMALES DEL
CENTRO DE ABASTO LA HERMELINDA, TRUJILLO
2022”

Tesis para optar al título profesional de:

INGENIERO CIVIL

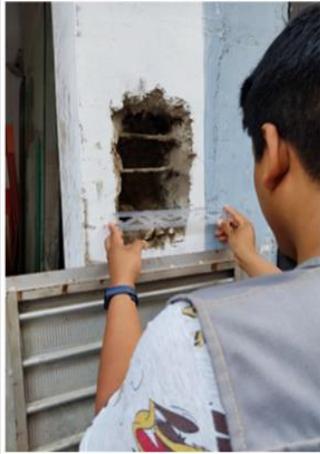
Humedad Filtración							
Humedad Condensación							
Humedad Accidental							
Erosión							
Grietas							
Fisuras							
Delaminación							
Deformación							
Distorsión							
Desintegración	x						
Corrosión							
Oxidación							
Eflorescencia							
Criptoflorescencia							
Orgánico							
EVALUACIÓN DEL ELEMENTO ESTRUCTURAL							
Muros:		Columnas:		Vigas:		Piso:	
Área total (At):		(At):	11,200 cm ²	(At):		(At):	
Área Afectada (Af):		(Af):	1,125 cm ²	(Af):		(Af):

% A. afectada (%A):		(%A)	10.04 %	(%A)		(%A)	
Condición del elemento estructural (CE)		(CE)	Mala	(CE)		(CE)	
Criterio patológico		Criterio patológico	REPARACIÓN ESTRUCTURAL.	Criterio patológico		Criterio patológico	
DIAGNOSTICO Y RESULTADO PATOLÓGICO:	<p>El área afectada del elemento estructural COLUMNA, es causado por la patología DESINTEGRACIÓN. Tiene un porcentaje de 10.04 % mayor a 4%. Con una condición de elemento estructural Mala. Esto indica por criterio patológico una REPARACIÓN ESTRUCTURAL.</p>						
ALTERNATIVAS DE SOLUCIÓN							
MÉTODOS			PROPUESTAS				
TRADICIONAL	Inferior						
	Exterior						
	Interior						
ADITIVOS	Superficial						
	Profundidad	x	<p>Se realiza una limpieza en el área del elemento estructural afectado sumado un 10% del total de manera manual con el uso de una escobilla para concreto o de metal el caso lo requiera, por tener un área > al 4%, se procede a aplicar el aditivo "Mejorar la adherencia de lechadas y morteros" con una brocha, esto es debido para corregir la patología hasta mitigarla, de manera manual se usa la escobilla para concreto y una brocha haciendo un puente de adherencia para añadir el concreto viejo al nuevo, lo que otorga una resistencia, rigidez y durabilidad del elemento estructural a largo plazo.</p>

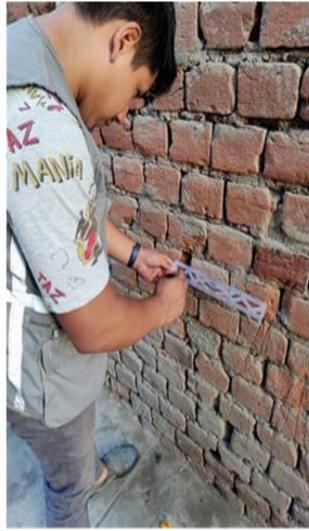
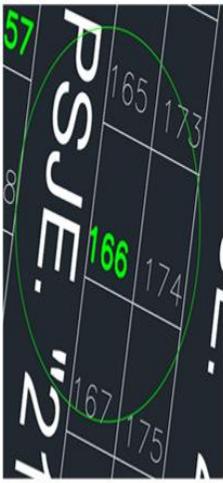
Humedad Filtración							
Humedad Condensación							
Humedad Accidental							
Erosión							
Grietas							
Fisuras							
Delaminación							
Deformación							
Distorsión							
Desintegración	x						
Corrosión							
Oxidación							
Eflorescencia							
Criptoflorescencia							
Orgánico							
EVALUACIÓN DEL ELEMENTO ESTRUCTURAL							
Muro 1:		Muro 2:		Vigas:		Piso:	
Área total (At):	61,600 cm ²	(At):	61,600 cm ²	(At):		(At):	
Área Afectada (Af):	2,625 cm ²	(Af):	6,750 cm ²	(Af):		(Af):

% A. afectada (%A):	4.26 %	(%A):	10.96 %	(%A):		(%A):	
Condición del elemento estructural (CE):	Mala	(CE):	Mala	(CE):		(CE):	
Criterio patológico	REPARACIÓN ESTRUCTURAL.	Criterio patológico	REPARACIÓN ESTRUCTURAL.	Criterio patológico		Criterio patológico	
DIAGNOSTICO Y RESULTADO PATOLÓGICO:	El área afectada del elemento estructural MUROS , es causado por la patología DESINTEGRACIÓN						
	Tiene un porcentaje de 10.96 % mayor a 4% . Con una condición de elemento estructural Mala						
	Esto indica por criterio patológico una REPARACIÓN ESTRUCTURAL.						
	El área afectada del elemento estructural MUROS , es causado por la patología DESINTEGRACIÓN						
Tiene un porcentaje de 4.26 % mayor a 4% . Con una condición de elemento estructural Mala							
Esto indica por criterio patológico una REPARACIÓN ESTRUCTURAL.							
ALTERNATIVAS DE SOLUCIÓN							
MÉTODOS				PROPUESTAS			
TRADICIONAL	Inferior						
	Exterior

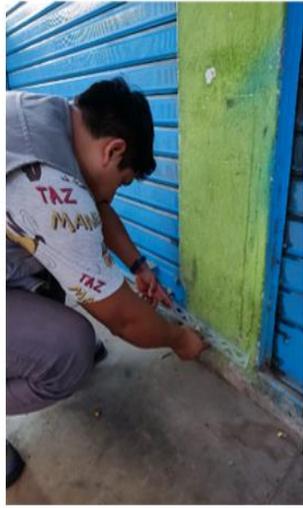
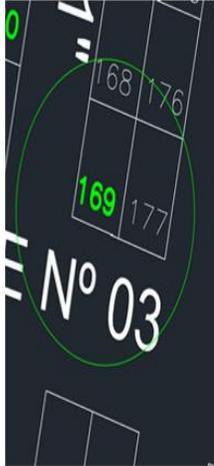
Humedad Filtración								
Humedad Condensación								
Humedad Accidental								
Erosión								
Grietas								
Fisuras								
Delaminación	x							
Deformación								
Distorsión								
Desintegración								
Corrosión								
Oxidación								
Eflorescencia								
Criptoflorescencia								
Orgánico								
EVALUACIÓN DEL ELEMENTO ESTRUCTURAL								
Columna 1:		Columna 2:		Columna 3:		Piso:		
Área total (At):	8,400 cm ²	(At):	8,400 cm ²	(At):	8,400 cm ²	(At):

Área Afectada (Af):	560 cm ²	(Af):	600 cm ²	(Af):	580 cm ²	(Af):		
% A. afectada (%A)	6.67 %	(%A)	7.14 %	(%A)	6.90 %	(%A)		
Condición del elemento estructural (CE)	Regular	(CE)	Regular	(CE)	Regular	(CE)		
Criterio patológico	REPARACIÓN ESTRUCTURAL.	Criterio patológico	REPARACIÓN ESTRUCTURAL.	Criterio patológico	REPARACIÓN ESTRUCTURAL.	Criterio patológico		
DIAGNOSTICO Y RESULTADO PATOLÓGICO:	<p>El área afectada del elemento estructural COLUMNA, es causado por la patología DELAMINACIÓN. Tiene un porcentaje de 7.14 % mayor a 4%. Con una condición de elemento estructural Regular. Esto indica por criterio patológico una REPARACIÓN ESTRUCTURAL.</p>							
ALTERNATIVAS DE SOLUCIÓN								
MÉTODOS			PROPUESTAS					
TRADICIONAL	Inferior		Para el columna 1 y 2 y 3 respectivamente					
	Exterior							
	Interior							
ADITIVOS	Superficial		Se realiza una limpieza en el área del elemento estructural afectado sumado un 10% del total de manera manual con el uso de una escobilla para concreto o de metal el caso lo requiera, por tener un área > al 4%, se procede aplicar el aditivo "Mejorar la adherencia de lechadas y morteros" con una brocha, esto es debido para corregir la patología hasta mitigarla, de manera manual se usa la escobilla para concreto y una brocha haciendo un puente de adherencia para añadir el concreto viejo al nuevo, lo que otorga una resistencia, rigidez y durabilidad del elemento estructural a largo plazo.

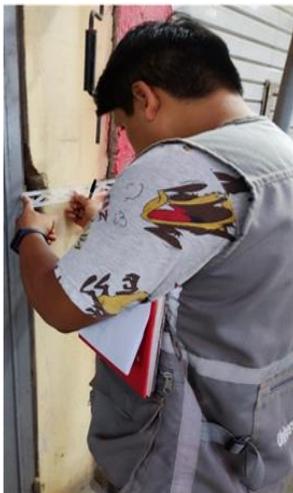
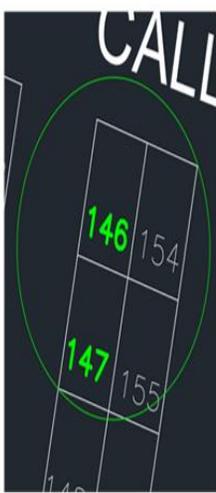
Humedad Filtración							
Humedad Condensación							
Humedad Accidental							
Erosión							
Grietas							
Fisuras							
Delaminación							
Deformación							
Distorsión							
Desintegración	x						
Corrosión							
Oxidación							
Eflorescencia							
Criptoflorescencia							
Orgánico							
EVALUACIÓN DEL ELEMENTO ESTRUCTURAL							
Muros:		Columnas:		Vigas:		Piso:	
Área total (At):		(At):	8,400 cm ²	(At):		(At):	
Área Afectada (Af):		(Af):	480 cm ²	(Af):		(Af):

% A. afectada (%A)		(%A)	5.71 %	(%A)		(%A)	
Condición del elemento estructural (CE)		(CE)	Regular	(CE)		(CE)	
Criterio patológico		Criterio patológico	REPARACIÓN ESTRUCTURAL.	Criterio patológico		Criterio patológico	
DIAGNOSTICO Y RESULTADO PATOLÓGICO:	<p>El área afectada del elemento estructural COLUMNA, es causado por la patología DESINTEGRACIÓN. Tiene un porcentaje de 5.71 % mayor a 4%. Con una condición de elemento estructural Regular. Esto indica por criterio patológico una REPARACIÓN ESTRUCTURAL.</p>						
ALTERNATIVAS DE SOLUCIÓN							
MÉTODOS			PROPUESTAS				
TRADICIONAL	Inferior		Para el columna 1 y 2 y 3 respectivamente				
	Exterior						
	Interior						
ADITIVOS	Superficial		Se realiza una limpieza en el área del elemento estructural afectado sumado un 10% del total de manera manual con el uso de una escobilla para concreto o de metal el caso lo requiera, por tener un área > al 4%, se procede aplicar el aditivo "Mejorar la adherencia de lechadas y morteros" con una brocha, esto es debido para corregir la patología hasta mitigarla, de manera manual se usa la escobilla para concreto y una brocha haciendo un puente de adherencia para añadir el concreto viejo al nuevo, lo que otorga una resistencia, rigidez y durabilidad del elemento estructural a largo plazo.

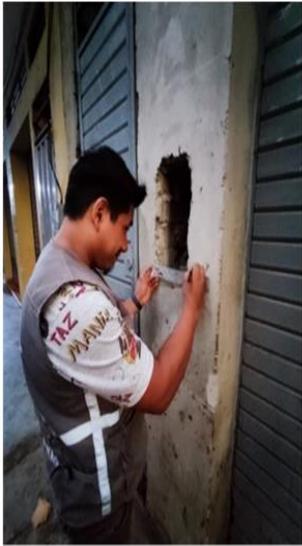
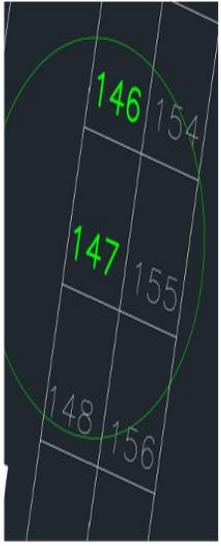
ANEXO N° 250: Ficha Técnica de Evaluación y Propuesta de Solución, Inmueble N° 65

Humedad Filtración							
Humedad Condensación							
Humedad Accidental							
Erosión							
Grietas							
Fisuras							
Delaminación							
Deformación							
Distorsión							
Desintegración	X						
Corrosión	X						
Oxidación							
Eflorescencia							
Criptoflorescencia							
Orgánico							
EVALUACIÓN DEL ELEMENTO ESTRUCTURAL							
Muros:		Columna 1:		Columna 2:		Piso:	
Área total (At):		(At):	8,400 cm ²	(At):	8,400 cm ²	(At):

Área Afectada (Af):		(Af):	500 cm ²	(Af):	540 cm	(Af):	
% A. afectada (%A)		(%A)	5.95 %	(%A)	6.43 %	(%A)	
Condición del elemento estructural (CE)		(CE)	Regular	(CE)	Mala	(CE)	
Criterio patológico		Criterio patológico	REPARACIÓN ESTRUCTURAL.	Criterio patológico	REPARACIÓN ESTRUCTURAL.	Criterio patológico	
DIAGNOSTICO Y RESULTADO PATOLÓGICO:	<p>El área afectada del elemento estructural COLUMNA, es causado por la patología DESINTEGRACIÓN y OXIDACIÓN. Tiene un porcentaje de 5.95 % mayor a 4%. Con una condición de elemento estructural Regular y Mala respectivamente. Esto indica por criterio patológico una REPARACIÓN ESTRUCTURAL.</p>						
ALTERNATIVAS DE SOLUCIÓN							
MÉTODOS				PROPUESTAS			
TRADICIONAL	Inferior			Para el columna 1 y 2 y 3 respectivamente			
	Exterior						
	Interior						
ADITIVOS	Superficial			El nivel de severidad indicado emite una señal clara para asistirlo, para esto se aplica un aditivo "Transformador de oxido", que para ello se tiene que limpiar el lugar con brocha sin líquido y después aplicar el producto en proporciones.

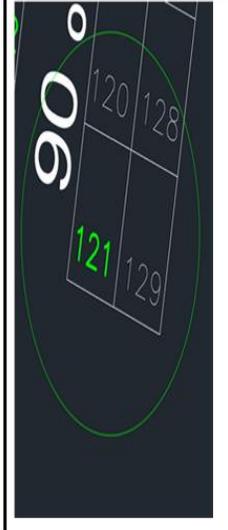
ANEXO N° 254: Ficha Técnica de Evaluación y Propuesta de Solución, Inmueble N° 69

Humedad Filtración								
Humedad Condensación								
Humedad Accidental								
Erosión								
Grietas								
Fisuras								
Delaminación								
Deformación								
Distorsión	X							
Desintegración	X							
Corrosión								
Oxidación								
Eflorescencia								
Criptoflorescencia								
Orgánico								
EVALUACIÓN DEL ELEMENTO ESTRUCTURAL								
Muros:		Columna 1:		Columna 1:		Piso:		
Área total (At):		(At):	8,400 cm ²	(At):	8,400 cm ²	(At):

Área Afectada (Af):		(Af):	1,200 cm ²	(Af):	1,200 cm ²	(Af):		
% A. afectada (%A)		(%A)	14.29 %	(%A)	14.29 %	(%A)		
Condición del elemento estructural (CE)		(CE)	Mala	(CE)	Mala	(CE)		
Criterio patológico		Criterio patológico	REPARACIÓN ESTRUCTURAL.	Criterio patológico	REPARACIÓN ESTRUCTURAL.	Criterio patológico		
DIAGNOSTICO Y RESULTADO PATOLÓGICO:		<p>El área afectada del elemento estructural COLUMNA, es causado por la patología DELAMINACIÓN y DESINTEGRACIÓN</p> <p>Tiene un porcentaje de 14.29 % mayor a 4%. Con una condición de elemento estructural Mala</p> <p>Esto indica por criterio patológico una REPARACIÓN ESTRUCTURAL.</p>						
ALTERNATIVAS DE SOLUCIÓN								
MÉTODOS			PROPUESTAS					
TRADICIONAL	Inferior							
	Exterior							
	Interior							
ADITIVOS	Superficial							
	Profundidad							
	Estructural							
MECÁNICOS	Reforzar							
	Reestructurar	X	Se emplea el uso del método mecánico, que es la reconstrucción de elemento estructural, sumado a este una atención inmediata y con carácter de urgencia en reparar, teniendo en cuenta que la posibilidad de solución es solo reconstruir con un diseño óptimo.

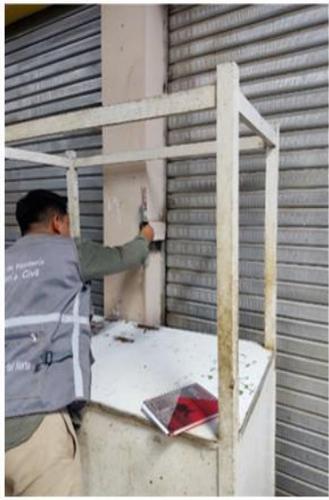
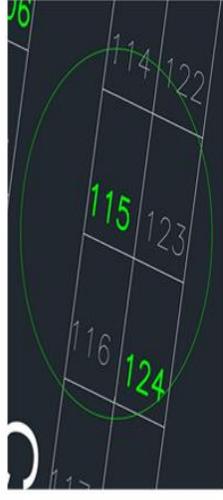
Humedad Filtración							
Humedad Condensación							
Humedad Accidental							
Erosión							
Grietas							
Fisuras							
Delaminación	x						
Deformación							
Distorsión							
Desintegración	x						
Corrosión							
Oxidación							
Eflorescencia							
Criptoflorescencia							
Orgánico							
EVALUACIÓN DEL ELEMENTO ESTRUCTURAL							
Muros:		Columna 1:		Columna 2:		Piso:	
Área total (At):		(At):	8,400 cm ²	(At):	8,400 cm ²	(At):	
Área Afectada (Af):		(Af):	360 cm ²	(Af):	360 cm ²	(Af):

% A. afectada (%A):		(%A):	4.29 %	(%A):	4.29 %	(%A):	
Condición del elemento estructural (CE):		(CE):	Regular	(CE):	Regular	(CE):	
Criterio patológico		Criterio patológico	REPARACIÓN ESTRUCTURAL.	Criterio patológico	REPARACIÓN ESTRUCTURAL.	Criterio patológico	
DIAGNOSTICO Y RESULTADO PATOLÓGICO:	<p>El área afectada del elemento estructural COLUMNA, es causado por la patología DELAMINACIÓN y DESINTEGRACIÓN. Tiene un porcentaje de 4.29 % mayor a 4%. Con una condición de elemento estructural Regular. Esto indica por criterio patológico una REPARACIÓN ESTRUCTURAL.</p>						
ALTERNATIVAS DE SOLUCIÓN							
MÉTODOS			PROPUESTAS				
TRADICIONAL	Inferior						
	Exterior						
	Interior						
ADITIVOS	Superficial						
	Profundidad	x	<p>Se realiza una limpieza en el área del elemento estructural afectado sumado un 10% del total de manera manual con el uso de una escobilla para concreto o de metal el caso lo requiera, por tener un área > al 4%, se procede a aplicar el aditivo "Mejorar la adherencia de lechadas y morteros" con una brocha, esto es debido para corregir la patología hasta mitigarla, de manera manual se usa la escobilla para concreto y una brocha haciendo un puente de adherencia para añadir el concreto viejo al nuevo, lo que otorga una resistencia, rigidez y durabilidad del elemento estructural a largo plazo.</p>

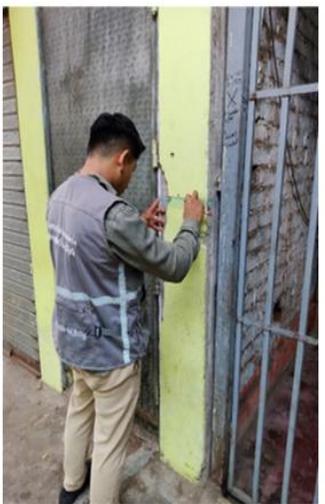
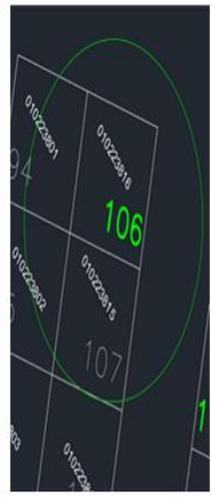
Humedad Filtración								
Humedad Condensación								
Humedad Accidental								
Erosión								
Grietas								
Fisuras								
Delaminación	x							
Deformación								
Distorsión								
Desintegración	x							
Corrosión								
Oxidación								
Eflorescencia								
Criptoflorescencia								
Orgánico								
EVALUACIÓN DEL ELEMENTO ESTRUCTURAL								
Muros:		Columna 1:		Viga:		Piso:		
Área total (At):		(At):	8,400 cm ²	(At):		(At):		
Área Afectada (Af):		(Af):	400 cm ²	(Af):		(Af):

% A. afectada (%A):		(%A)	4.76 %	(%A)		(%A)		
Condición del elemento estructural (CE)		(CE)	Regular	(CE)		(CE)		
Criterio patológico		Criterio patológico	REPARACIÓN ESTRUCTURAL.	Criterio patológico		Criterio patológico		
DIAGNOSTICO Y RESULTADO PATOLÓGICO:	<p>El área afectada del elemento estructural COLUMNA, es causado por la patología DELAMINACIÓN y DESINTEGRACIÓN. Tiene un porcentaje de 4.76 % mayor a 4%. Con una condición de elemento estructural Regular. Esto indica por criterio patológico una REPARACIÓN ESTRUCTURAL.</p>							
ALTERNATIVAS DE SOLUCIÓN								
MÉTODOS			PROPUESTAS					
TRADICIONAL	Inferior							
	Exterior							
	Interior							
ADITIVOS	Superficial							
	Profundidad	x	<p>Se realiza una limpieza en el área del elemento estructural afectado sumado un 10% del total de manera manual con el uso de una escobilla para concreto o de metal el caso lo requiera, por tener un área > al 4%, se procede aplicar el aditivo "Mejorar la adherencia de lechadas y morteros" con una brocha, esto es debido para corregir la patología hasta mitigarla, de manera manual se usa la escobilla para concreto y una brocha haciendo un puente de adherencia para añadir el concreto viejo al nuevo, lo que otorga una resistencia, rigidez y durabilidad del elemento estructural a largo plazo.</p>

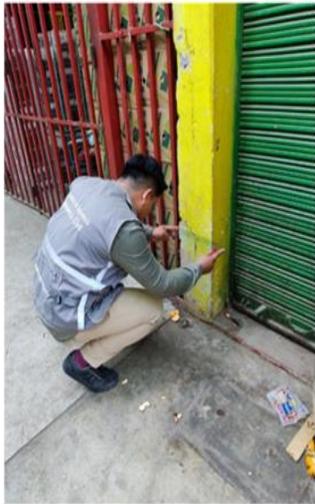
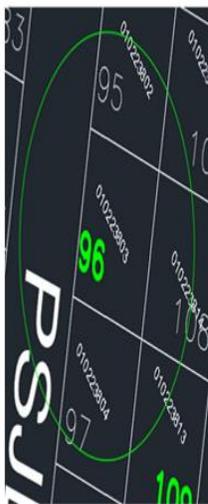
Humedad Filtración							
Humedad Condensación							
Humedad Accidental							
Erosión							
Grietas							
Fisuras							
Delaminación	x						
Deformación							
Distorsión							
Desintegración	x						
Corrosión							
Oxidación							
Eflorescencia							
Criptoflorescencia							
Orgánico							
EVALUACIÓN DEL ELEMENTO ESTRUCTURAL							
Muros:		Columna 1:		Columna 2		Piso:	
Área total (At):		(At):	8,400 cm ²	(At):	8,400 cm ²	(At):	
Área Afectada (Af):		(Af):	1,500 cm ²	(Af):	1,500 cm ²	(Af):

% A. afectada (%A):		(%A):	17.86 %	(%A):	17.86 %	(%A):	
Condición del elemento estructural (CE)		(CE):	Mala	(CE):	Mala	(CE):	
Criterio patológico		Criterio patológico	REPARACIÓN ESTRUCTURAL.	Criterio patológico	REPARACIÓN ESTRUCTURAL.	Criterio patológico	
DIAGNOSTICO Y RESULTADO PATOLÓGICO:	El área afectada del elemento estructural COLUMNA , es causado por la patología DELAMINACIÓN y DESINTEGRACIÓN . Tiene un porcentaje de 17.86 % mayor a 4% . Con una condición de elemento estructural Mala . Esto indica por criterio patológico una REPARACIÓN ESTRUCTURAL.						
ALTERNATIVAS DE SOLUCIÓN							
MÉTODOS				PROPUESTAS			
TRADICIONAL	Inferior						
	Exterior						
	Interior						
ADITIVOS	Superficial						
	Profundidad	x		Se realiza una limpieza en el área del elemento estructural afectado sumado un 10% del total de manera manual con el uso de una escobilla para concreto o de metal el caso lo requiera, por tener un área > al 4%, se procede aplicar el aditivo "Mejorar la adherencia de lechadas y morteros" con una brocha, esto es debido para corregir la patología hasta mitigarla, de manera manual se usa la escobilla para concreto y una brocha haciendo un puente de adherencia para añadir el concreto viejo al nuevo, lo que otorga una resistencia, rigidez y durabilidad del elemento estructural a largo plazo.

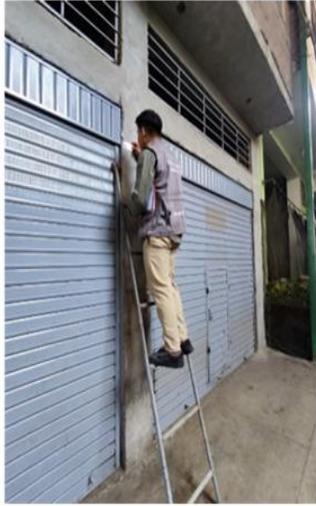
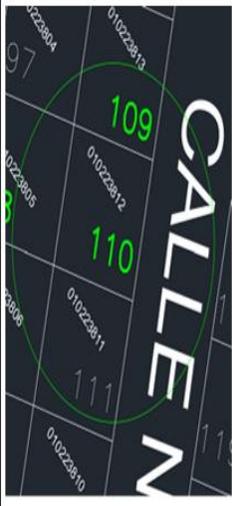
Humedad Filtración								
Humedad Condensación								
Humedad Accidental								
Erosión								
Grietas	x							
Fisuras	x							
Delaminación								
Deformación								
Distorsión								
Desintegración								
Corrosión								
Oxidación								
Eflorescencia								
Criptoflorescencia								
Orgánico								
EVALUACIÓN DEL ELEMENTO ESTRUCTURAL								
Columna 1 (Fisura):		Columna 2 (Grieta):		Columna 3 (Fisura):		Piso:		
Área total (At):	8,400 cm ²	(At):	8,400 cm ²	(At):	8,400 cm ²	(At):

Área Afectada (Af):	1.5 cm, e=0.5 mm	(Af):	1.5 cm, e=0.5 mm	(Af):	1.5 cm, e=0.5 mm	(Af):		
% A. afectada (%A):	180 mm	(%A)	225 mm	(%A)	180 mm	(%A)		
Condición del elemento estructural (CE)	Regular	(CE)	Regular	(CE)	Regular	(CE)		
Criterio patológico	REPARACIÓN ESTRUCTURAL.	Criterio patológico	REPARACIÓN ESTRUCTURAL.	Criterio patológico	REPARACIÓN ESTRUCTURAL.	Criterio patológico		
DIAGNOSTICO Y RESULTADO PATOLÓGICO:	El área afectada del elemento estructural COLUMNA , es causado por la patología FISURAS Y GRIETAS							
	Tiene un porcentaje de 225 mm Con una condición de elemento estructural Regular							
	Esto indica por criterio patológico una REPARACIÓN ESTRUCTURAL.							
	El área afectada del elemento estructural COLUMNA , es causado por la patología FISURAS Y GRIETAS							
Tiene una longitud de 180 mm Con una condición de elemento estructural Regular								
Esto indica por criterio patológico una REPARACIÓN ESTRUCTURAL.

ALTERNATIVAS DE SOLUCIÓN								
MÉTODOS			PROPUESTAS					
TRADICIONAL	Inferior							
	Exterior							
	Interior							
ADITIVOS	Superficial							
	Profundidad	x	Se aplica el aditivo "Inyección epoxi", antes de ello se tiene que cortar y limpiar el lugar, se establece una junta que se adapte al movimiento y después realizar la inyección epódica en entrada y salida de la fisura y/o grieta.					
	Estructural							
MECÁNICOS	Reforzar							
	Reestructurar							
	Demoler

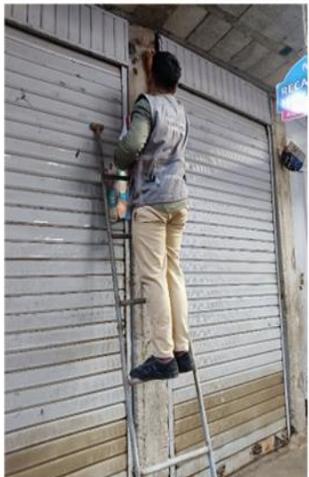
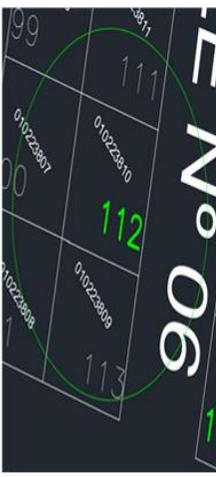
Humedad Filtración							
Humedad Condensación							
Humedad Accidental							
Erosión							
Grietas							
Fisuras							
Delaminación							
Deformación							
Distorsión							
Desintegración	x						
Corrosión							
Oxidación							
Eflorescencia							
Criptoflorescencia							
Orgánico							
EVALUACIÓN DEL ELEMENTO ESTRUCTURAL							
Muros:		Columna 1:		Columna 2:		Piso:	
Área total (At):		(At):	8,400 cm ²	(At):	8,400 cm ²	(At):	
Área Afectada (Af):		(Af):	750 cm ²	(Af):	750 cm ²	(Af):

% A. afectada (%A):		(%A):	8.93 %	(%A):	8.93 %	(%A):	
Condición del elemento estructural (CE):		(CE):	Regular	(CE):	Regular	(CE):	
Criterio patológico		Criterio patológico	REPARACIÓN ESTRUCTURAL.	Criterio patológico	REPARACIÓN ESTRUCTURAL.	Criterio patológico	
DIAGNOSTICO Y RESULTADO PATOLÓGICO:		<p>El área afectada del elemento estructural COLUMNA 1, es causado por la patología DESINTEGRACIÓN. Tiene un porcentaje de 8.93 % mayor a 4%. Con una condición de elemento estructural Regular. Esto indica por criterio patológico una REPARACIÓN ESTRUCTURAL.</p>					
ALTERNATIVAS DE SOLUCIÓN							
MÉTODOS				PROPUESTAS			
TRADICIONAL	Inferior						
	Exterior						
	Interior						
ADITIVOS	Superficial						
	Profundidad	x		<p>Se realiza una limpieza en el área del elemento estructural afectado sumado un 10% del total de manera manual con el uso de una escobilla para concreto o de metal el caso lo requiera, por tener un área > al 4%, se procede aplicar el aditivo "Mejorar la adherencia de lechadas y morteros" con una brocha, esto es debido para corregir la patología hasta mitigarla, de manera manual se usa la escobilla para concreto y una brocha haciendo un puente de adherencia para añadir el concreto viejo al nuevo, lo que otorga una resistencia, rigidez y durabilidad del elemento estructural a largo plazo.</p>

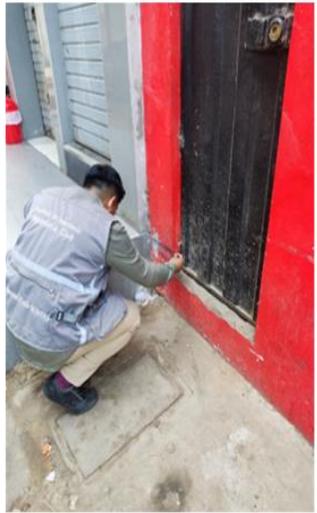
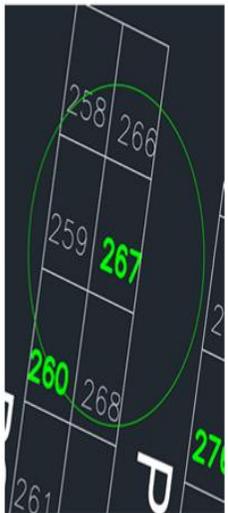
Humedad Filtración								
Humedad Condensación								
Humedad Accidental								
Erosión								
Grietas								
Fisuras								
Delaminación	x							
Deformación								
Distorsión								
Desintegración	x							
Corrosión								
Oxidación								
Eflorescencia								
Criptoflorescencia								
Orgánico								
EVALUACIÓN DEL ELEMENTO ESTRUCTURAL								
Muros:		Columna 1:		Columna 2:		Piso:		
Área total (At):		(At):	9,600 cm ²	(At):	9,600 cm ²	(At):

Área Afectada (Af):		(Af):	600 cm ²	(Af):	600 cm ²	(Af):		
% A. afectada (%A):		(%A):	6.25 %	(%A):	6.25 %	(%A):		
Condición del elemento estructural (CE):		(CE):	Regular	(CE):	Regular	(CE):		
Criterio patológico		Criterio patológico	REPARACIÓN ESTRUCTURAL.	Criterio patológico	REPARACIÓN ESTRUCTURAL.	Criterio patológico		
DIAGNOSTICO Y RESULTADO PATOLÓGICO:	<p>El área afectada del elemento estructural COLUMNA, es causado por la patología DELAMINACIÓN y DESINTEGRACIÓN. Tiene un porcentaje de 6.25 % mayor a 4%. Con una condición de elemento estructural Regular. Esto indica por criterio patológico una REPARACIÓN ESTRUCTURAL.</p>							
ALTERNATIVAS DE SOLUCIÓN								
MÉTODOS			PROPUESTAS					
TRADICIONAL	Inferior							
	Exterior							
	Interior							
ADITIVOS	Superficial							
	Profundidad	x	<p>Se realiza una limpieza en el área del elemento estructural afectado sumado un 10% del total de manera manual con el uso de una escobilla para concreto o de metal el caso lo requiera, por tener un área > al 4%, se procede aplicar el aditivo "Mejorar la adherencia de lechadas y morteros" con una brocha, esto es debido para corregir la patología hasta mitigarla, de manera manual se usa la escobilla para concreto y una brocha haciendo un puente de adherencia para añadir el concreto viejo al nuevo, lo que otorga una resistencia, rigidez y durabilidad del elemento estructural a largo plazo.</p>

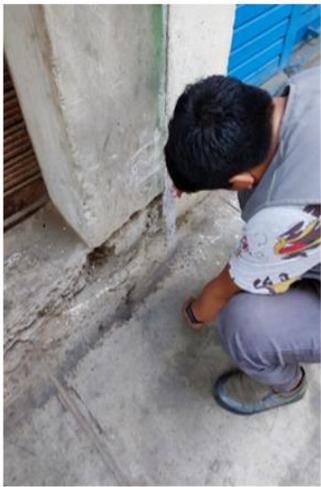
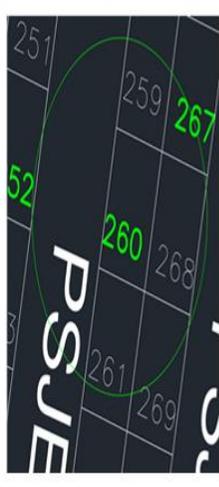
ANEXO N° 266: Ficha Técnica de Evaluación y Propuesta de Solución, Inmueble N° 81

Humedad Filtración								
Humedad Condensación								
Humedad Accidental								
Erosión								
Grietas								
Fisuras								
Delaminación								
Deformación								
Distorsión	x							
Desintegración	x							
Corrosión								
Oxidación								
Eflorescencia								
Criptoflorescencia								
Orgánico								
EVALUACIÓN DEL ELEMENTO ESTRUCTURAL								
Muros:		Columna:		Piso:		Viga:		
Área total (At):		(At):	7,000 cm ²	(At):	7,200 cm ²	(At):

Área Afectada (Af):		(Af):	700 cm ²	(Af):	850 cm ²	(Af):		
% A. afectada (%A):		(%A)	10.00 %	(%A)	11.81 %	(%A)		
Condición del elemento estructural (CE)		(CE)	Mala	(CE)	Mala	(CE)		
Criterio patológico		Criterio patológico	REPARACIÓN ESTRUCTURAL.	Criterio patológico	REPARACIÓN ESTRUCTURAL.	Criterio patológico		
DIAGNOSTICO Y RESULTADO PATOLÓGICO:	El área afectada del elemento estructural COLUMNA , es causado por la patología DISTORSIÓN y DESINTEGRACIÓN							
	Tiene un porcentaje de 10.00 % mayor a 4%. Con una condición de elemento estructural Mala							
	Esto indica por criterio patológico una REPARACIÓN ESTRUCTURAL.							
	El área afectada del elemento estructural PISO , es causado por la patología DISTORSIÓN y DESINTEGRACIÓN							
Tiene un porcentaje de 11.81 % menor a 4%. Con una condición de elemento estructural Mala								
Esto indica por criterio patológico una REPARACIÓN ESTRUCTURAL.

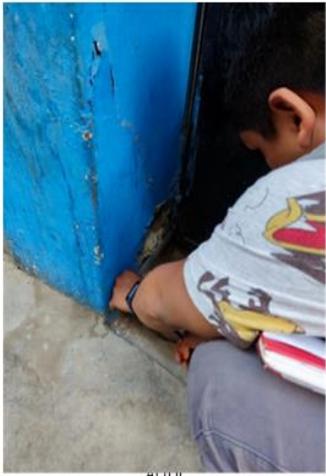
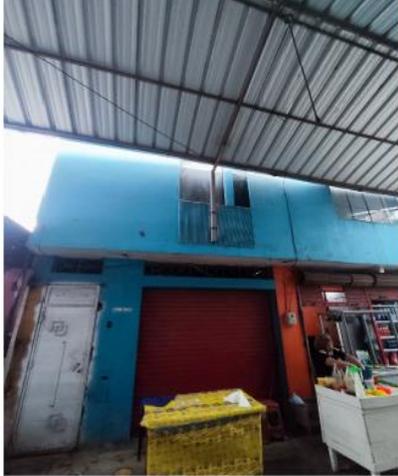
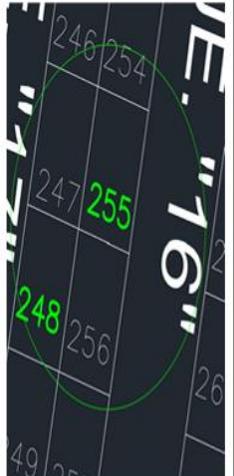
ANEXO N° 267: Ficha Técnica de Evaluación y Propuesta de Solución, Inmueble N° 82

Humedad Filtración							
Humedad Condensación							
Humedad Accidental	x						
Erosión							
Grietas							
Fisuras							
Delaminación	x						
Deformación							
Distorsión							
Desintegración	x						
Corrosión							
Oxidación							
Eflorescencia							
Criptoflorescencia							
Orgánico							
EVALUACIÓN DEL ELEMENTO ESTRUCTURAL							
Muros:		Columna:		Viga:		Piso:	
Área total (At):		(At):	8,400 cm ²	(At):		(At):	
Área Afectada (Af):		(Af):	450 cm ²	(Af):		(Af):	
% A. afectada (%A)		(%A)	5.36 %	(%A)		(%A)	
Condición del elemento estructural (CE)		(CE)	Regular	(CE)		(CE)	
Criterio patológico		Criterio patológico	REPARACIÓN ESTRUCTURAL.	Criterio patológico		Criterio patológico	
DIAGNOSTICO Y RESULTADO PATOLÓGICO:	<p>El área afectada del elemento estructural COLUMNA, es causado por la patología HUMEDAD ACCIDENTAL, DELAMINACION Y DESINTEGRACION</p> <p>Tiene un porcentaje de 5.36 % mayor a 4% Con una condición de elemento estructural Regular</p> <p>Esto indica por criterio patológico una REPARACIÓN ESTRUCTURAL.</p>

ALTERNATIVAS DE SOLUCIÓN							
MÉTODOS			PROPUESTAS				
TRADICIONAL	Inferior						
	Exterior						
	Interior						
ADITIVOS	Superficial	x	Se tiene que limpiar la parte afectada externa de manera manual con el uso de una escobilla para concreto o de metal el caso lo requiera, por tener un área > al 4%, se procede aplicar el aditivo "Barrera antihumedad basada en silanos para tratamientos de humedades por capilaridad" con una brocha, esto es debido para corregir la patología hasta mitigarla, lo que otorga una resistencia, rigidez y durabilidad del elemento estructural a largo plazo.				
	Profundidad	x	Se realiza una limpieza en el área del elemento estructural afectado sumado un 10% del total de manera manual con el uso de una escobilla para concreto o de metal el caso lo requiera, por tener un área > al 4%, se procede aplicar el aditivo "Mejorar la adherencia de lechadas y morteros" con una brocha, esto es debido para corregir la patología hasta mitigarla, de manera manual se usa la escobilla para concreto y una brocha haciendo un puente de adherencia para añadir el concreto viejo al nuevo, lo que otorga una resistencia, rigidez y durabilidad del elemento estructural a largo plazo.

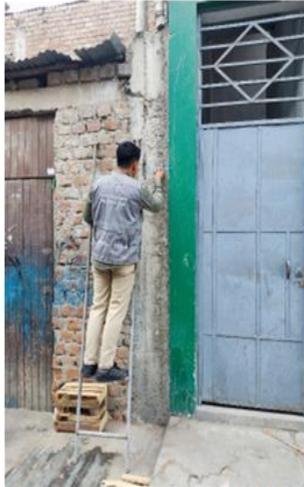
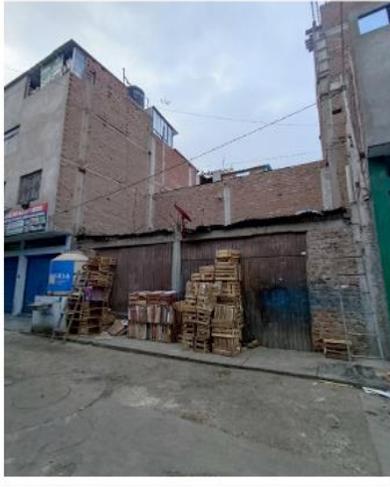
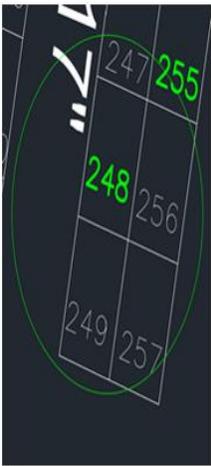
Humedad Filtración								
Humedad Condensación								
Humedad Accidental								
Erosión								
Grietas								
Fisuras								
Delaminación								
Deformación								
Distorsión								
Desintegración	x							
Corrosión								
Oxidación								
Eflorescencia								
Criptoflorescencia								
Orgánico								
EVALUACIÓN DEL ELEMENTO ESTRUCTURAL								
Columna 1:		Columna 2:		Columna 3:		Viga 1 y 2:		
Área total (At):	7,800 cm ²	(At):	7,800 cm ²	(At):	7,800 cm ²	(At):	7,800 cm ²

Área Afectada (Af):	750 cm ²	(Af):	750 cm ²	(Af):	750 cm ²	(Af):	360 cm ²	
% A afectada (%A):	9.62 %	(%A):	9.62 %	(%A):	9.62 %	(%A):	4.62 %	
Condición del elemento estructural (CE)	Mala	(CE)	Mala	(CE)	Mala	(CE)	Mala	
Criterio patológico	REPARACIÓN ESTRUCTURAL	Criterio patológico	REPARACIÓN ESTRUCTURAL	Criterio patológico	REPARACIÓN ESTRUCTURAL	Criterio patológico	REPARACIÓN ESTRUCTURAL	
DIAGNOSTICO Y RESULTADO PATOLÓGICO:	El área afectada del elemento estructural COLUMNA , es causado por la patología DESINTEGRACIÓN							
	Tiene un porcentaje de 9.62 % mayor a 4% . Con una condición de elemento estructural Mala							
	Esto indica por criterio patológico una REPARACIÓN ESTRUCTURAL .							
	El área afectada del elemento estructural VIGA , es causado por la patología DESINTEGRACIÓN							
Tiene un porcentaje de 4.62 % menor a 4% . Con una condición de elemento estructural Mala								
Esto indica por criterio patológico una REPARACIÓN ESTRUCTURAL .

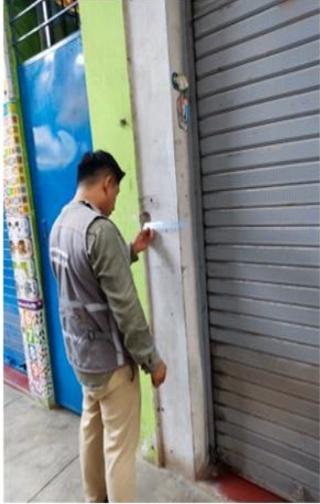
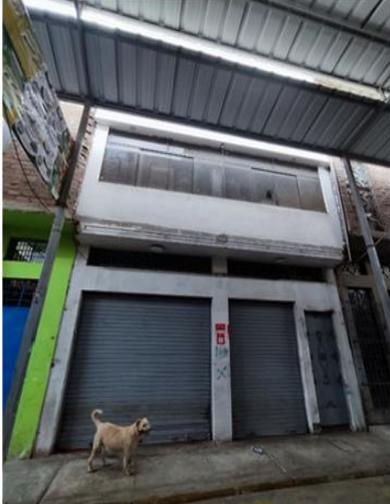
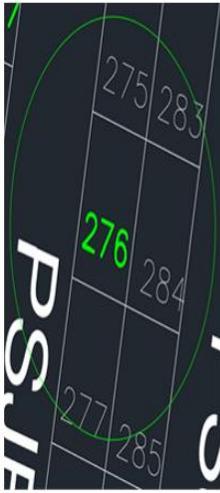
Humedad Filtración							
Humedad Condensación							
Humedad Accidental							
Erosión							
Grietas							
Fisuras							
Delaminación	x						
Deformación							
Distorsión							
Desintegración	x						
Corrosión							
Oxidación							
Eflorescencia							
Criptoflorescencia							
Orgánico							
EVALUACIÓN DEL ELEMENTO ESTRUCTURAL							
Muros:		Columna :		Viga:		Piso:	
Área total (At):		(At):	7,000 cm ²	(At):		(At):	
Área Afectada (Af):		(Af):	400 cm ²	(Af):		(Af):

% A. afectada (%A):		(%A):	5.71 %	(%A):		(%A):	
Condición del elemento estructural (CE)		(CE):	Regular	(CE):		(CE):	
Criterio patológico		Criterio patológico	REPARACIÓN ESTRUCTURAL.	Criterio patológico		Criterio patológico	
DIAGNOSTICO Y RESULTADO PATOLÓGICO:	<p>El área afectada del elemento estructural COLUMNA, es causado por la patología DESINTEGRACIÓN y DEFORMACIÓN. Tiene un porcentaje de 5.71 % mayor a 4%. Con una condición de elemento estructural Regular. Esto indica por criterio patológico una REPARACIÓN ESTRUCTURAL.</p>						
ALTERNATIVAS DE SOLUCIÓN							
MÉTODOS				PROPUESTAS			
TRADICIONAL	Inferior						
	Exterior						
	Interior						
ADITIVOS	Superficial						
	Profundidad	x		<p>Se realiza una limpieza en el área del elemento estructural afectado sumado un 10% del total de manera manual con el uso de una escobilla para concreto o de metal el caso lo requiera, por tener un área > al 4%, se procede a aplicar el aditivo "Mejorar la adherencia de lechadas y morteros" con una brocha, esto es debido para corregir la patología hasta mitigarla, de manera manual se usa la escobilla para concreto y una brocha haciendo un puente de adherencia para añadir el concreto viejo al nuevo, lo que otorga una resistencia, rigidez y durabilidad del elemento estructural a largo plazo.</p>

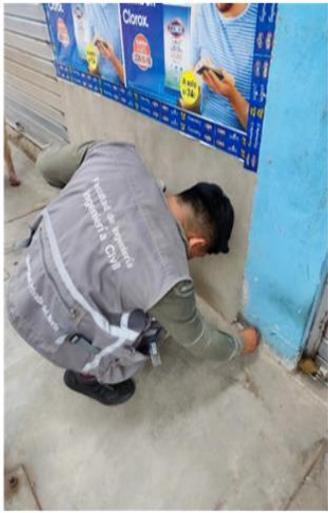
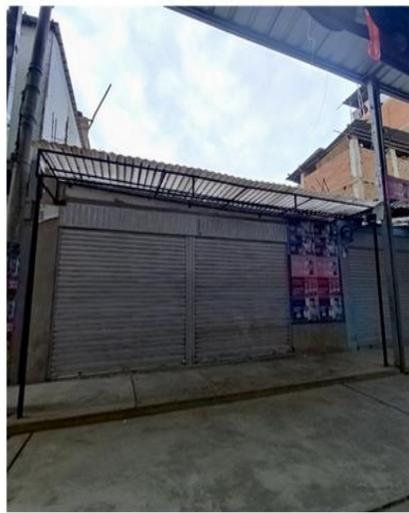
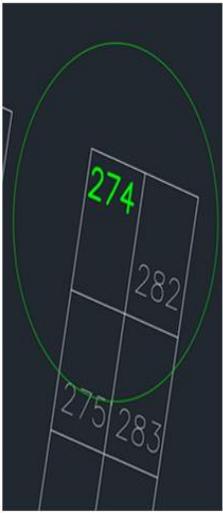
ANEXO N° 273: Ficha Técnica de Evaluación y Propuesta de Solución, Inmueble N° 88

Humedad Filtración		
Humedad Condensación							
Humedad Accidental							
Erosión							
Grietas							
Fisuras							
Delaminación							
Deformación							
Distorsión							
Desintegración	x						
Corrosión							
Oxidación							
Eflorescencia							
Criptoflorescencia							
Orgánico							
EVALUACIÓN DEL ELEMENTO ESTRUCTURAL							
Muros:		Columna :		Viga:		Piso:	
Área total (At):		(At):	8,400 cm ²	(At):		(At):	
Área Afectada (Af):		(Af):	250 cm ²	(Af):		(Af):

% A. afectada (%A)		(%A)	2.98 %	(%A)		(%A)	
Condición del elemento estructural (CE)		(CE)	Regular	(CE)		(CE)	
Criterio patológico		Criterio patológico	REPARACIÓN NO ESTRUCTURAL.	Criterio patológico		Criterio patológico	
DIAGNOSTICO Y RESULTADO PATOLÓGICO:	<p>El área afectada del elemento estructural COLUMNA, es causado por la patología DESINTEGRACIÓN y DEFORMACIÓN. Tiene un porcentaje de 2.98 % menor a 4%. Con una condición de elemento estructural Regular. Esto indica por criterio patológico una REPARACIÓN NO ESTRUCTURAL.</p>						
ALTERNATIVAS DE SOLUCIÓN							
MÉTODOS				PROPUESTAS			
TRADICIONAL	Inferior						
	Exterior	x		Se tiene que limpiar la parte afectada externa de manera manual con el uso de una escobilla para concreto o de metal el caso lo requiera, por tener un área < al 4%, se procede a aplicar lechadas de cemento para cubrir la parte lesionada con su respectiva pintura y/o acabado si la tuviese, esto es sin aditivo por tema de que solo es exterior y no profundo.

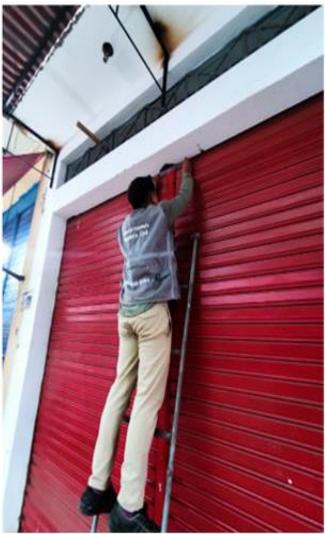
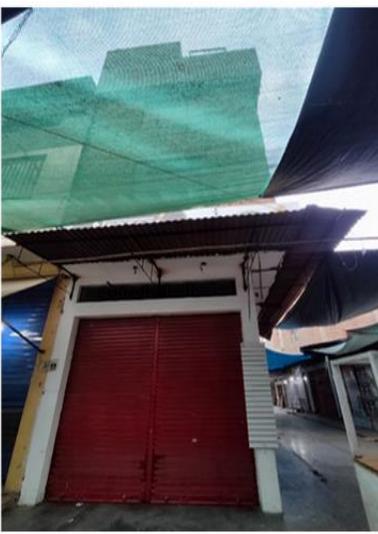
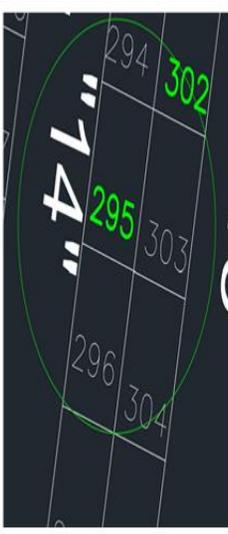
Humedad Filtración							
Humedad Condensación							
Humedad Accidental							
Erosión							
Grietas							
Fisuras							
Delaminación							
Deformación							
Distorsión							
Desintegración	X						
Corrosión							
Oxidación							
Eflorescencia							
Criptoflorescencia							
Orgánico							
EVALUACIÓN DEL ELEMENTO ESTRUCTURAL							
Muros:		Viga :		Columna:		Piso:	
Área total (At):		(At):	18,000 cm ²	(At):		(At):	
Área Afectada (Af):		(Af):	250 cm ²	(Af):		(Af):

% A. afectada (%A)		(%A)	1.39 %	(%A)		(%A)	
Condición del elemento estructural (CE)		(CE)	Regular	(CE)		(CE)	
Criterio patológico		Criterio patológico	REPARACIÓN NO ESTRUCTURAL.	Criterio patológico		Criterio patológico	
DIAGNOSTICO Y RESULTADO PATOLÓGICO:	<p>El área afectada del elemento estructural COLUMNA, es causado por la patología DESINTEGRACIÓN. Tiene un porcentaje de 1.39 % menor a 4%. Con una condición de elemento estructural Regular. Esto indica por criterio patológico una REPARACIÓN NO ESTRUCTURA.</p>						
ALTERNATIVAS DE SOLUCIÓN							
MÉTODOS			PROPUESTAS				
TRADICIONAL	Inferior		<p>Se tiene que picar hasta encontrar el concreto sólido, después se procede a limpiar toda la superficie sin quedar partículas sueltas, por tener un área < al 4%, se procede aplicar mortero nuevo hasta sellarlo y en tiempo de secado se revisa hasta curarlo para que finalmente se proteja con pintura y/o acabado presente, esto es sin aditivo por tema de que solo es exterior y no profundo.</p>
