FACULTAD DE INGENIERÍA

Carrera de **INGENIERÍA CIVIL**

*“EVALUACION FUNCIONAL DE LAS VIVIENDAS RURALES
EN BASE A UNA PROPUESTA SISMICAMENTE
OPTIMIZADA RESPECTO A LA NORMA E-080, SHAULLO
CHICO BAÑOS DEL INCA”*

Tesis para optar al título profesional de:

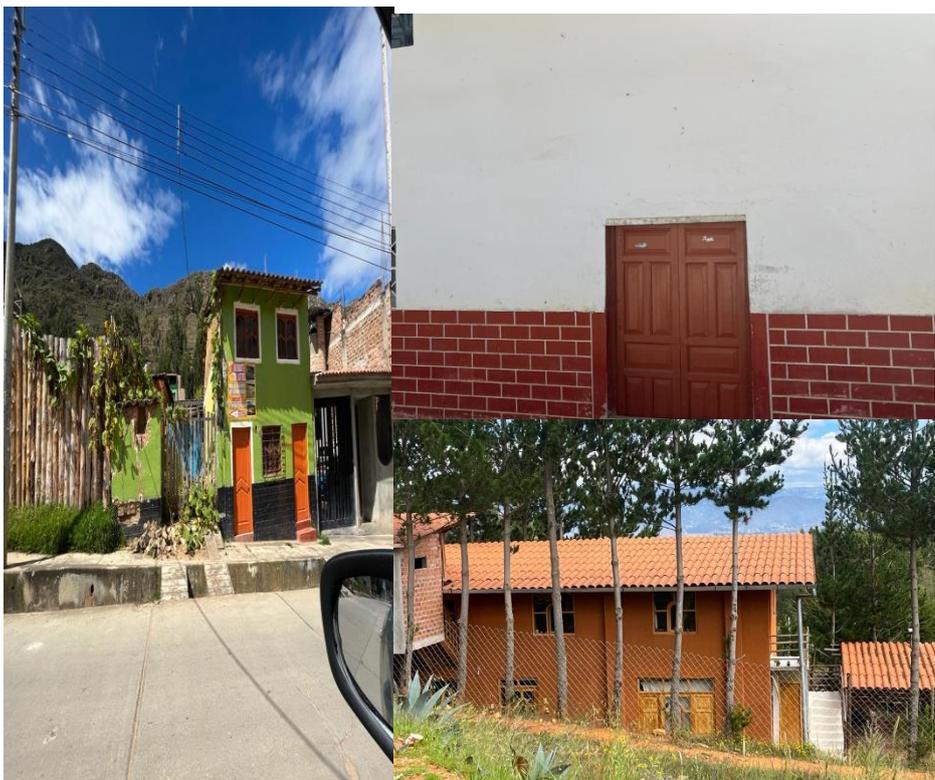
Ilustración 5 Collage de viviendas con mantenimiento constante

Observamos que tienen mantenimiento constante cabe resaltar que es importante tener en cuenta que las edificaciones de adobe su tiempo de vida es proporcional al cuidado .
