“DETERMINACIÓN DE LA VULNERABILIDAD SÍSMICA  
DE LA CASONA ESPINACH – EX PALACIO MUNICIPAL  
DE LA CIUDAD DE CAJAMARCA”

Tesis para optar el título profesional de:

Alicia Yajaira Díaz Quiroz

Cajamarca – Perú  
2015

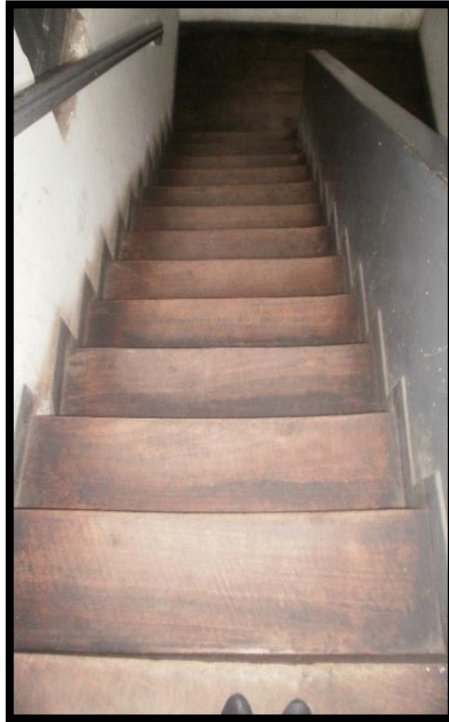
La casona Espinach cuenta con 2 escaleras de madera, una de ellas está ubicada del ingreso principal a la mano derecha y la otra a la mano izquierda, ambas se encuentran afectadas por la humedad y los agentes químicos, hay presencia de grietas formadas por el secado de la madera y su antigüedad, existe reducción de la sección por los ataques bióticos.

**Fig 33:** Escalera ubicada a la derecha del ingreso.

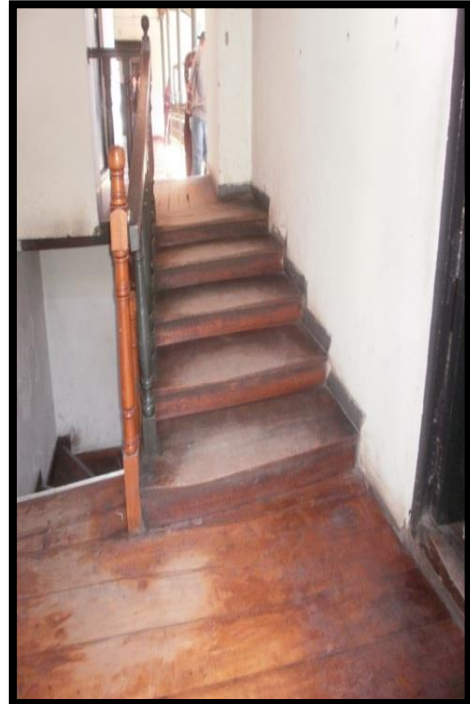
**Fig 34:** Escalera ubicada a la izquierda del ingreso.

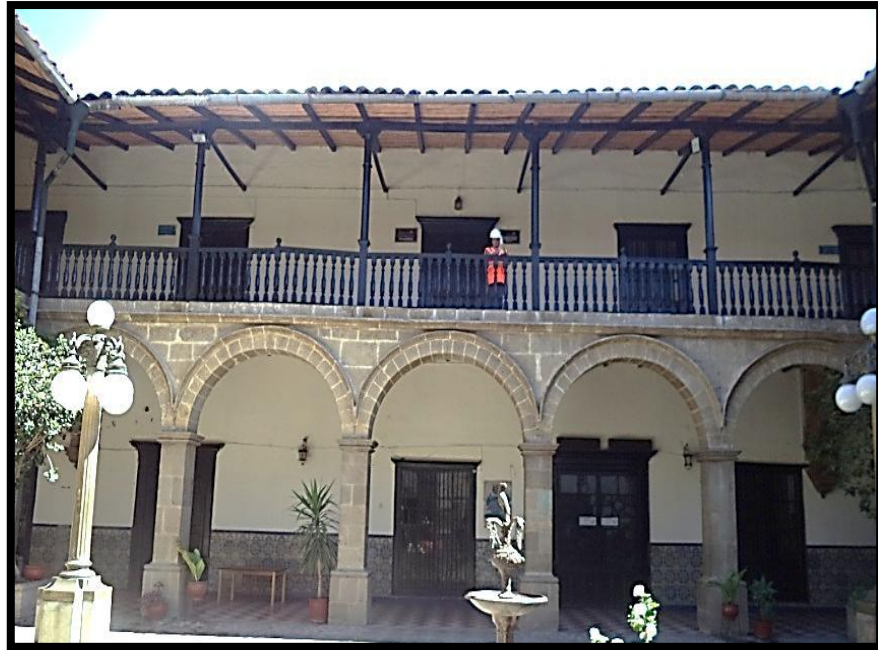
La casona Espinach cuenta con 10 balcones en la fachada, de madera torneada, en el parte del patio podemos encontrar el balcón continuo apoyado sobre arcos de piedra, las barandas de madera se encuentran deterioradas e inestables y en el patio posterior encontramos un balcón de madera apoyado sobre vigas y columnas de madera.

**Fig. 35:** Balcón corrido patio principal de la casona Espinach.

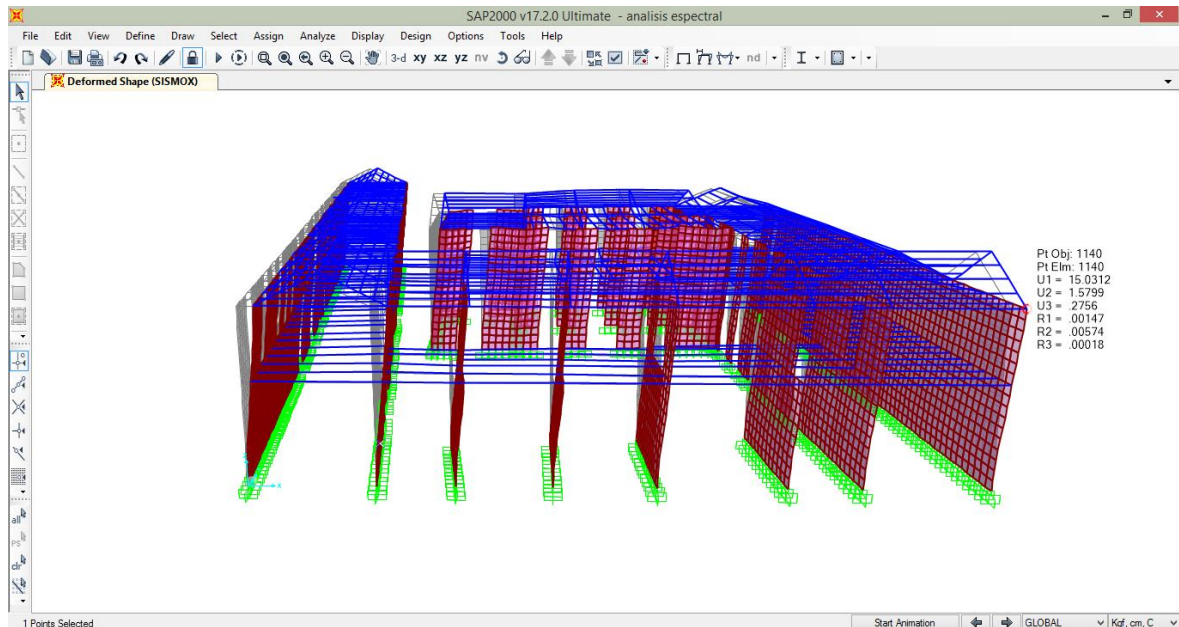
En la figura 56, se puede observar la deformación de la estructura en la dirección de X, obteniendo un desplazamiento máximo de 15.03 cm

**Fig. 56:** Estructura analizada con fuerza sísmica en X.

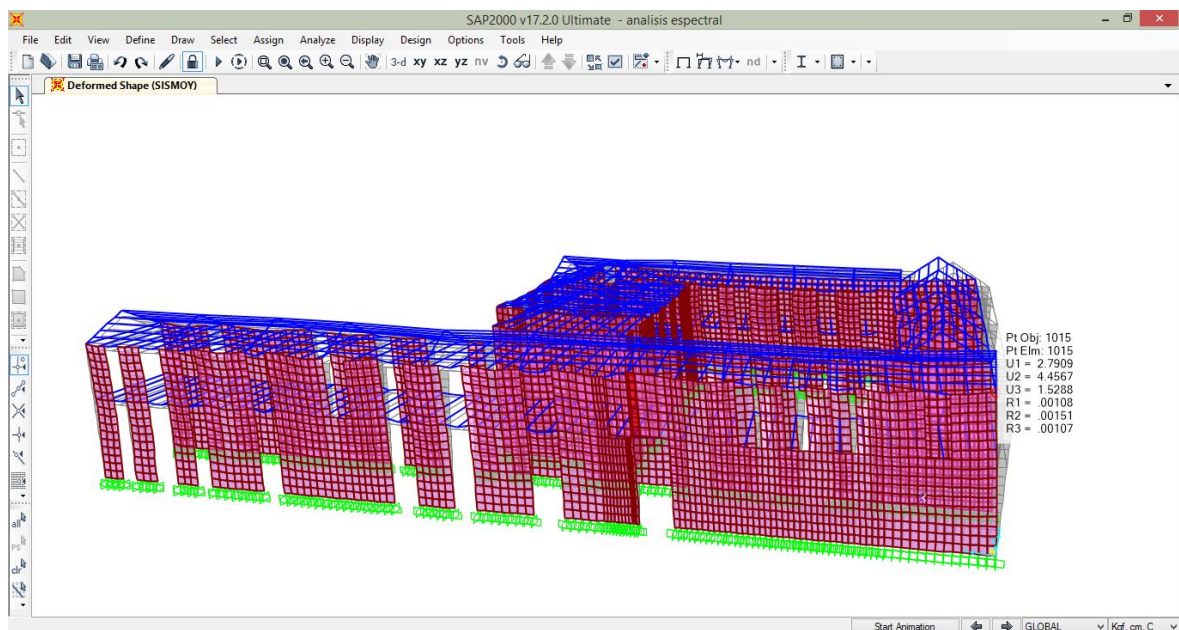
Si sometemos a la estructura con la fuerza sísmica en Y, obtenemos la siguiente deformación en la dirección de Y, el programa muestra que la estructura se desplaza 4.45 cm.

**Fig. 57:** Estructura analizada con fuerza sísmica en Y.

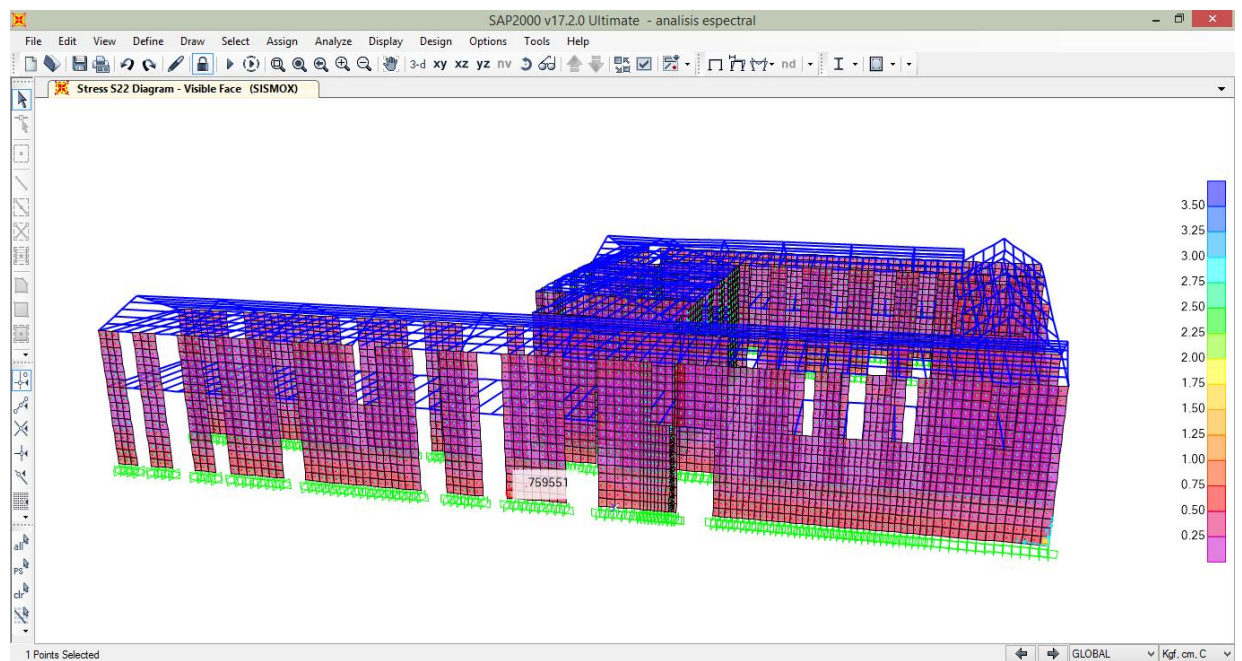
De acuerdo al análisis sísmico, si analizamos la estructura con la fuerza sísmica en X, obtenemos fuerzas cortantes que superan los 0.25 kg/cm<sup>2</sup>, establecido por la norma de adobe. Podemos determinar que la fuerza sísmica supera muy por encima del valor de cortante admisible, en la figura 58 podemos ver que la mayor fuerza cortante se presenta en la base de los muros, con un valor 0.76 kg/cm<sup>2</sup>.

**Fig. 58:** Estructura analizada con fuerza sísmica en X.

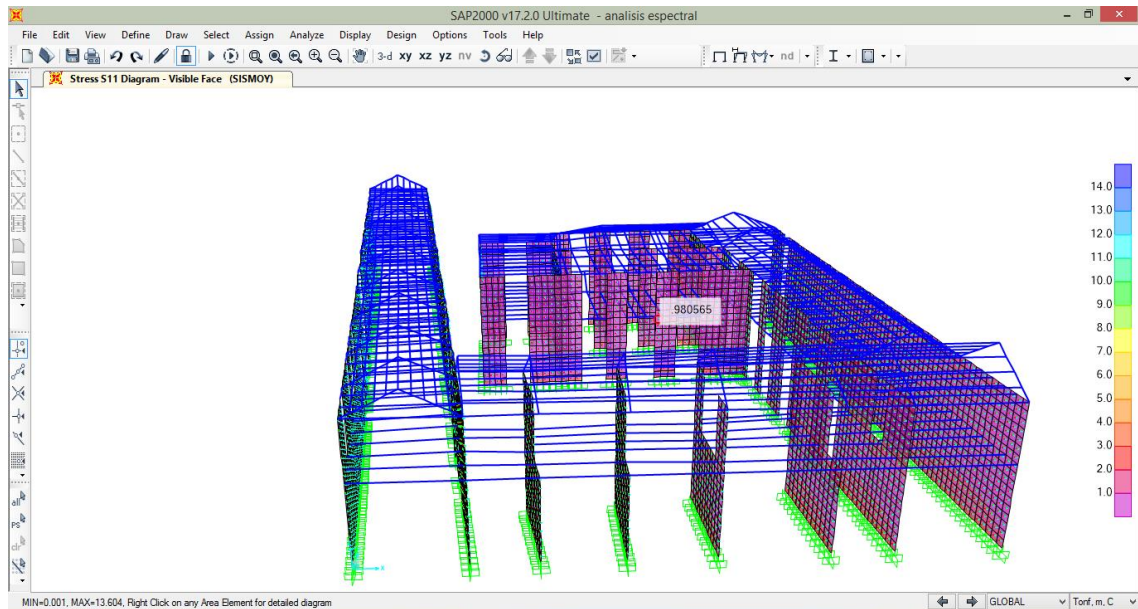
Así mismo analizando la estructura con la fuerza sísmica en Y, en la figura 69, podemos apreciar que tenemos fuerzas cortantes con un valor de 0.98 kg/cm<sup>2</sup>.

**Fig. 59:** Estructura analizada con fuerza sísmica en Y.

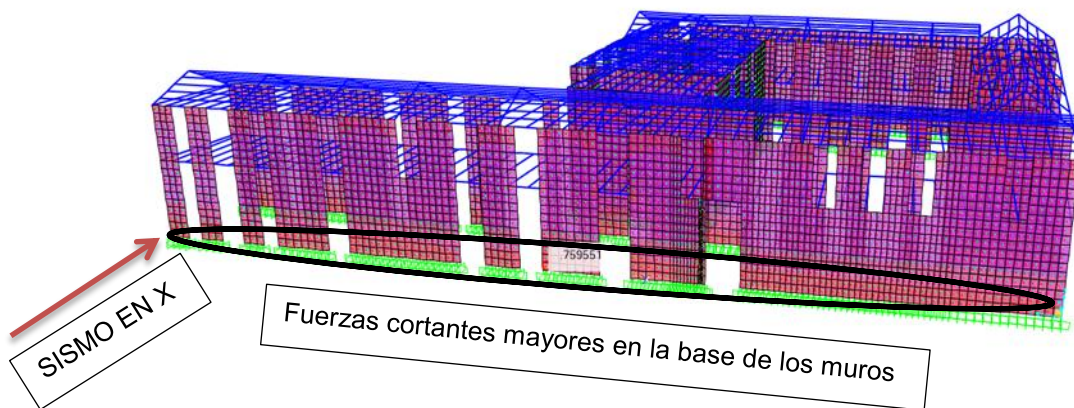
Las fuerzas cortantes analizadas con el modelo dinámico, en la mayoría de muros han superado los esfuerzos cortantes que establece la norma. Con el sismo en X las mayores fuerzas cortantes se presentan en la base de la estructura, con valores que están en el orden de los 0.76 kg/cm<sup>2</sup>, como se puede observar en la figura 64, para el sismo en Y obtenemos valores que están alrededor de 0.98 kg/cm<sup>2</sup>.

**Fig.64:** Fuerza cortante para sismo en X.

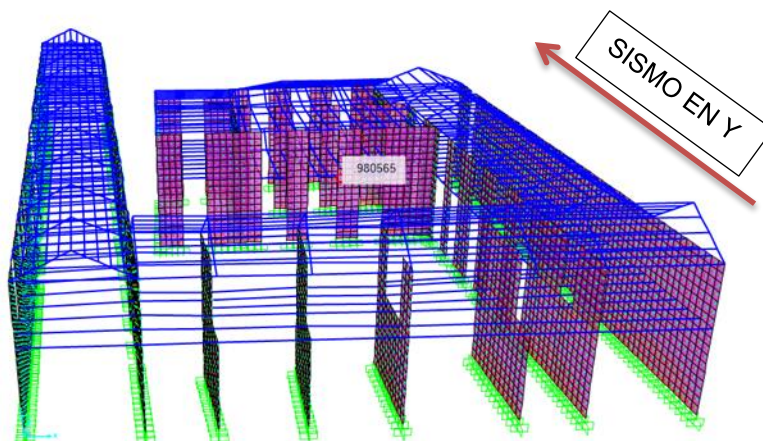
**Fig. 65:** Fuerza cortante para sismo en Y.

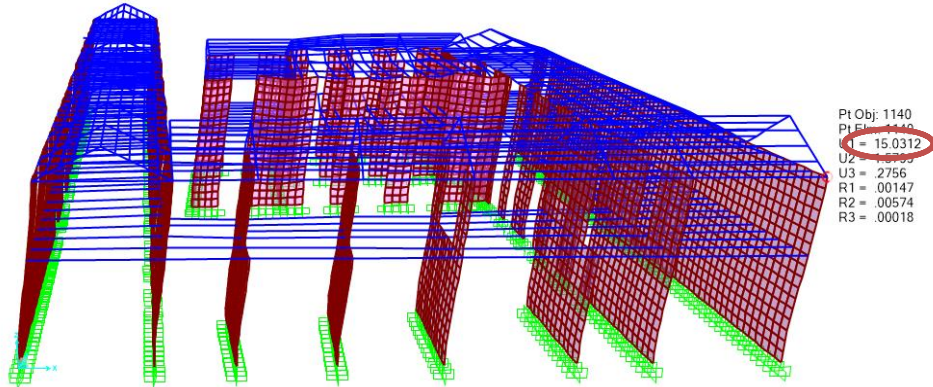
Con respecto al desplazamiento de la estructura en la dirección de X y Y, tenemos un valor de desplazamiento acumulado en la dirección de X de 15.03 cm (Ver figura 66), y con respecto al sismo en Y, un desplazamiento acumulado de 4.46 cm. (Ver figura 67).

**Fig. 66:** Desplazamiento en la dirección de X.

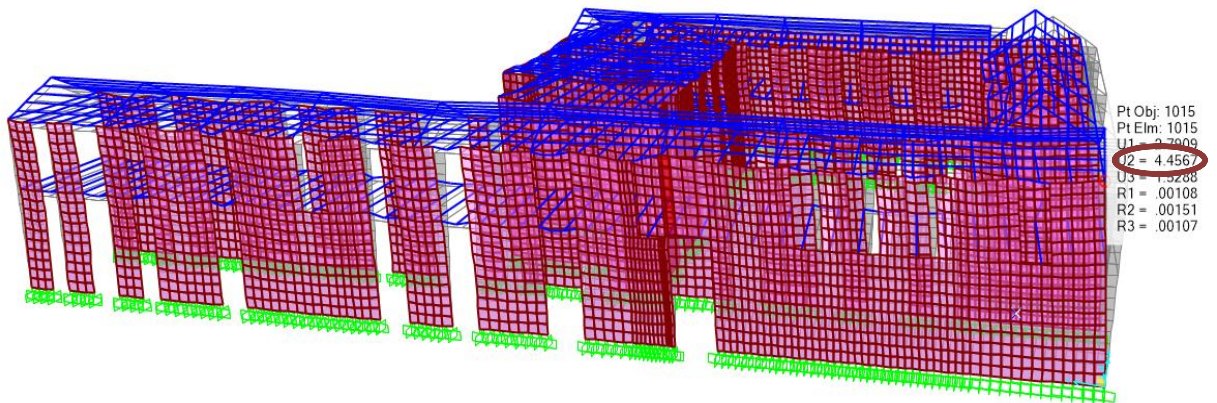
**Fig. 67:** Desplazamiento en la dirección de Y.
