Carrera de **INGENIERÍA CIVIL**

“CORRELACIÓN DEL PCI MEDIANTE LA UTILIZACIÓN DE LA FORMA MANUAL Y LA FORMA CON EL SOFTWARE EVALPAV EN LA AV. PEDRO BELTRÁN, DISTRITO DE VENTANILLA, CALLAO, EN EL AÑO 2022”

Tesis optar al título profesional de:

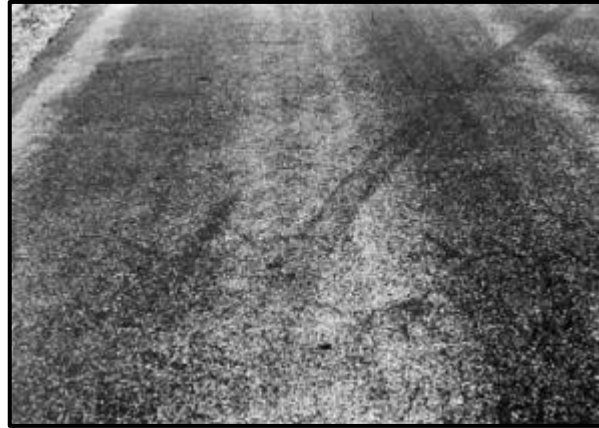
### Figura 3

#### *Severidad baja de exudación*

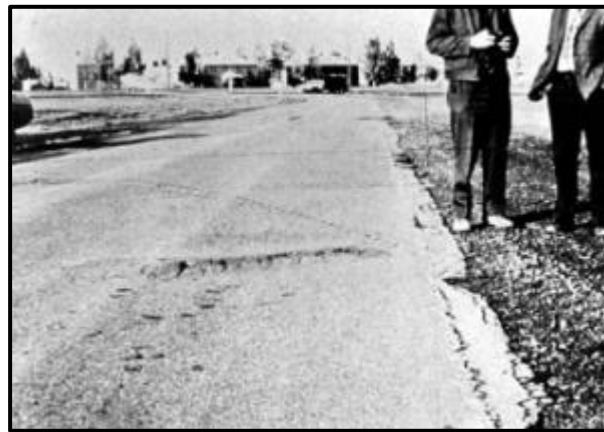
### Figura 5

*Severidad media de abultamiento y hundimiento*

1. Levantamiento o combadura de losas de concreto de cemento Pórtland con una sobre carpeta de concreto asfáltico.
2. Expansión por congelación (crecimiento de lentes de hielo).
3. Infiltración y elevación del material en una grieta en combinación con las cargas del tránsito (algunas veces denominado “tenting”).

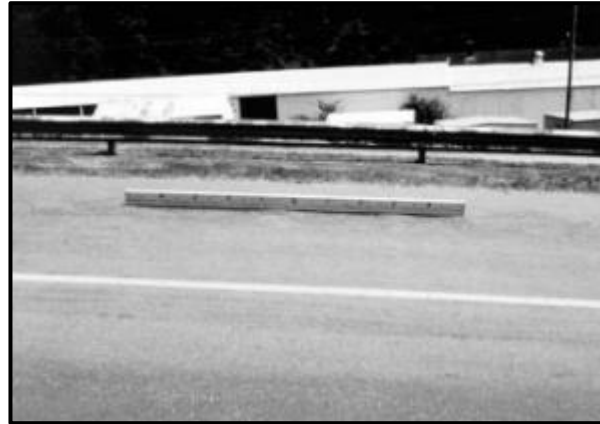
## Figura 6

### *Severidad media de corrugación*

La corrugación (también llamada “lavadero”) es una serie de cimas y depresiones muy próximas que ocurren a intervalos bastante regulares, usualmente a menos de 3.0 m. Las cimas son perpendiculares a la dirección del tránsito. Este tipo de daño es usualmente causado por la acción del tránsito combinada con una carpeta o una base inestables. Si los abultamientos ocurren en una serie con menos de 3.0 m de separación entre ellos, cualquiera sea la causa, el daño se denomina corrugación. (Vásquez, 2002)

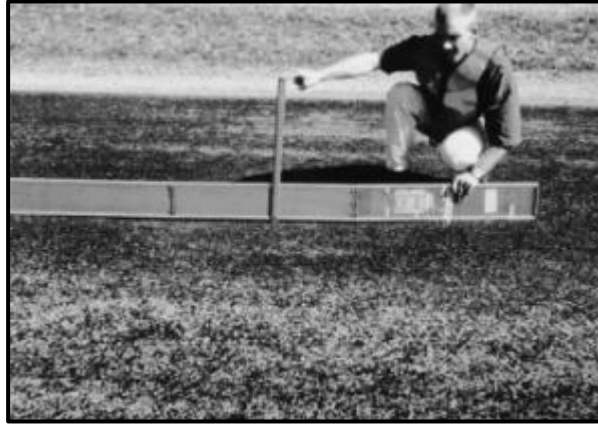
## Figura 7

### *Severidad baja de depresión*

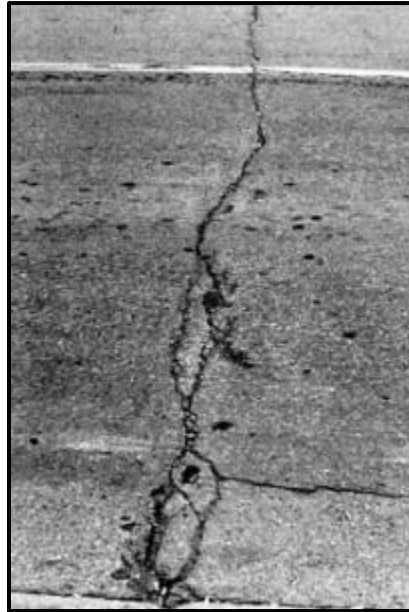
## Figura 9

*Severidad media de grieta de reflexión de junta*

Este daño ocurre solamente en pavimentos con superficie asfáltica construidos sobre una losa de concreto de cemento Pórtland. No incluye las grietas de reflexión de otros tipos de base (por ejemplo, estabilizadas con cemento o cal). Estas grietas son causadas principalmente por el movimiento de la losa de concreto de cemento Pórtland, inducido por temperatura o humedad, bajo la superficie de concreto asfáltico. Este daño no está relacionado con las cargas; sin embargo, las cargas del tránsito pueden causar la rotura del concreto asfáltico cerca de la grieta. Si el pavimento está fragmentado a lo largo de la grieta, se dice que aquella está descascarada. El conocimiento de las dimensiones de la losa subyacente a la superficie de concreto asfáltico ayuda a identificar estos daños.

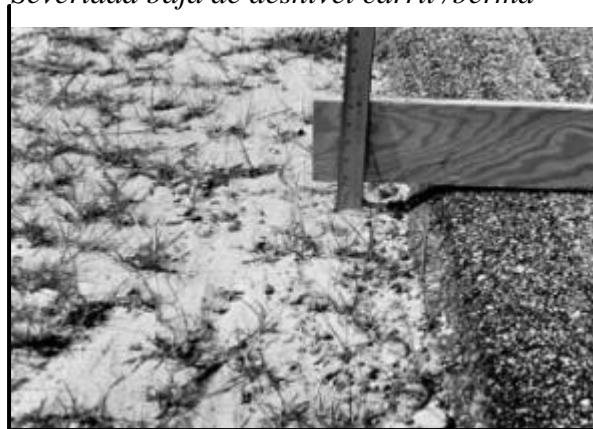
## Figura 10

*Severidad baja de desnivel carril /berma*

El desnivel carril / berma es una diferencia de niveles entre el borde del pavimento la berma. Este daño se debe a la erosión de la berma, el asentamiento berma o la colocación de sobre carpetas en la calzada sin ajustar el nivel de la berma. (Vásquez, 2002)

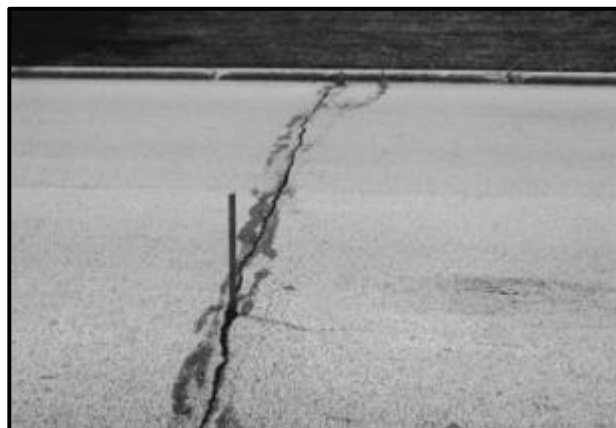
### **Figura 11**

*Severidad media de grieta transversal*

Las grietas transversales se extienden a través del pavimento en ángulos aproximadamente rectos al eje del mismo o a la dirección de construcción. Usualmente, este tipo de grietas no está asociado con carga. (Vásquez, 2002)

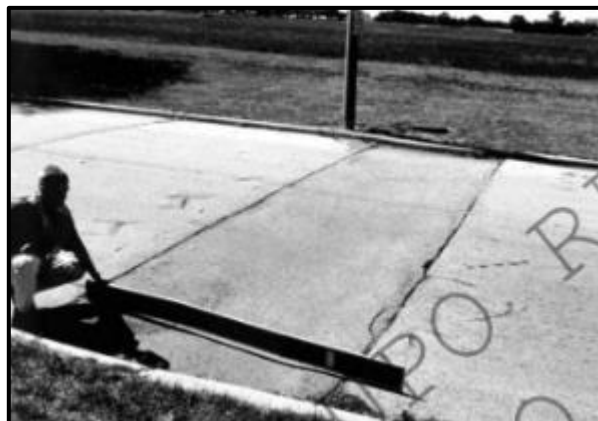
**Figura 12**

*Severidad media de parcheo y acometidas de superficie de pavimento*

Un parche es un área de pavimento la cual ha sido remplazada con material nuevo para reparar el pavimento existente. Un parche se considera un defecto no importa que tan bien se comporte (usualmente, un área parchada o el área adyacente no se comportan tan bien como la sección original de pavimento). Por lo general se encuentra alguna rugosidad está asociada con este daño. (Vásquez, 2002)

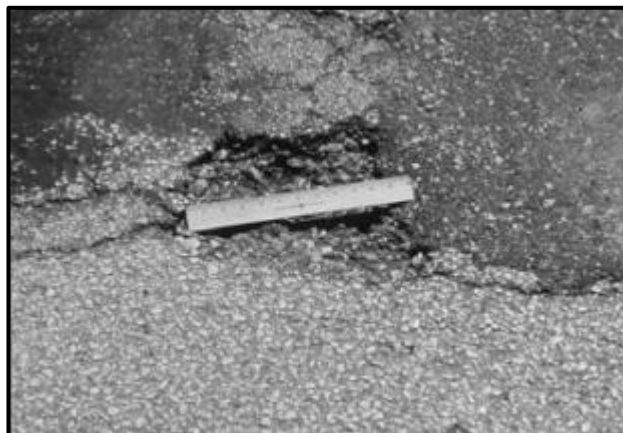
**Figura 14**

*Severidad baja de hueco*

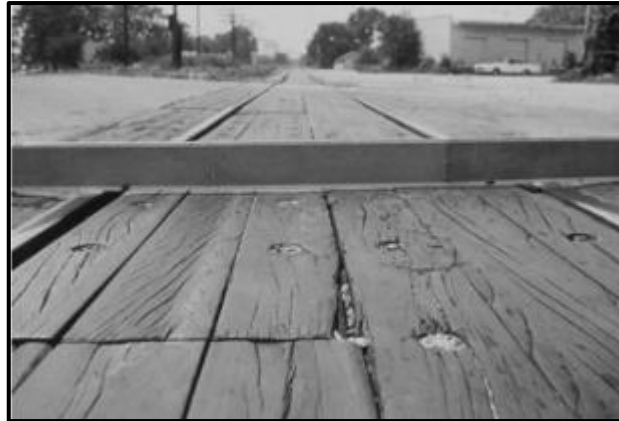
### **Figura 15**

*Severidad baja de cruce de vía férrea*

Los defectos asociados al cruce de vía férrea son depresiones o abultamientos alrededor o entre los rieles. (Vásquez, 2002)

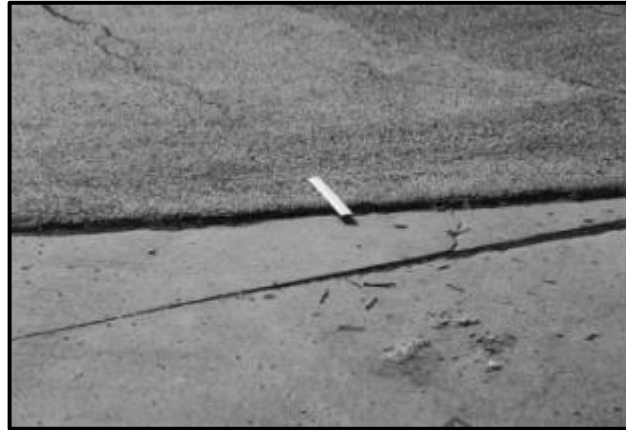
### **Figura 17**

*Severidad media de desplazamiento*

El desplazamiento es un corrimiento longitudinal y permanente de un área localizada de la superficie del pavimento producido por las cargas del tránsito. Cuando el tránsito empuja contra el pavimento, produce una onda corta y abrupta en la superficie. Normalmente, este daño sólo ocurre en pavimentos con mezclas de asfalto líquido inestables (cutback o emulsión).

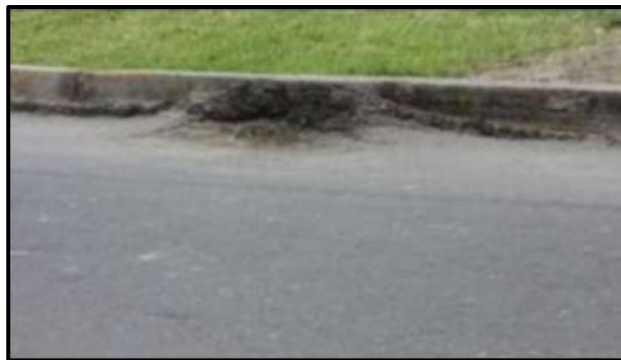
**Figura 19**

*Severidad media de hinchamiento*

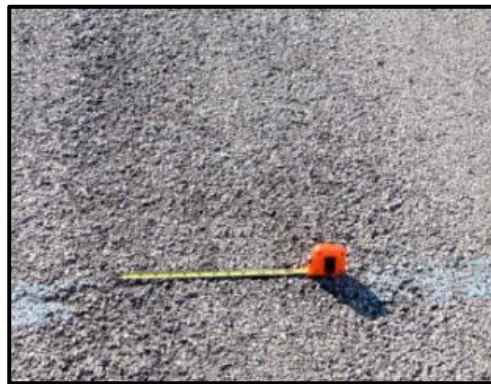
### **Figura 20**

*Severidad media de desprendimiento de agregados*

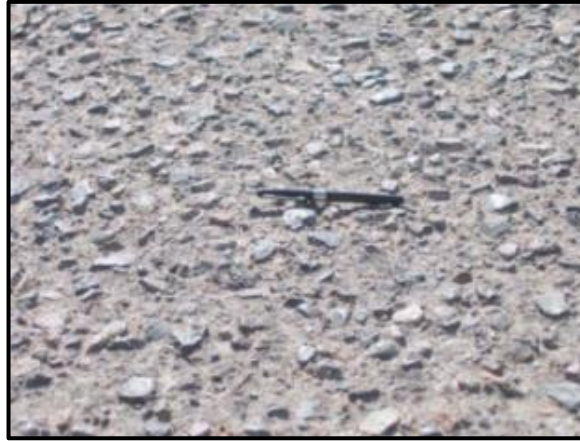
### **Figura 21**

*Severidad alta de meteorización*

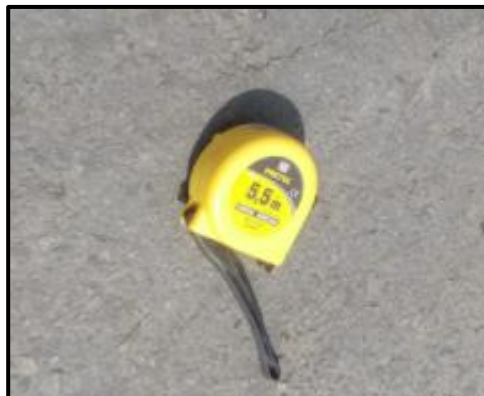
**Figura 27**

- ✓ **Flexómetro (5 m):** Instrumento de medición utilizado para medir las fallas en campo.

*Flexómetro usado en campo*

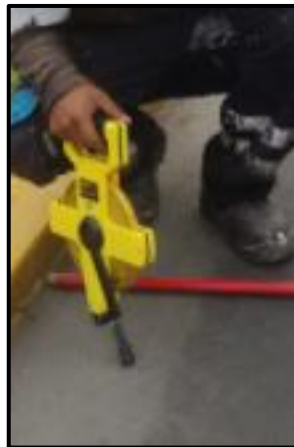
- ✓ **Cinta métrica de 50 m:** Instrumento de medición utilizado para medir la longitud de cada muestra, las coordenadas “x” y “y” de cada falla y hacer las mediciones de las fallas en campo. **Figura 29**

*Cinta métrica usada en campo*

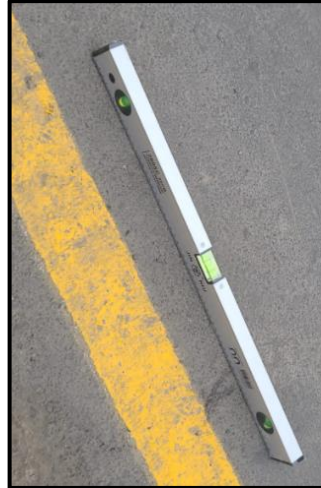
**Figura 30**

- ✓ **Nivel de mano:** Instrumento de medición utilizado para determinar las fallas como deflexión en el ahuellamiento mediante la nivelación de burbuja.

*Nivel de mano usado en campo*

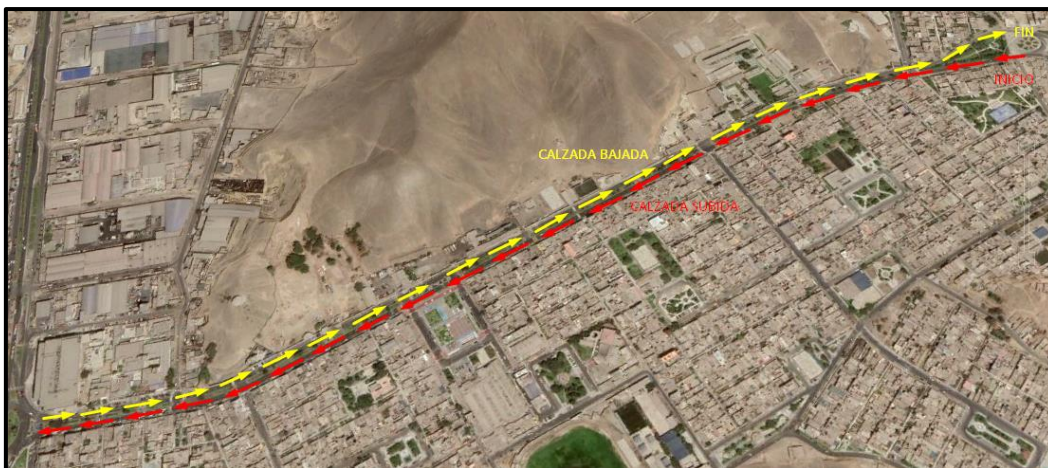
**Figura 37**

En el segundo, tercer y cuarto día recolectamos los datos de las fallas empezando por la calzada de subida (líneas rojas), tomando como punto inicial la progresiva final de este tramo y bajamos progresivamente hasta llegar a la calzada inicial de subida; luego, continuamos con la calzada de bajada (líneas amarillas) desde el punto inicial hasta el punto final, es decir se tomaron todas las muestras de la vía sin intervalos.

*Toma de datos en campo del 2do, 3er y 4to día*

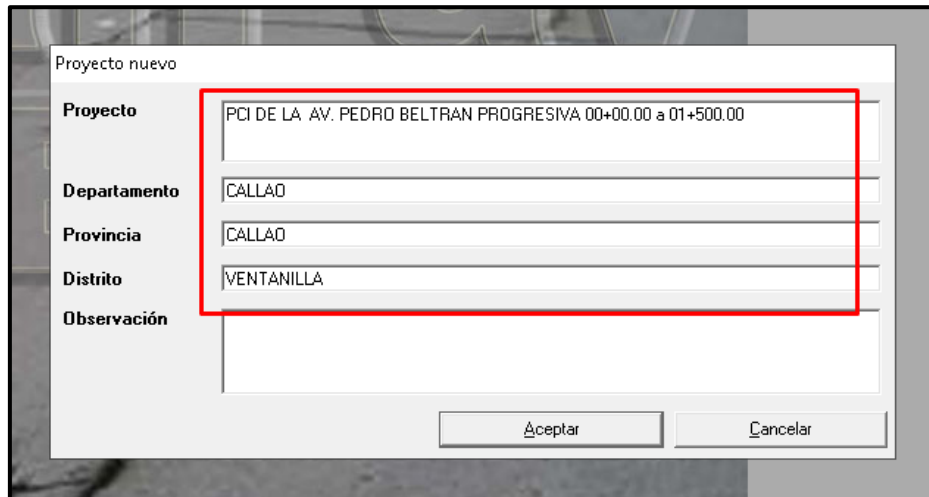
**Figura 46**

3. Empezamos a llenar los datos del nuevo proyecto, colocándole el nombre y su ubicación, luego de ello se dio clic en aceptar.

*Llenado de datos en la ventana proyecto nuevo*

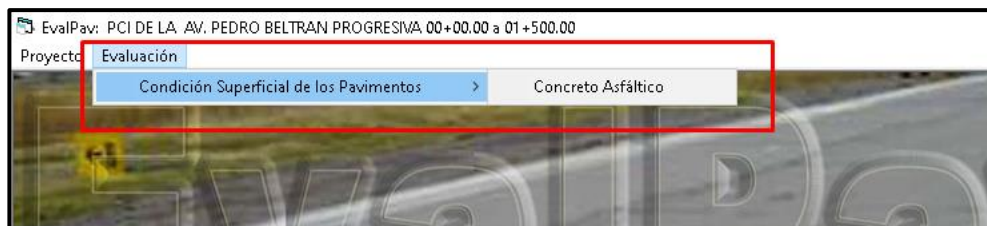
**Figura 47**

4. Después de ello, volvimos a hacer clic en la pestaña proyecto, luego clic en botón abrir, se buscó el proyecto creado y se dio aceptar. Para luego hacer clic en pestaña evaluación, clic en condición superficial de los pavimentos y concreto asfáltico.

*Paso para abrir proyecto nuevo*

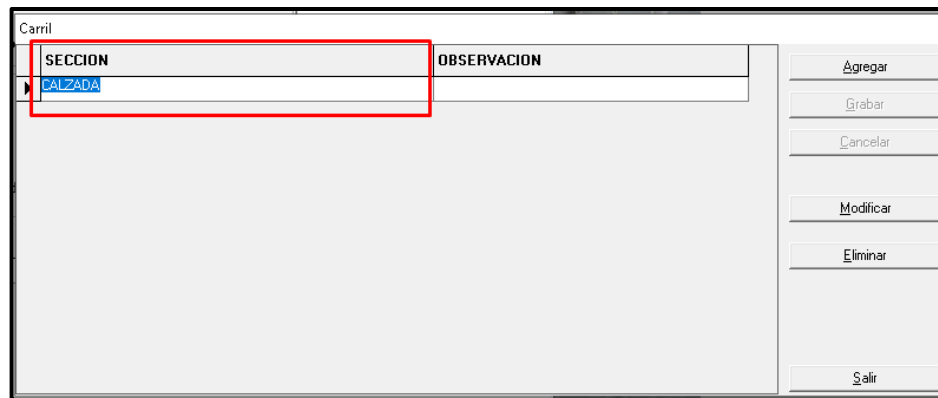
### Figura 51

*Llenado de sección carril en software Evalpav*

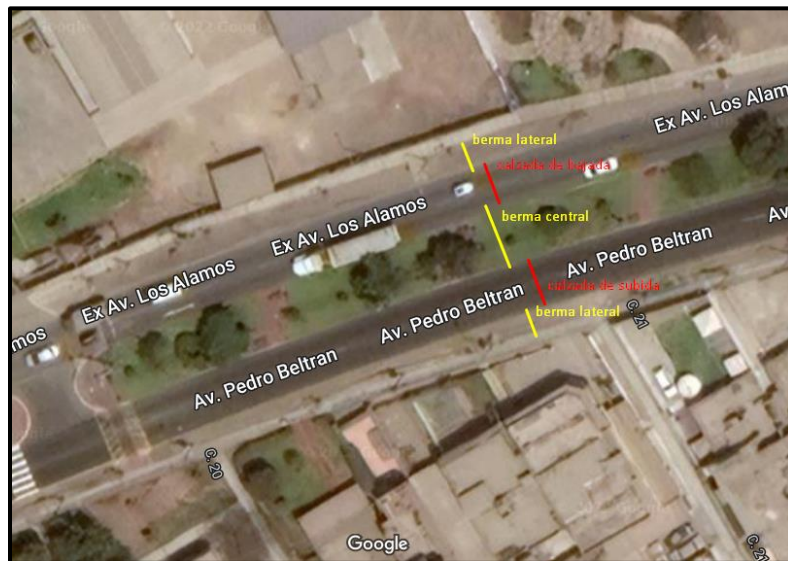
**Figura 62**

La Av. Pedro Beltrán está conformada por una berma central, dos bermas laterales, dos calzadas (una de subida y otra de bajada), cada calzada está formada por dos carriles de un mismo sentido y tiene un ancho de 6.30 m. Se pudo observar superficialmente que la zona a estudiar presentaba fallas, cortes transversales en la calzada, así como acometidas y parcheo.

*Características del tramo estudiado*

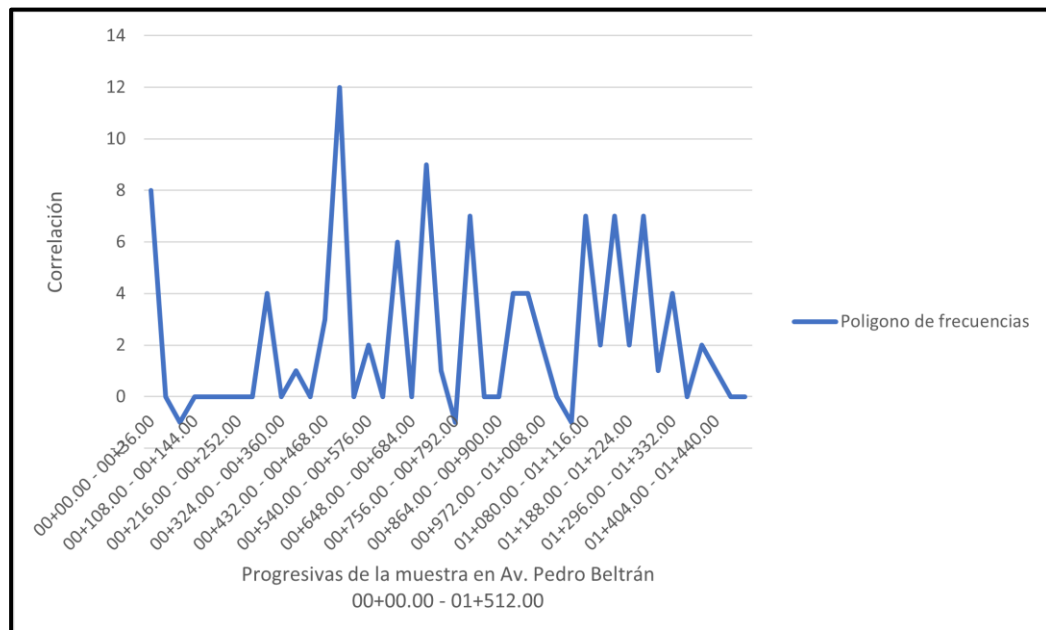
**Figura 63**

*Variación de la correlación de los datos de la muestra en calzada subida en Av. Pedro Beltrán - Ventanilla*

cuantitativa discreta y “correlación” es una variable cuantitativa discreta. Además, en la figura 63 podemos observar el grado de variación que existe en la correlación hallada.

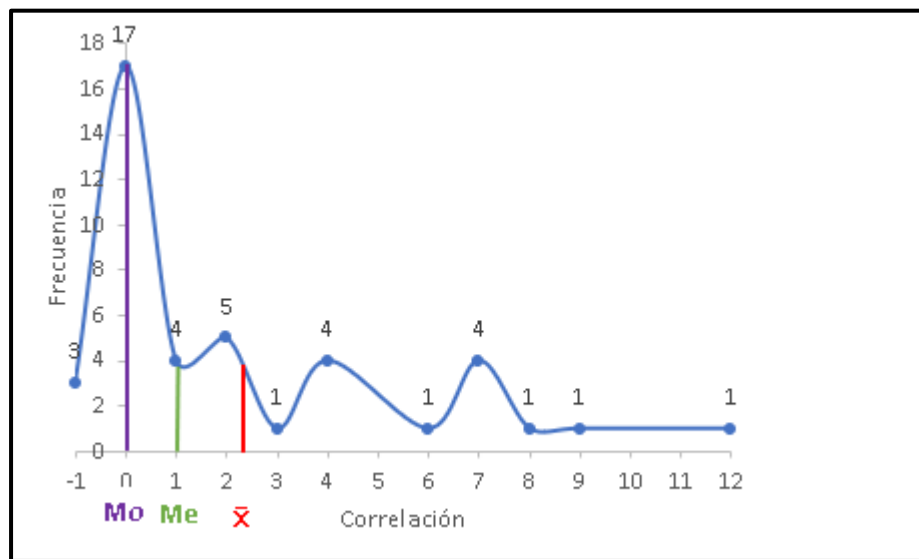
*Gráfico de distribución sesgada a la derecha en calzada subida Av.*

*Pedro Beltrán - Ventanilla*

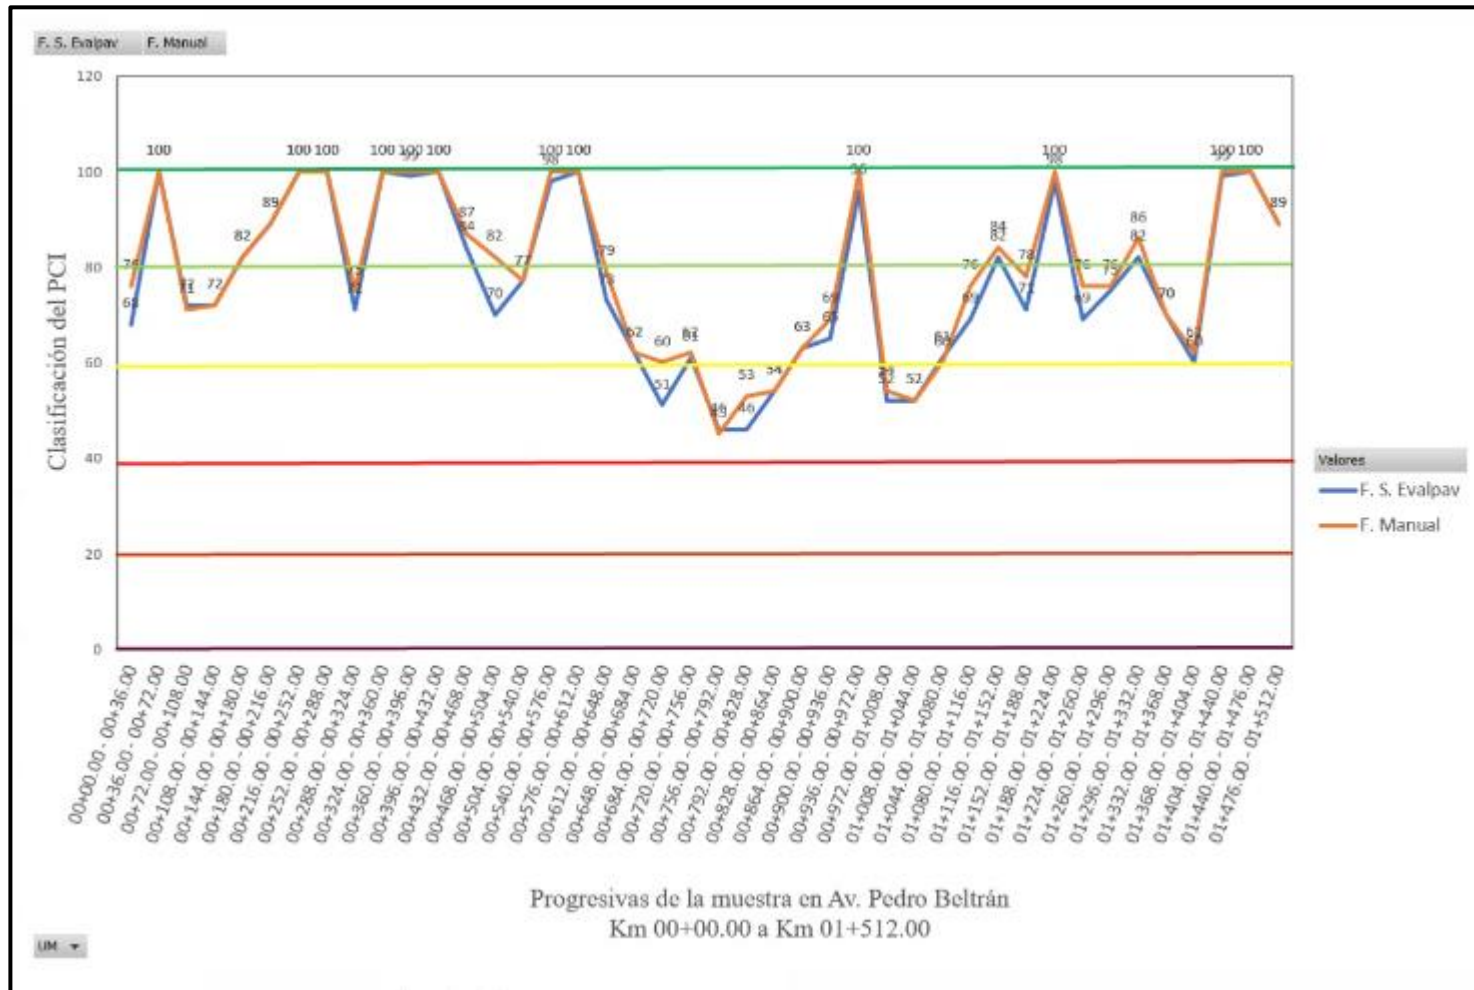
**Figura 66**

*Gráfica general de la correlación entre ambas formas en calzada subida Av. Pedro Beltrán - Ventanilla*

Por medio de la figura 66 podemos determinar que la variación del PCI entre la forma manual y la forma con el software Evalpav es mínima, aunque siguen el mismo procedimiento, lo único que varía es el cálculo que se desarrolla en la forma manual y ésta difiere con lo hallado con el software Evalpav debido a la desactualización del mismo software.

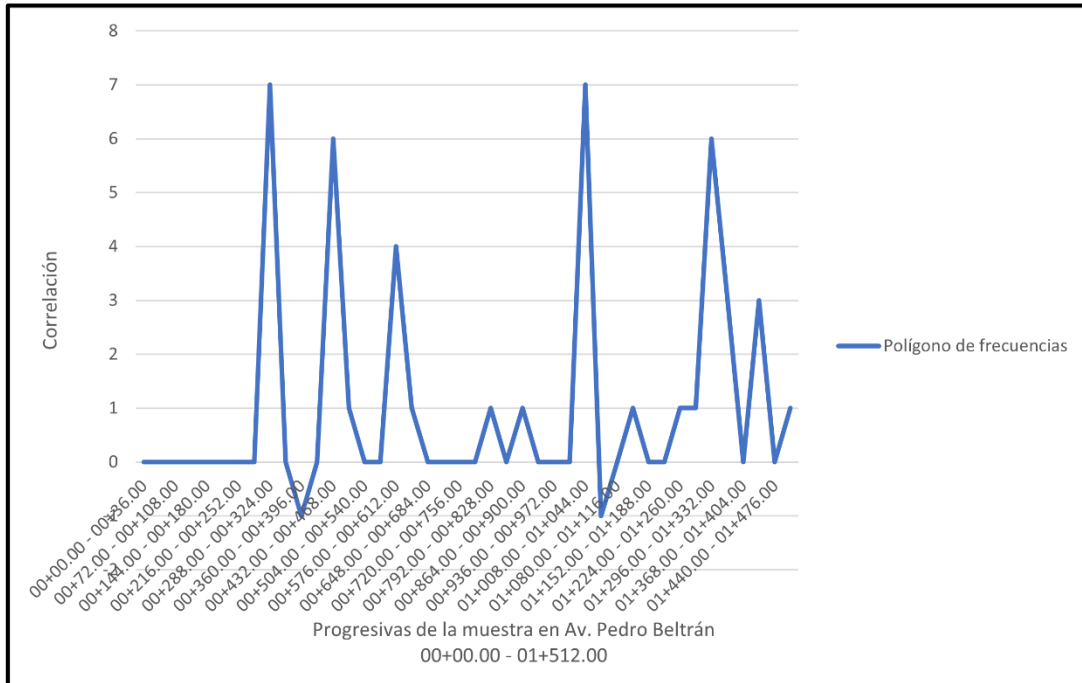
*Variación de la correlación de los datos de la muestra en calzada bajada en Av.*

*Pedro Beltrán - Ventanilla*

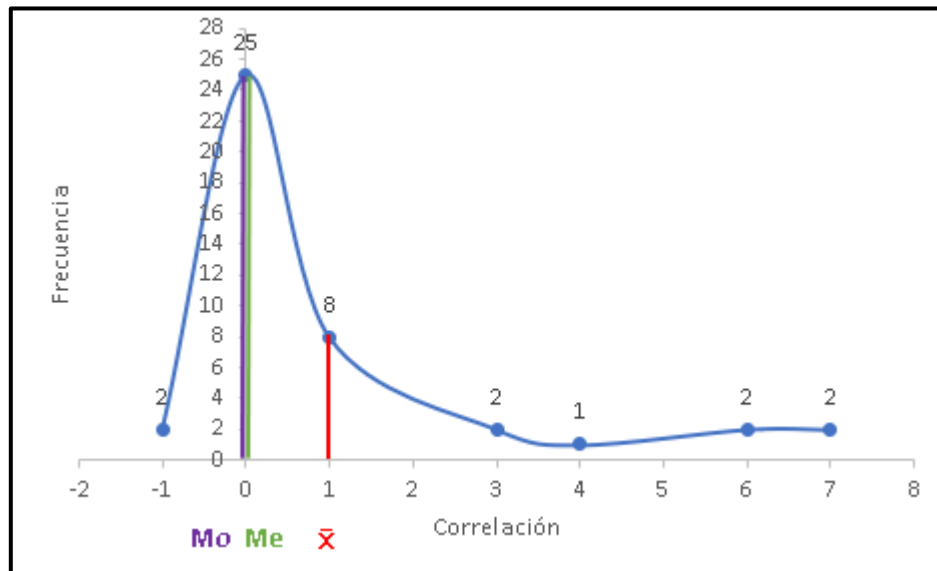
*Gráfico de distribución sesgada a la derecha en calzada bajada Av.*

*Pedro Beltrán - Ventanilla*

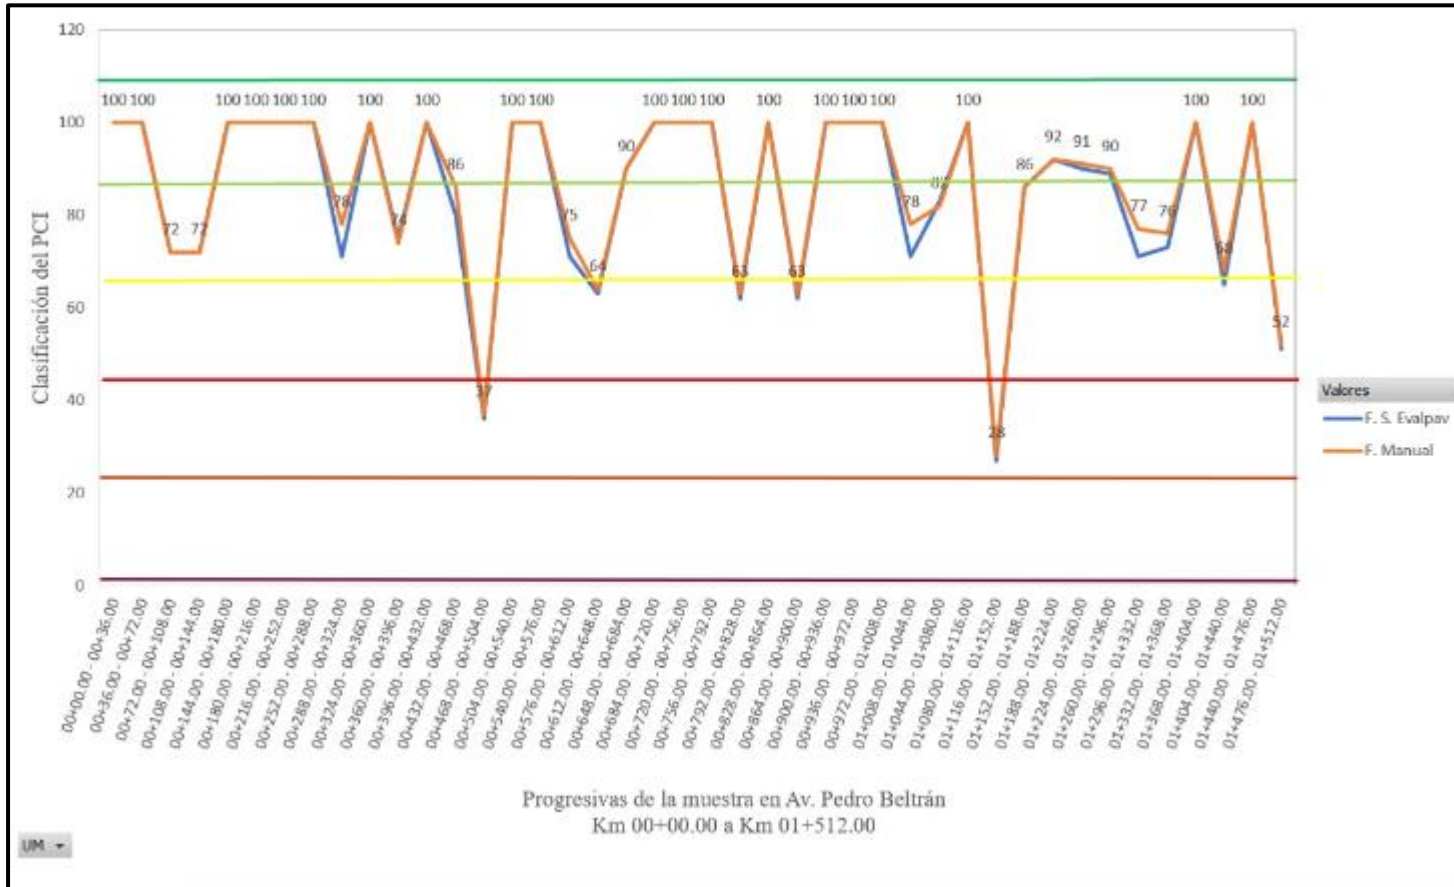
**Figura 70**

*Gráfica general de la correlación entre ambas formas en calzada bajada Av. Pedro Beltrán - Ventanilla*

Por medio de la figura 70 podemos determinar que la variación del PCI entre la forma manual y la forma con el software Evalpav es mínima aunque siguen el mismo procedimiento, lo único que varía es el cálculo que se desarrolla en la forma manual y ésta difiere con lo hallado con el software Evalpav debido a la desactualización del mismo software.

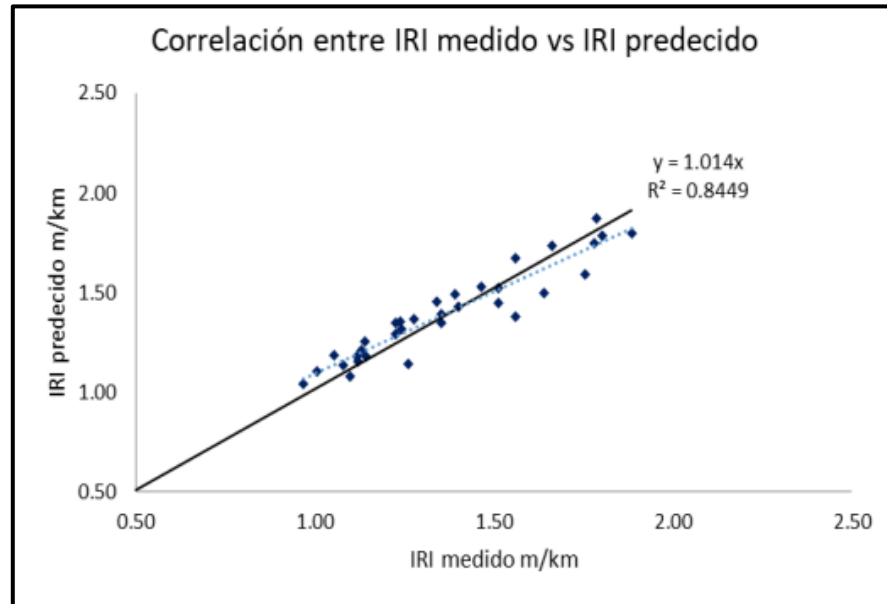
**Figura 72**

*Correlación del IRI medido vs IRI pronosticado por el modelo empírico*

Según la figura 72, el modelo empírico tiene una ecuación  $y=1.014x$  con una correlación de 0.8449, considerado así como positivo fuerte, asimismo presenta un buen estado para los 17

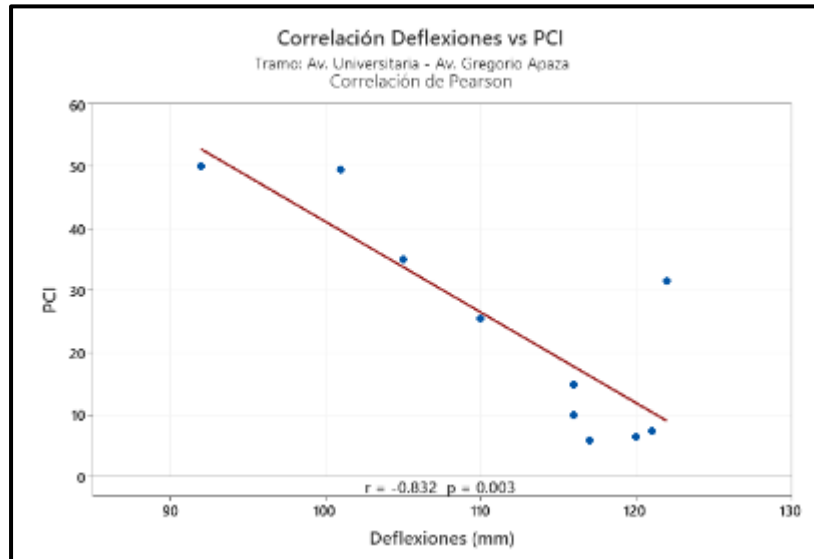
**Figura 73**

*Determinación de la correlación Deflexiones vs PCI Tramo Ida*

*Nota.* Parámetros en muestras cada 100 metros para determinar una posible correlación, por Fernández (2021)

Según la Figura 73, el autor obtuvo un coeficiente “R” de Pearson de  $-0.832$ , quiere decir que existe correlación y esta sería una correlación negativa considerable además debido a la dirección de la recta y puntos dispersos sería una correlación inversamente proporcional.

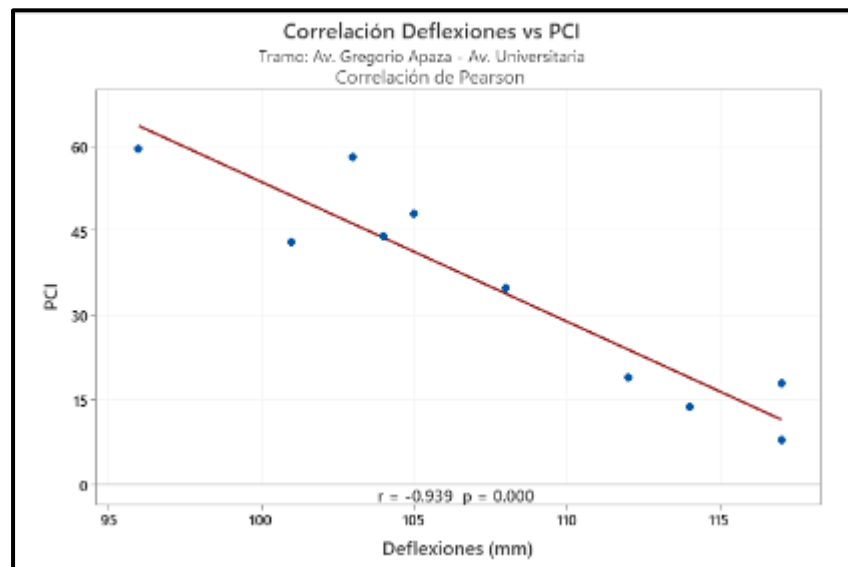
**Figura 74**

*Determinación de la Correlación Deflexiones vs PCI Tramo Vuelta*

*Nota:* Parámetros en muestras cada 100 metros para determinar una posible correlación, por Fernández (2021)

Según la Figura 74, el autor obtuvo un coeficiente “R” de Pearson de  $-0.939$ , quiere decir que existe correlación y esta sería una correlación negativa muy fuerte, es decir mientras la variable X (Deflexiones) aumente, la variable Y (PCI) disminuye y viceversa, por lo que también se afirma que es inversamente proporcional.
