UNIVERSIDAD
PRIVADA
DEL NORTE

CARRERA DE INGENIERIA INDUSTRIAL

“APLICACIÓN DE LA METODOLOGÍA PHVA PARA DISMINUIR LAS FALLAS EN EL PROCESO DE ACABADO DE CARROCERÍAS, EN LA EMPRESA METAL MECÁNICA RMB SATECI S.A.C., EL AGUSTINO-LIMA EN EL 2018”

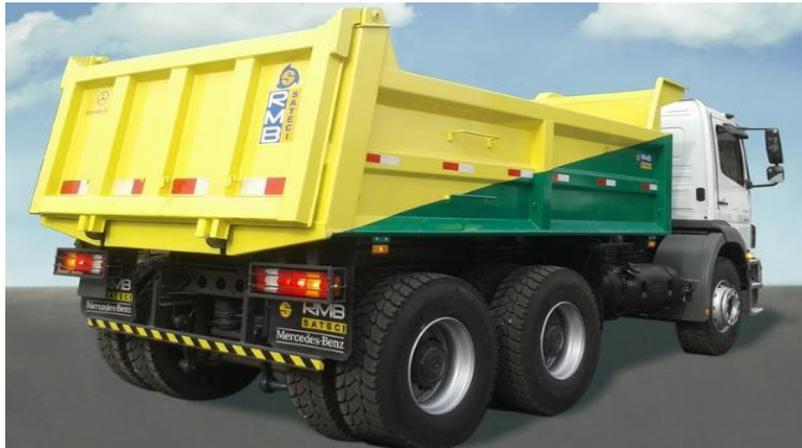
Figura n.º 3.3. Tolva Constructora

- Tolvas

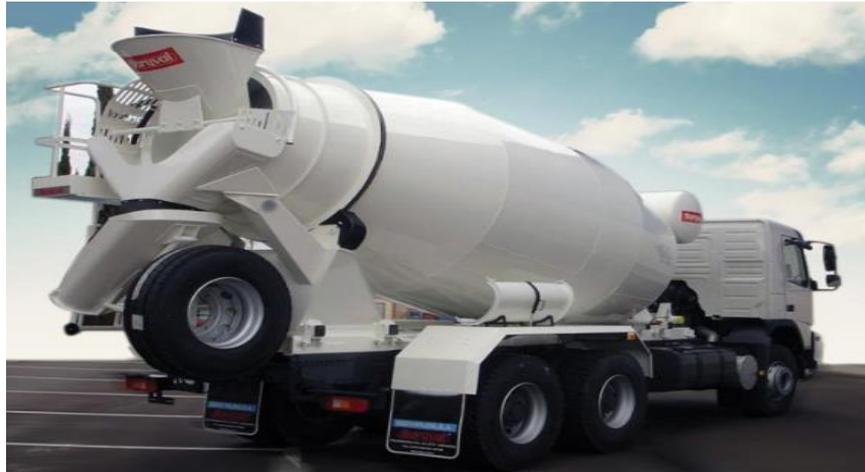
Figura n.º 3.7. Hormigonera o mixer

- Hormigoneras

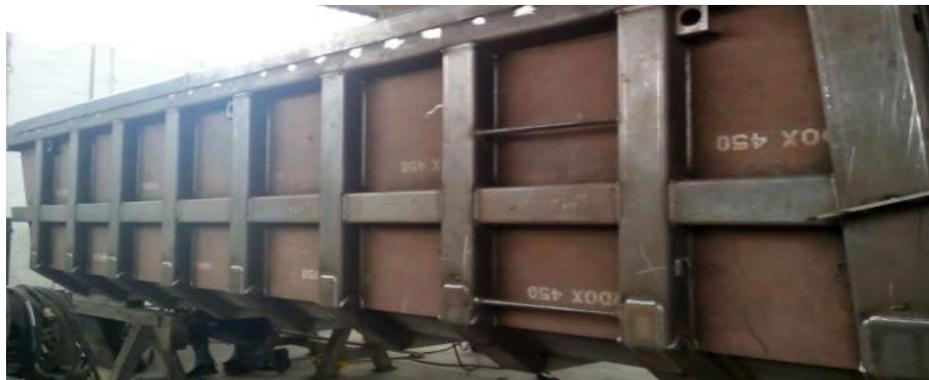
Figura n.º 3.8. Estructura en preparación para pintar base

- Sopletear con aire comprimido la superficie
- Aplicar SSPC SP2 o SSPC SP1 de ser necesario

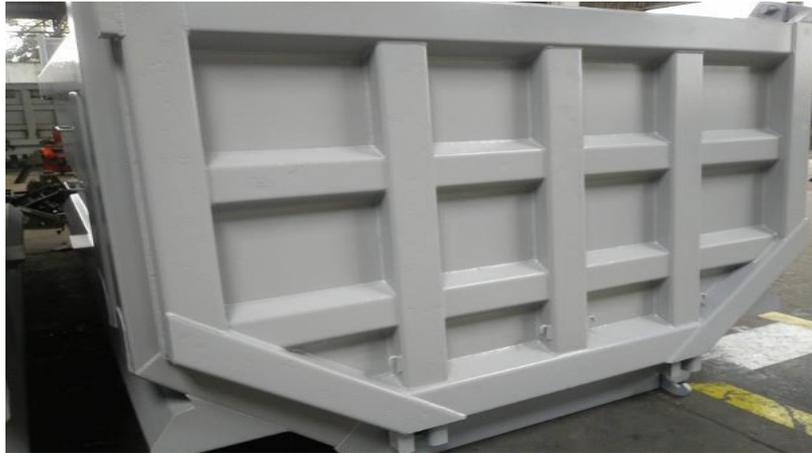
Figura n.º 3.9. Compuerta pintada en base

- Se aplica la pintura base midiendo el espesor de película húmeda y luego el espesor de película seca

- Se verifica que los valores de espesor en húmedo oscilen entre 4 y 6mils y en seco de 1.6 a 2.3 mils. Esto se registrará en el formato de Calibración de espesores según el tipo de estructura
- Luego se masilla y lija las zonas marcadas, se inspeccionan antes de la aplicación de la pintura de acabado

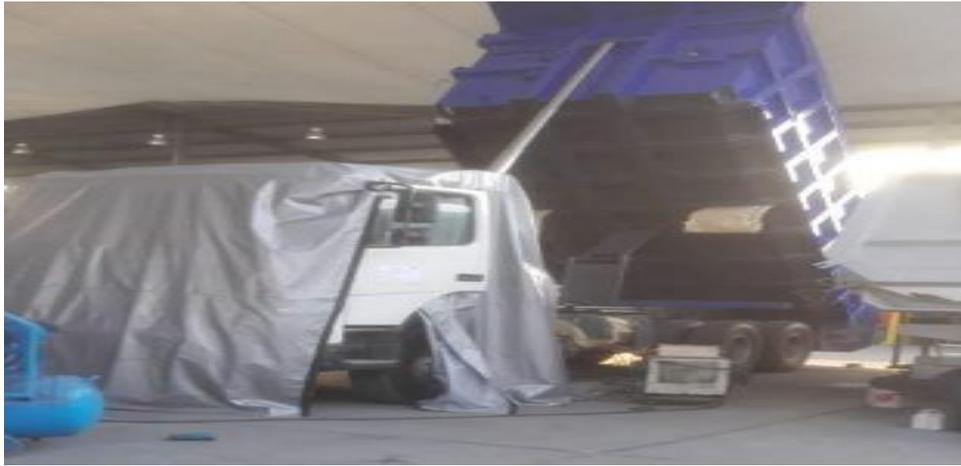
Figura n.º 3.11. Pintado de acabado

- Se aplica la pintura de acabado en tres capas, verificando la pintura en húmedo, de modo que, al final el espesor en seco llegue a 6mils

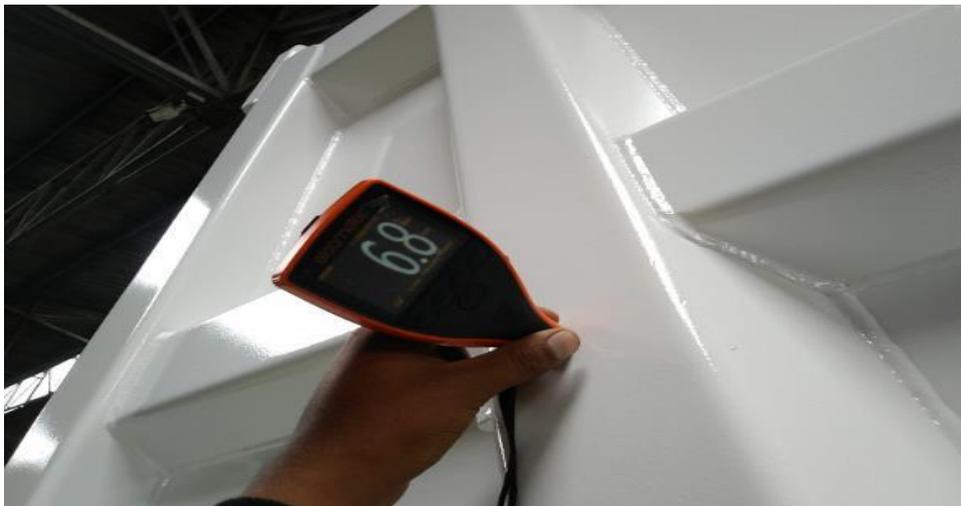
Figura n.º 3.12. Control de espesor de pintura

- El Supervisor de calidad da la conformidad al trabajo

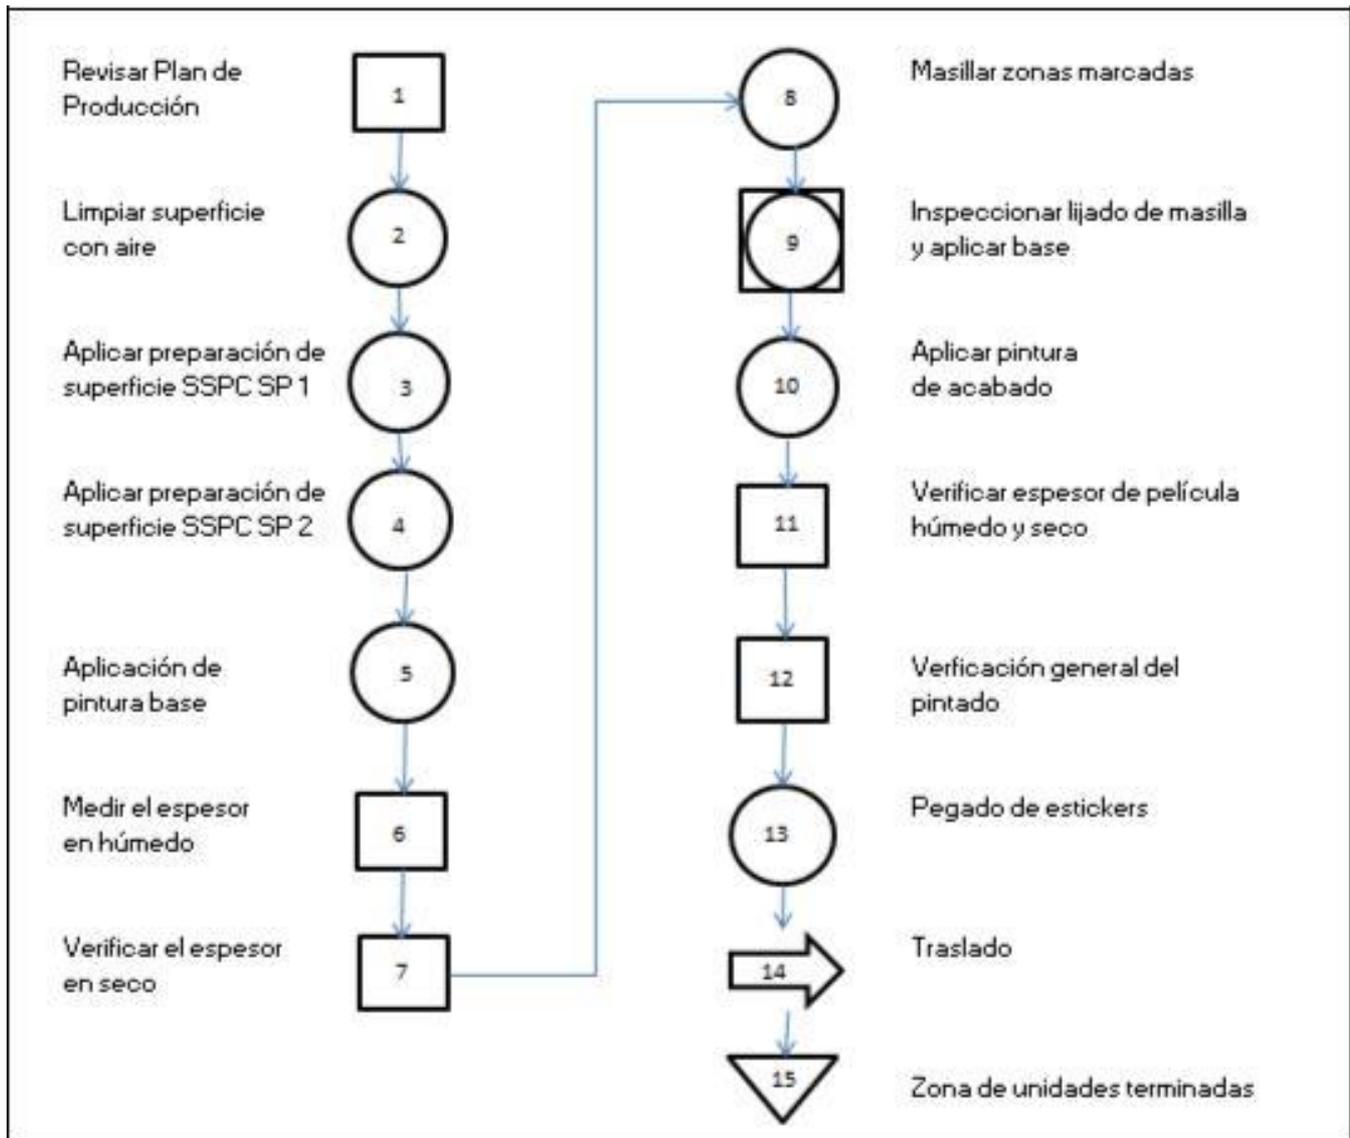
Figura n.º 3.16. Diagrama de operaciones y procesos

Tampoco existía un diagrama de operaciones y procesos (DOP) es por ello que se elaboró uno según el procedimiento actual.

El procedimiento actual de Acabado solo registra 15 pasos que han sido descritos y mostrados en el DOP y DAP. Sin embargo, estos pasos no son los reales y no incluyen otros pasos que se ejecutan antes, durante y al terminar el proceso de Acabado. Se llevó a cabo reuniones de lluvia de ideas con el personal para identificar las fallas y factores que influyen en el proceso, de estas reuniones se destacaron factores que para confirmarse se consultaran a través de una encuesta de campo.

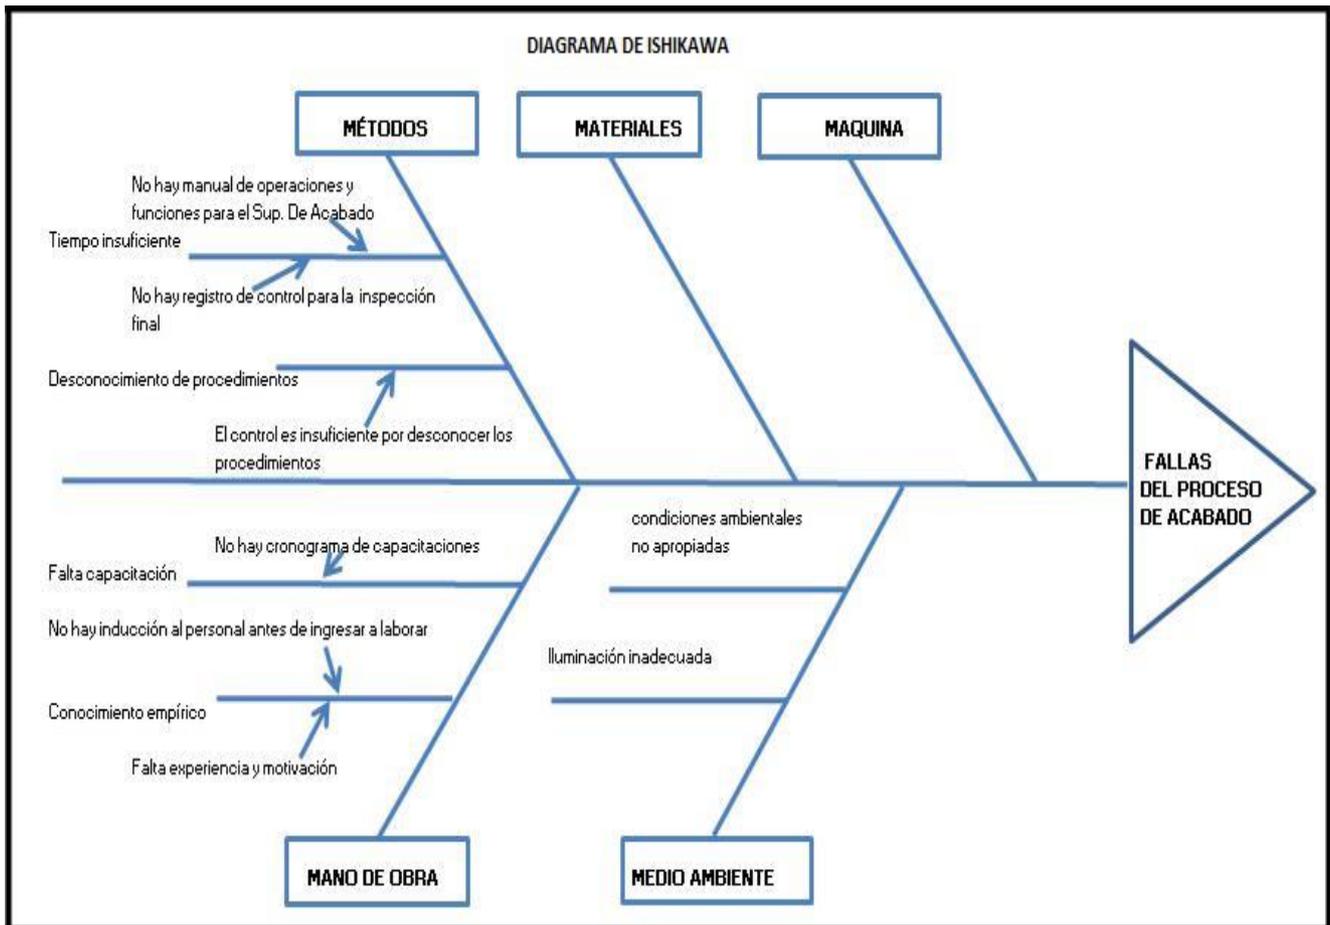
Figura n.º 3.26. Diagrama de Ishikawa de Fallas en el proceso de Acabado

Después de revisar la información recolectada por medio de la encuesta y cuadros de control se determinó analizar las fallas del proceso de Acabado. Este proceso tienen como raíz más saltante los métodos de trabajo aplicados, la falta de información formal como manual de funciones, perfil de puesto, desconocimiento del personal con respecto a los procedimientos del proceso de Acabado de carrocerías, los supervisores no conocen claramente sus funciones lo que provoca que ejecuten trabajos que no le corresponden y descuiden lo que si deben supervisar. Además, la falta de experiencia, capacitaciones e incentivos provocan que el personal aprenda su labor mediante ensayo y error generando fallas por inexperiencia.

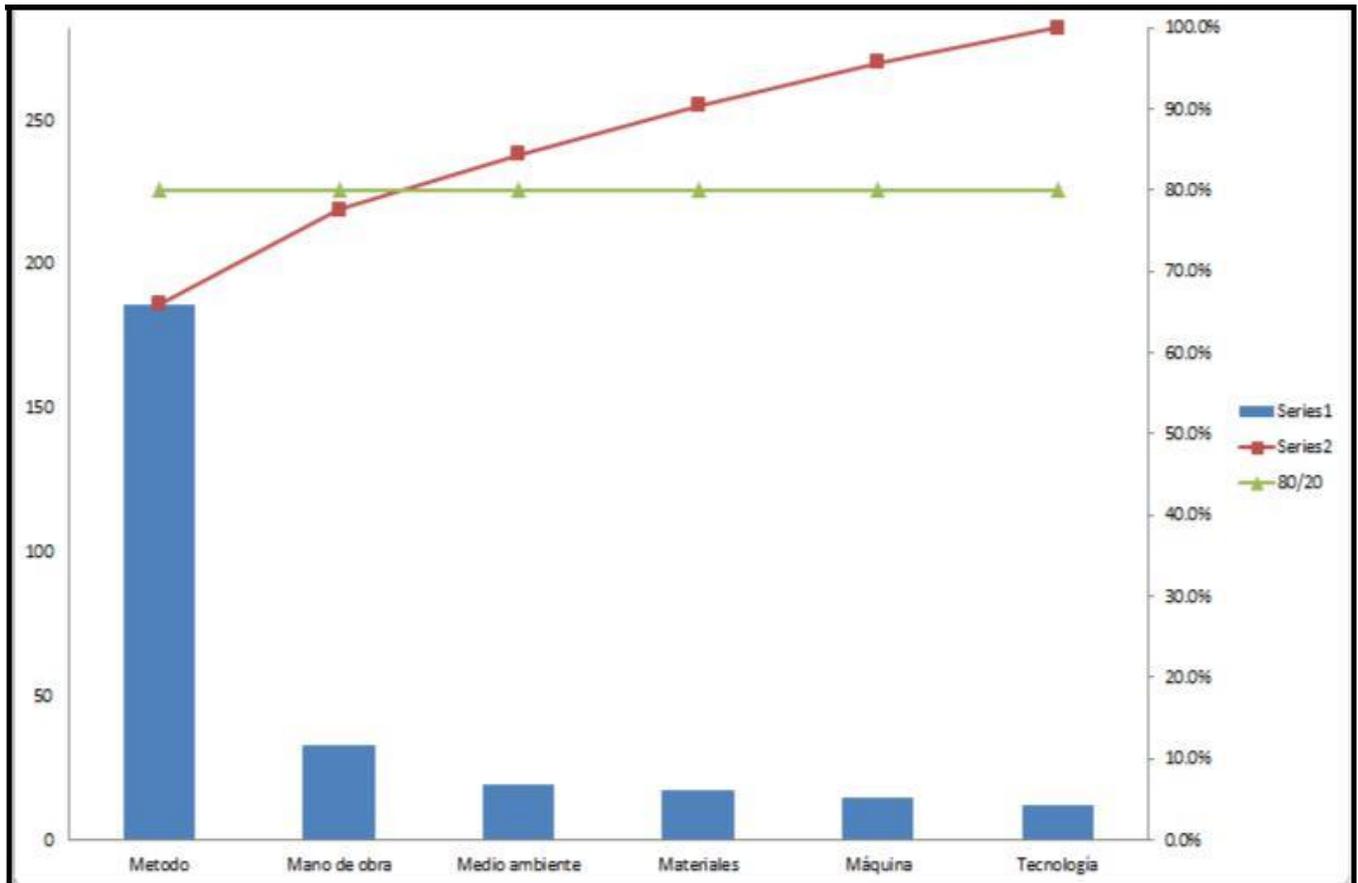
Figura n.º 3.27. Diagrama de Pareto del Proceso de Acabado

En el diagrama apreciamos que los factores que más influyen en las fallas del proceso de Acabado son los siguientes:

- El método de trabajo, pues falta más formación e información de los procedimientos
- La mano de obra que requiere mayor capacitación en técnicas y motivación
- Algunos aspectos del medio ambiente, como la exposición a condiciones adversas
- No hay capacitación para la mano de obra sobre las técnicas y métodos adecuados para realizar su labor. También debemos considerar que muchas veces por la falta de tiempo adecuado para el proceso el personal omite involuntariamente un paso, generando una falla, por esto es reprendido causando desmotivación y rotación.

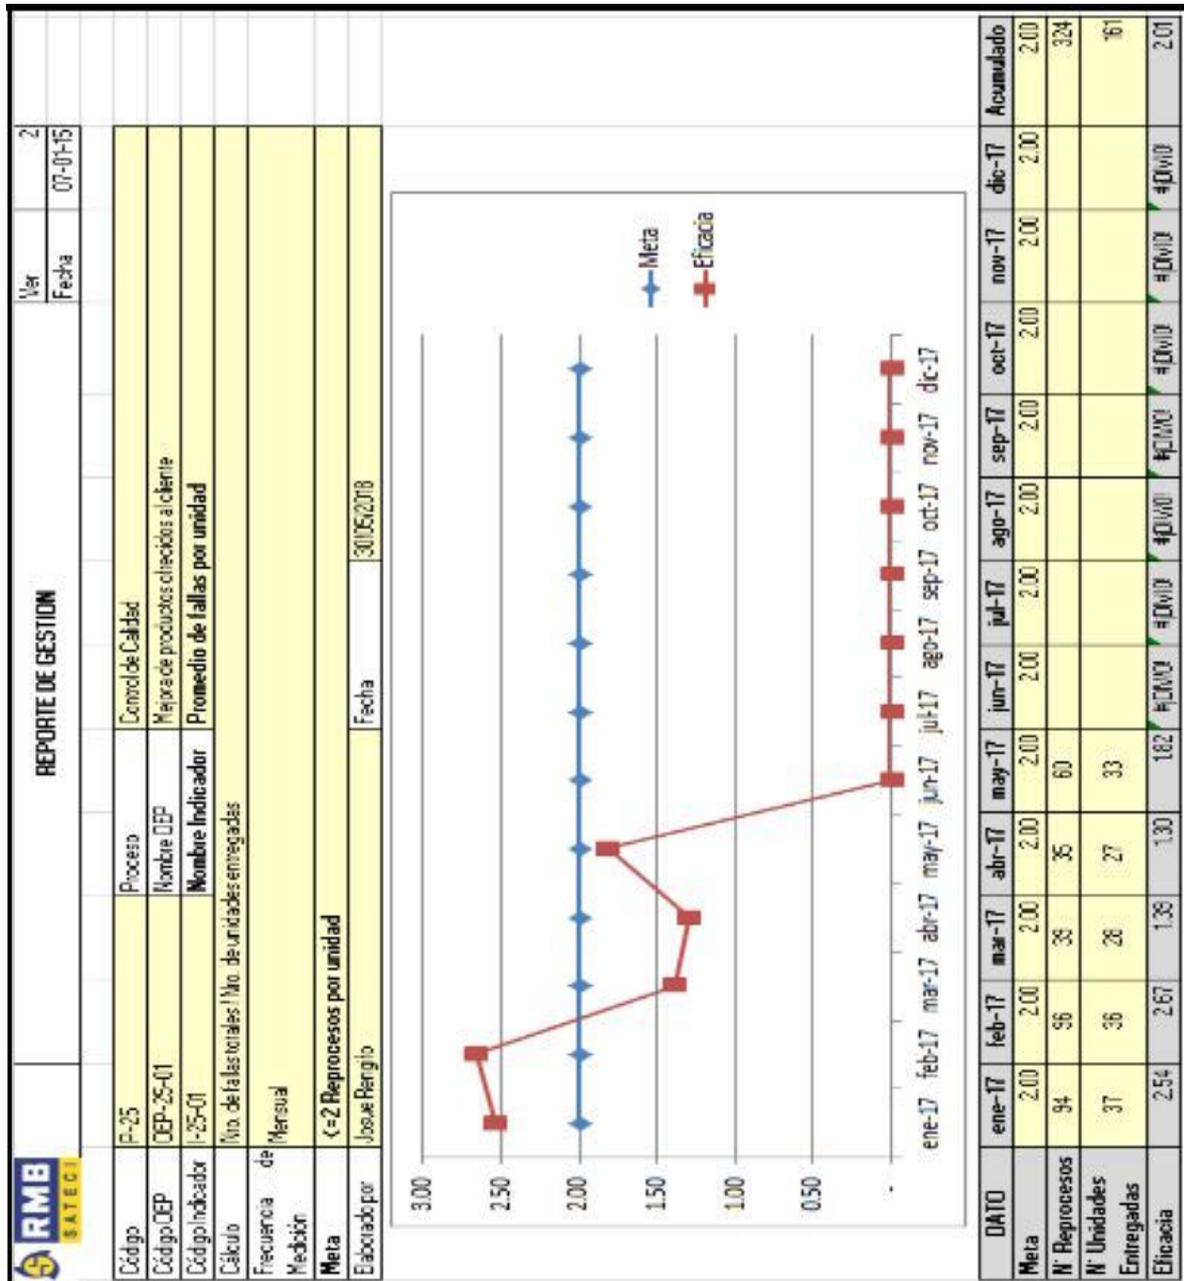
Anexo 03. Indicador promedio de fallas por unidad

Indicador: N° de fallas por unidad /Cantidades de unidades entregadas en el mes

La meta de este indicador se ha definido, por parte de la organización, 2 fallas por unidad. (Ver Anexo 03)
