FACULTAD DE INGENIERÍA

Carrera de Ingeniería Civil

“ANÁLISIS COMPARATIVO DEL MÉTODO TRADICIONAL Y PIPE BURSTING PARA LA REHABILITACIÓN DE TUBERÍAS DE ALCANTARILLADO EN EL SECTOR 350 DEL DISTRITO DE COMAS Y CARABAYLLO”

Trabajo de suficiencia profesional para optar el título profesional de:

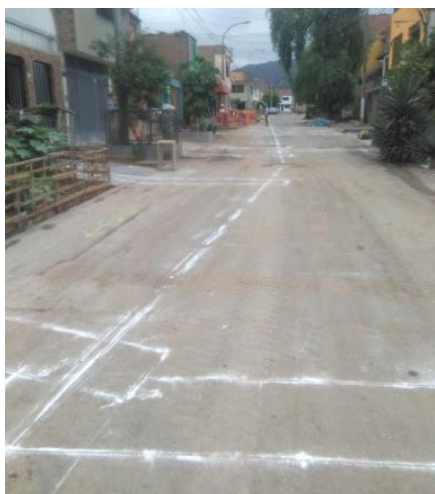
Figura 10 Trazo para excavación de redes y conexiones domiciliarias de alcantarillado.

Para empezar con la rehabilitación de tubería con zanja, se hace un trazo de la red en donde se trabajará, señalando las interferencias ya sea de línea telefónica, gas o de electricidad (ver Figura N° 09). Después de definir el trazo, se procede con el corte sobre ello y se retira el material excedente de carpeta asfáltica (ver Figura N° 10). Una vez retirado el excedente de carpeta asfáltica se hace la excavación ya sea con maquinaria tipo retroexcavadora o a pulso según se presente las condiciones del área de trabajo y se retira el material propio y la tubería existente (ver Figura N° 11). Se hace el entibado de la excavación de la zanja como apuntalamiento del terreno, y evitar inseguridades en la zanja (ver Figura N° 04).

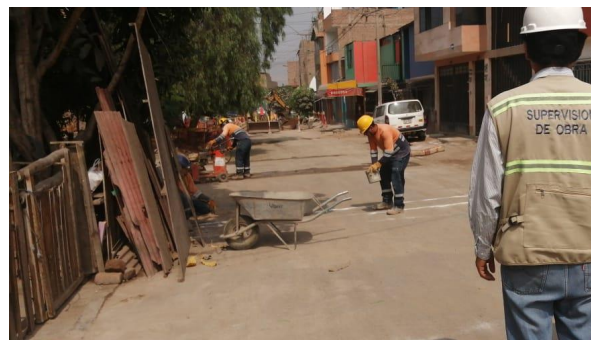
Figura 11 Corte con disco diamantado sobre el trazo de la línea y conexiones de alcantarillado

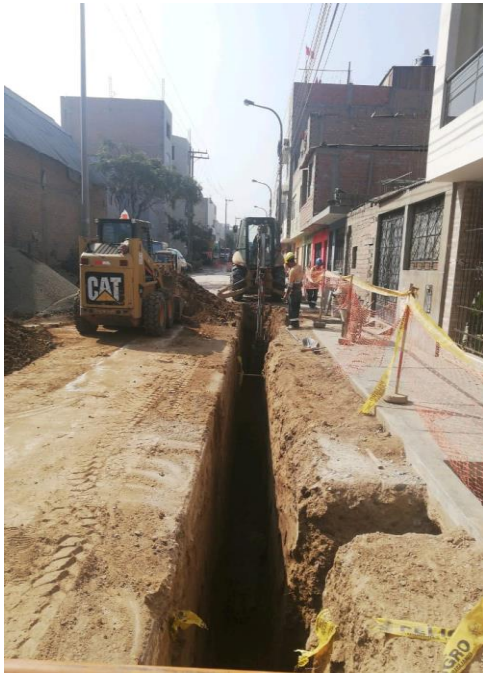
Figura 12 Excavación de colectora y conexiones de alcantarillado, debidamente señalizado.

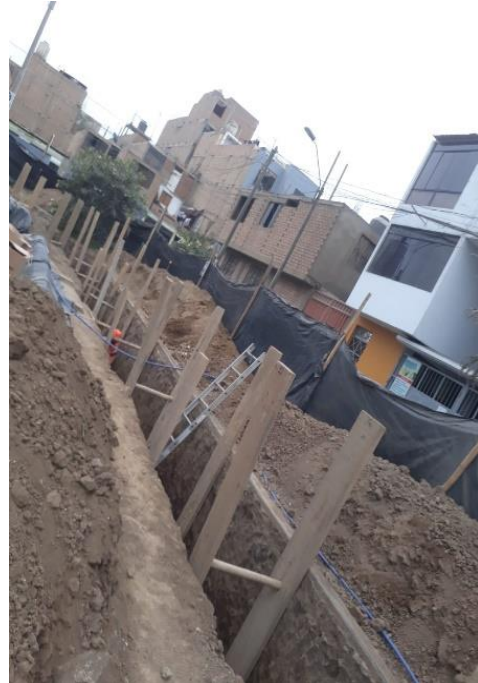
Figura 13 Colocación de entibado de madera en zanja

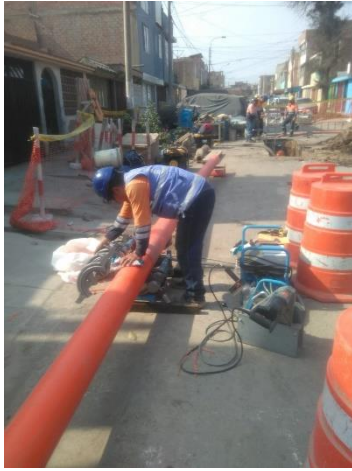
Figura 14 Termofusión de tubería HDPE, a ser instalada en colectora de alcantarillado.

Se define la longitud de tubería a rehabilitar según proyecto, para ello se hace la termofusión de la tubería de HDPE con un operario capacitado para dicha pega (ver Figura N° 13). Además toda pega ejecutada debe ser simétrica y marcada con sus características (ver Figura N° 14). Después de ello se procede a instalar la tubería HDPE en la zanja sobre una cama de arena (ver Figura N° 15). Luego se corrobora las cotas de la pendiente longitudinal con un nivel topográfico en campo para su correcta instalación (ver Figura N° 16). En el caso de que haya que instalar conexiones en la red de alcantarillado se hará el asentado de la caja de alcantarillado y solaqueo (ver Figura N° 17), así para hacer el empalme con una tubería de PVC hacia la red de alcantarillado (ver Figura N° 18).

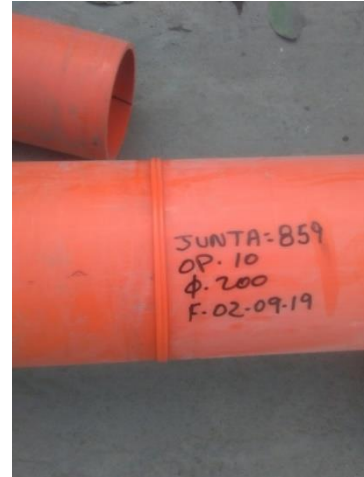
Figura 15 Verificación de juntas de pega de termofusión en tubería HDPE

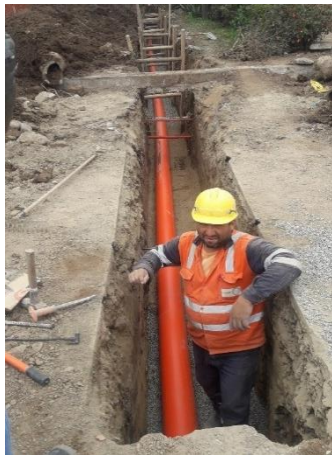
Figura 16 Instalación de tubería HDPE, sobre cama de arena.

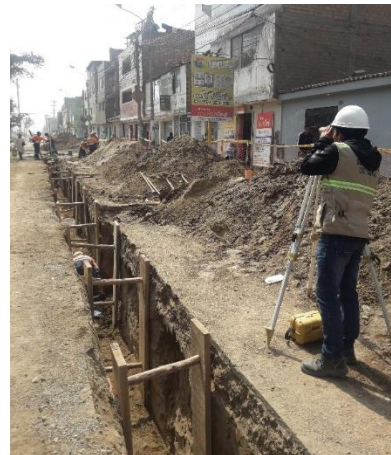
Figura 17 Verificación de pendiente longitudinal de tubería tendida.

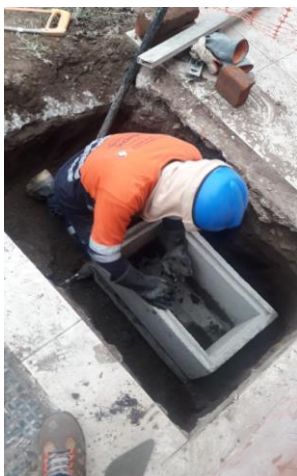
Figura 18 Instalación de caja de alcantarillado y solaqueado.

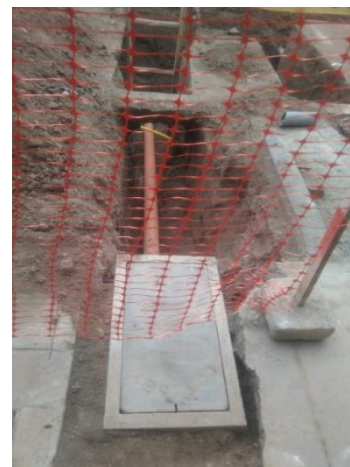
Figura 19 Instalación de conexión de alcantarillado PVC a red colectora.

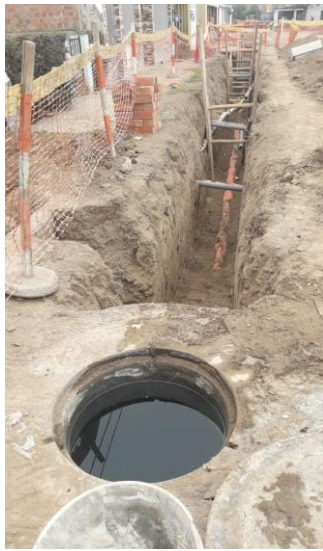
Figura 20 Prueba hidráulica a zanja abierta de colectora y conexiones de alcantarillado.

Una vez realizada la instalación de la tubería de HDPE y conexiones según sea el tramo a instalar, se realiza la prueba hidráulica de estanqueidad a zanja abierta para corroborar que no haya fugas (ver Figura N° 19), después de controlar 1 hora según manda proyecto no debería mostrar variación alguna sobre ella, se hace la toma de la prueba con una cinta métrica o con una marca de lapiz en el nivel del agua (ver Figura N° 20).

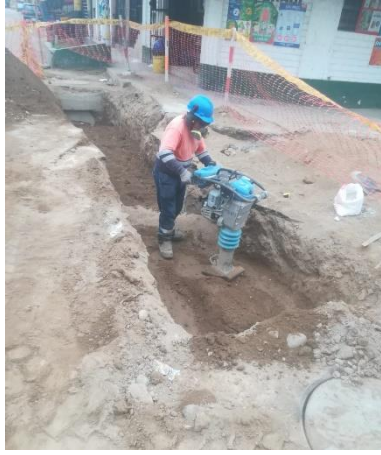
Figura 22 Relleno y compactación con material propio para tapado de zanja.

Se prosigue con el relleno y compactación de la zanja con material propio como subbase del terreno en capas de 15cm (ver Figura N° 21), y la capa base siendo en dos capas de 15cm de la misma manera se rellena con material afirmado (ver Figura N° 22). Una vez terminado la compactación se hace la verificación del espesor de la carpeta asfáltica a reponer (ver Figura N° 23), y verificación del espesor de veredas a reponer con concreto (ver Figura N° 24). Para confirmar la culminación de la actividad de compactación se hace la prueba de compactación con densímetro nuclear (ver Figura N° 25).

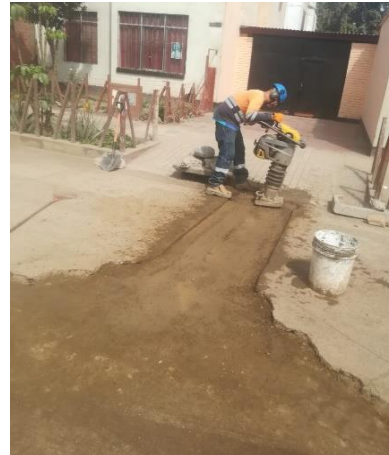
Figura 23 Relleno y compactación de base con material afirmado para tapado de zanja.

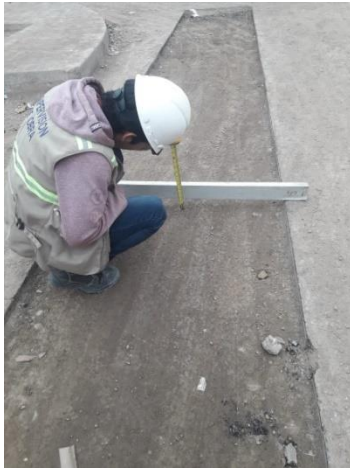
Figura 24 Verificación de espesor para reposición de carpeta asfáltica en colectora.

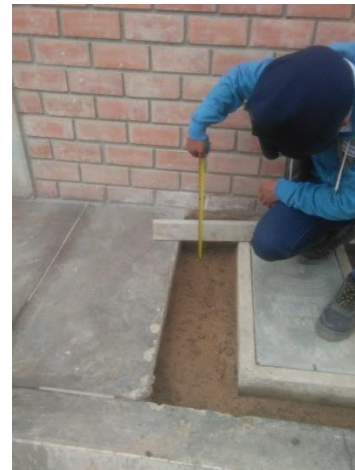
Figura 25 Verificación de espesor de veredas para reposición de concreto en conexiones

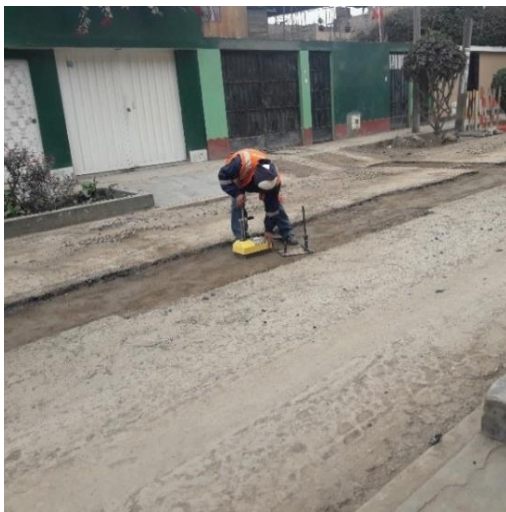
Figura 26 Prueba de compactación con densímetro nuclear.

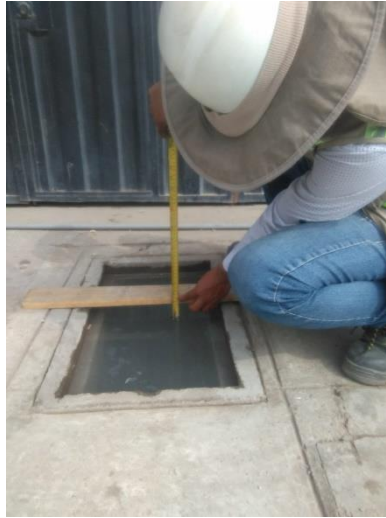
Figura 27 Prueba hidráulica a zanja tapada

Una vez tapada la zanja se hace una prueba hidráulica de estanqueidad a zanja tapada, para verificar que no haya fugas en la red de alcantarillado instalada (ver figura N° 26).

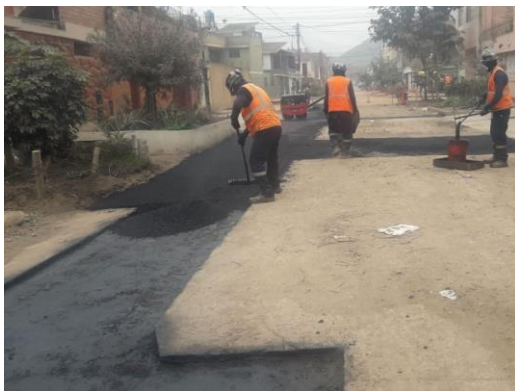
Figura 28 Reposición de asfalto

Ya sea la reposición de asfalto en pavimento flexible o concreto en rígido, se verifica el correcto procedimiento (ver Figura N° 27). De la misma manera para la reposición de veredas para el caso de conexiones (ver Figura N° 28), o para la reposición de áreas verdes (ver Figura N° 29).

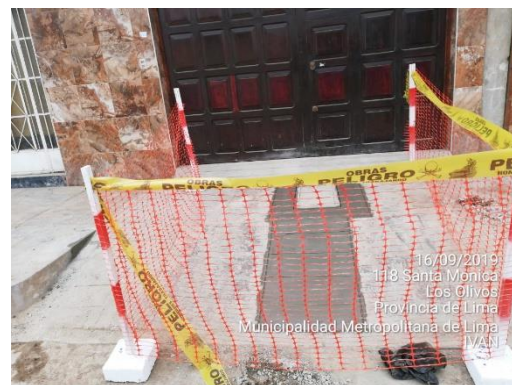
Figura 29 Reposición de concreto en veredas.

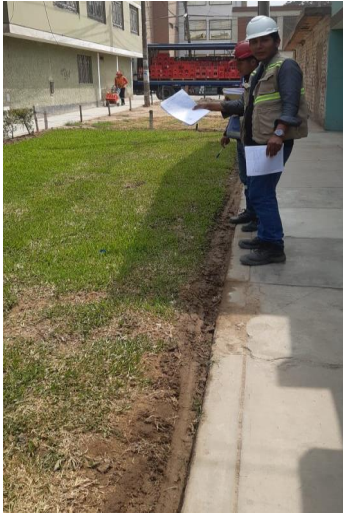
Figura 30 Reposición de áreas verdes.

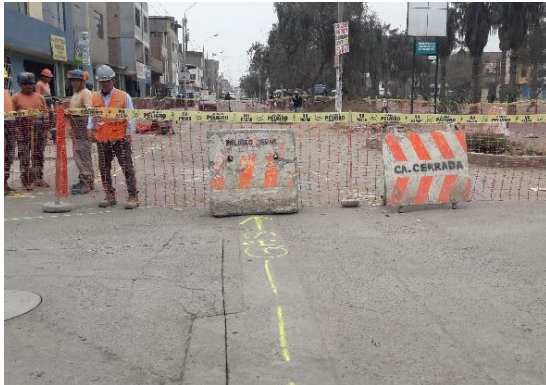
Figura 31 Trazo para excavación de red y conexiones domiciliarias de alcantarillado. Señalización de interferencias.

Para empezar con la rehabilitación de tubería sin zanja, se hace un trazo de la red en donde se trabajara e instalara la máquina de fragmentación, señalando las interferencias ya sea de línea telefónica, gas o de electricidad (ver Figura N° 30). Después de definir el trazo, se procede con el corte sobre las ventanas de fragmentación y se retira el material excedente de carpeta asfáltica (ver Figura N° 31). Una vez retirado el excedente de carpeta asfáltica se hace la excavación ya sea con maquinaria tipo retroexcavadora o a pulso según se presente las condiciones del área de trabajo y se retira el material propio y la tubería existente en ese tramo (ver Figura N° 32). Se hace la instalación de la maquina de fragmentación con la que se hará la rehabilitación de la tubería de HDPE sobre la antigua. (ver Figura N° 33).

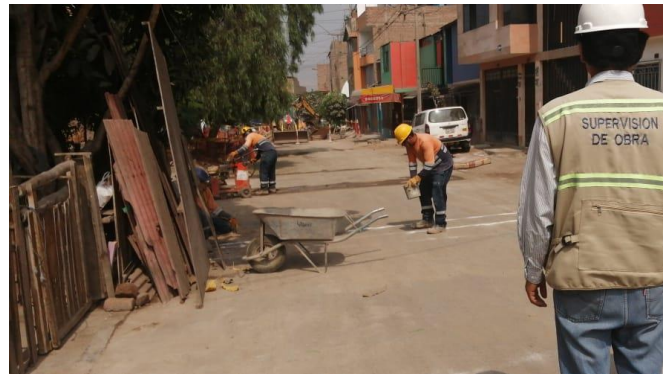
Figura 32 Corte con disco diamantado sobre la ventana de fragmentación y conexiones de alcantarillado.

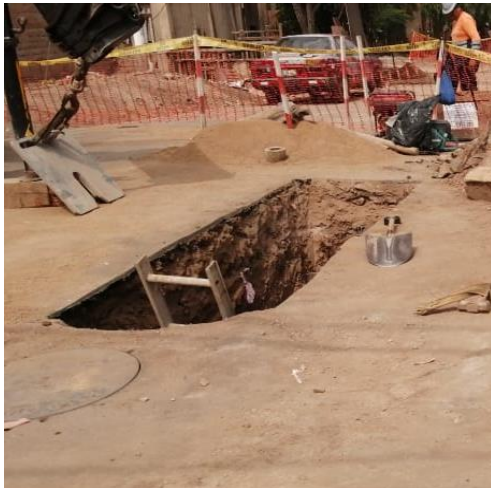
Figura 33 Excavación de ventana de fragmentación y conexiones de alcantarillado, debidamente señalizado.

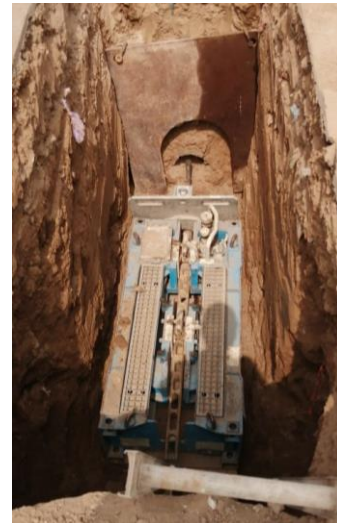
Figura 34 Instalación de maquina de fragmentación y entibado.

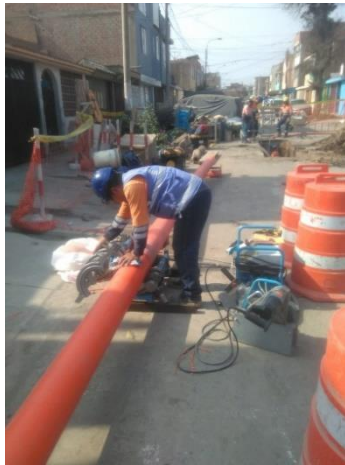
Figura 35 Termofusión de tubería HDPE, a ser instalada en colectora de alcantarillado.

Se define la longitud de tubería a rehabilitar según proyecto, para ello se hace la termofusión de la tubería de HDPE con un operario capacitado para dicha pega (ver Figura N° 34).

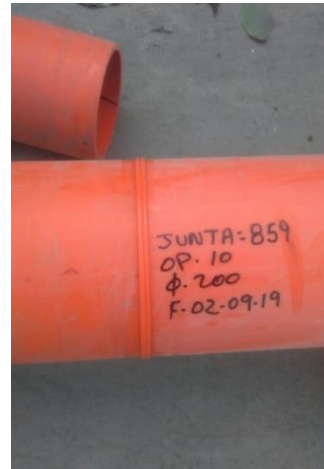
Figura 36 Verificación de juntas de pega de termofusión en tubería HDPE

Además toda pega ejecutada debe ser simétrica y marcada con sus características (ver Figura N° 35). Después de ello se procede a instalar la tubería HDPE, a esta se le hace una pega sobre la guía de la maquina de la fragmentación para que esta vaya fracturando la tubería

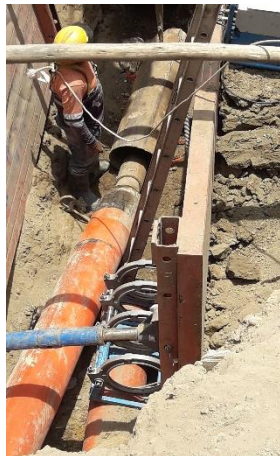
Figura 37 Lanzamiento de tubería de alcantarillado por fragmentación.

antigua en lo que se va instalando y esta ingresara por una de las ventanas (ver Figura N° 36).

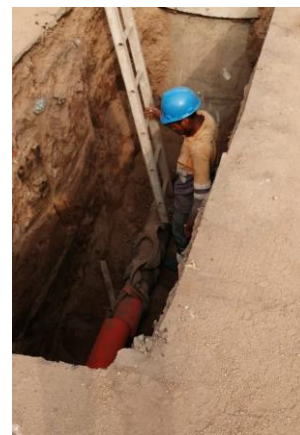
Figura 38 Llegada de tubería del lanzamiento de máquina de fragmentación.

Una vez la guía de la máquina de fragmentación llegue al otro lado de la ventana se procederá a quitar la guía y esta mantendrá su antigua pendiente longitudinal (ver Figura N° 37). En el caso de que haya que instalar conexiones en la red de alcantarillado se hará el asentado de la caja de alcantarillado y solaqueo (ver Figura N° 38), así para hacer el empalme con una tubería de PVC hacia la red de alcantarillado (ver Figura N° 39).

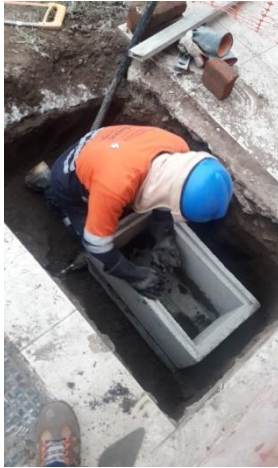
Figura 39 Instalación de caja de alcantarillado y solaqueado

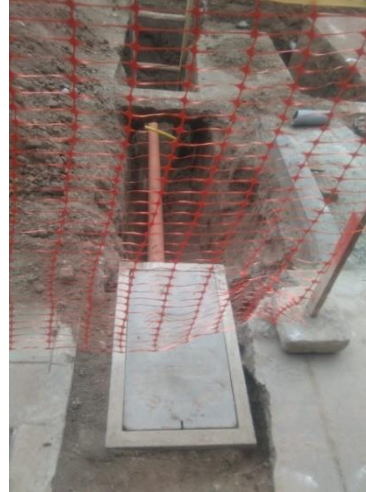
Figura 40 Instalación de conexión de alcantarillado PVC a red colectora.

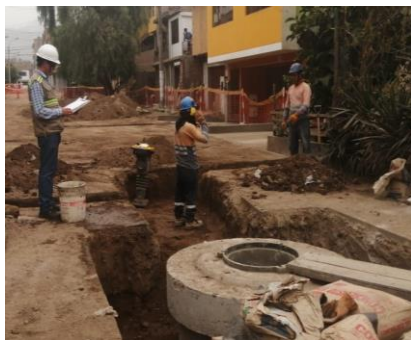
Figura 41 Relleno y compactación con material propio para tapado de zanja.

Se prosigue con el relleno y compactación de la zanja con material propio como subbase del terreno en capas de 15cm (ver Figura N° 40), y la capa base siendo en dos capas de 15cm de la misma manera se rellena con material afirmado (ver Figura N° 41). Una vez terminado la compactación se hace la verificación del espesor de la carpeta asfáltica a reponer (ver Figura N° 42), y verificación del espesor de veredas a reponer con concreto (ver Figura N° 43). Para confirmar la culminación de la actividad de compactación se hace la prueba de compactación con densímetro nuclear (ver Figura N° 44).

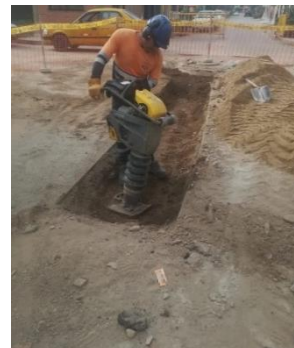
Figura 42 Relleno y compactación de base con material afirmado para tapado de zanja.

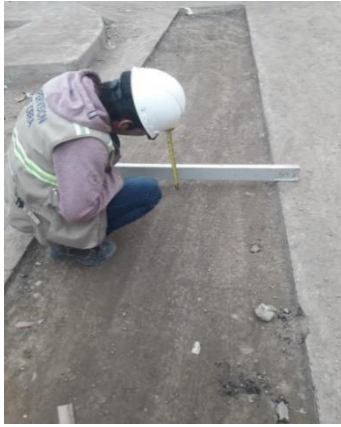
Figura 43 Verificación de espesor para reposición de carpeta asfáltica en ventana de fragmentación.

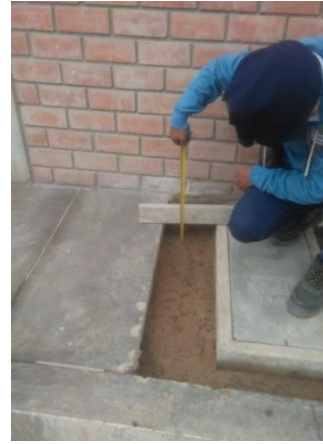
Figura 44 Verificación de espesor de veredas para reposición de concreto en conexiones.

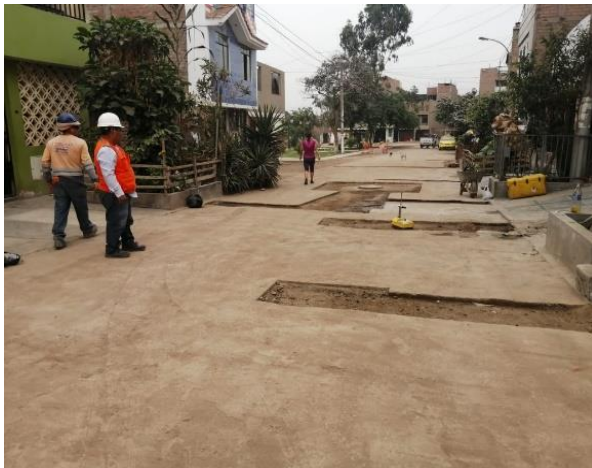
Figura 45 Prueba de compactación con densímetro nuclear.

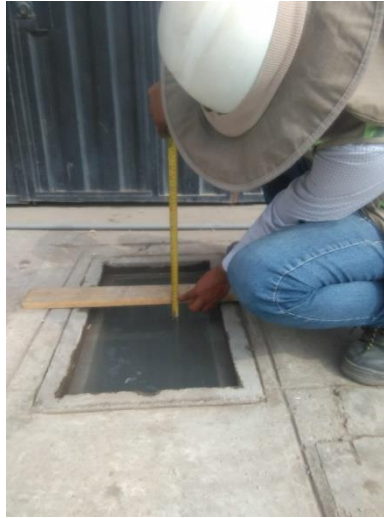
Figura 46 Prueba hidráulica a zanja tapada

Una vez realizado el tapado de las ventanas de fragmentación se hace una prueba hidráulica de estanqueidad a zanja tapada, para verificar que no haya fugas en la red de alcantarillado instalada (ver Figura N° 45).

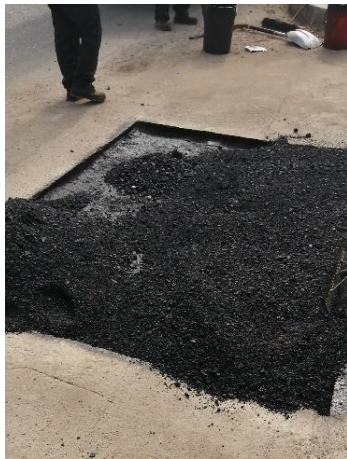
Figura 47 Reposición de asfalto

Ya sea la reposición de asfalto en pavimento flexible o concreto en rígido, se verifica el correcto procedimiento (ver Figura N° 46). De la misma manera para la reposición de veredas para el caso de conexiones (ver Figura N° 47), o para la reposición de áreas verdes (ver Figura N° 48).

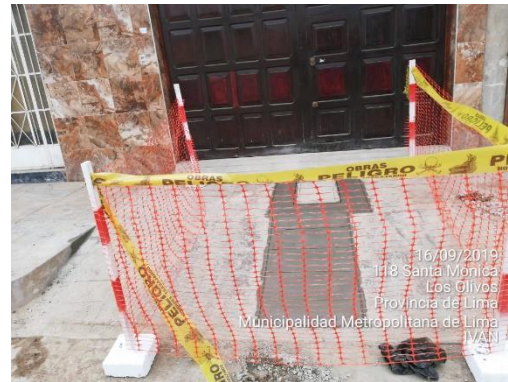
Figura 48 Relleno y compactación de base con material afirmado para tapado de zanja.

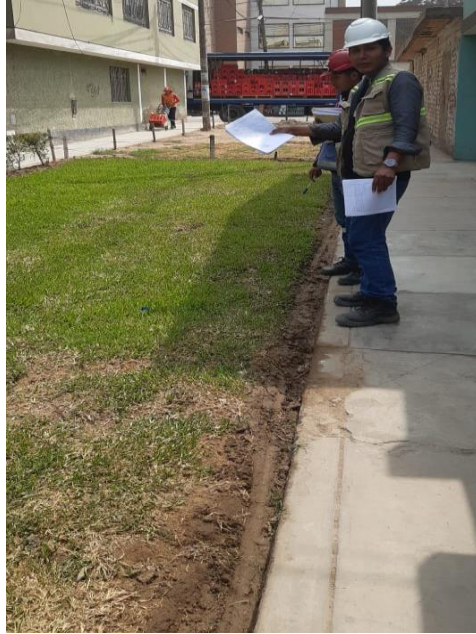
Figura 49 Reposición de áreas verdes.

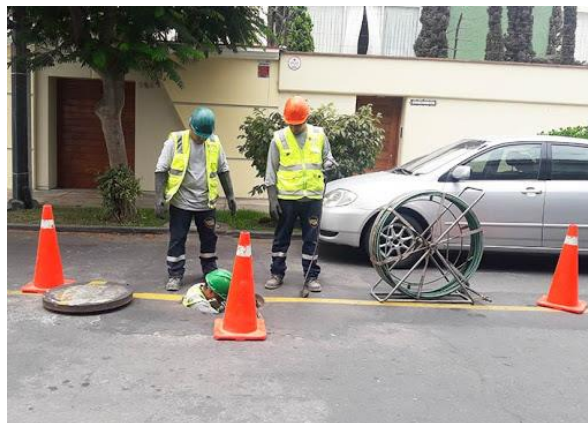
Figura 50 Verificación de red de alcantarillado por inspección televisiva.

Una vez culminada toda la actividad de rehabilitación de la tubería de HDPE, se procede con la inspección televisiva para verificar que no presente deflexiones o algún inconveniente al haberlo rehabilitado por fragmentación (ver Figura N° 49).

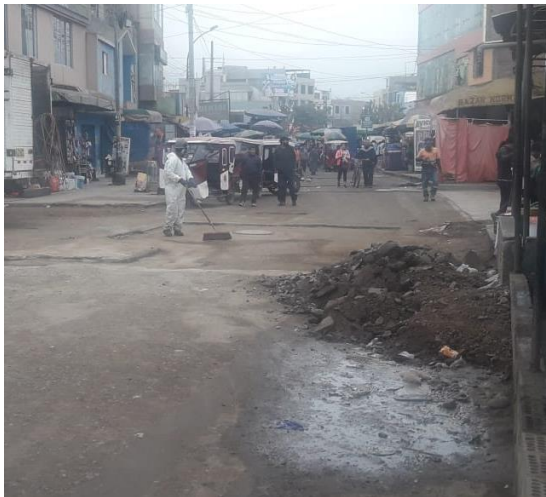
Figura 51 Limpieza de terreno para reposición de asfalto

Después de haber hecho la liberación de las áreas a asfaltar, se procede a hacer la limpieza para reposición de carpeta asfáltica (ver figura 50). Una vez hecha la limpieza, se procede a dejar el material granular para reposición de asfalto y se toma la temperatura, lo cual esta debe ser superior a los 110°C (ver figura 51) para realizar el asfalto en caliente. Después, se seguirá con la aplicación de imprimación asfáltica sobre el área a asfaltar (ver figura 52). Posteriormente se vaciara el material granular sobre el área a reponer (ver figura 53), una vez culminado con el vaciado se nivelara con el rodillo compactador (ver figura 54). Finalmente se hecha arena fina sobre el área asfaltada para sellar las juntas y se culmina con la reposición de asfaltado en caliente (ver figura 55).

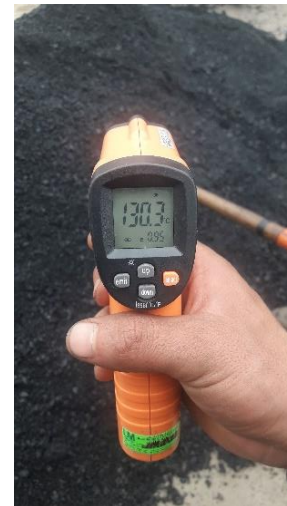
Figura 52 Control de temperatura del material granular de asfalto.

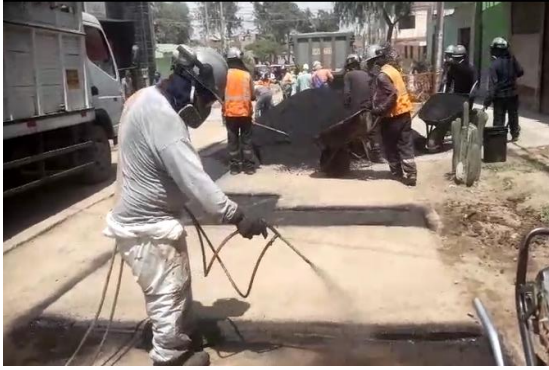
Figura 53 Imprimación asfáltica

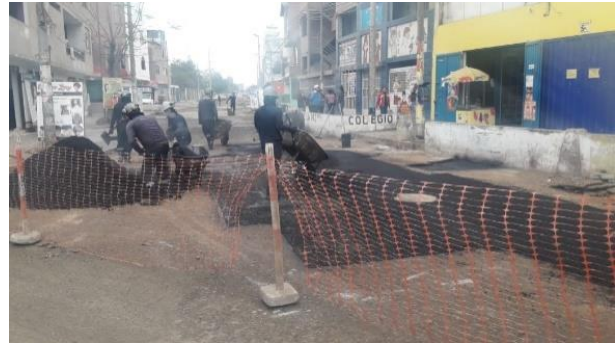
Figura 54 Vaciado de material granular de asfalto sobre el área a reponer.

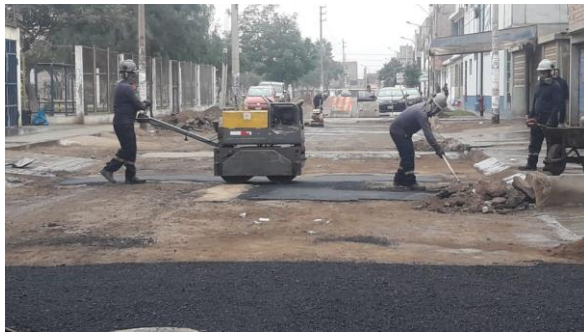
Figura 55 Compactación con rodillo vibratorio sobre material granular.

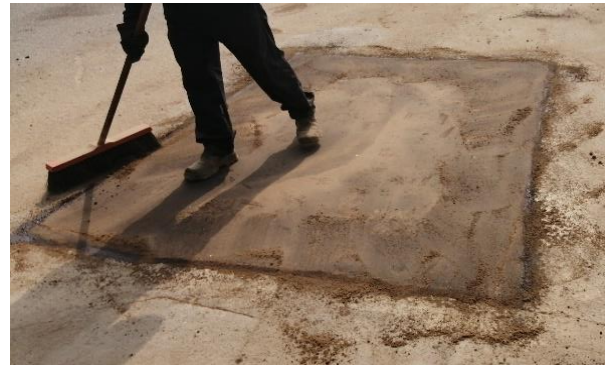
Figura 56 Sellado de juntas con arena fina y limpieza.

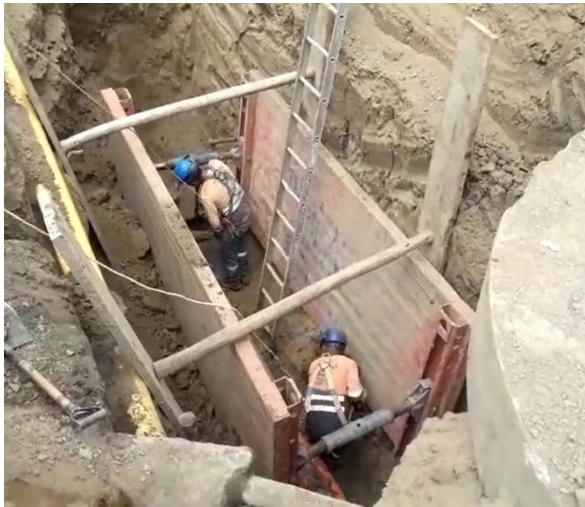
Figura 61 Instalación de entibado metálico.

Una vez hecha la excavación para las ventanas de fragmentación, se procede con la instalación de entibados ya sea metálico o de madera según lo demande el terreno (ver figura 60). Después se instalará la máquina de fragmentación al interior de la excavación (ver figura 61), se proseguirá con la instalación del cabezal fragmentador (ver figura 62), que servirá para romper la tuberías antigua e instalar la nueva. A esto se le hará la termofusión (ver figura 63) para llegar al otro lado de la ventana de fragmentación para la rehabilitación de tubería de alcantarillado (ver figura 64). Finalmente se instalará la tubería fragmentada con el buzón (ver figura 65).

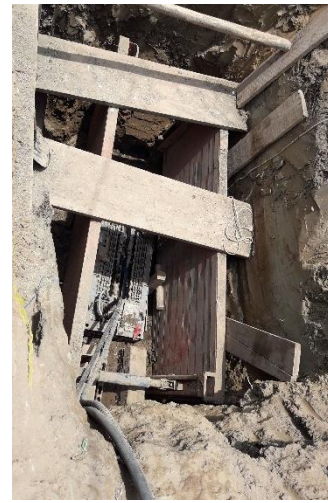
Figura 62 Instalación de máquina de fragmentación.

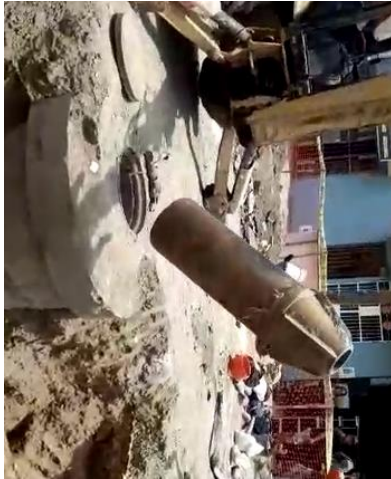
Figura 63 Cabezal fragmentador del equipo de fragmentación.

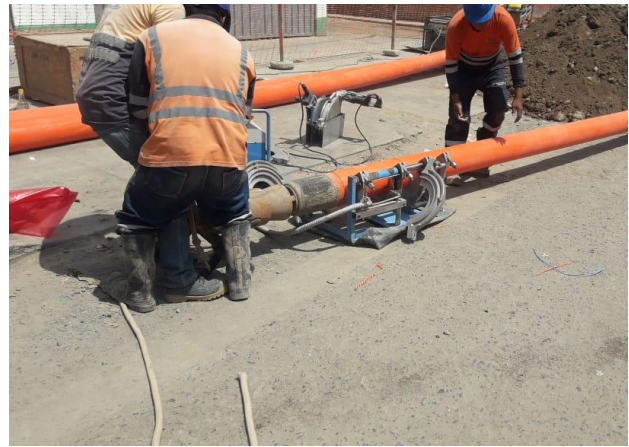
Figura 64 Termofusión de cabezal fragmentador a la tubería HDPE.

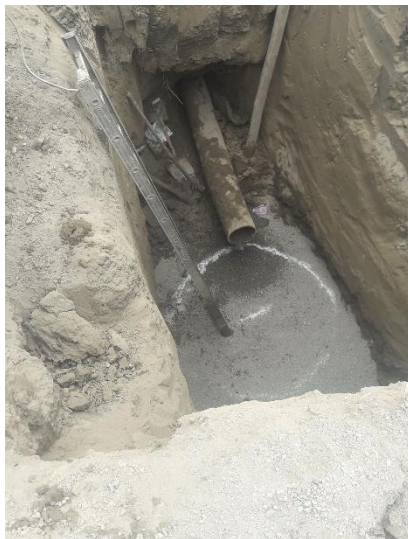
Figura 65 Salida de tubería de alcantarillado hacia la otra ventana de fragmentación.

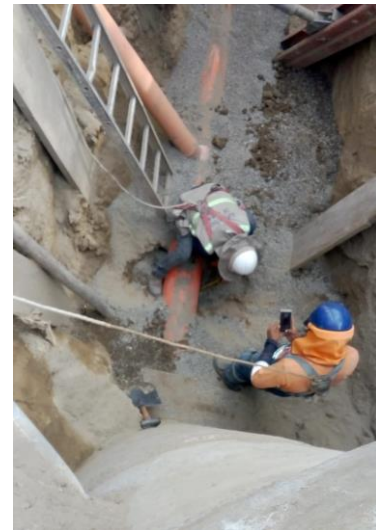
Figura 66 Tubería adosada al buzón.

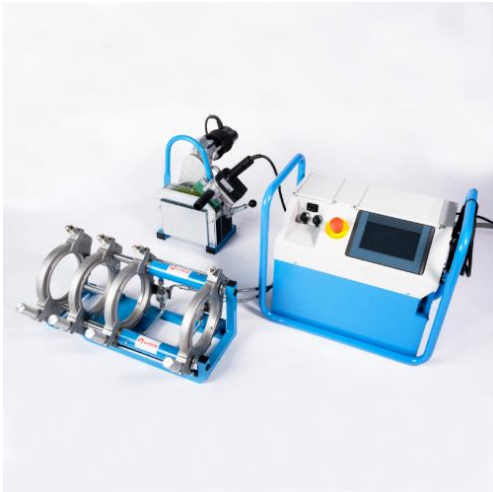
Figura 67 Equipo de termofusión

Para poder realizar el procedimiento de la termofusión es necesario un operador con su máquina de termofusión (ver figura 66). A ello se le alinea la tubería de HDPE a hacerle la termofusión, pero antes de empezar se hace el corte del material innecesario para unir las tuberías de HDPE. para alinear la tubería. (ver figura 68). Una vez cortada y alineado, se lleva a cabo la termofusión por un tiempo estimado (ver figura 69). Para finalizar se verifica que la junta de la tubería HDPE sea simétrica (ver figura 70).

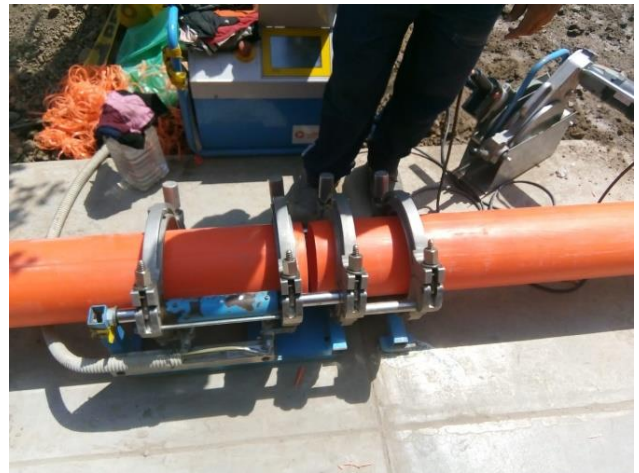
Figura 68 Alineamiento de tuberías HDPE para termofusión.

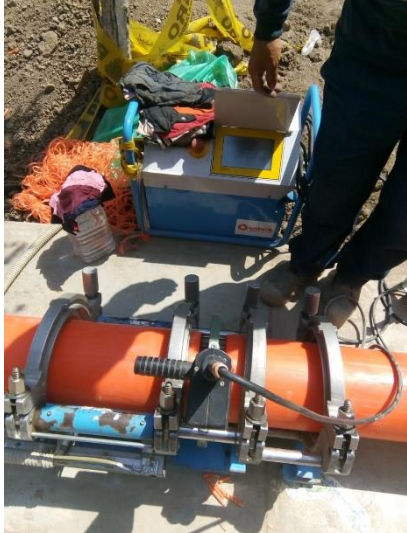
Figura 69 Corte de tuberías para
alineación.

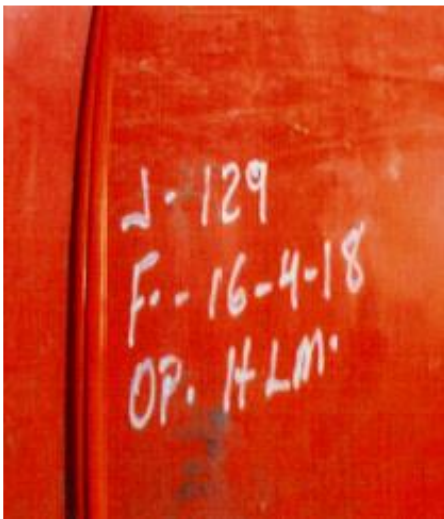
Figura 71 Junta de la tubería de HDPE,
efecto de la termofusión.
