**“SEGUIMIENTO Y EJECUCIÓN DEL MEJORAMIENTO DE
LOS SERVICIOS DE TRANSITABILIDAD VEHICULAR Y
PEATONAL EN EL P.J. PI.M. PANAMERICANA NORTE –
PRIMERA ETAPA – SECTOR II – AA.HH. LOS ROSALES –
SECTOR I – DISTRITO DE ANCON – PROVINCIA DE LIMA
– REGIÓN LIMA-2020”**

Trabajo de suficiencia profesional para optar el título
profesional de:

Ingeniero Civil

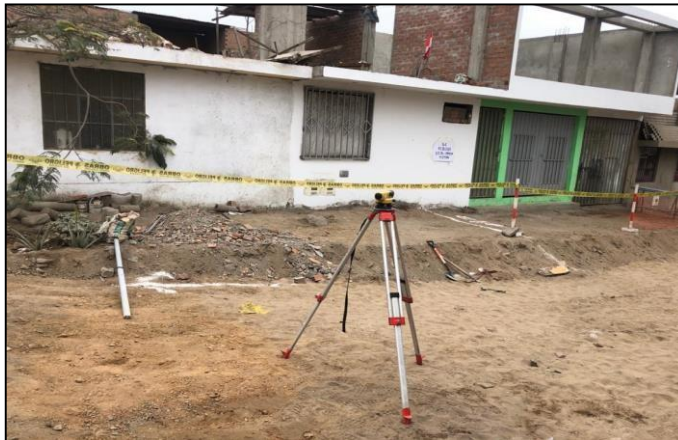
Figura 6 Equipo para realizar el trazo y replanteo en la Zona A del AA. HH Los Rosales
Fuente Elaboración propia

Para la ejecución de la partida de veredas, empezamos con los trabajos de replanteo y trazado asignando al personal técnico con el equipo necesario, se tuvo que ser muy cuidadoso ya que las indicaciones de los planos tenían que ser llevados fielmente al terreno y que la obra cumpla con los requerimientos y especificaciones del proyecto. En muchas zonas de trabajo tuvimos que realizar un emparejamiento del terreno y eliminar los obstáculos que no nos permitían realizar las labores.

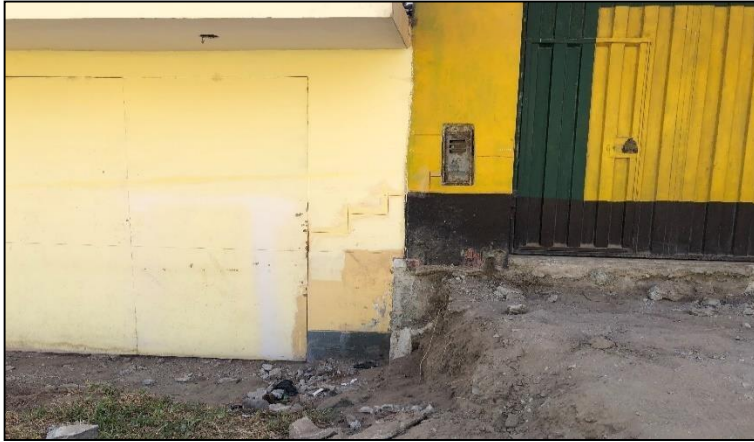
Figura 7 Trazo en vivienda para tener la distancia de la vereda terminada y desnivel que amerita gradas, en el sector 3-Mz H5
Fuente Elaboración propia

En casi la mayoría de la zona B, y algunas partes de la zona A, el terreno no era llano, sino que tenía pendientes pronunciadas y esto nos dificultó bastante en la hora de realizar los trazos de las veredas y debido a que la zona no era llana, ya no se estaba respetando las especificaciones dadas en el plano. Por esta manera el ingeniero residente con la supervisión, decidieron poner gradas y rampas donde lo amerite la zona, asentado en el cuaderno de obra.

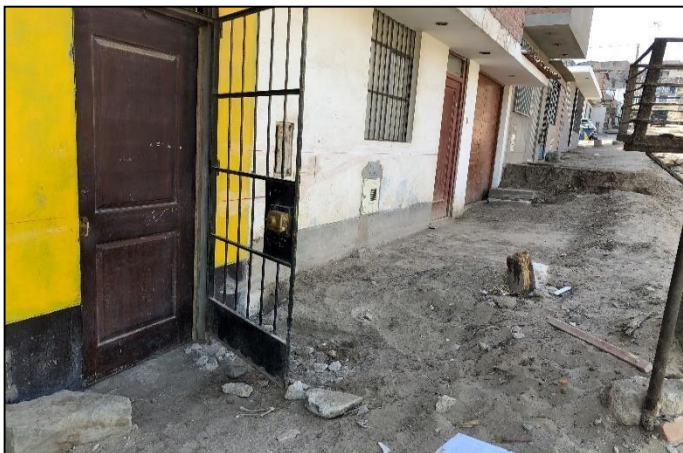
Figura 8 Desnivel de viviendas en el sector 2-Mz H6
Fuente elaboración propia

Los topógrafos eran encargados de poner los niveles y el trazado para las veredas en cada área de sectorización que se realizó para una mejor distribución de los grupos de trabajo, los topógrafos realizaban sus trazos, pero estos no podían liberar los niveles sin la autorización de la supervisión que chequeaba siempre todos los niveles antes de darle su liberación. Muchas veces la supervisión nos hizo cambiar los trazos, debido a que los vecinos o pobladores salían y explicaban que harían cocheras y que por eso en algunas partes no se podía tener rampas.

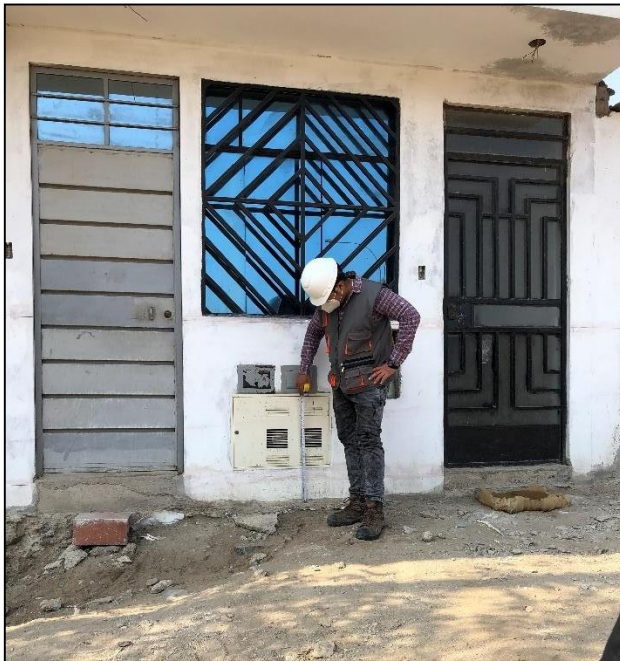
Figura 9 Verificación de Trazo de termino de vereda con Caja de Gas Cálida en el Sector 1-Mz G8
Fuente elaboración propia

Otro factor que se tomó en cuenta para la realización de los trazos con la supervisión fue la altura de las cajas de Gas Cálida, debido ya que por norma de ellos la vereda y su caja de verificación tiene que tener por lo menos 30 cm de distancia. Otro factor que se tomó en cuenta para el trazo fue debido a la Norma Técnica A.120 de Accesibilidad para personas con discapacidad y de las personas adultas mayores, donde nos indica que las rampas no pueden ser mayores a 12% cuando son de diferencia de nivel de 0.25 m y 2% de pendiente cuando la diferencia de nivel es mayor a 2m.

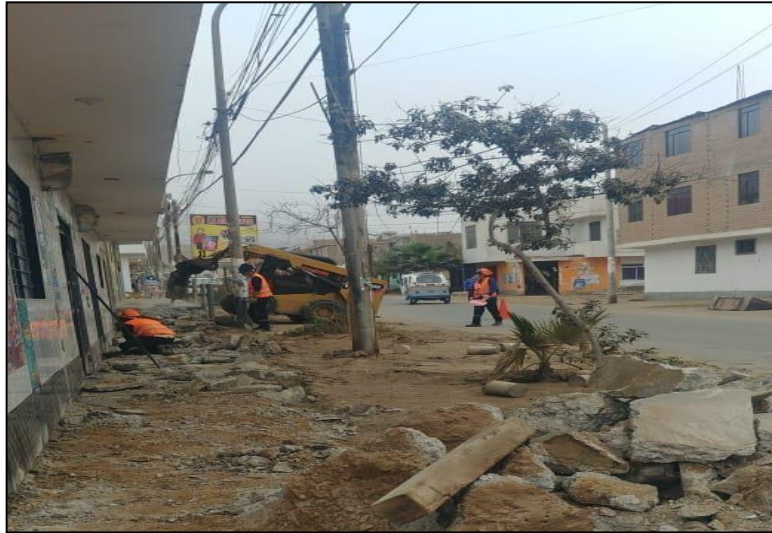
Figura 11 Demolición de Veredas en el Sector 1-Mz G2
Fuente elaboración propia

Después de haber realizado el trazo de las veredas y haber sido liberadas con aprobación de la supervisión. Nos disponemos a continuar con las actividades de demolición de veredas y rampas existentes que en su mayoría se encontraban en mal estado o no cumplían con los lineamientos de los planos. En estas actividades se tenía que tener mucho cuidado en no dañar las instalaciones cercanas al área de trabajo. No podíamos empezar ninguna actividad sin la autorización de la supervisión

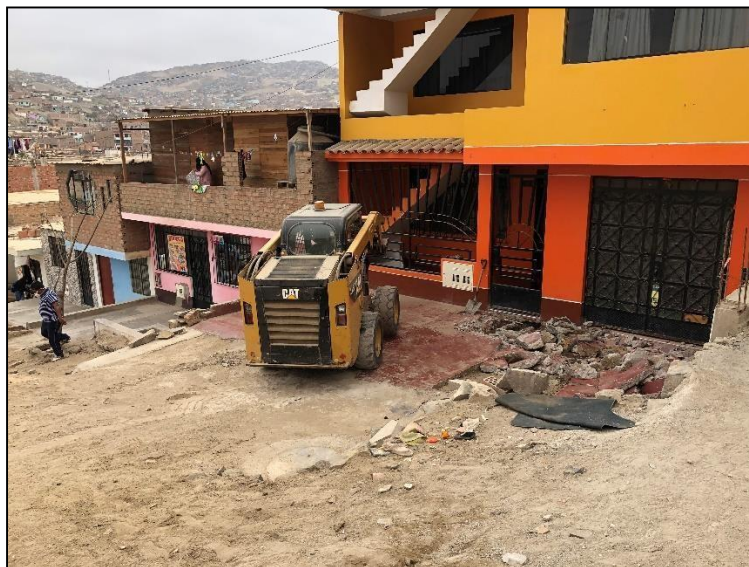
Figura 12 Demolición de Veredas y limpieza del área de trabajo en el Sector 2-Mz D2
Fuente elaboración propia

La cantidad la demolición de veredas existentes eran de 4030.12 m², que se encontraban ubicadas por todos los sectores de trabajo, generalmente usamos el martillo del mini cargador para poder realizar las labores más rápido como se muestra en la figura 15 y figura 16.

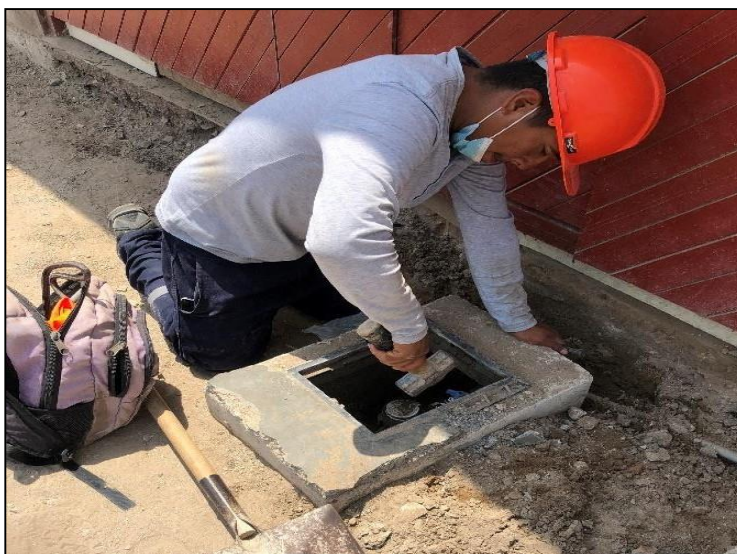
Figura 14 Reparación de conexiones domiciliarias de agua en el Sector 5-Mz I11
Fuente elaboración propia

Debido a que los trabajos de demolición los realizábamos en la mayoría de veces con el martillo del mini cargador, esto generaba vibraciones fuertes que en algunos casos rompieron las tuberías domiciliarias de agua, teníamos personal que se encargaba específicamente de estos trabajos para subsanar las molestias y no perjudicar a los pobladores, tal como se puede observar en la figura 18.

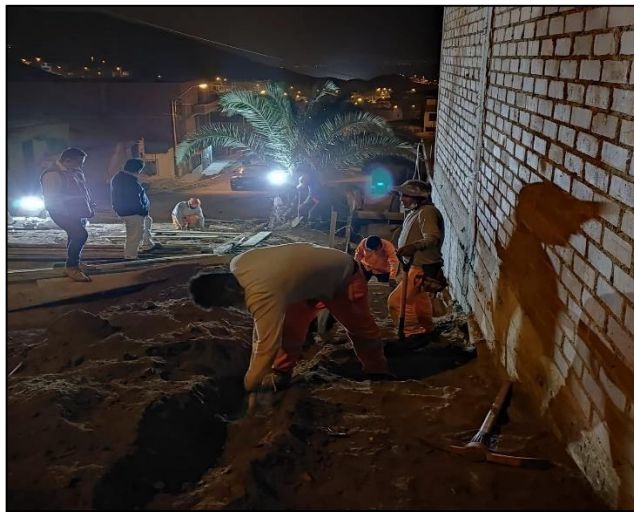
Figura 15 Excavación Manual de veredas en el Sector 6-Mz O2
Fuente elaboración propia

Una vez terminado y haber limpiado toda el área de demolición de veredas existentes, se empezó a realizar la excavación manual extrayendo todo el material impropio, según el trazo aprobado y liberado por la supervisión, este trabajo no tiene que tener ningún elemento contaminante, ni basura o elementos sueltos.

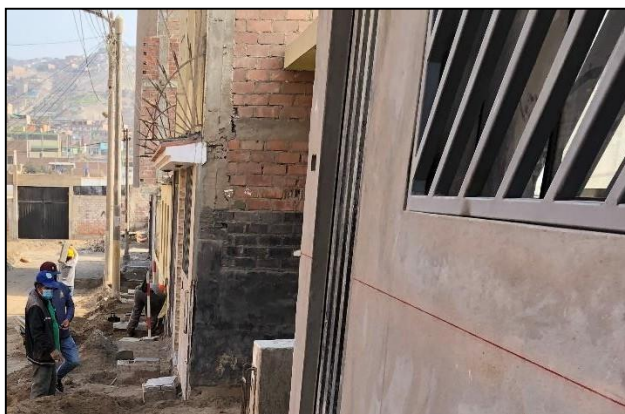
Figura 16 Excavación manual de veredas en el Sector 4-Mz I6
Fuente elaboración propia

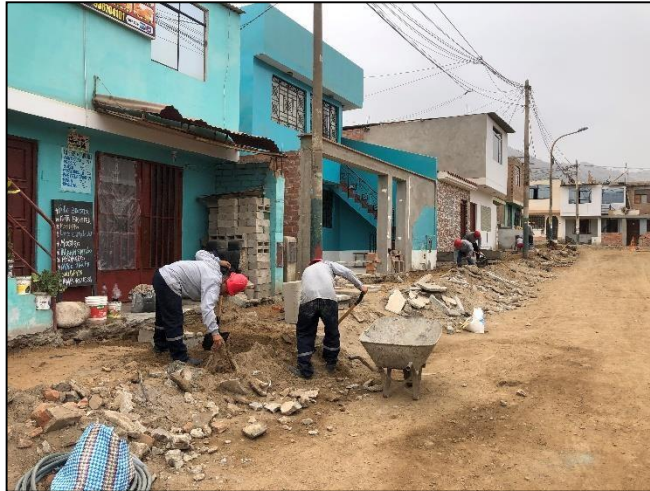
Figura 17 Excavación manual de veredas en el Sector 1-Mz G8
Fuente elaboración propia

La excavación manual se daba de acuerdo al trazo ya aprobado por supervisión, donde con la guincha se medía 1 metro para abajo del trazo y llegando al nivel de la vereda terminada. De esta forma según especificaciones técnicas y detalles del plano, nos indican que tendría 10 cm de concreto FC 175 y 10 cm de afirmado, así llegando a la subrasante y se realizaría todo el trabajo de compactación.

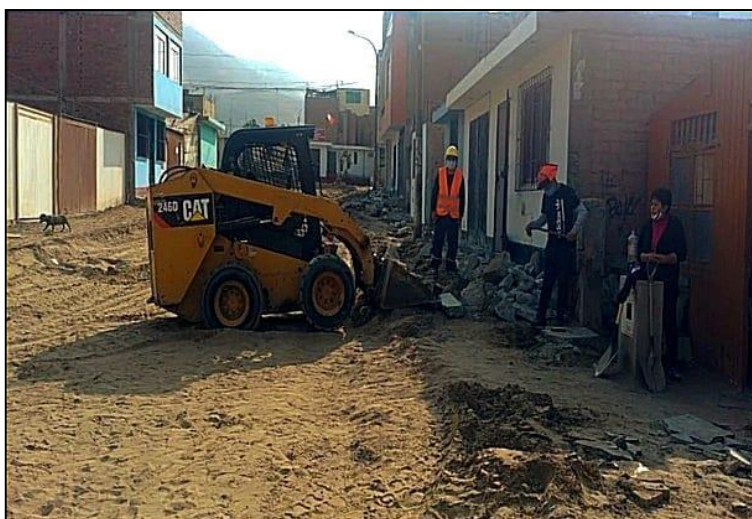
Figura 19 Eliminación de material excedente en el Sector 1-Mz G7
Fuente elaboración propia

Después de haber realizado la excavación manual hasta la subrasante de las veredas en todos los sectores de trabajo, retirábamos el material de las excavaciones, material de demoliciones, entre otros y los trasladábamos hasta los lugares de acoplo en los que posteriormente los recogía el cargador con los volquetes hacia los botaderos. Los sitios de acoplo de material eran en zona donde no tenía que afectar a la población y la circulación de vías.

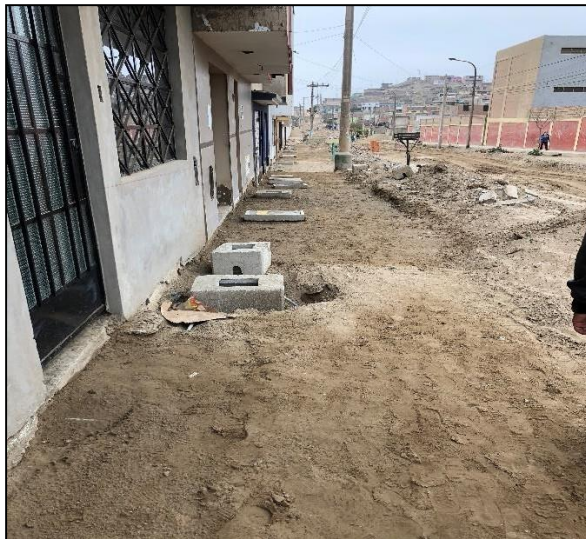
Figura 21 Conformación de subrasante de vereda en el Sector 5-Mz I11
Fuente elaboración propia

Una vez terminado la excavación manual de veredas se empieza a realizar la conformación y compactación de la superficie de la subrasante de la zona o área donde se realiza la vereda, de esta forma obteniendo una superficie uniforme que servirá de apoyo para la futura vereda. Según el plano de detalles nos indica que la distancia de la subrasante compactada hasta la vereda terminada es de 20 cm, que conforma 10 cm de afirmado compactado y 10 cm de concreto Fc 175.

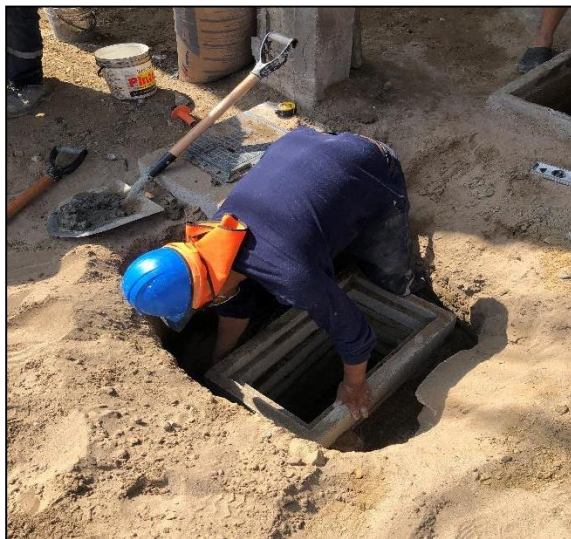
Figura 22 Cambio de pestañas y cajas de desagüe en el Sector 5-Mz I11
Fuente elaboración propia

En la conformación de subrasante, en algunos sectores cambiamos las cajas de desagüe y aumentamos pestañas para poder llegar al nivel de la subrasante y posterior termino de vereda. Muchas de estas viviendas tenían cajas de desagüe en muy mal estado y en otros casos solo tenían una base de ladrillos, que no era la mejor opción para las viviendas.

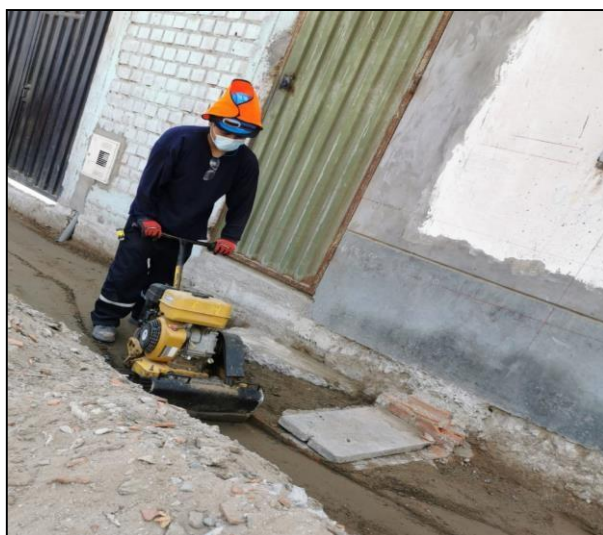
Figura 23 Conformación y compactación de subrasante de vereda en el Sector 4-Mz I10
Fuente elaboración propia

El proceso realizado en obra consistía en el nivelado del material de la subrasante, como son sectores pequeños de 1.20 m de anchura empleamos en estos casos rastrillos para mantener la subrasante uniformemente, una vez logrado eso se regaba el área de trabajo para poder tener mejor estabilización y unión de la subrasante. Con la supervisión se verificaba las áreas trabajadas en los sectores y después de esto se utilizaba la compactadora vibratoria

tipo plancha hasta alcanzar el 90% de la M.D.S. del Proctor modificado para veredas, según la norma y verificado por supervisión.

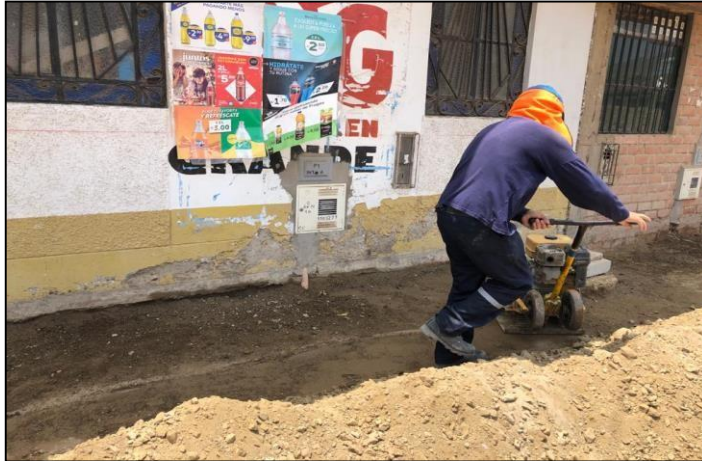
Figura 24 Conformación y compactación de subrasante de vereda en el Sector 3-Mz I2
Fuente elaboración propia

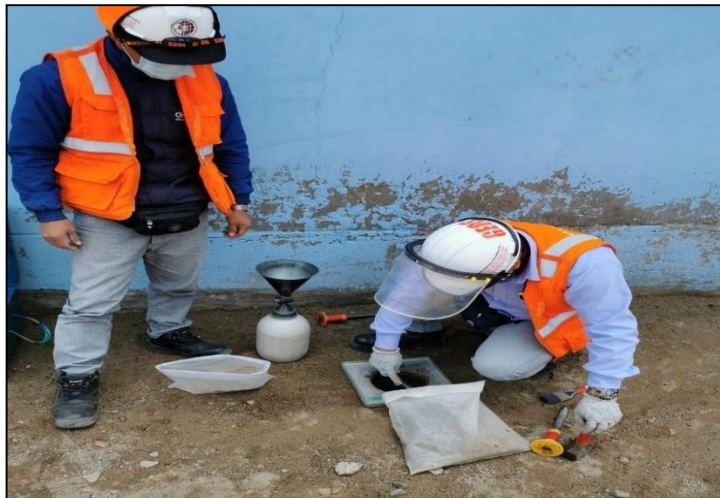
Figura 25 Ensayo de densidad de campo en la subrasante de vereda en el Sector 2-Mz H2
Fuente elaboración propia

Posteriormente después de haber realizado la conformación y compactación de la subrasante, la Supervisión nos pidió que la subrasante trabajada en todos los sectores pasen el ensayo de densidad de campo para poder verificar si llego a alcanzar el 90% de la M.D.S. del Proctor modificado para veredas. Si en el caso no se logró volver a trabajar esa zona en específico para poder seguir avanzando con la programación de obra.

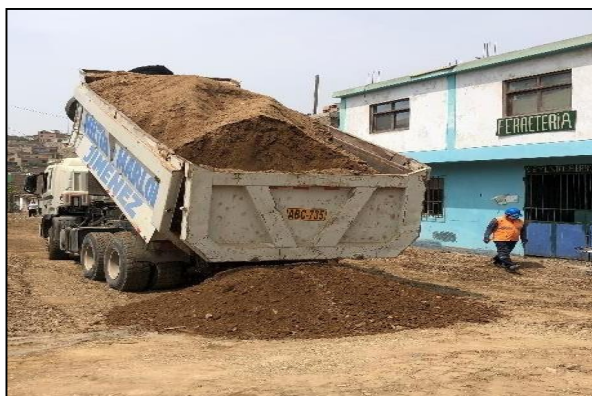
Figura 27 Llegada de material para la conformación de base granular de veredas en el Sector 1-Mz G1
Fuente elaboración propia

Después de haber realizado el trabajo de la conformación de subrasante y haber pasado las pruebas de densidad con aprobación de la supervisión se continuo con las labores programadas de base granular en todos los sectores de trabajo de veredas. Antes de formar la base granular donde va la capa intermedia de la vereda, se necesita acoplar en los sitios aledaños de trabajo la base granular también llamada en obra como Afirmado. Este afirmado generalmente está compuesto de grava y/o piedra fracturada en forma natural o artificial y materiales finos; y en conformidad con los alineamientos, rasantes y secciones transversales típicas indicadas en los planos.

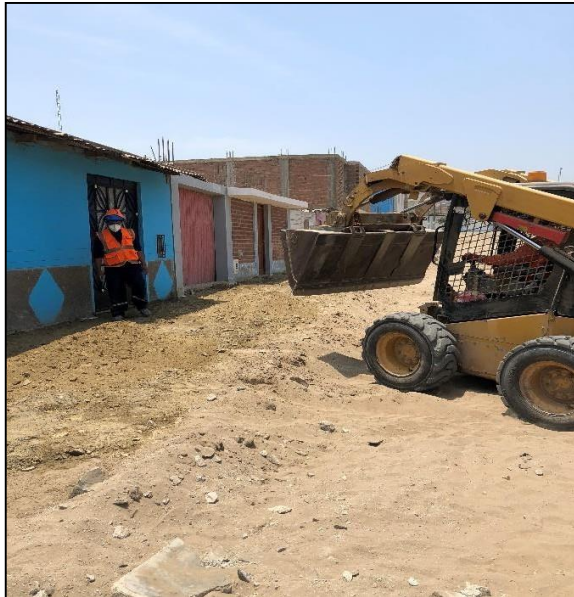
Figura 28 Tendido de material granular con la ayuda del mini cargador para la conformación de base granular de veredas en el Sector 5-Mz II I
Fuente elaboración propia

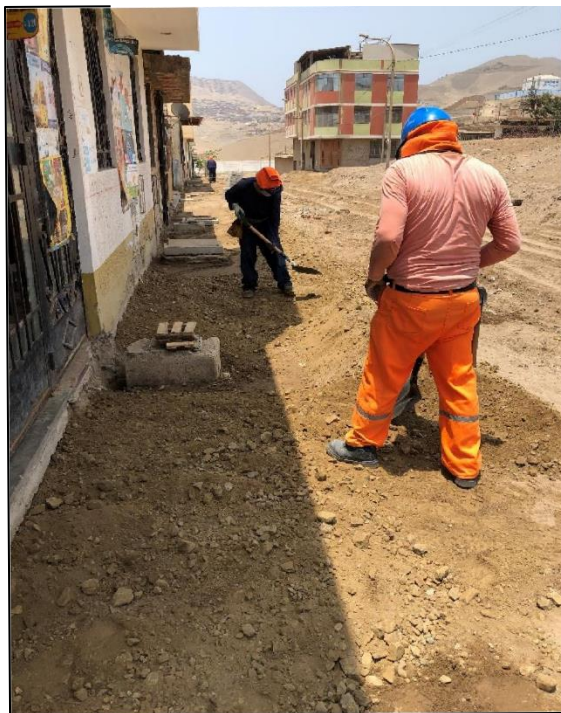
Figura 29 Tendido de material granular para la conformación de base granular de veredas en el Sector 4-Mz I9
Fuente elaboración propia

De igual manera que en la conformación de subrasante, teníamos que tender el afirmado con un rastrillo o lampas para apoyarnos en todos los sectores de trabajo, respetando los lineamientos del plano que indicaban en la mayoría de las veredas de 1.20 m de anchura esto variaba en las avenidas y pasajes donde nos indicaba que las veredas eran de 2.30 m de anchura. Para evitar levantar polvo excesivo, antes de compactar se tenía que regar toda la base granular para de que esta forma compacte mejor con la compactadora vibratoria de tipo plancha

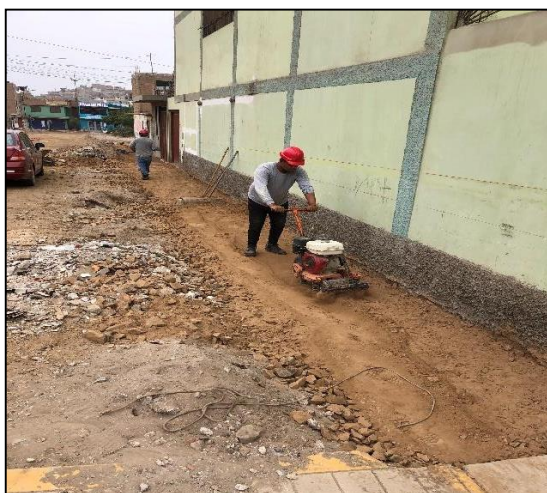
Figura 30 Compactación de material granular para la conformación de base granular de veredas en el Sector 3-Mz I1
Fuente elaboración propia

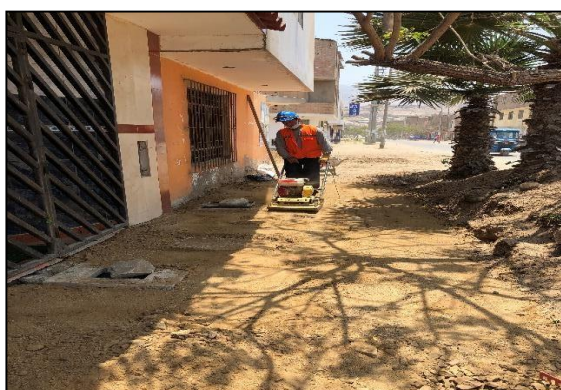
Figura 31 Compactación de material granular para la conformación de base granular de veredas en el Sector 2-Mz H7
Fuente elaboración propia

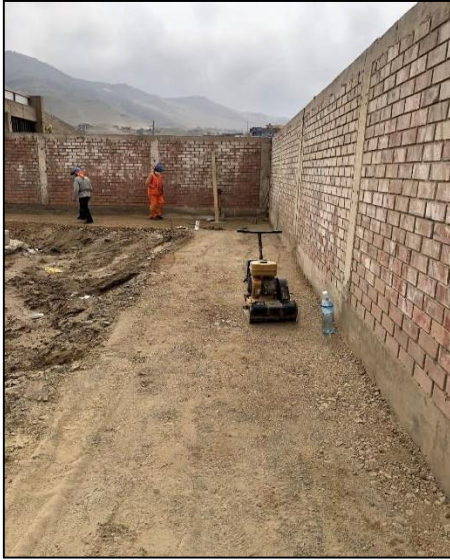
Figura 32 Compactación de material granular para la conformación de base granular de veredas en el Sector 4- Estadio Municipal
Fuente elaboración propia

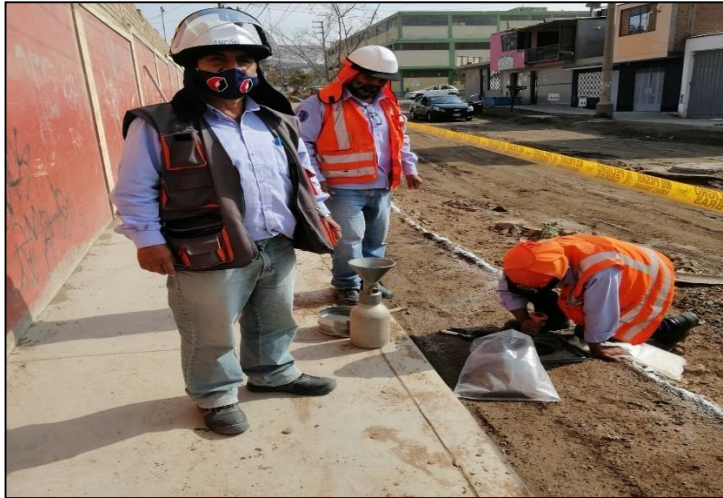
Figura 34 Ensayo de densidad de campo en la base granular de vereda en el Sector 4-I. E Cesar Vallejo con supervisión del Ingeniero Residente.

En este aspecto de la obra, los vecinos y pobladores de la zona se empezaron a interponer bastante en la obra quejándose de que no se realizaba la compactación necesaria de la base granular de las veredas, en otros casos reclamaban por el tema de las gradas cuando ya se les había explicado en su momento. Se tuvo una reunión con el staff técnico y con la población para poder solucionar este problema y que nos dejaran seguir trabajando, realizando las pruebas de densidad y demostrando que la compactación estaba cumpliendo los estándares de calidad.

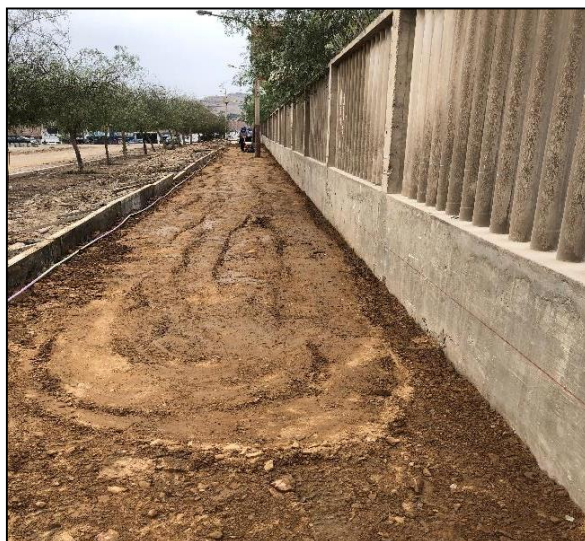
Figura 35 Compactación de material granular y encofrado de veredas en el Sector 6-Mz 9

Después de haber solucionado los inconvenientes y con liberación de la supervisión, se empezó a realizar los encofrados de veredas en todos los sectores de trabajo los que se fijarán firmemente en su posición manteniendo el alineamiento y la elevación correcta para su posterior llenado de concreto.

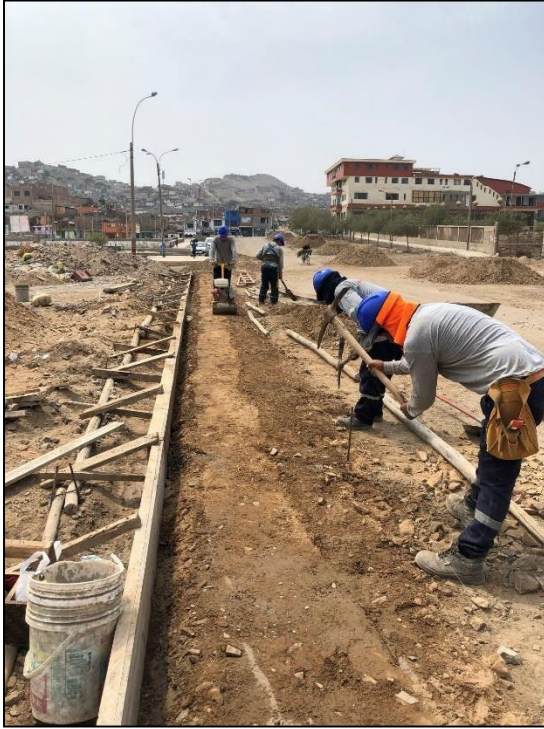
Figura 36 Compactación de material granular y encofrado de veredas en el Sector 5-Mz M10
Fuente elaboración propia

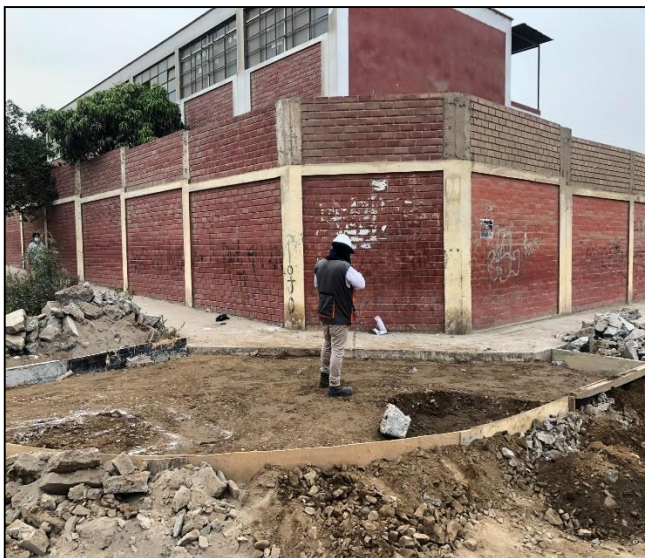
Figura 37 Compactación de material granular y encofrado de martillo de vereda en el Sector 4-I. E Cesar Vallejo
Fuente elaboración propia

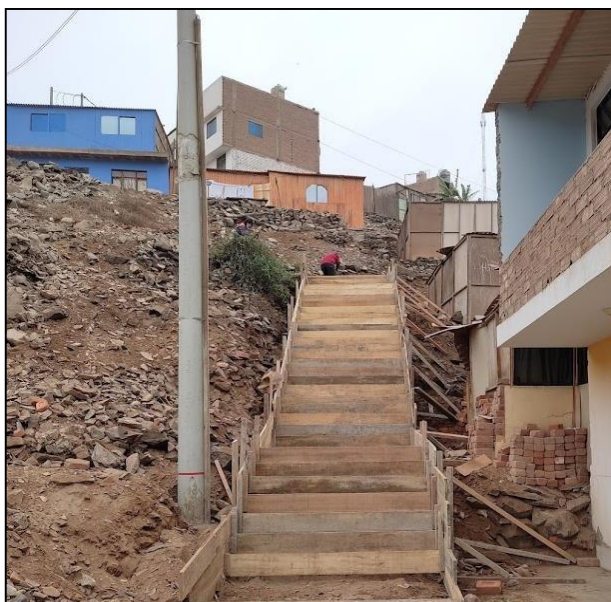
Figura 38 Encofrado de gradas y descanso en el Sector 3-Mz H3
Fuente elaboración propia

Como en algunos sectores de trabajo, la geografía no era llana como en la figura 41, y el plano mandaba que se realicen veredas, pero como no era posible realizar veredas en esta zona se decidió con la supervisión realizar escaleras de ancho de 2.30 con paso de 0.28 cm y contrapaso de 0.18 cm en vez de las veredas, motivo de la geografía de la zona.

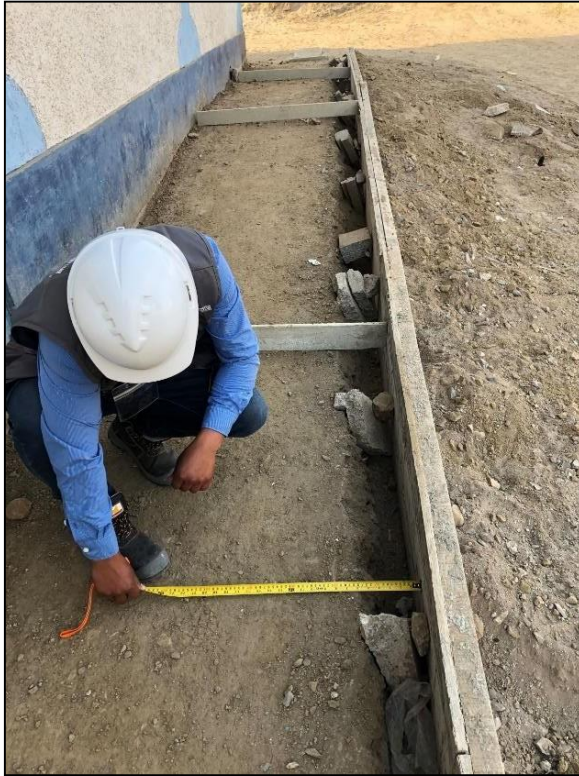
Figura 39 Verificación de los encofrados de veredas en el Sector 6-Mz M2
Fuente elaboración propia

Se realizó el seguimiento y control del llenado de las veredas con concreto premezclado con una resistencia a la compresión a los 28 días de Fc 175, el espesor de la misma es de 10 cm tal y como está indicado en los planos. La supervisión verifico que la compactación y pruebas de densidad de la base granular de todos los sectores era igual al 95% de la máxima densidad seca del Proctor modificado, una vez aceptado por la supervisión que toda estaba conforme, se empezó a realizar el llenado de las veredas en todos los sectores.

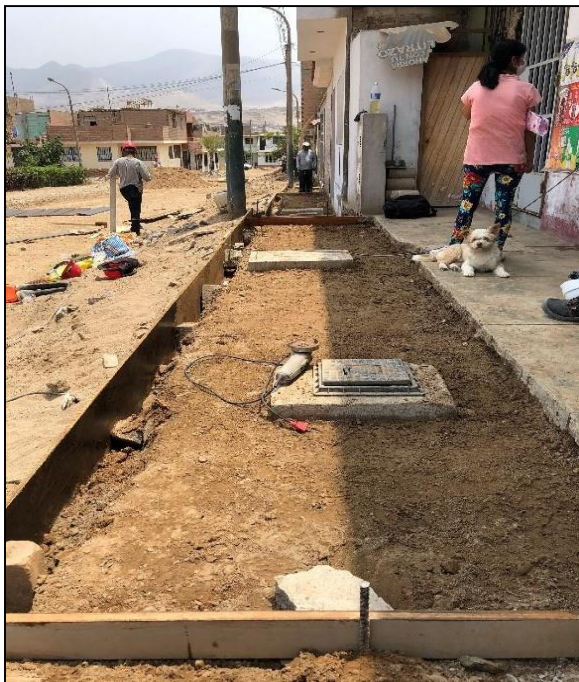
Figura 40 Verificación de los encofrados de veredas en el Sector 1-Mz G7
Fuente elaboración propia

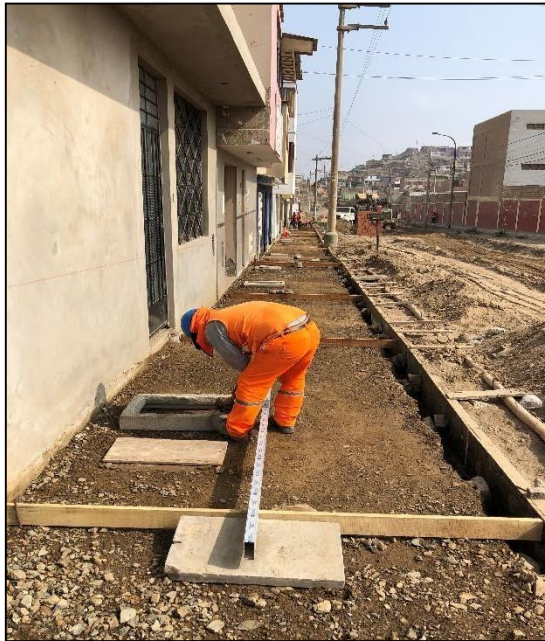
Figura 41 Verificación de los encofrados de veredas y nivelación de cajas de desagüe en el Sector 5-Mz I11
Fuente elaboración propia

Se realizó la nivelación de cajas de agua y desagüe, y se corrigió algunos problemas que hubo en el encofrado y la base granular de las veredas. Supervisión no nos permitía realizar ningún vaciado hasta que se solucionen estos errores.

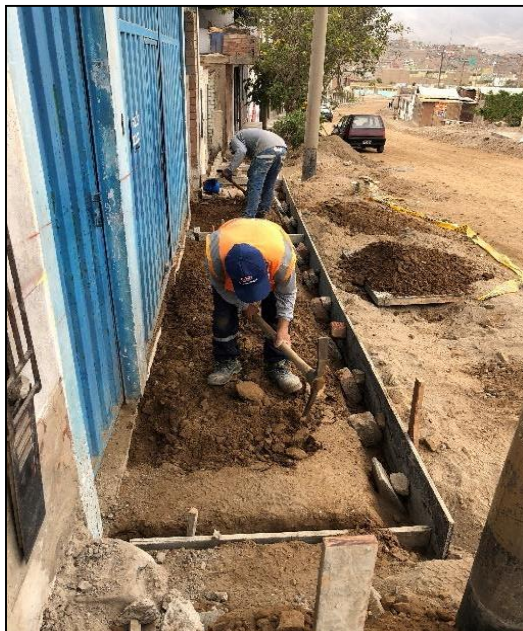
Figura 42 Corrección de base granular y encofrado de veredas en el Sector 5-Mz M3
Fuente elaboración propia

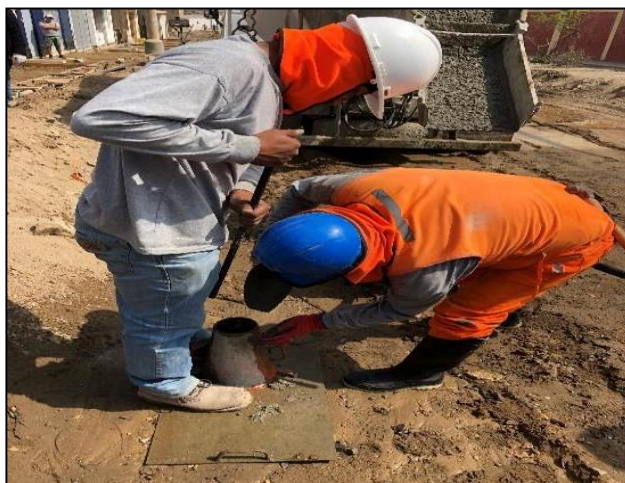
Figura 43 Realización de la prueba de asentamiento de concreto utilizando el cono de Abrams en el Sector 4-Mz I10

Se realizó la prueba de asentamiento en obra colocando los pies sobre las orejas del cono sin soltar y se empezó a llenar el cono en 3 capas y dando 25 golpes en círculo por cada capa. Después alzamos cuidadosamente el cono y se coloca de forma inversa el cono y medimos con la guincha el asentamiento del concreto que llegó a obra, todo esto verificado por la supervisión.

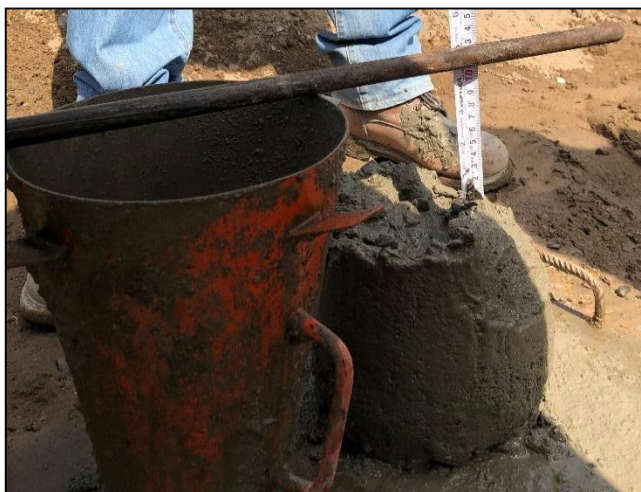
Figura 44 Medición con guincha del asentamiento de concreto que resulta ser de 4.5 pulgadas, para obra se pidió que el Slump sea de 4 a 6 pulgadas cumpliendo la concretara con lo solicitado.

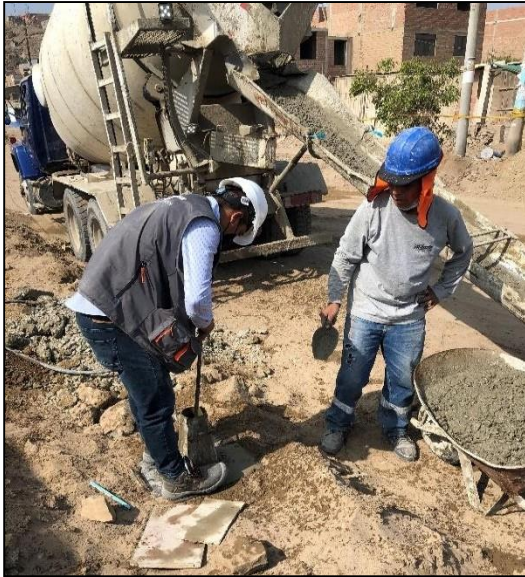
Figura 45 Realización de la prueba de asentamiento de concreto utilizando el cono de Abrams por parte de la supervisión en el Sector 6-Mz Ñ7
Fuente elaboración propia

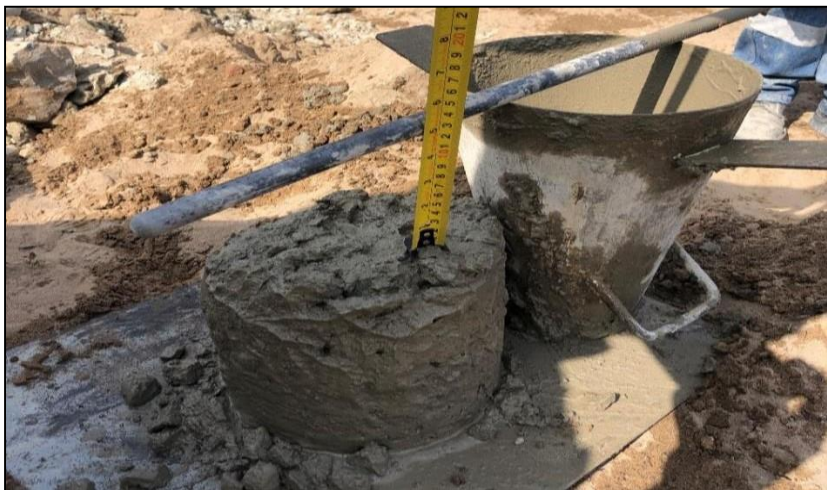
Figura 46 Medición con guincha del asentamiento de concreto que resulta ser de 5 pulgadas, para obra se pidió que el Slump sea de 4 a 6 pulgadas cumpliendo la concretera con lo solicitado.
Fuente elaboración propia

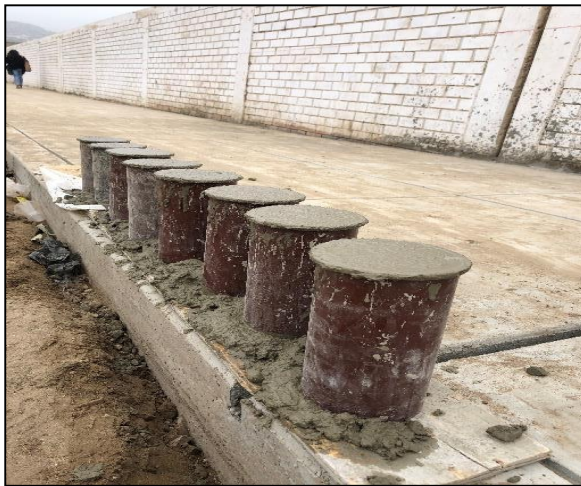
Figura 51 Muestras de probetas de concreto sacadas en obra para sus futuras pruebas de resistencia de compresión en el laboratorio.

Se empezó a sacar probetas de concreto por cada sector, supervisión nos solicitó sacar muestras siempre que se realice un vaco para tener un mejor seguimiento de la rotura de probetas en el laboratorio. Se realizó el procedimiento correcto para sacar las muestras de probetas las cuales se llenaron en 3 capas de esta forma se llenó la primera capa y utilizando una varilla de fierro se realiza 25 golpes, para darle mejor homogeneidad a la prueba así por cada capa y esperar que endurezca para poder llevarlo a nuestra zona de curado.

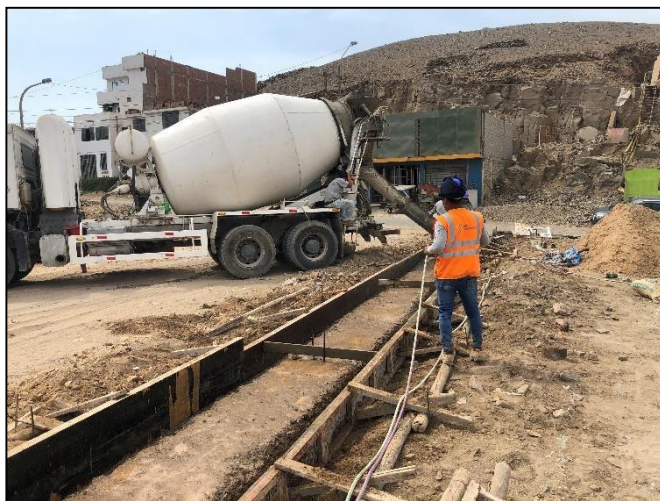
Figura 53 Humedecimiento de veredas antes del llenado de concreto en el Sector
Fuente elaboración propia

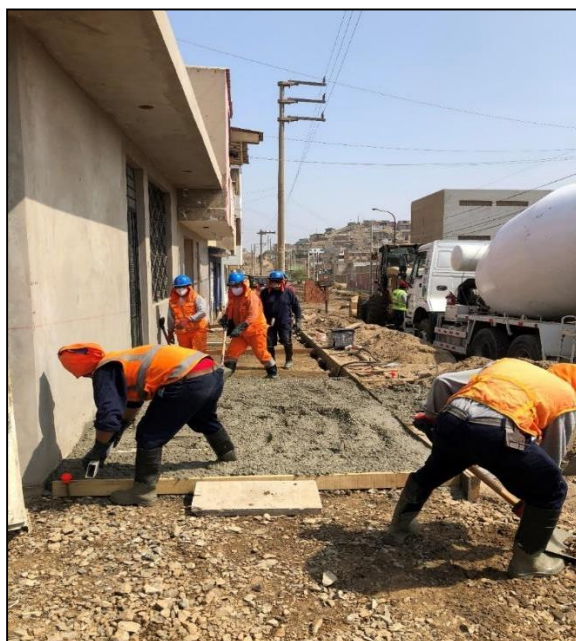
Figura 54 Llenado de veredas de concreto en el sector 4-Mz I11
Fuente elaboración propia

Continuando con el proceso constructivo se realizó el llenado de las veredas en todos los sectores, utilizando las herramientas y equipos necesarios para el llenado de las mismas. El concreto requerido para las veredas será premezclado de Fc 175 vaciado con los mismos shuttes del mixer o en otros casos con ayuda de máquinas debido a la geografía de la zona.

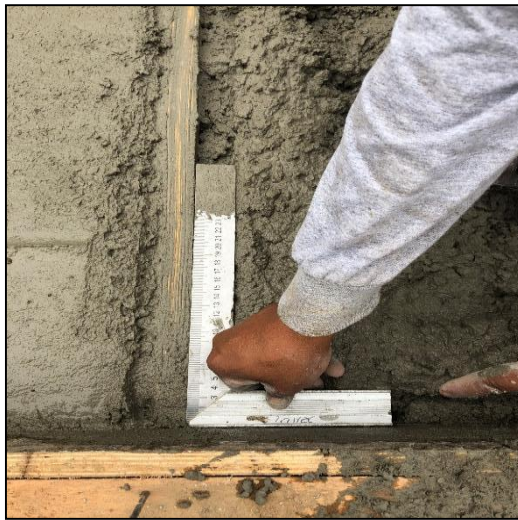
Figura 55 Verificación con escuadra de la junta de vereda en el sector 6-Mz M9
Fuente elaboración propia

Se prosiguió con la verificación y corrección de las juntas de dilatación durante el llenado, a la vez verificando que no se haya descolocado el encofrado. Supervisión nos solicitó que siempre tenía que estar una vibradora de concreto para tener una mejor compactación y que no generara vacíos en las veredas, evitando las cangrejeras y huecos. Si no teníamos vibradora no nos dejarían vacear las veredas.

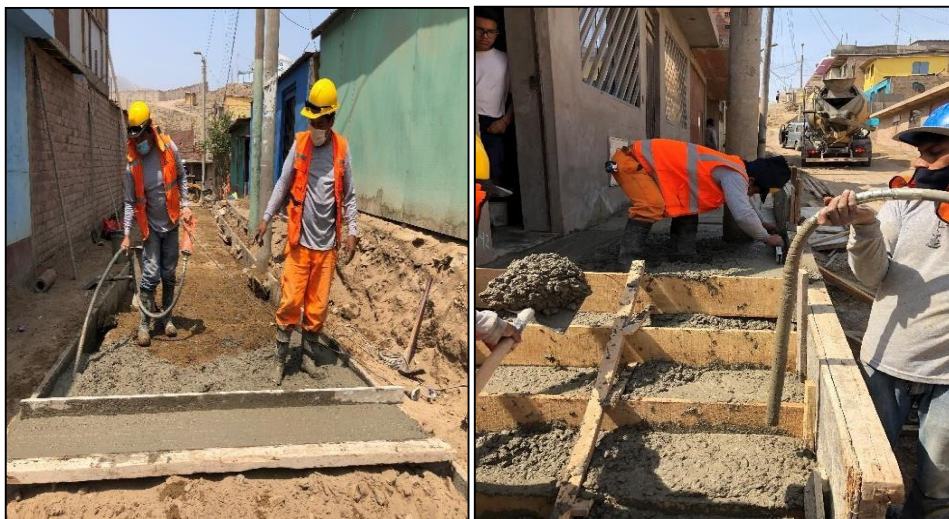
Figura 56 Utilización de vibradora de concreto en el sector 4-Mz I7 y el Sector 6-MZ Ñ6
Fuente elaboración propia

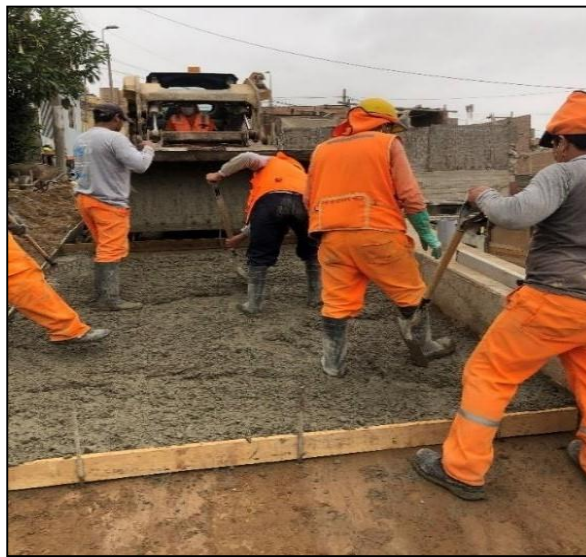
Figura 57 Llenado de veredas de concreto con ayuda de maquinaria en el sector 3-Mz I8
Fuente elaboración propia

En algunos sectores de trabajo, se decidió la utilización del mini cargador u otra maquinaria más grande, debido a que había complicaciones de acceso para el mixer por la geografía de la zona. En muchos casos se generaron accesos para poder realizar los llenados de vereda, en algunos sectores donde se necesitó la ayuda de maquinaria para llenar las veredas fueron en muchos pasajes donde los anchos de vereda eran de 2.30 m.

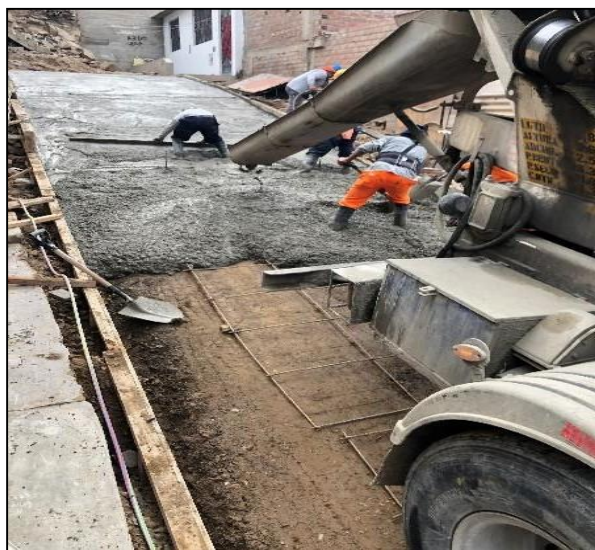
Figura 58 Llenado de veredas de concreto de 2.30 m en el pasaje 8 en el sector 3-Mz H3
Fuente elaboración propia

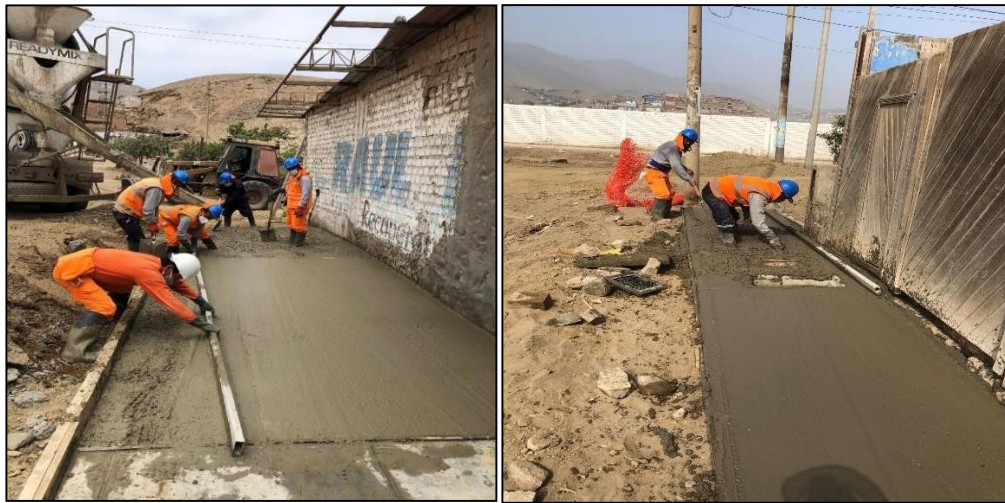
Figura 59 Frotachado de veredas con plancha metálica en el sector 5-MZ I11 y en el sector 4-MZ I9
Fuente elaboración propia

Se niveló la superficie de concreto y se realizó el Frotachado con la plancha metálica logrando la superficie uniforme y lisa. Dejando secar un poco para poder realizar las bruñas de losas de 1m x 1m tal como está especificado en los planos, y sacando las maderas de las juntas, donde se decidió con supervisión poner juntas cada 4 metros para tener una mejor distribución y no haya fallos en las veredas.

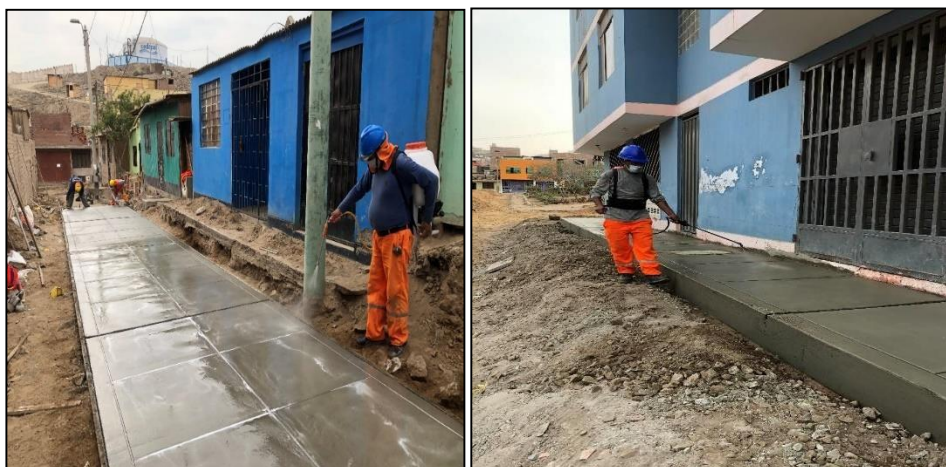
Figura 61 Curado químico de veredas con mochila fumigadora en el sector 4-Mz I7 y en el sector 2-Mz H2
Fuente elaboración propia

Con el seguimiento de actividades, se realizó el curado químico de todas las veredas de concreto después de su llenado por un periodo mínimo de siete días. Se utilizó una mochila de fumigación, y el curador líquido que se compró en baldes. Se realizó el curado con el material líquido empleado en todos los sectores donde se llenaron veredas sin dejar ninguna área sin recubrir, aprobado por supervisión para la constancia del correcto proceso constructivo.

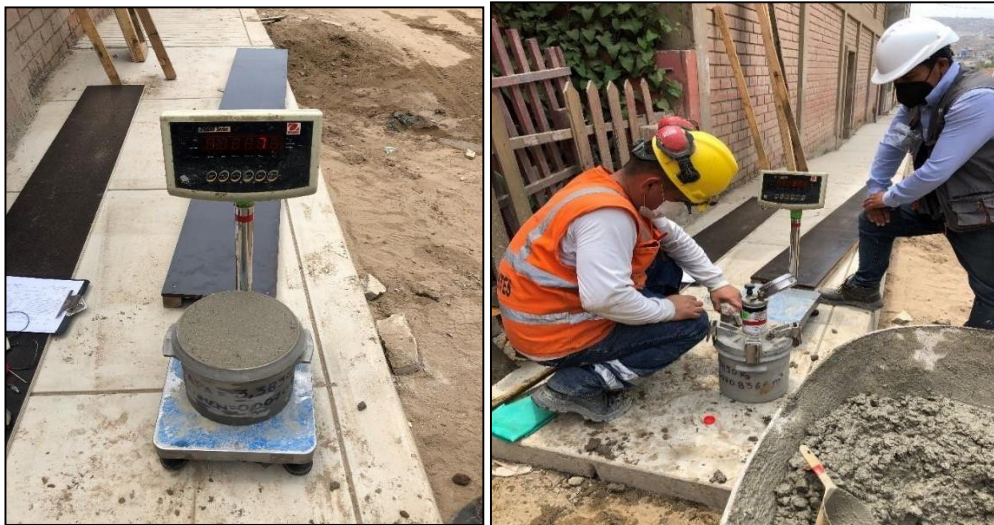
Figura 63 Prueba del peso unitario del concreto y prueba de contenido de aire del concreto con la supervisión.

Supervisión nos solicitó realizar algunas pruebas de calidad cuando el concreto estaba fresco, de los cuales nosotros le pedimos a la concretera poder realizarlas en obra. De esta manera se realizó la prueba de contenido de aire, el peso unitario del concreto y la temperatura del concreto para poder ver como llegaba el concreto a obra.

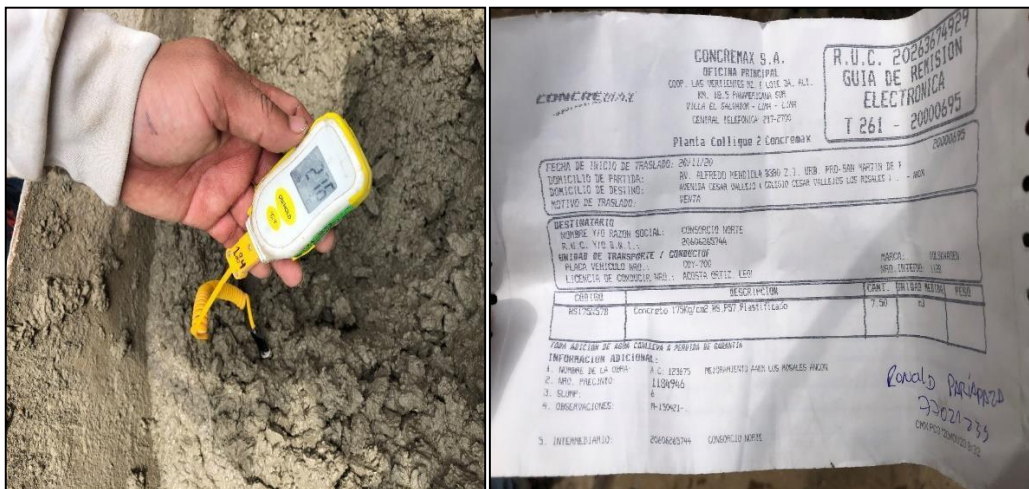
Figura 64 Prueba de temperatura del concreto y guía firmada por asistente de residente.

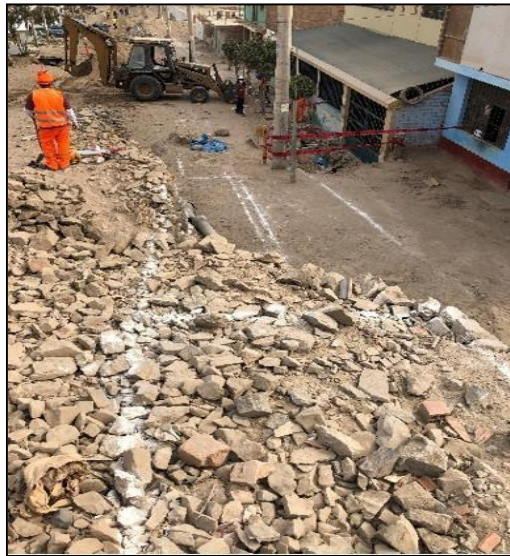
Figura 66 Trazo y replanteo de muro de contención en la Calle D
Fuente elaboración propia

Debido a que algunas zonas donde se realizarían los muros, eran muy altos y el terreno era rocoso se tuvo mucho cuidado y se enmallo para seguridad de todos. Se midió la longitud de los muros con guincha, se trazó con cal para saber cuánto abarcaría los muros y se dejó los puntos en plantillas para su próxima excavación de los muros, todo esto supervisado por la supervisión.

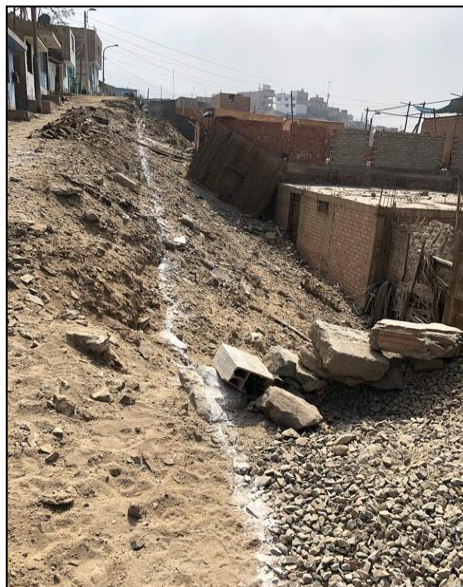
Figura 67 Trazo y replanteo de muro de contención en el Pasaje B
Fuente elaboración propia

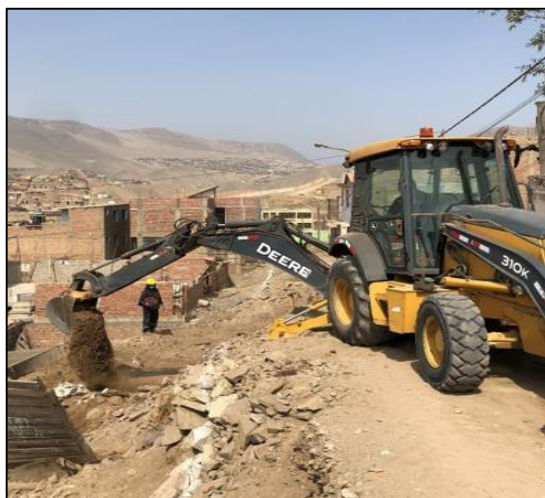
Figura 68 Corte de terreno normal con retroexcavadora para muro de contención en el pasaje B
Fuente elaboración propia

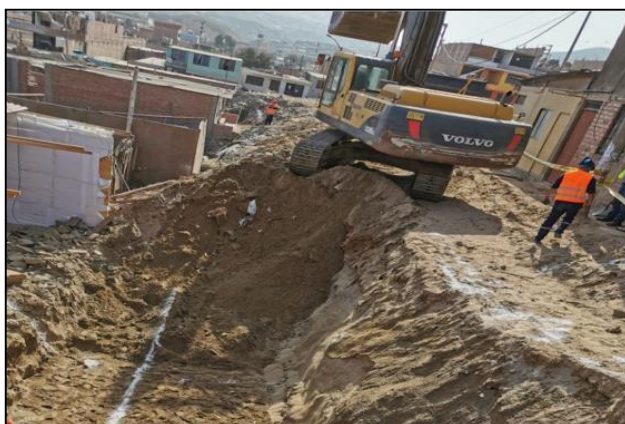
Figura 69 Corte de terreno normal con excavadora para muro de contención en el pasaje 7
Fuente elaboración propia
